**PROCES-VERBAL  
D'HUISSIER  
DE  
JUSTICE**

**PROCES VERBAL DE CONSTAT**

**LE SEPT FEVRIER**  
DEUX MILLE VINGT  
A 10 heures 30.

Qu'une procédure de saisie vente immobilière a été entamée à l'encontre de propriétaire d'un bien immobilier sis commune de BEZIERS (34), 29 Avenue Gambetta (Accès par l'entrée 29 au fond de la cour à gauche), cadastré section LX N°1051 pour 1 a 17 ca, savoir :

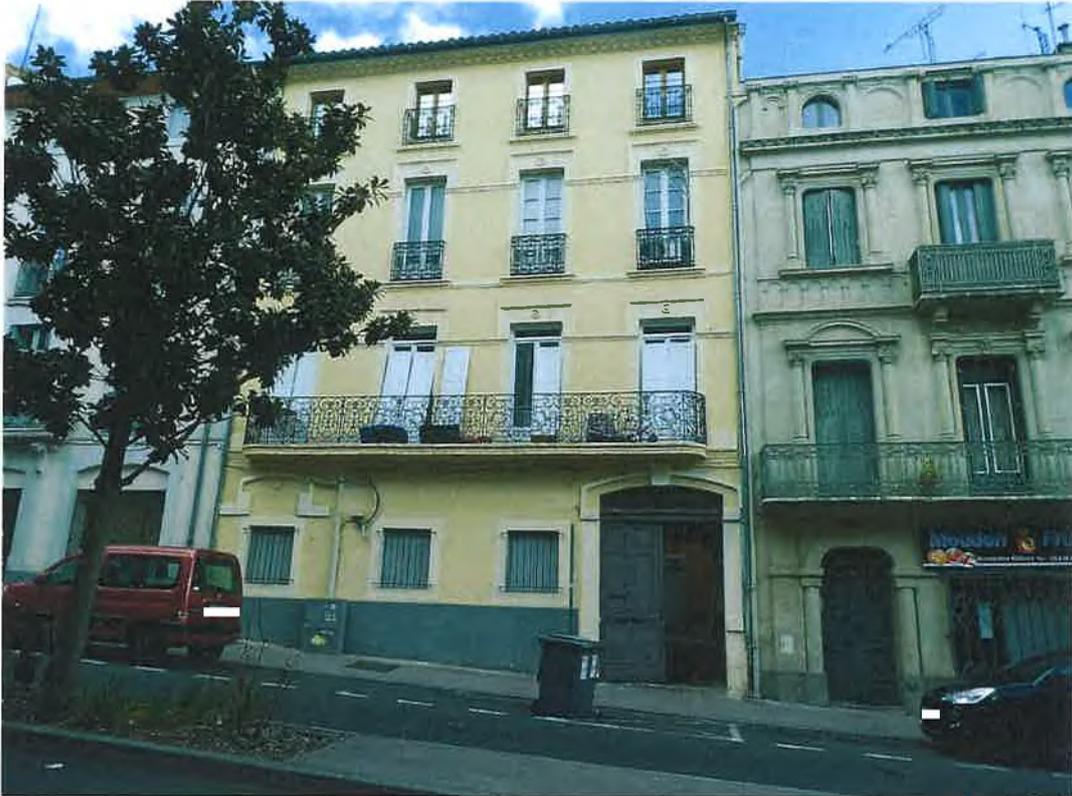
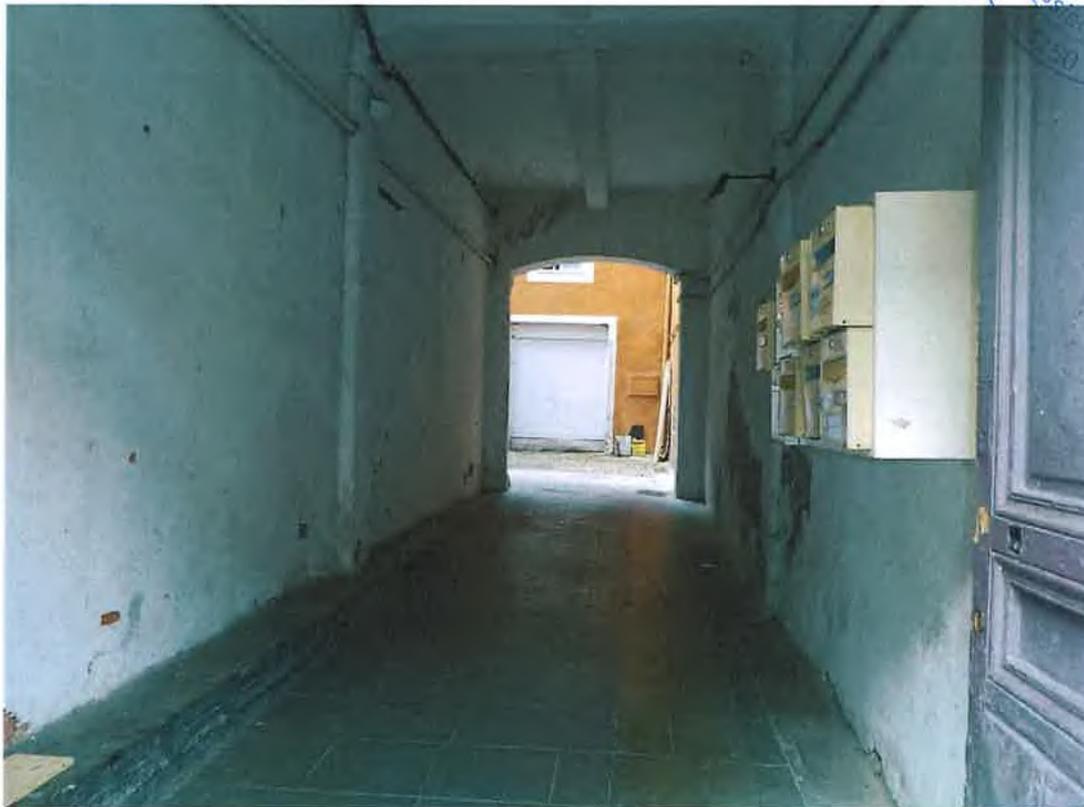
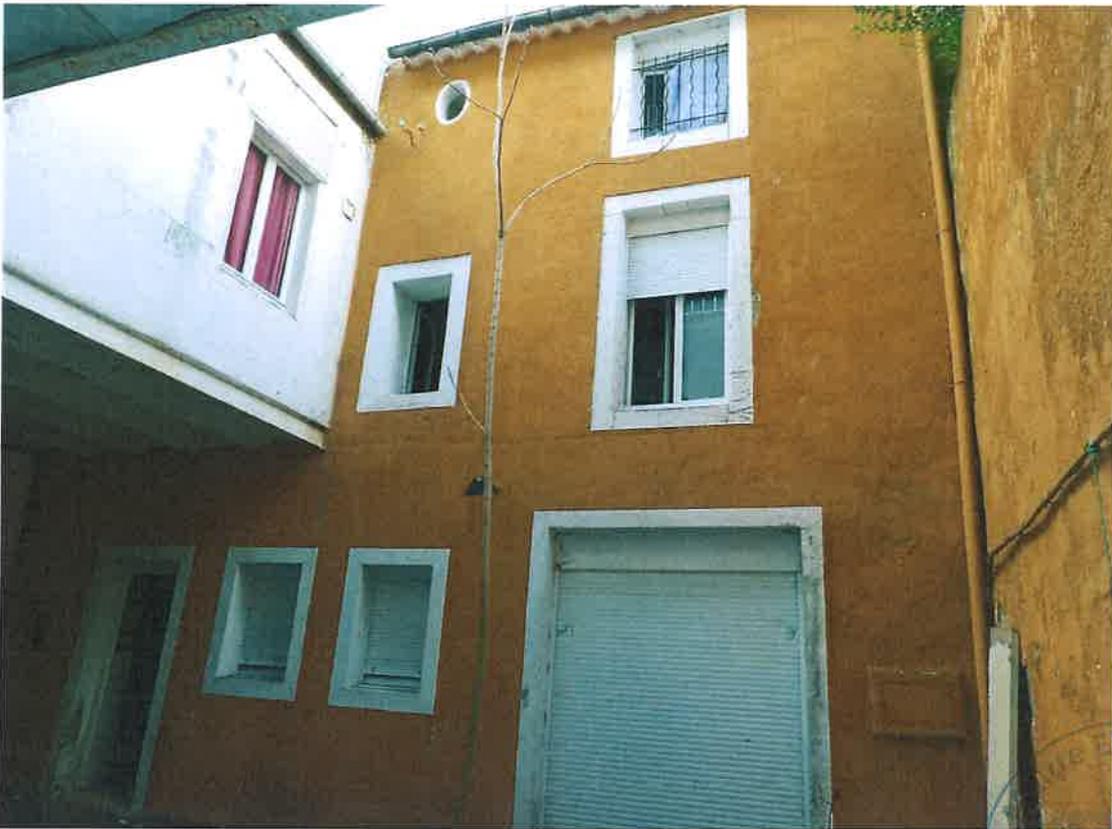
**Photos 1 à 3 :**

Il s'agit d'un immeuble élevé de trois niveaux sur rez-de-chaussée et dont l'accès se fait par le N°29 au fond de la cour à gauche (cf en annexe : servitude de passage résultant de l'acte notarié du 31.05.2012).

La façade est enduite et la couverture en tuiles.

La porte d'entrée de l'immeuble est en pvc-état moyen.

La cage d'escaliers desservant les trois niveaux est en état d'usage (absence d'éclairage).

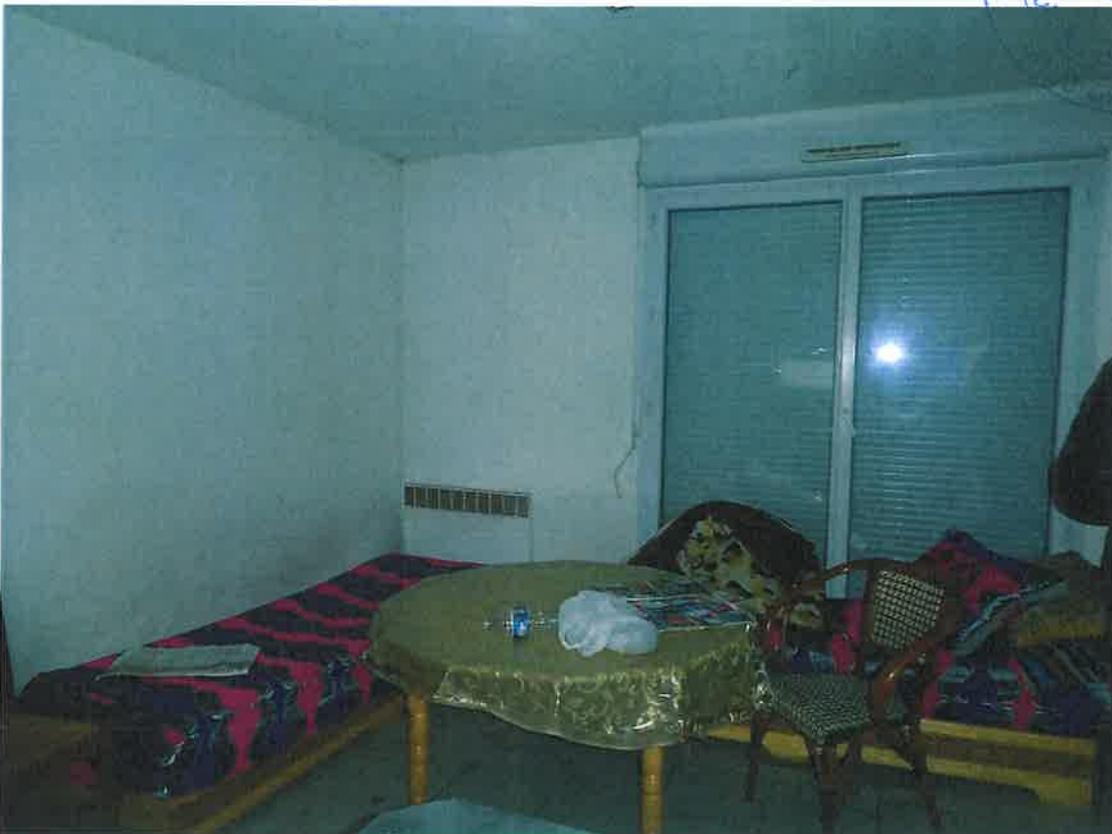
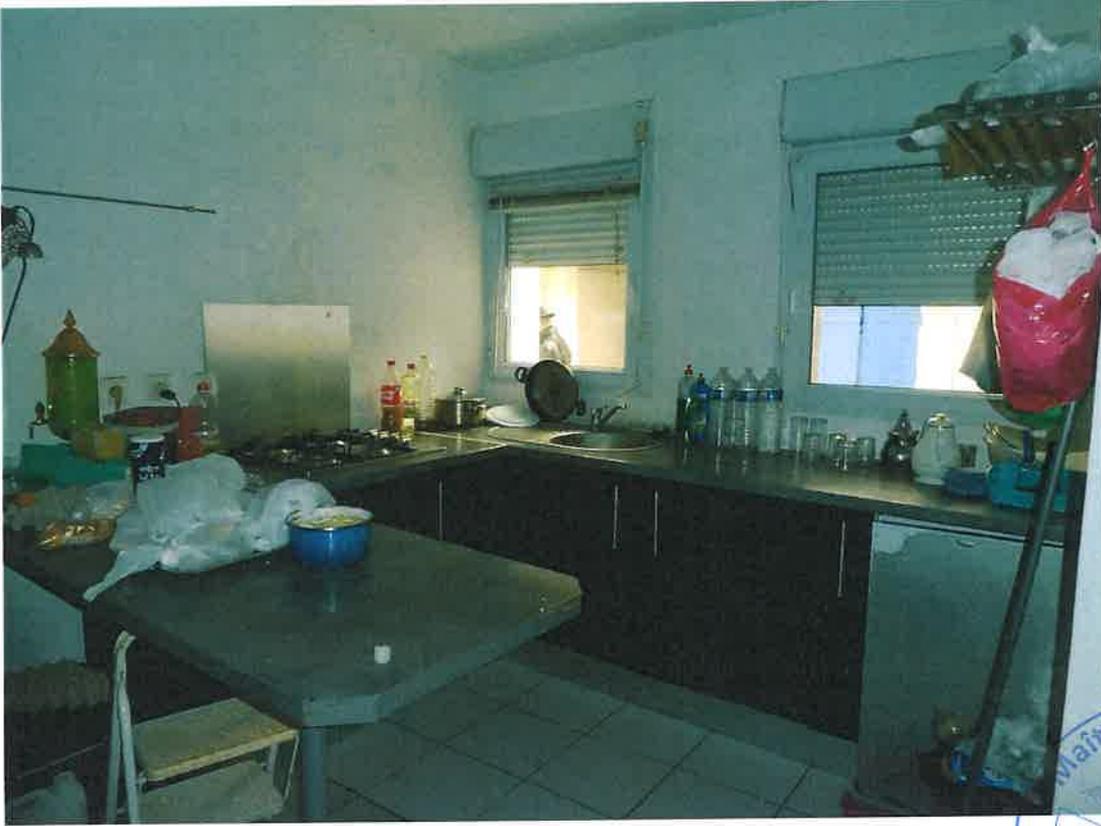
#### **Le séjour/cuisine (photos 4-5) :**

Dans le séjour, le sol est carrelé, les murs et le plafond sont peints-état moyen.

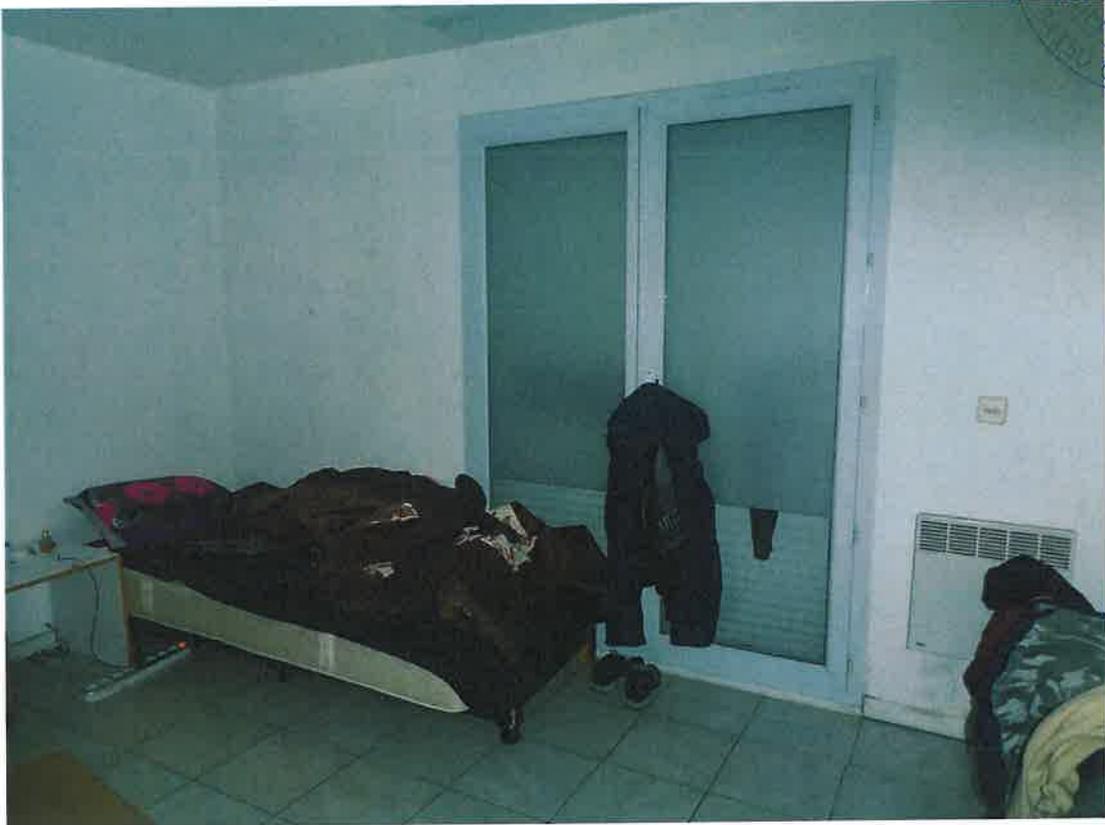
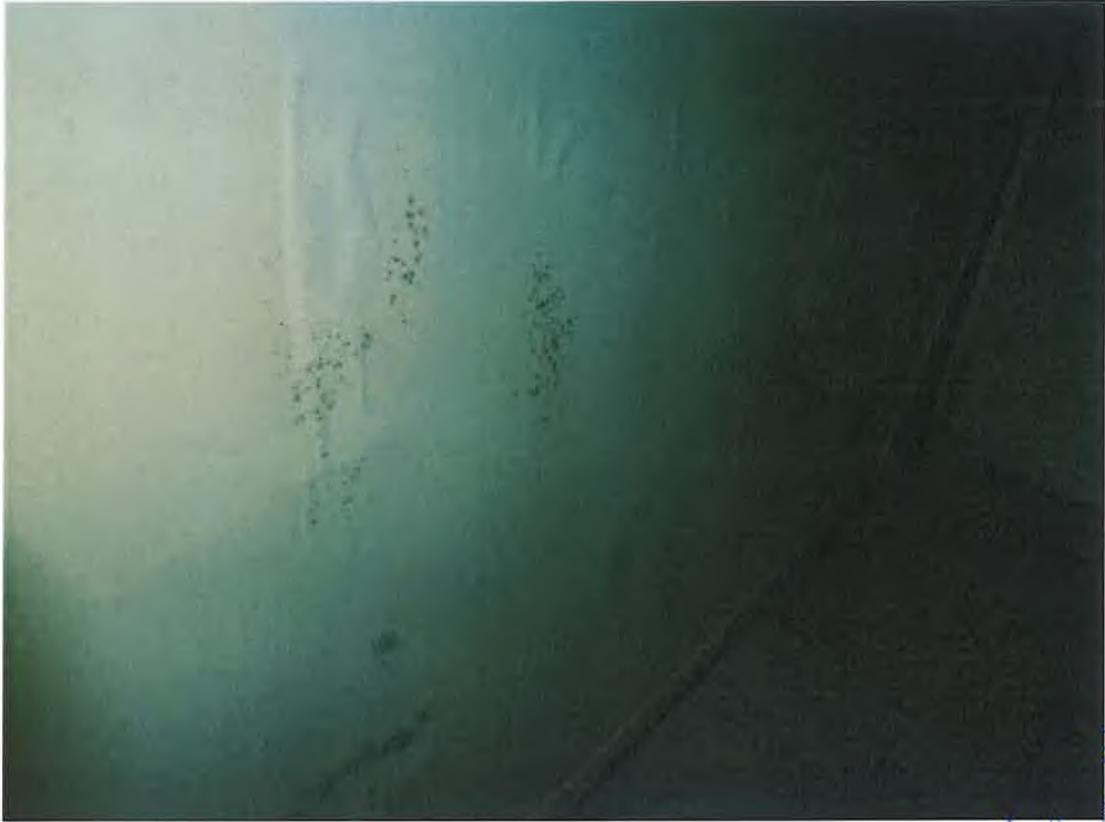
#### **La chambre 1 (photos 6-7) :**

Le sol est carrelé, les murs et le plafond sont peints-état moyen (traces d'humidité sur les murs).

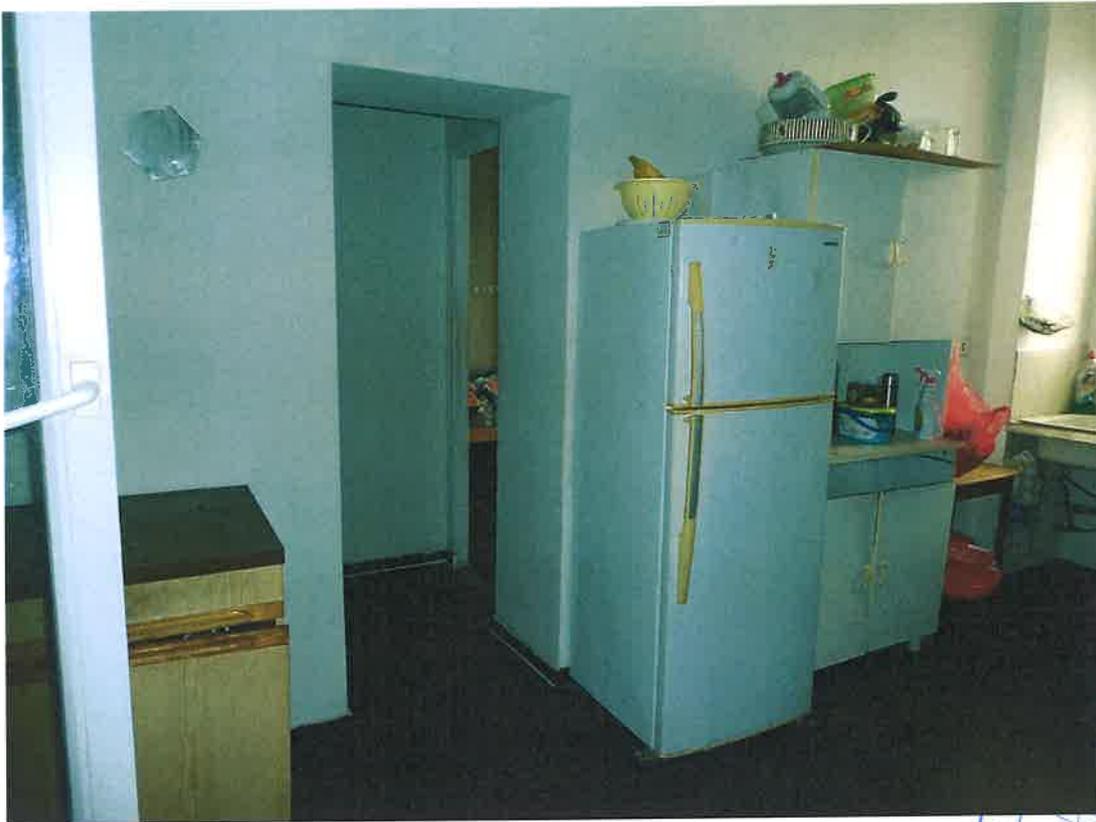
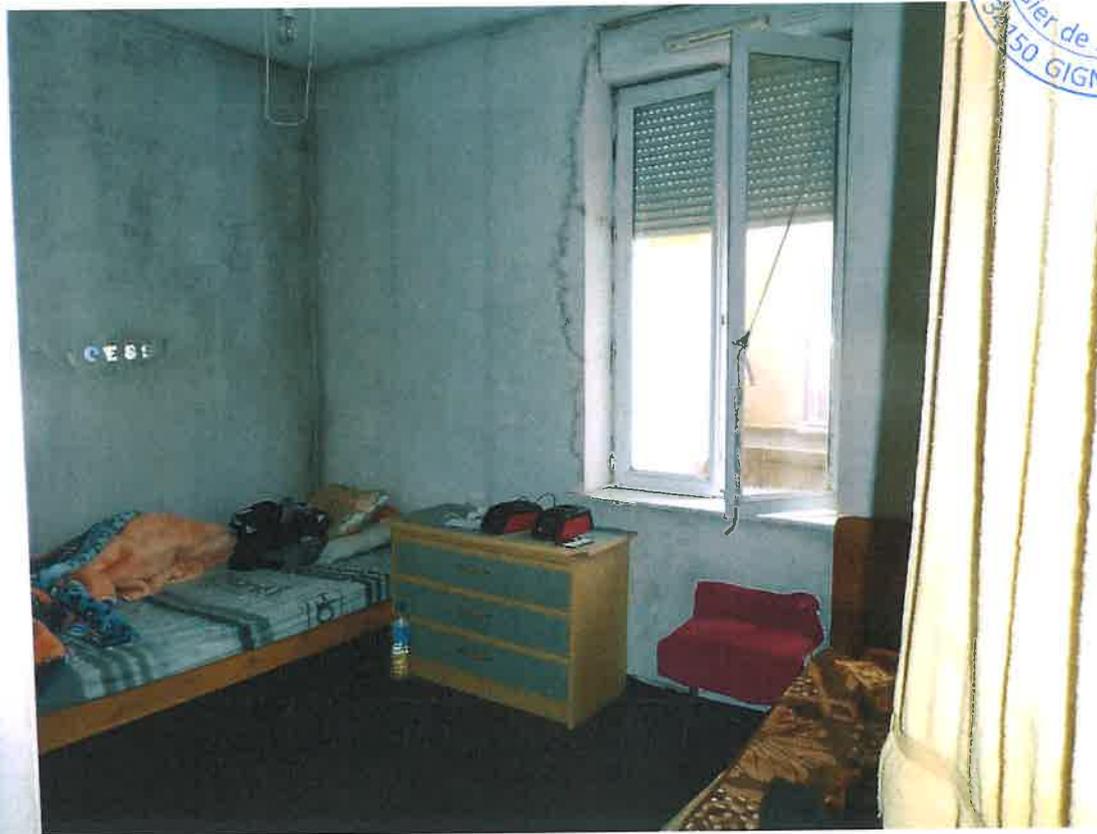
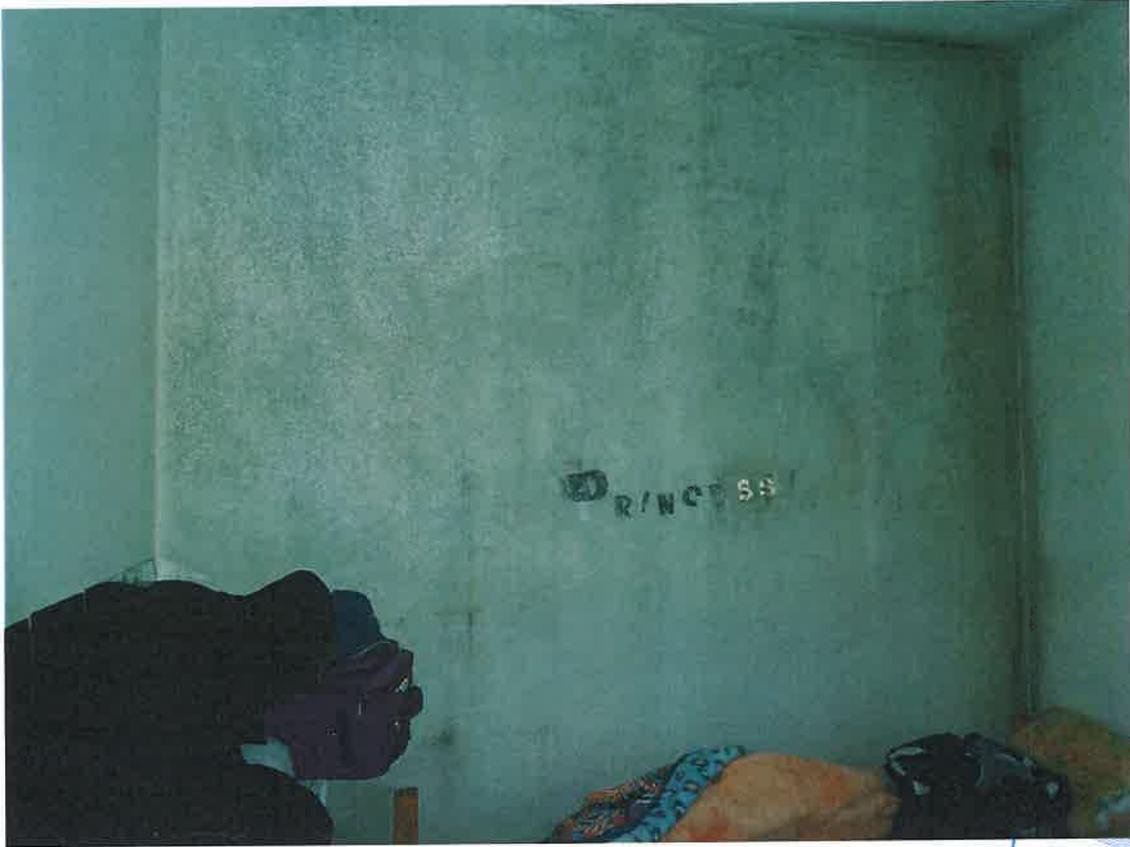
#### **La chambre 1 (photos 18 à 20) :**

Le sol est recouvert d'un parquet flottant, les murs et le plafond sont peints-mauvais état.

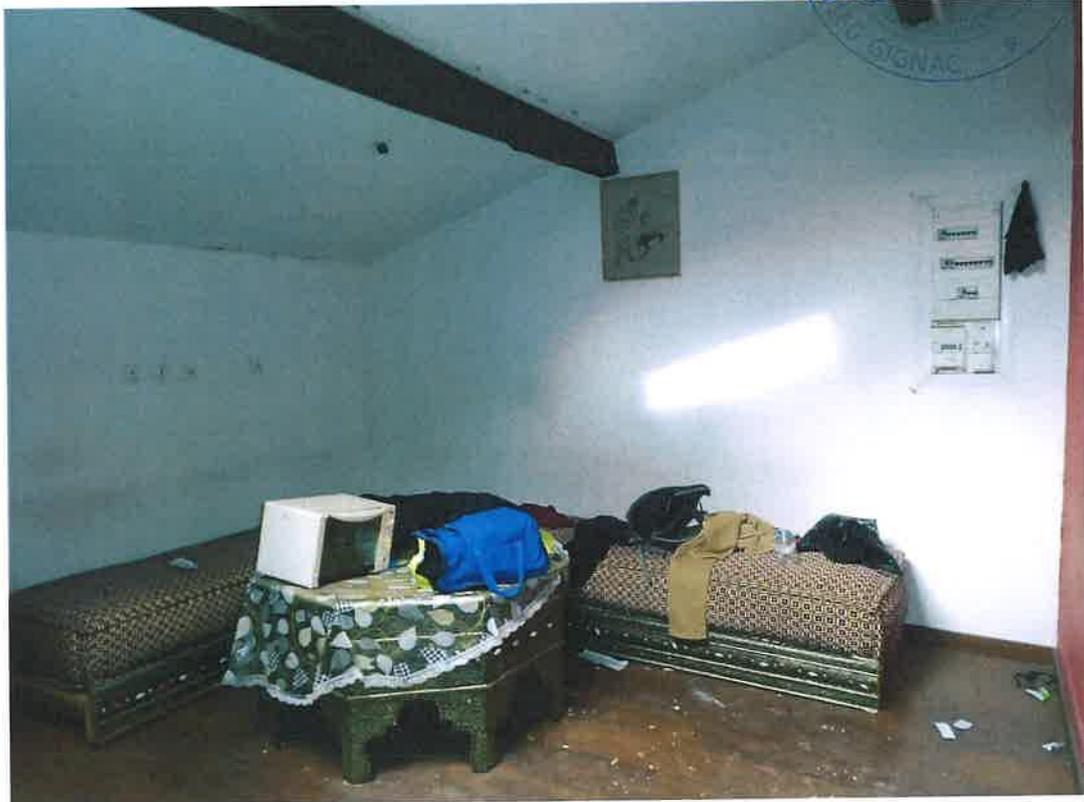
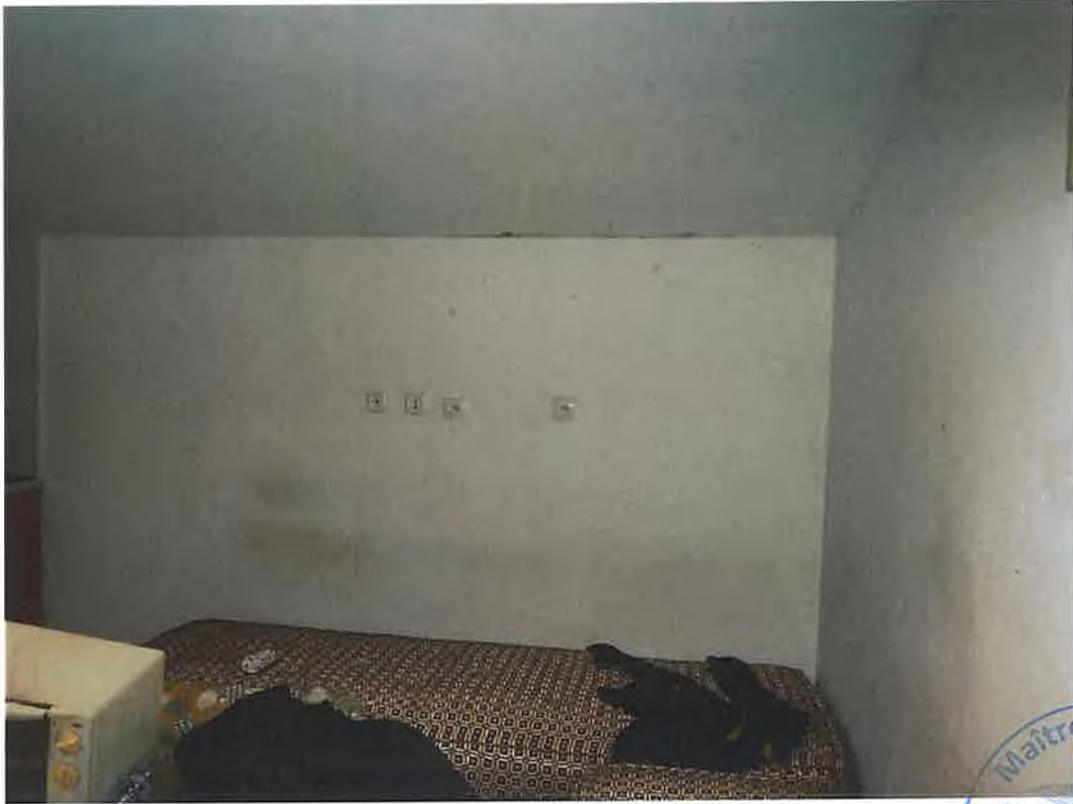
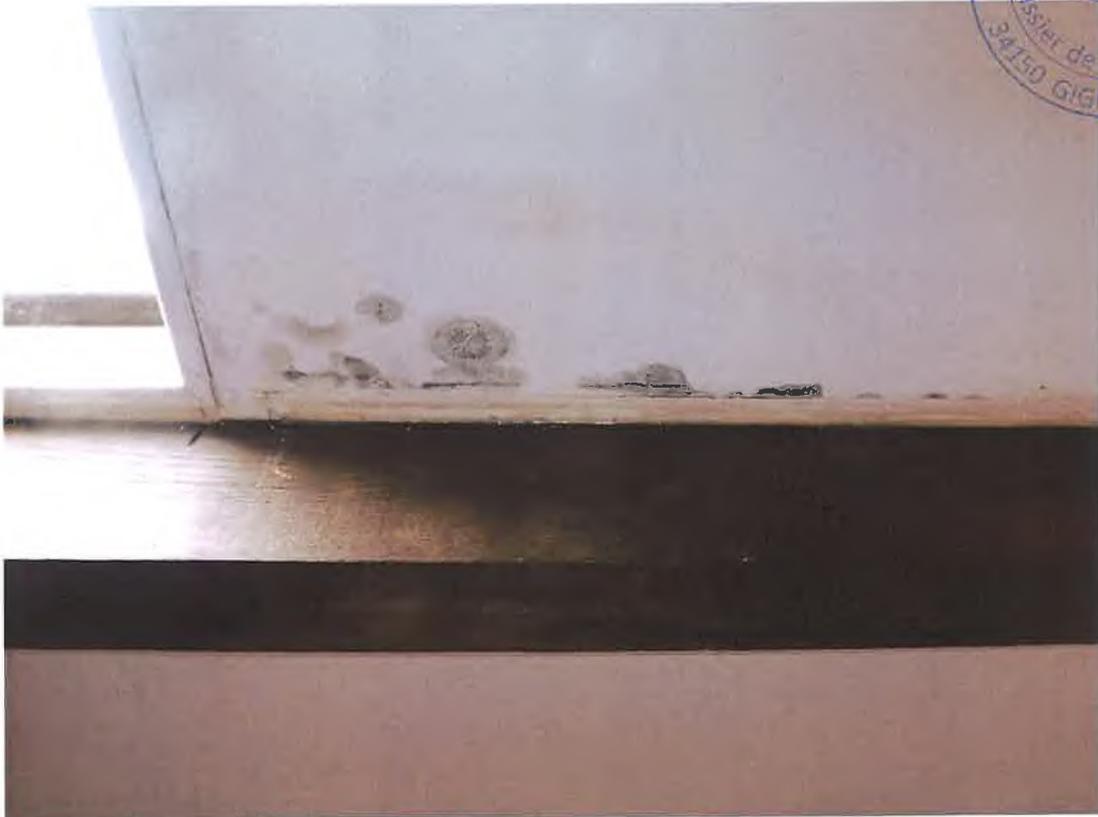
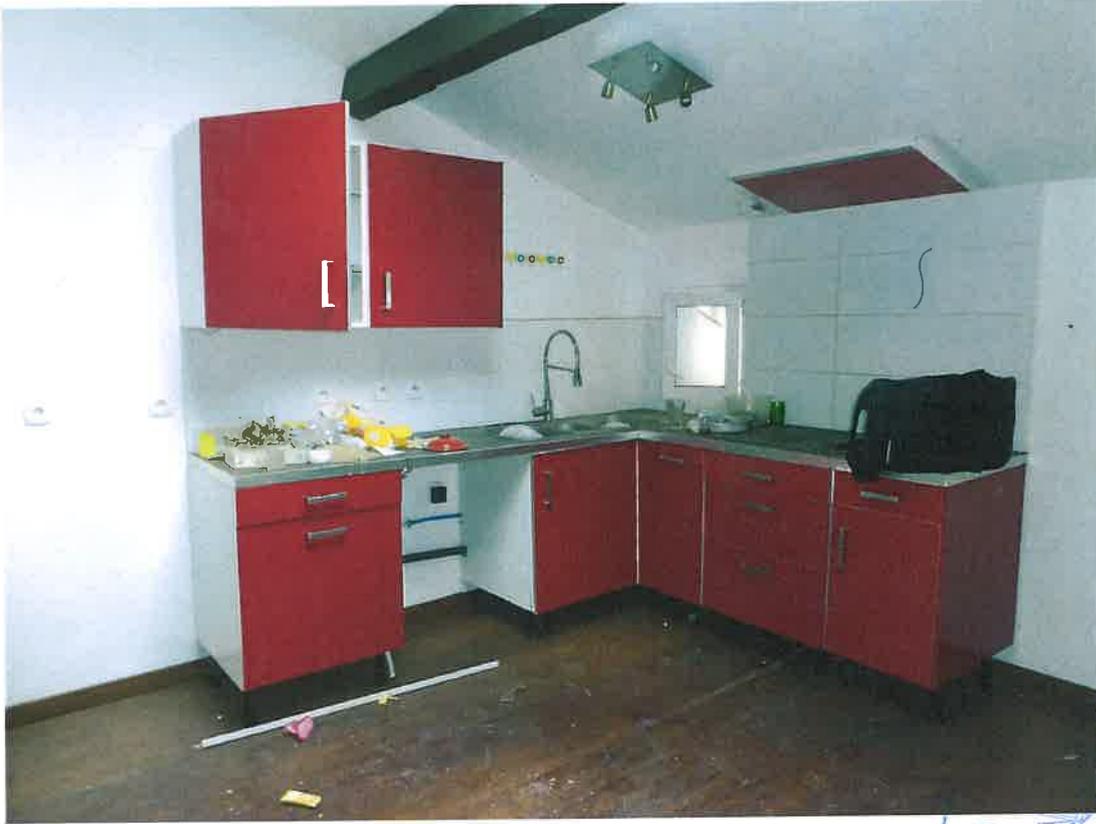
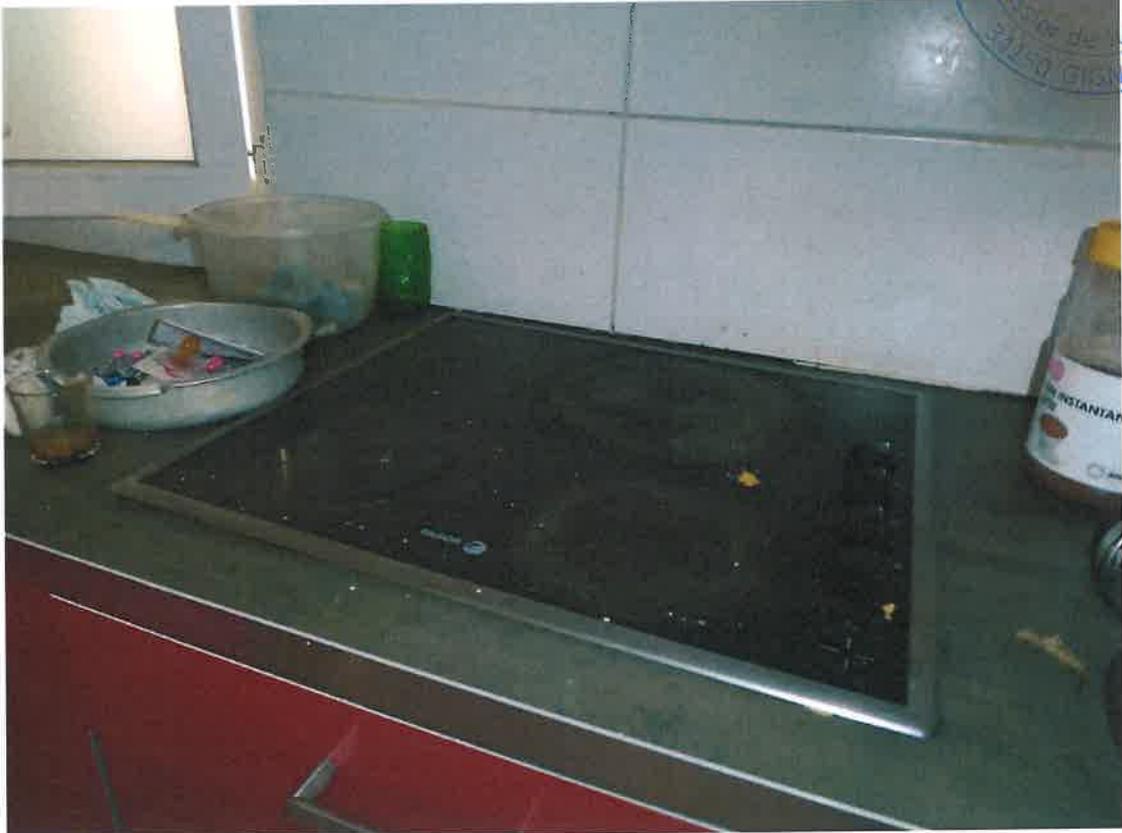
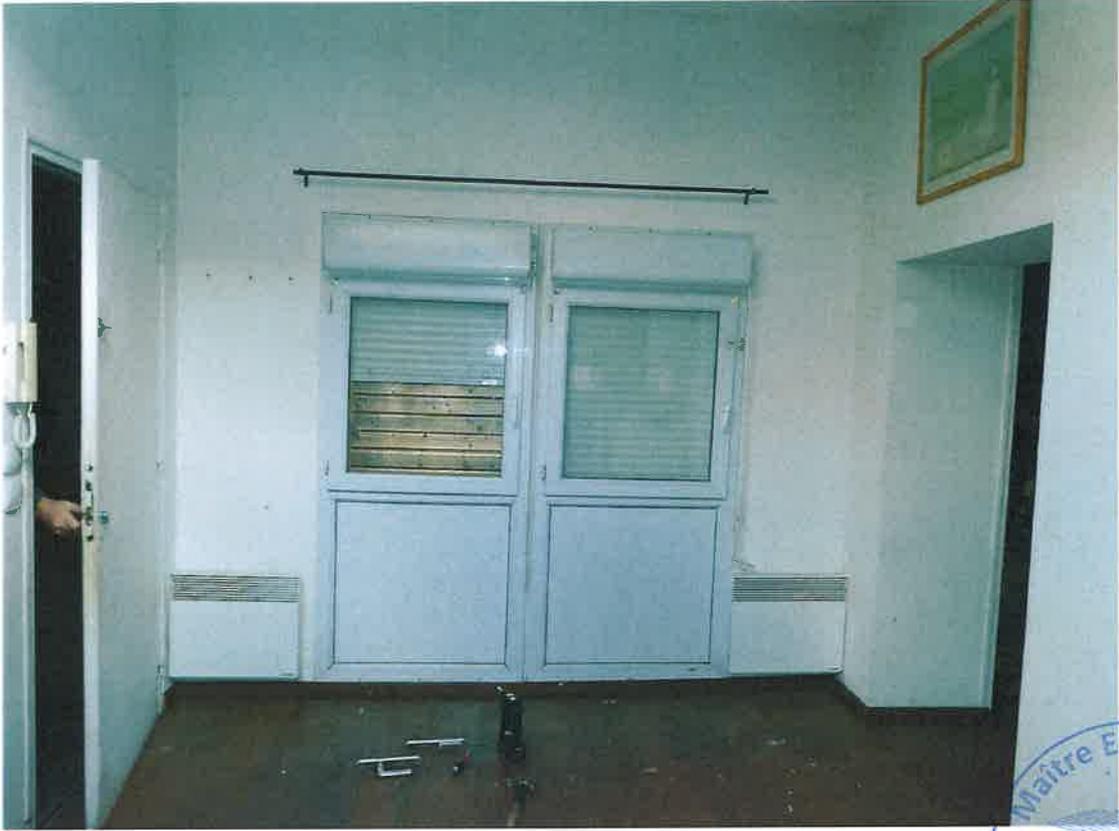
**Le séjour/cuisine (photos 26 à 31) :**

Dans le séjour, le sol est recouvert d'un parquet flottant, les murs et le plafond sont peints-mauvais état (traces d'infiltration en plafond).

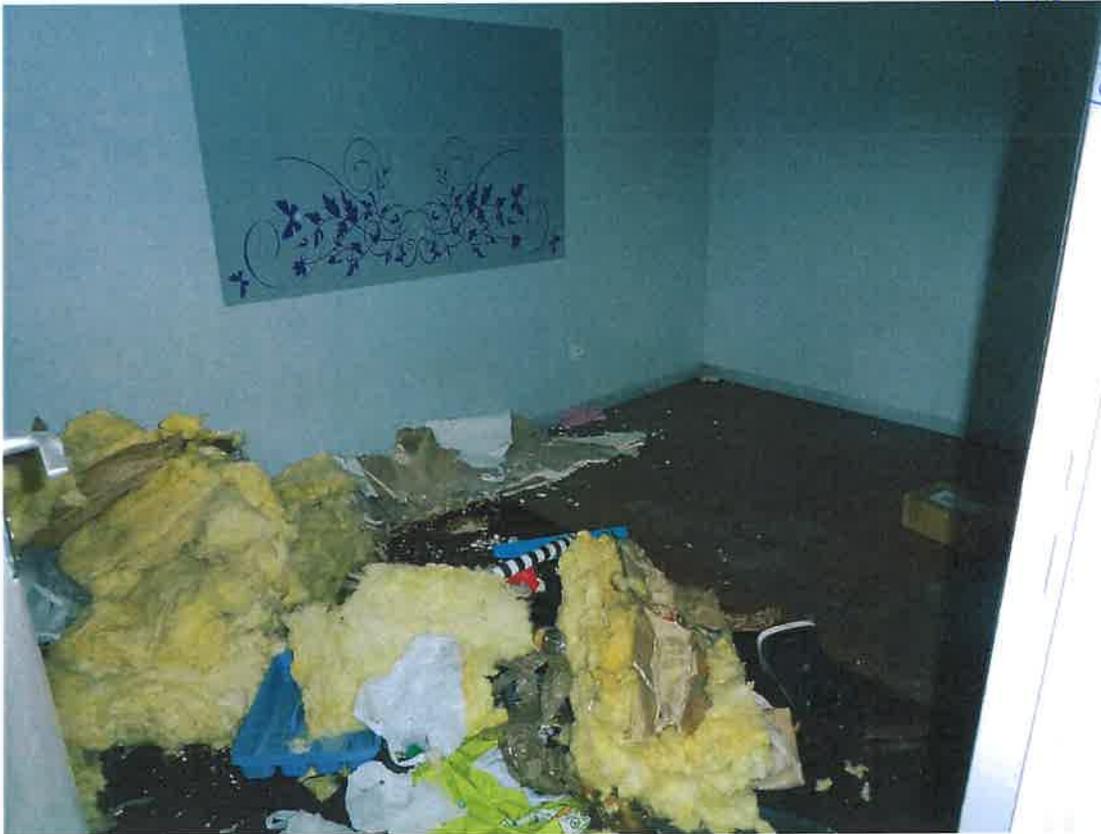
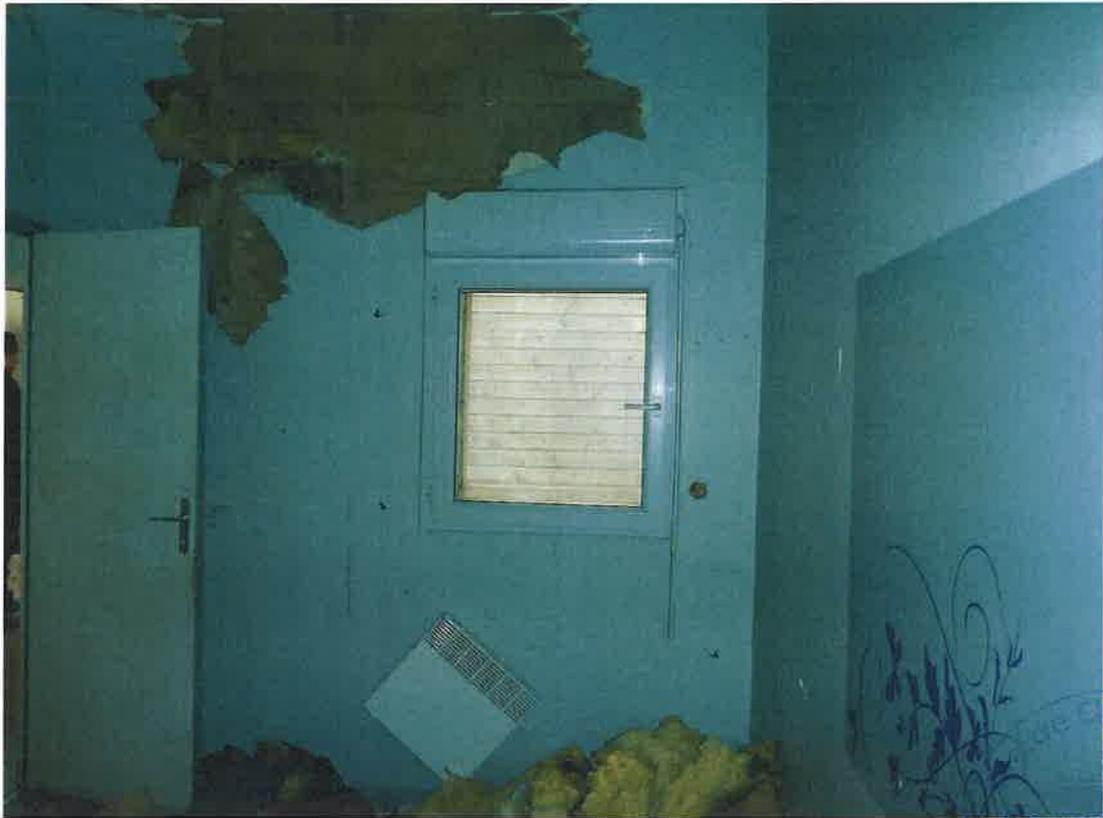
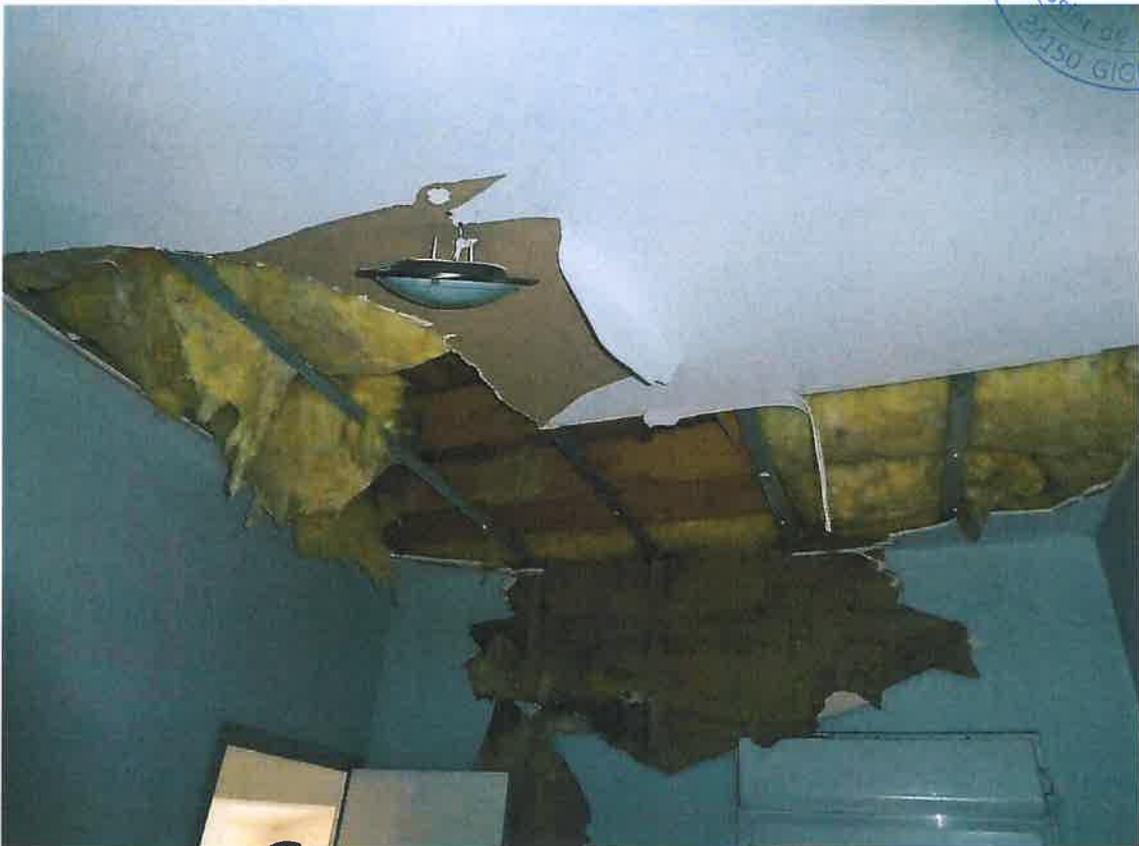
**La chambre 1 (photos 32 à 34) :**

Le sol est recouvert d'un parquet flottant, les murs et le plafond sont peints-mauvais état (faux-plafond partiellement effondré).
