**PROCES VERBAL**  
**DE**  
**DESCRIPTION D'UN IMMEUBLE SAISI**

**L'AN DEUX MIL VINGT**

**ET LE SEIZE AVRIL**

Les biens et droits immobiliers ci-après désignés, dépendant d'un ensemble immobilier dénommé Résidence « Le Ponant », sis à la grande motte 480 rue Saint Louis, cadastré section AN n°26 pour 1 ha 19 a 73 ca, savoir :

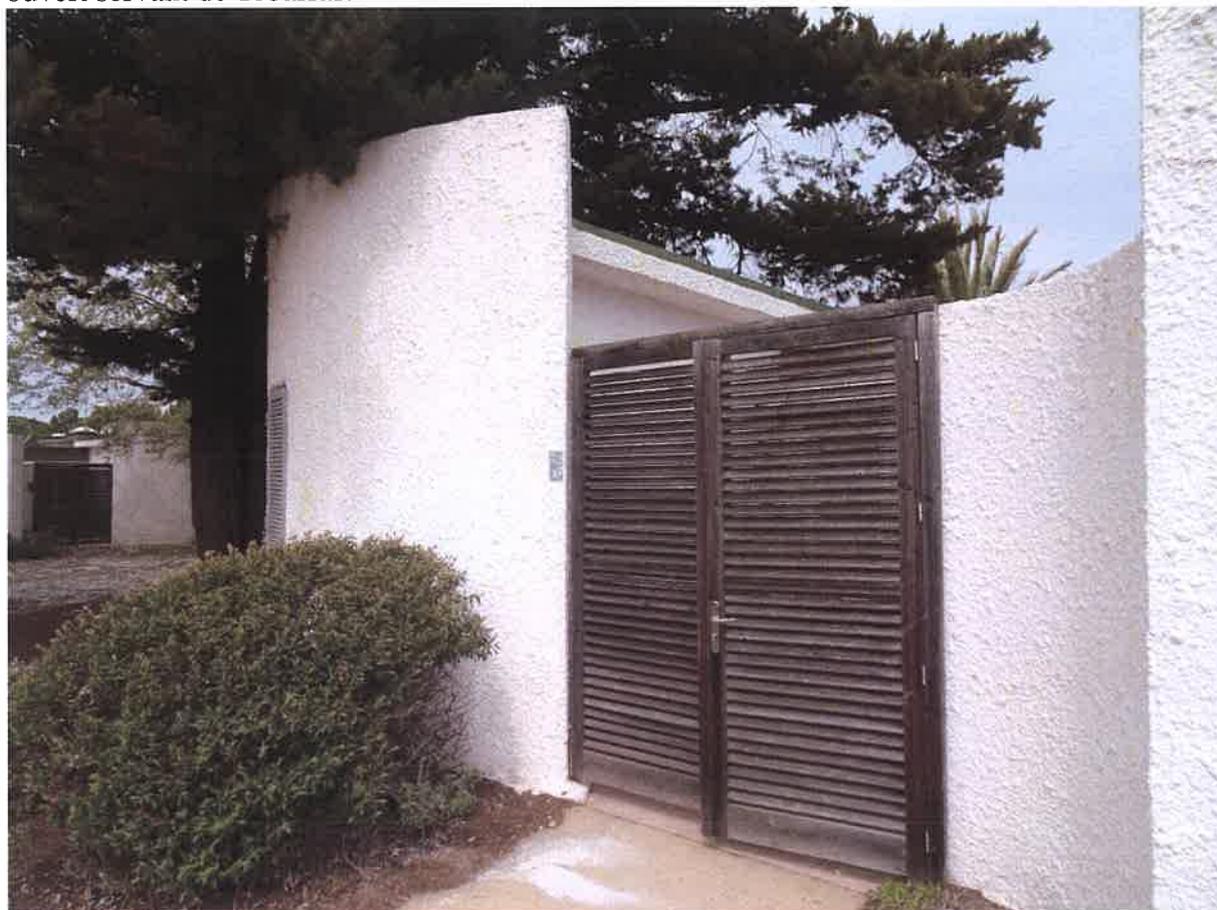
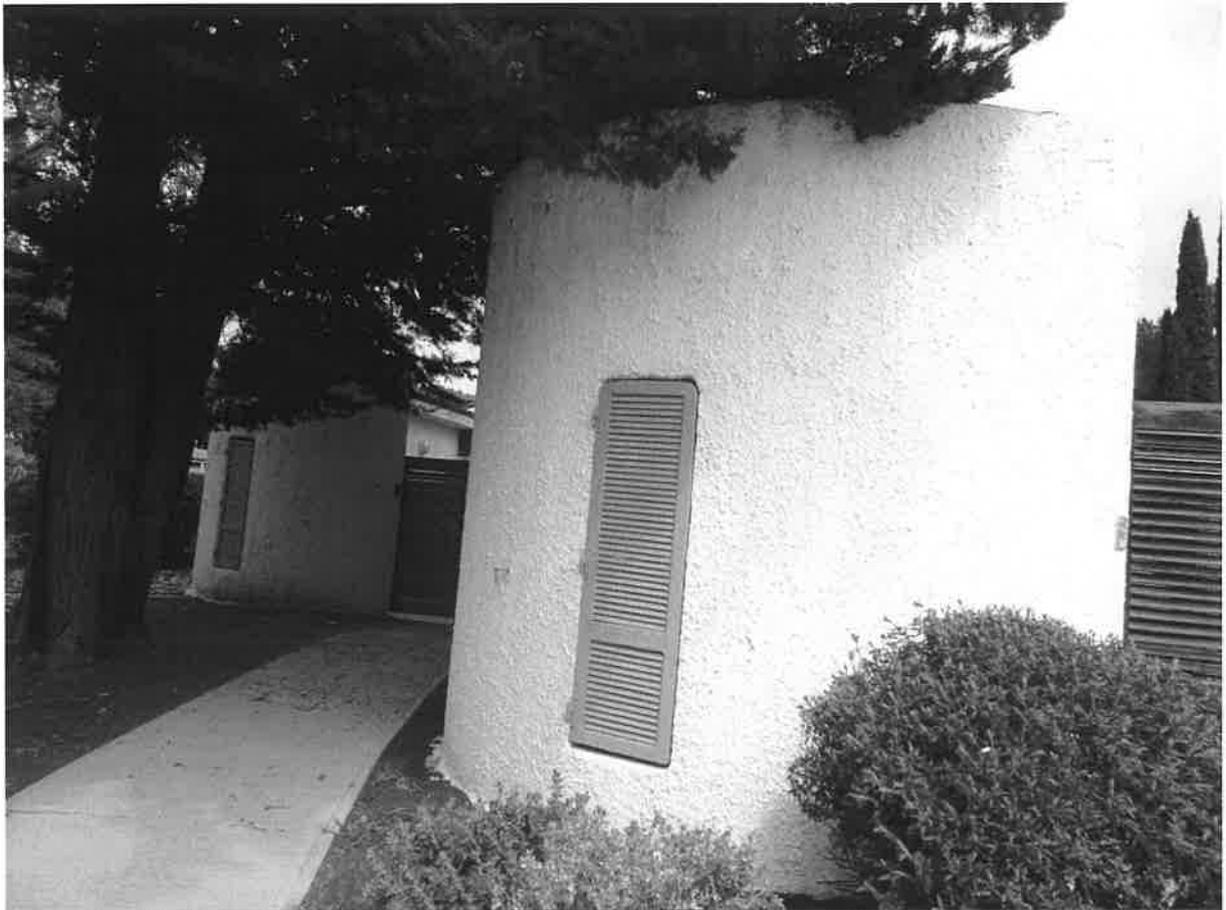
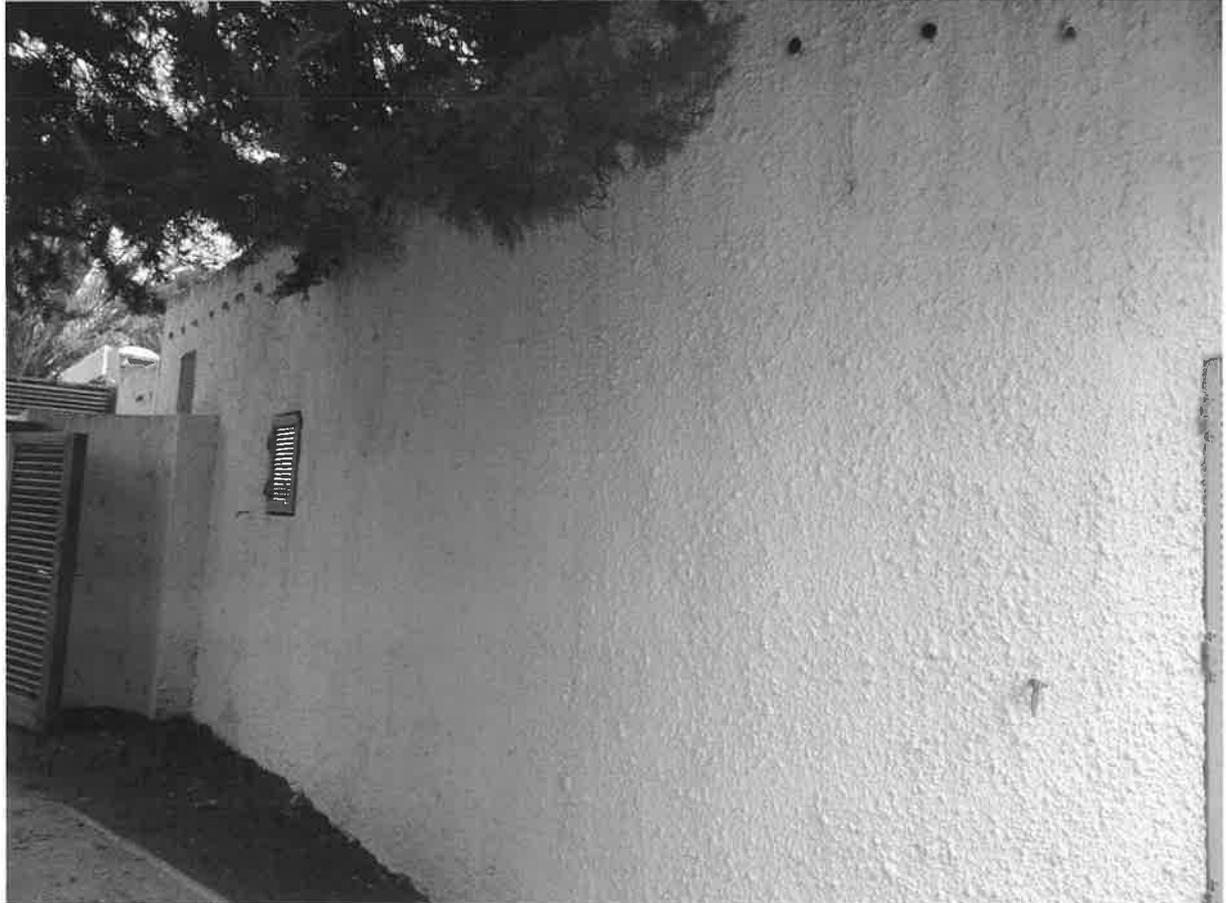
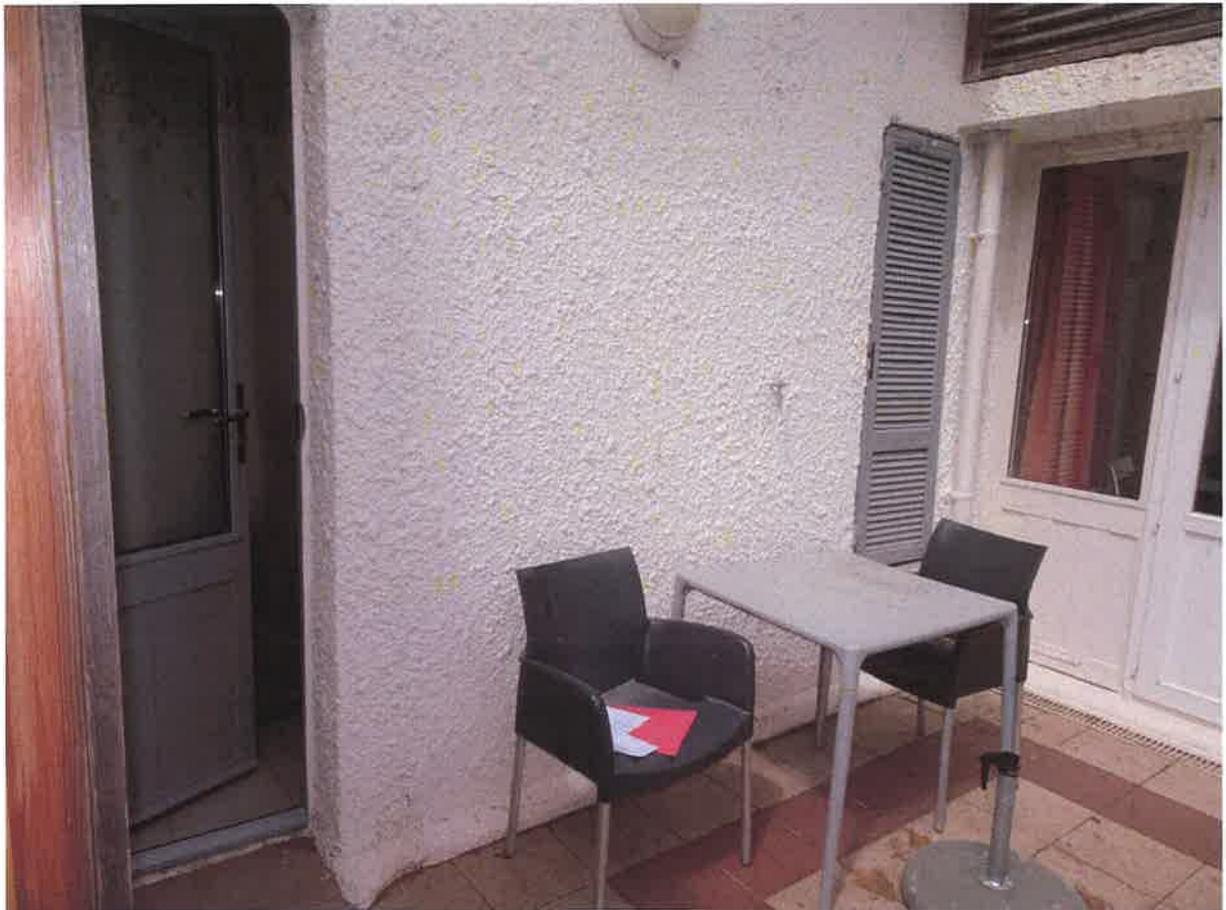
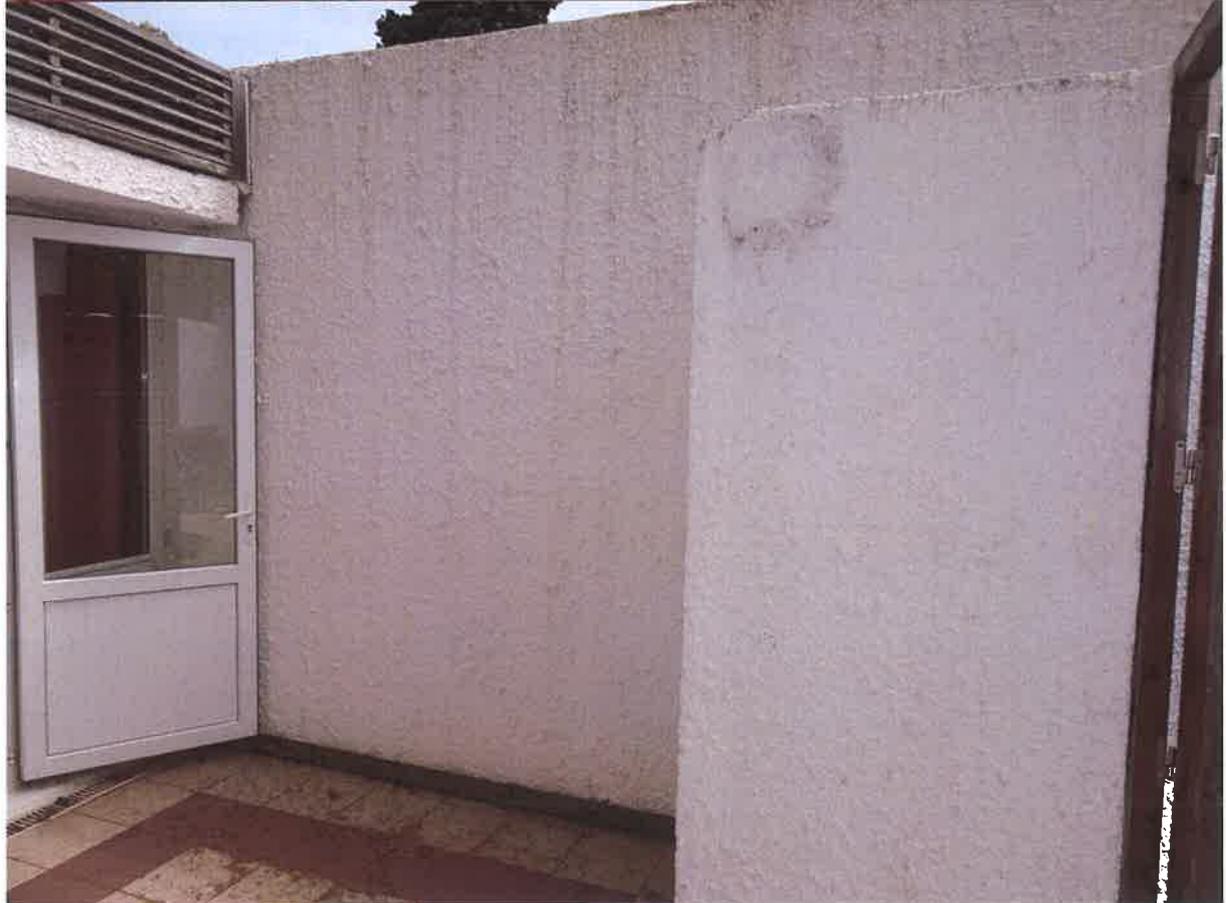
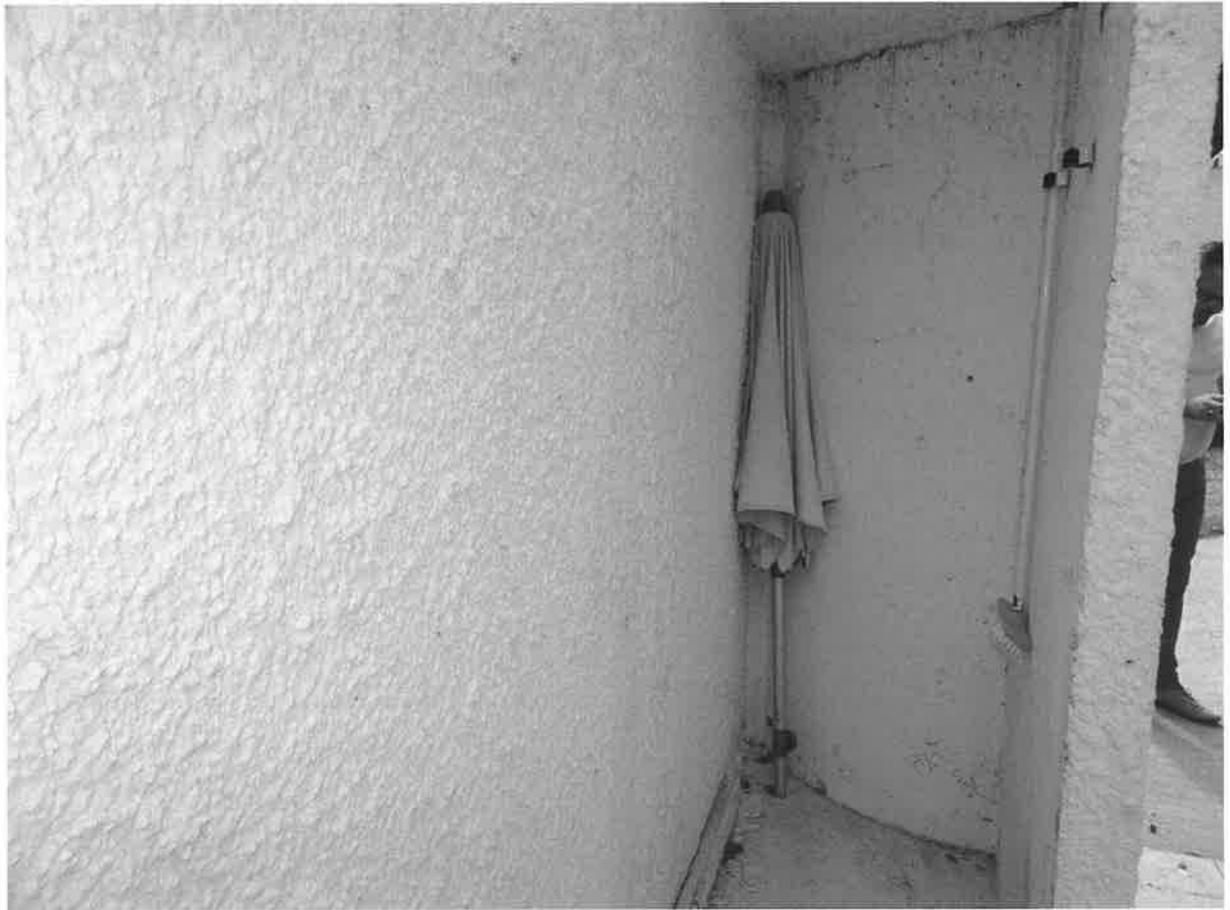
## ENTREE

L'entrée se fait par une porte en bois persienne, qui donne accès à un patio, le sol est carrelé et les murs recouverts d'un enduit projeté blanc, il existe sur la droite de l'entrée un retour abrité ouvert servant de débarras.

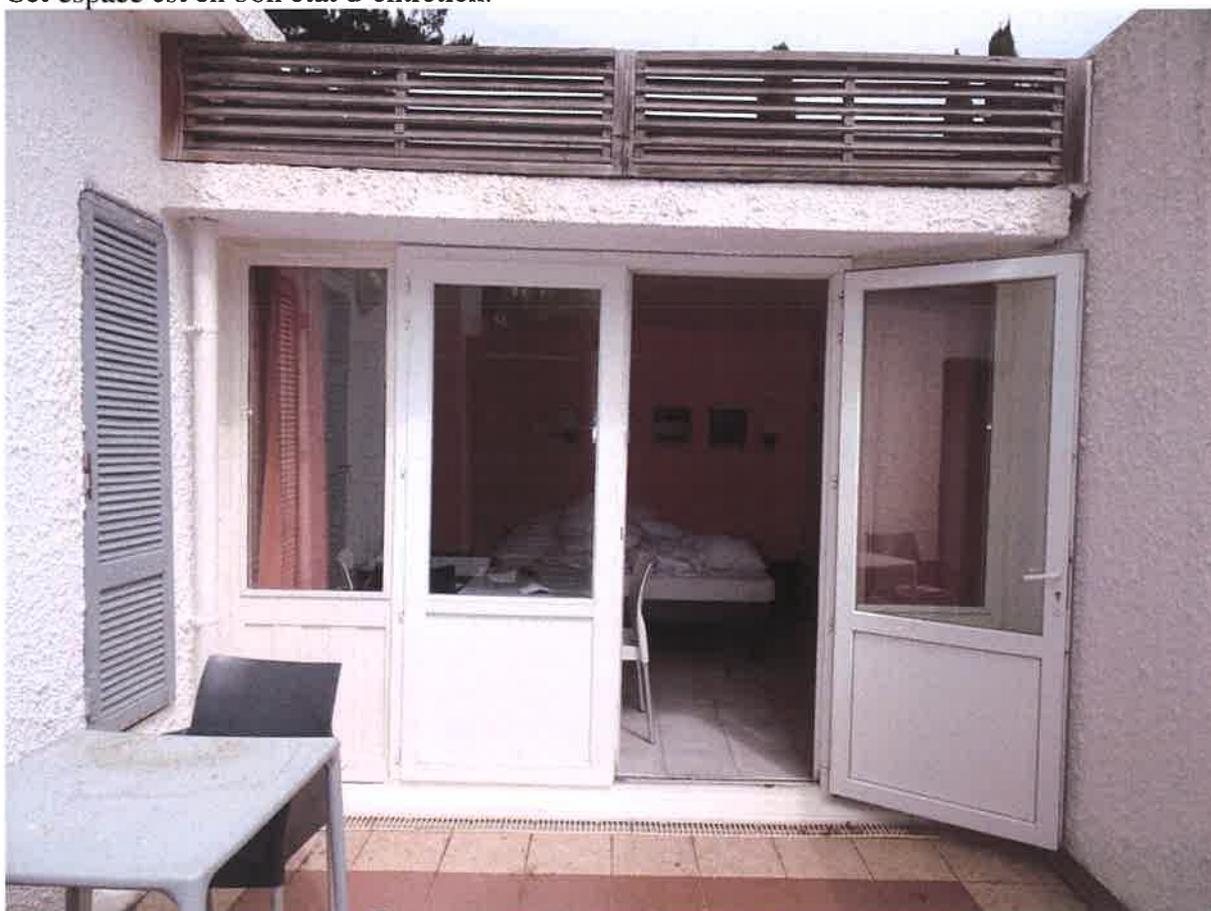
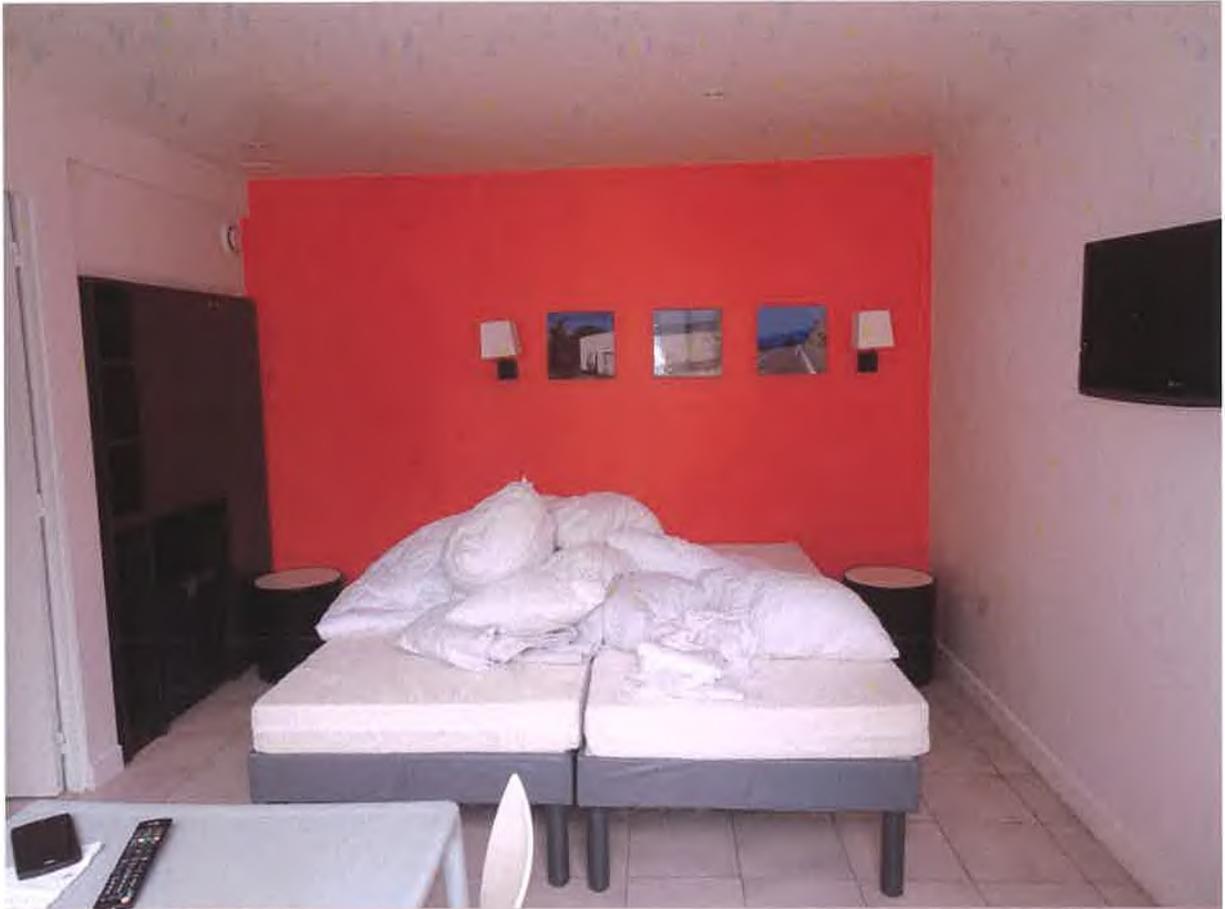
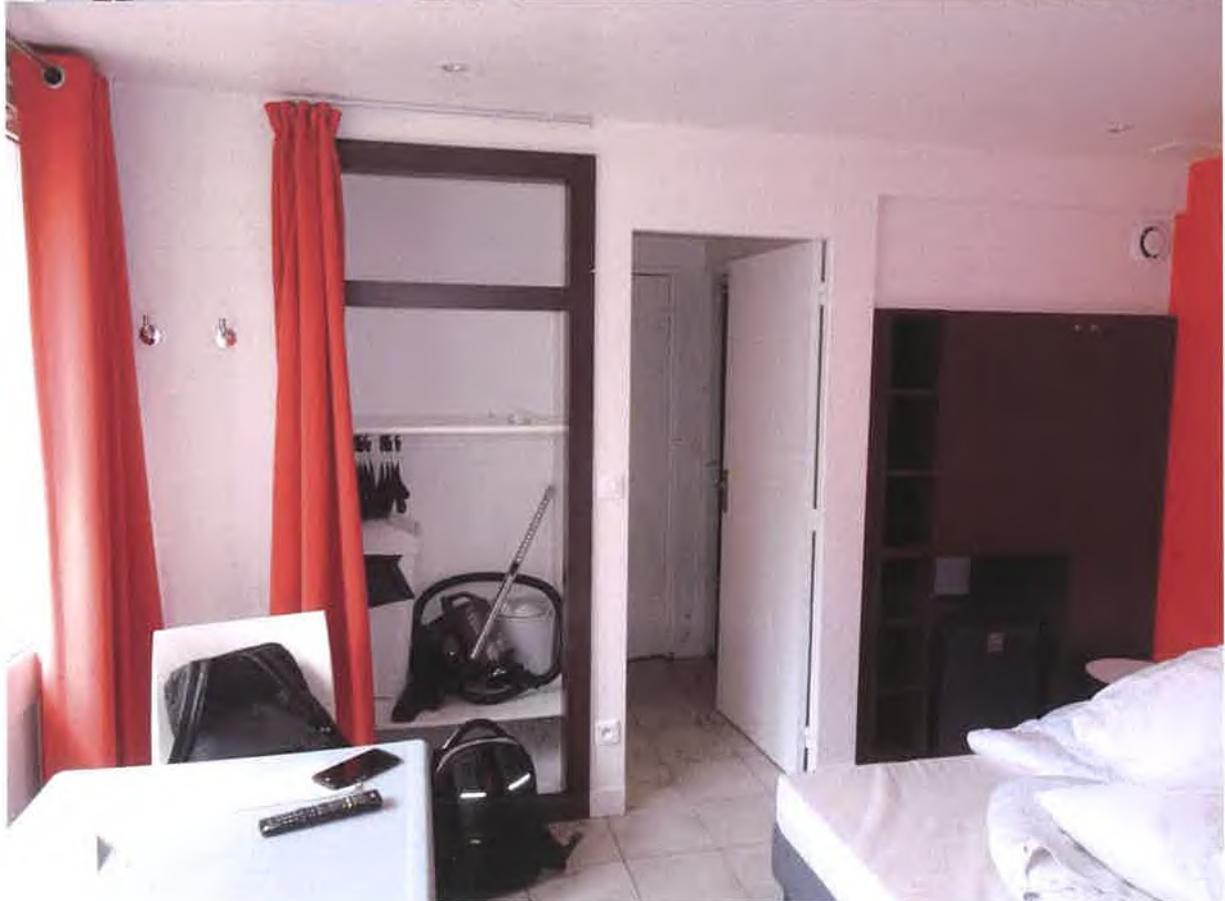
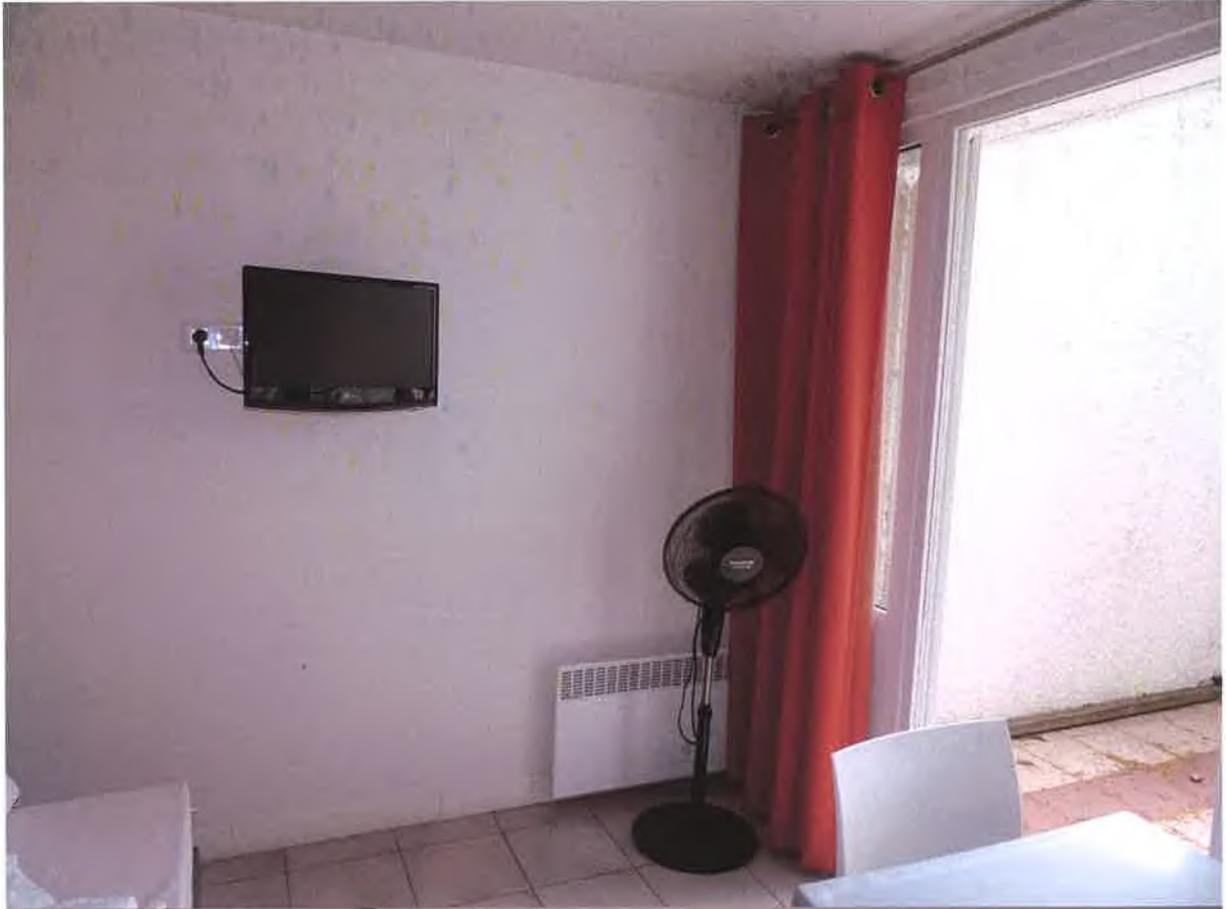
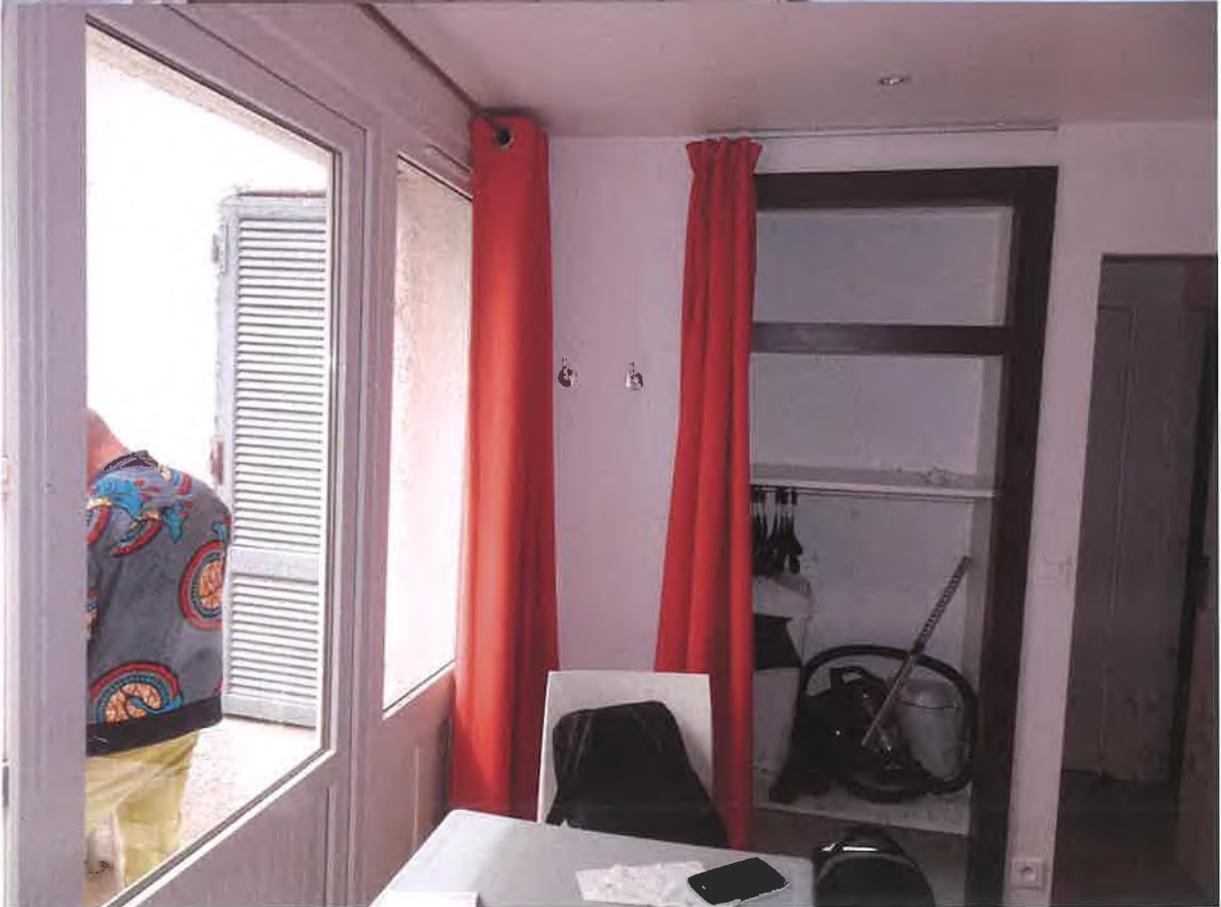
## CHAMBRE AVEC KITCHENETTE

L'accès à cette pièce se fait par une porte vitrée double en PVC, encadrée par deux éléments fixes vitrés en partie haute.

Le sol est recouvert d'un carrelage de couleur claire, les murs et le plafond sont en plâtre peints.

la pièce est équipée d'une VMC et d'une kitchenette dont l'accès est restreint par une porte de placard fermée et ouverte en fonction de la nature des réservations.

Il n'existe pas de volets, des rideaux assurent ce rôle.  
Cet espace est en bon état d'entretien.

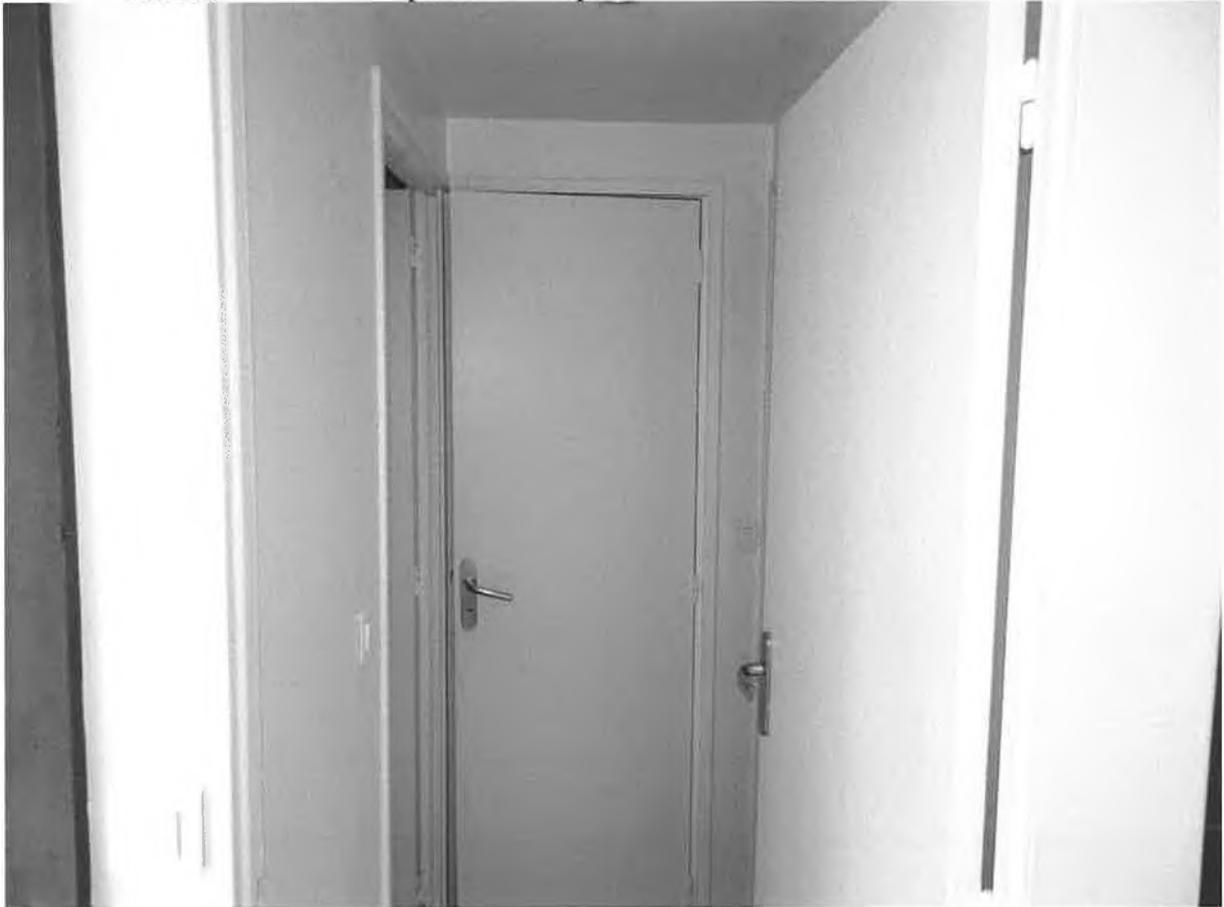
## DEGAGEMENT

un dégagement assure la jonction avec l'espace dédié à la nuit et fermé par quatre portes, sur la gauche se trouve une seconde chambre, en face des toilettes et sur la droite une salle d'eau.

le sol est carrelé, les murs et le plafond sont peints.

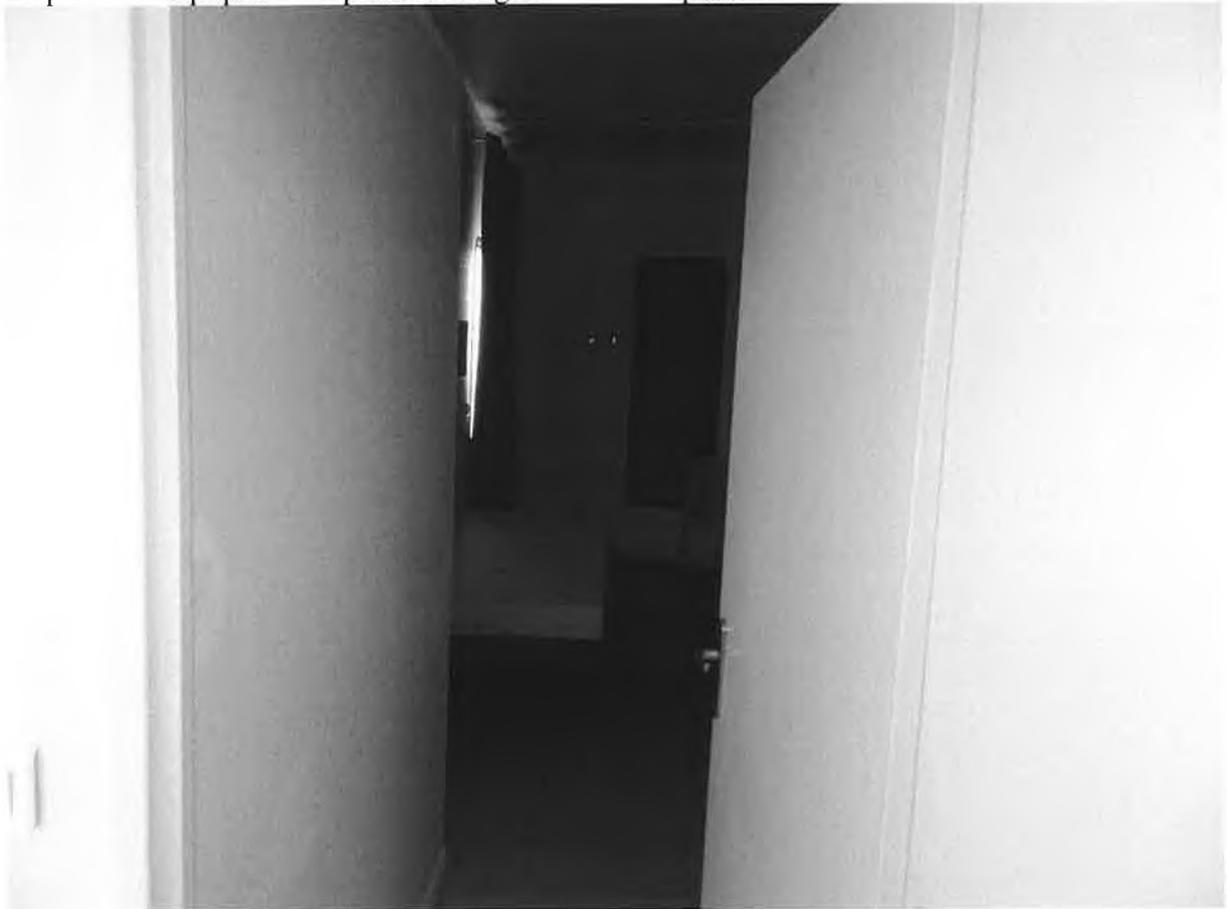
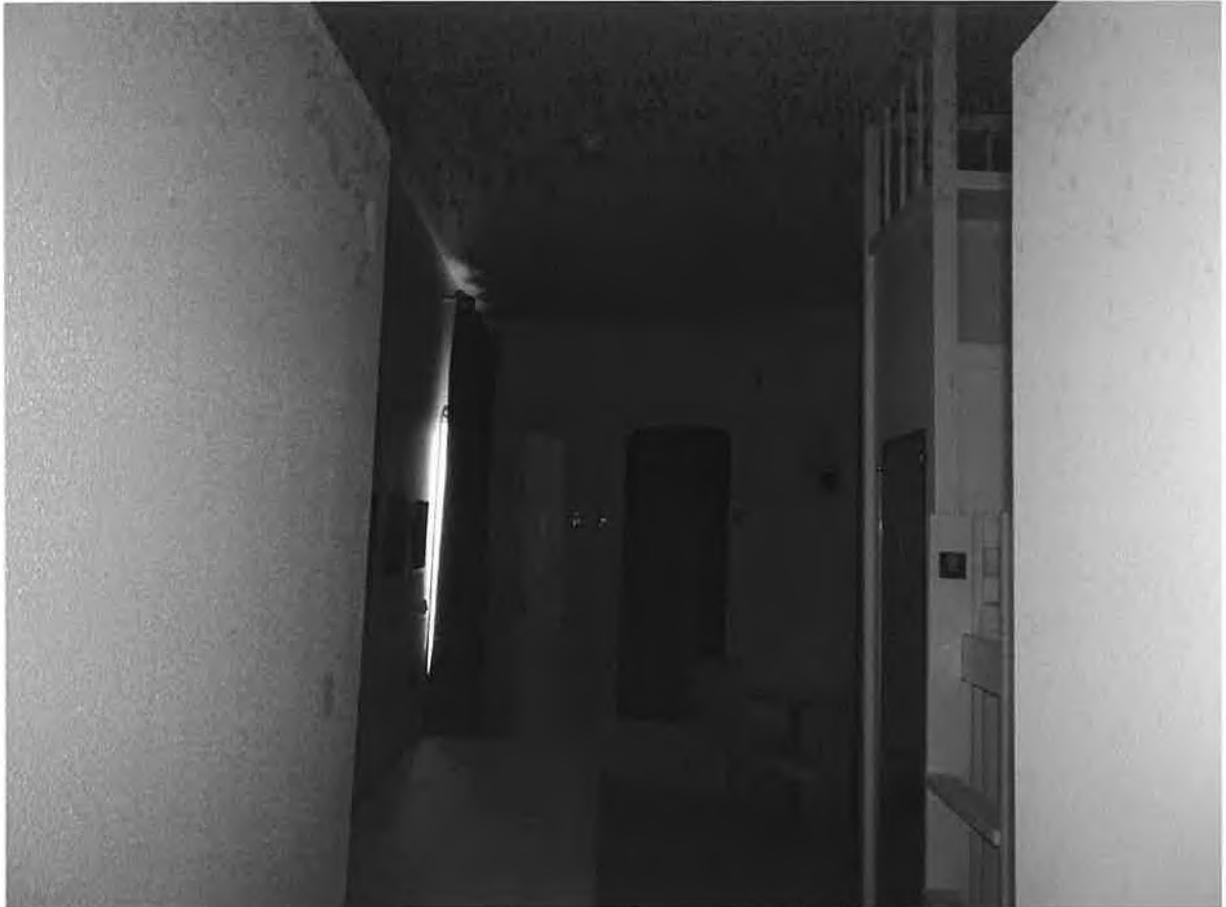
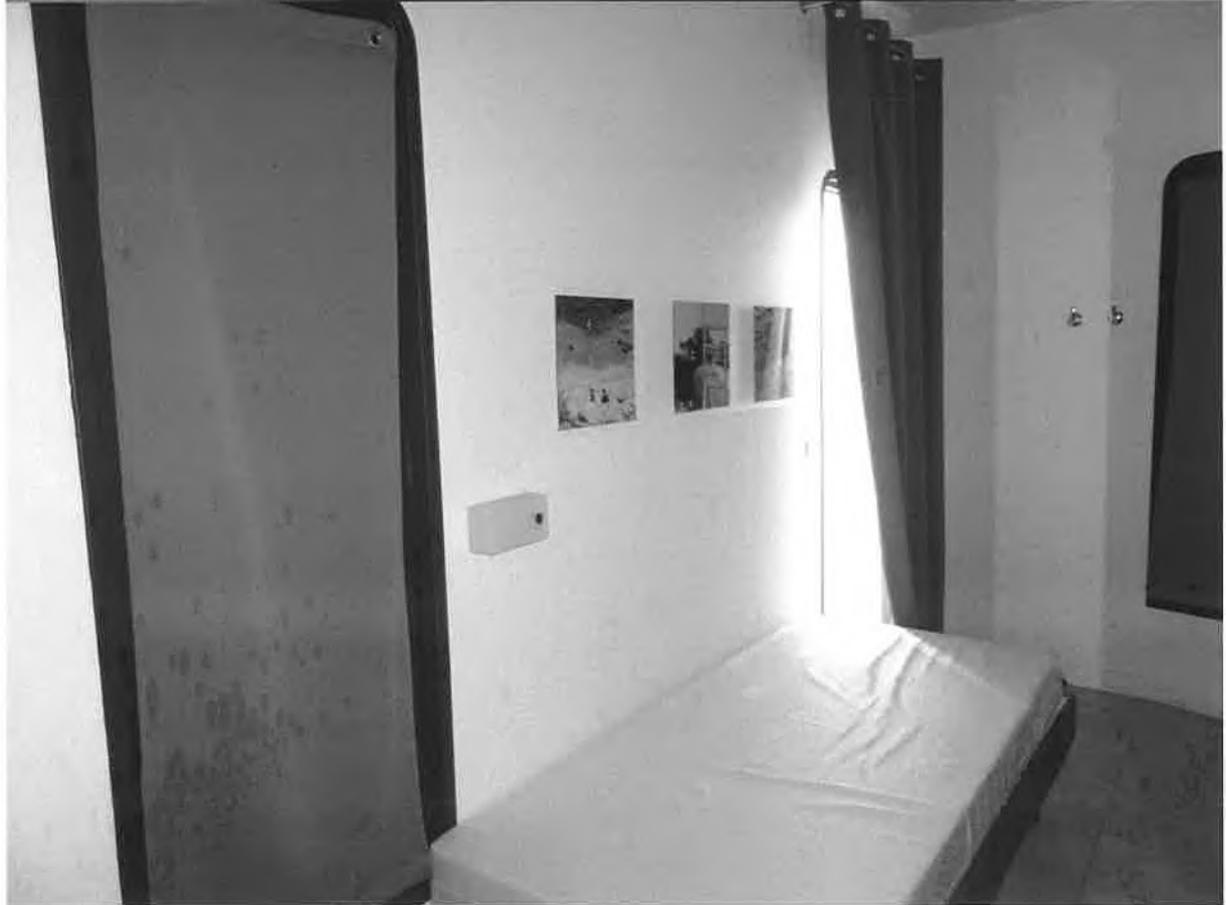
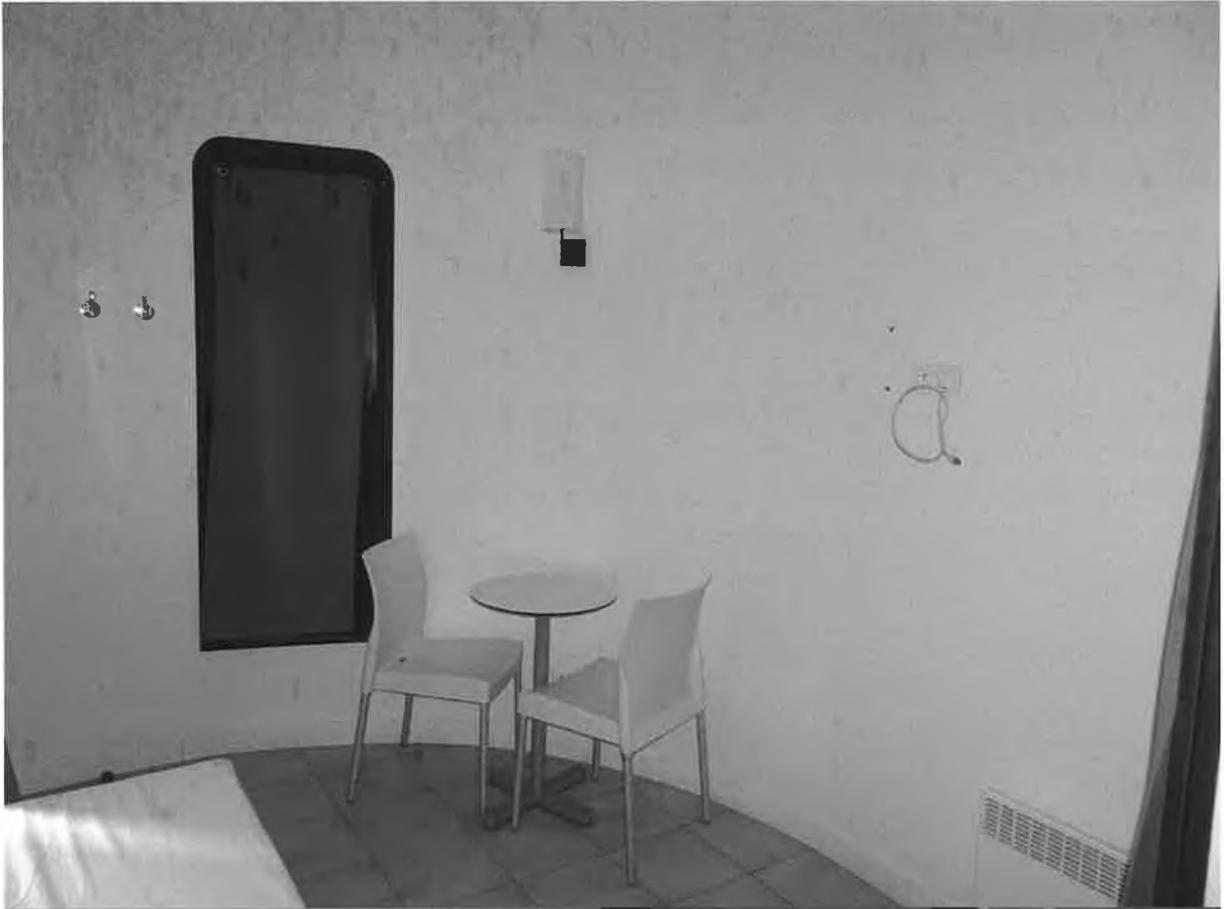
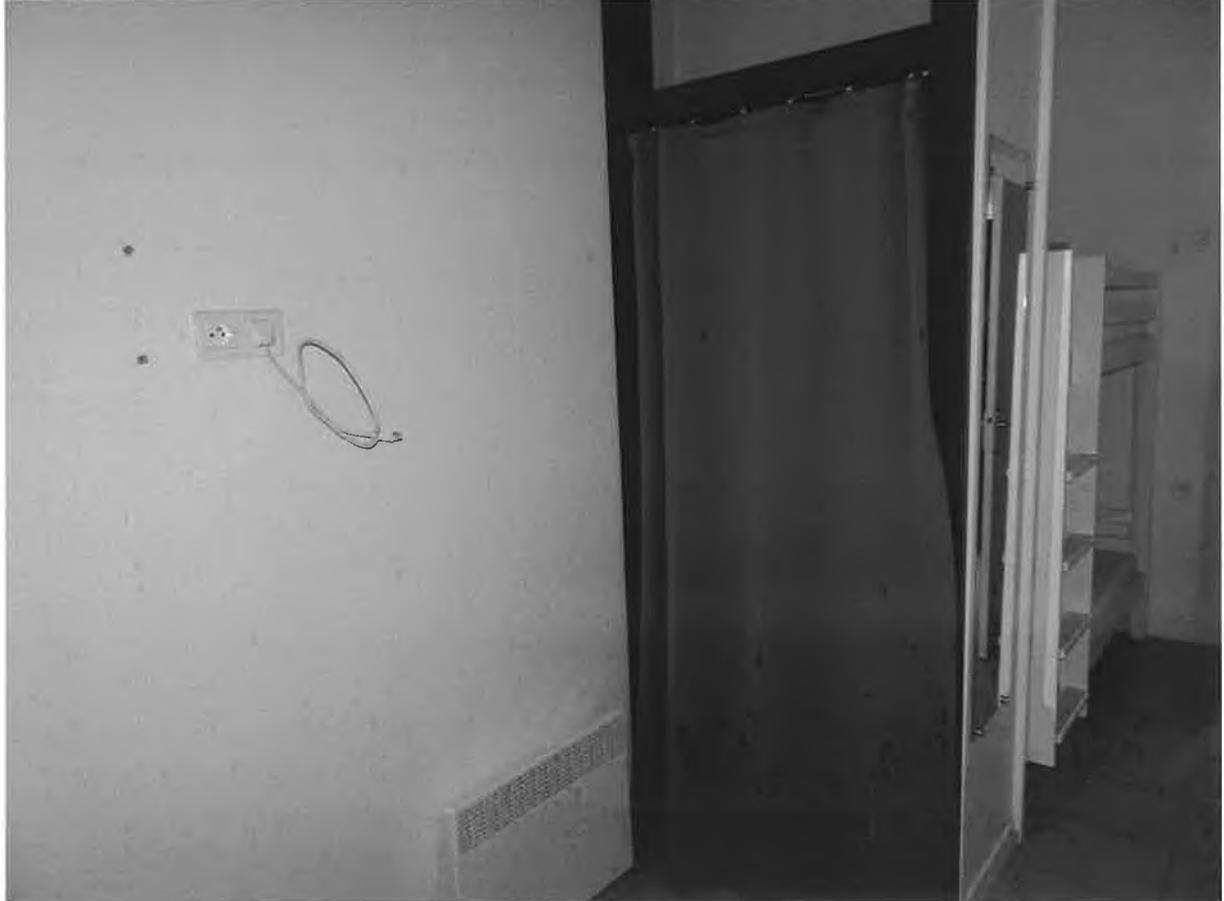
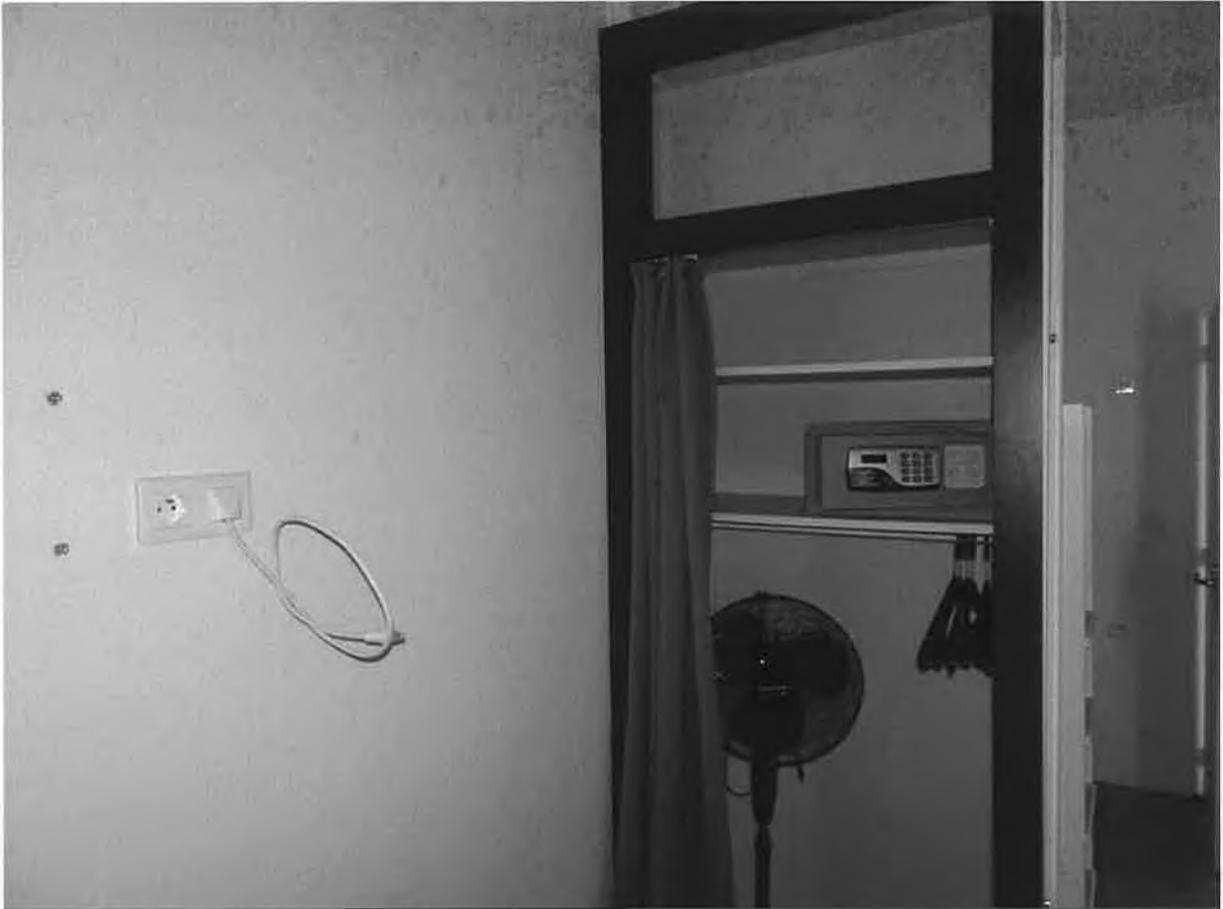
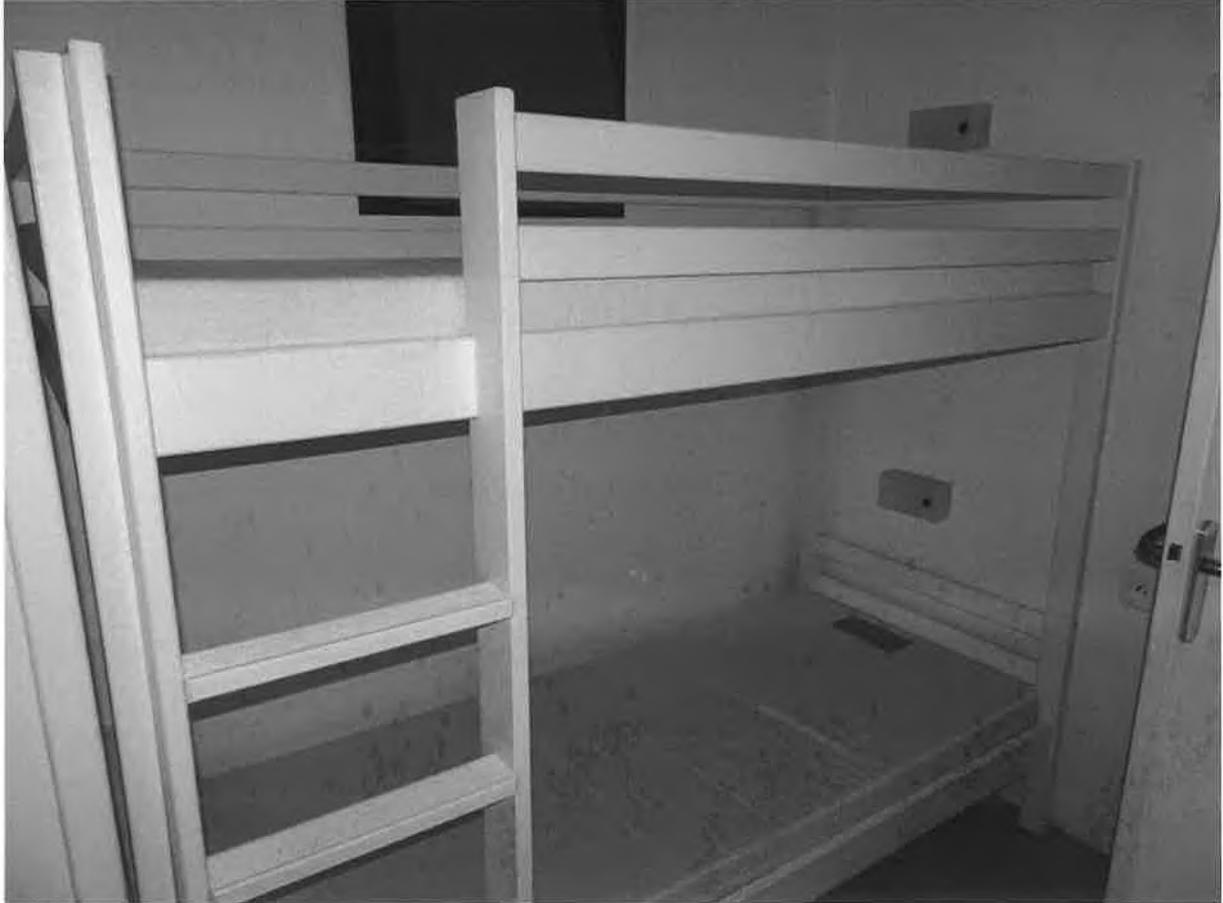
## CHAMBRE 2

Le revêtement de sol carrelé en gris clair ne supporte aucune dégradation majeure nécessitant d'être rapportée.

Les murs et plafond peints en blanc demeurent en excellent état.

Cet espace bénéficie d'une porte fenêtre en bois double vitrage et d'une fenêtre avec volet en bois, l'ensemble demeure en bon état.
