**PROCES VERBAL**  
**DE**  
**DESCRIPTION D'UN IMMEUBLE SAISI**

**L'AN DEUX MIL VINGT**

**ET LE SEIZE AVRIL**

Les biens et droits immobiliers ci-après désignés, dépendant d'un ensemble immobilier dénommé Résidence « Le Ponant », sis à la grande motte 480 rue Saint Louis, cadastré section AN n°26 pour 1 ha 19 a 73 ca, savoir :

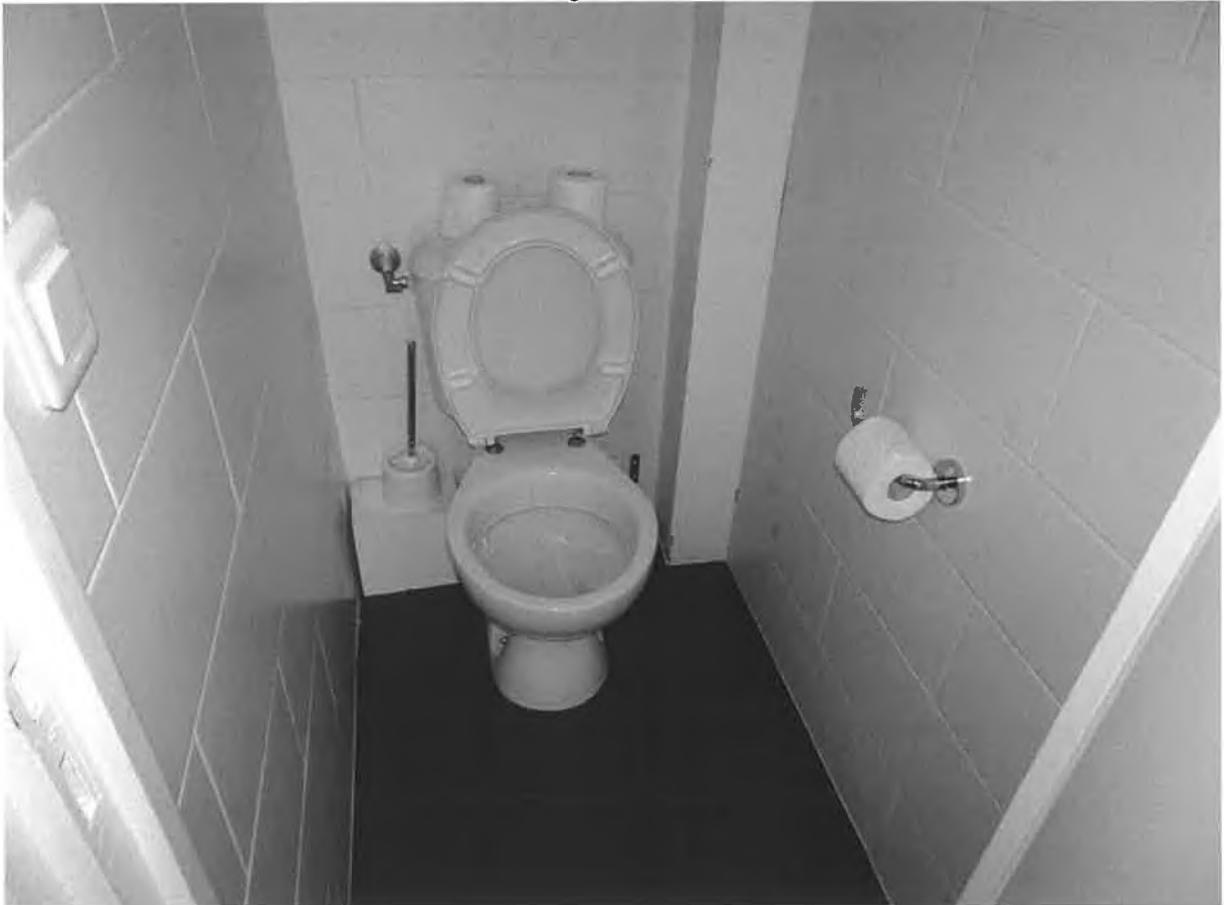
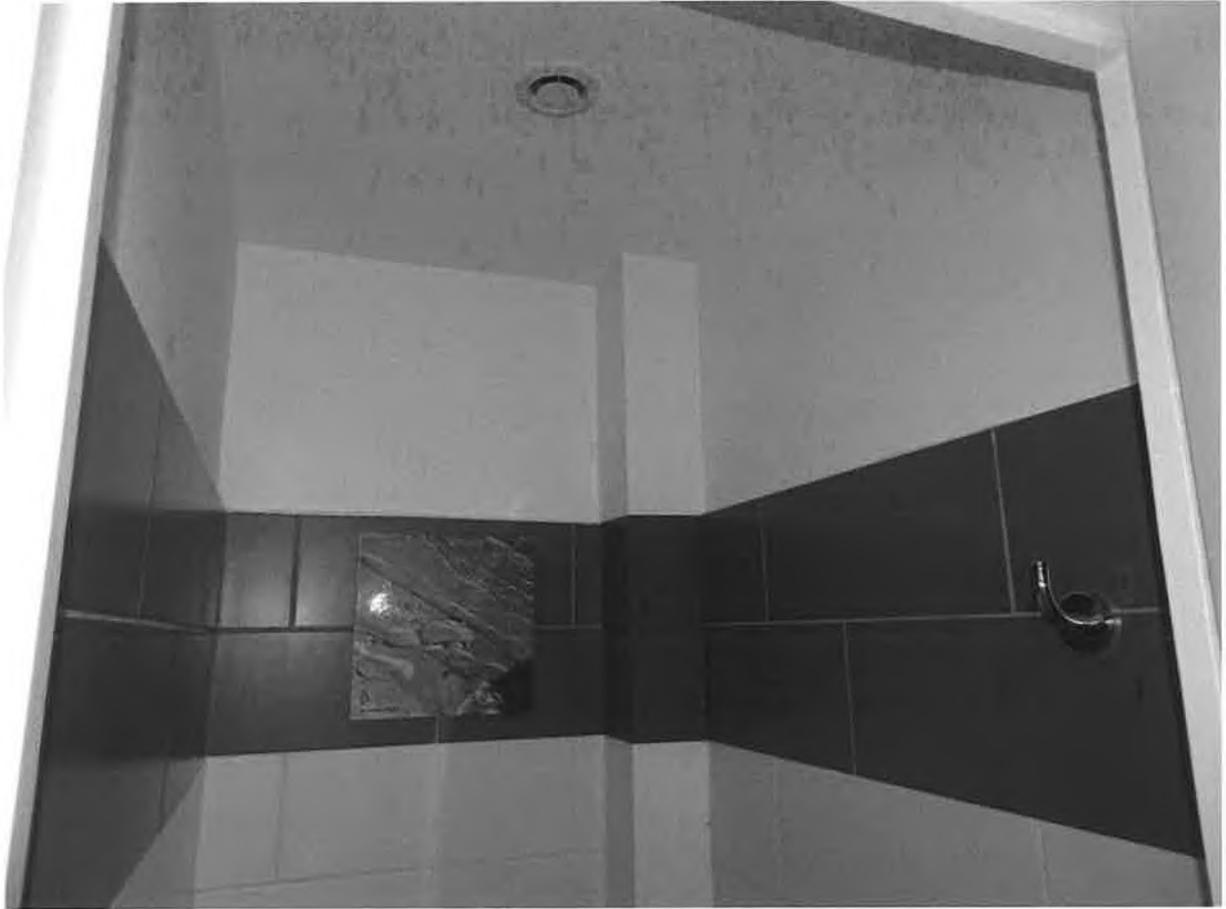
## WC

Cet espace se compose : d'un WC équipé d'une VMC

Les murs sont carrelés, le plafond peint et le sol recouvert de linoléum.

L'ensemble est maintenu dans un état d'usage.

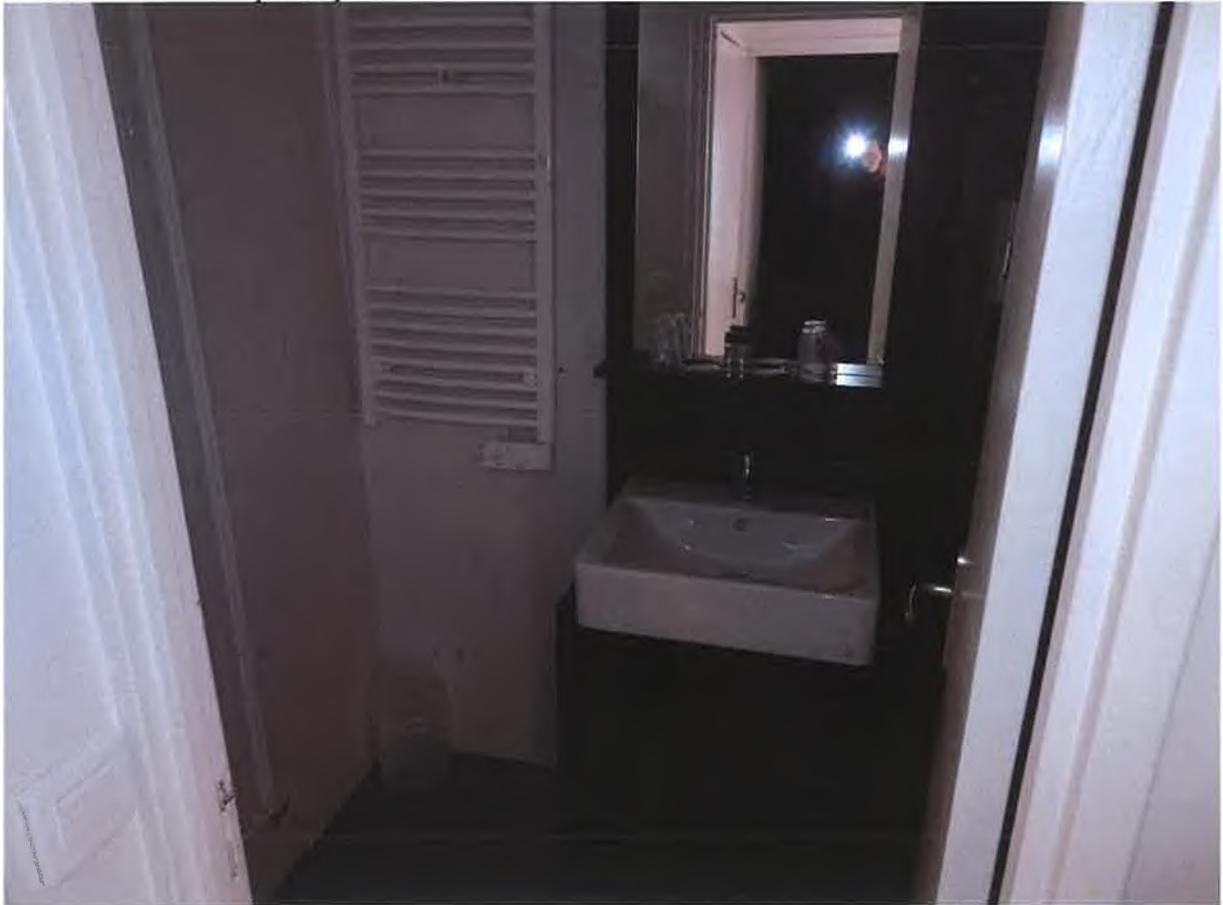
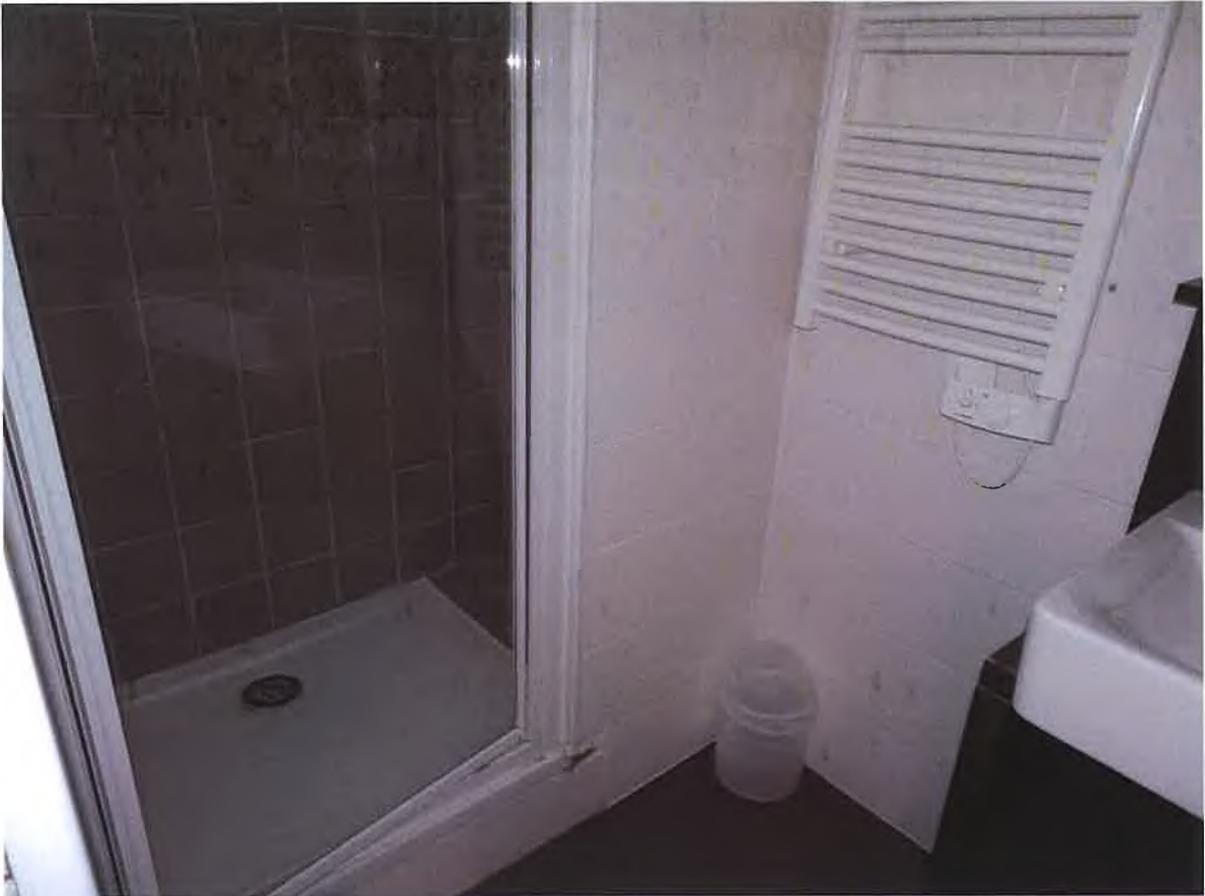
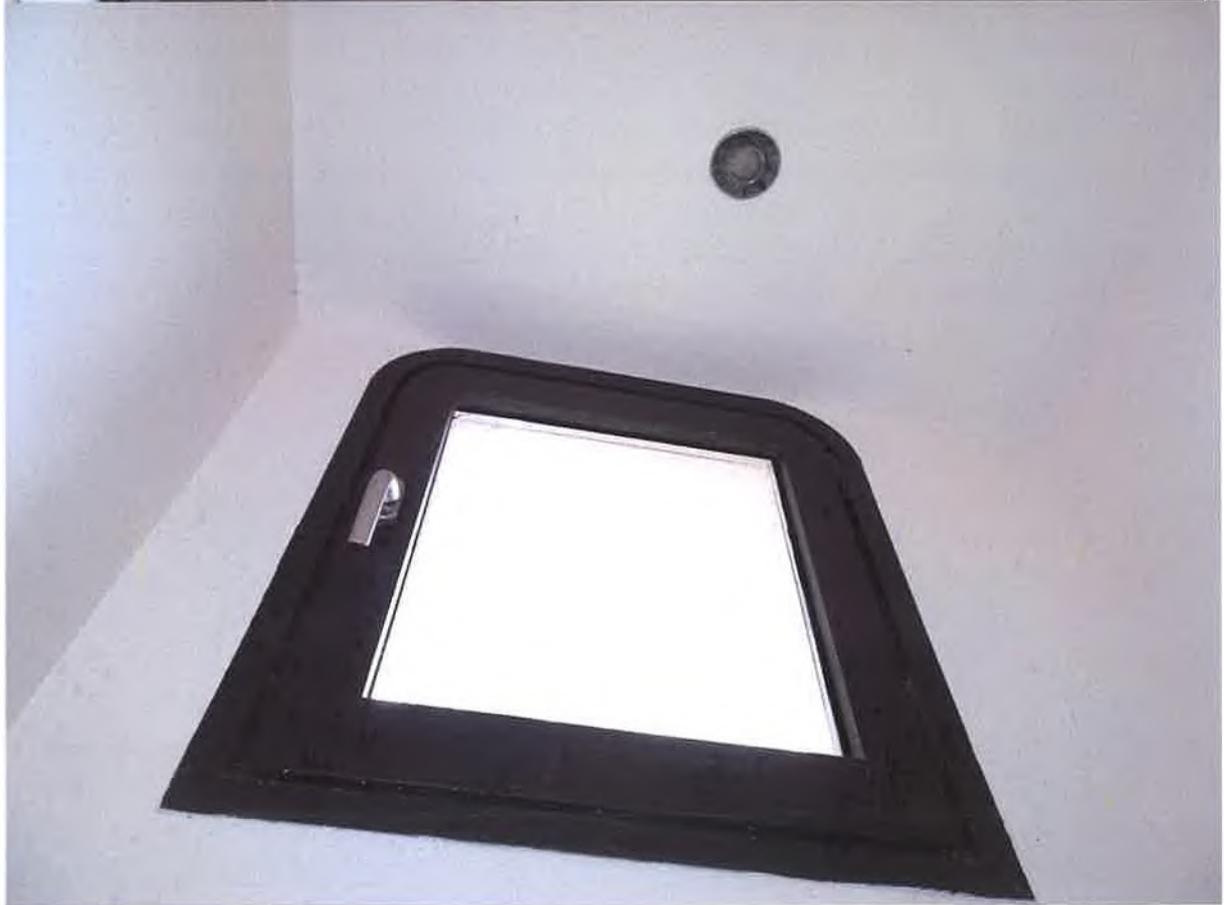
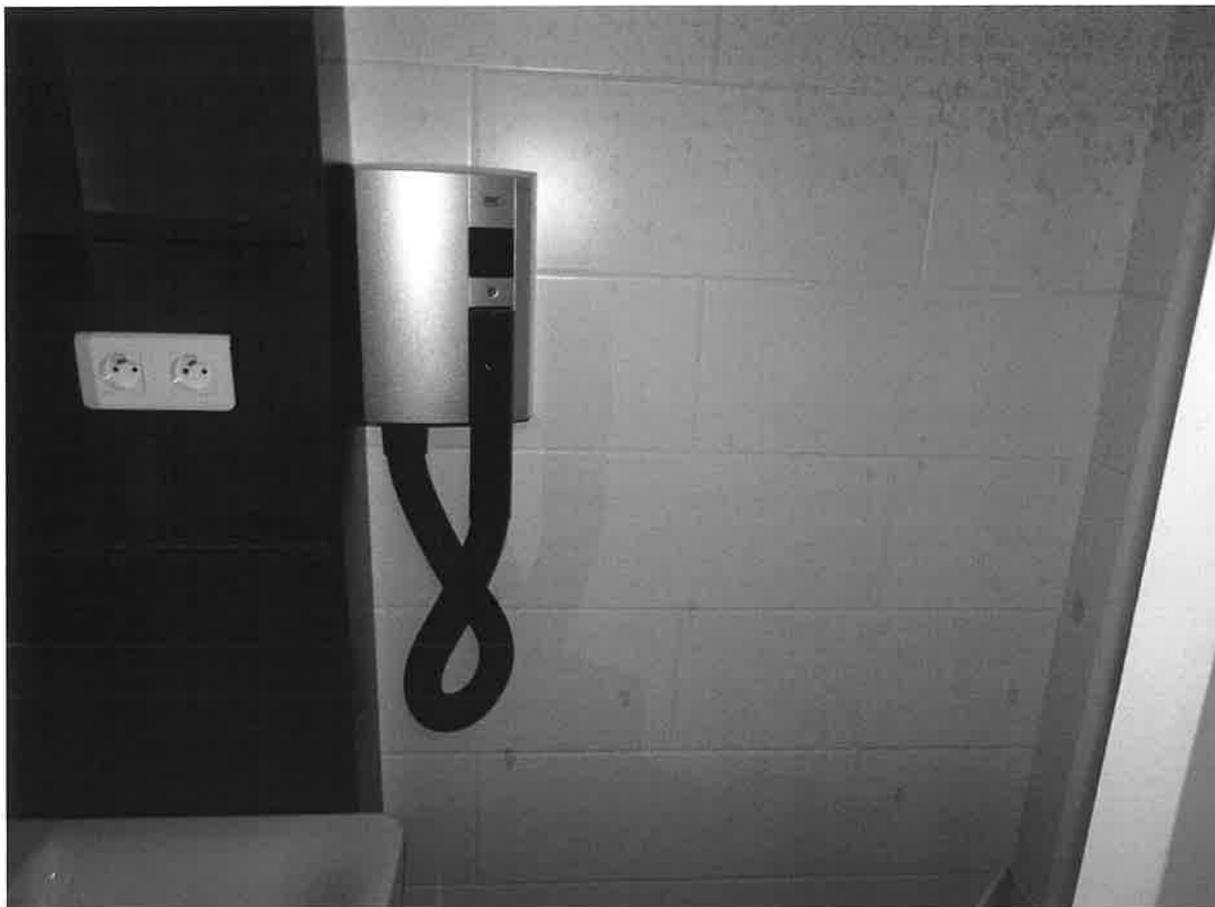
## SALLE D'EAU

Cet espace est équipé : d'une douche, d'un radiateur sèche serviette, d'un séchoir et d'une vasque intégrée dans un meuble avec un miroir et une lumière, l'ensemble est maintenu dans un état d'usage.

Les murs en grande partie faïencés et peints en partie haute, ne souffrent d'aucune dégradation majeure de type infiltration, fissure ou lézarde nécessitant d'être rapportée.

Le plafond est exempt de toute dégradation de type moisissure ou fissure, il est recouvert de dalles plastique.
