# PROCES VERBAL DESCRIPTIF

Me suis transporté sur la commune de LUNEL (Hérault) – 18 rue du Puits de Ricard, à l'effet de procéder à la description exacte et détaillée des biens qui y sont situés et appartiennent à :

Les biens et droits immobiliers ci-après désignés, dépendant d'un ensemble immobilier sis à LUNEL18 rue du Puits de Ricard, cadastré section AX n°327 pour une surface de 2a 53ca, à savoir :

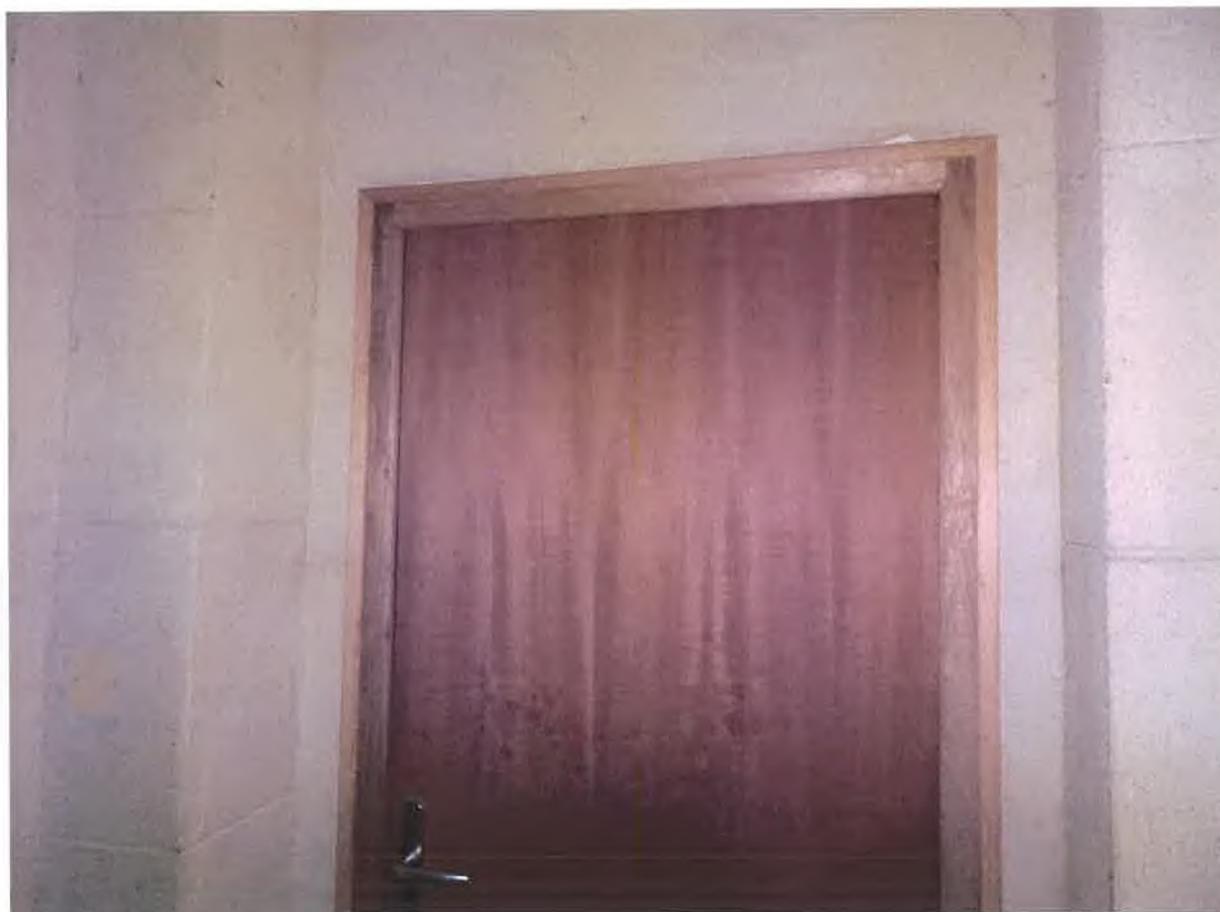
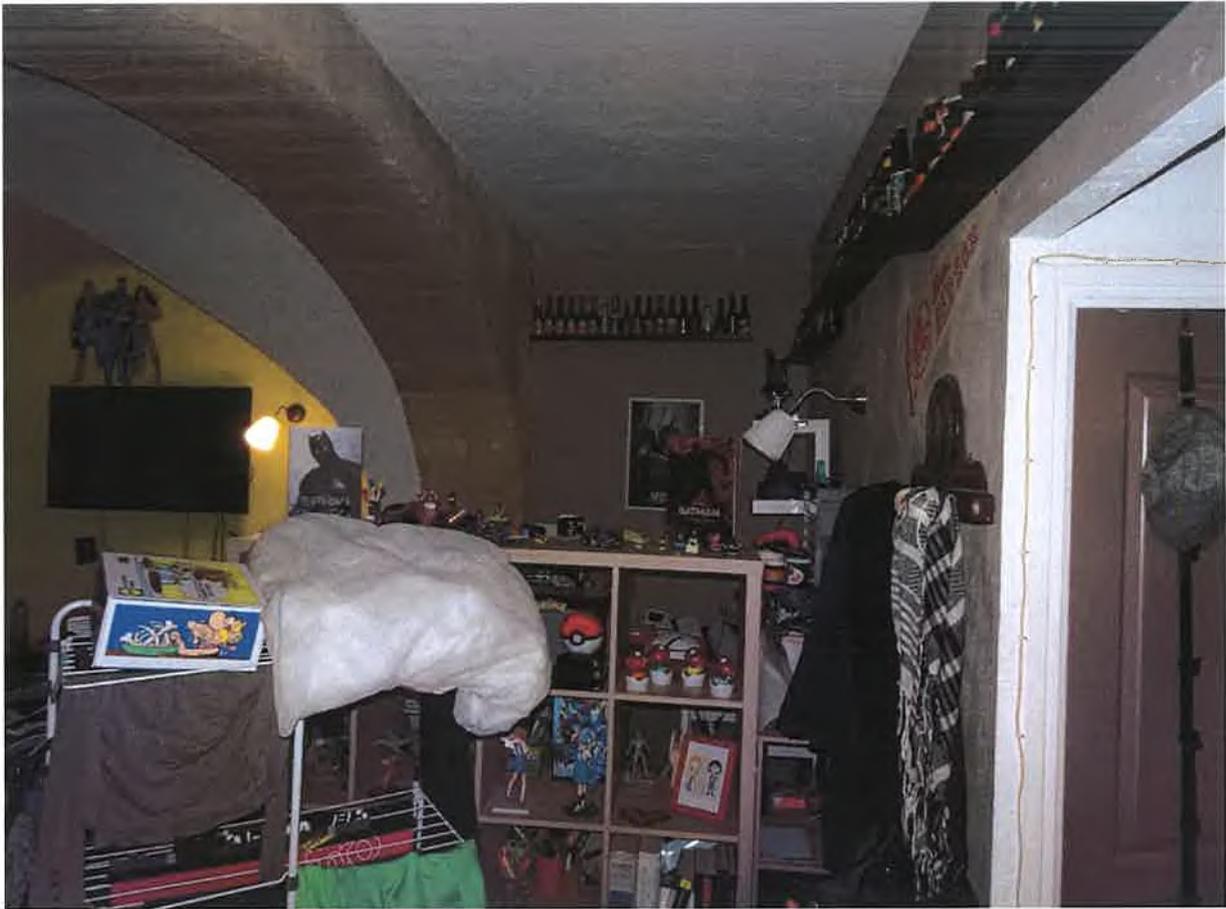
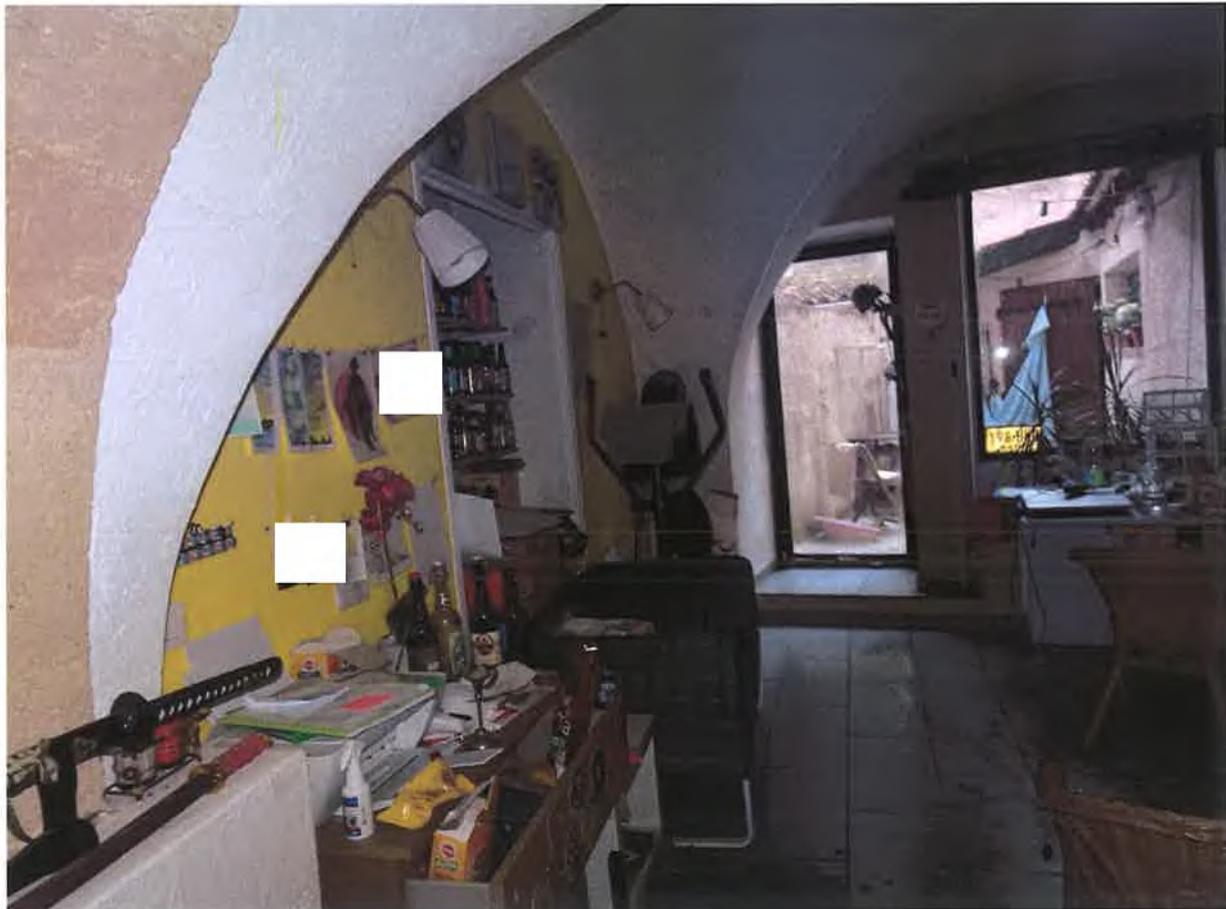
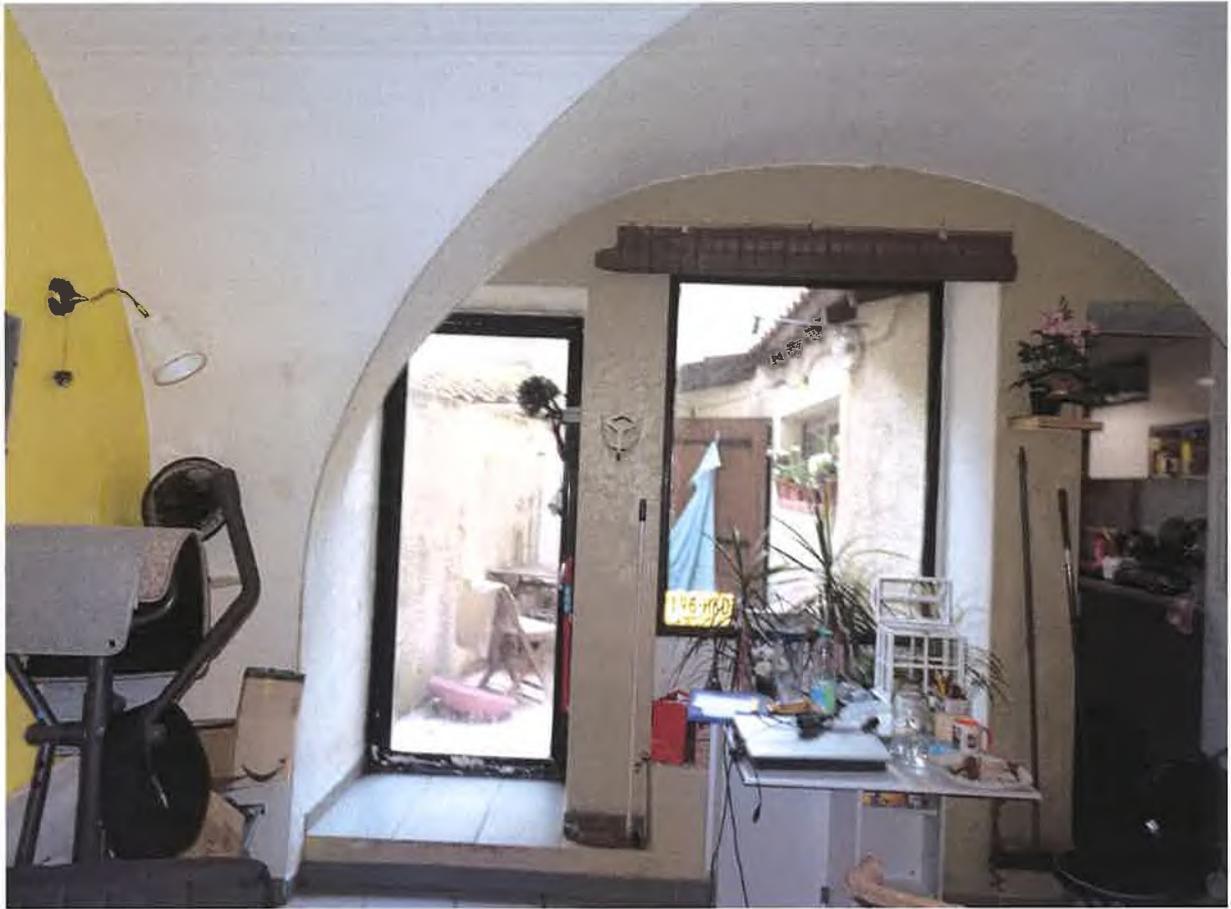
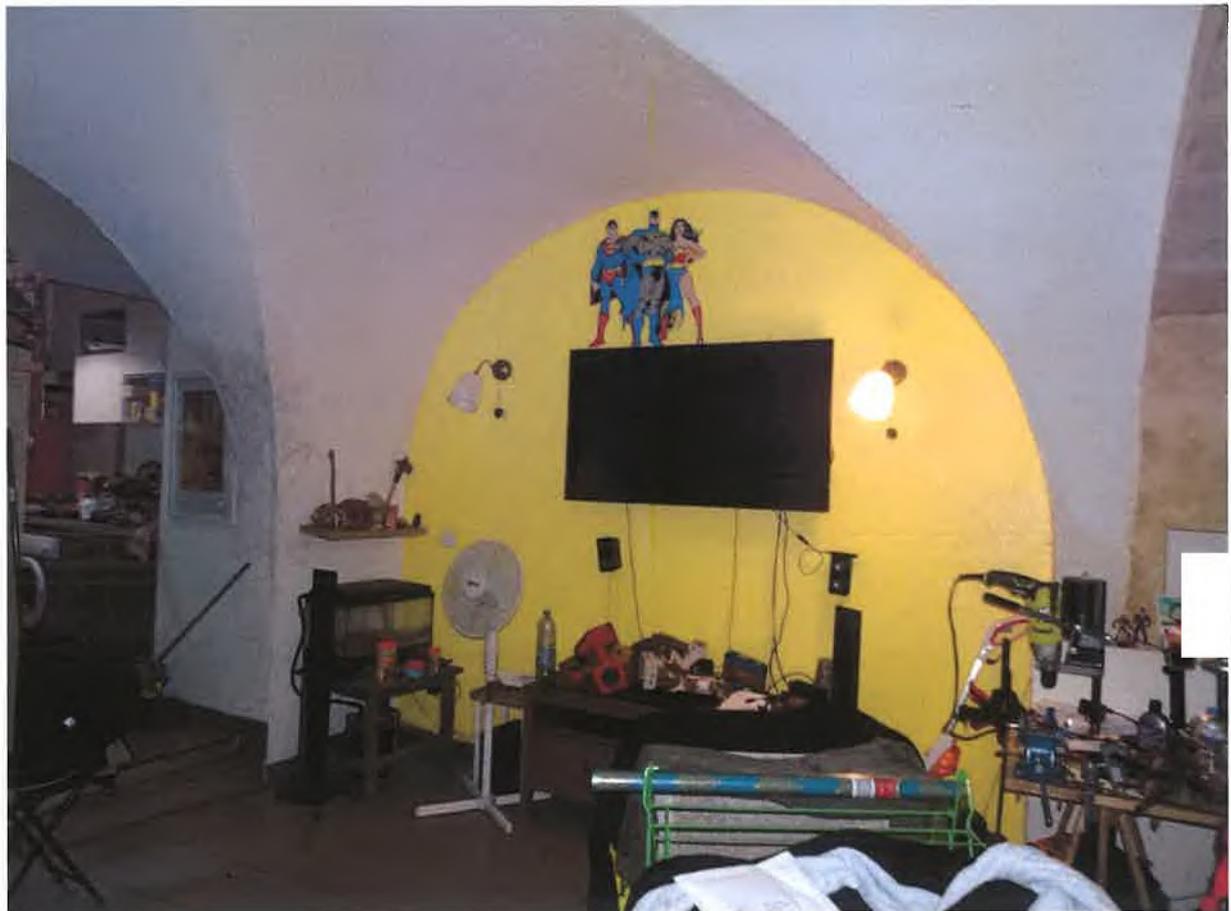
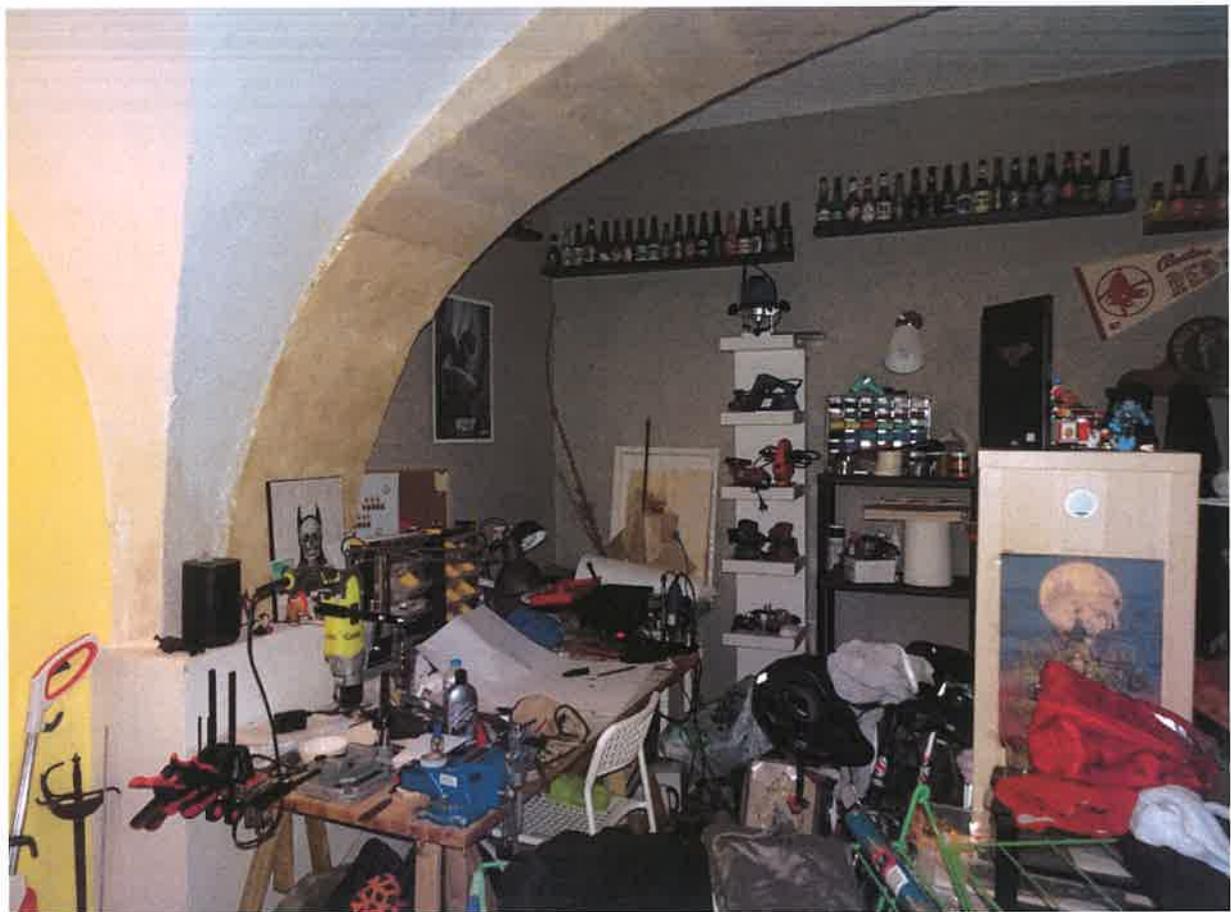
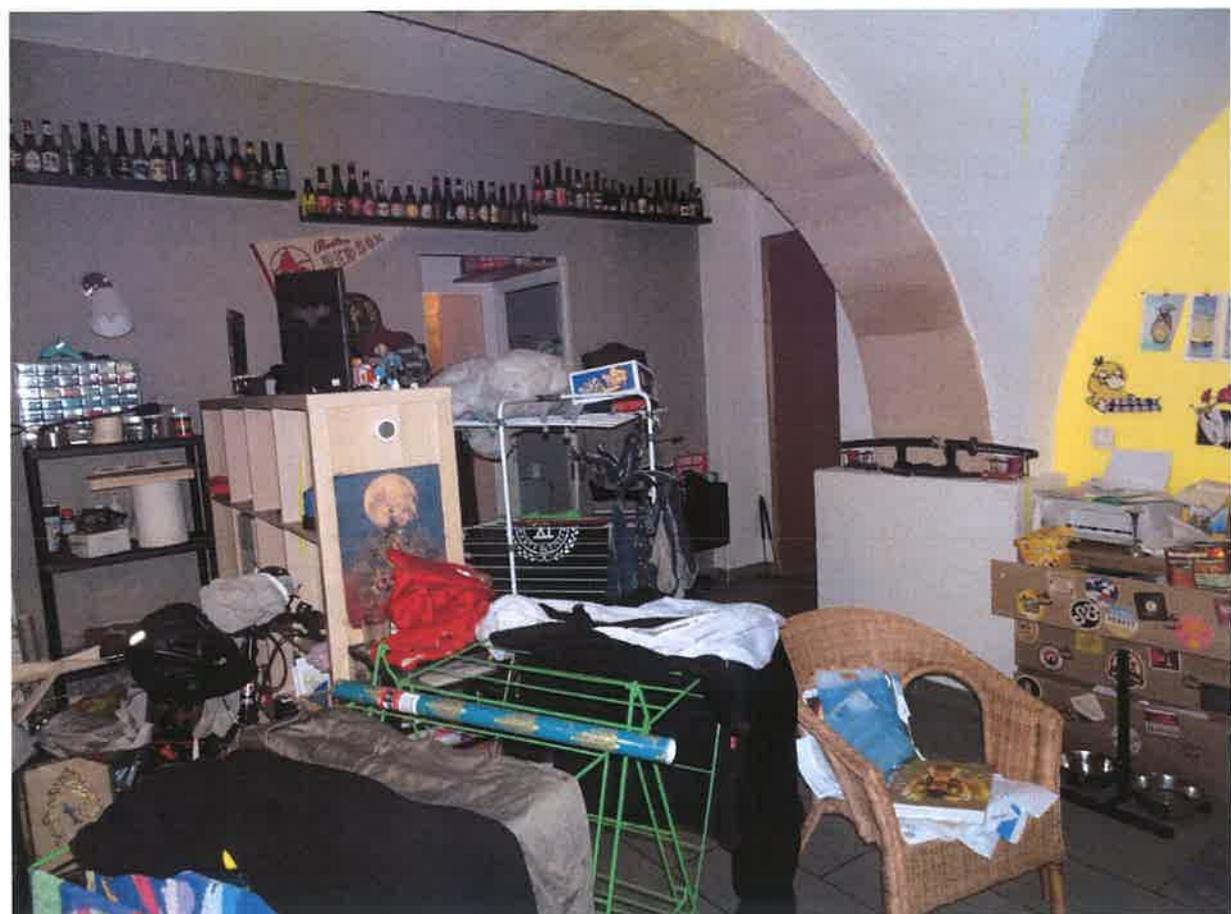
## ENTREE – PIECE PRINCIPALE

La porte d'entrée en bois demeure exempte de toute dégradation notable et en état de fonctionnement.

Le revêtement de sol constitué d'un carrelage de couleur claire demeure maintenu en bon état d'entretien.

Les murs et cloisons peints ne présentent aucune dégradation particulière.

Le plafond vouté et peint ne mérite aucune observation particulière.

Des reprises d'enduit sont toutefois visibles par endroit.

Cette pièce dispose d'une ouverture fixe ainsi qu'une porte vitrée en bois donnant accès à la cour intérieure.

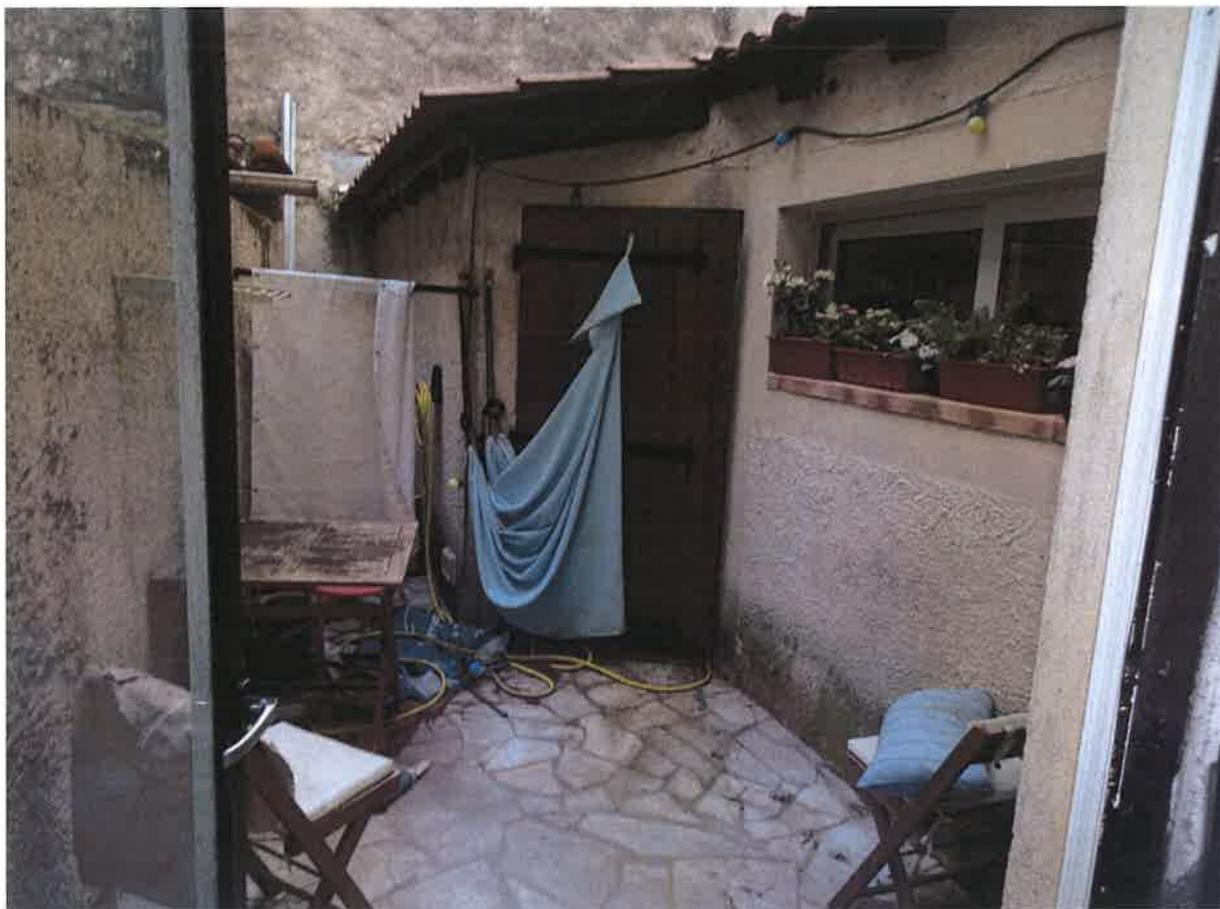
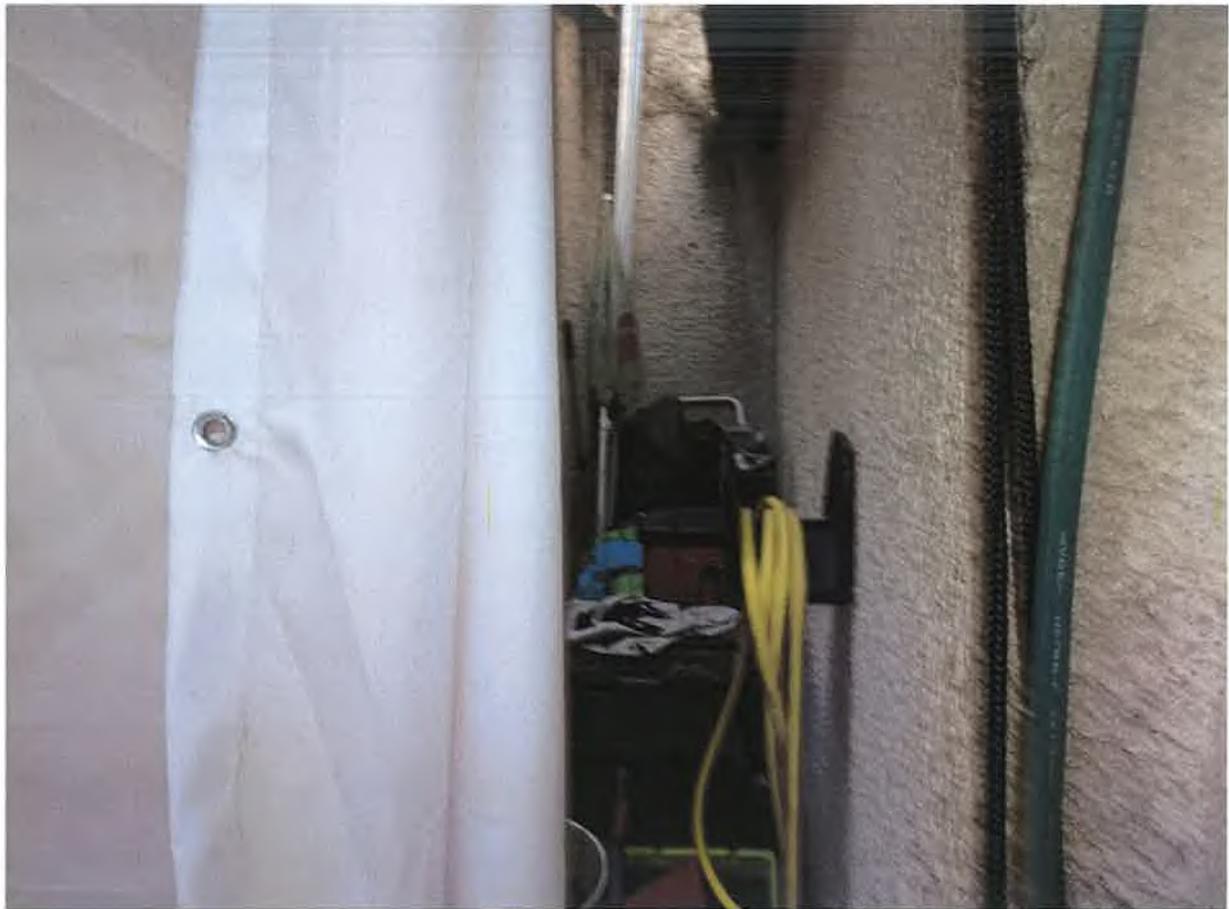
COUR INTERIEURE

Cette cour bénéficie d'un revêtement en pierres disposées en opus incertum, lesquelles ne souffrent d'aucune dégradation majeure.

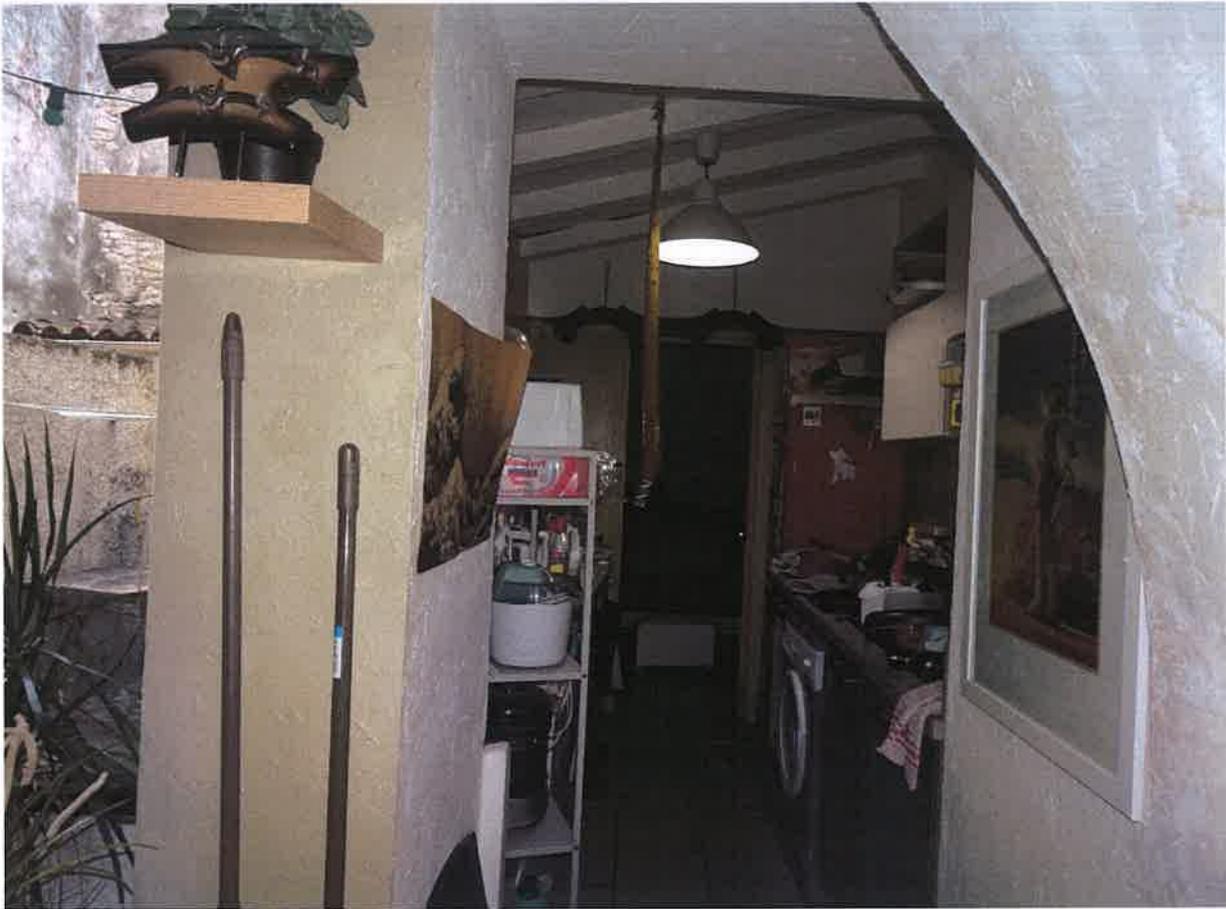
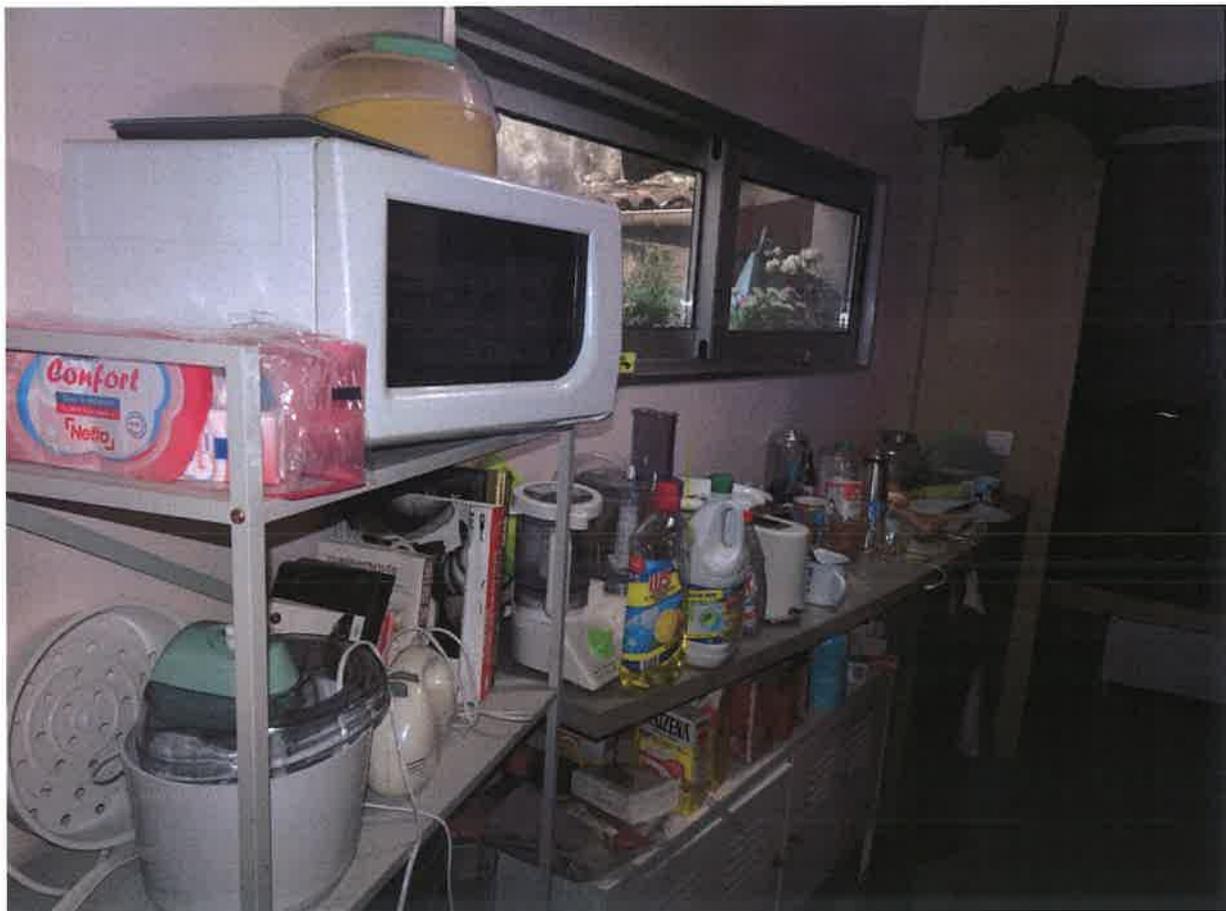
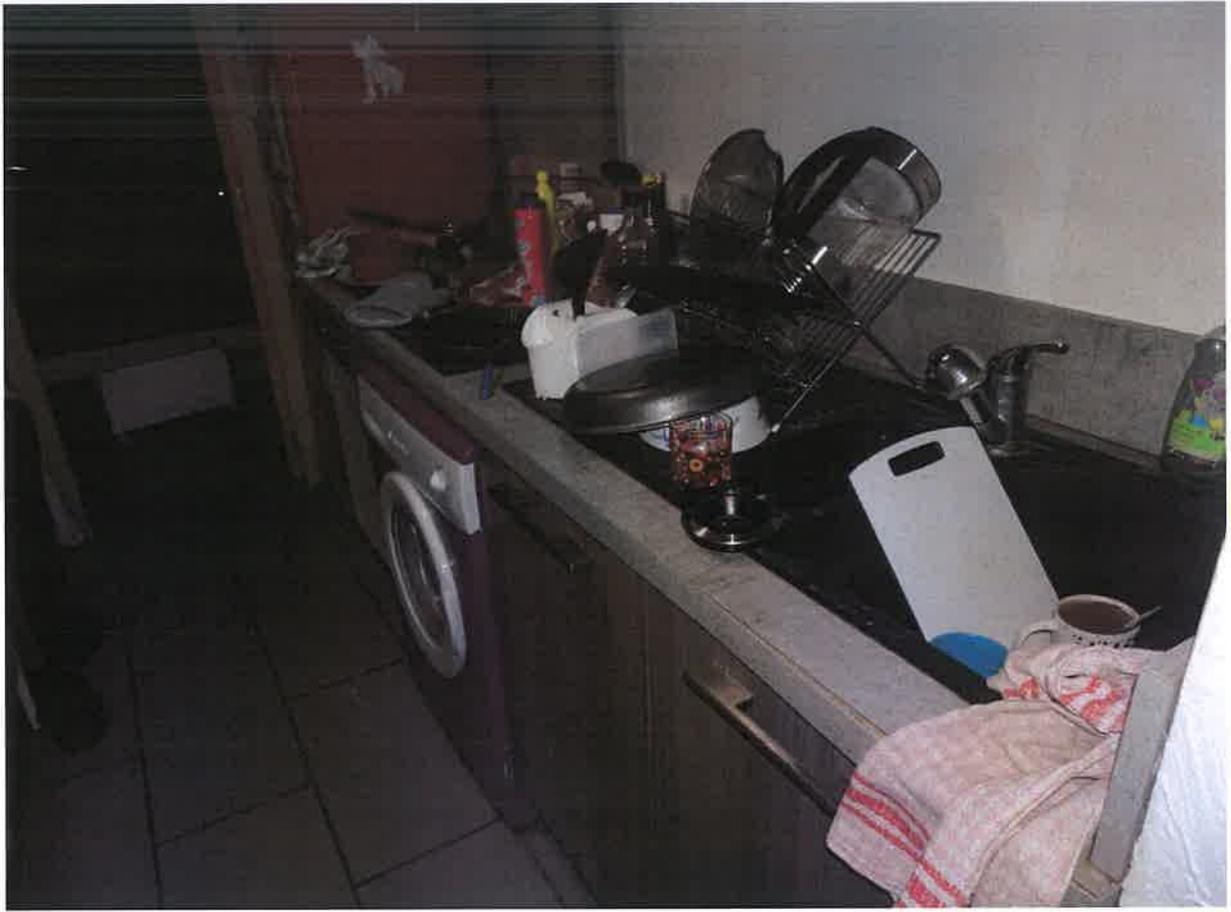
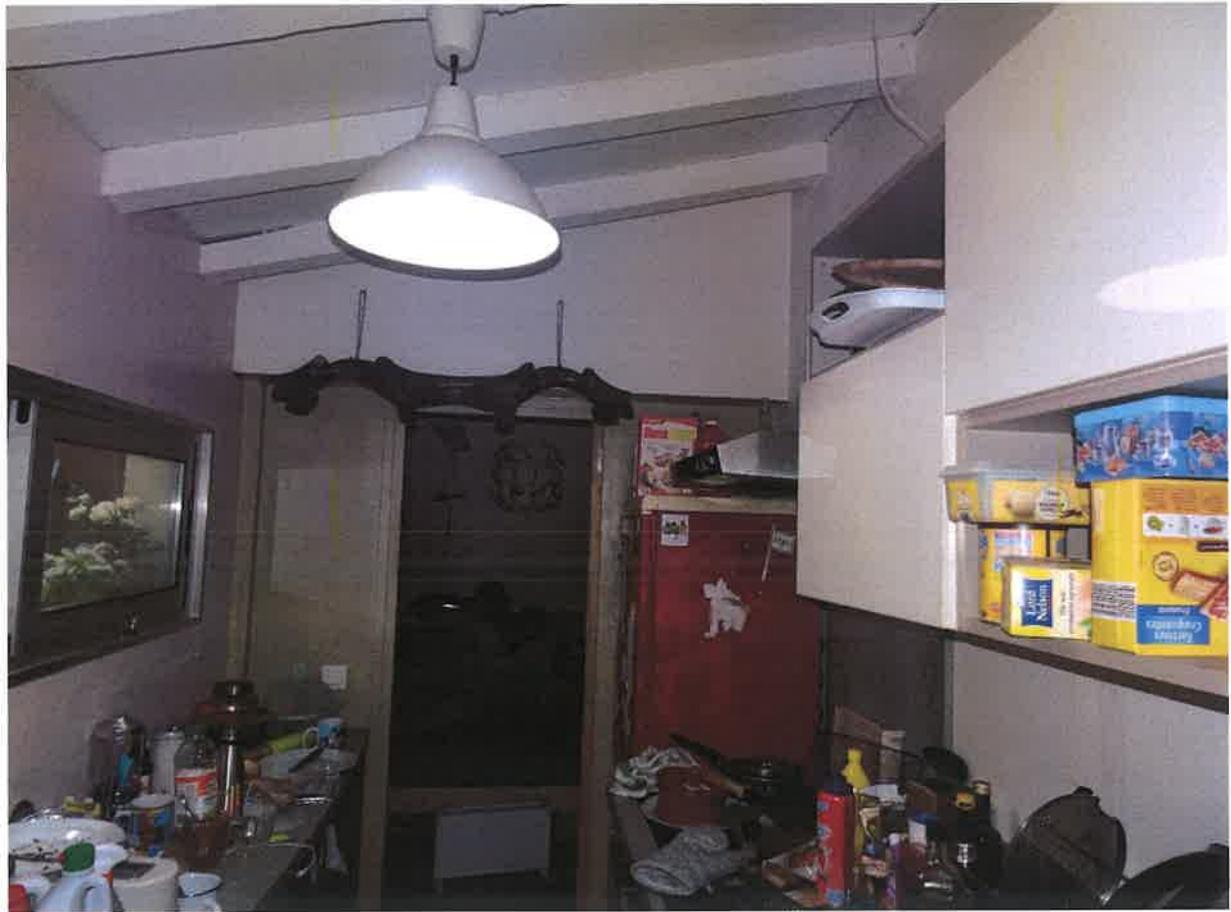
### **CUISINE EN ENFILADE**

Le coin cuisine se compose d'un évier simple bac, d'une hotte aspirante, d'une place vitrocéramique, l'ensemble accompagné de meubles hauts et bas avec emplacements électroménager, et maintenu en bon état d'entretien.

Le revêtement de sol constitué d'un carrelage de couleur claire demeure maintenu en bon état d'entretien.

Les murs partiellement carrelés ne méritent aucune observation particulière.

Le plafond mansardé est exempt de toute dégradation notable.

Une ouverture coulissante aluminium agrémente cet espace.

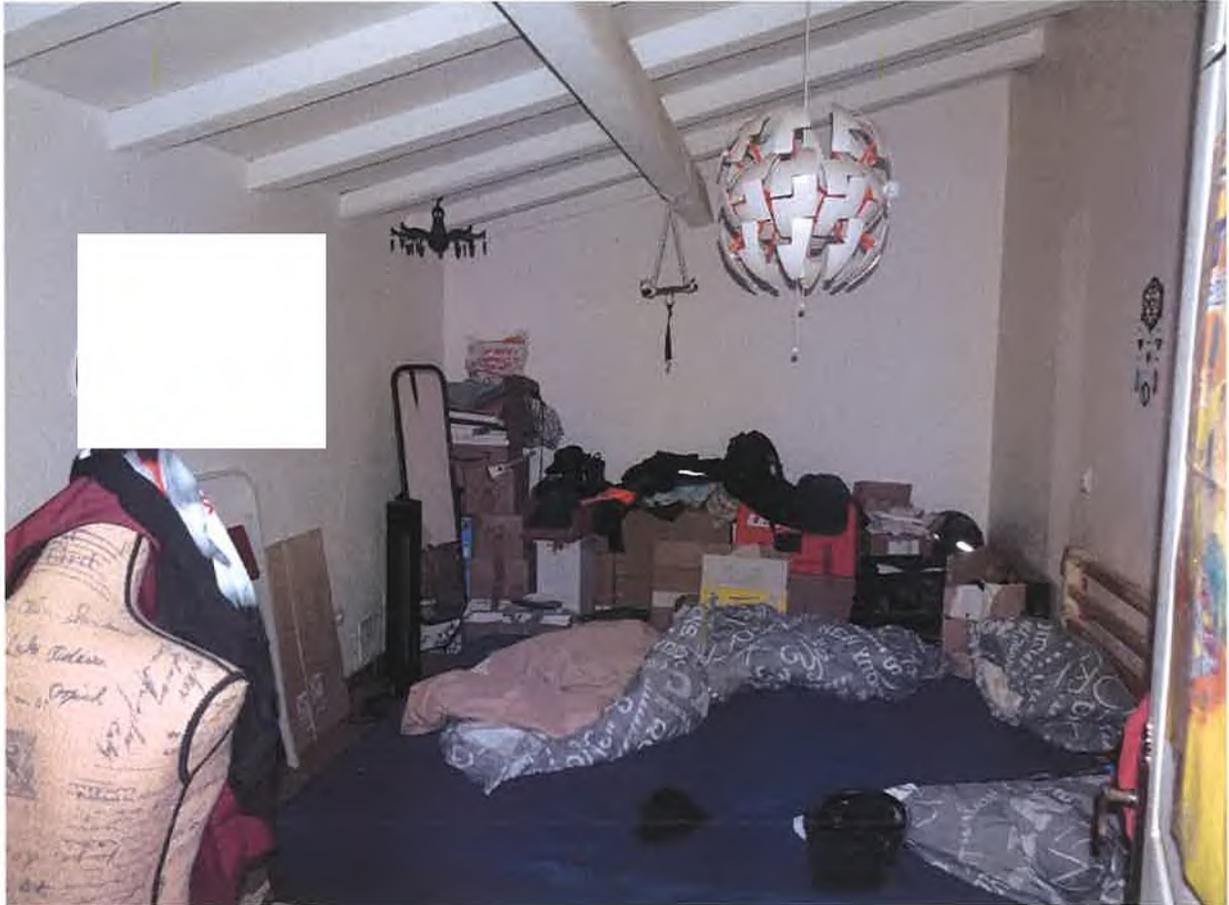
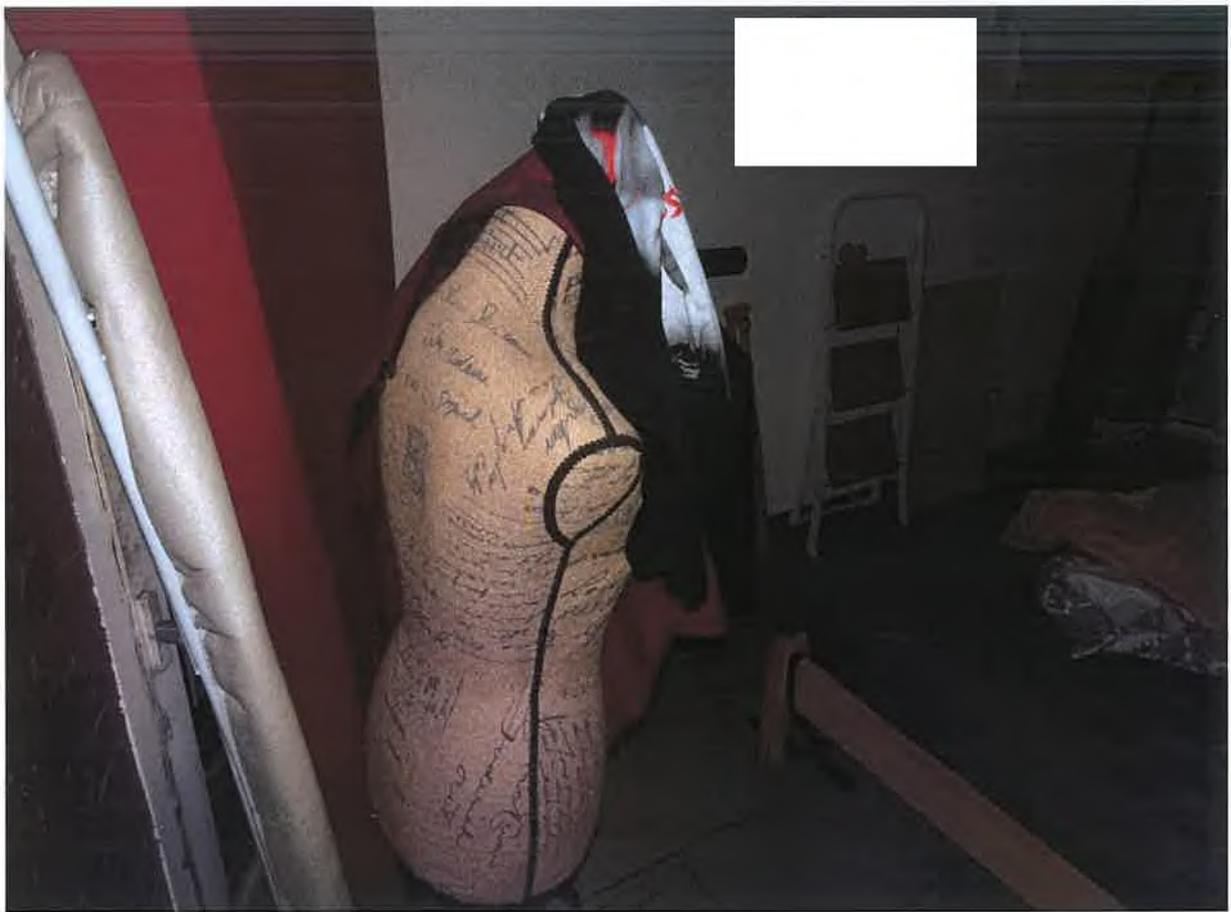
CHAMBRE 1

L'accès à cette chambre se fait exclusivement depuis la cuisine.

Le revêtement de sol constitué d'un carrelage de couleur claire demeure en bon état d'entretien pour les parties visibles.

Les murs et cloisons enduits sont également exempts de toute dégradation notable.

Le plafond mansardé avec poutres apparentes ne mérite aucune observation.

Cette chambre bénéficie d'une ouverture en bois dont l'état n'a pu être vérifié.

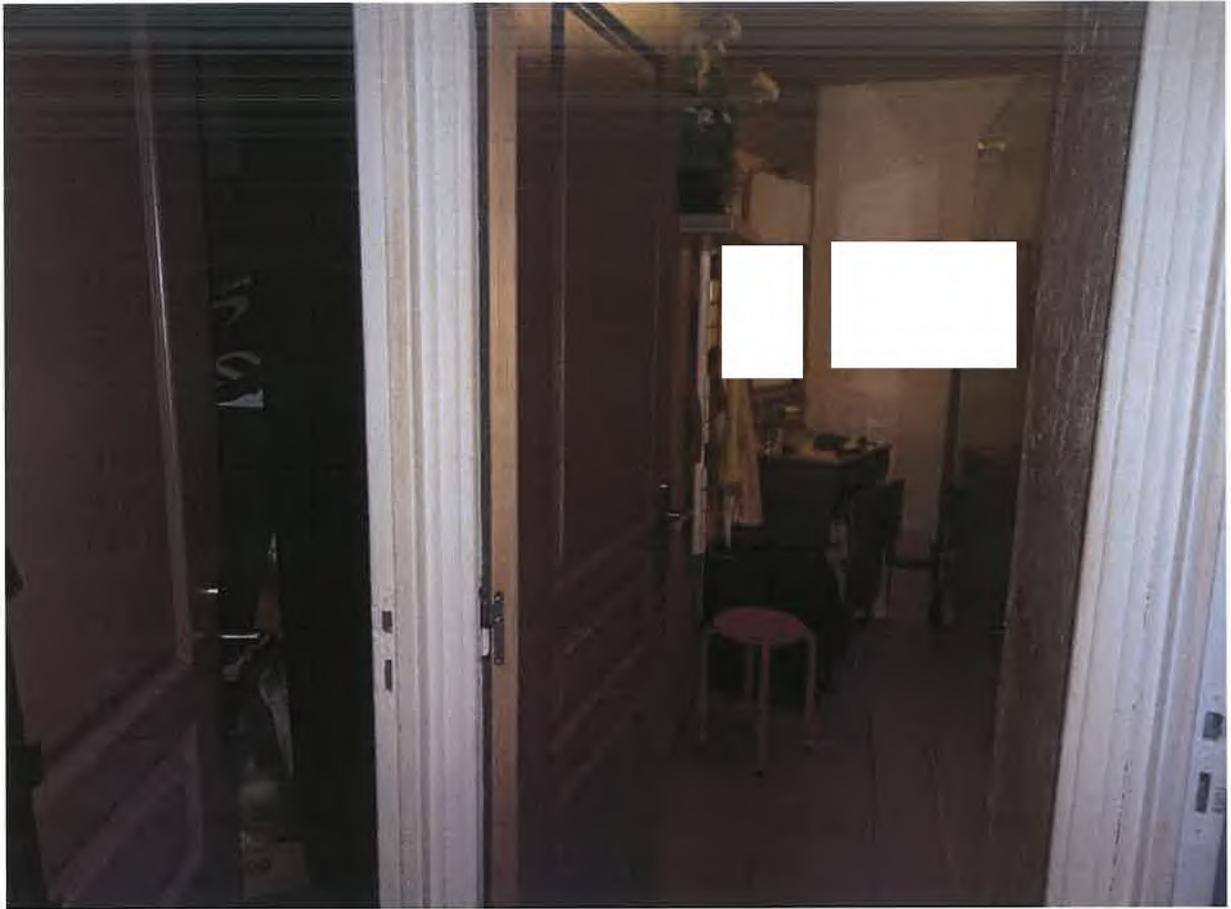
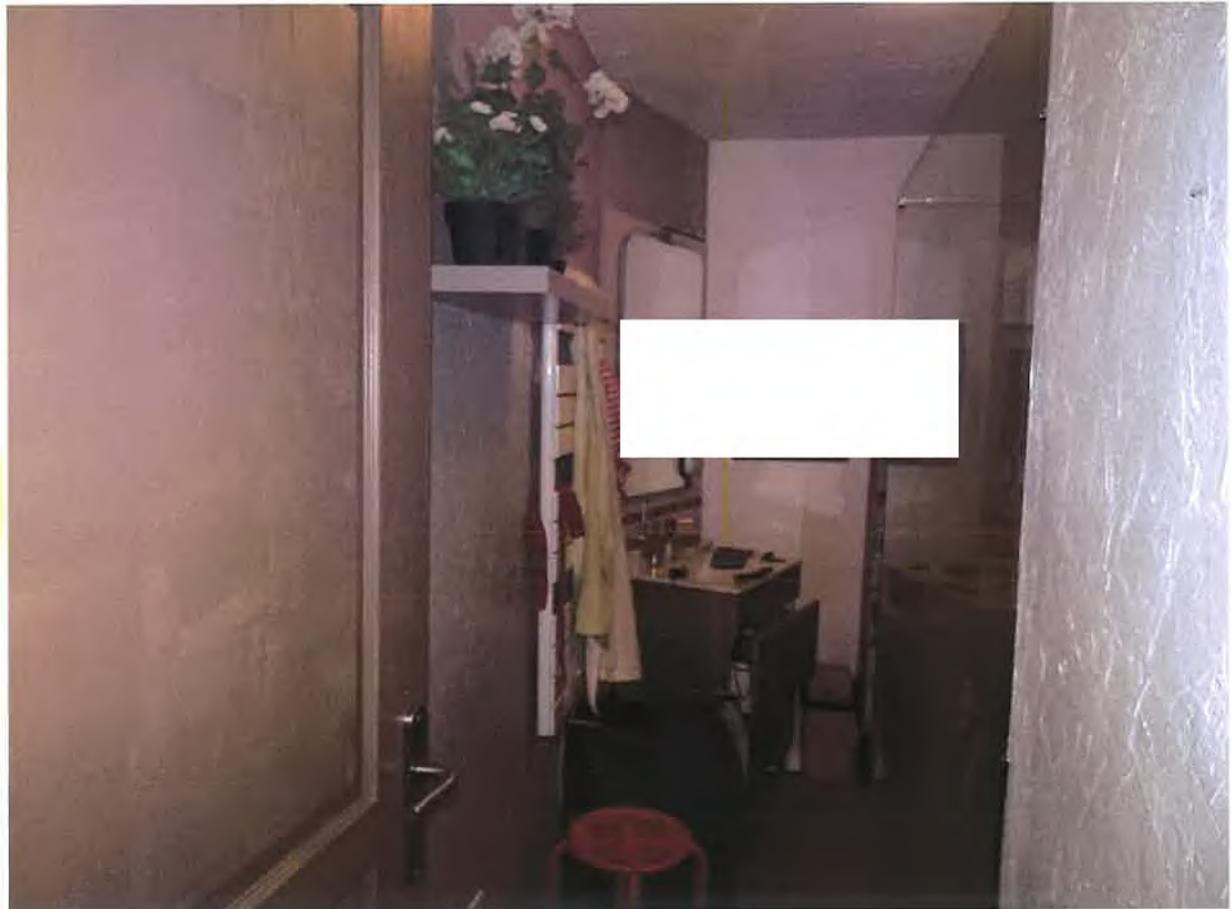
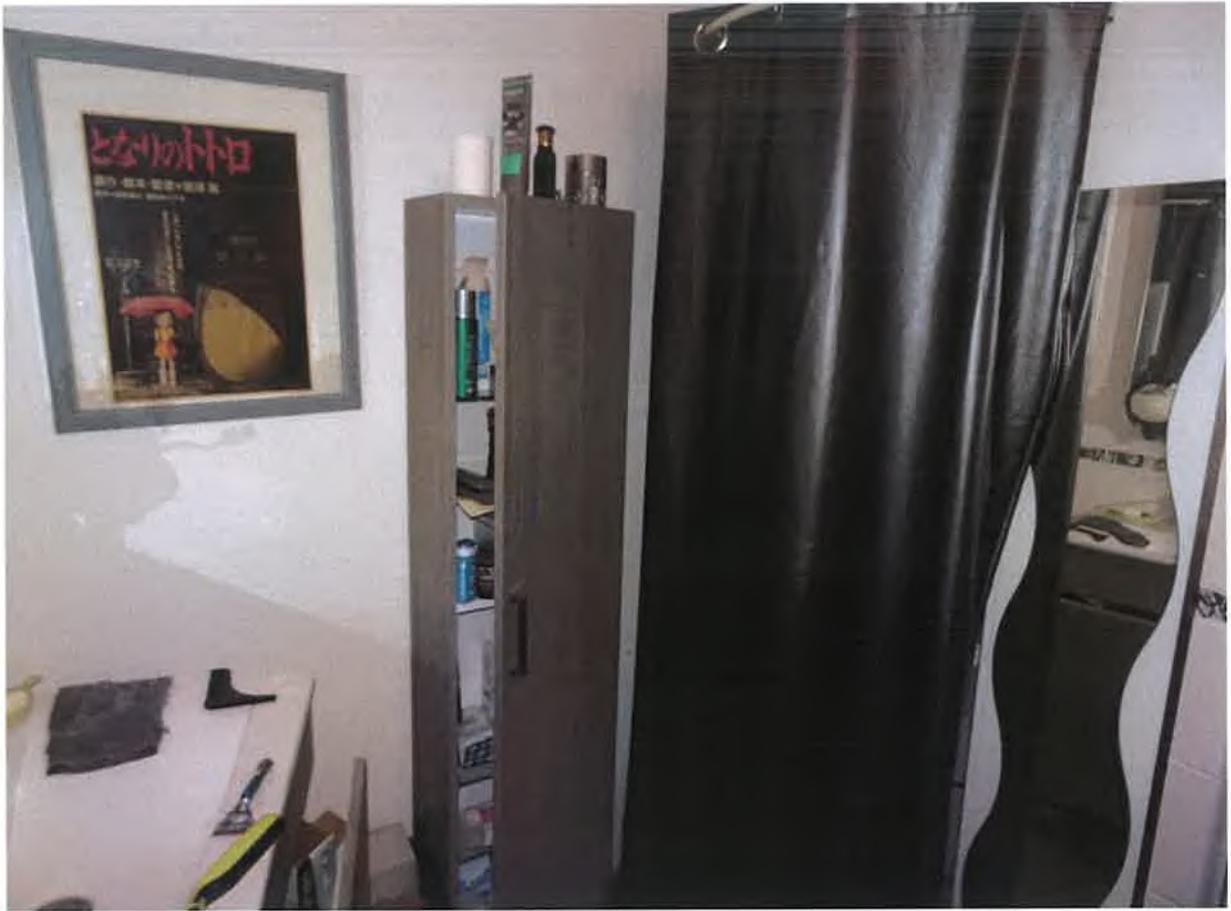
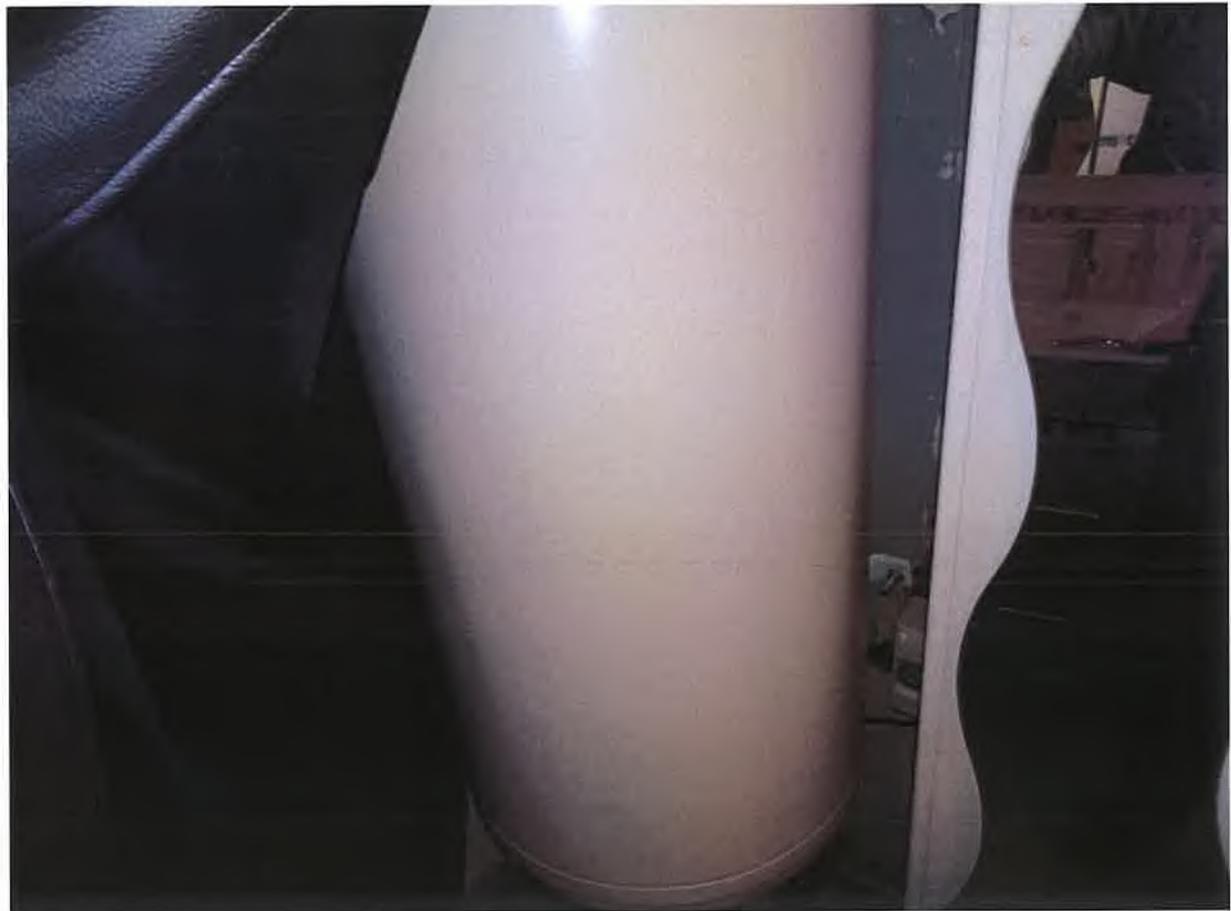
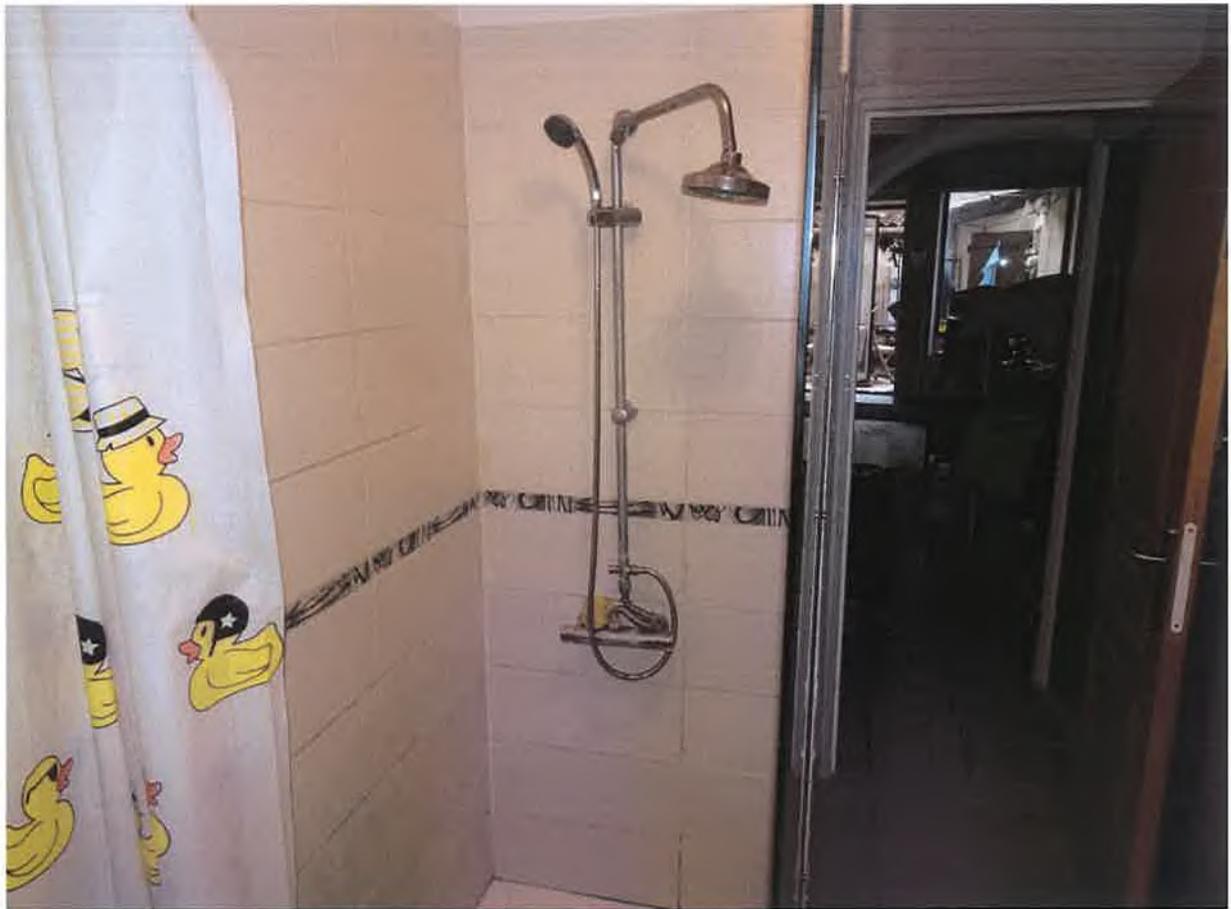
### SALLE D'EAU

Cet espace se compose d'une douche avec paroi en verre, un meuble avec vasque encastrée, un miroir, l'ensemble maintenu en bon état d'entretien.

Les murs et cloisons partiellement carrelés ne méritent aucune observation particulière.

Le revêtement de sol constitué d'un carrelage demeure en bon état d'entretien.

Le plafond peint ne mérite aucune observation.

Cette pièce ne bénéficie d'aucune ouverture.
