# PROCES VERBAL DESCRIPTIF

Me suis transporté sur la commune de LUNEL (Hérault) – 18 rue du Puits de Ricard, à l'effet de procéder à la description exacte et détaillée des biens qui y sont situés et appartiennent à :

Les biens et droits immobiliers ci-après désignés, dépendant d'un ensemble immobilier sis à LUNEL18 rue du Puits de Ricard, cadastré section AX n°327 pour une surface de 2a 53ca, à savoir :

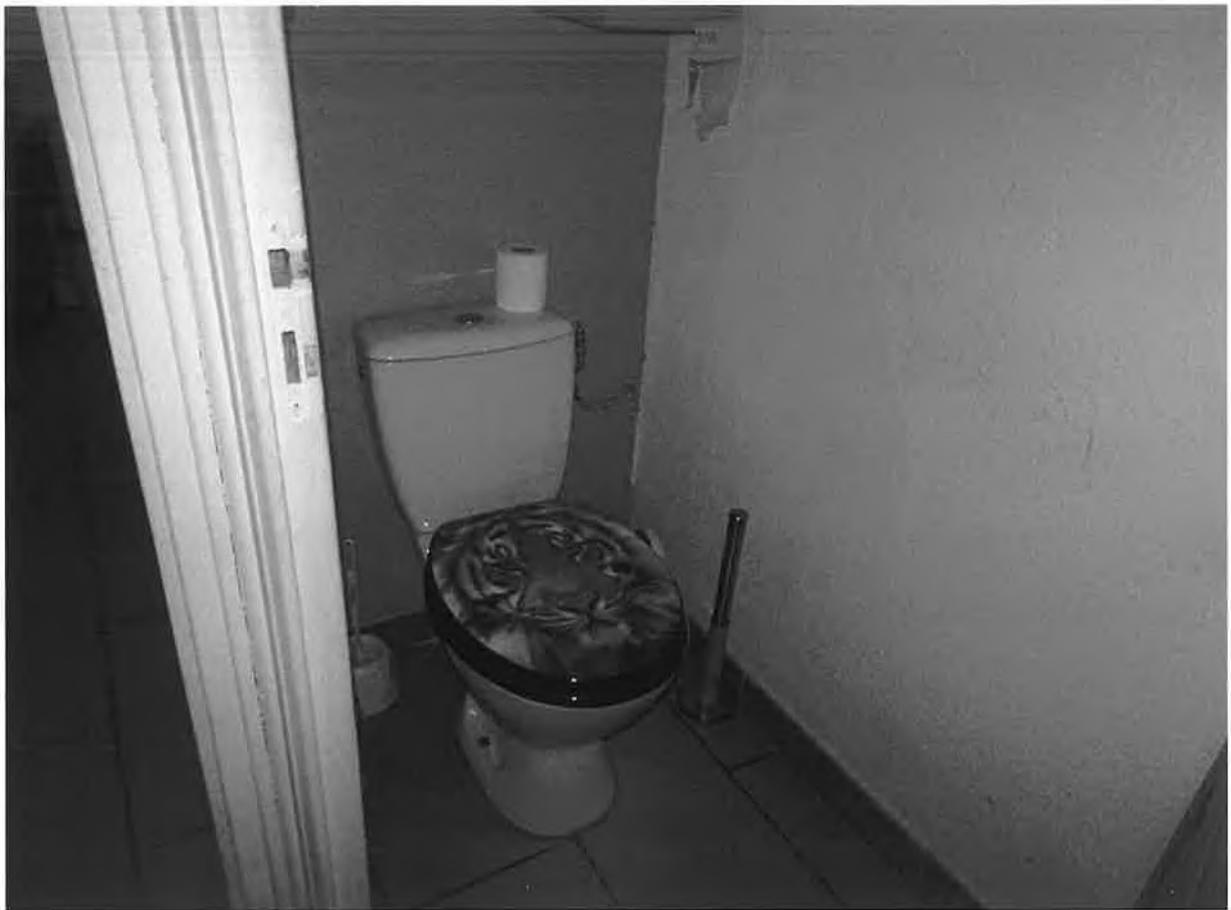
## WC

Cet espace se compose exclusivement d'un WC avec réservoir de chasse maintenu en état de fonctionnement.

Le revêtement de sol constitué d'un carrelage de couleur claire demeure maintenu en bon état d'entretien.

Les murs et cloisons crépis sont exempts de toute anomalie majeure, malgré des différences de teintes à plusieurs endroits.

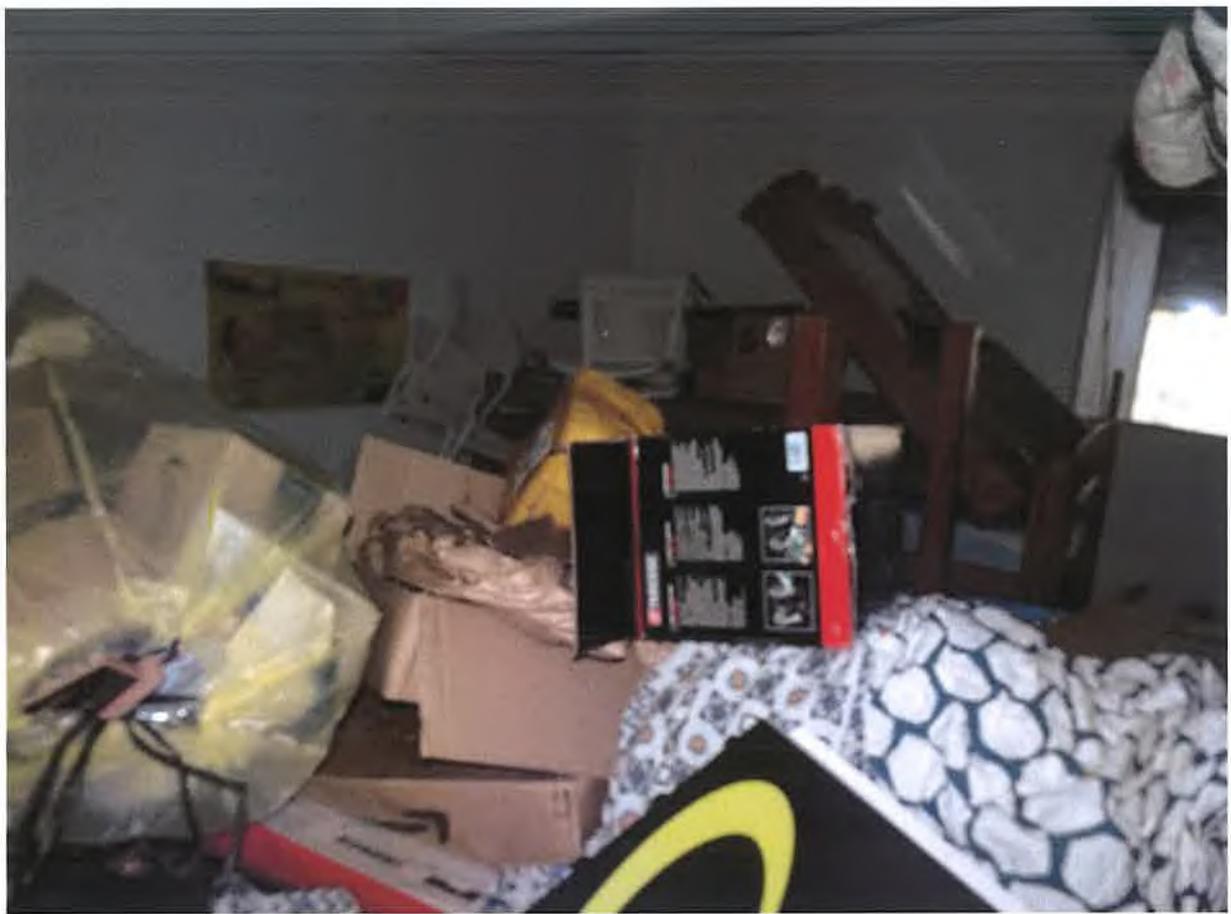
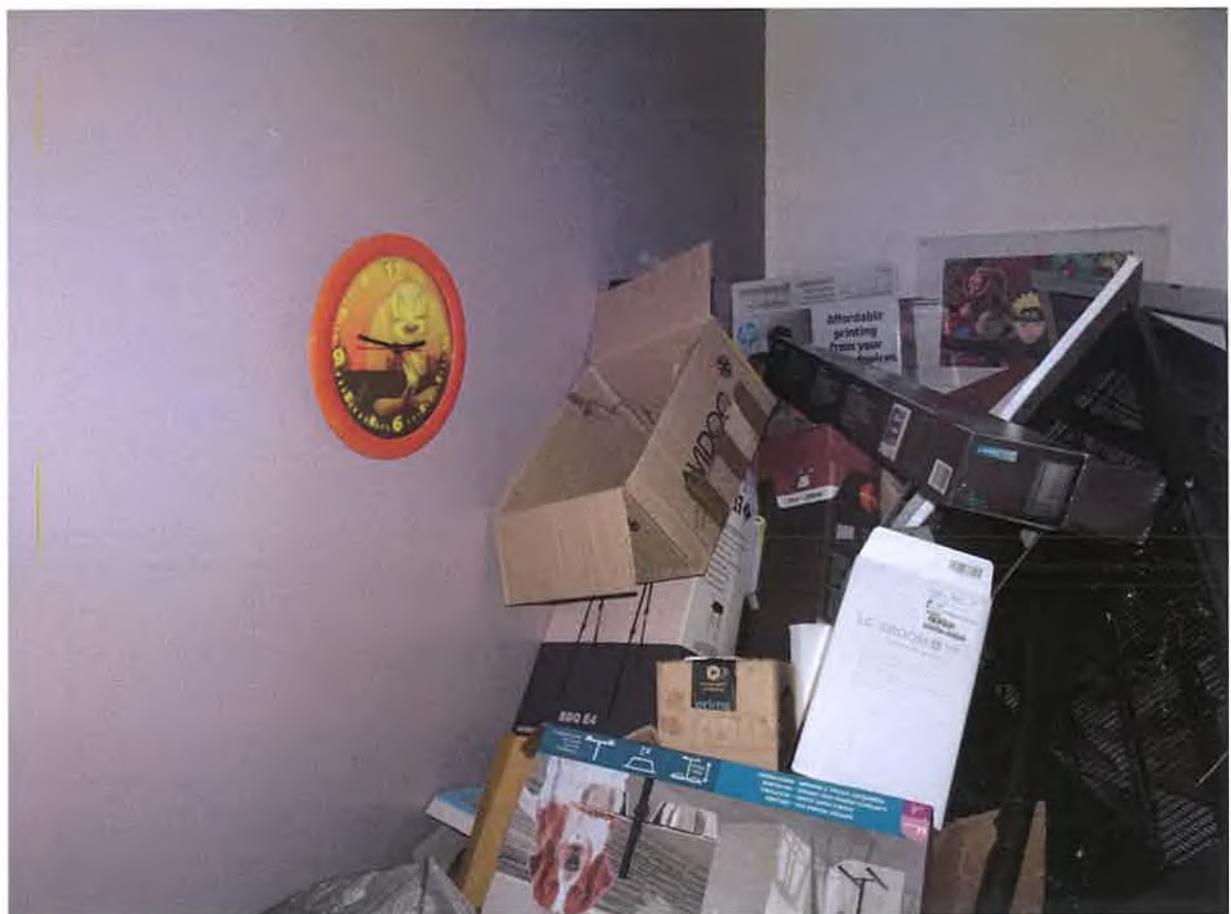
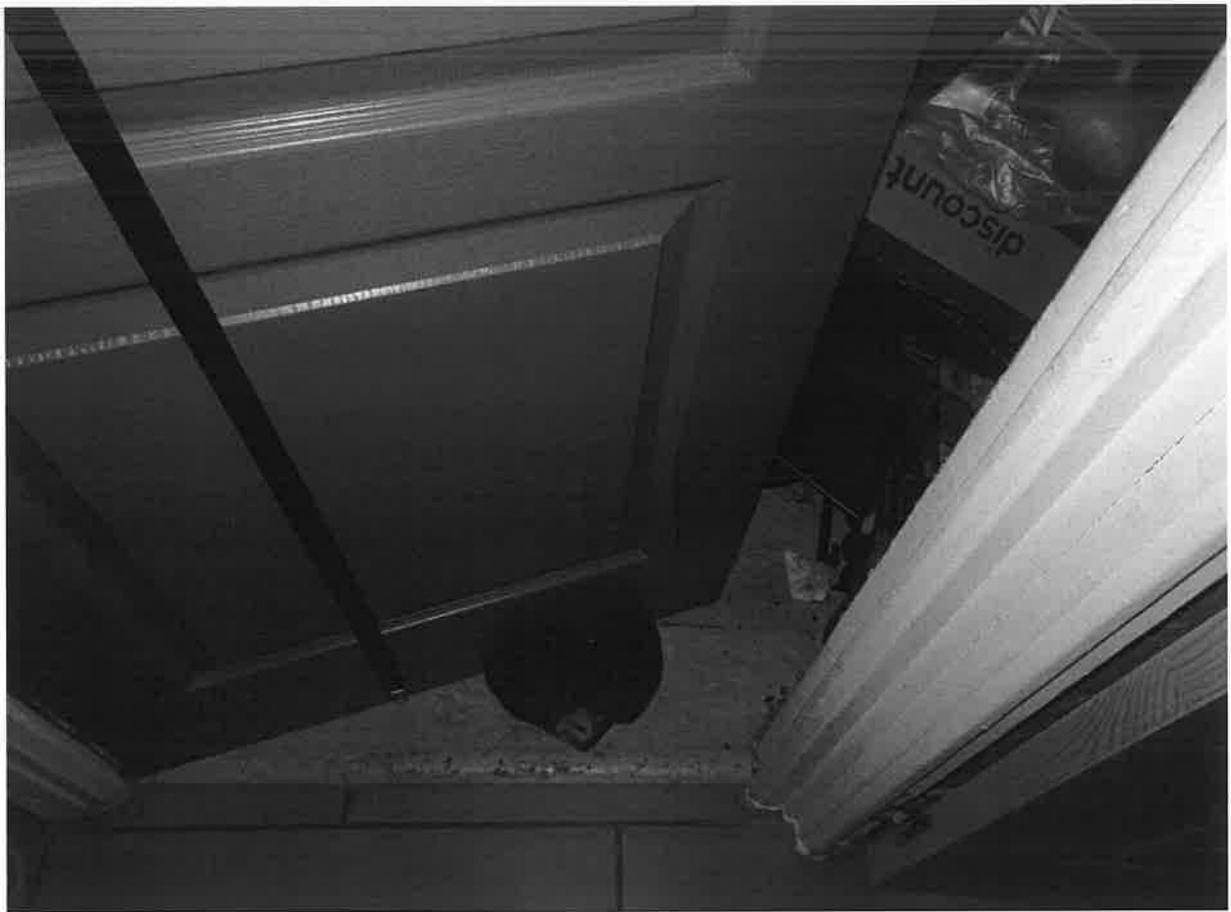
## CHAMBRE 2

Cette pièce est entièrement encombrée, aucune constatation n'a pu être effectuée au niveau du revêtement de sol.

Les murs et cloisons, ainsi que le plafond, peints sont également exempts de toute dégradation notable.

Cet espace bénéficie d'une ouverture en bois, avec volet roulant manuel et grille de défense. J'émetts toute réserve quant à son fonctionnement.
