PROCES VERBAL DESCRIPTIF

Me suis transporté sur la commune de **MONTPELLIER (Hérault) – 255 Impasse Louis Ferdinand Hérold**, à l'effet de procéder à la description exacte et détaillée des biens qui y sont situés et appartiennent à :

Les biens et droits immobiliers ci-après désignés, sis à MONTPELLIER, 255 Impasse Louis Ferdinand Hérold comprenant une construction à usage d'habitation avec dépendances et terrain attenant et un bâtiment à usage professionnel, le tout cadastré section OC n° 13 ladite parcelle dépendant de la zone industrielle dénommée « Mas d'Astre » formant le lot n° 14

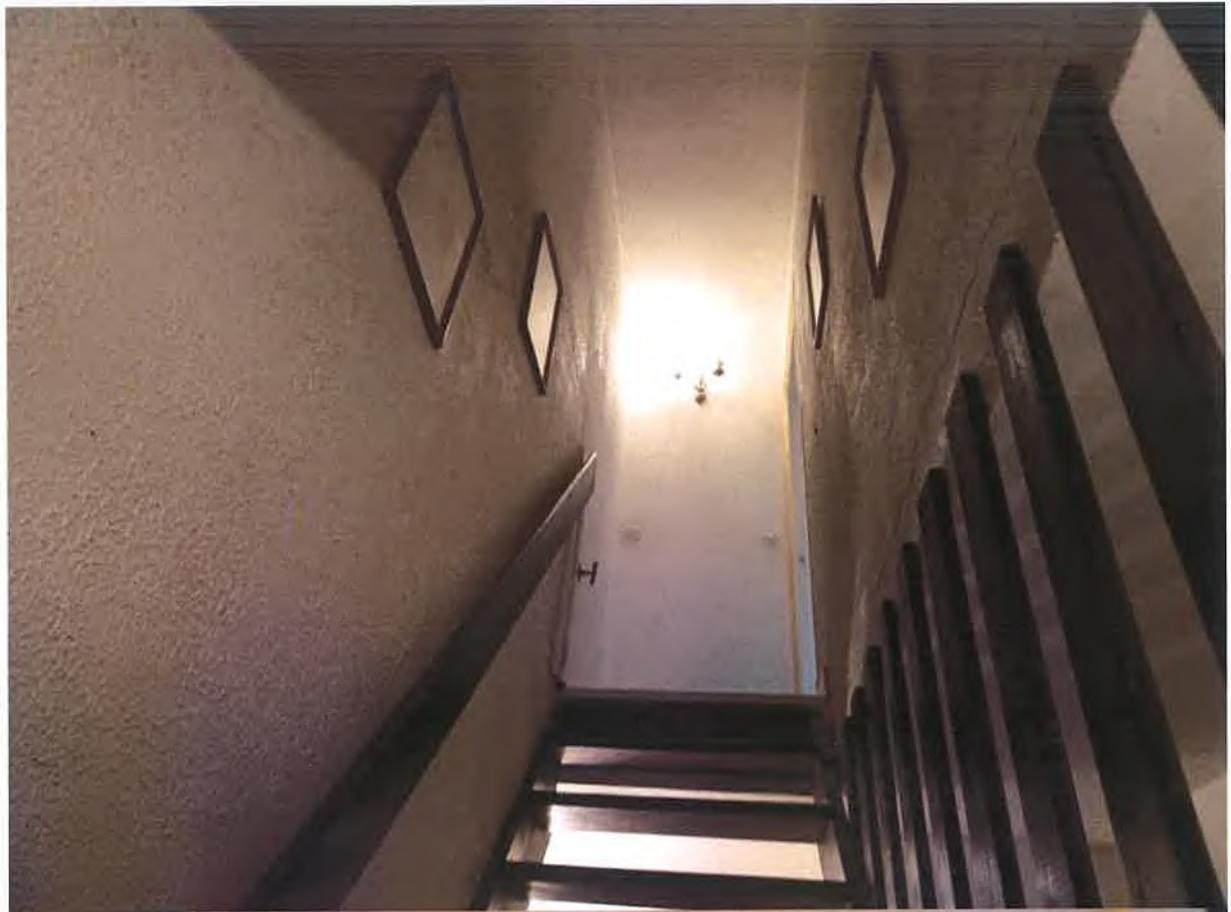
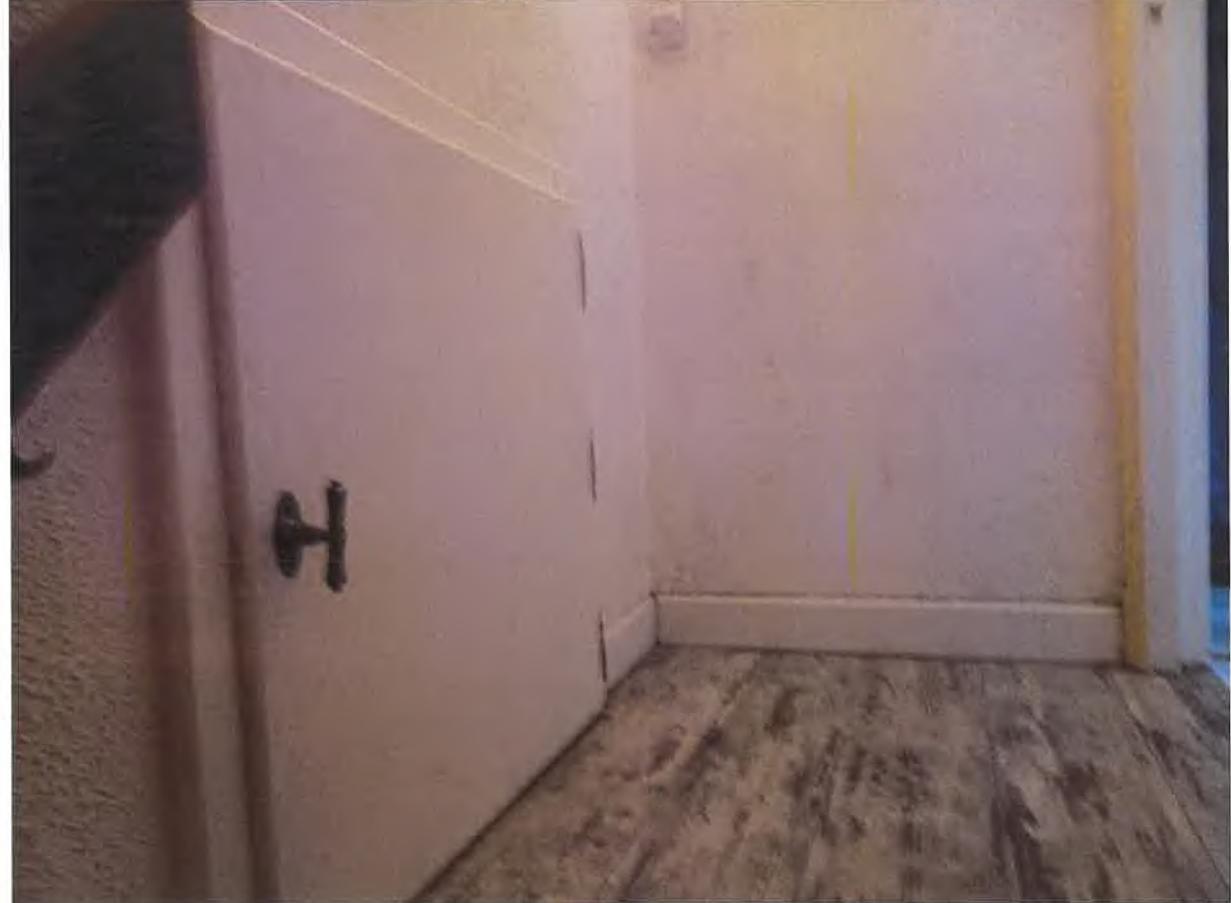
ACCES ETAGE R+1 - PALIER

Le revêtement de sol est constitué d'un linoléum, supportant des détériorations liées à l'usure naturelle du temps.

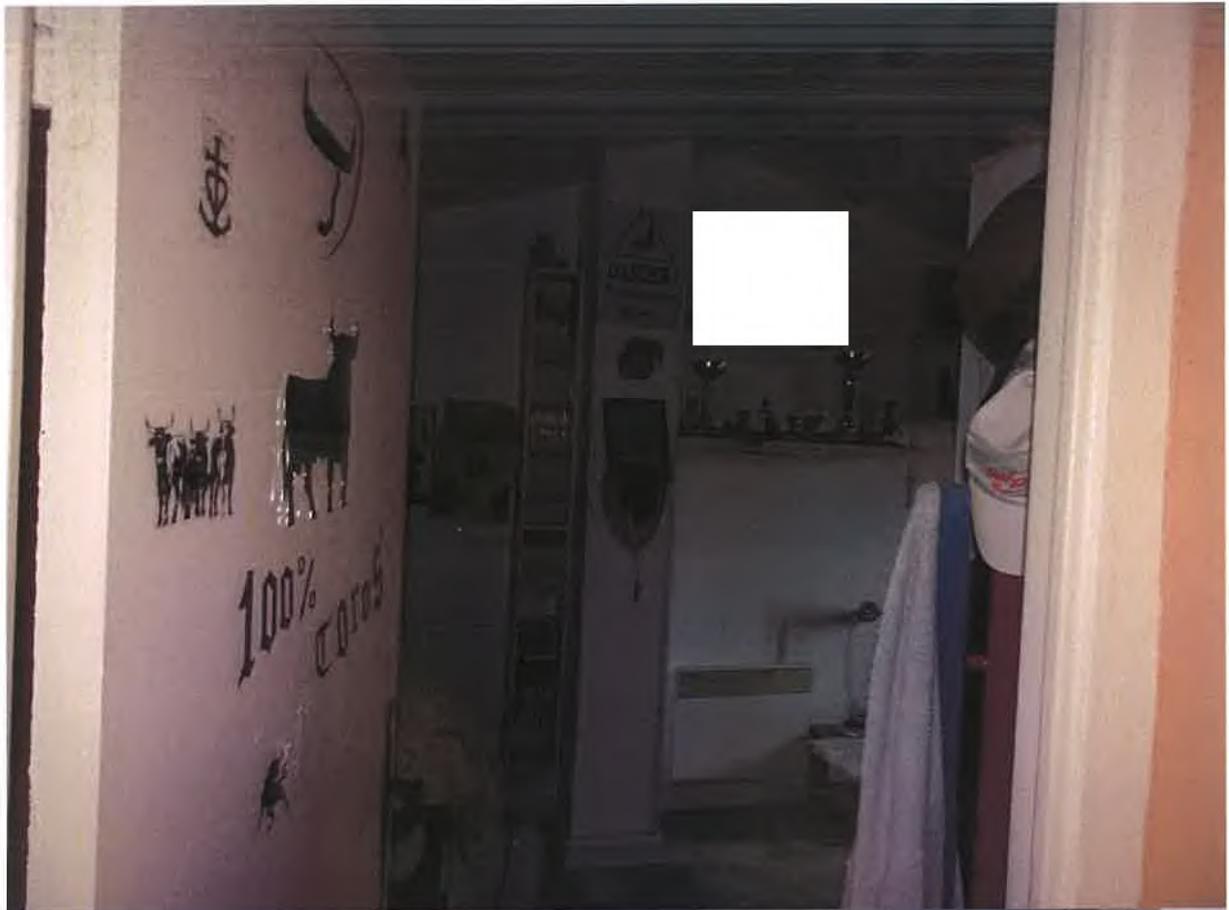
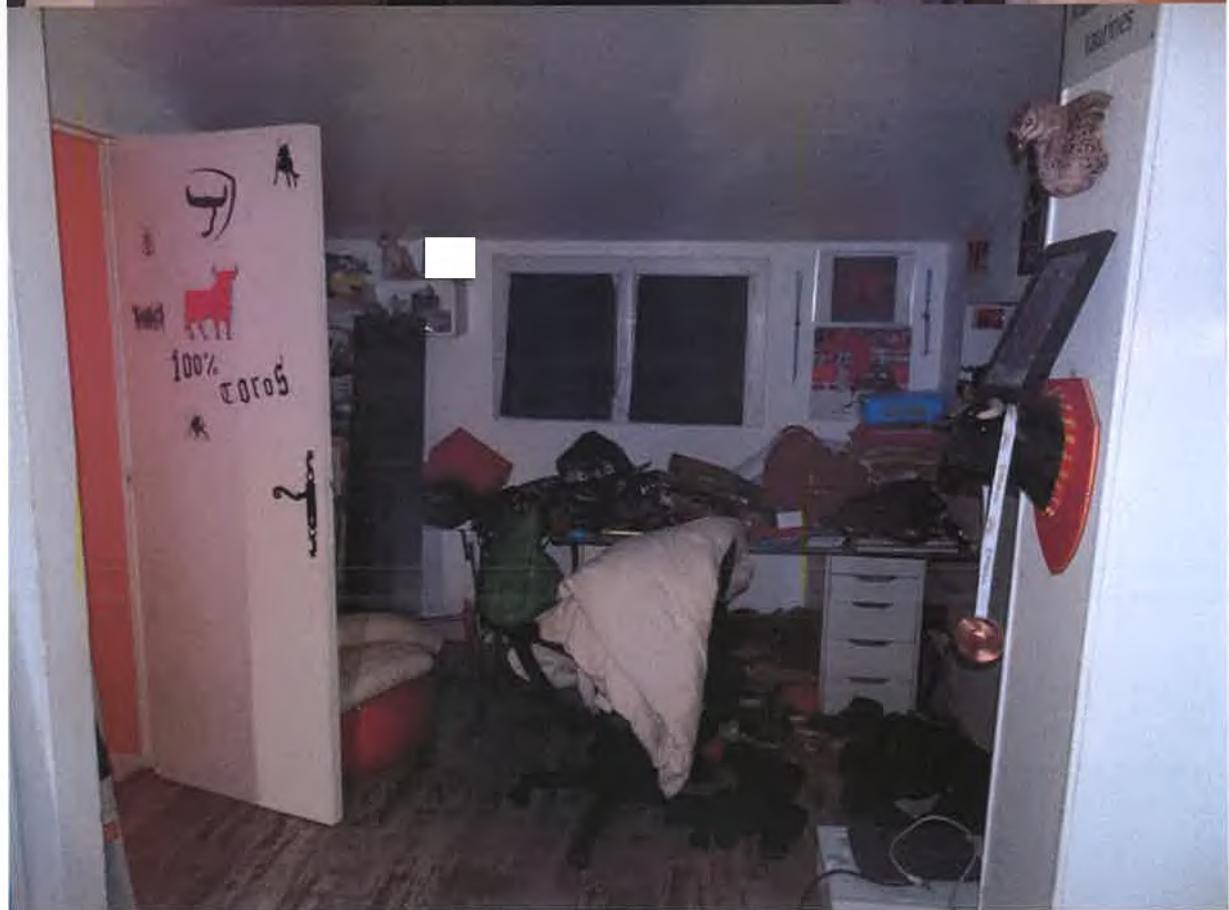
CHAMBRE 4 CONTIGUE

Quelques traces noires sont toutefois visibles au niveau de l'allège d'une ouverture.

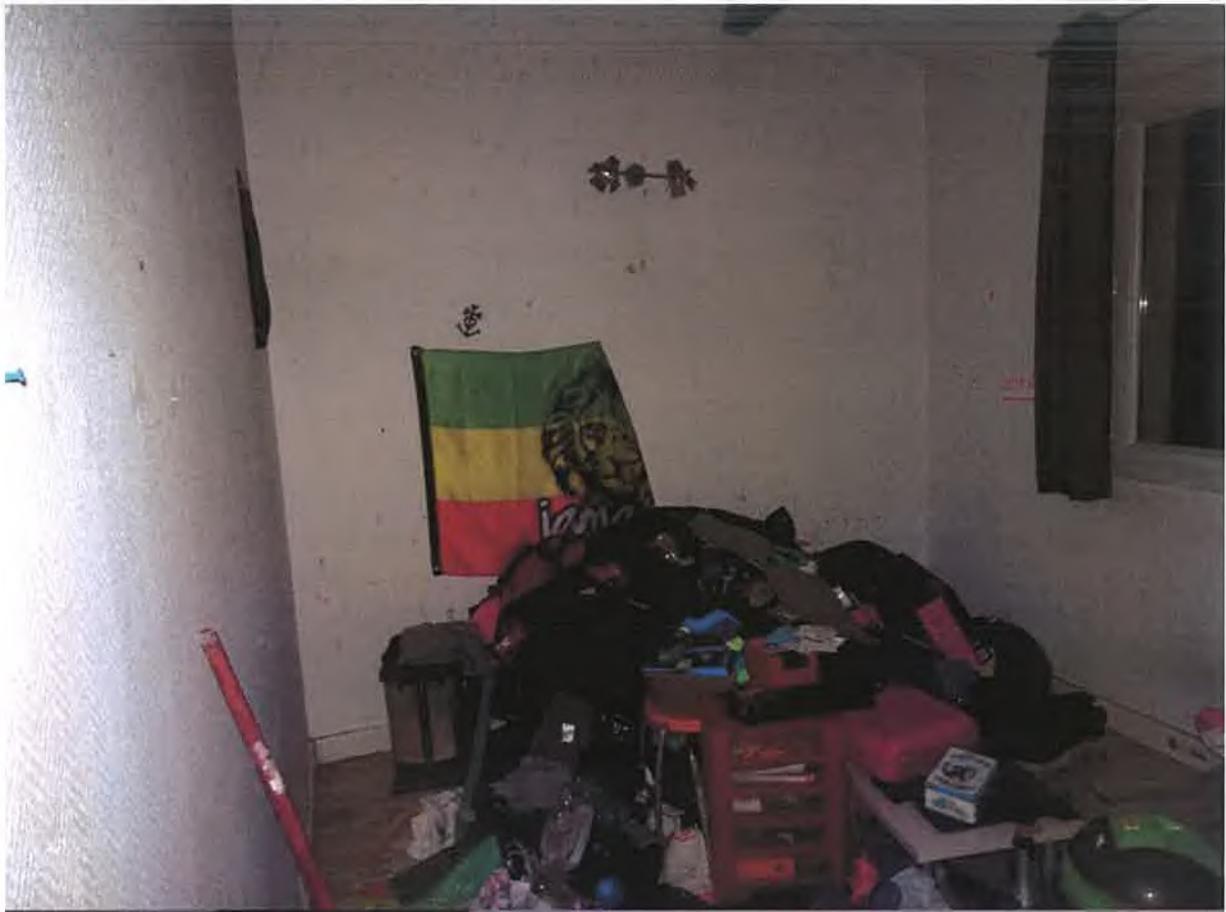
CHAMBRE 5

Les murs et cloisons tapissés supportent d'importantes traces noirâtres, percements et tâches.

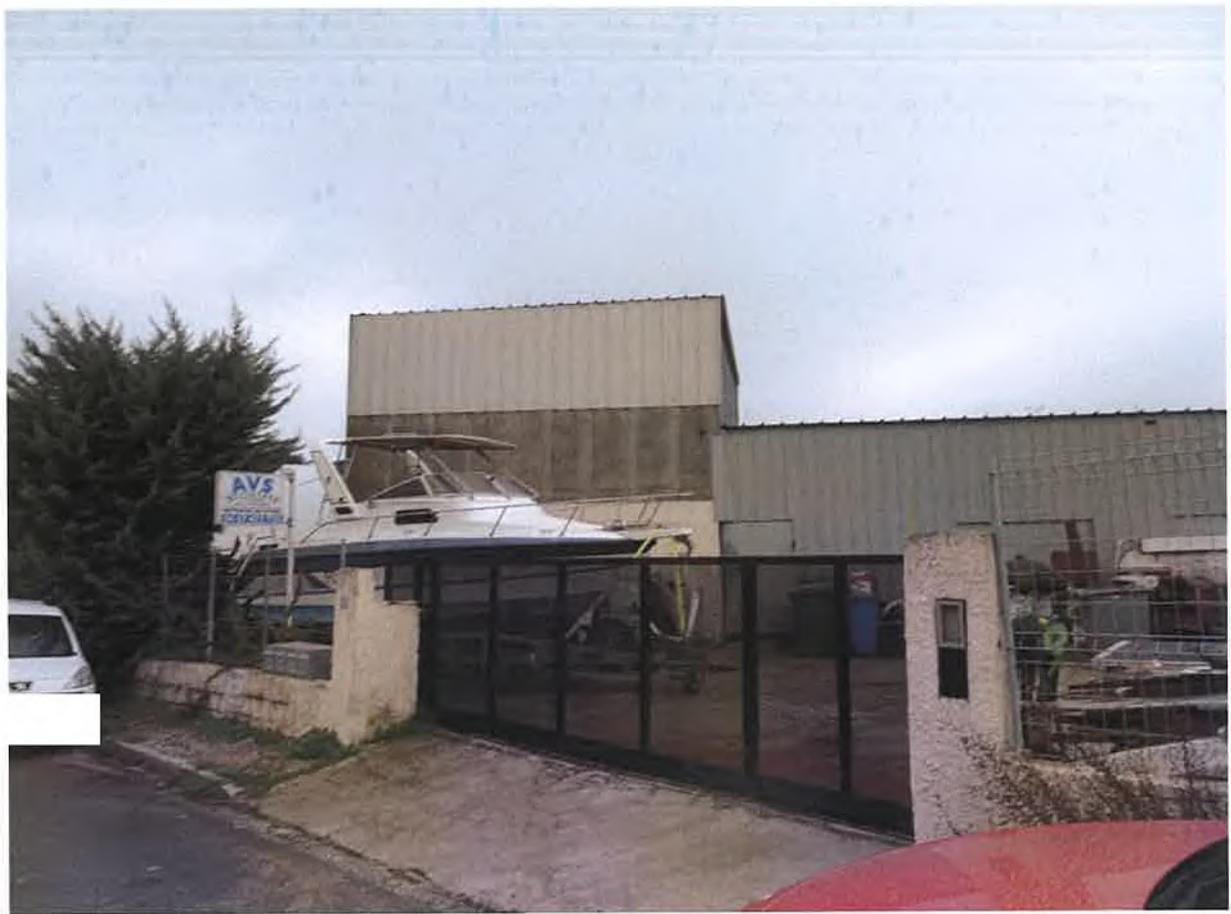
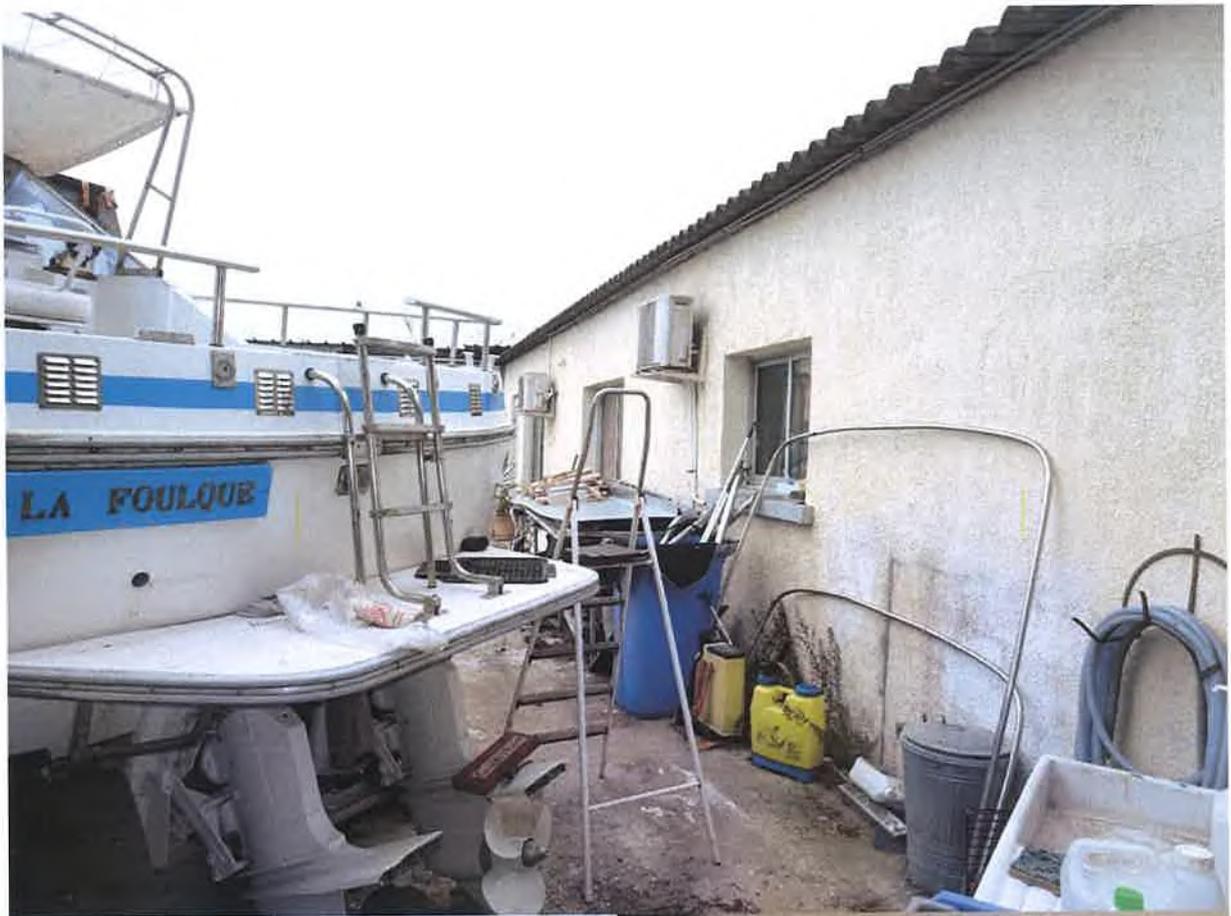
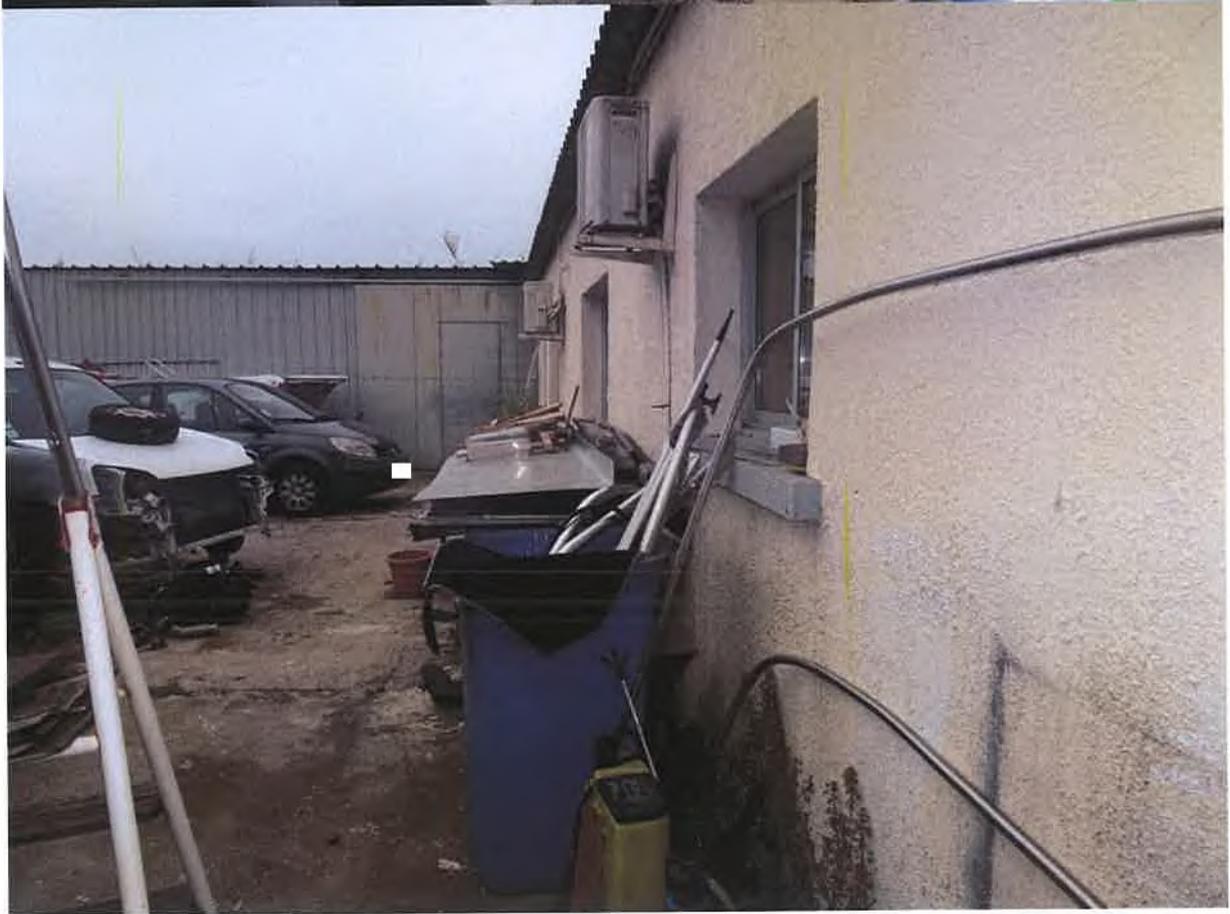
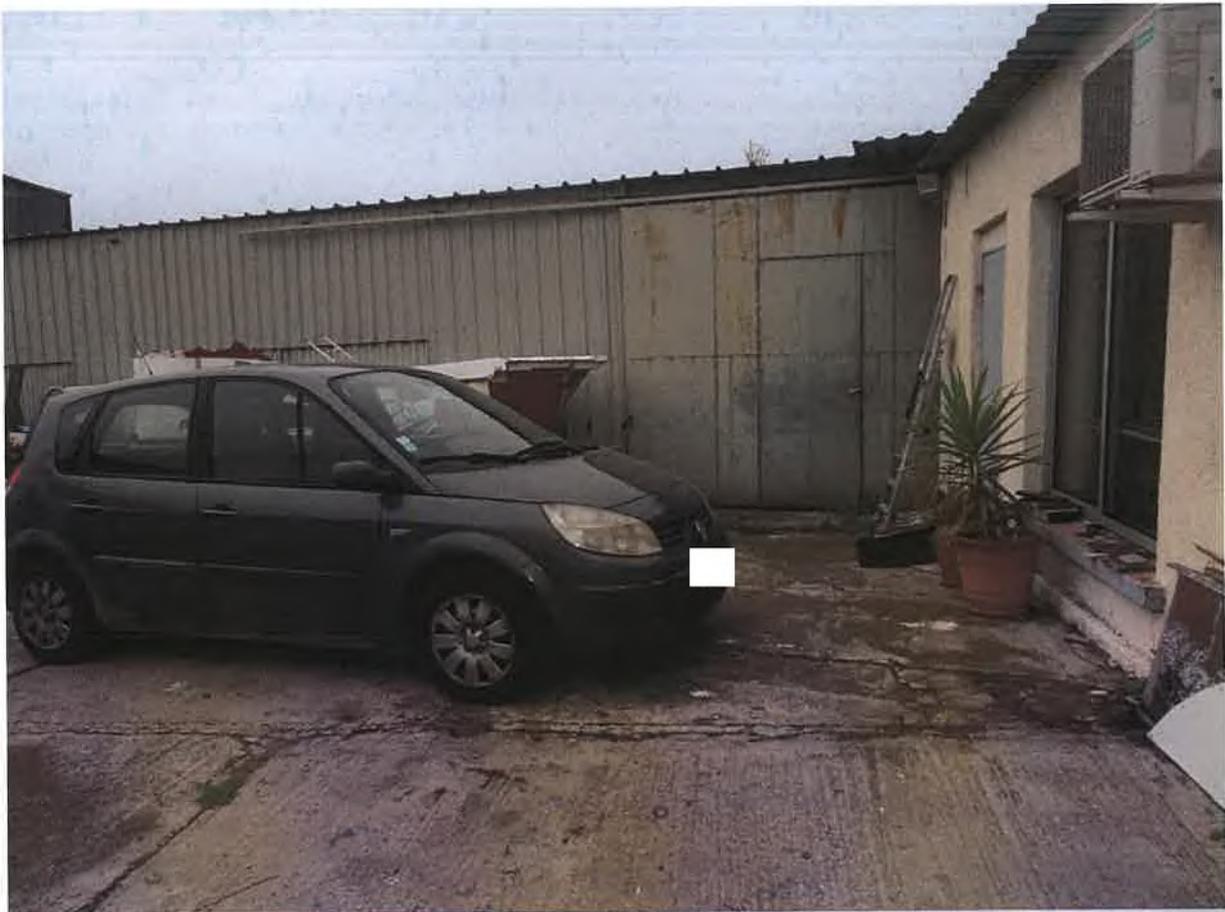
HANGAR

L'esplanade d'accueil en béton supporte une multitude de dégradations (fissures – retrait d'enrobé – pelades).
