Les biens et droits immobiliers ci-après désignés, dépendant d'un ensemble immobilier dénommé « LA DOLCE CITTA », sis à NARBONNE, rue du Canal, rue du Moulin, rue de la Robine et du Garanière, cadastré section BE n° 287 pour 1 a 95 ca et BE n° 288 pour 24 a 50 carrelage.

Me suis rendue ce jour sur place sur la commune de NARBONNE 11100 (Aude) 9 Rue du Canal – Résidence « La Dolce Citia », Appartement n°33 Bâtiment A, où j'ai procédé aux constatations suivantes ; les diagnostics et différents états prévus par la loi sont réalisés par _____ (CR DIAGNOSTIC IMMOBILIER) à NARBONNE qui m'accompagne.

Appartement situé dans la résidence dénommée « LA DOLCE CITIA », résidence élevée d'un R+4.

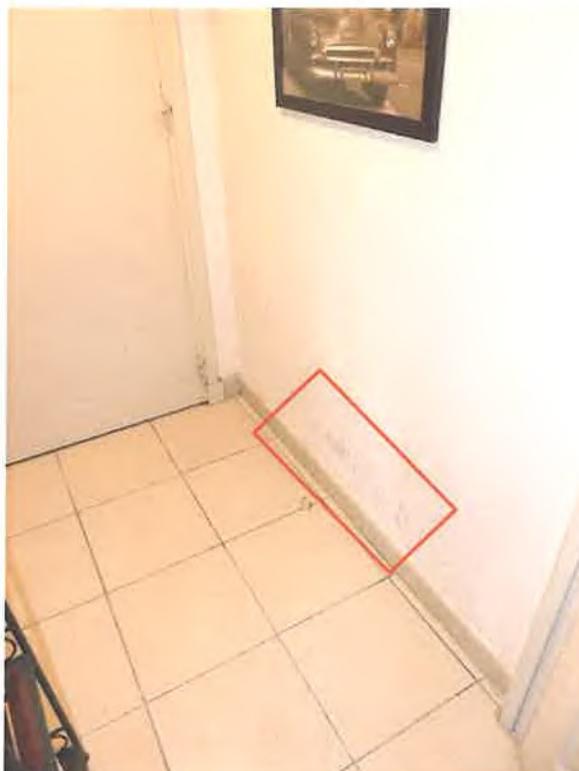
Sur la paroi de gauche en soubassement, présence de traces noirâtres.

Hall d'entrée ; traces noirâtres en soubassement

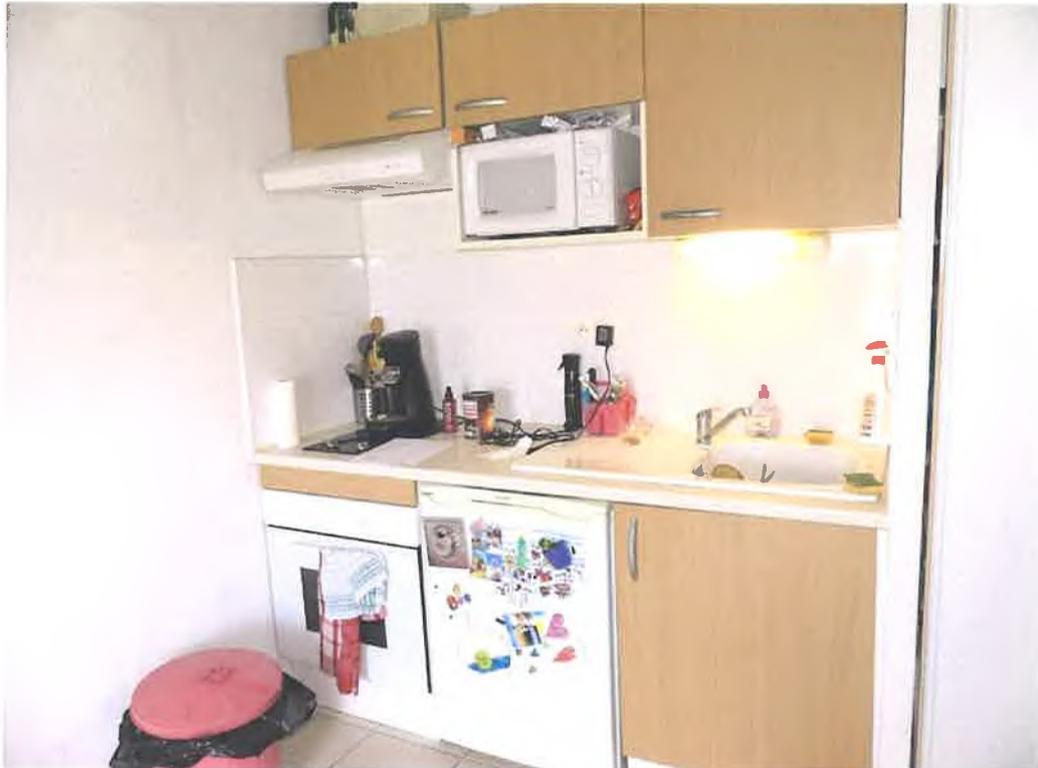
Vue générale de la cuisine

La paroi du coin cuisine comporte un crépi écrasé blanchi qui présente plusieurs chocs ainsi que des traces de salissures et de dé-nuançage.

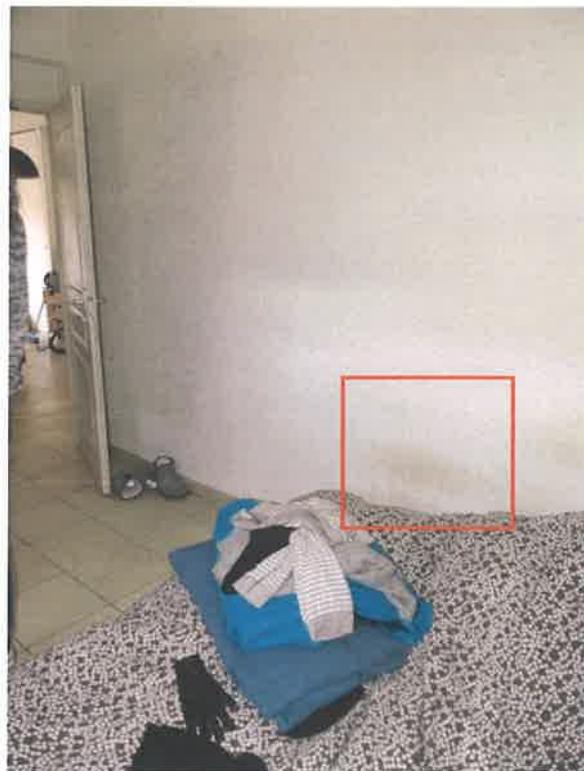
Sur la paroi de gauche en entrant, présence de traces noirâtres en soubassement.

Traces noirâtres en soubassement

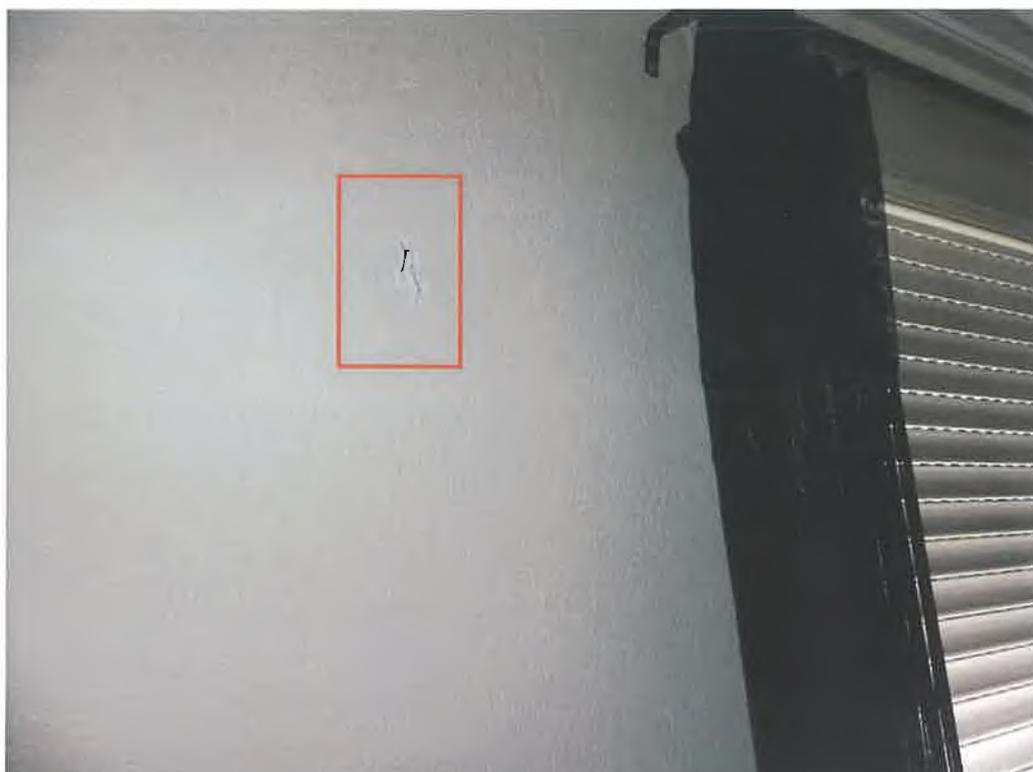
Sur la paroi à gauche de l'ouverture, un petit choc.

Choc sur la paroi à gauche de l'ouverture

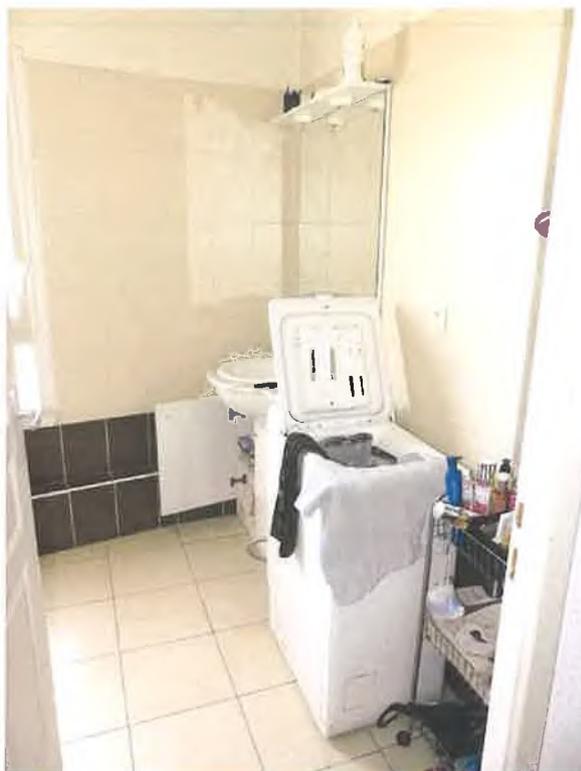
Salle de bain

Je constate que la couleur du crépi est actuellement jaunâtre et en état usagé.

Équipement : un porte serviette sèche-main ; un lavabo posé sur un plan de travail imitation marbre ; un meuble sous ; un robinet mitigeur dont le bout est cassé ; lavabo deux portes blanches ; une glace au-dessus avec deux emplacements lumineux ; un bac de douche avec robinetterie classique ;
