PROCES VERBAL DESCRIPTIF

Me suis transporté sur la commune de **PRADES LE LEZ (Hérault) – 1098 chemin du Nouau**, à l'effet de procéder à la description exacte et détaillée des biens qui y sont situés et appartiennent à :

Le bien immobilier sur la commune de PRADES LE LEZ, 1098 chemin du Nouau, cadastré section AK n°73 pour une superficie de 22a 17ca, consistant en une maison à usage d'habitation.

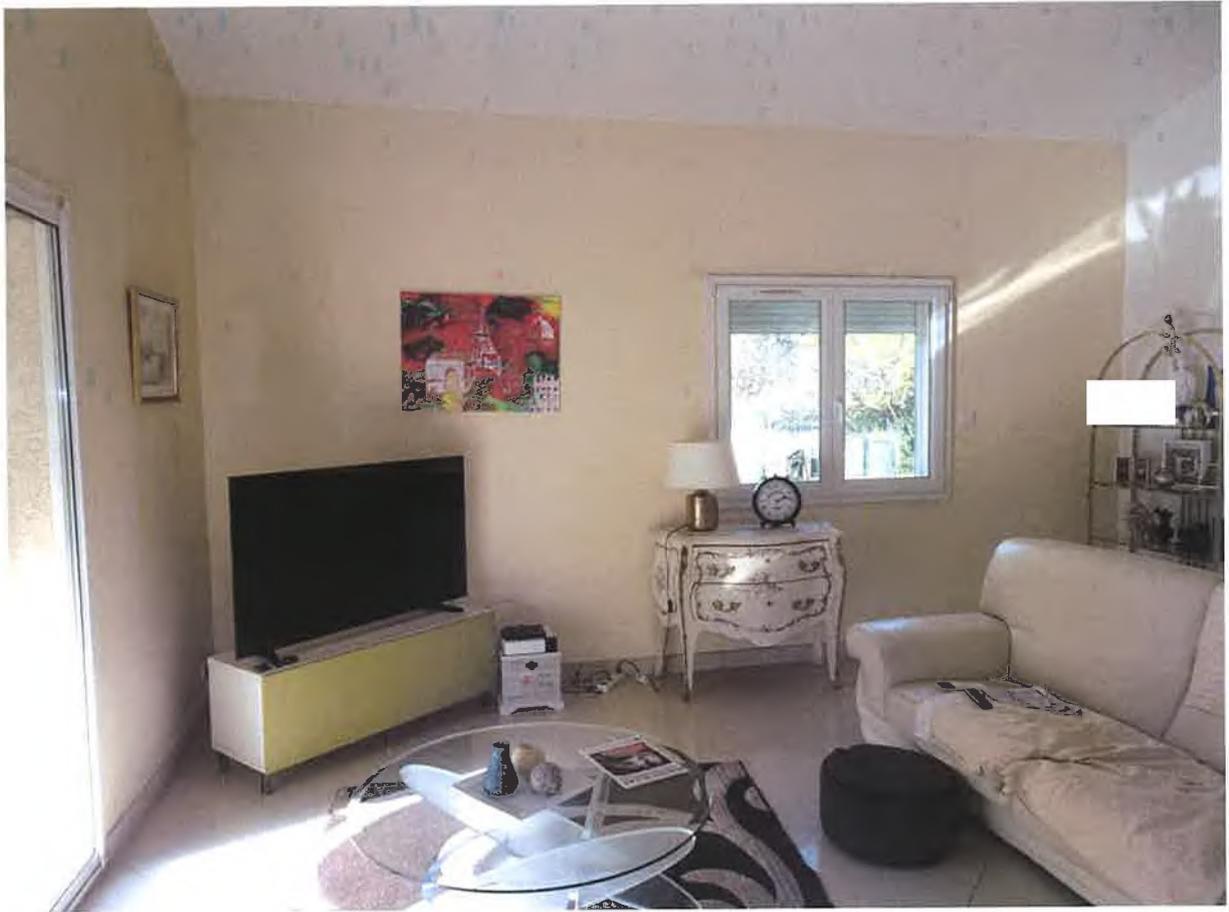
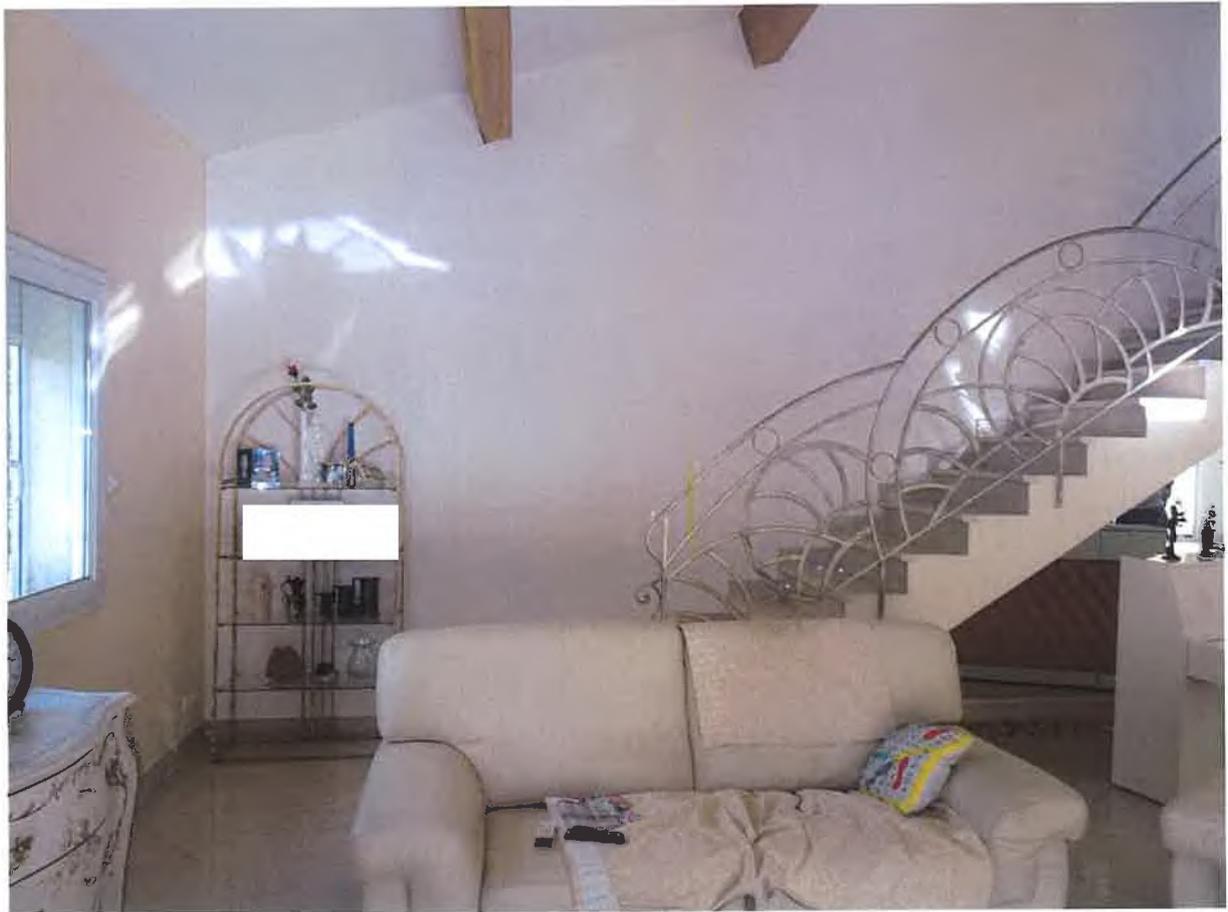
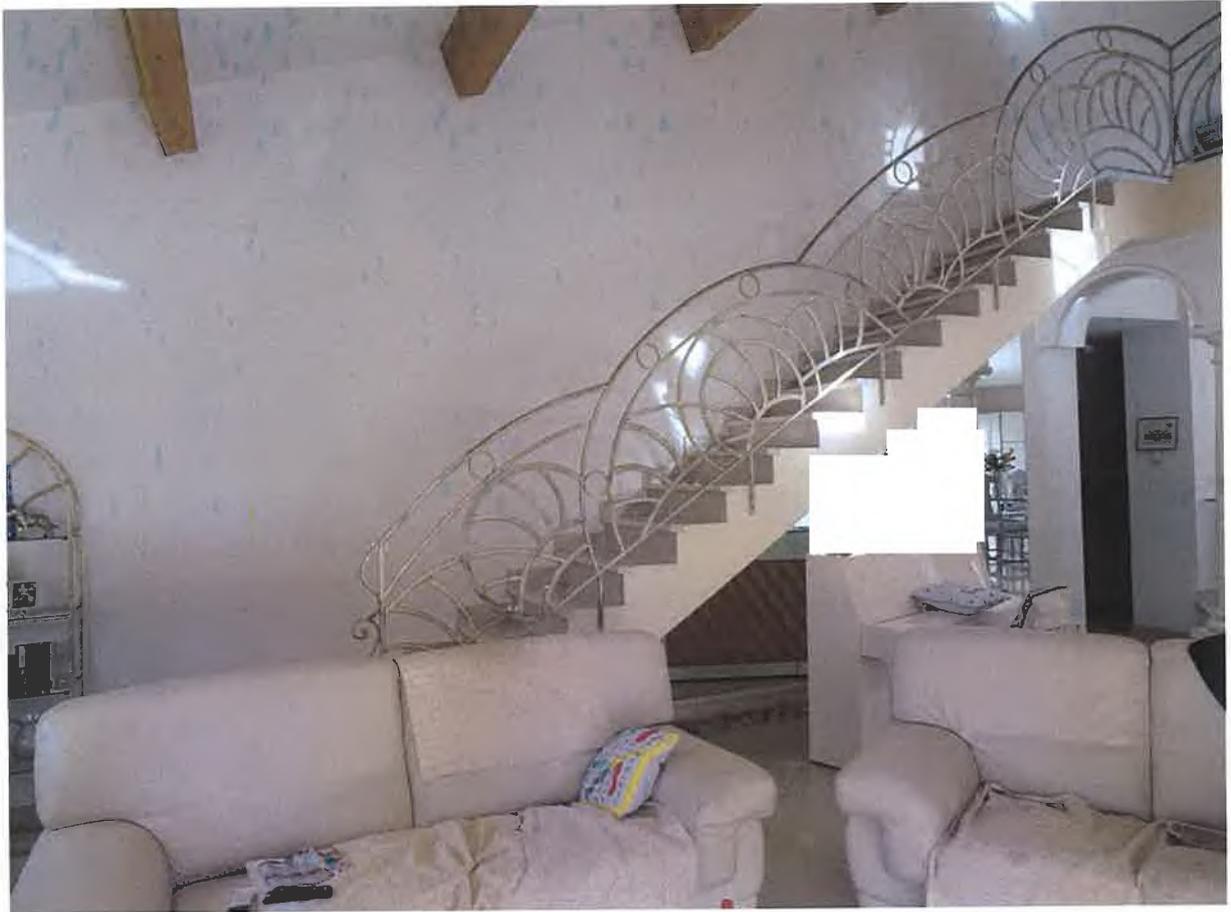
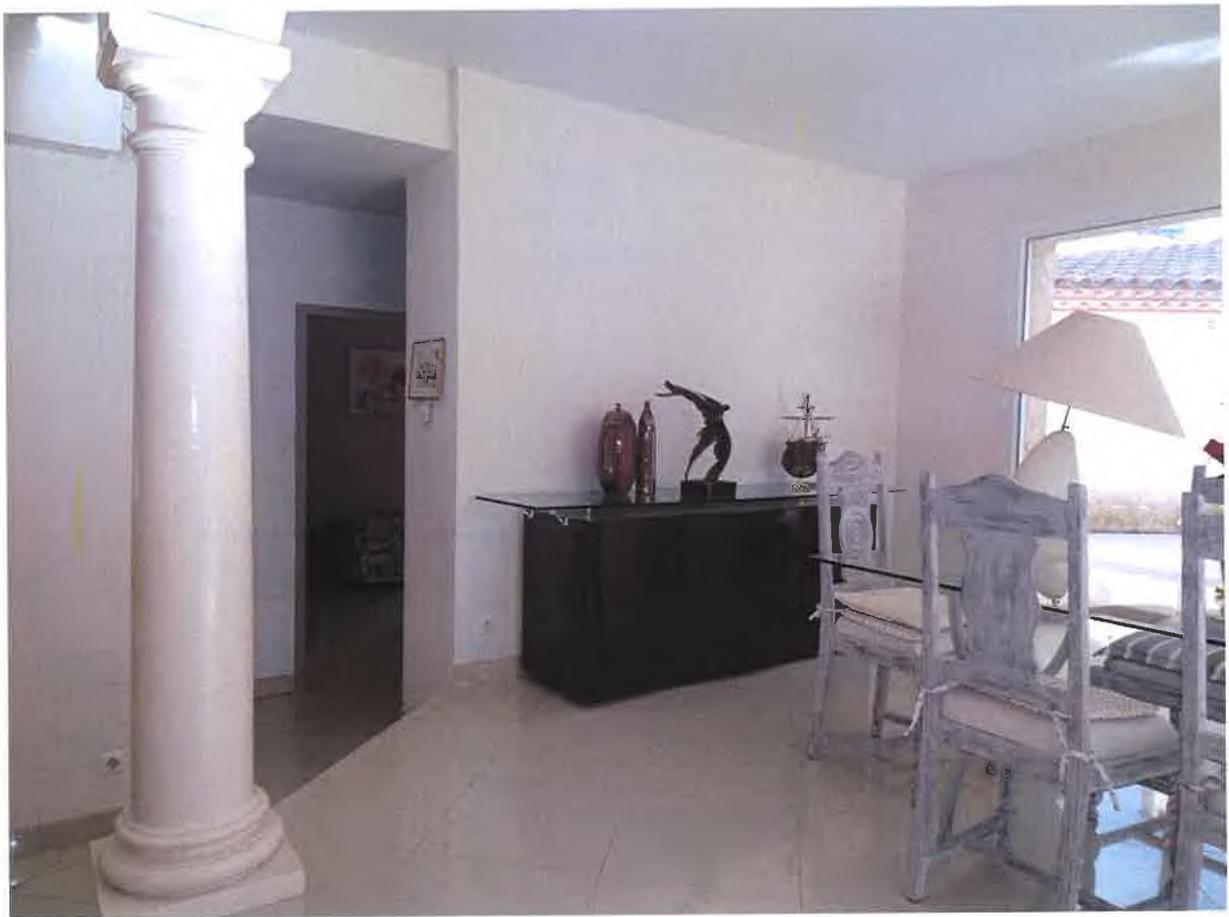
ENTREE / PIECE PRINCIPALE

La porte d'entrée en bois ne présente aucune dégradation.

Les sols constitués de grandes dalles de carrelage demeurent maintenus en excellent état.

Les murs peints sont exempts de toute dégradation notable.

Le plafond peint avec poutres apparentes également ne mérite aucune observation.

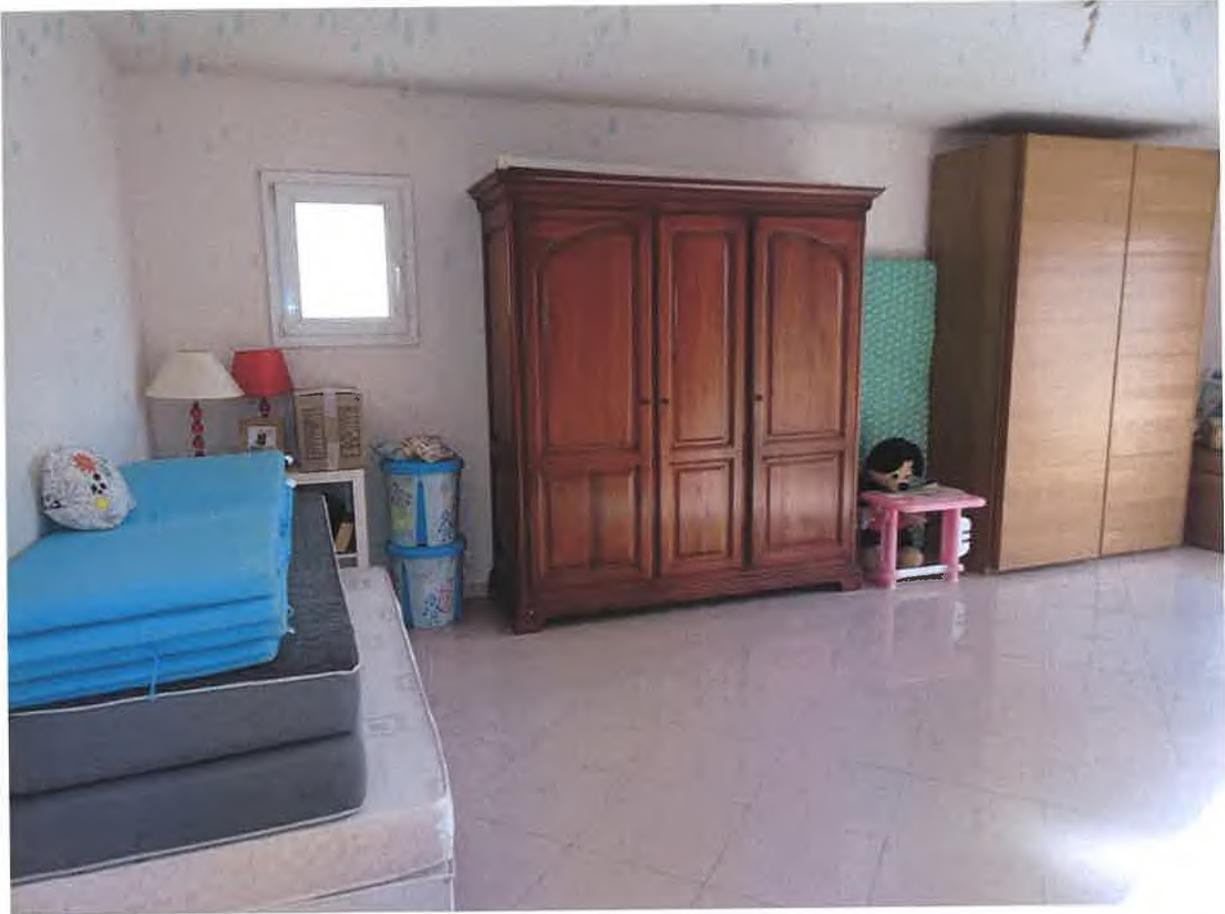
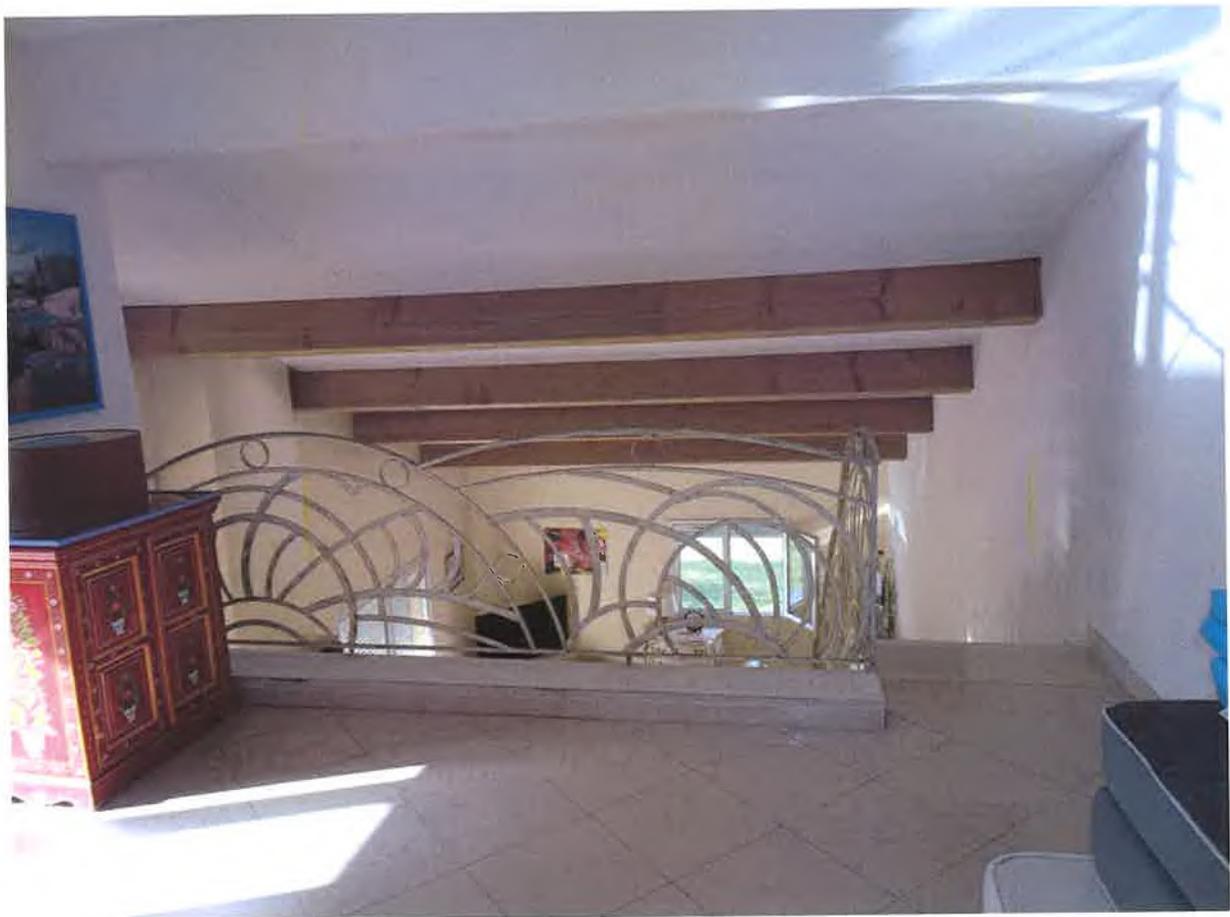
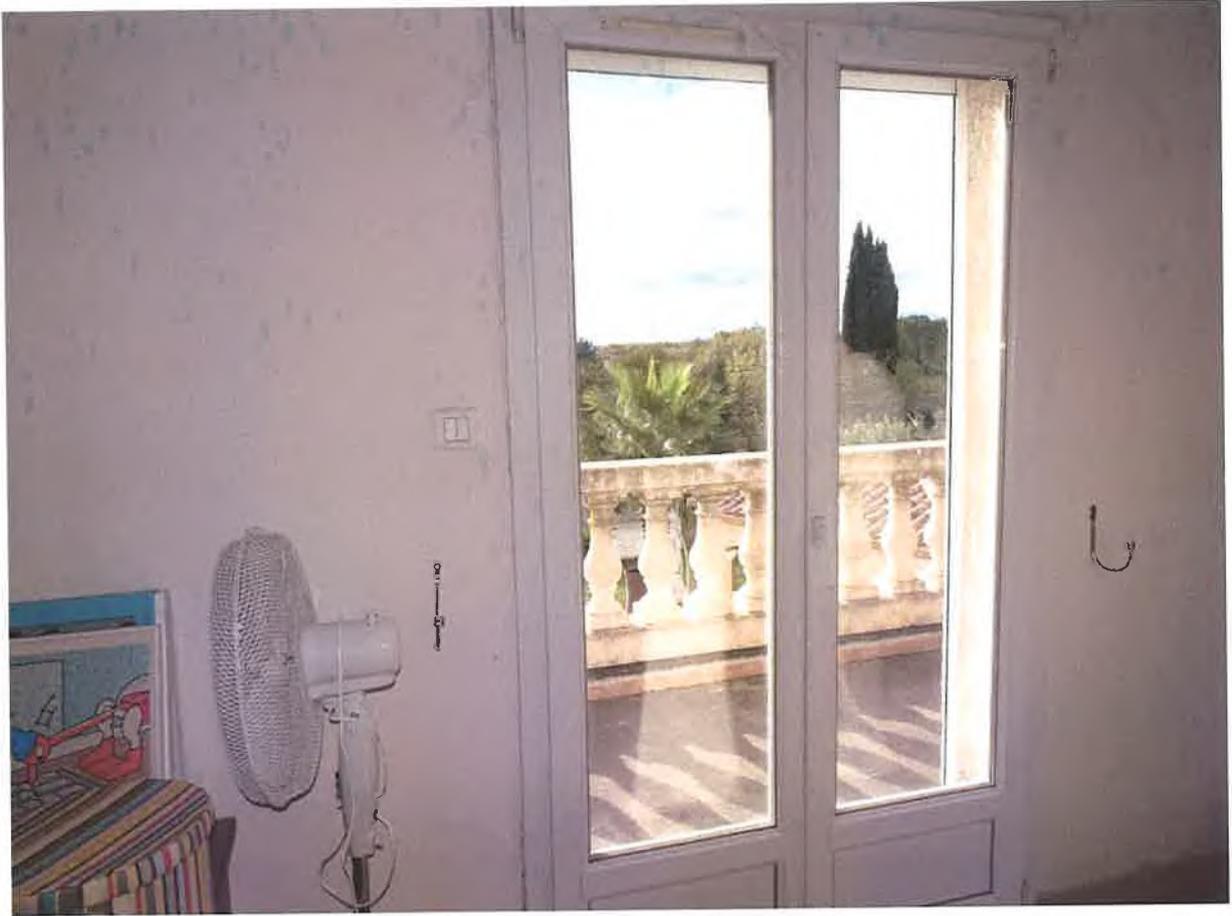
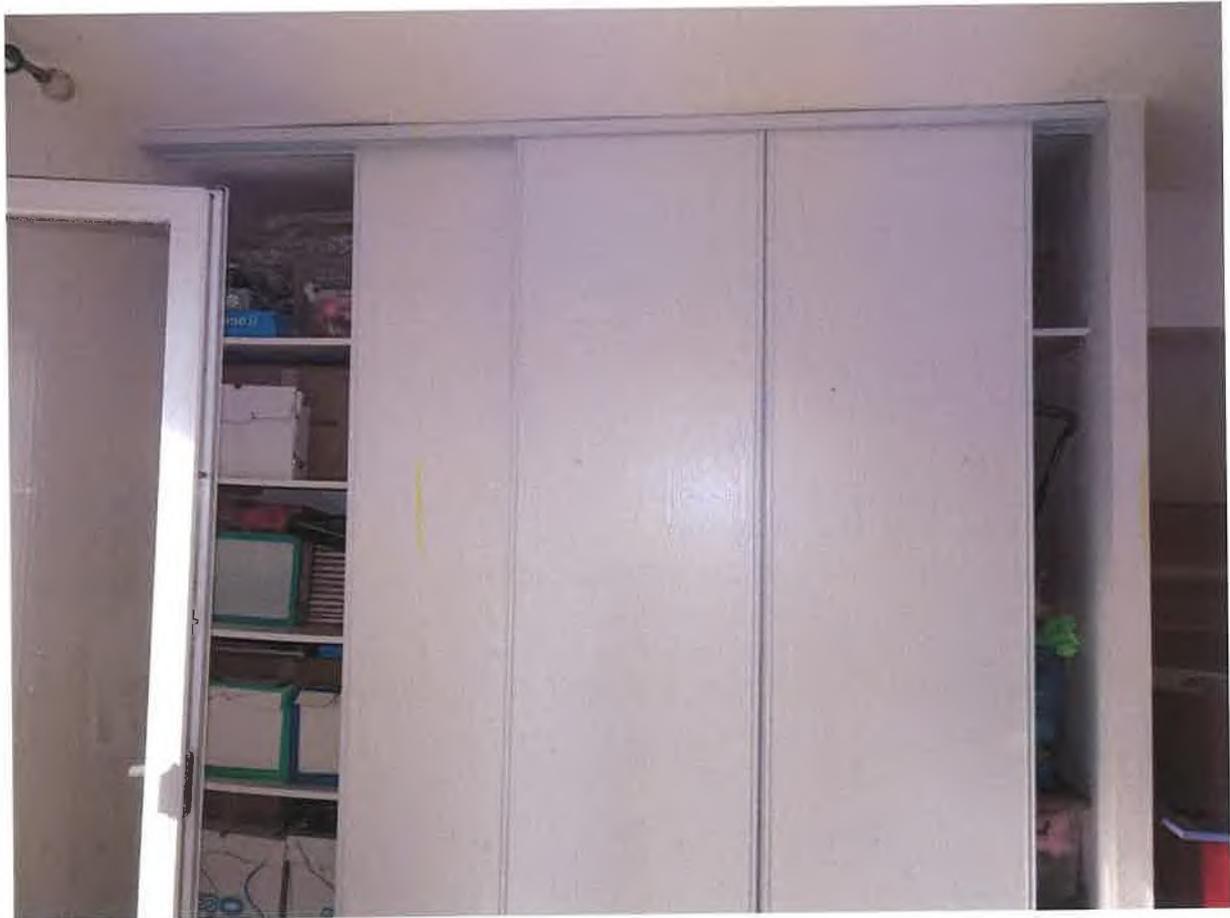
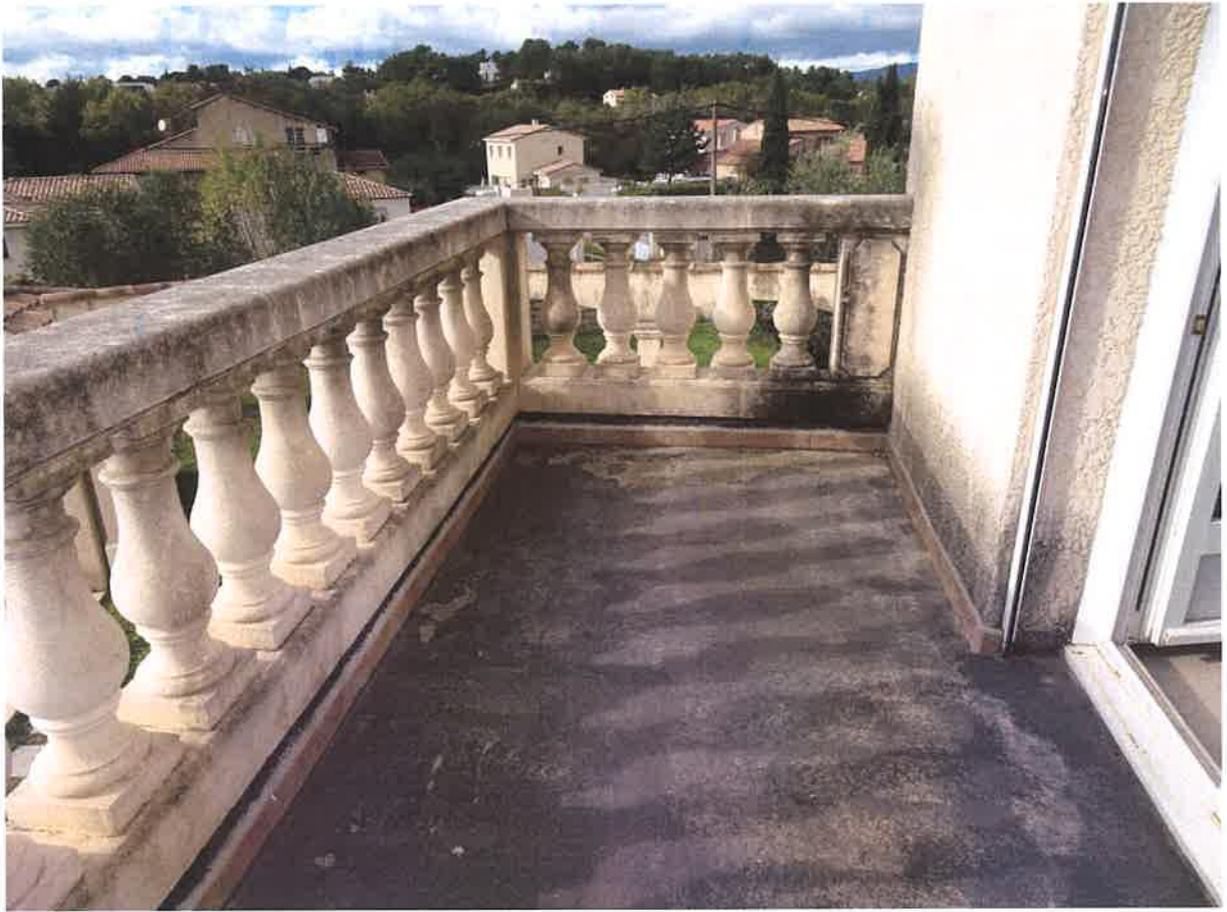
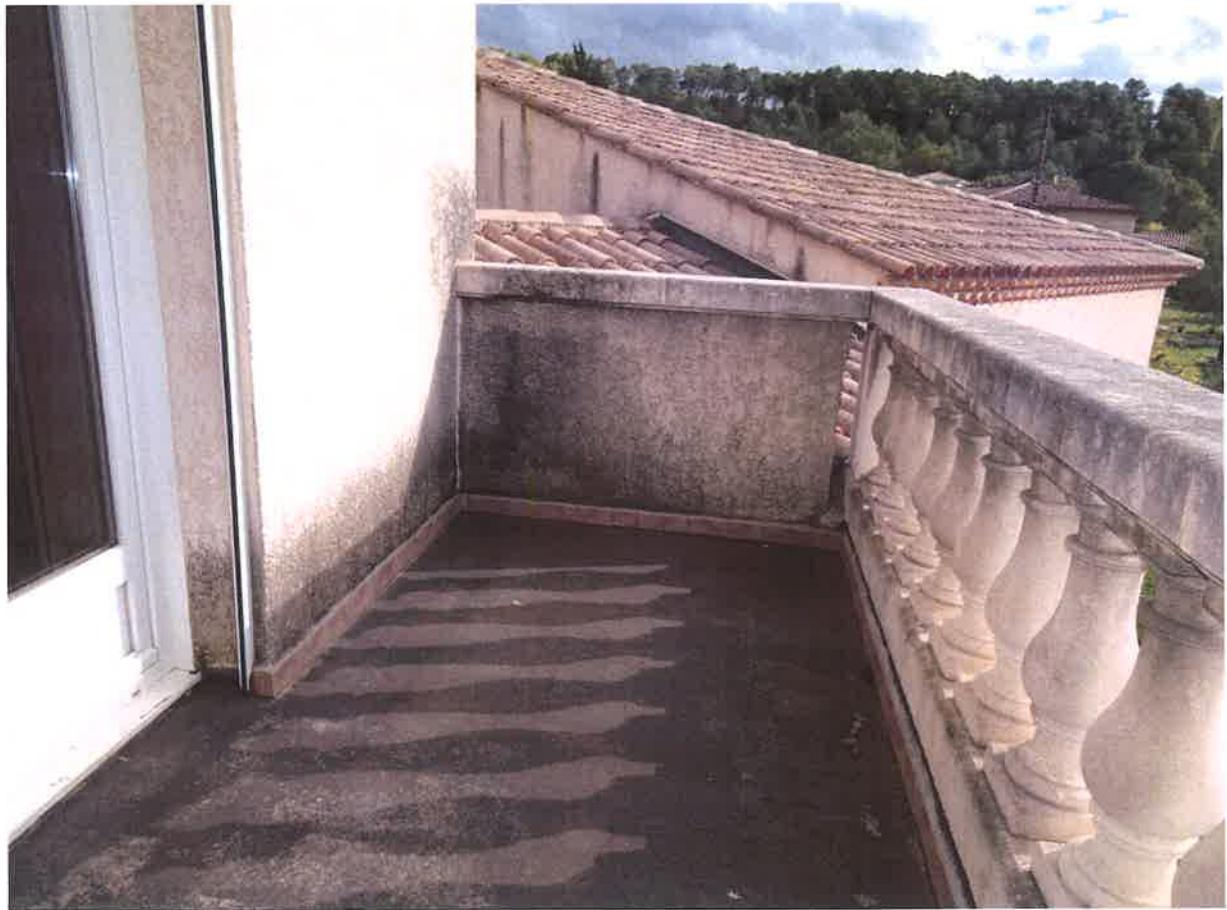
MEZZANINE

Les sols constitués de grandes dalles de carrelage demeurent maintenus en excellent état.

Les murs peints sont exempts de toute dégradation notable.

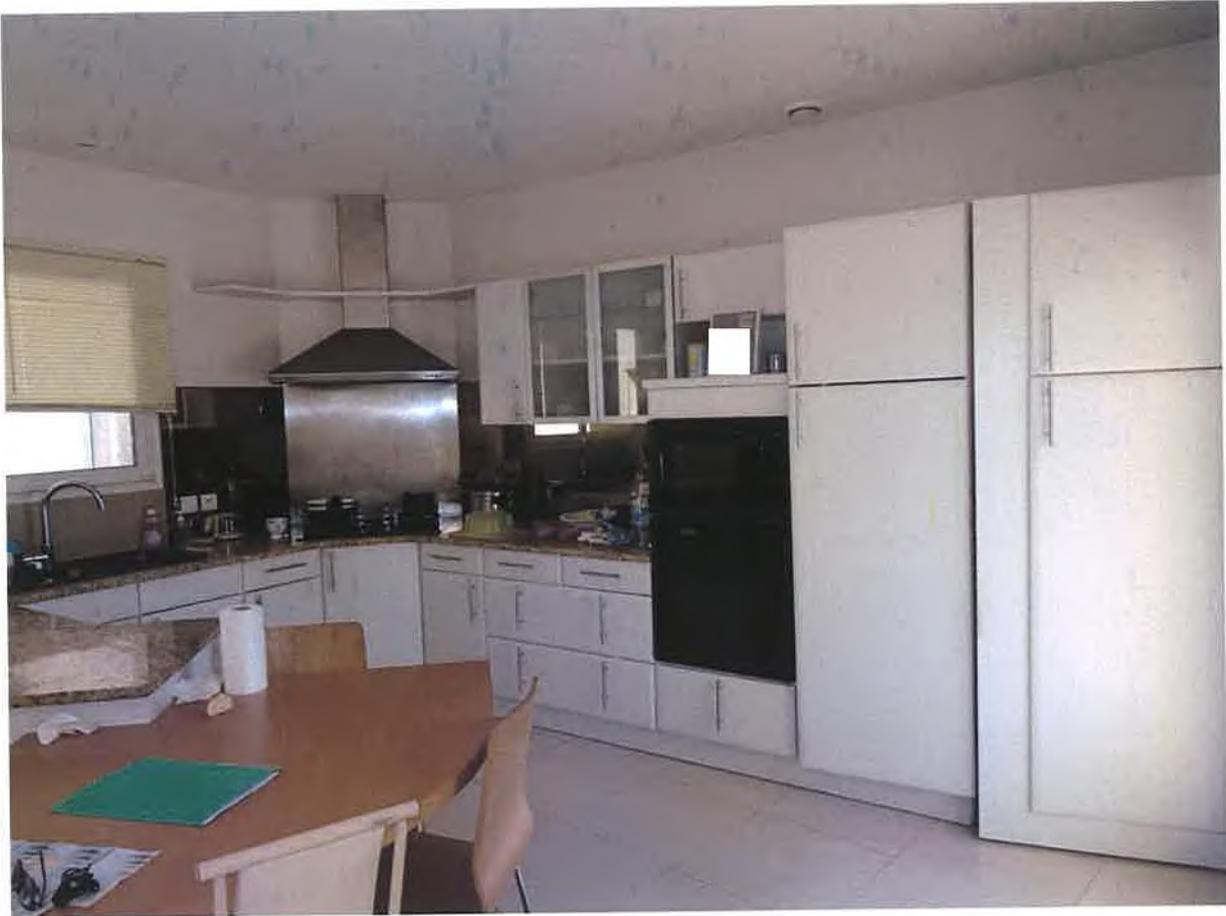
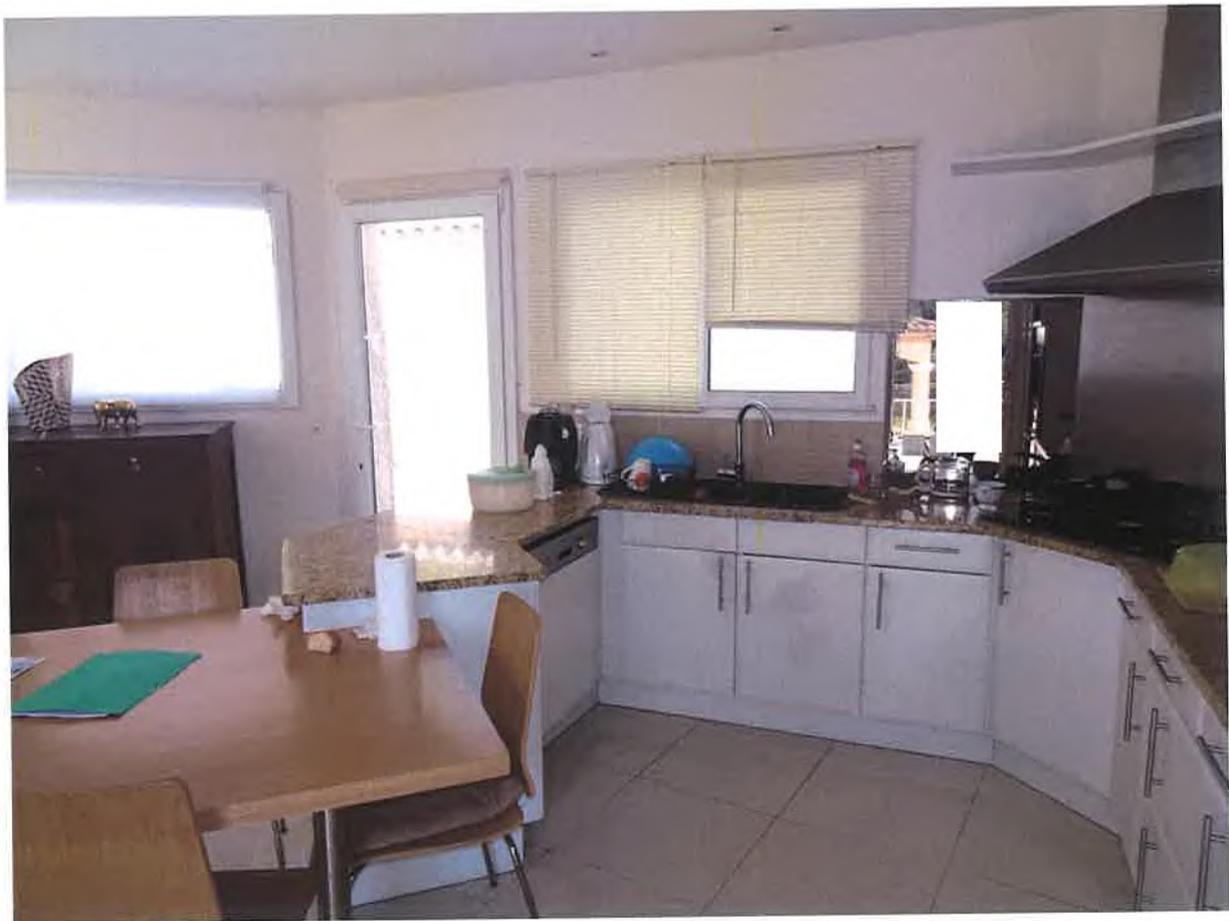
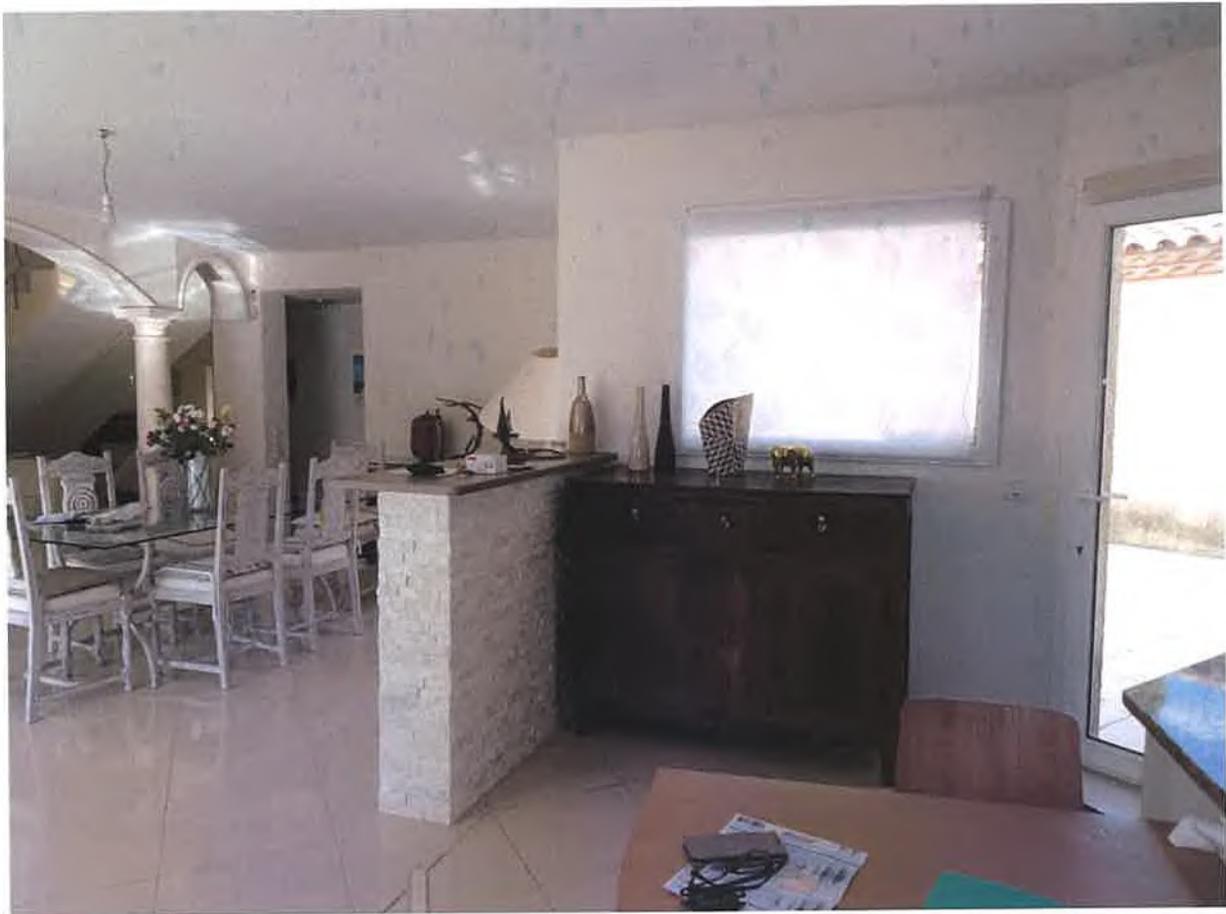
CUISINE SEMI-OUVERTE

La cuisine entièrement équipée se compose : d'un évier double bac (mitigeur + bonde, d'une plaque feux gaz, d'une hotte, ainsi que des meubles avec deux fours encastrés, meubles hauts et bas, l'ensemble maintenu en parfait état d'entretien.

Les plafonds avec spots encastrés sont maintenus en excellent état.

Les murs et cloisons peints sont également exempts de toute dégradation notable.

Les sols identiques au précédent demeurent exempts de toute détérioration.

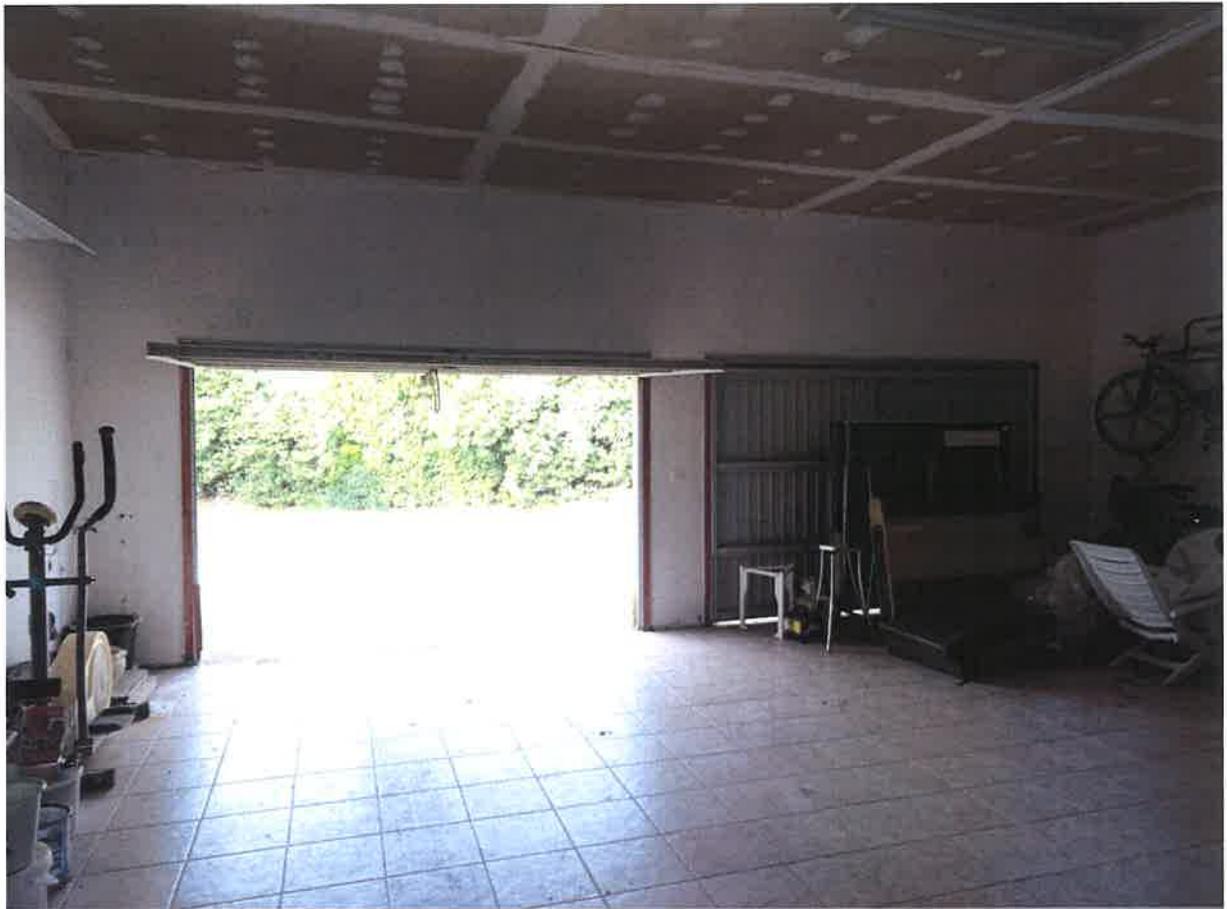
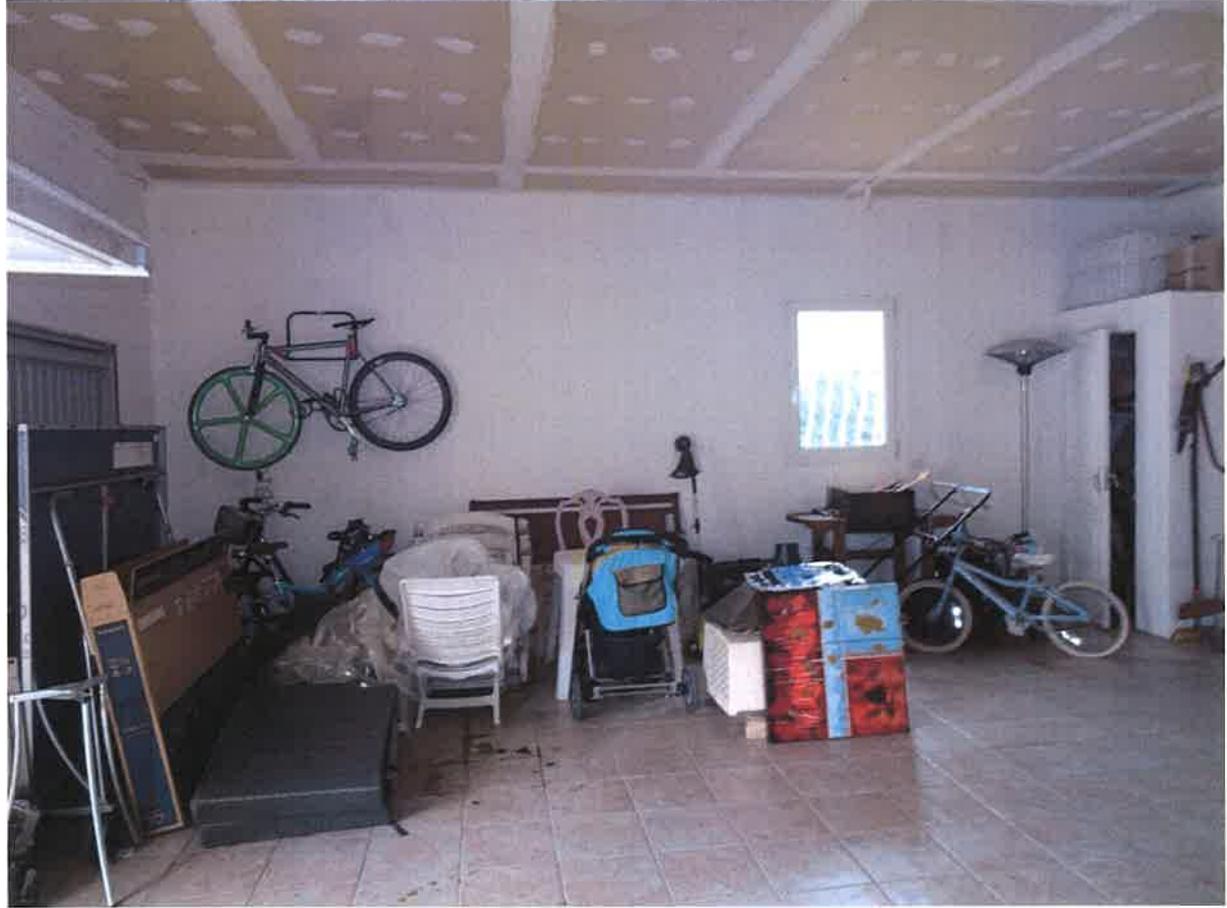
GARAGE

Ce garage est accessible au moyen de deux portes basculantes en parfait état de fonctionnement.

Certains murs demeurent peints, d'autres pans restent à l'état brut.

Le plafond bénéficie de placoplâtre laissé à l'état brut.

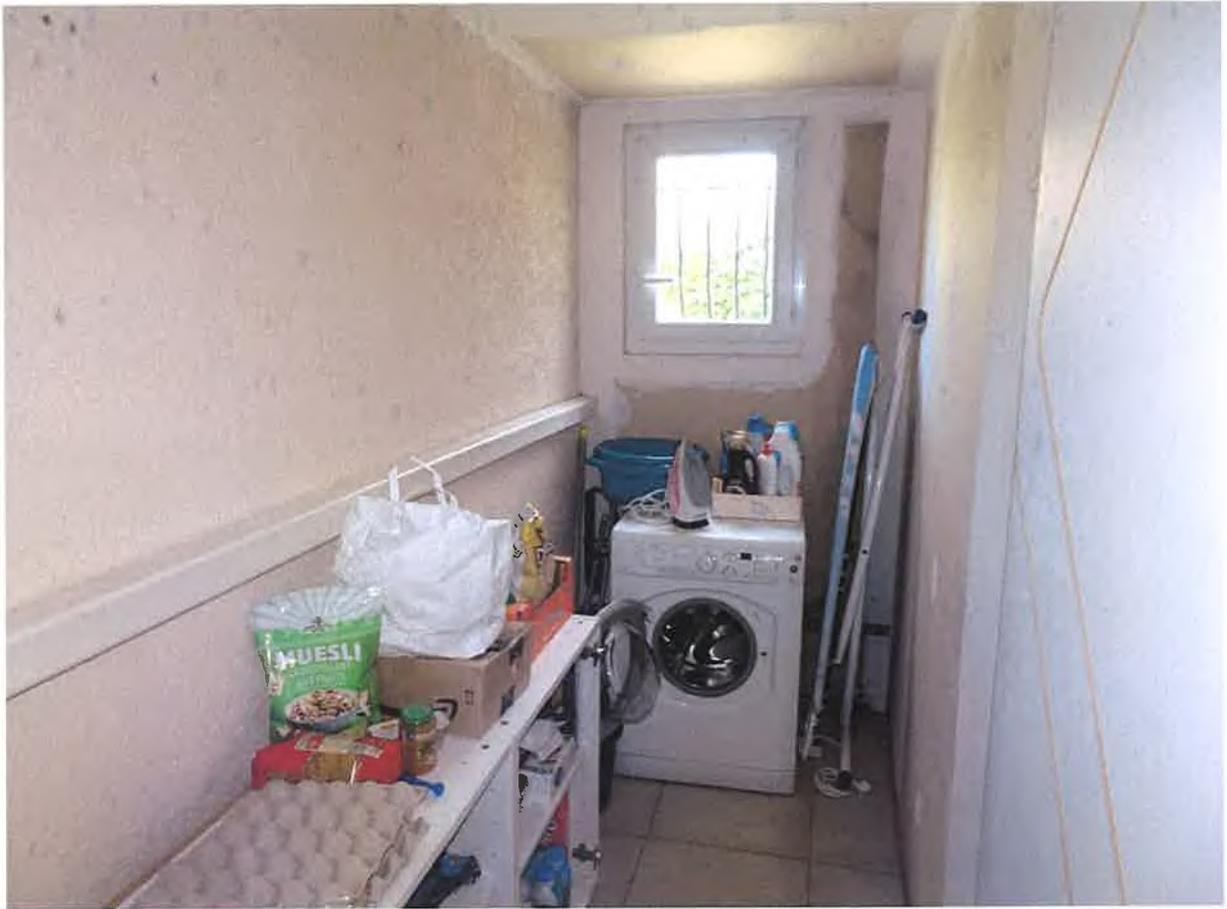
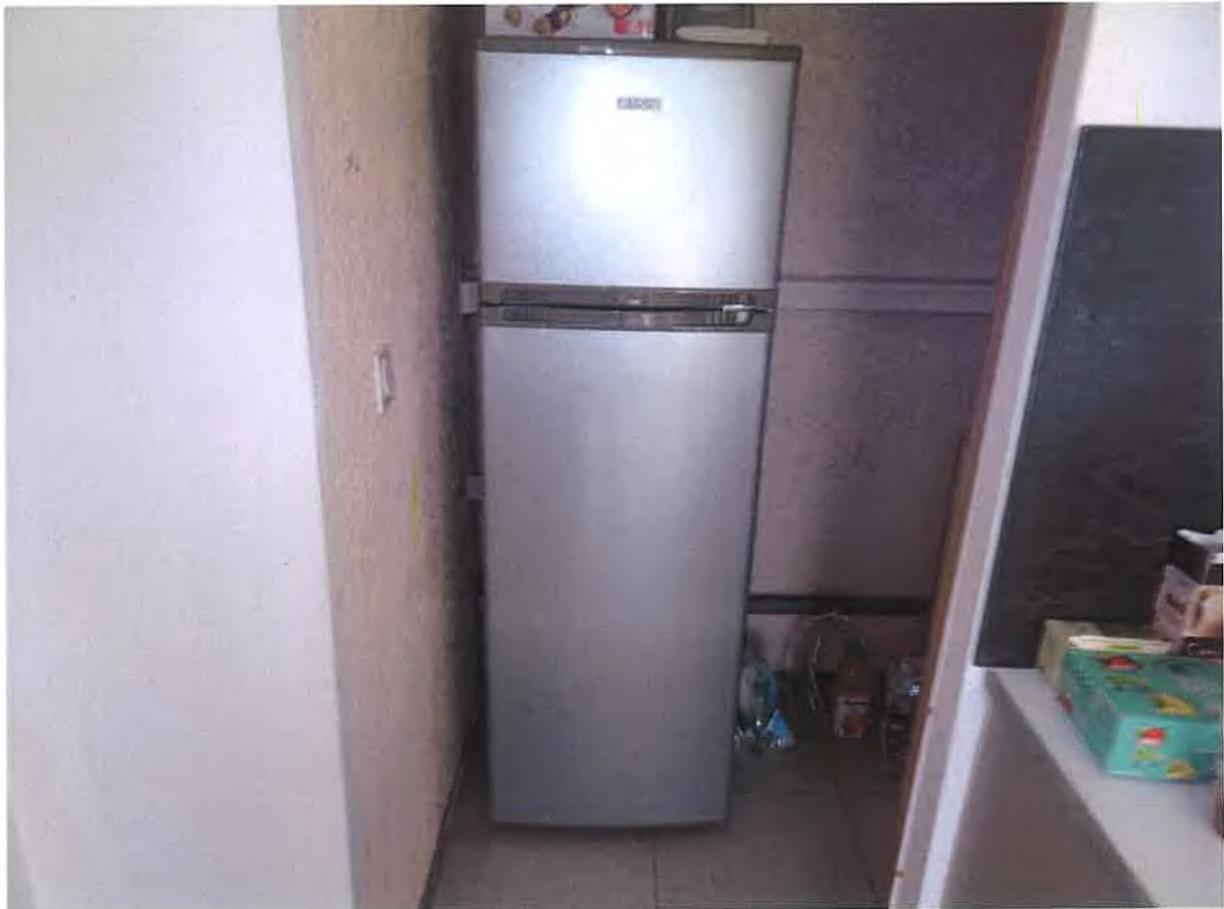
PIECE EN TRAVAUX

Cet espace est en cours d'achèvement.

Il bénéficie d'une ouverture PVC double vitrage à l'état neuf ainsi que d'une ouverture en briques de verre.

Le carrelage de couleur foncée est également à l'état neuf.

Les murs et cloisons demeurent couverts de placoplâtre laissé à l'état brut.
