# PROCES VERBAL

# PROCES VERBAL DESCRIPTIF

Me suis transporté sur la commune de **MONTPELLIER (34) – 136 rue l'Aiguelongue**, à l'effet de procéder à la description exacte et détaillée des biens en indivision qui y sont situés et appartiennent à :

## APPARTEMENT N°87 – 2<sup>ème</sup> ETAGE

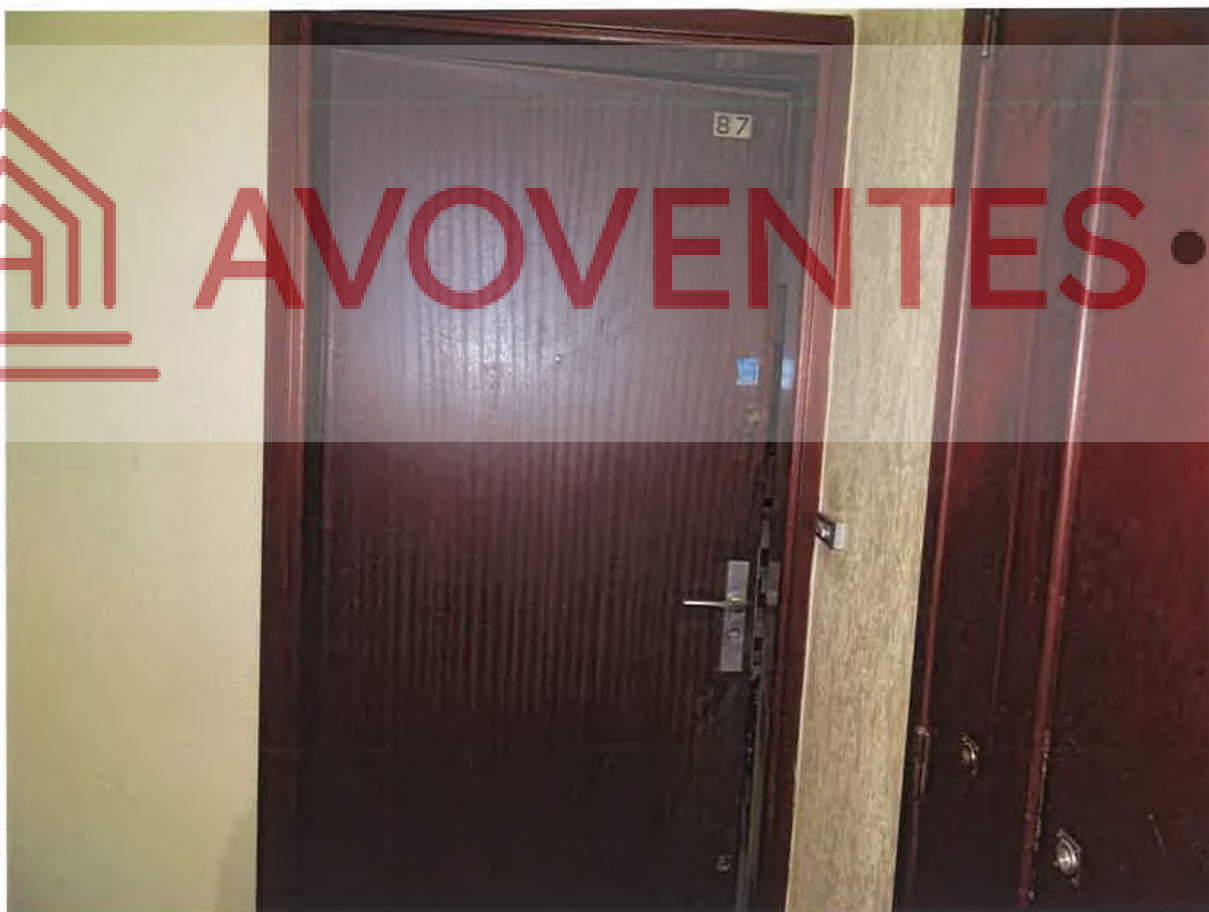
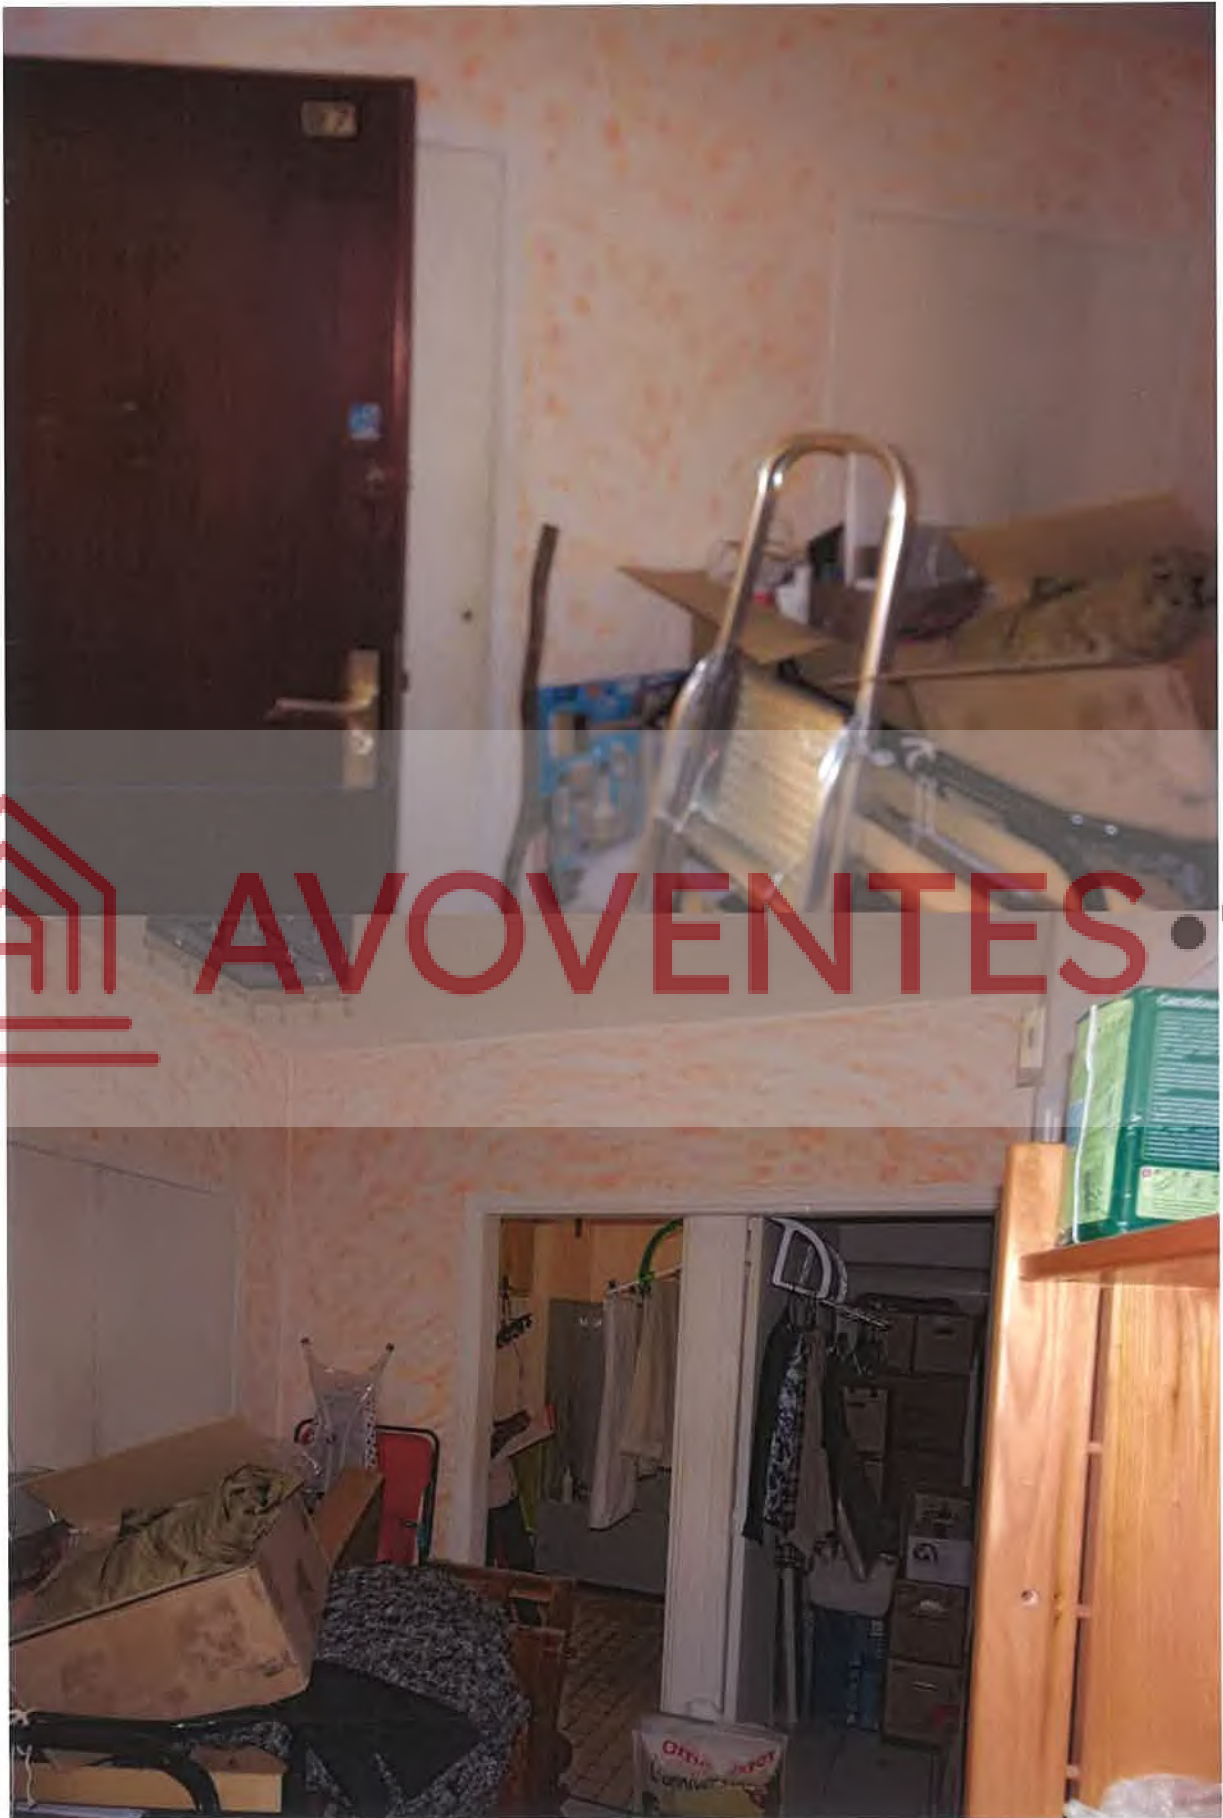
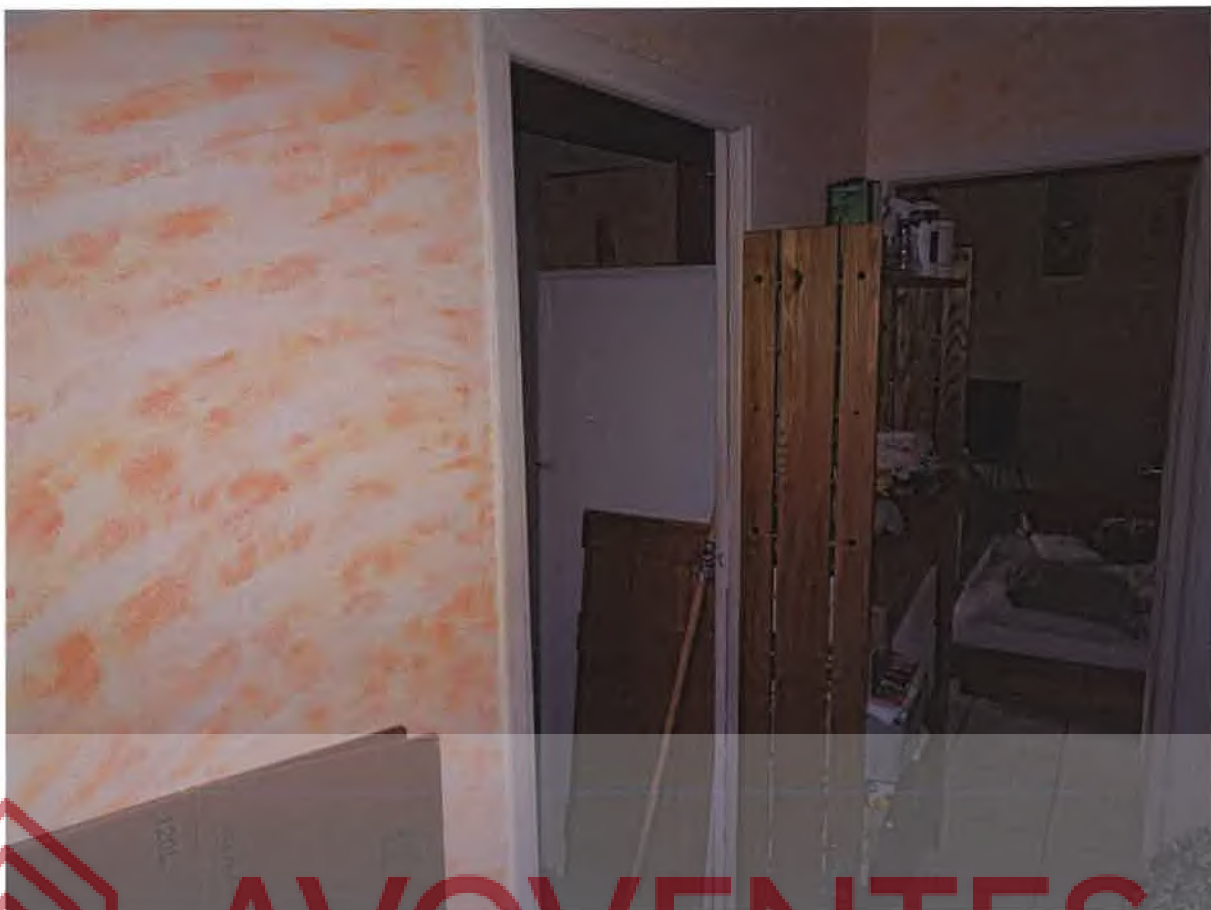
### ENTREE / COULOIR DISTRIBUTIF :

L'entrée se réalise au moyen d'une porte en bois d'origine souffrant d'une certaine vétusté mais en état de fonctionnement.

Cet espace demeure totalement encombré d'objets, détritiques et meubles en grande quantité, toutes constatations y restent extrêmement malaisées tant au niveau du revêtement de sol que des parties basses des murs et cloisons.

Les murs et cloisons peints, en partie haute, demeurent sans dommage significatif méritant d'être rapporté.

Cet espace dispose d'un plafond peint en blanc et laissé en bon état d'entretien à l'exception d'une auréole brunâtre d'humidité.

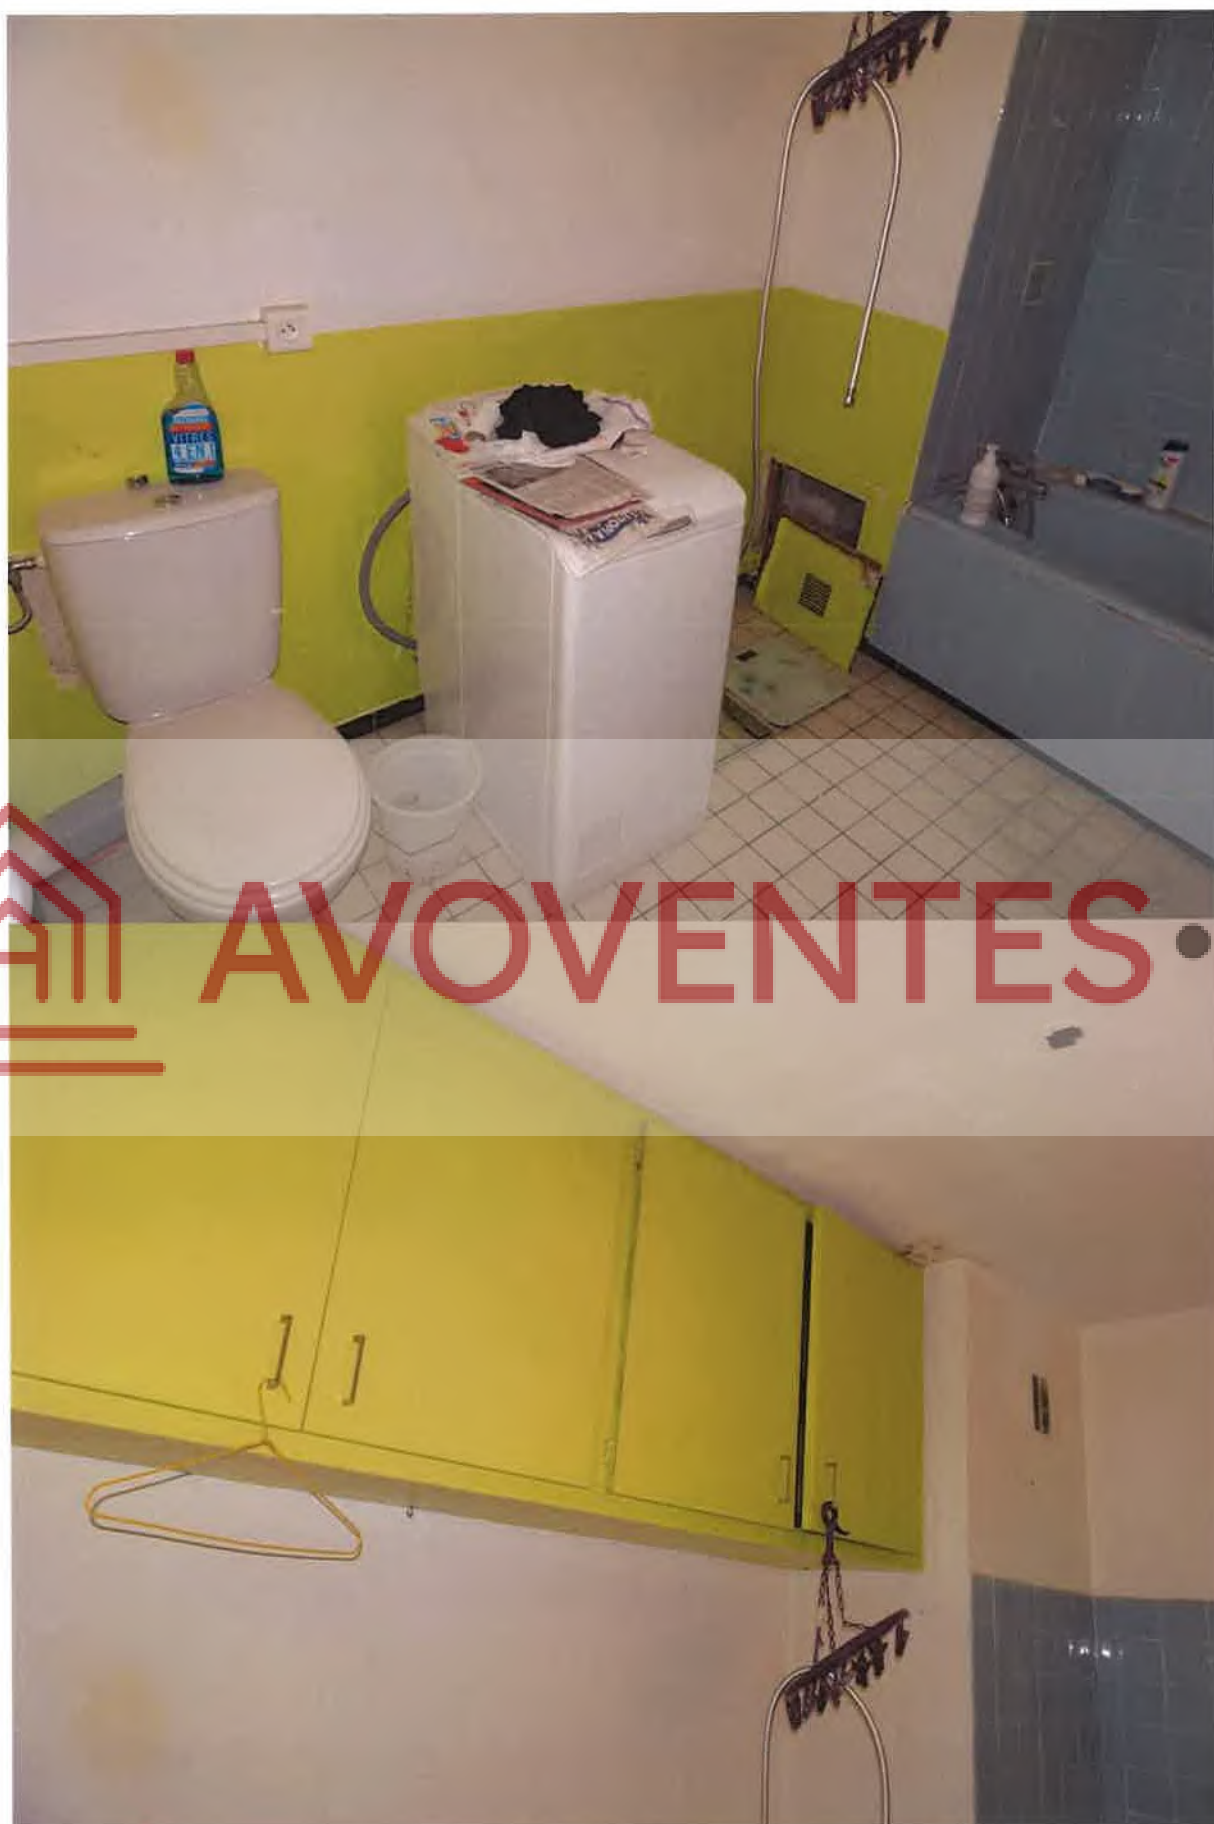
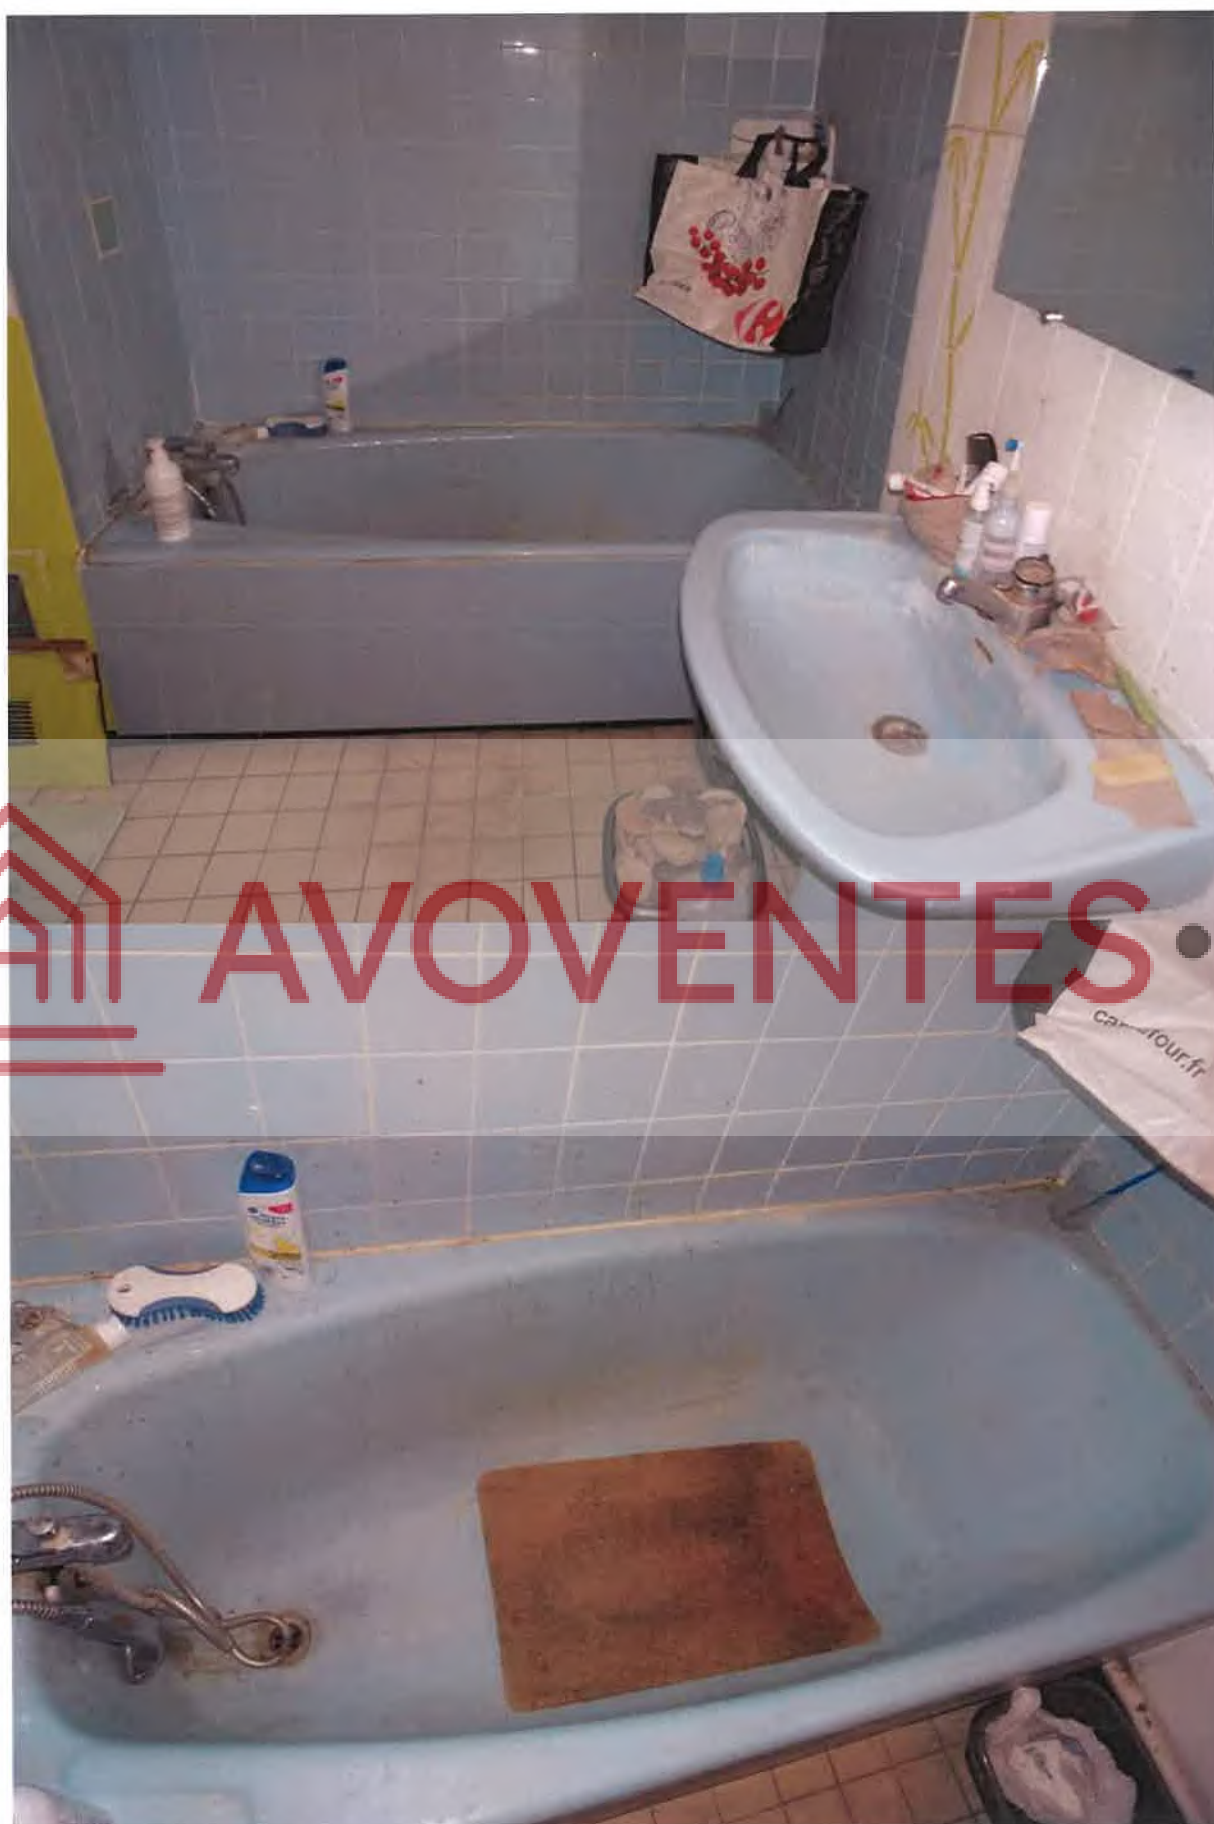
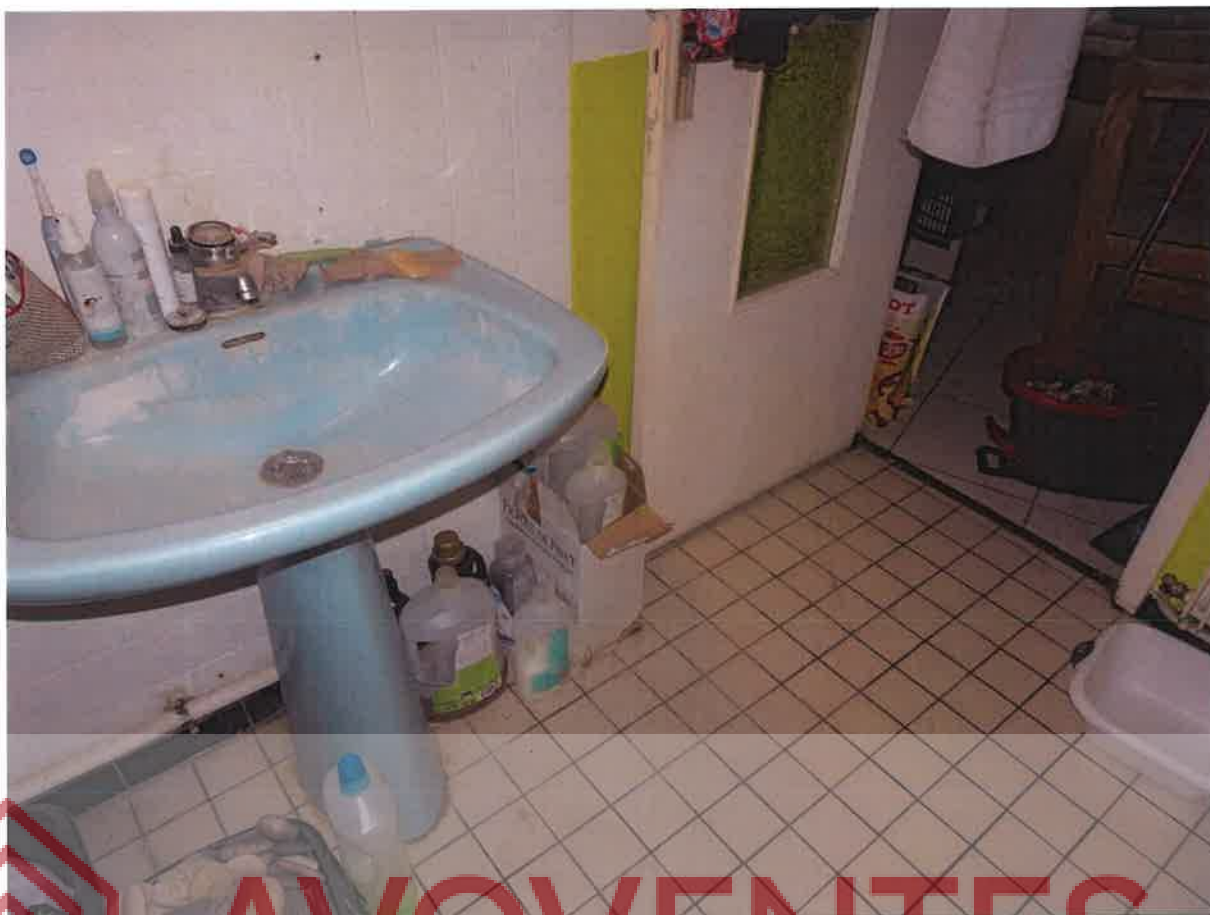
#### SALLE DE BAIN :

Le sol constitué d'un revêtement carrelé d'origine est en mauvais état d'entretien.

Les murs et cloisons partiellement faïencés et peints demeurent sans dégradation notable. Des traces et tâches sont cependant visibles.

Elle bénéficie d'un évier sur pied, d'une baignoire, d'un WC avec réservoir de chasse l'ensemble d'origine et souffrant d'une indéniable absence d'entretien.

Cet espace ne bénéficie d'aucune ouverture.

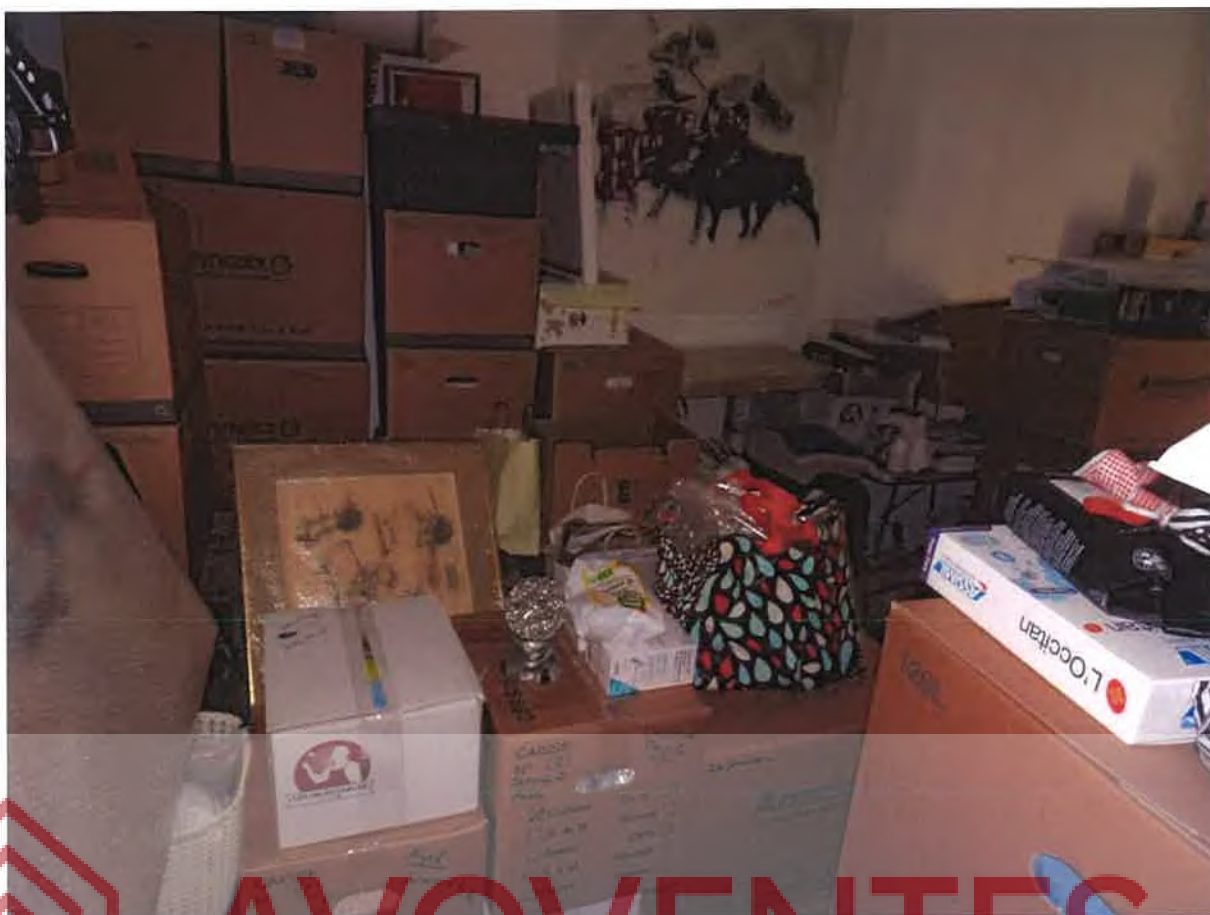
CELLIER :

Cet espace est entièrement encombré de cartons, l'ensemble paralysant toute constatation utile.

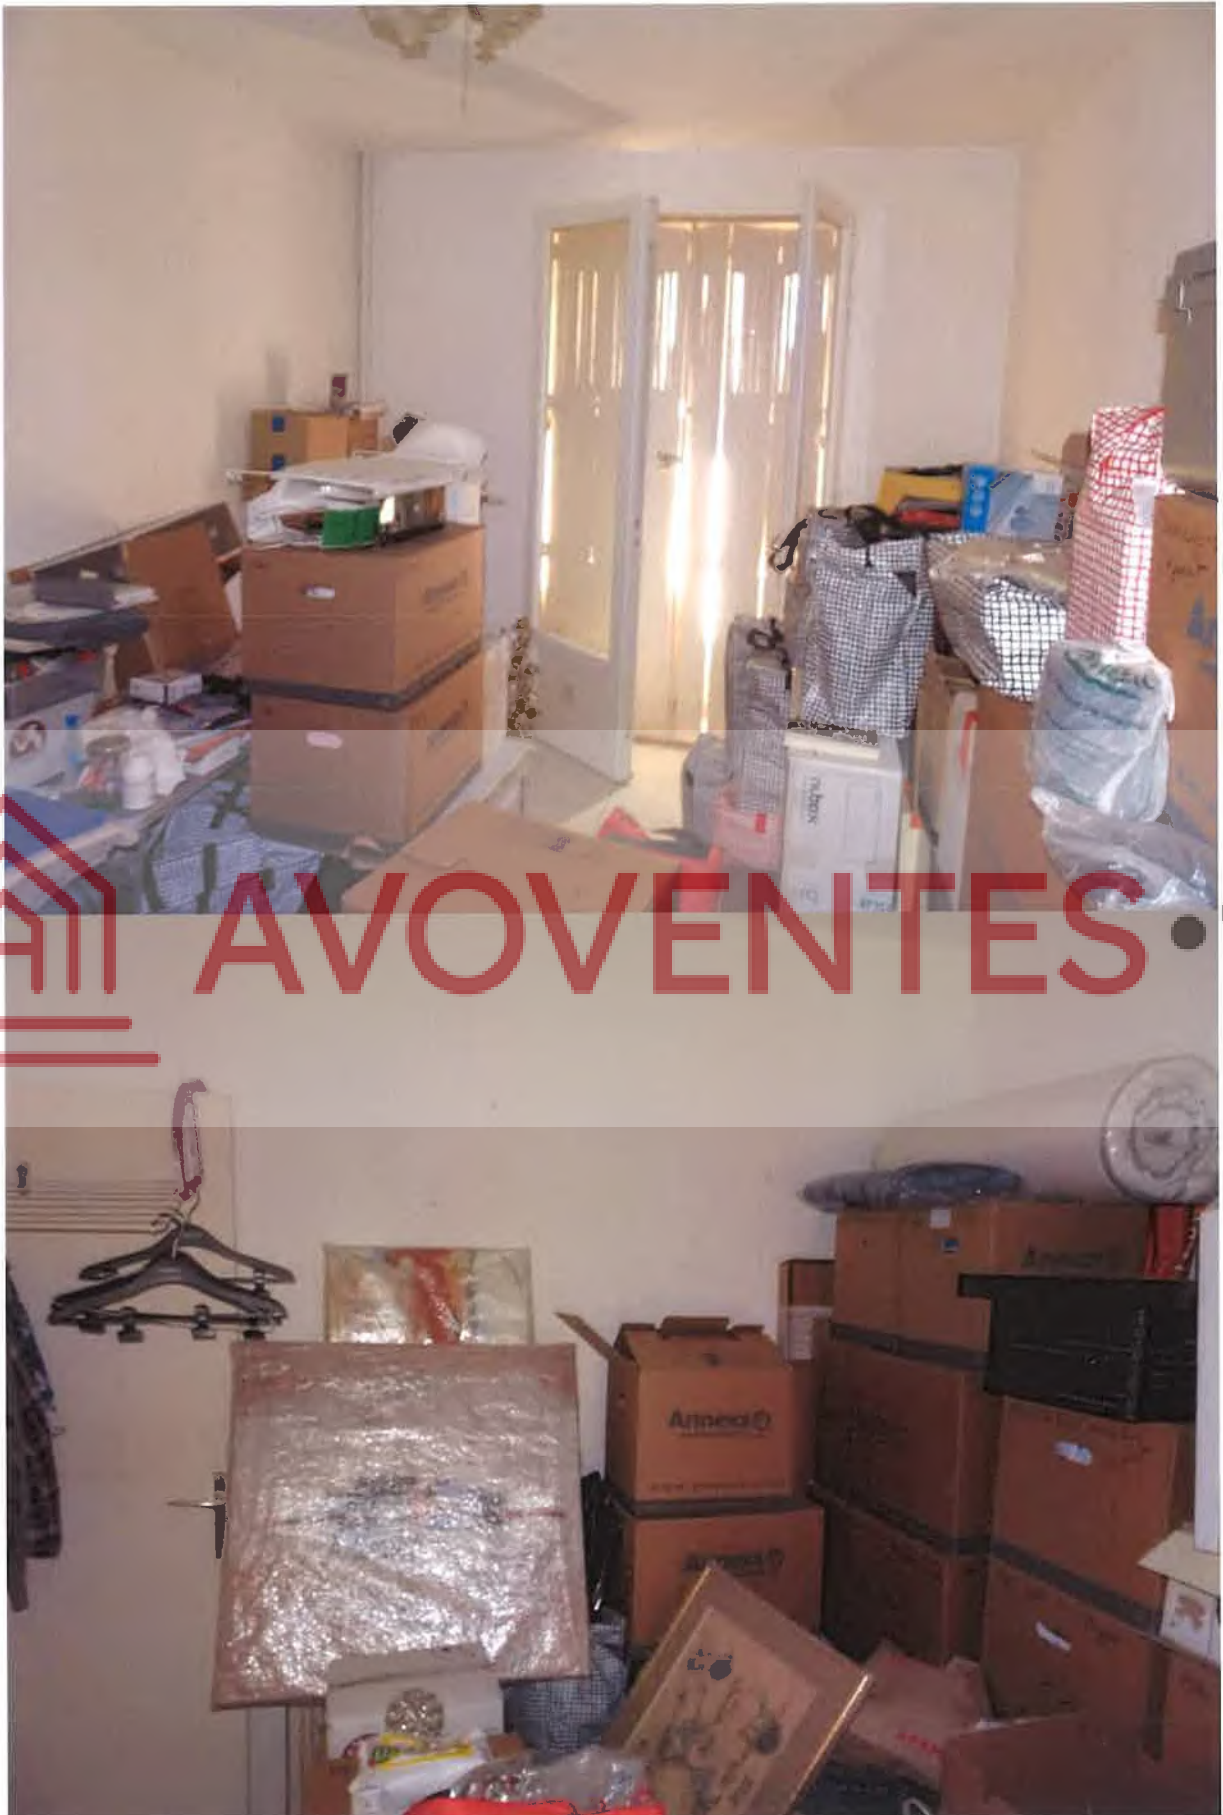
#### CHAMBRE N°1 :

Le revêtement de sol est couvert de meubles et camouflé de meubles meublants, l'ensemble paralysant toute constatation utile.

Les murs et cloisons intégralement peints sont exempts de toute détérioration importante mais présentent une indéniable vétusté.

Il en est de même au niveau du plafond peint en blanc.

Cet espace bénéficie d'une ouverture double vitrage avec volet pliant manuel, l'ensemble d'origine mais en état de fonctionnement et donnant sur le balcon.

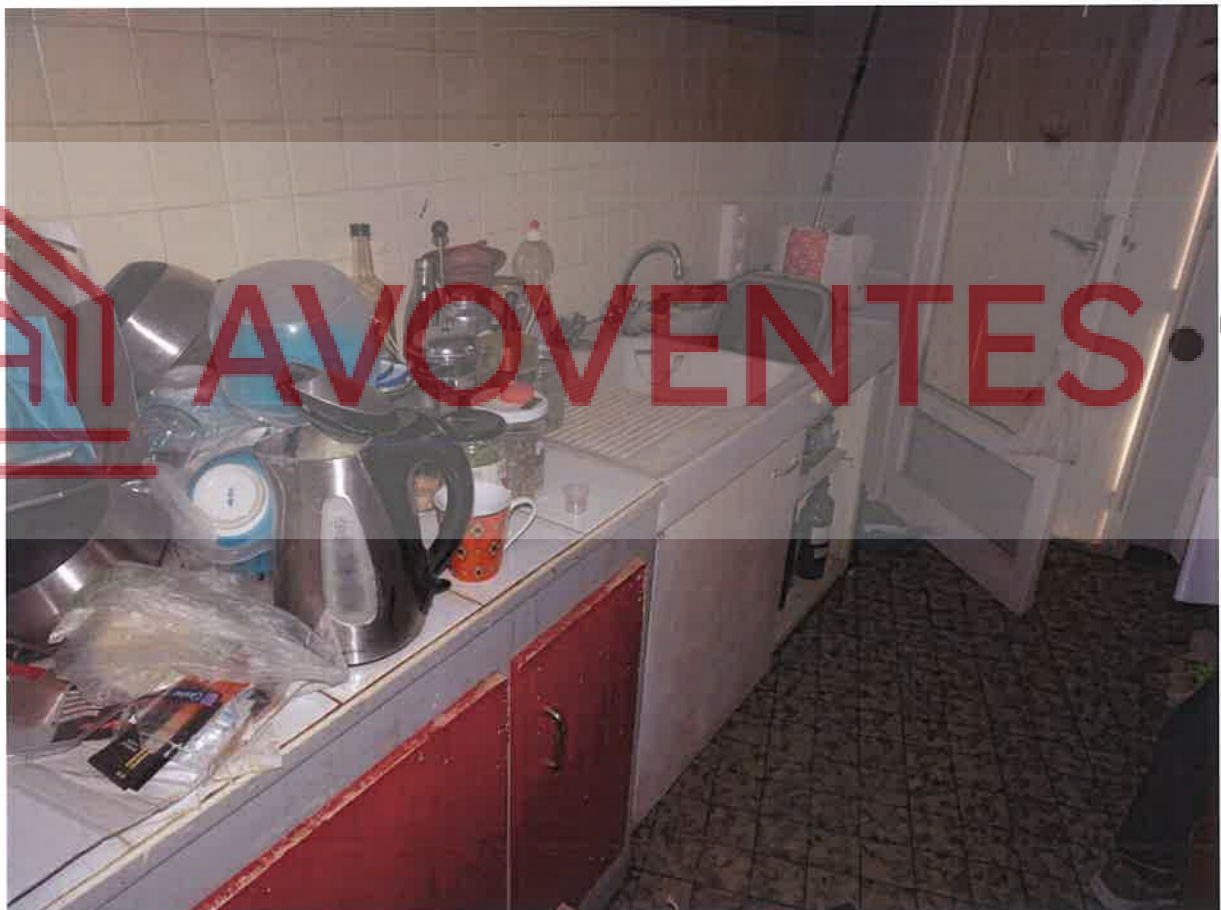
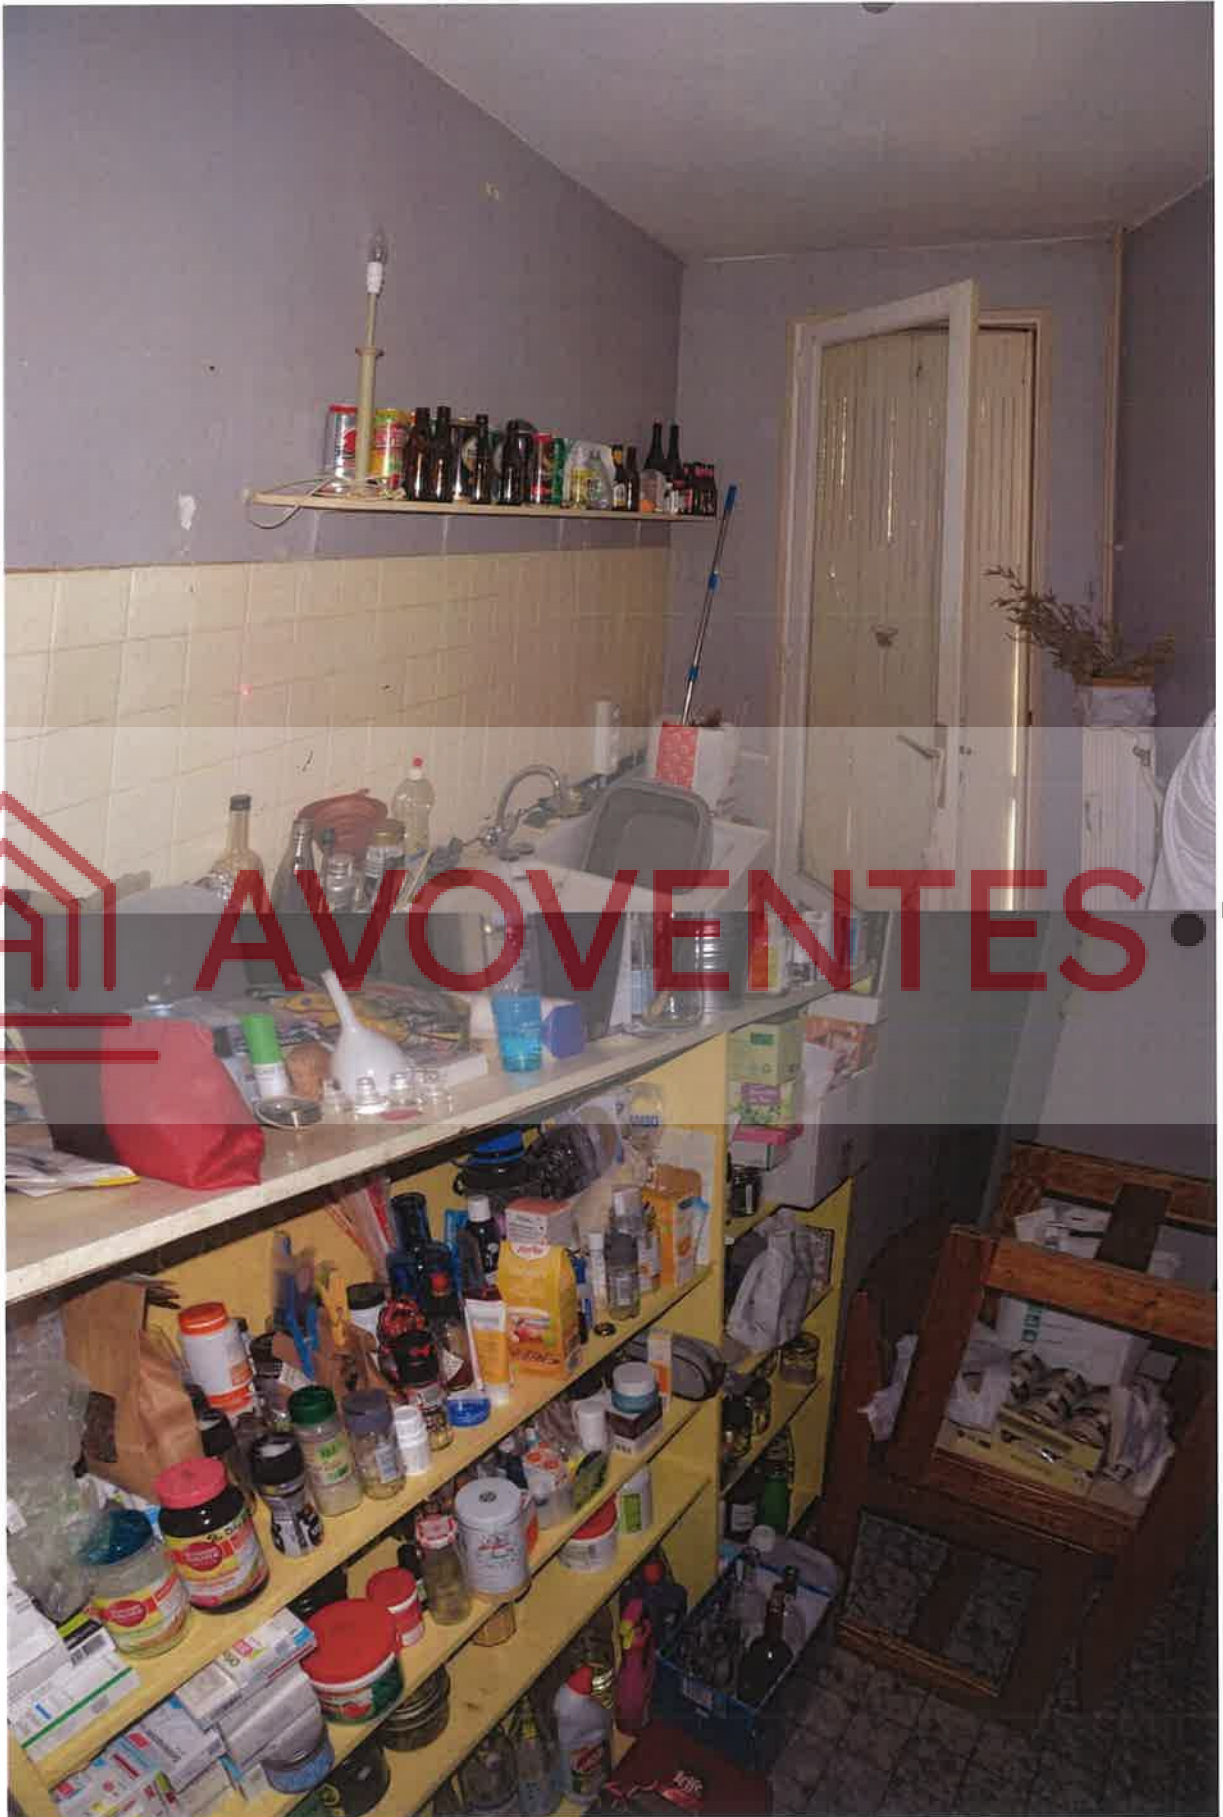
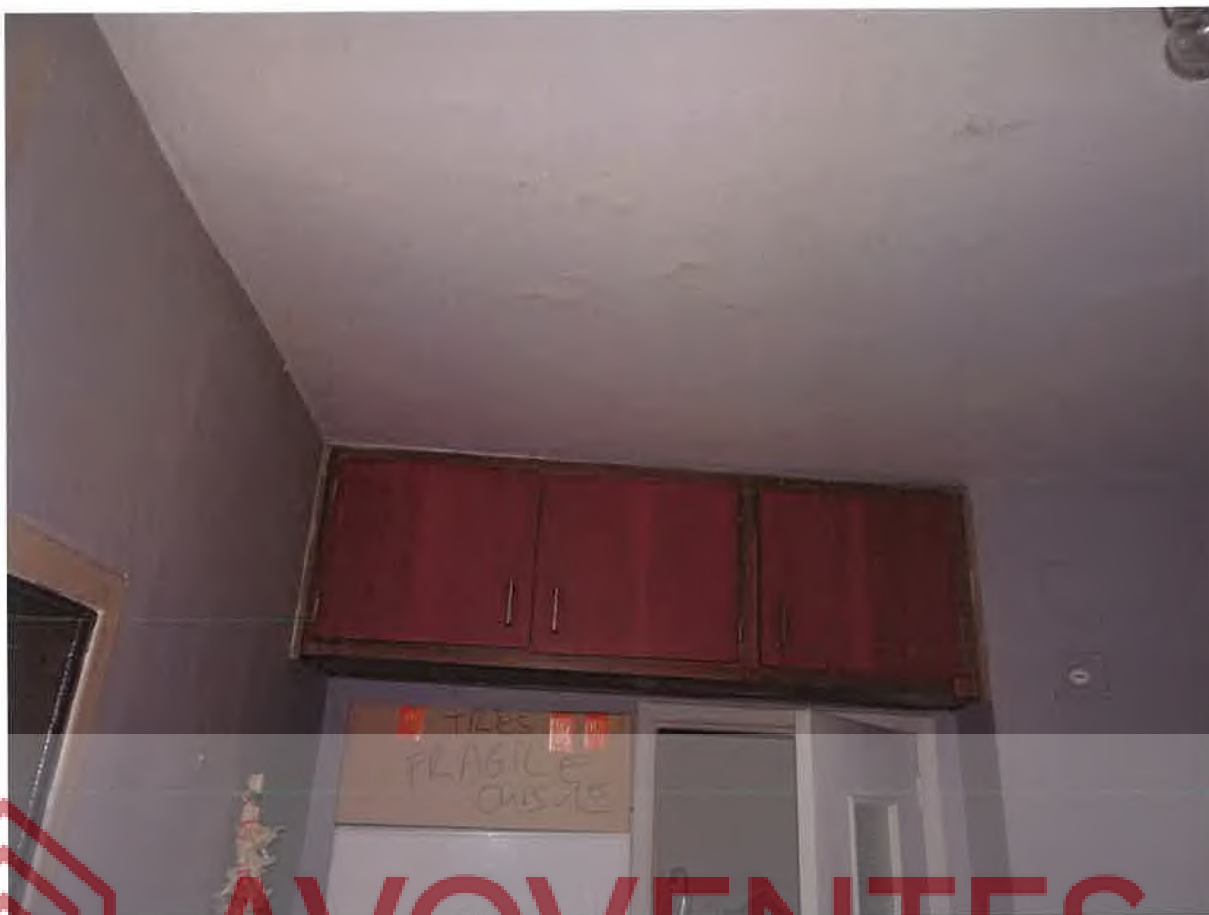
### CUISINE INDEPENDANTE :

La porte communicante vitrée supporte une glaçure.

Elle se compose uniquement d'un évier à bac double avec robinet mitigeur et quelques placards de rangement bas, l'ensemble non entretenu.

Le revêtement de sol est ici aussi constitué d'un carrelage de couleur claire, d'origine, en mauvais état d'entretien.

Cet espace dispose d'un plafond peint souffrant d'éclatements de la peinture.

Cette pièce bénéficie d'une porte-fenêtre bois simple vitrage agrémentée d'un volet pliant extérieur donnant sur un balcon, l'ensemble en mauvais état.

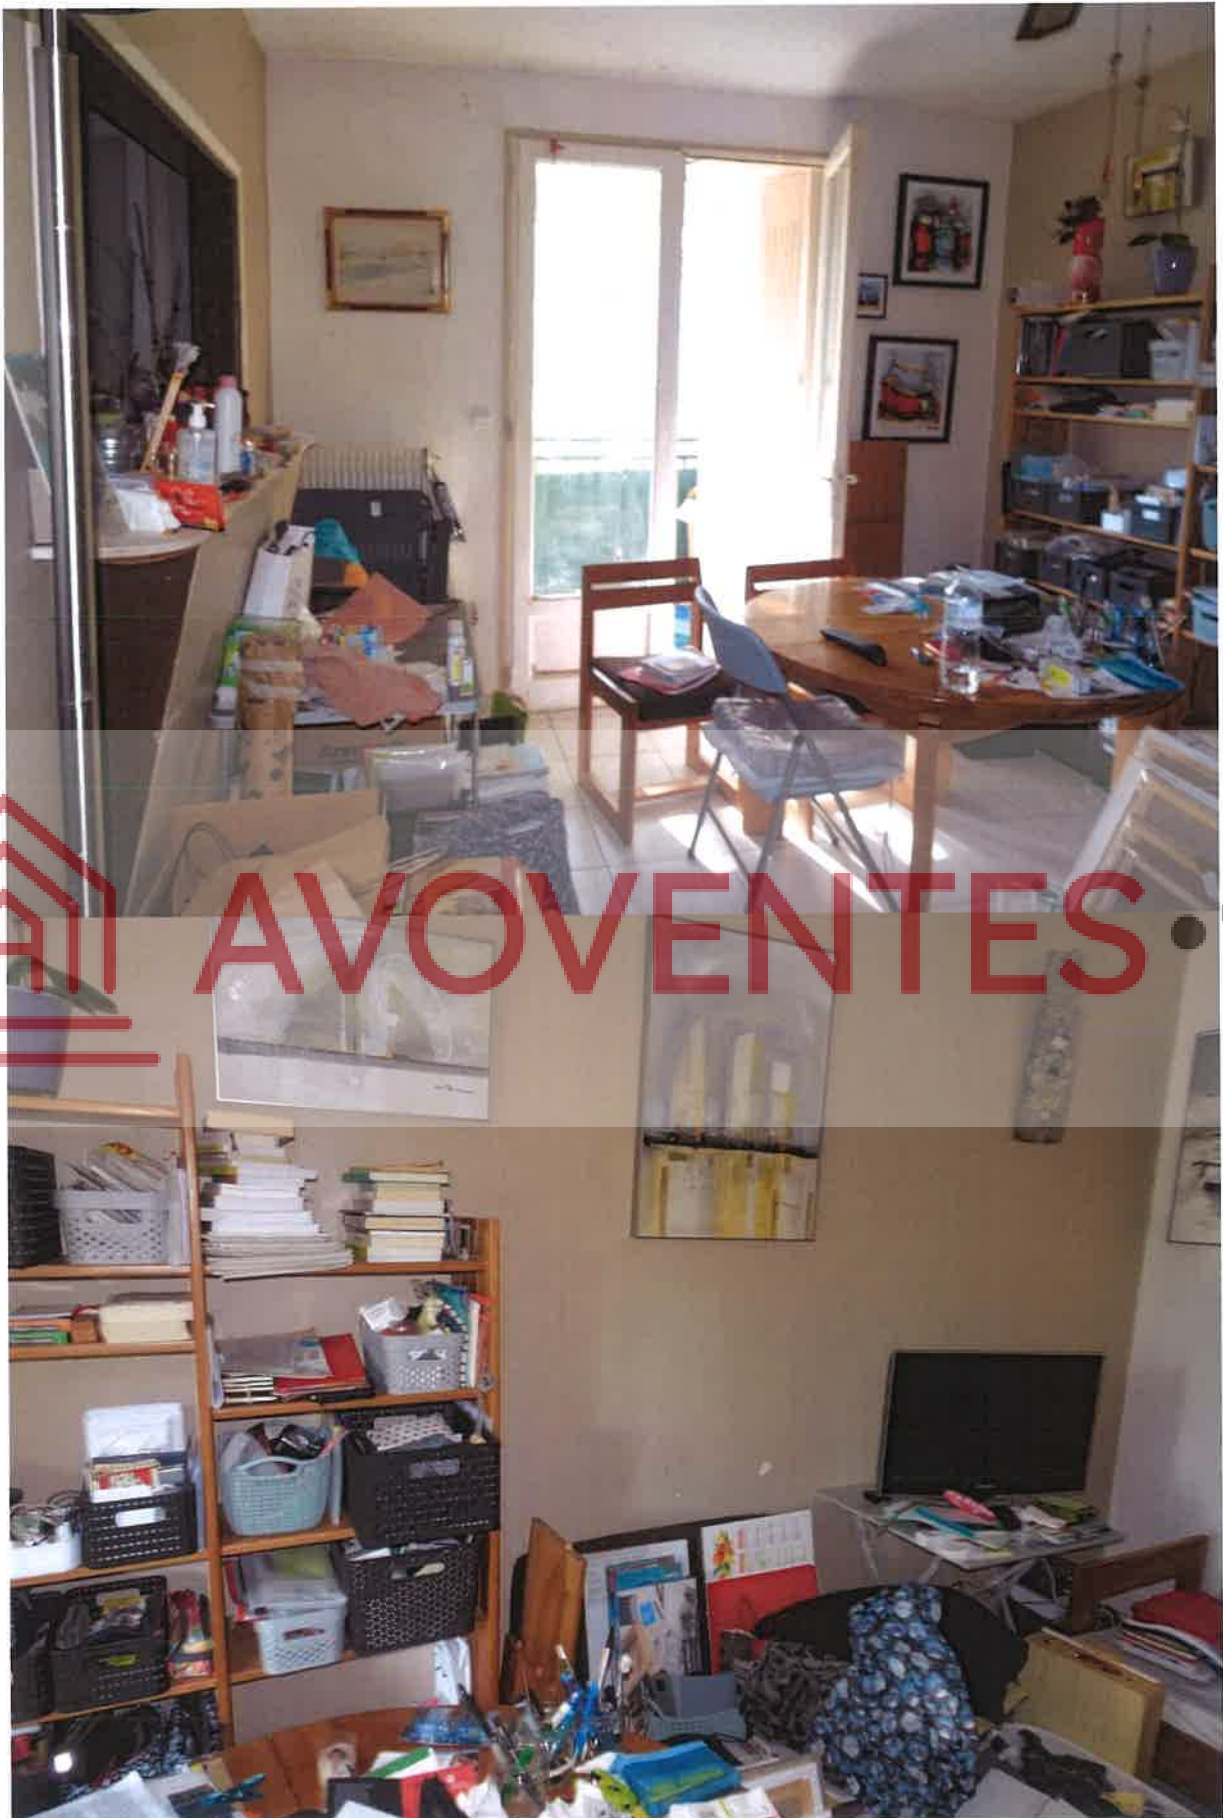
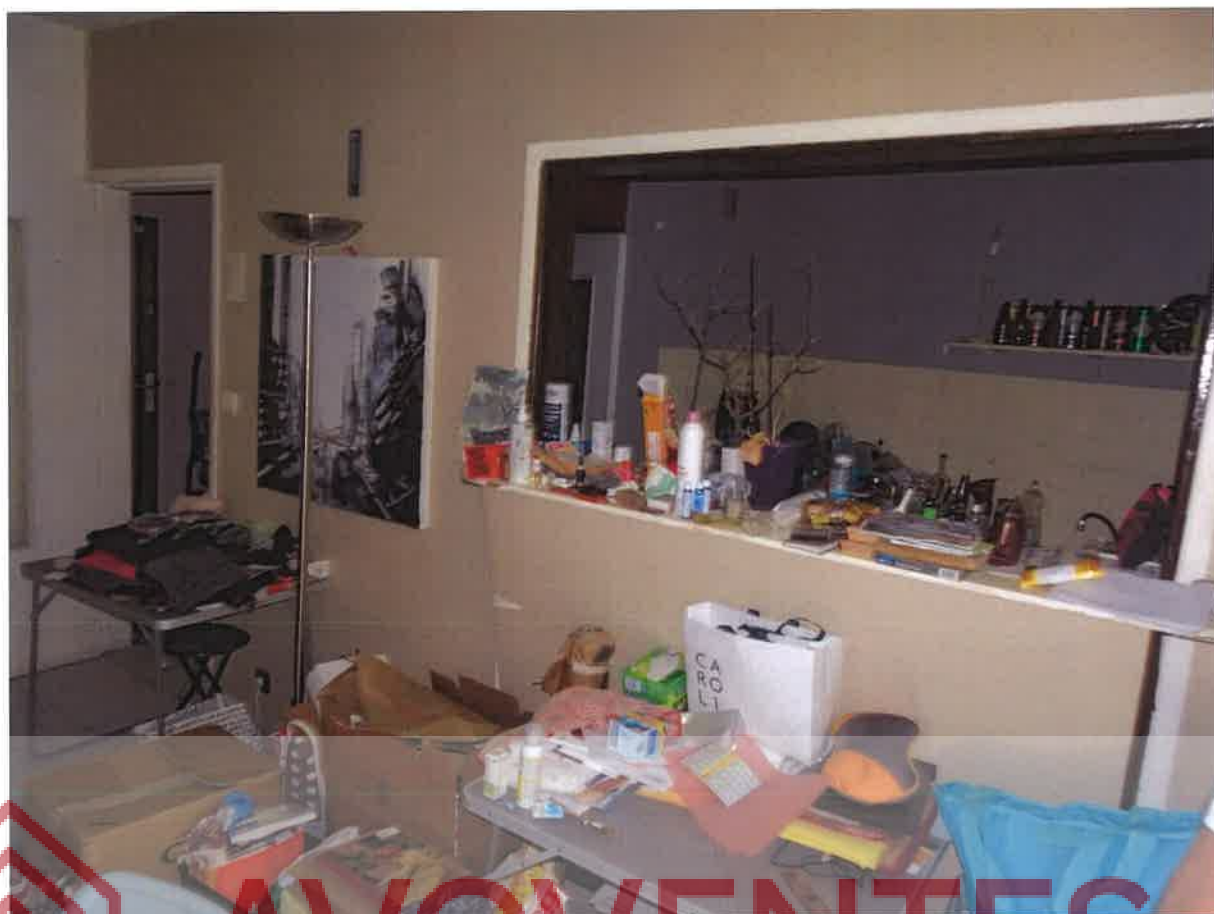
#### SALON / SALLE A MANGER :

Le revêtement de sol reste partiellement non visible en raison d'un amoncellement de cartons et meubles meublants le masquant. Les quelques carreaux clairs visibles demeurent sales.

Les murs et cloisons intégralement peints demeurent sans dommage significatif à l'exception de traces et tâches.

Cette pièce dispose d'un plafond peint en blanc et laissé en bon état d'entretien.

Cette pièce bénéficie d'ouverture bois accompagnée d'un volet roulant manuel.
