# PROCES VERBAL

# PROCES VERBAL DESCRIPTIF

Me suis transporté sur la commune de **MONTPELLIER (34) – 136 rue l'Aiguelongue**, à l'effet de procéder à la description exacte et détaillée des biens en indivision qui y sont situés et appartiennent à :

## APPARTEMENT N°87 – 2<sup>ème</sup> ETAGE

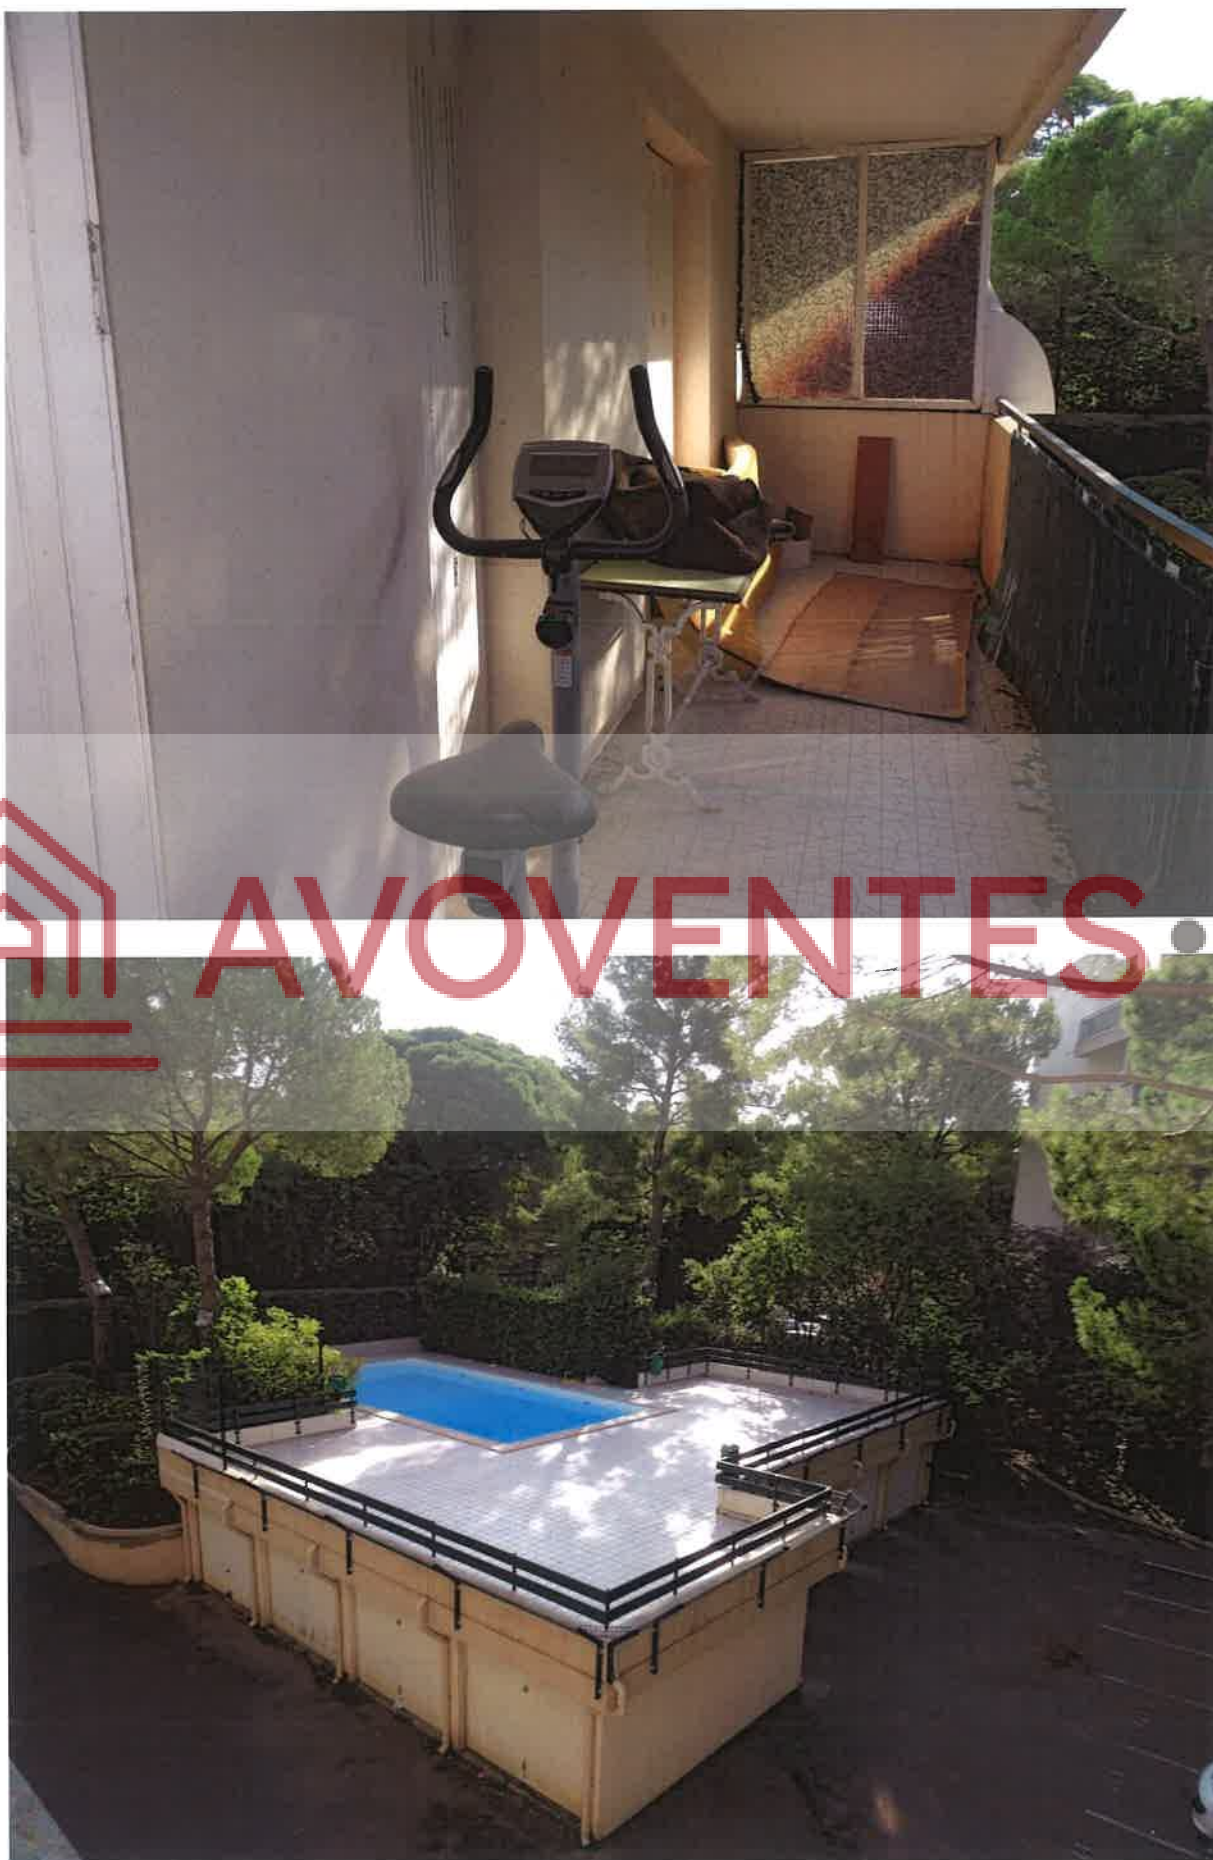
BALCON :

Cet espace demeure d'origine et dépourvu de tout entretien.

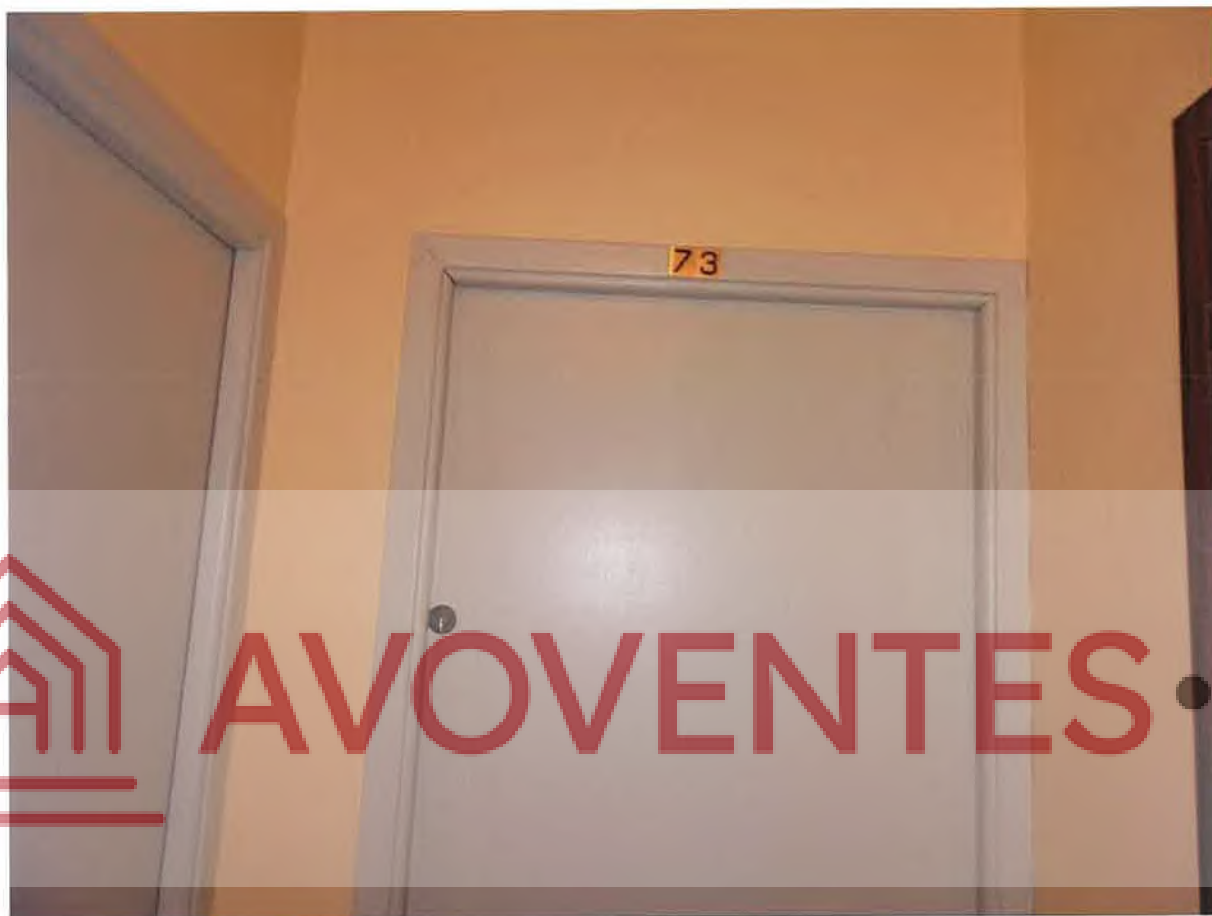
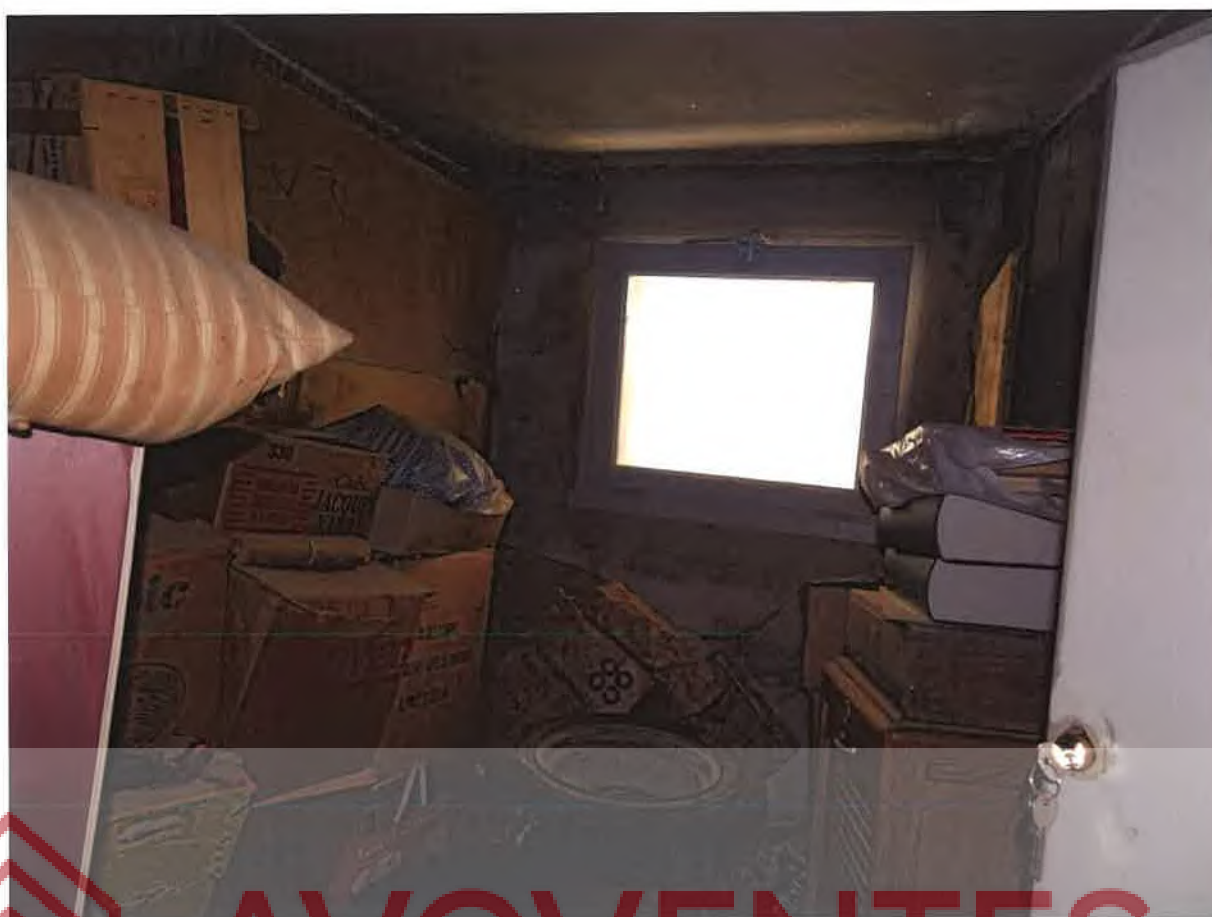
## CELLIER – REZ-DE-CHAUSSEE

Cet espace à l'état brut tant au niveau du sol que des murs est totalement encombré.
