PROCES-VERBAL DESCRIPTIF

L'AN DEUX MILLE VINGT ET LE CINQ AOÛT

Je soussigné Patrick CANDON, Huissier de Justice associé à la résidence de 34000 MONTPELLIER y domicilié PARC 2000, 529 Rue Favre de Saint Castor, Membre de la SCP LE DOUCEN - CANDON & Associés, me suis transporté ces jour et heure à MARSILLARGUES, 4 place Ferdinand Janin, à l'effet de procéder au procès-verbal descriptif du bien saisi, où j'ai constaté ce qui suit :

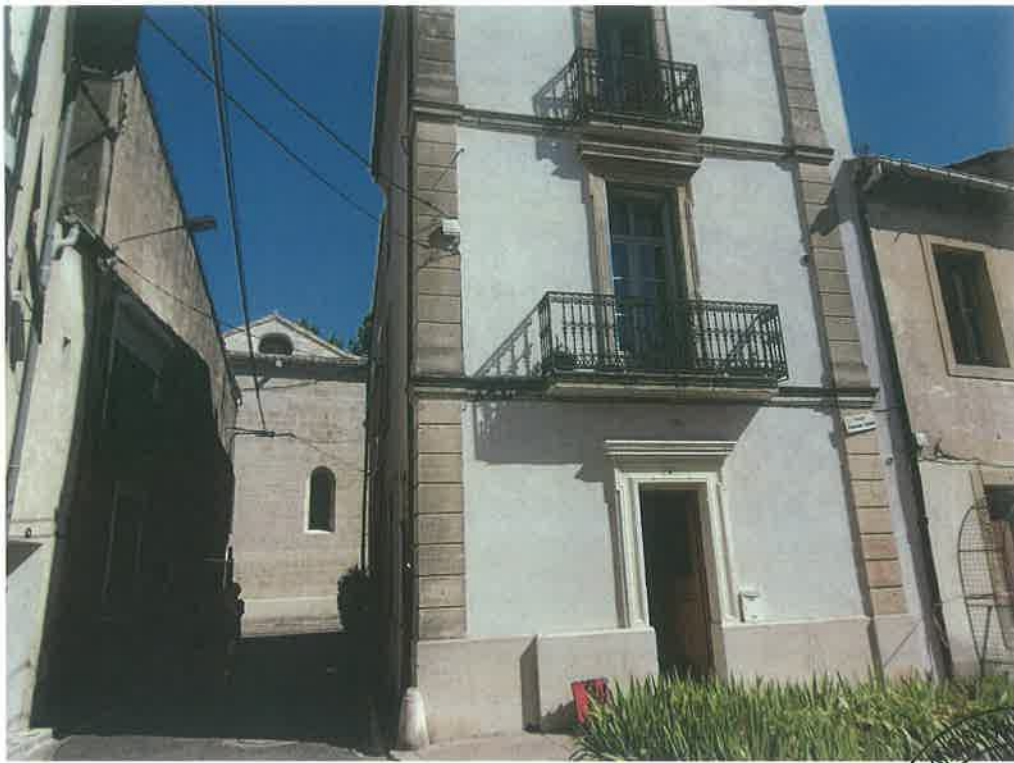
Une porte bois d'entrée avec vitre en verre dormant donne sur la place (**voir photographie**).

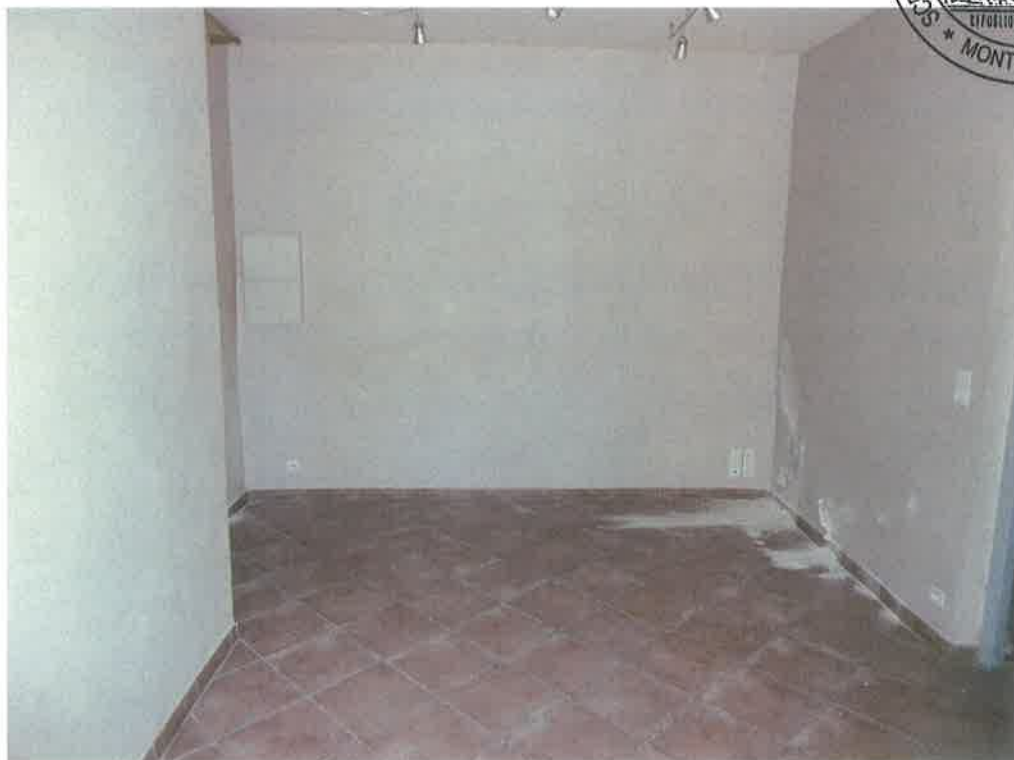
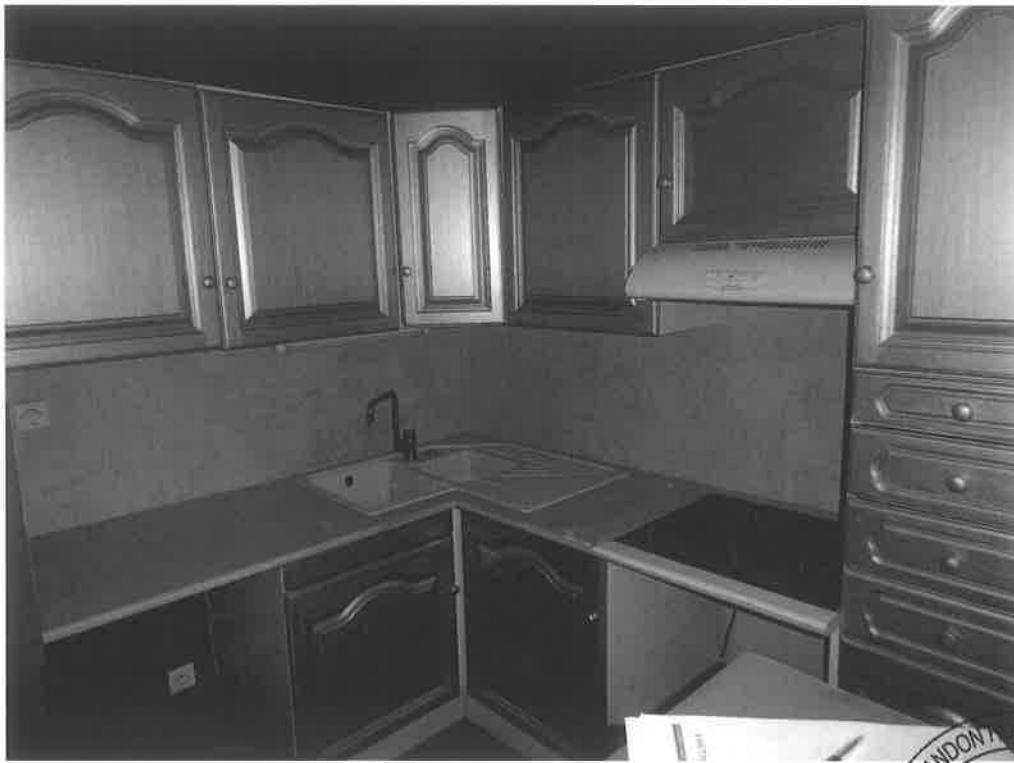
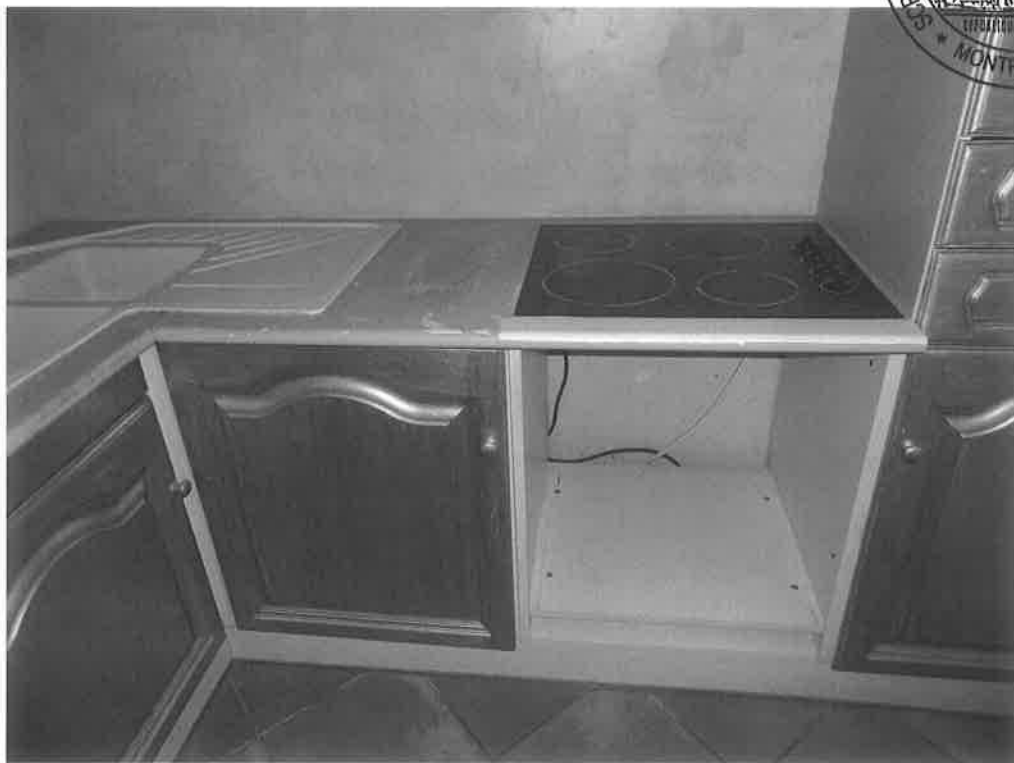
Les murs sont peints en beige. Des remontées d'humidité d'eau avec effondrement de l'enduit des murs se sont produites au fond de la pièce côté droit jusqu'à 1,50 m de haut et sur la totalité du mur soit environ 2 m, à l'angle du mur Sud et Ouest à proximité du compteur électrique.

Le mur s'effrite également au fond de la pièce jusqu'à 1,70 m de haut, la peinture s'est écaillée (**voir photographie**).
