# PROCES VERBAL DESCRIPTIF

Me suis transporté sur la commune de <u>LATTES (Hérault) – Lieudit Plaine du Mas de Gau</u>, à l'effet de procéder à la description exacte et détaillée des biens qui y sont situés et appartiennent à :

Les biens et droits immobiliers ci-après désignés, sis à SAINT MATHIEU DE TREVIERS, 7 rue Camille Saint Saëns, une maison d'habitation de type villa élevée sur vide sanitaire d'un rez-de-chaussée composée d'une entrée, séjour avec coin cuisine, quatre chambres, salle de bain, WC, dégagement, cadastrée section AN n°102 pour 3 a 68 ca.

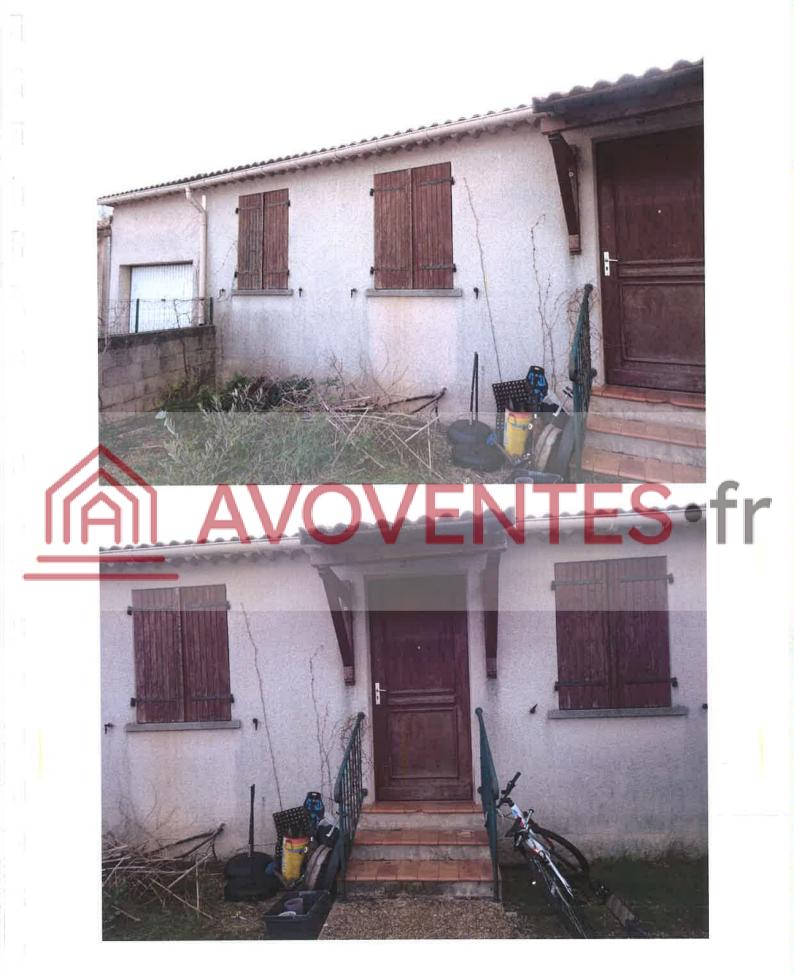
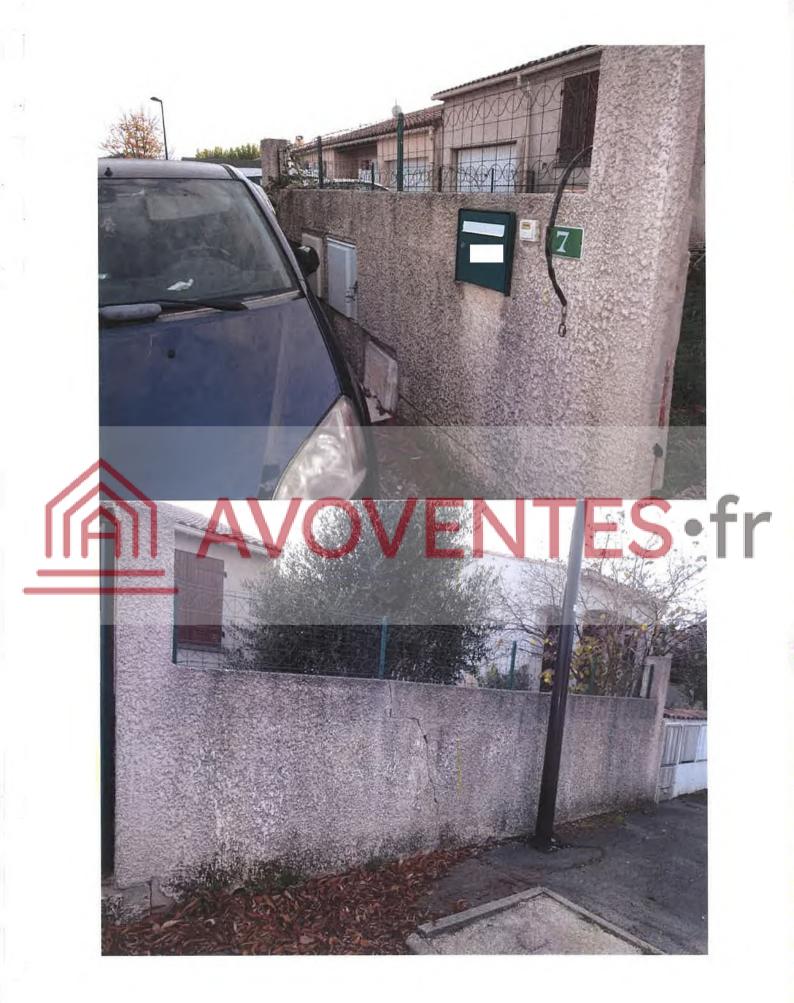
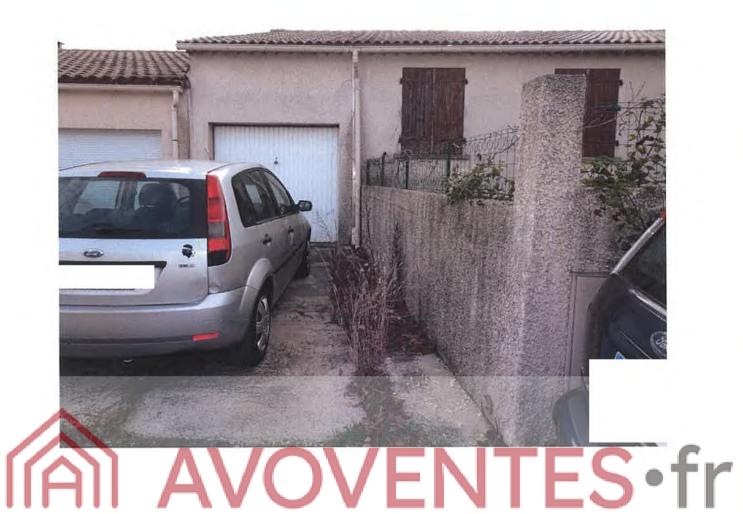
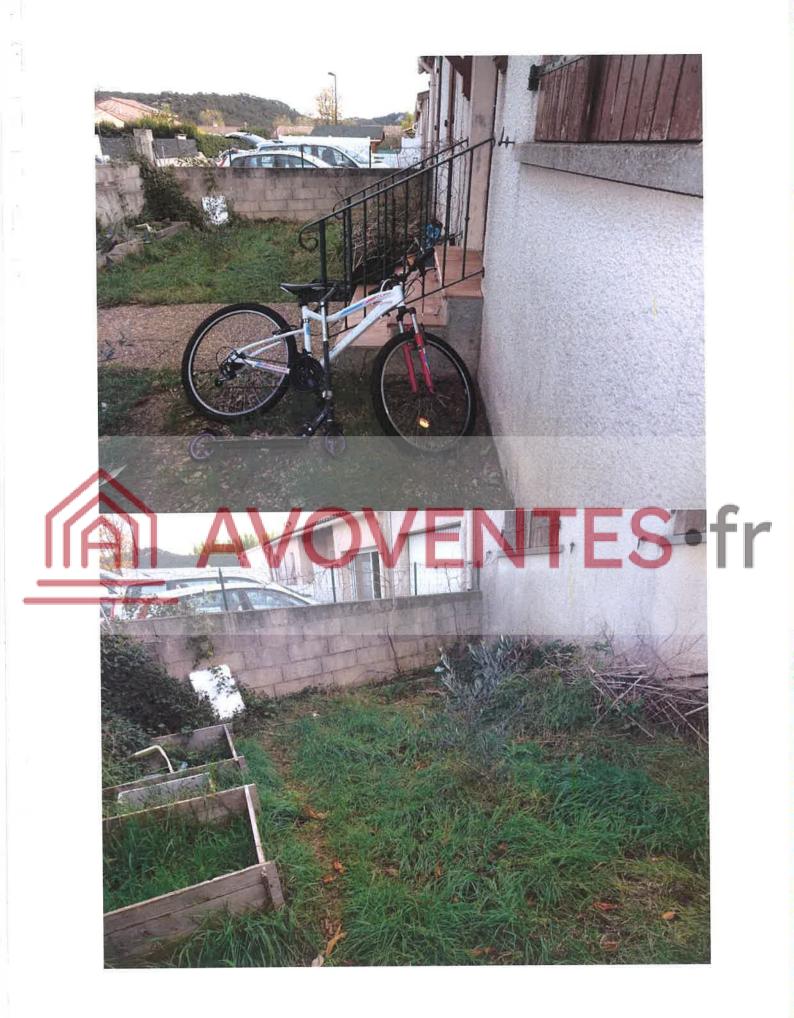
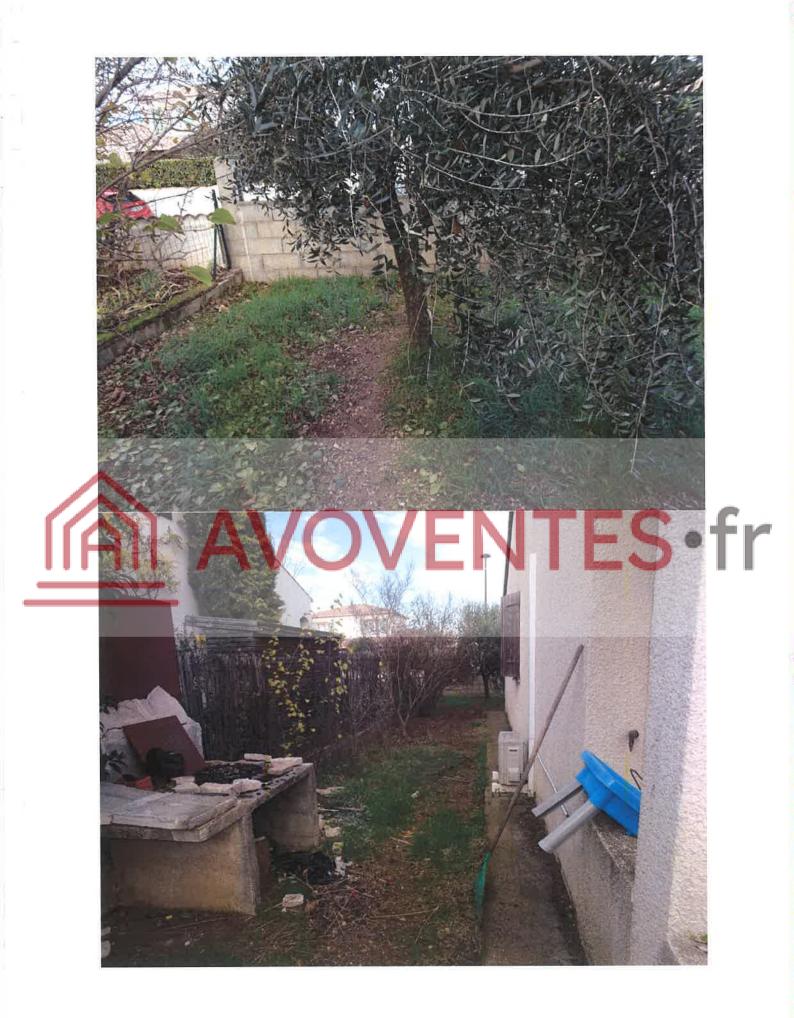
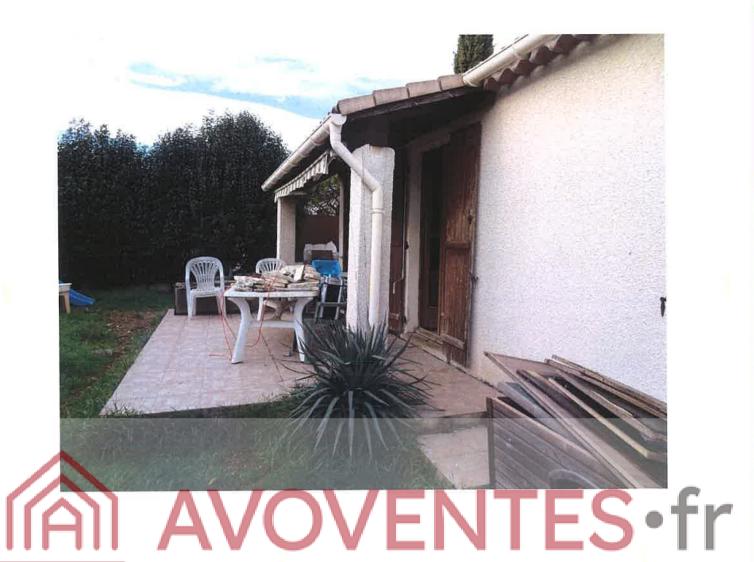
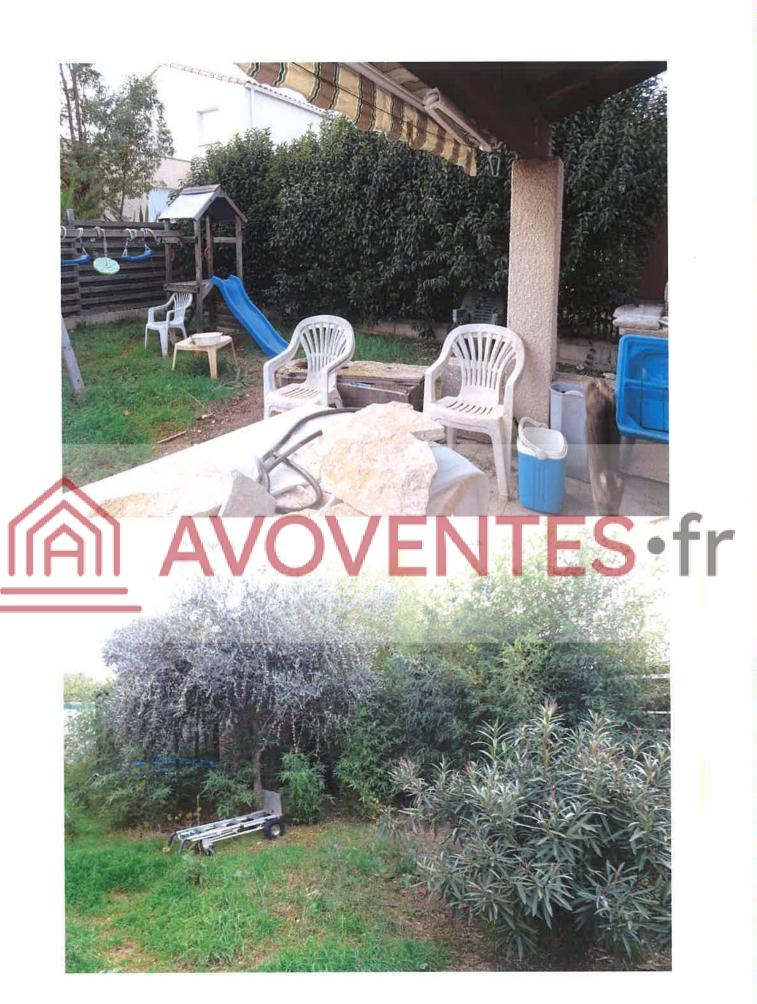
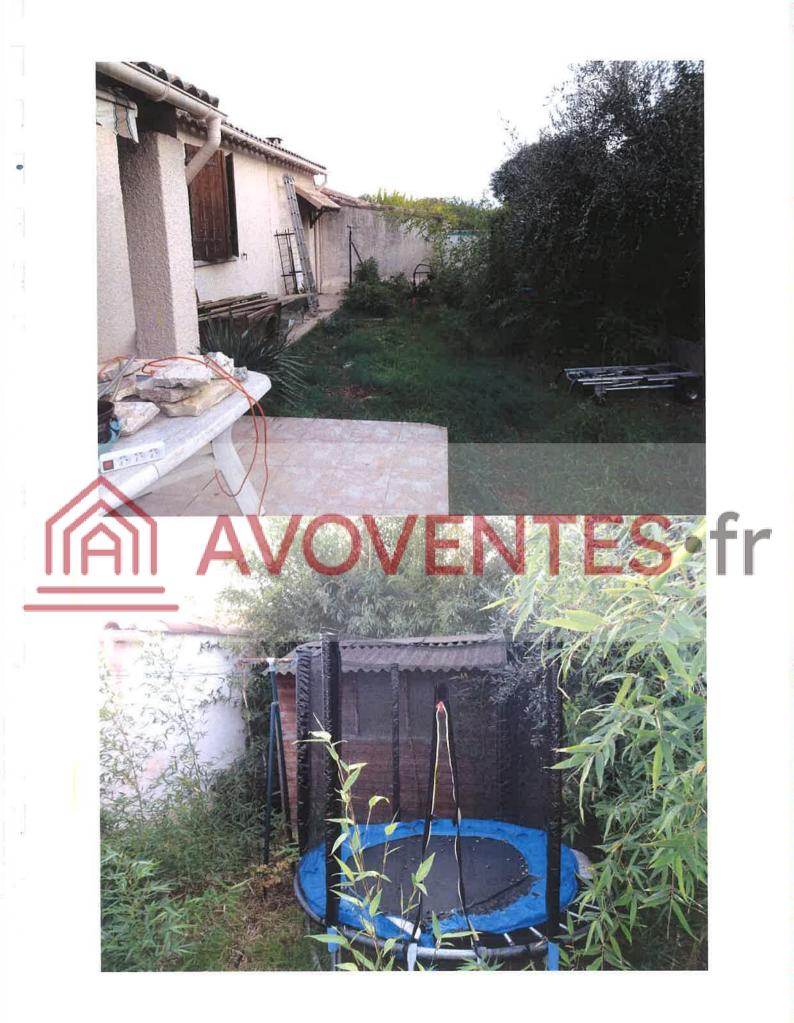
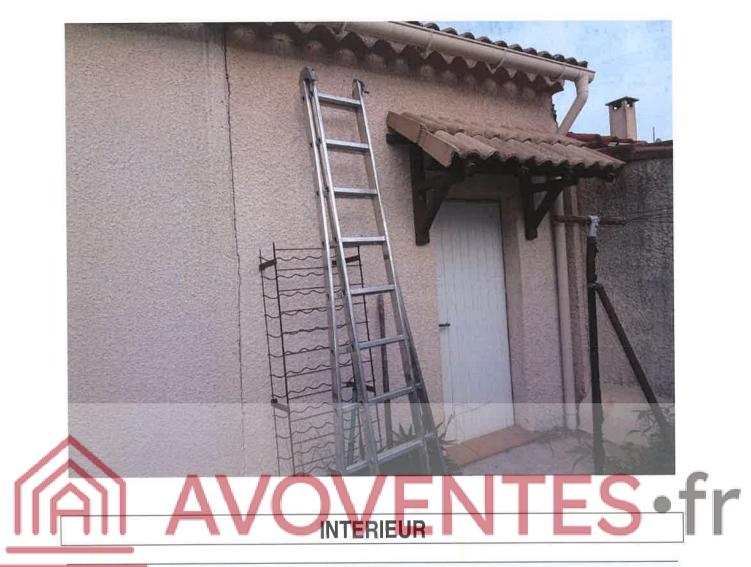
## **EXTERIEUR**

L'enduit d'origine de couleur beige ne supporte aucune fissuration significative mais supporte de longues coulées noirâtres.

Une fissure verticale court toutefois sur toute la hauteur de la façade arrière de la villa.

Cette façade bénéficie également d'une terrasse carrelée supportant quelques dommages.

Le long de la voie publique, ce muret est couvert d'un enduit souffrant d'une certaine vétusté.

Une fissure verticale affecte ce muret sur toute la hauteur.

Les escaliers d'accès à la porte principale sont carrelés et supportent quelques impacts.

L'espace dédié au stationnement des véhicules reste constitué de béton endommagé.

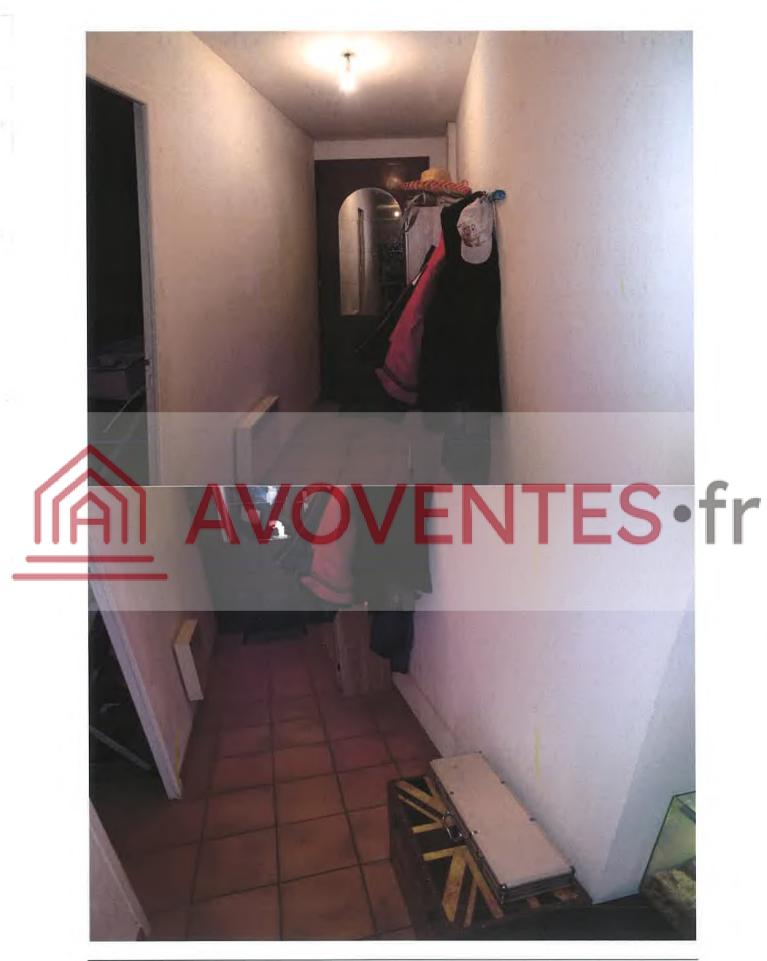
# **ENTREE**

L'entrée se réalise au moyen d'une porte en bois d'origine, présentant une certaine vétusté mais maintenue en état de fonctionnement.

Cette pièce dispose de murs et cloisons peints affectés d'une multitude de traces.

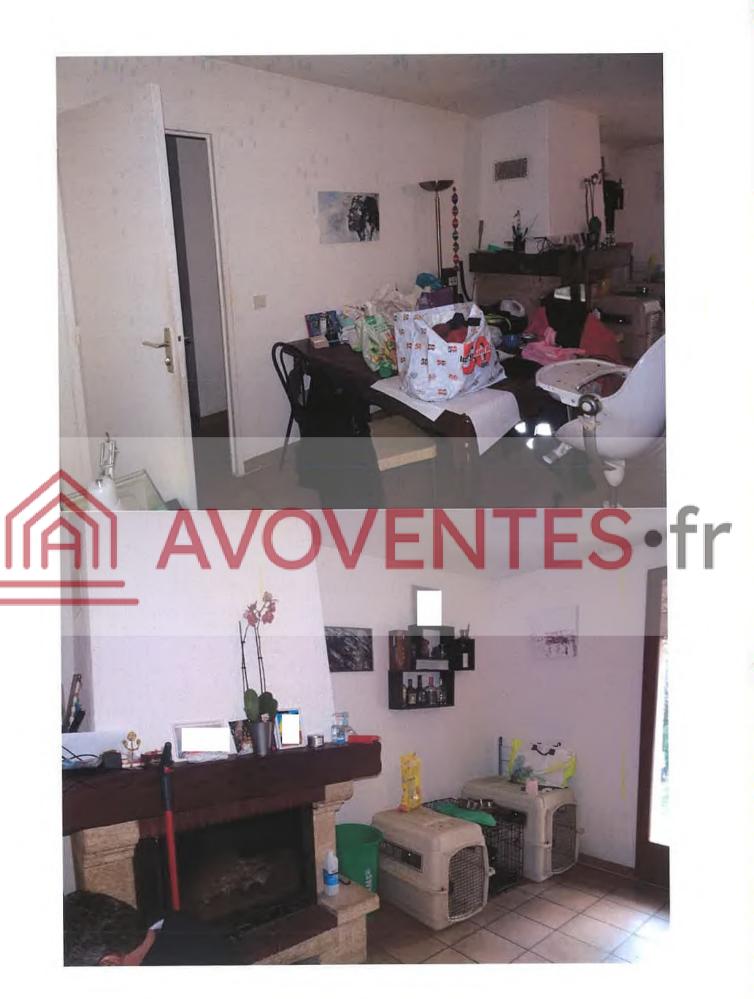
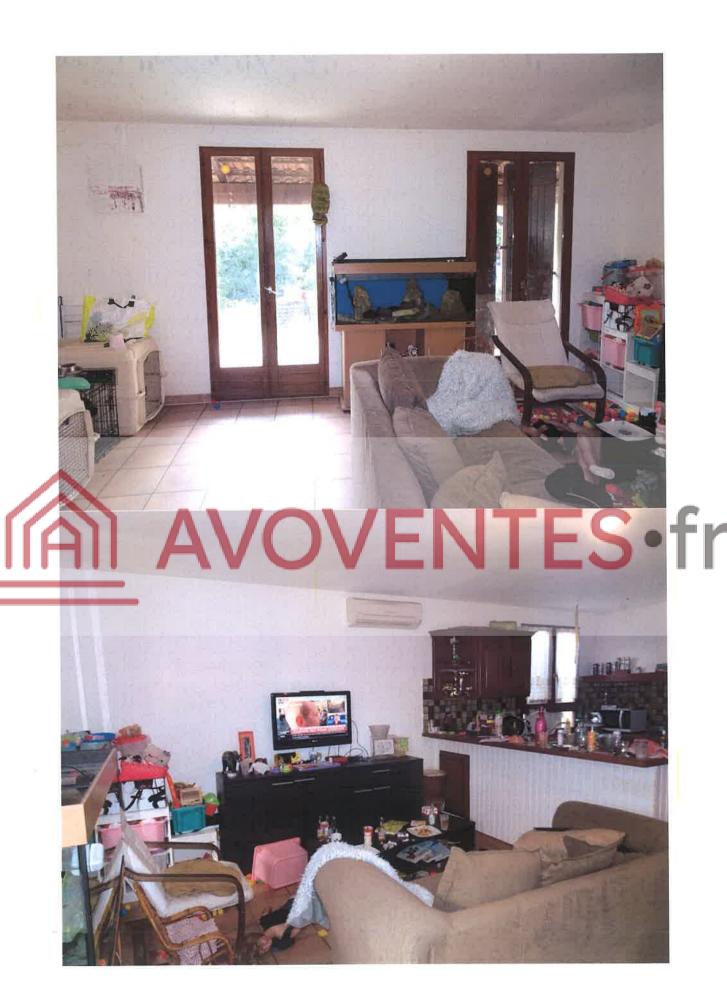
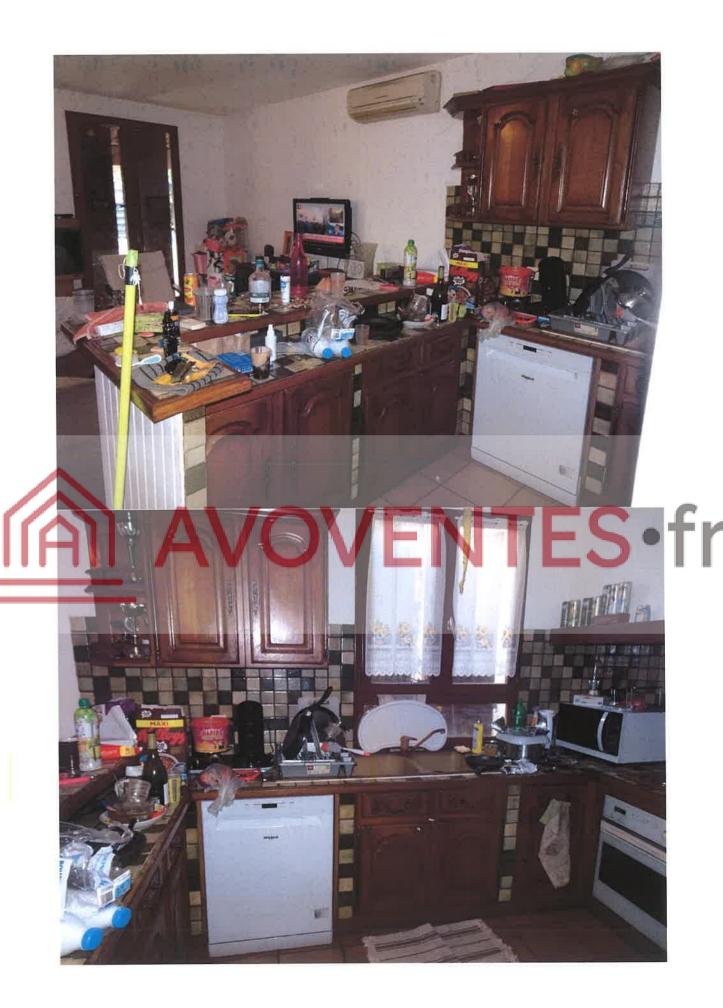
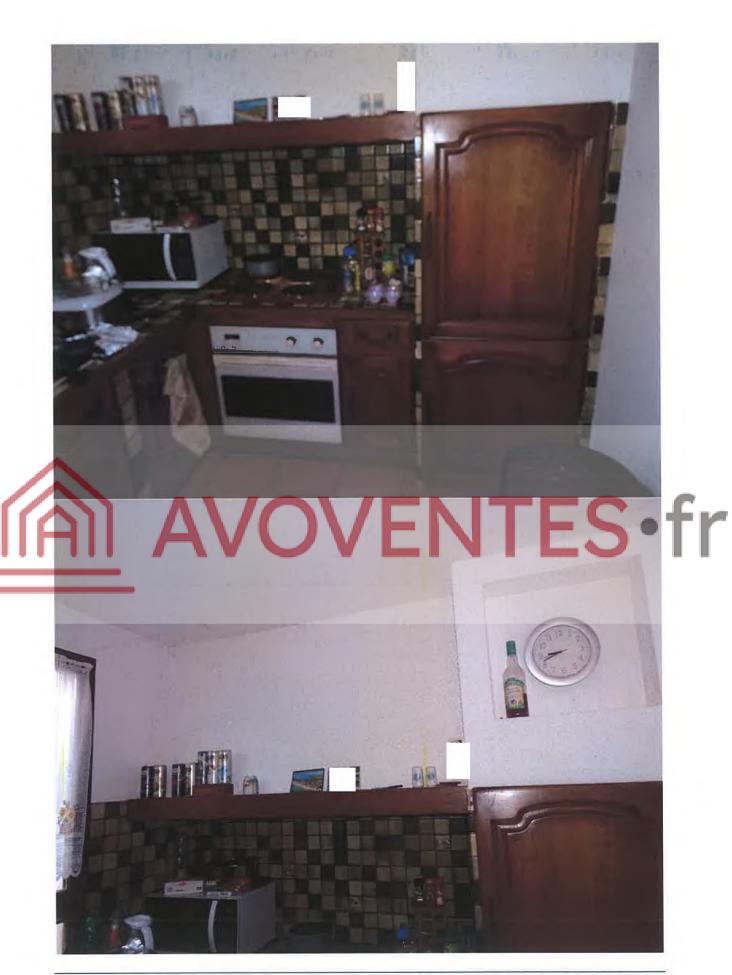
PIECE PRINCIPALE

Des différences de teintes demeurent visibles.

Le coin cuisine se compose d'un évier double bac d'origine, d'une plaque électrique 4 feux d'origine, d'un four encastré, accompagnés de meubles hauts et bas en bois, l'ensemble d'origine et vétuste.

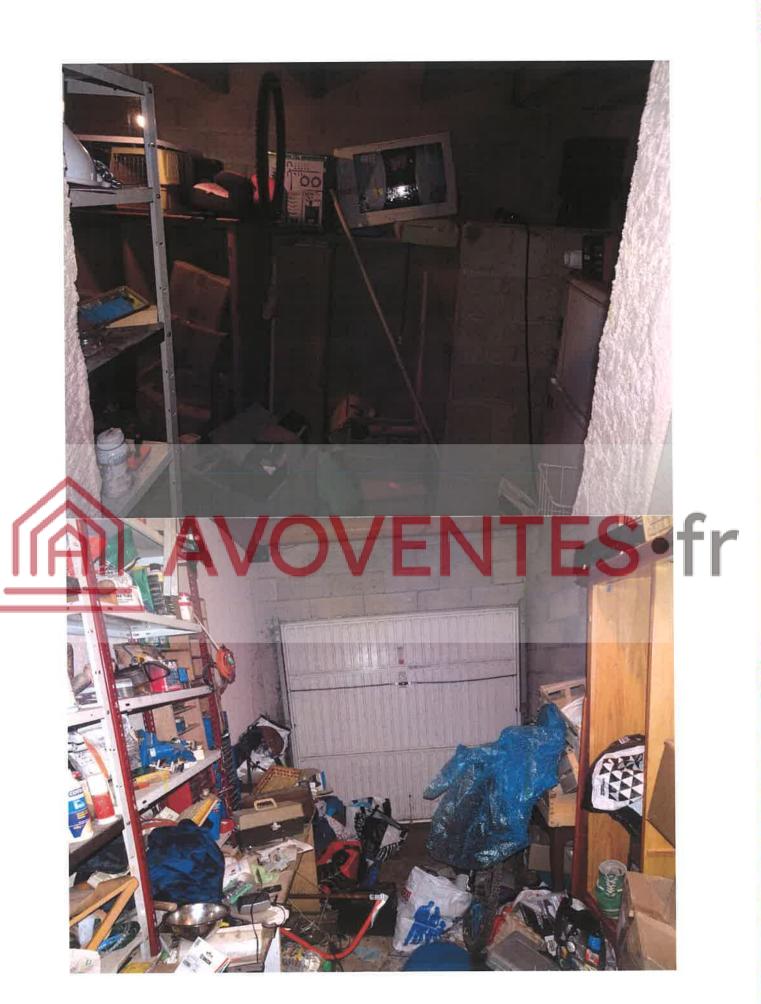
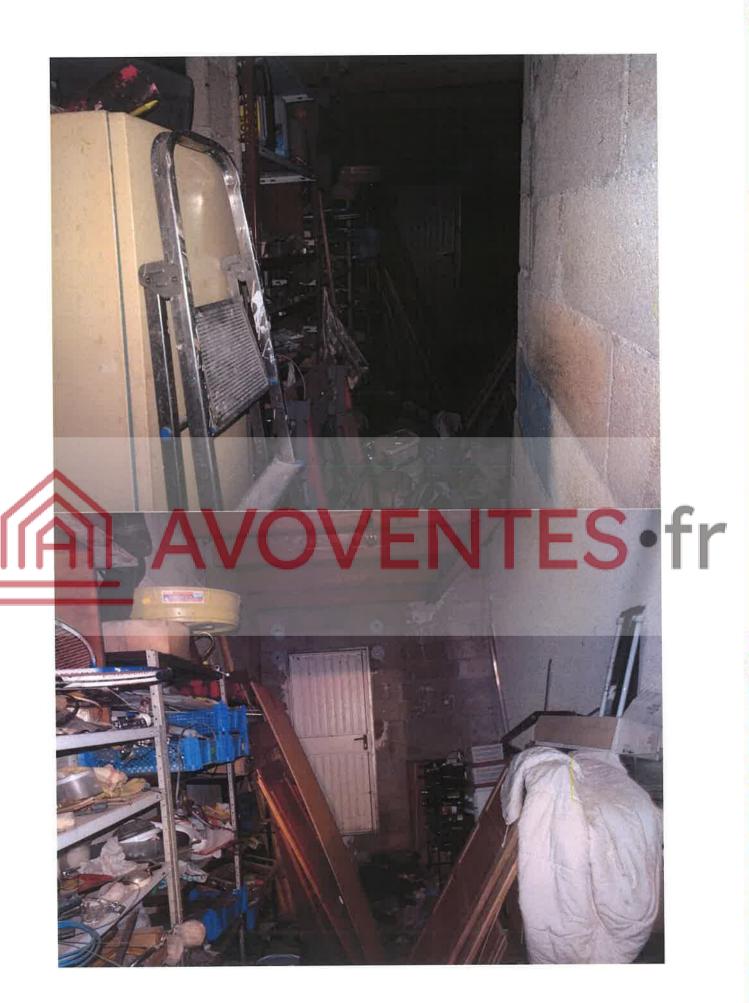
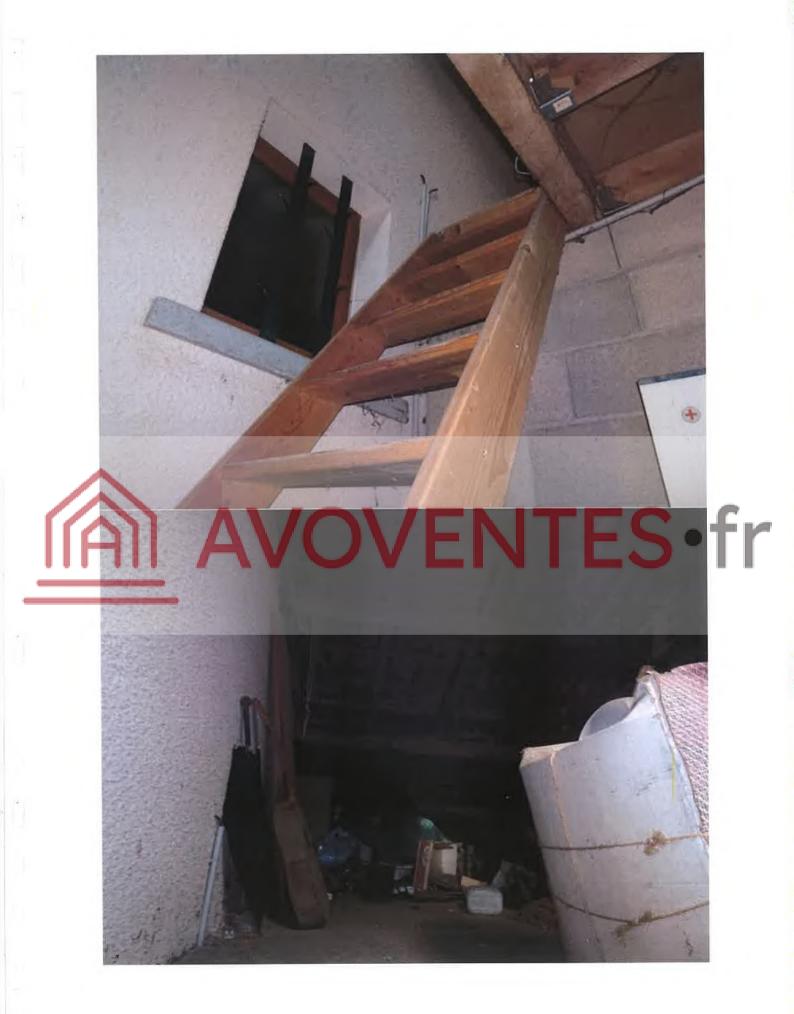
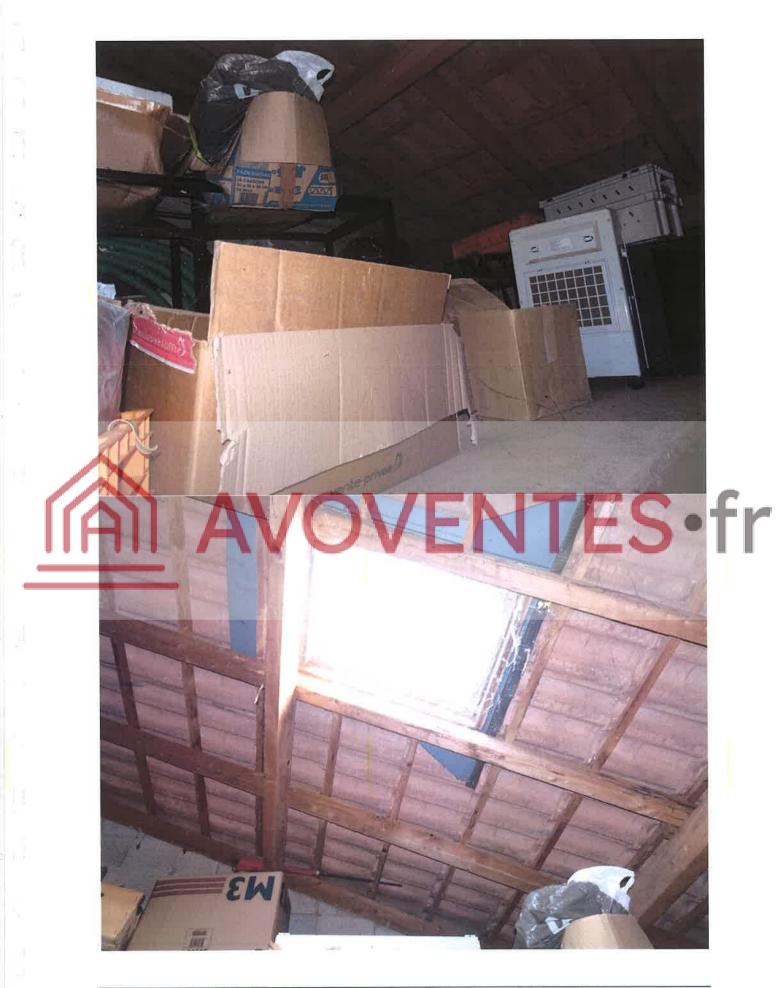
GARAGE

Cet espace demeure à l'état brut tant au niveau du revêtement de sol que des murs. Seul un pan de mur est crépi.

Cet esapace ne bénéficie d'aucune isolation.

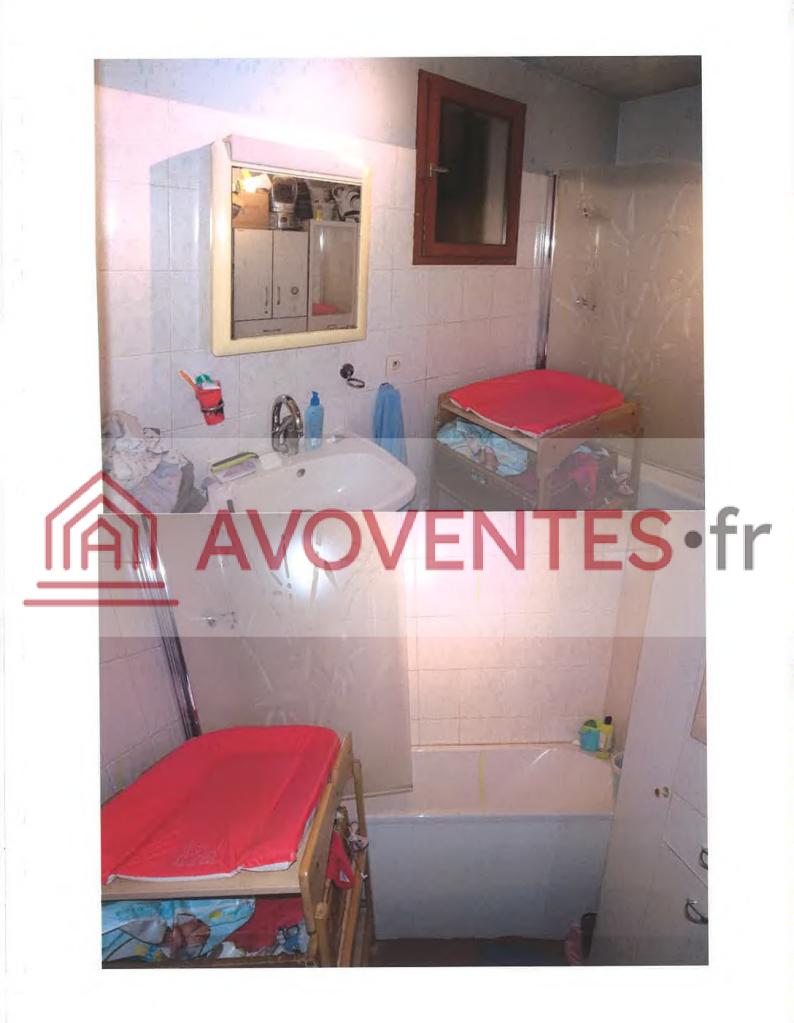
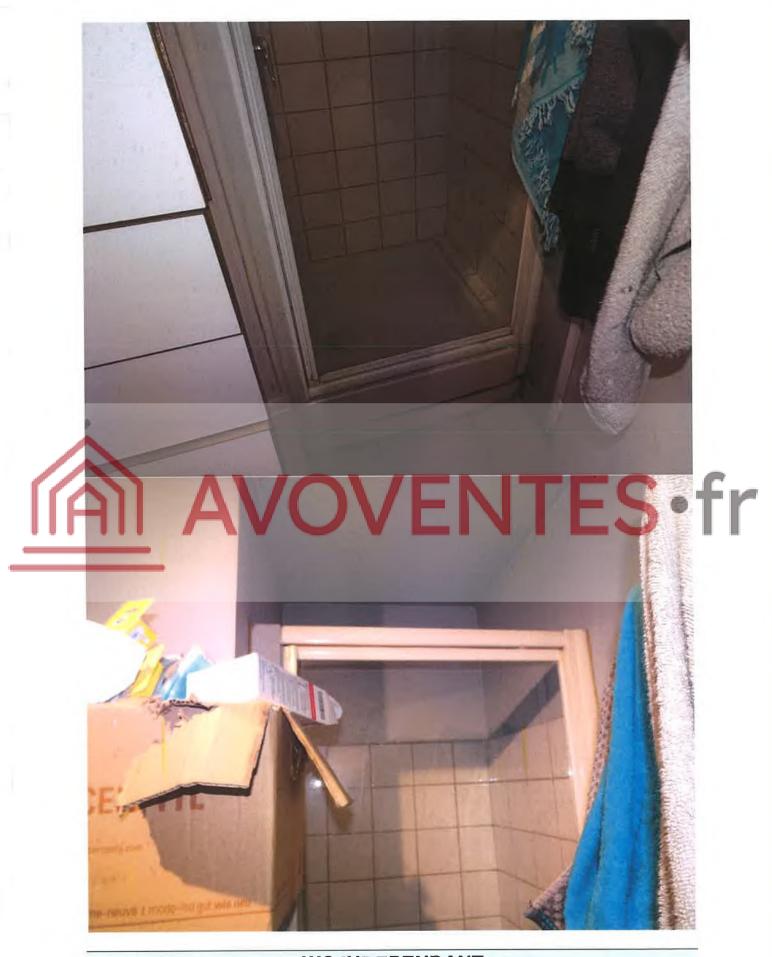
SALLE DE BAIN

Cette salle de bain se compose d'un lavabo sur pied, d'une baignoire, d'une douche maçonnée l'ensemble en état de fonctionnement apparent mais vétuste.

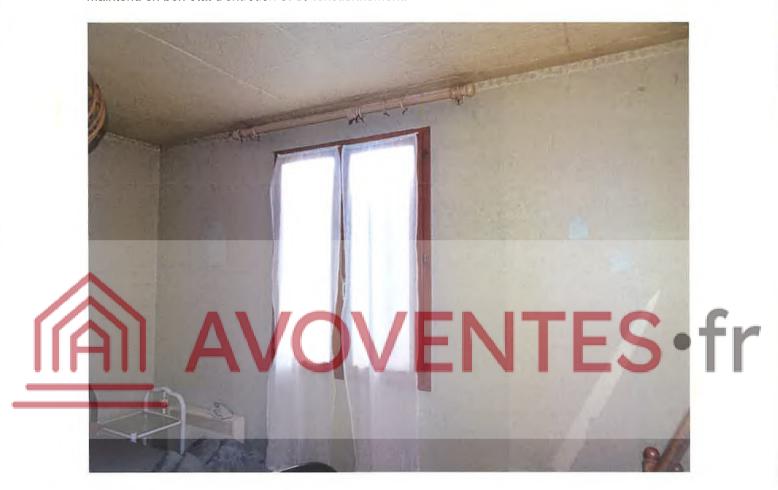
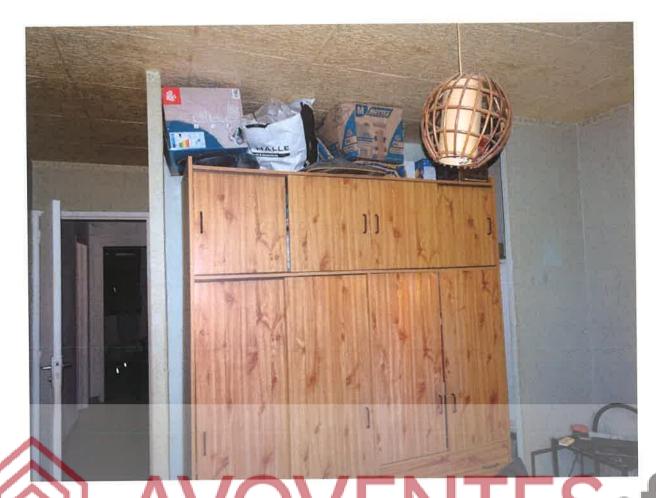
**CHAMBRE N°4**

Les cloisons tapissées se détériorent à de multiples endroits. Les dalles du plafond ne souffrent d'aucune dégradation visible.
