PROCES VERBAL

PROCES VERBAL DE DESCRIPTION

L'AN DEUX MILLE VINGT ET LE NEUF SEPTEMBRE

Les biens et droits immobiliers ci-après désignés, sis à LATTES (HERAULT) chemin de saint Hubert, une maison d'habitation avec jardin attenante cadastrée section BW n°87 pour 13a31ca.

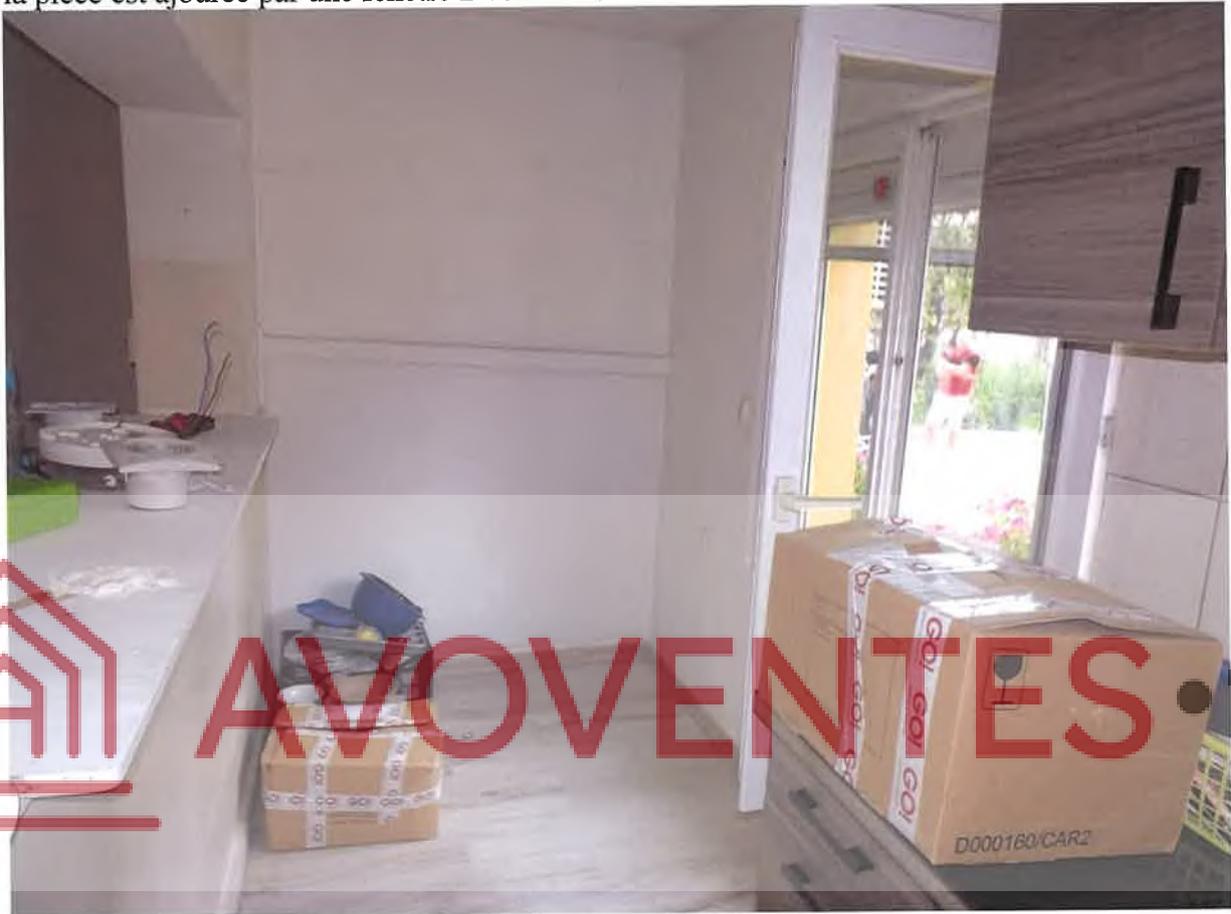
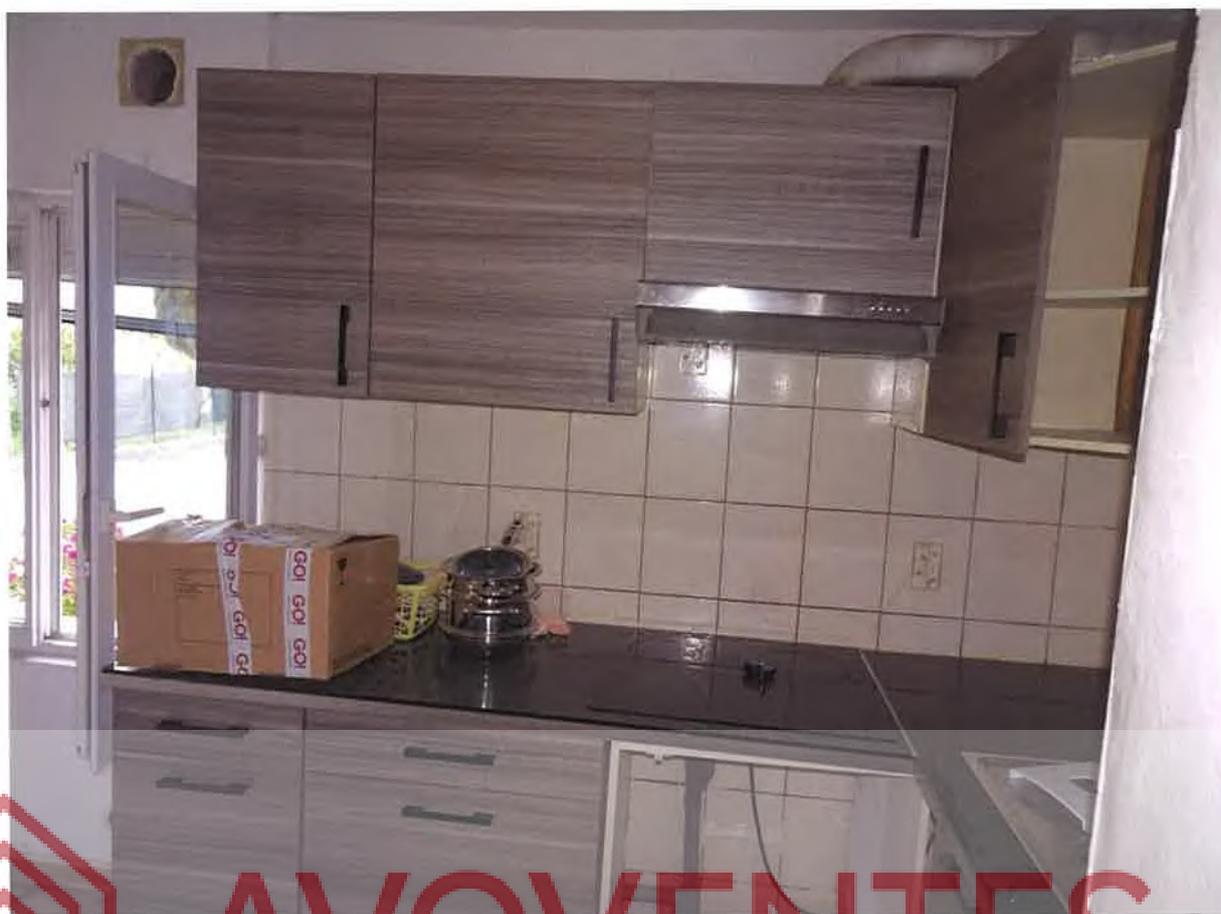
CUISINE

la cuisine est équipée de meubles hauts et bas , d'une plaque 4 feux électrique, d'un évier en gré un bac un égouttoir avec mitigeur.

la pièce est ajourée par une fenêtre 2 vantaux .

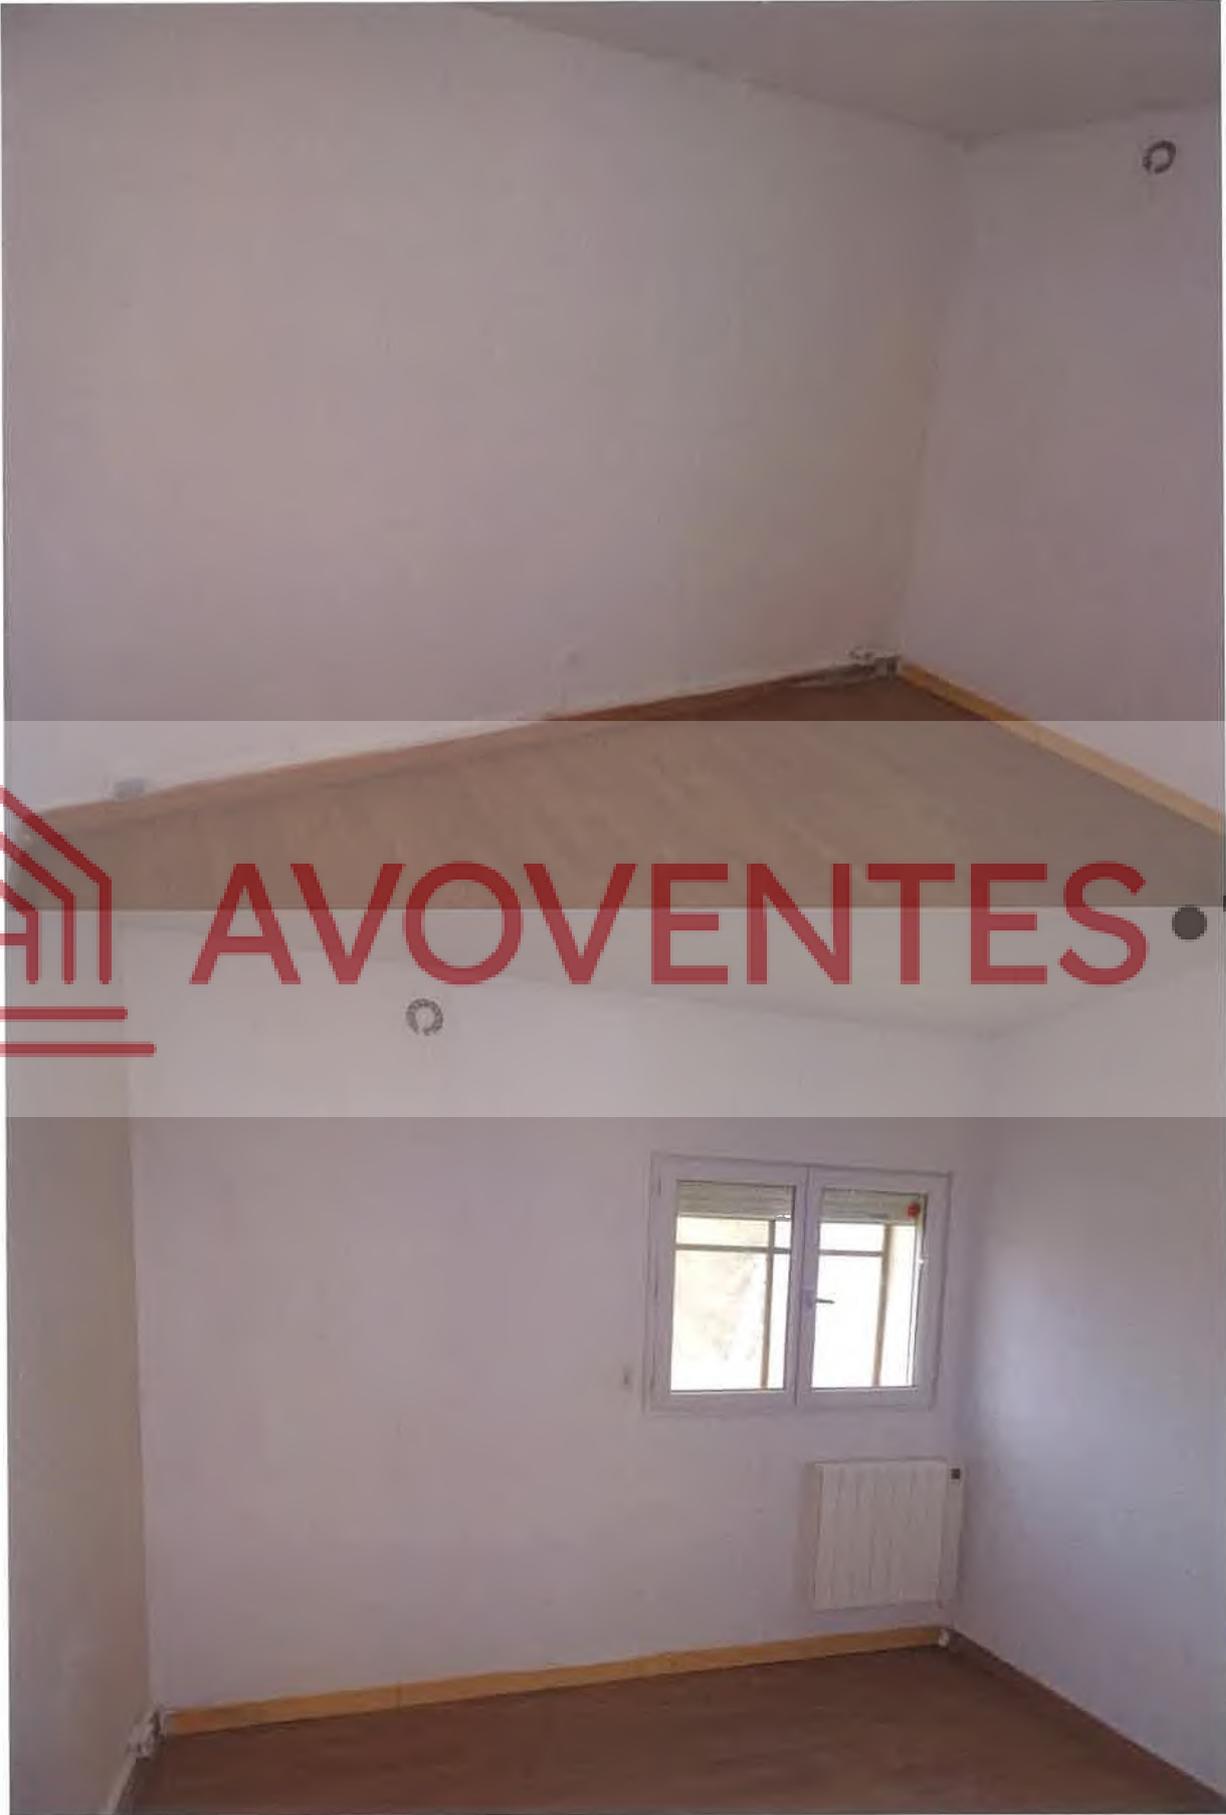
CHAMBRE 1

Le revêtement de sol en parquet flottant ne supporte aucune dégradation majeure nécessitant d'être rapportée.

Les murs et cloisons peints en blanc demeurent en excellent état.

Cet espace bénéficie d'une ouverture PVC deux vantaux avec un volet électrique.

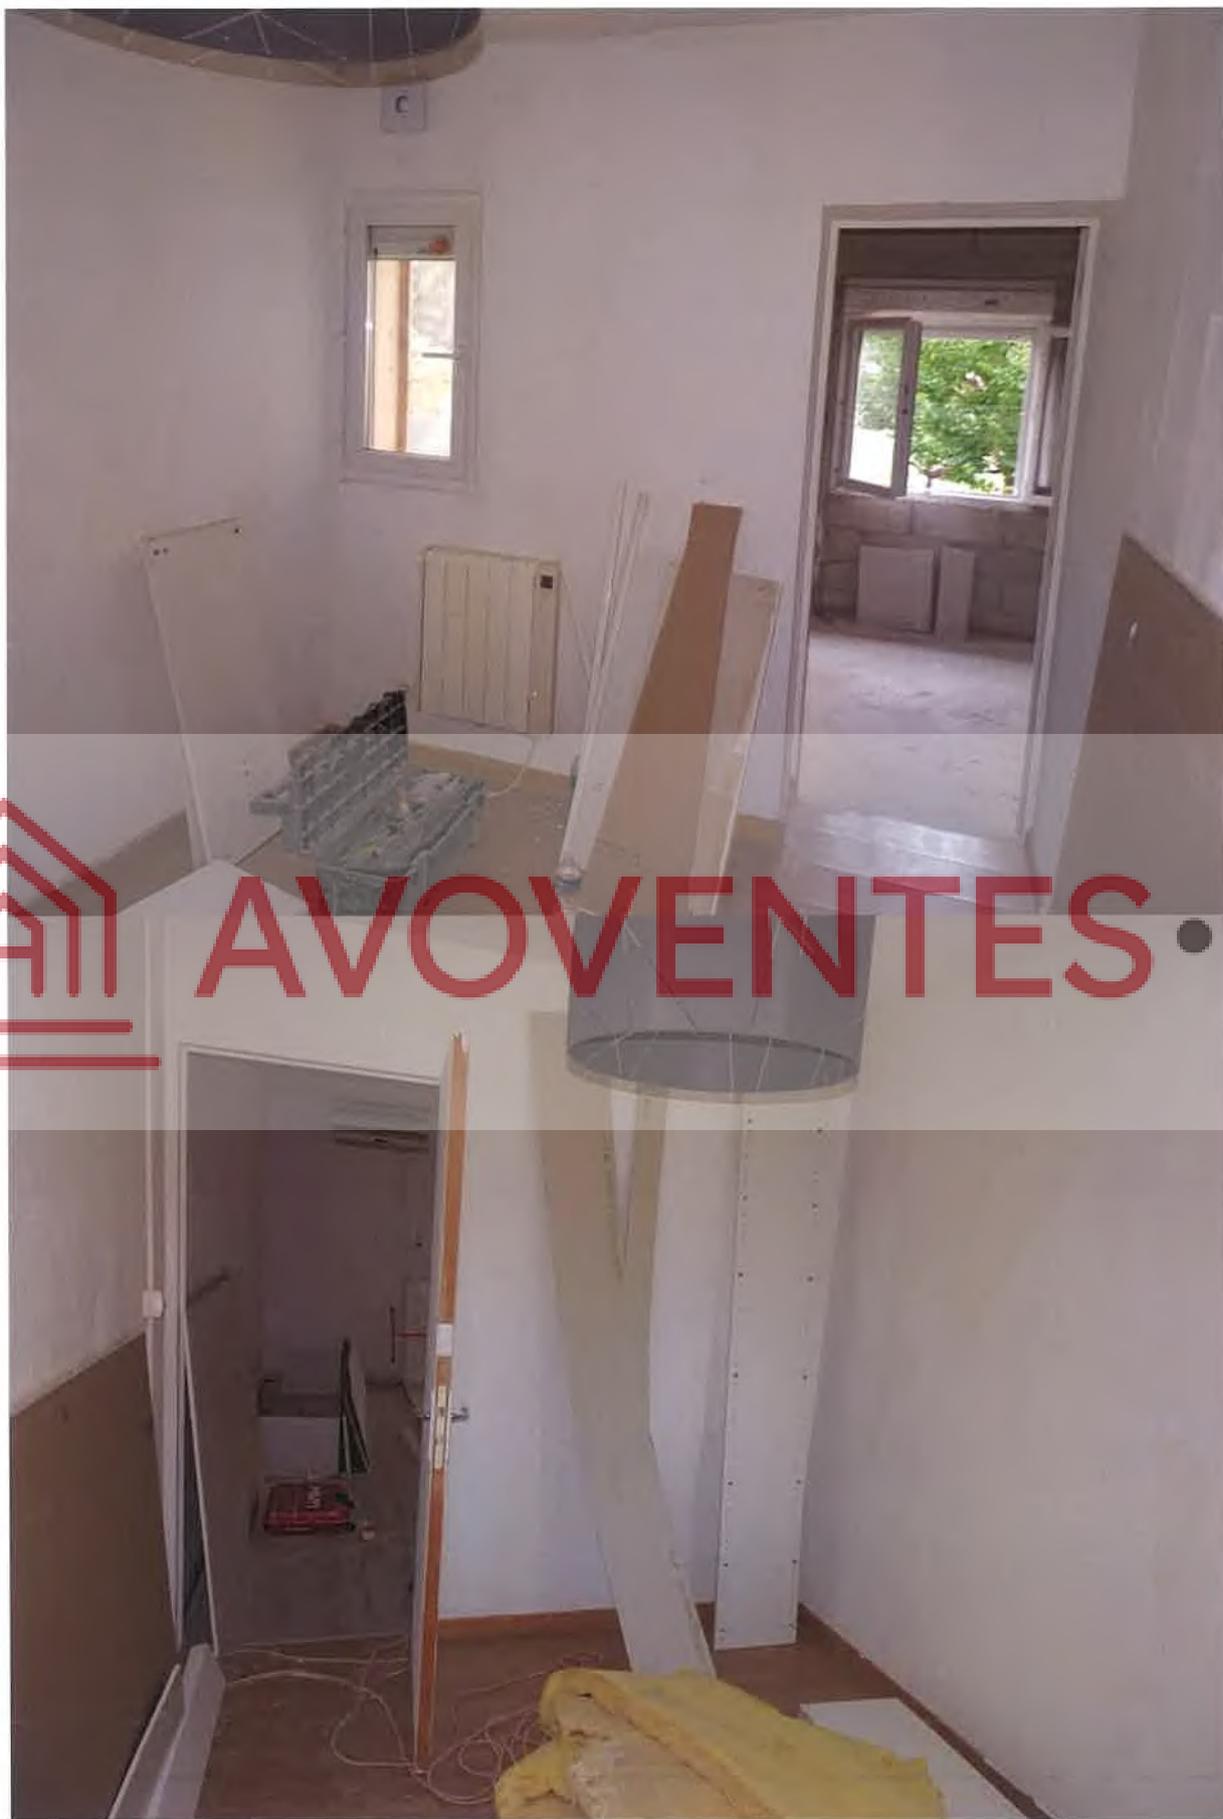
CHAMBRE 2

Le revêtement de sol en parquet flottant ne supporte aucune dégradation majeure nécessitant d'être rapportée.

Les murs et cloisons peints en blanc demeurent en excellent état.

Cet espace bénéficie d'une ouverture PVC un ventail avec un volet électrique.

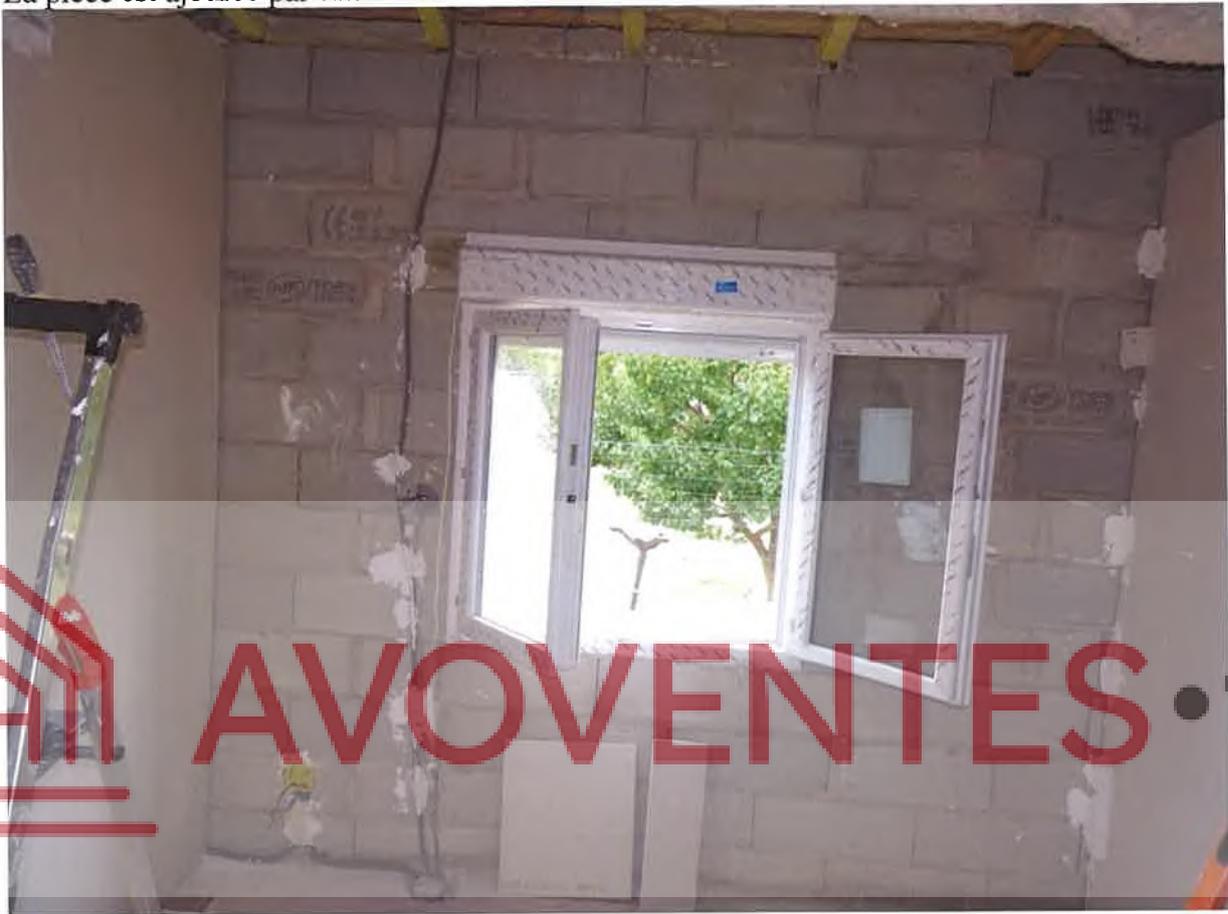
PIECE EN CONSTRUCTION

Cet espace est en cours d'aménagement, le sol est constitué d'un béton laissé brut, les murs sont partiellement recouverts de Placoplatre.

La pièce est ajourée par une fenêtre PVC 2 vantaux.

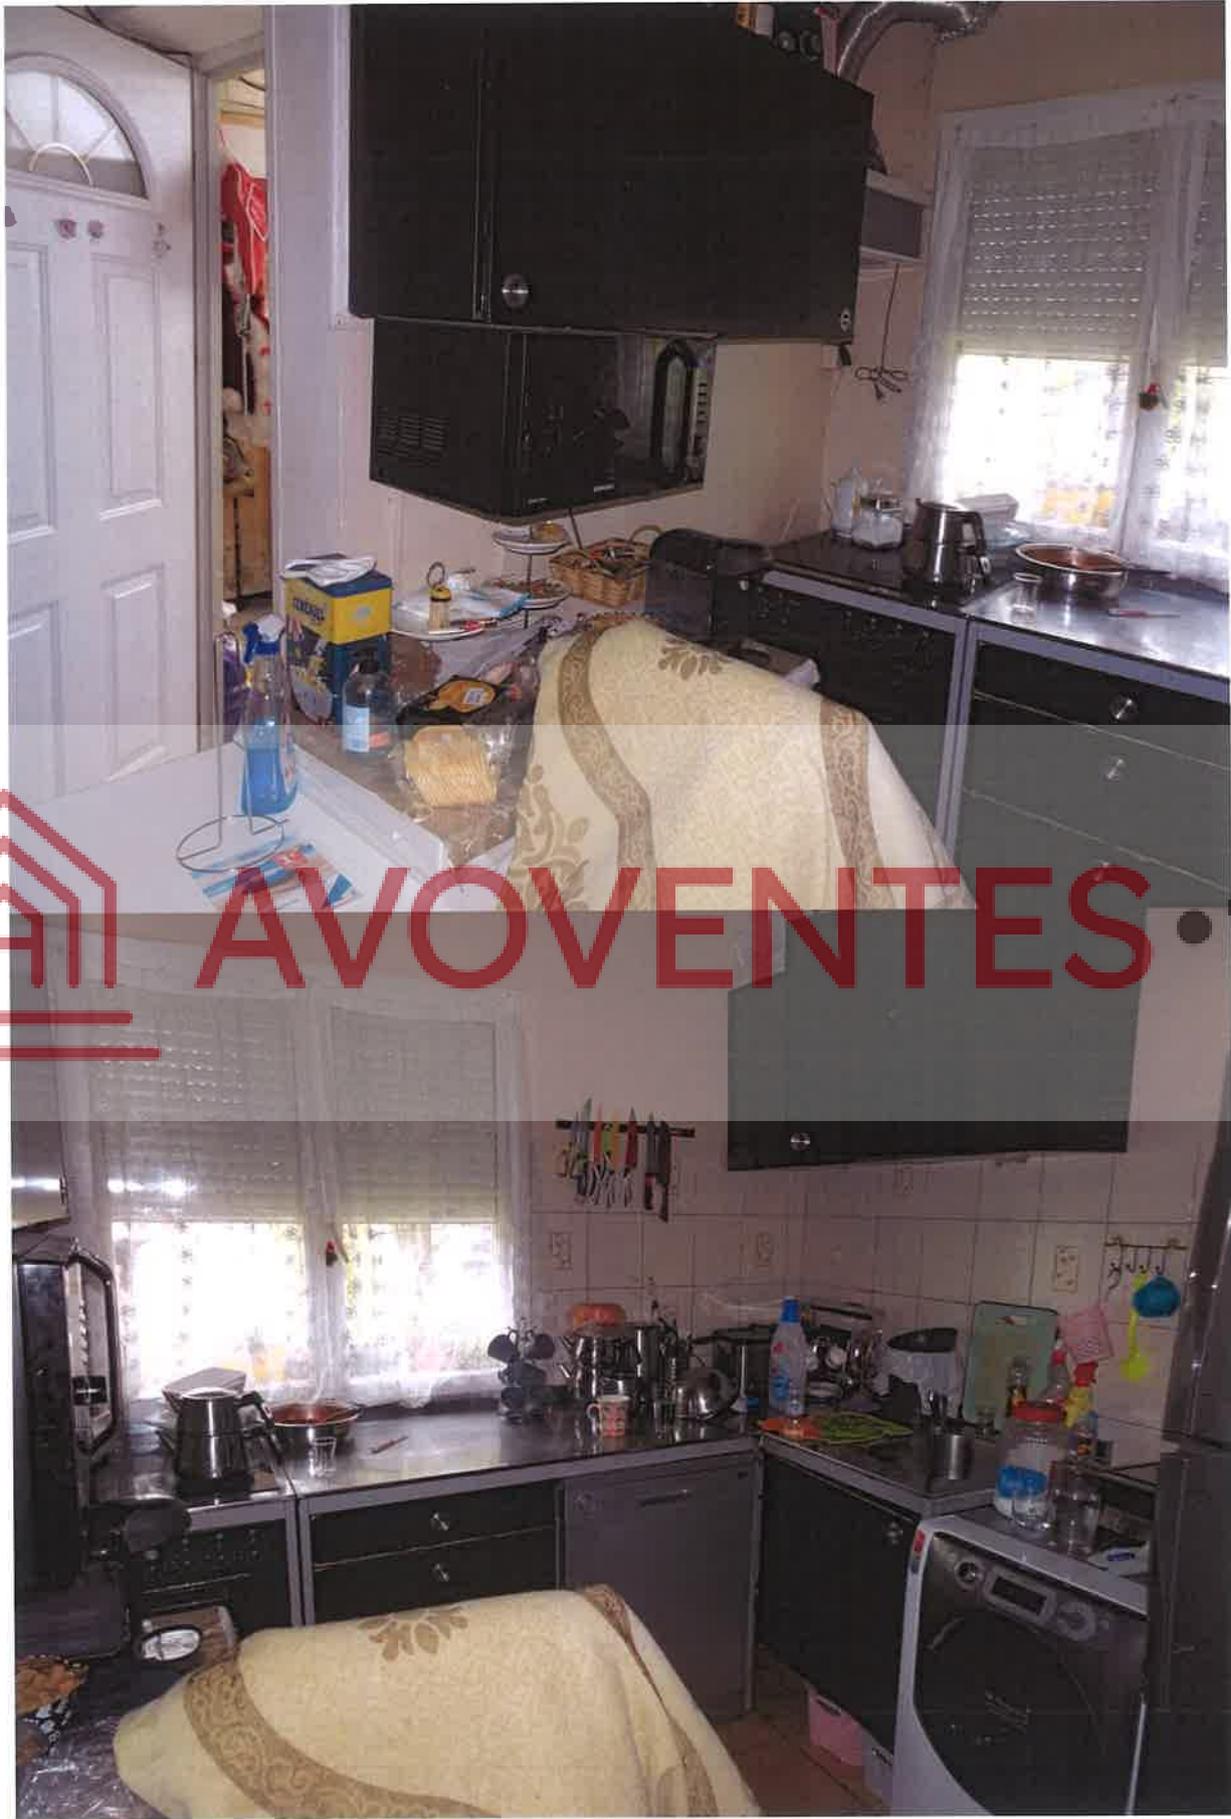
CUISINE

La cuisine est équipée de meubles hauts et bas, d'une plaque 4 feux électrique, d'un évier en inox un bac un égouttoir avec mitigeur.

La pièce est ajourée par une fenêtre PVC 2 vantaux équipée d'un volet roulant électrique.

Le sol est recouvert de carrelage, les murs sont peints et faïencés jusqu'à mi-hauteur

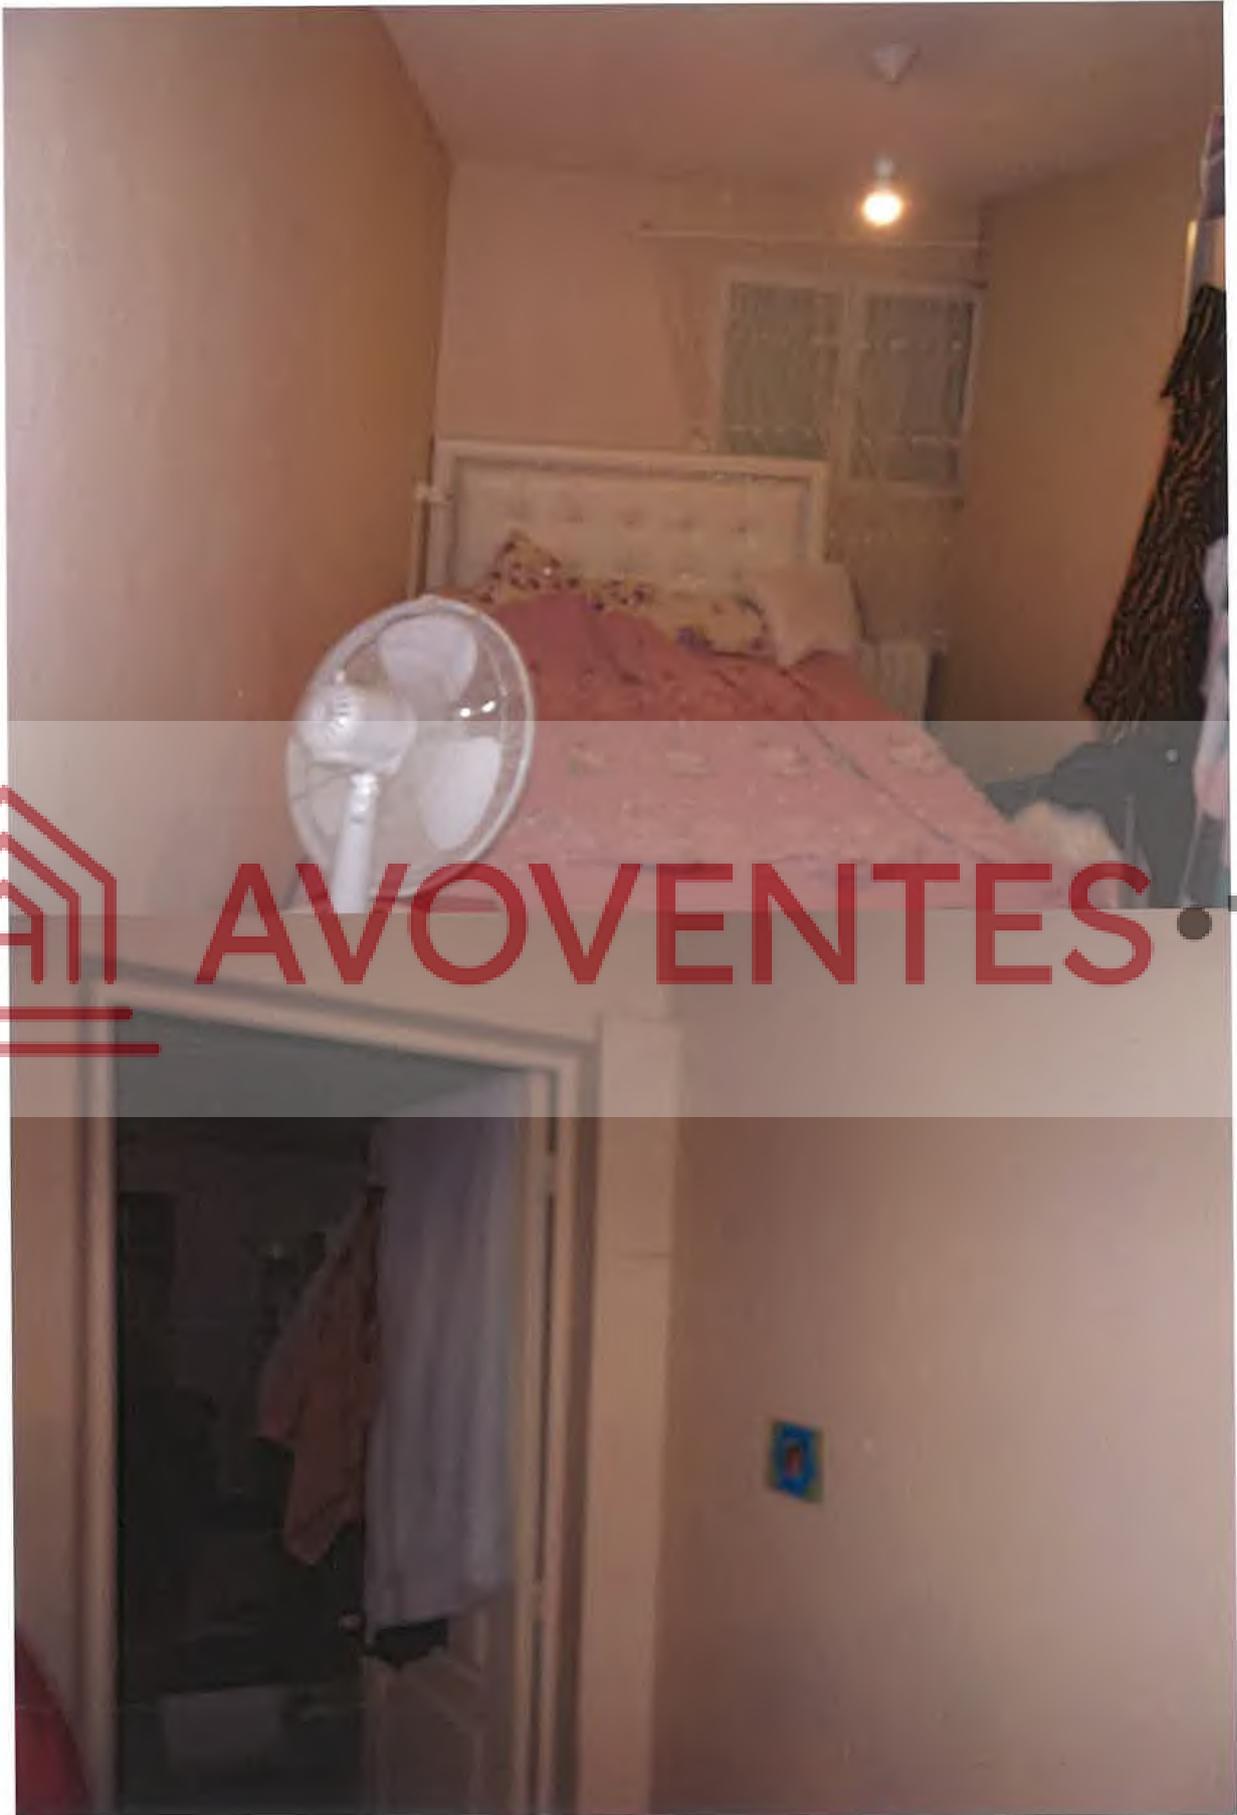
CHAMBRE 1

Le revêtement de sol en parquet flottant ne supporte aucune dégradation majeure nécessitant d'être rapportée.

Les murs et cloisons peints et demeurent en excellent état.

Cet espace bénéficie d'une ouverture PVC deux vantaux avec un volet électrique.

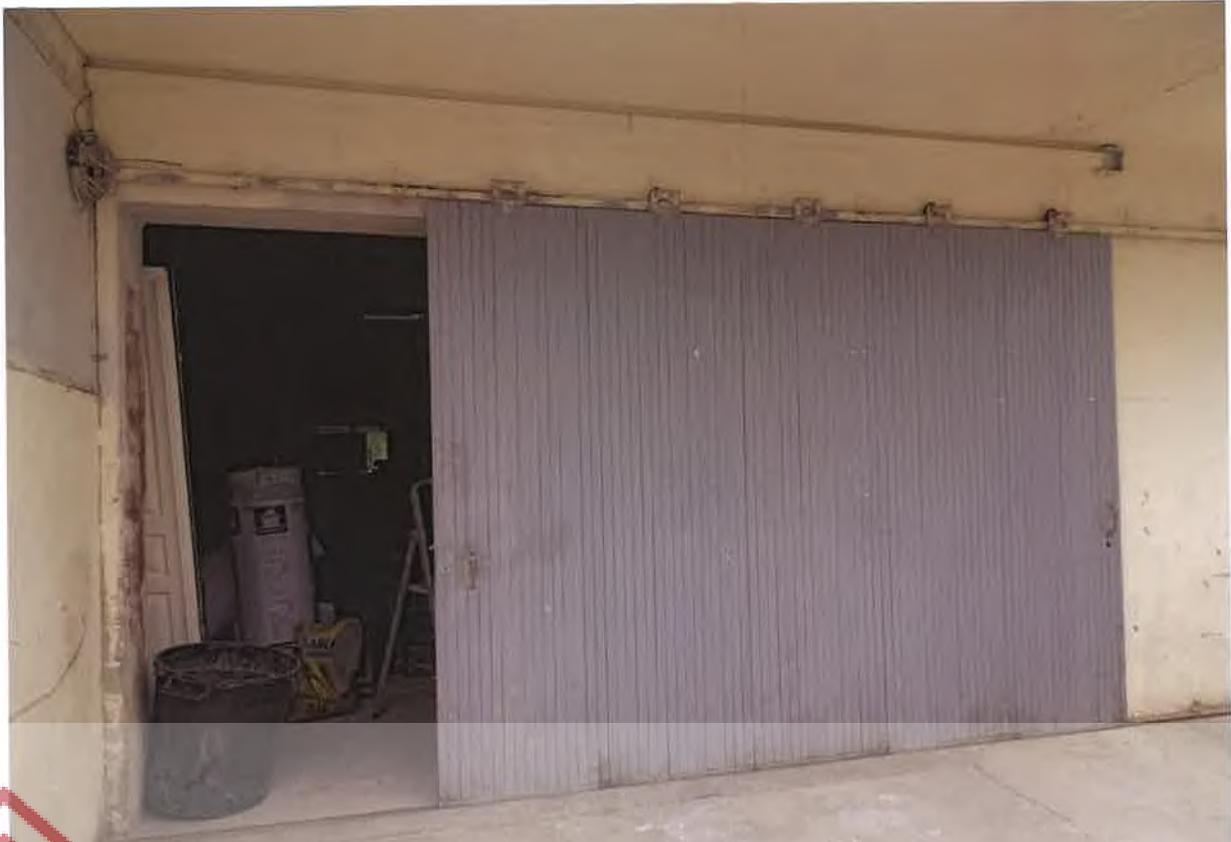
GARAGE EN TRAVAUX

On accède à cette partie par un grand portail en bois coulissant.

Cet espace est en cours d'aménagement, le sol est constitué d'un béton laissé brut, les murs sont en parpaings laissés bruts.

La pièce est ajourée par deux fenêtres PVC 2 vantaux avec volets roulants intégrés sur le mur nord.

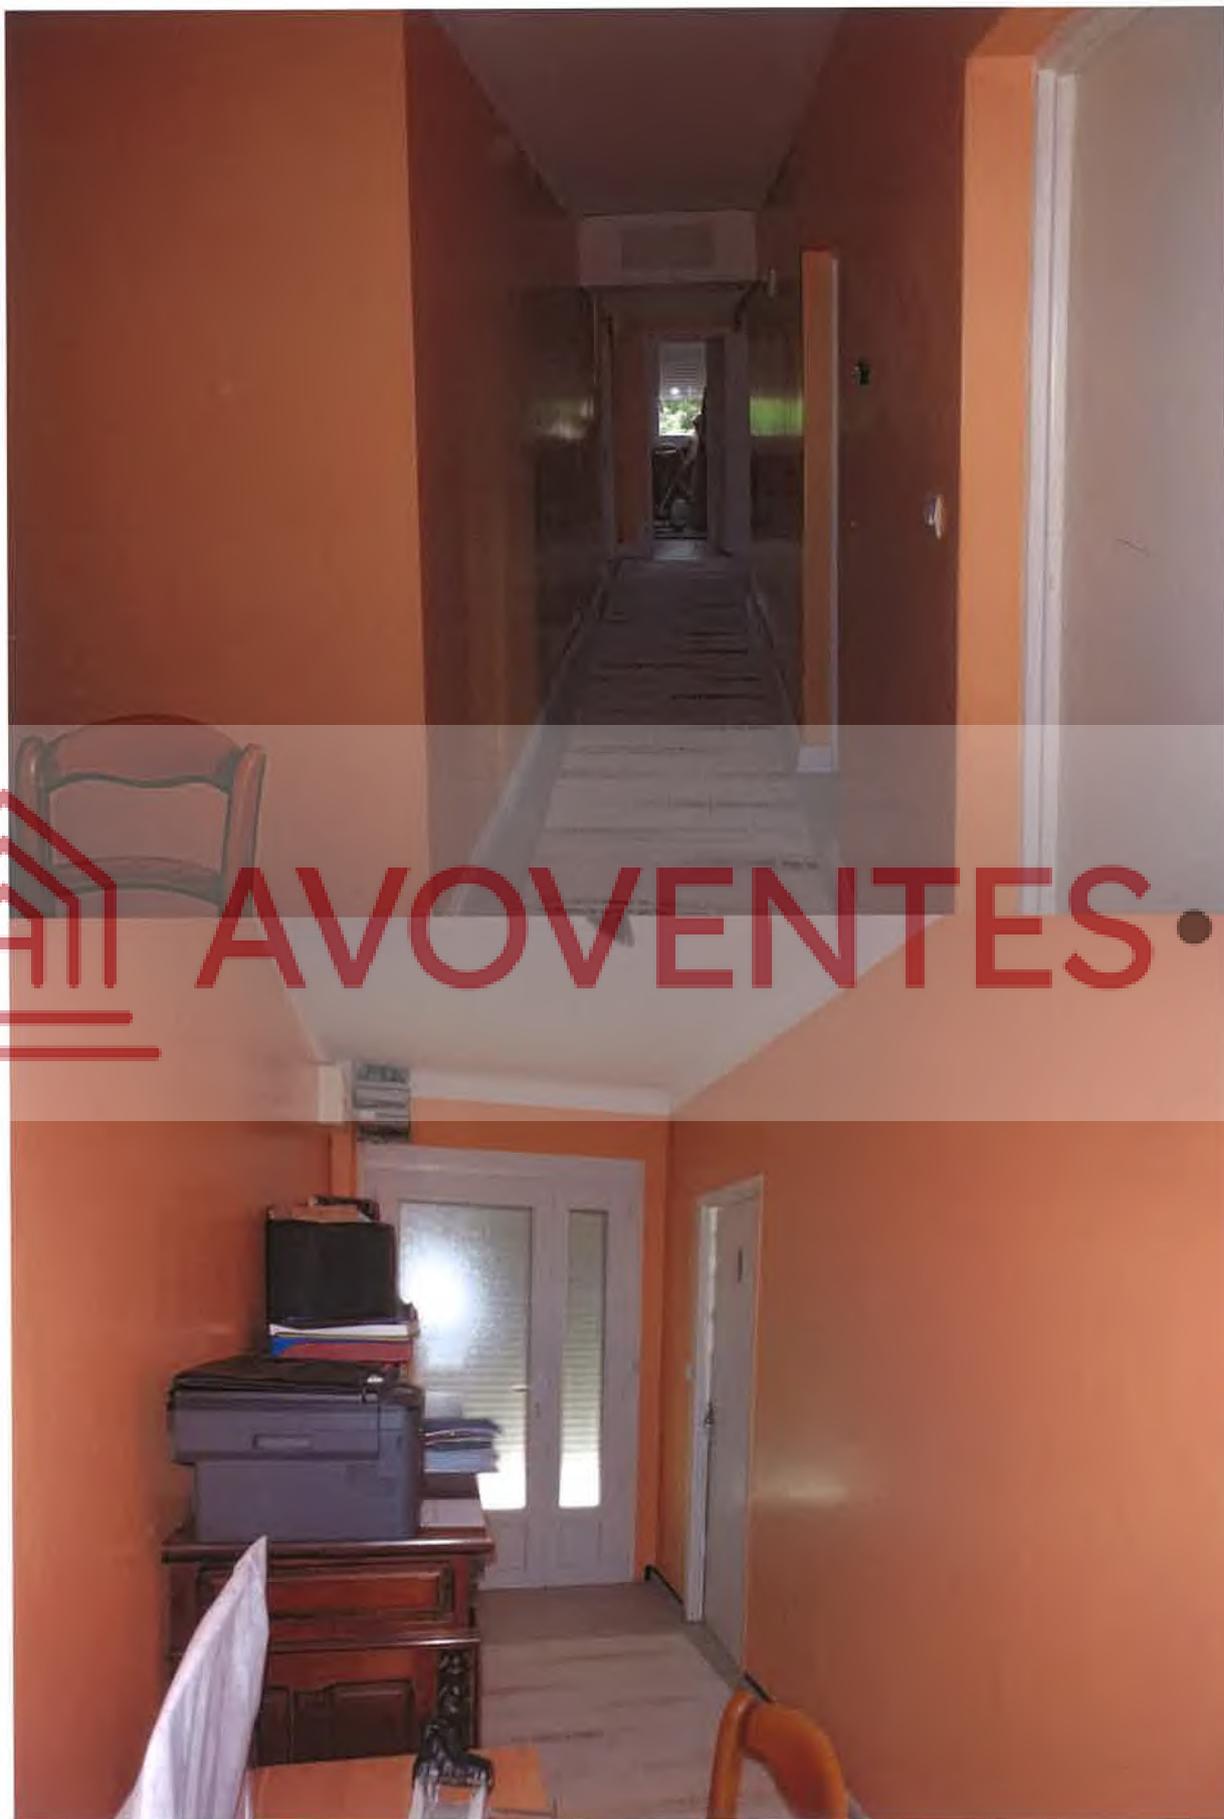
DEGAGEMENT

L'accès à la partie nuit se fait par un long couloir, les murs et plafond sont recouverts de peinture et le sol est recouvert de parquet flottant.

A l'extrémité gauche de ce couloir se trouve un espace « bureau » ajourée par une porte vitrée deux vantaux équipée d'un volet roulant intégré.

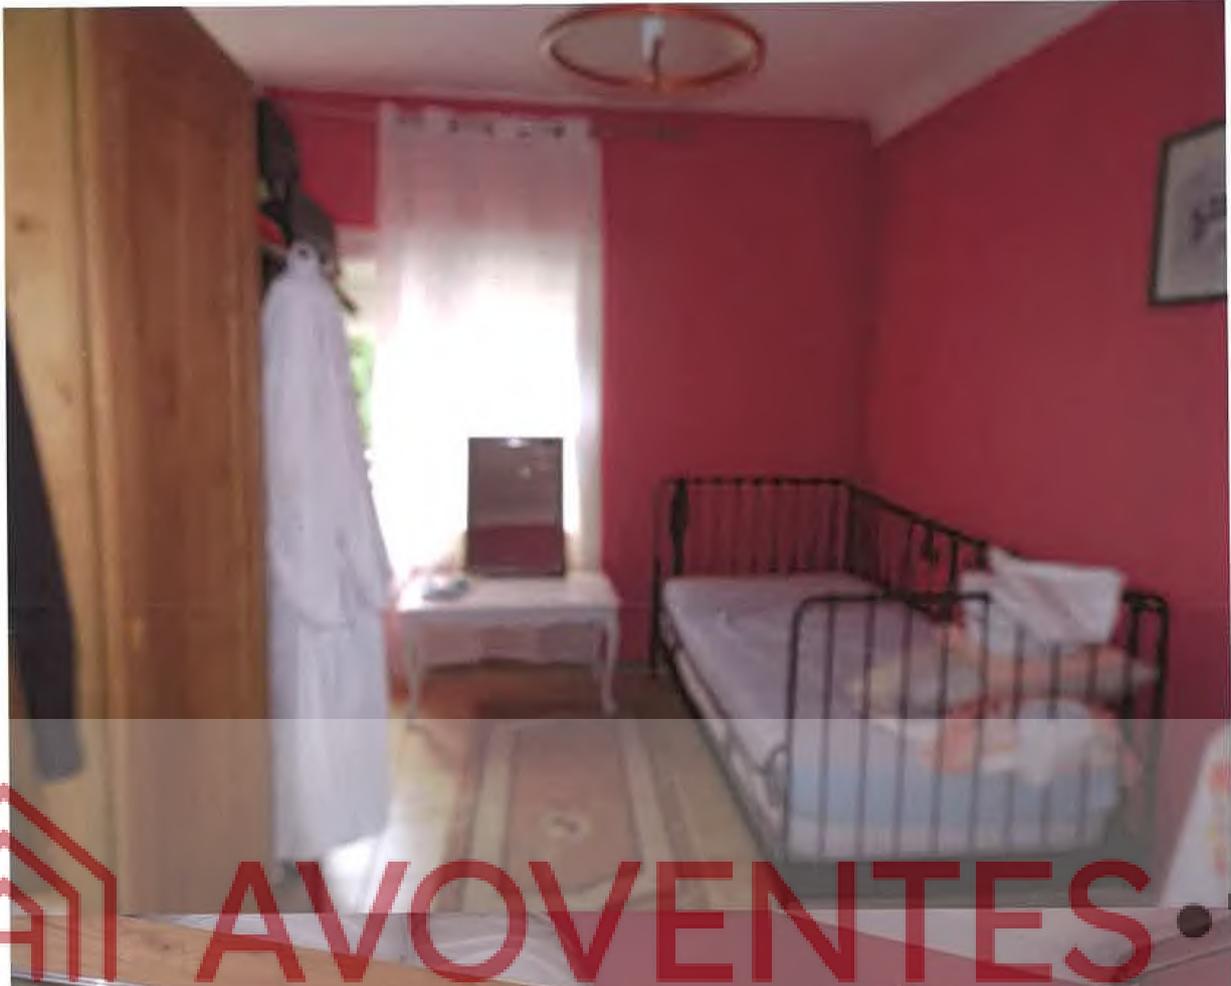
CHAMBRE 2

Le revêtement de sol carrelé ne supporte aucune dégradation majeure nécessitant d'être rapportée.

Les murs et cloisons peints demeurent en excellent état.

Cet espace bénéficie d'une ouverture PVC un ventail avec un volet électrique.

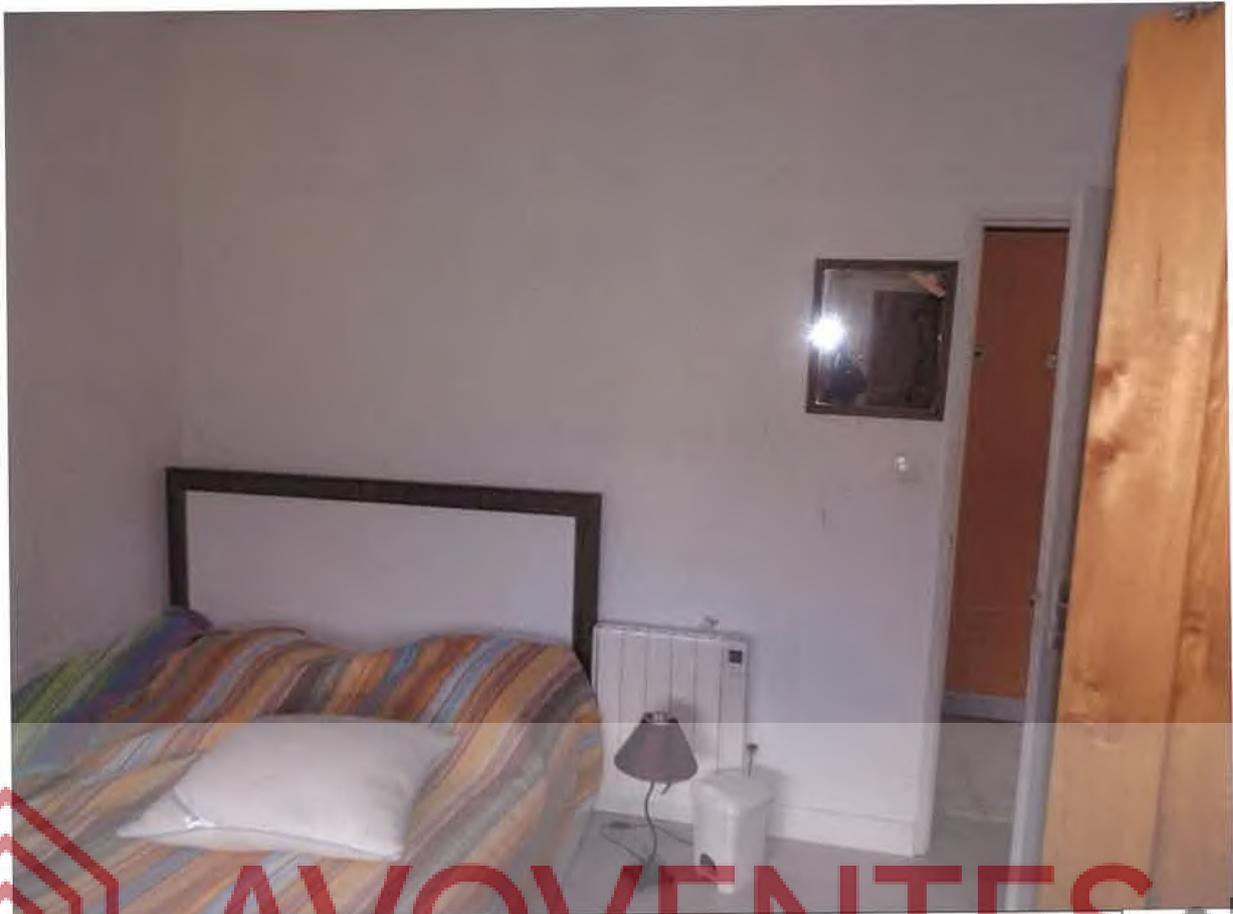
CHAMBRE 3

Le revêtement de sol en parquet flottant ne supporte aucune dégradation majeure nécessitant d'être rapportée.

Les murs et cloisons peints demeurent en excellent état.

Cet espace bénéficie d'une ouverture PVC deux vantaux avec un volet électrique.

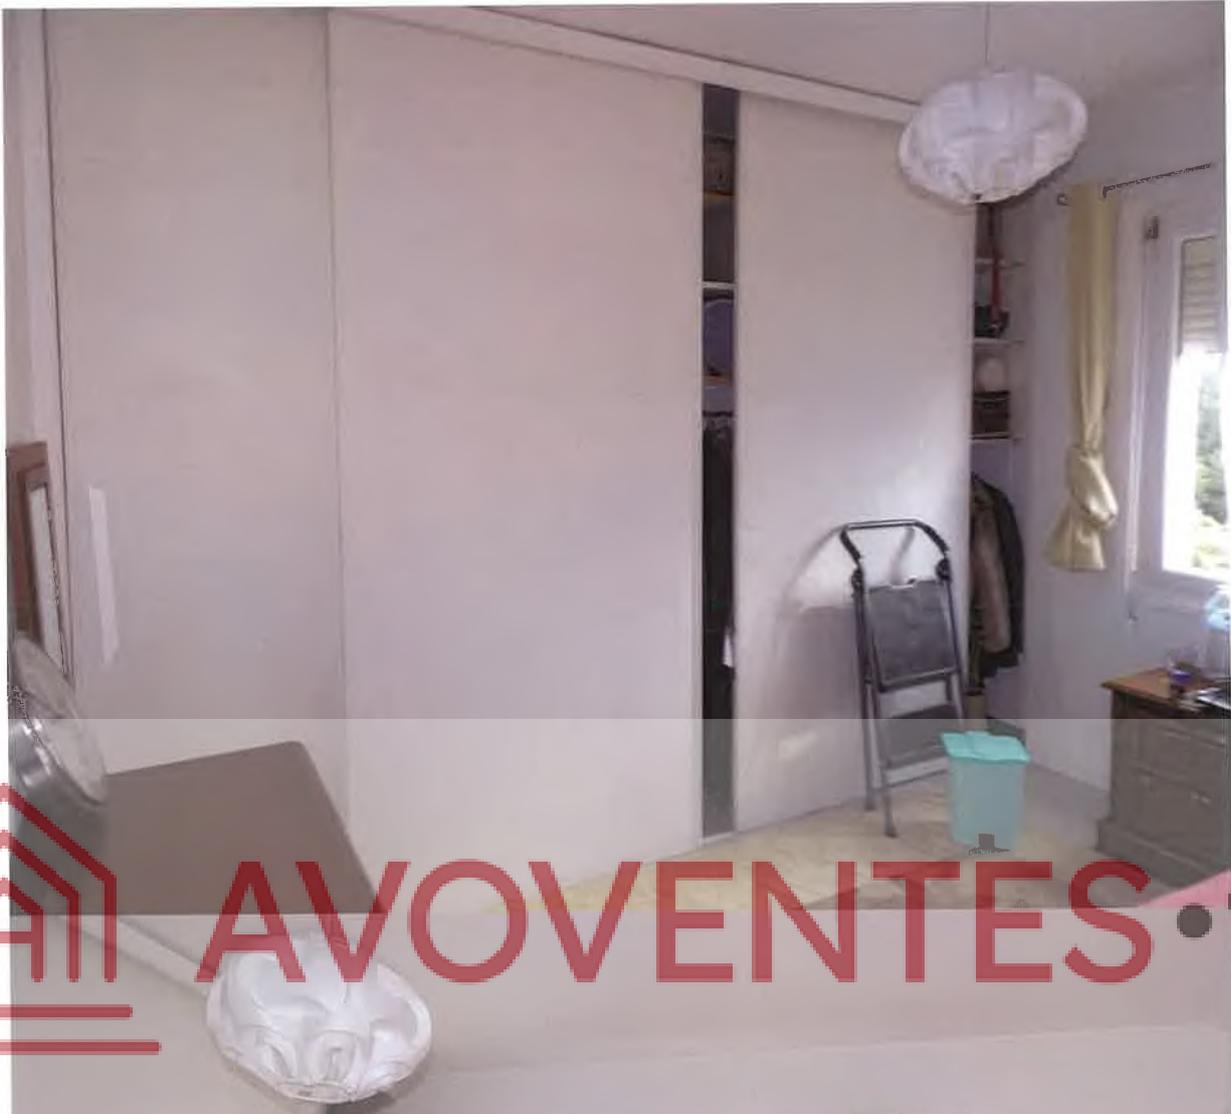
CHAMBRE 4

Le revêtement de sol en parquet flottant ne supporte aucune dégradation majeure nécessitant d'être rapportée.

Les murs et cloisons peints demeurent en excellent état.

Cet espace bénéficie d'une ouverture PVC deux vantaux avec un volet électrique.
