PROCES VERBAL DESCRIPTIF

Me suis transporté sur la commune de GRABELS (Hérault) – 9369 rue du Grand Champ, à l'effet de procéder à la description exacte et détaillée des biens qui y sont situés et appartiennent à :

Les biens et droits immobiliers ci-après-désignés, dépendant d'un ensemble immobilier, sur la commune de GRABELS (34) – 9369 rue du Grand Champ, figurant au cadastre de ladite commune sous les relations suivantes : Section AX numéro 342 pour 35 are et 94 ca, à savoir :

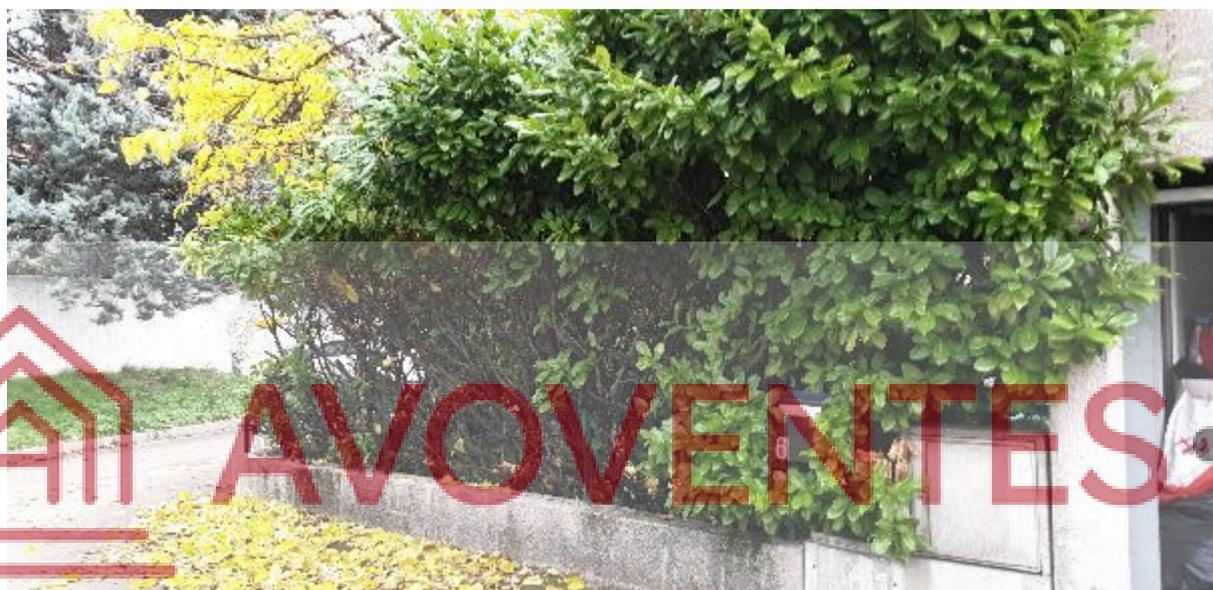
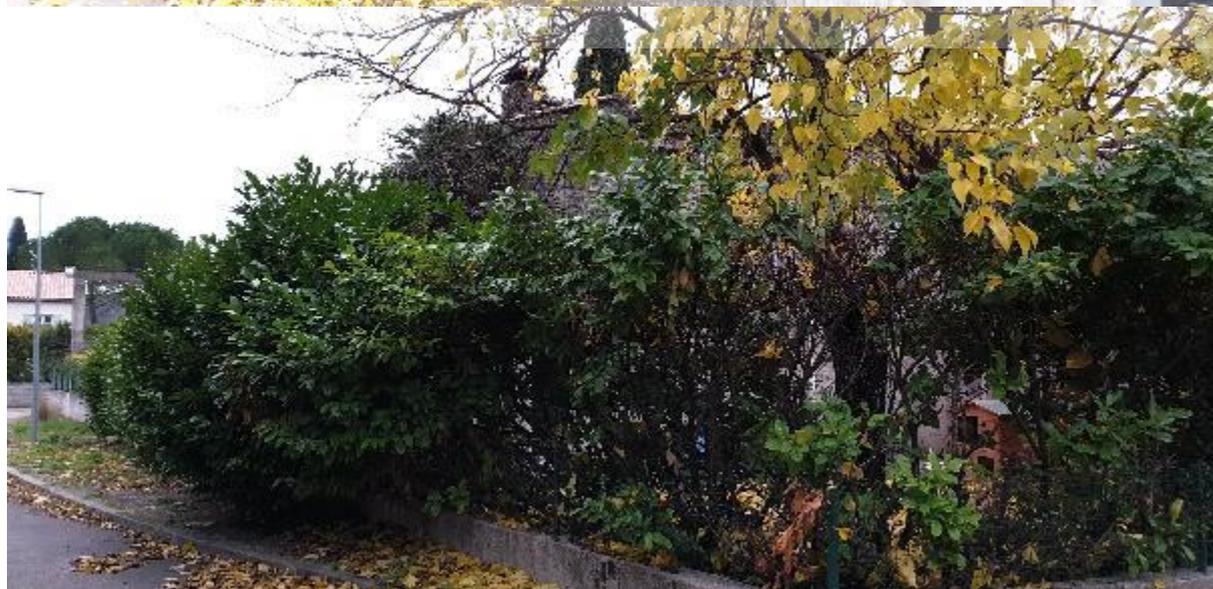
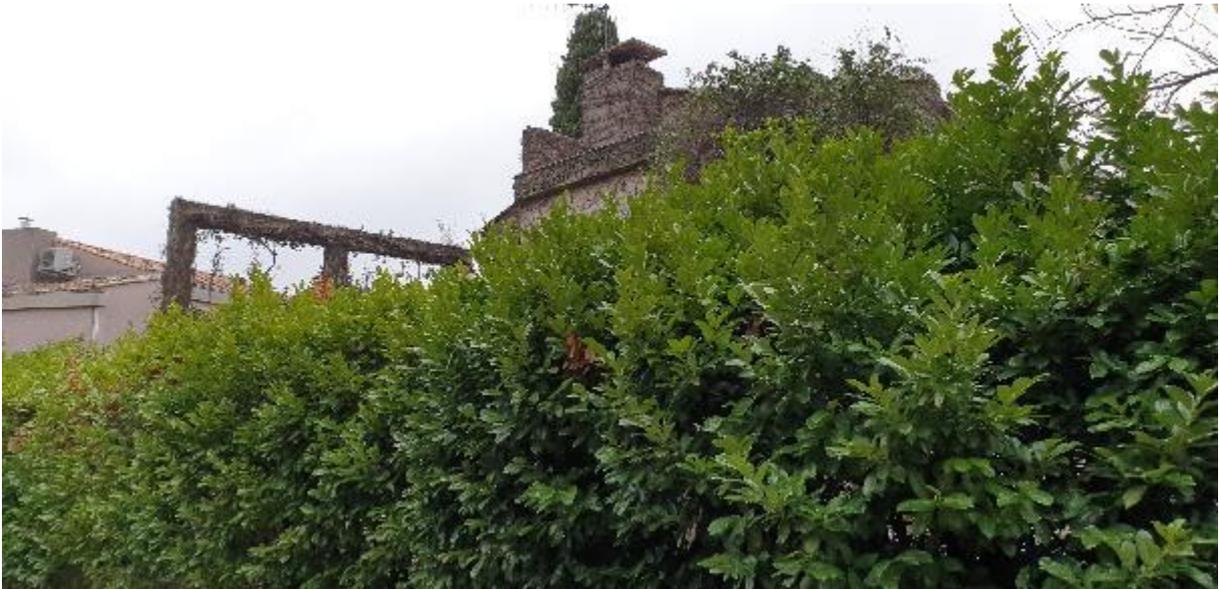
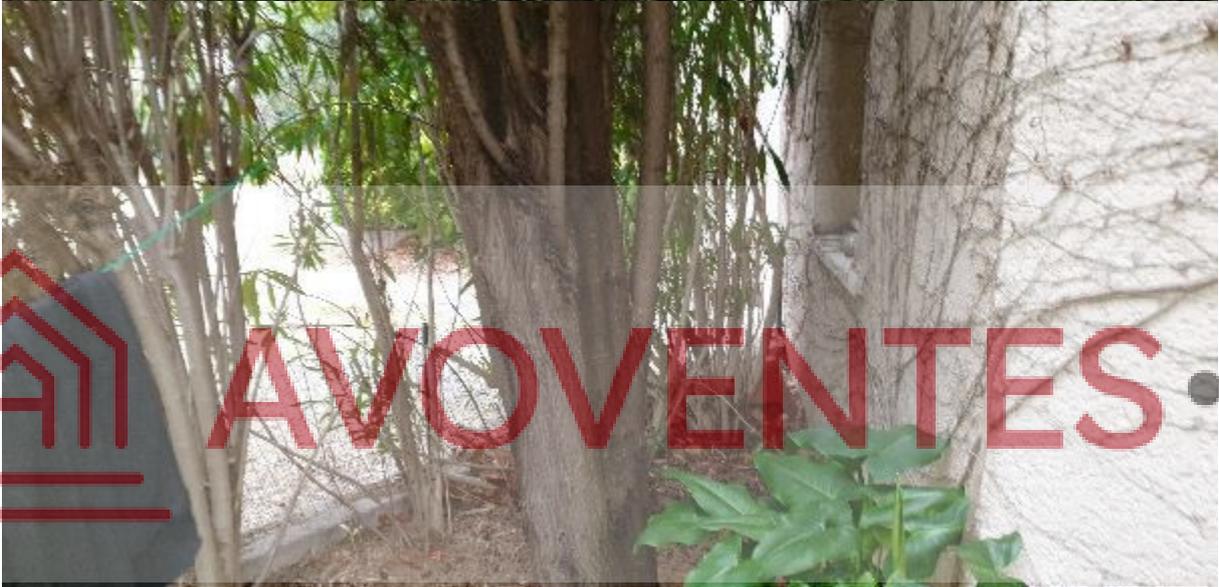
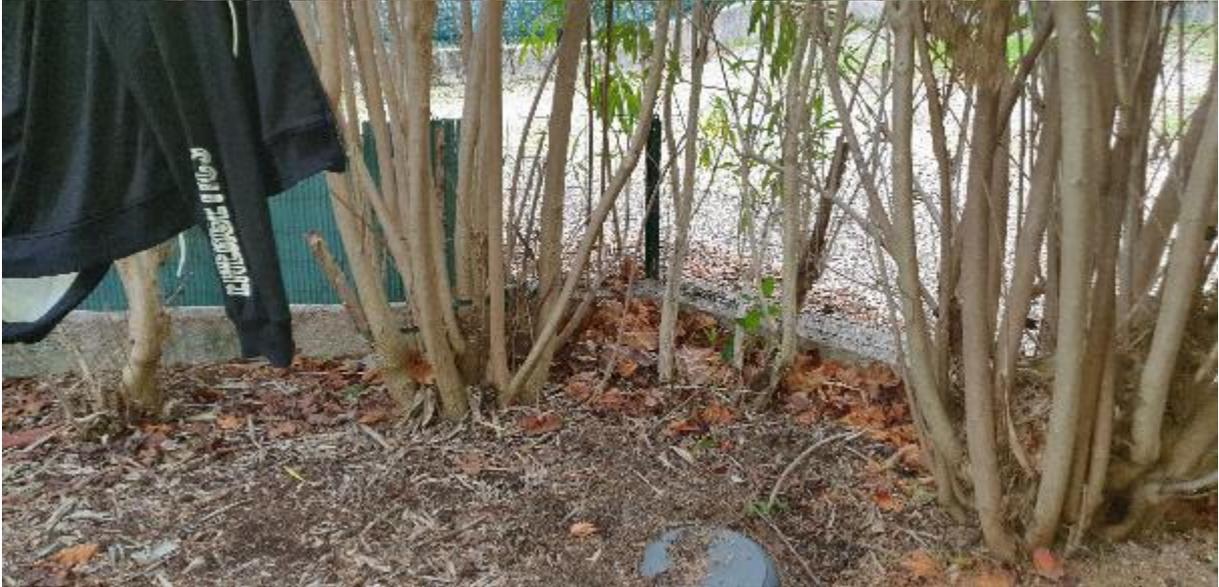
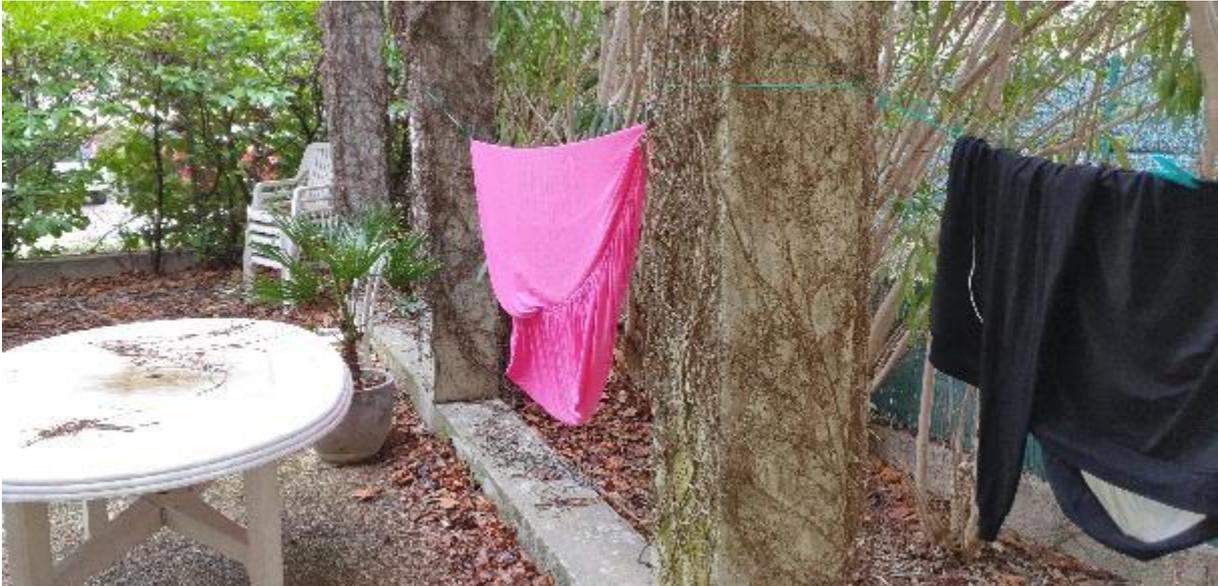
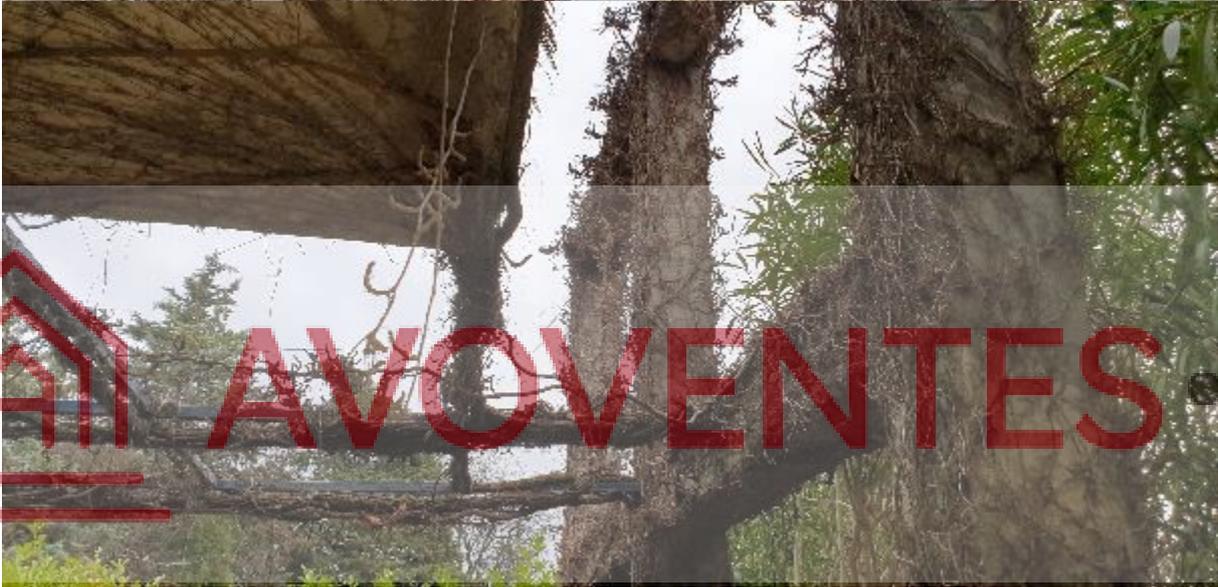
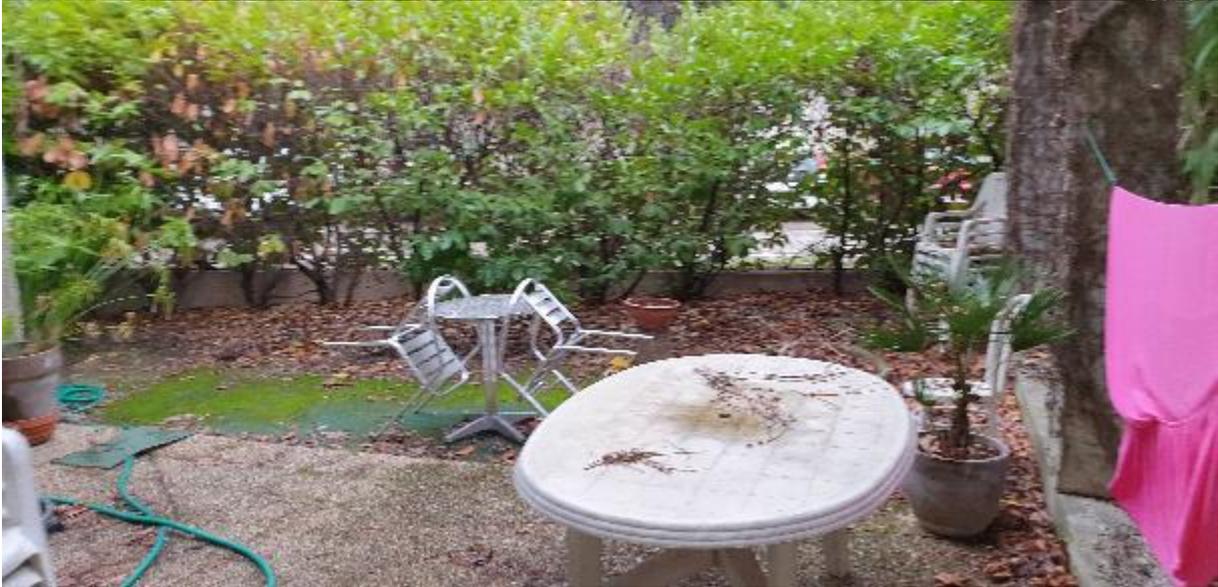
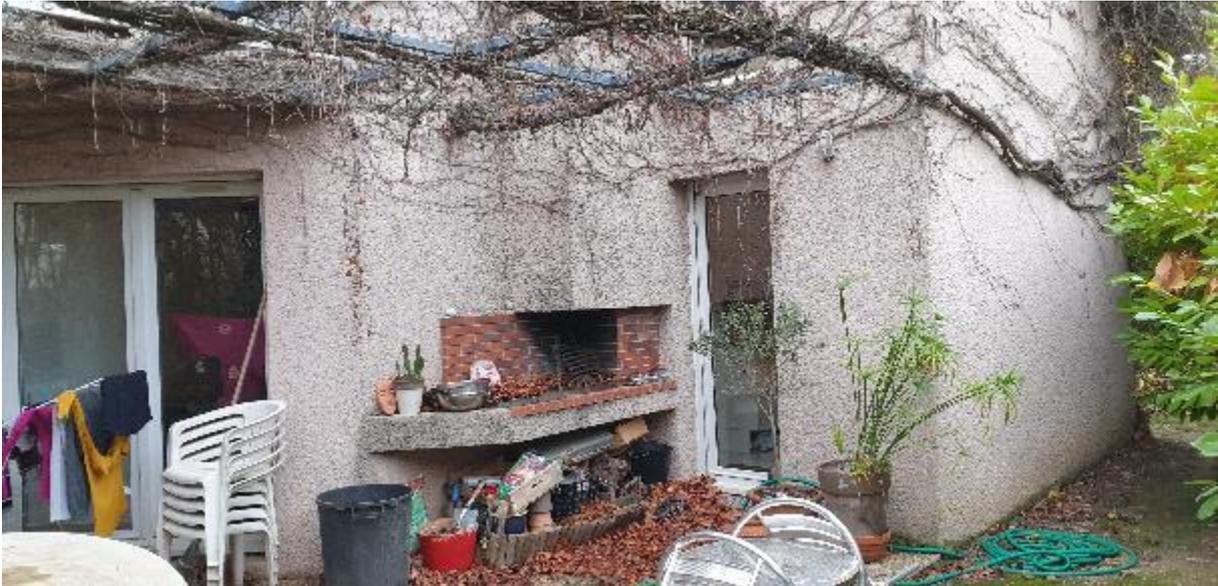
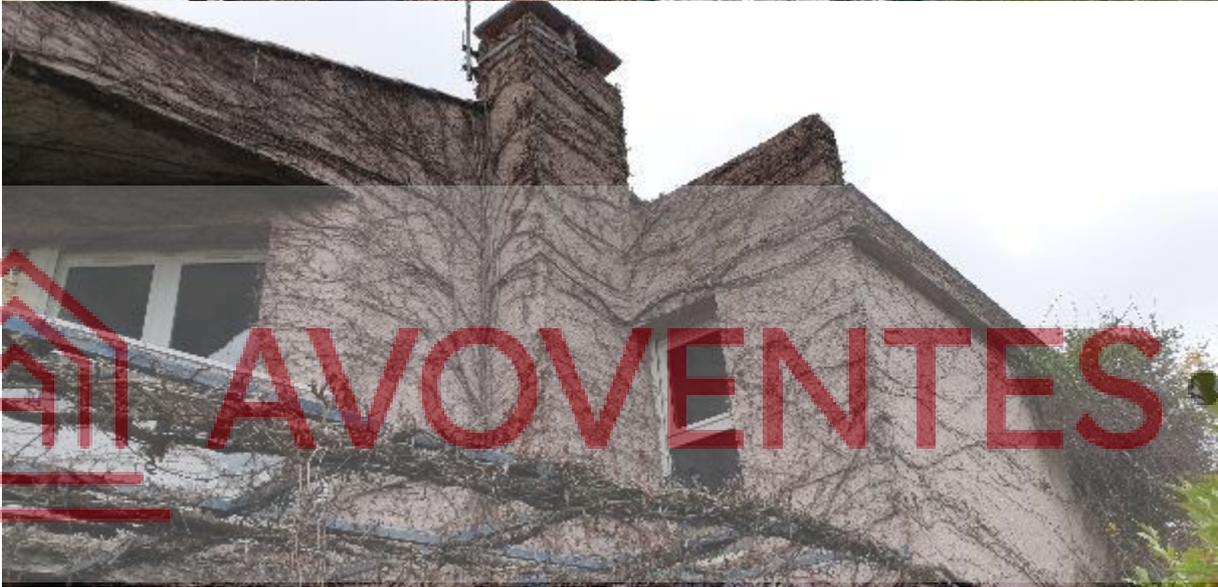
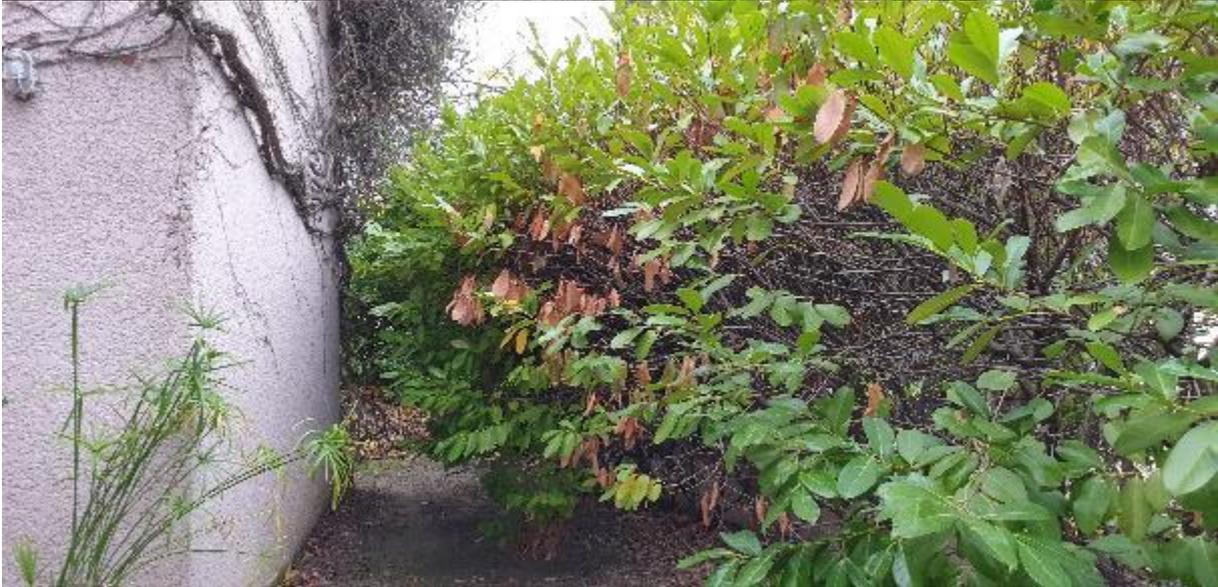
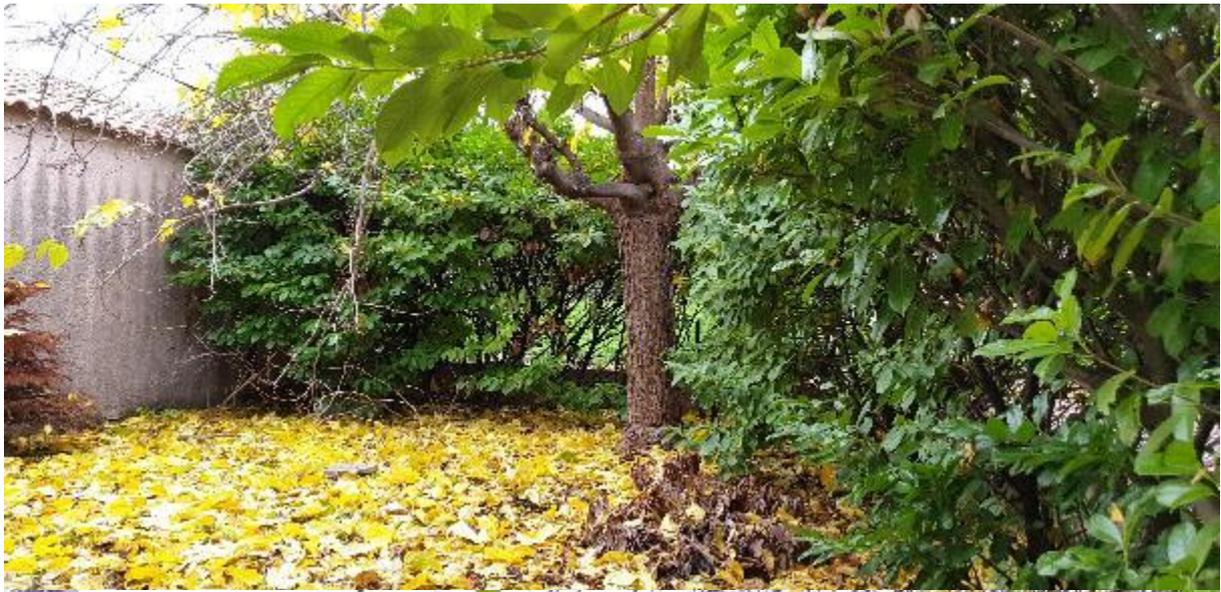
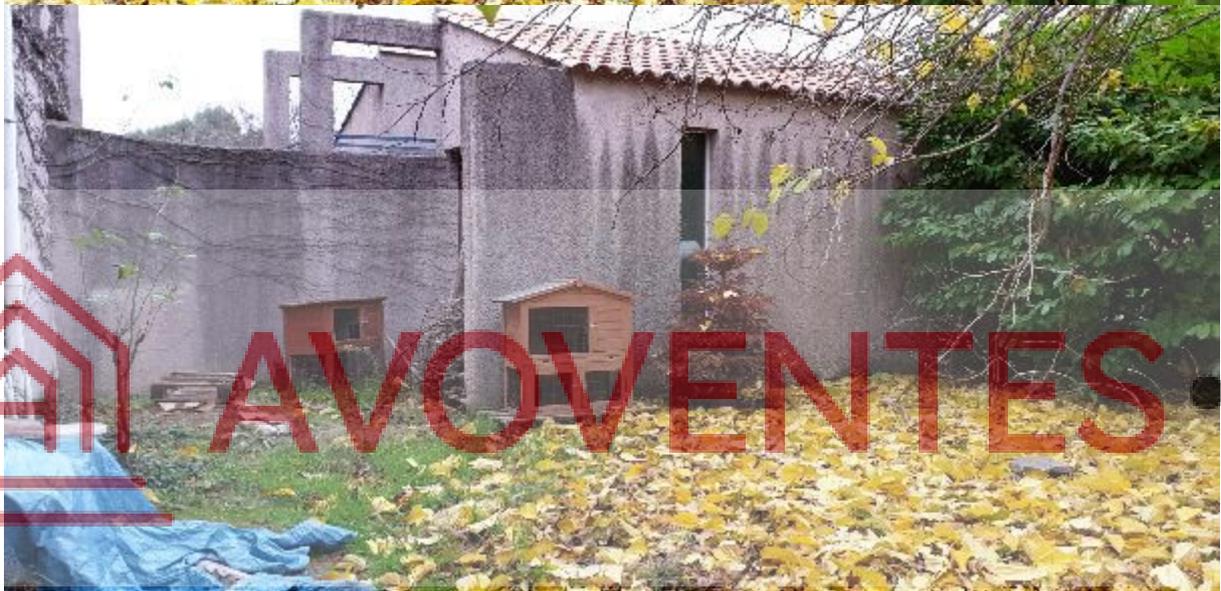
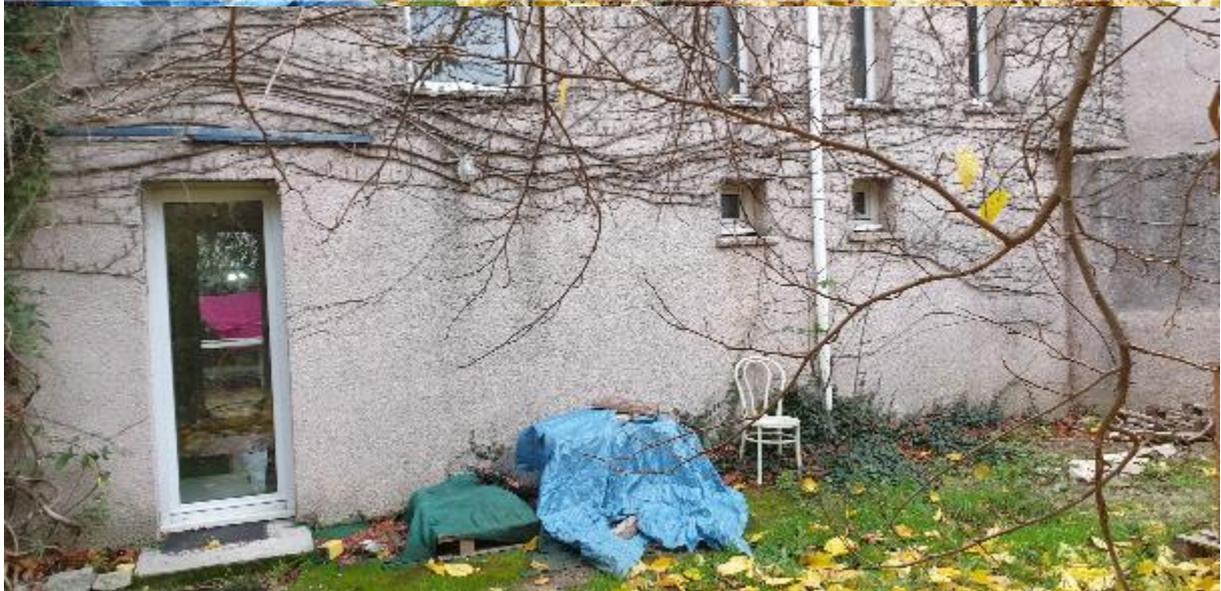
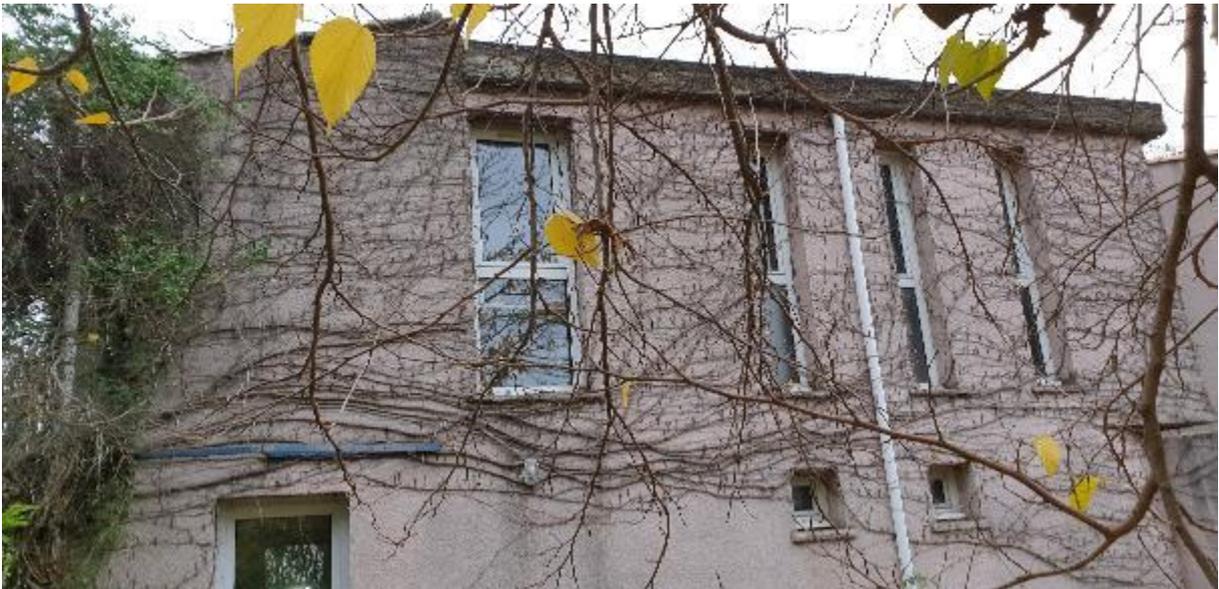
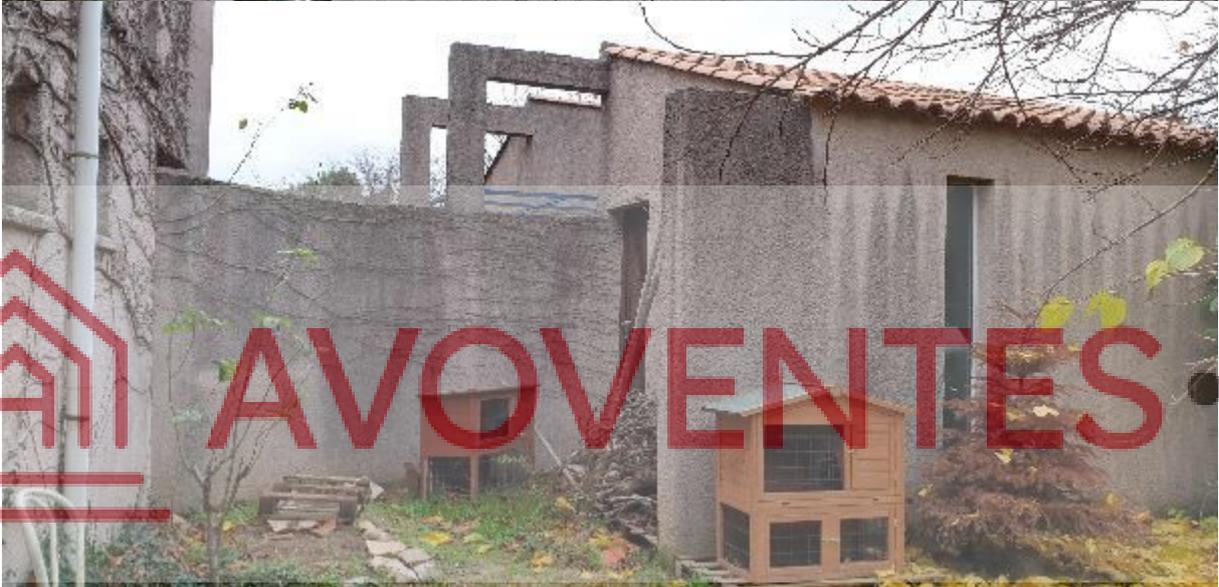
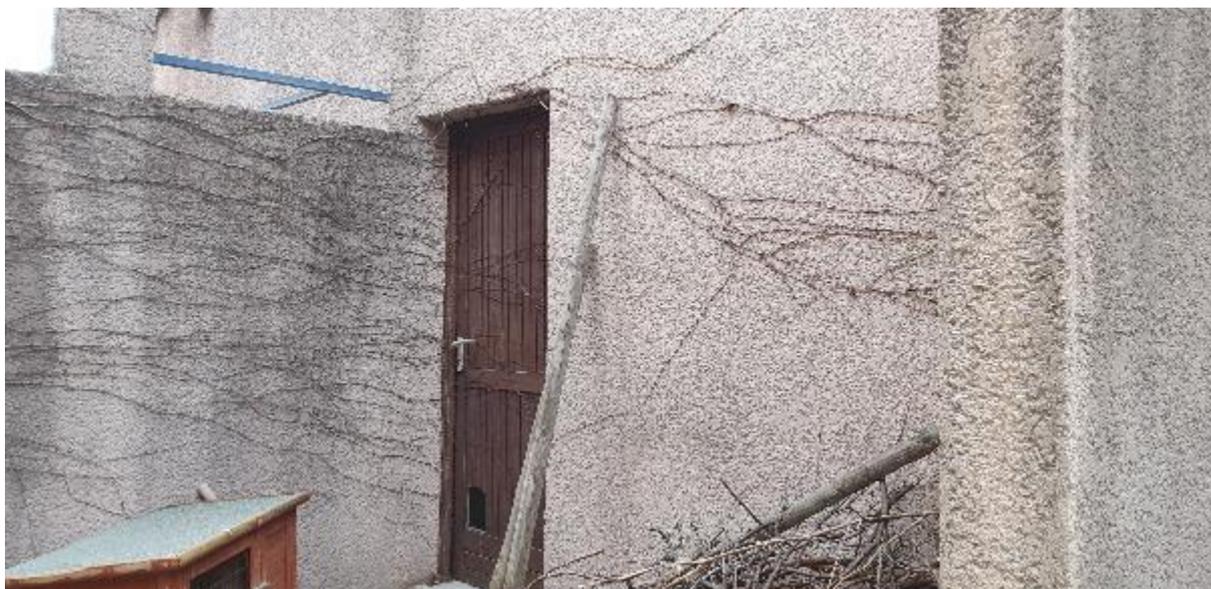
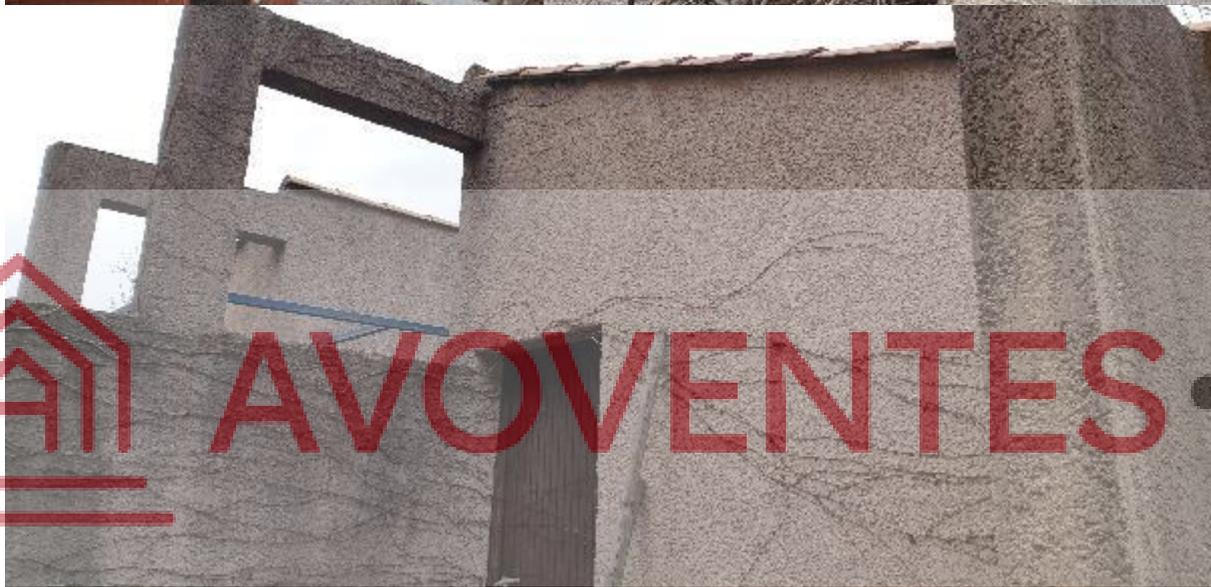
EXTERIEUR

La limite séparative est constituée d'un muret crépi surmonté d'un grillage, lequel est gondolé à de multiples endroits

La propriété bénéficie d'une terrasse en dalles de béton avec pergola béton au niveau de la façade arrière.

Les façades, recouvertes d'un crépi, demeurent exemptes de tout désordre important susceptible d'être rapporté mais subissent une usure naturelle du temps (traces d'écoulement noirâtres).

Le terrain entretenu bénéficie d'une végétation constituée d'arbustes ou d'arbres d'essences variées.

L'immeuble comprend également un garage fermé individuel avec porte basculante.

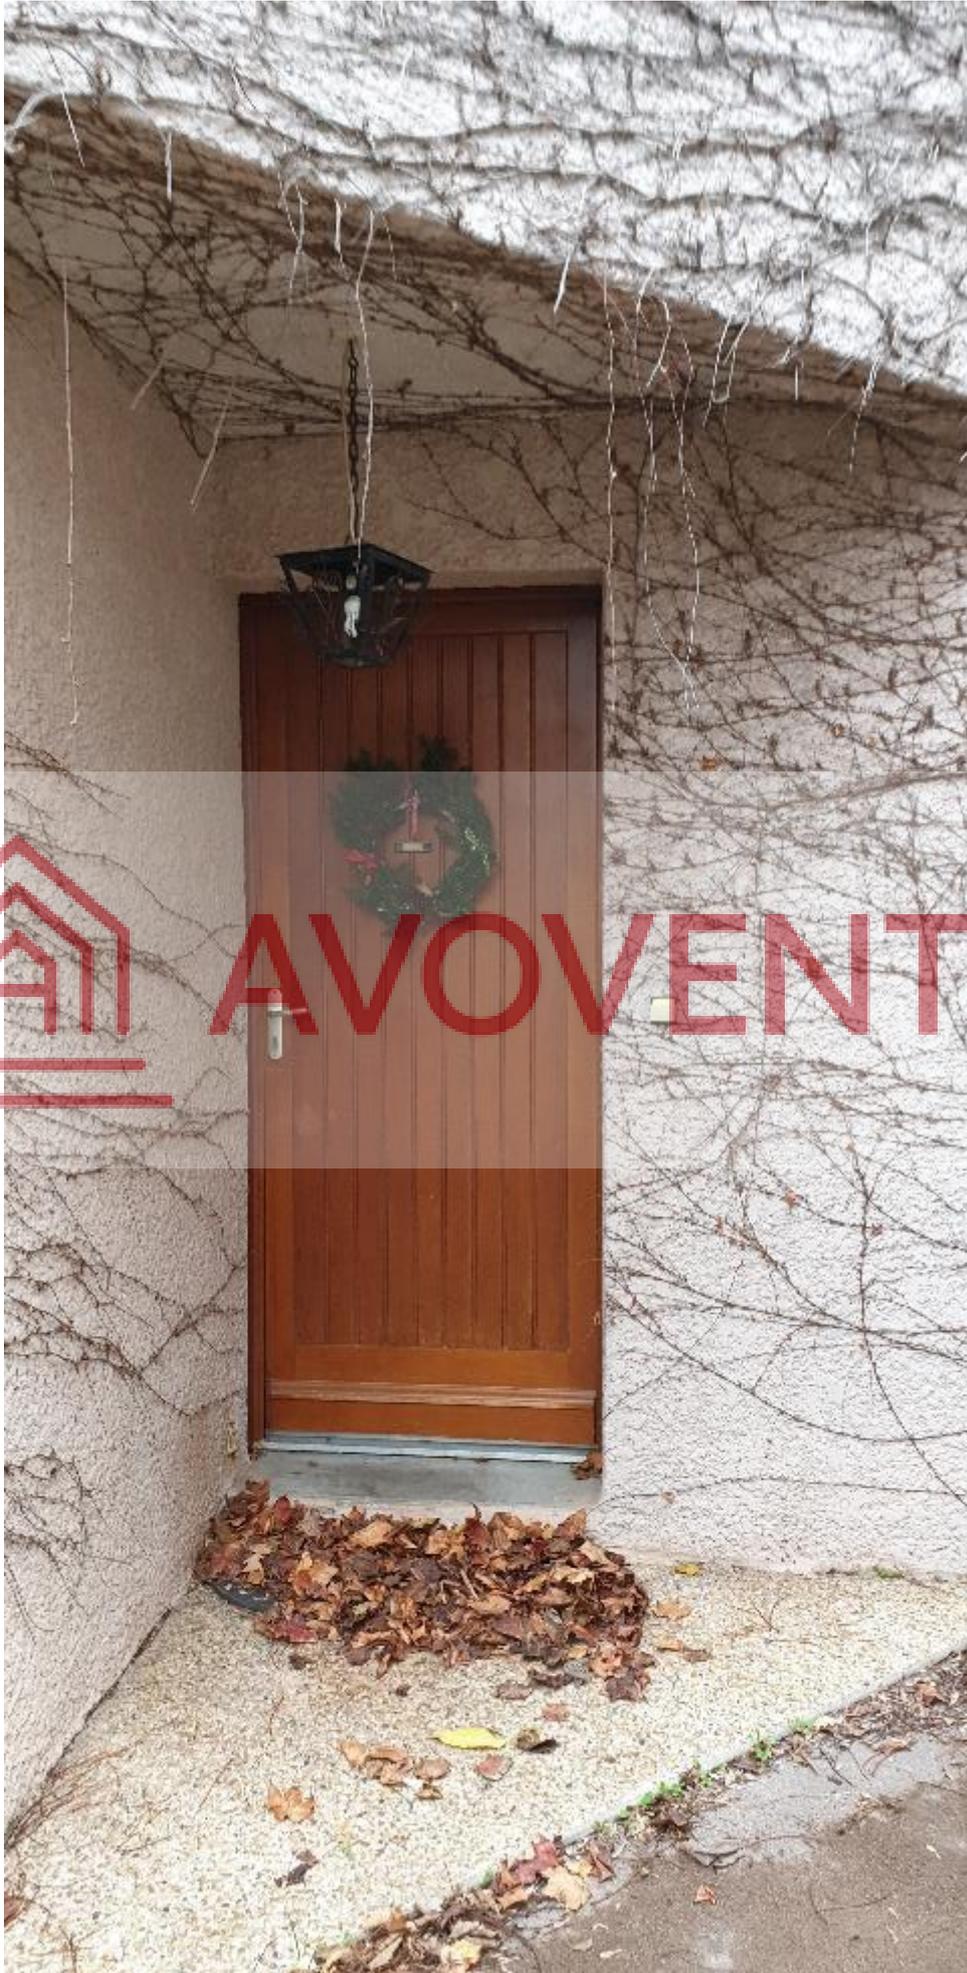
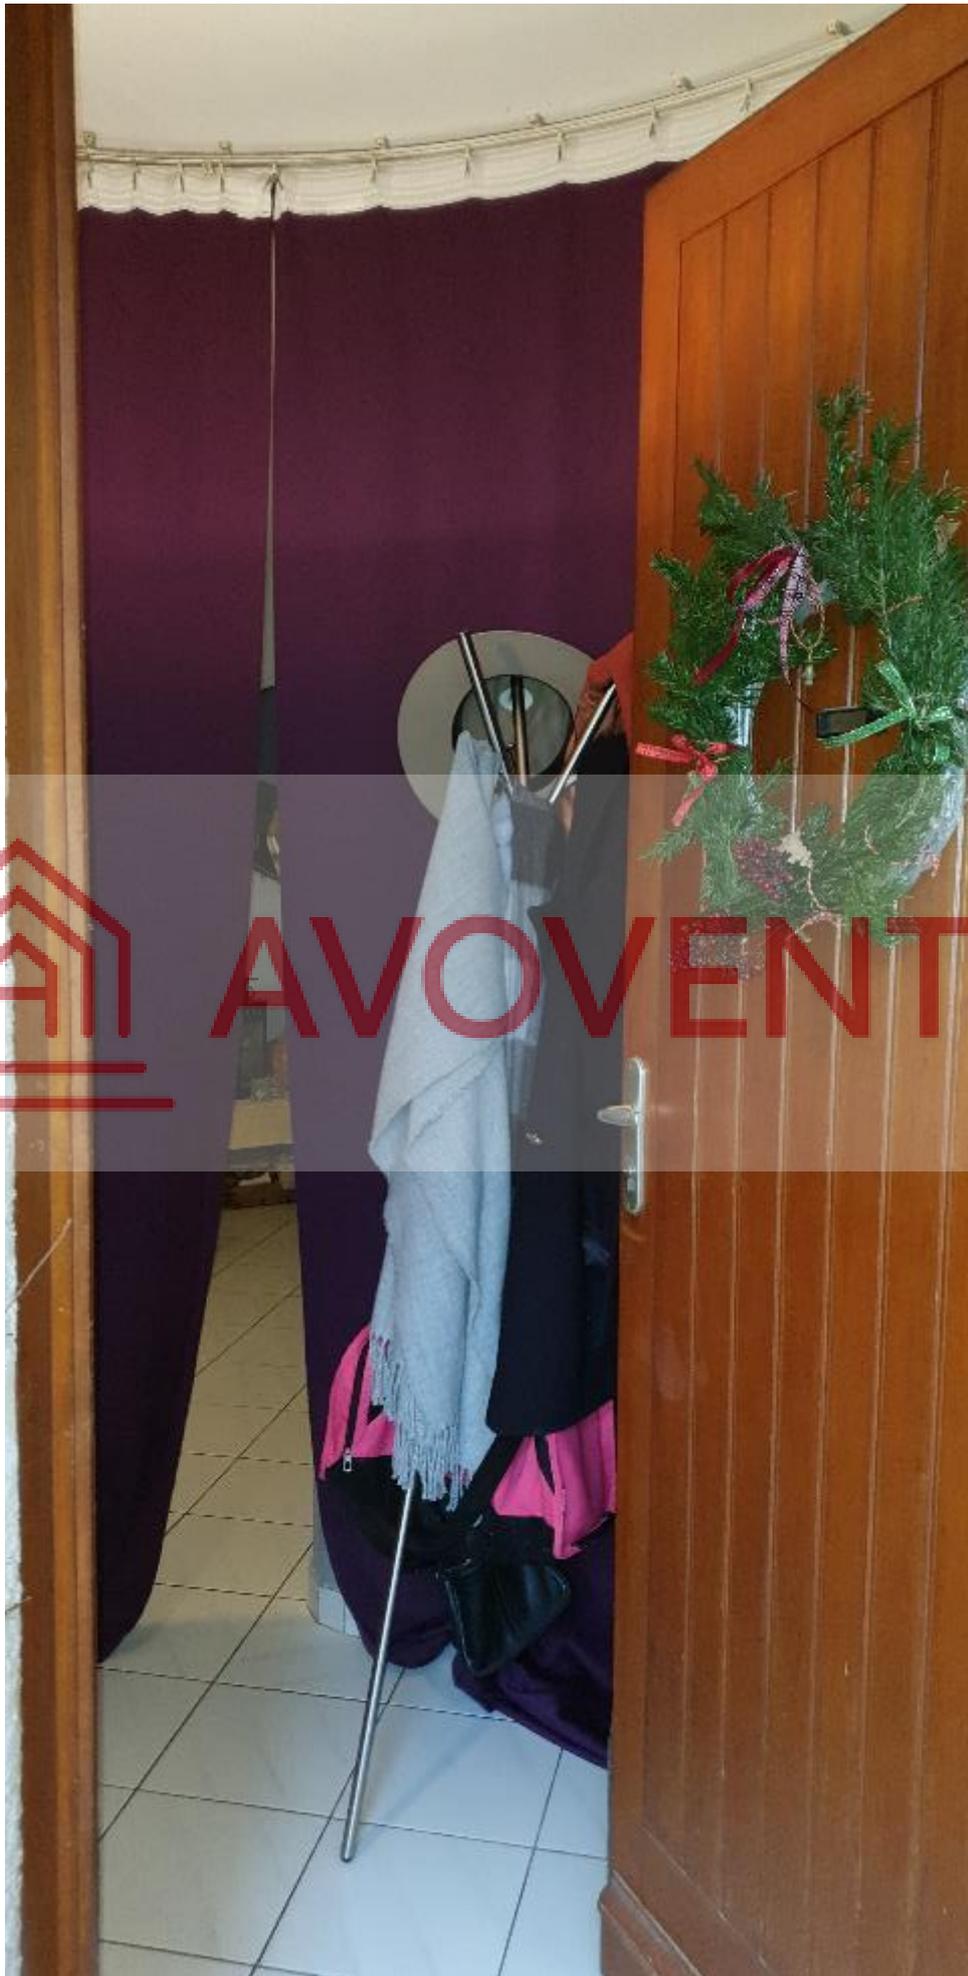
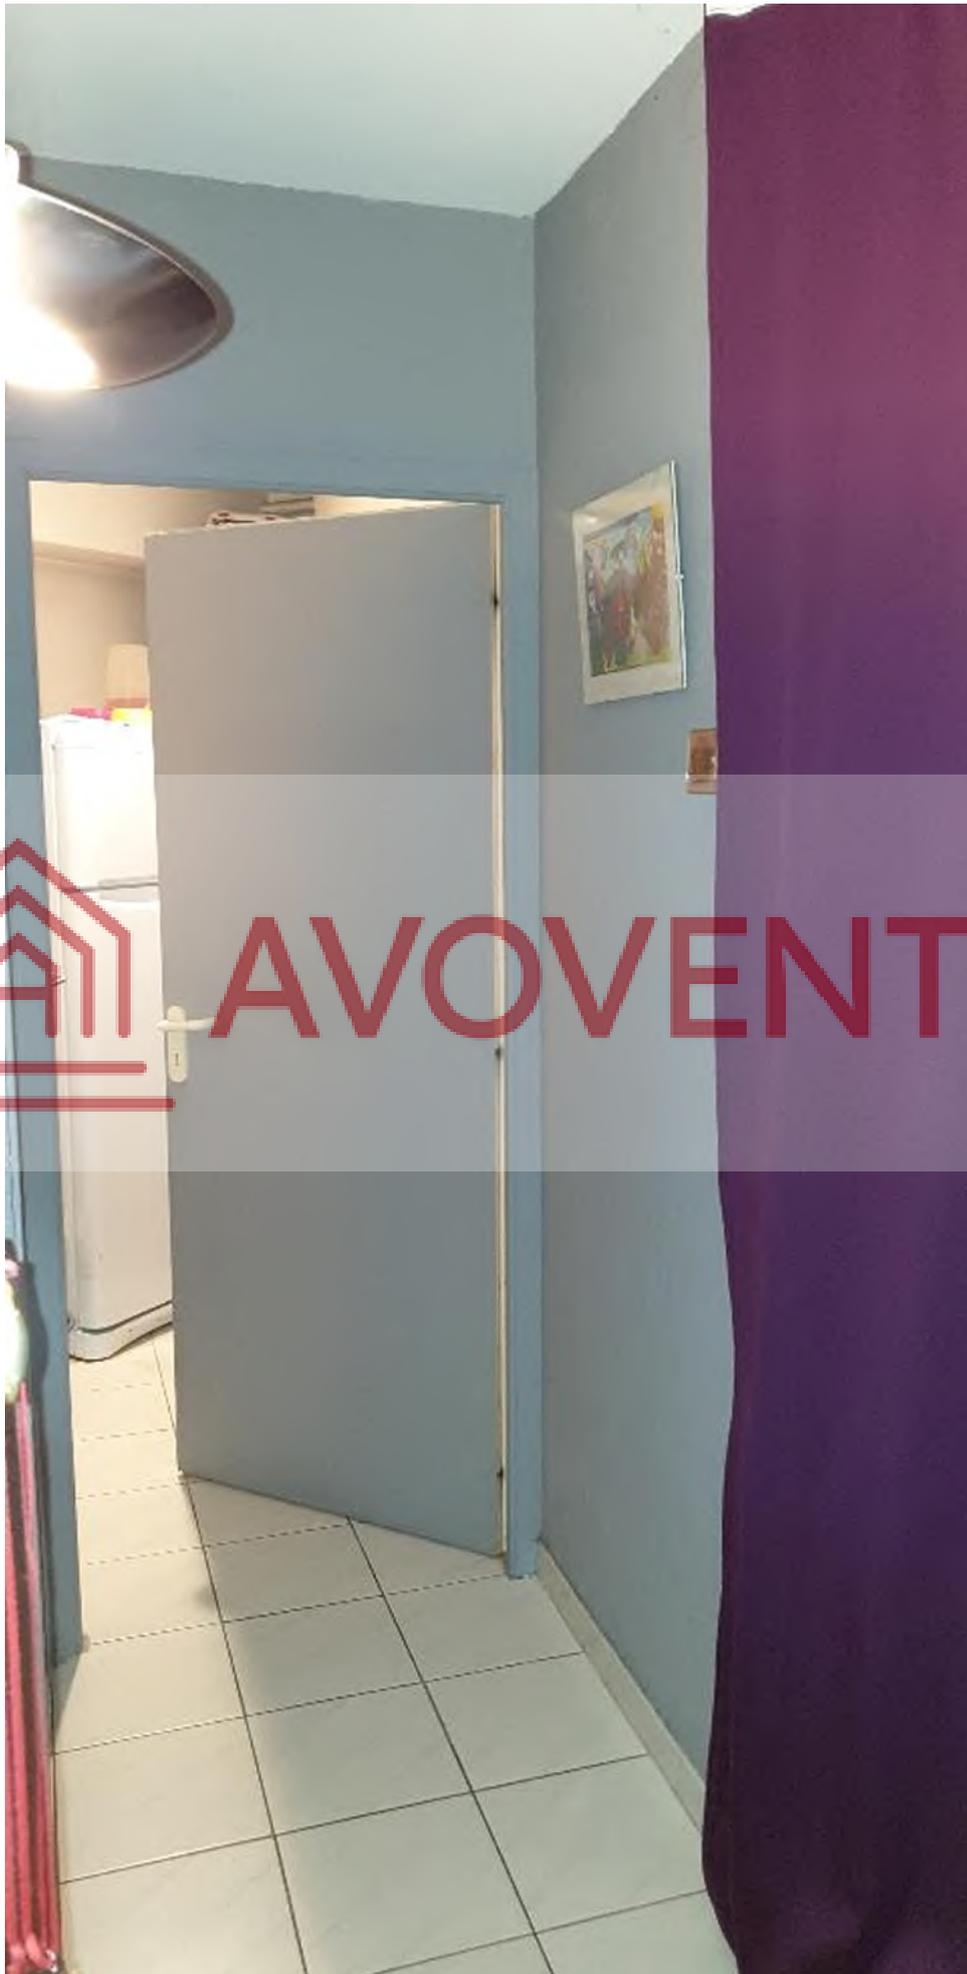
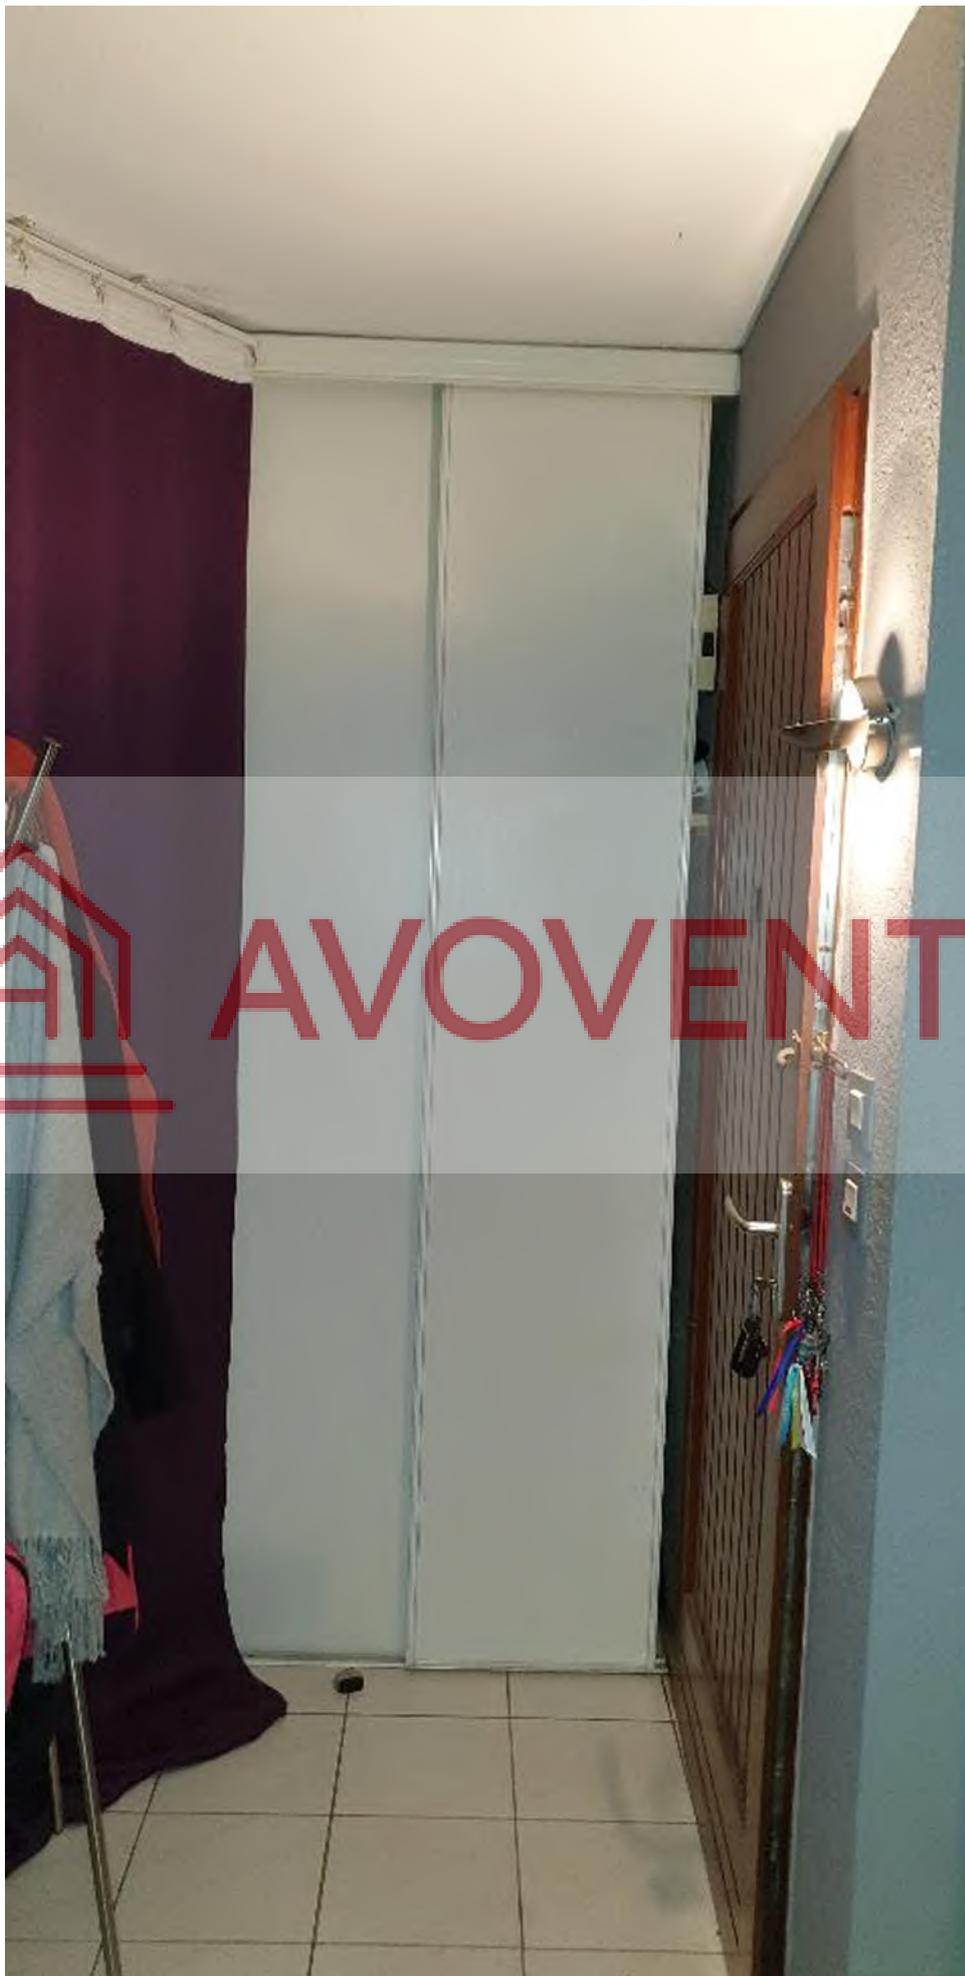
ENTREE

Le revêtement de sol constitué d'un carrelage de couleur claire demeure en bon état d'entretien.

Les murs et cloisons peints sont exempts de toute dégradation notable.

Le plafond en gouttelettes ne mérite aucune observation.

La porte d'entrée ne présente aucune dégradation.

Un placard encastré avec portes coulissantes agrémente cette entrée.
