PROCES VERBAL DESCRIPTIF

Me suis transporté sur la commune de GRABELS (Hérault) – 9369 rue du Grand Champ, à l'effet de procéder à la description exacte et détaillée des biens qui y sont situés et appartiennent à :

Les biens et droits immobiliers ci-après-désignés, dépendant d'un ensemble immobilier, sur la commune de GRABELS (34) – 9369 rue du Grand Champ, figurant au cadastre de ladite commune sous les relations suivantes : Section AX numéro 342 pour 35 are et 94 ca, à savoir :

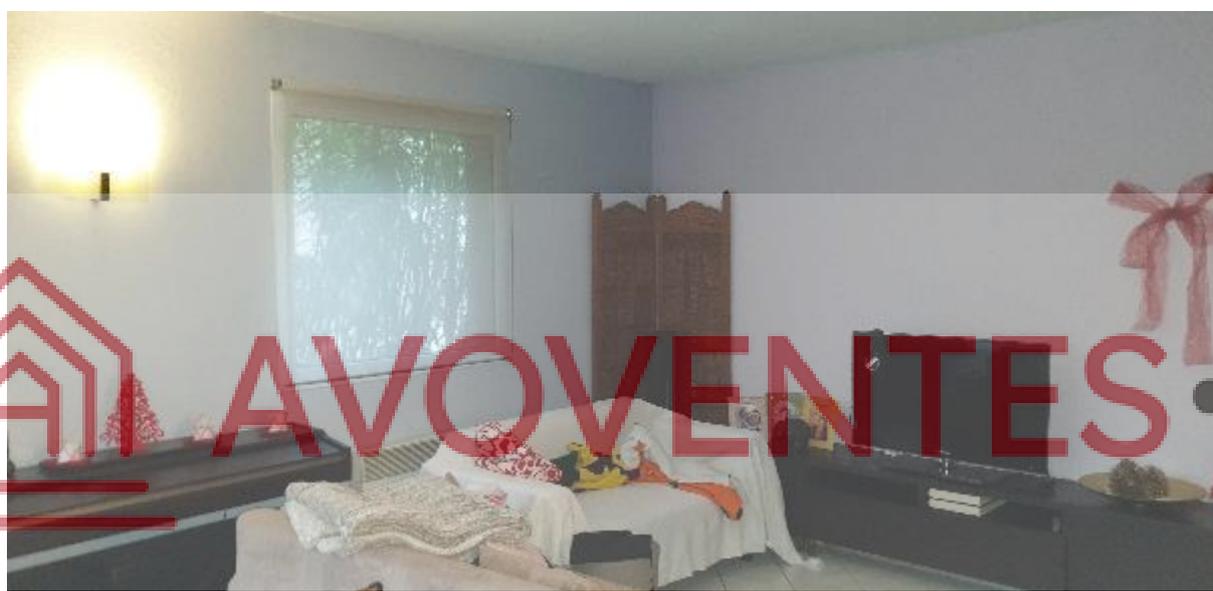
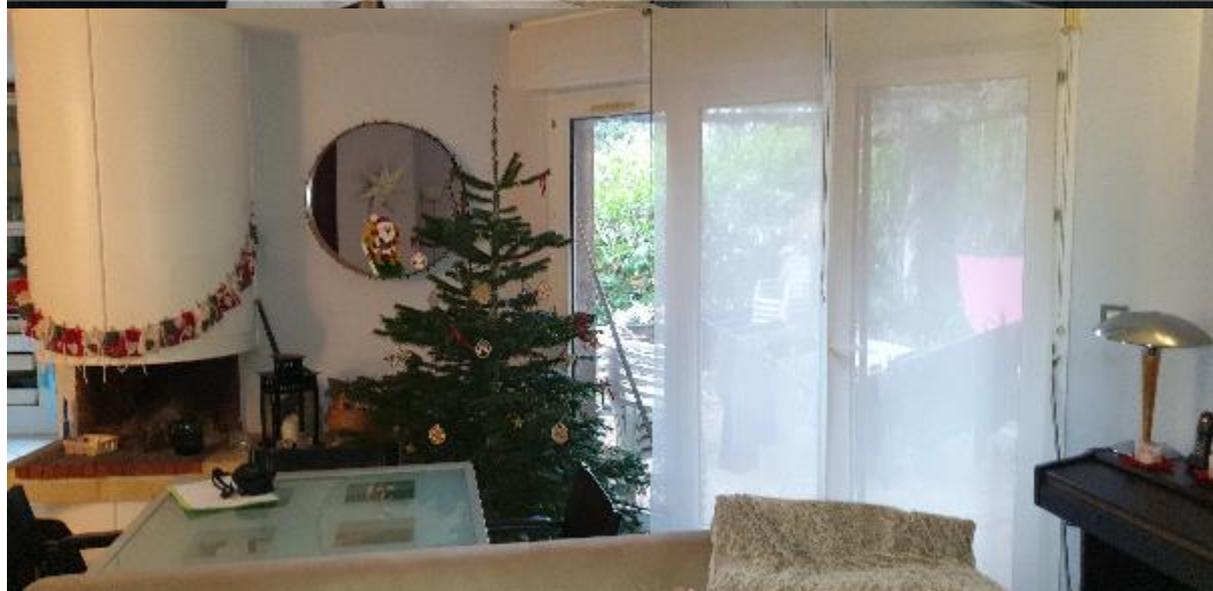
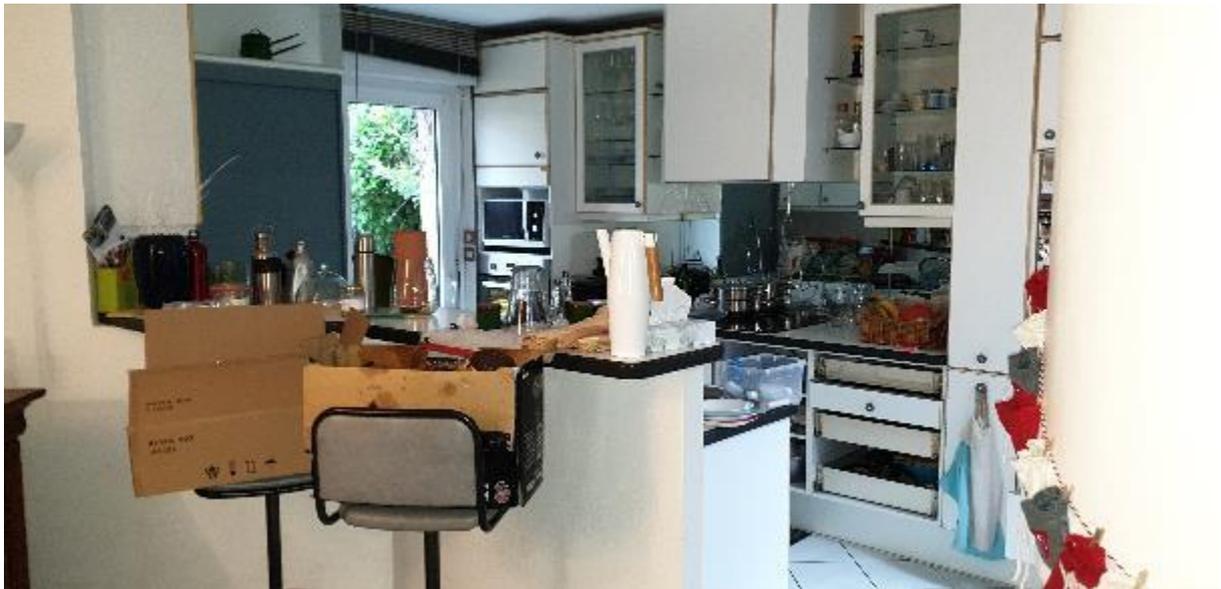
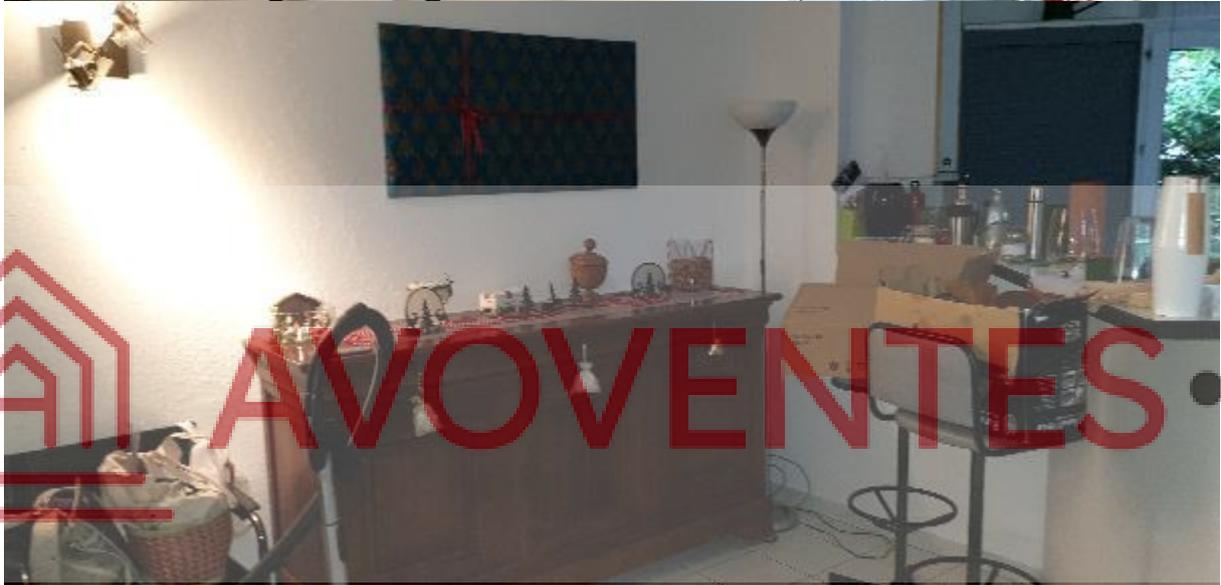
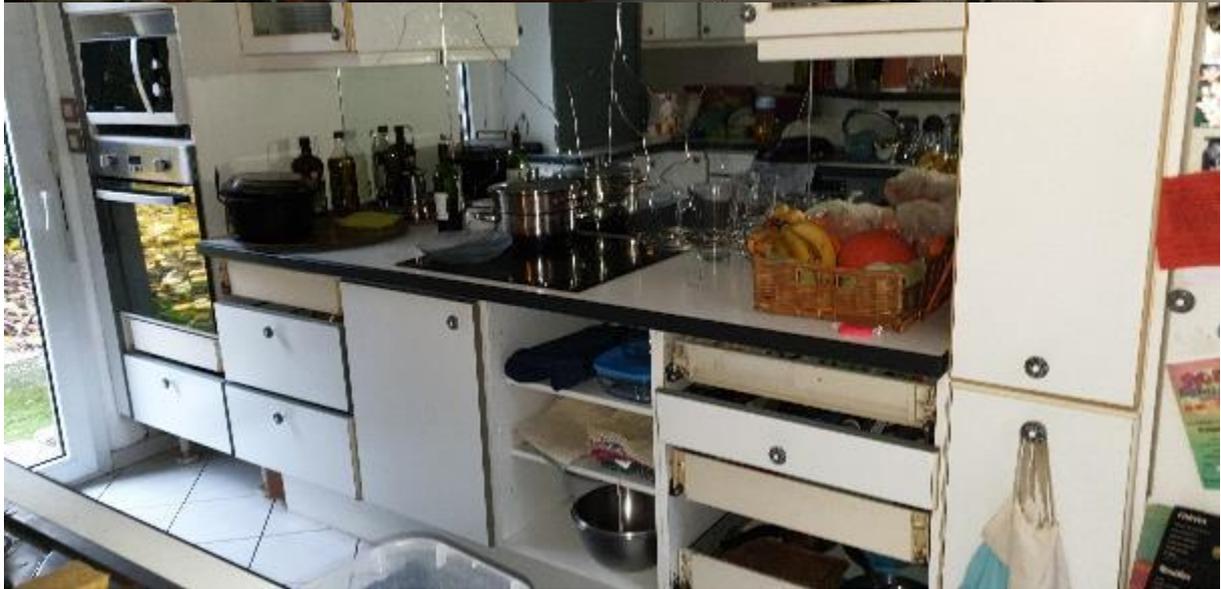
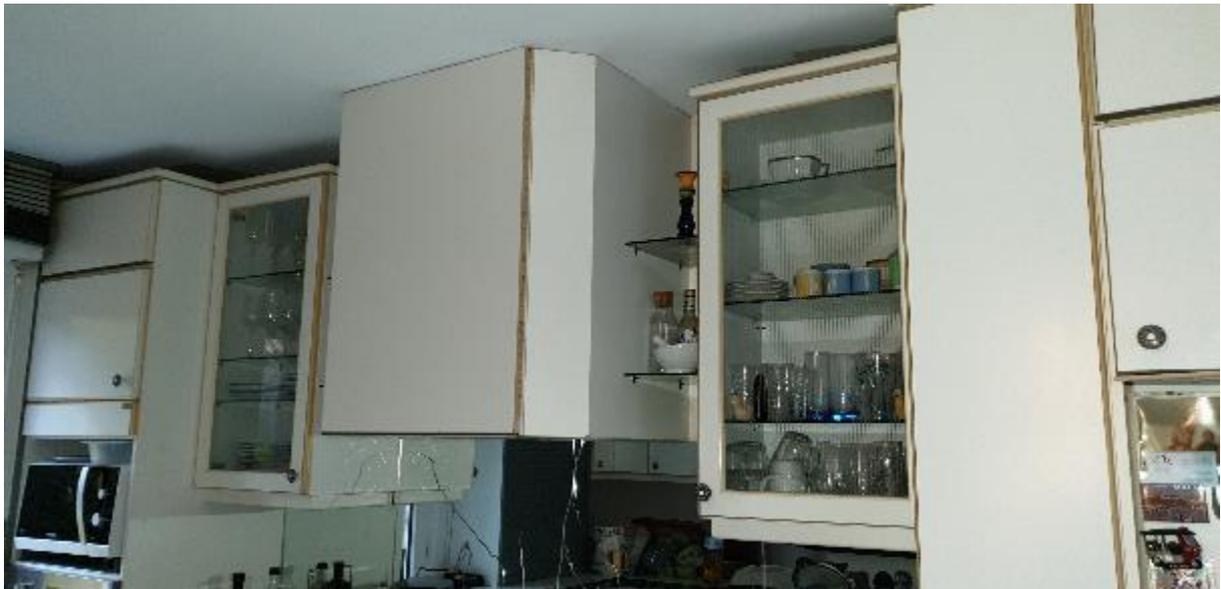
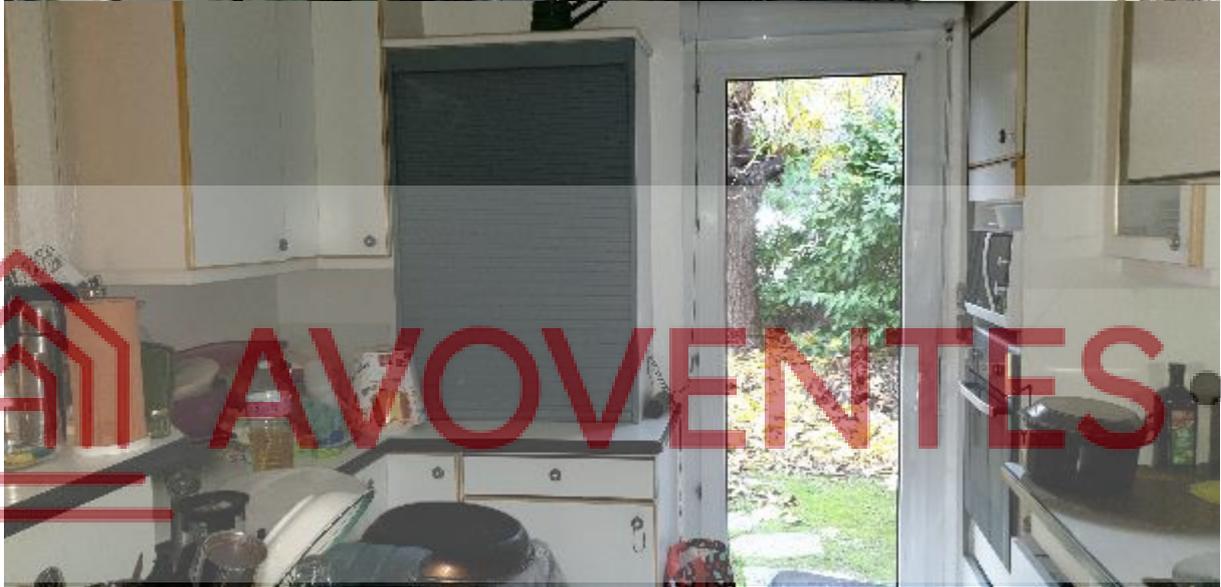
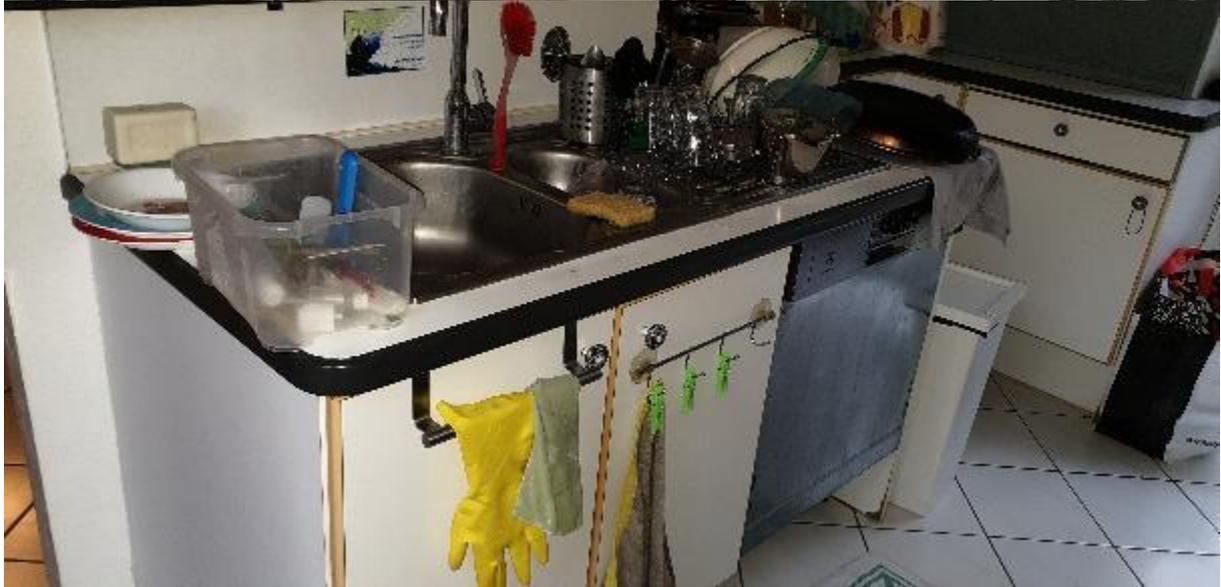
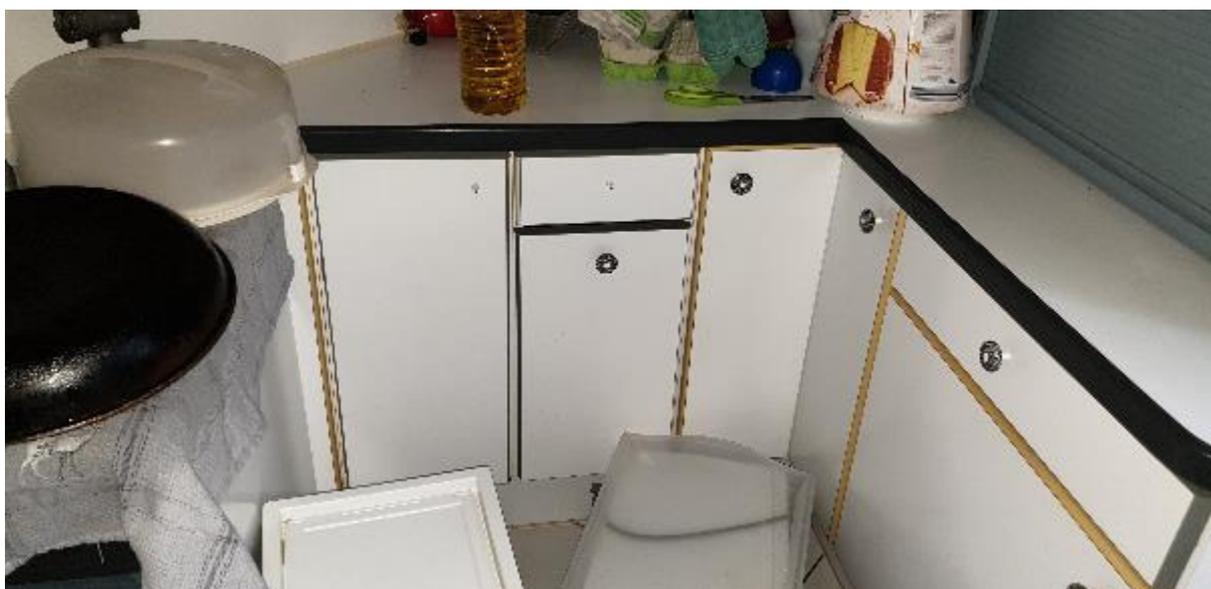
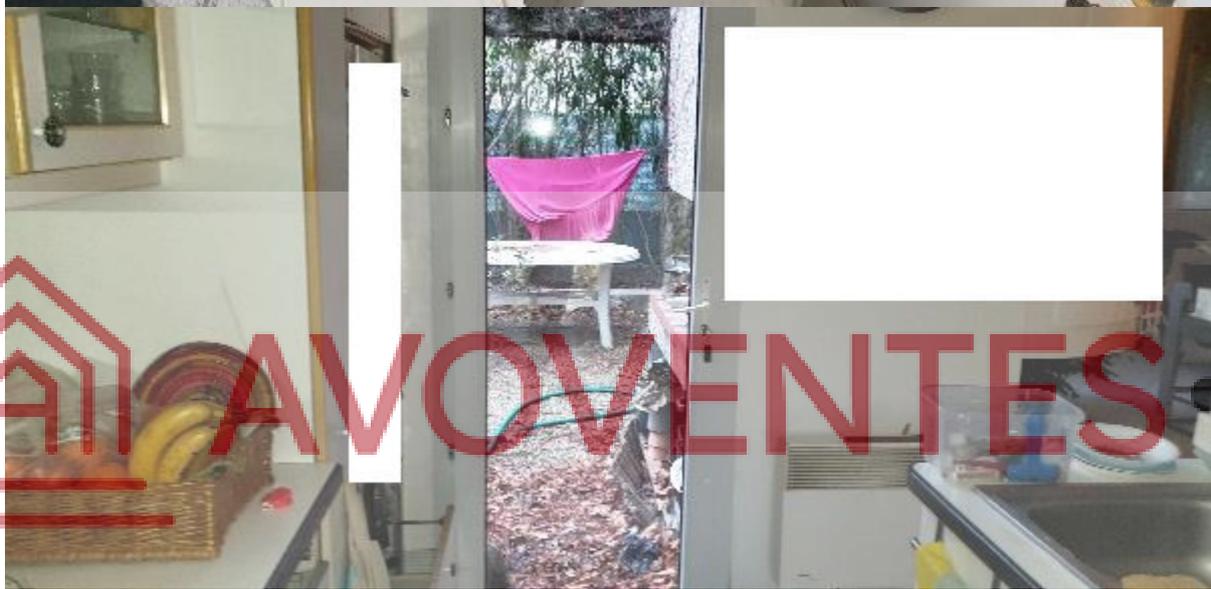
PIECE PRINCIPALE

Le revêtement de sol est constitué d'un carrelage identique au précédent, ne supportant aucune détérioration apparente pour les parties visibles.

Cette pièce dispose de murs et cloisons en gouttelettes, peintes de différentes teintes mais sans défaut visible.

Cette pièce de vie est agrémentée d'une cheminée en pierres à foyer ouvert.

Les ouvertures en PVC double vitrage de cette pièce sont en état de fonctionnement.

Le coin cuisine se compose d'un évier double bac inox d'origine, d'une plaque vitrocéramique, d'un four encastré, accompagnés de meubles hauts et bas en bois, l'ensemble d'origine mais maintenu en bon état malgré une certaine vétusté.

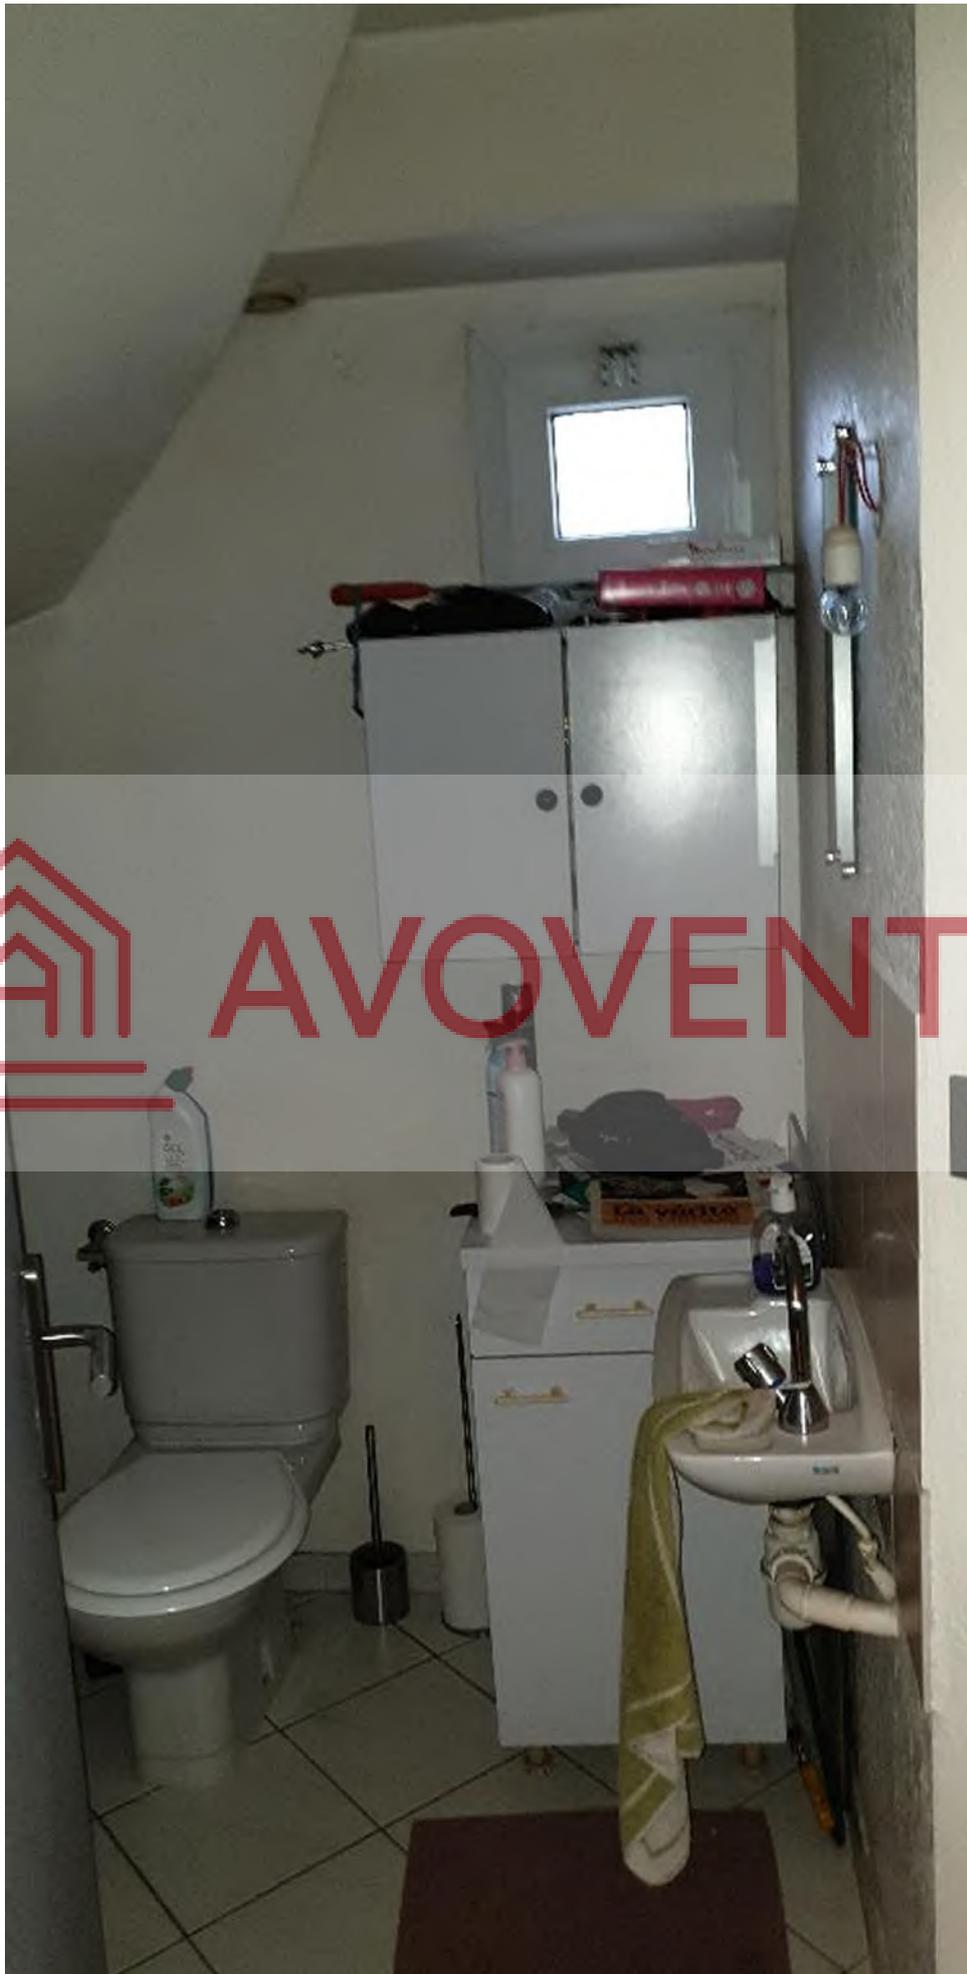
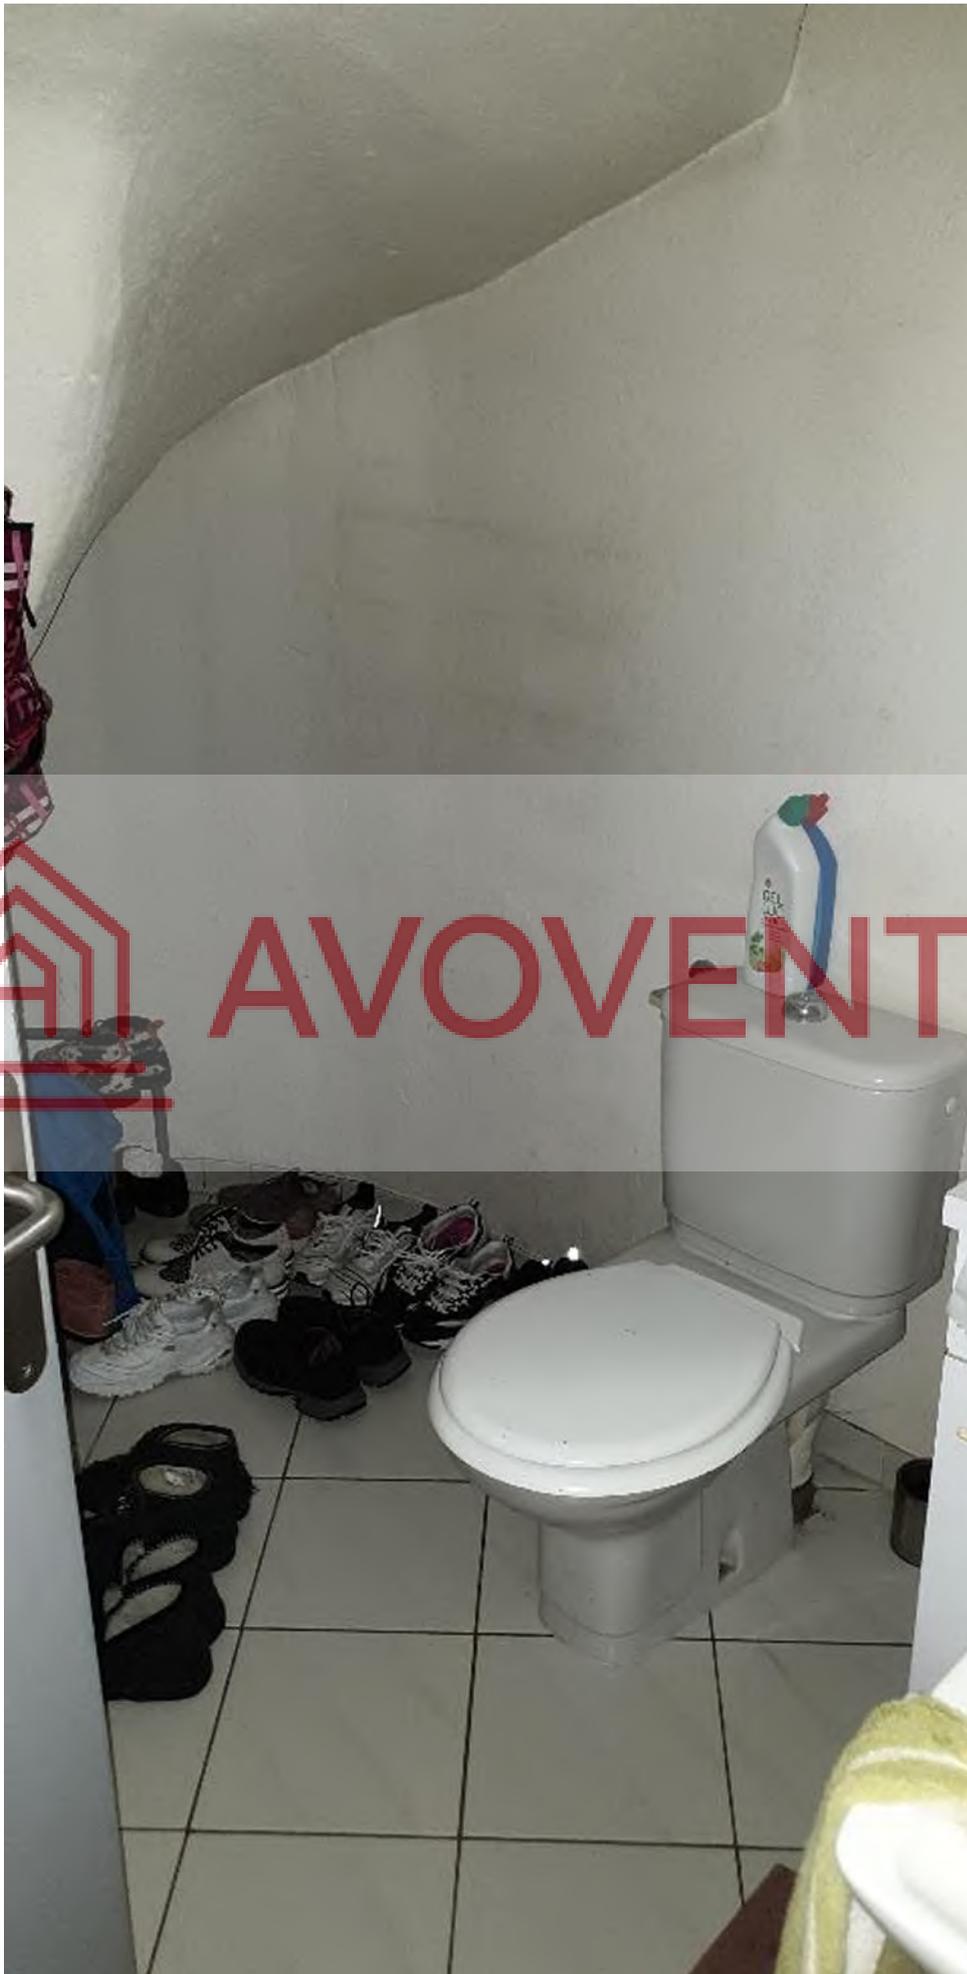
WC INDEPENDANT 1

Il se compose exclusivement d'un WC avec réservoir de chasse accompagné d'un lave-mains suspendu, l'ensemble d'origine mais maintenu en bon état.

Le revêtement de sol y est constitué d'un carrelage identique au précédent ne présentant pas de dégradation notable.

Les murs et cloisons enduites ne supportent aucune détérioration particulière susceptible d'être relevée.

Cette pièce est aménagée sous l'escalier et ne dispose d'aucune ouverture.

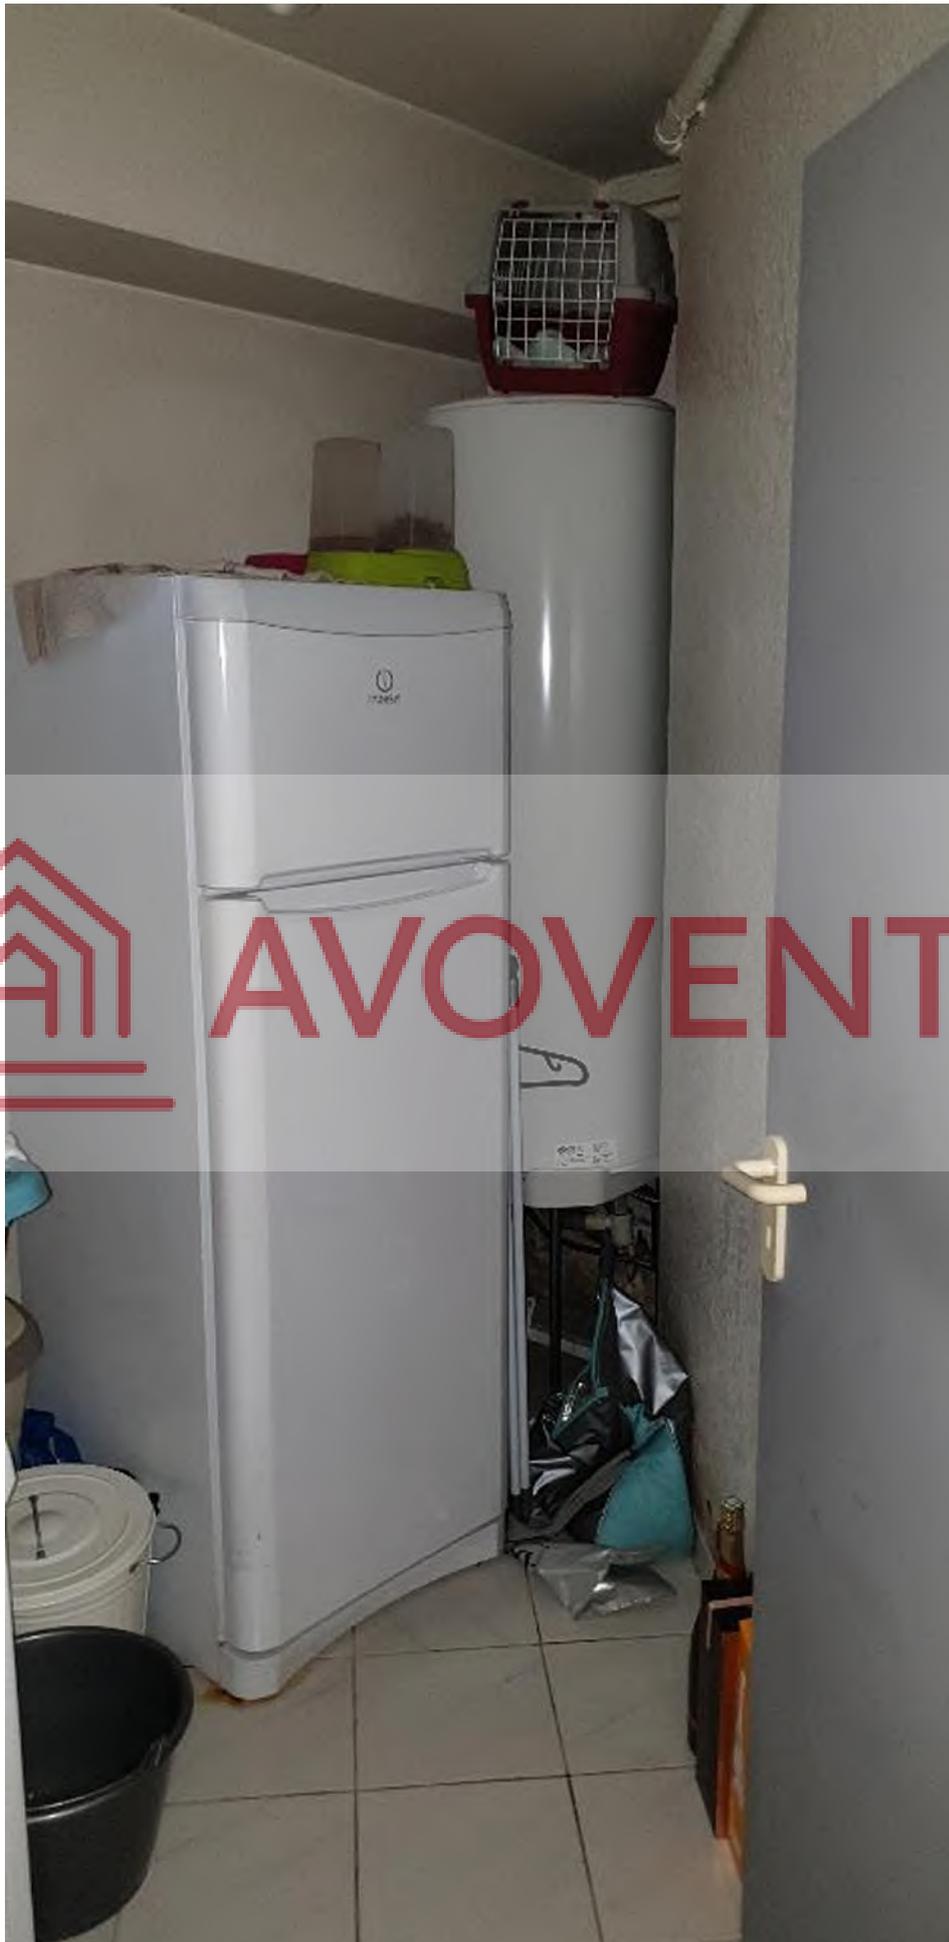
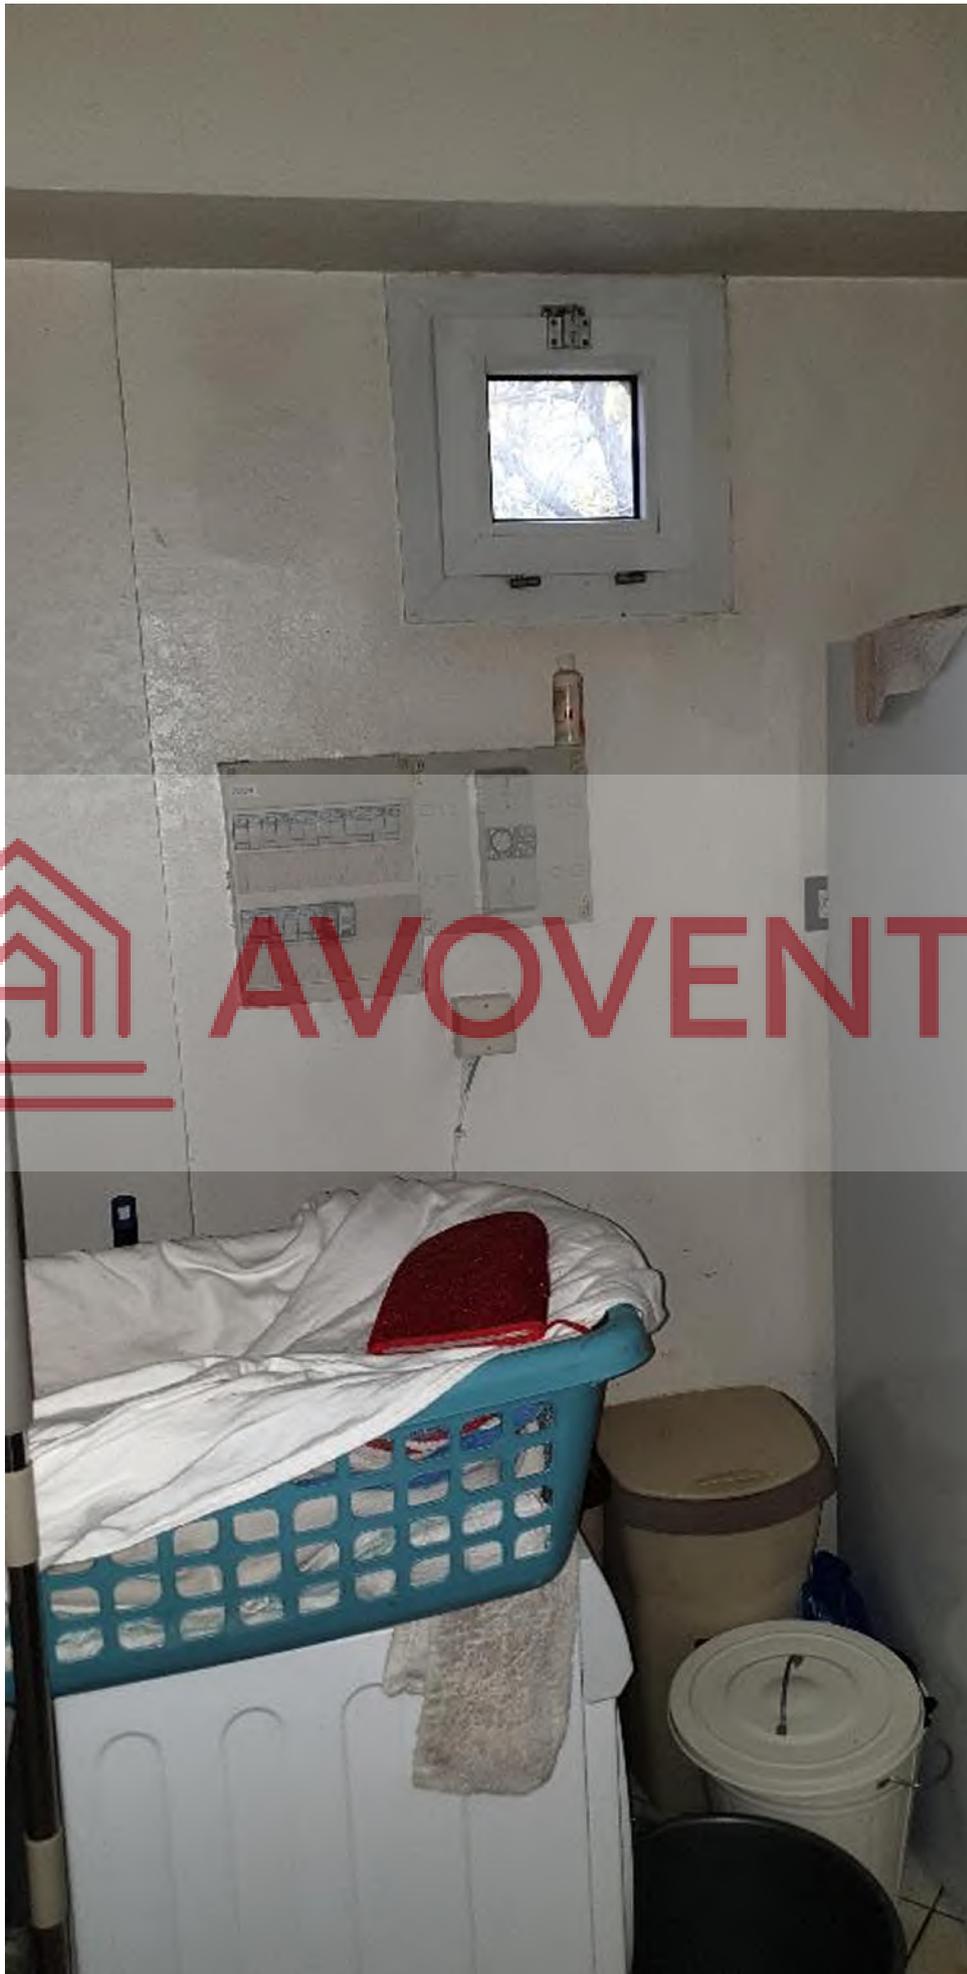
CELLIER

Le revêtement de sol y est constitué d'un carrelage identique au précédent ne présentant pas de dégradation notable.

Les murs et cloisons enduites ne supportent aucune détérioration particulière susceptible d'être relevée.

Cette pièce dispose d'un fenestron à soufflet.
