PROCES VERBAL DESCRIPTIF

Me suis transporté sur la commune de GRABELS (Hérault) – 9369 rue du Grand Champ, à l'effet de procéder à la description exacte et détaillée des biens qui y sont situés et appartiennent à :

Les biens et droits immobiliers ci-après-désignés, dépendant d'un ensemble immobilier, sur la commune de GRABELS (34) – 9369 rue du Grand Champ, figurant au cadastre de ladite commune sous les relations suivantes : Section AX numéro 342 pour 35 are et 94 ca, à savoir :

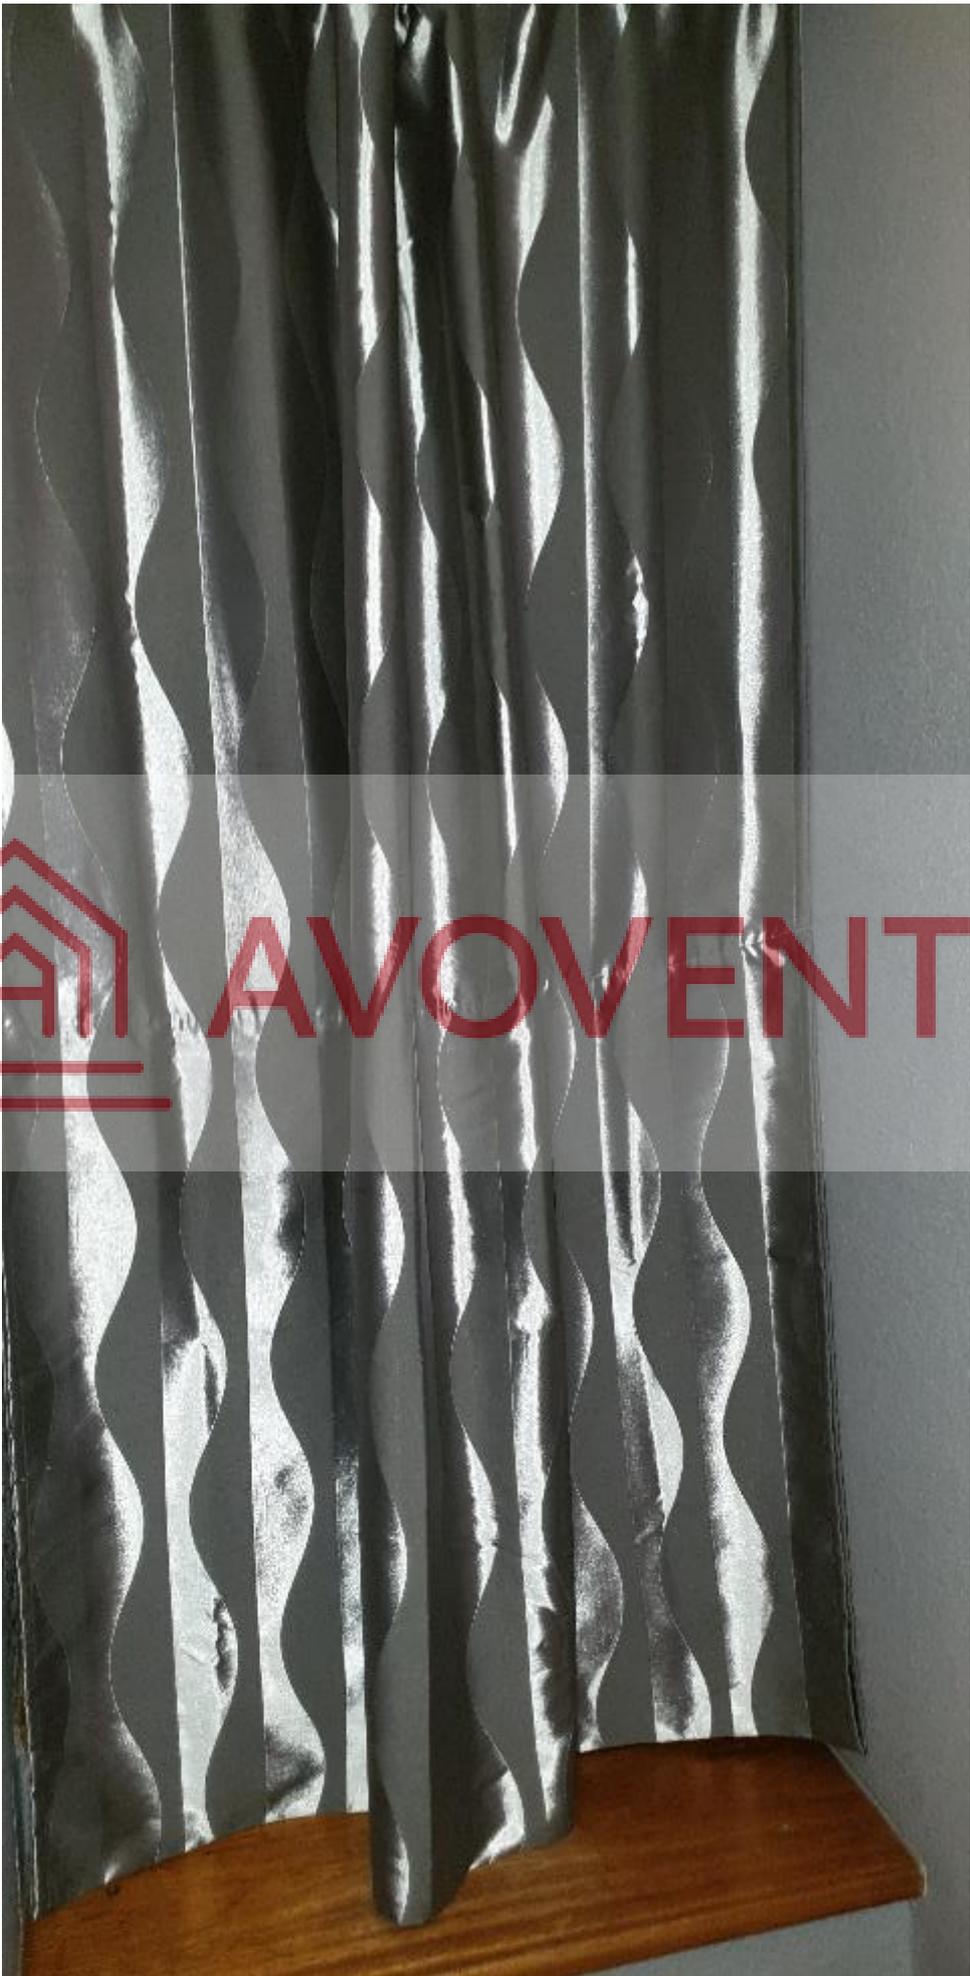
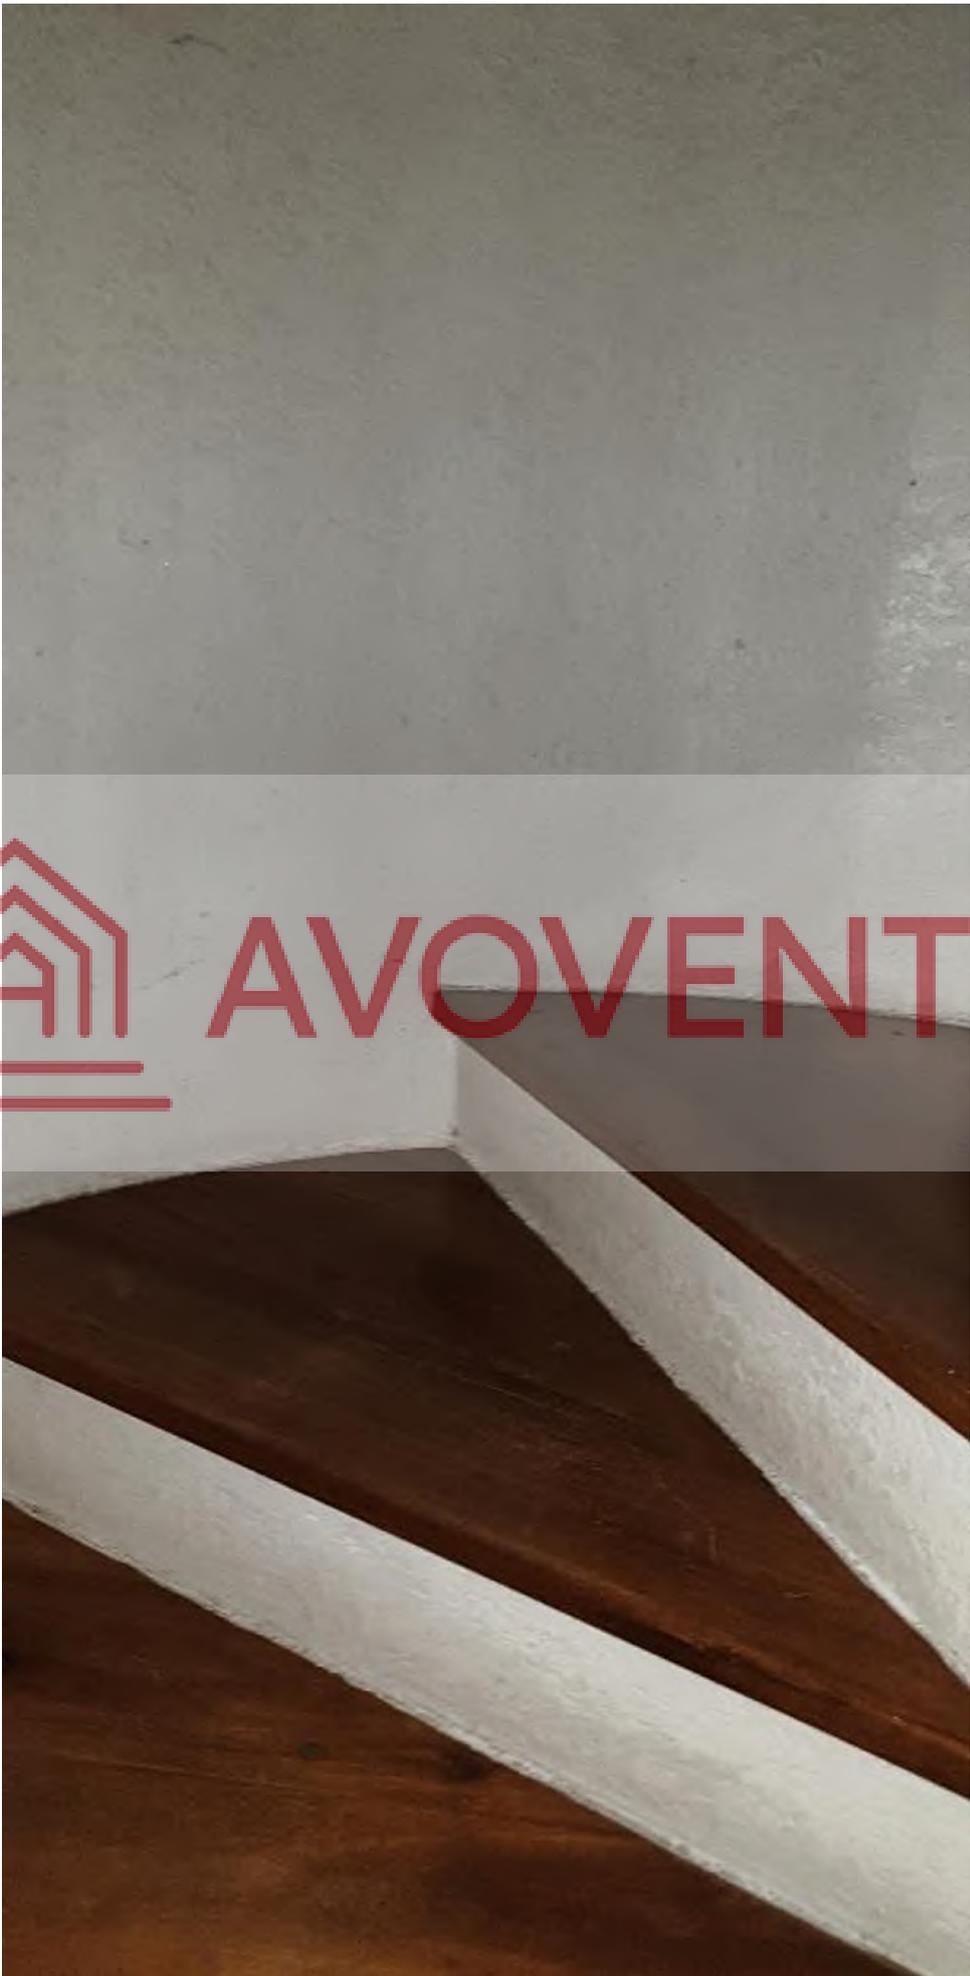
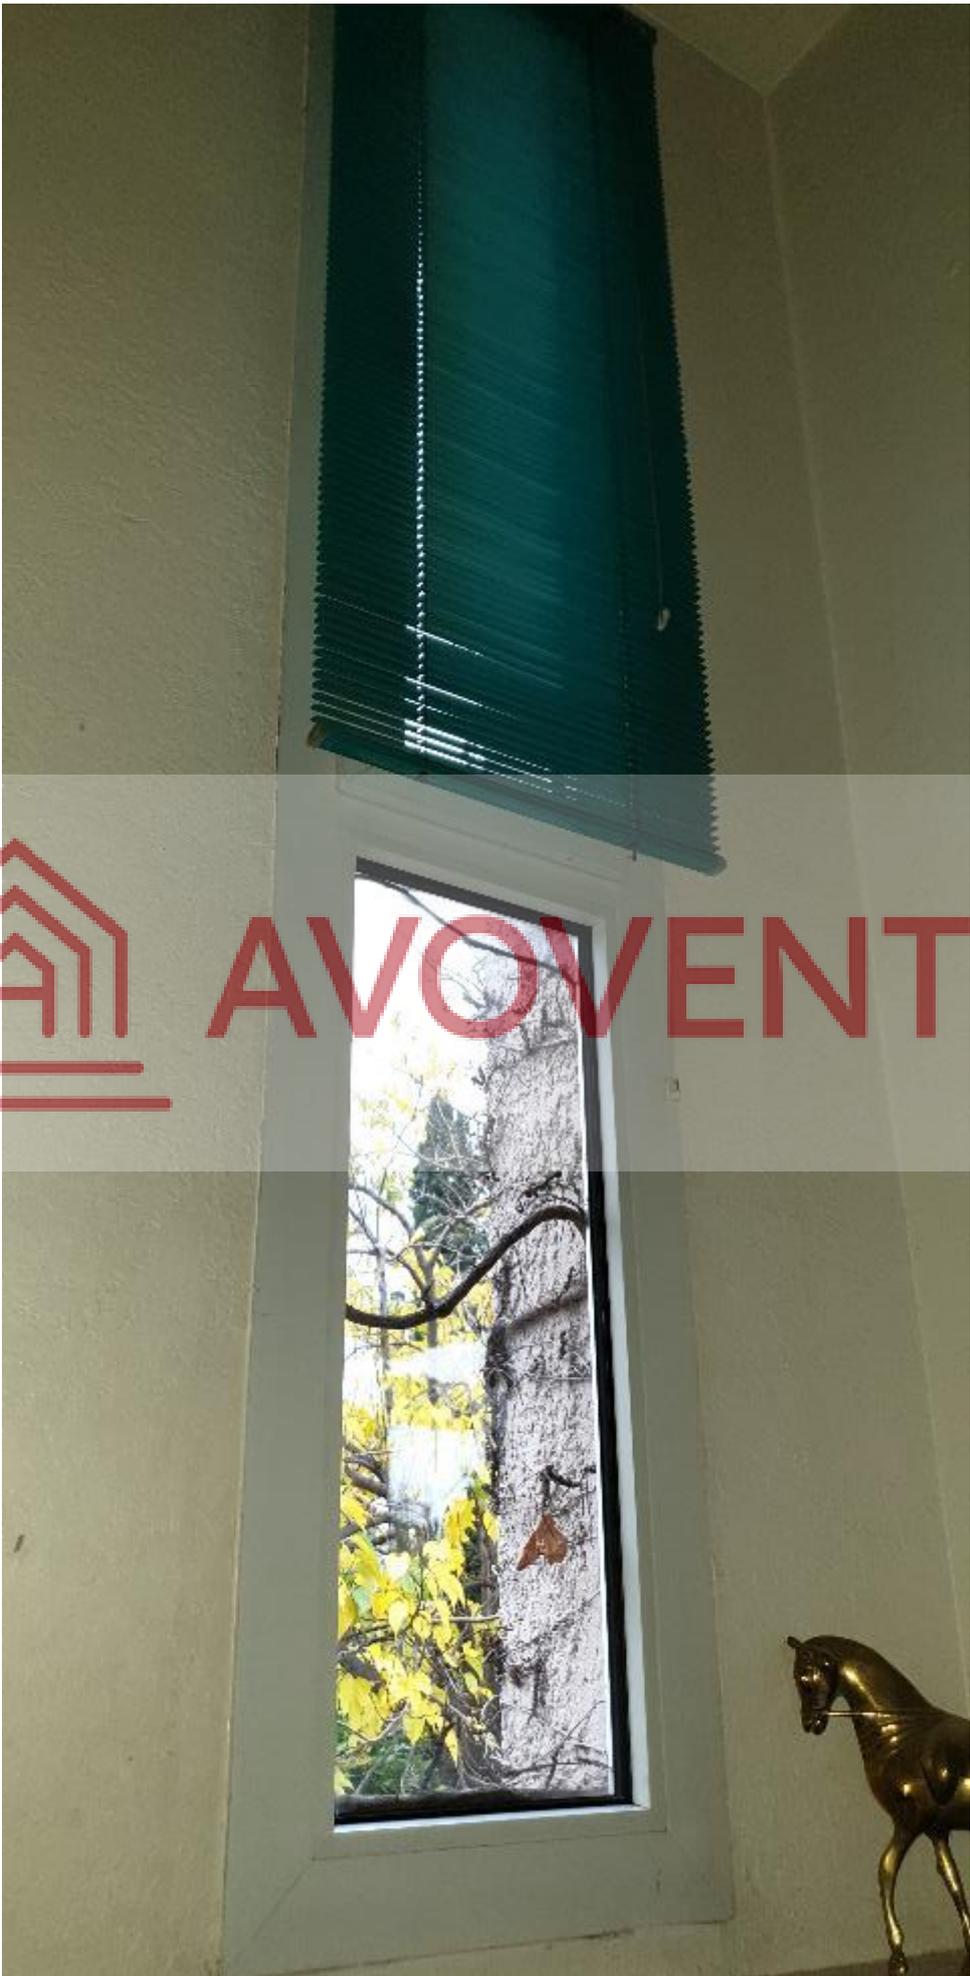
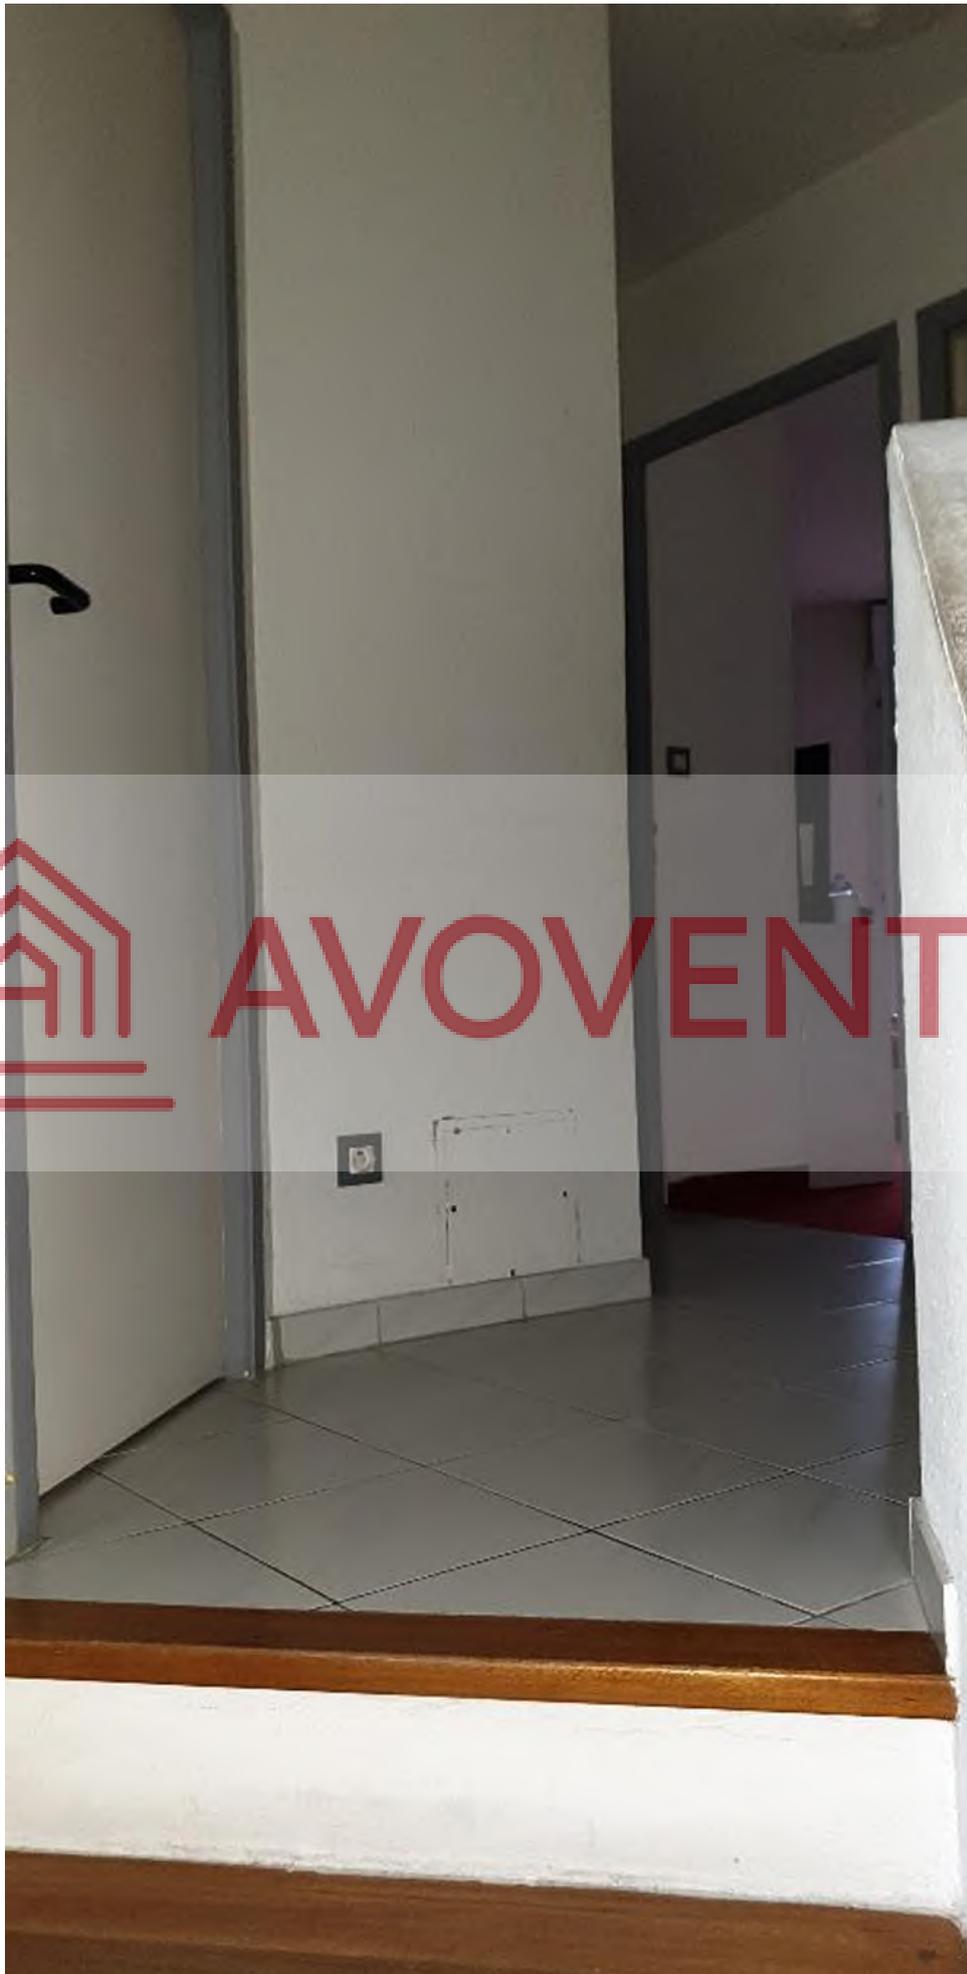
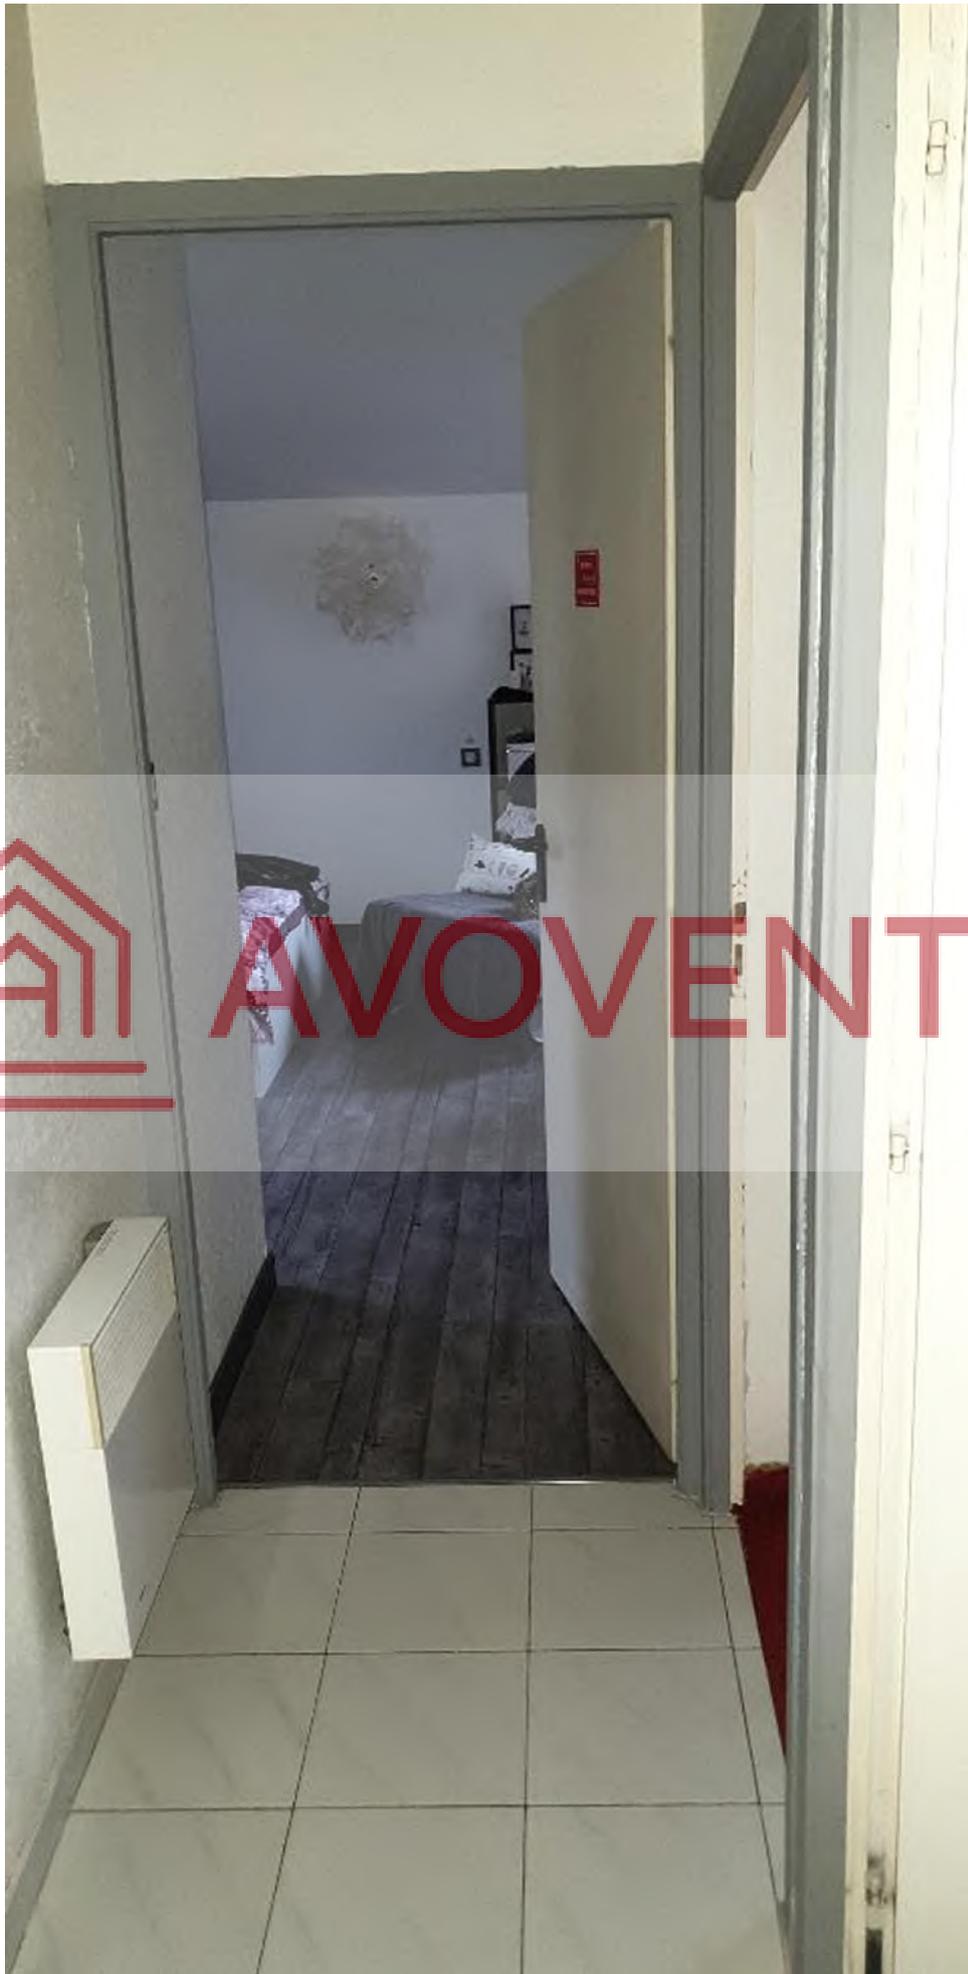
ACCES R+1 + COULOIR DISTRIBUTIF

L'accès se fait au moyen d'un escalier béton avec giron en bois.

A l'étage, le revêtement de sol constitué d'un carrelage identique aux autres pièces demeure en bon état d'entretien.

Les murs et cloisons en gouttelettes sont également exempts de toute dégradation notable.

Quelques traces noirâtres sont toutefois visibles en partie basse.

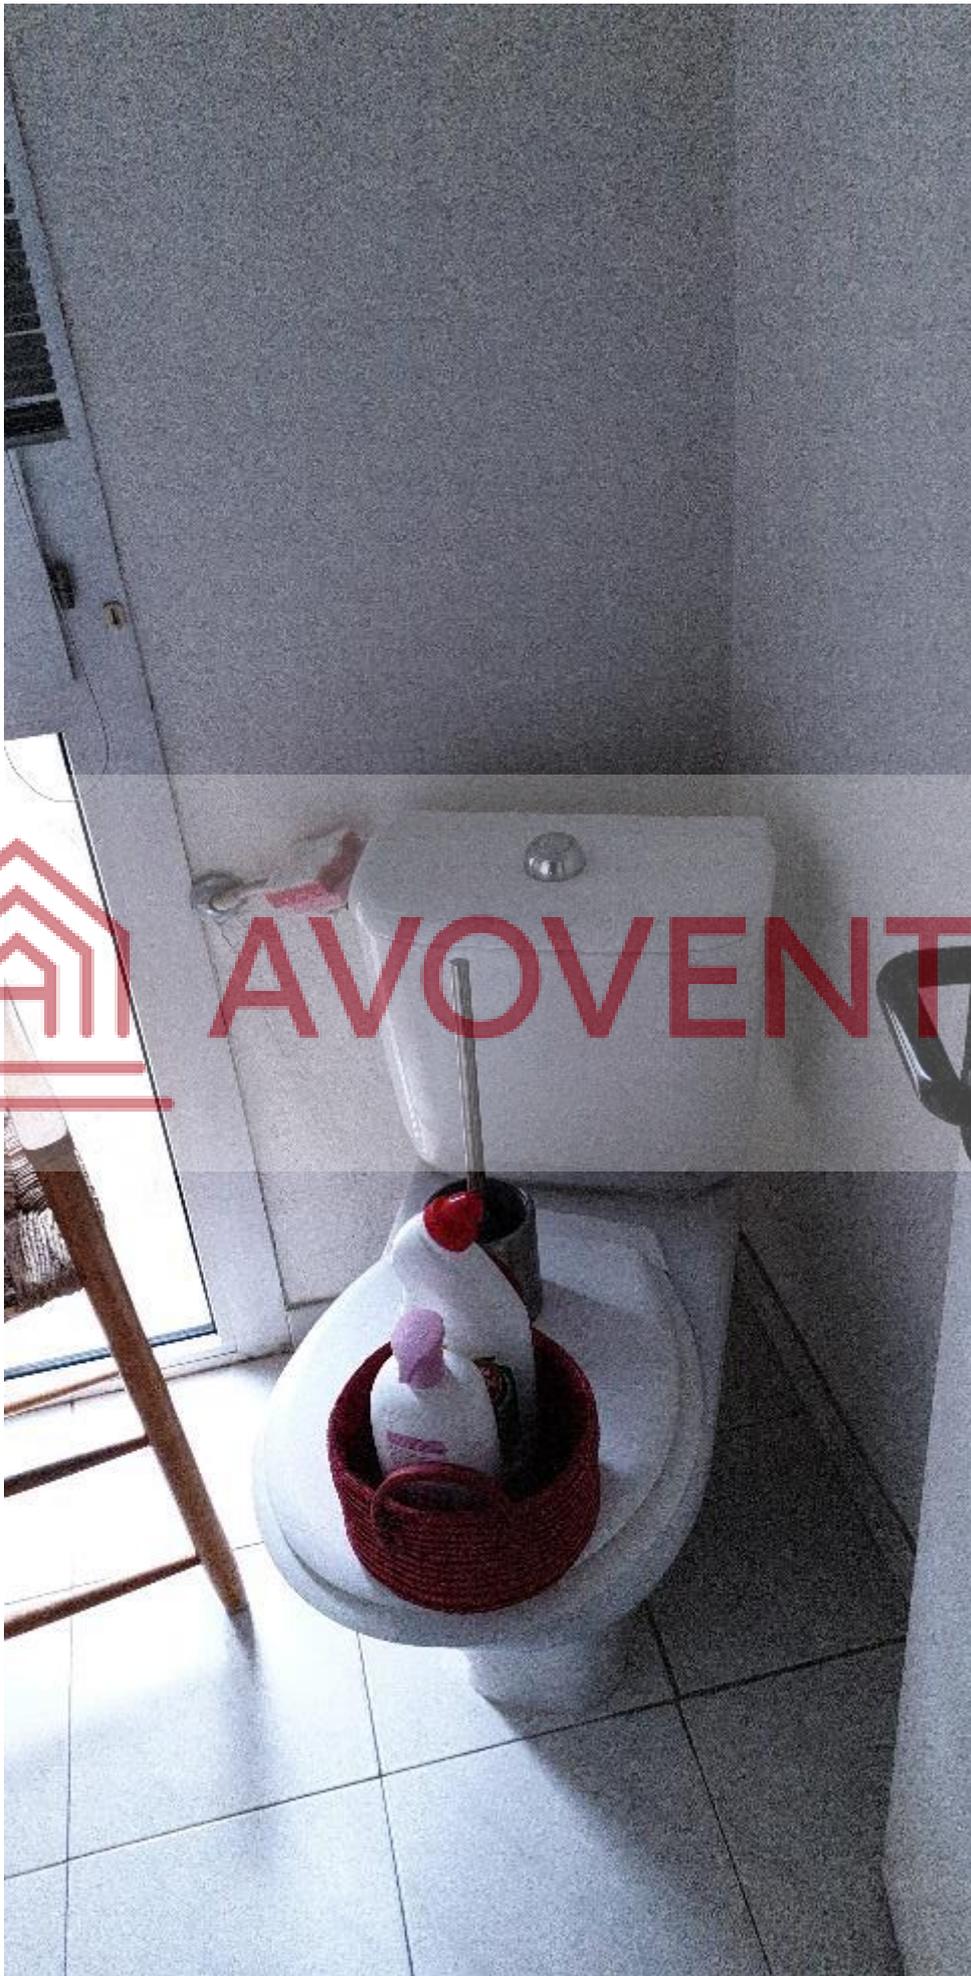
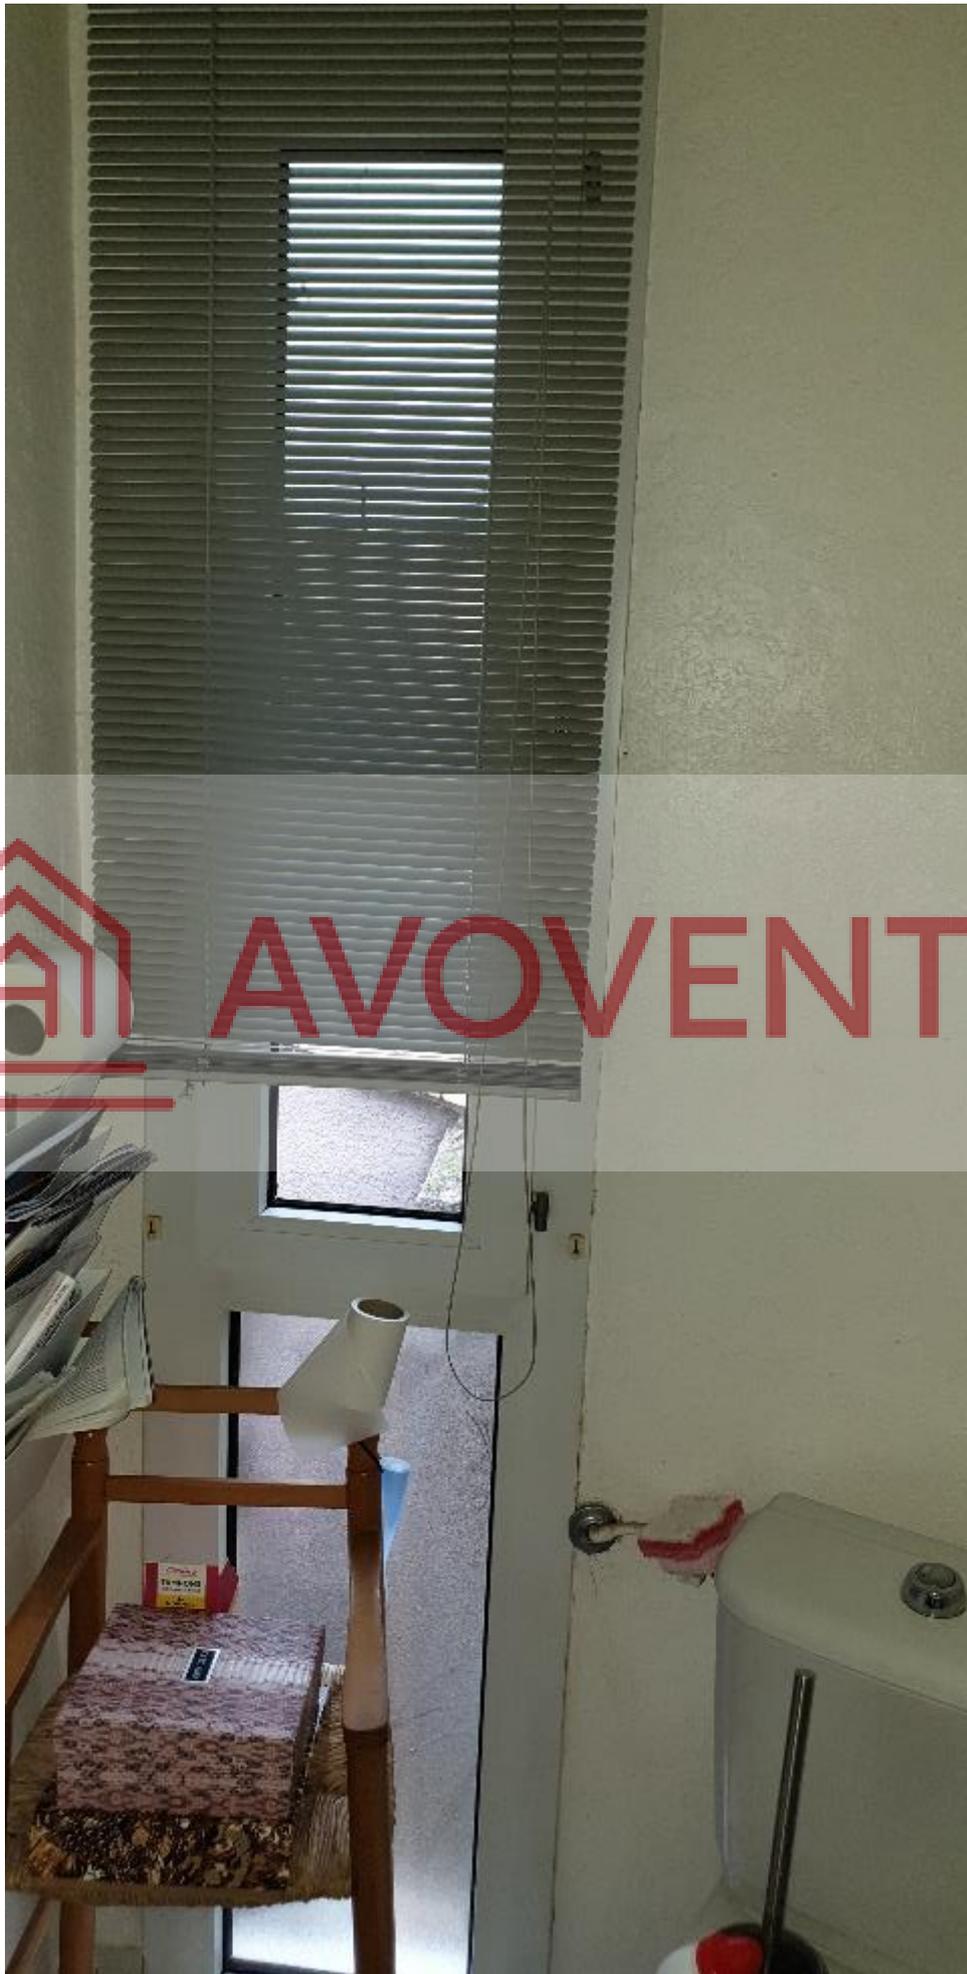
WC INDEPENDANT 2

Il se compose exclusivement d'un WC avec réservoir de chasse maintenu en très bon état.

Le revêtement de sol y est constitué d'un carrelage identique au précédent ne présentant pas de dégradation notable.

Les murs et cloisons enduites ne supportent aucune détérioration particulière susceptible d'être relevée.

Cette pièce bénéficie d'une ouverture PVC double vitrage en état de fonctionnement.

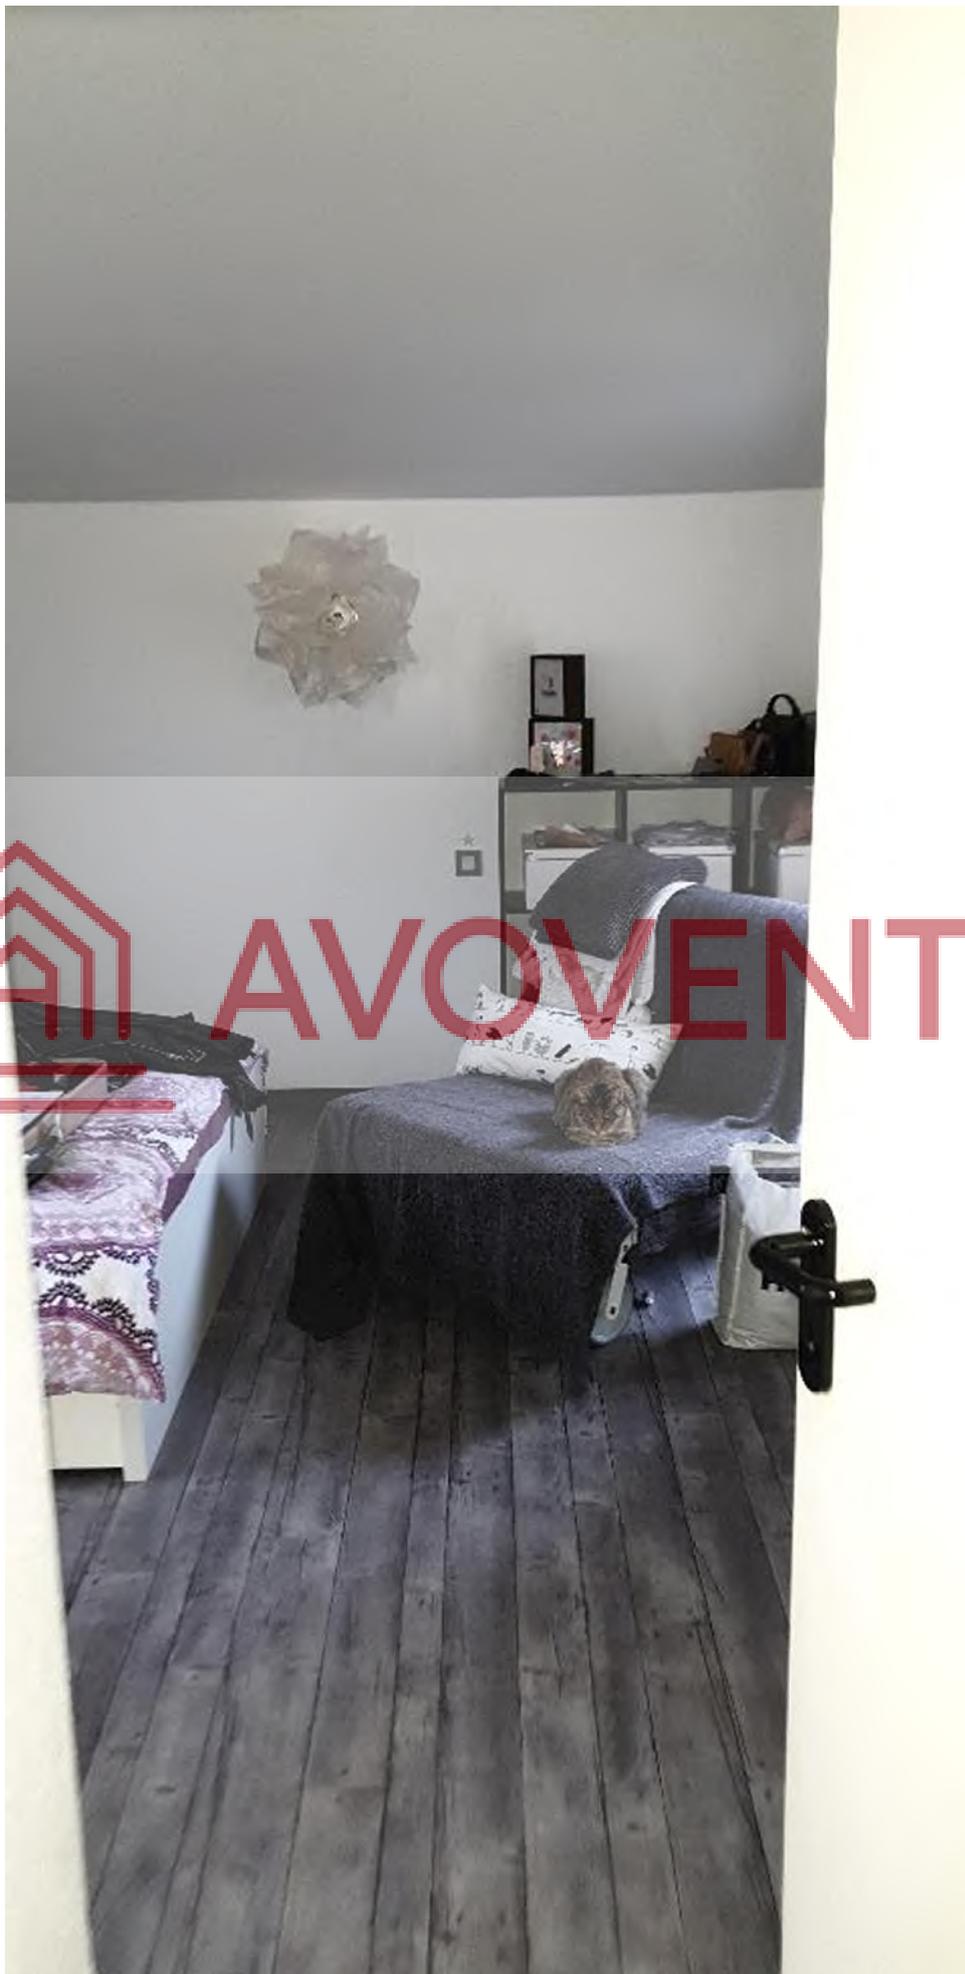
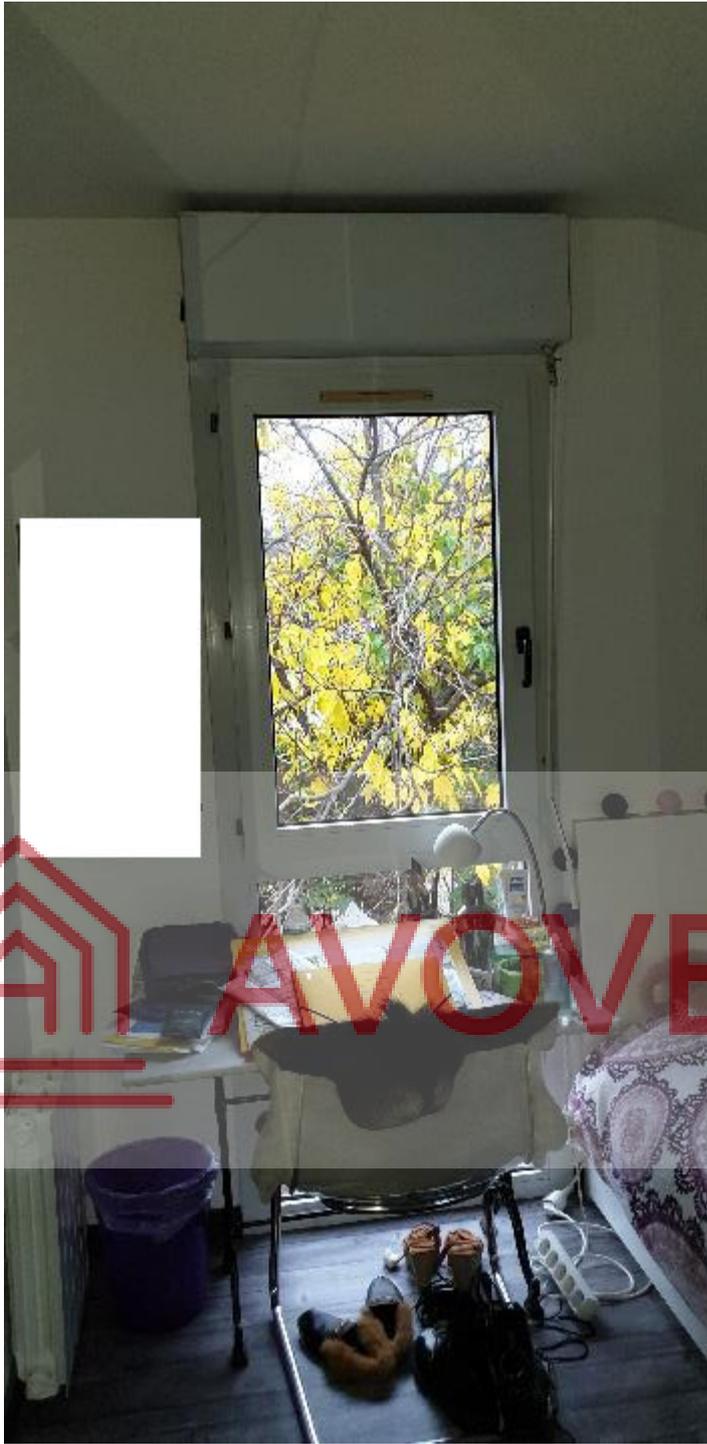
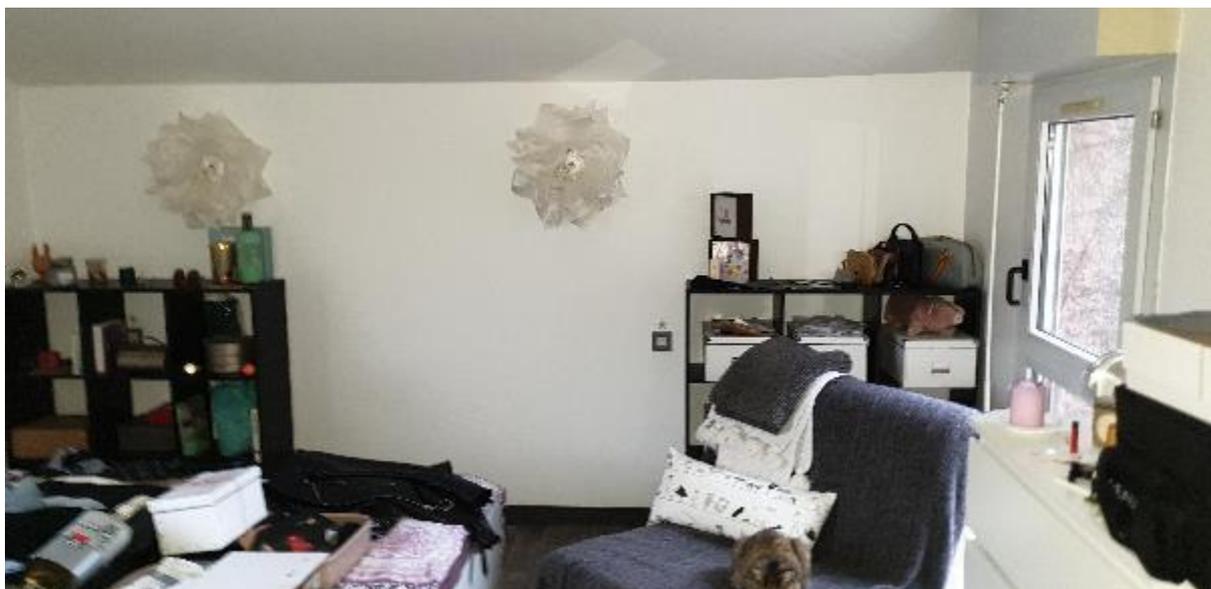
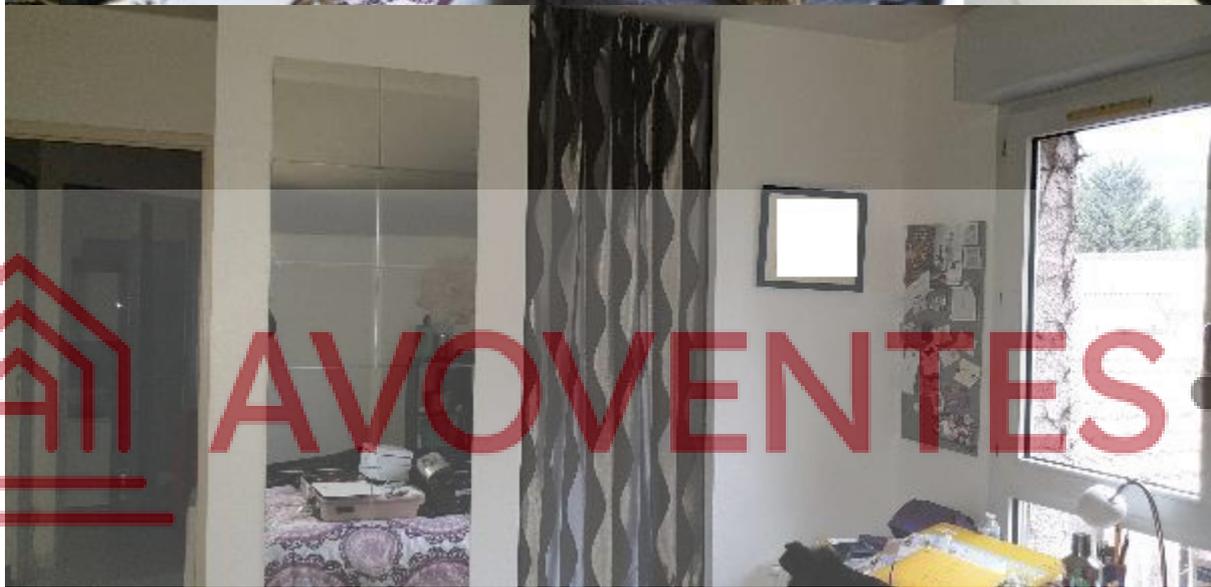
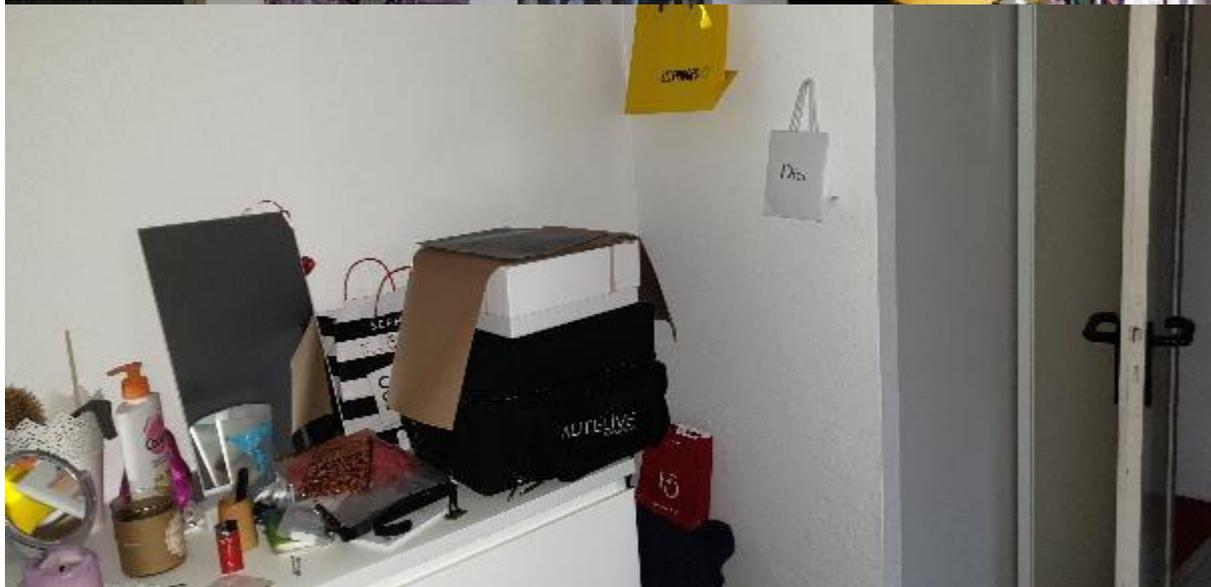
CHAMBRE N°1

Le revêtement de sol constitué d'un linoléum imitation parquet ne présente aucune dégradation visible.

Les murs et cloisons enduits sont également exempts de toute dégradation notable.

Le plafond ne mérite aucune observation.

Cette pièce bénéficie d'ouvertures PVC double vitrage avec allège vitrée et volet roulant, maintenues en état de fonctionnement.

Un placard avec portes coulissantes est également visible dans cet espace.

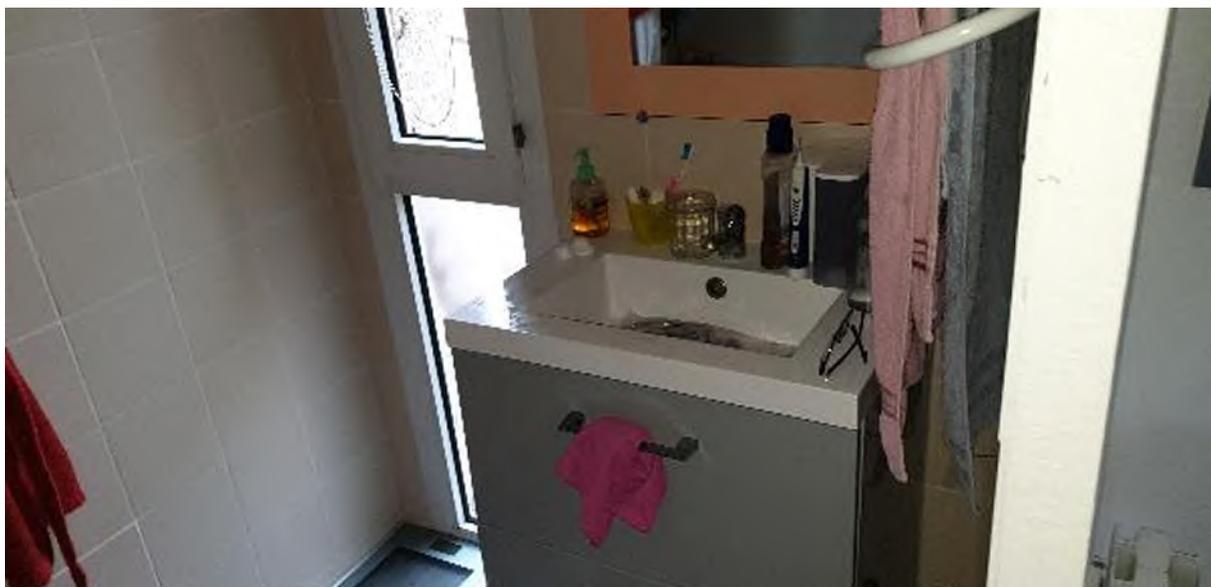
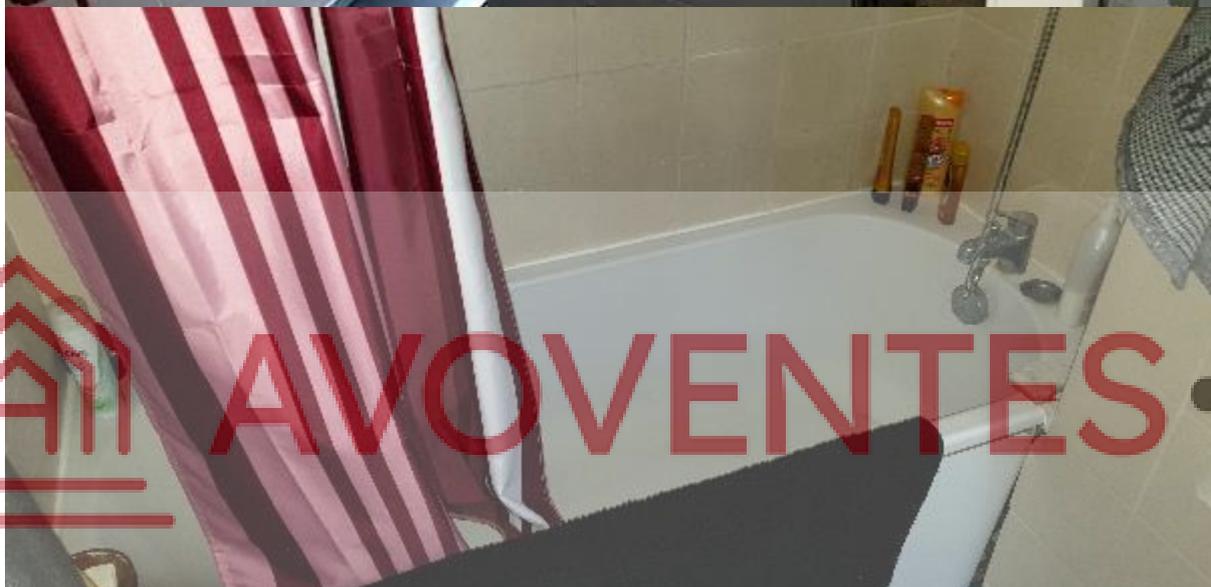
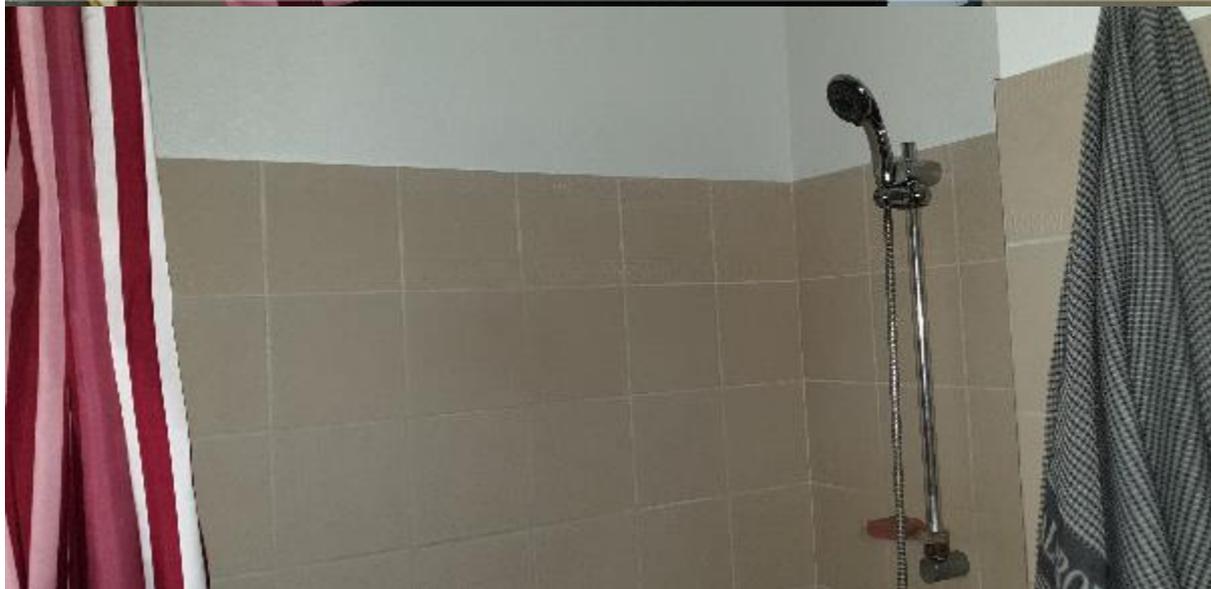
SALLE DE BAIN

Le revêtement de sol est constitué d'un carrelage de couleur claire et maintenu en bon état.

Les murs partiellement faïencés demeurent en bon état.

Le plafond en gouttelettes demeure sans dégât notable.

Cet espace se compose d'un meuble avec vasque encastrée, d'une baignoire, le tout maintenu en très bon état d'entretien.

Cet espace comprend une ouverture au vitrage dépoli au niveau de l'allège.

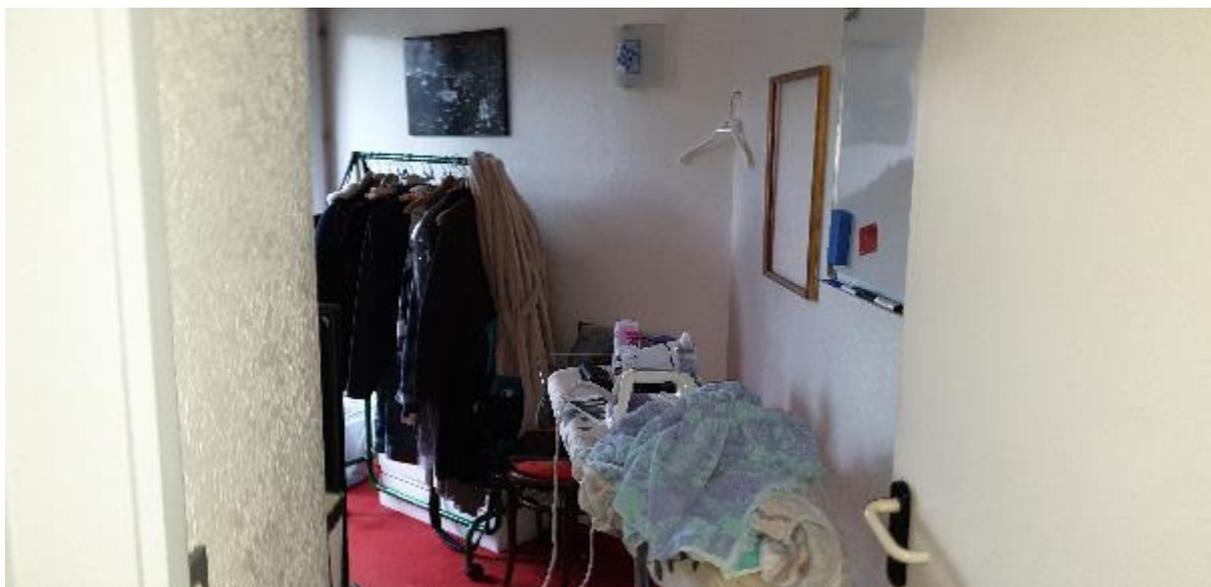
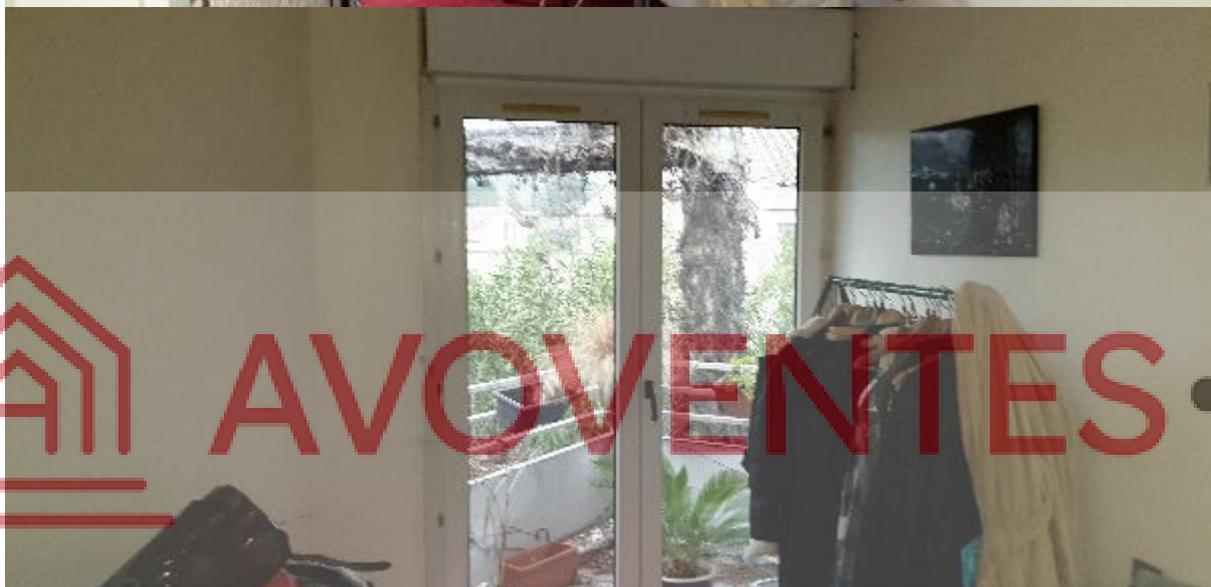
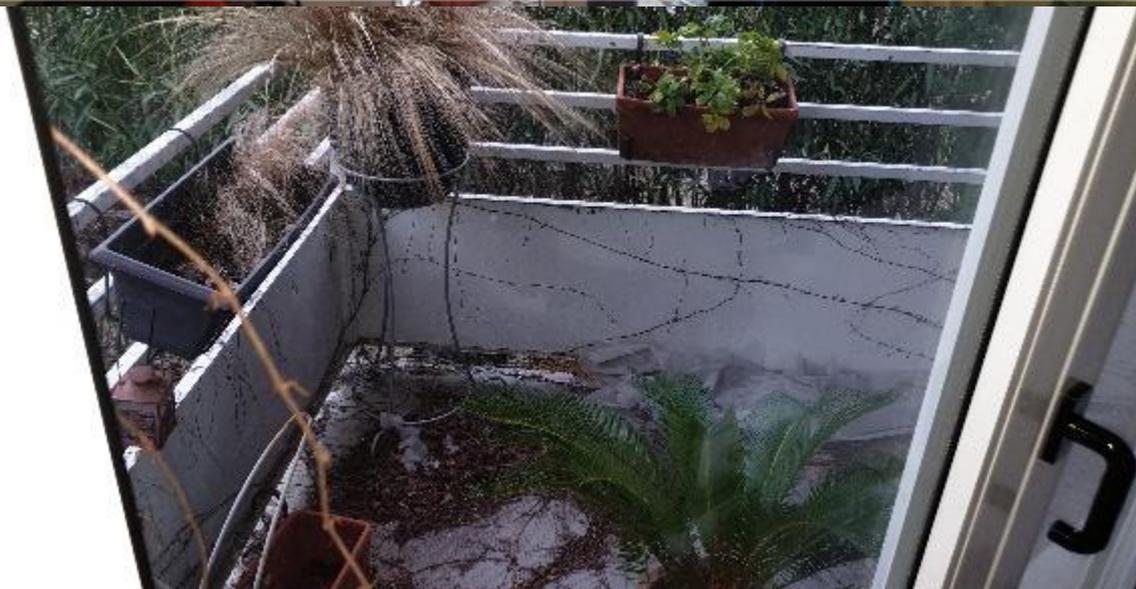
CHAMBRE N°2

Le revêtement de sol constitué d'une moquette de couleur rouge ne présentant aucune dégradation visible pour les parties laissées visibles.

Les murs et cloisons enduits sont également exempts de toute dégradation notable.

Le plafond ne mérite aucune observation.

Cette pièce bénéficie d'une double porte vitrée PVC double vitrage et volet roulant, maintenue en état de fonctionnement et donnant accès à un balcon.
