PROCES VERBAL DESCRIPTIF

Me suis transporté sur la commune de GRABELS (Hérault) – 9369 rue du Grand Champ, à l'effet de procéder à la description exacte et détaillée des biens qui y sont situés et appartiennent à :

Les biens et droits immobiliers ci-après-désignés, dépendant d'un ensemble immobilier, sur la commune de GRABELS (34) – 9369 rue du Grand Champ, figurant au cadastre de ladite commune sous les relations suivantes : Section AX numéro 342 pour 35 are et 94 ca, à savoir :

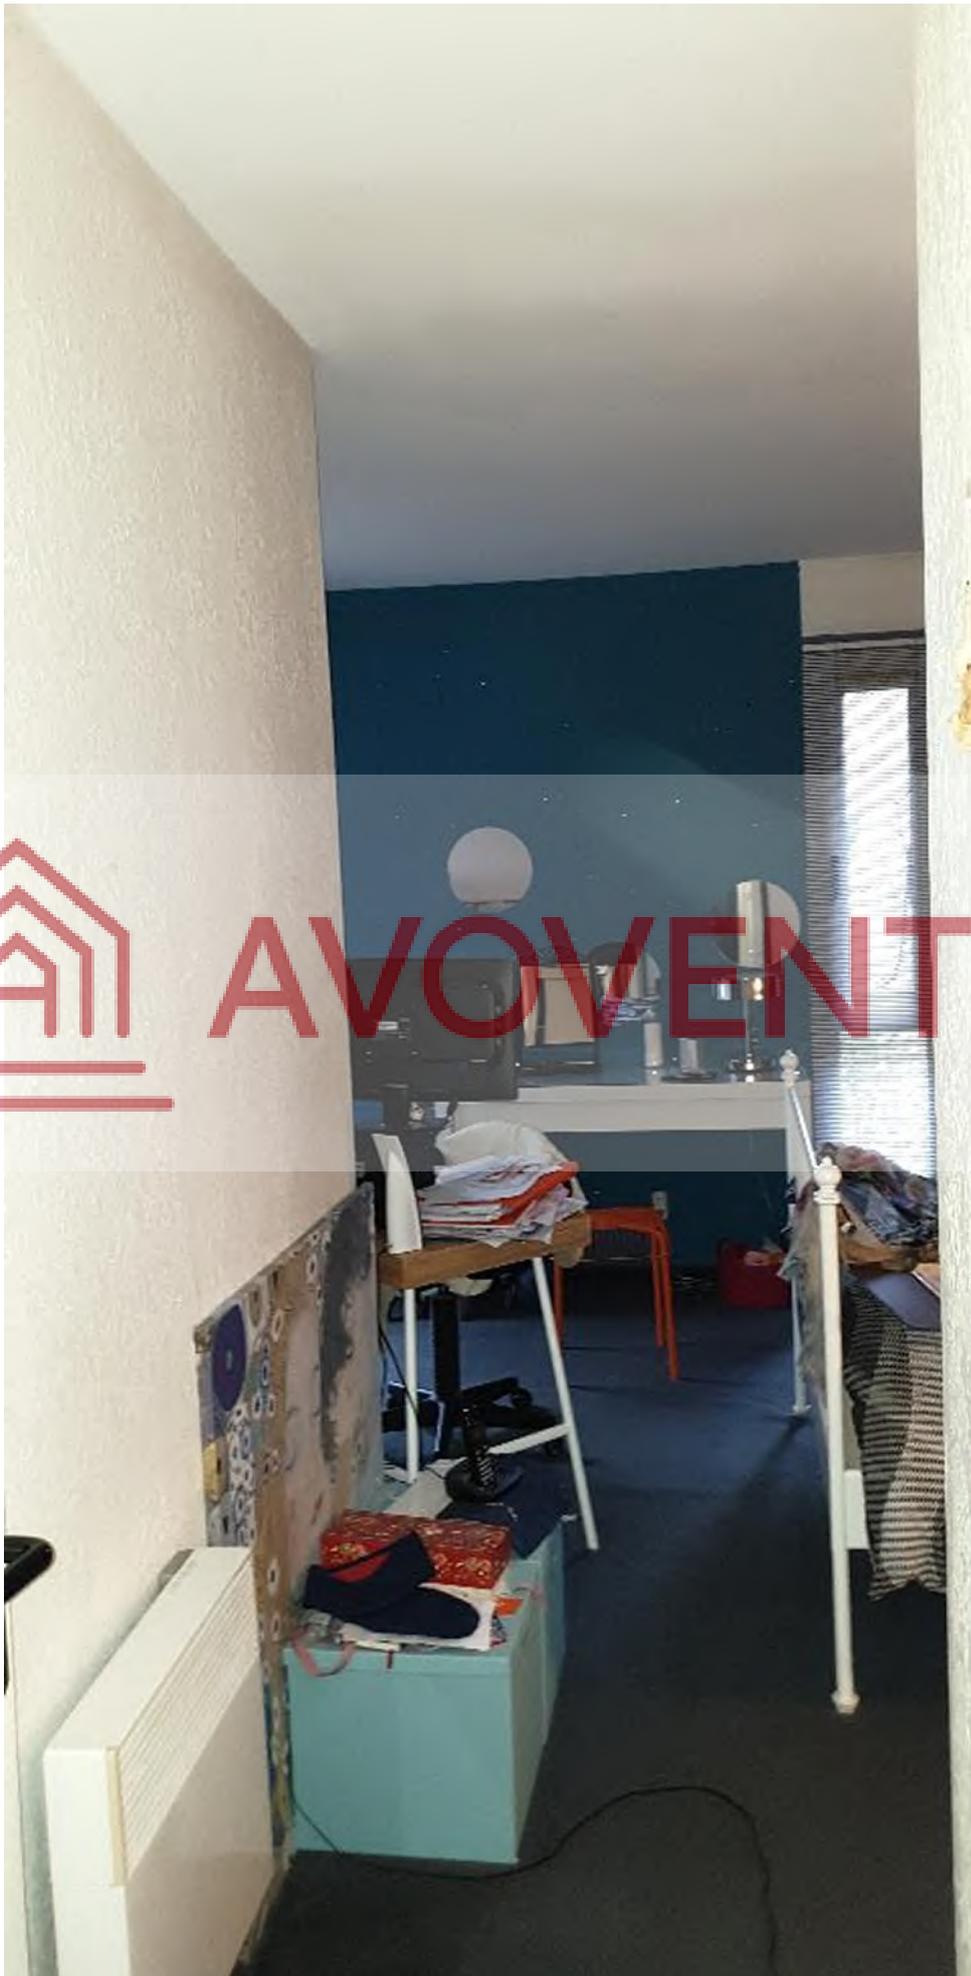
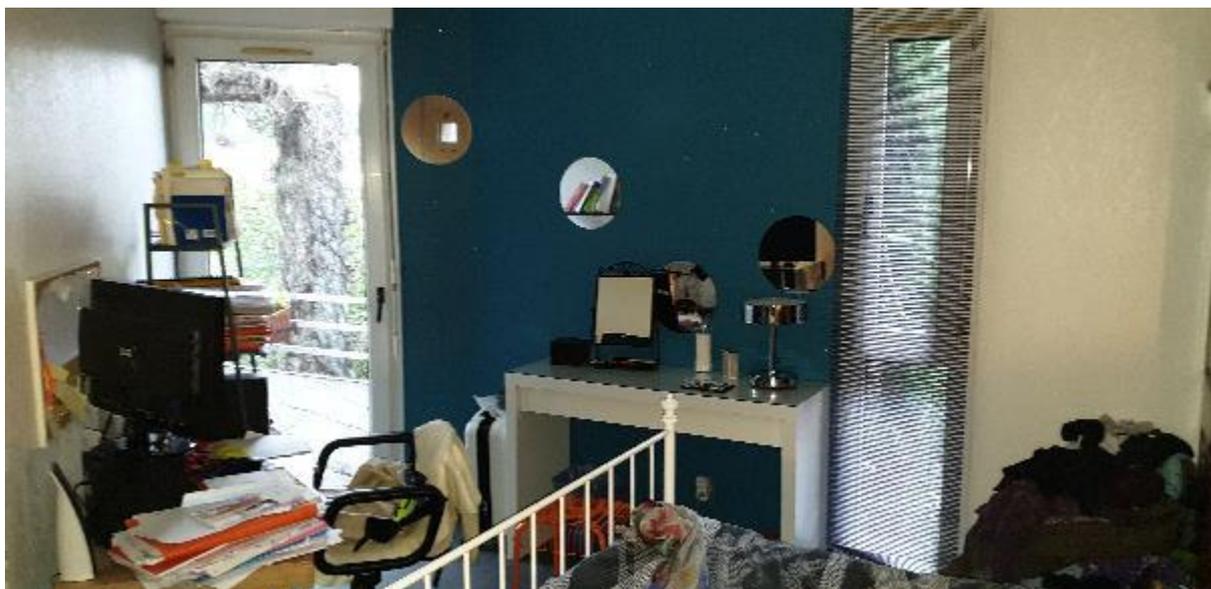
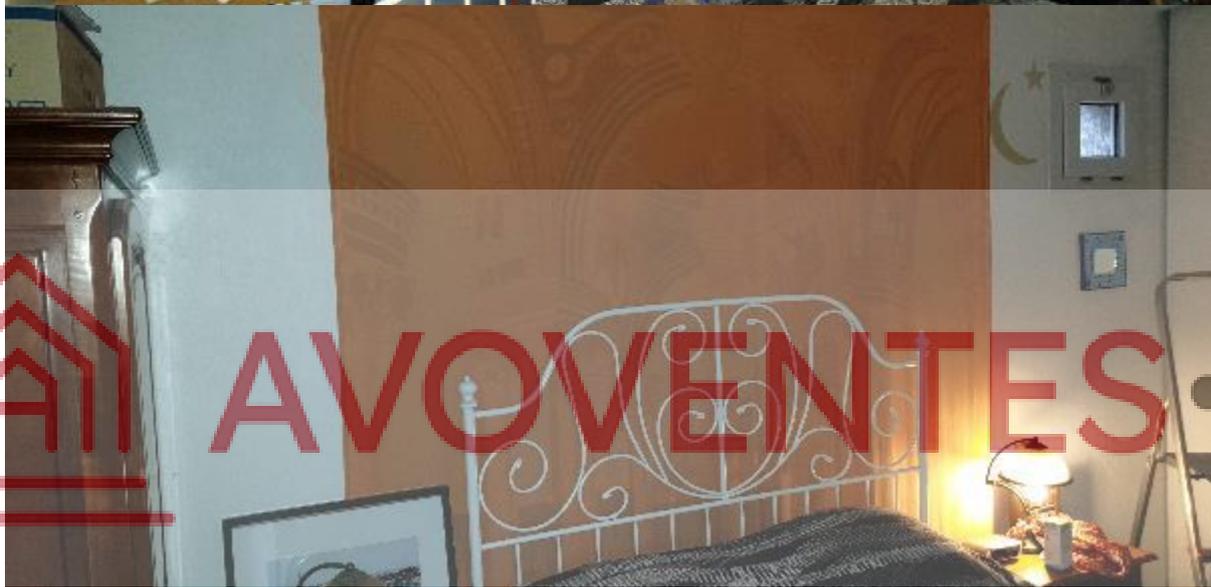
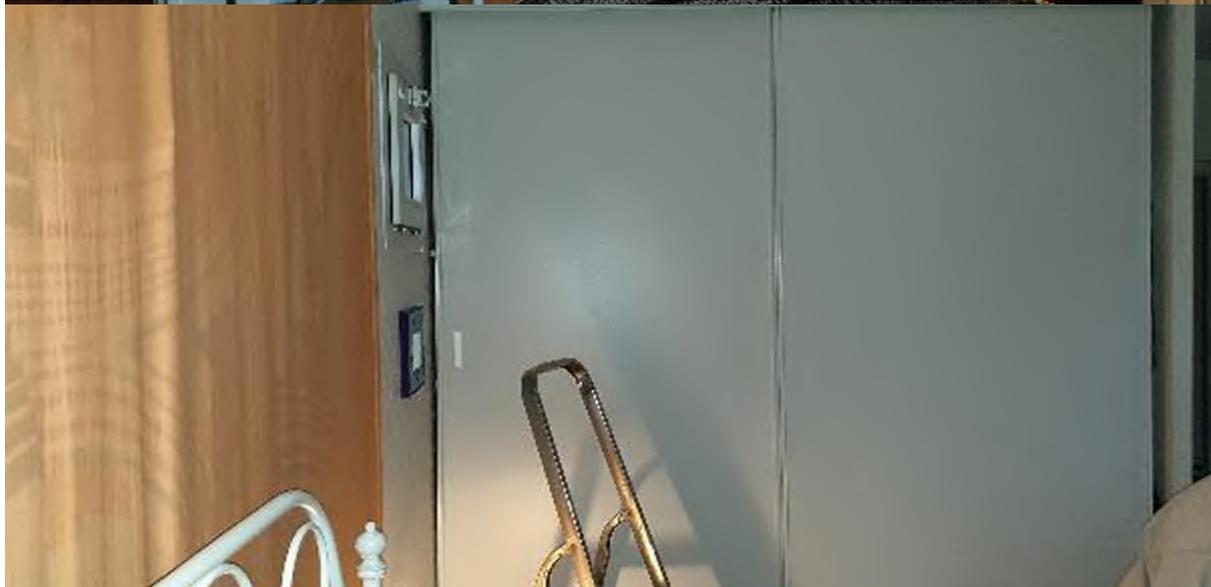
CHAMBRE N°3

Le revêtement de sol constitué d'une moquette de couleur bleu foncé laissée en bon état d'entretien pour les parties visibles.

Les murs et cloisons enduites, peintes et tapissées, sont également exempts de toute dégradation notable.

Le plafond également enduit ne mérite aucune observation.

Cette pièce bénéficie d'un placard encastré avec portes coulissantes.

La porte vitrée PVC double vitrage permet l'accès également au balcon.

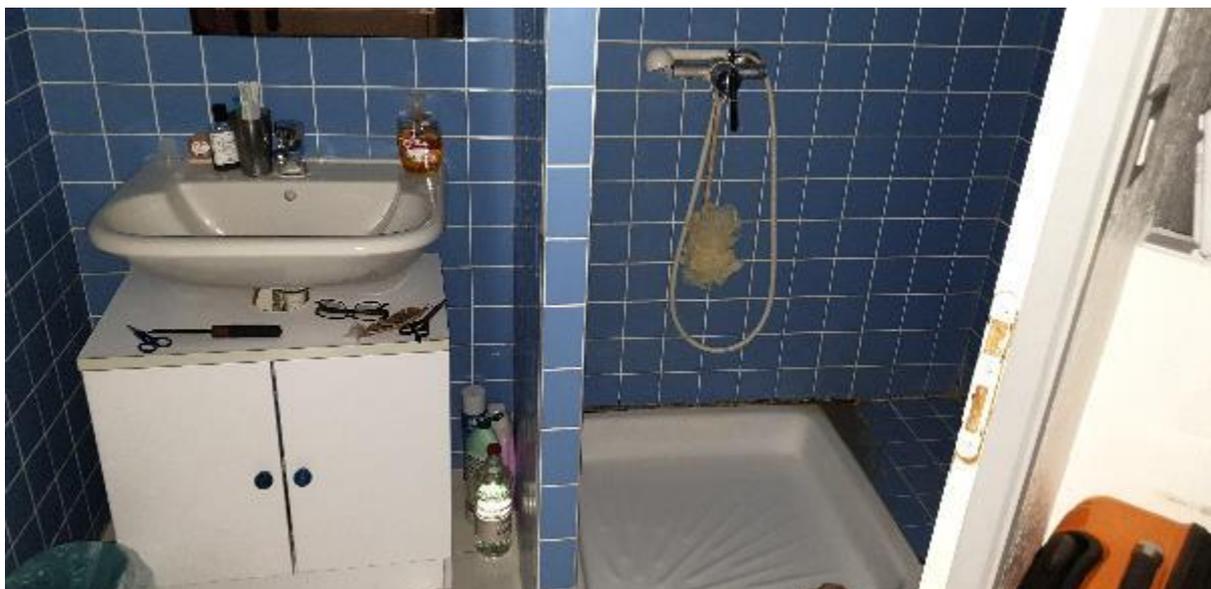
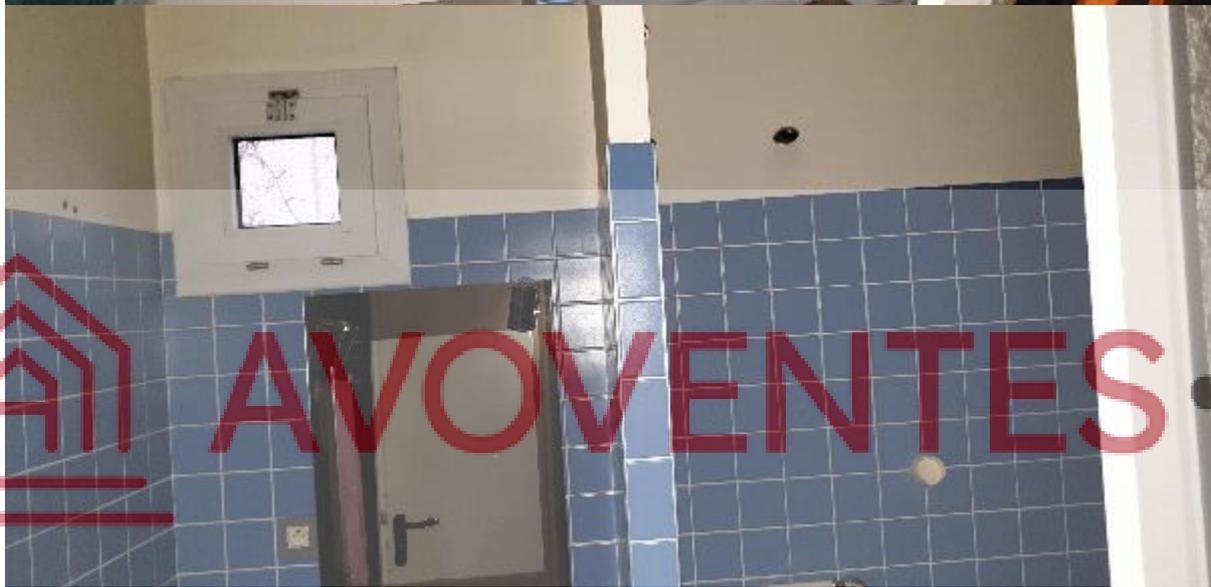
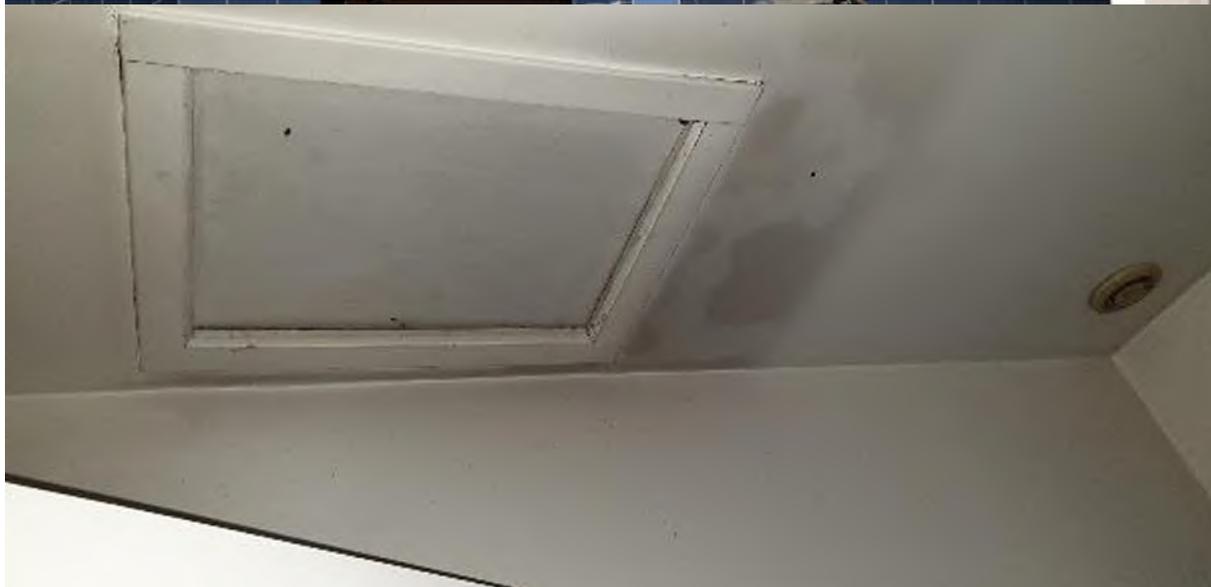
SALLE D'EAU

Le revêtement de sol est constitué d'un carrelage de couleur claire et maintenu en bon état.

Les murs partiellement faïencés demeurent en bon état.

Le plafond demeure sans dégât notable.

Cet espace se compose d'une vasque sur meuble, d'un bac à douche avec paroi maçonnée, le tout maintenu en bon état d'entretien malgré une certaine vétusté.

Cet espace comprend un fenestron à soufflet.

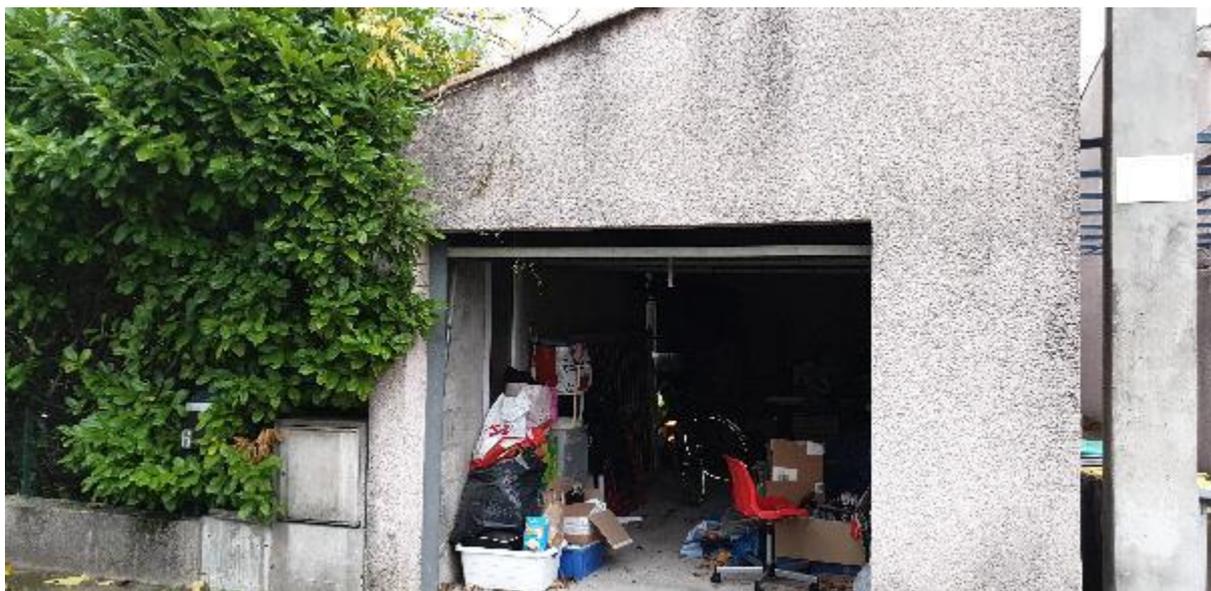
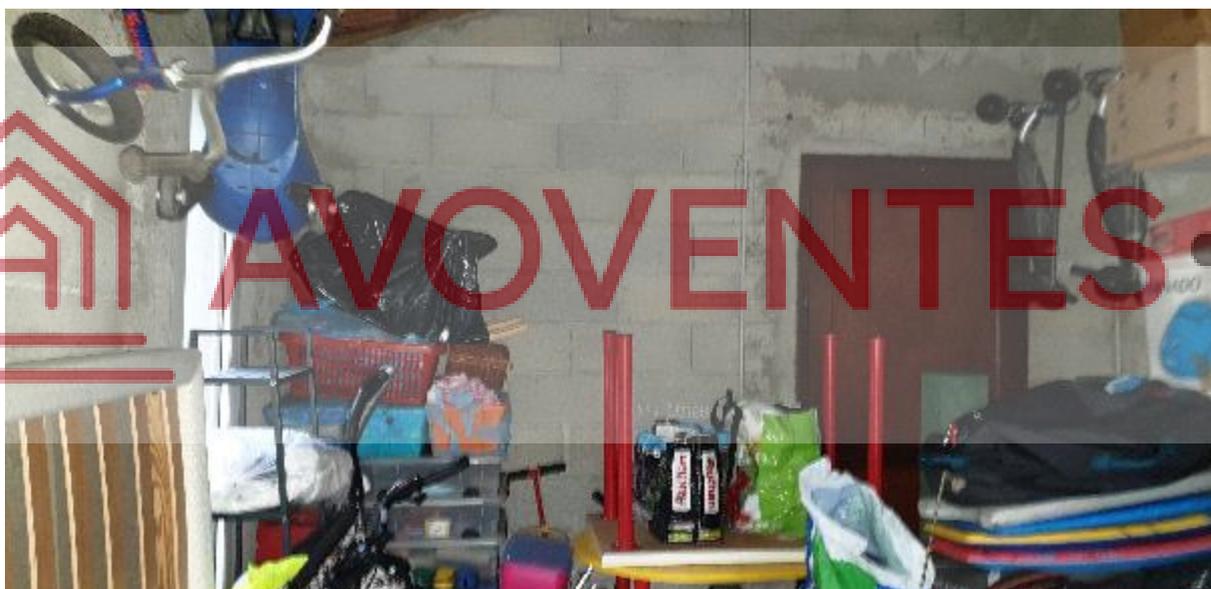
GARAGE

Tout l'espace est intégralement laissé à l'état brut tant au niveau du sol, des murs que du hourdis.

Je ne relève, pour les parties visibles, aucune dégradation notable affectant l'ensemble de cet espace (fissuration, infiltration...).
