PROCES VERBAL

PROCES VERBAL DE DESCRIPTION

VILLA 5 B

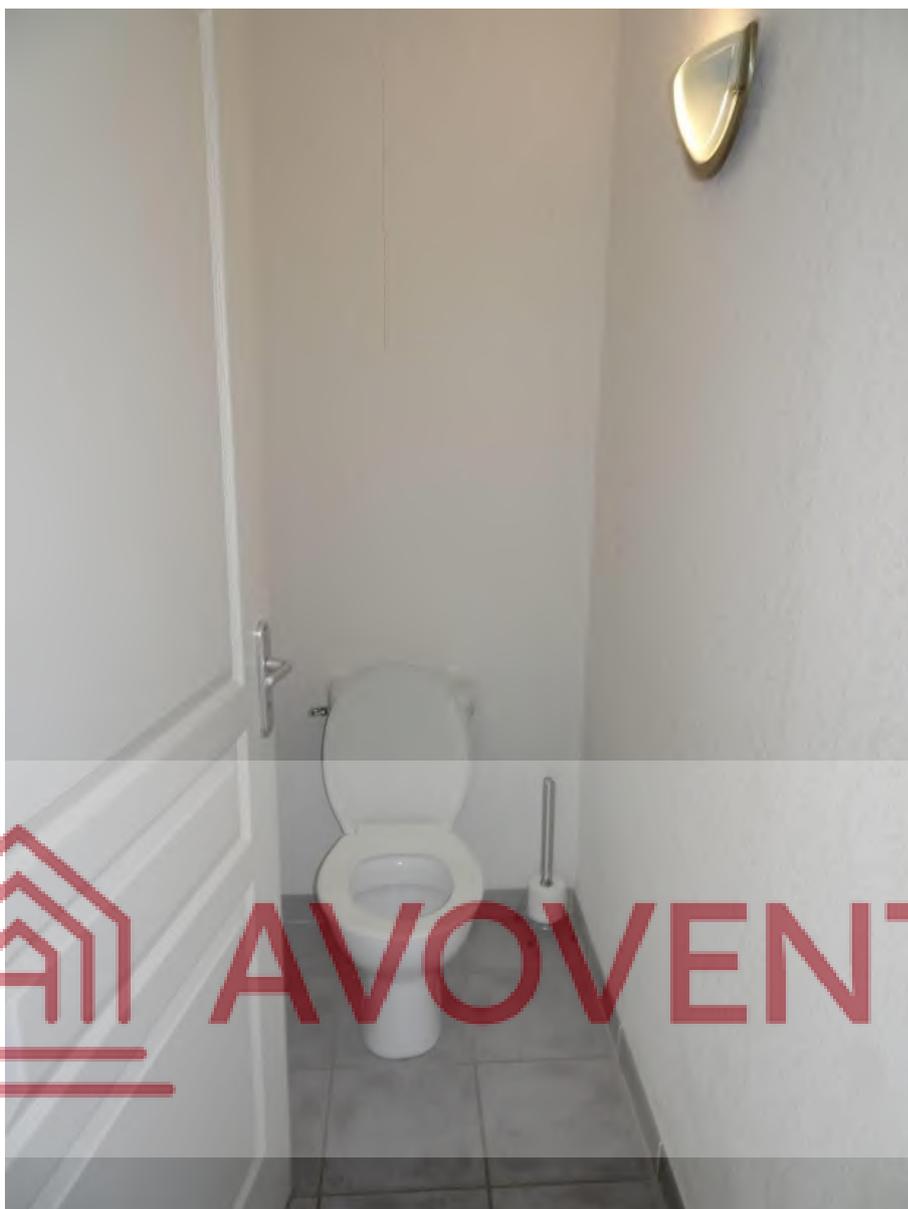
WC :

Cet espace comprend un WC avec réservoir de chasse en très bon état.

Les murs et cloisons à l'enduit blanc demeurent en bon état et sans dommage significatif.

Cette pièce dispose d'un plafond avec projeté blanc laissé en parfait état d'entretien.

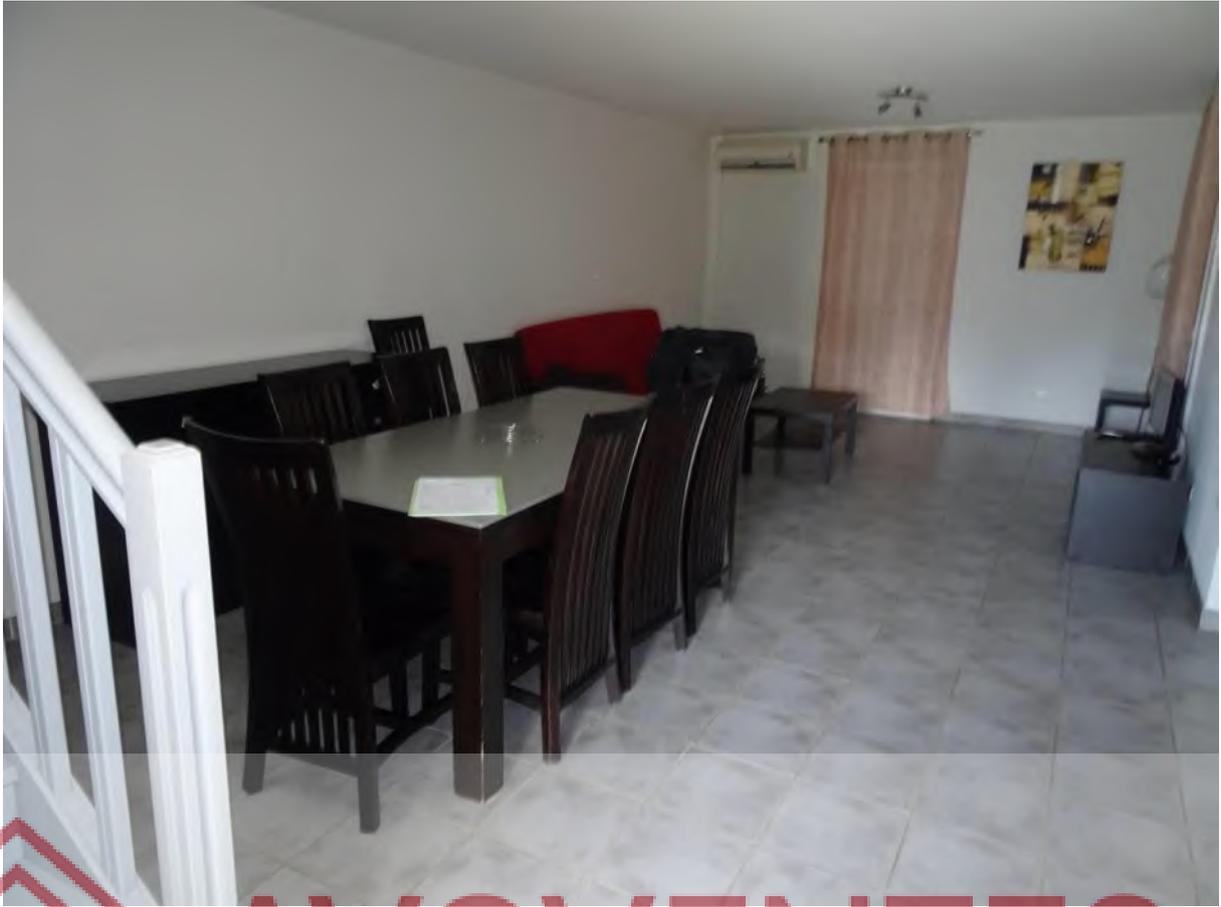
PIECE PRINCIPALE :

Le revêtement de sol est constitué d'un carrelage anthracite en excellent état.

Les murs et cloisons à l'enduit blanc demeurent en bon état et sans dommage significatif.

Cette pièce dispose d'un plafond avec projeté blanc laissé en parfait état d'entretien.

Elle dispose d'une porte-fenêtre en PVC double vitrage donnant accès une terrasse extérieure en teck.

Des volets battants bois en très bon état accompagnent cette dernière et demeurent en bon état de fonctionnement.

Des fissures sont présentes sur deux murs dans le séjour.

il existe un placard fermé par des portes coulissantes dans lequel se trouve un ballon électrique assurant la production d'eau chaude sanitaire.

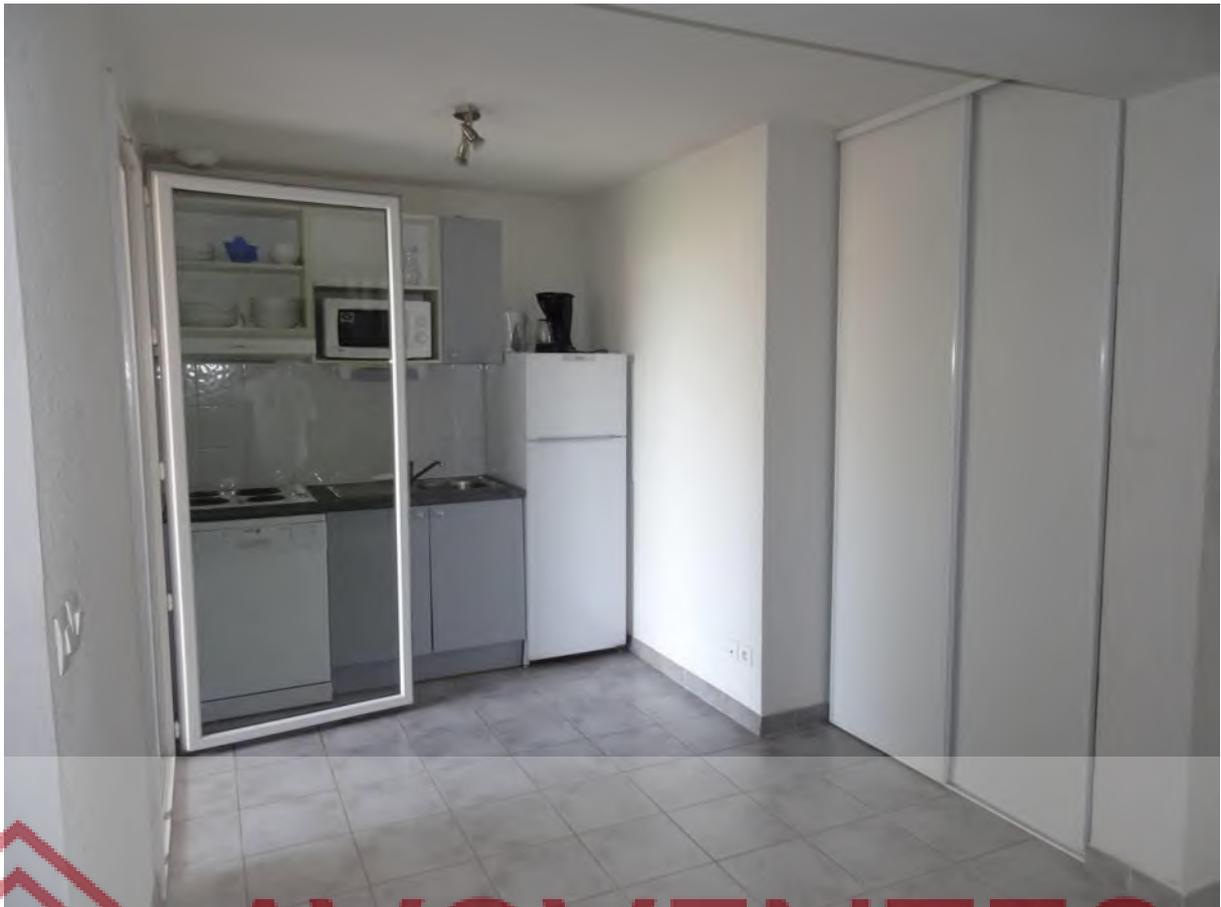
KITCHENETTE :

Elle se compose d'un évier inox simple bac avec un égouttoir avec robinet mitigeur, plaque électrique 4 feux, un réfrigérateur, lave-vaisselle, un micro-ondes ; le tout associé à des placards de rangement et un plan de travail en très bon état.

La faïence ne mérite aucune observation.

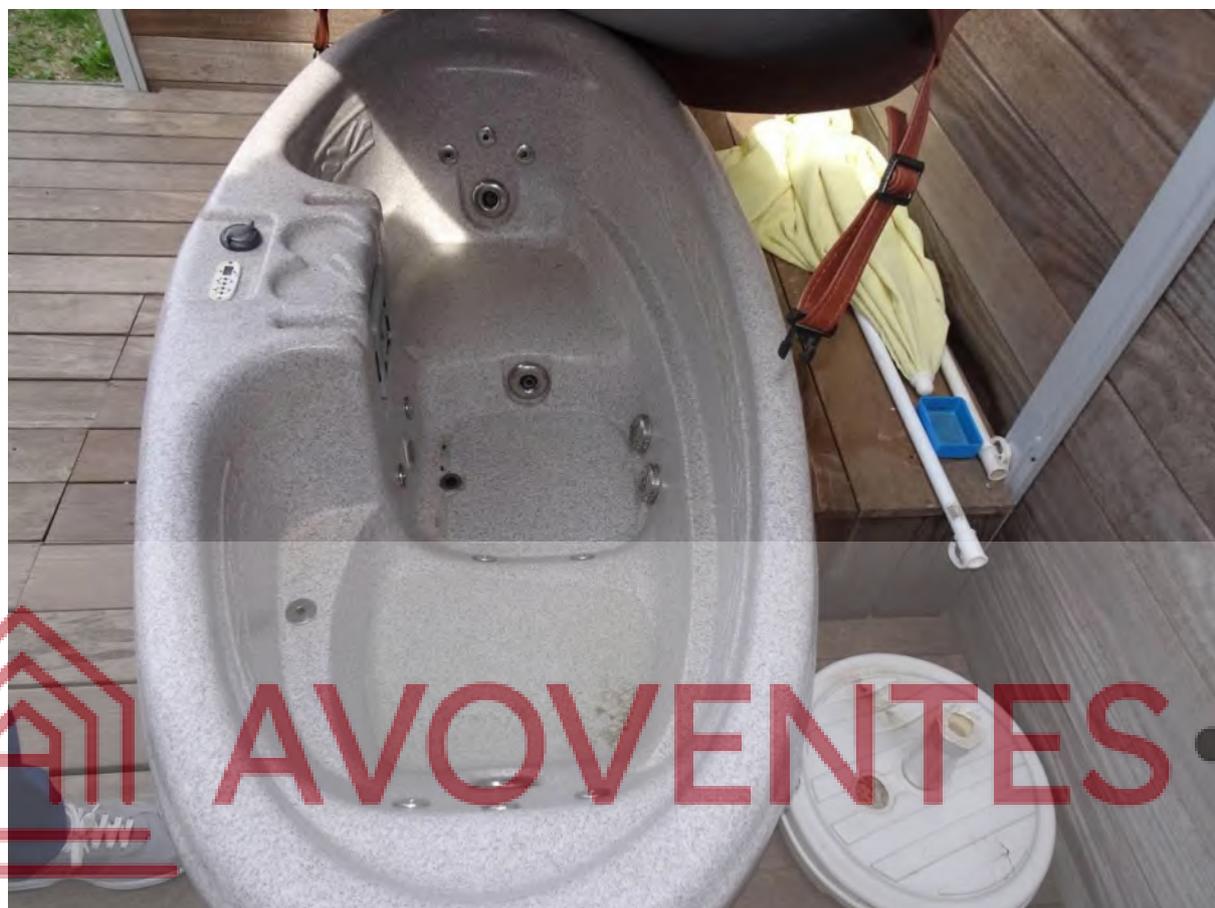
TERRASSE

L'espace terrasse est pour moitié recouverte de bois et pour moitié gravillonnée, elle est aussi partiellement couverte sur la partie la plus proche de la maison qui accueille le mobilier extérieur.

Un jacuzzi équipe cet espace

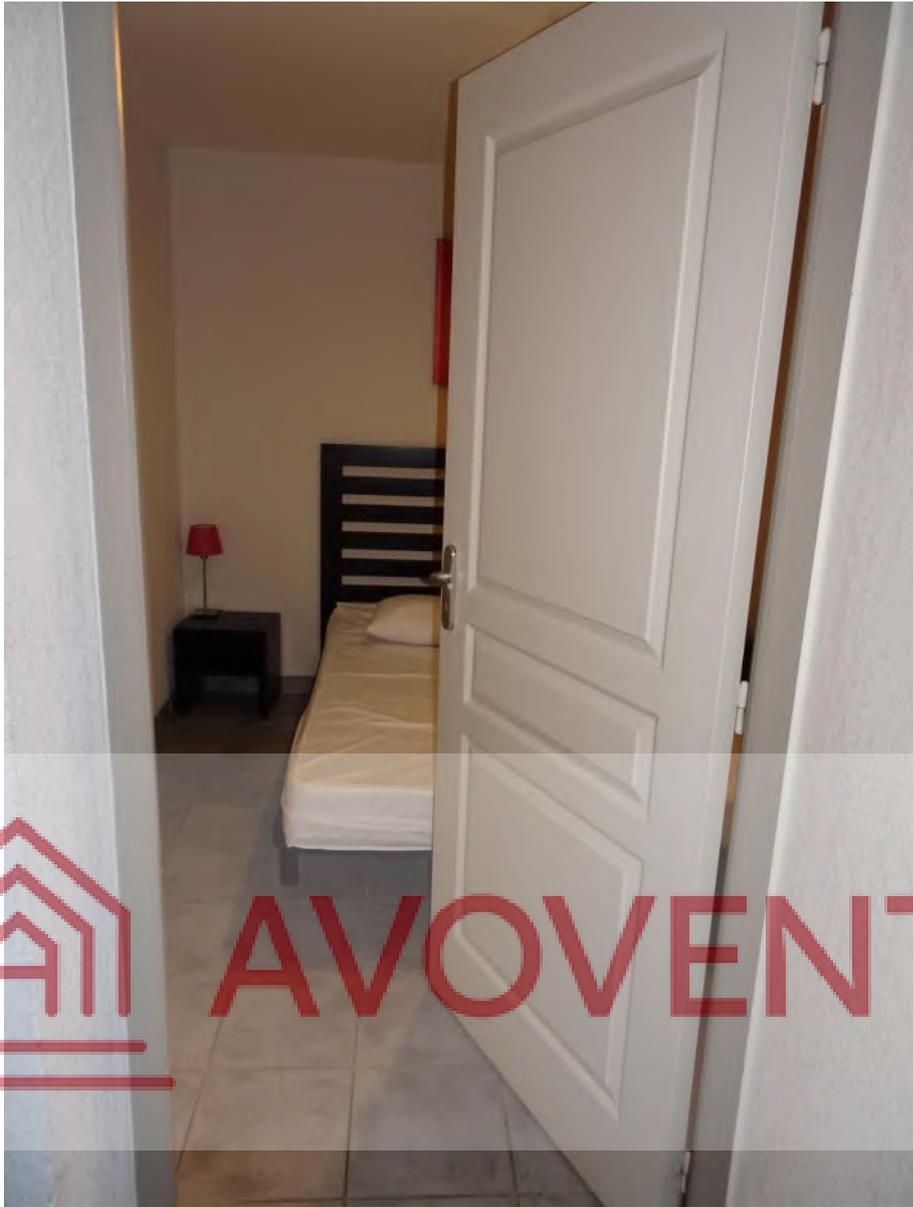
SUITE PARENTALE EN REZ DE CHAUSSEE:

Le sol est constitué d'un carrelage laissé en parfait état d'entretien.

Les murs et cloisons intégralement enduits demeurent également en bon état d'entretien.

Elle bénéficie d'un plafond recouvert d'un enduit blanc.

Cette pièce dispose d'une ouverture double vitrage PVC laissé en parfait état de fonctionnement donnant sur la façade d'entrée.

Elle dispose encore d'un placard de rangement aménagé avec portes coulissantes, l'ensemble maintenu en parfait état d'entretien et de fonctionnement.

La partie salle d'eau est constituée d'un carrelage de couleur anthracite en très bon état d'entretien.

Les murs partiellement enduits et carrelés demeurent également en parfait état d'entretien.

Elle bénéficie d'une vasque encastrée avec meuble et miroir intégré, d'un bac à douche, l'ensemble ne laissant apparaître aucune détérioration notable.

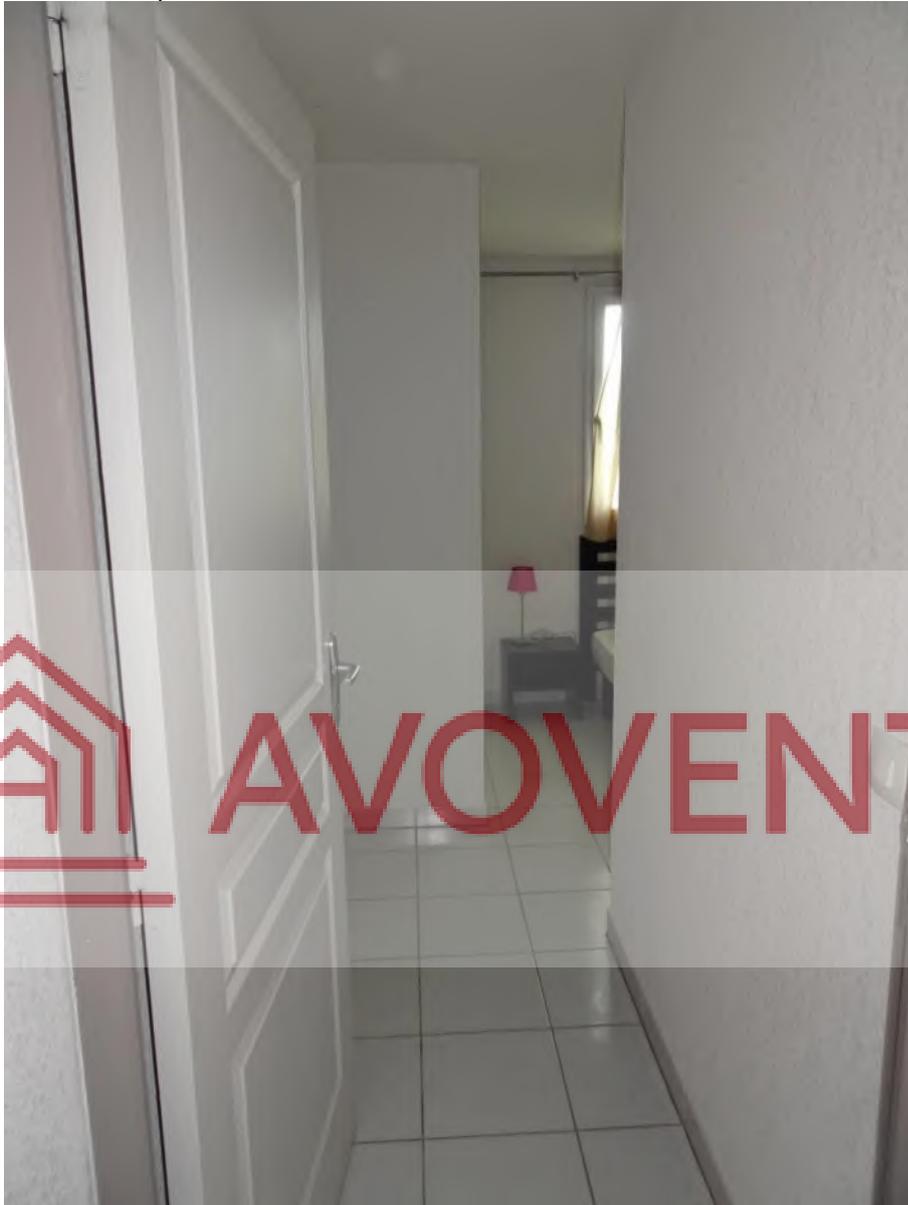
CHAMBRE 1 :

Le sol est constitué d'un carrelage laissé en parfait état d'entretien.

Les murs et cloisons intégralement enduits demeurent également en bon état d'entretien.

Elle bénéficie d'un plafond recouvert d'un enduit blanc.

Cette pièce dispose d'une ouverture double vitrage PVC laissé en parfait état de fonctionnement donnant sur la façade d'entrée.

Elle dispose encore d'un placard de rangement aménagé avec portes coulissantes, l'ensemble maintenu en parfait état d'entretien et de fonctionnement.

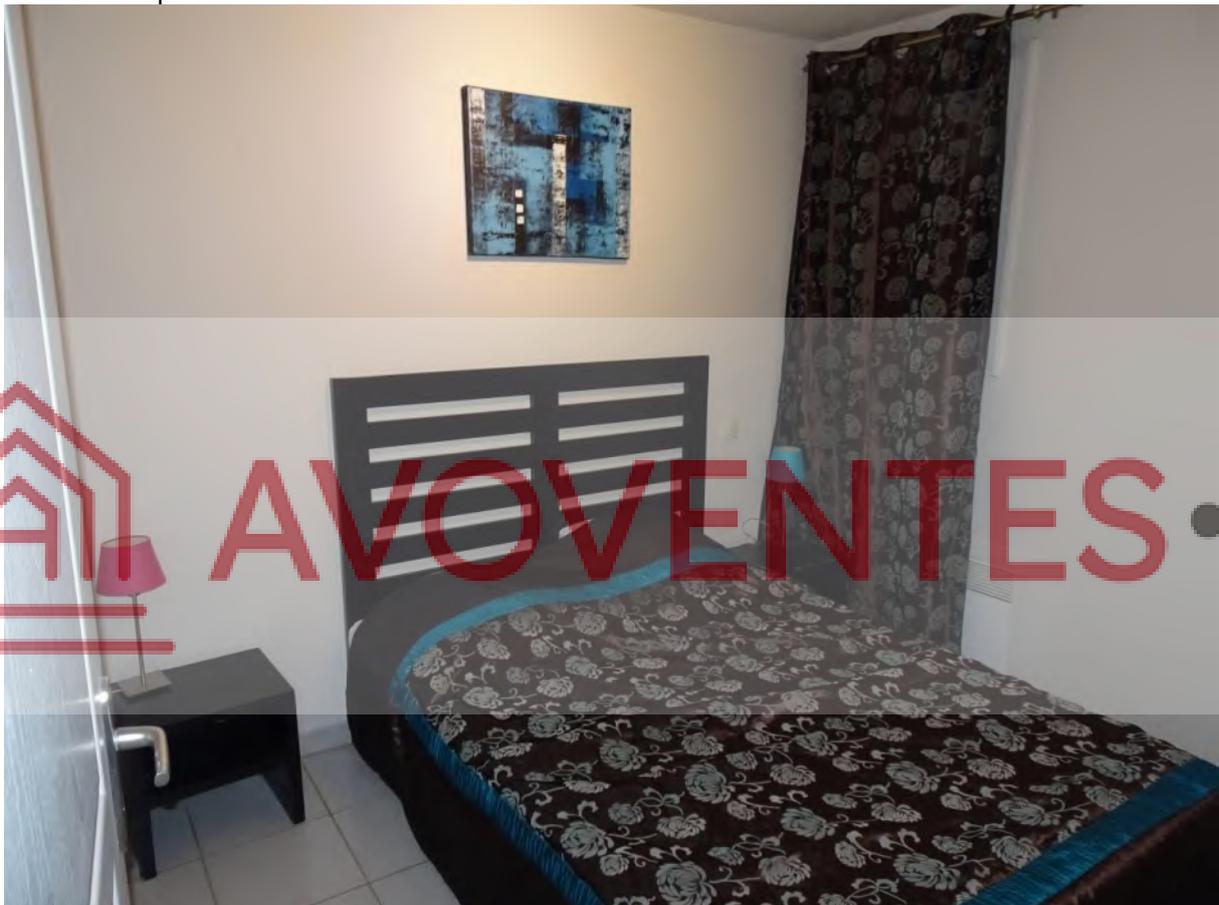
CHAMBRE 2 :

Le sol est constitué d'un carrelage laissé en parfait état d'entretien.

Les murs et cloisons intégralement enduits demeurent également en bon état d'entretien.

Elle bénéficie d'un plafond recouvert d'un enduit blanc.

Cette pièce dispose d'une ouverture double vitrage PVC laissé en parfait état de fonctionnement donnant sur la façade d'entrée.

Elle dispose encore d'un placard de rangement aménagé avec portes coulissantes, l'ensemble maintenu en parfait état d'entretien et de fonctionnement.

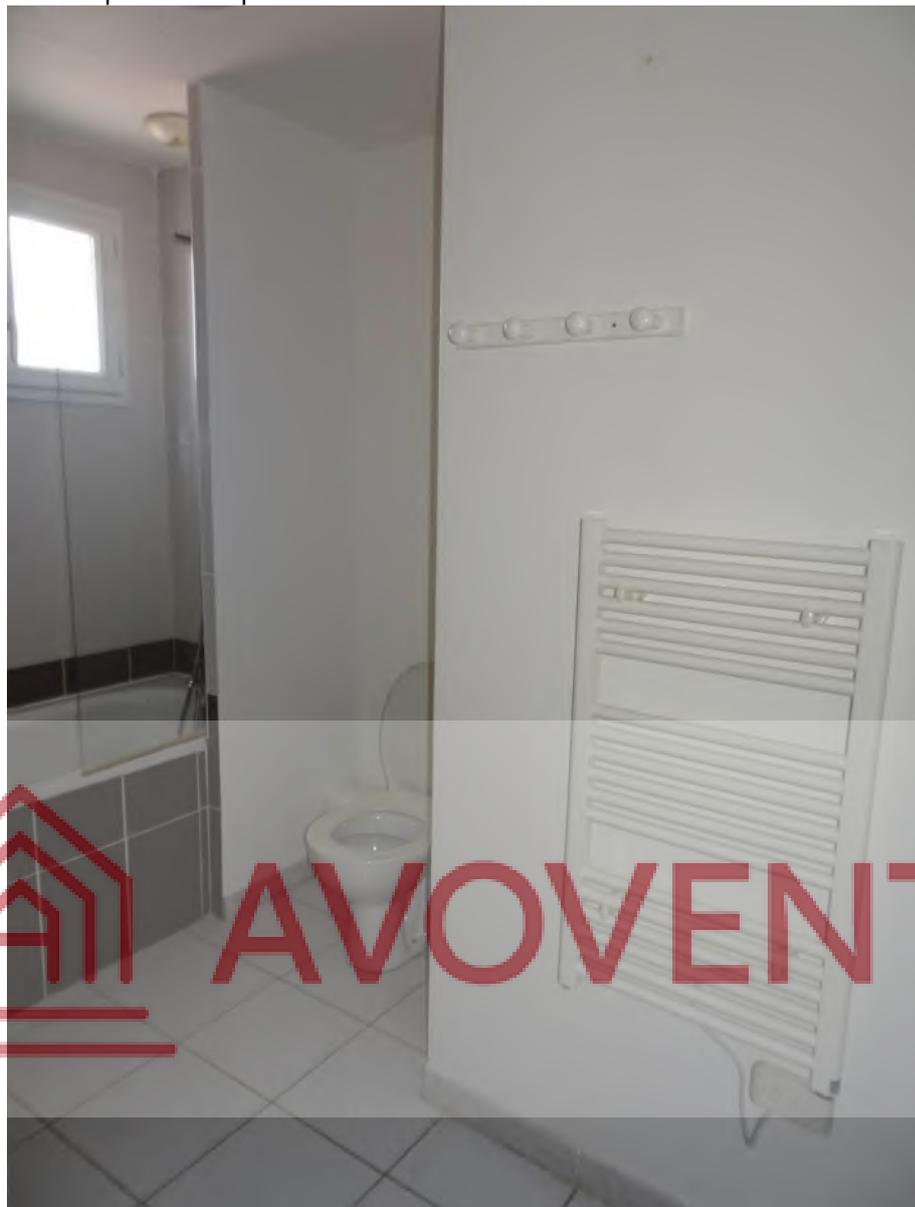
SALLE DE BAINS :

Le sol est constitué d'un carrelage de couleur claire en très bon état d'entretien.

Les murs partiellement enduits et carrelés demeurent également en parfait état d'entretien.

Elle bénéficie d'une vasque encastrée avec meuble et miroir intégré et d'une baignoire, l'ensemble ne laissant apparaître aucune détérioration notable.

Cet espace comprend encore un WC avec réservoir de chasse en très bon état.

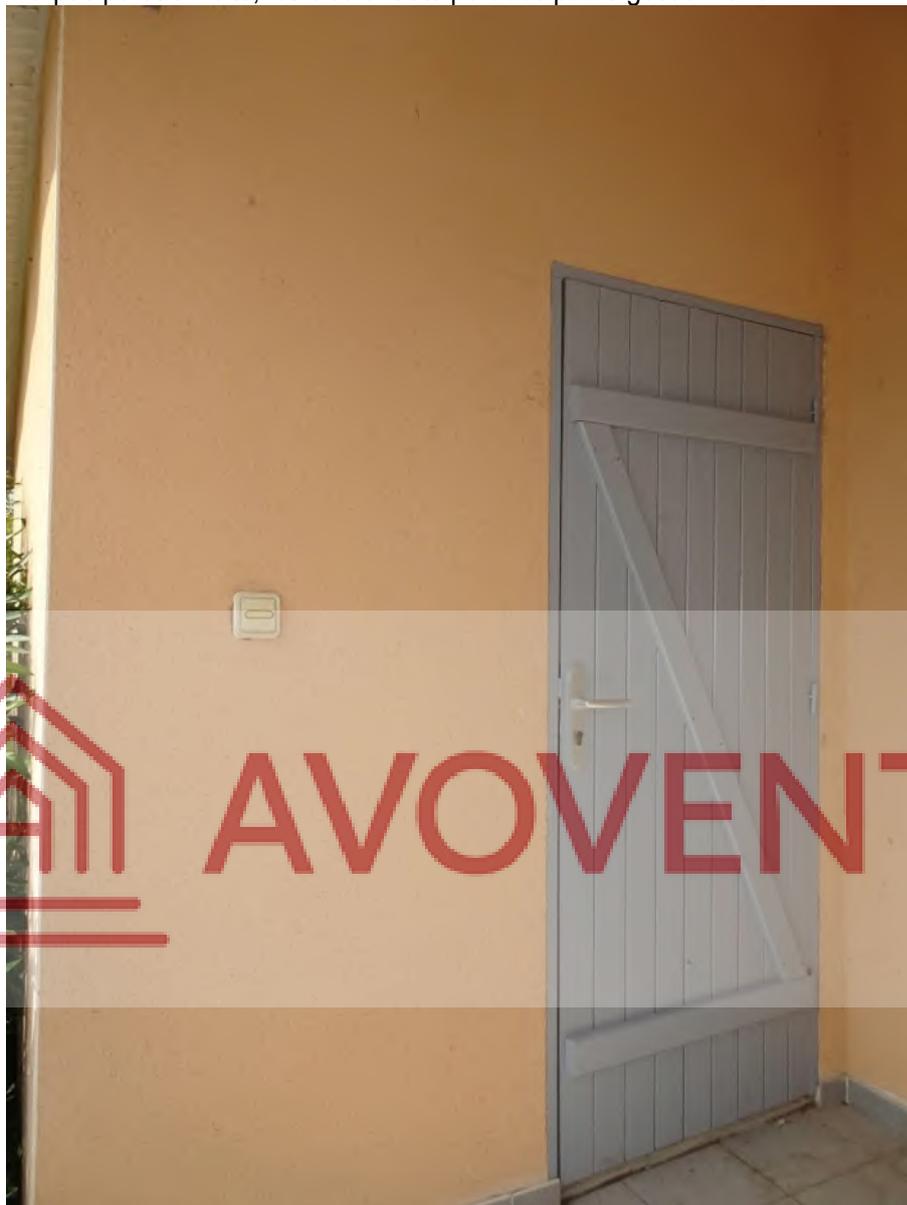
CELLIER :

N'a pas pu être visité, les clés ont été perdues par le gestionnaire

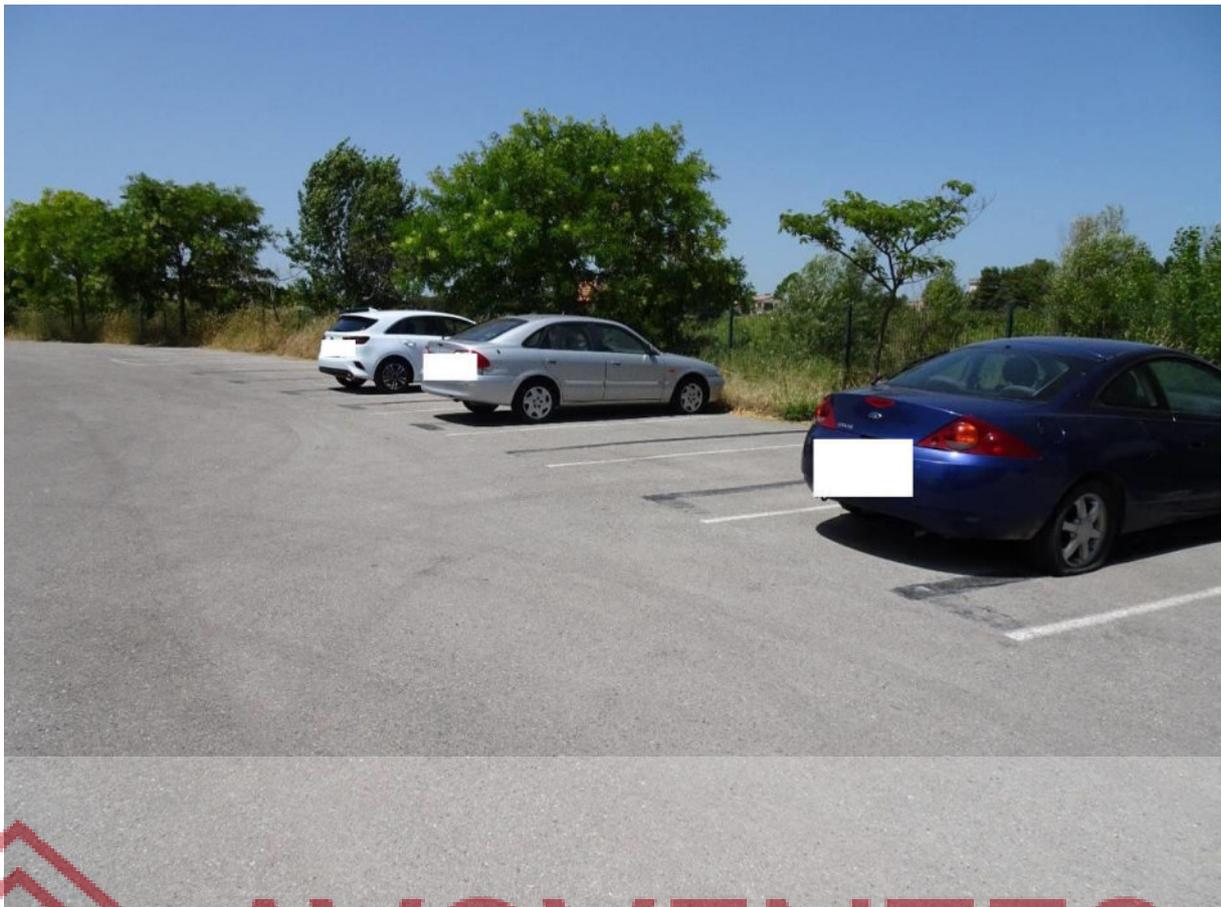
EMPLACEMENT DE STATIONNEMENT :

Cet emplacement n'est pas localisable.
