PROCES VERBAL DESCRIPTIF

Me suis transporté sur la commune de **MONTPELLIER (Hérault) – 7 Place Delacroix**, à l'effet de procéder à la description exacte et détaillée des biens qui y sont situés et appartiennent à :

- le lot 754 : un appartement au premier étage du bâtiment Q, comprenant : entrée, dégagement, salle de séjour, 3 chambres, cuisine, salle de bains, WC, rangement, séchoir, loggia

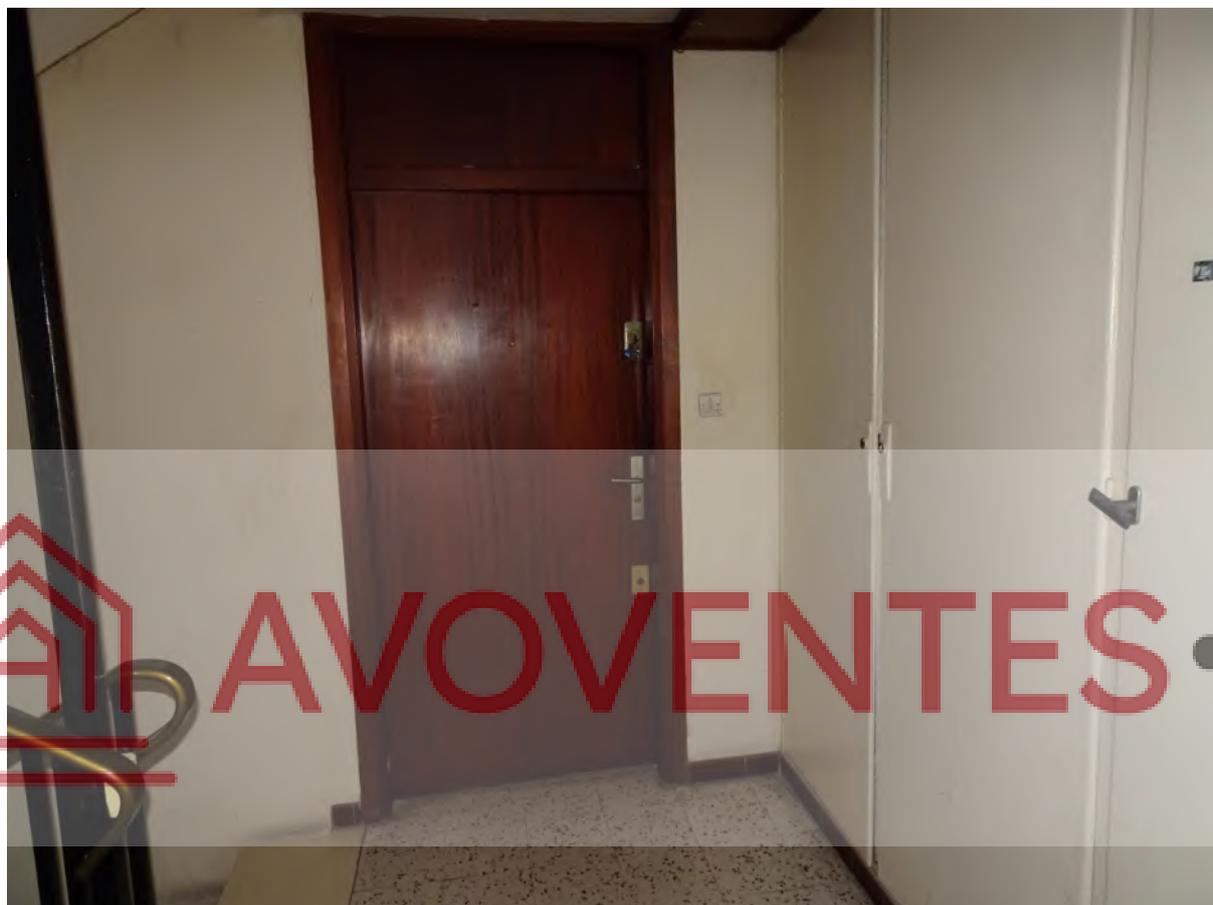
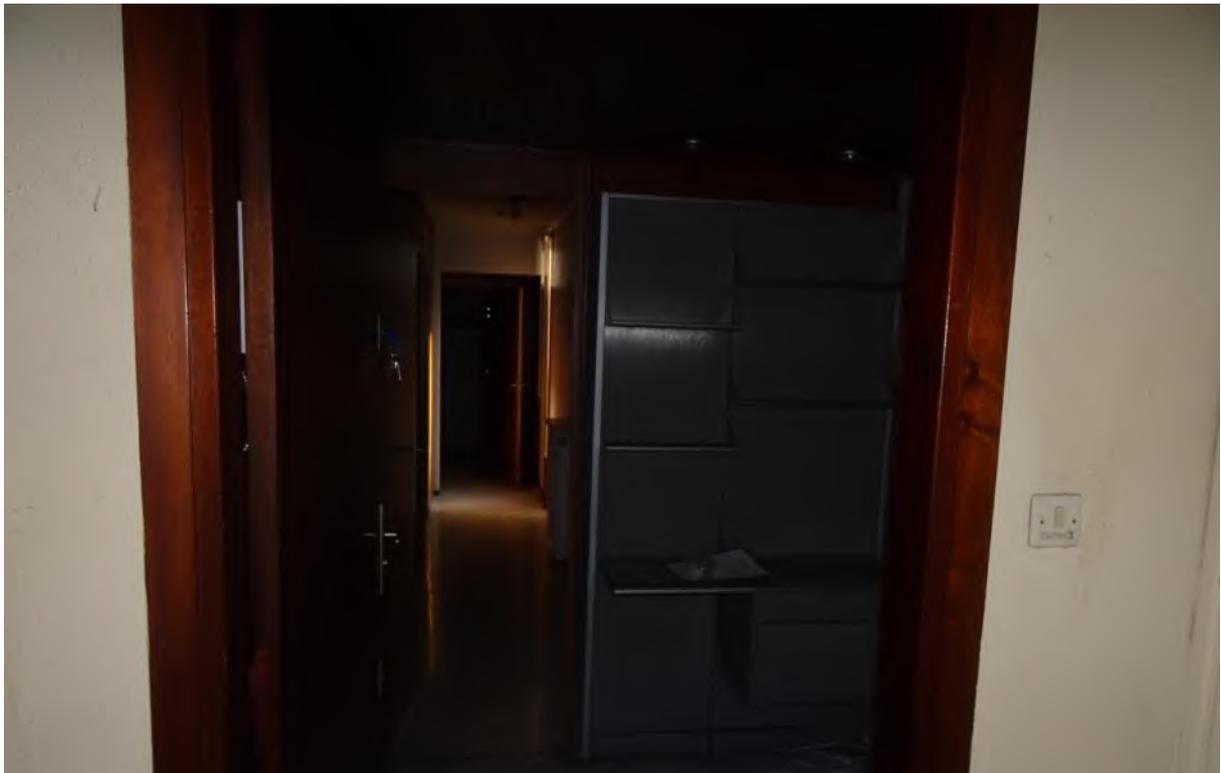
ENTREE :

L'entrée se réalise au moyen d'une porte en bois peint maintenue en parfait état de fonctionnement.

Le revêtement de sol est ici constitué d'un carrelage clair ancien mais ne présentant aucun dommage significatif susceptible d'être mentionné.

Les murs et cloisons recouverts d'un parement bois ancien ne méritent aucune observation particulière.

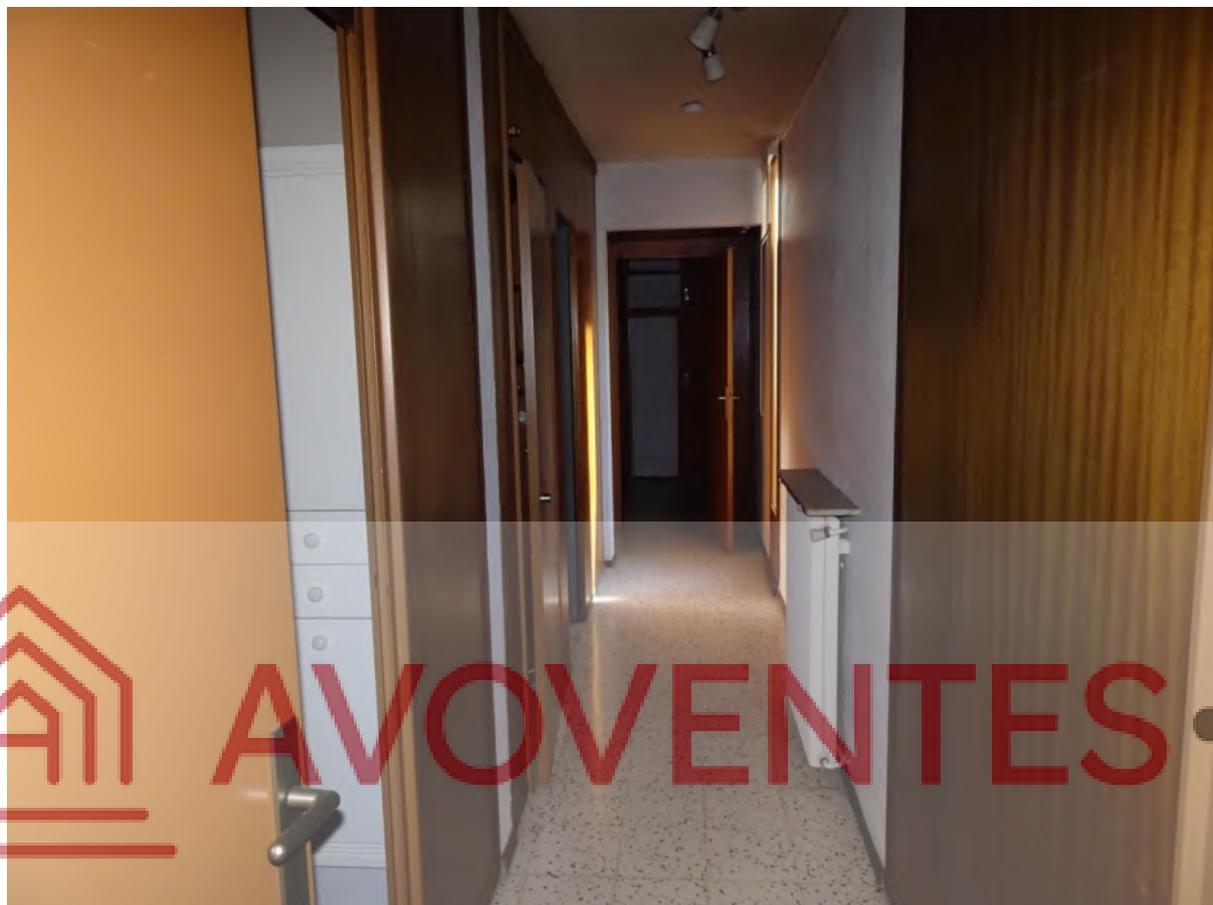
COULOIR DISTRIBUTIF :

Le revêtement de sol est constitué d'un carrelage clair d'origine et ne comporte aucun dommage profond susceptible d'être rapporté

Des placards encastrés agrémentent cet espace.

Un radiateur en fonte d'origine assure le chauffage de ce couloir.

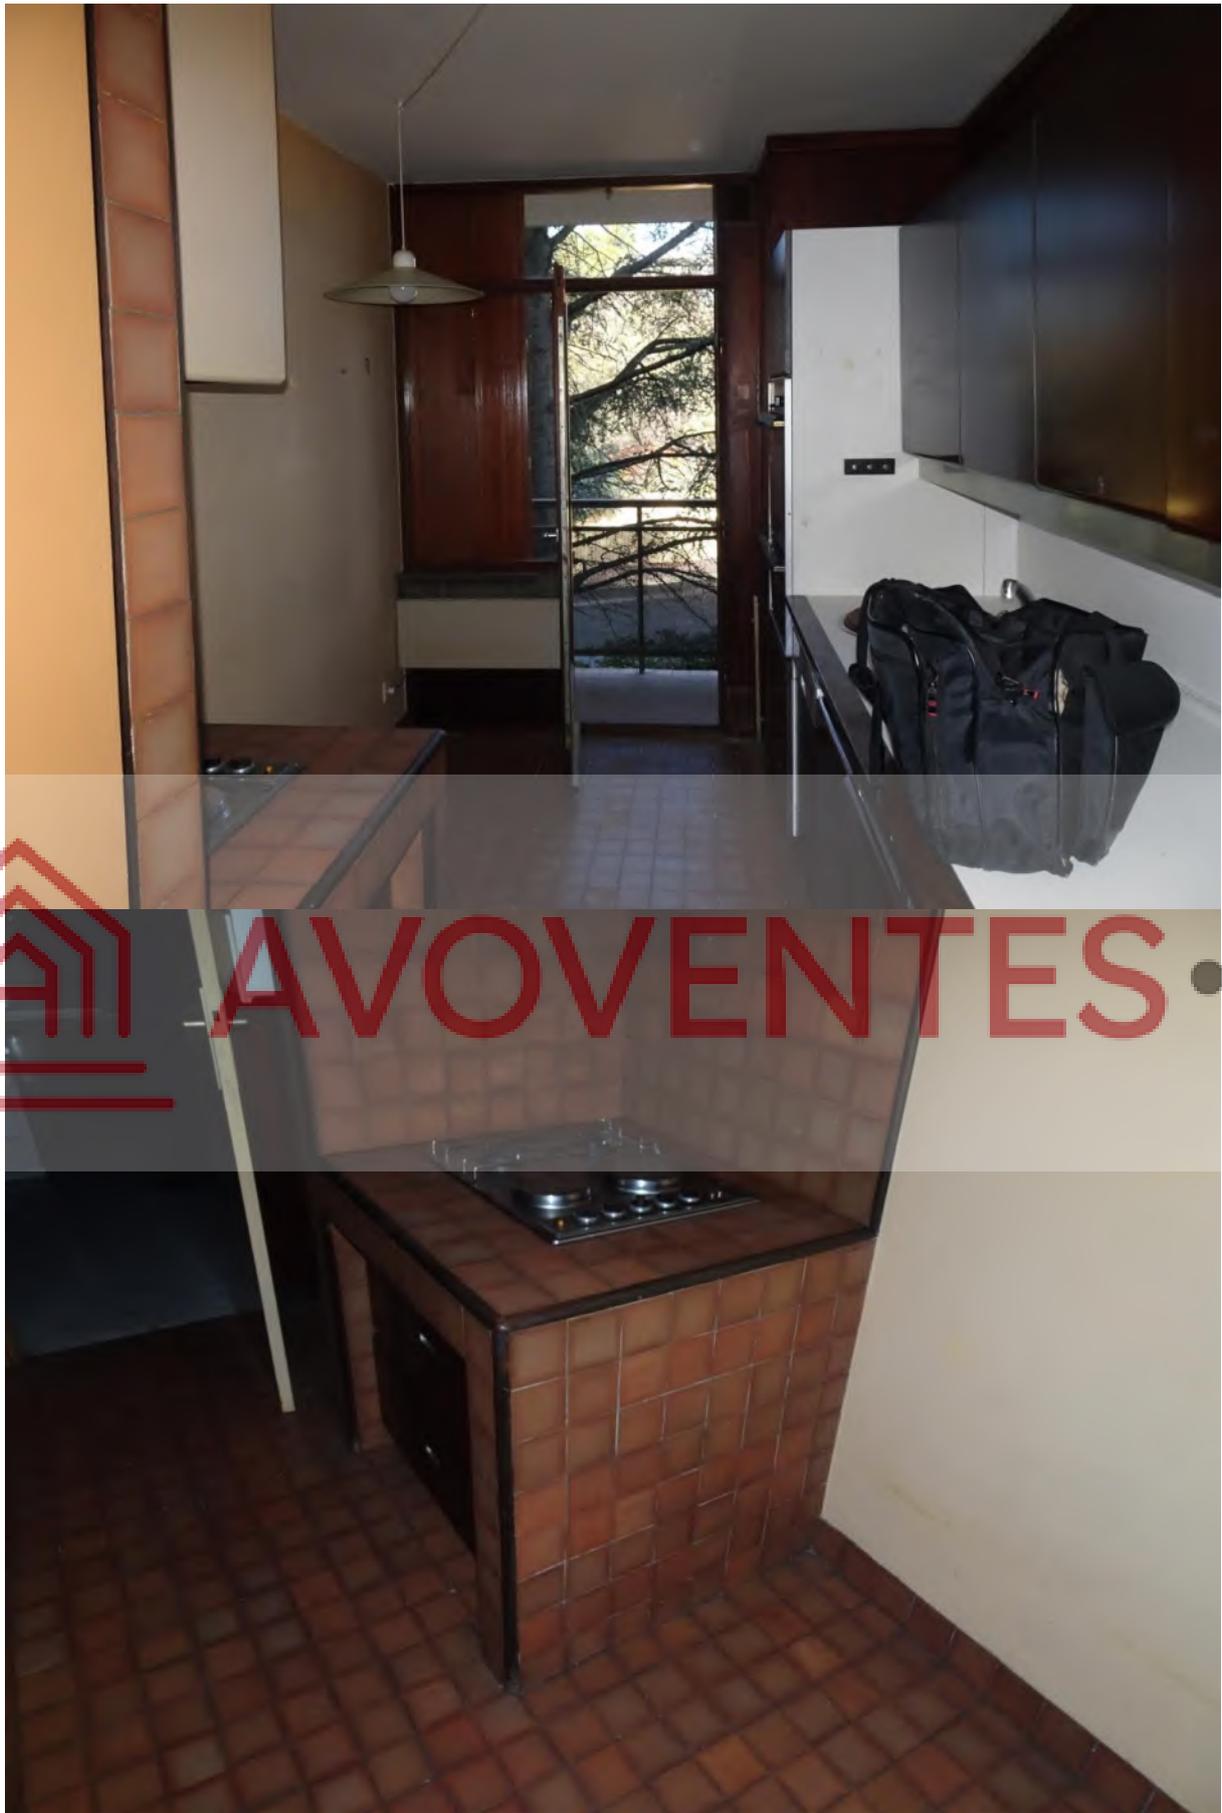
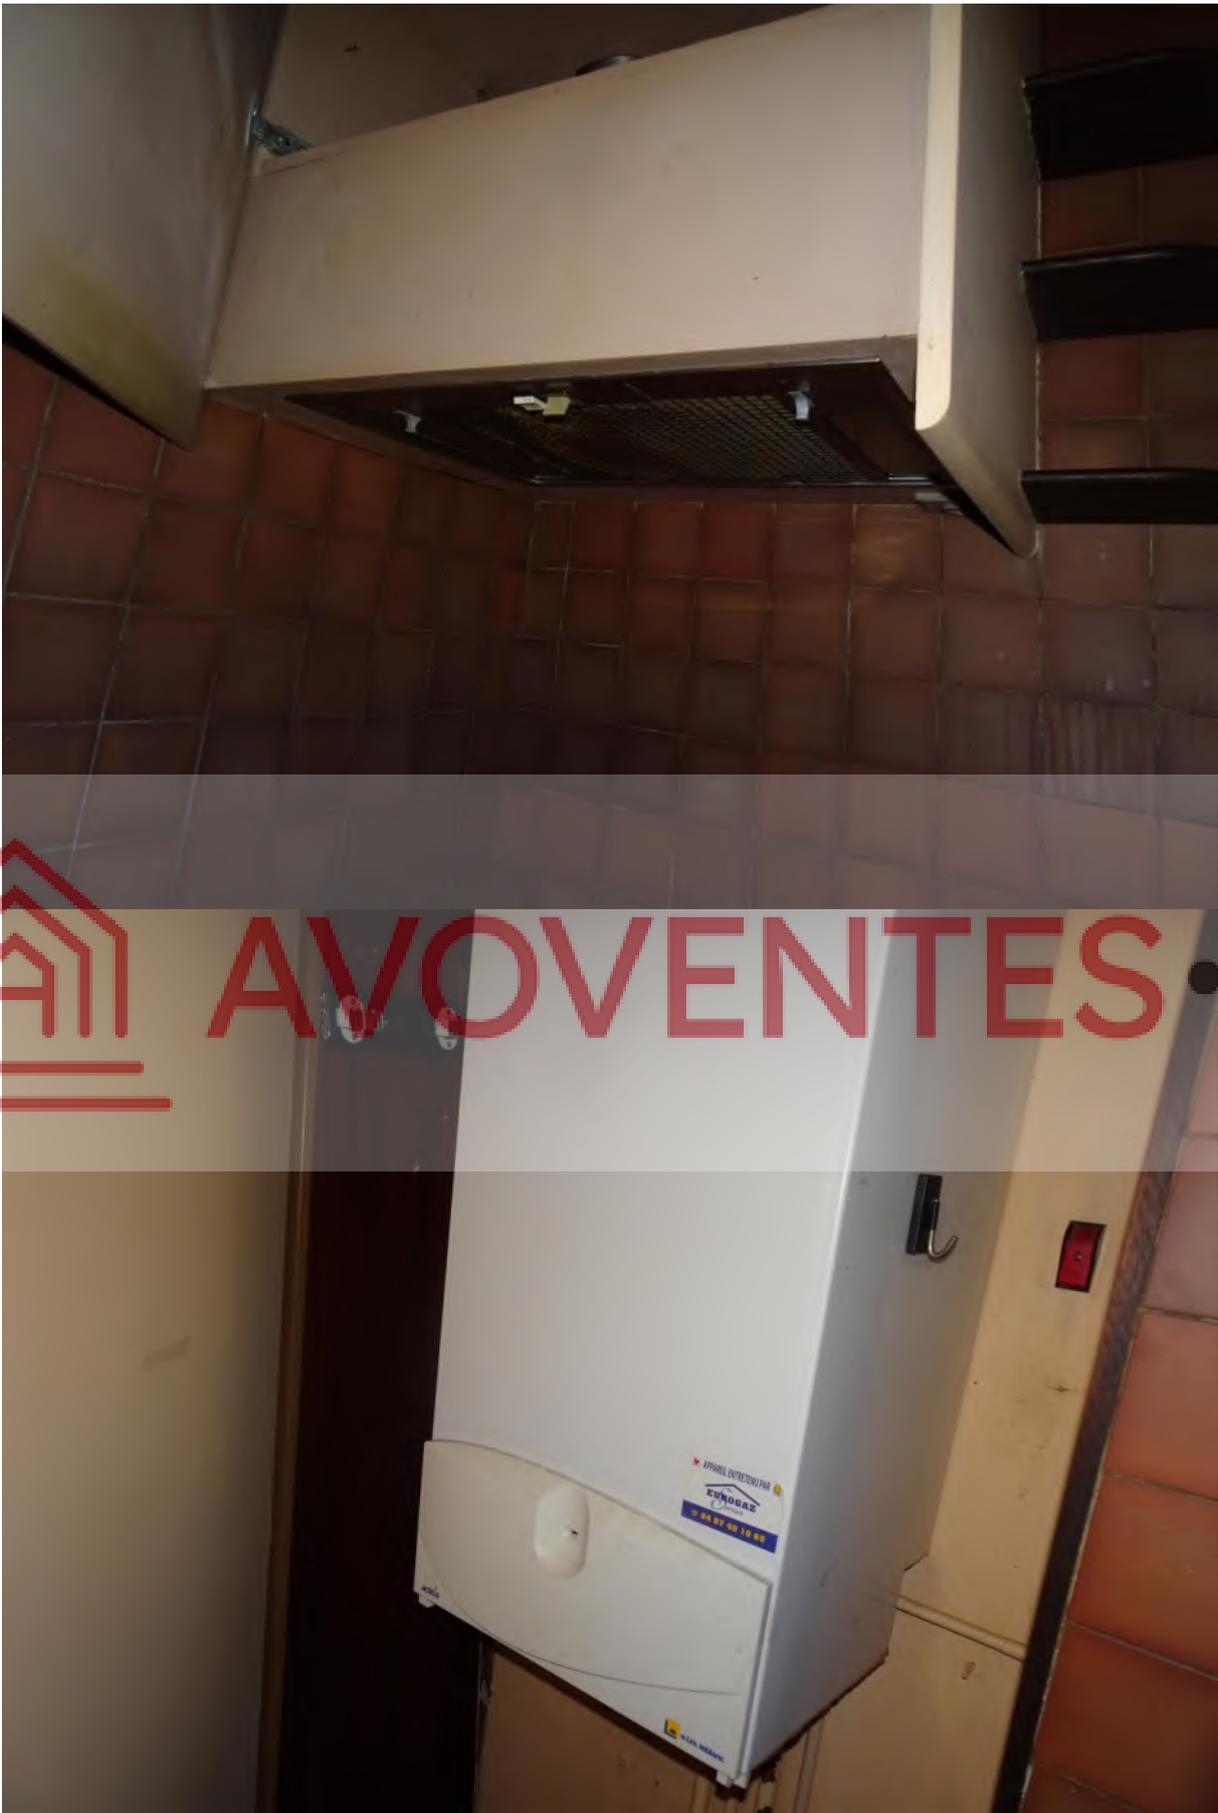
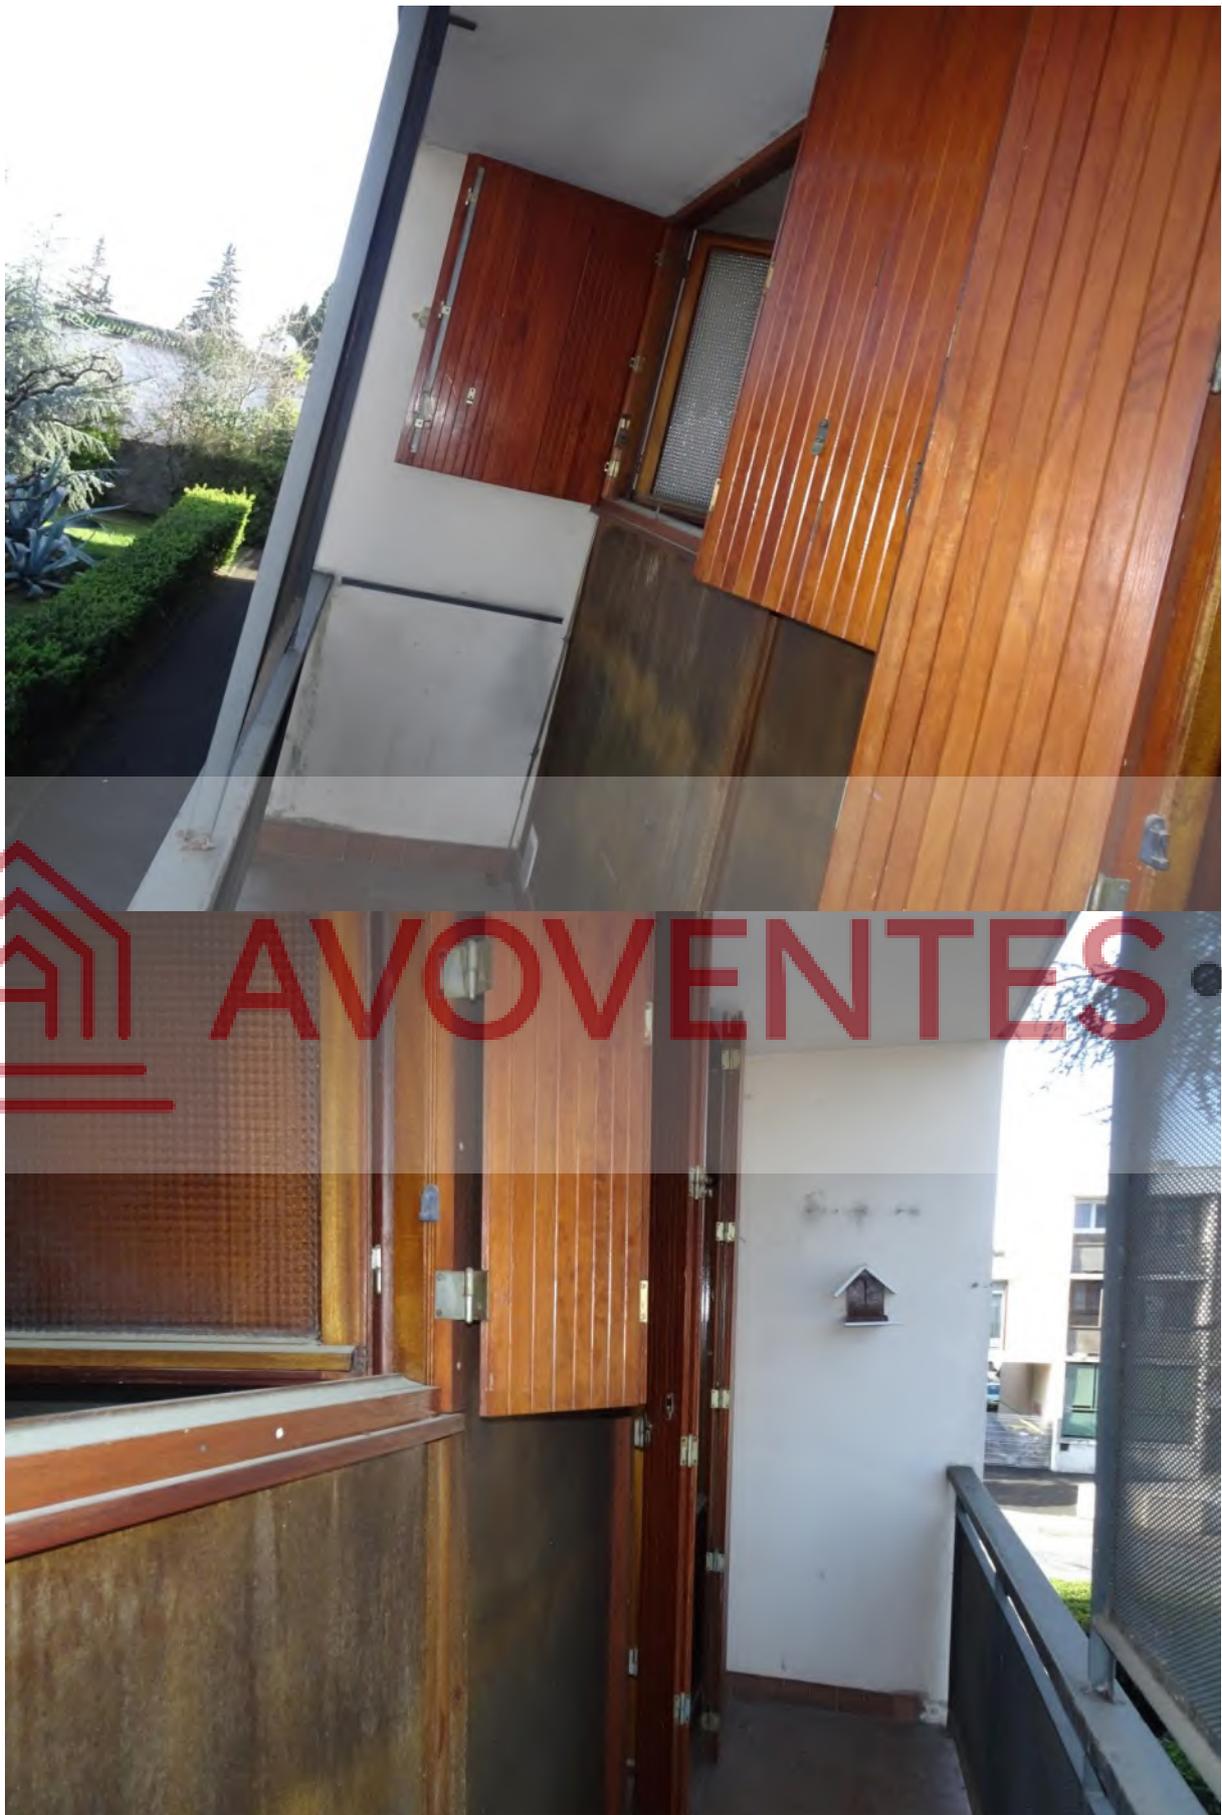
CUISINE INDEPENDANTE :

Le revêtement de sol est constitué d'un carrelage foncé et laissé en bon état.

Le revêtement mural peint et partiellement faïencé demeure sans dommage profond mais présente quelques traces et salissures, témoins d'une absence flagrante d'entretien.

Le plafond peint est exempt de toute anomalie majeure.

Elle se compose d'un évier en inox à bac simple avec robinet mitigeur, placard sous évier, plaque 4 feux, l'ensemble d'origine et vétuste.

Cet espace bénéficie d'une ouverture bois simple vitrage maintenue en bon état de fonctionnement met donnant sur un balcon.

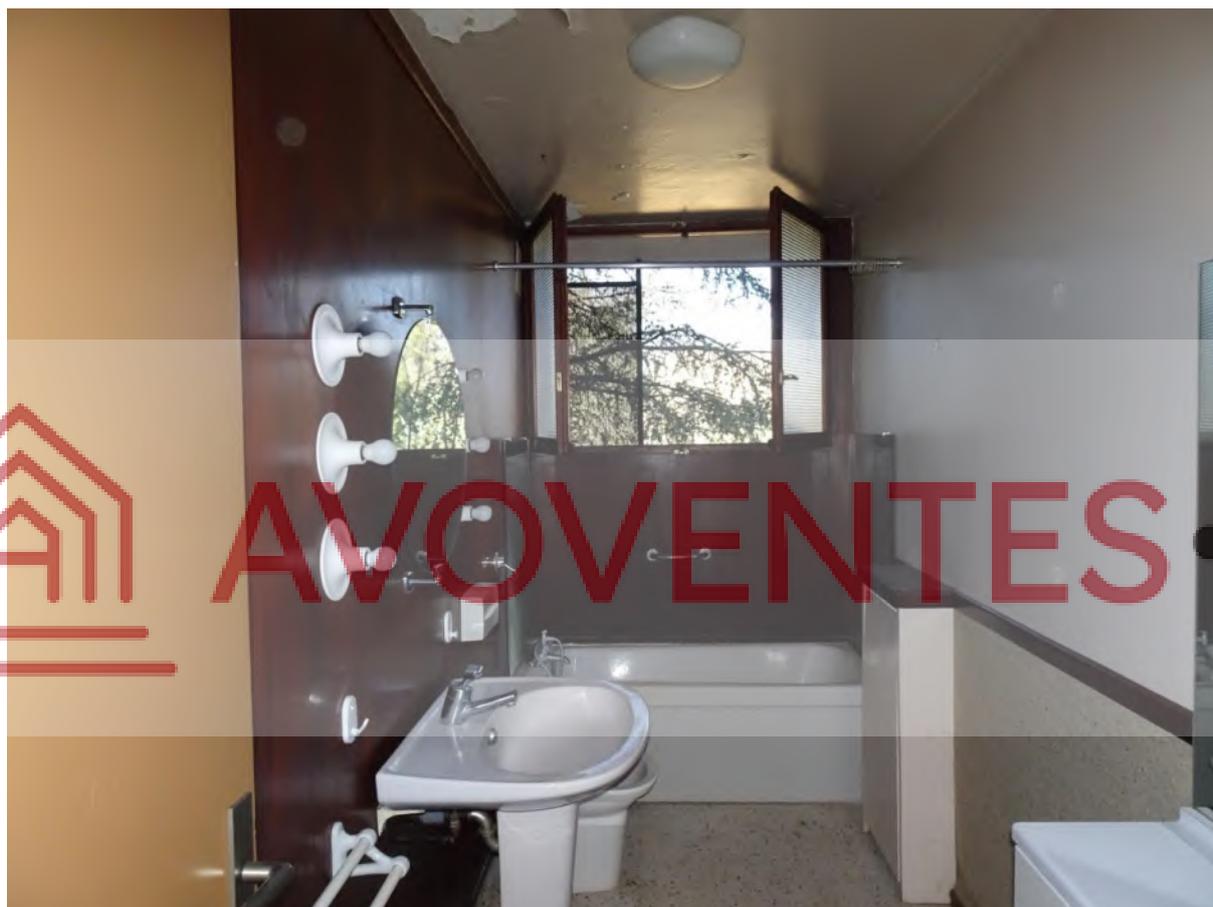
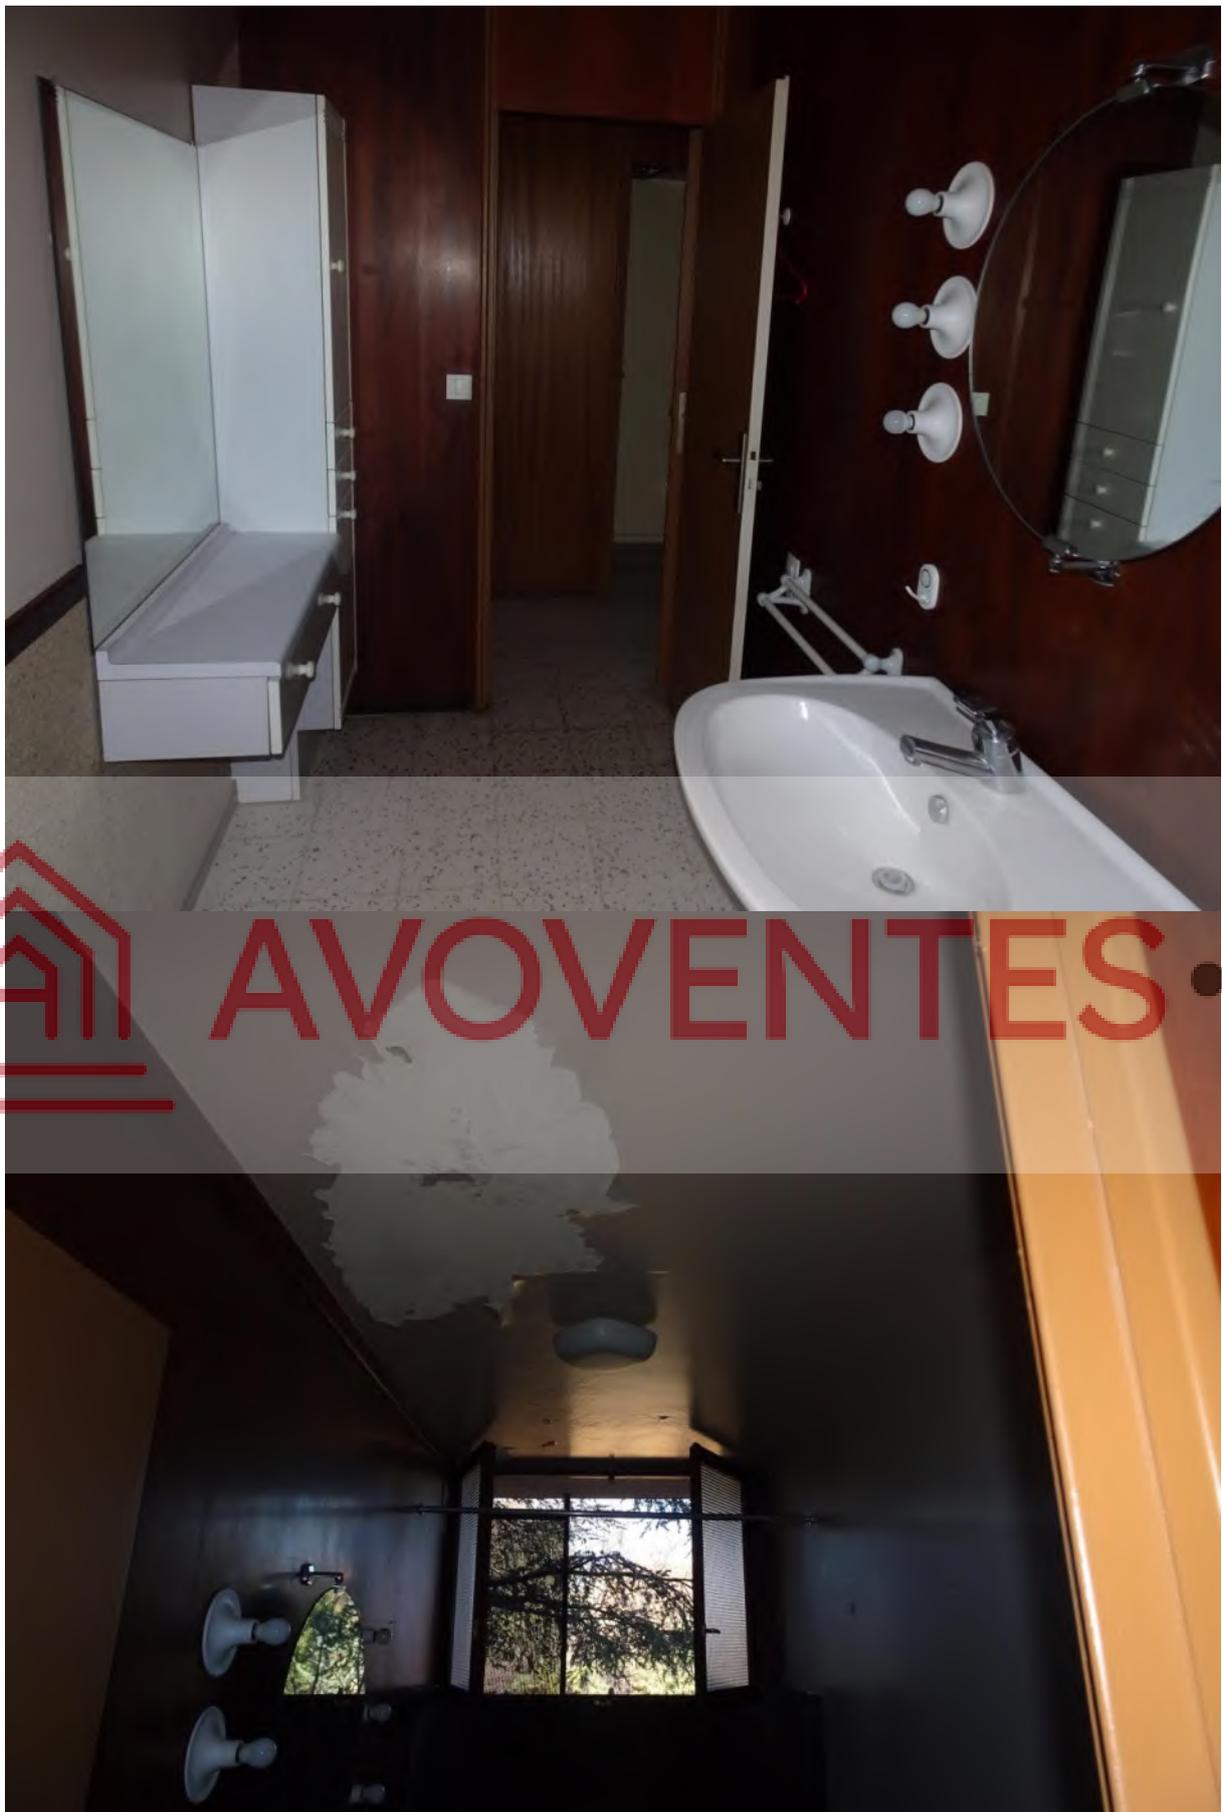
SALLE DE BAIN INDEPENDANTE :

Le revêtement de sol est constitué d'un carrelage blanc d'origine laissé sans dégradation majeure

Les murs partiellement faïencés et peints demeurent sans dommage sévère identifiable (fissure ou craquellement).

Elle bénéficie d'un plafond peint supportant plusieurs zones de craquellement.

Cette salle de bain se compose d'un lavabo sur pied, d'une glace, d'un bidet et d'une baignoire, l'ensemble d'origine mais en bon état.

Cet espace bénéficie d'une ouverture bois maintenue en bon état de fonctionnement.

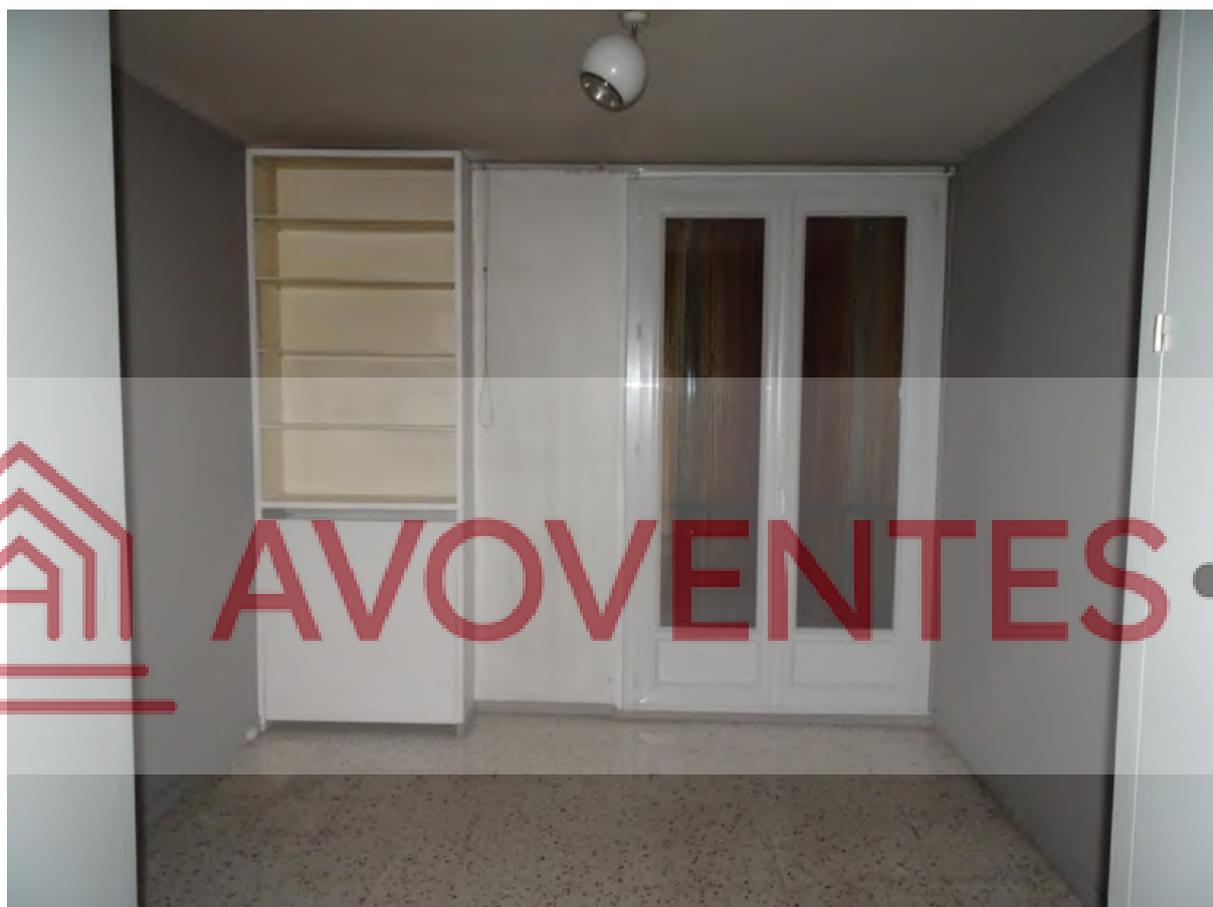
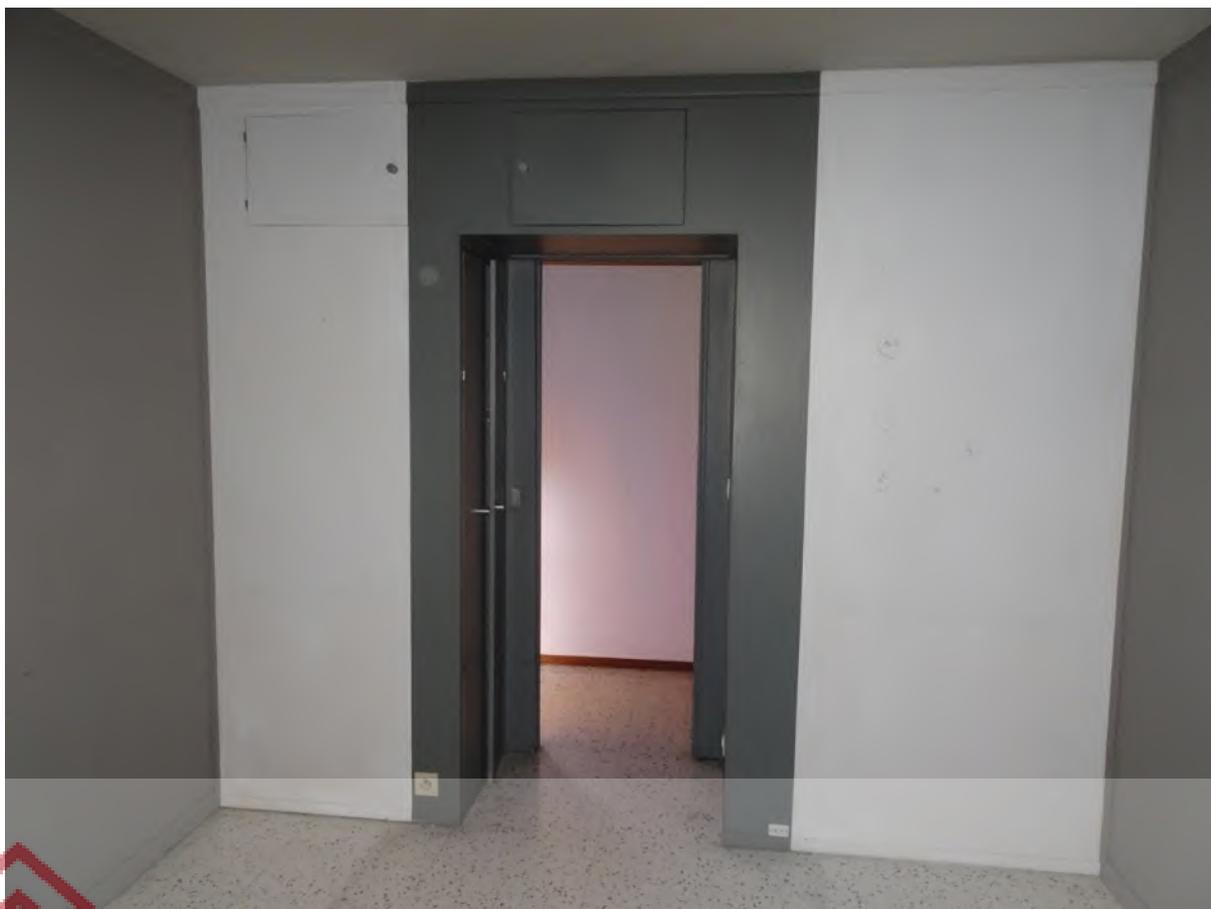
CHAMBRE 1 :

Le revêtement de sol est constitué d'un carrelage identique au précédent et ne comporte, pour ses parties visibles, aucun dommage profond susceptible d'être rapporté.

Les murs et cloisons peints restent maintenus en bon état, à l'exception de quelques traces noirâtres disséminées sur l'ensemble de la surface.

Cet espace dispose d'un plafond peint ne souffrant d'aucune dégradation.

Cet espace bénéficie d'une ouverture PVC double vitrage accompagnée d'un volet pliant, l'ensemble en état de fonctionnement.

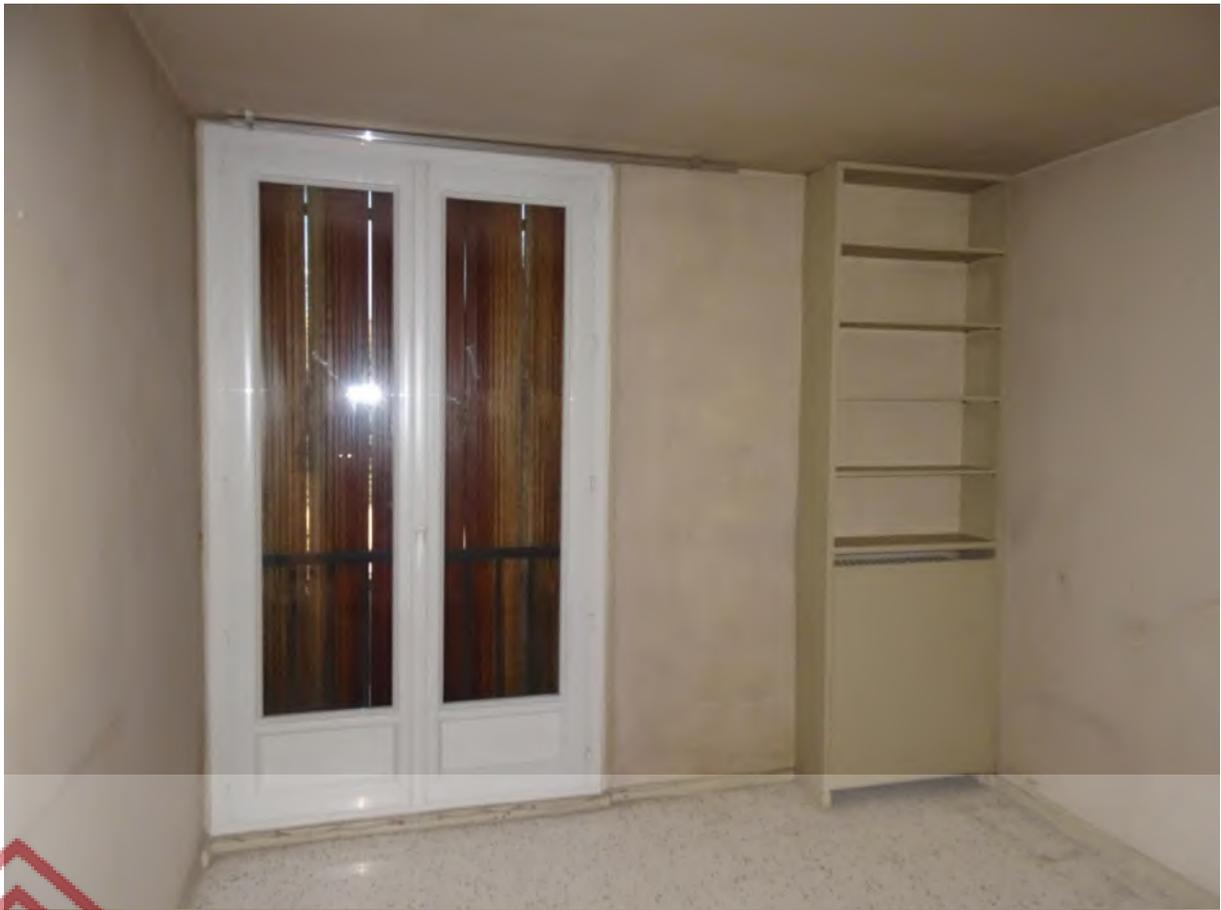
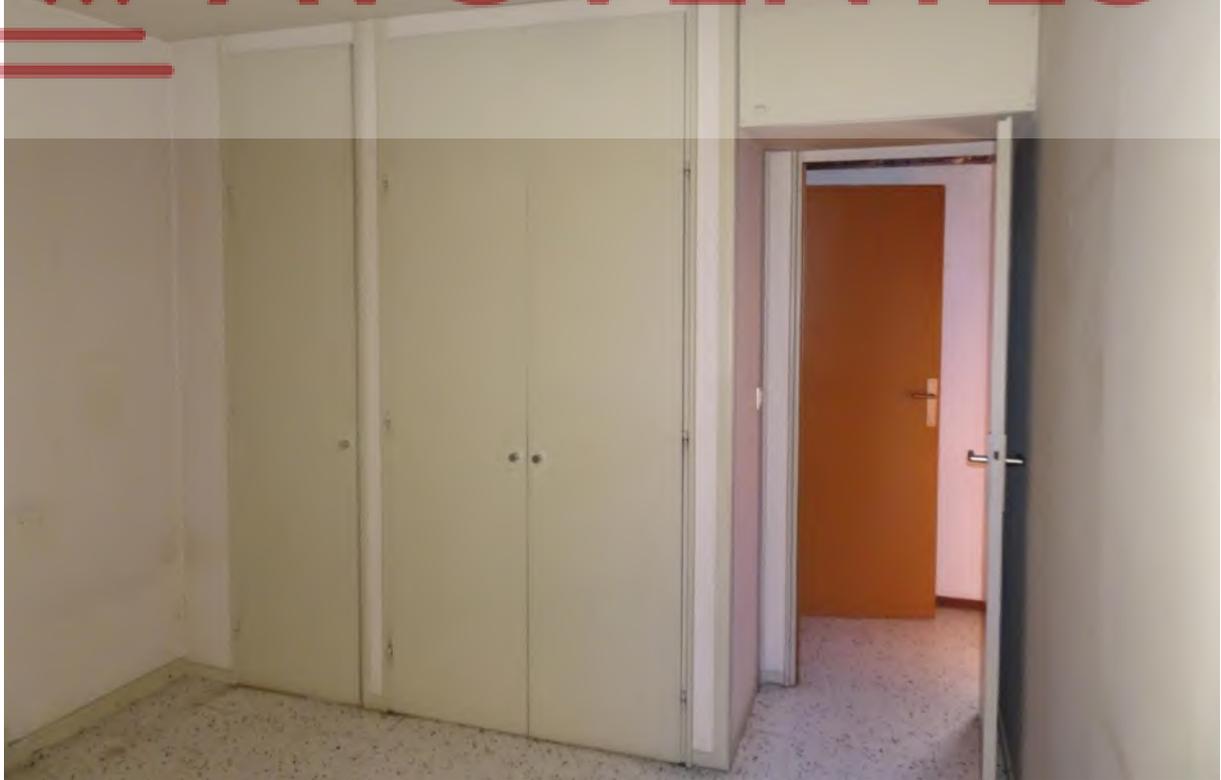
CHAMBRE 2 :

Le revêtement de sol est constitué d'un carrelage identique au précédent et ne comporte, pour ses parties visibles, aucun dommage profond susceptible d'être rapporté.

Les murs et cloisons peints restent maintenus en bon état, à l'exception de quelques traces noirâtres disséminées sur l'ensemble de la surface.

Cet espace dispose d'un plafond peint ne souffrant d'aucune dégradation.

Cet espace bénéficie d'une ouverture PVC double vitrage accompagnée d'un volet pliant, l'ensemble en état de fonctionnement.

Cette chambre comporte un placard encastré avec aménagements intérieurs, d'origine.

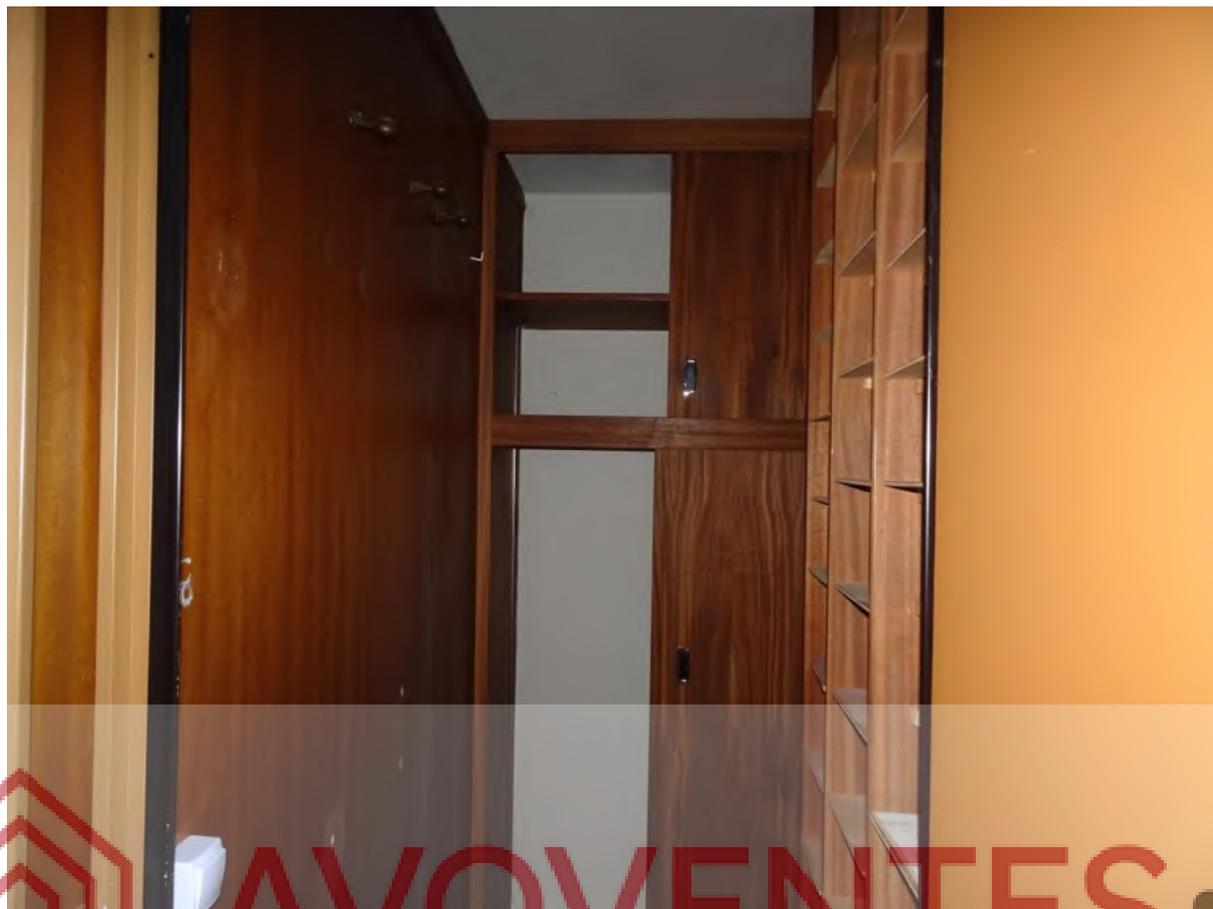
DRESSING :

Cet espace est agrémenté de placards avec aménagements intérieurs.

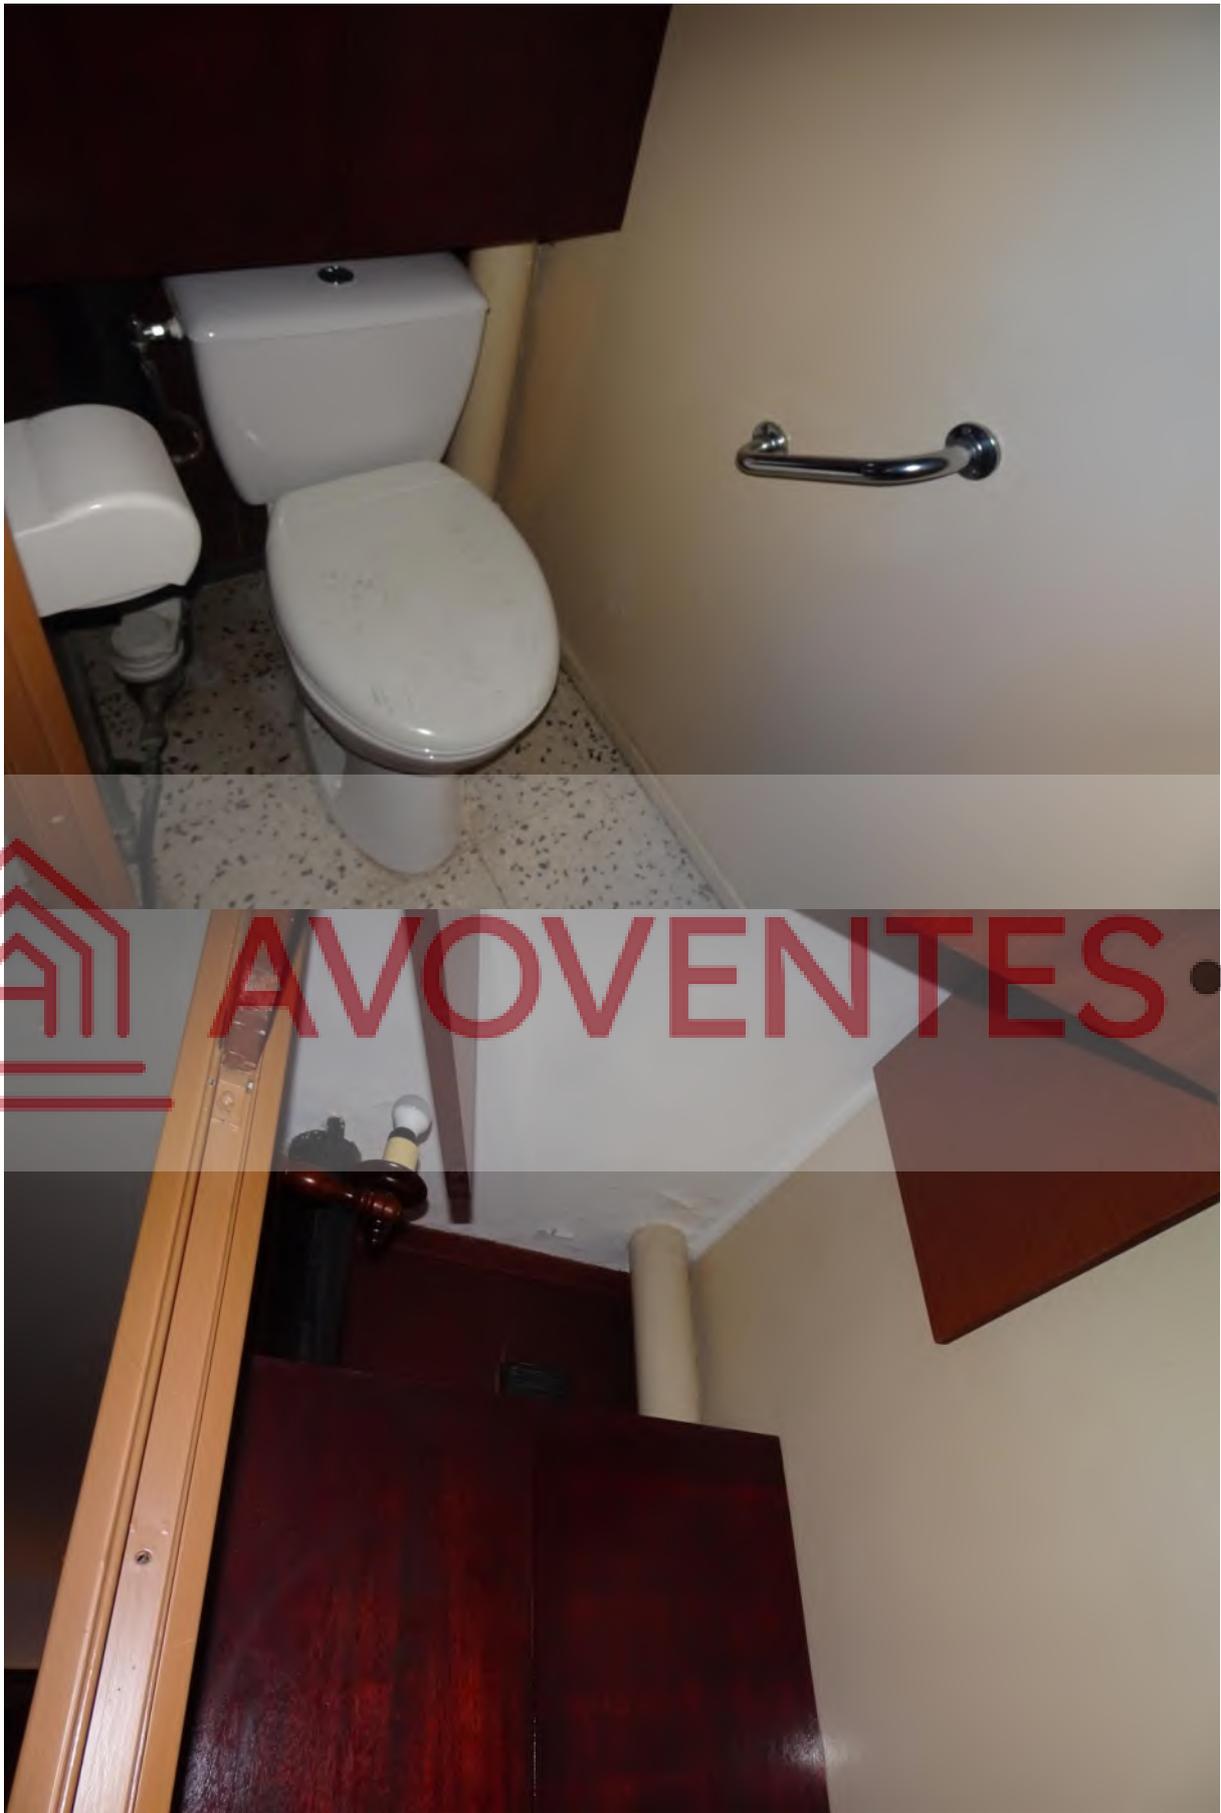
WC :

Cet espace se compose d'un WC avec réservoir de chasse d'origine mais maintenu en état de fonctionnement.

Le revêtement de sol est constitué d'un carrelage blanc d'origine laissé dépourvu d'entretien.

Cet espace bénéficie d'un plafond peint supportant plusieurs zones de craquèlement.
