PROCES VERBAL DESCRIPTIF

Me suis transporté sur la commune de **MONTPELLIER (Hérault) – 7 Place Delacroix**, à l'effet de procéder à la description exacte et détaillée des biens qui y sont situés et appartiennent à :

- le lot 754 : un appartement au premier étage du bâtiment Q, comprenant : entrée, dégagement, salle de séjour, 3 chambres, cuisine, salle de bains, WC, rangement, séchoir, loggia

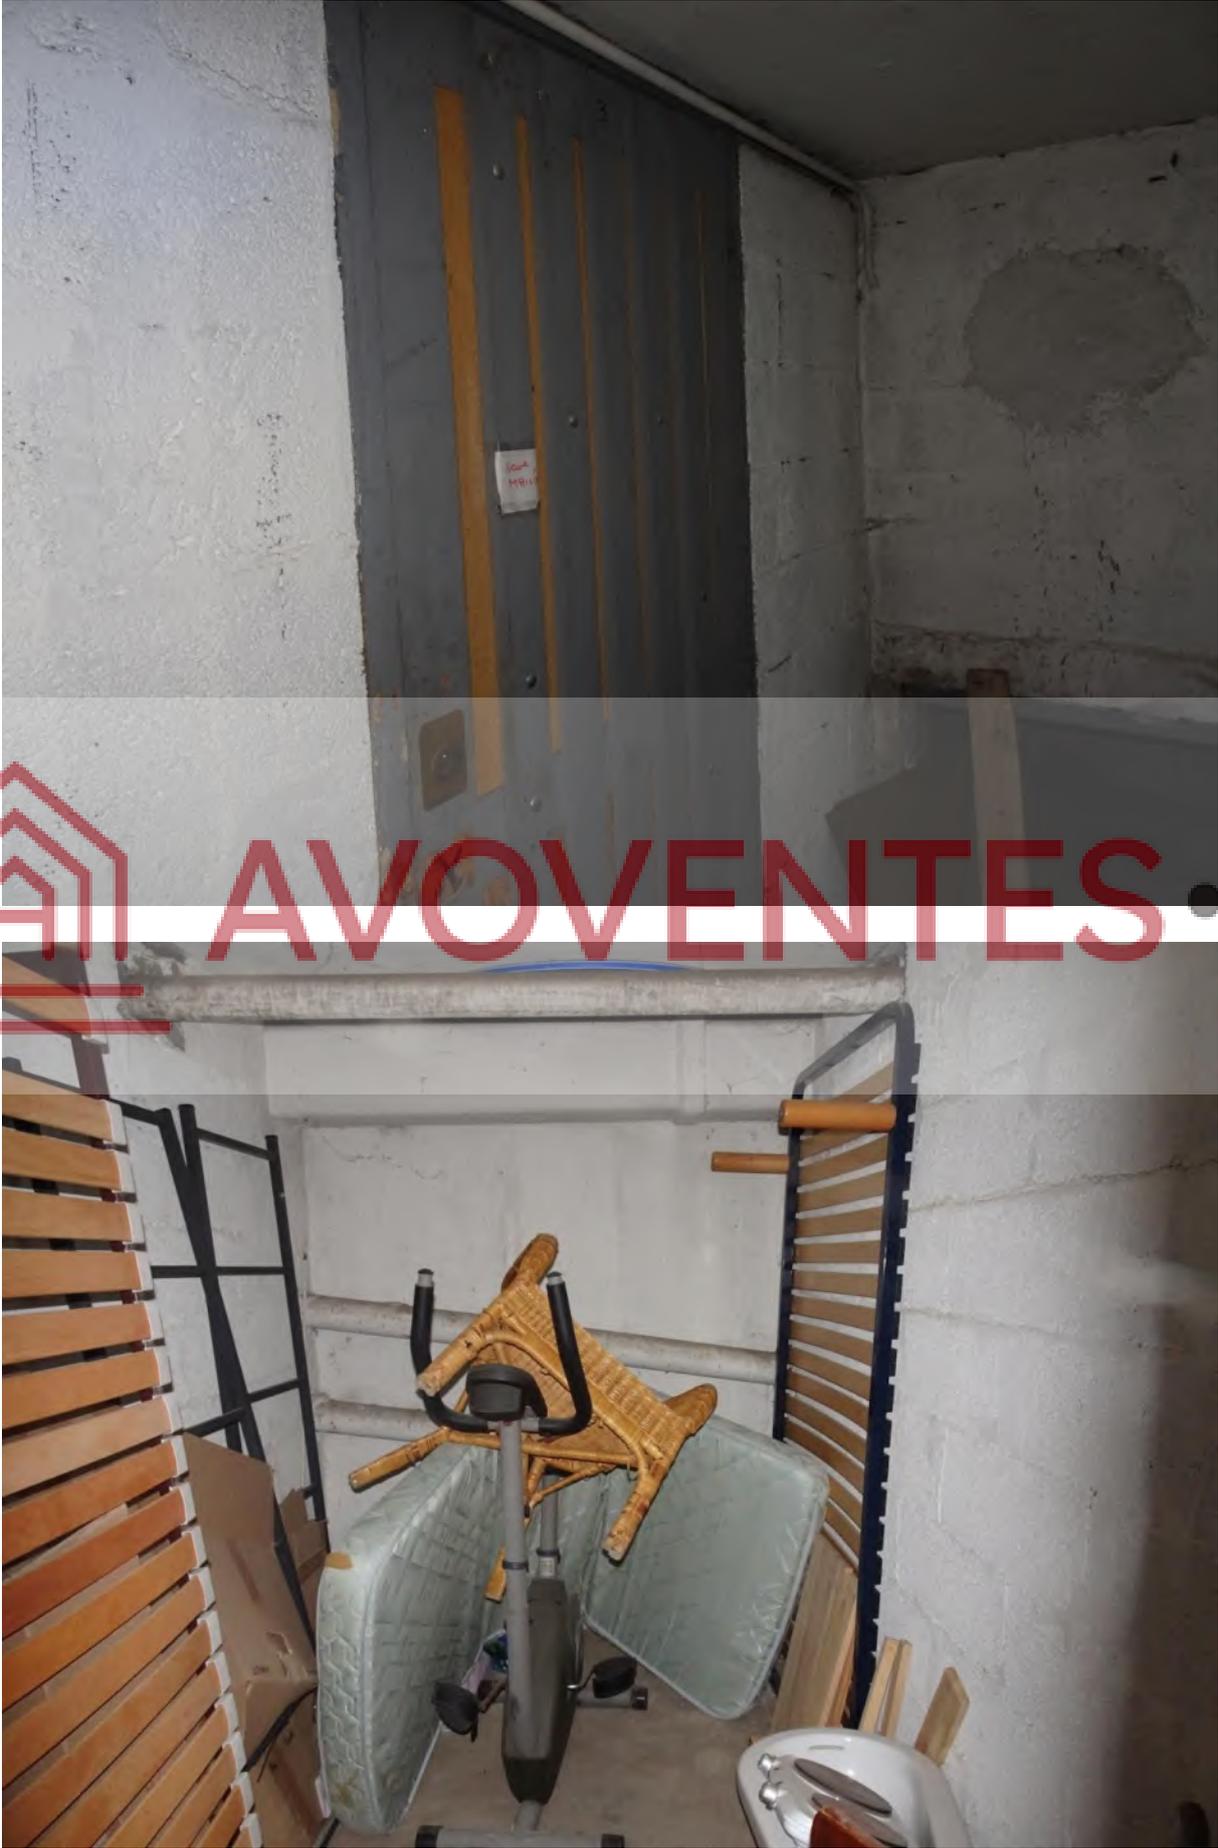
CAVE :

Cette cave en sous-sol demeure à l'état brut.

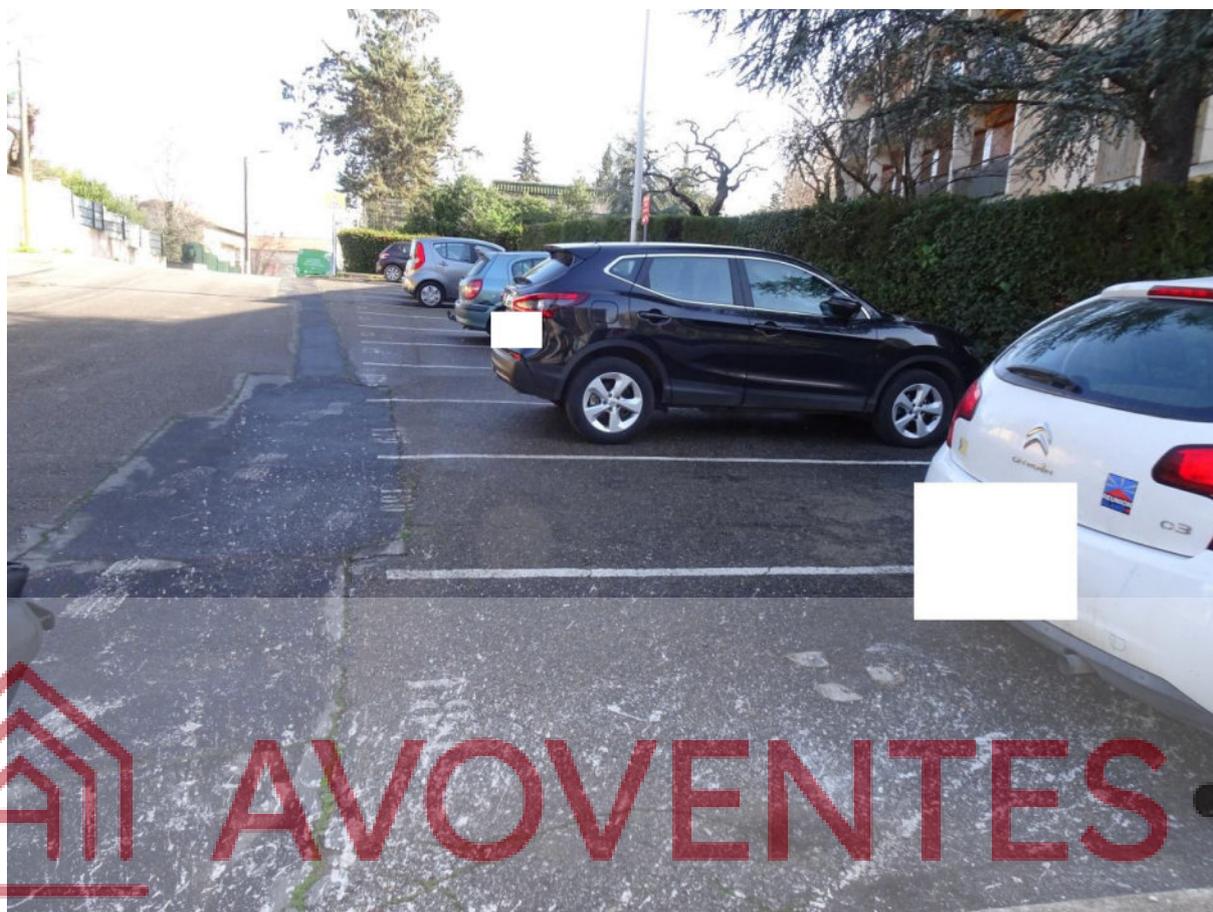
PARKING :

L'emplacement de stationnement n'a pu être localisé avec exactitude.
