# PROCES VERBAL DESCRIPTIF

Me suis transporté sur la commune de **MONTPELLIER (Hérault) – 949 Avenue du Professeur Louis Ravas**, à l'effet de procéder à la description exacte et détaillée des biens qui y sont situés et appartiennent à :

- le lot 2730 : un appartement de type F4 situé dans le bâtiment I, escalier 2, au 3<sup>ème</sup> étage à gauche  
Avec 105/100.000èmes des parties communes générales

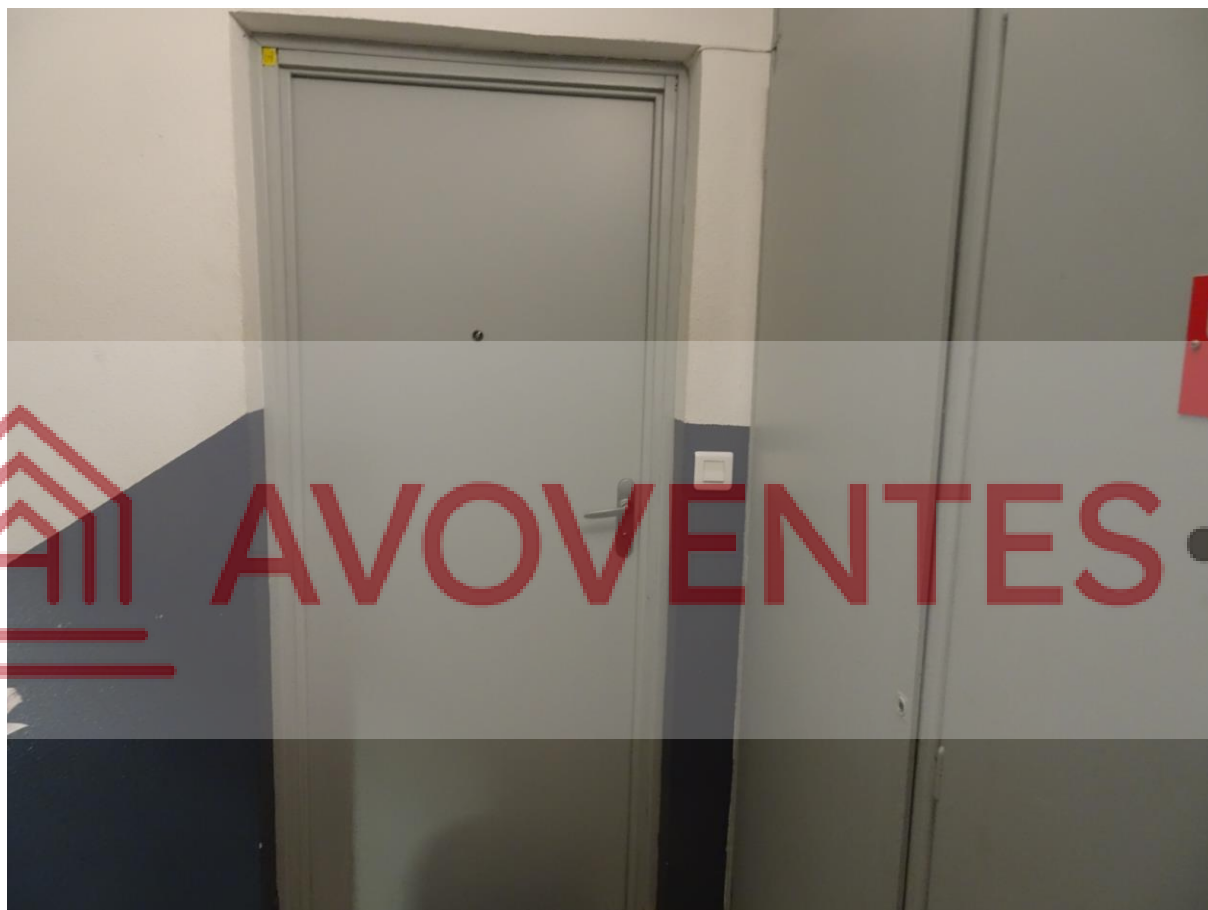
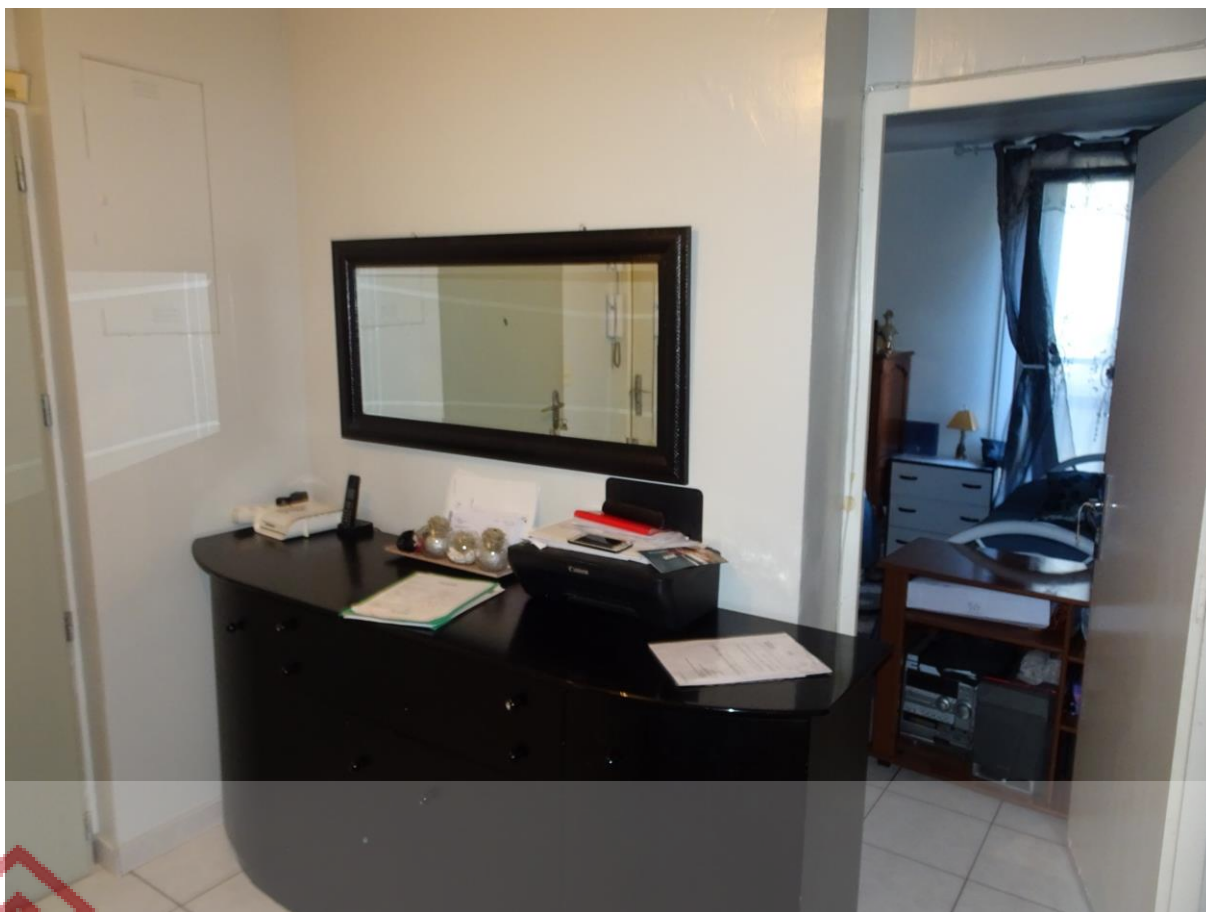
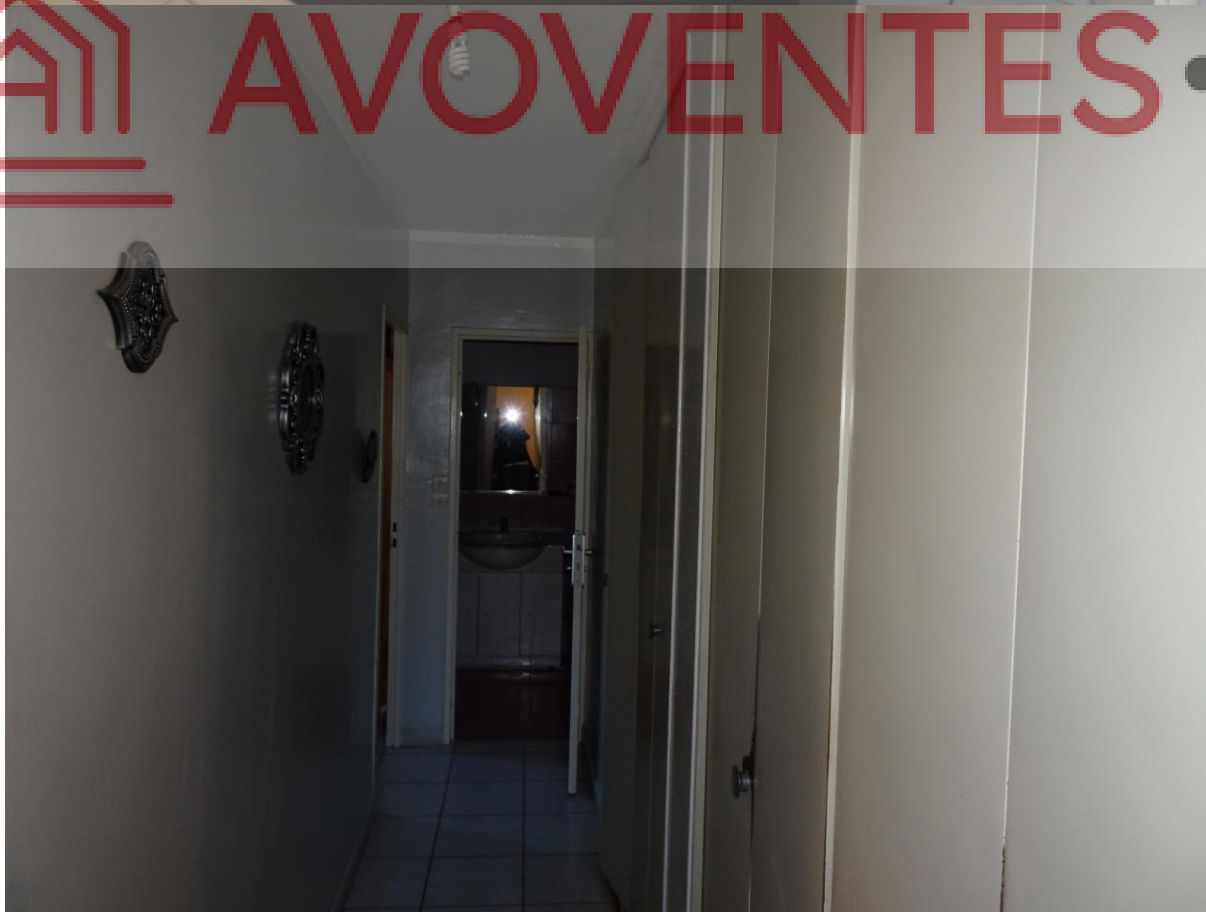
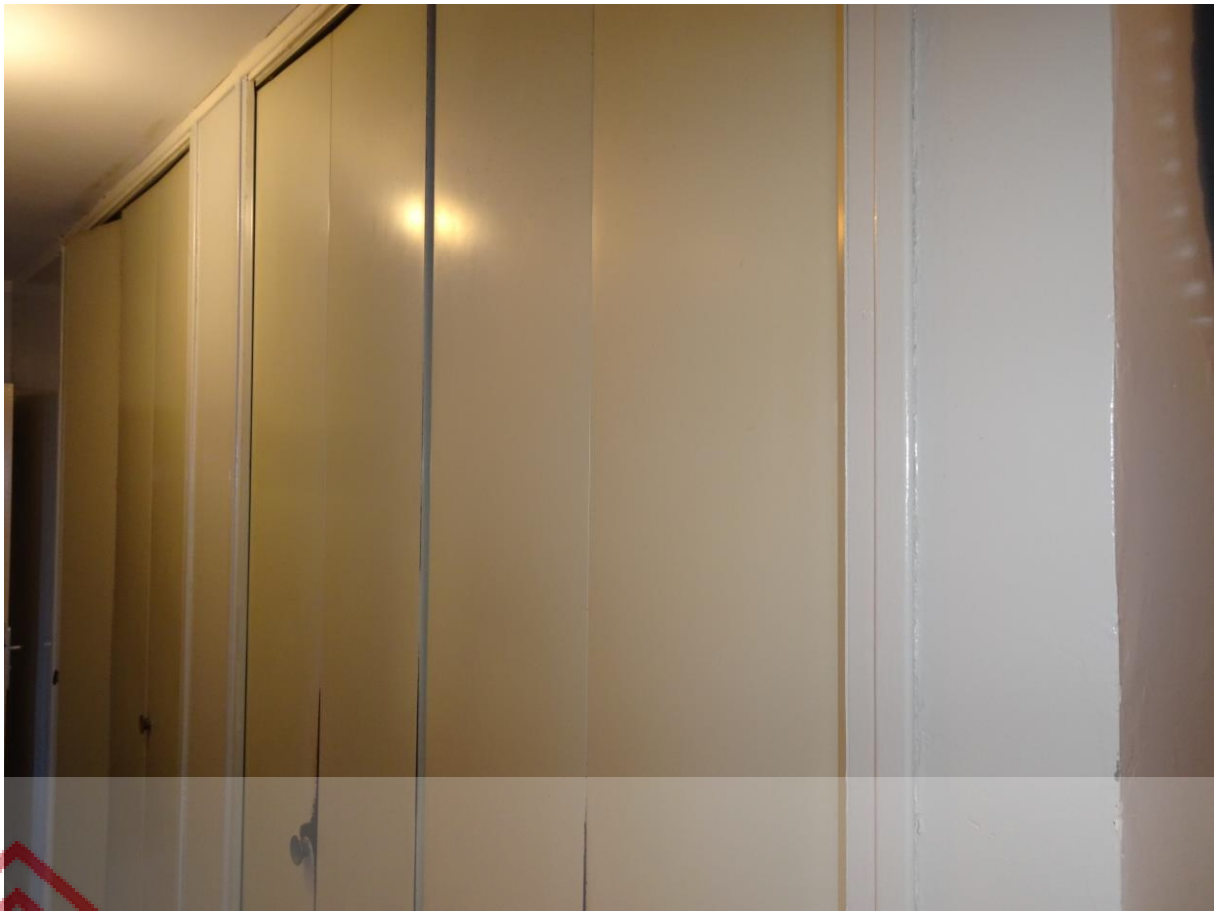
### ENTREE / COULOIR DISTRIBUTIF :

Le revêtement de sol est constitué d'un carrelage de couleur claire d'origine maintenu en excellent état d'entretien.

Les murs et cloisons intégralement peints demeurent sans dommage significatif méritant d'être rapporté.

Cette pièce dispose d'un plafond peint également laissé en bon état d'entretien.

Des placards encastrés avec porte pliante agrémentent ce couloir.

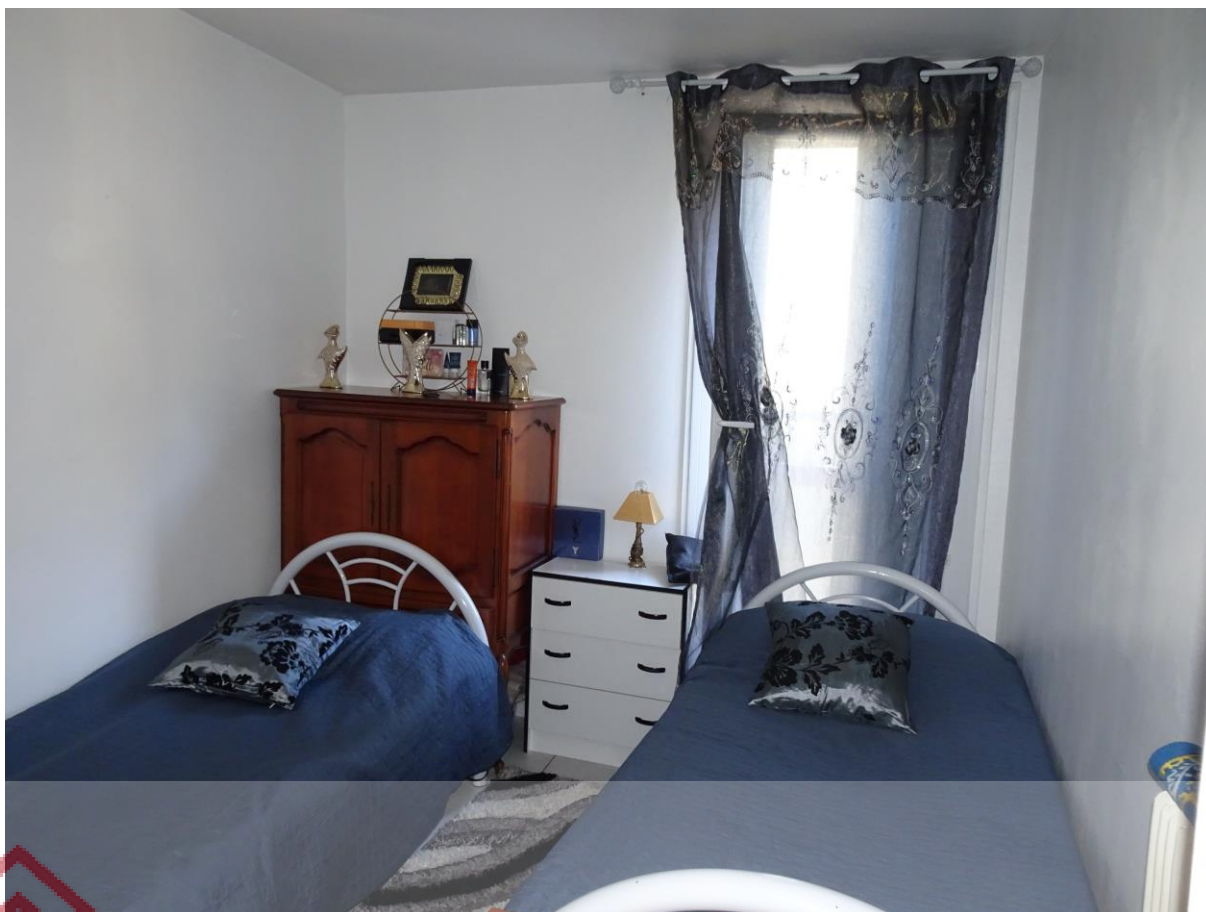
#### CHAMBRE N°1 :

Le revêtement de sol est également constitué d'un carrelage de couleur claire d'origine et laissé en parfait état d'entretien pour les parties laissées visibles.

Les murs et cloisons intégralement peints en blanc sont exempts de tout défaut.

Cet espace bénéficie d'une porte-fenêtre PVC blanc double vitrage avec volet pliant, l'ensemble en état de fonctionnement.

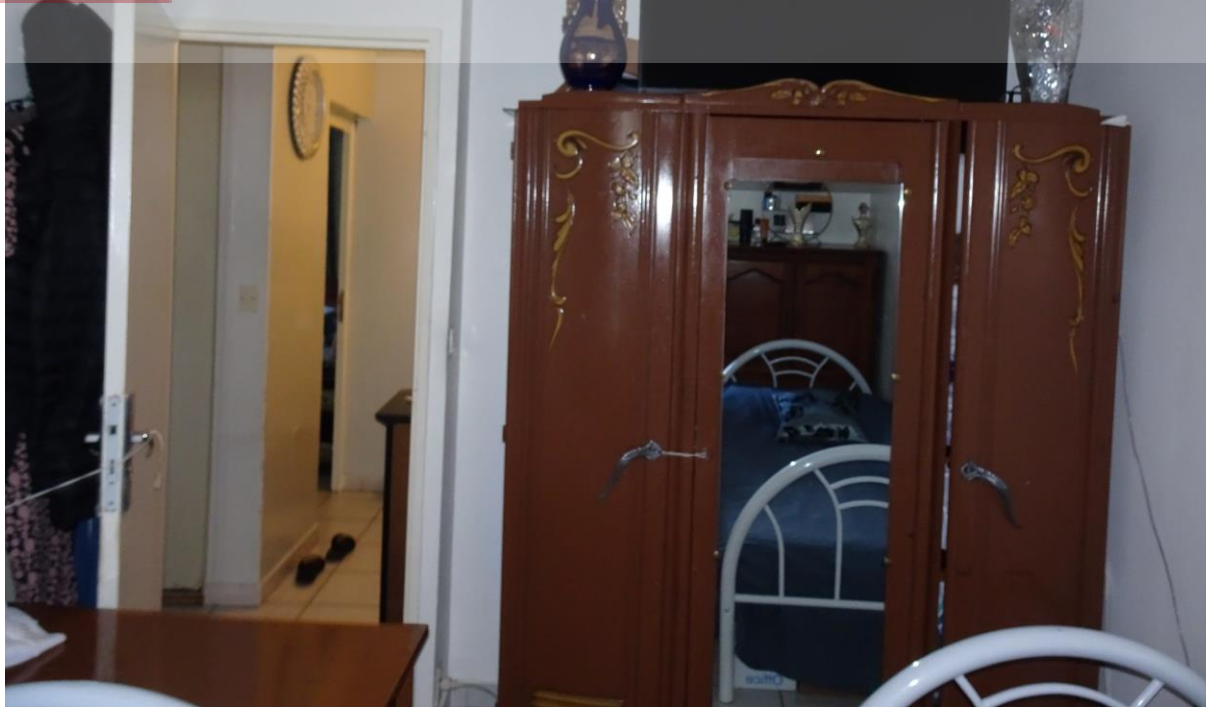
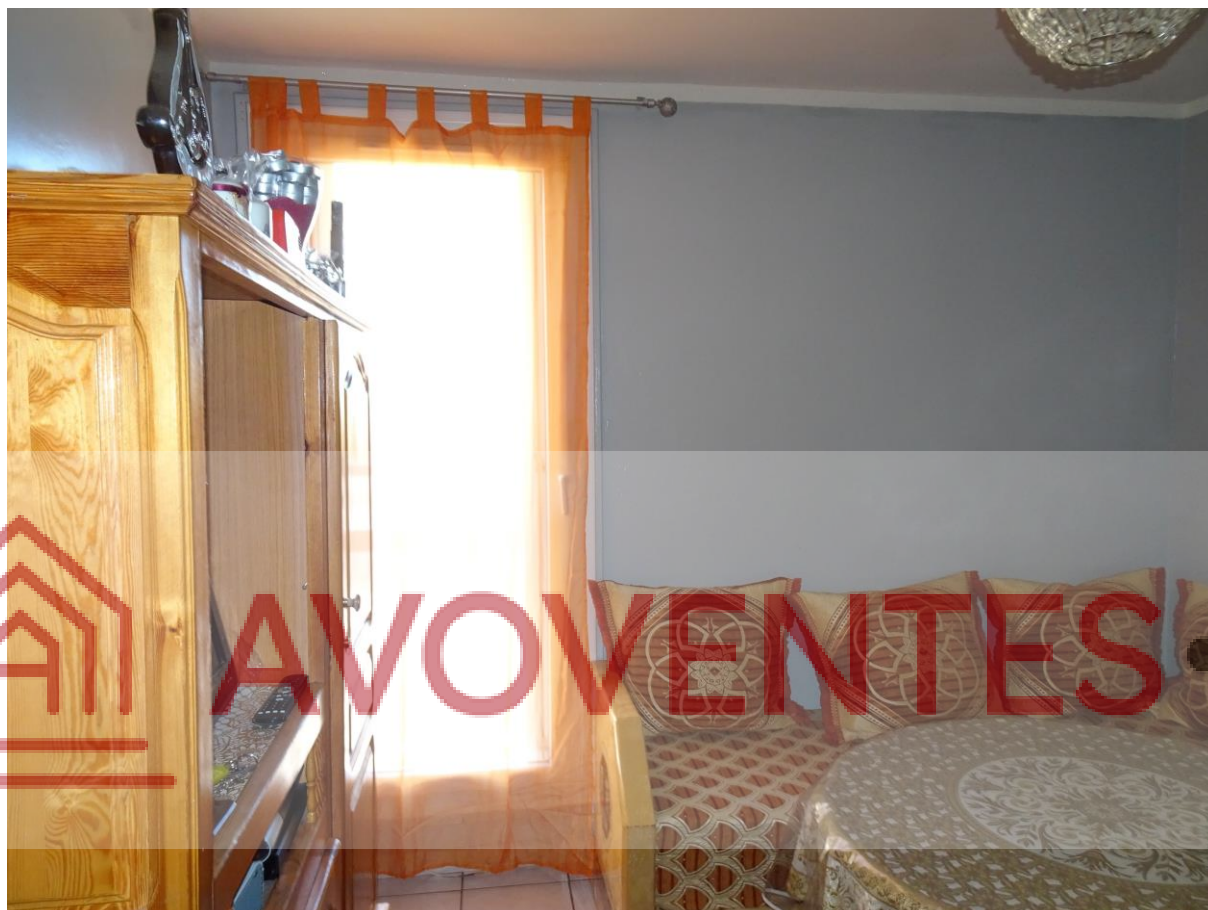
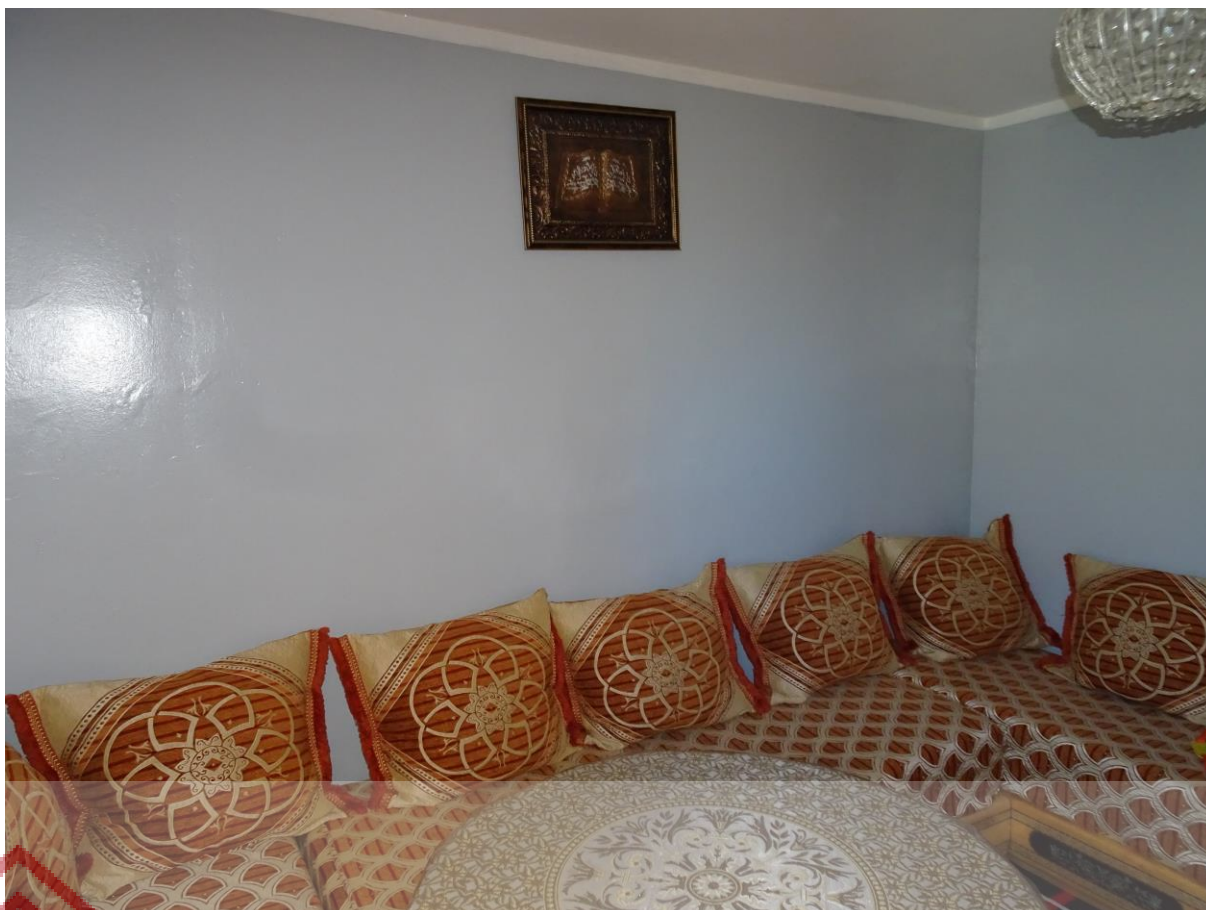
SALON 1 :

Le revêtement de sol est constitué d'un carrelage de couleur claire maintenu en excellent état d'entretien.

Les murs et cloisons peints demeurent sans dommage significatif méritant d'être rapporté.

Cette pièce dispose d'un plafond peint en blanc laissé en bon état d'entretien.

Cette pièce bénéficie d'ouvertures PVC blanc double vitrage, l'ensemble accompagné de volets pliants manuels et maintenu en bon état de fonctionnement et d'entretien.

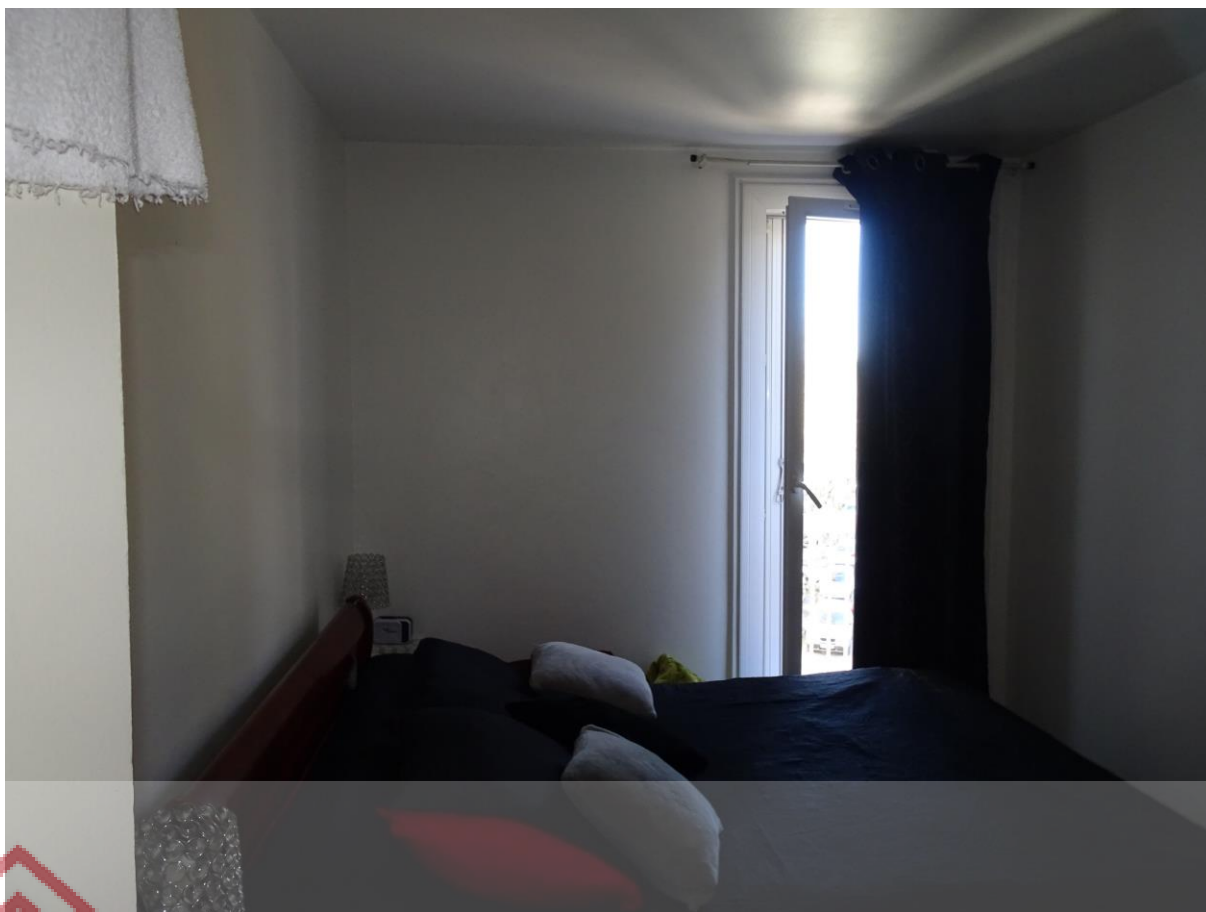
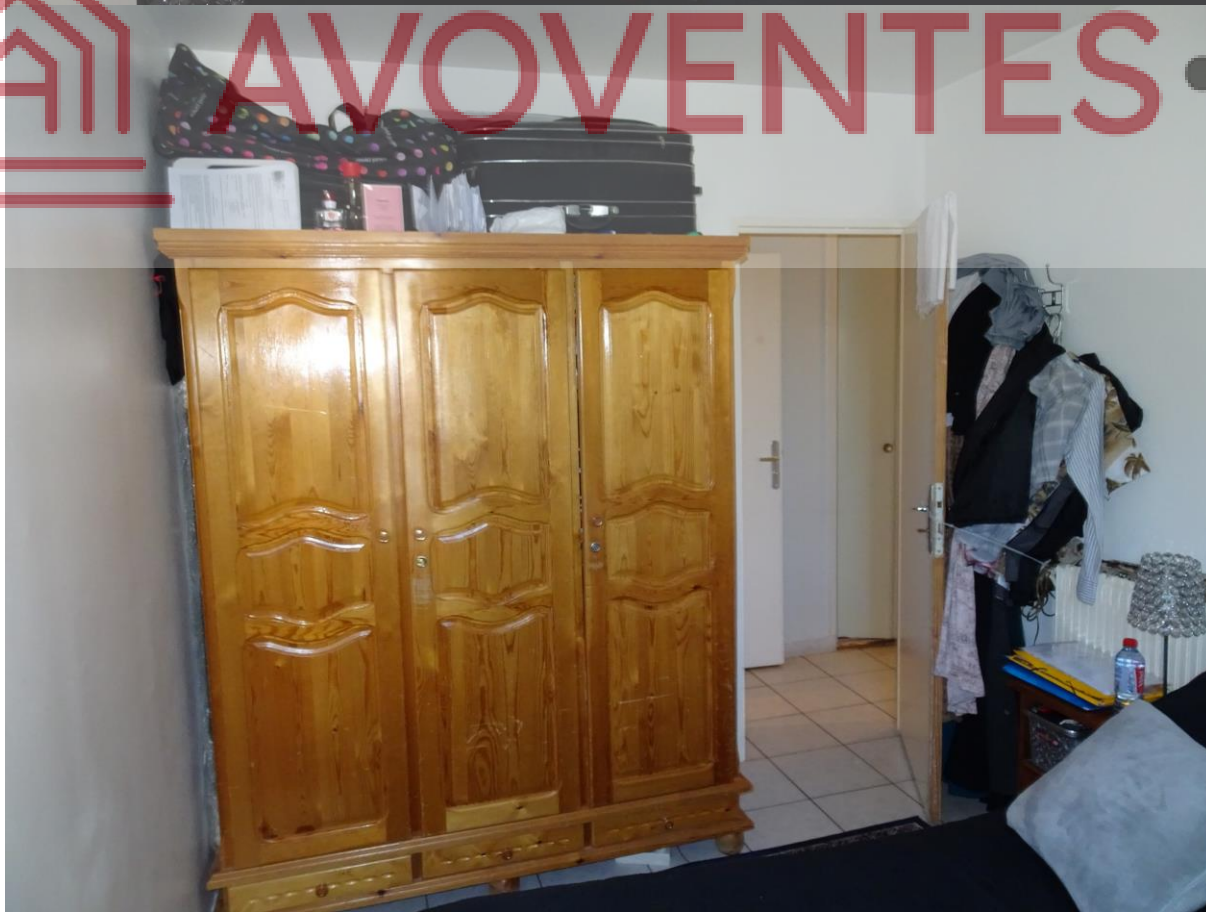
#### CHAMBRE N°2 :

Le revêtement de sol est également constitué d'un carrelage de couleur claire d'origine et laissé en parfait état d'entretien pour les parties laissées visibles.

Les murs et cloisons intégralement peints en blanc sont exempts de tout défaut.

Cet espace bénéficie d'une porte-fenêtre PVC blanc double vitrage avec volet pliant, l'ensemble en état de fonctionnement.

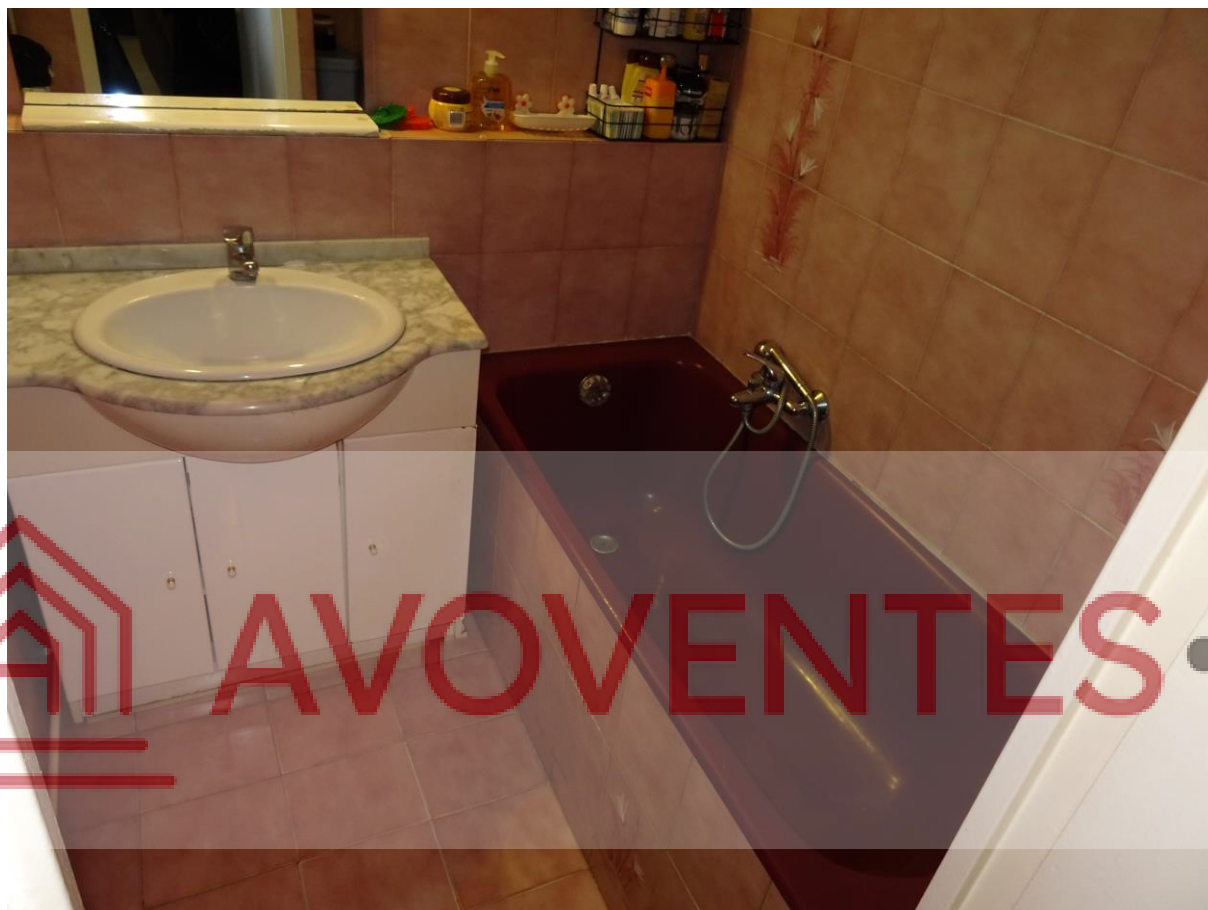
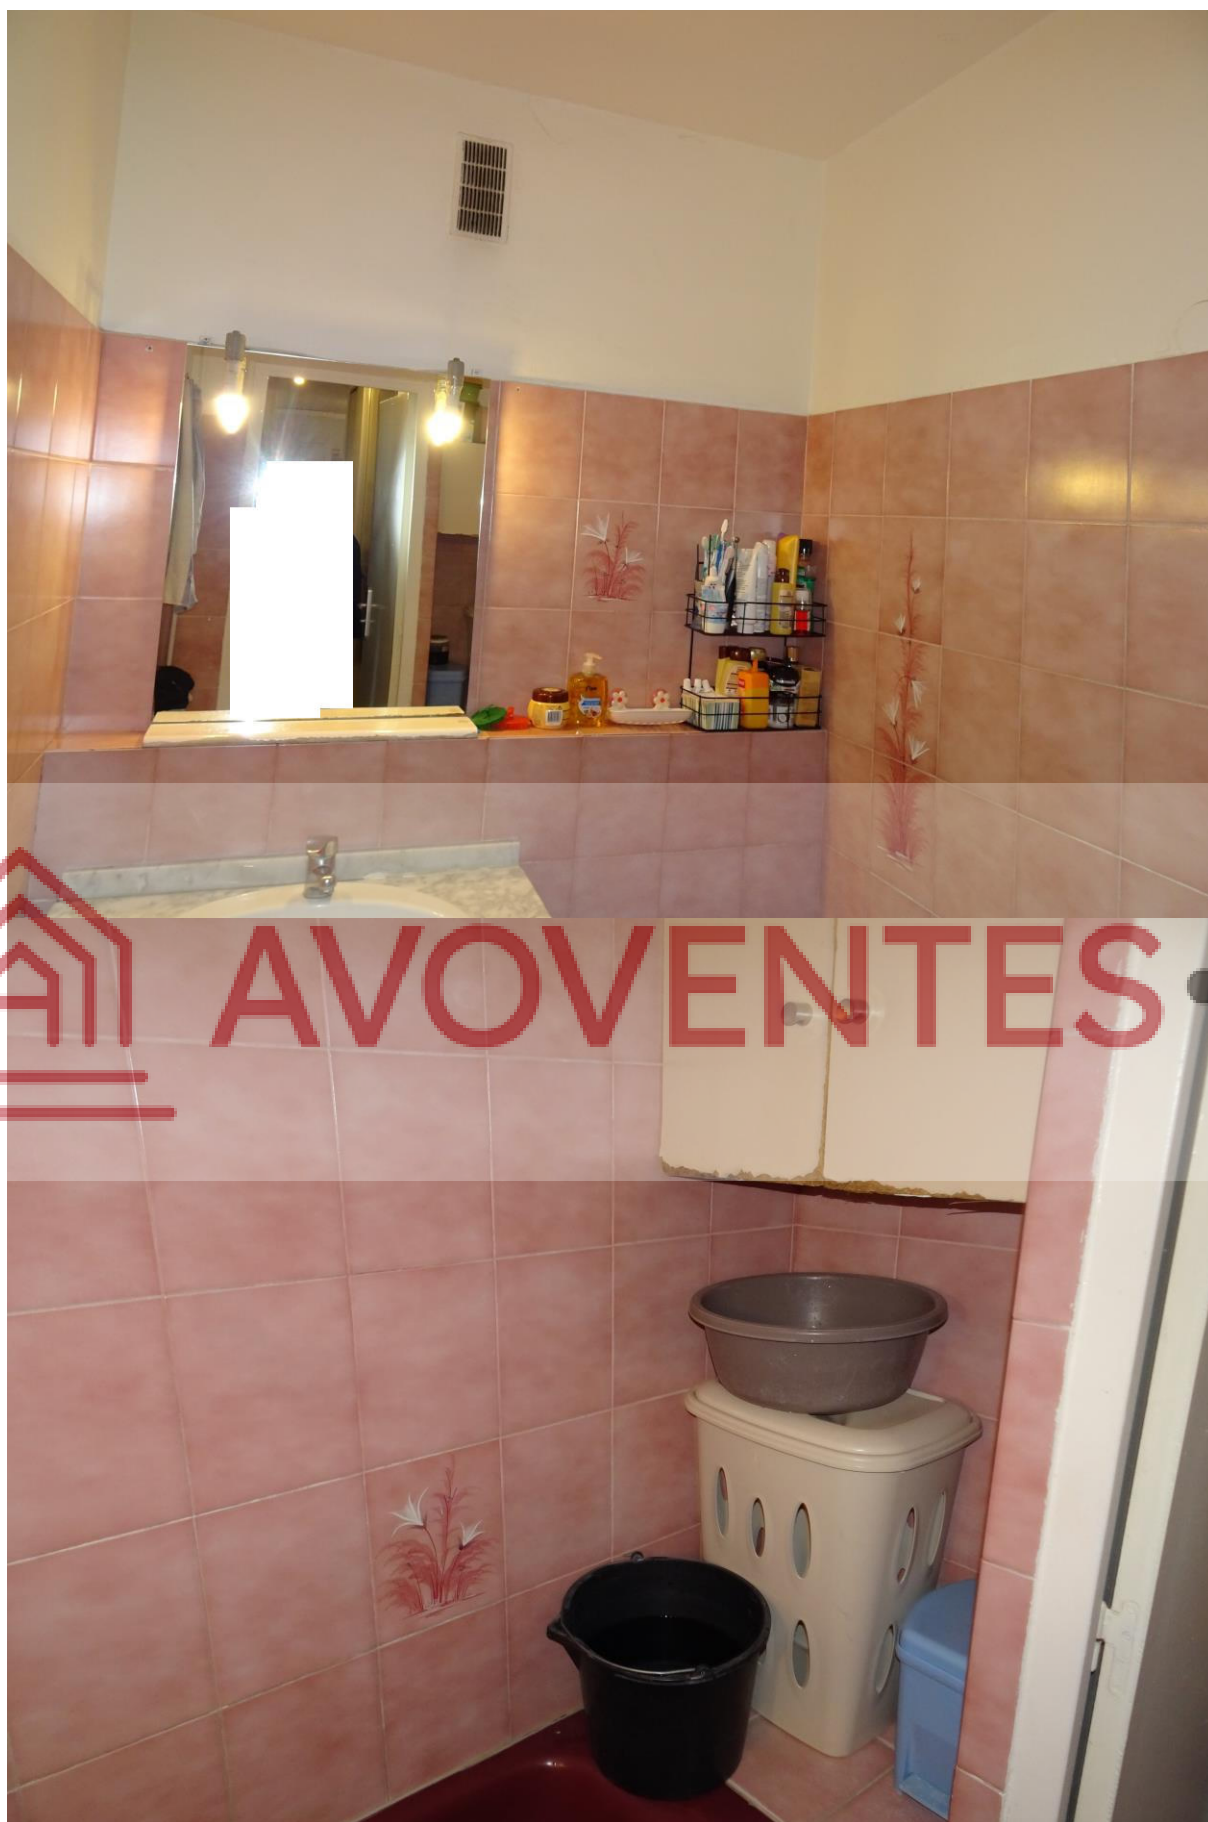
### **SALLE DE BAIN :**

Le sol constitué d'un revêtement carrelé est maintenu en très bon état d'entretien.

Les murs et cloisons partiellement faïencés et peints demeurent en parfait état d'entretien.

Elle bénéficie d'un meuble avec vasque encastrée, d'une baignoire, l'ensemble d'origine et ne laissant apparaître aucune détérioration notable.

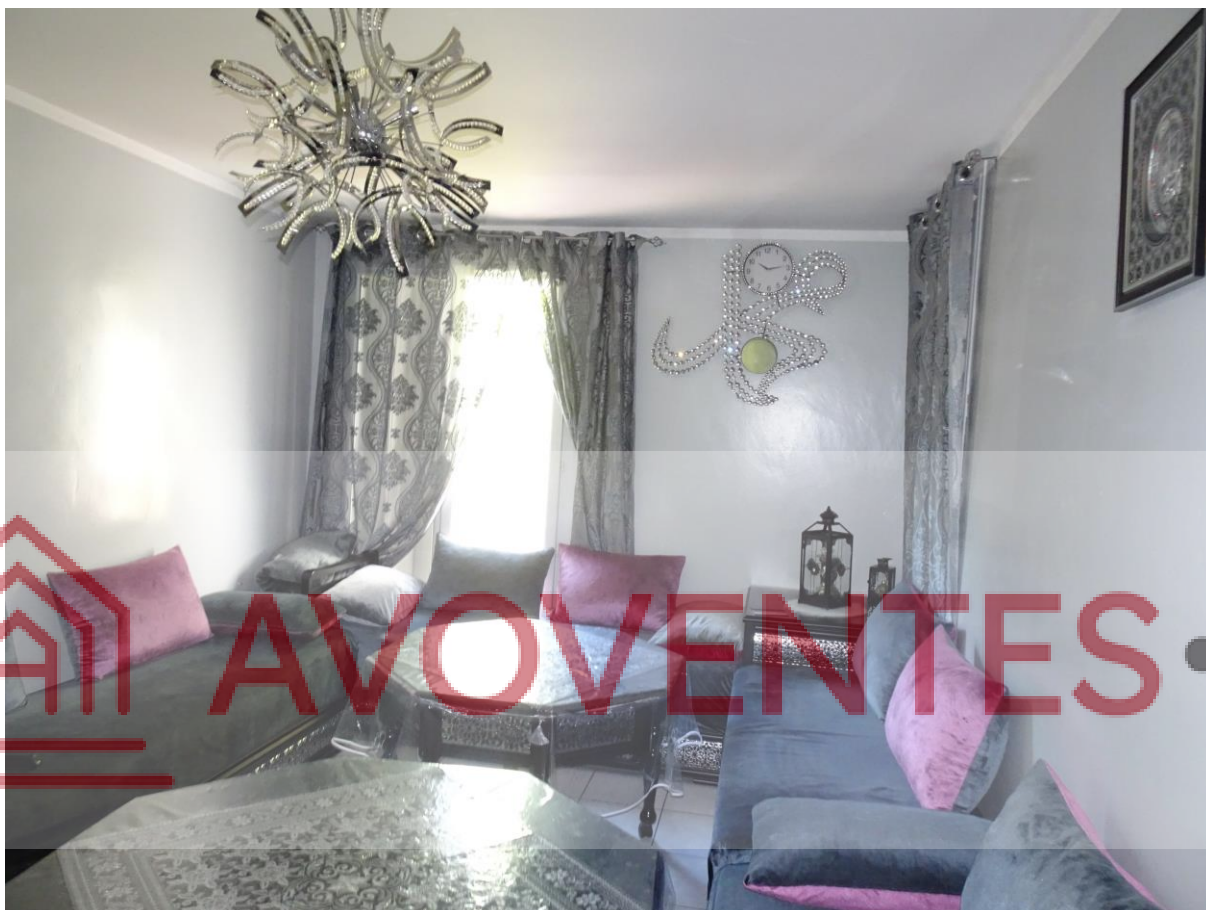
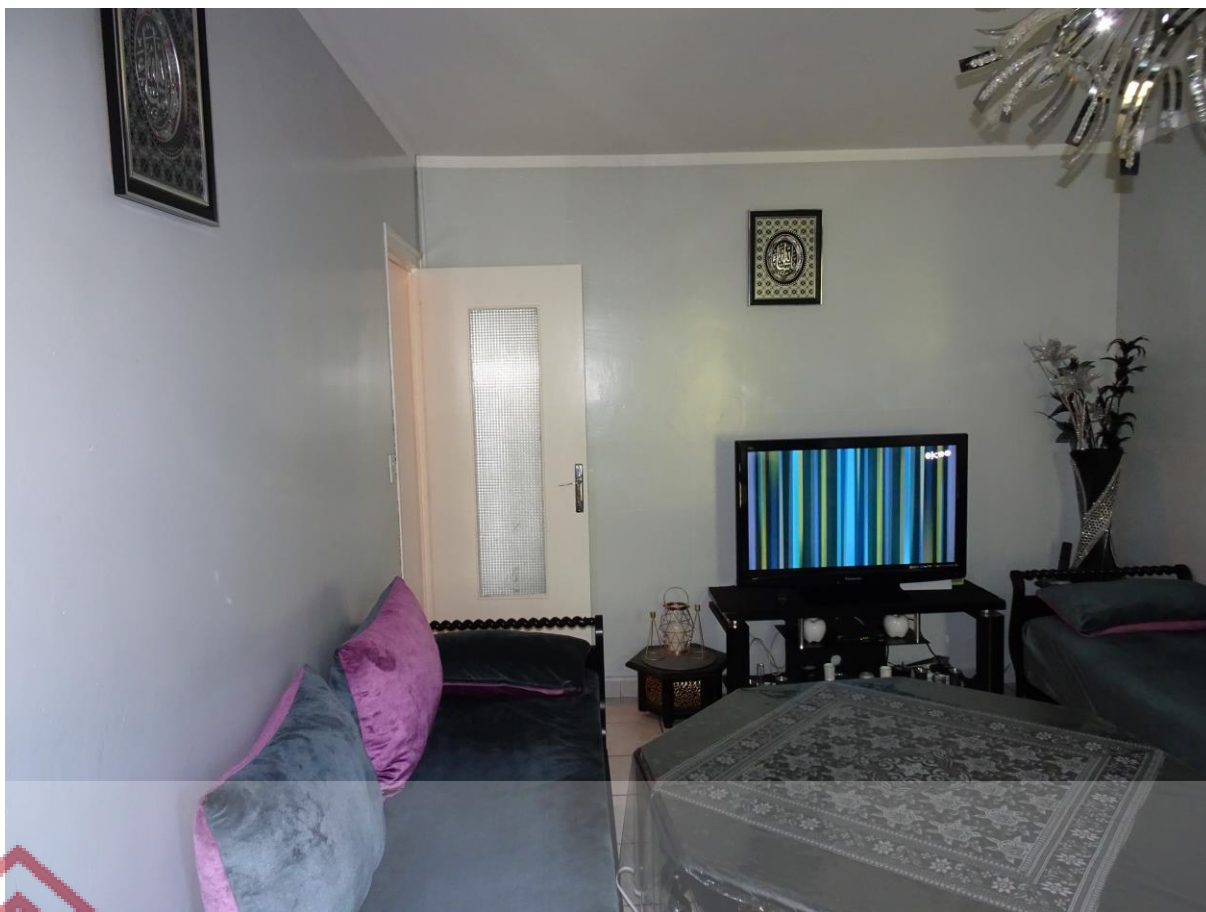
SALON 2 :

Le revêtement de sol est constitué d'un carrelage de couleur claire maintenu en excellent état d'entretien.

Les murs et cloisons peints demeurent sans dommage significatif méritant d'être rapporté.

Cette pièce dispose d'un plafond peint en blanc laissé en bon état d'entretien.

Cette pièce bénéficie d'une ouverture PVC blanc double vitrage accompagnée de volets pliants manuels, l'ensemble maintenu en bon état de fonctionnement et d'entretien.
