# PROCES VERBAL DESCRIPTIF

Me suis transporté sur la commune de **MONTPELLIER (Hérault) – 949 Avenue du Professeur Louis Ravas**, à l'effet de procéder à la description exacte et détaillée des biens qui y sont situés et appartiennent à :

- le lot 2730 : un appartement de type F4 situé dans le bâtiment I, escalier 2, au 3<sup>ème</sup> étage à gauche  
Avec 105/100.000èmes des parties communes générales

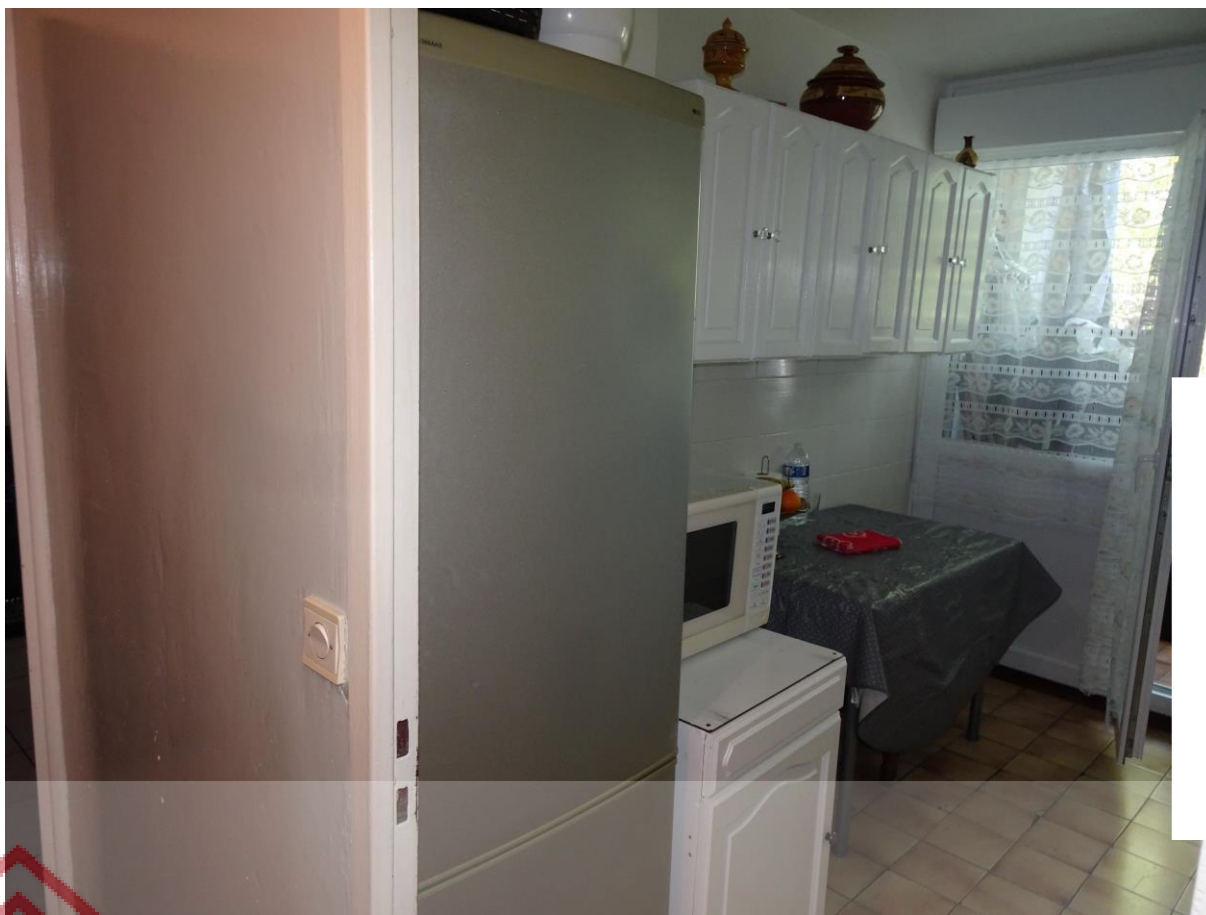
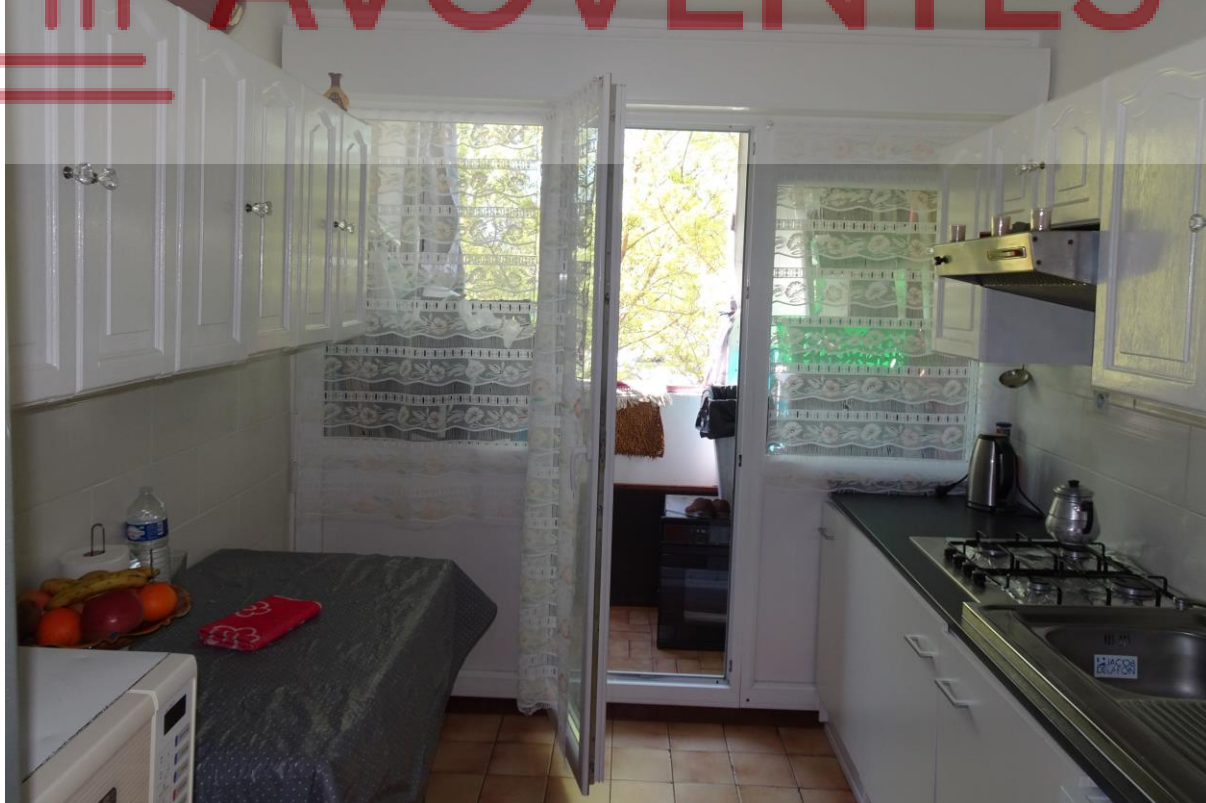
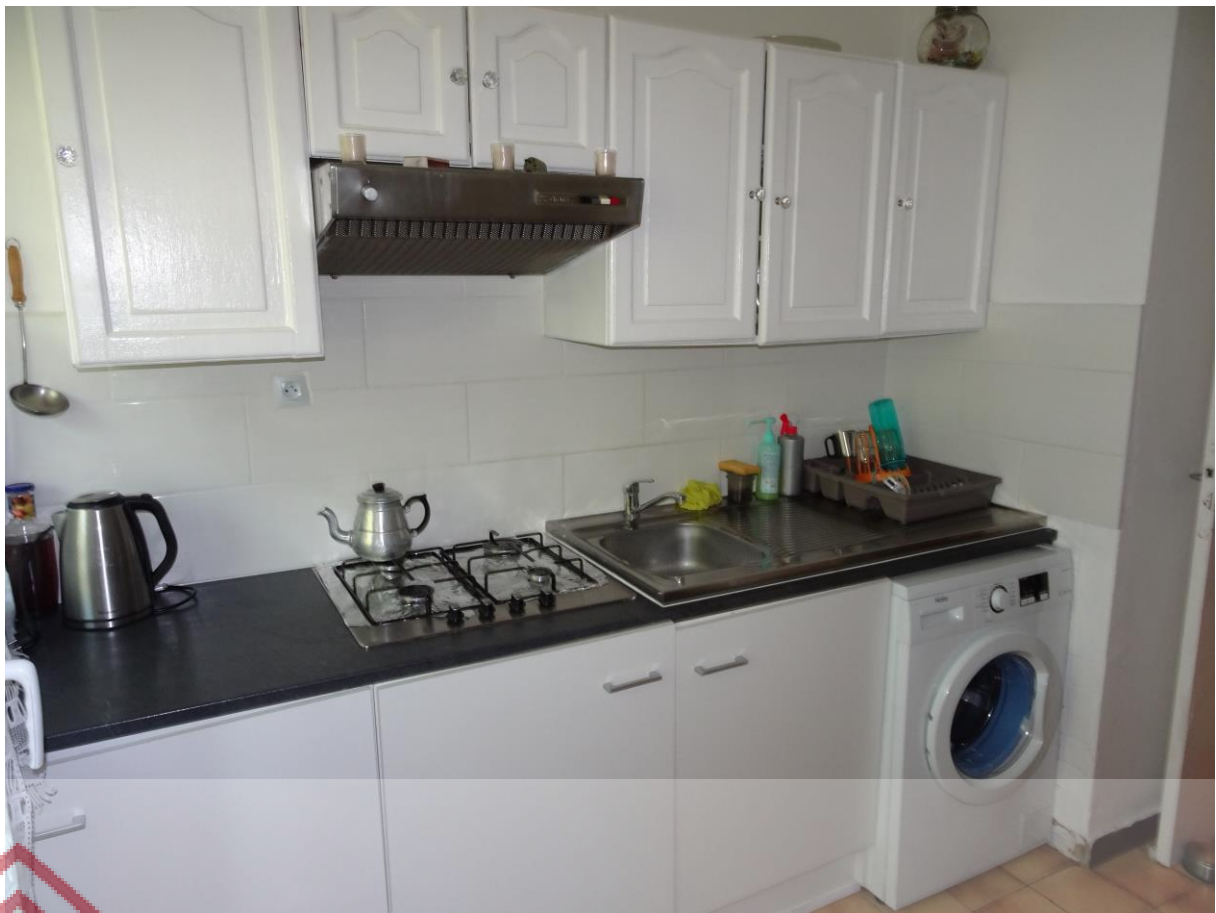
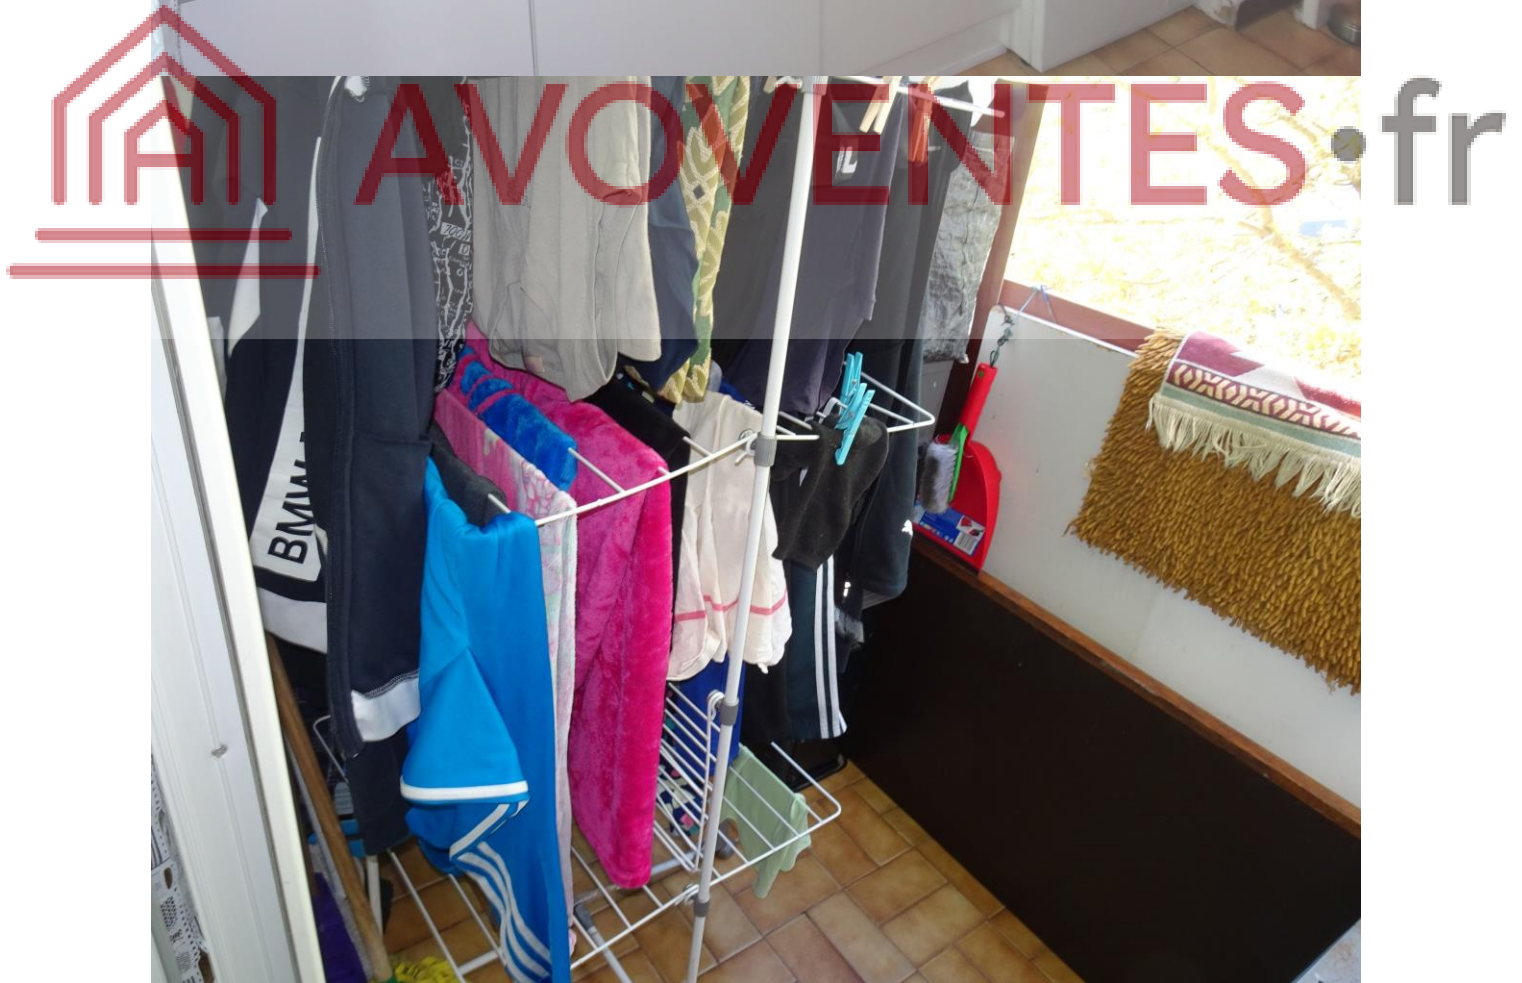
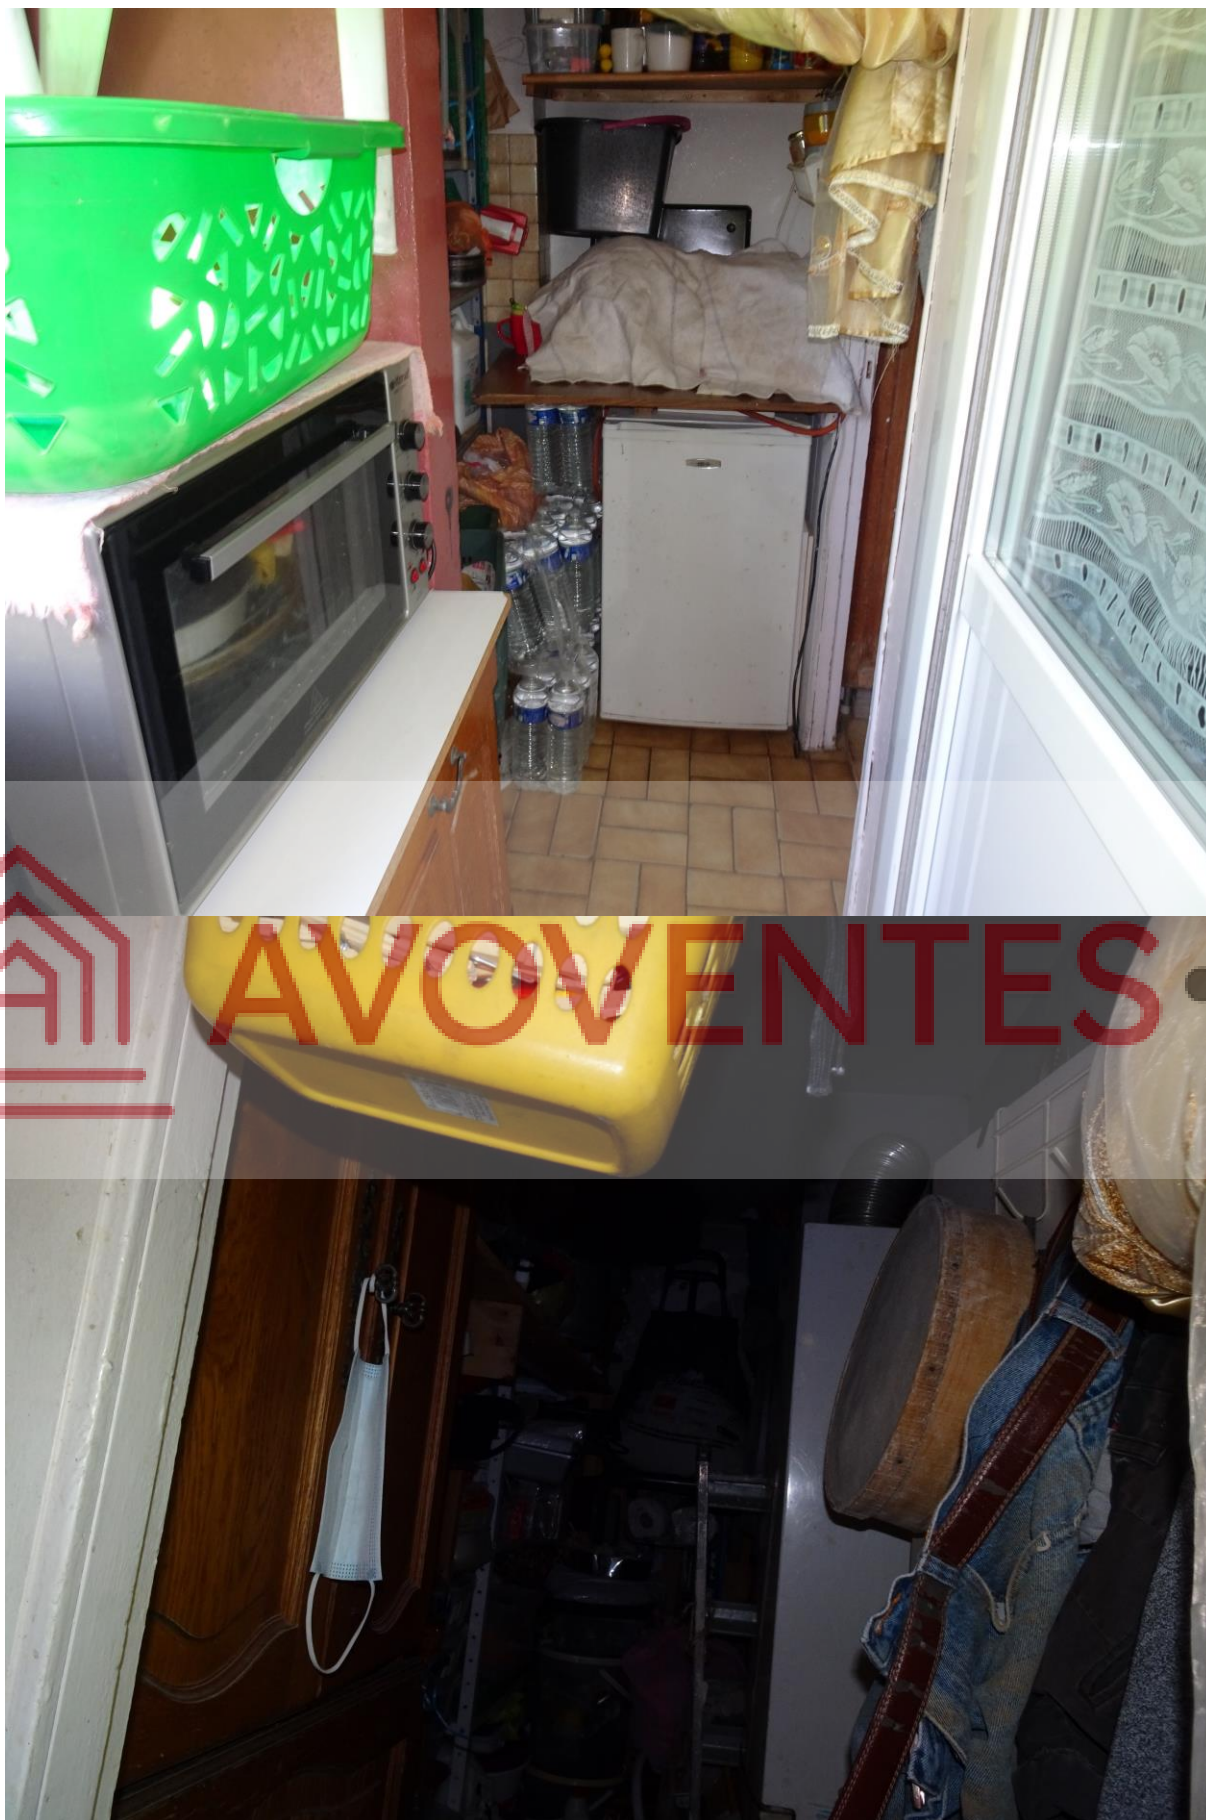
#### CUISINE INDEPENDANTE NON EQUIPEE :

Elle se compose d'un évier un bac inox à robinet mitigeur, plaques électriques et hotte, et placards de rangement haut et bas, l'ensemble en bon état d'entretien.

Cet espace dispose d'un plafond peint en très bon état d'entretien.

Cette pièce bénéficie d'une porte fenêtre PVC double vitrage, donnant sur un balcon.

Le balcon carrelé fortement encombré permet l'accès à un cellier où se trouve la chaudière individuelle.

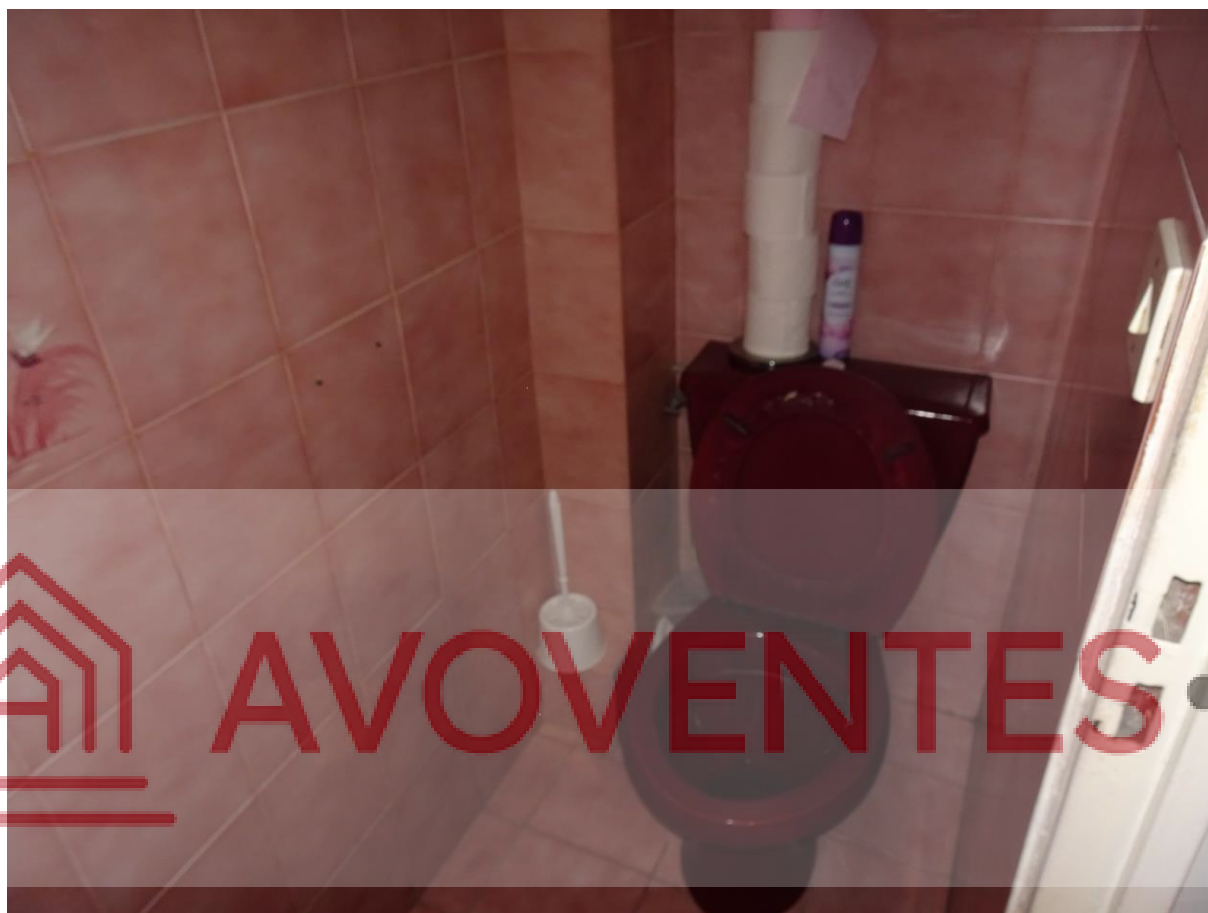
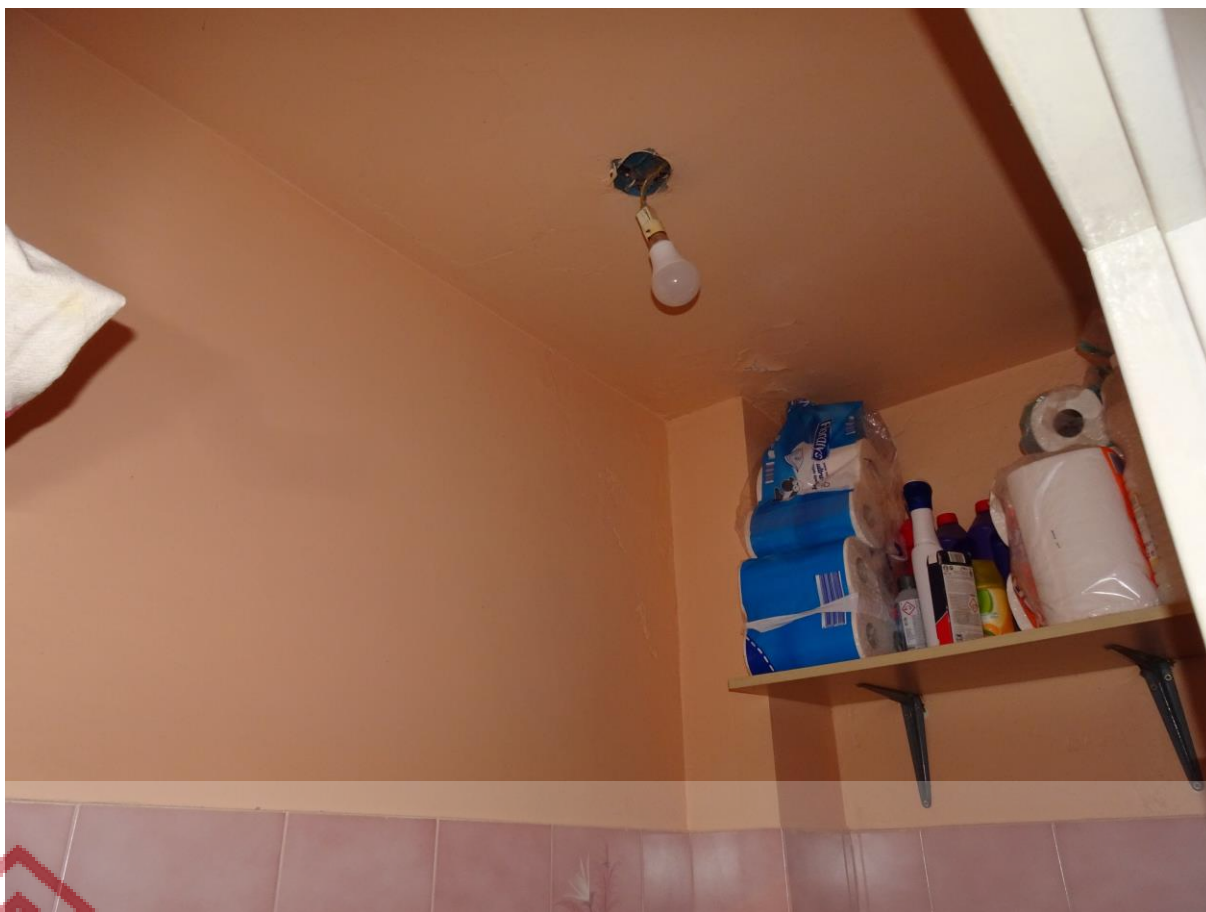
WC :

Cet espace se compose d'un WC à réservoir de chasse standard maintenu dans un parfait état d'entretien.

Le revêtement de sol est constitué d'un carrelage de couleur rose maintenu en excellent état d'entretien.

Les cloisons et plafonds demeurent exempts de tout défaut notable. Je note toutefois que la peinture s'écaille en angle.
