# PROCES VERBAL DESCRIPTIF

Me suis transporté sur la commune de MONTPELLIER (Hérault) – 41 Avenue du Docteur Fourcade, à l'effet de procéder à la description exacte et détaillée des biens qui y sont situés et appartiennent à :

Les biens et droits immobiliers ci-après désignés, sis à MONTPELLIER (HERAULT), 41 avenue du Docteur Fourcade, une maison d'habitation de plain pied avec deux abris de jardin, un atelier et un jardin attenant composée d'un séjour avec cuisine, d'un salon, de trois chambres et d'une salle de bain, cadastrée section DO n°51 pour 20a 92 ca.

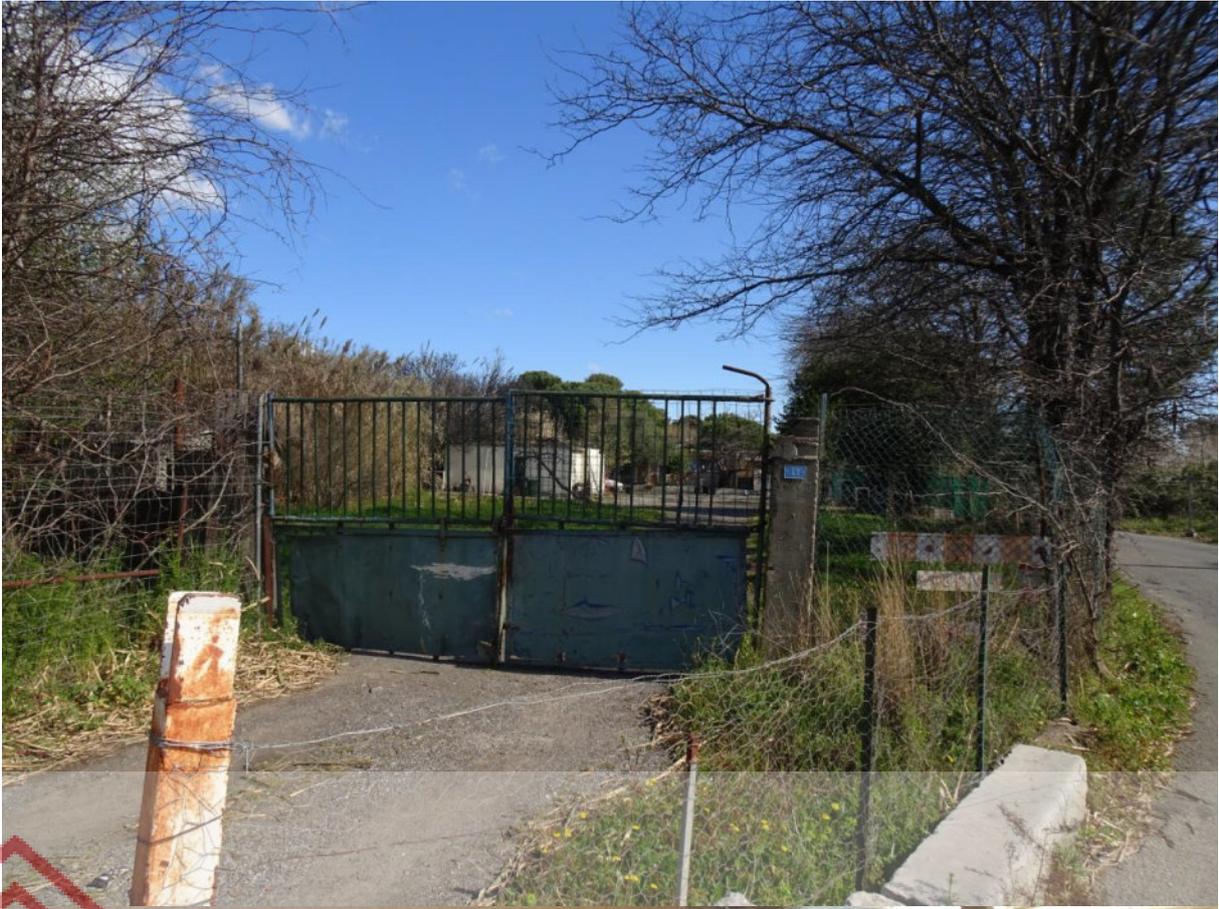
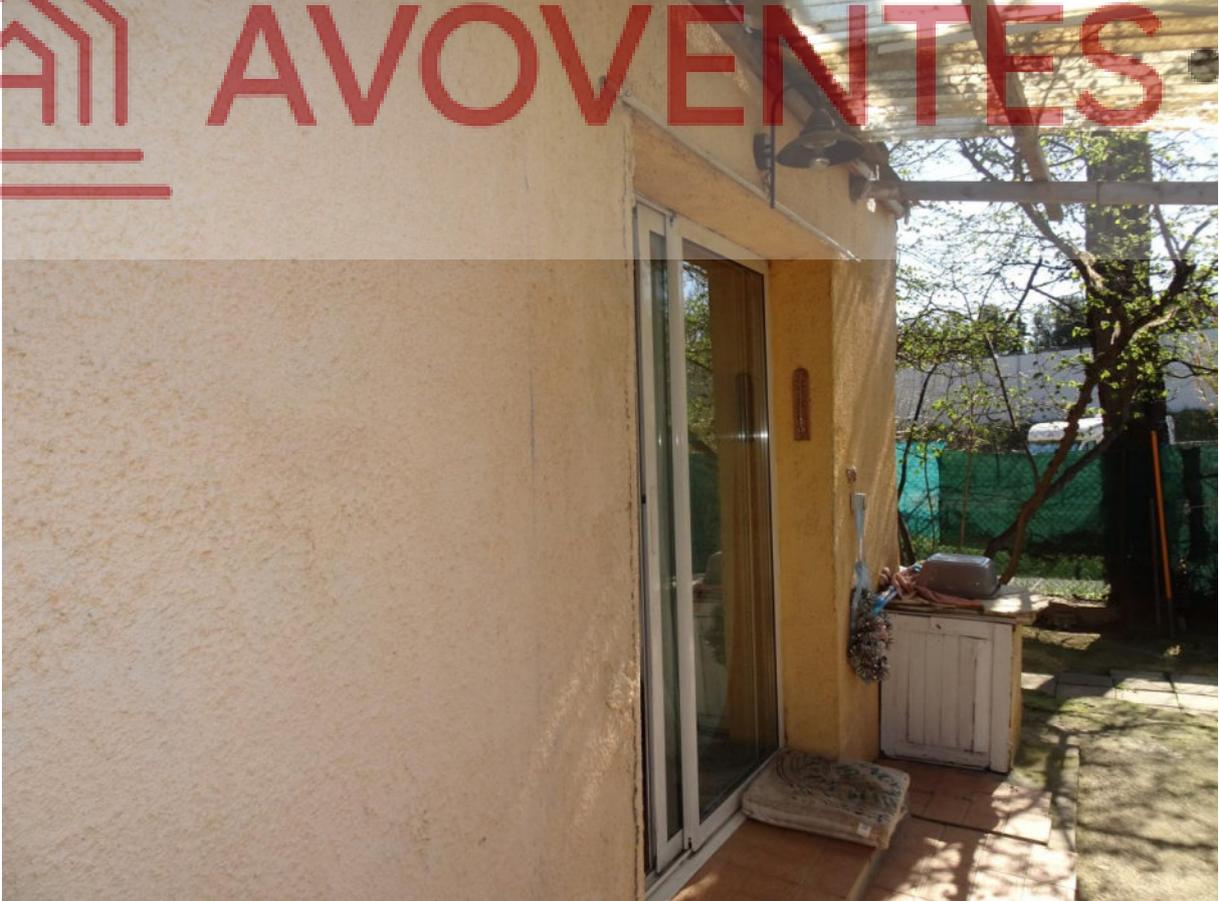
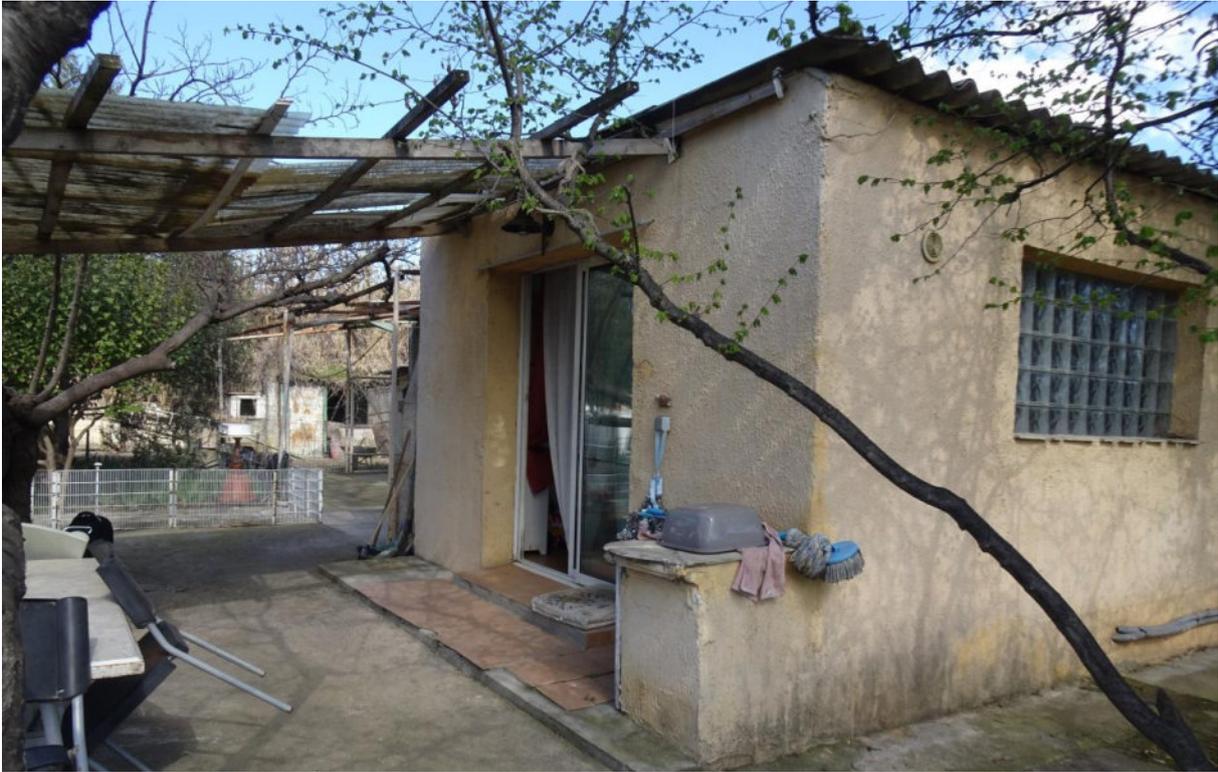
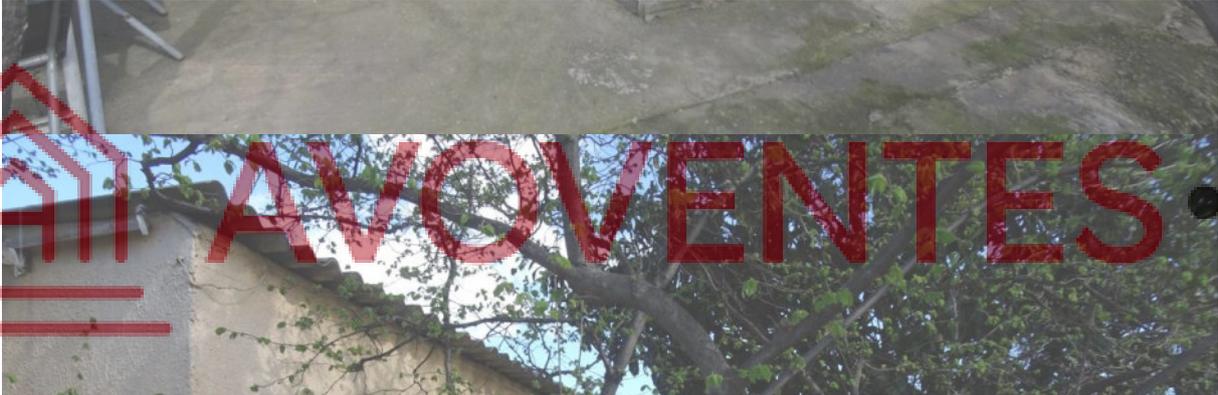
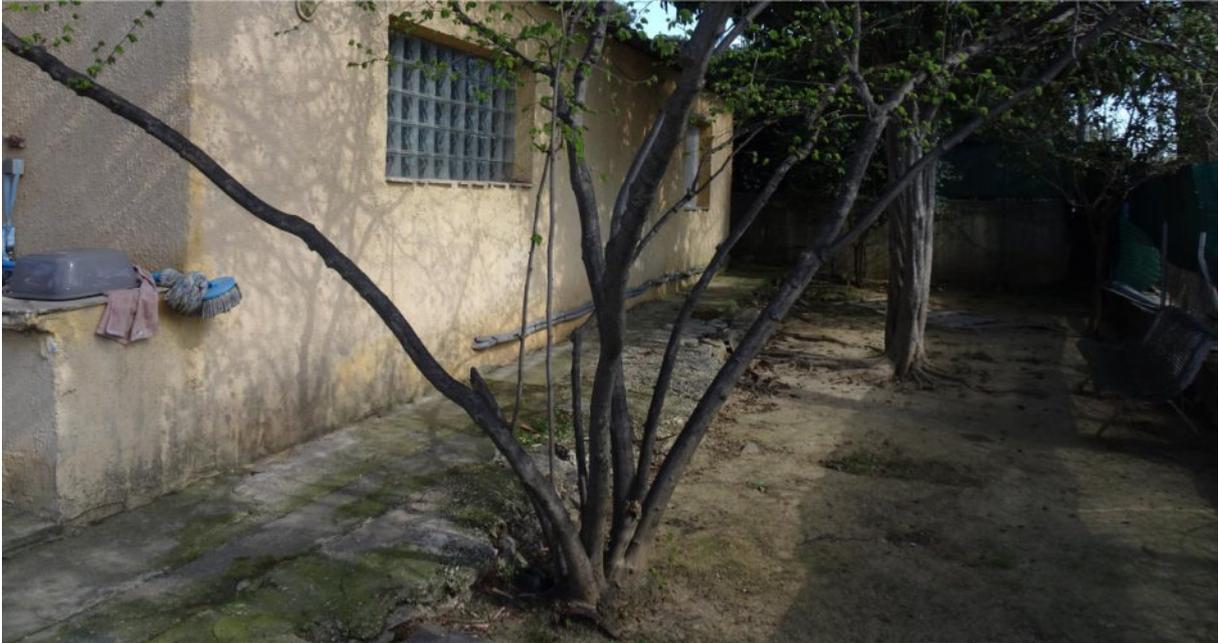
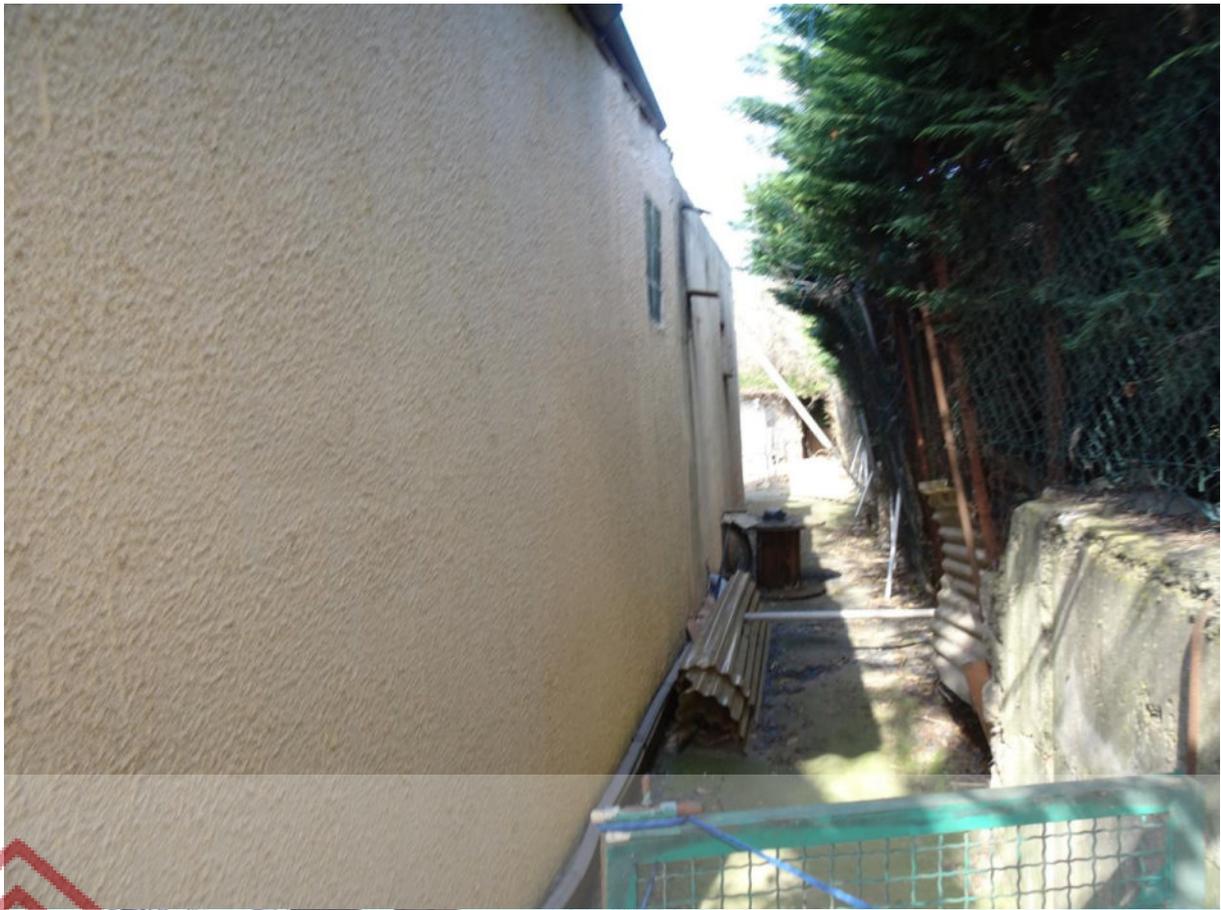
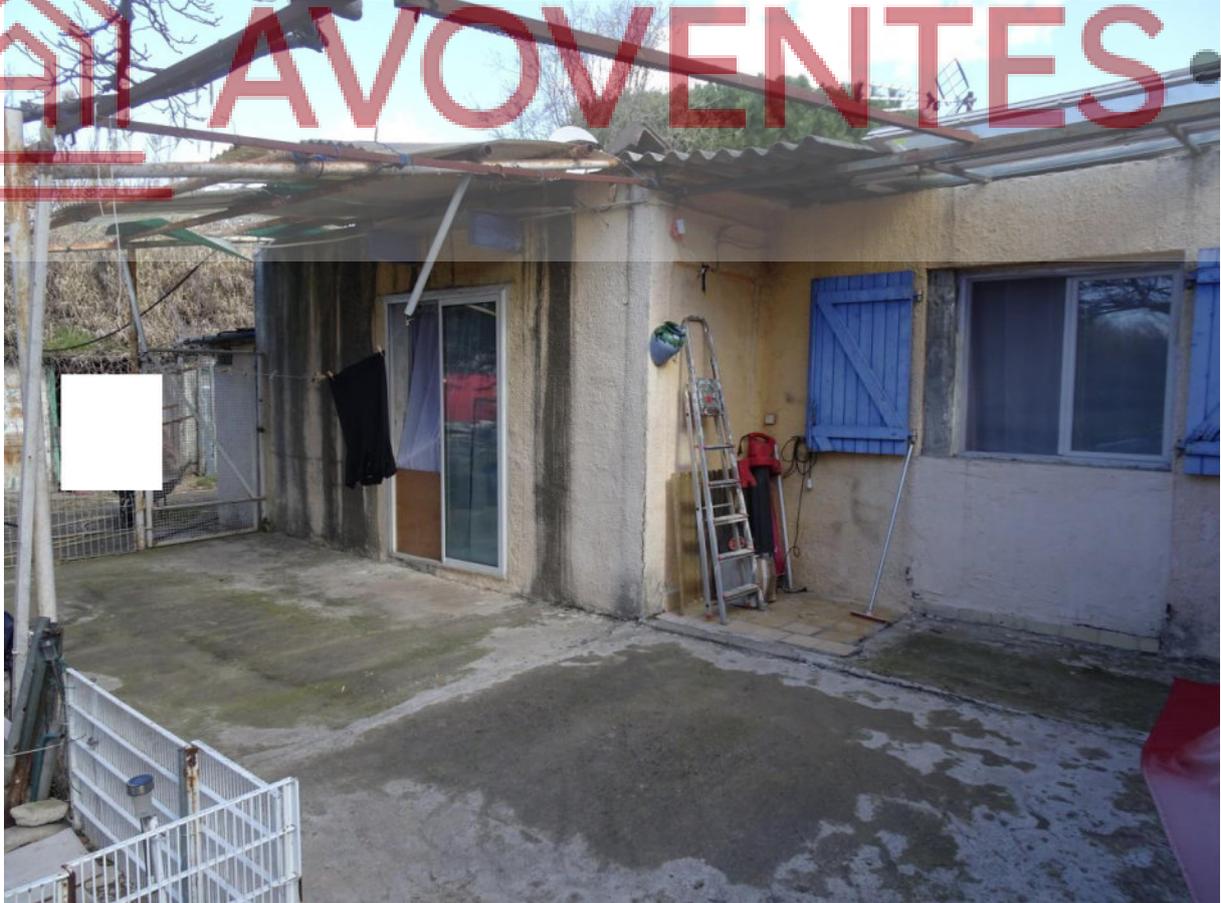
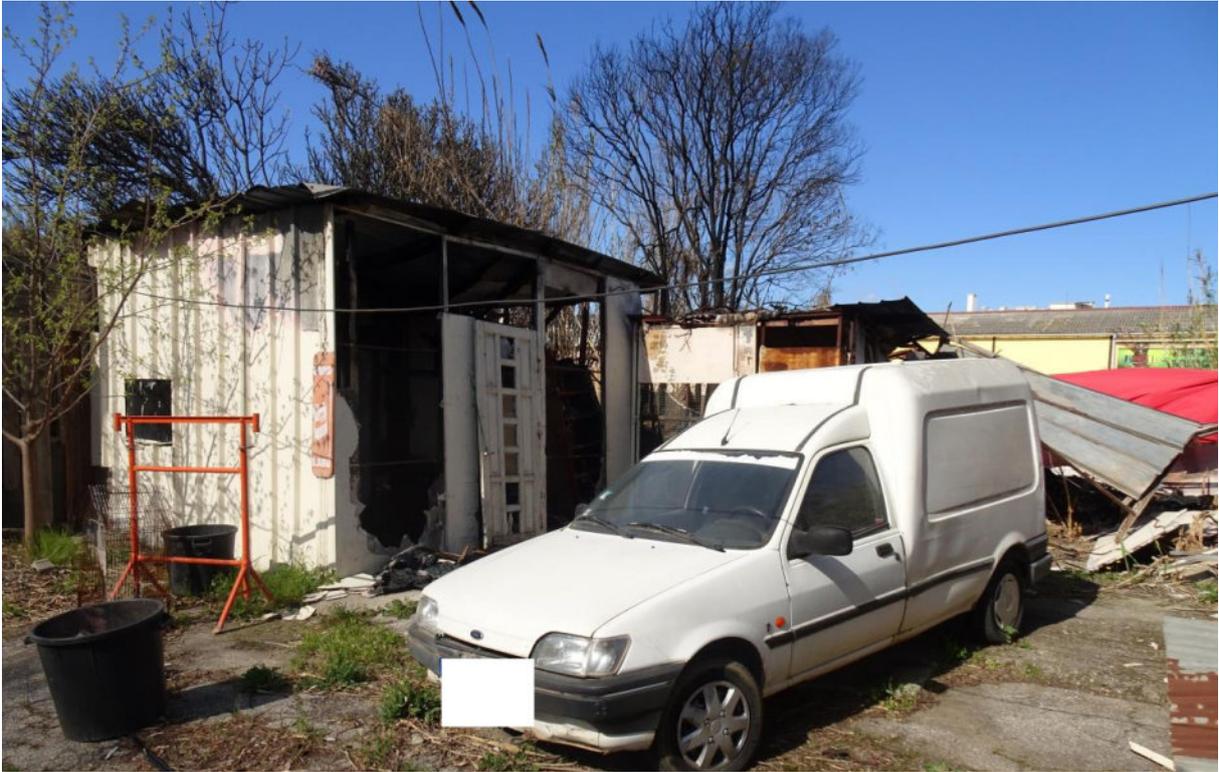
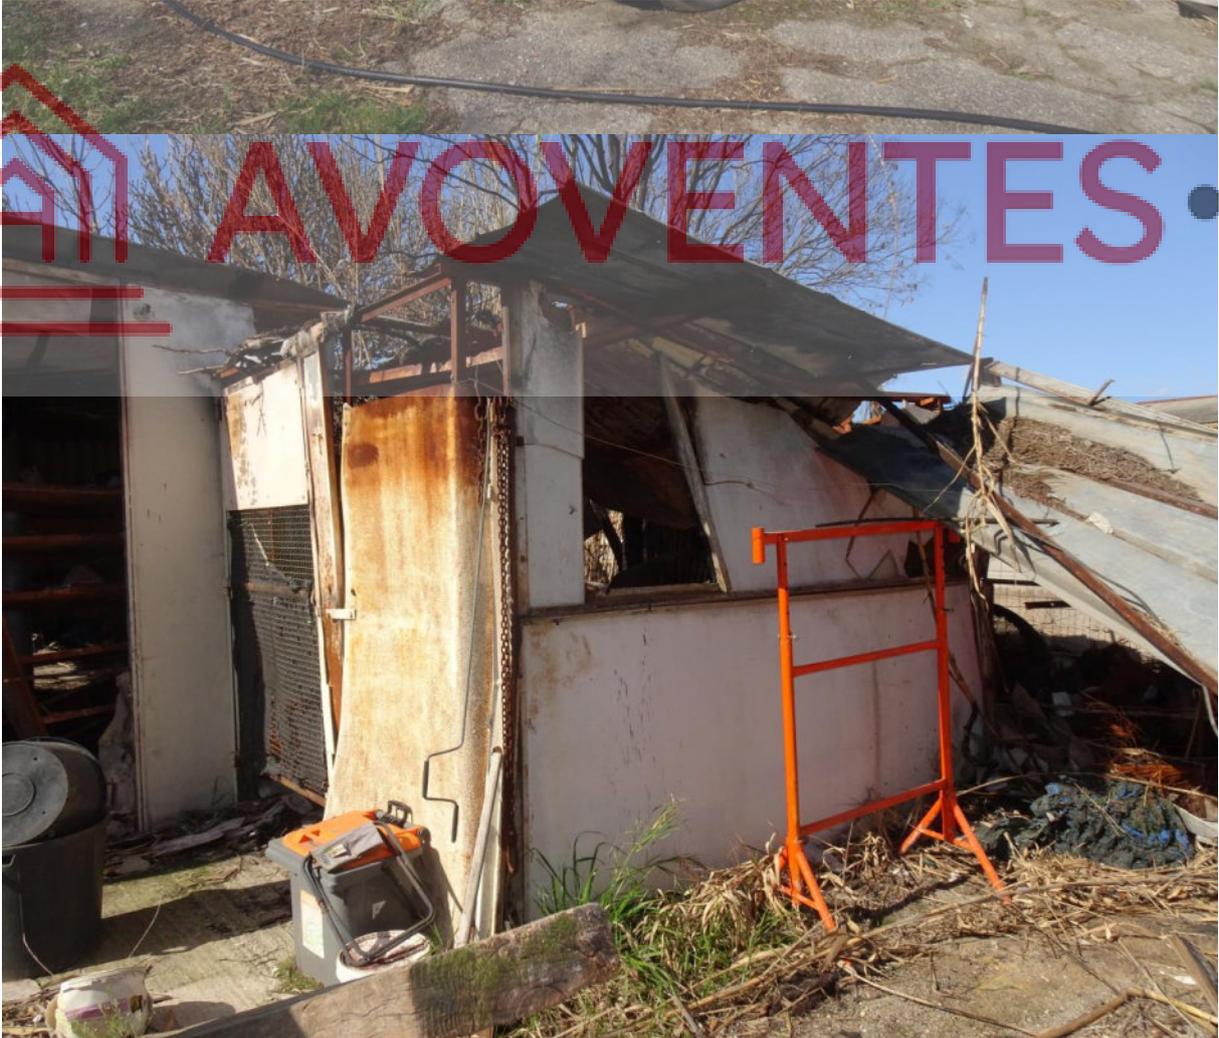
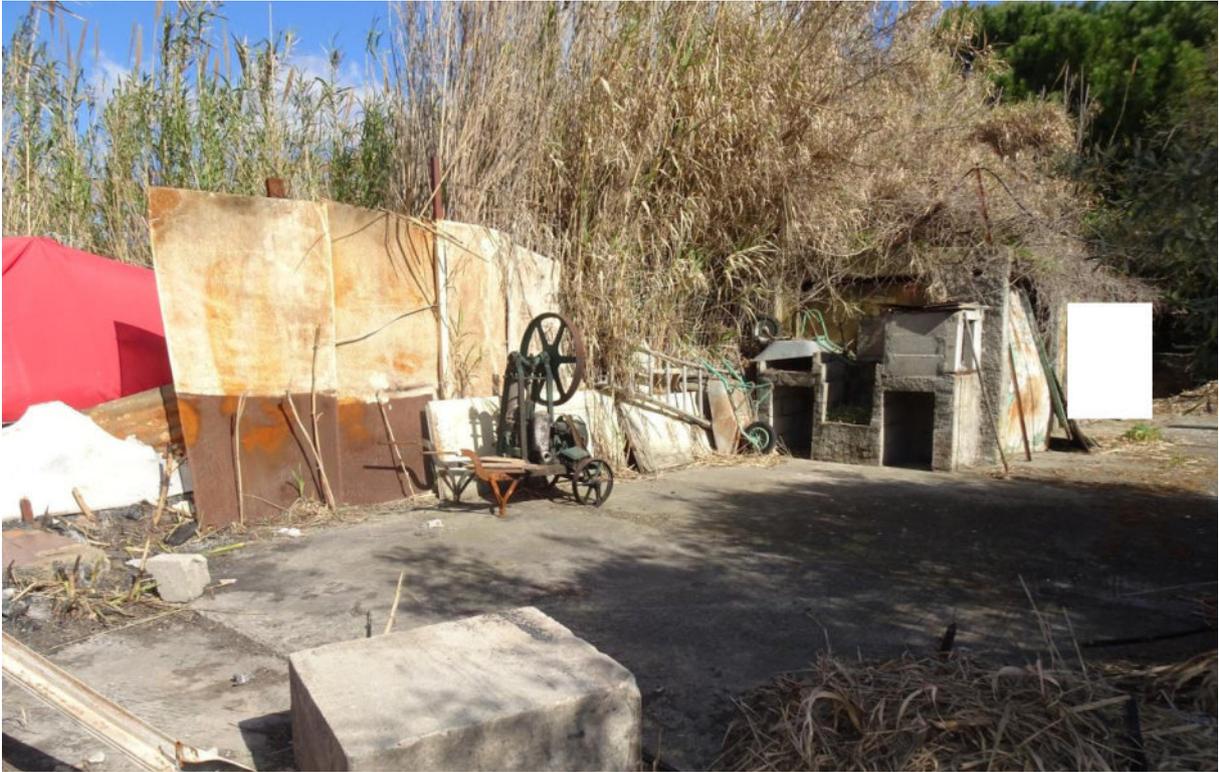
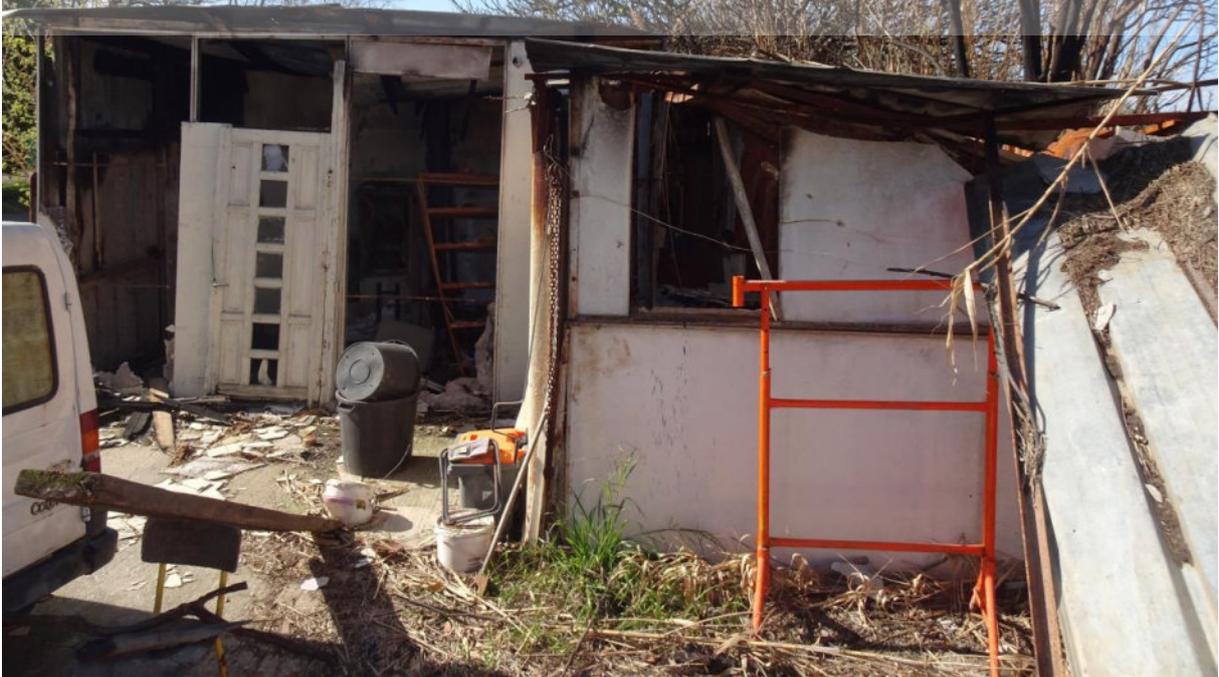
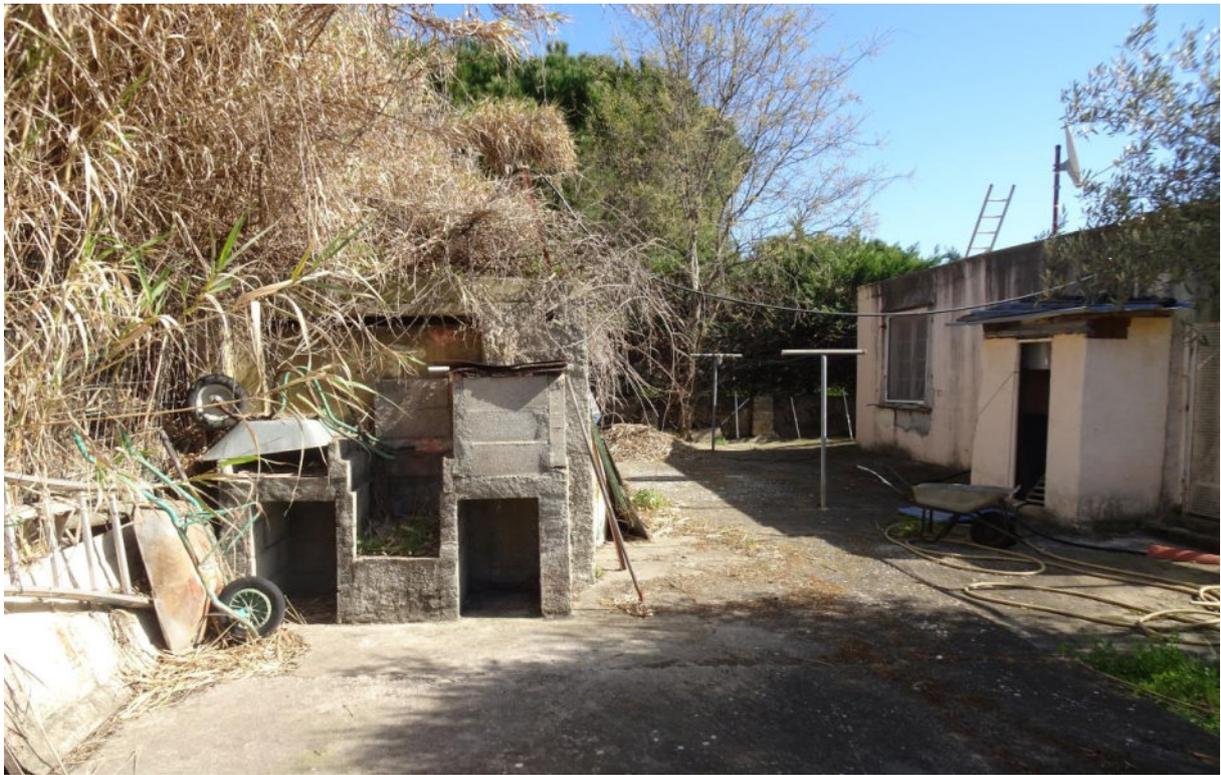
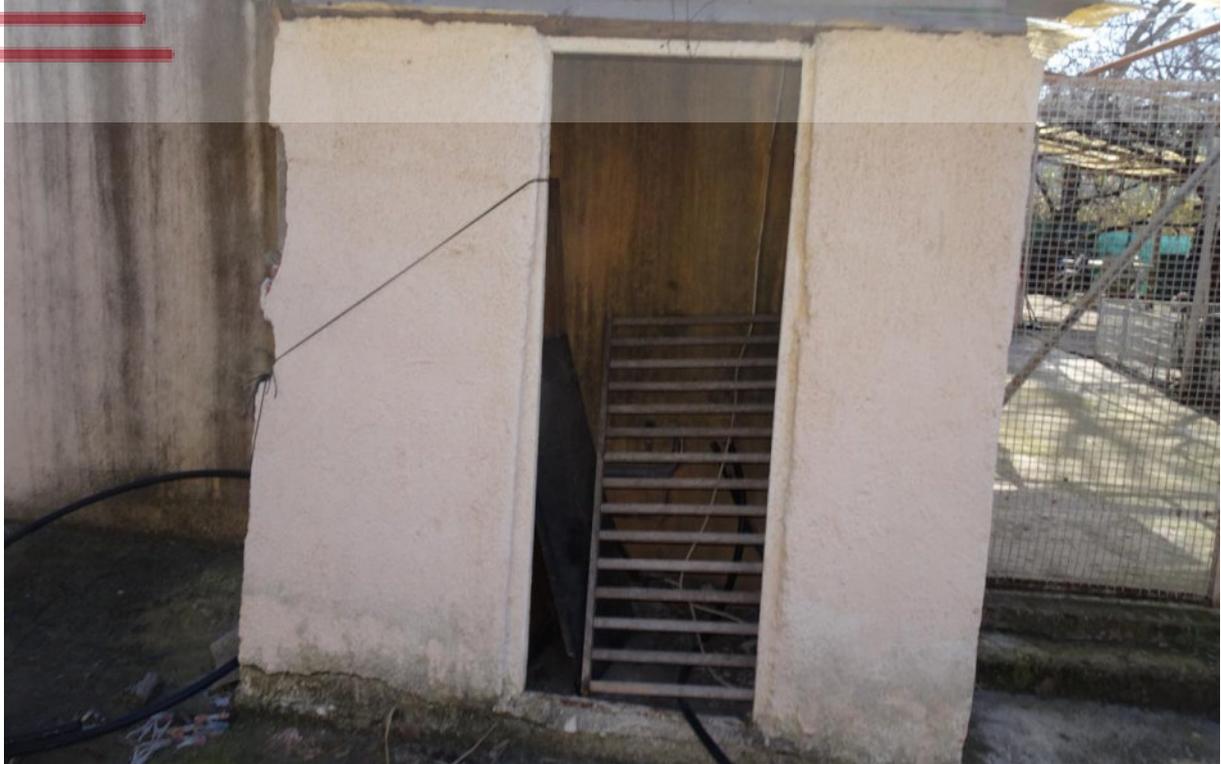
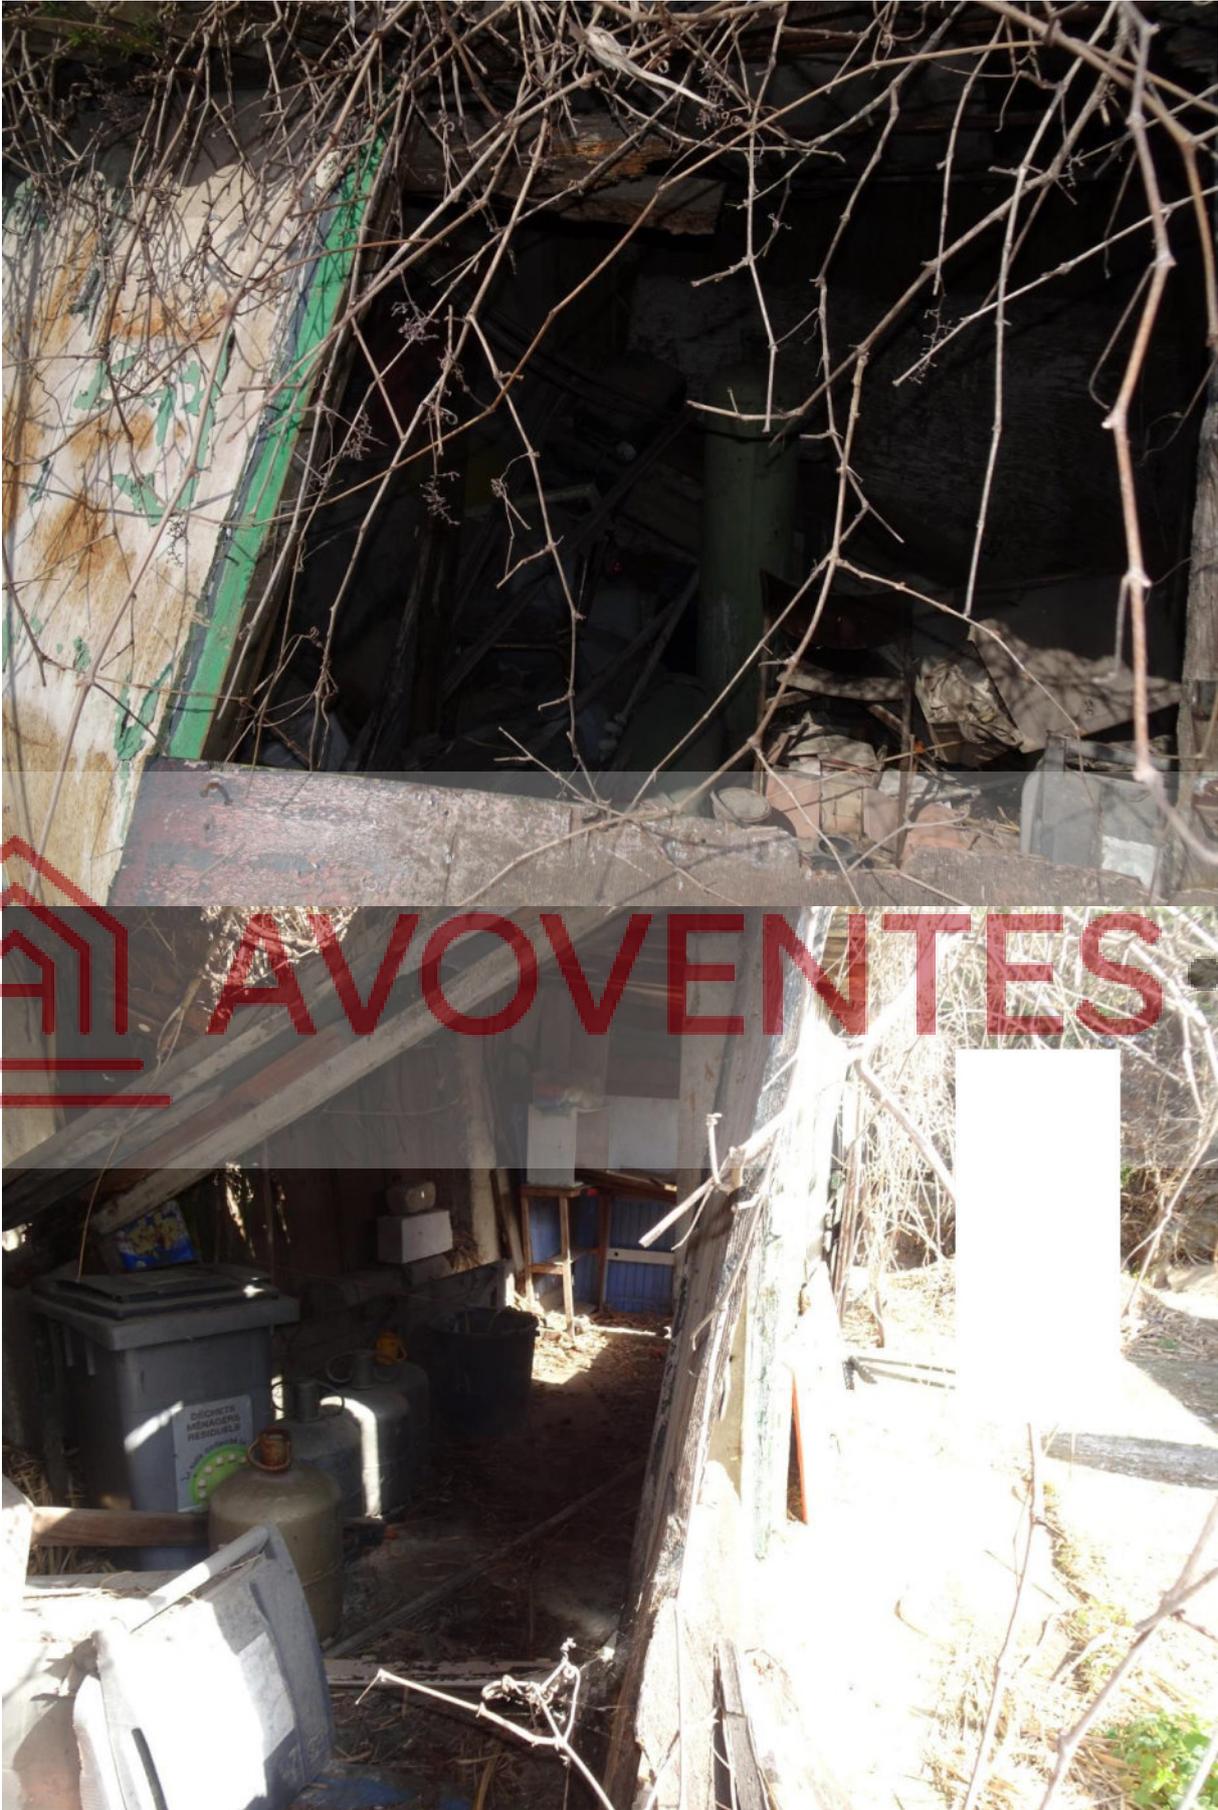
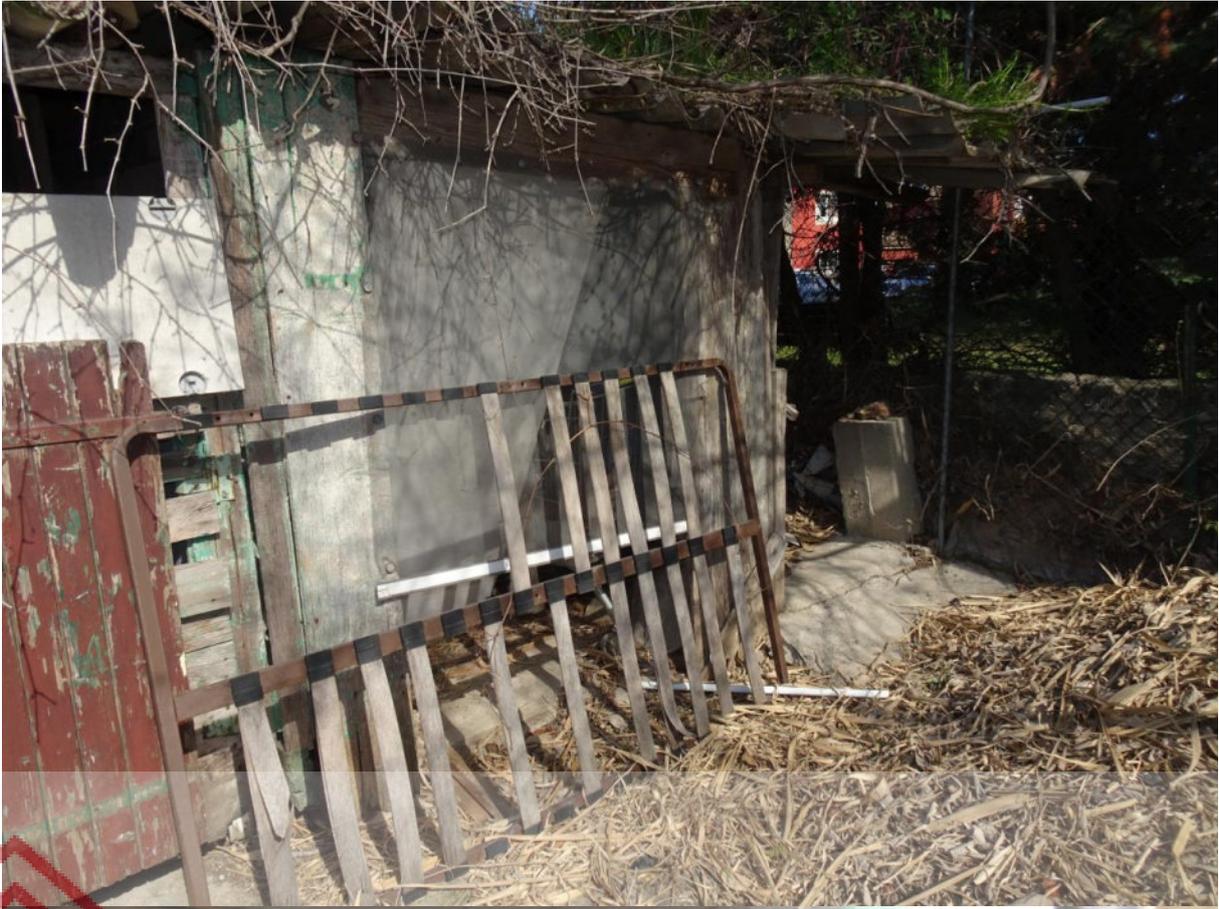
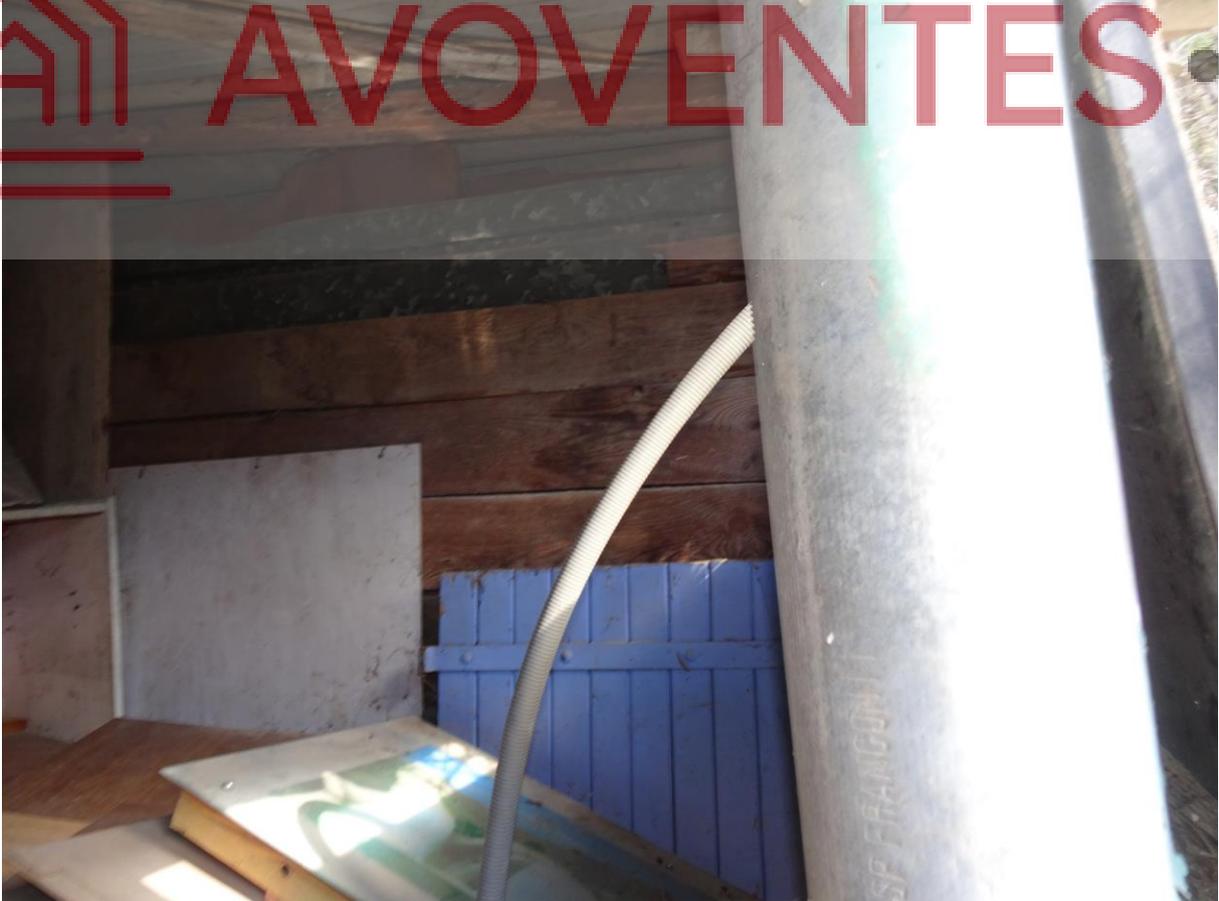
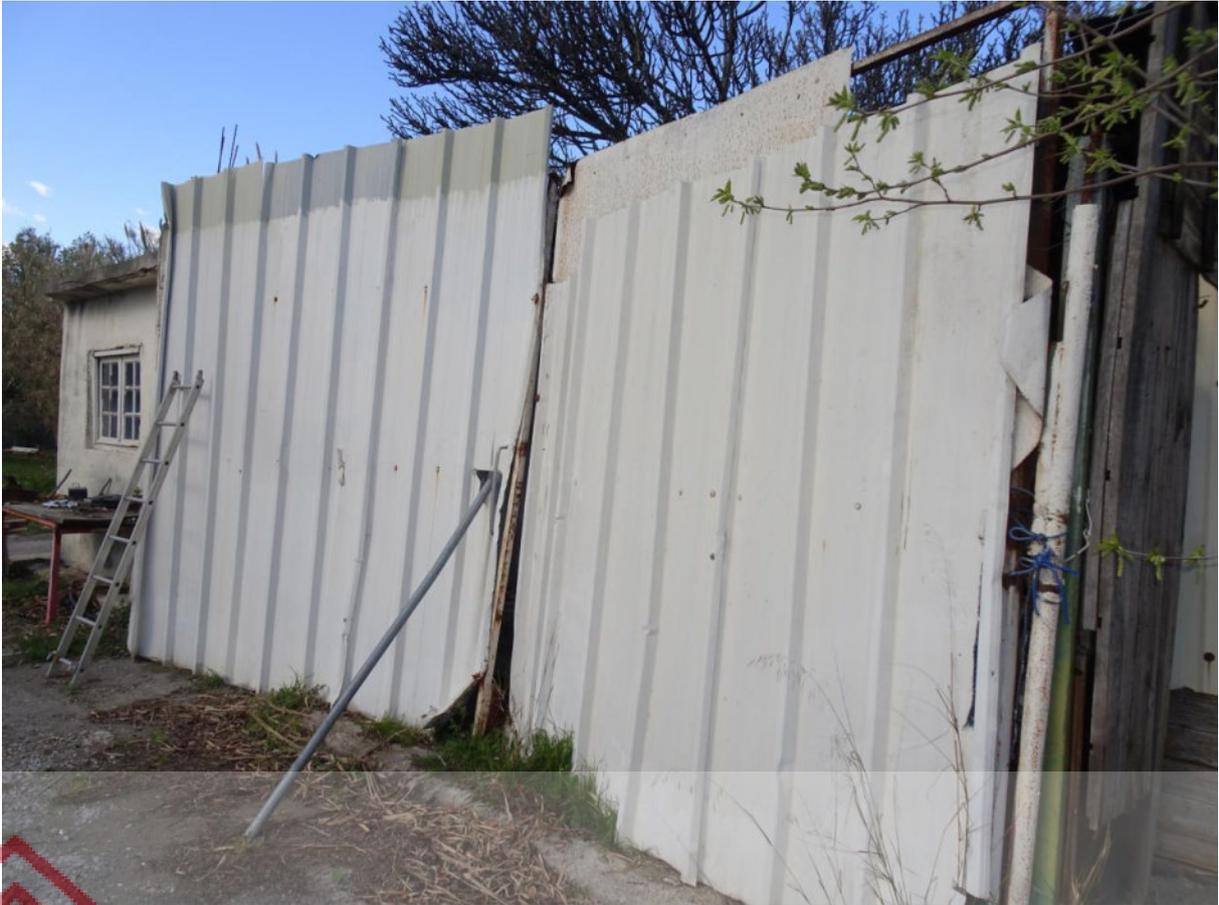
**EXTERIEUR**

L'entrée sur la propriété se fait au moyen d'un portail non automatisé et en mauvais état.

La parcelle n'est pas entretenue.

La maison, de plain pied, dispose d'un toit plat présentant d'importants défauts d'étanchéité.

La façade de la maison entièrement crépie supporte des traces d'écoulement noirâtres liées au défaut d'entretien de la couverture.

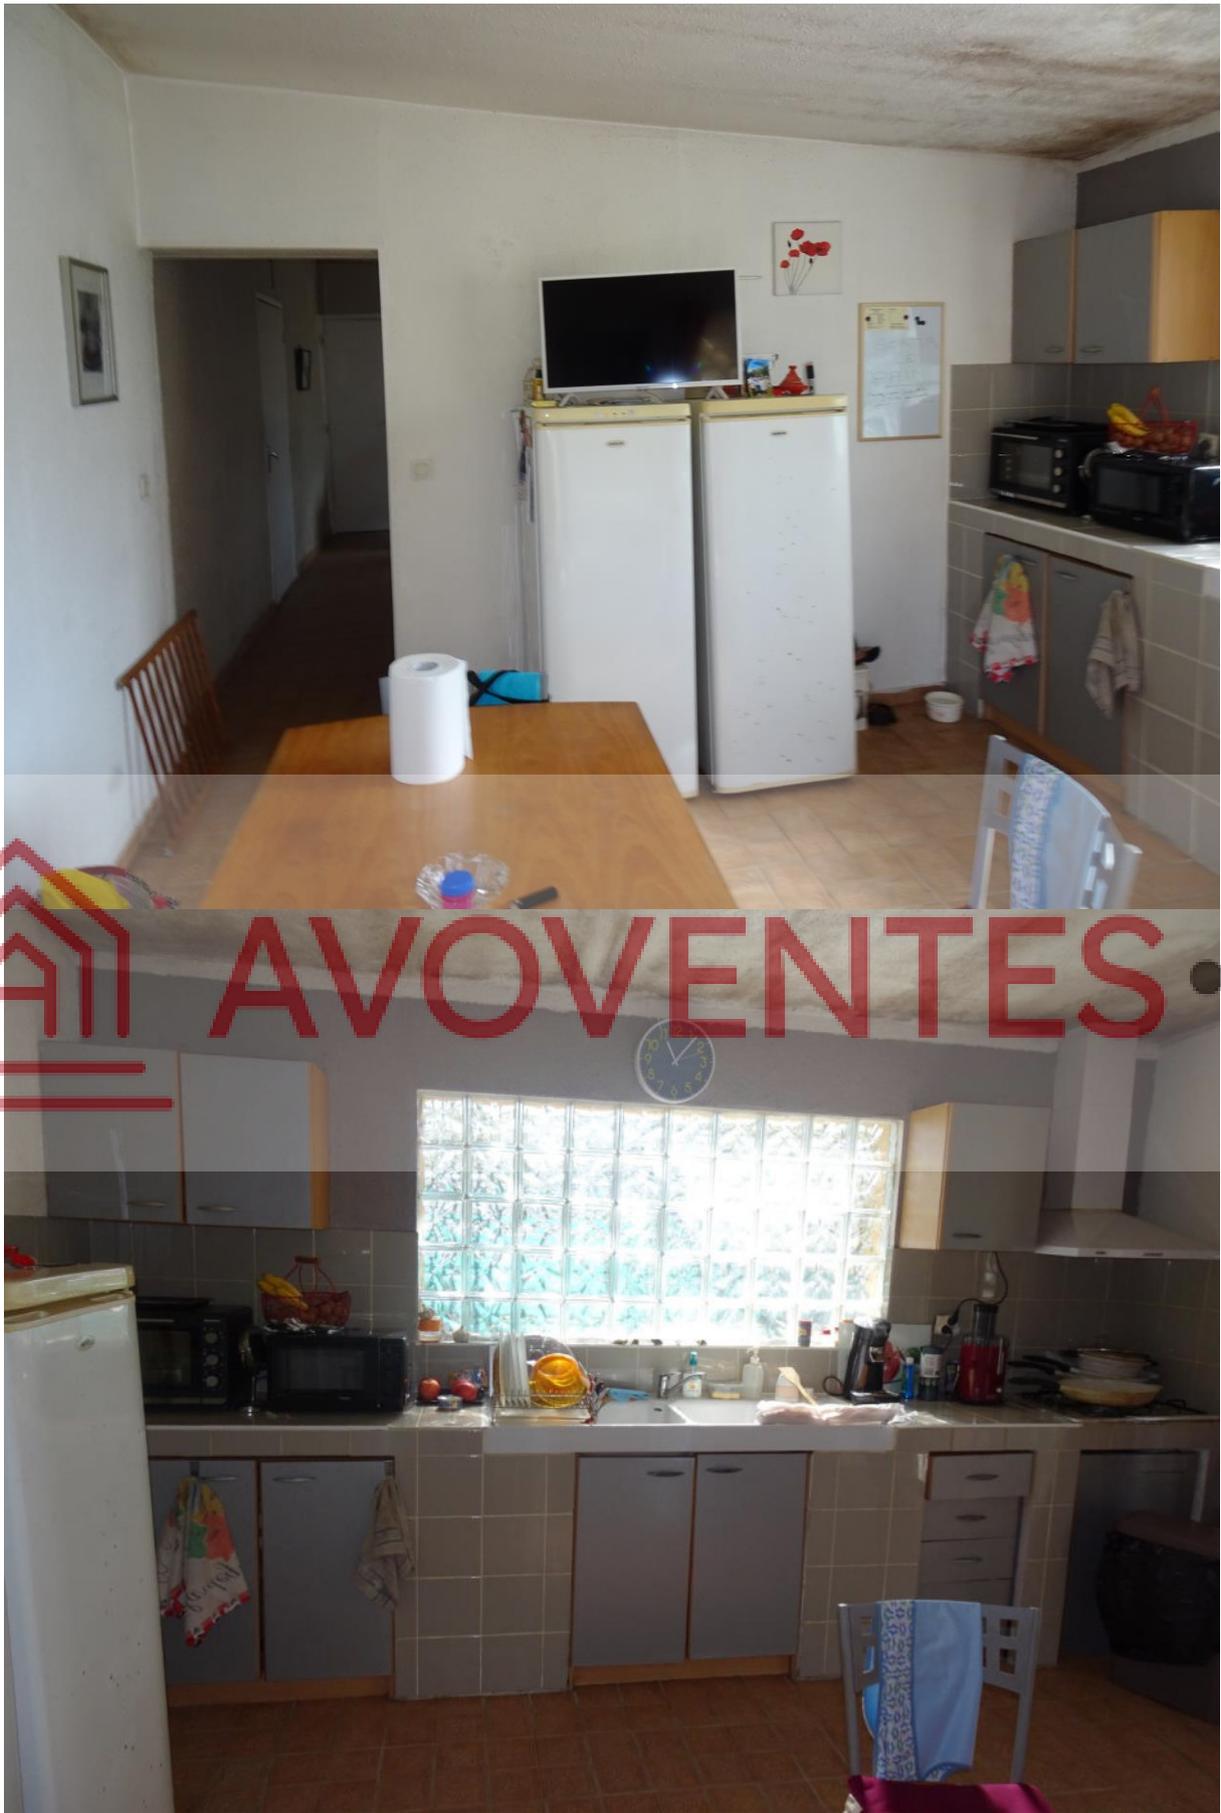
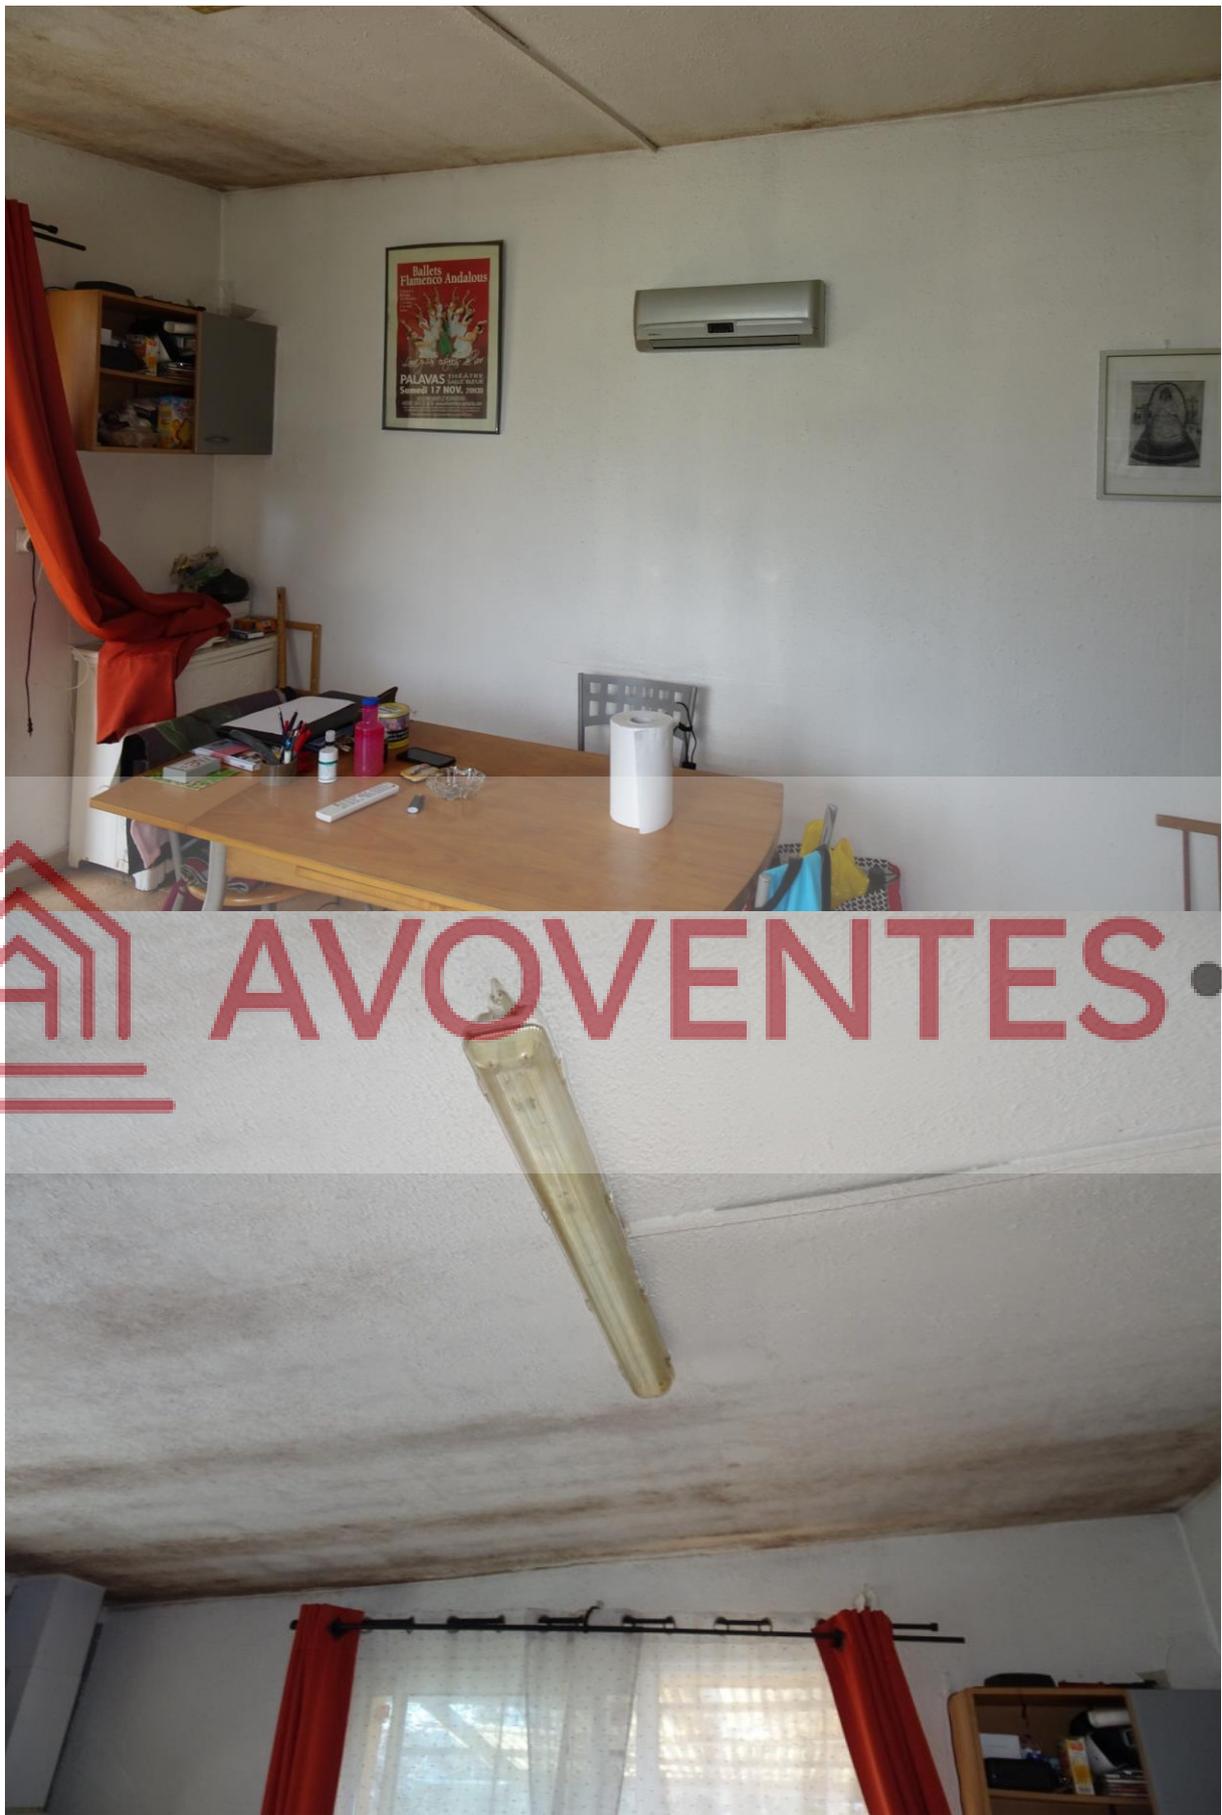
### ENTREE / CUISINE

Les plafonds sont constellés de tâches noirâtres ou affectés de coulures marron, signe d'infiltrations importantes et constantes.

Le coin cuisine est composé d'un évier double bac, d'une plaque électrique avec hotte, accompagnés de meubles hauts et bas présentant une certaine vétusté.
