# PROCES VERBAL DESCRIPTIF

Me suis transporté sur la commune de MONTPELLIER (Hérault) – 41 Avenue du Docteur Fourcade, à l'effet de procéder à la description exacte et détaillée des biens qui y sont situés et appartiennent à :

Les biens et droits immobiliers ci-après désignés, sis à MONTPELLIER (HERAULT), 41 avenue du Docteur Fourcade, une maison d'habitation de plain pied avec deux abris de jardin, un atelier et un jardin attenant composée d'un séjour avec cuisine, d'un salon, de trois chambres et d'une salle de bain, cadastrée section DO n°51 pour 20a 92 ca.

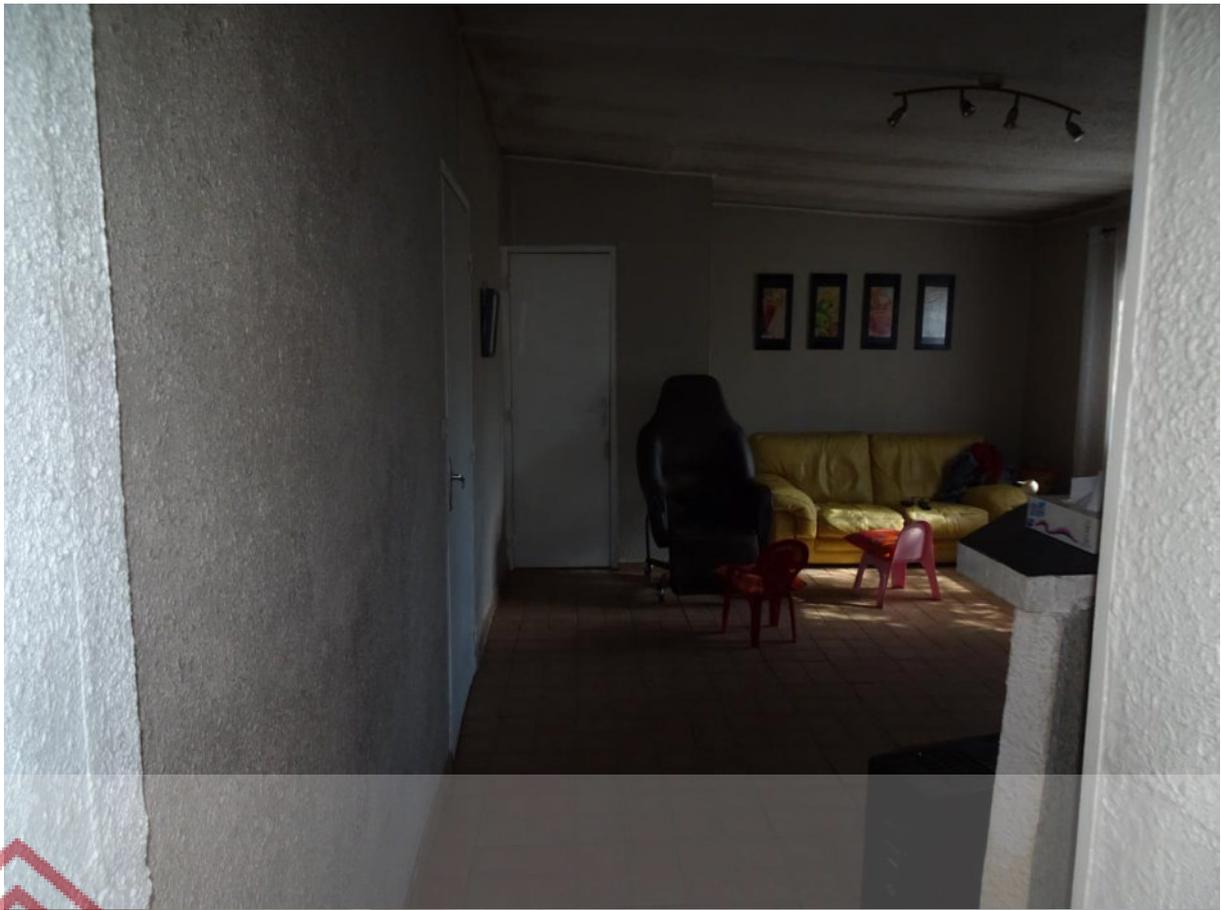
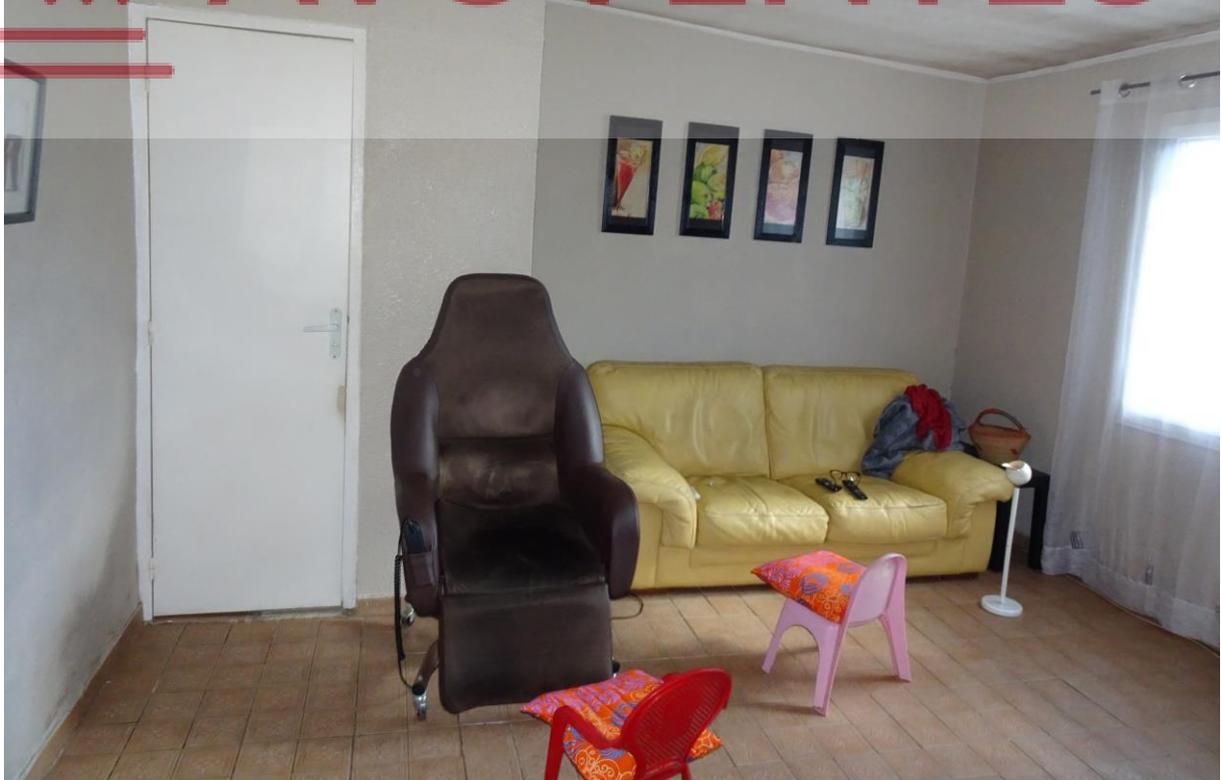
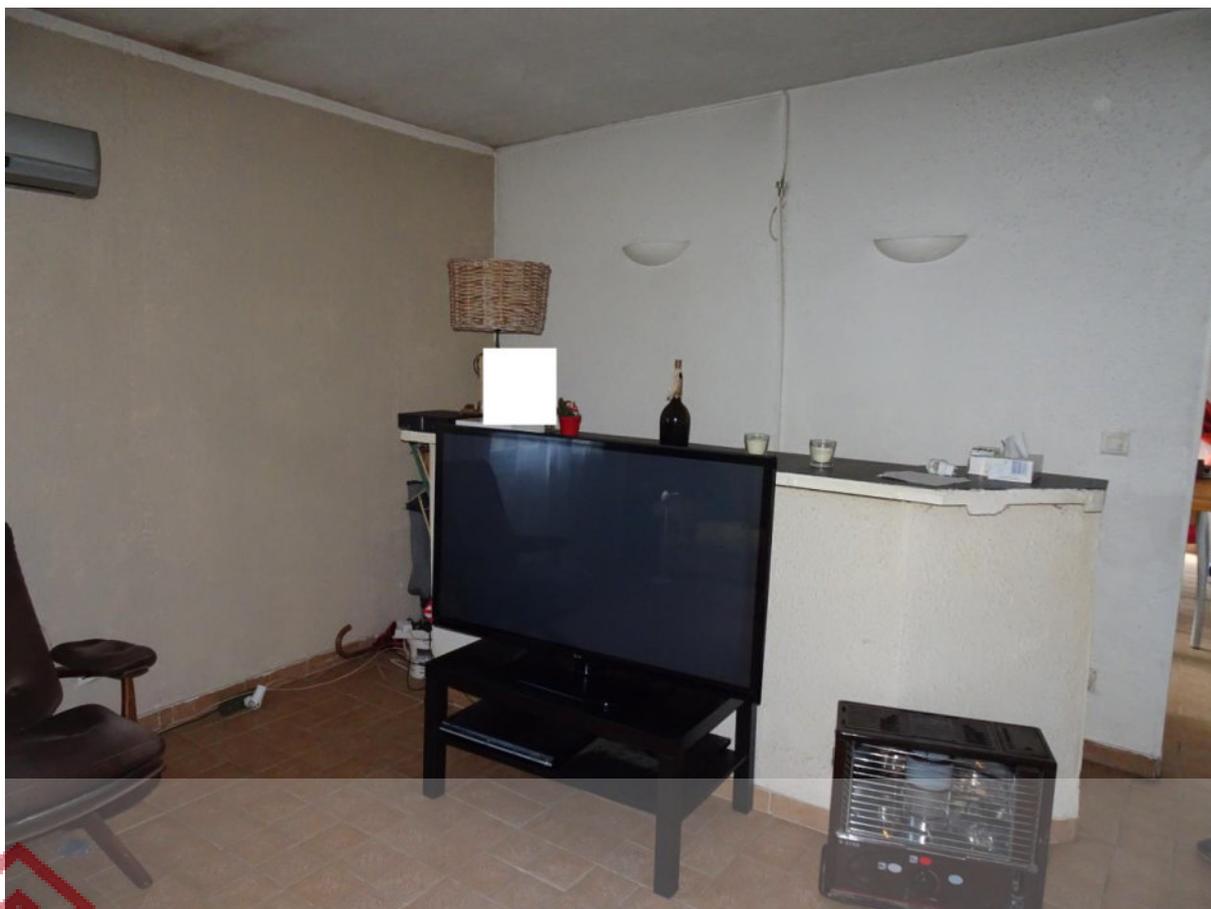
SEJOUR

Le revêtement de sol est constitué d'un carrelage de couleur claire d'origine et dégradé par endroits.

Le plafond est constellé de tâches noirâtres ou affecté de coulures marron, signe d'infiltrations importantes et constantes.

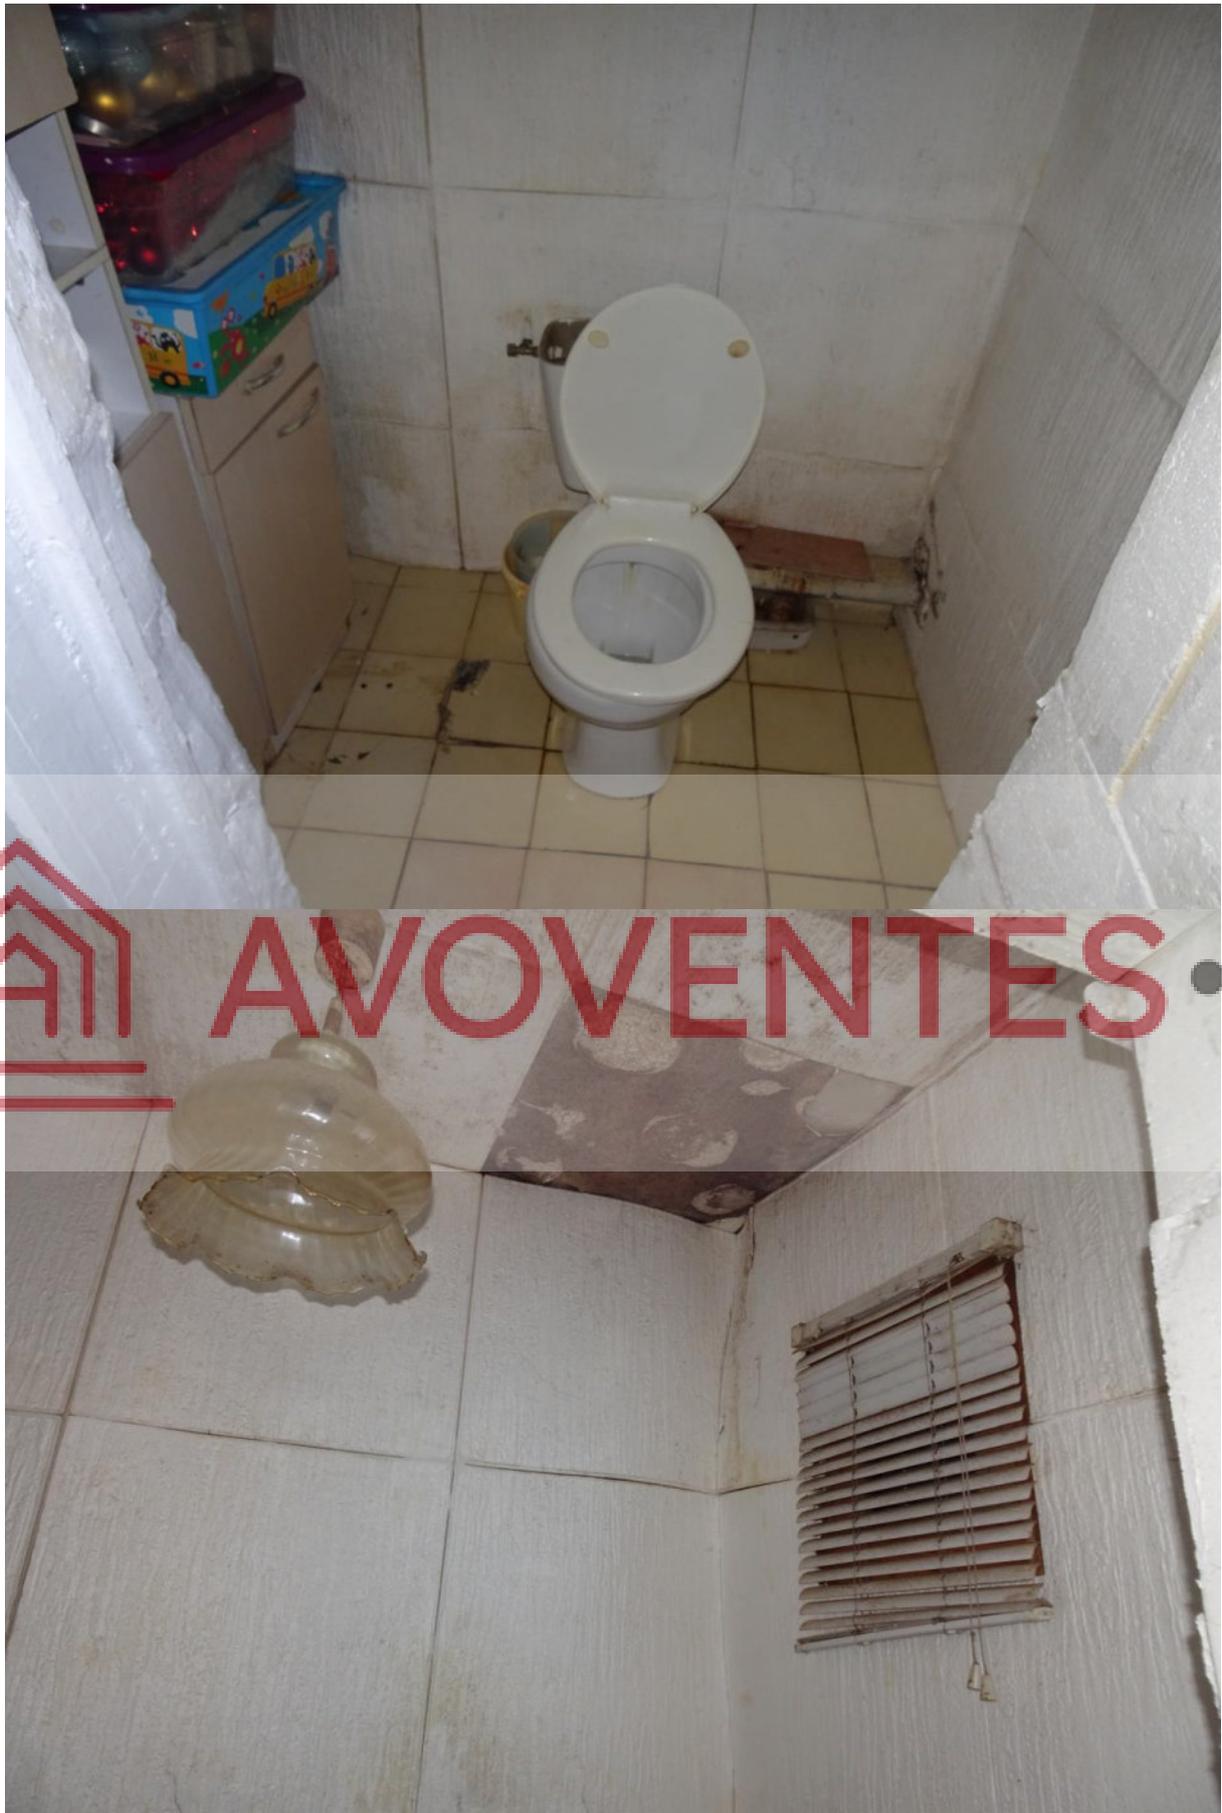
## WC INDEPENDANT

Il se compose d'un WC avec réservoir de chasse en état de fonctionnement mais dépourvu d'entretien.

Le revêtement de sol y est constitué d'un carrelage identique de couleur identique au reste de la maison et souffrant de dégradations.

Les murs et cloisons supportent des auréoles jaunâtres en partie base.

Le plafond est constellé de tâches noirâtres ou affecté de coulures marron, signe d'infiltrations importantes et constantes.

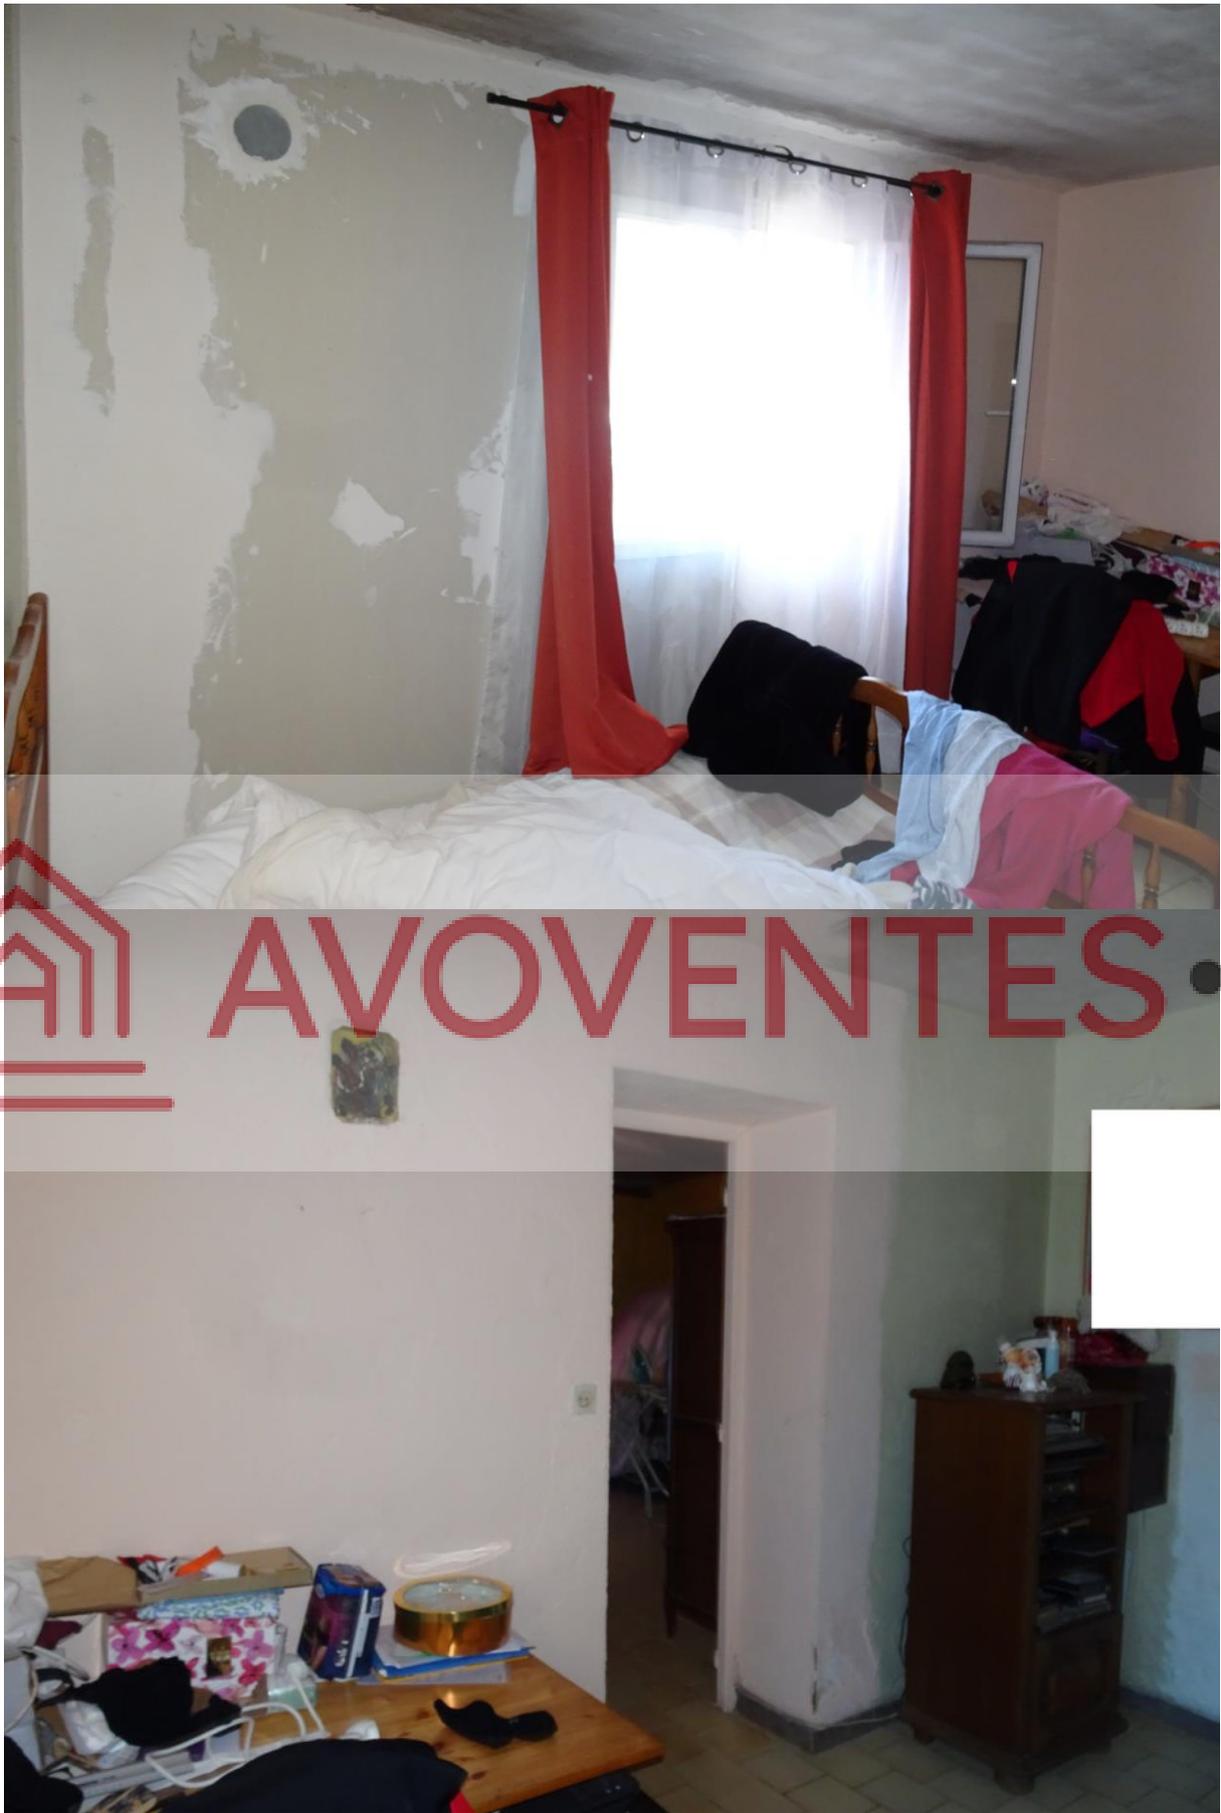
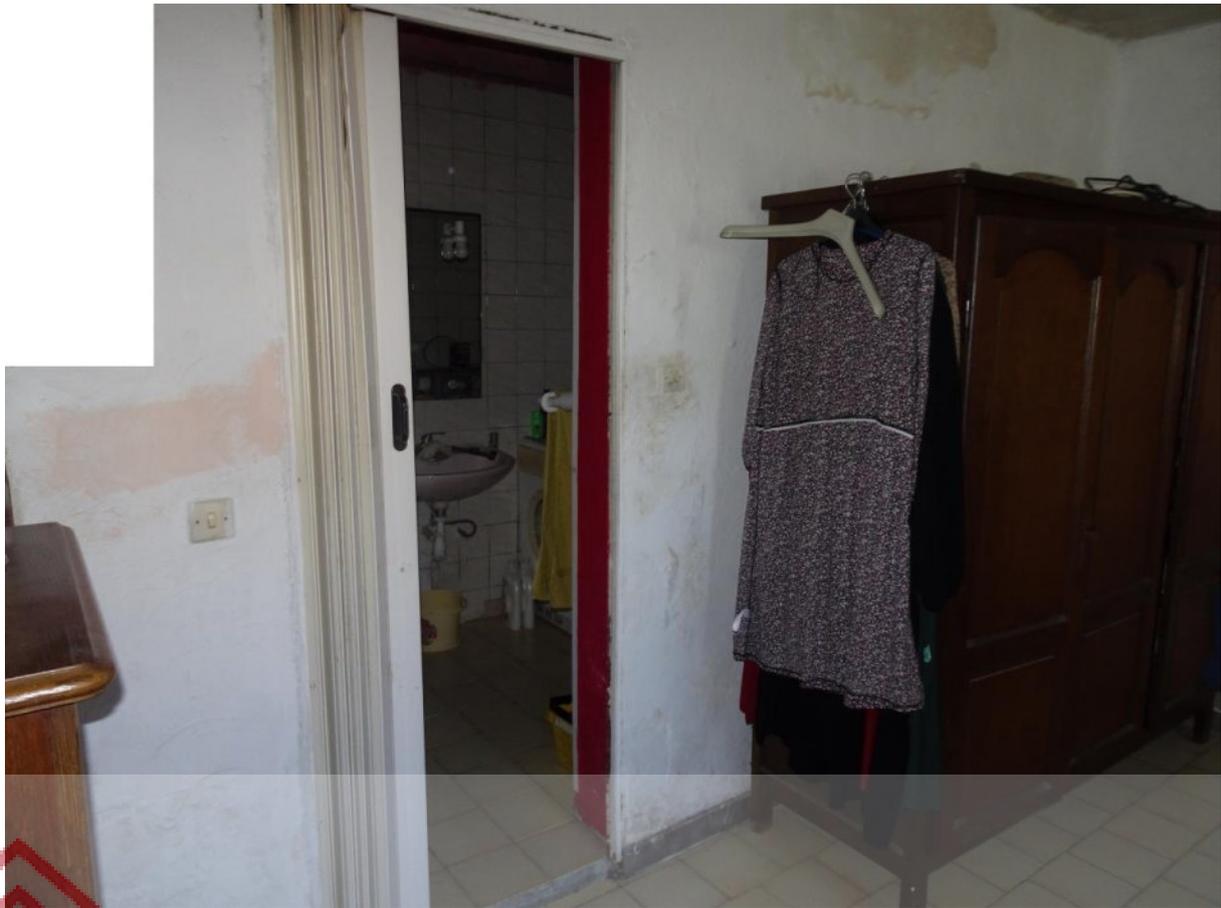
CHAMBRE 1

Les murs et cloisons restent partiellement à l'état brut (placoplatre). Les pans crépis supportent par endroits des auréoles brunâtres.

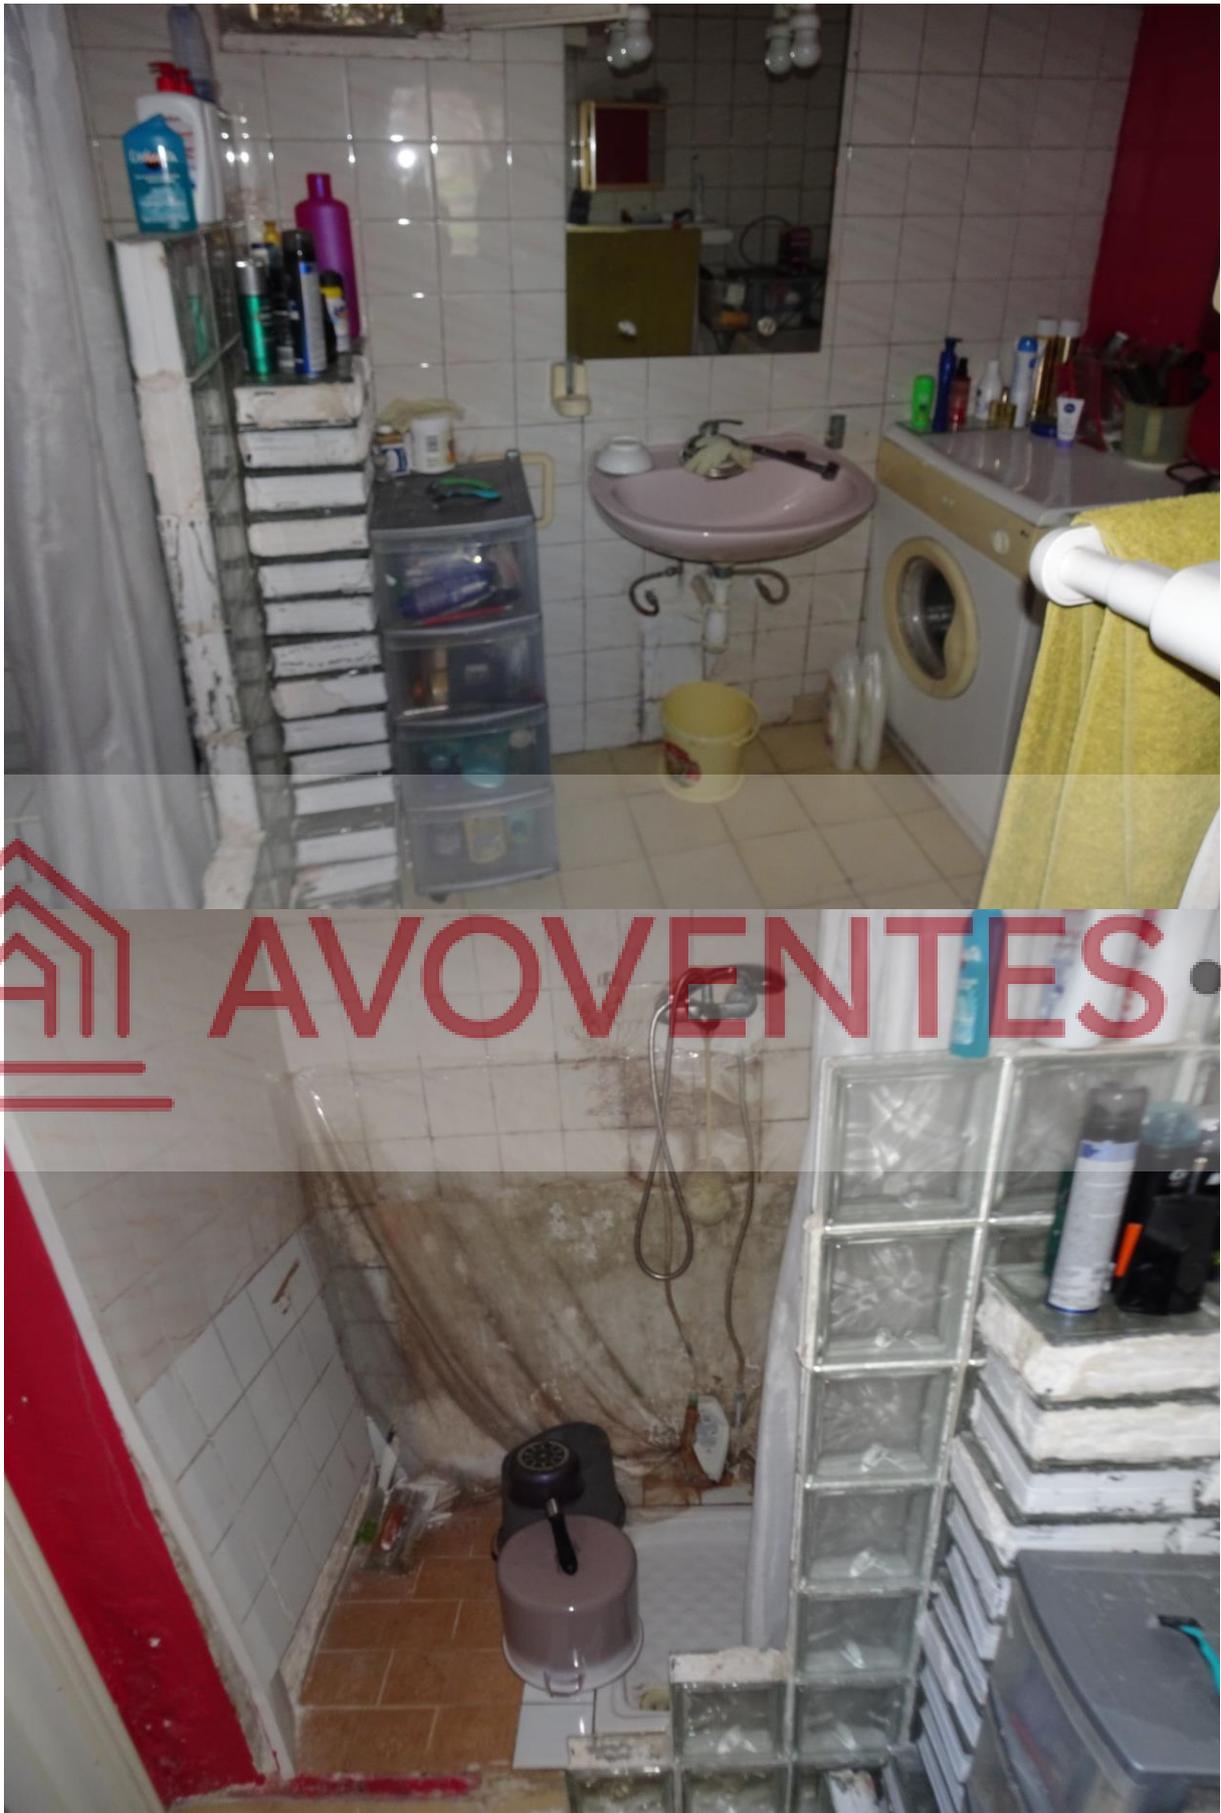
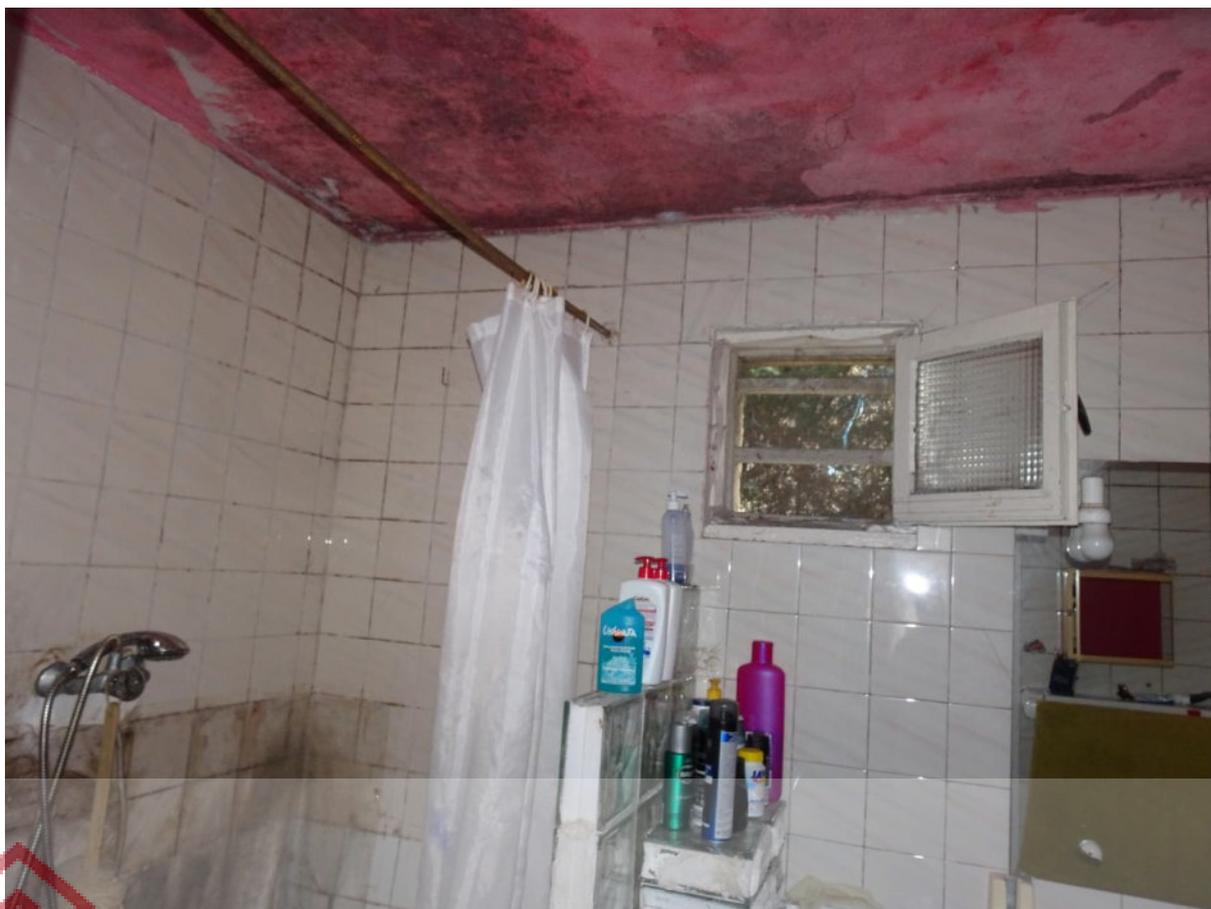
**SALLE D'EAU** AVOVENTES.fr

Le revêtement de sol est constitué d'un carrelage identique au reste de la maison, dépourvu d'entretien.

Les murs partiellement faïencés demeurent fortement dégradé au niveau de la douche.

Le plafond est constellé de tâches noirâtres ou affecté de coulures marron, signe d'infiltrations importantes et constantes.

Cette salle d'eau se compose d'un évier suspendu et d'une douche, l'ensemble vétuste et en mauvais état d'entretien.

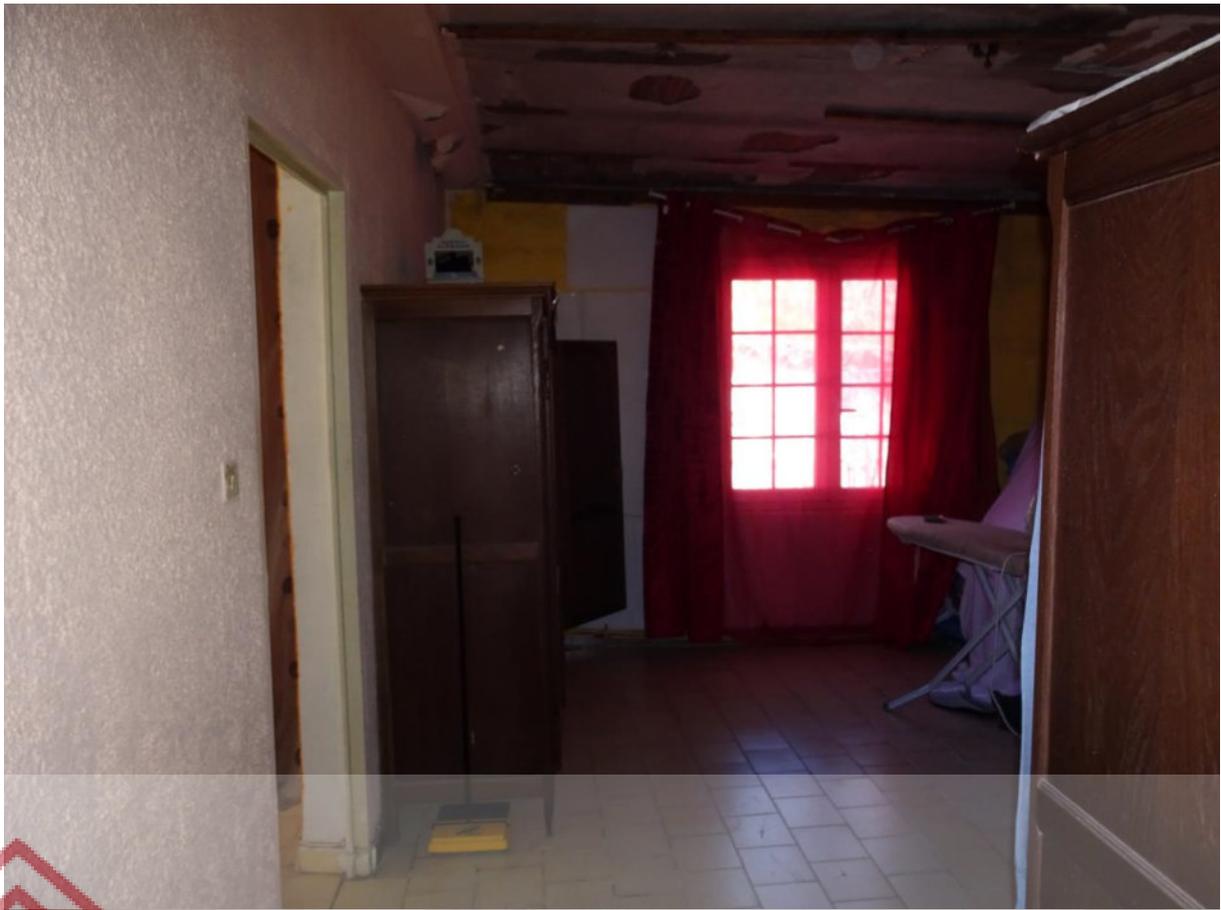
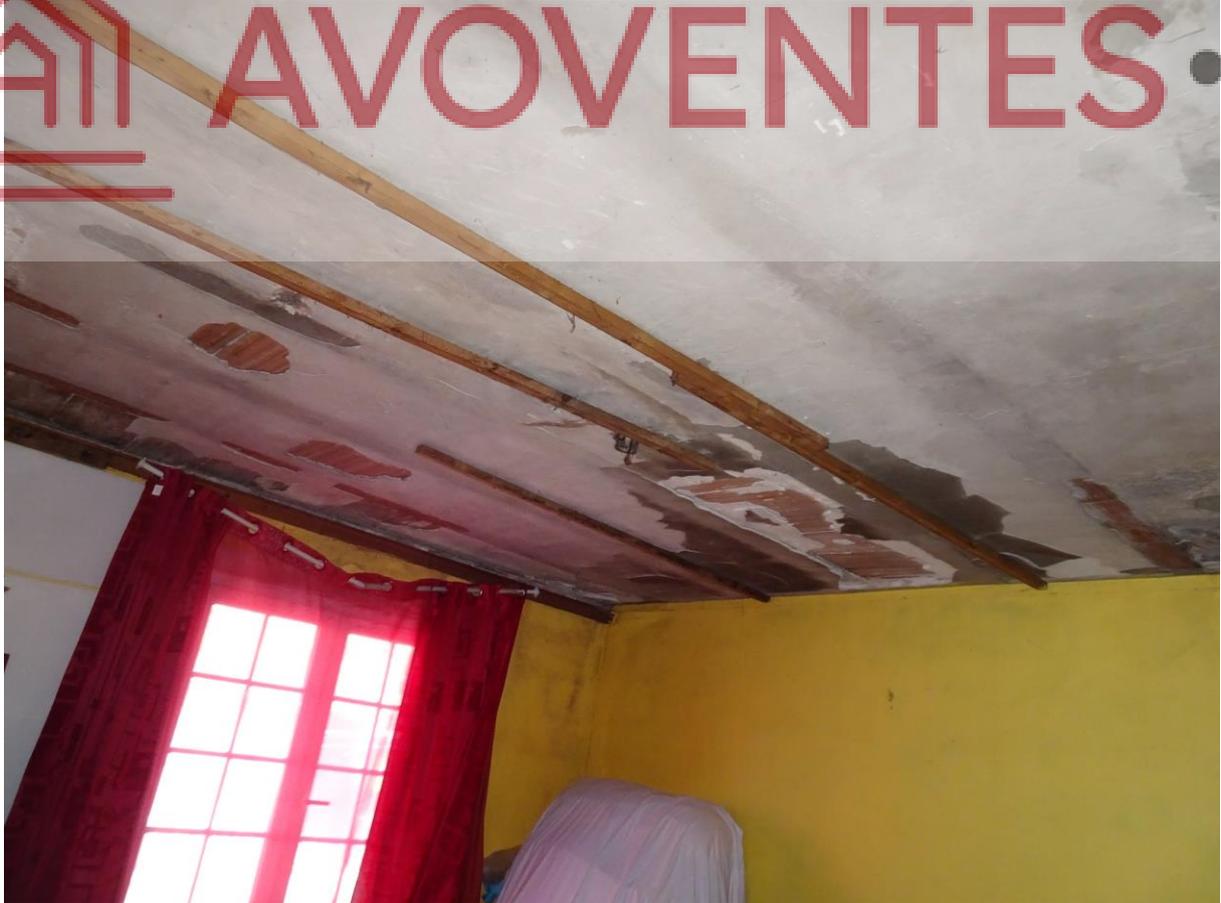
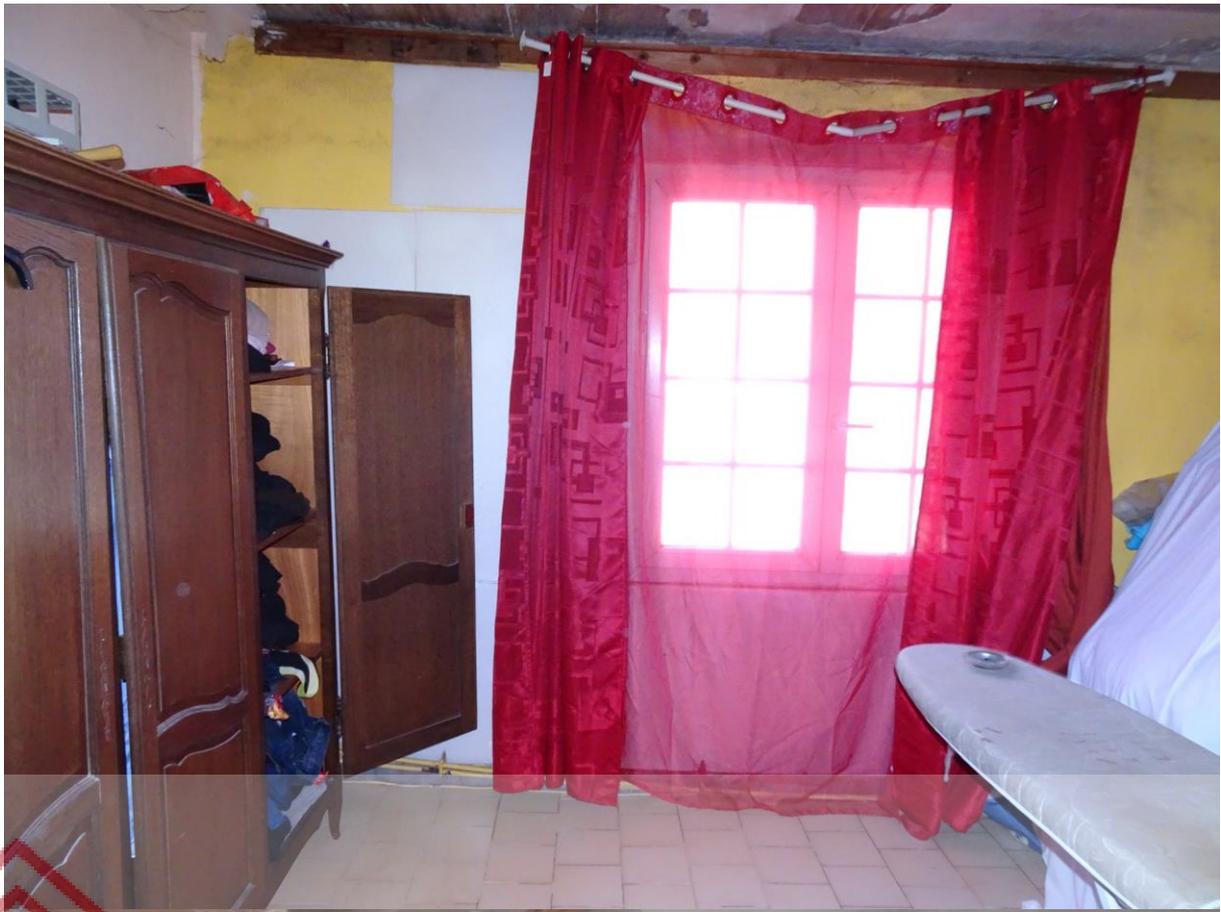
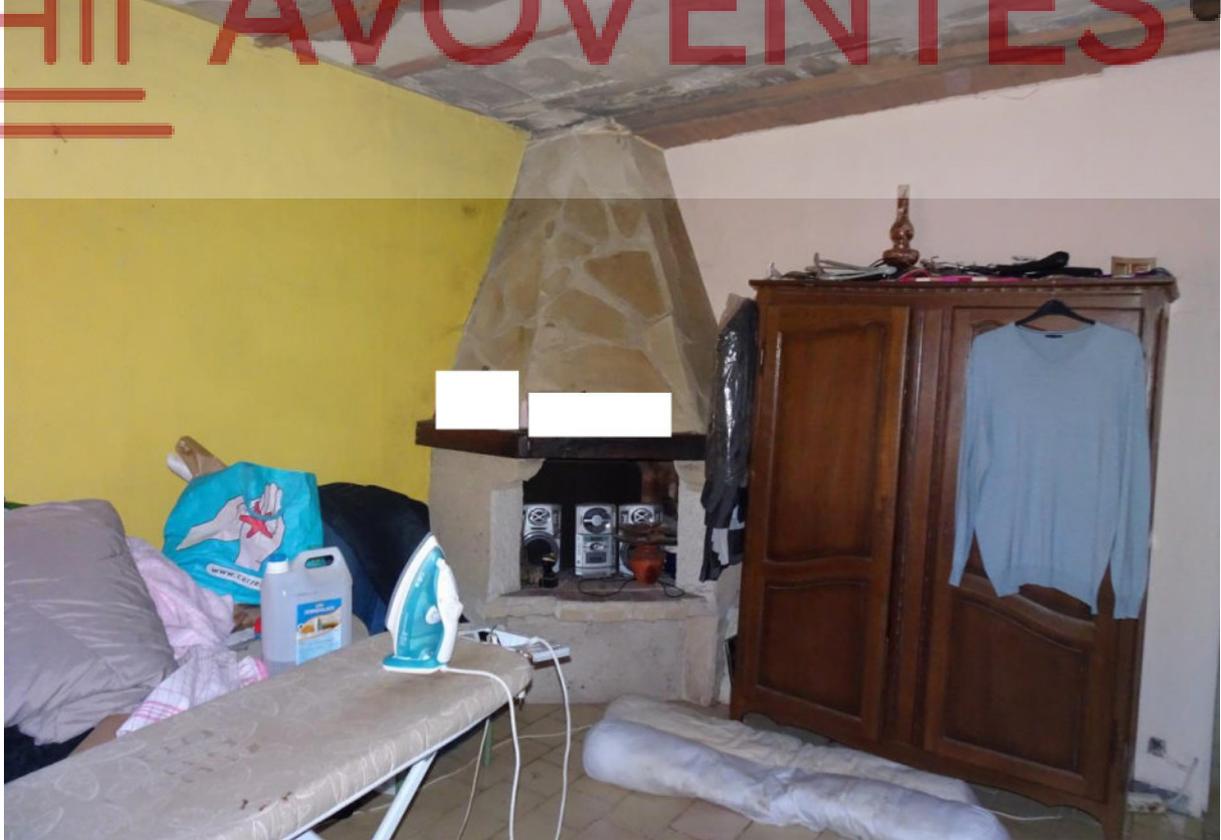
## CHAMBRE 2

Les murs et cloisons peints supportent des traces et auréoles brunâtres.

Le plafond est affecté d'importants et nombreux retraits d'enduit.

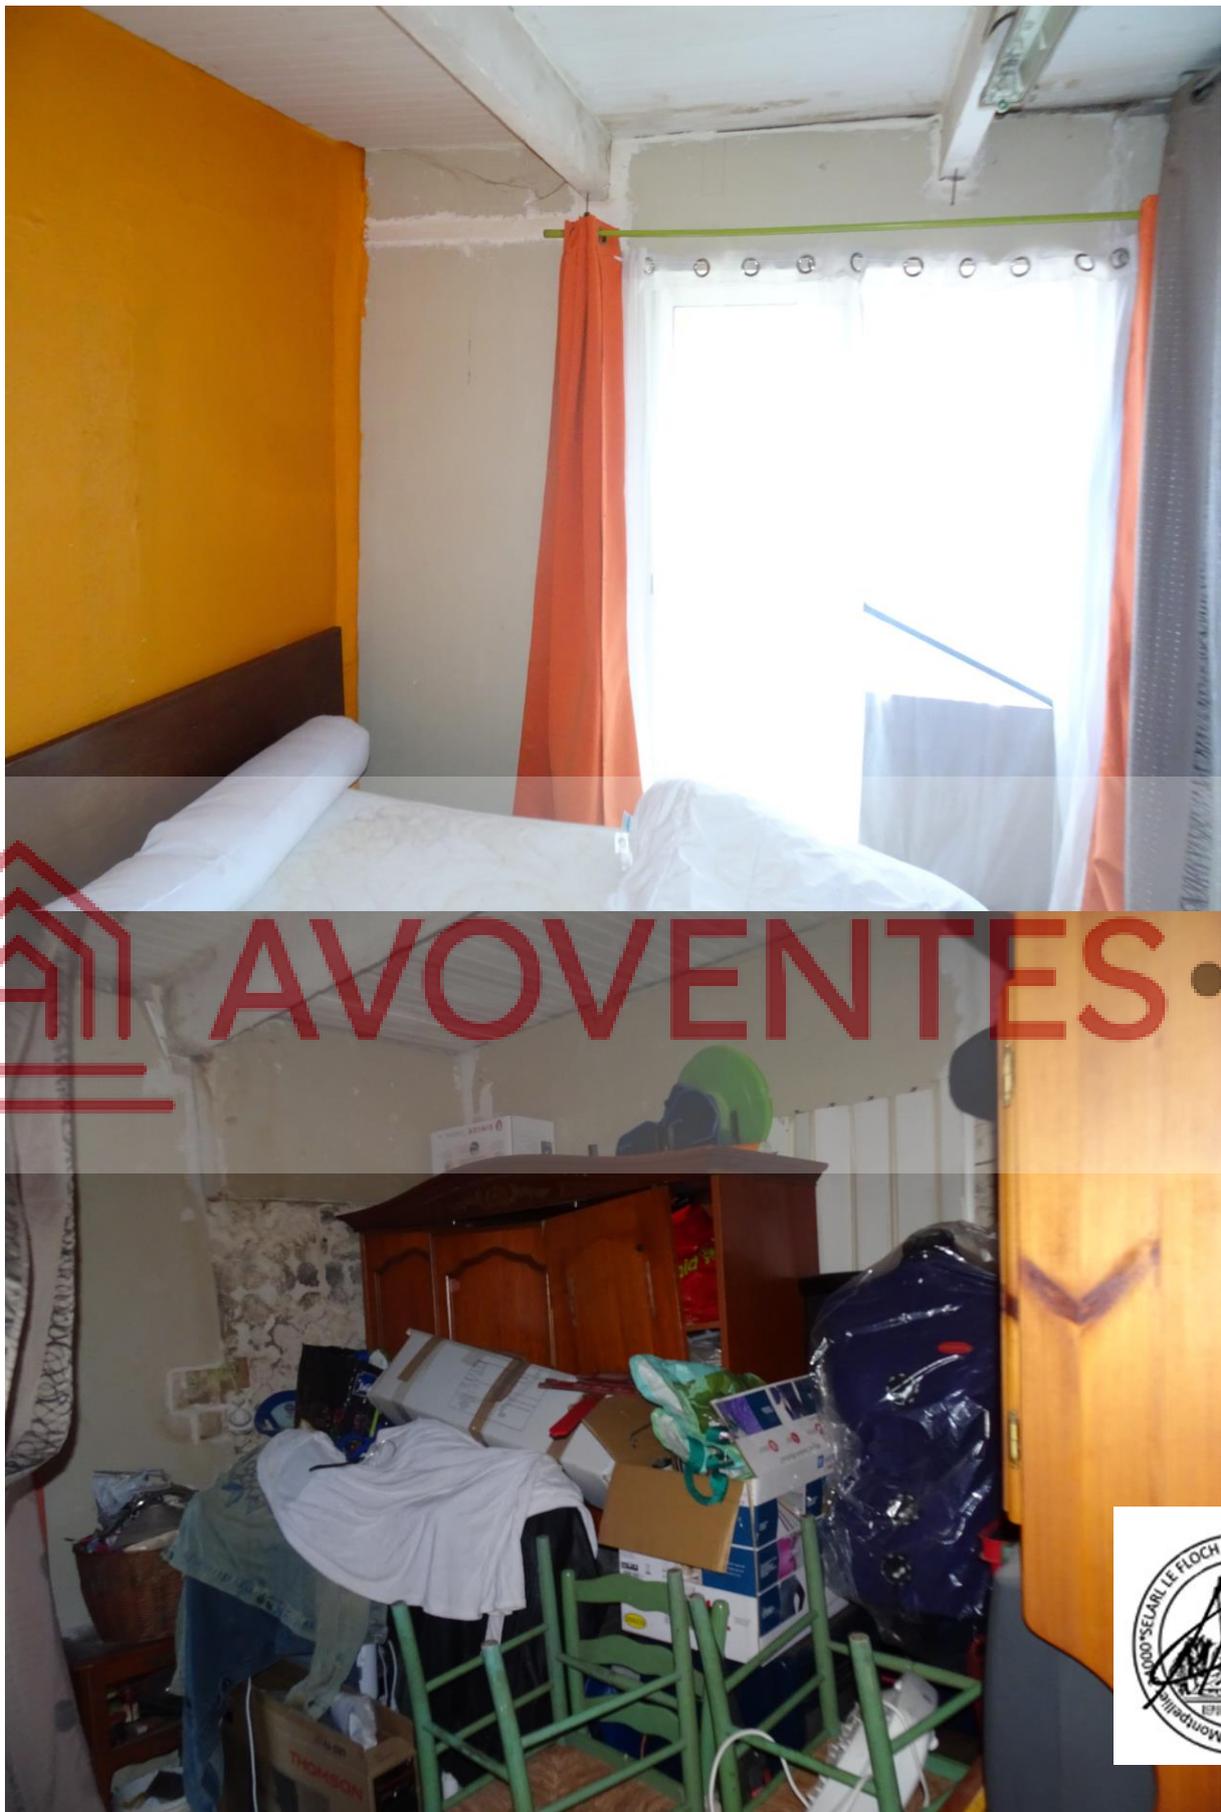
CHAMBRE 3

Les murs et cloisons peints supportent d'importantes dégradations (traces et auréoles brunâtres – retraits du placoplatre).

Le plafond est constellé de tâches noirâtres ou affecté de coulures marron, signe d'infiltrations importantes et constantes.
