# PROCES VERBAL DESCRIPTIF

Me suis transporté sur la commune de **MONTPELLIER (Hérault) – 405 rue du Pas du Loup**, à l'effet de procéder à la description exacte et détaillée des biens qui y sont situés et appartiennent à :

Sur la commune de MONTPELLIER (34) – dans un ensemble immobilier dénommé « résidence D'ORPHEE » sis 405 rue du Pas du Loup, Cadastéré section IT n°147 pour une contenance de 19a 33ca et section IT n°149 pour 24a 90ca à savoir :

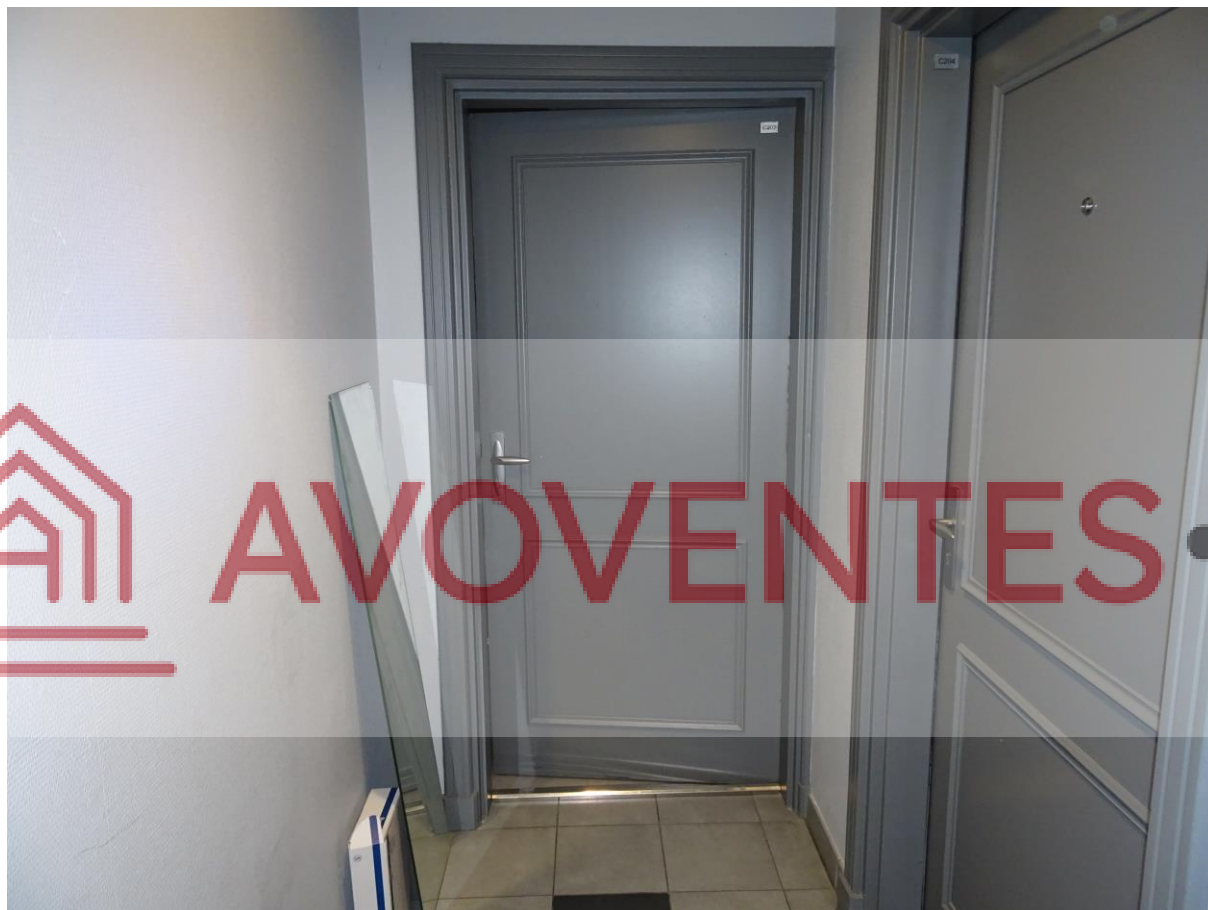
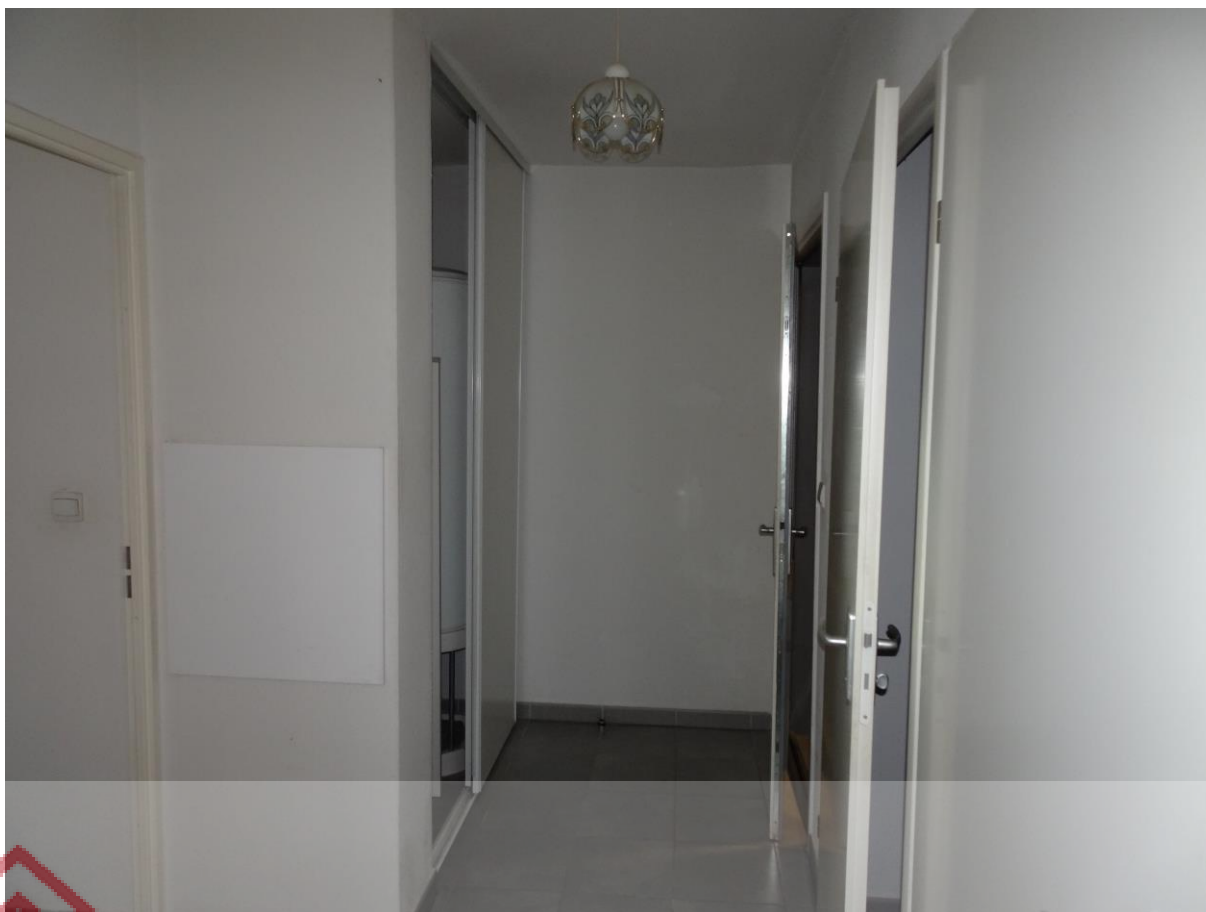
### ENTREE :

L'entrée se réalise au moyen d'une porte en bois peint maintenue en parfait état de fonctionnement et d'entretien.

Le revêtement de sol est constitué d'un carrelage de couleur foncée maintenu en parfait état.

Les murs et cloisons peints ne méritent aucune observation particulière.

Un placard encastré avec portes coulissantes agrémente cette entrée.

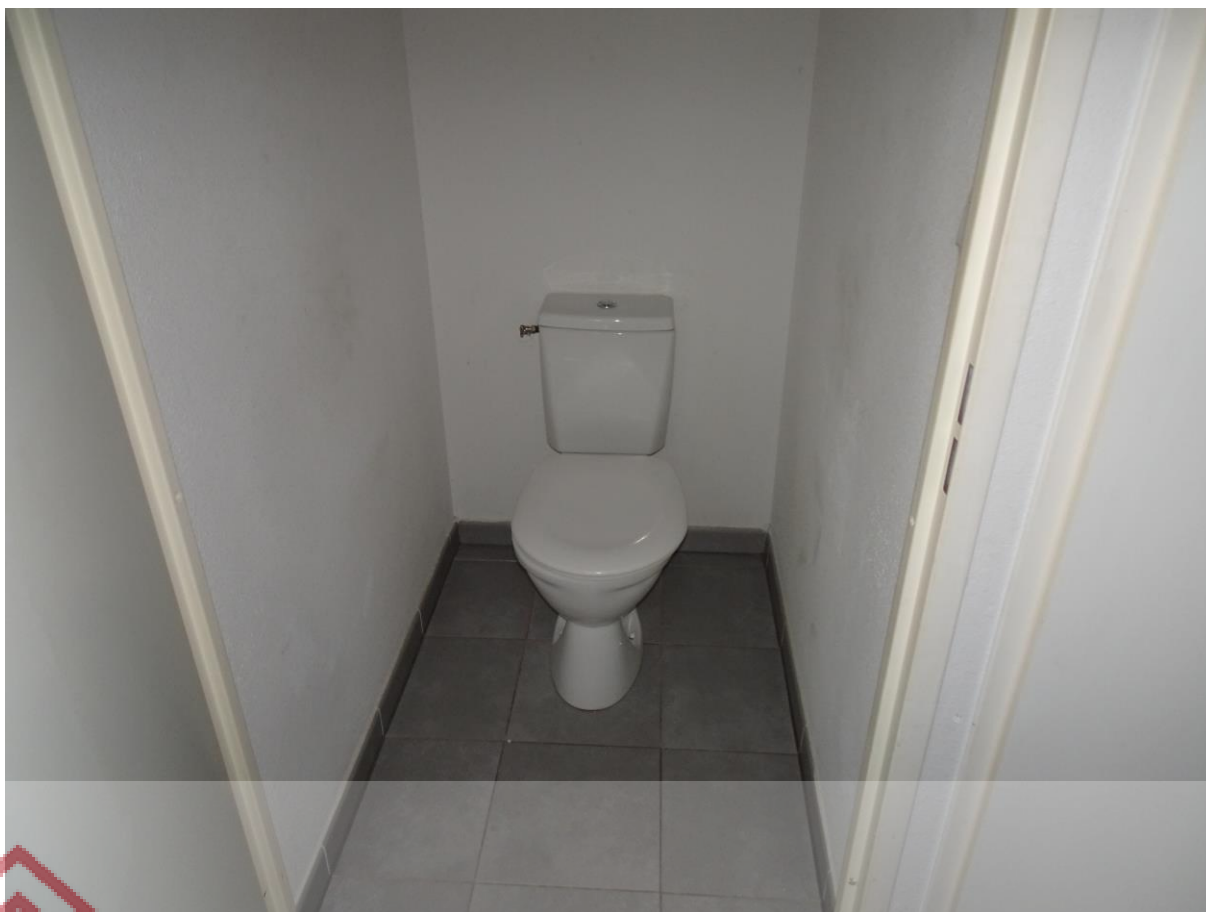
WC :

Cet espace se compose d'un WC avec réservoir de chasse maintenu en état de fonctionnement.

Le revêtement de sol, constitué d'un carrelage identique au précédent est exempt de toute anomalie majeure.

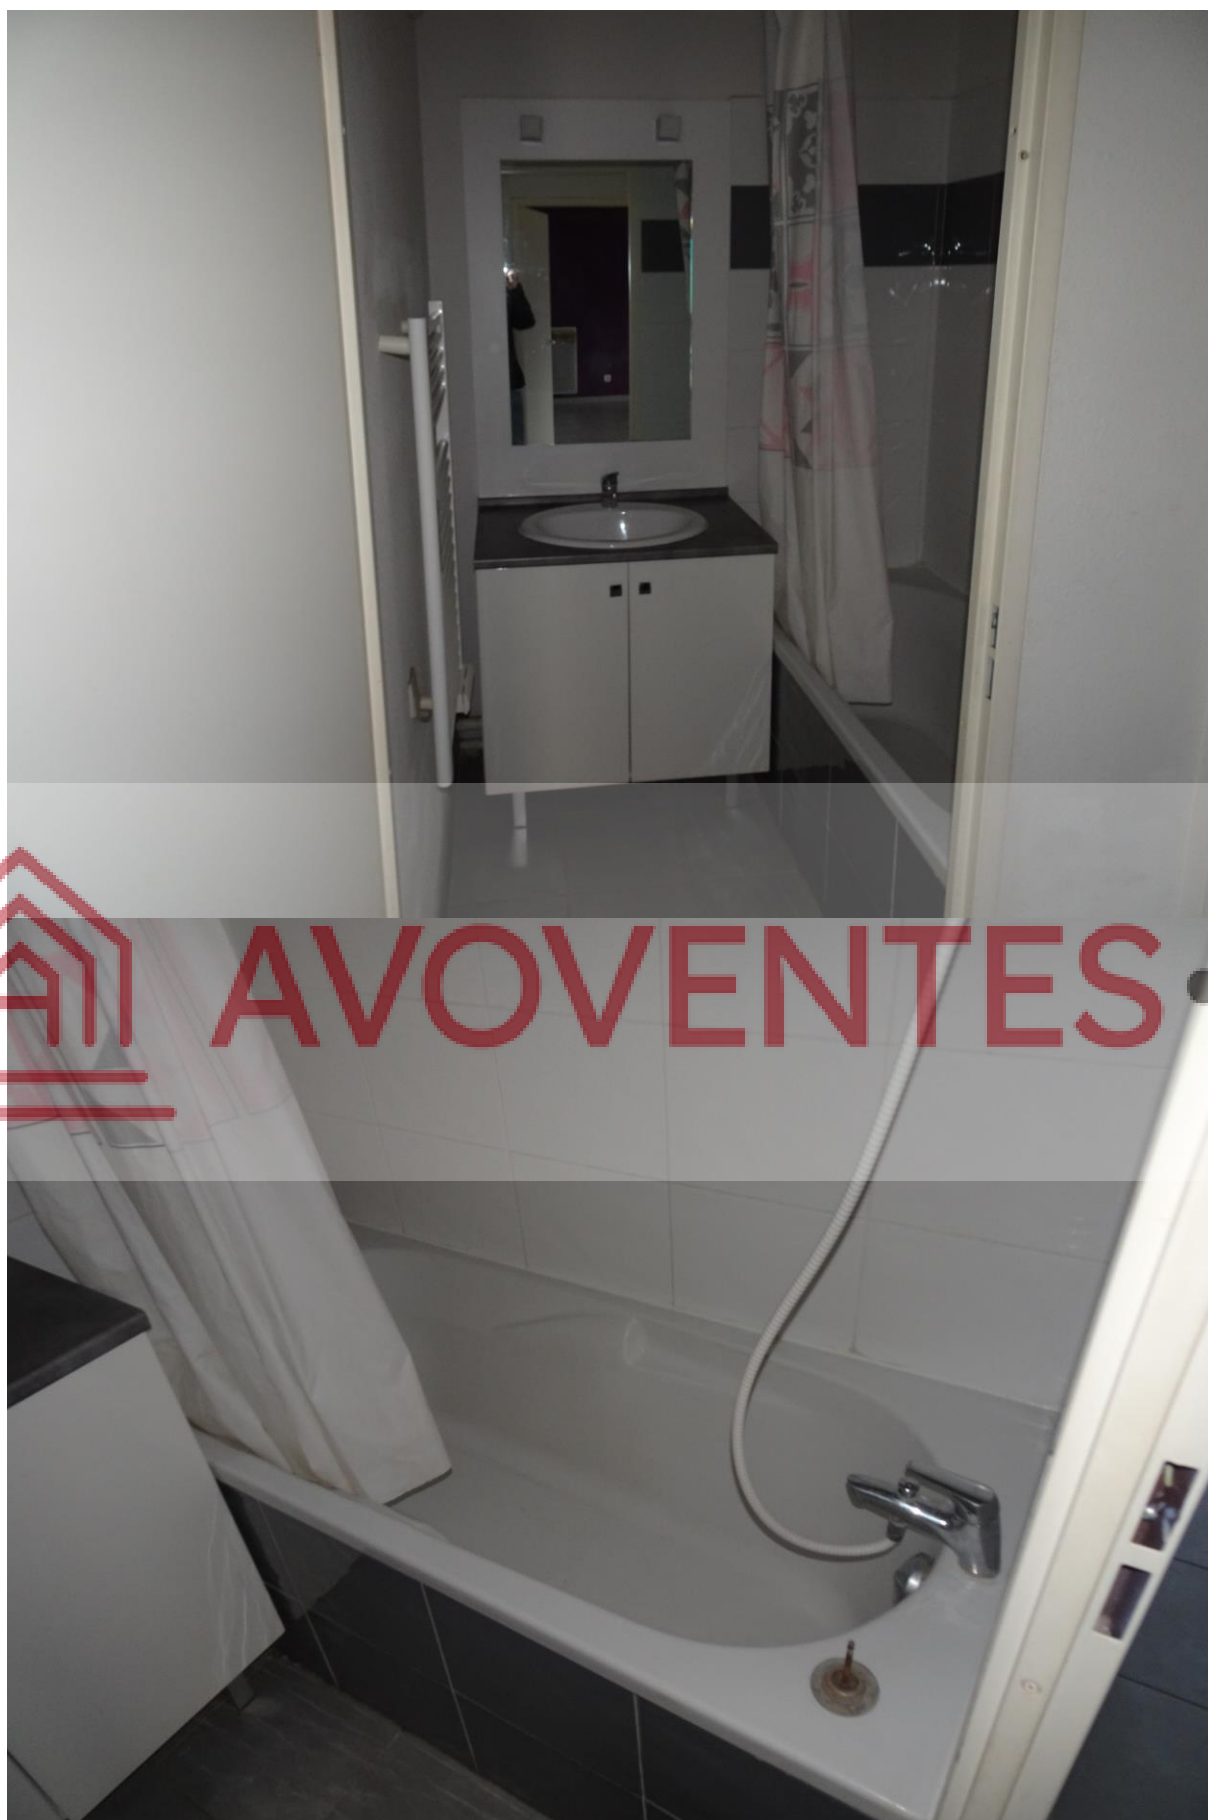
#### SALLE D'EAU :

Elle bénéficie d'une baignoire, d'un meuble avec vasque encastrée et robinet mitigeur, d'un miroir, l'ensemble demeurant maintenu dans un bon état d'entretien.

Le revêtement de sol carrelé demeure exempt de toute dégradation susceptible d'être rapportée.

Les murs partiellement faïencés ne souffrent d'aucune dégradation flagrante susceptible d'être rapportée.

Le plafond peint en blanc demeure exempt de tout défaut notable.

Cette pièce ne bénéficie d'aucune ouverture.

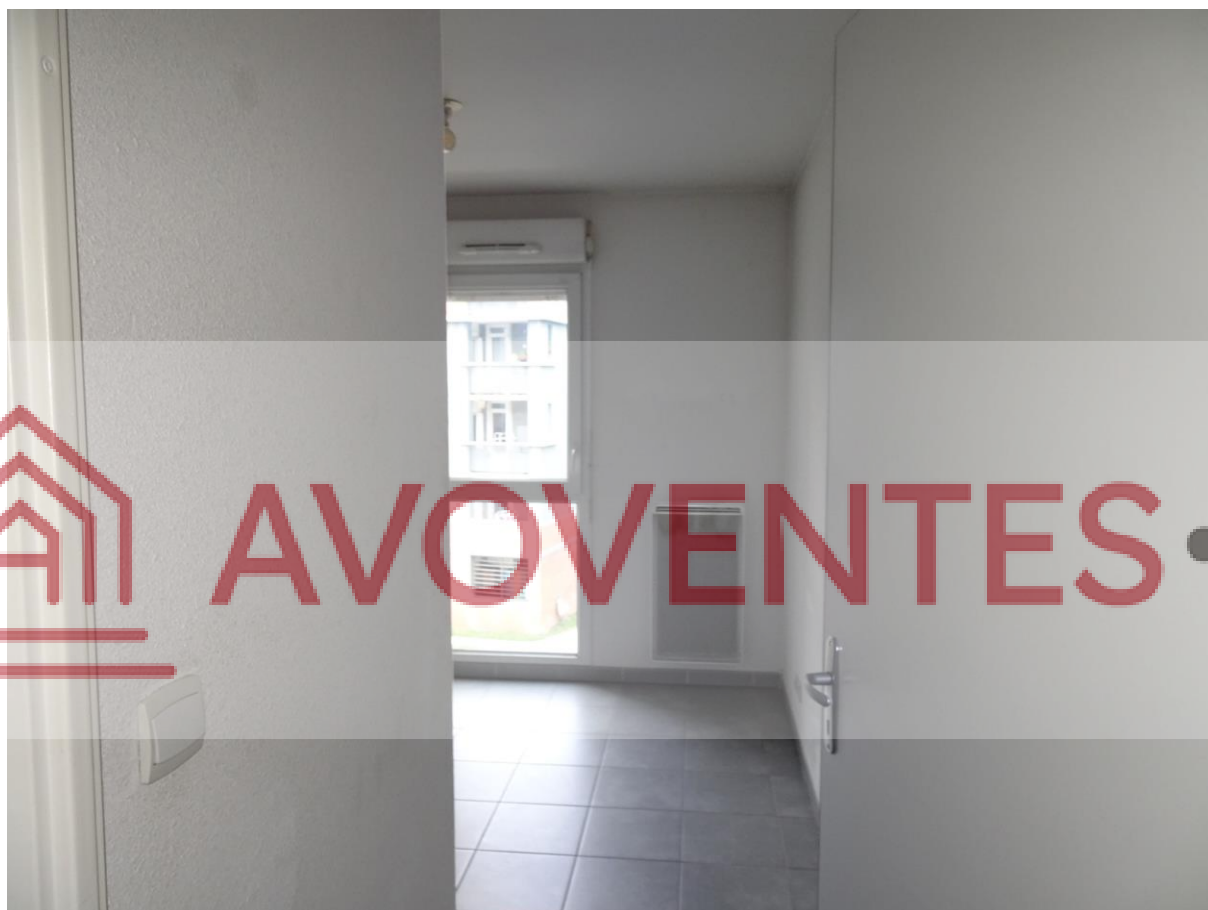
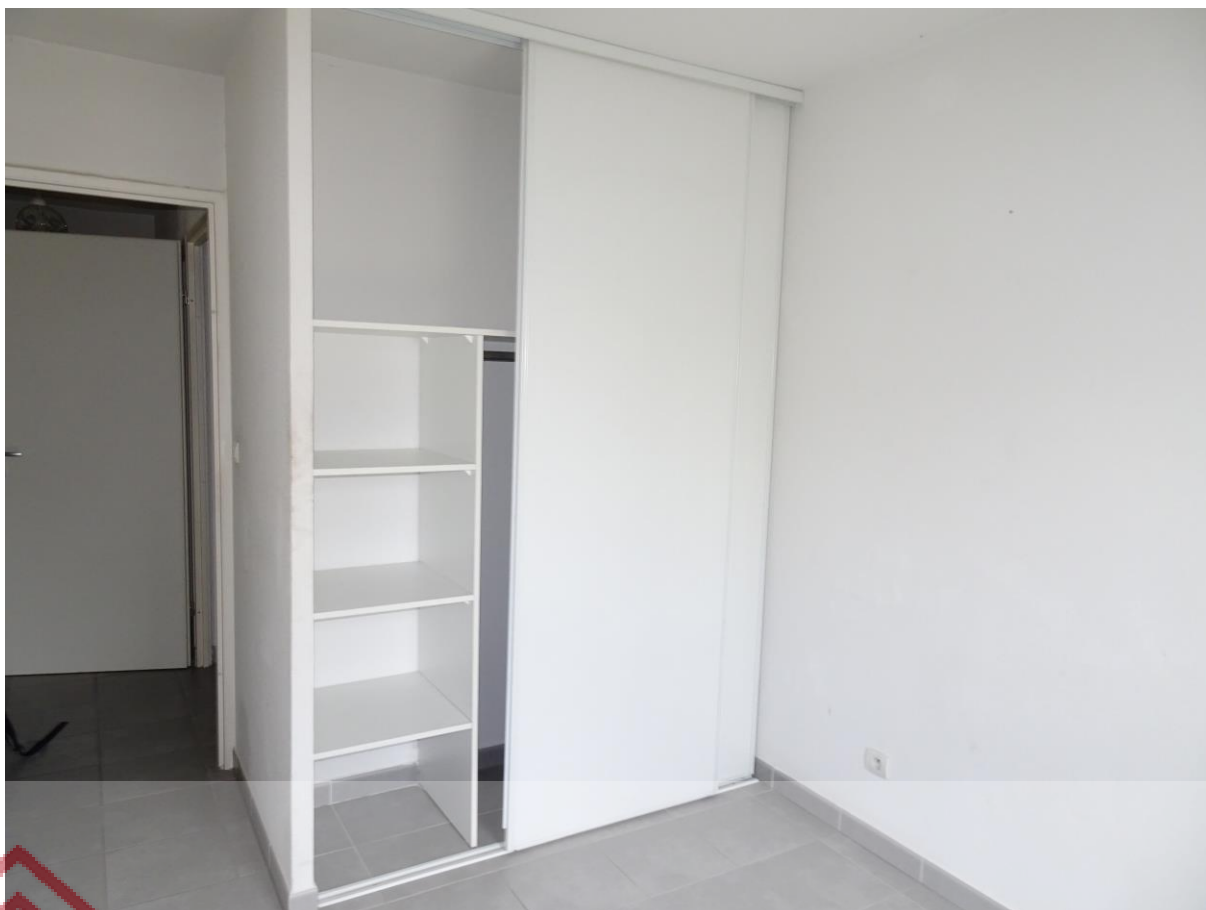
CHAMBRE N°1 :

Le revêtement de sol, constitué d'un carrelage identique au reste de l'appartement, ne souffre d'aucune dégradation.

Les murs crépis et peints ne souffrent d'aucun dommage visible susceptible d'être rapporté.

Le plafond peint demeure exempt de tout défaut notable.

Cette pièce bénéficie d'une ouverture PVC double vitrage avec volet roulant manuel, l'ensemble en très bon état d'entretien.

Un placard encastré avec portes coulissantes agrémente cet espace.

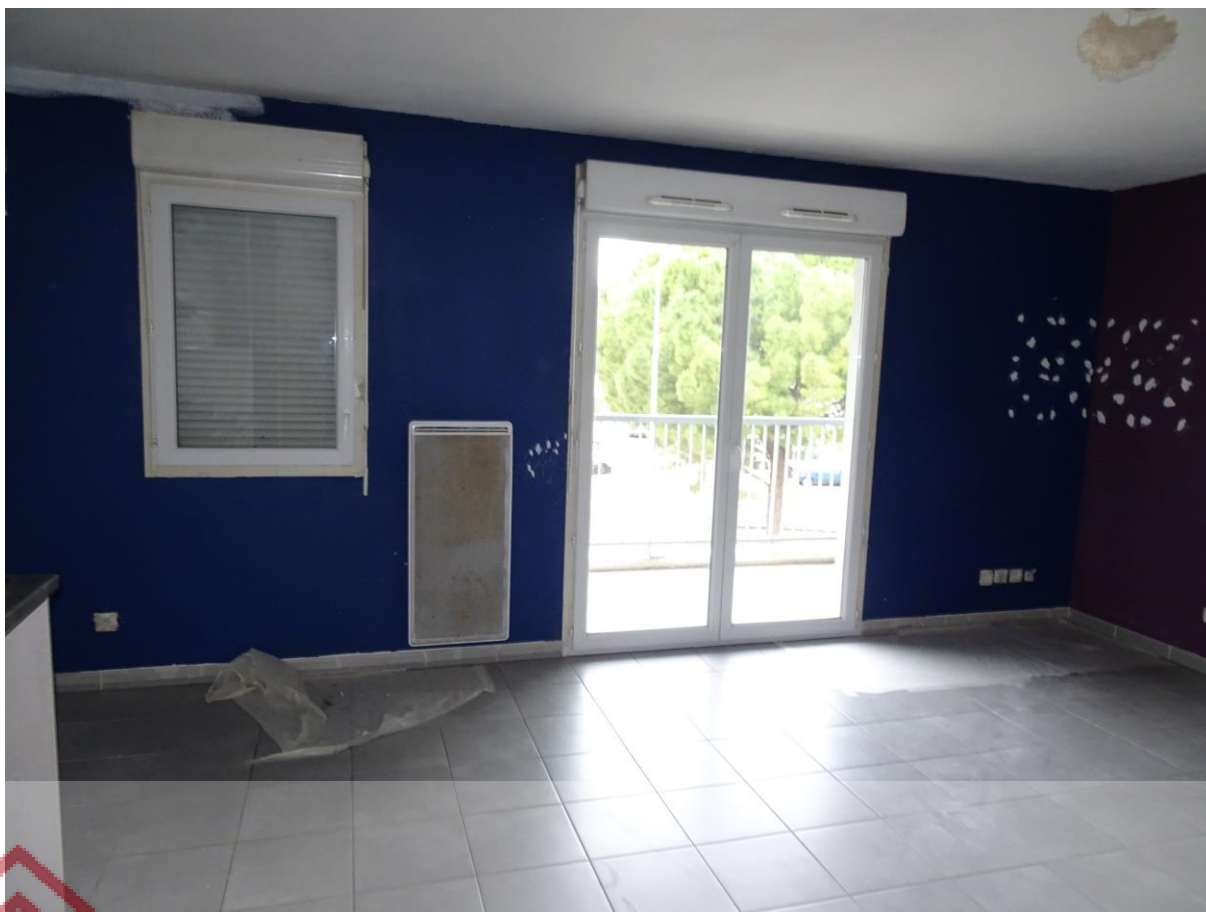
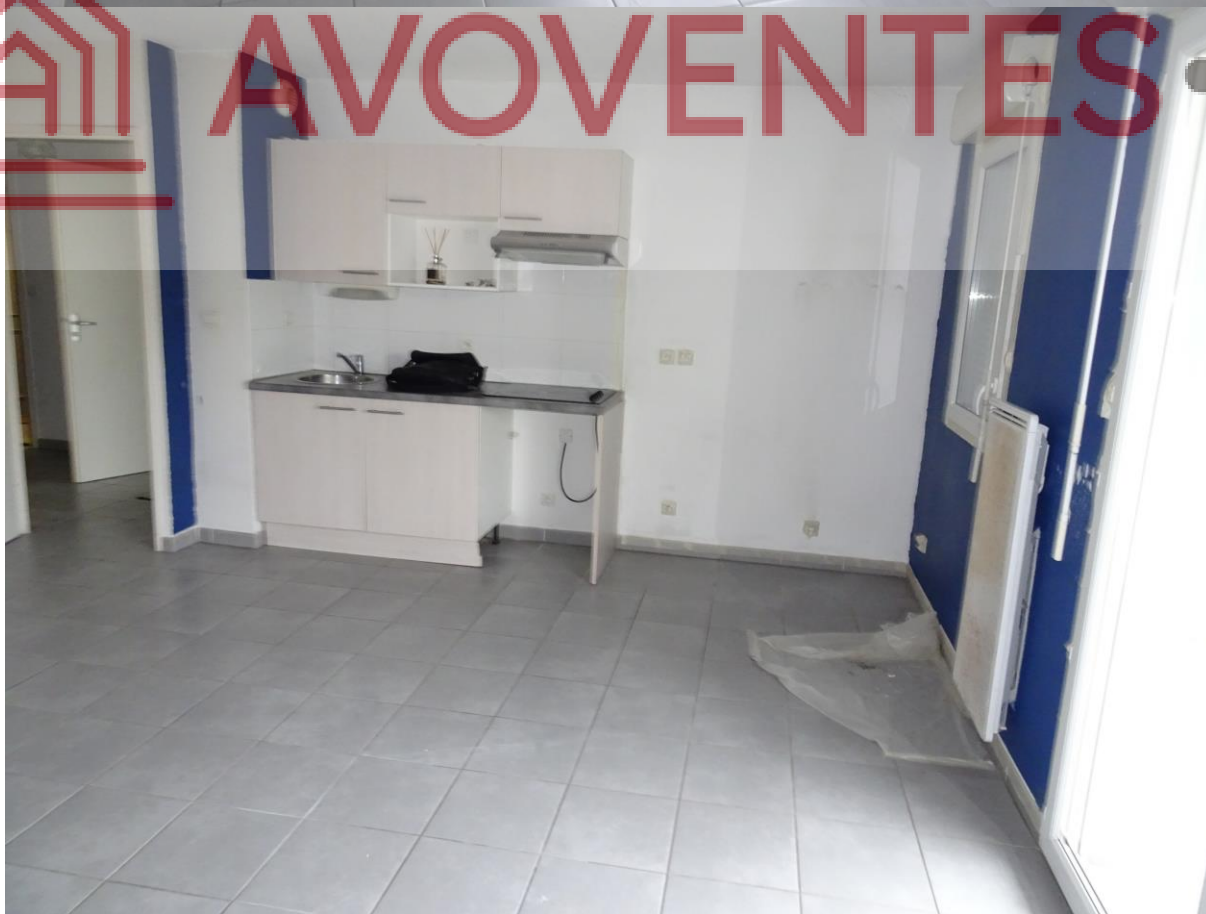
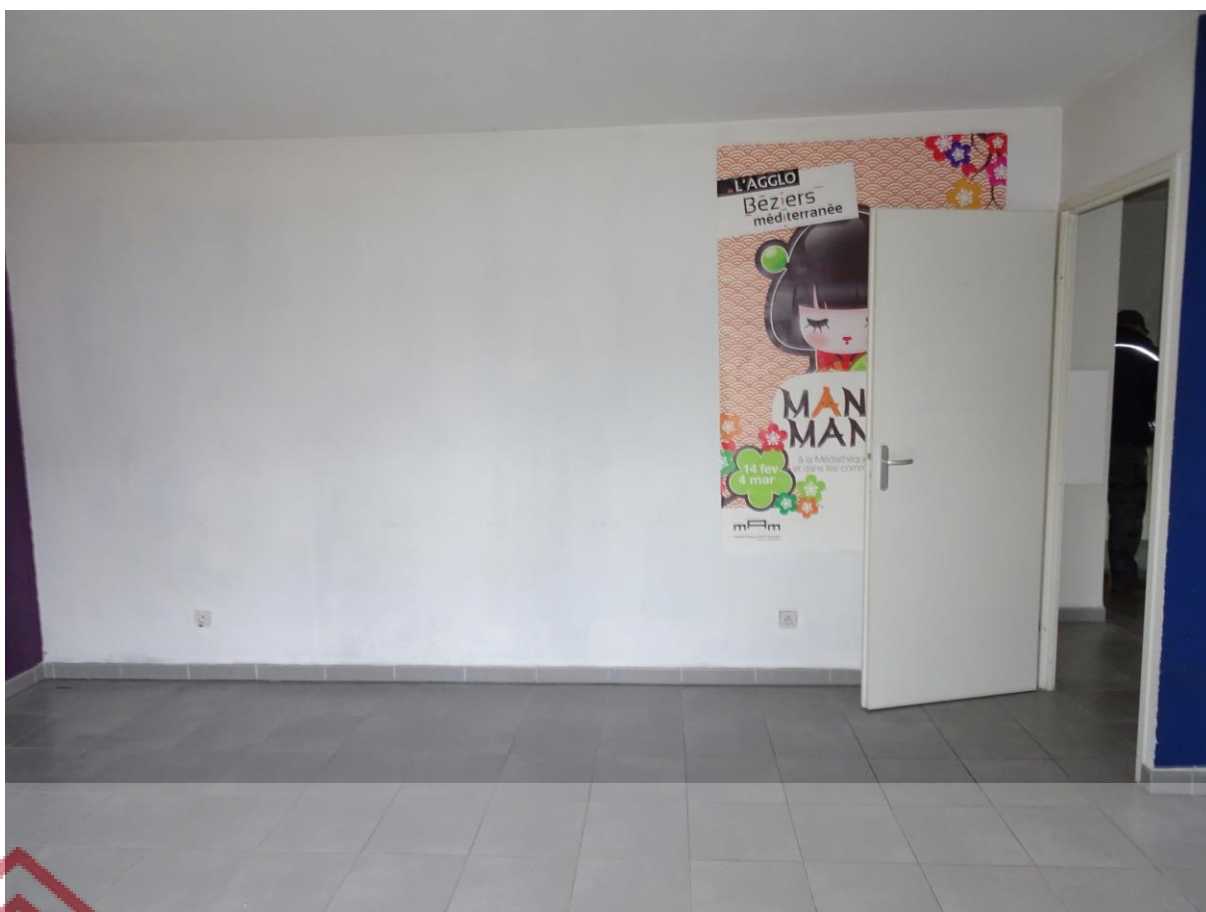
### PIECE PRINCIPALE :

Le revêtement de sol est constitué d'un carrelage identique à celui de l'entrée et maintenu en bon état.

Les murs et cloisons intégralement peints ne méritent aucune observation particulière

Le plafond peint est exempt de toute anomalie notable.

Cet espace bénéficie d'une double porte fenêtre PVC double vitrage avec volet roulant manuel, ainsi qu'une fenêtre PVC blanc et volet roulant manuel, l'ensemble en état de fonctionnement.

Ce coin kitchenette est constitué d'un meuble avec évier simple bac inox et robinet mitigeur, d'une plaque vitrocéramique, d'une hotte aspirante, l'ensemble accompagné de trois meubles hauts et le tout en très bon état d'entretien.

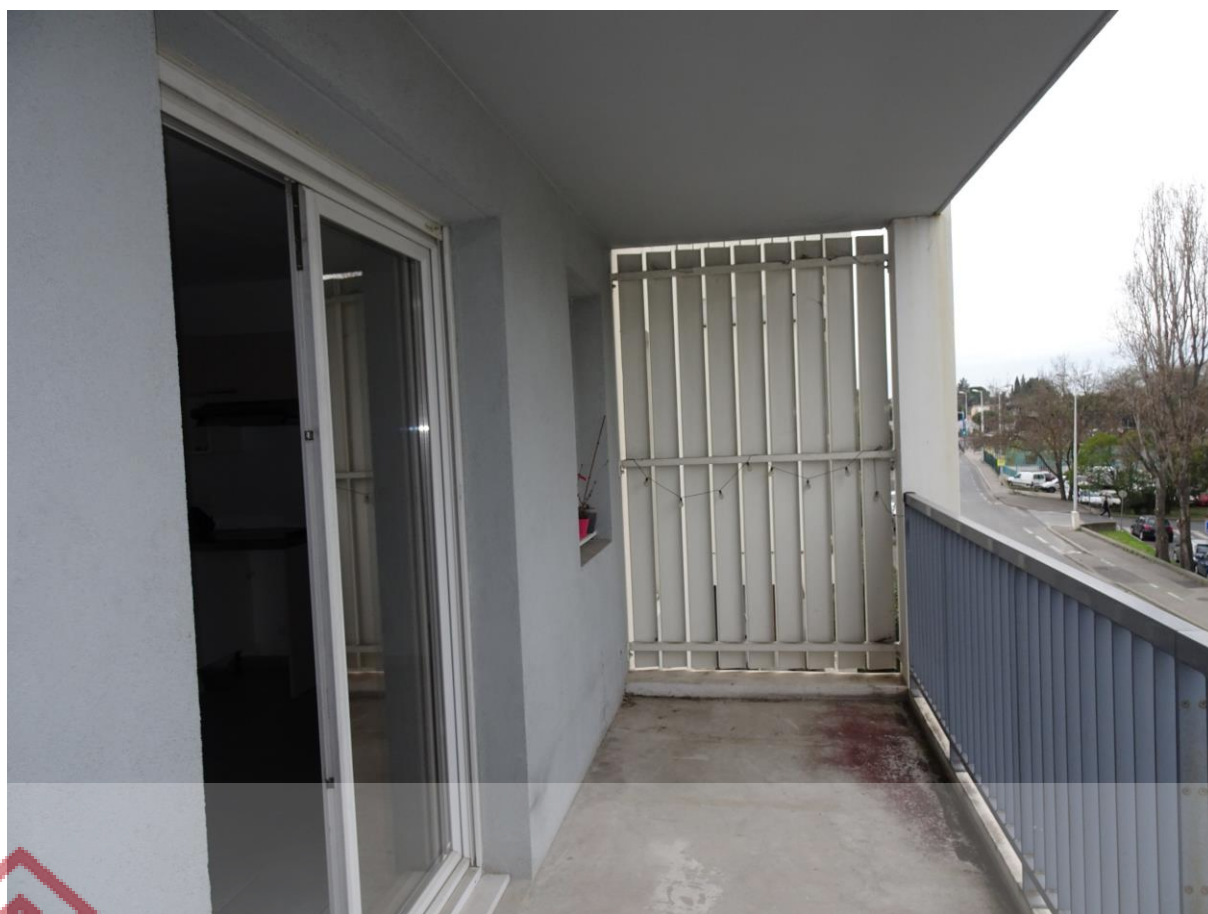
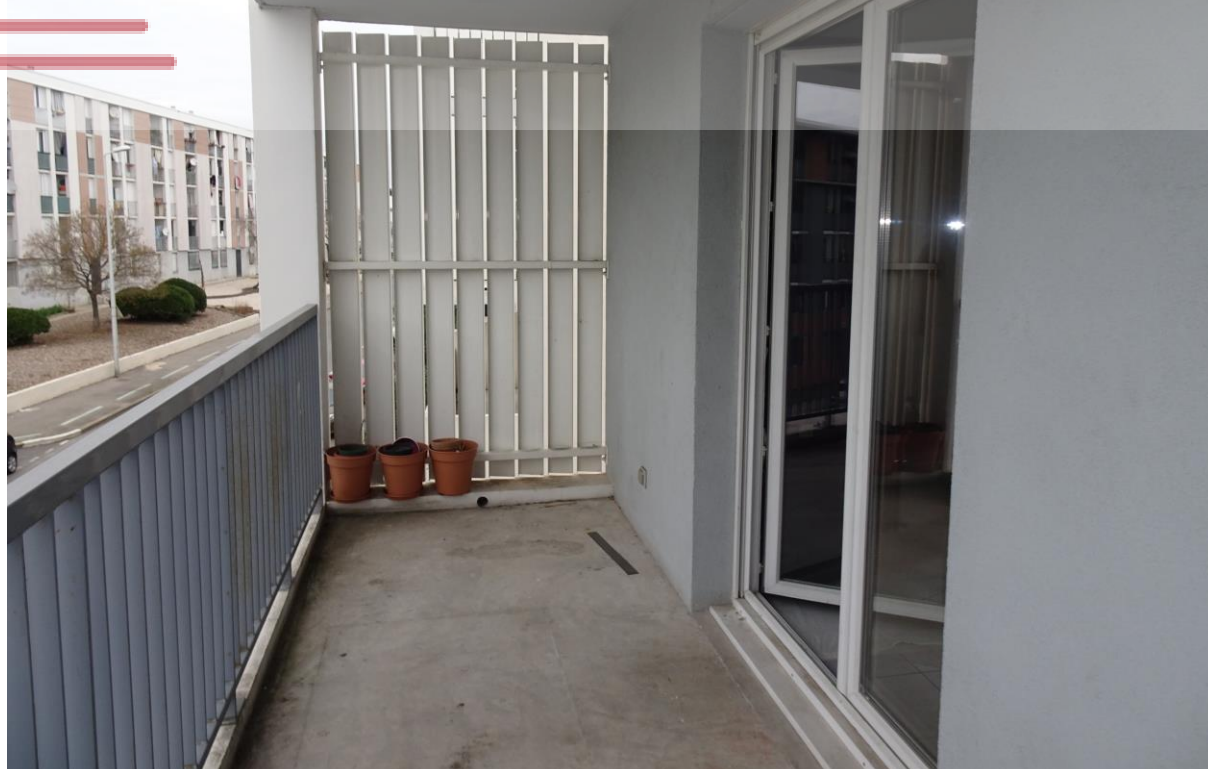
#### BALCON :

La pièce de vie donne accès à un balcon dépourvu d'entretien mais ne souffrant d'aucune anomalie majeure.

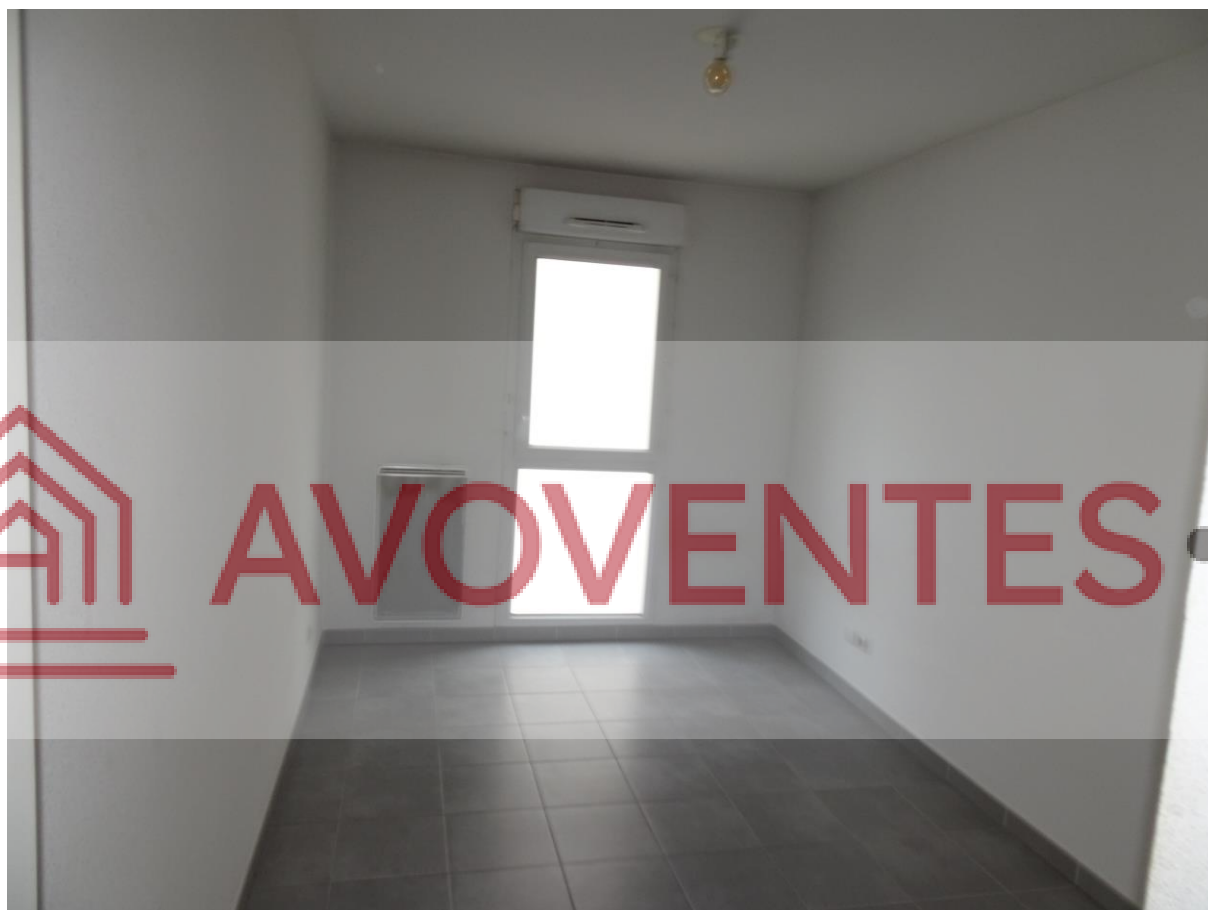
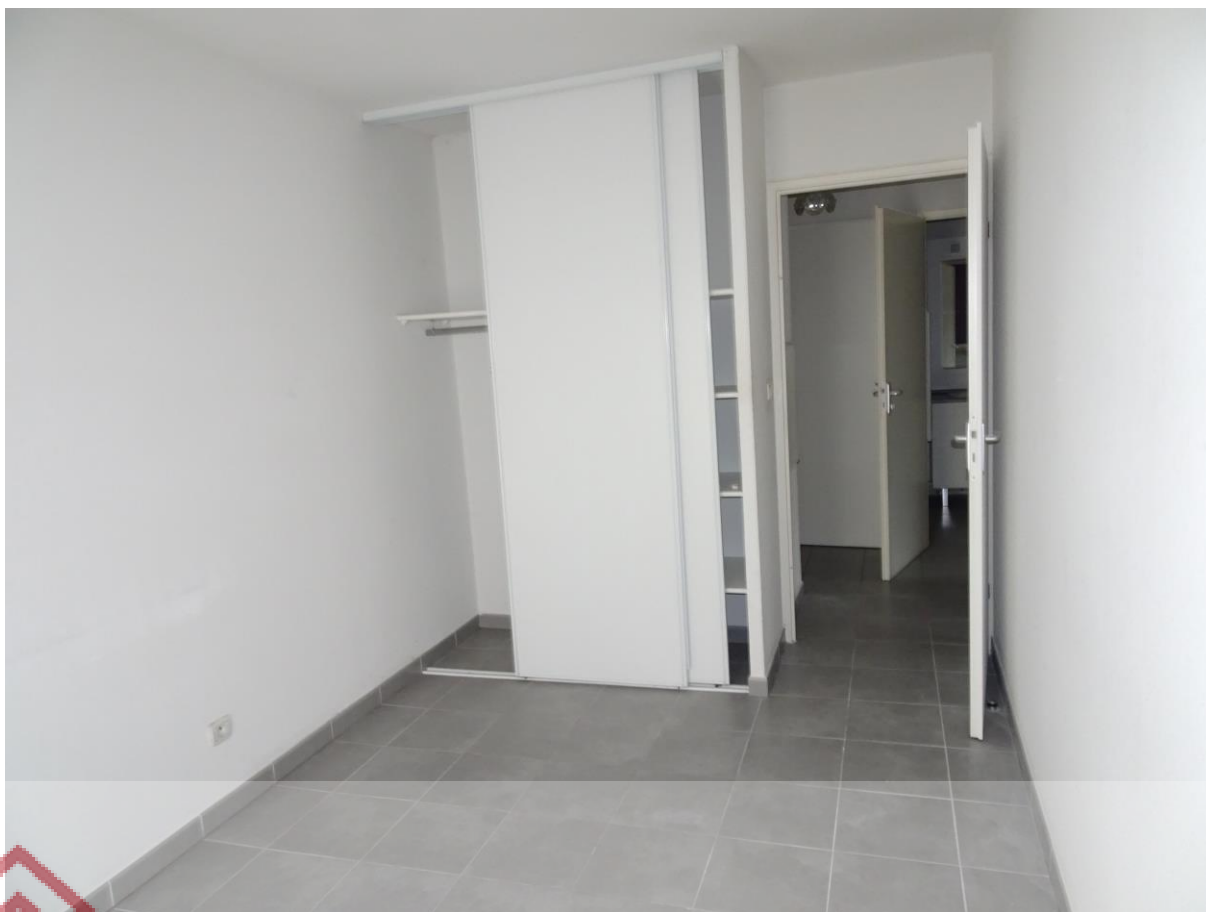
**CHAMBRE N°2 :**

Le revêtement de sol, constitué d'un carrelage identique au reste de l'appartement, ne souffre d'aucune dégradation.

Les murs crépis et peints ne souffrent d'aucun dommage visible susceptible d'être rapporté.

Le plafond peint demeure exempt de tout défaut notable.

Cette pièce bénéficie d'une ouverture PVC double vitrage avec volet roulant manuel, l'ensemble en très bon état d'entretien.

Un placard encastré avec portes coulissantes agrémente cet espace.

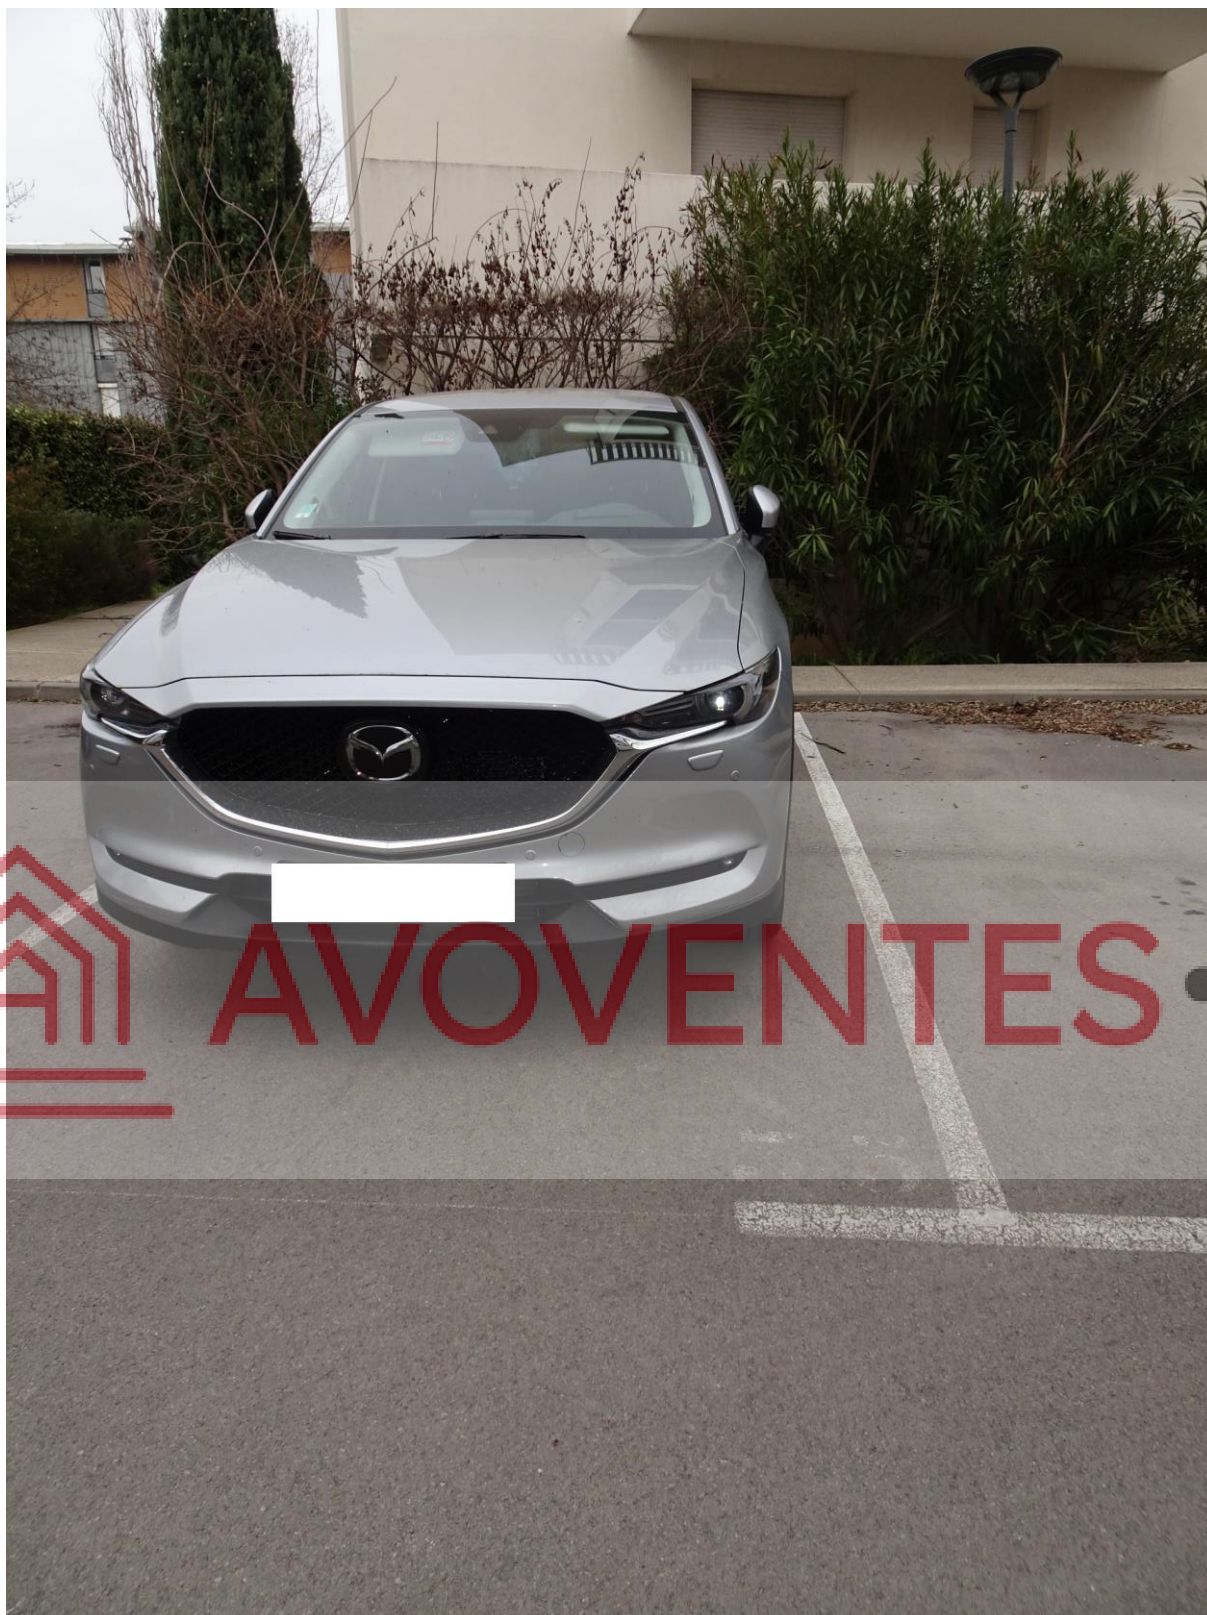
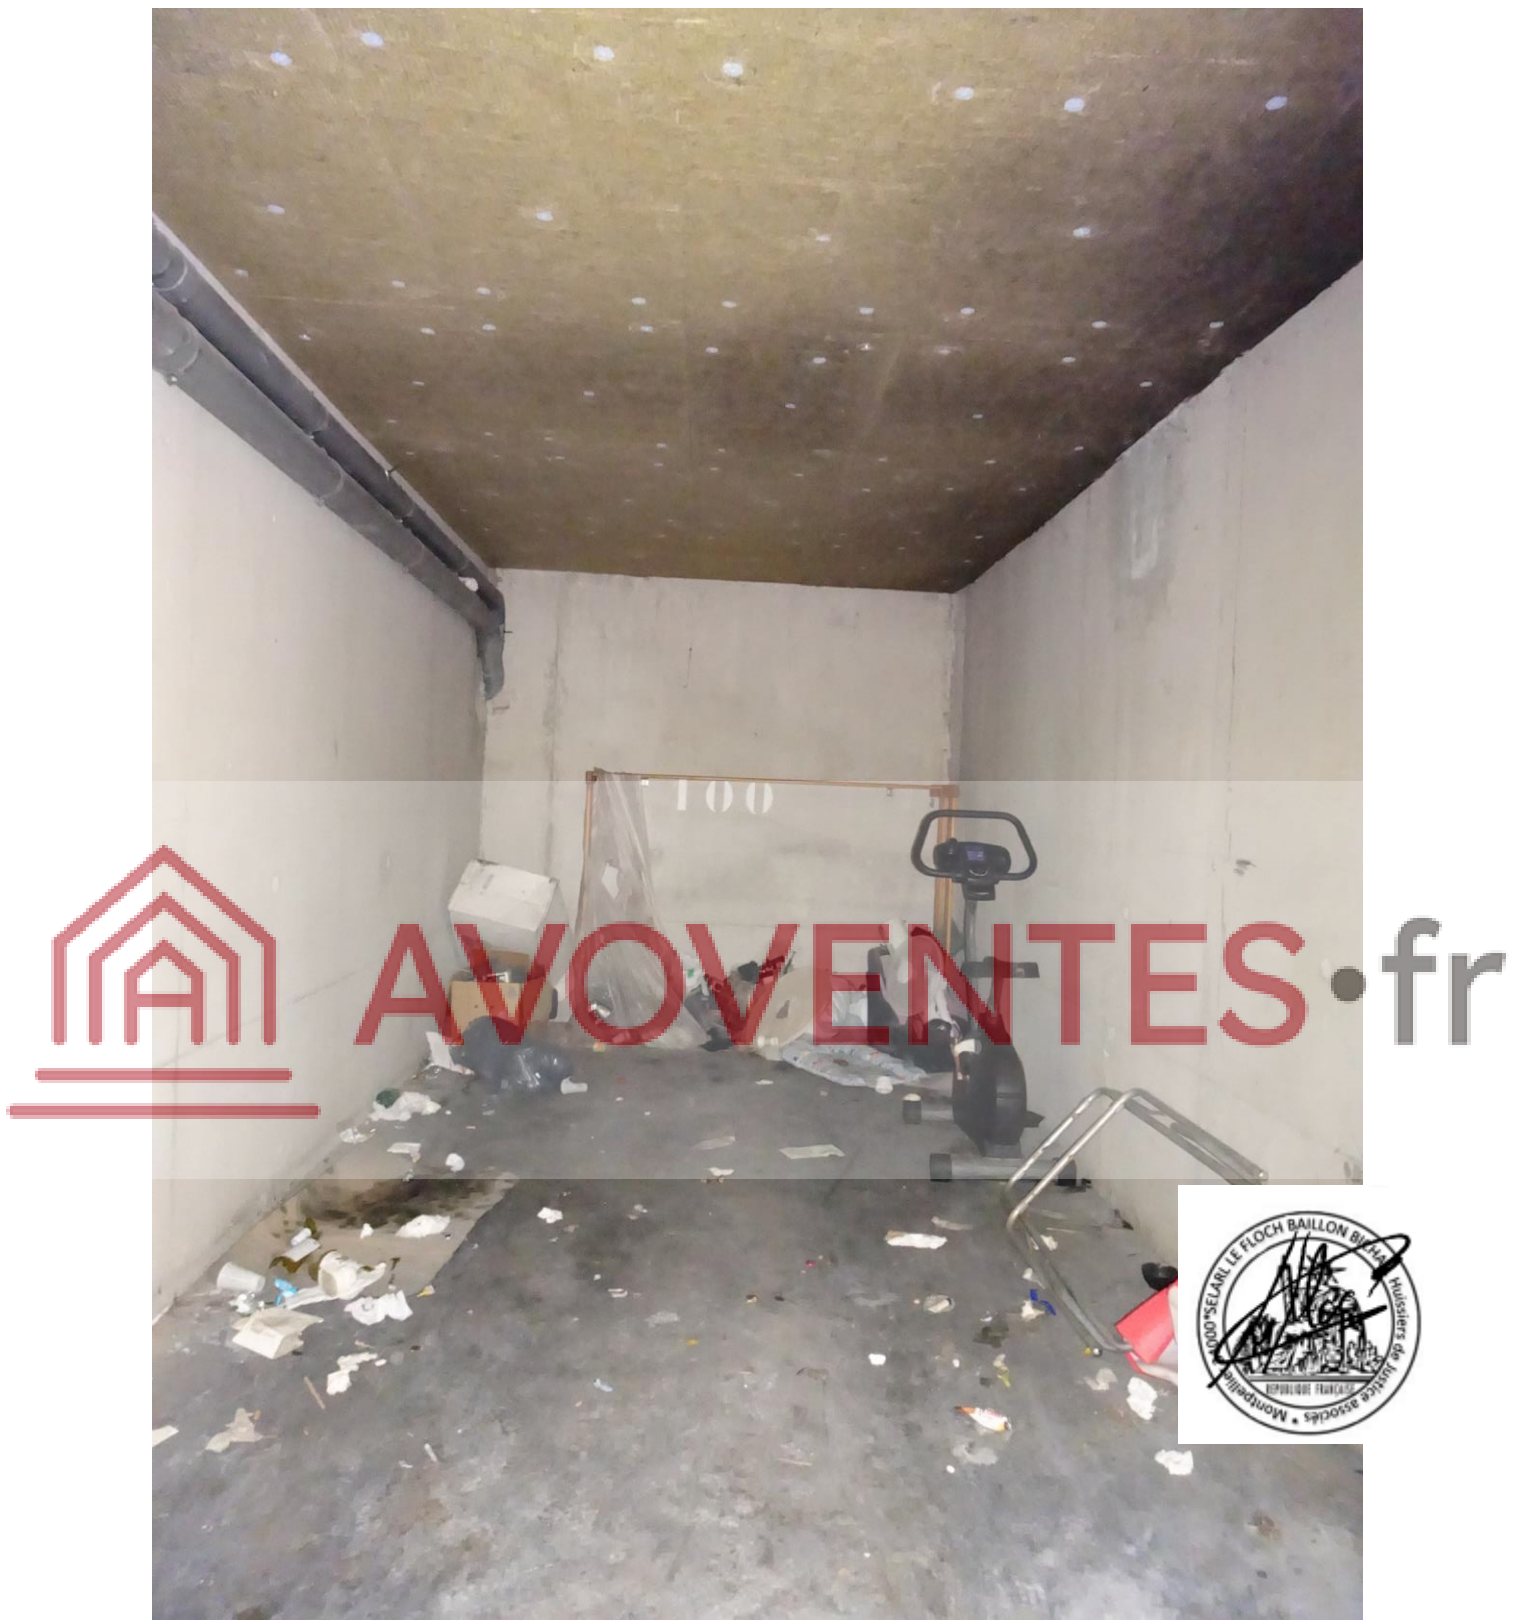
#### EMPLACEMENTS DE STATIONNEMENT :

Un emplacement de stationnement à l'extérieur ainsi qu'un emplacement en sous-sol de la résidence accompagnent cet appartement.
