# PROCES VERBAL DESCRIPTIF

Me suis transporté sur la commune de MONTPELLIER (Hérault) - 2 rue des Aconits, à l'effet de procéder à la description exacte et détaillée des biens qui y sont situés et appartiennent à :

Les biens et droits immobiliers ci-après désignés, dépendant d'un ensemble immobilier, sis à MONTPELLIER, 12 à 18 avenue du Petit Bard, 2 rue des Aconits, 4 rue des Soldanelles et 1 à 7 rue des Arocarias, cadastré section KV n° 380 et KV n° 381 (anciennement cadastré section KV n° 7) pour 36 a 78 ca, savoir :

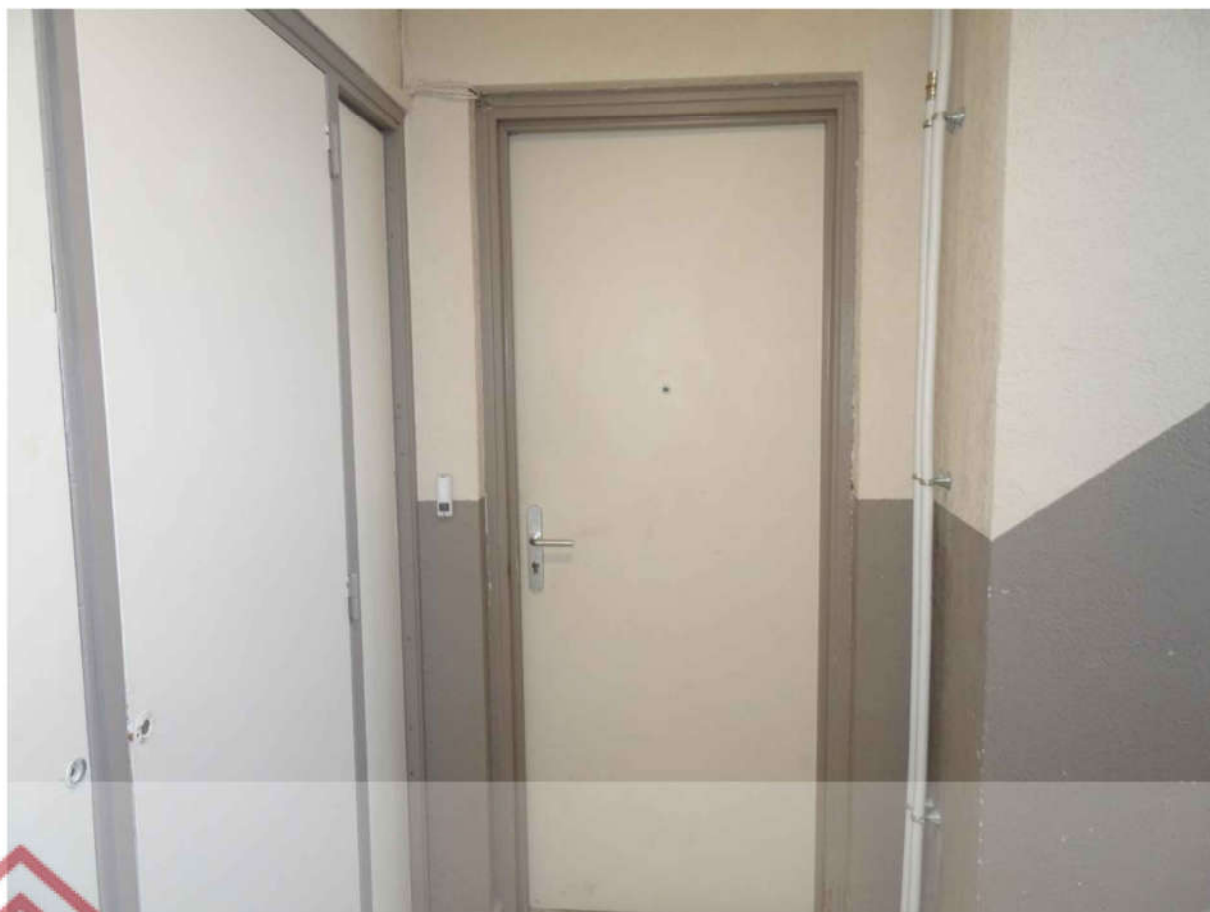
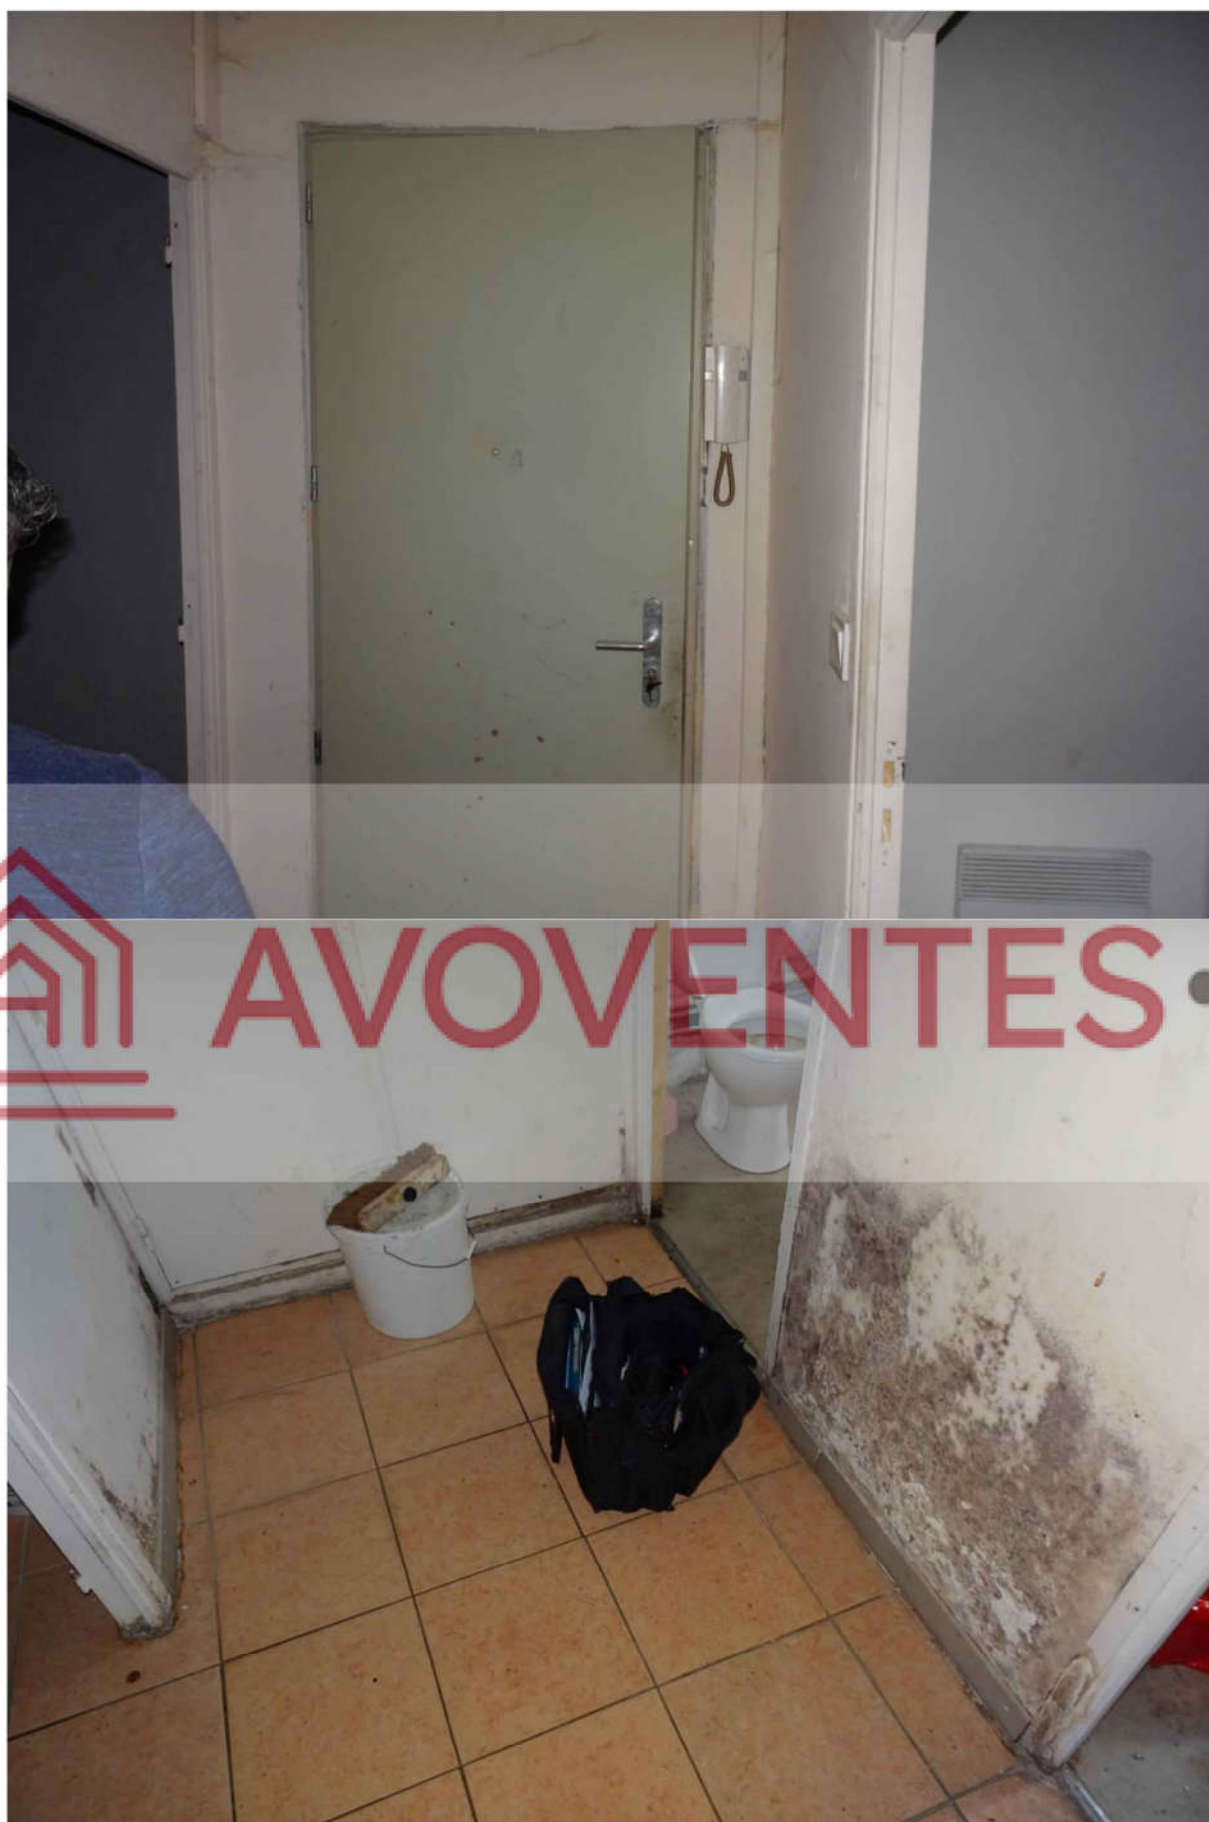
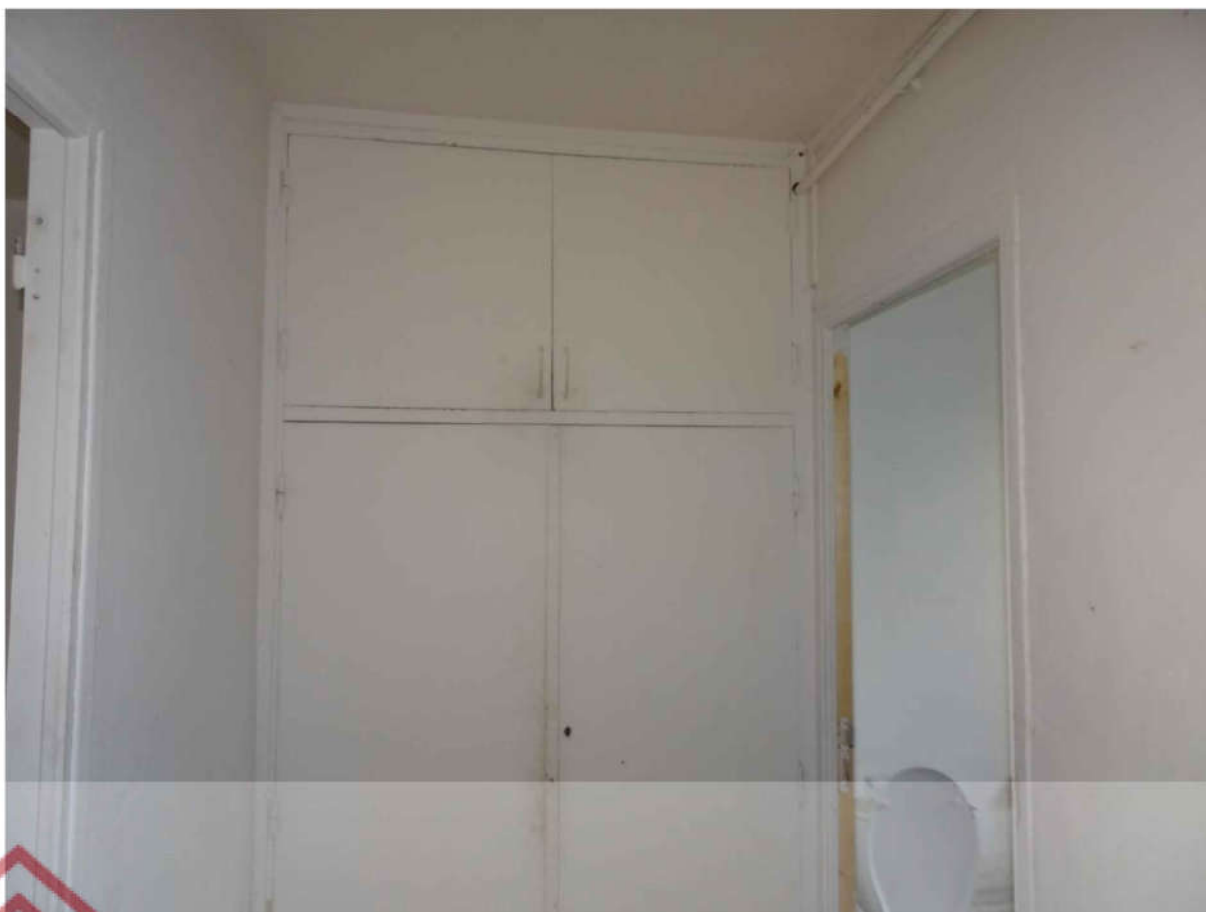
**ENTREE / COULOIR DISTRIBUTIF :**

La porte d'entrée est sale et supporte de nombreux retraits de peinture.

Le revêtement de sol, constitué d'un carrelage d'origine est en mauvais état.

Les murs et cloisons peints supportent en partie basse, sur toutes les surfaces, de la moisissure.

La peinture s'écaille de manière importante.

Le plafond peint également mérite d'être entièrement repris.

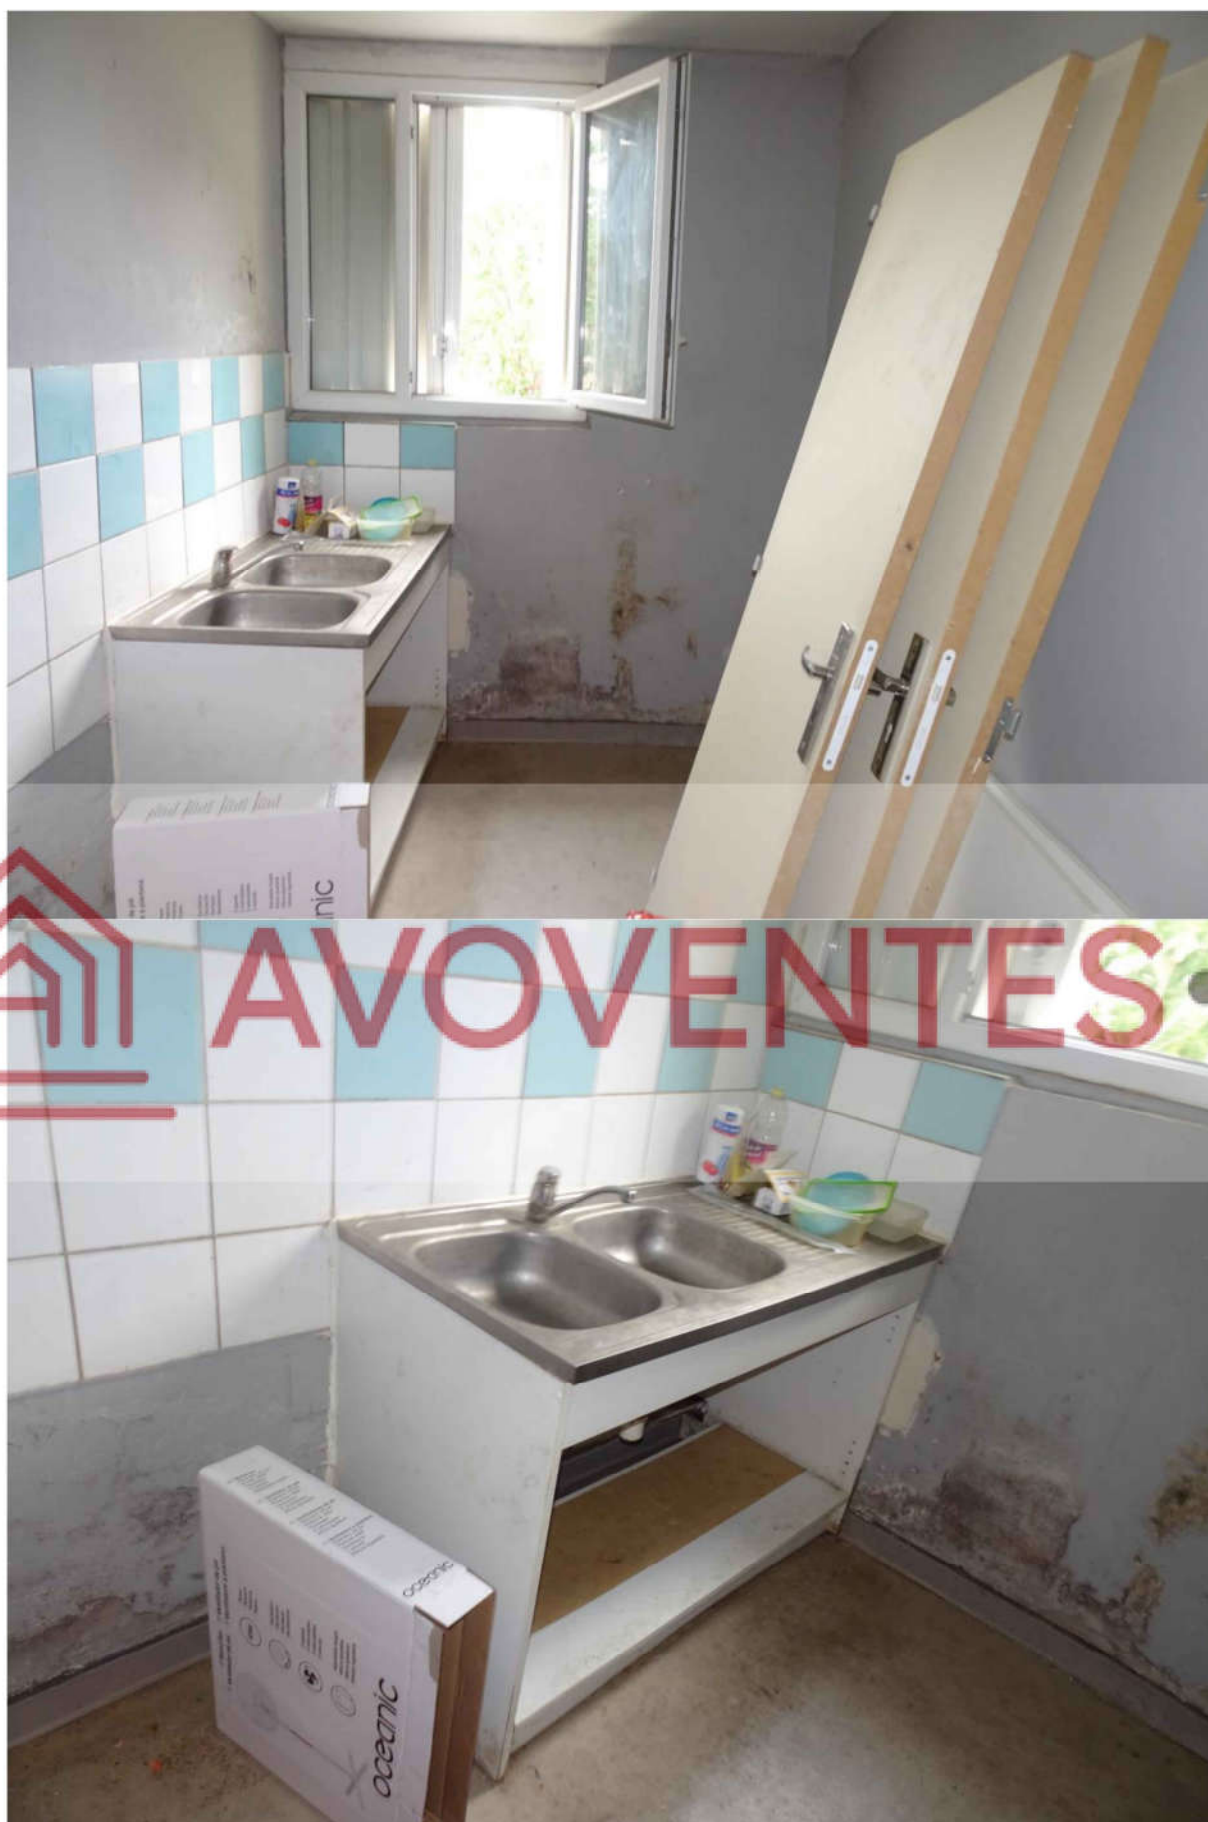
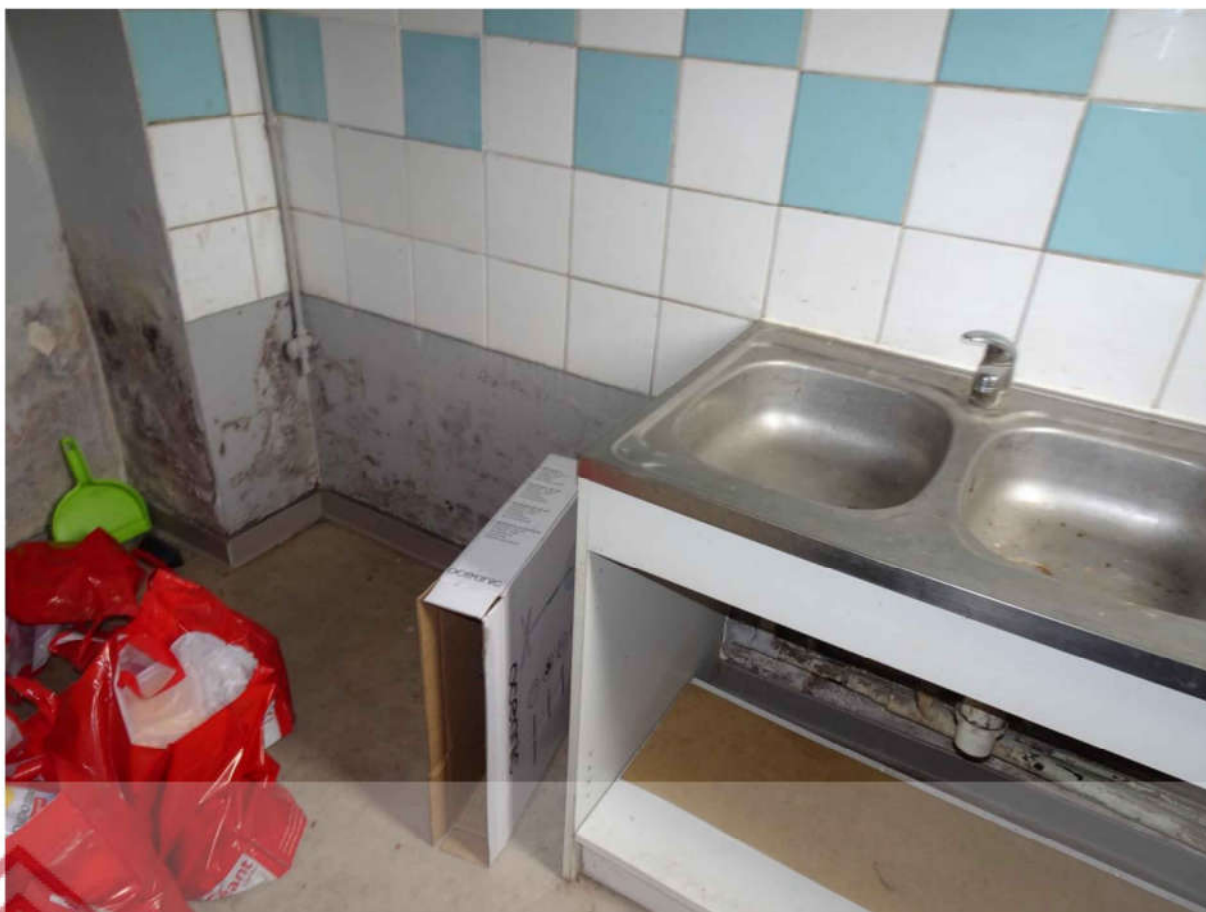
#### **CUISINE INDEPENDANTE :**

Elle se compose exclusivement d'un meuble avec évier inox double bac en très mauvais état.

Le revêtement de sol constitué d'un linoléum de couleur claire est couvert de tâches et traces.

Les murs et cloisons sont là encore fortement dégradés (moisissure – éclatement de la peinture – auréoles brunâtres).

Le plafond peint en blanc mérite aussi une reprise intégrale.

Cette pièce bénéficie d'une ouverture PVC blanc, avec volet plaint manuel, l'ensemble en très mauvais état.

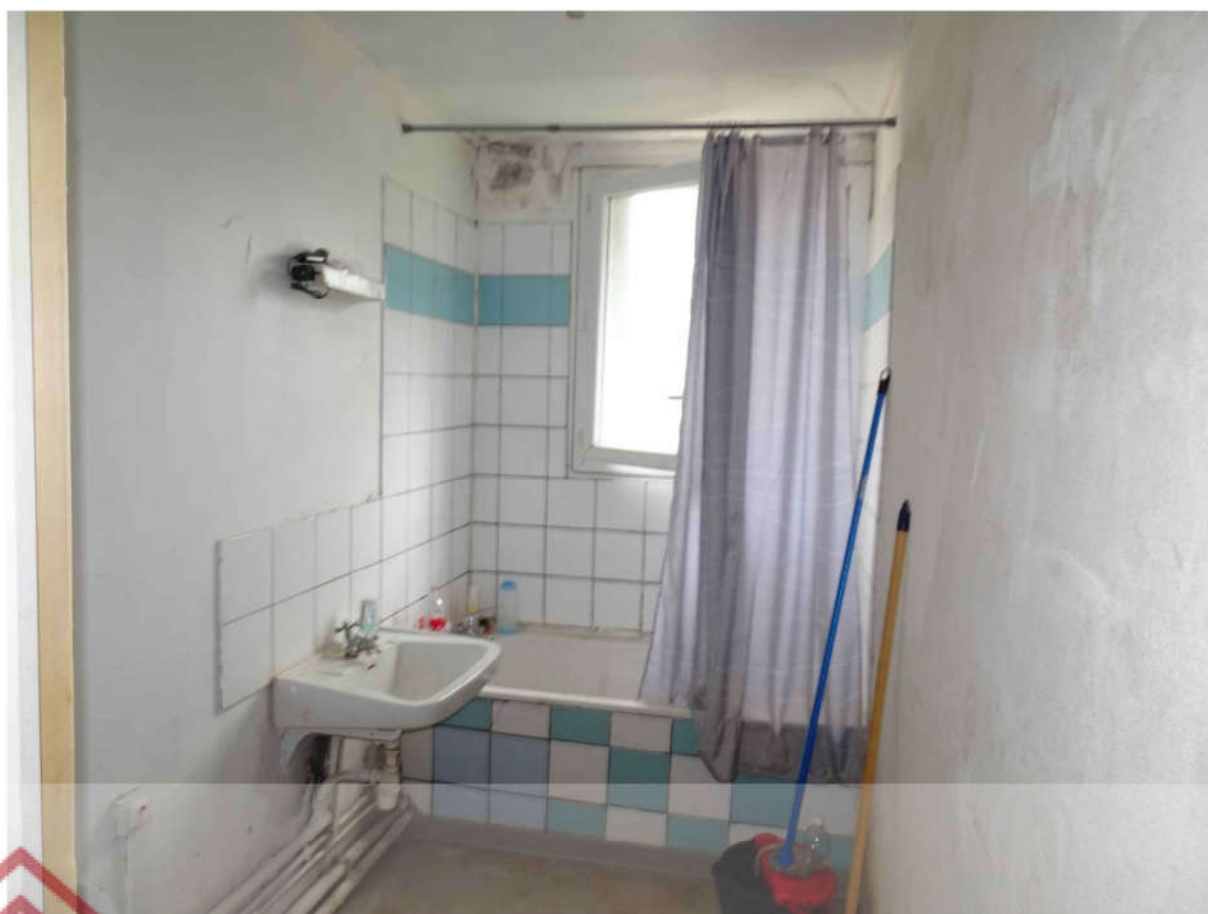
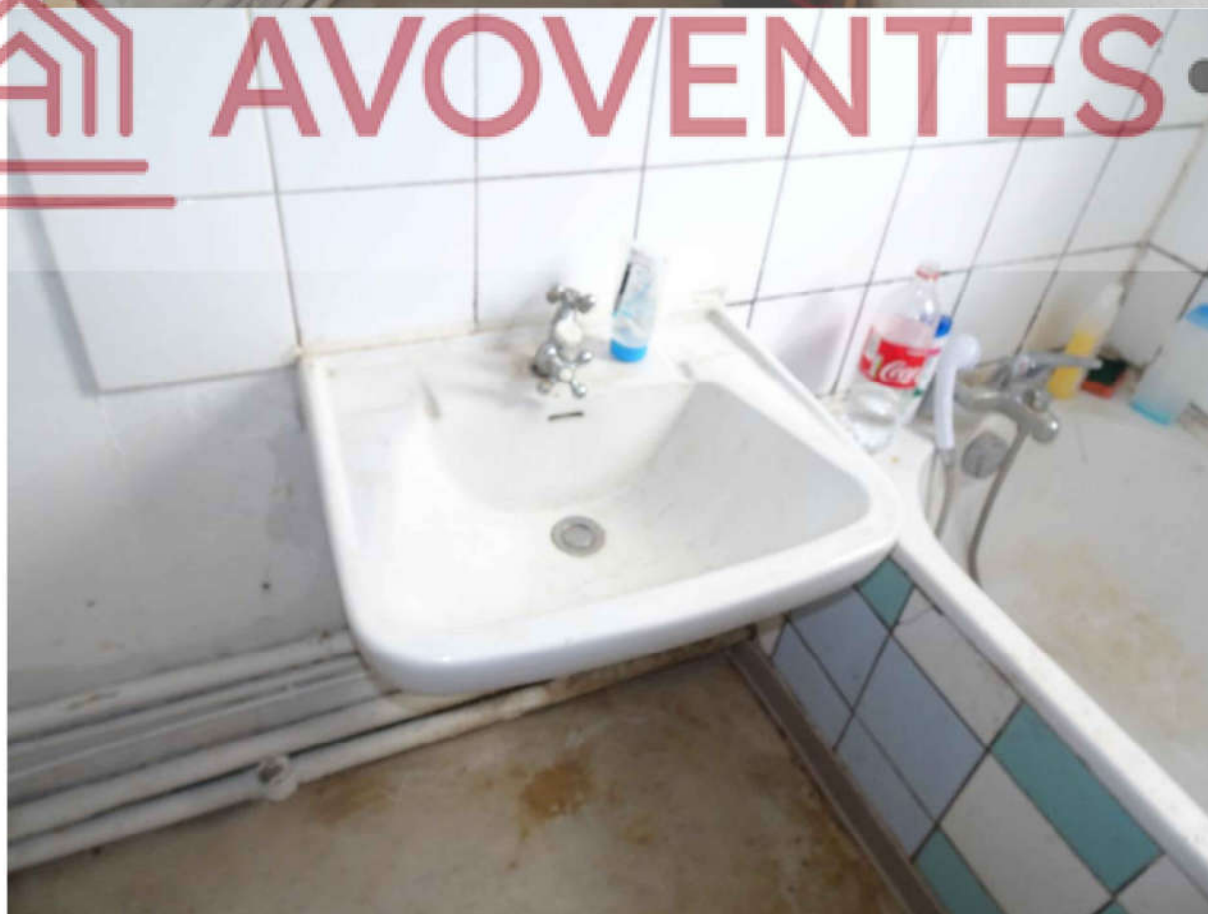
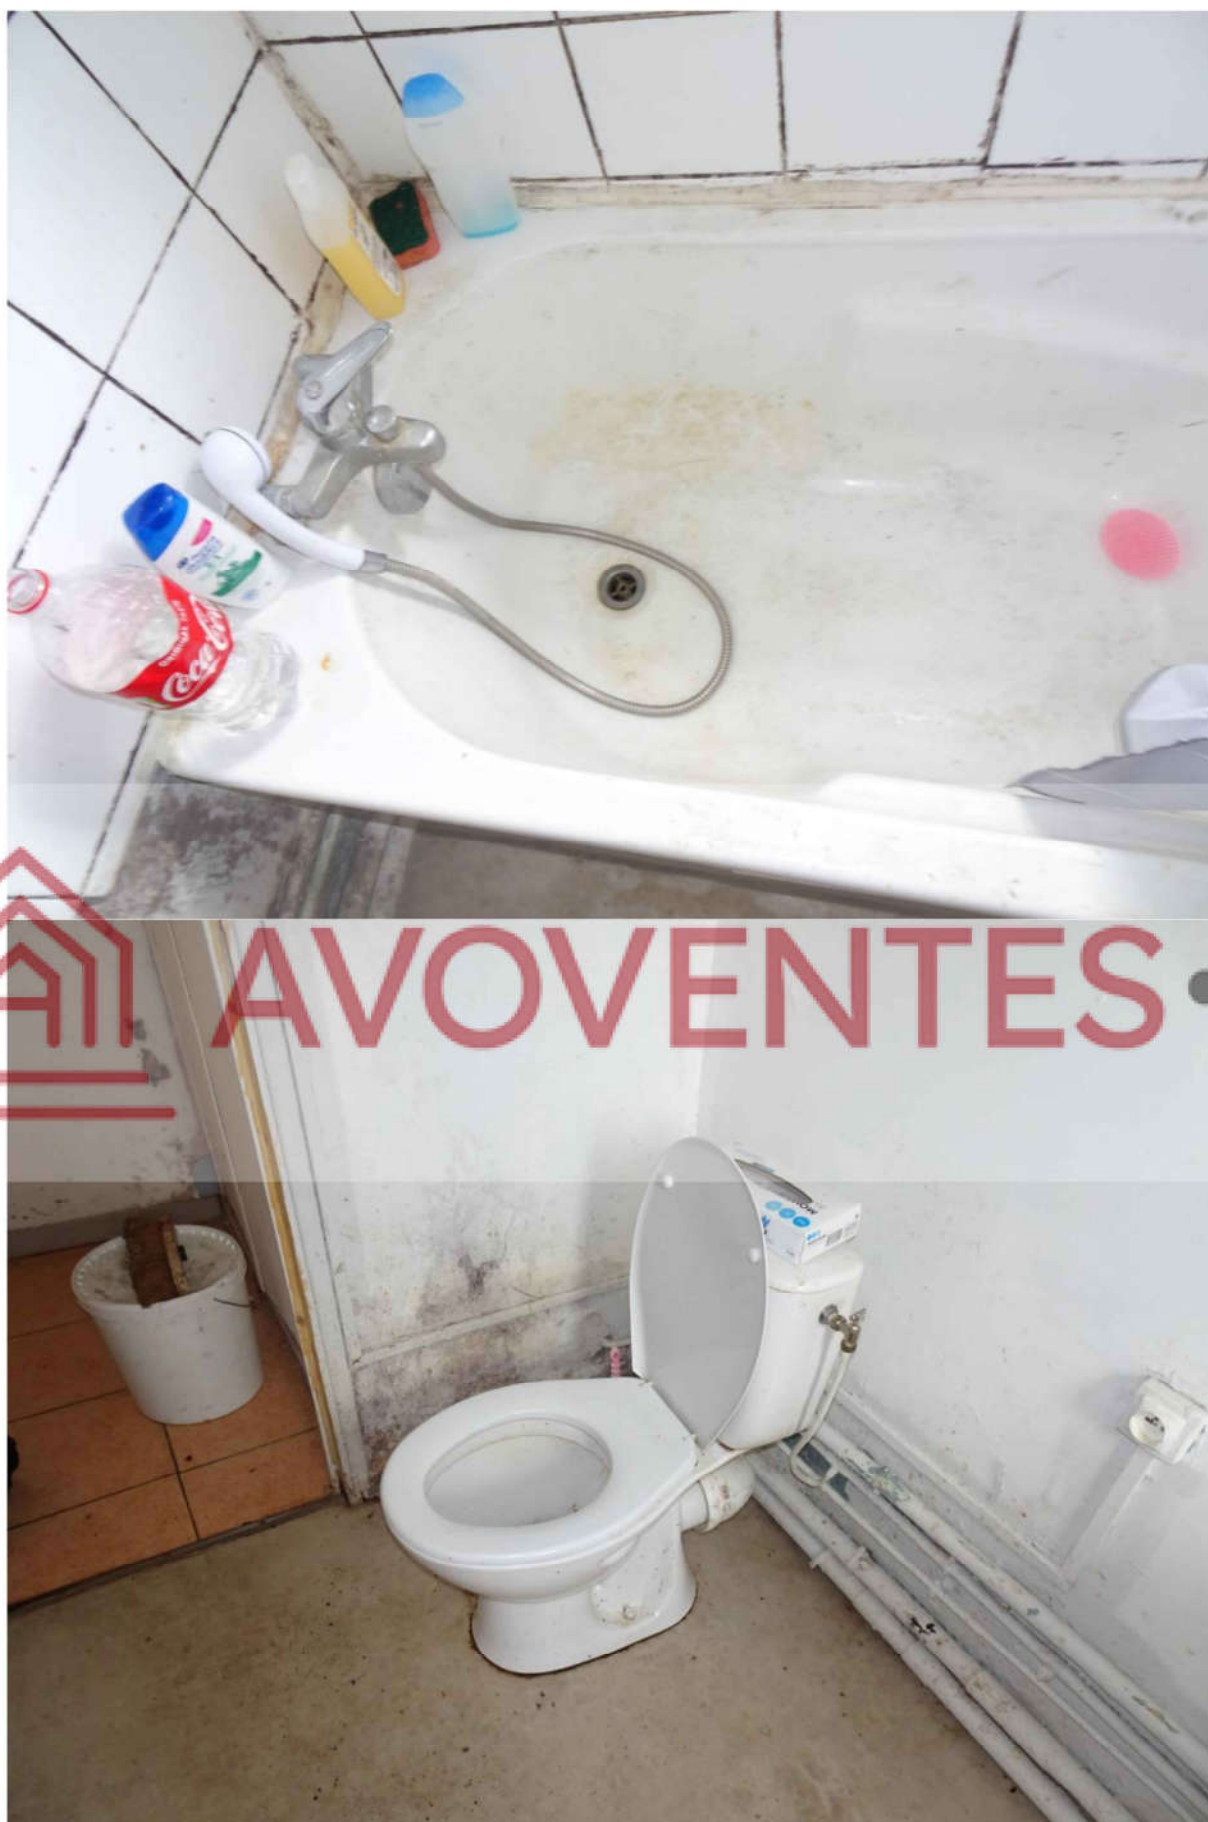
#### SALLE D'EAU :

Cet espace se compose d'une baignoire, d'un lavabo suspendu et d'un WC avec réservoir de chasse, l'ensemble souffrant d'une certaine vétusté.

Les joints sont intégralement moisiss.

Le revêtement de sol constitué d'un linoléum de couleur claire est couvert de tâches et traces.

Les murs partiellement faïencés supportent des auréoles brunâtres, tâches et moisissure.

Cette pièce bénéficie d'une fenêtre PVC en mauvais état.

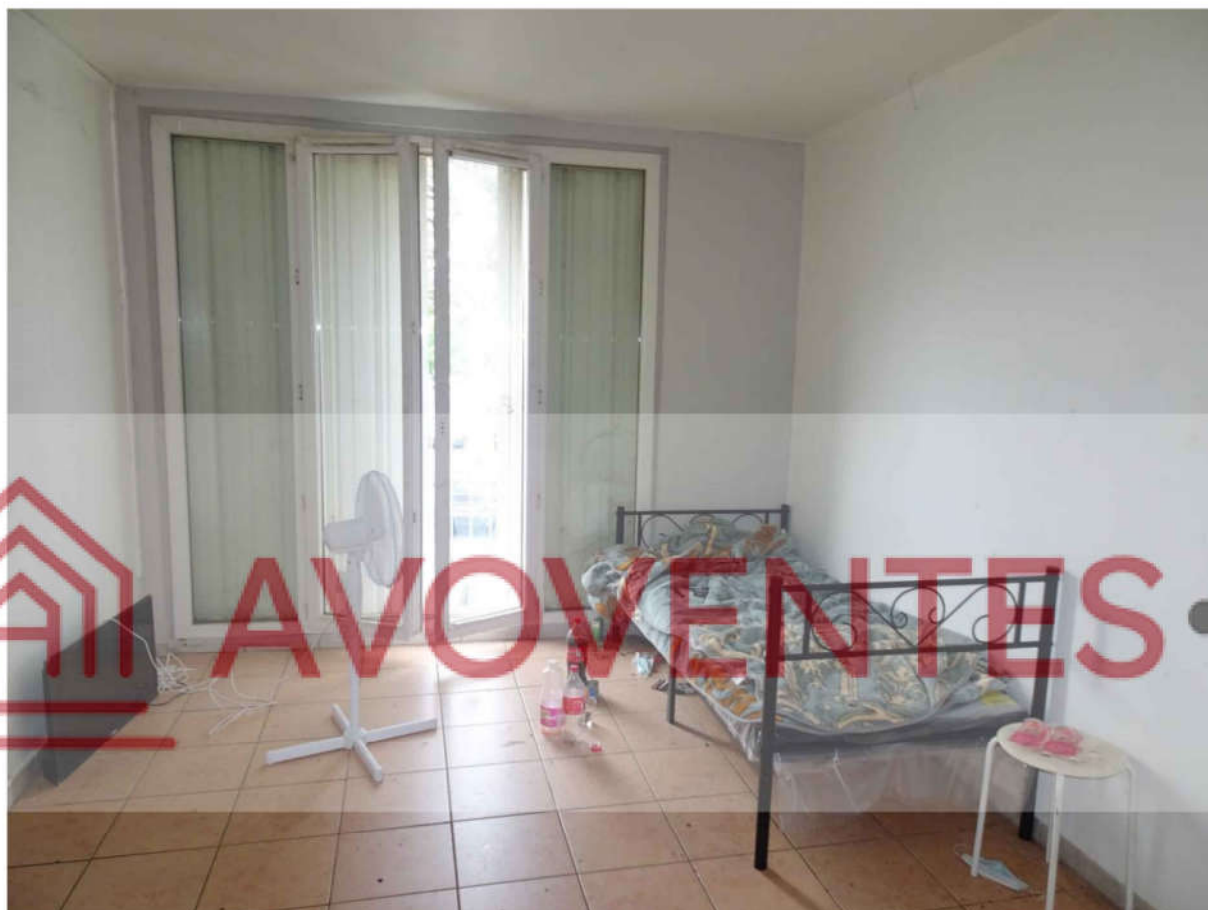
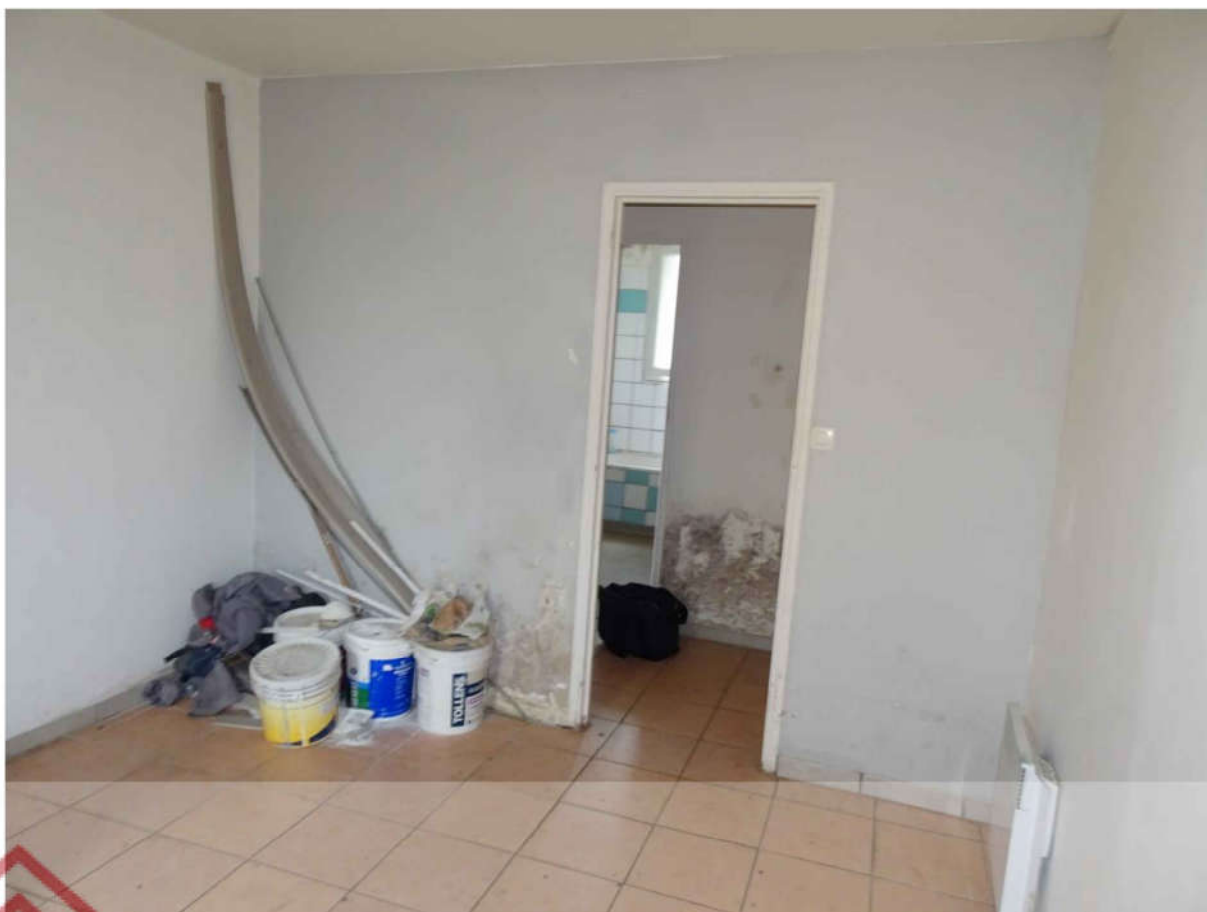
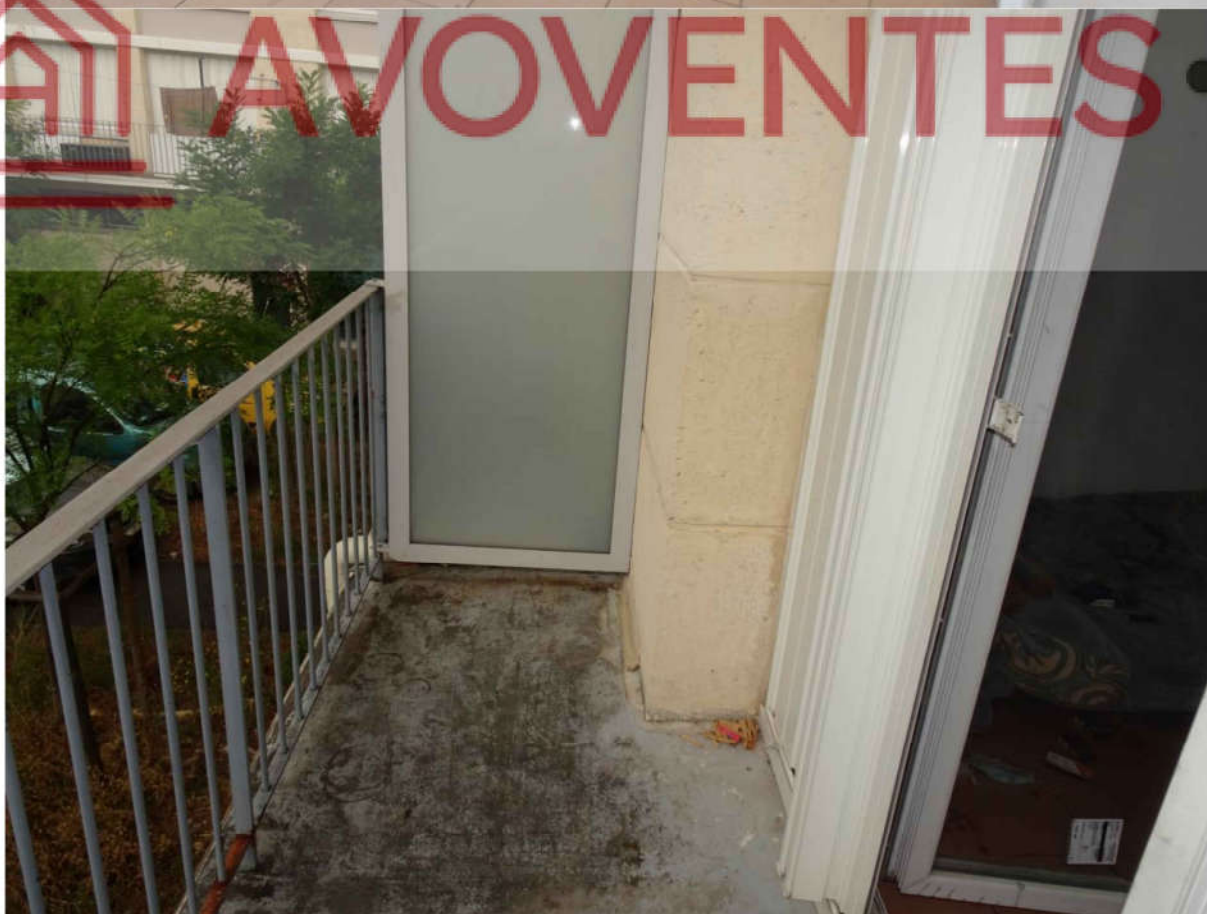
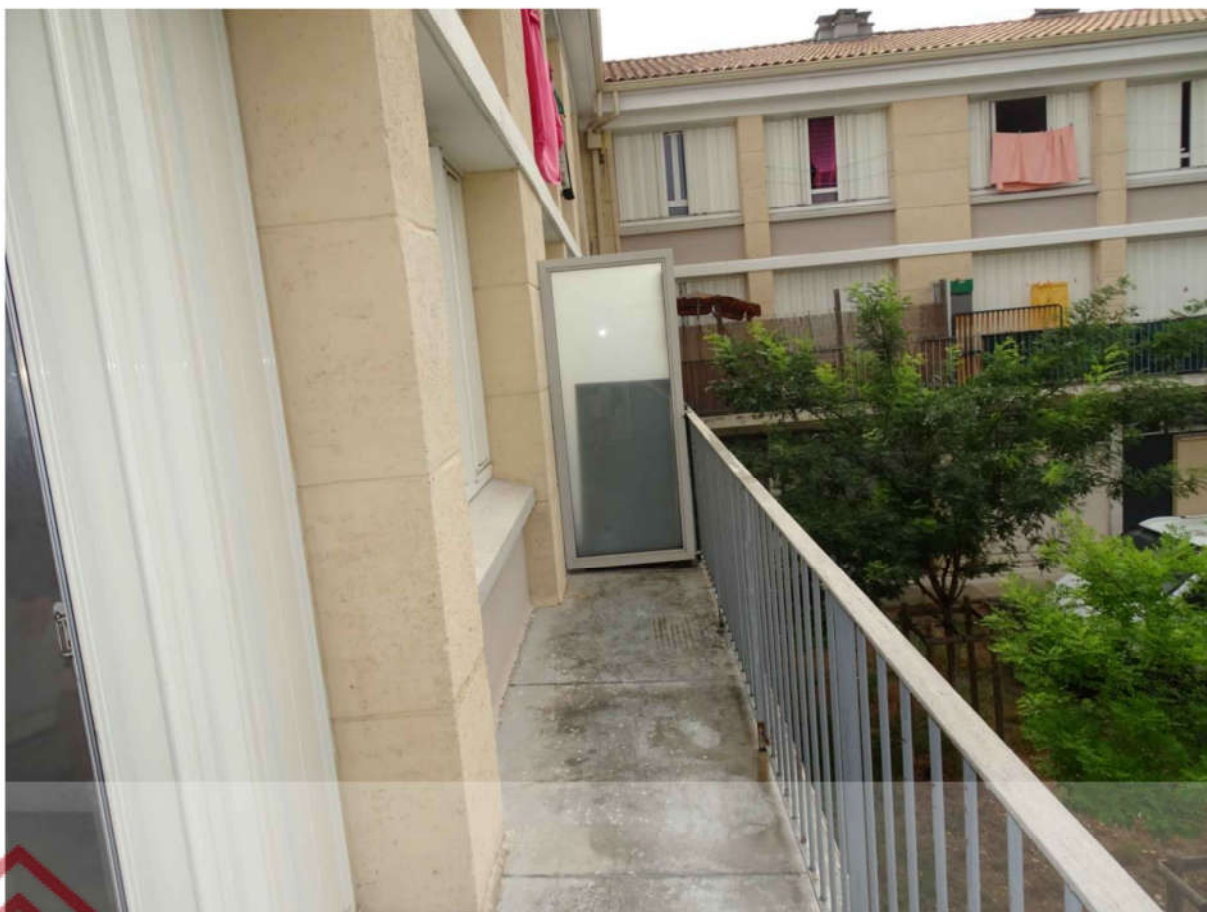
SALON :

Le revêtement de sol, constitué d'un carrelage de couleur claire, est là encore très sale.

Les murs et cloisons peints souffrent également de traces de moisissure, d'auréoles brunâtres, tâches et traces.

Cet espace bénéficie d'une double porte fenêtre PVC agrémentée de volets manuels, l'ensemble maintenu en très mauvais état d'entretien et donnant accès au balcon.

Cette porte fenêtre ne dispose plus de poignée.

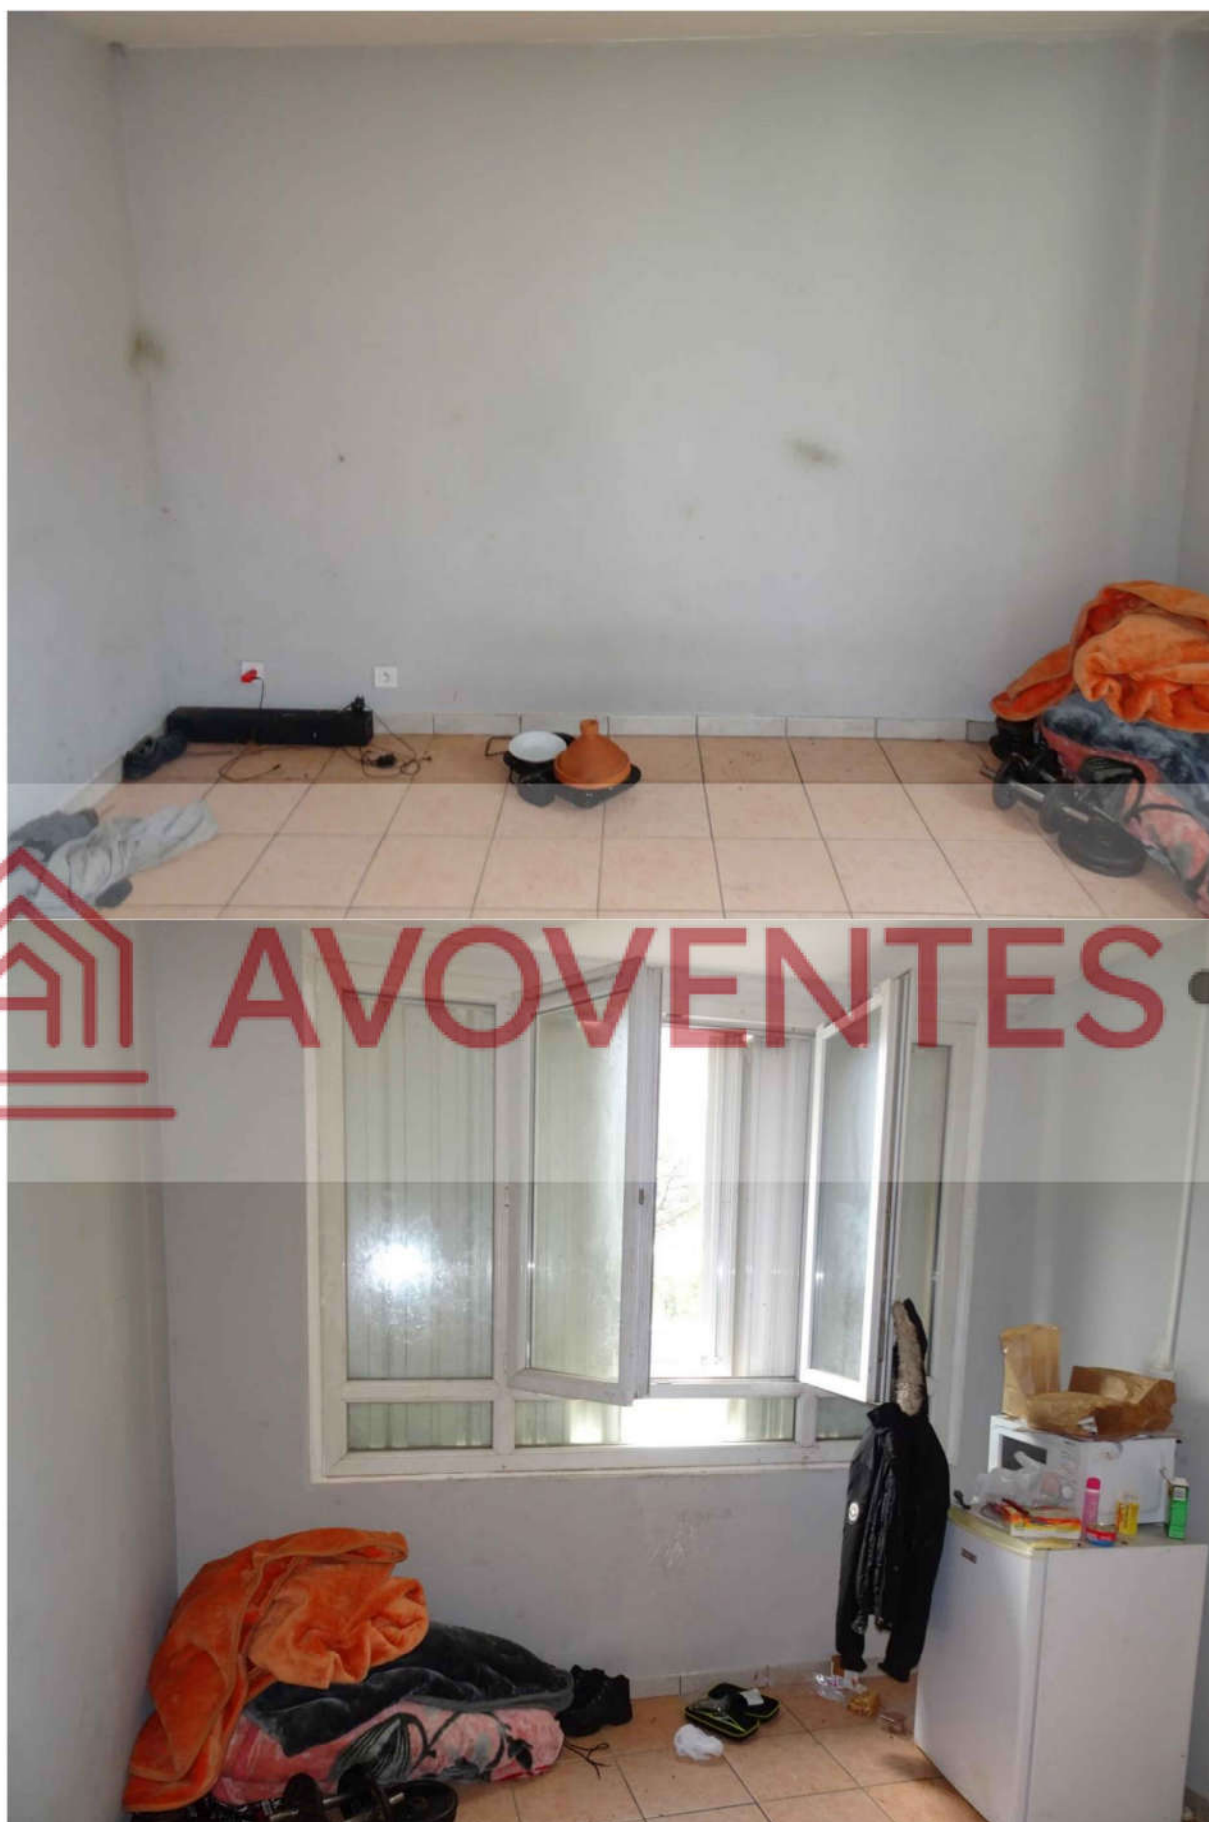
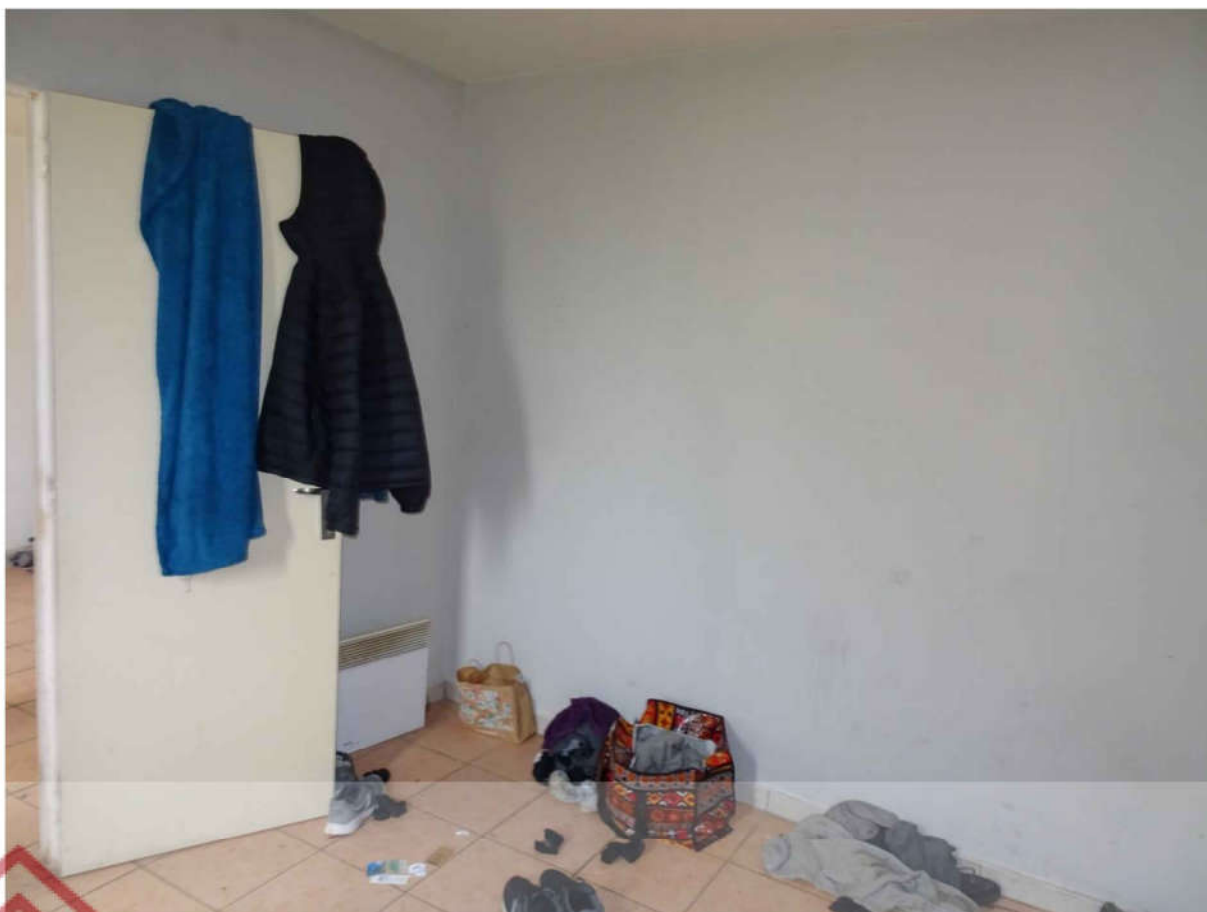
**CHAMBRE :**

Le revêtement de sol, constitué d'un carrelage de couleur claire, est là encore très sale.

Les murs peints supportent une multitude de traces noires.

Cette pièce bénéficie d'une fenêtre PVC avec volet pliant manuel en mauvais état. La fenêtre est dépourvue de poignée.
