# PROCES VERBAL DESCRIPTIF

Me suis transporté sur la commune de MONTPELLIER (Hérault) - 2 rue des Aconits, à l'effet de procéder à la description exacte et détaillée des biens qui y sont situés et appartiennent à :

Les biens et droits immobiliers ci-après désignés, dépendant d'un ensemble immobilier, sis à MONTPELLIER, 12 à 18 avenue du Petit Bard, 2 rue des Aconits, 4 rue des Soldanelles et 1 à 7 rue des Arocarias, cadastré section KV n° 380 et KV n° 381 (anciennement cadastré section KV n° 7) pour 36 a 78 ca, savoir :

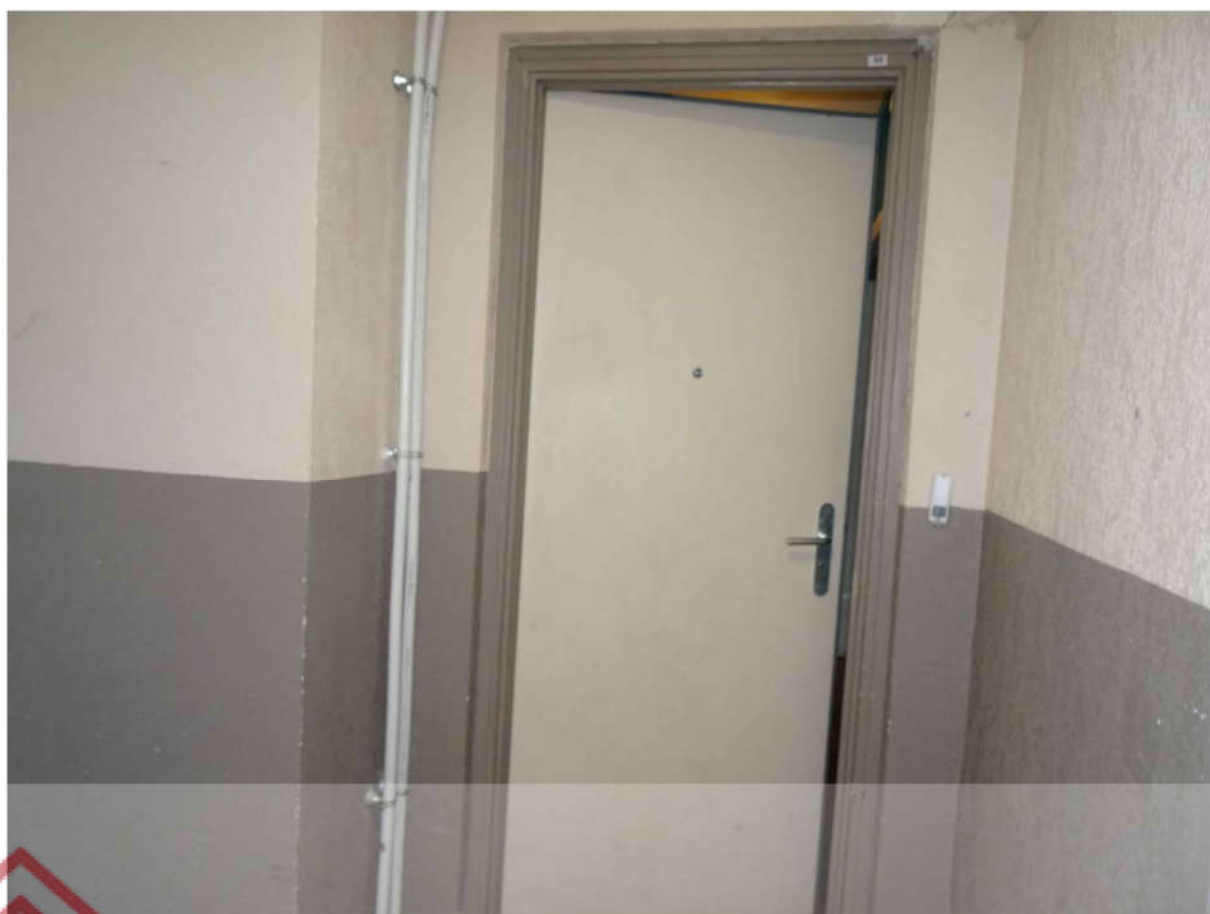
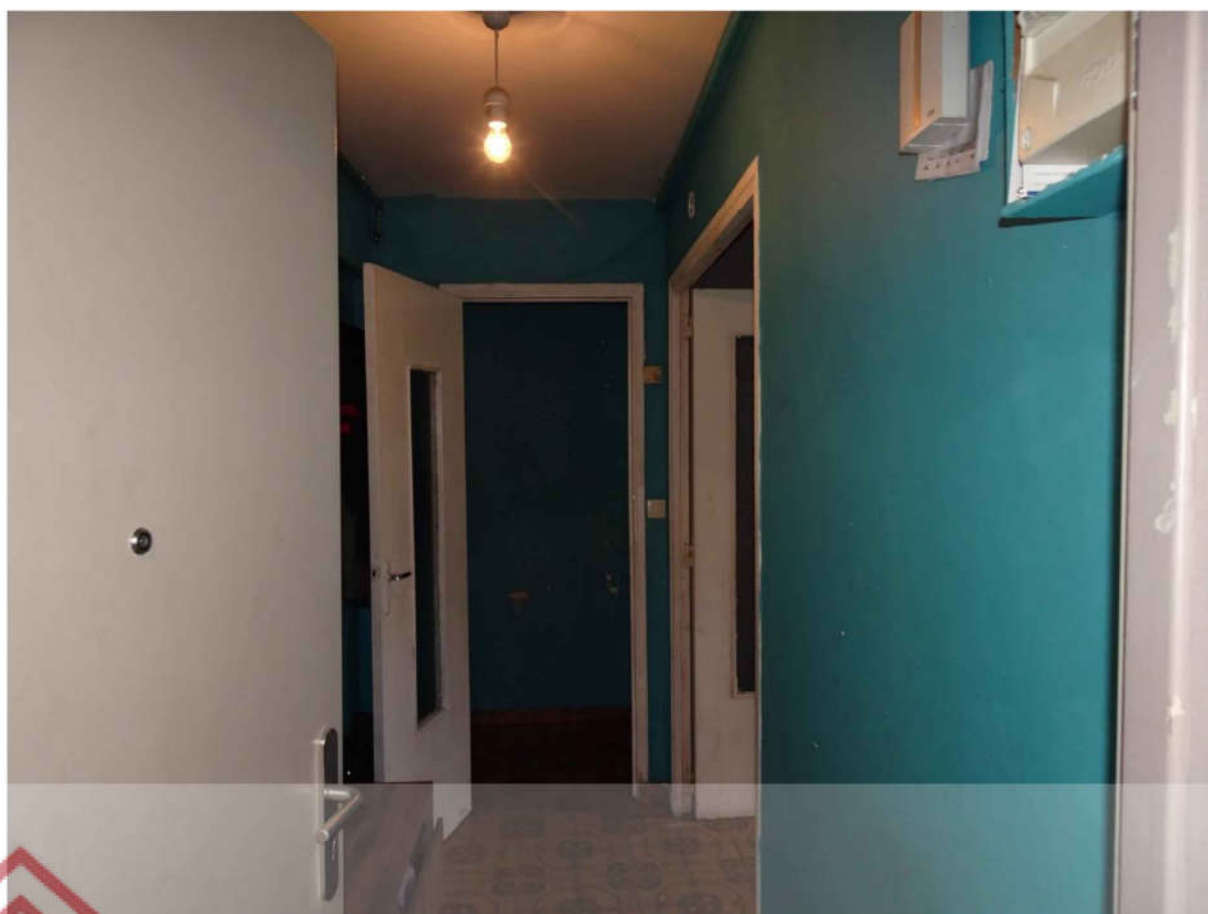
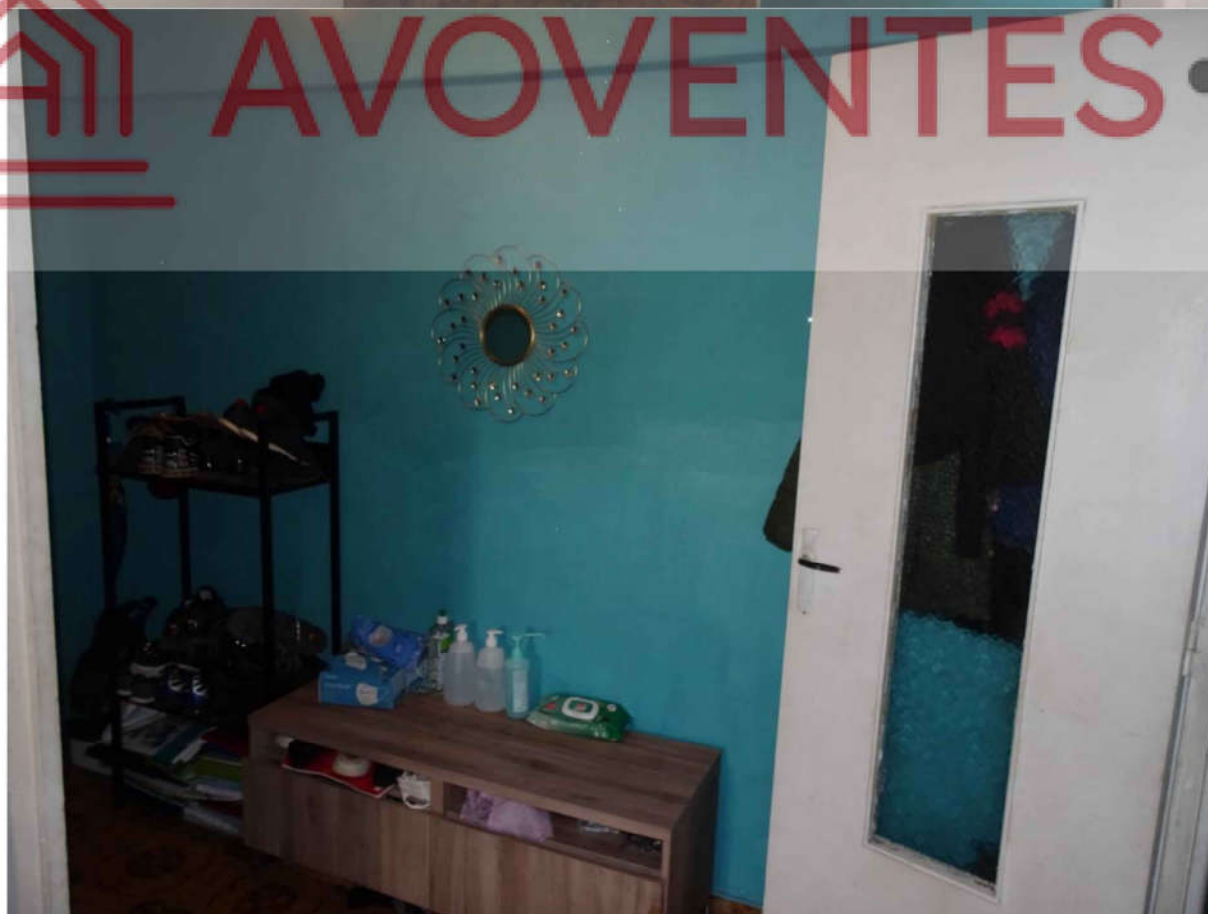
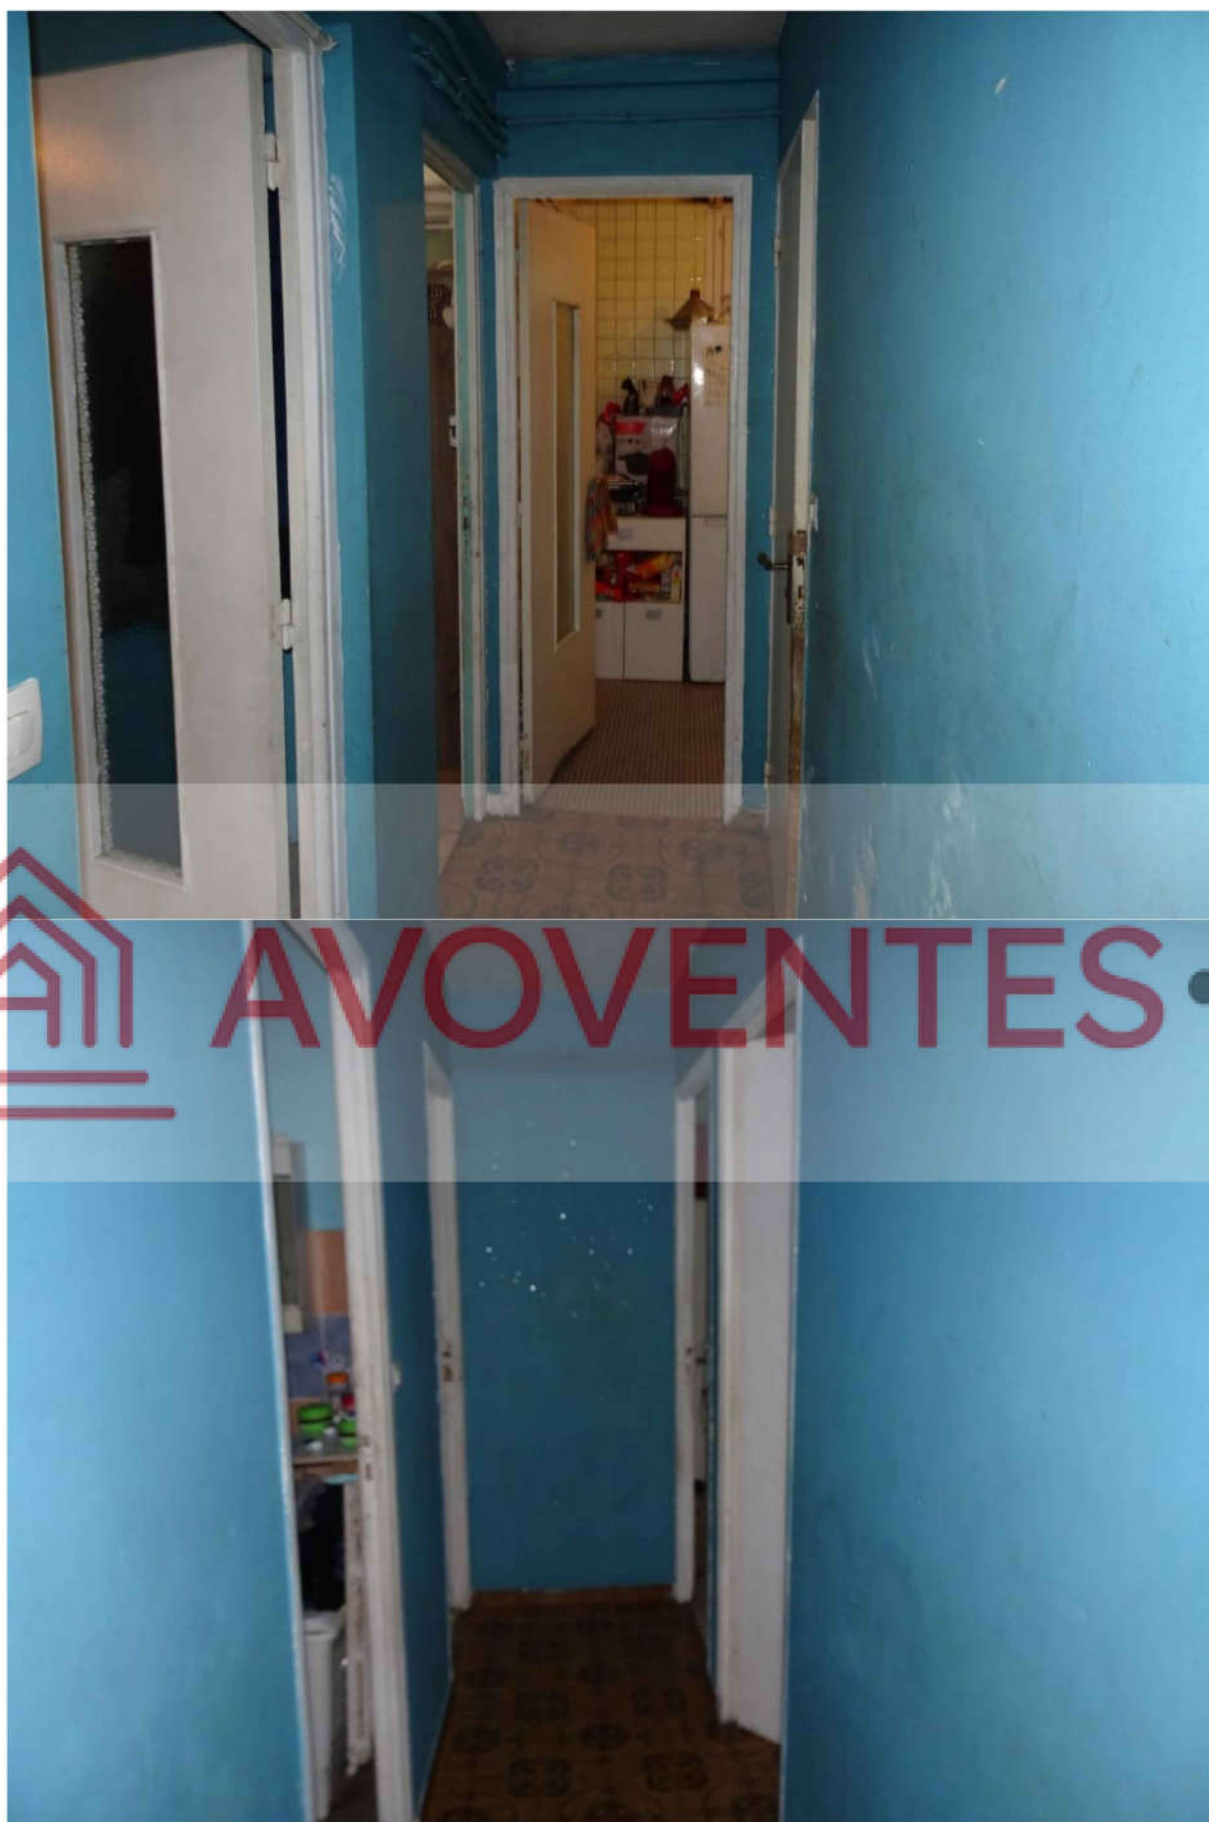
### ENTREE / COULOIR DISTRIBUTIF :

Les murs et cloisons intégralement peints en bleu demeurent sans dommage significatif méritant d'être rapporté. Des traces noires et retraits de peinture sont visibles à de multiples endroits.

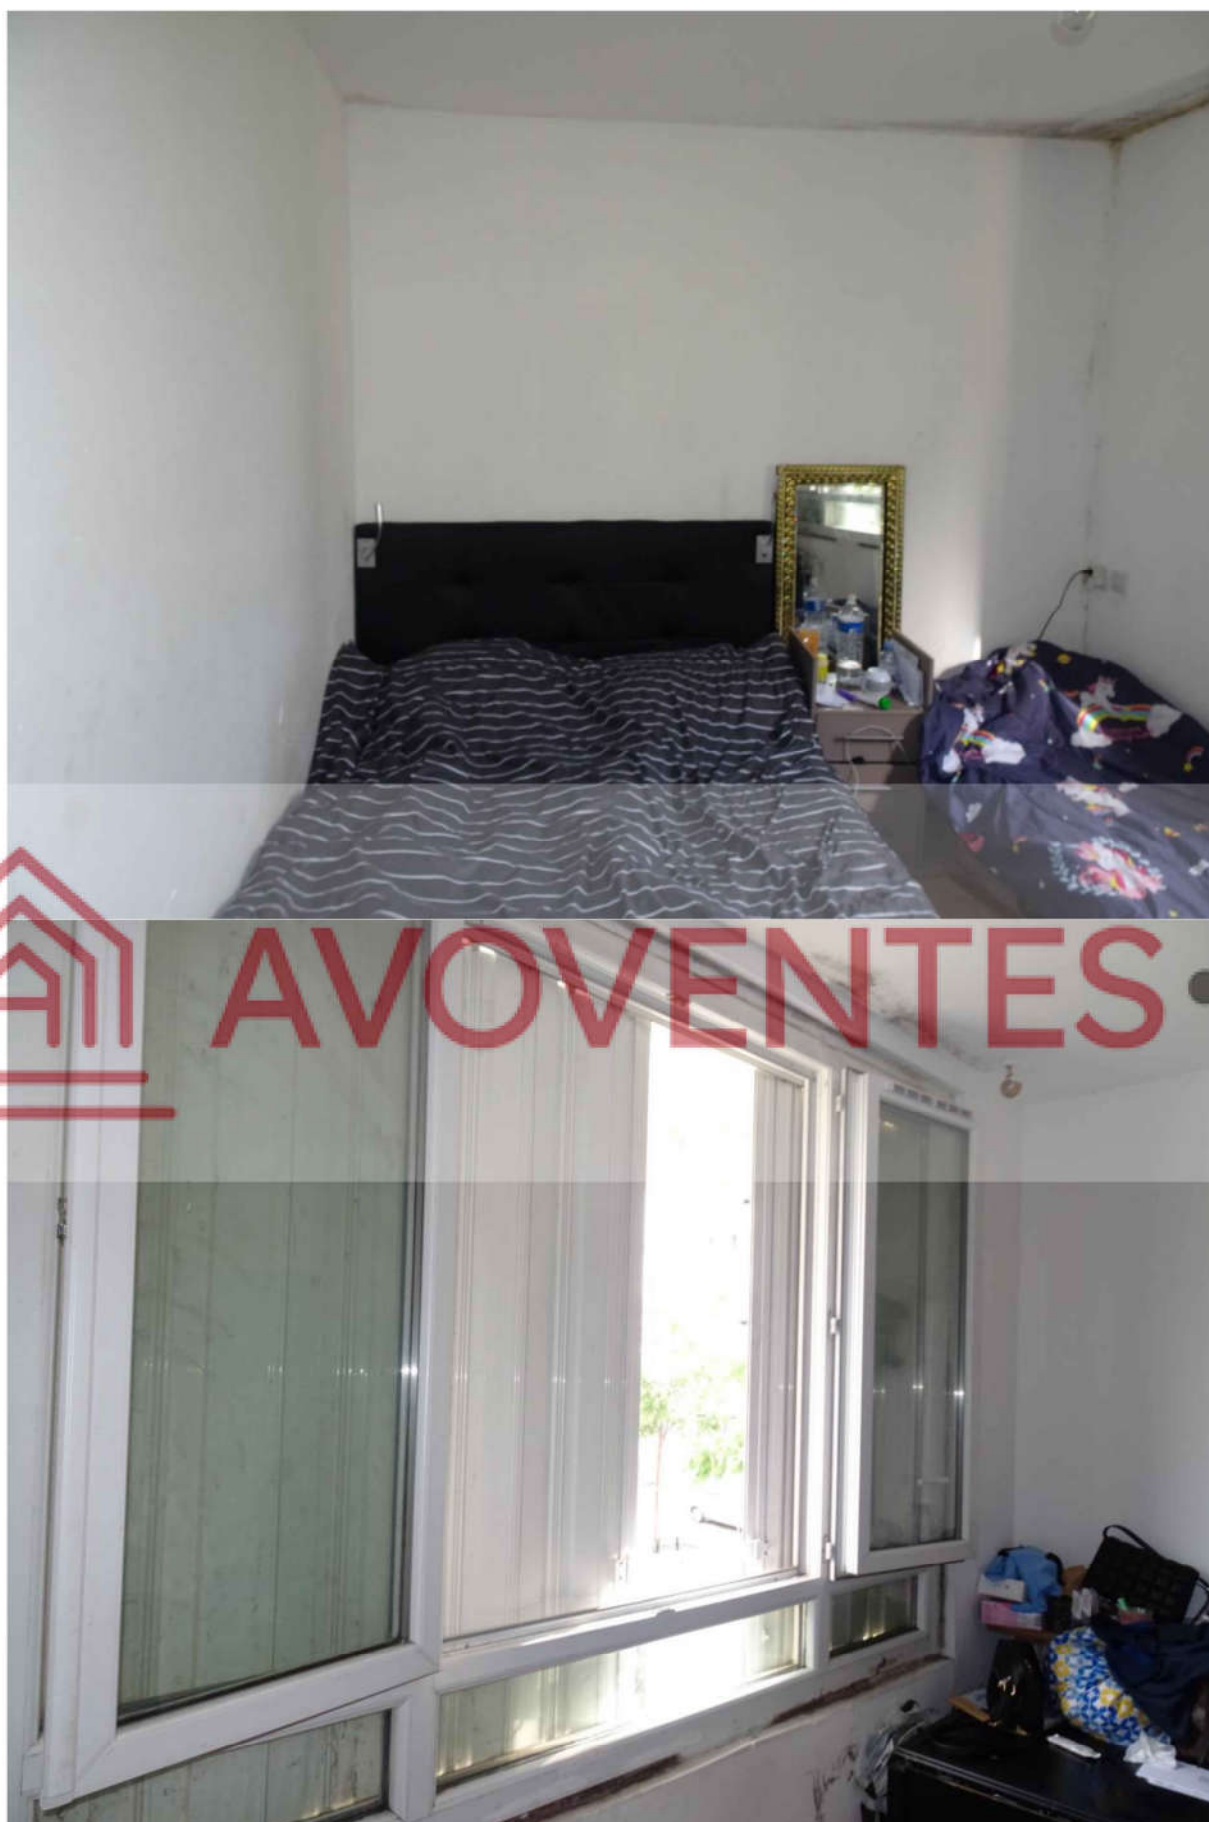
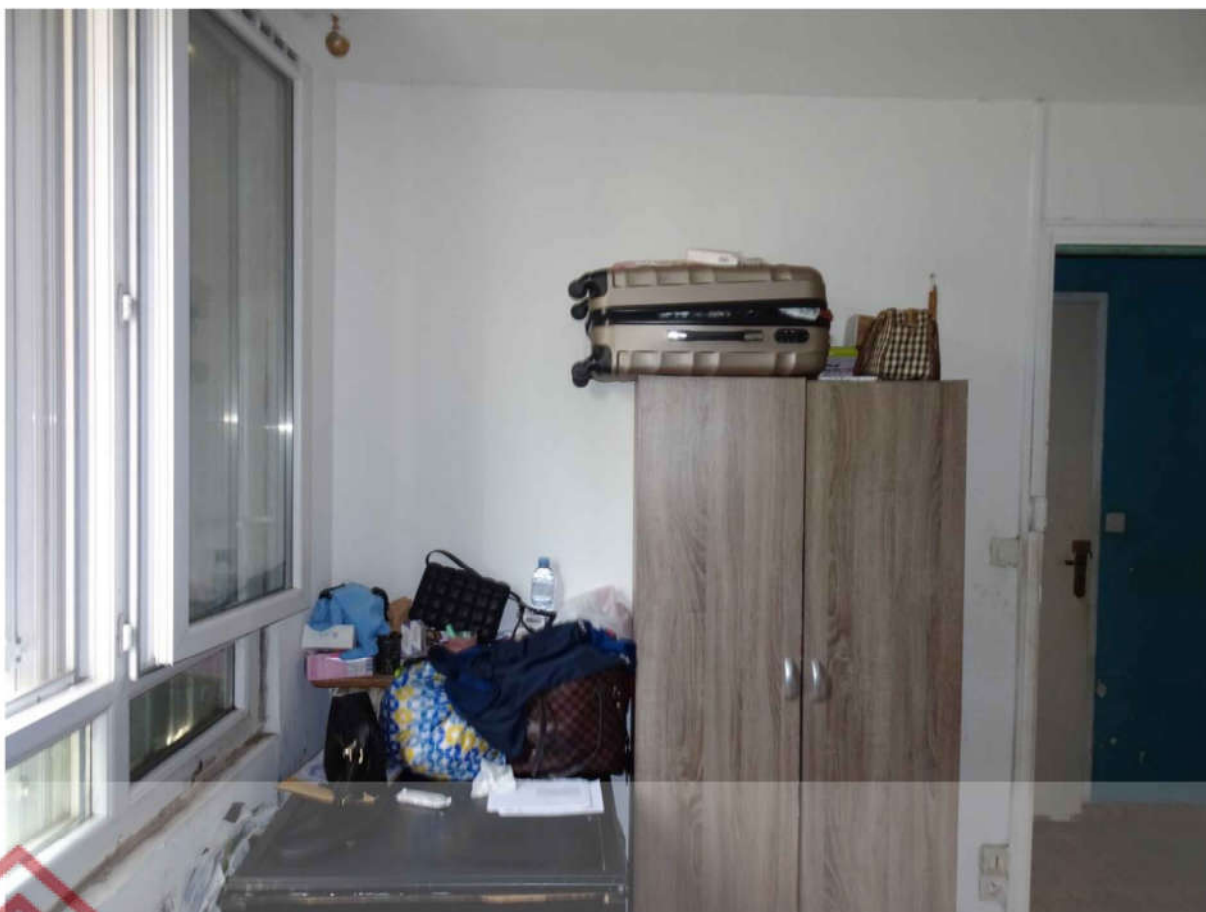
#### CHAMBRE 1 :

Les murs et cloisons intégralement peints demeurent sans dommage significatif méritant d'être rapporté. Toutefois, des traces de moisissure sont visibles dans les angles et en périphérie de l'ouverture.

Cette pièce dispose d'un plafond peint en blanc supportant également de la moisissure à de multiples endroits.

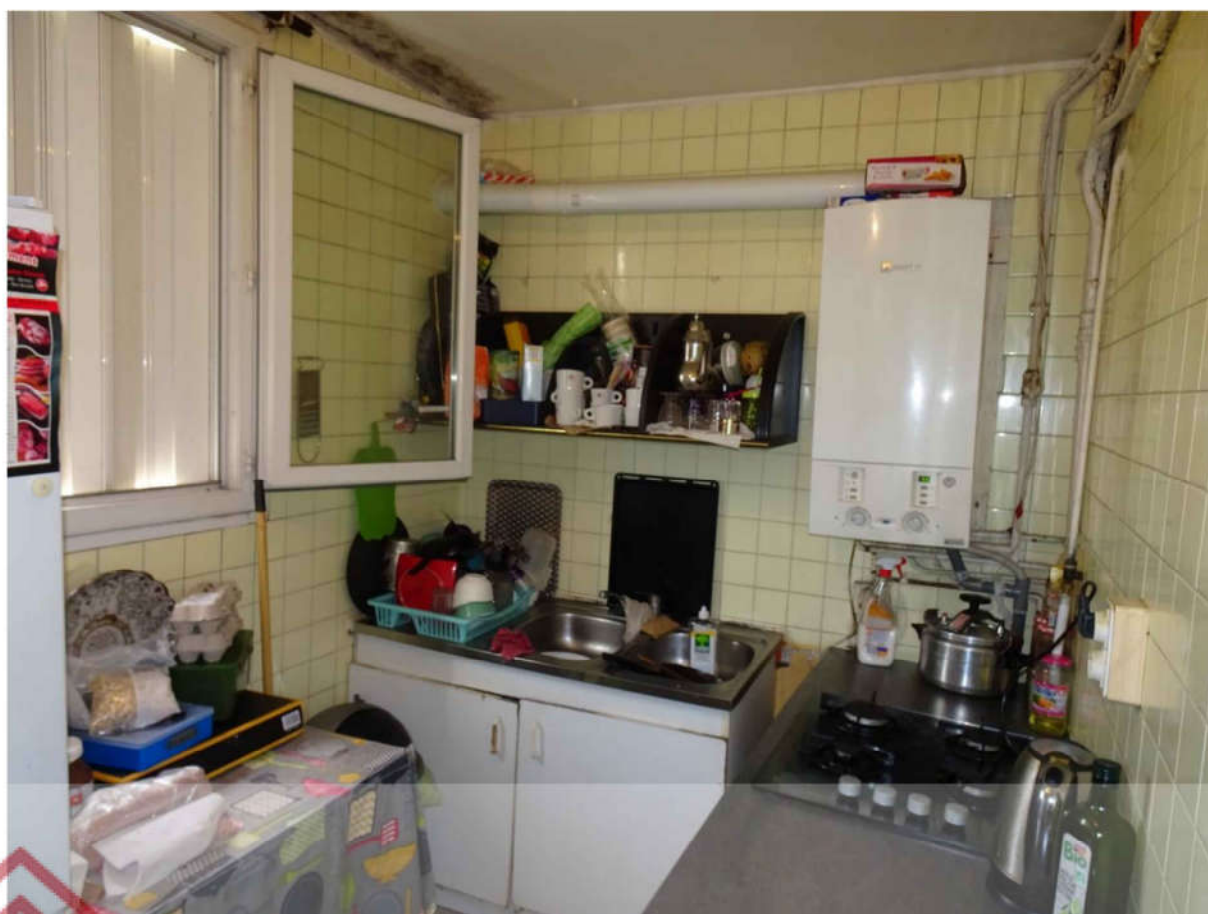
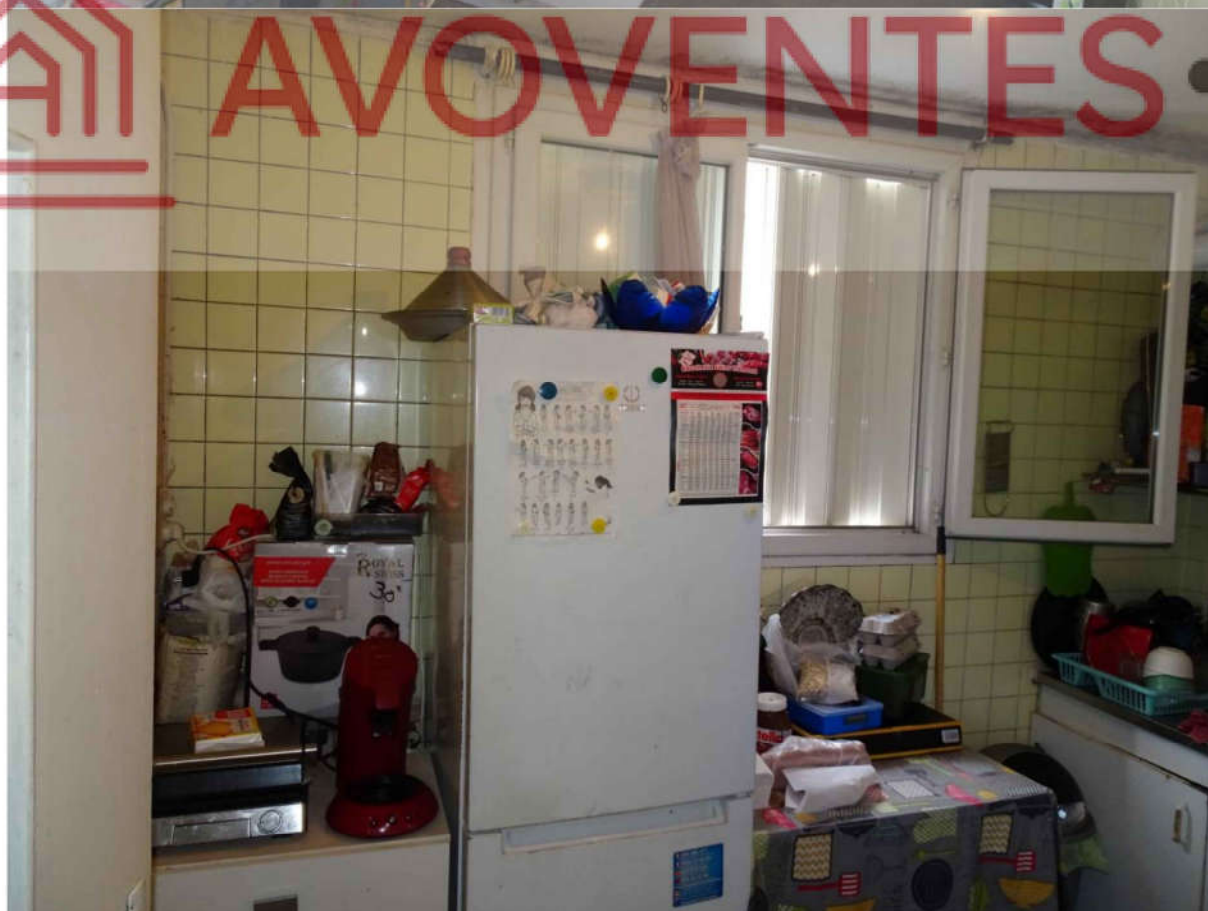
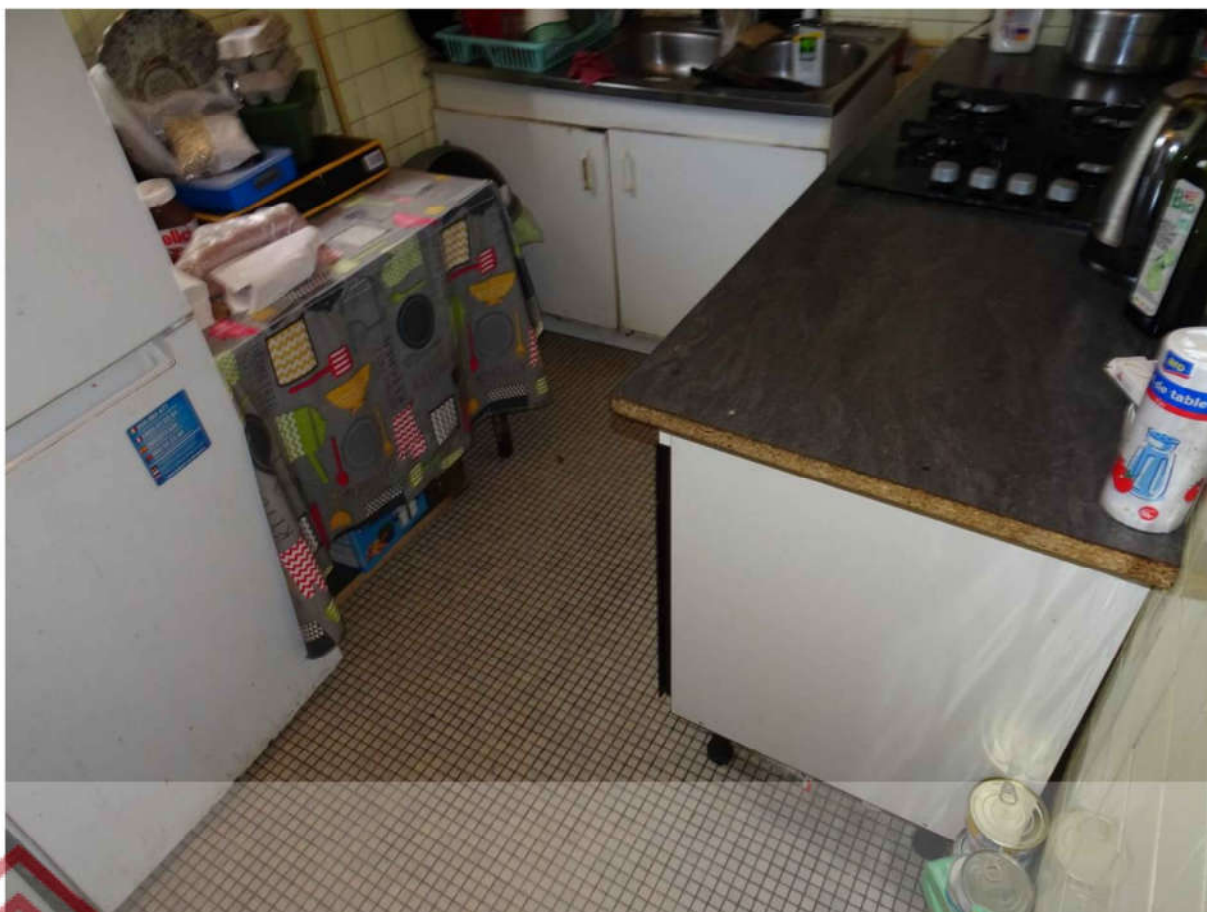
#### CUISINE INDEPENDANTE :

Elle se compose uniquement d'un meuble avec évier double bac et robinet mitigeur, l'ensemble vétuste.

Cet espace dispose d'un plafond peint constellé d'auréoles d'humidité et de traces de moisissure.

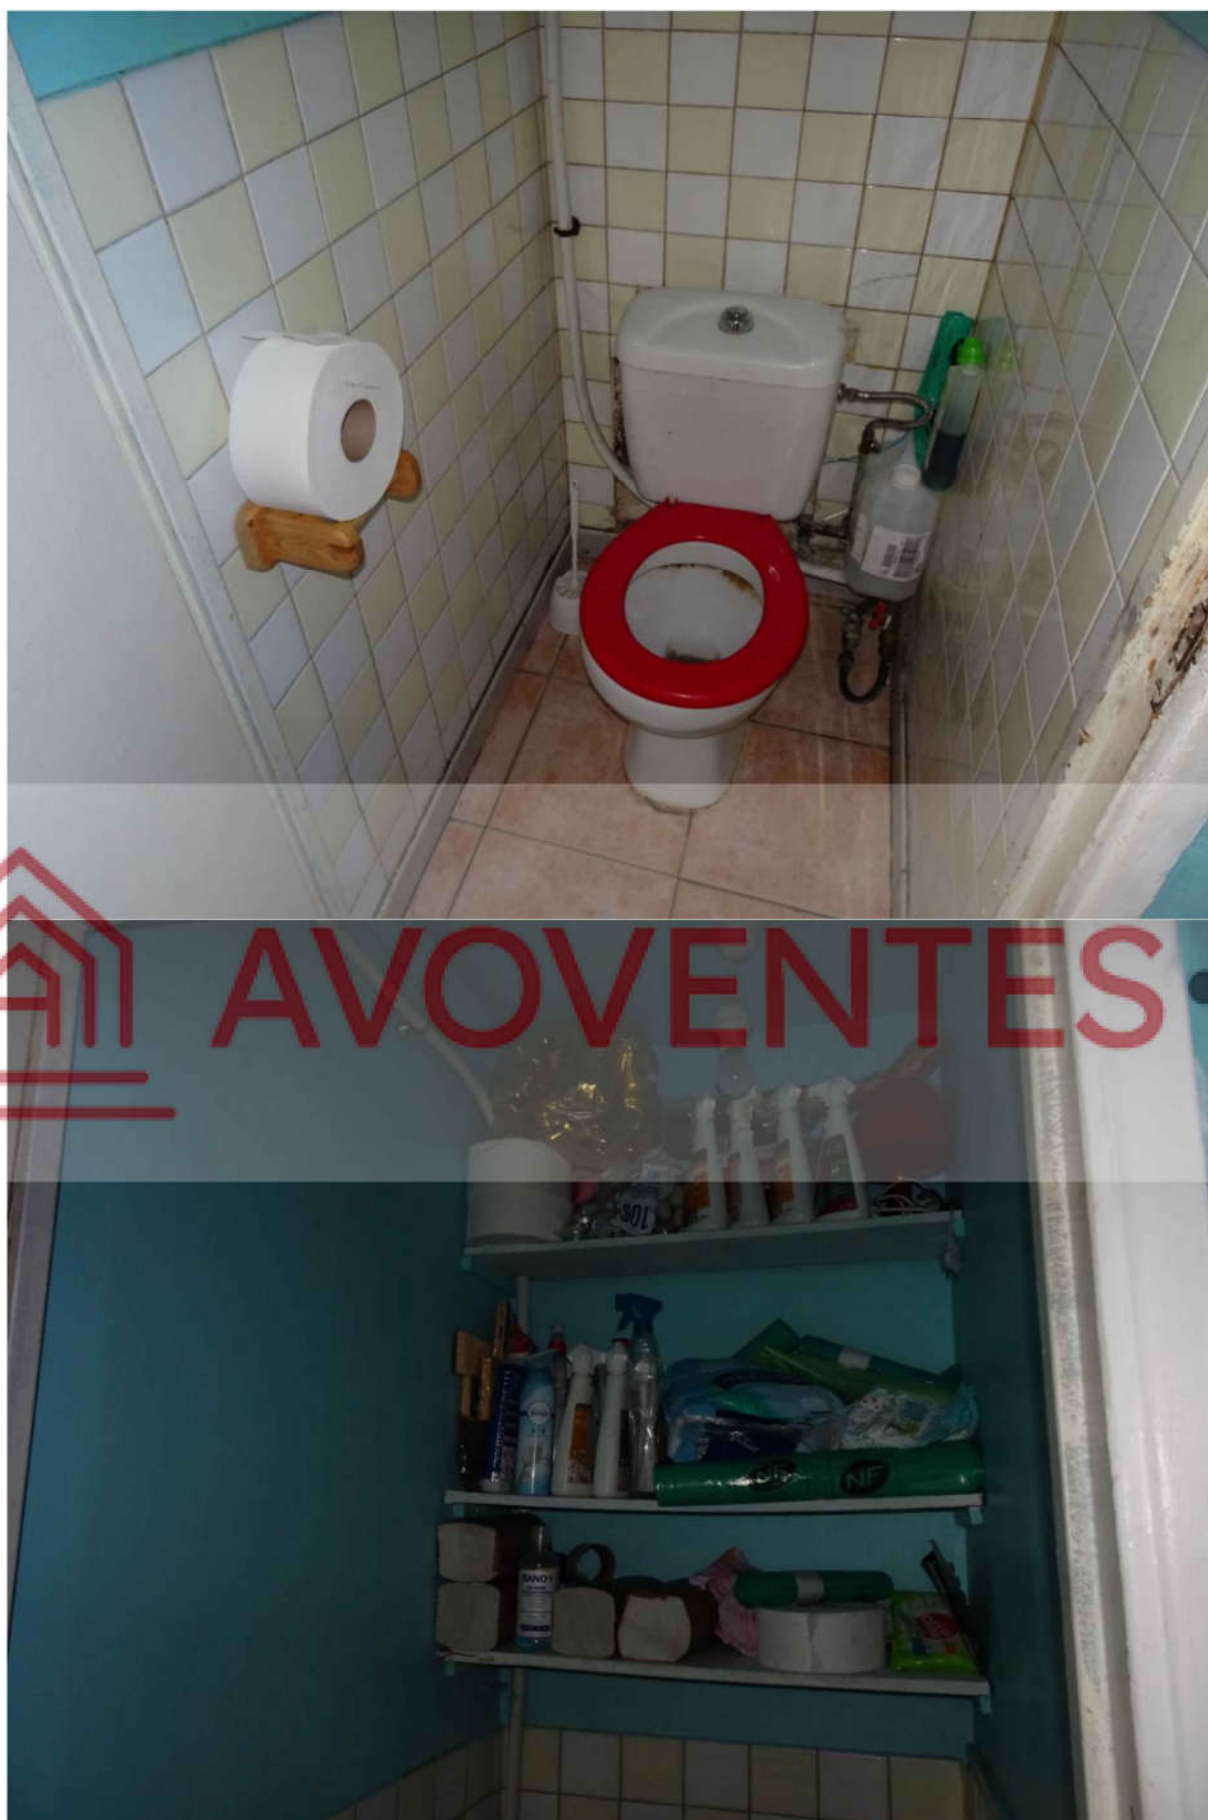
#### WC INDEPENDANT :

Cet espace se compose d'un WC avec réservoir de chasse maintenu en mauvais état d'entretien.

Les murs partiellement carrelés demeurent exempts de tout défaut notable. Quelques carreaux sont cassés.

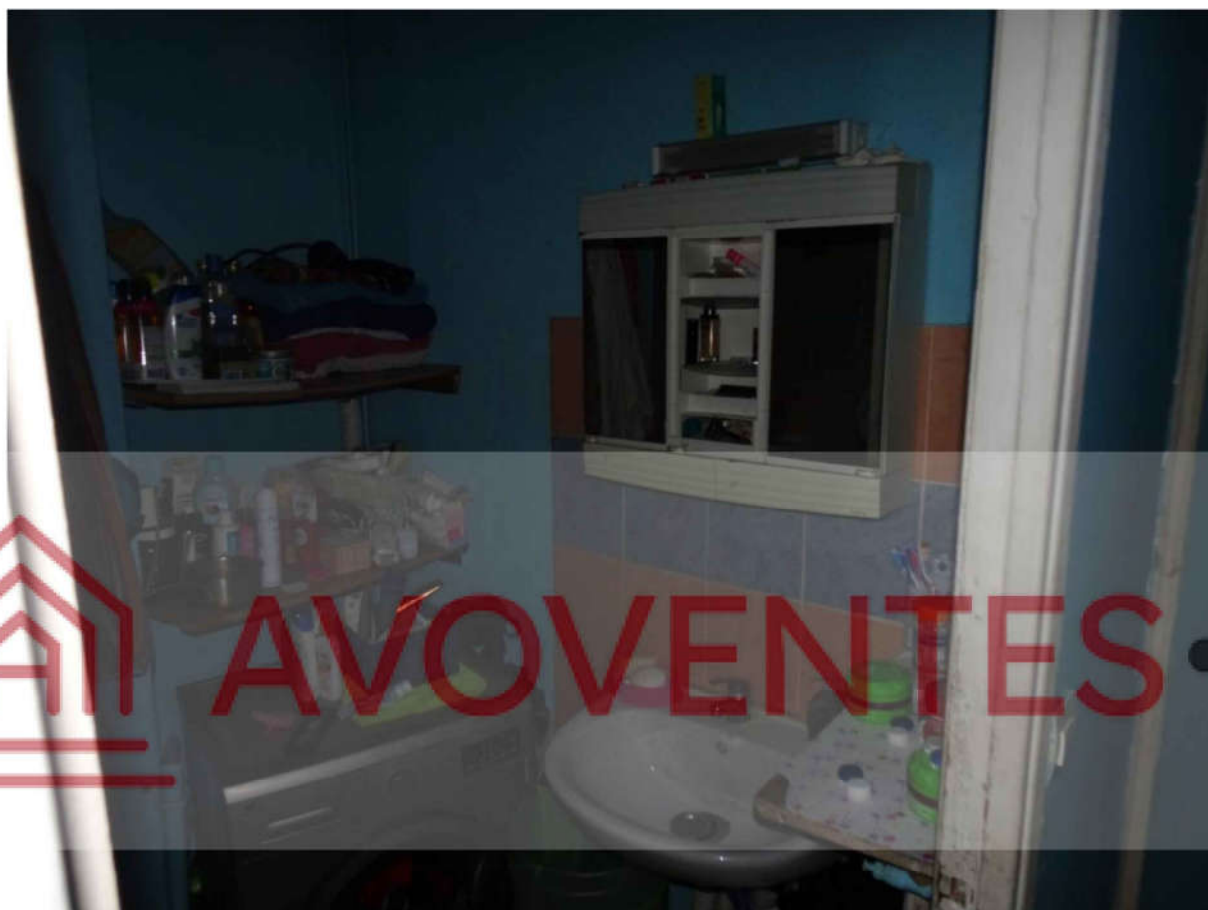
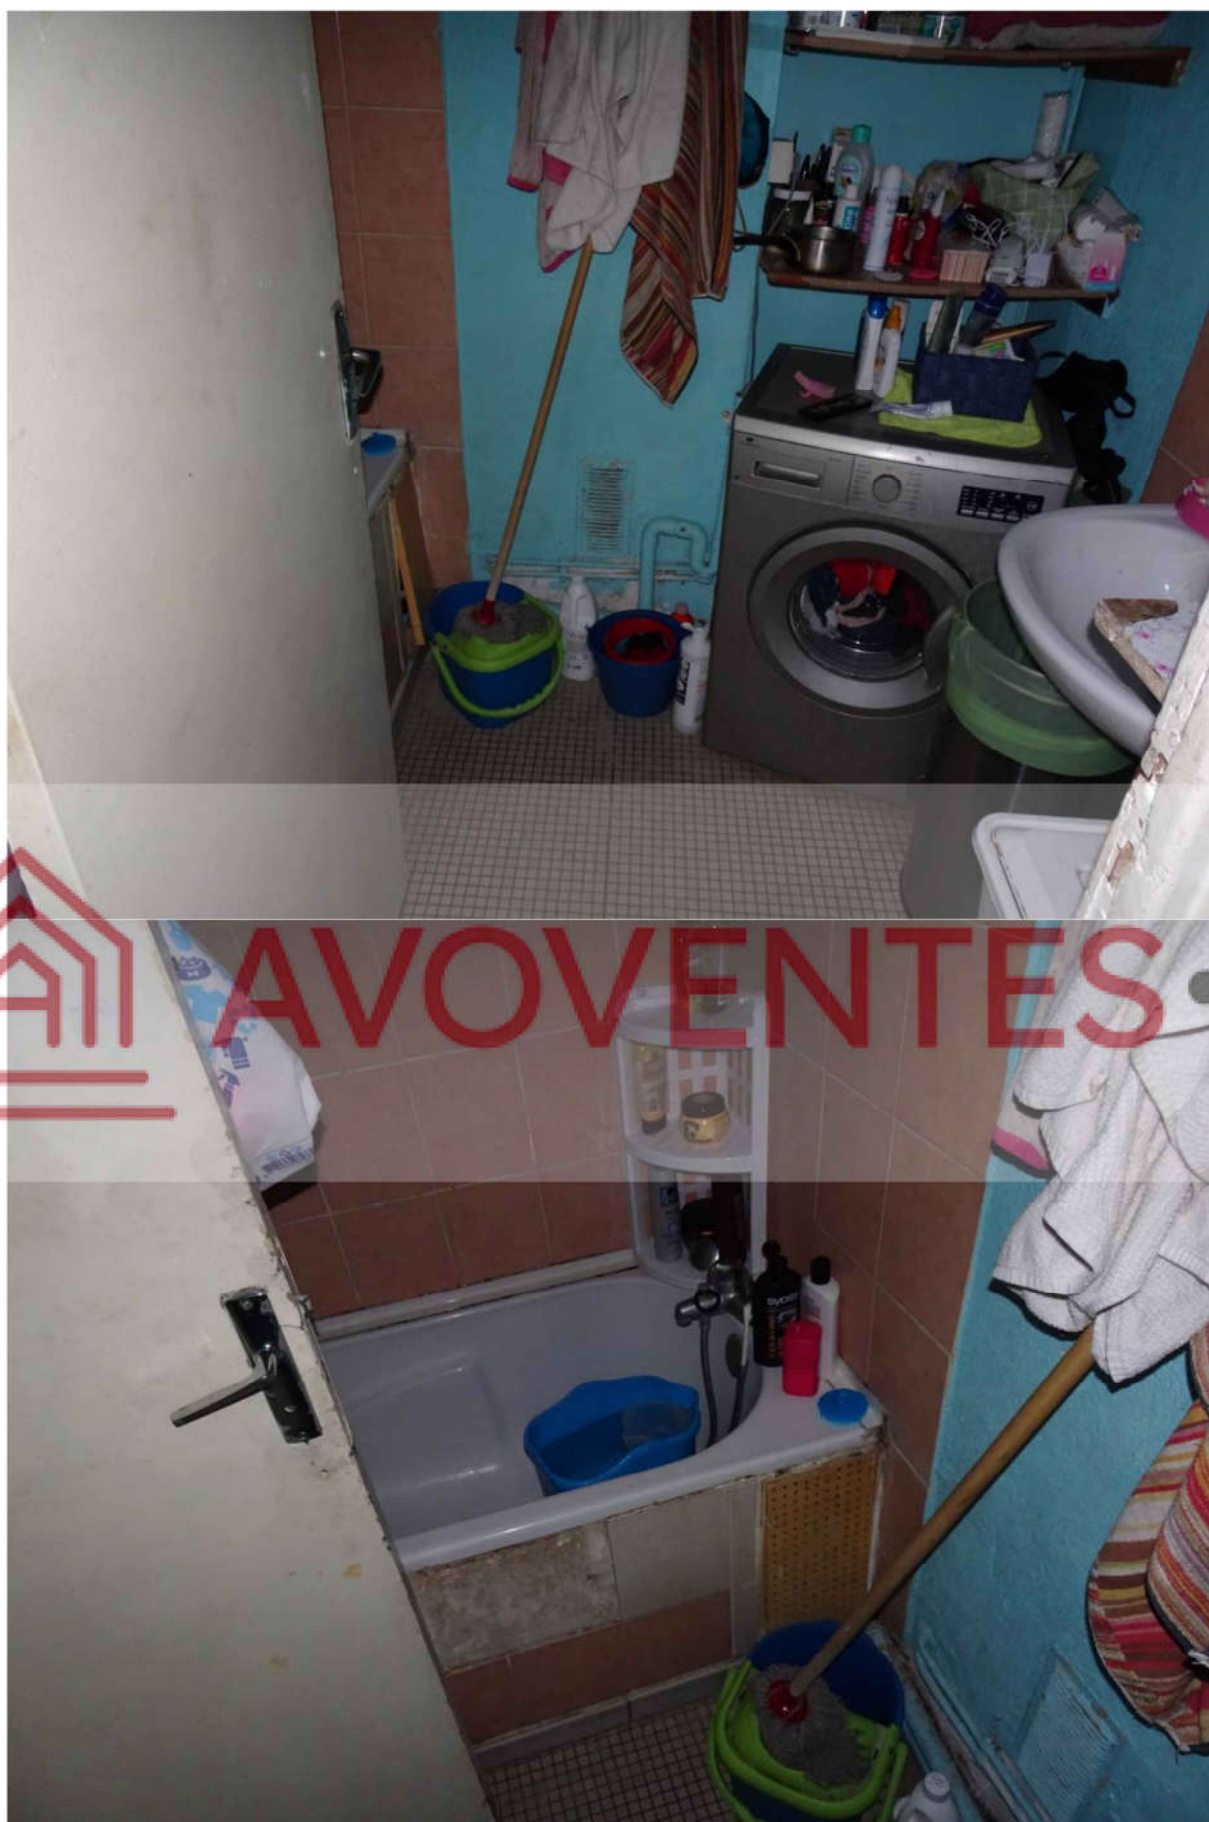
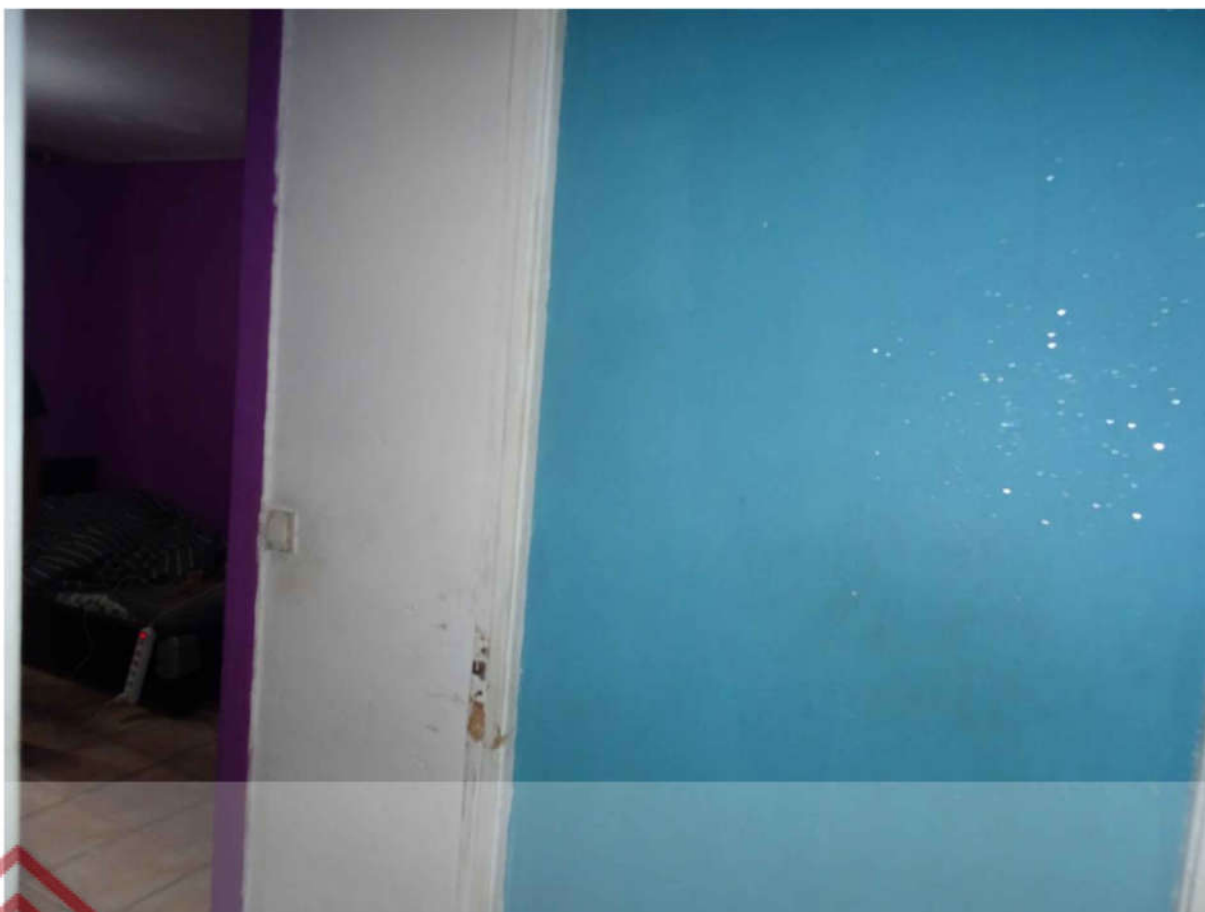
SALLE DE BAIN :

Les murs et cloisons partiellement faïencés et peints demeurent constellés de traces de frottement et tâches noirâtres.

Elle bénéficie d'un lavabo suspendu et d'une baignoire, l'ensemble vétuste.
