# PROCES VERBAL DESCRIPTIF

Me suis transporté sur la commune de MONTPELLIER (Hérault) - 2 rue des Aconits, à l'effet de procéder à la description exacte et détaillée des biens qui y sont situés et appartiennent à :

Les biens et droits immobiliers ci-après désignés, dépendant d'un ensemble immobilier, sis à MONTPELLIER, 12 à 18 avenue du Petit Bard, 2 rue des Aconits, 4 rue des Soldanelles et 1 à 7 rue des Arocarias, cadastré section KV n° 380 et KV n° 381 (anciennement cadastré section KV n° 7) pour 36 a 78 ca, savoir :

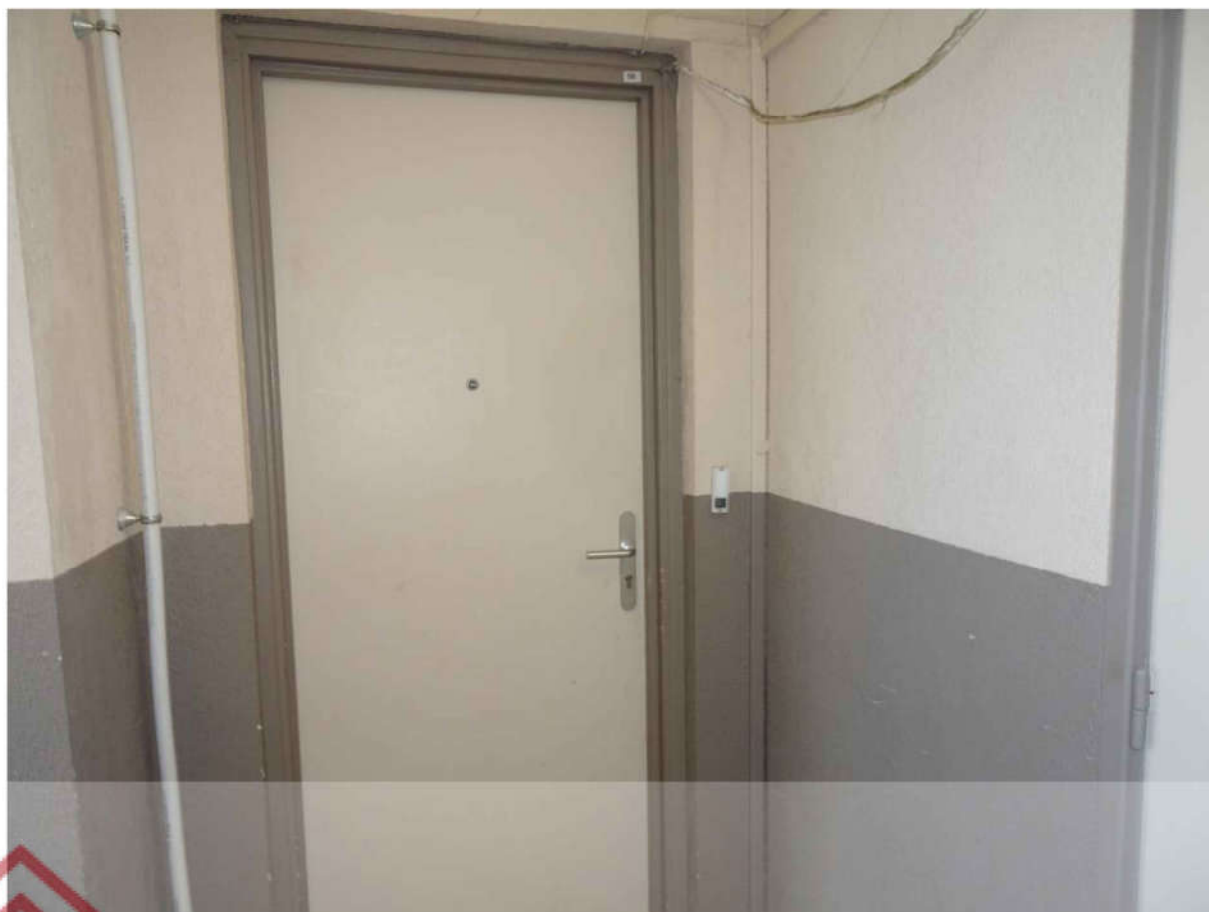
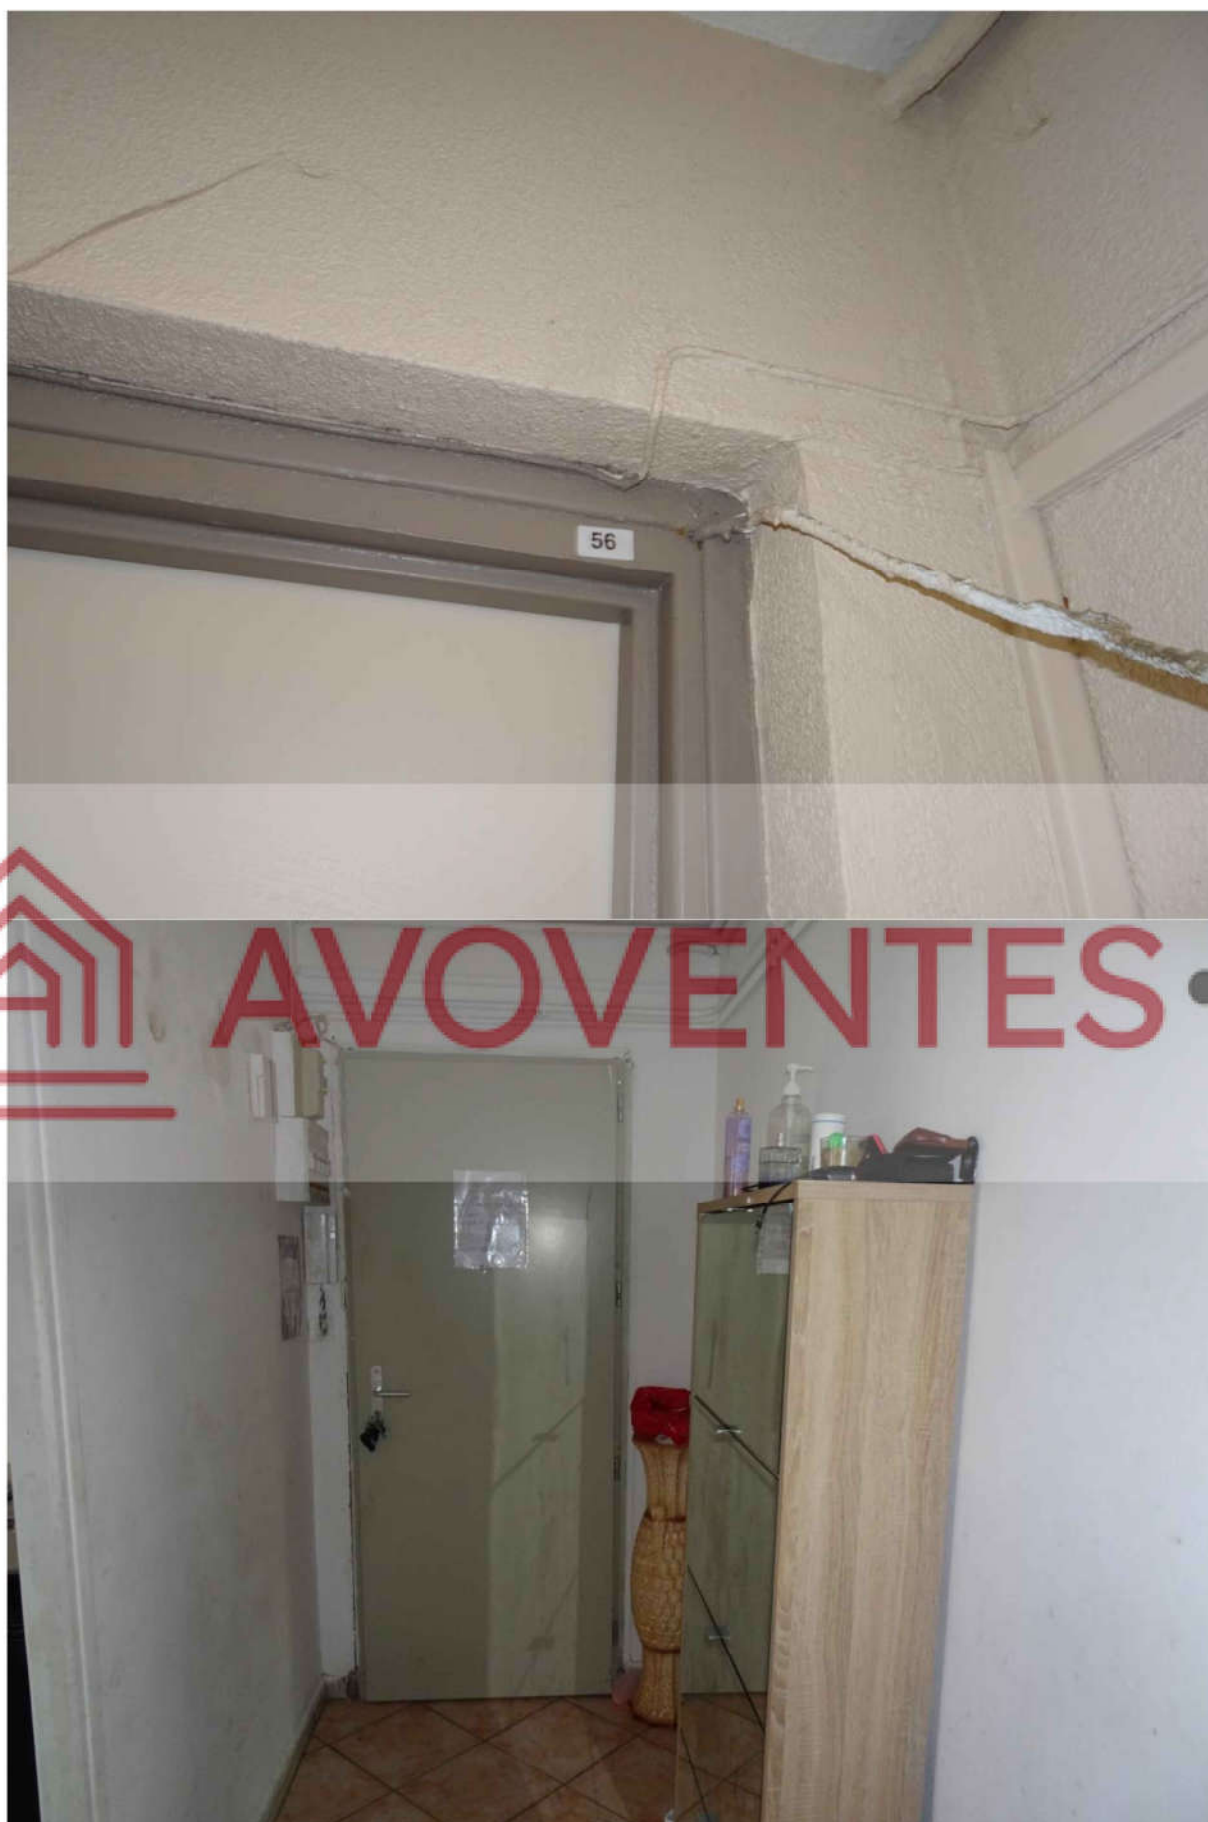
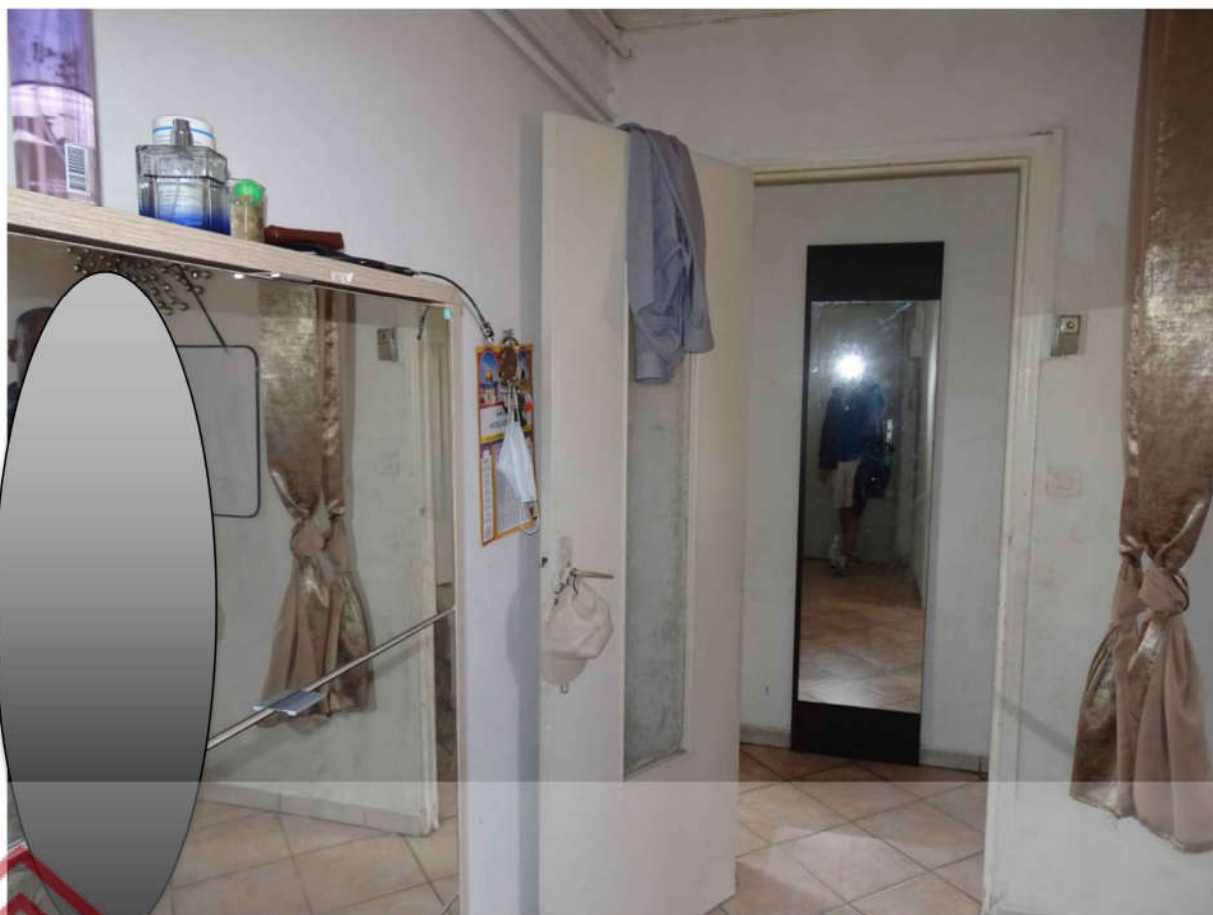
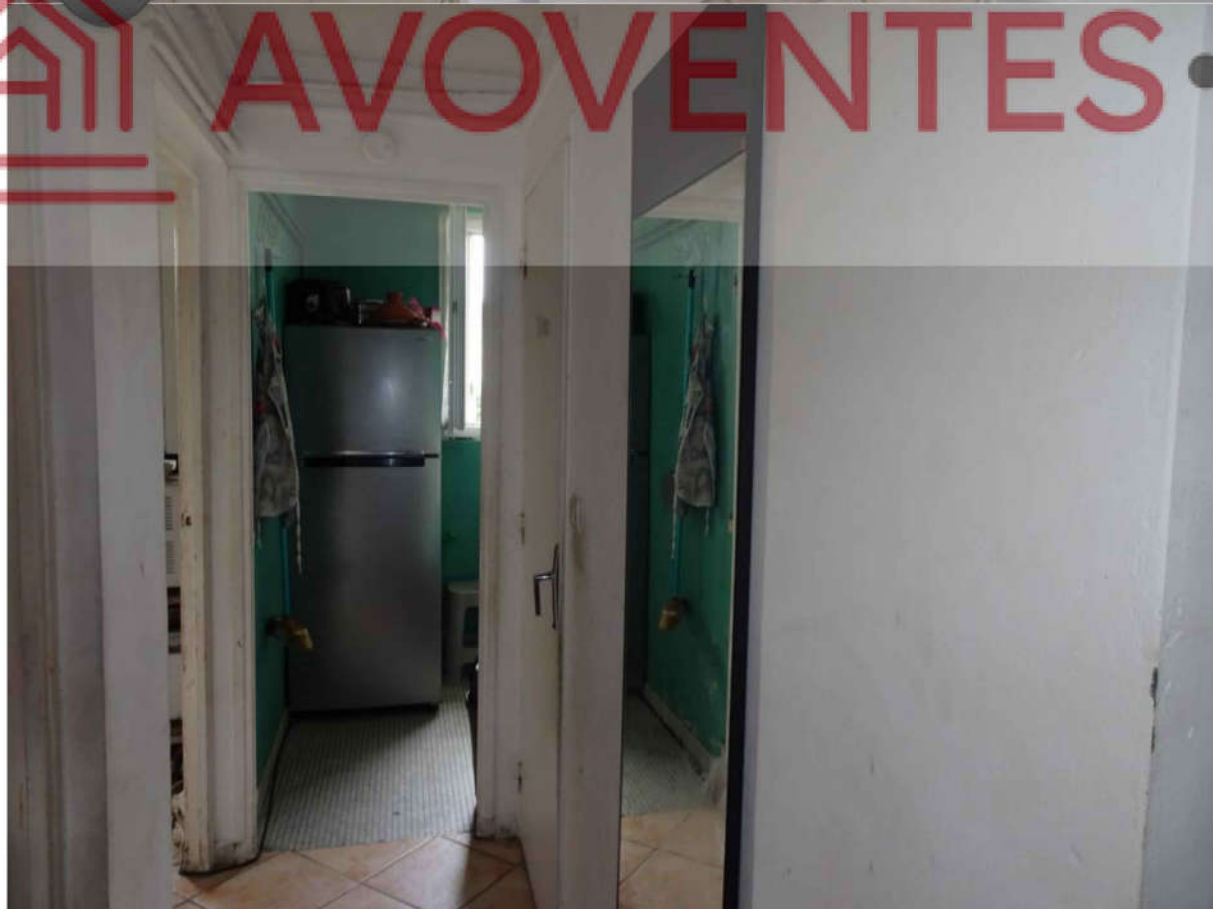
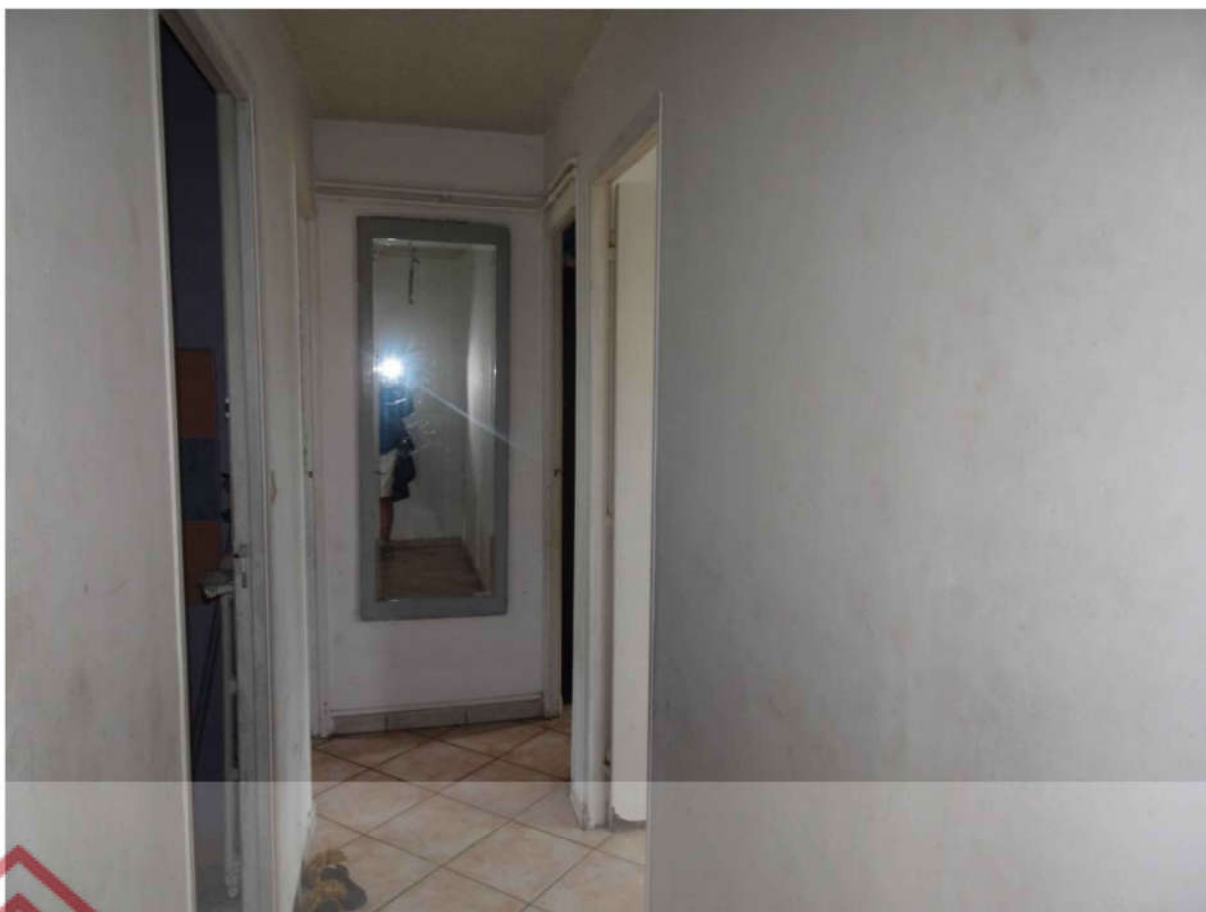
### ENTREE / COULOIR DISTRIBUTIF :

Les murs et cloisons intégralement peints demeurent sans dommage significatif méritant d'être rapporté. Une multitude de traces et tâches noires sont visibles cependant.

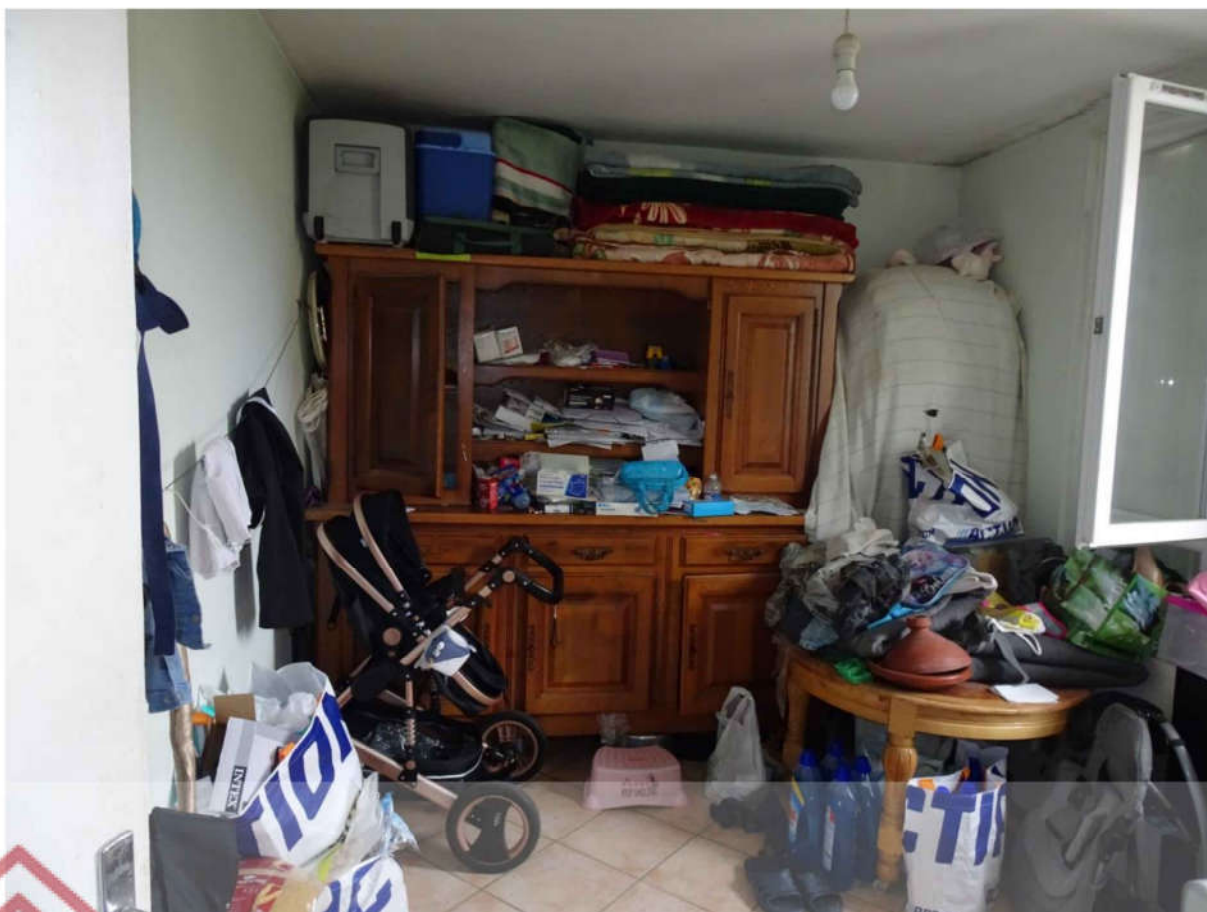
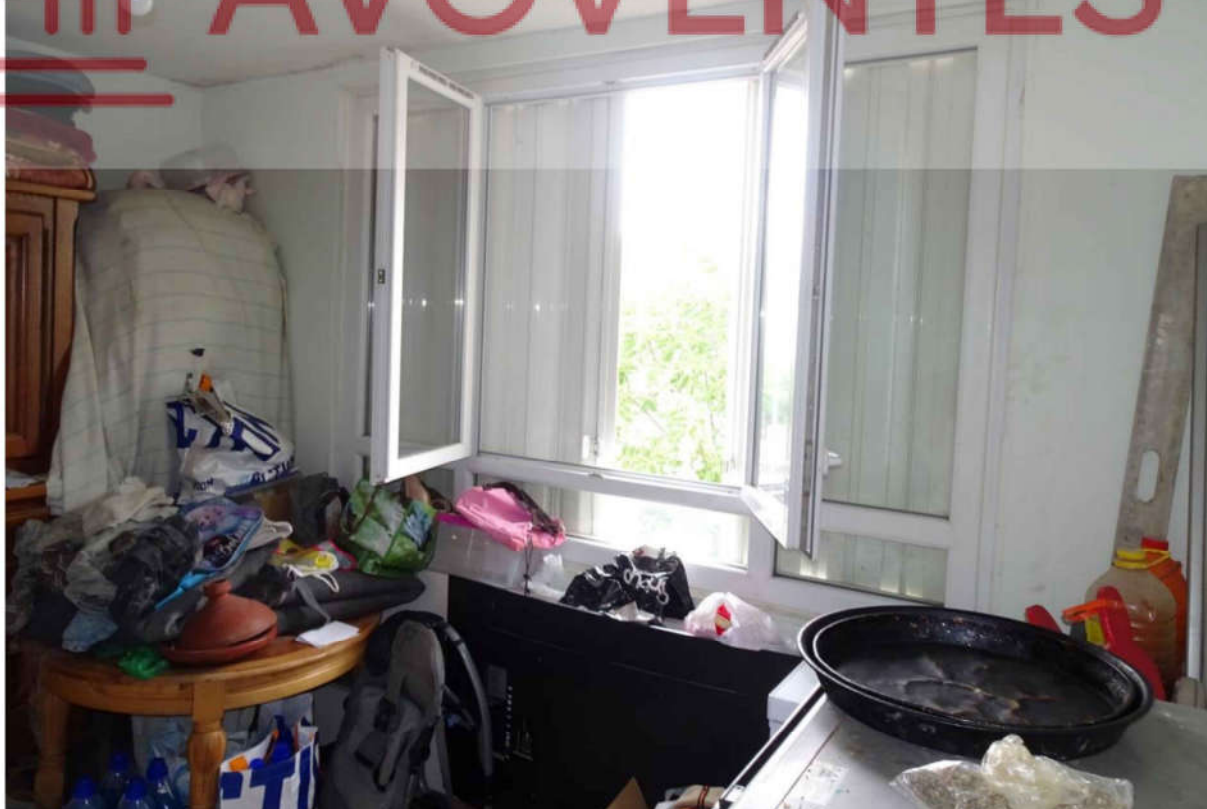
#### CHAMBRE 1 :

Cette pièce dispose d'un plafond peint en blanc supportant de la moisissure en cueillie principalement.

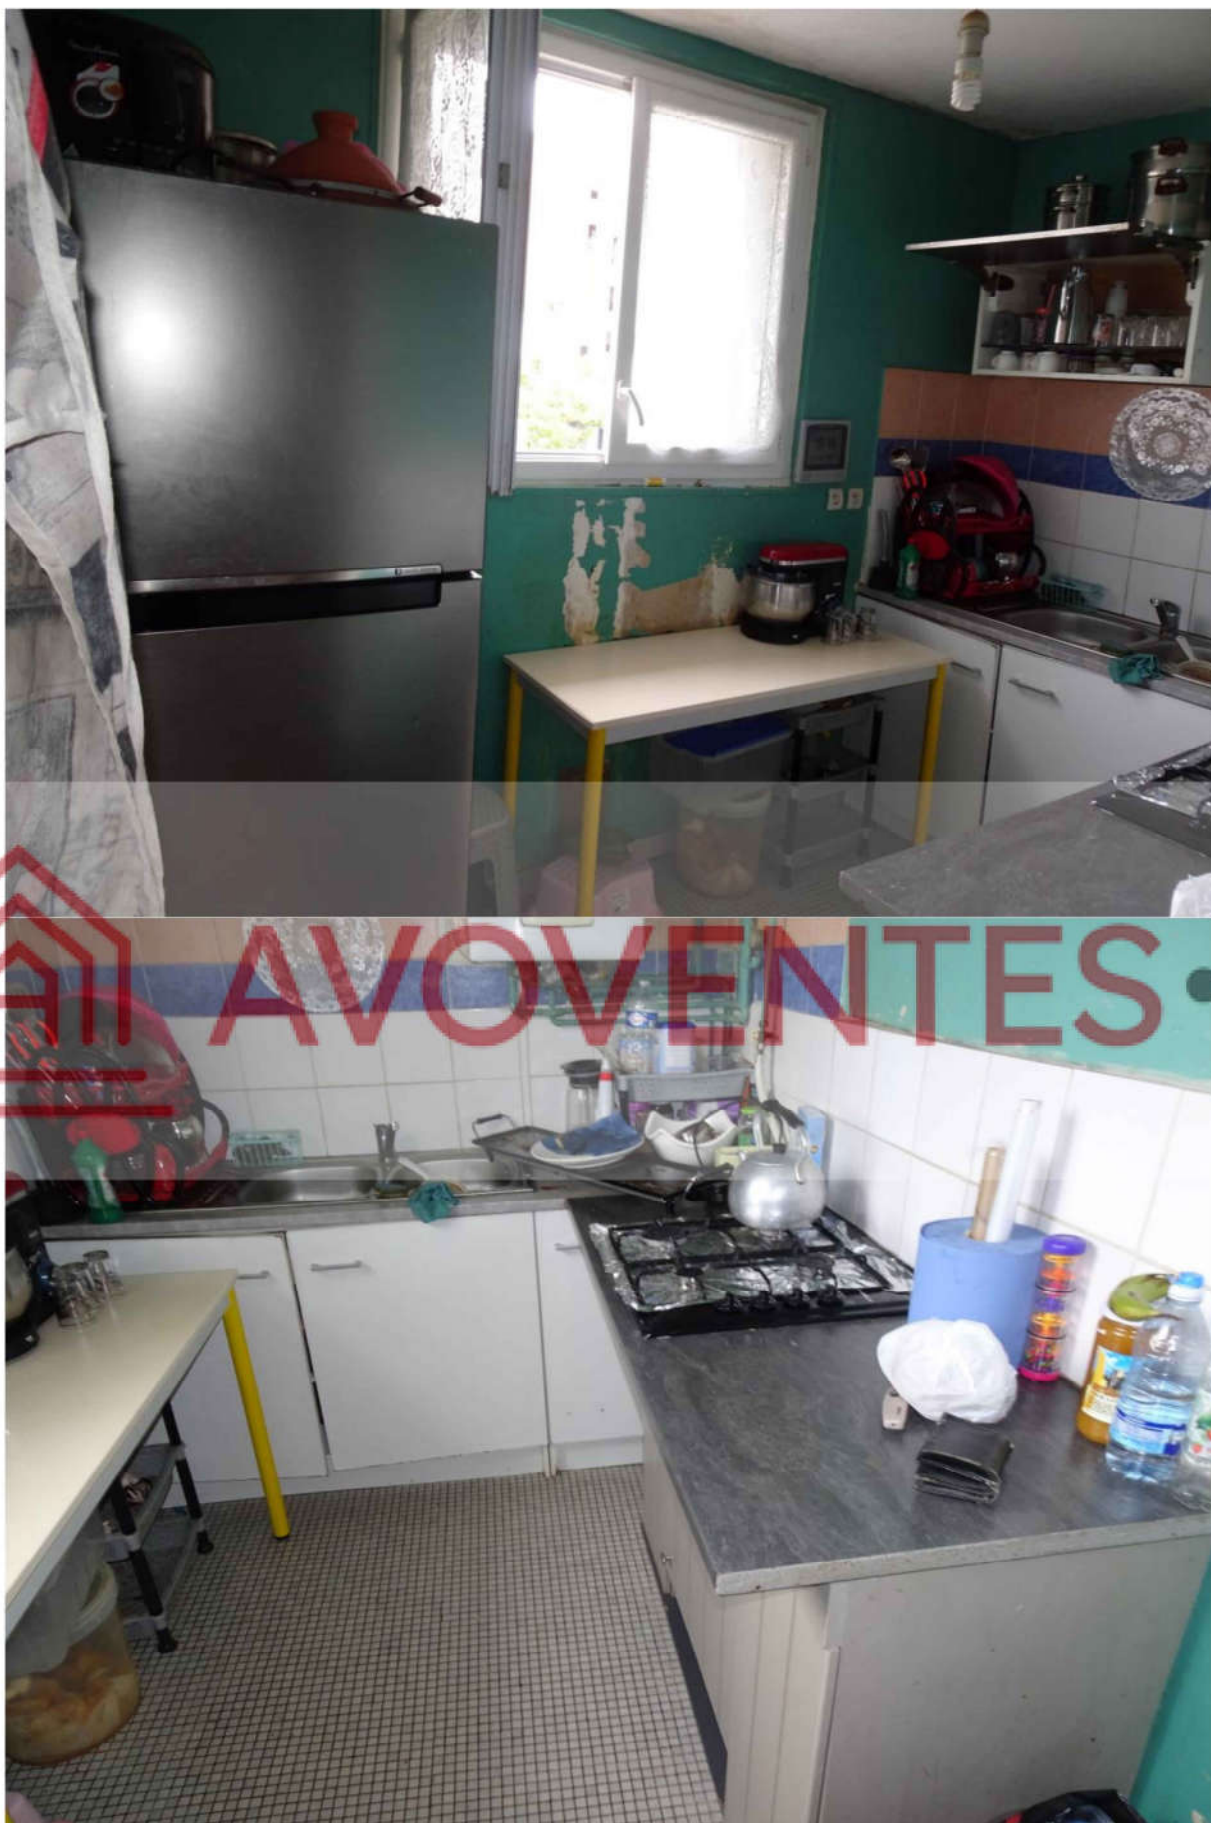
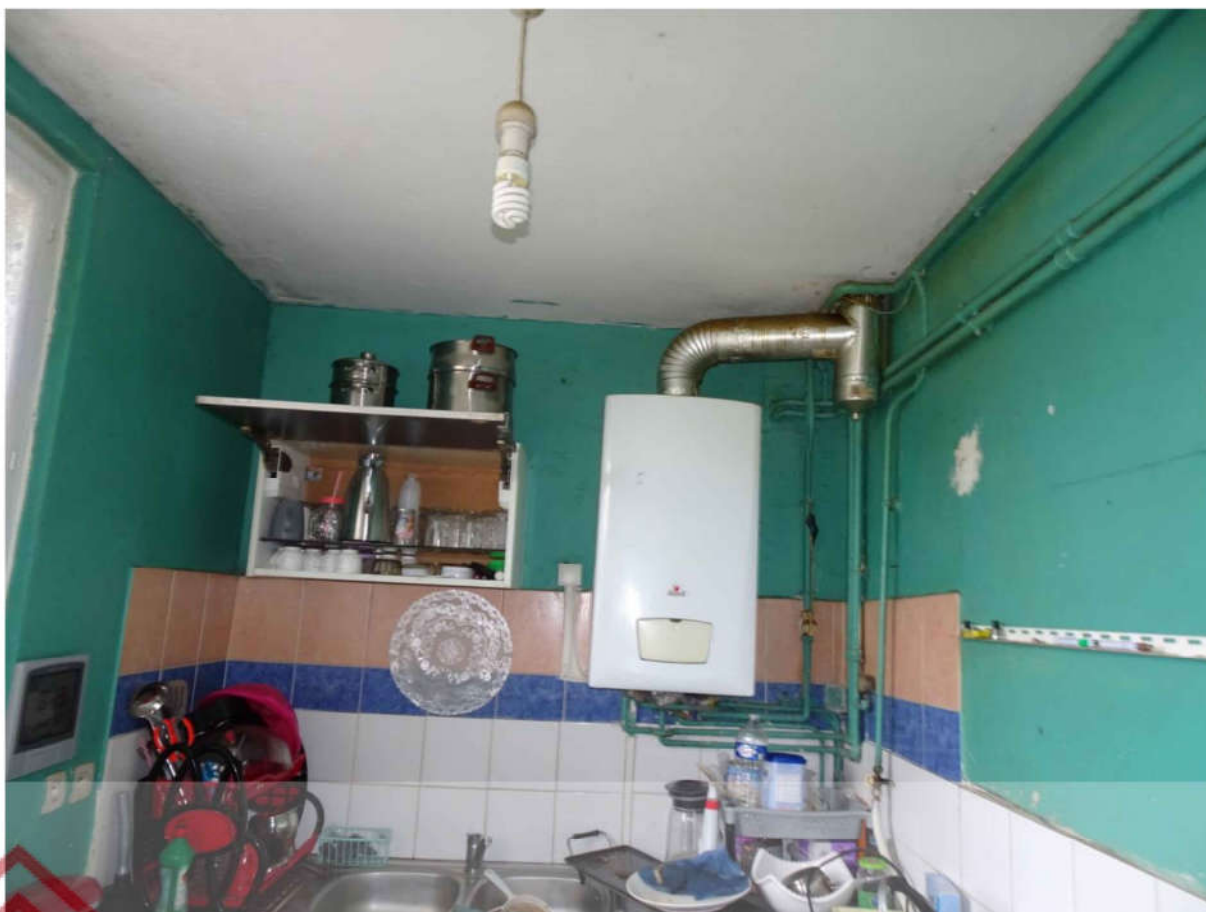
CUISINE INDEPENDANTE :

Elle se compose uniquement d'un meuble avec évier double bac inox et robinet mitigeur, l'ensemble vétuste.

Les murs peints de cette pièce souffrent d'une multitude de retraits.

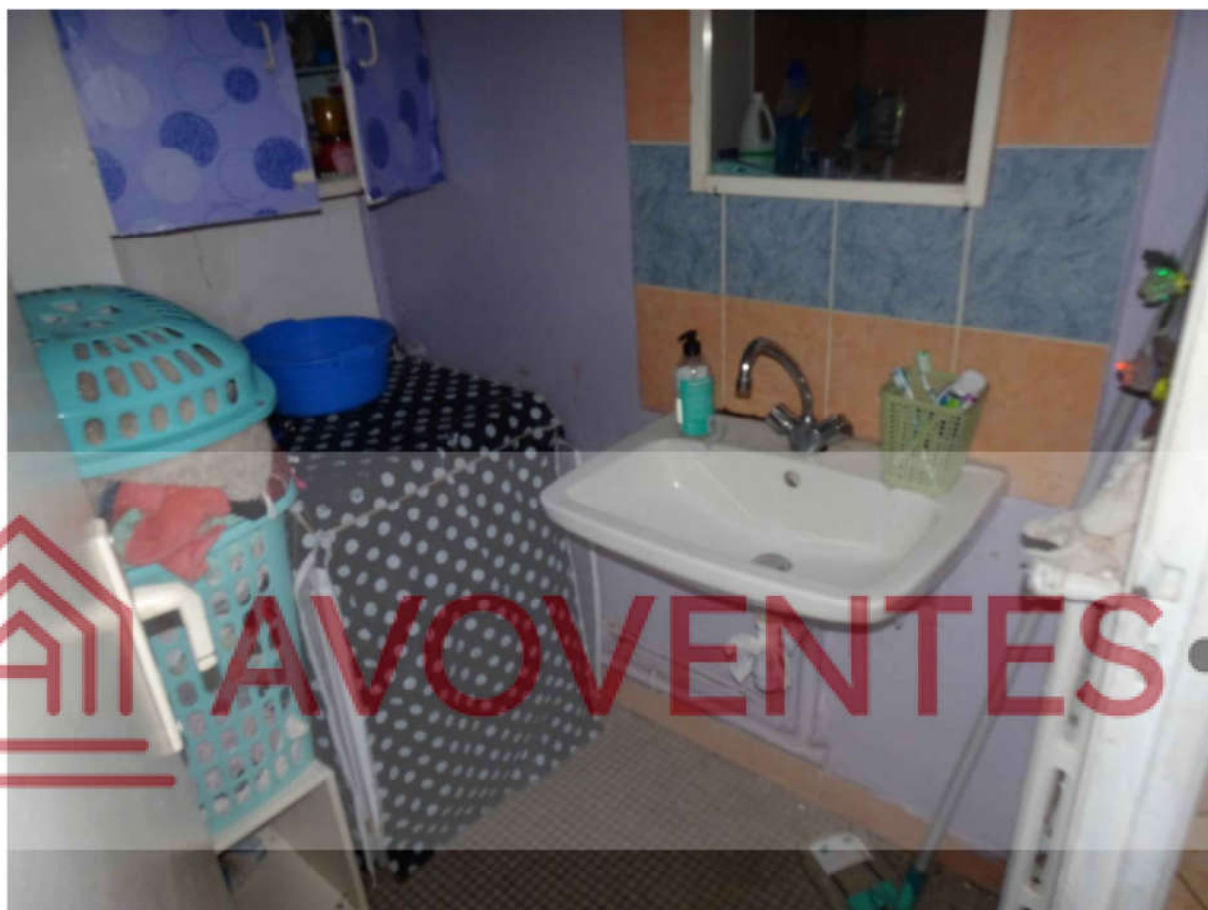
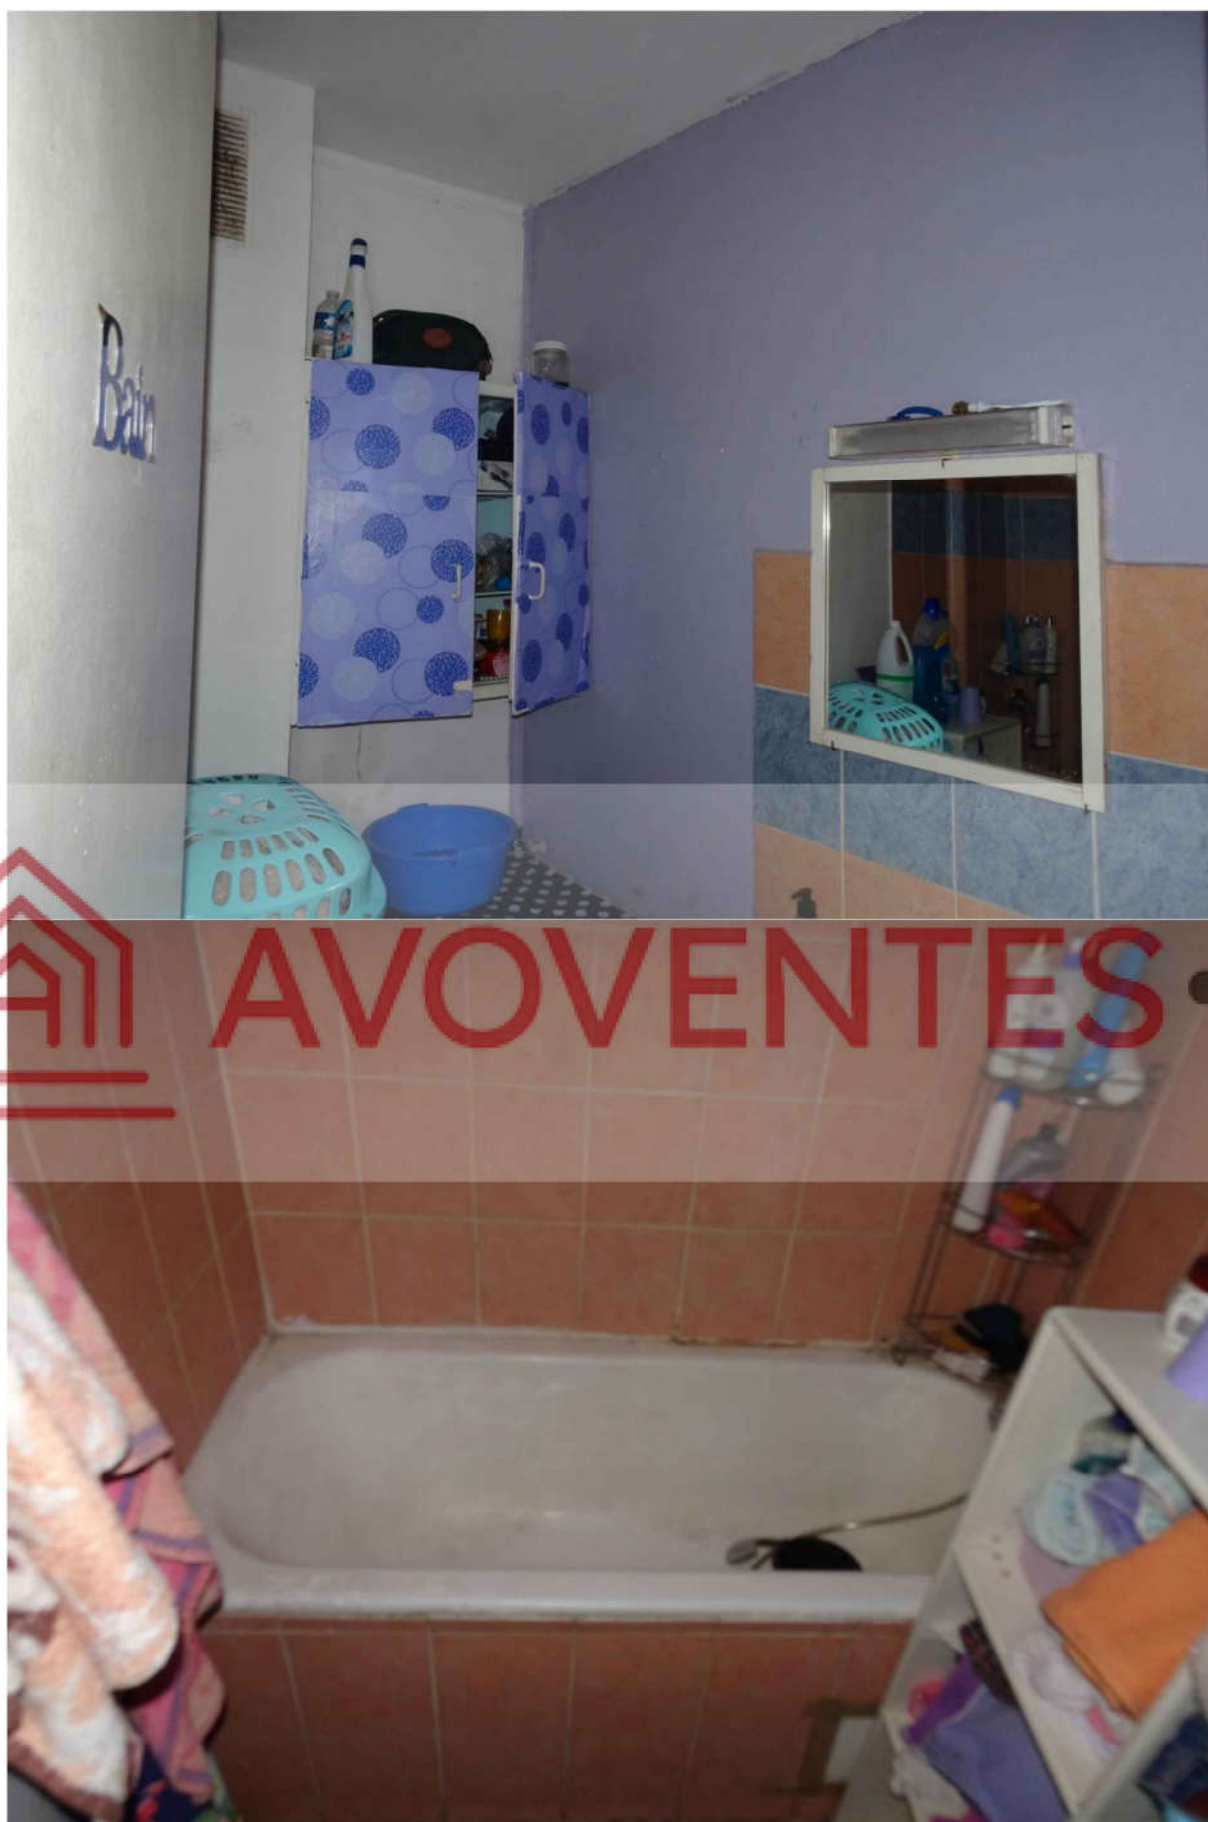
SALLE DE BAIN :

Les murs et cloisons partiellement faïencés et peints demeurent constellés de traces de frottement et tâches noires.

Elle bénéficie d'un lavabo suspendu et d'une baignoire, l'ensemble vétuste.
