PROCES VERBAL

DESCRIPTIF

PROCES VERBAL DESCRIPTIF

Me suis transporté sur la commune de **MAUGUIO (34000)**, à l'effet de procéder à la description exacte et détaillée des biens qui y sont situés et appartiennent à :

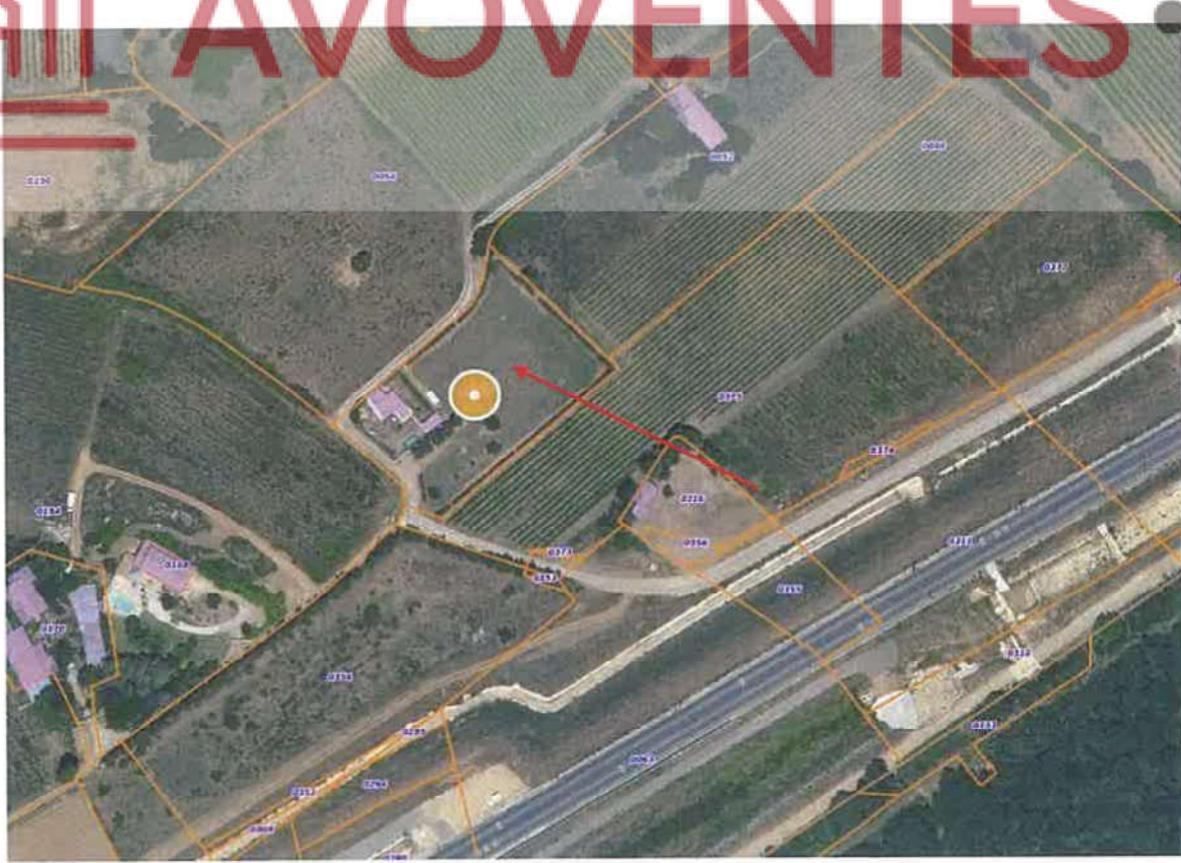
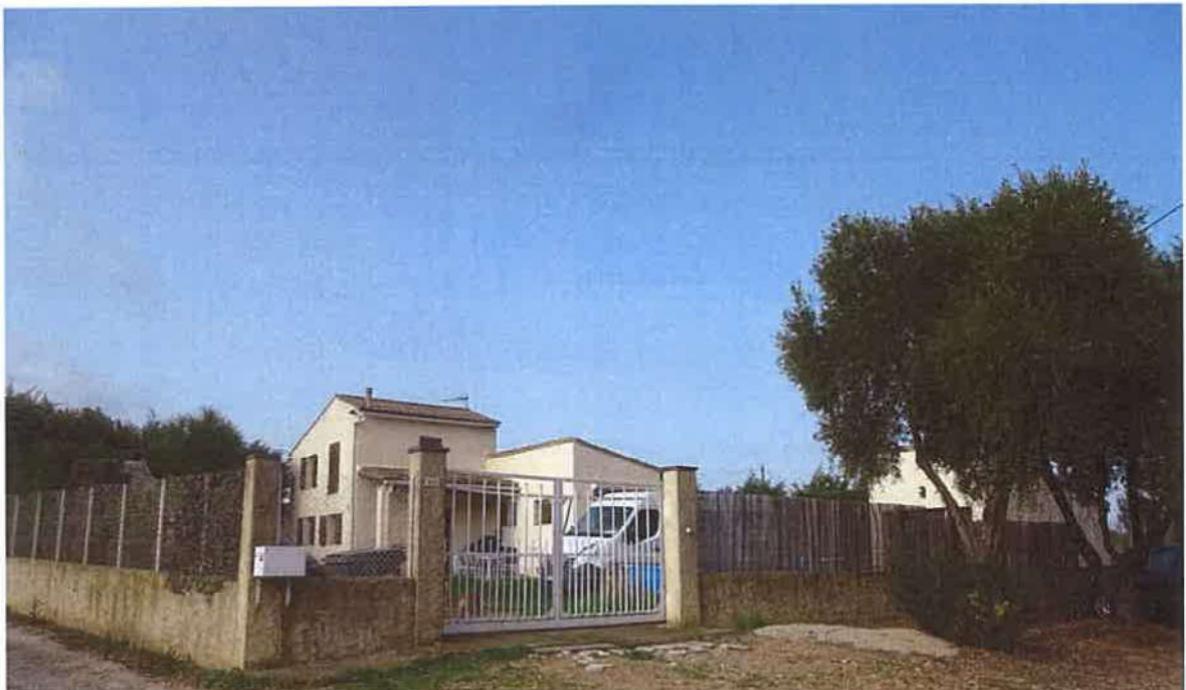
EXTERIEUR

Les façades de l'habitation constituées d'un enduit d'origine demeurent malgré tout exemptes de toute anomalie structurelle.

Quelques coulées noirâtres affectent toutefois cette façade depuis les tuiles de rive.

Une terrasse en lames de bois, non entretenue, agrmente également cette façade. Le reste de la parcelle est dépourvue d'entretien (haies – pelouse non taillées)

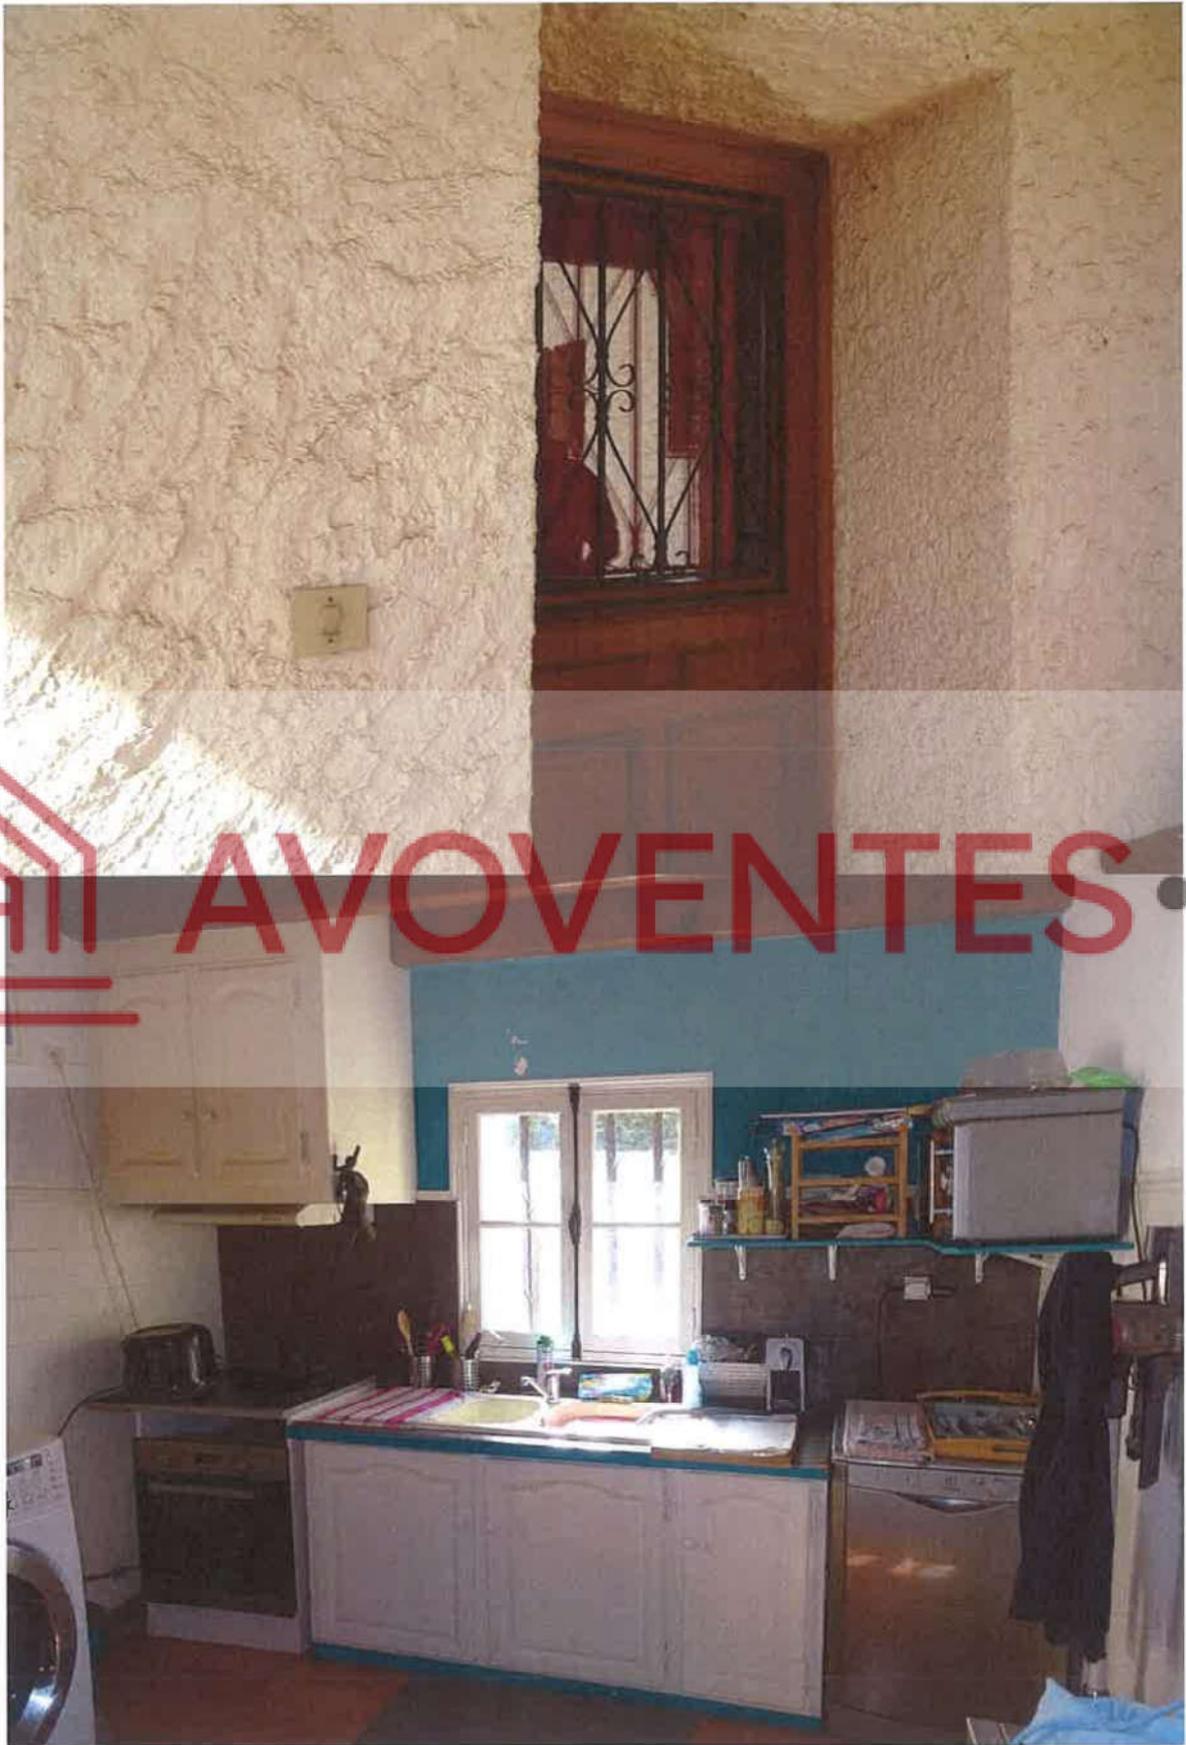
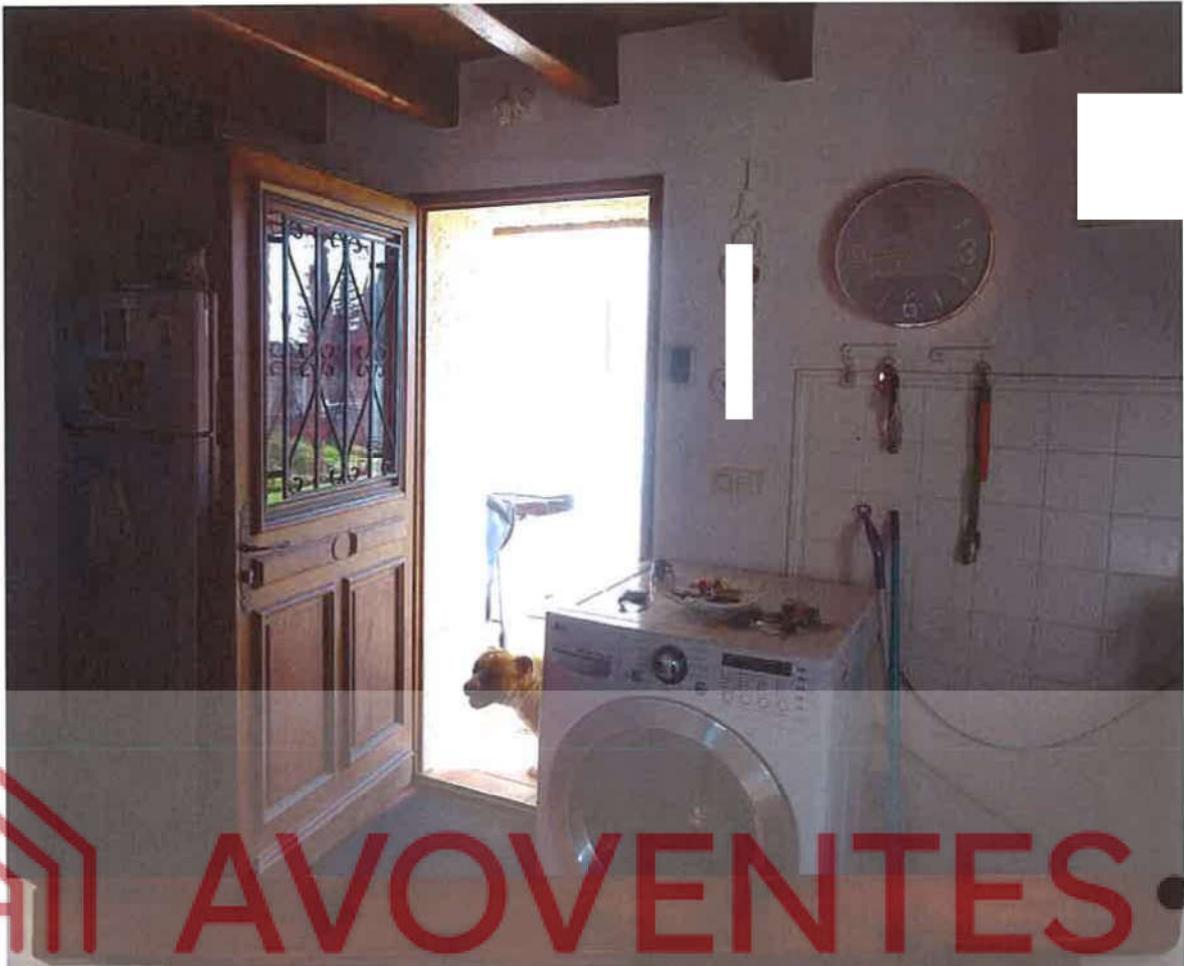
ENTREE / CUISINE :

Le revêtement de sol est constitué d'un carrelage de couleur foncée maintenu en état d'entretien apparent pour les parties laissées visibles.

Le plafond lambrissé avec poutres apparentes ne souffre d'aucun dégât majeur.

Les murs et cloisons, partiellement faïencés et peints, ne présentent aucune dégradation majeure.

La cuisine se compose d'un évier deux bacs en gré avec robinet mitigeur associés à quelques placards de rangement bas, hotte aspirante, emplacements lave-vaisselle, gazinière et plan de travail, l'ensemble demeurant vétuste.

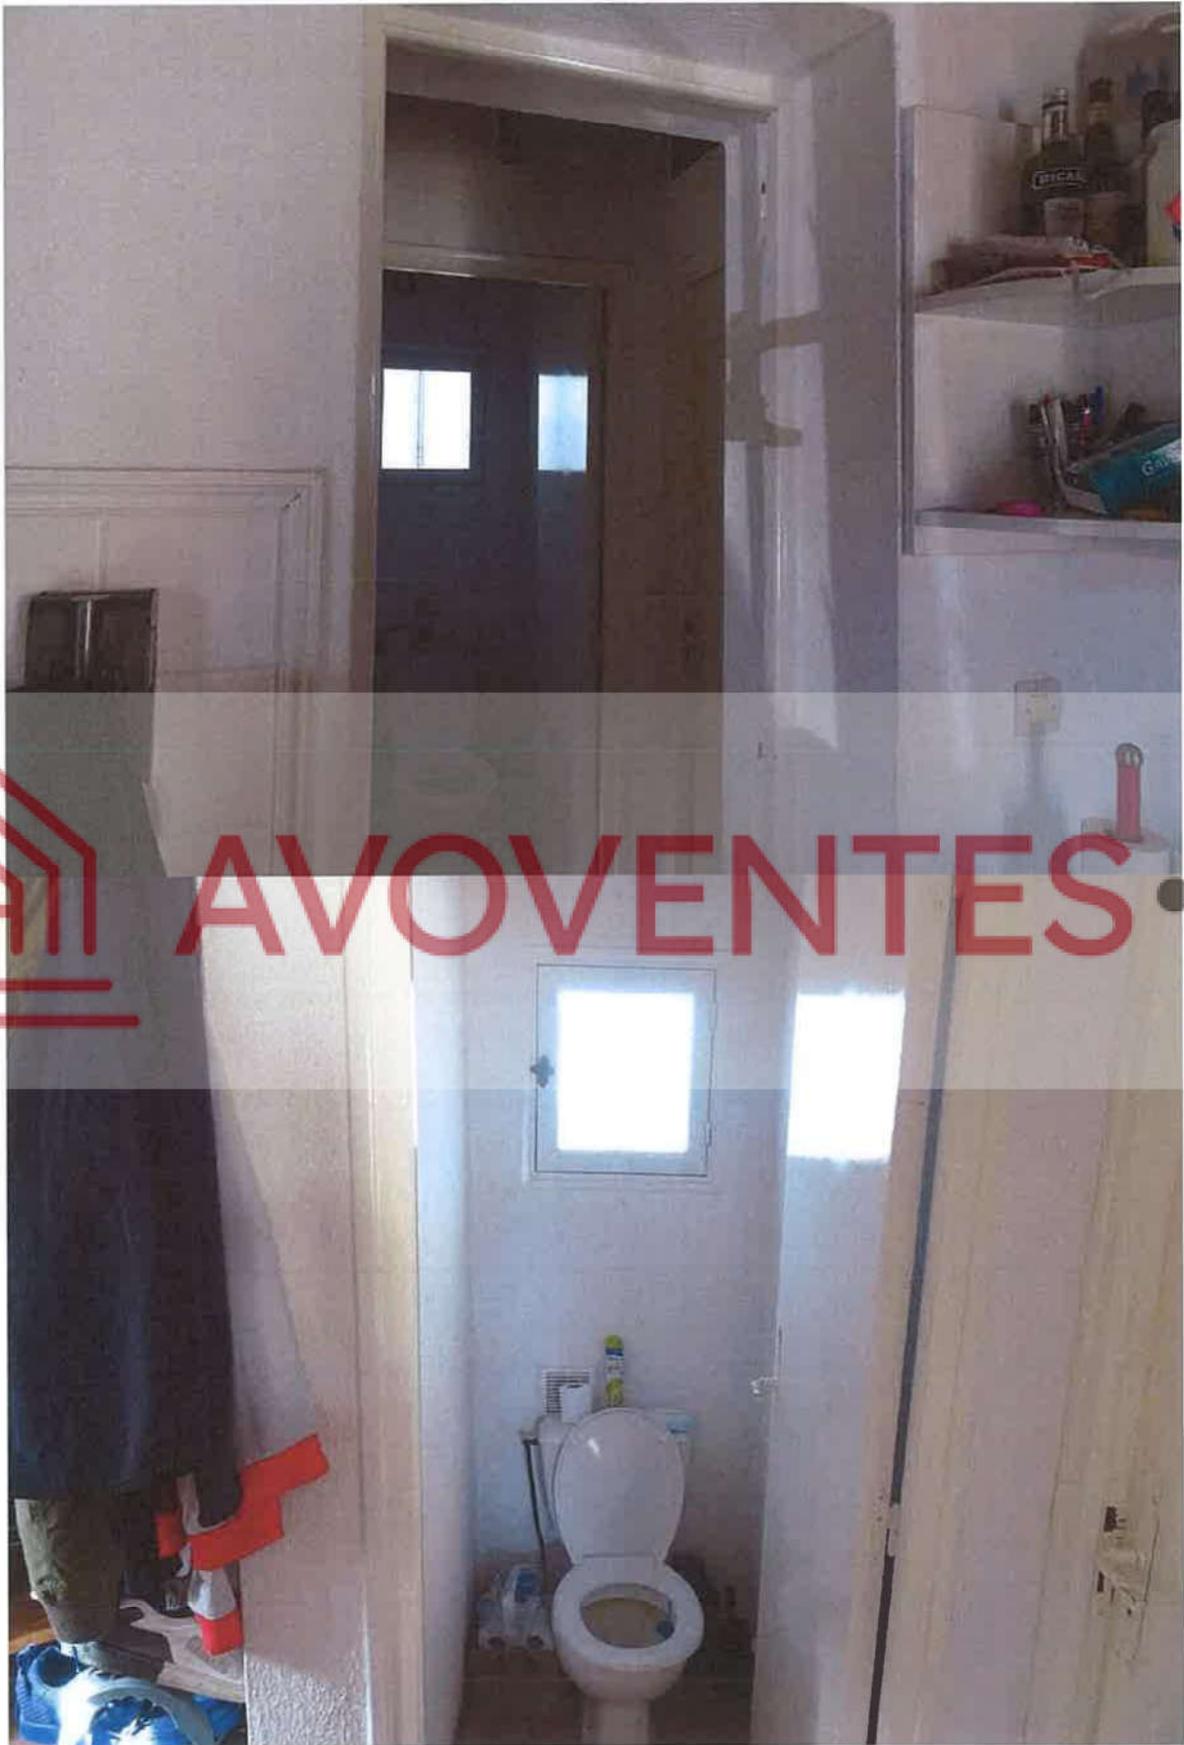
SANITAIRE INDEPENDANT 1 :

Il se compose d'un WC avec réservoir de chasse en mauvais état d'entretien.

Le revêtement de sol y est constitué d'un carrelage identique au précédent ne présentant pas de dégradation notable. Les murs peints supportent quelques tâches et traces en partie basse.

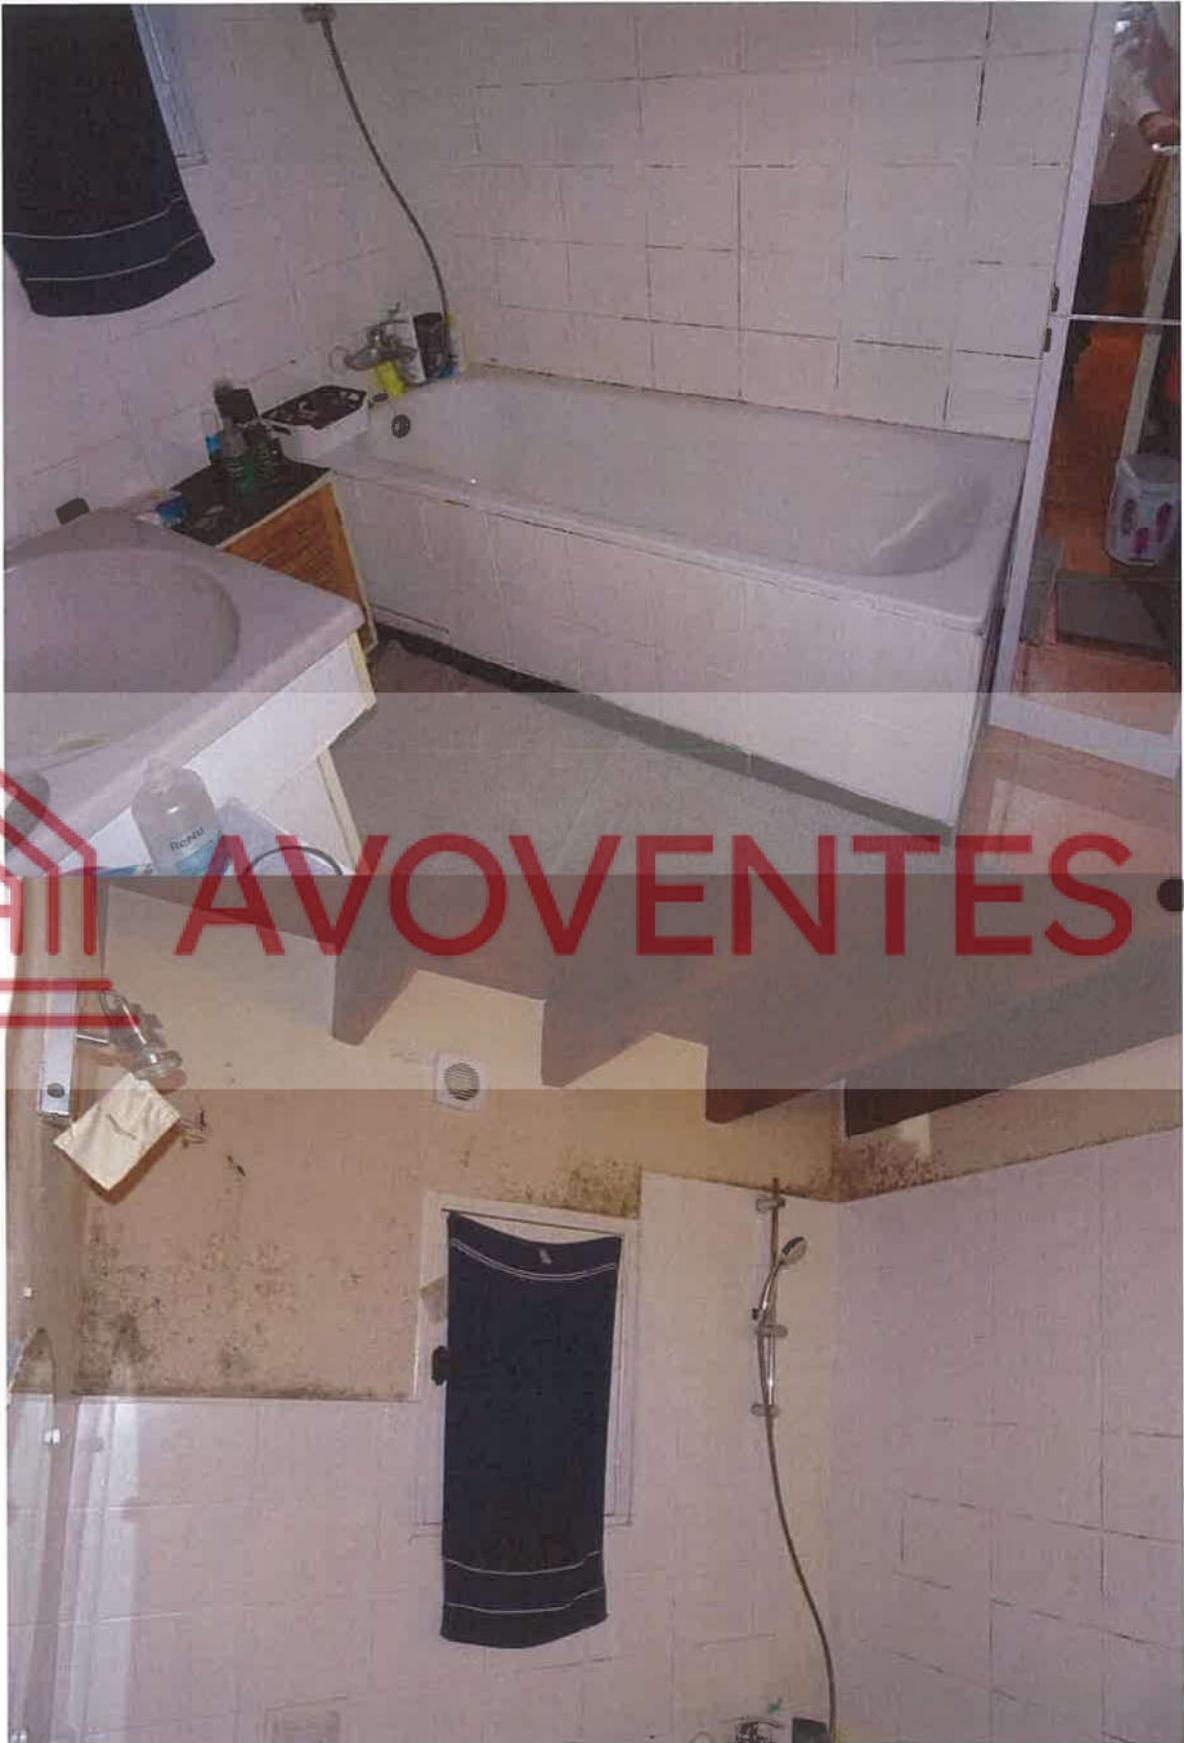
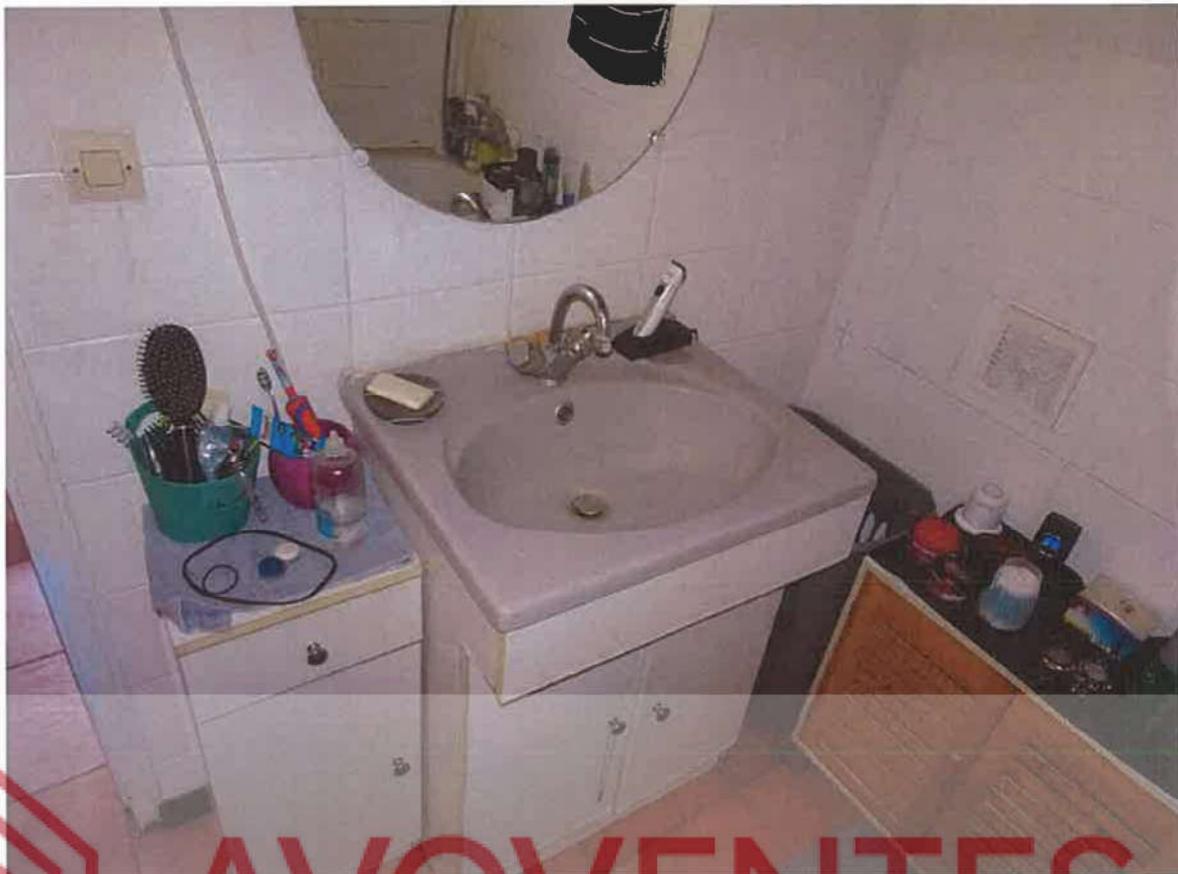
SALLE DE BAIN :

Le revêtement de sol est constitué d'un carrelage de couleur foncée maintenu en mauvais état.

Les murs partiellement faïencés et peints demeurent également dépourvus d'entretien.

La partie haute des murs et cloisons souffre de traces de moisissure.

Cet espace se compose d'une vasque avec meuble de rangement, d'une glace, d'une baignoire, le tout maintenu en très mauvais état.

Les joints en périphérie de la baignoire sont noircis de moisissure.

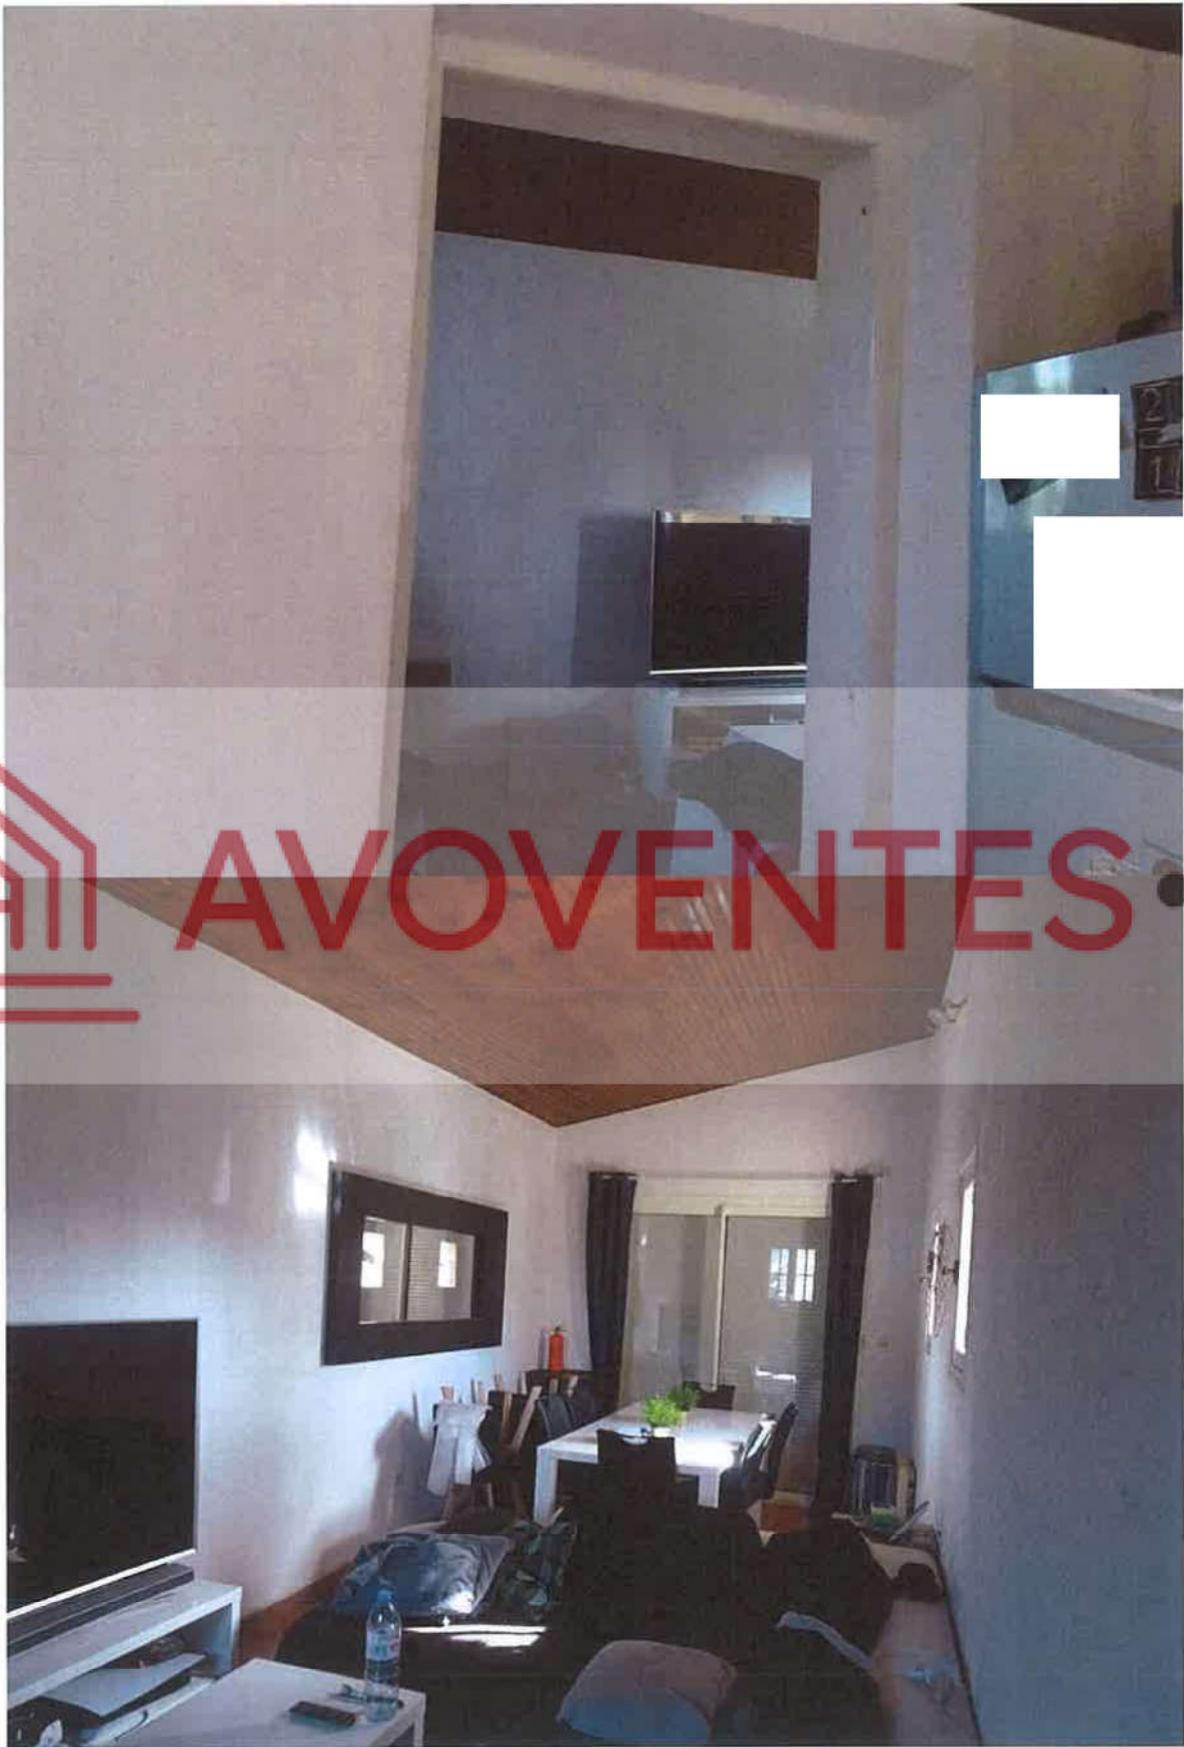
SEJOUR :

Les murs peints supportent quelques traces noirâtres.

Cet espace comprend des ouvertures bois simple battant ainsi qu'une baie vitrée coulissante double vitrage PVC blanc avec volet roulant électrique, l'ensemble en état de fonctionnement mais sale.

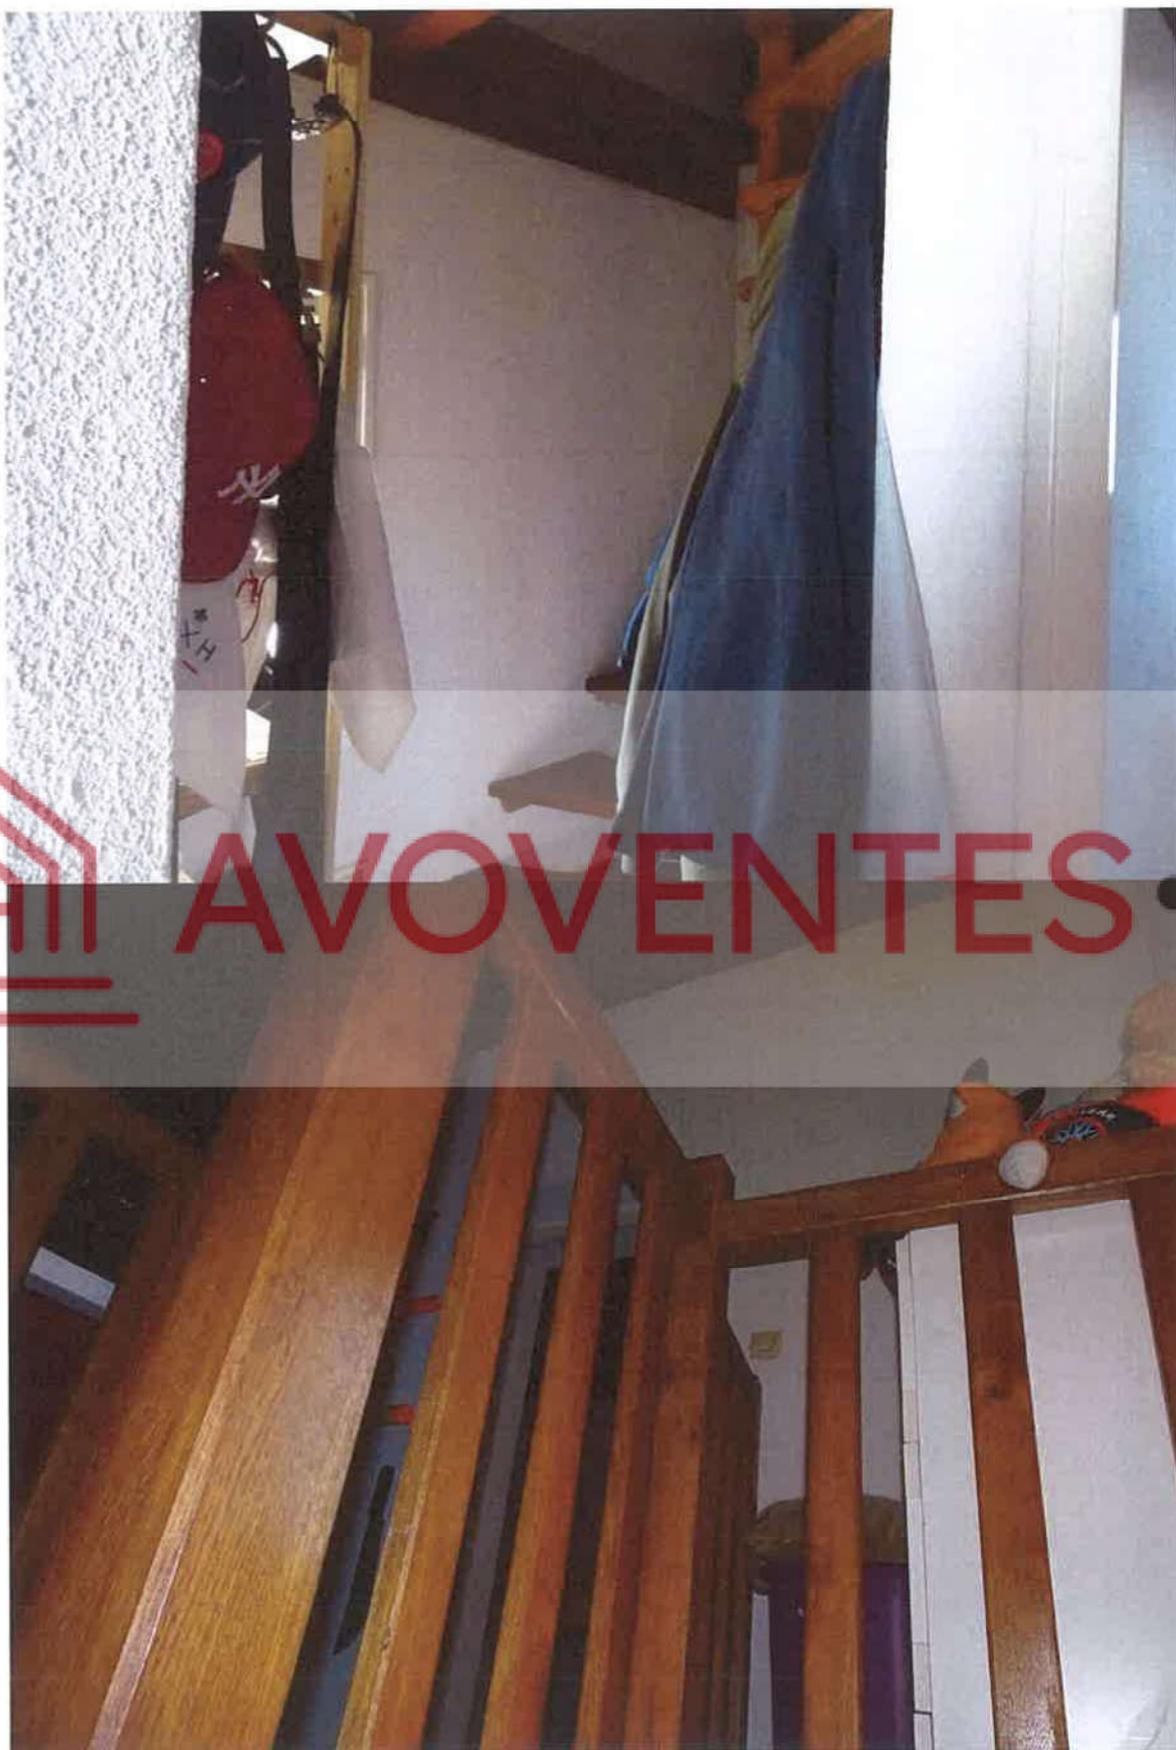
ACCES ETAGE - PALIER :

Les murs et cloisons crépis ne méritent aucune observation. Je note toutefois des auréoles jaunâtres en cueillie de ces murs.

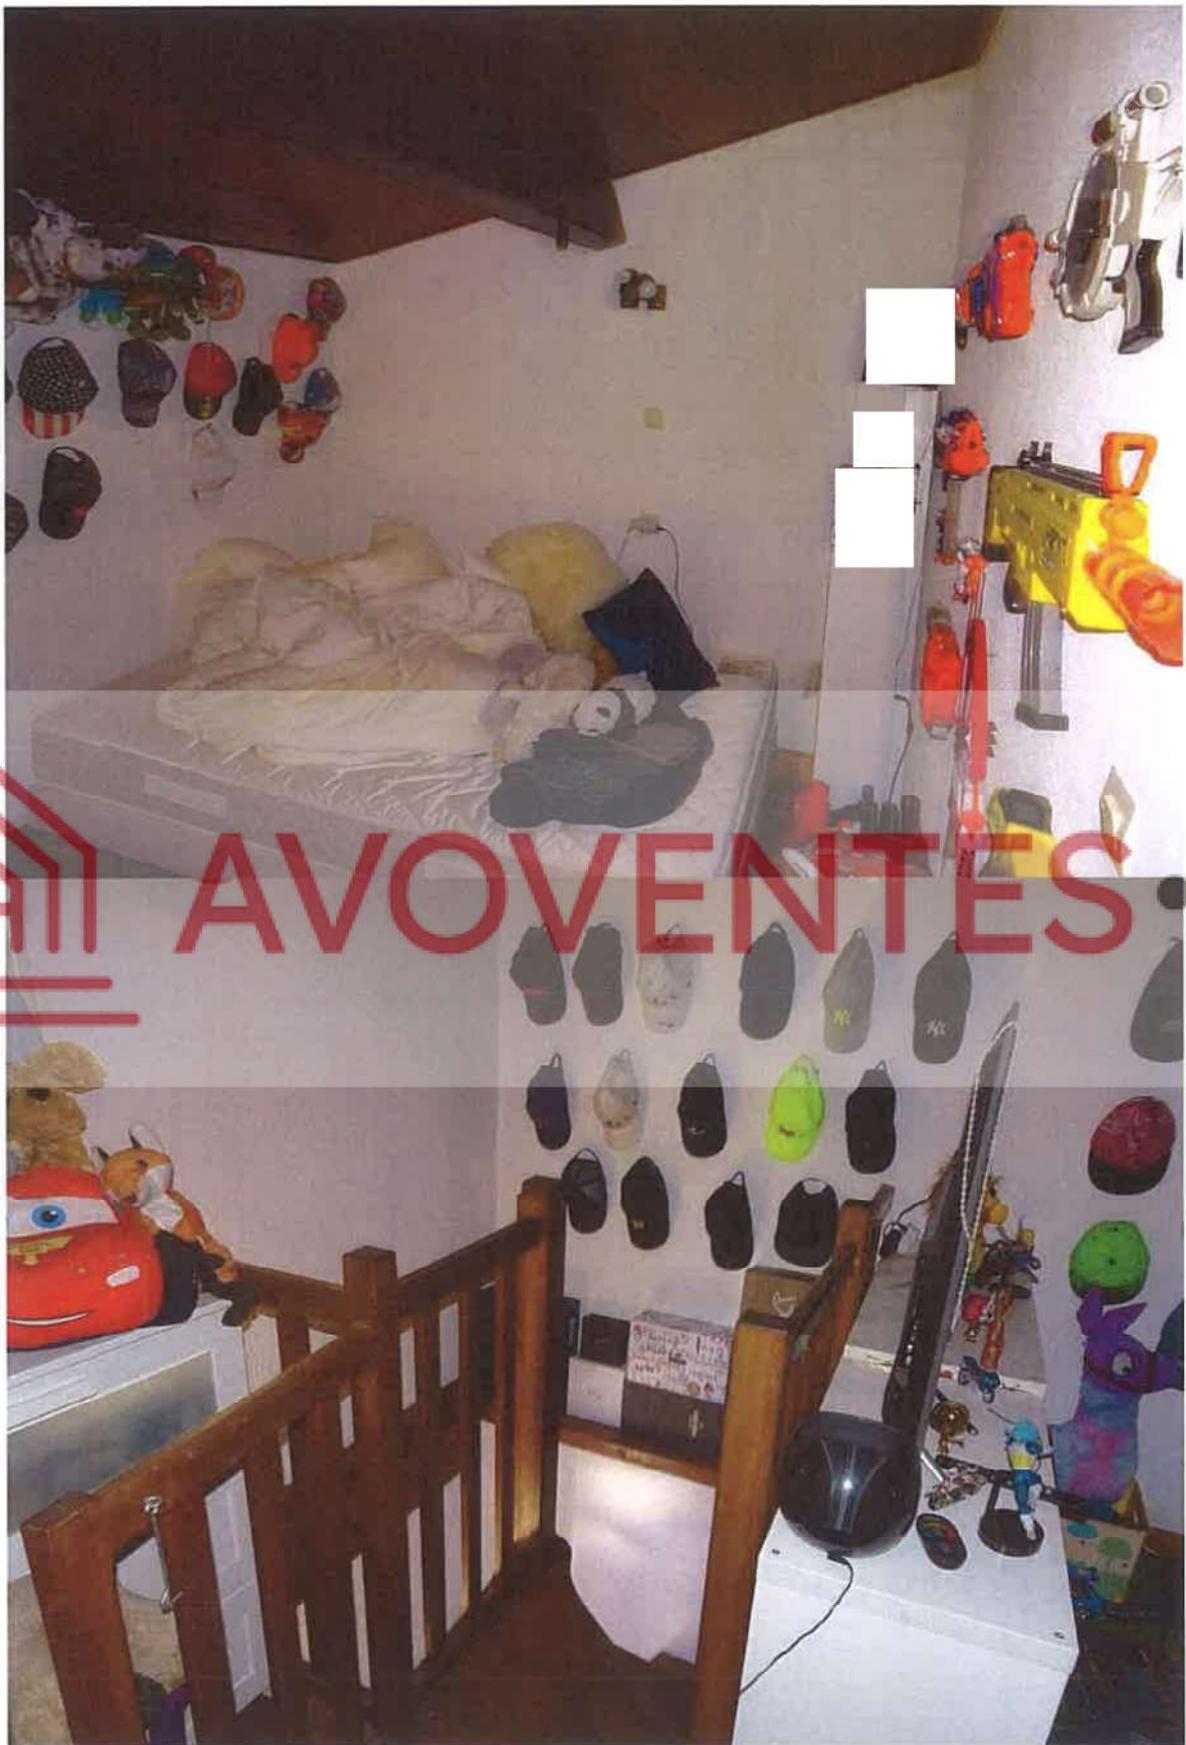
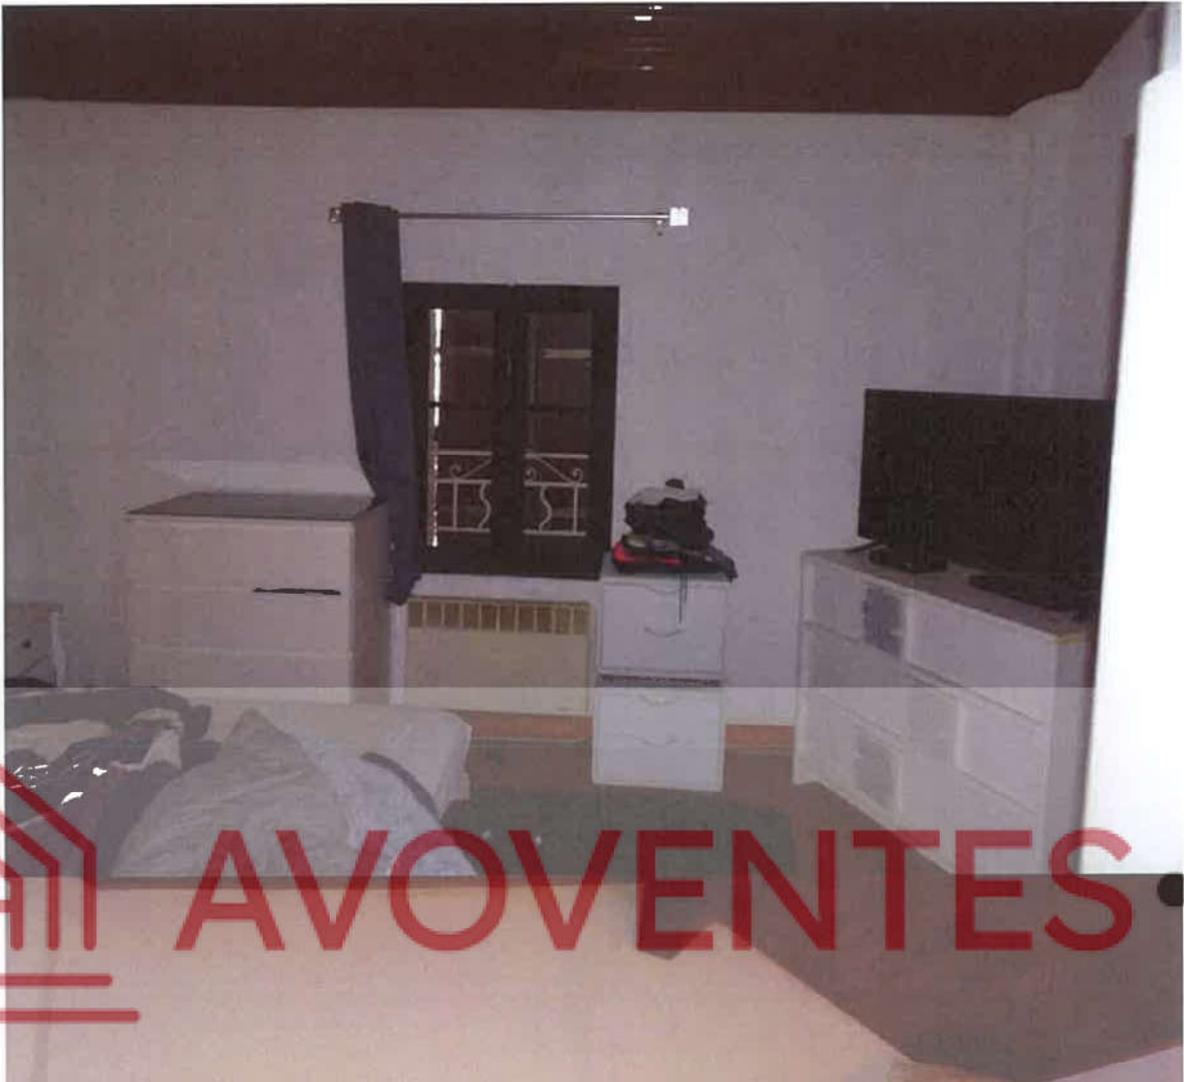
CHAMBRE n° 1 :

Les murs et cloisons ne supportent aucune dégradation majeure. J'observe quelques traces jaunâtres en cueillie.

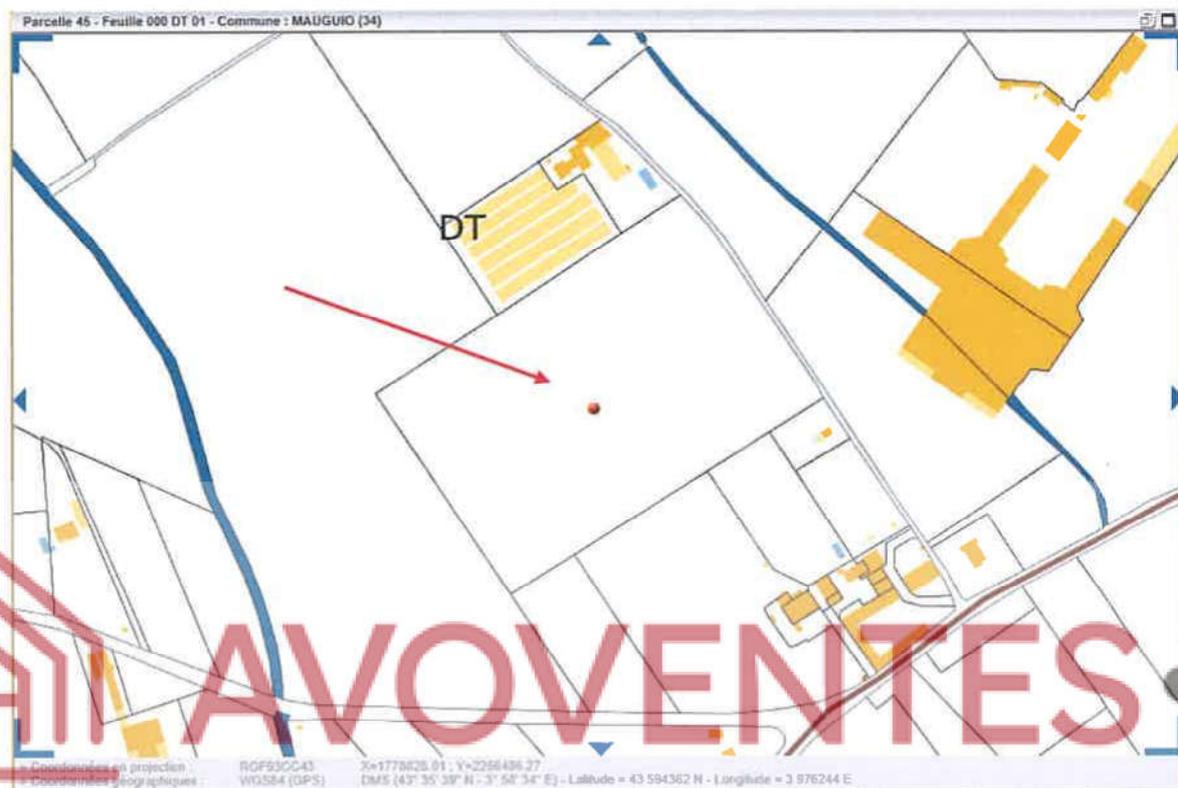
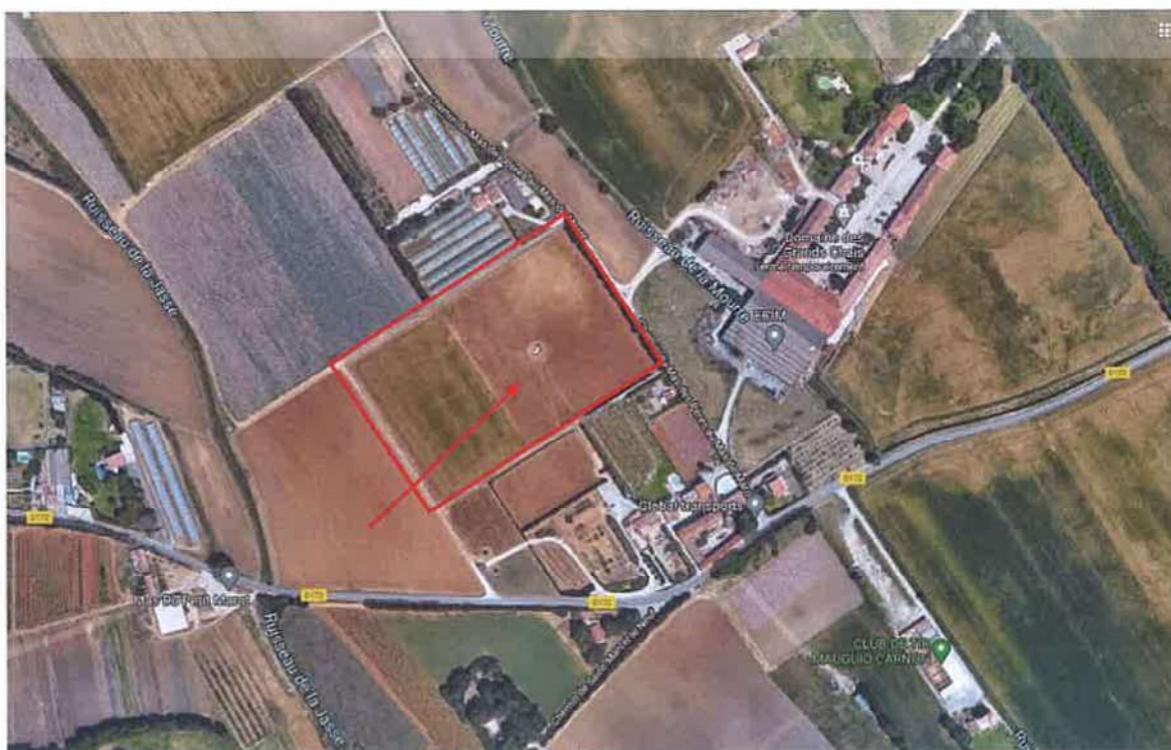
- Parcelle section DT n°45

Cette parcelle est actuellement cultivée. Une structure béton en forme cylindrique est visible au centre de la parcelle.

La limite séparative en bordure de route est constituée d'un grillage blanc en très mauvais état d'entretien.
