PROCES VERBAL DESCRIPTIF DE BIEN

Me suis transporté ce jour à 10h10 sur la commune de **SAINT LAURENT DE LA CABRERISSE (11) – Les Jardins de Saint Benoit**, à l'effet de procéder à la description exacte et détaillée des biens qui y sont situés et appartenant aux termes du commandement de payer à :

Sur la commune de **ST LAURENT DE LA CABRERISSE (11)**, Résidence avec services para-hôtelier **Les Jardins de Saint Benoit**, le lot 11, l'ensemble figurant au cadastre de ladite commune sous les relations suivantes : Section C n° 2026 pour une contenance de 84 ca.

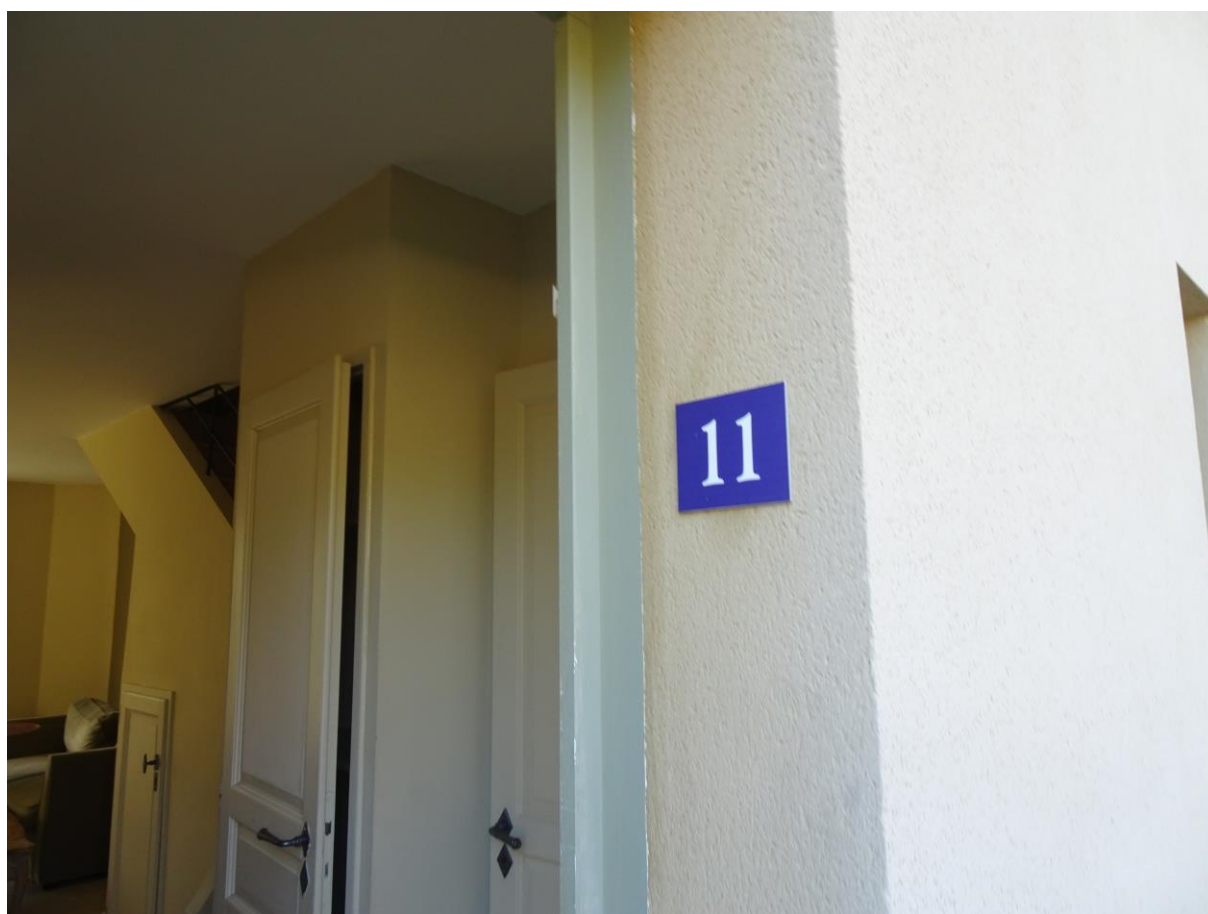
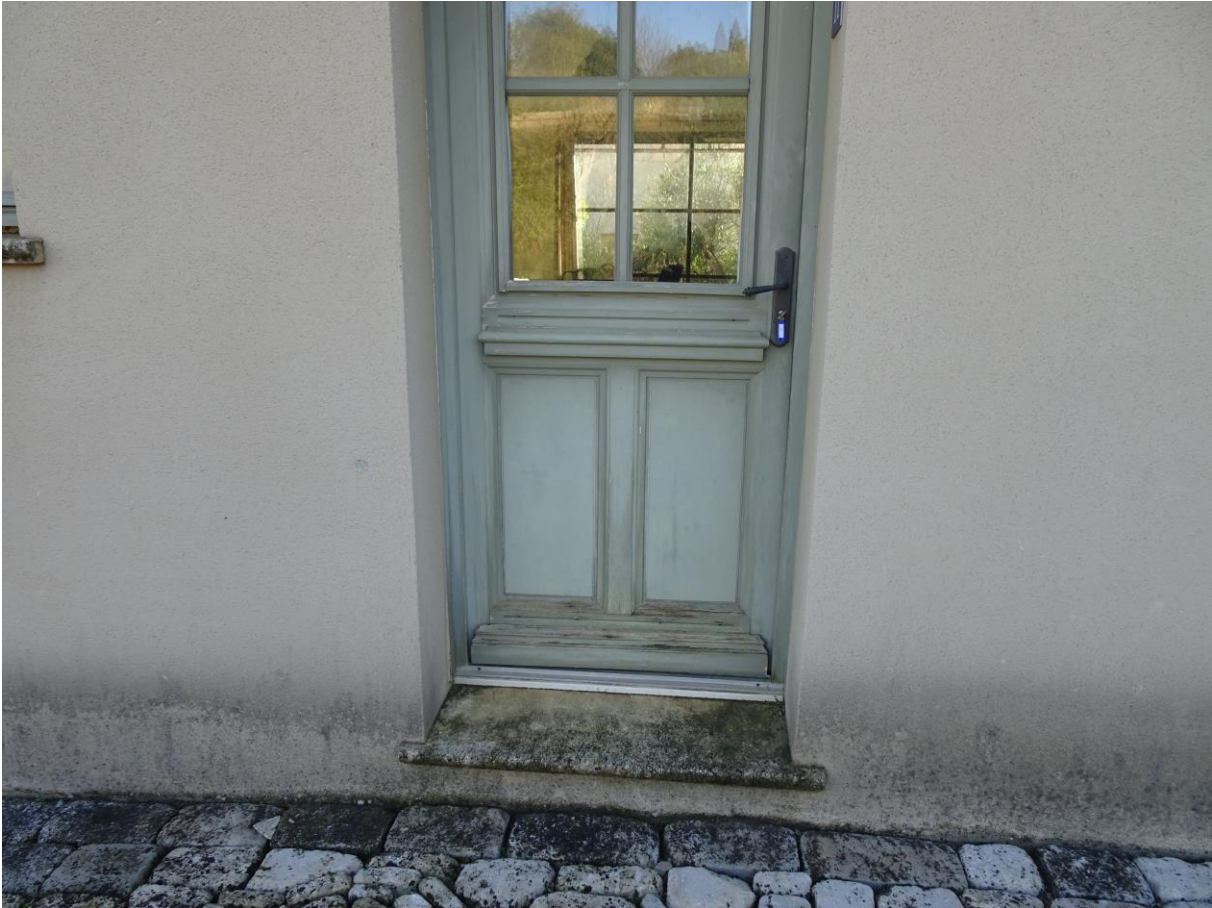
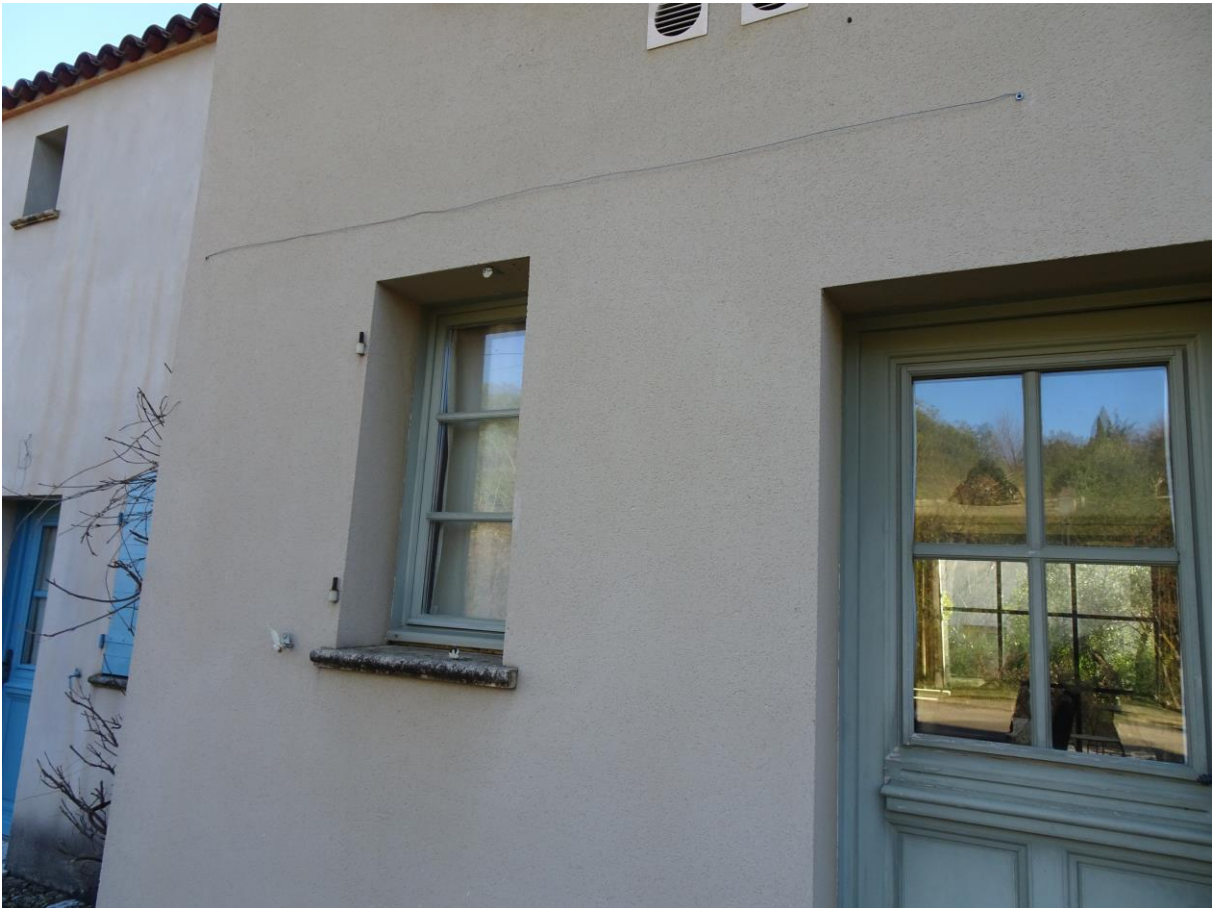
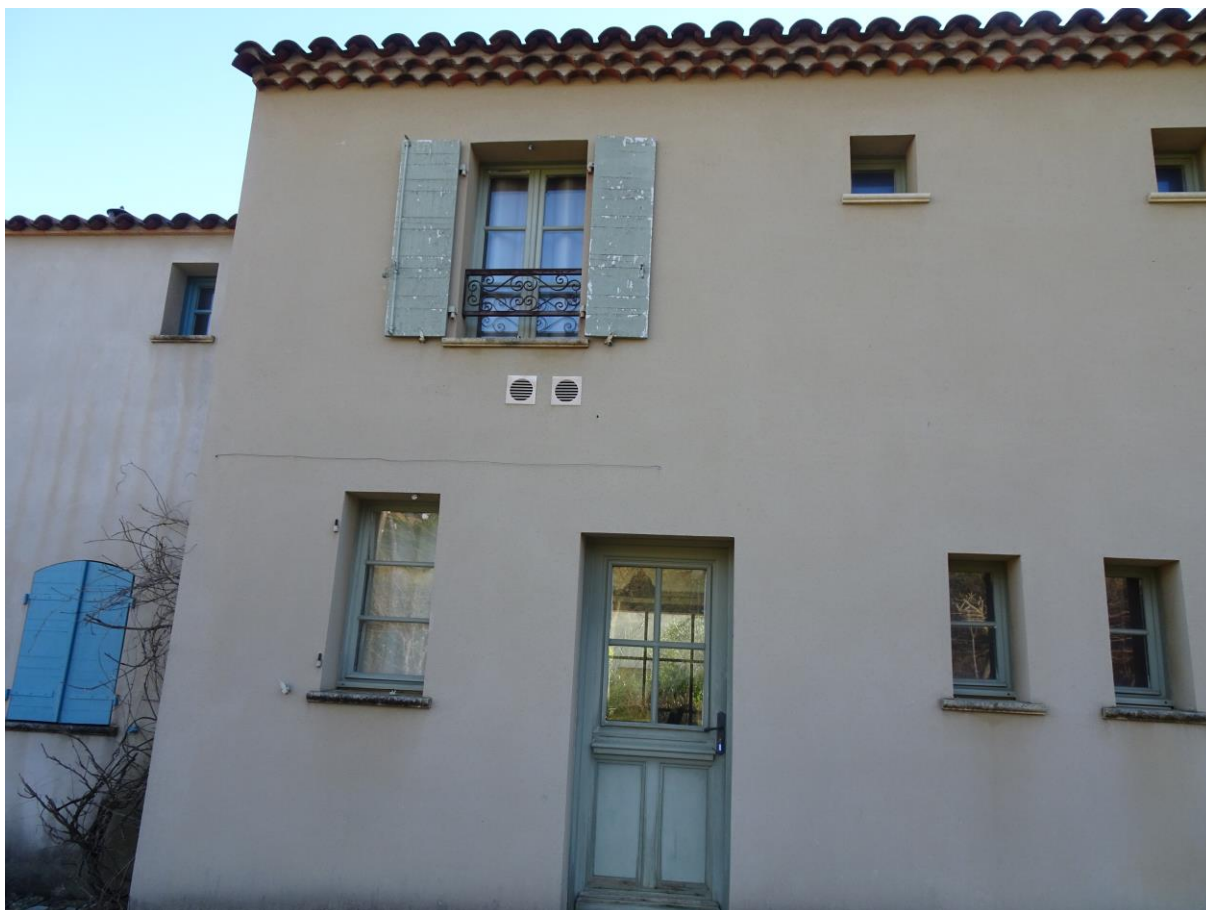
FACADE :

La façade est d'apparence, en bon état général, je ne constate aucun dommage structurel visible. L'enduit est dans un état correct. Des traces d'humidité superficielles sont visibles à proximité du sol.

Les volets en bois sont en mauvais état.

La porte d'entrée est en mauvais état, pour sa face externe, le bois est abimé en bas de cette dernière. Elle s'ouvre, se ferme et se verrouille parfaitement. Le vitrage est en bon état. La face interne de la porte est en bon état.

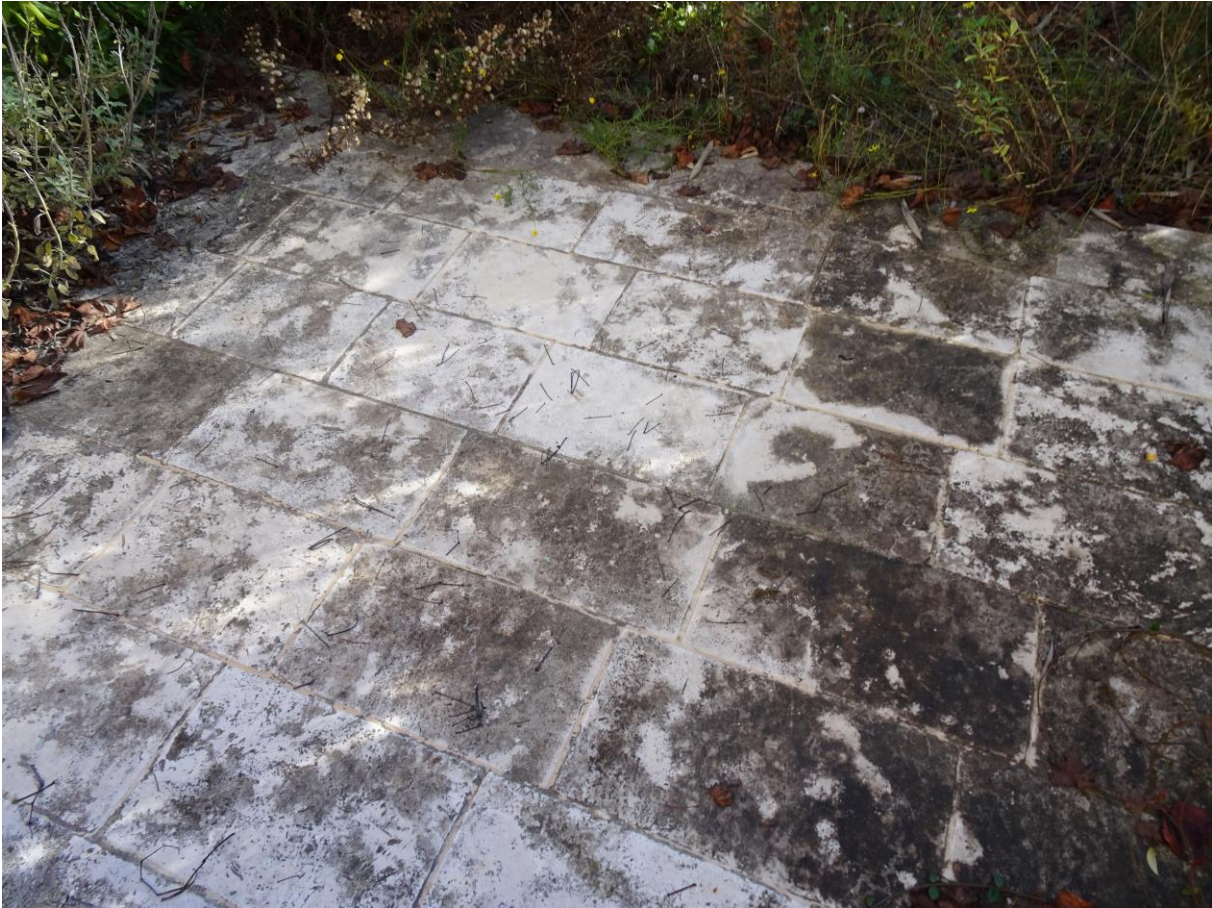
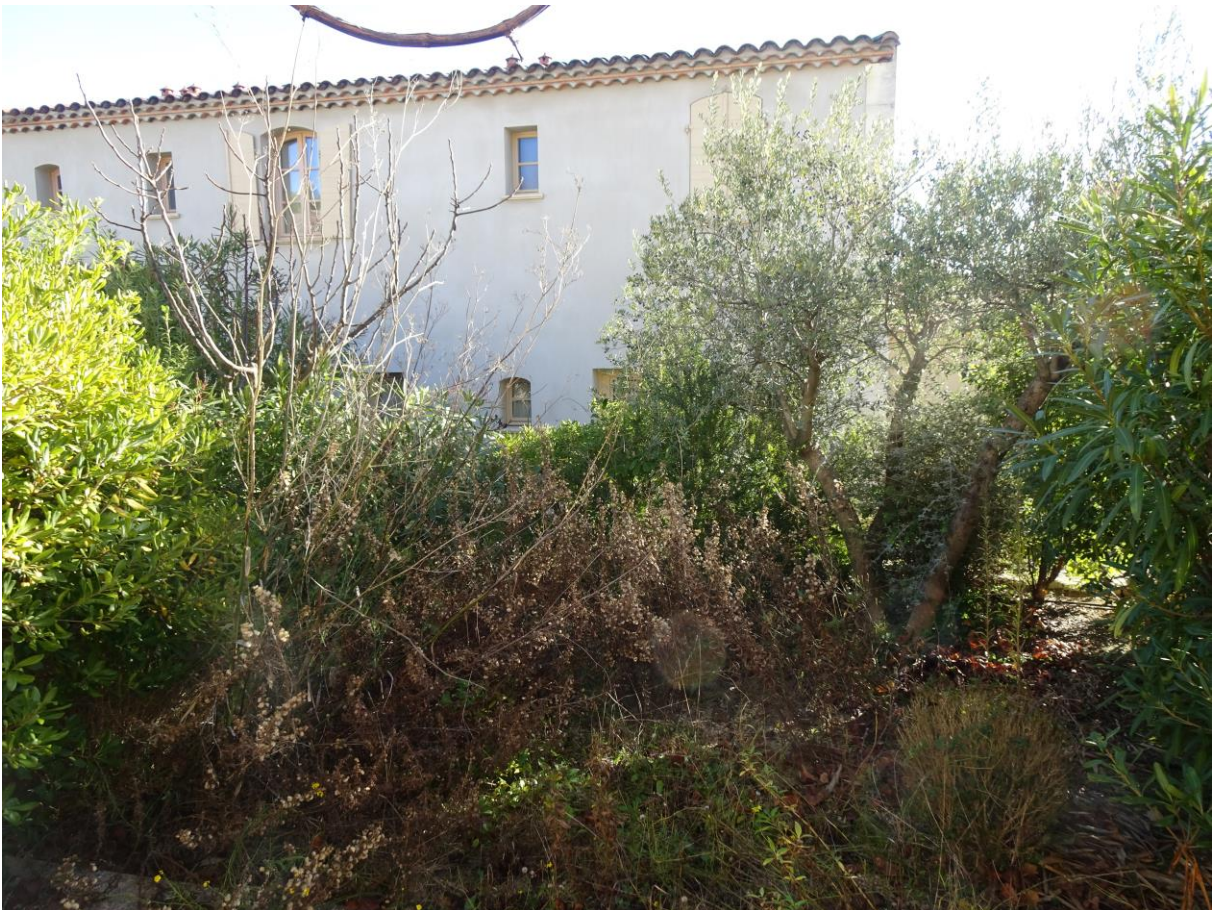
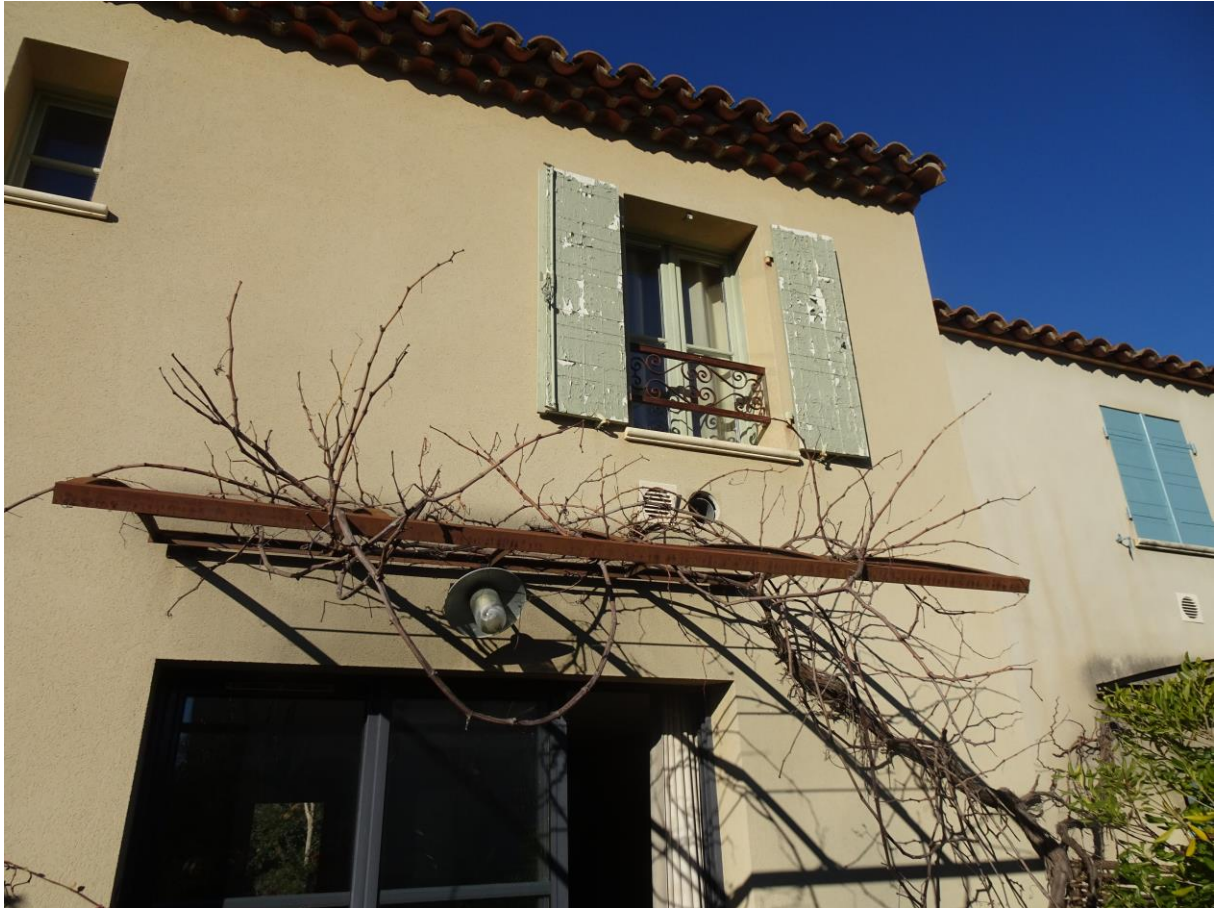
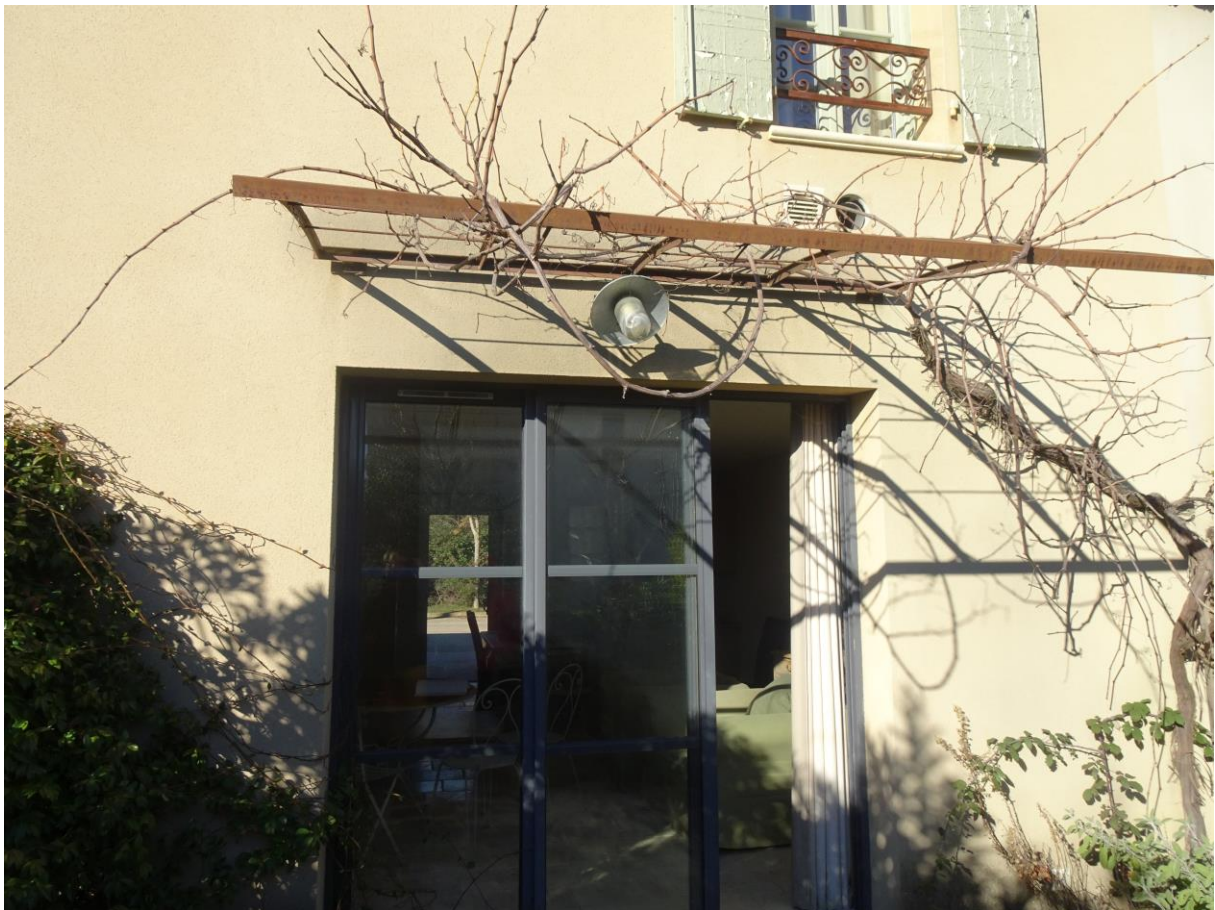
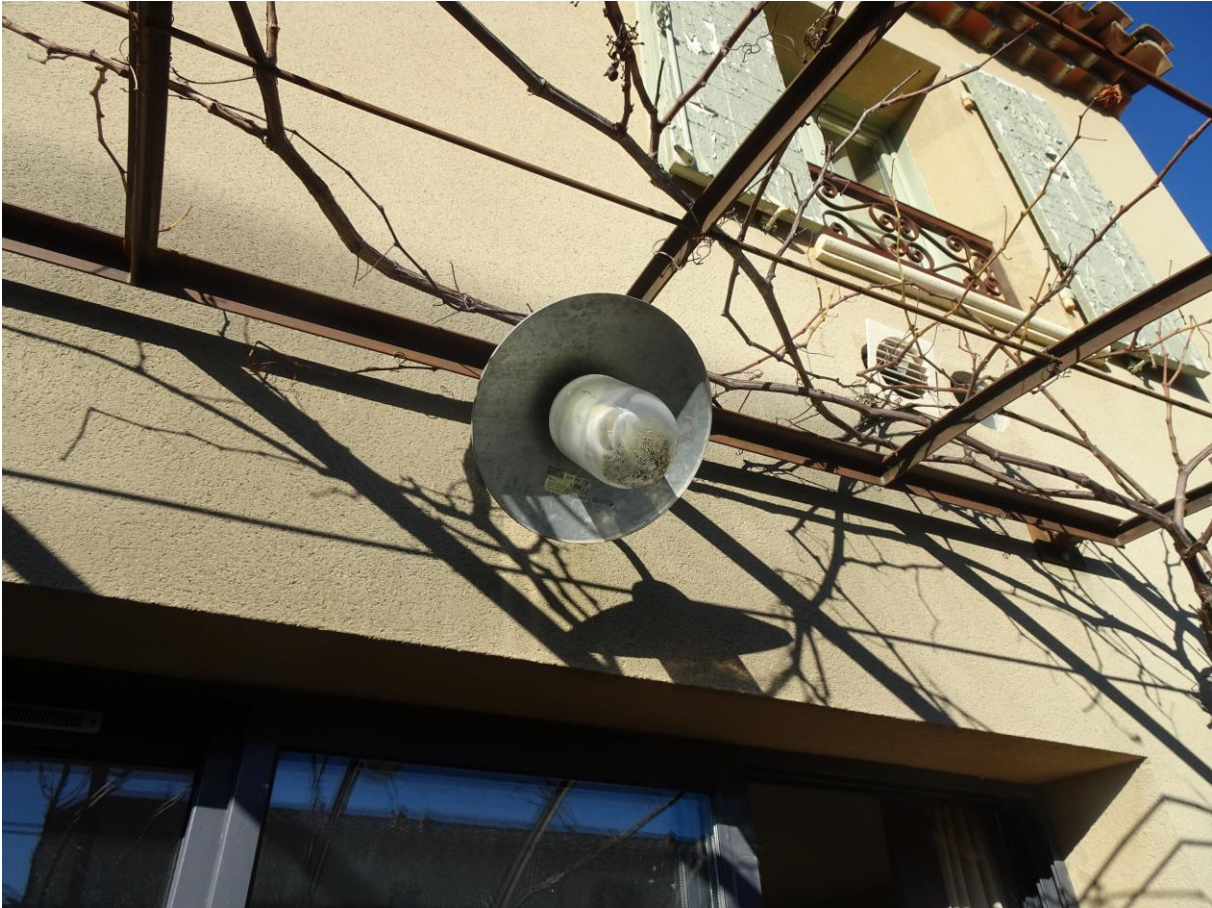
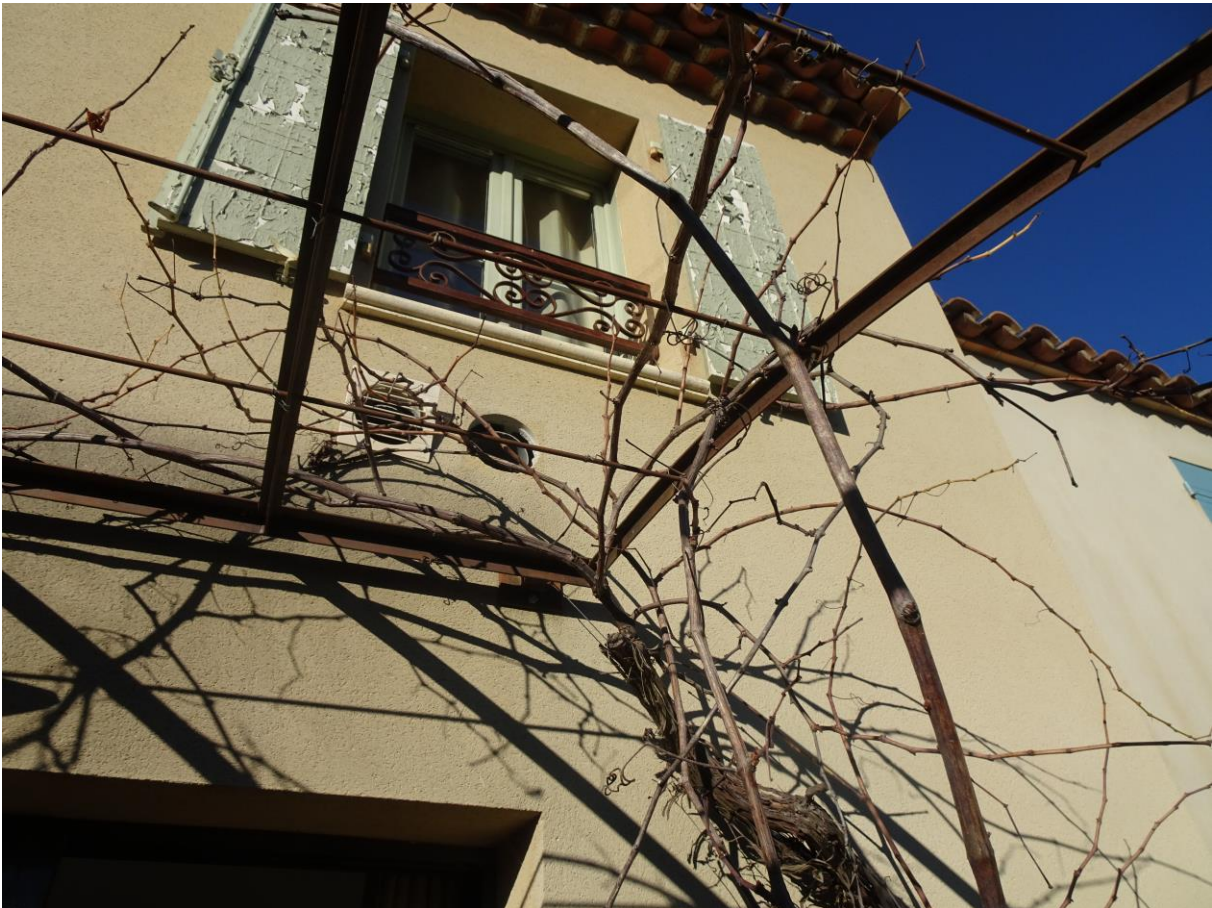
TERRASSE ET JARDIN :

Le carrelage de la terrasse est dans un mauvais état. Il mériterait un profond nettoyage.

Le sol du jardinet est composé de gravillon maintenu dans un mauvais état d'entretien, de nombreuses mauvaises herbes sont visibles.

Le jardinet est isolé des lots voisins et des allées par des paravents en bois et des haies végétalisées composées de plusieurs essences d'arbres et arbustes. L'ensemble est maintenu dans un mauvais état d'entretien.

Les volets en bois sont en mauvais état d'entretien, la fermeture est difficile à l'usage.

Je note la présence de deux sorties d'aération sur le mur de façade, un cache est absent.
