PROCES VERBAL DESCRIPTIF DE BIEN

Me suis transporté ce jour à 10h10 sur la commune de **SAINT LAURENT DE LA CABRERISSE (11) – Les Jardins de Saint Benoit**, à l'effet de procéder à la description exacte et détaillée des biens qui y sont situés et appartenant aux termes du commandement de payer à :

Sur la commune de **ST LAURENT DE LA CABRERISSE (11)**, Résidence avec services para-hôtelier **Les Jardins de Saint Benoit**, le lot 11, l'ensemble figurant au cadastre de ladite commune sous les relations suivantes : Section C n° 2026 pour une contenance de 84 ca.

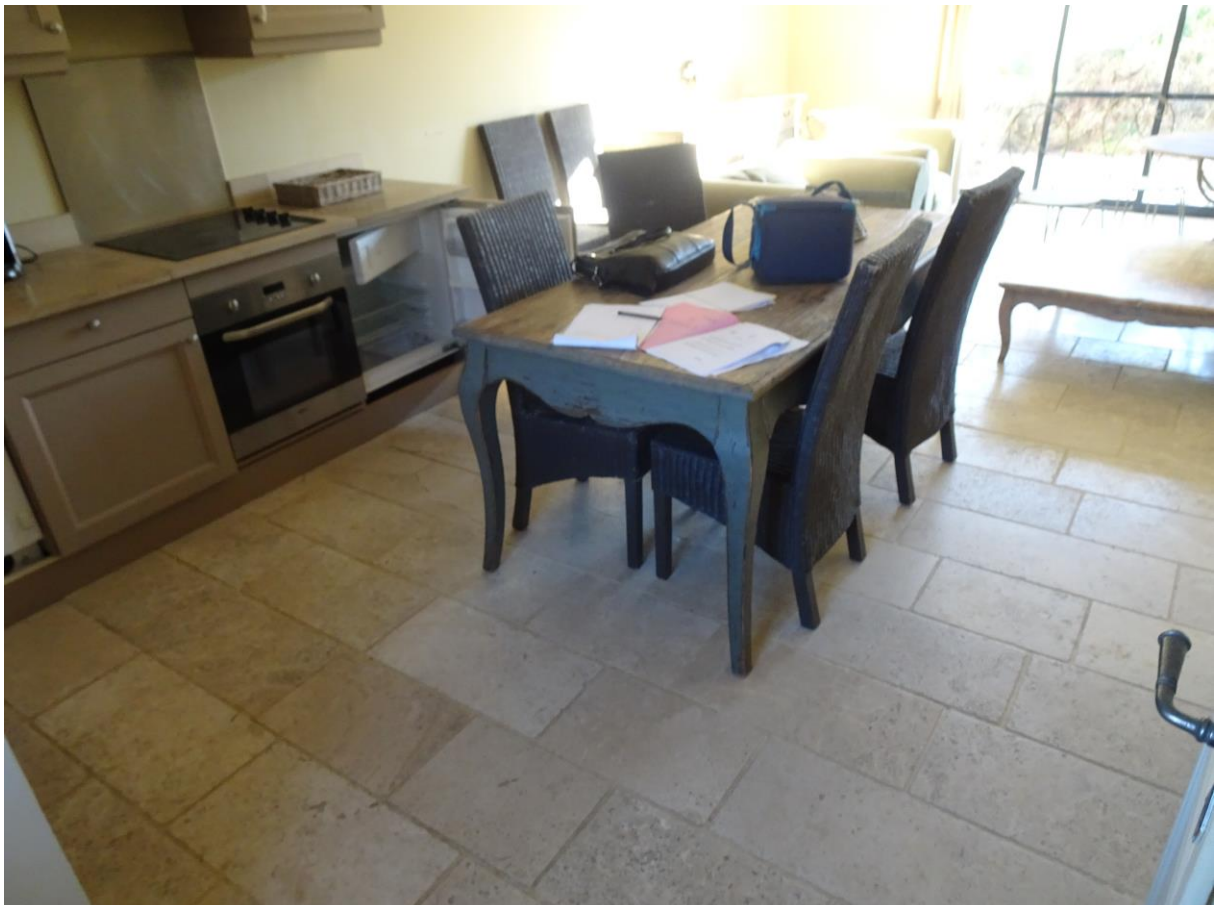
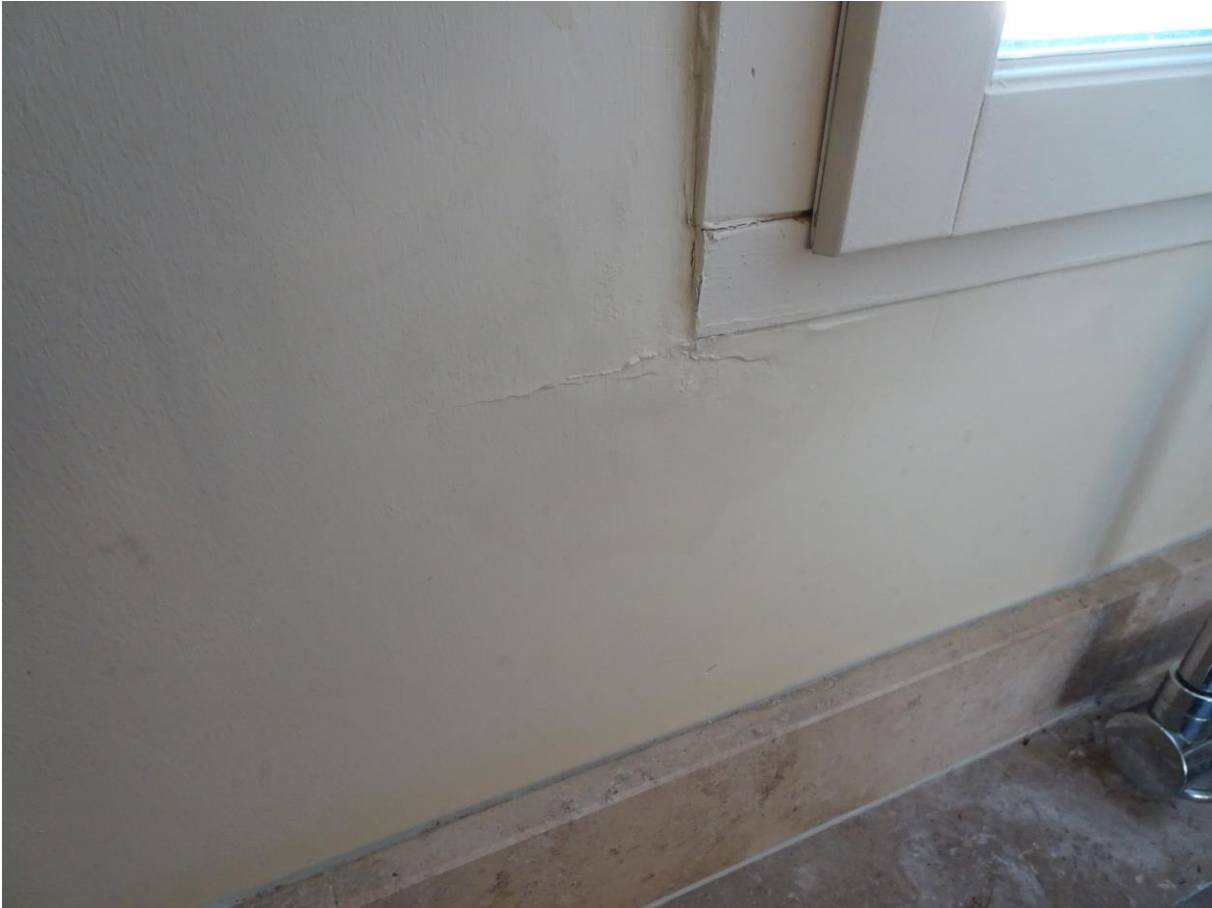
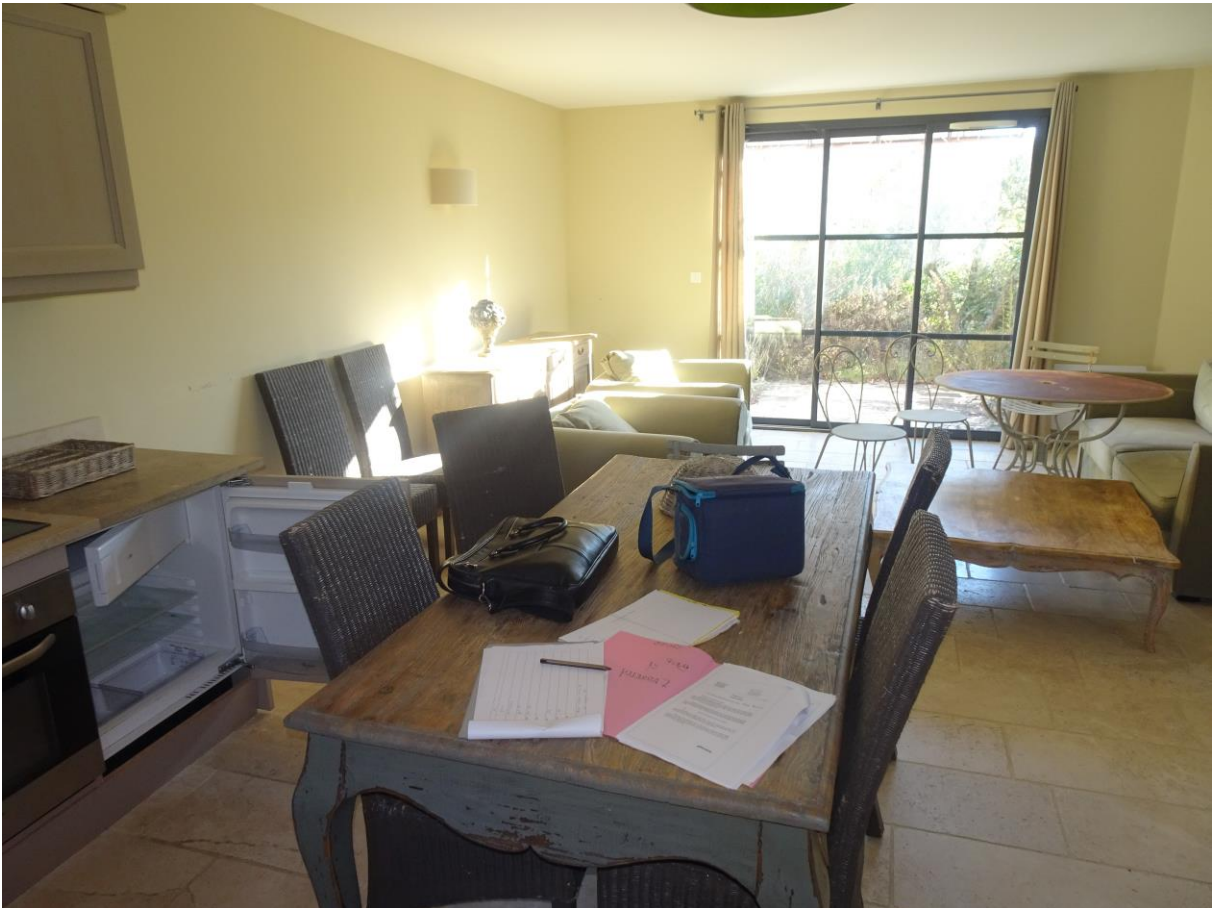
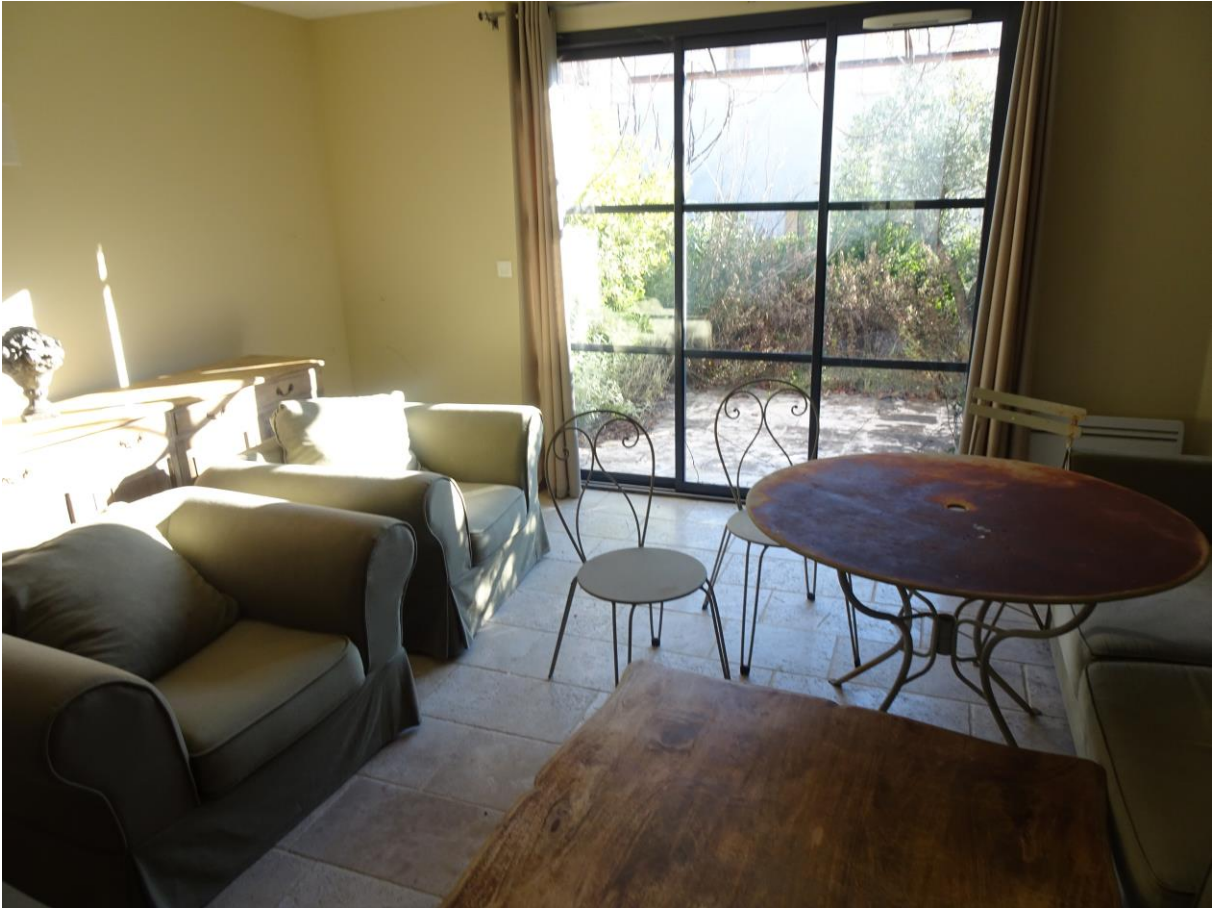
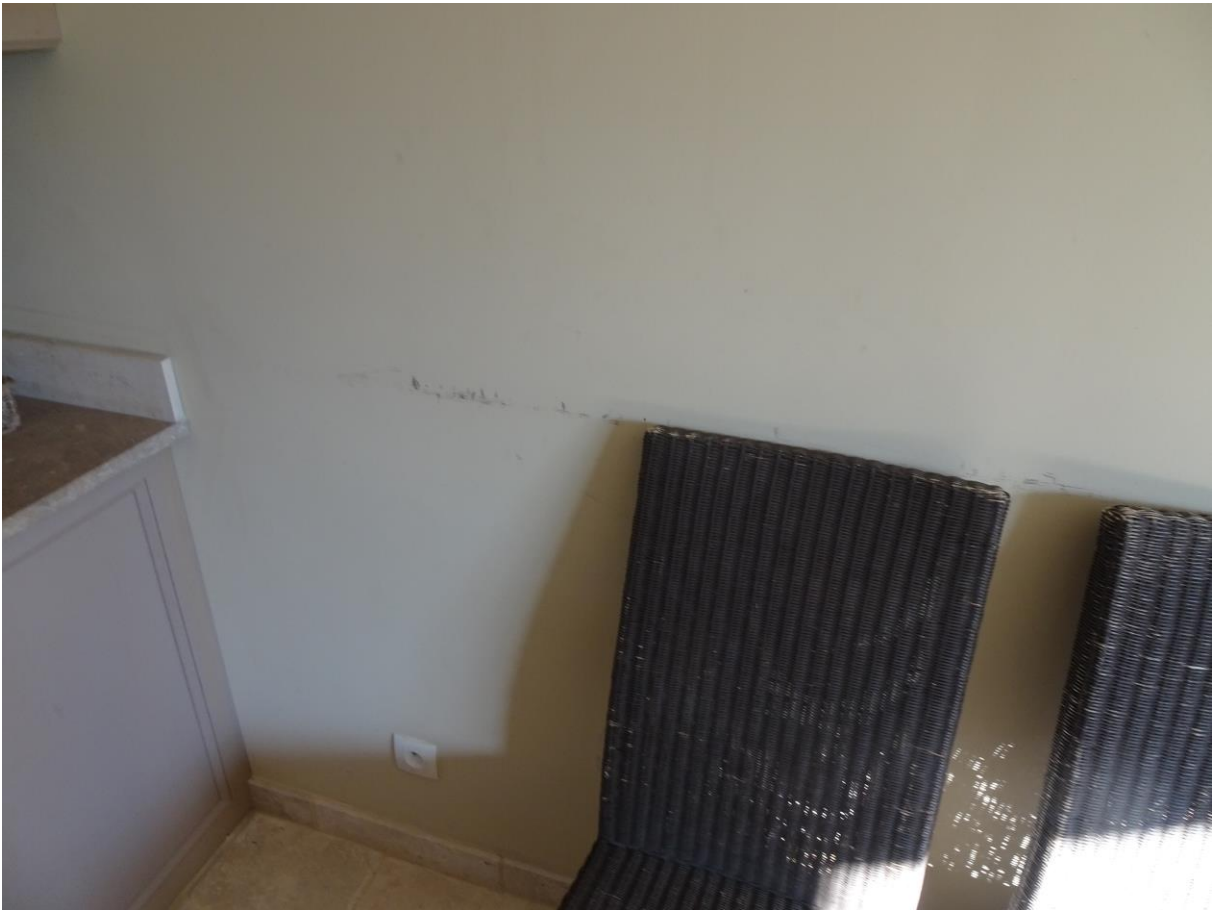
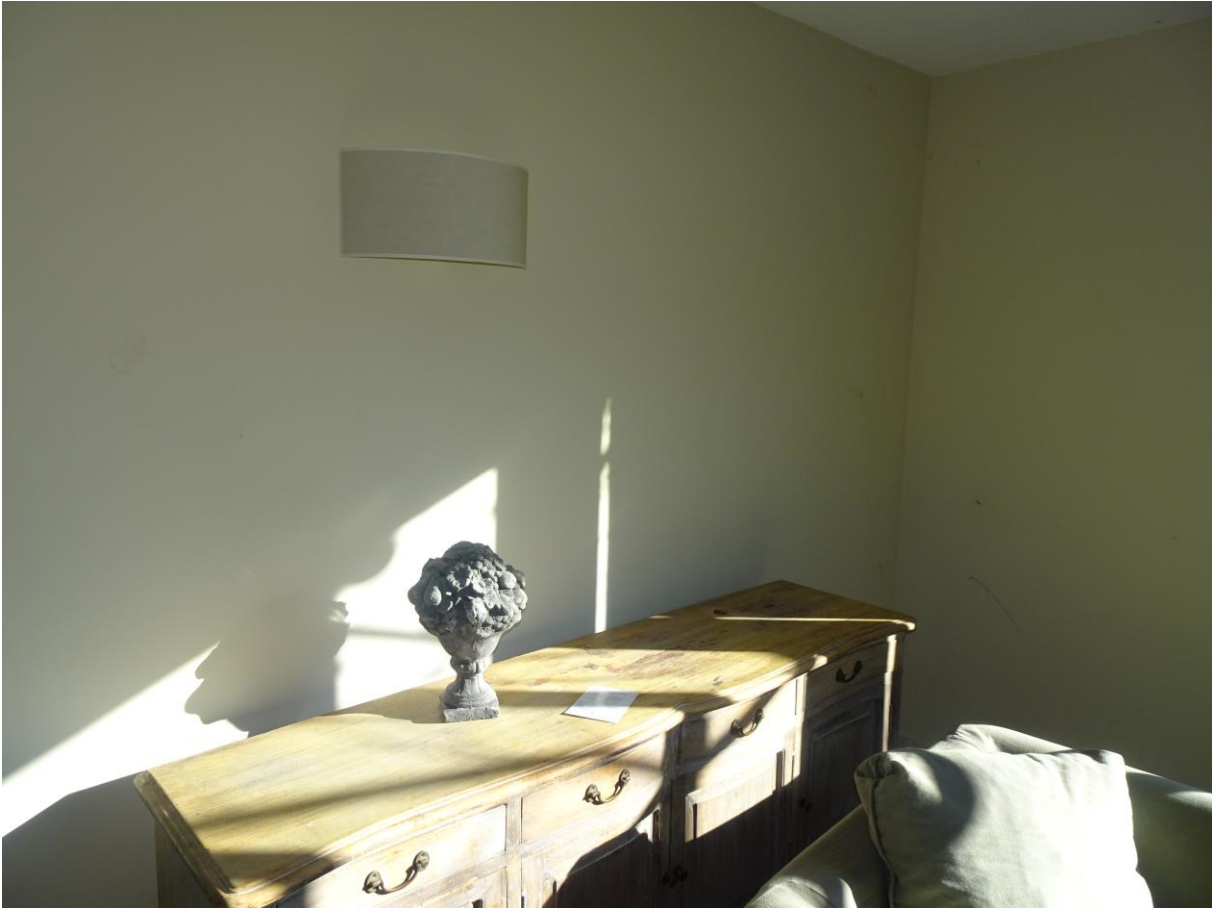
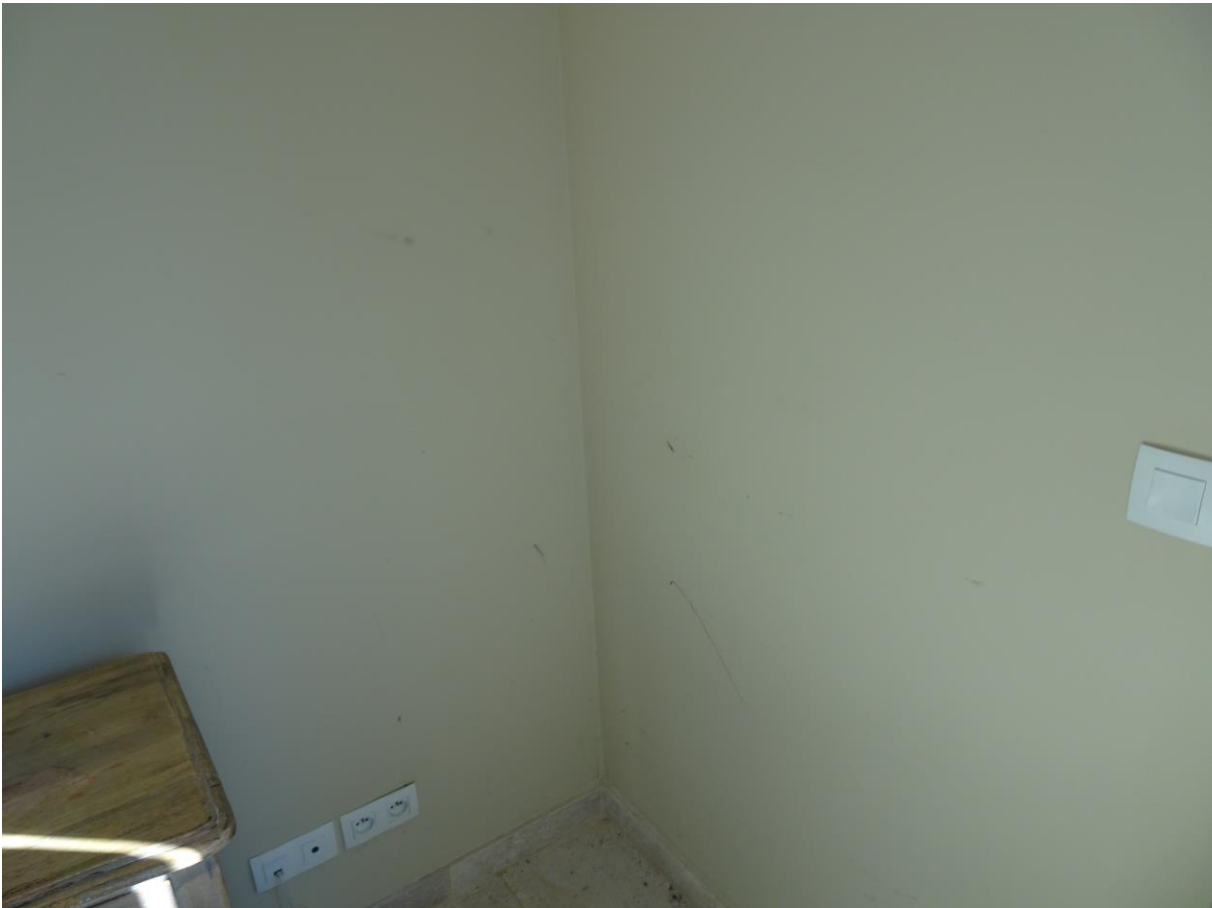
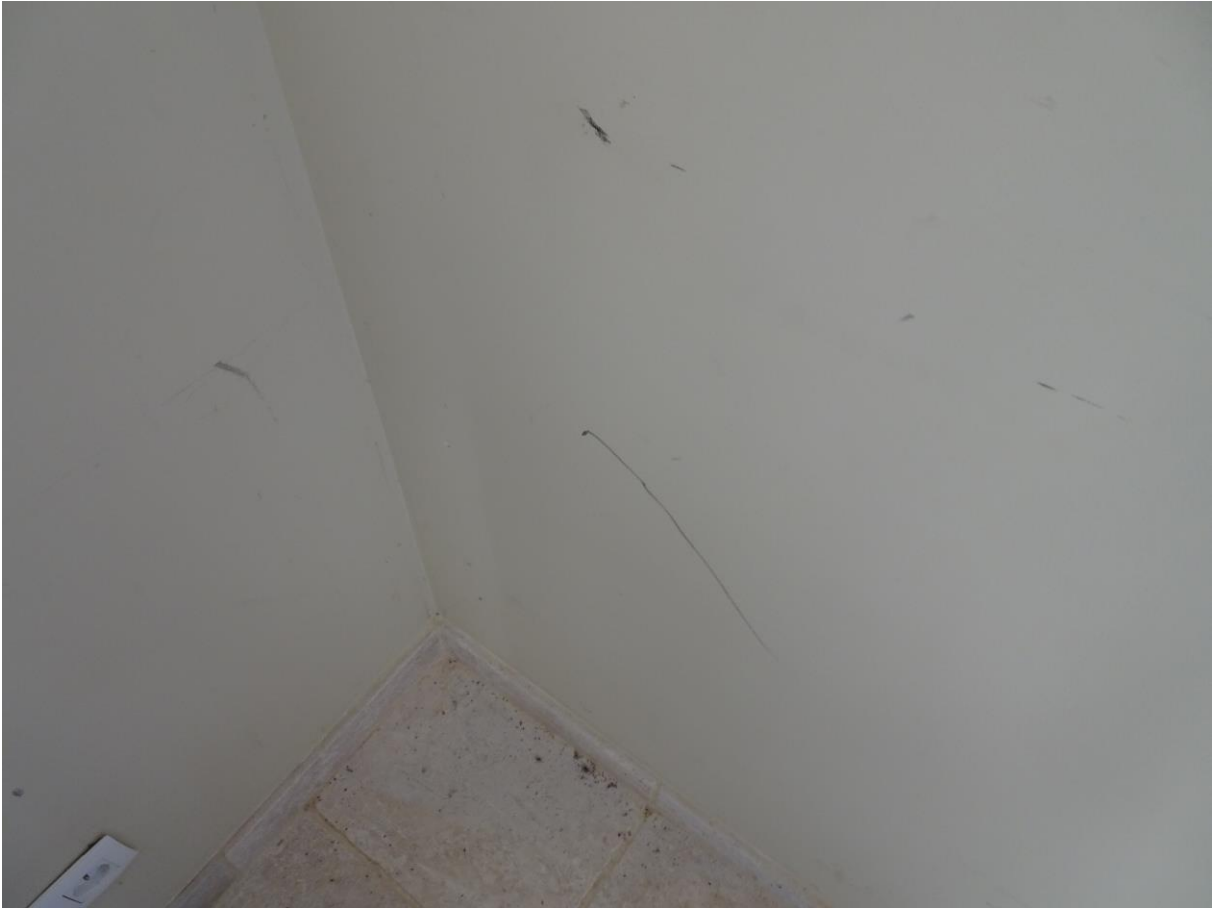
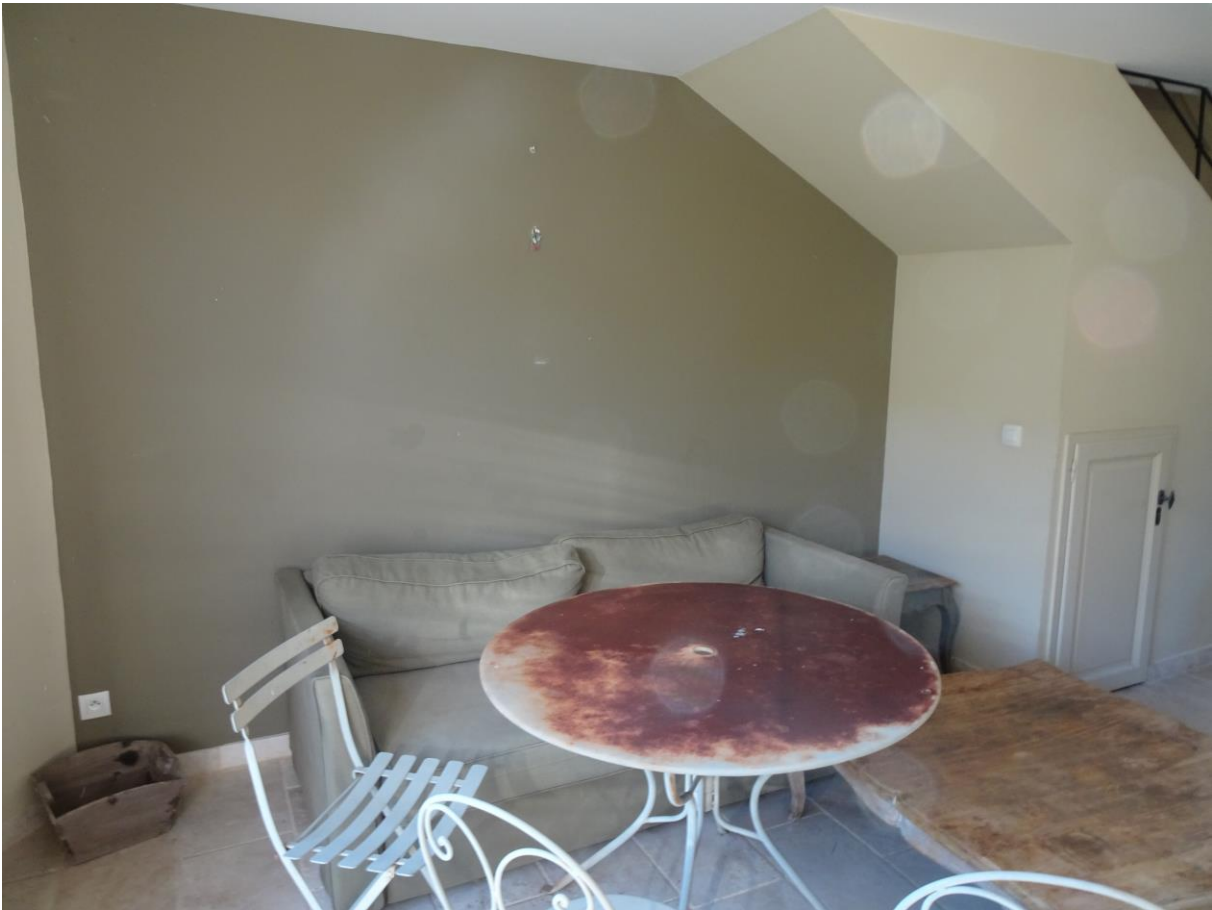
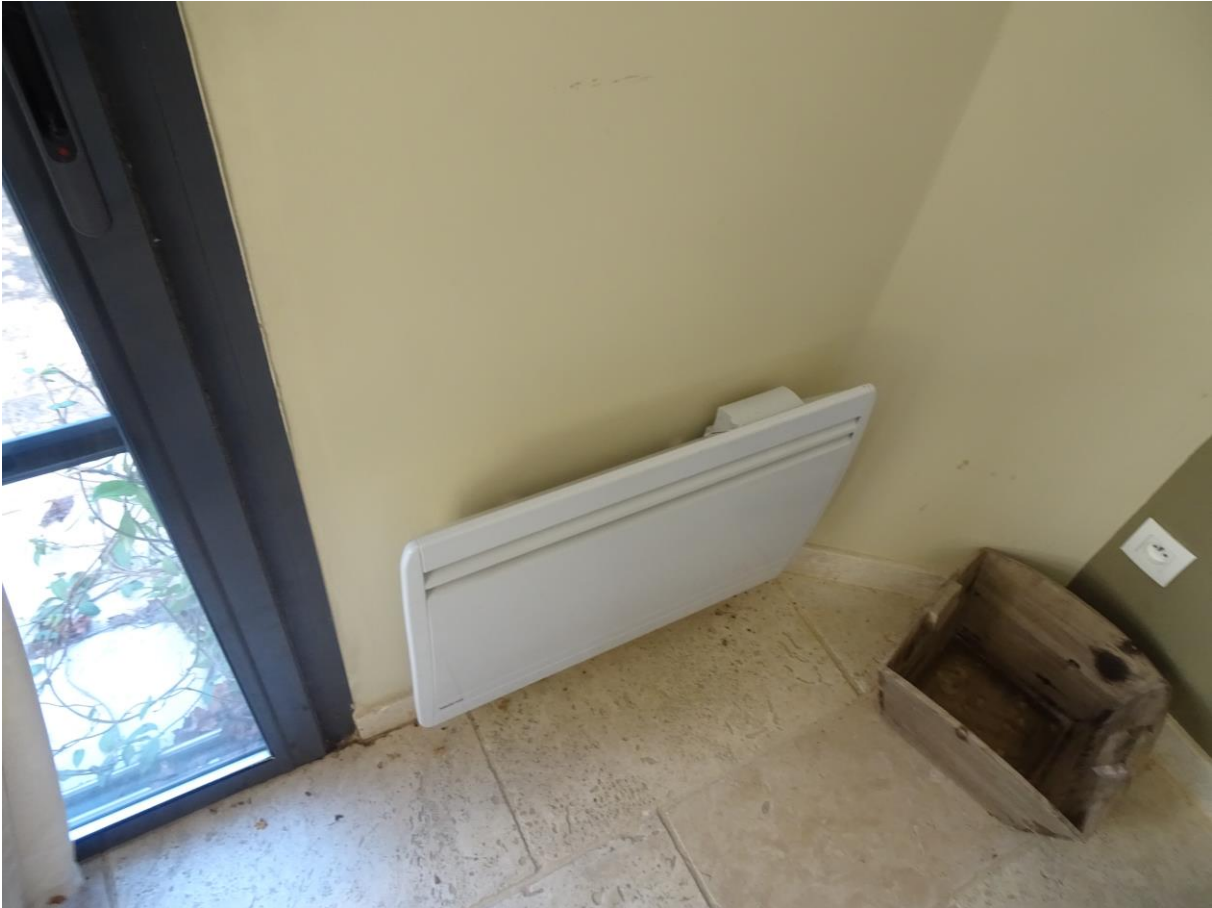
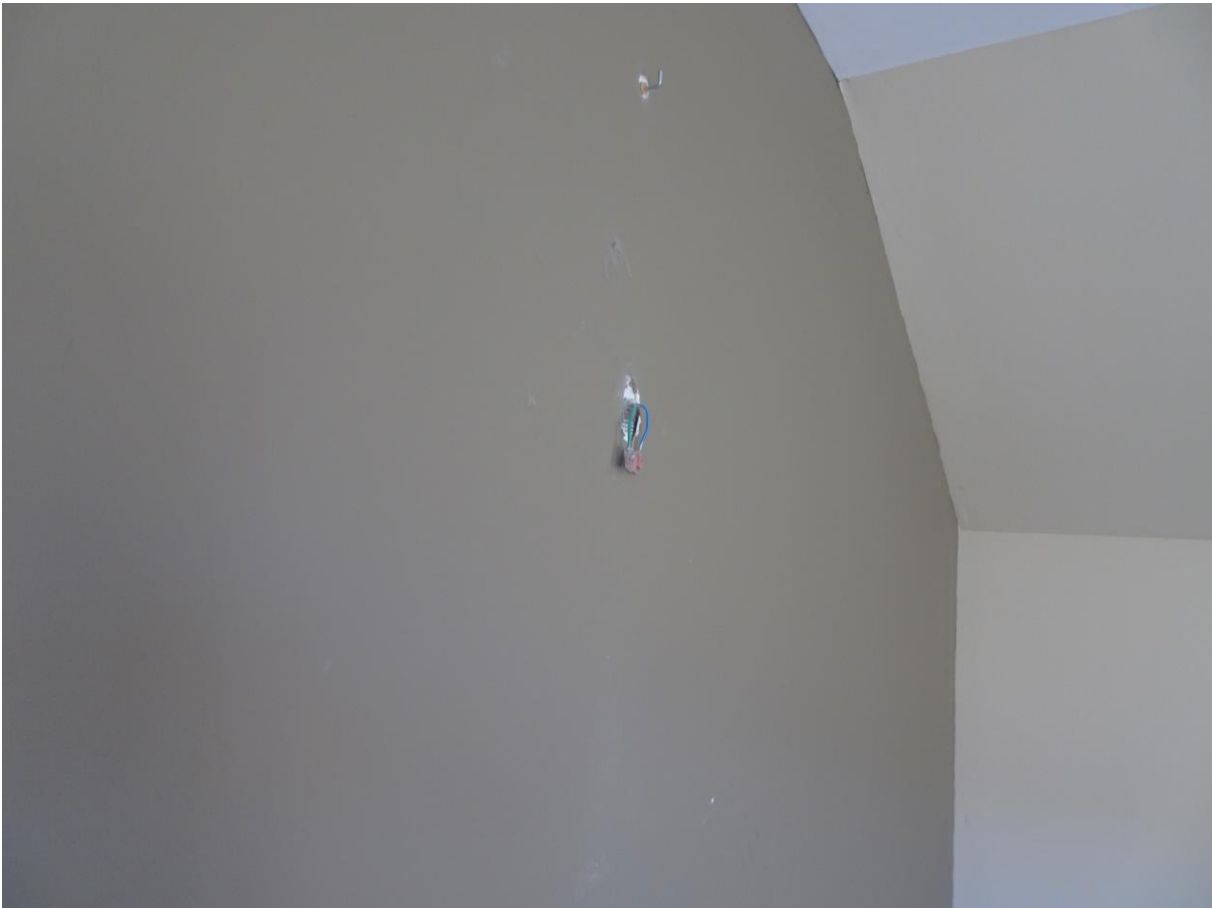
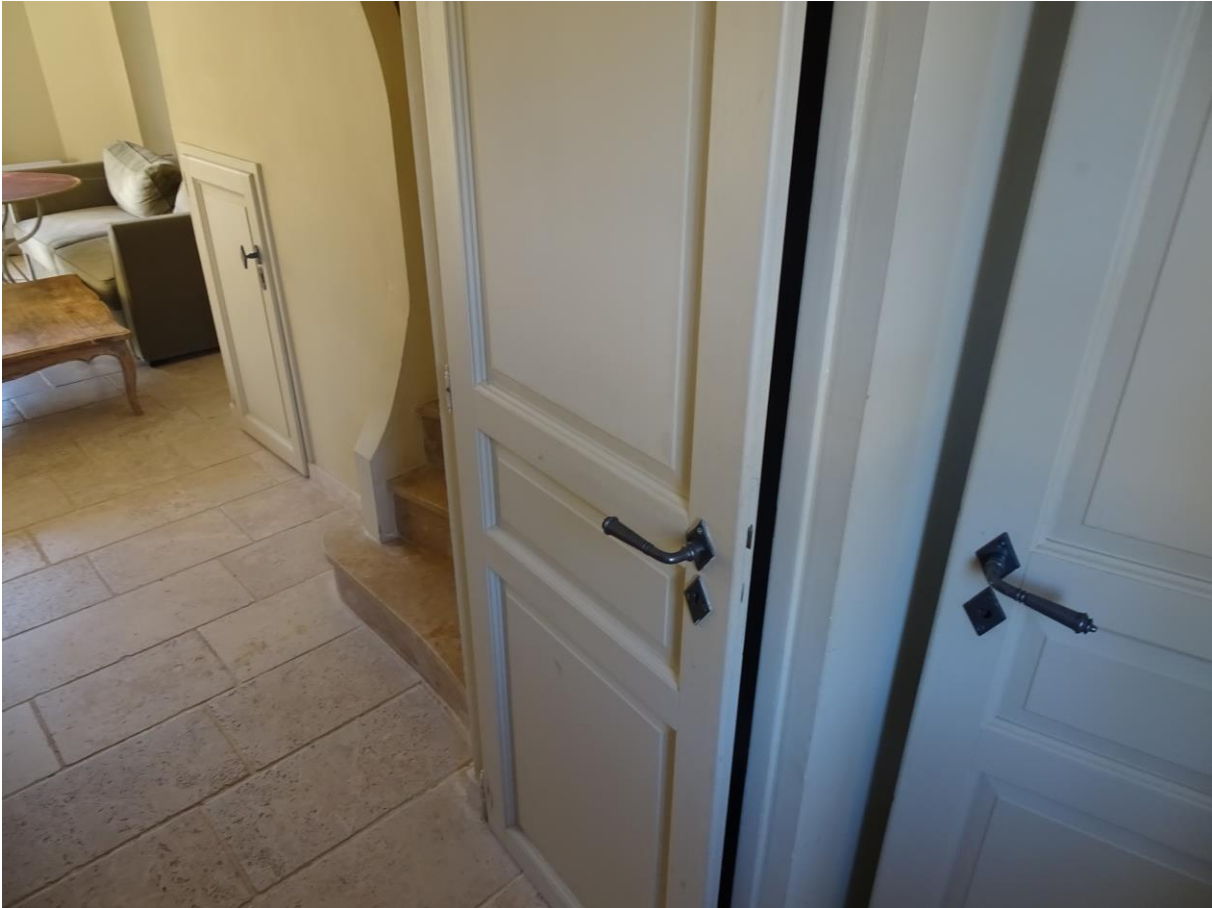
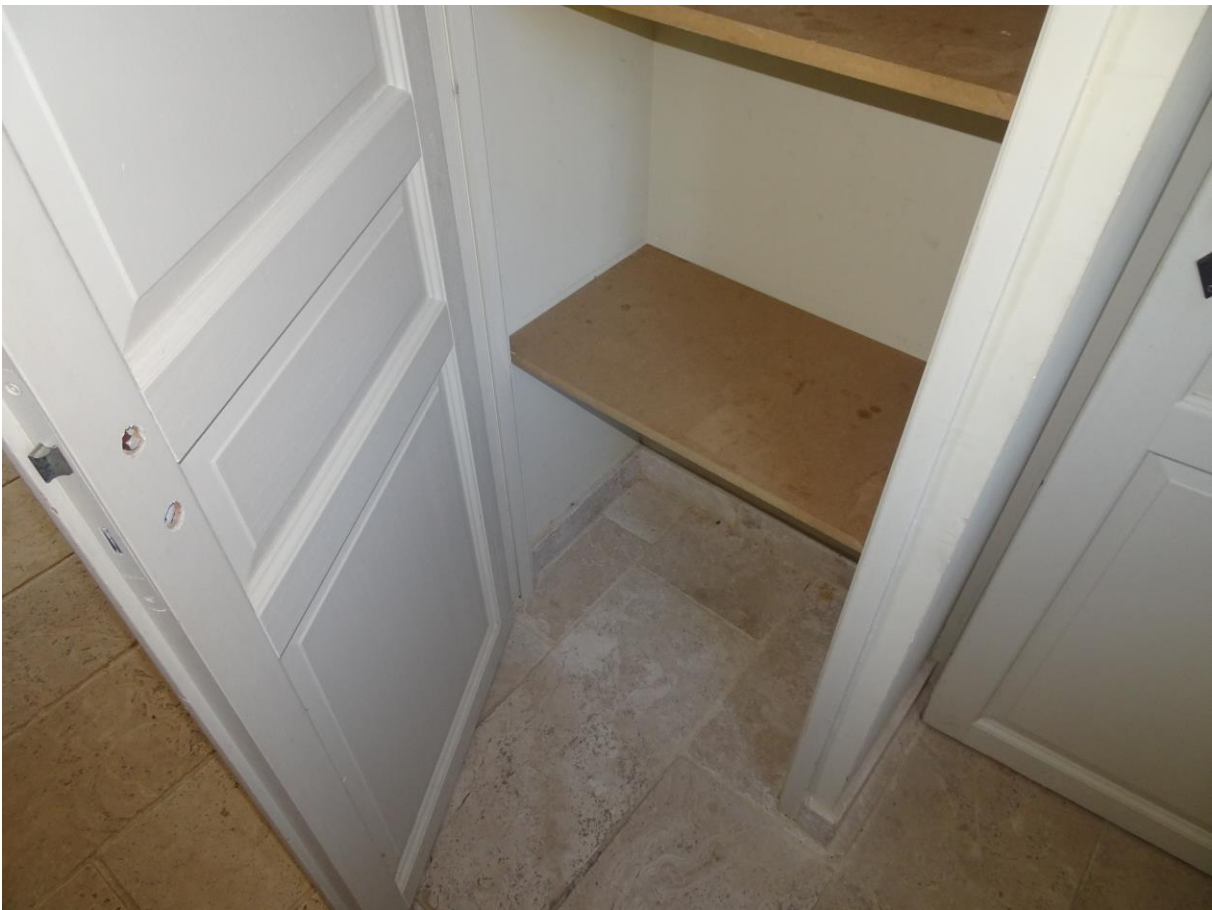
PIECE A VIVRE :

Les murs et cloisons sont peints et laissés dans un état correct, plusieurs traces de frottements et taches relevés.

La pièce est dotée de menuiseries bois double vitrage laissées dans un état correct pour l'ensemble. La porte fenêtre en aluminium donnant sur le jardinet est en bon état.. Les volets en bois sont dans un mauvais état d'entretien.

Le plafond est peint et se trouve dans un bon état d'entretien. L'ensemble des luminaires sont fonctionnels, bien qu'une applique est manquante dans le salon.

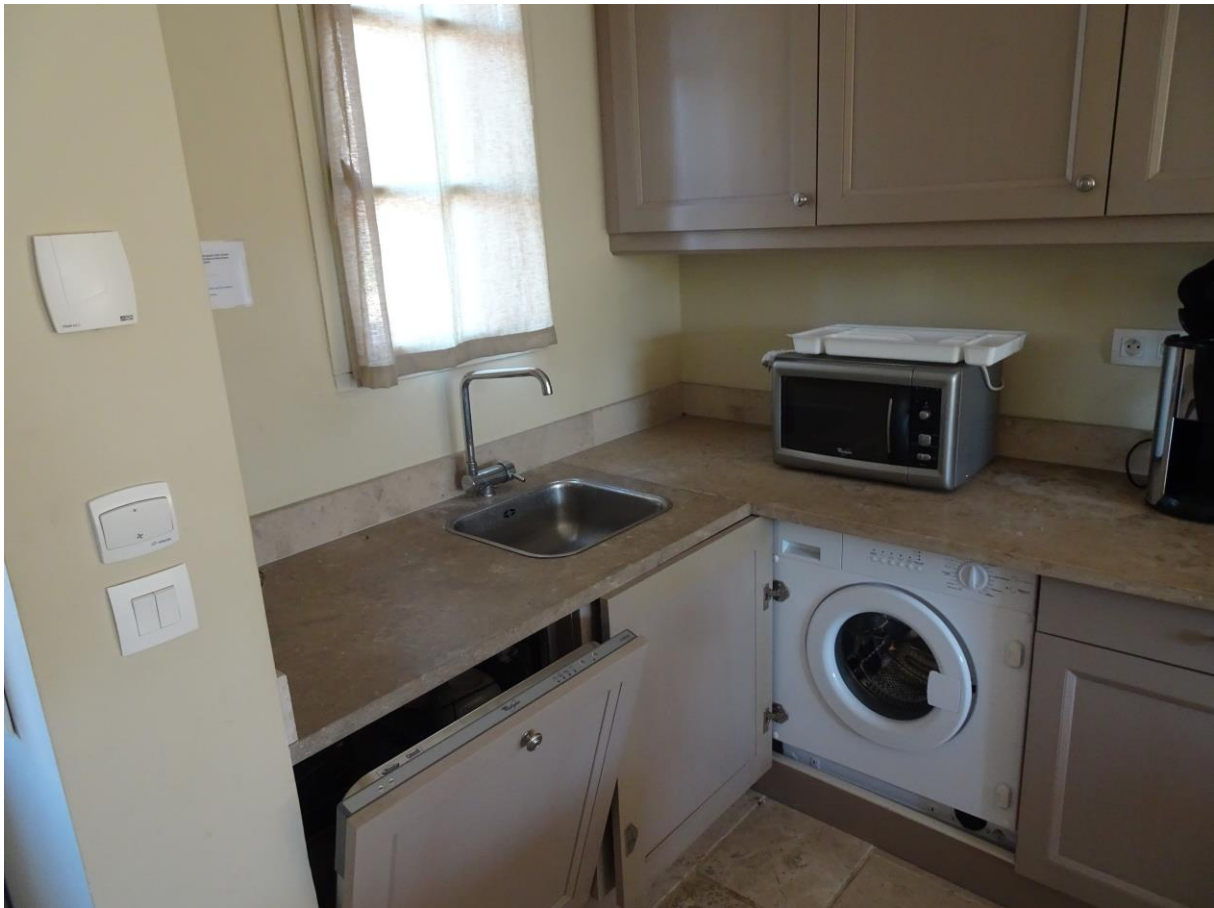
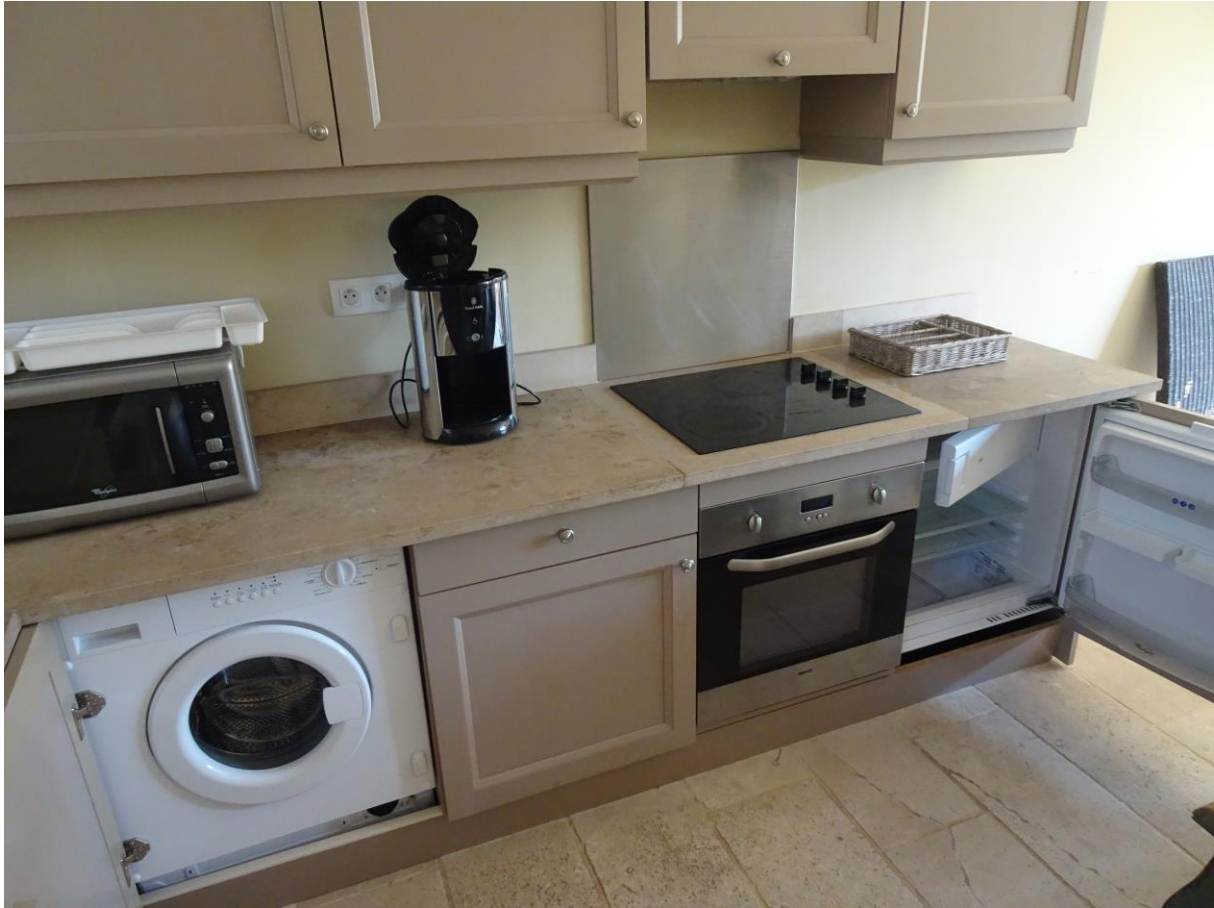
ESPACE CUISINE :

Les meubles de cuisines sont en bon état, une porte légèrement abimée.

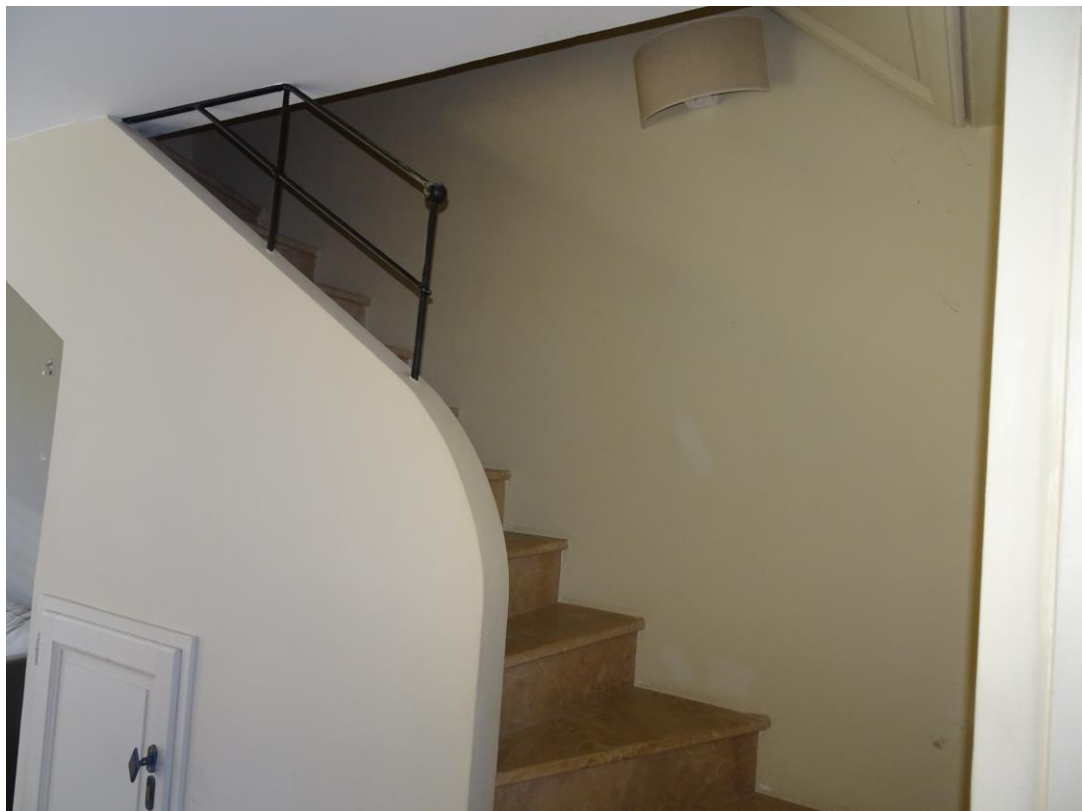
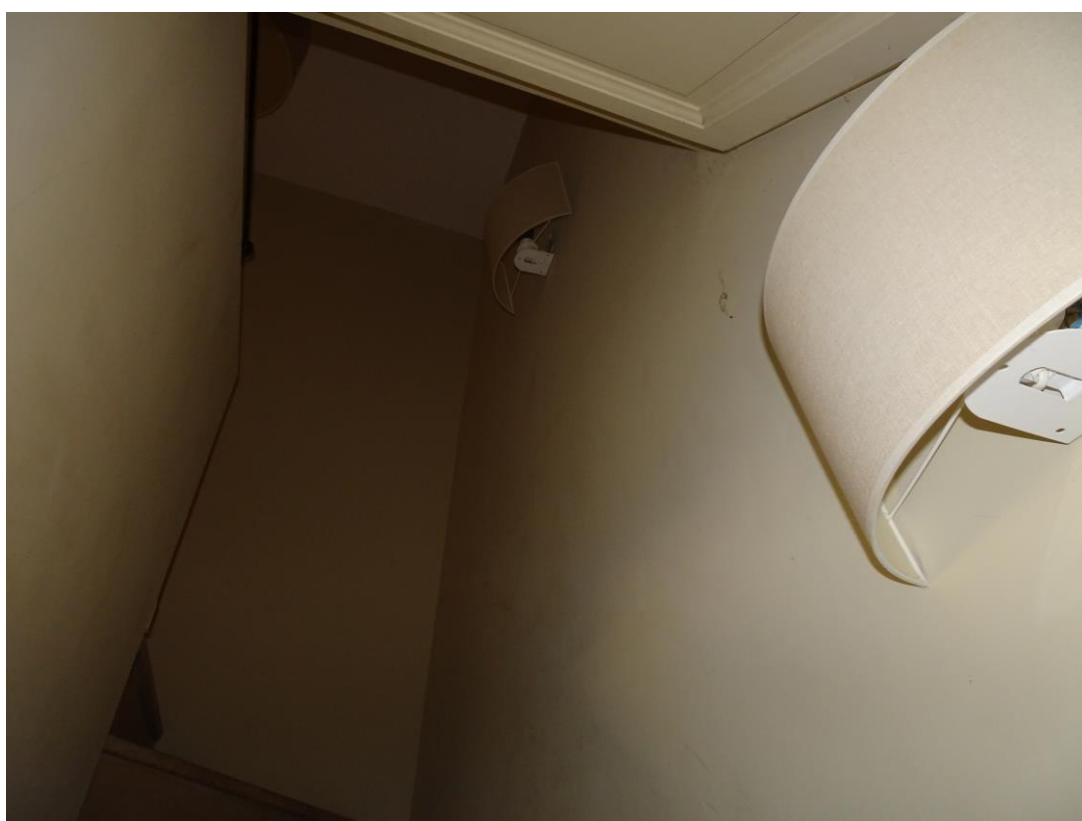
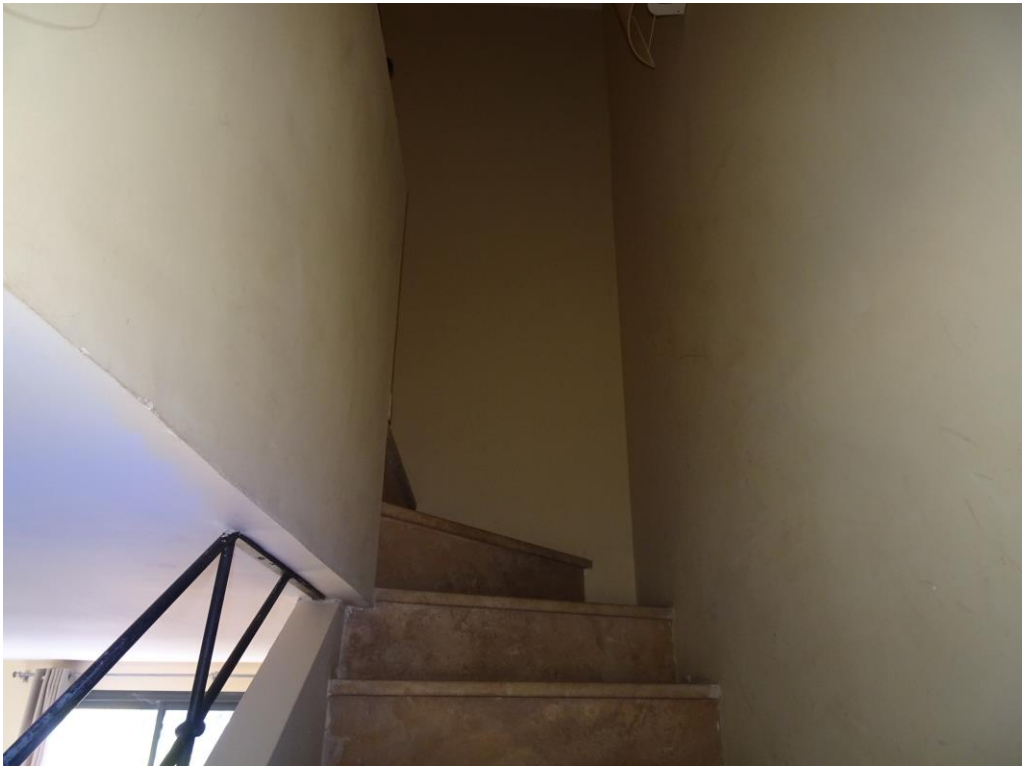
ACCES ETAGE :

Il se réalise au moyen d'un escalier en pierre avec rampe et main-courante métallique (peinture écaillée par endroit), l'ensemble est en bon état. Deux appliques murales sont présentes, en bon état.

Les murs et plafond peints composants cet espace sont dans un état correct, traces de frottements.
