PROCES VERBAL DESCRIPTIF DE BIEN

Me suis transporté ce jour à 10h10 sur la commune de **SAINT LAURENT DE LA CABRERISSE (11) – Les Jardins de Saint Benoit**, à l'effet de procéder à la description exacte et détaillée des biens qui y sont situés et appartenant aux termes du commandement de payer à :

Sur la commune de **ST LAURENT DE LA CABRERISSE (11)**, Résidence avec services para-hôtelier **Les Jardins de Saint Benoit**, le lot 11, l'ensemble figurant au cadastre de ladite commune sous les relations suivantes : Section C n° 2026 pour une contenance de 84 ca.

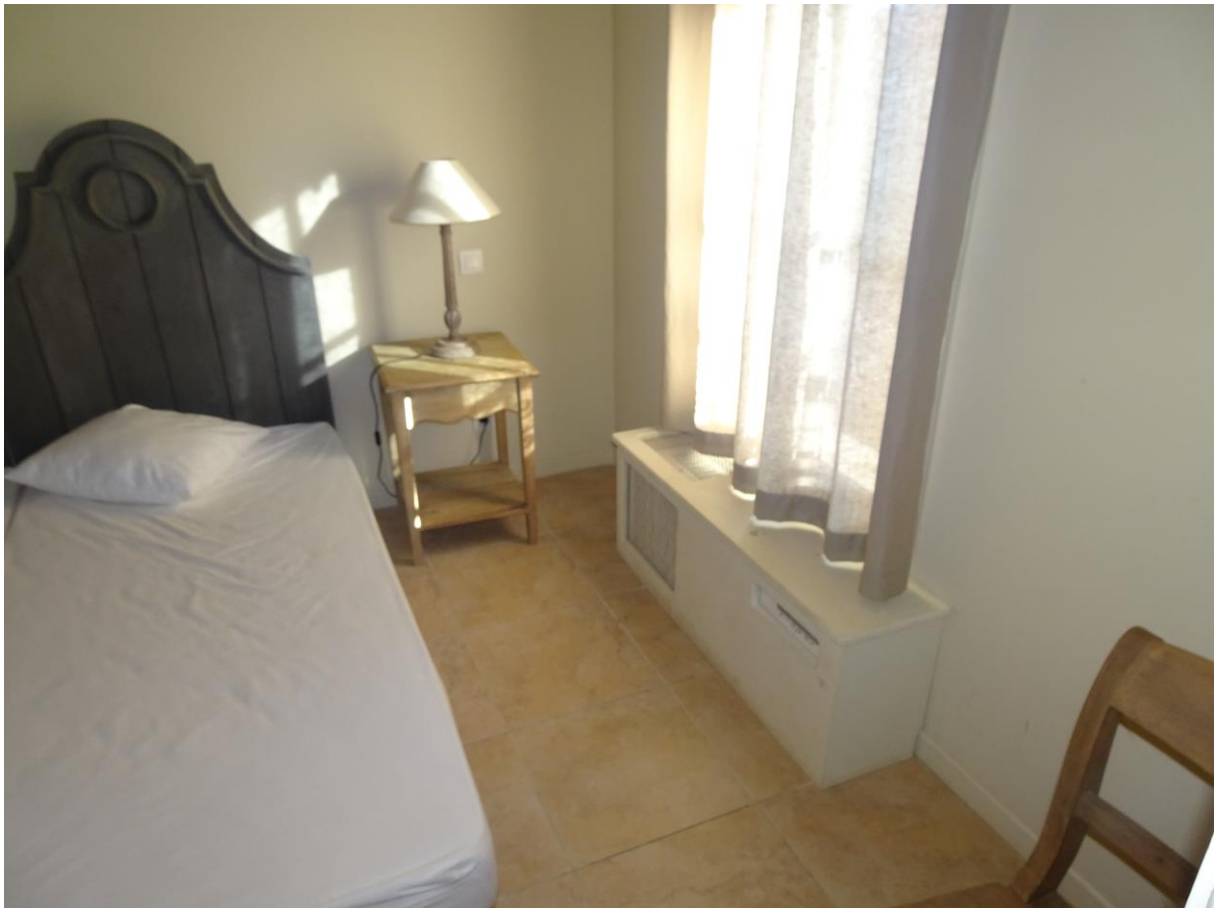
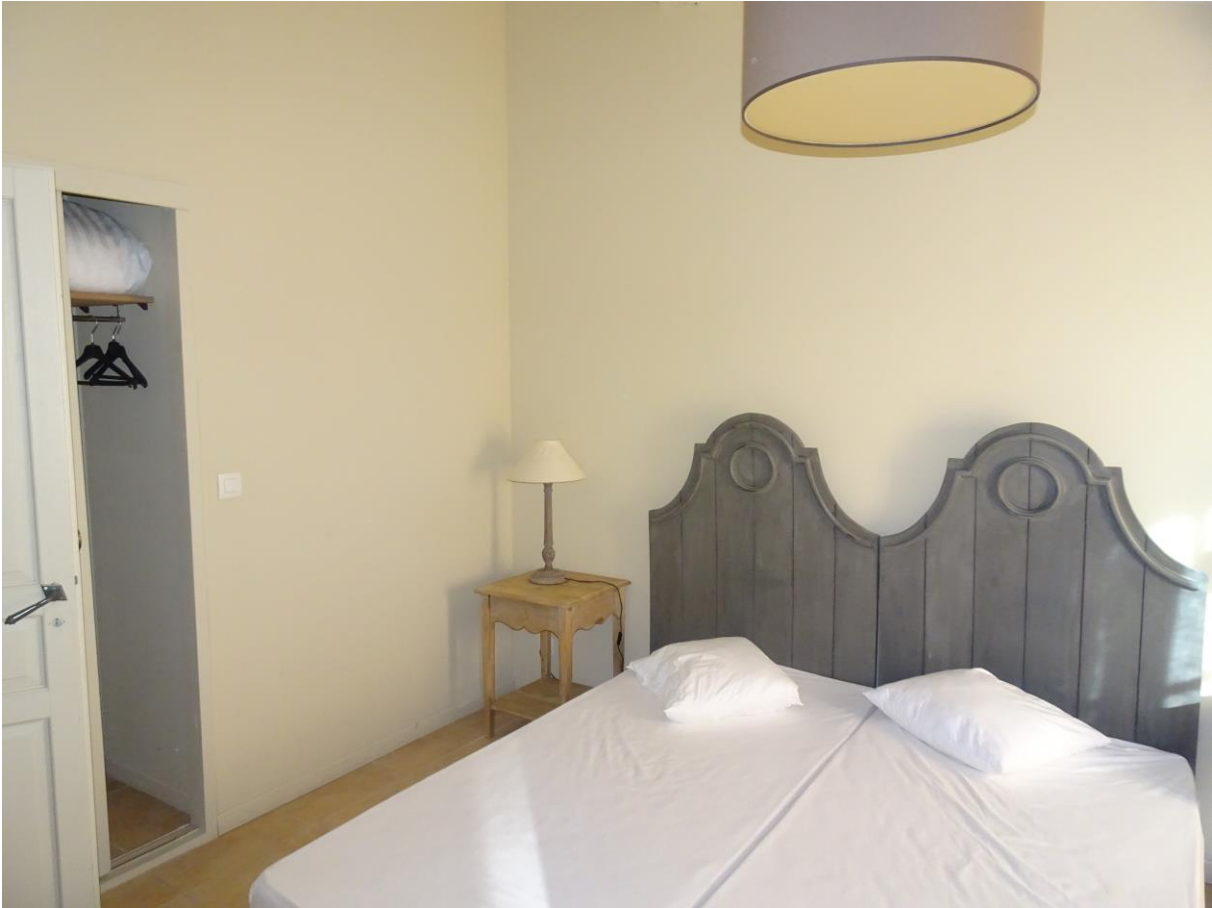
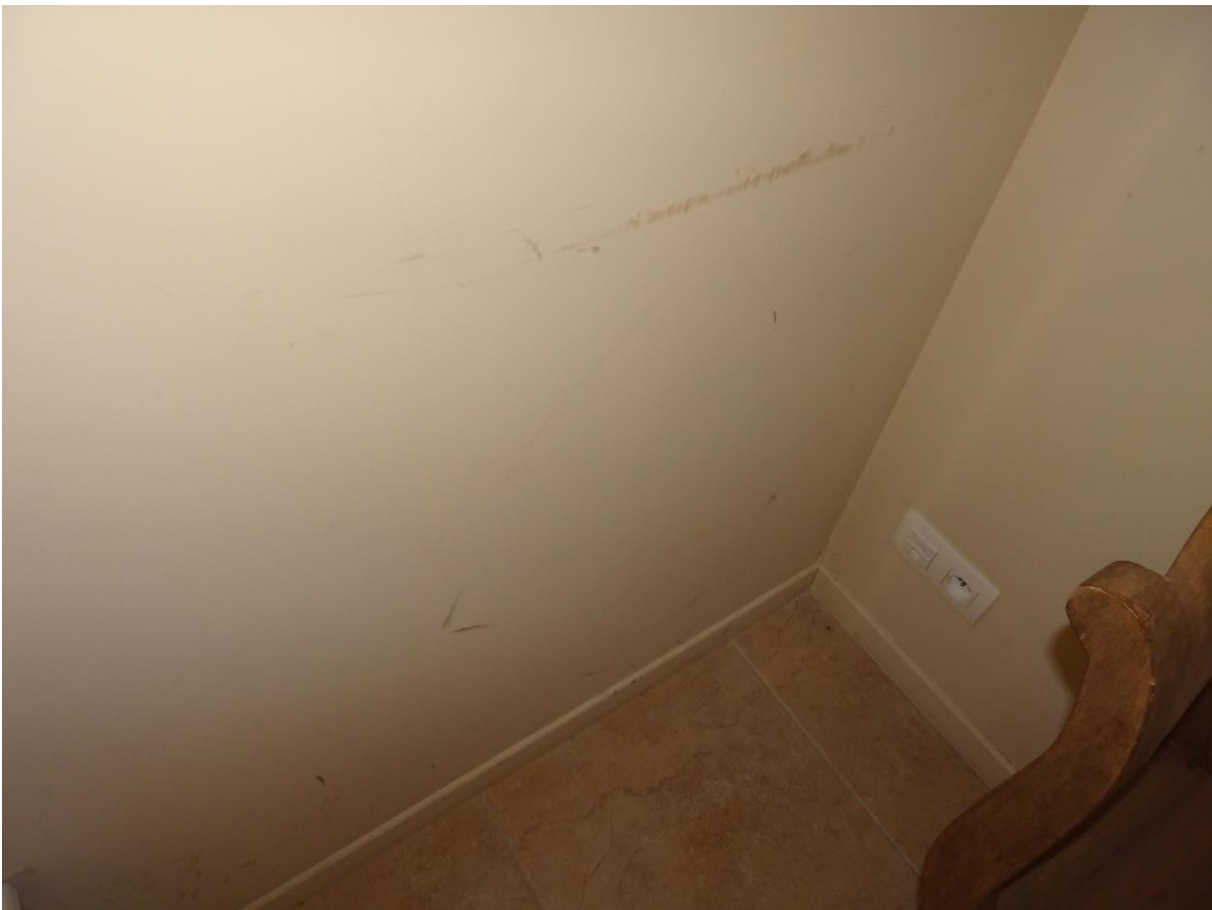
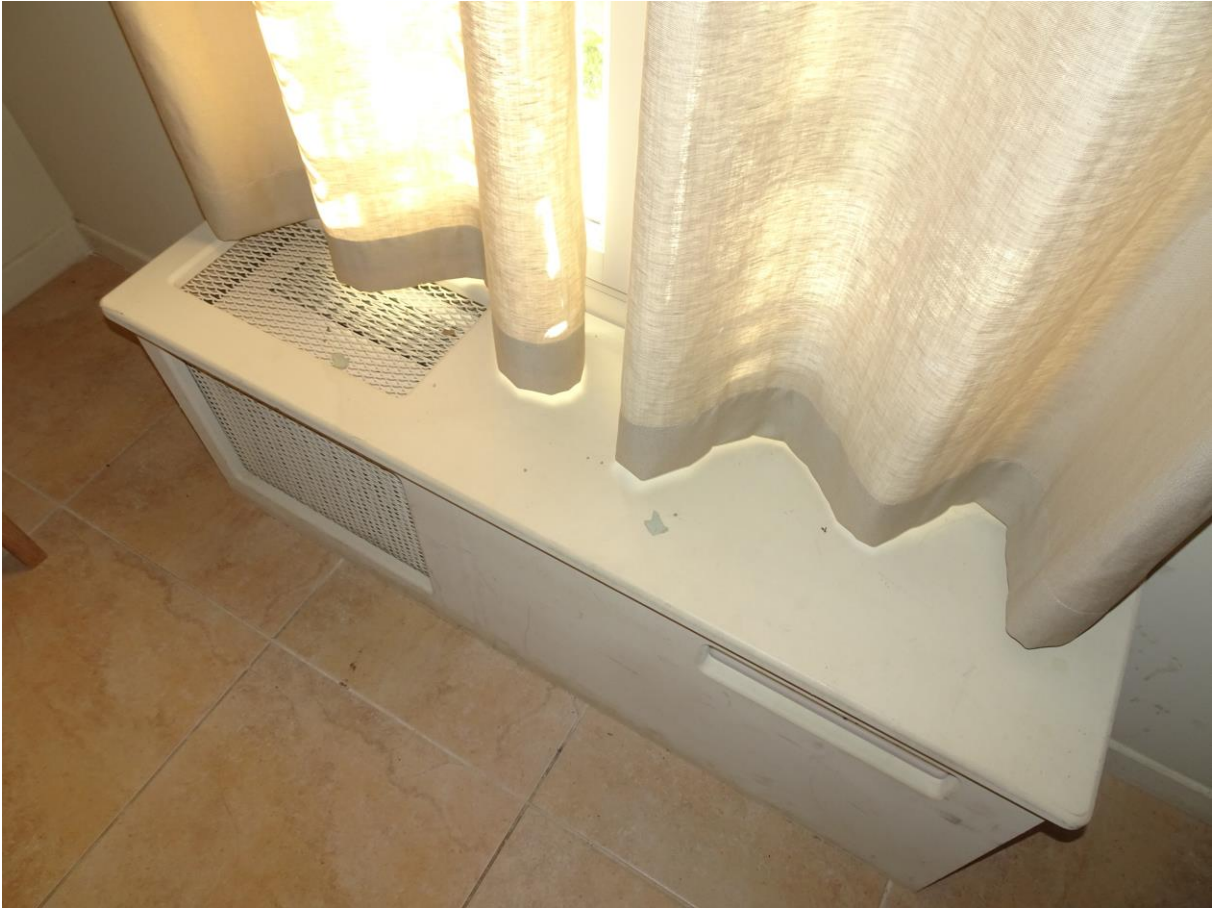
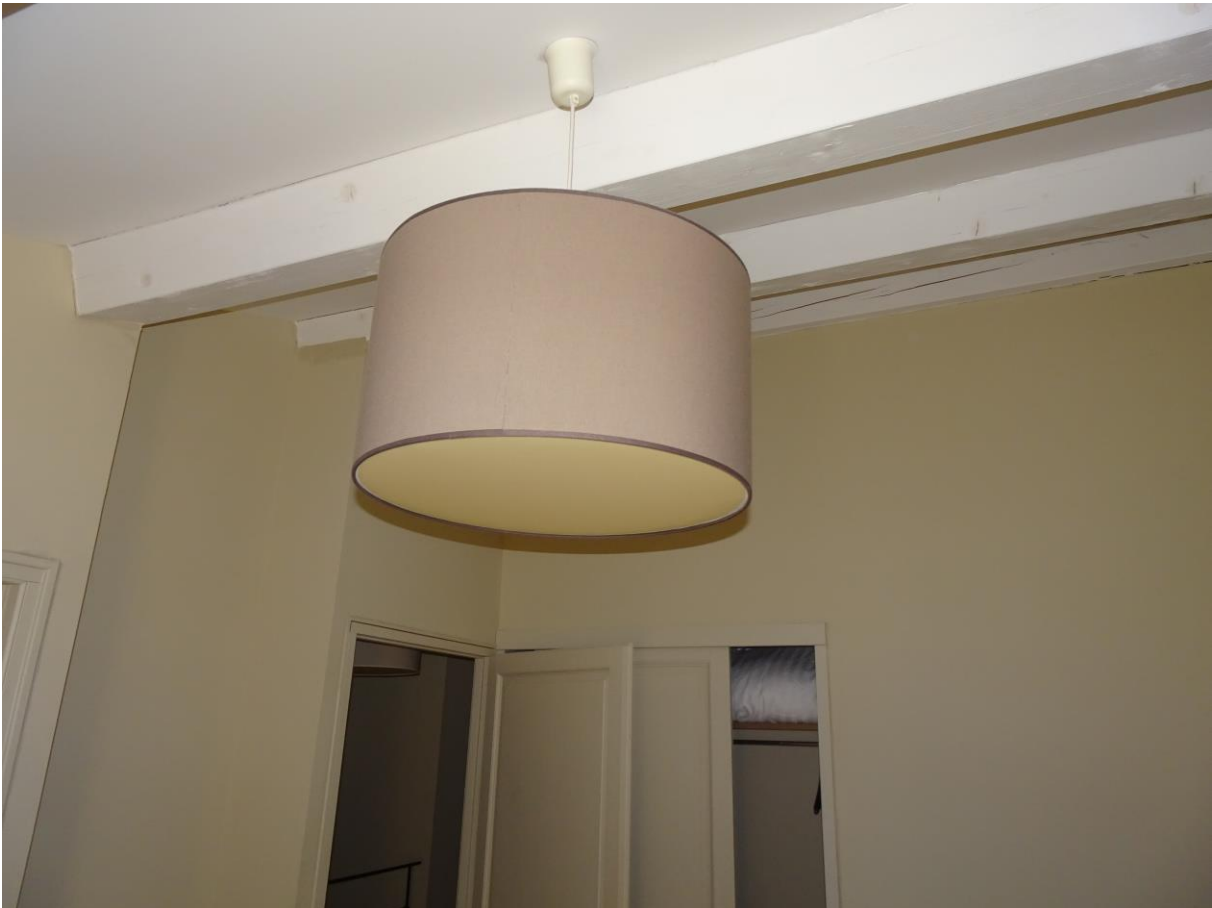
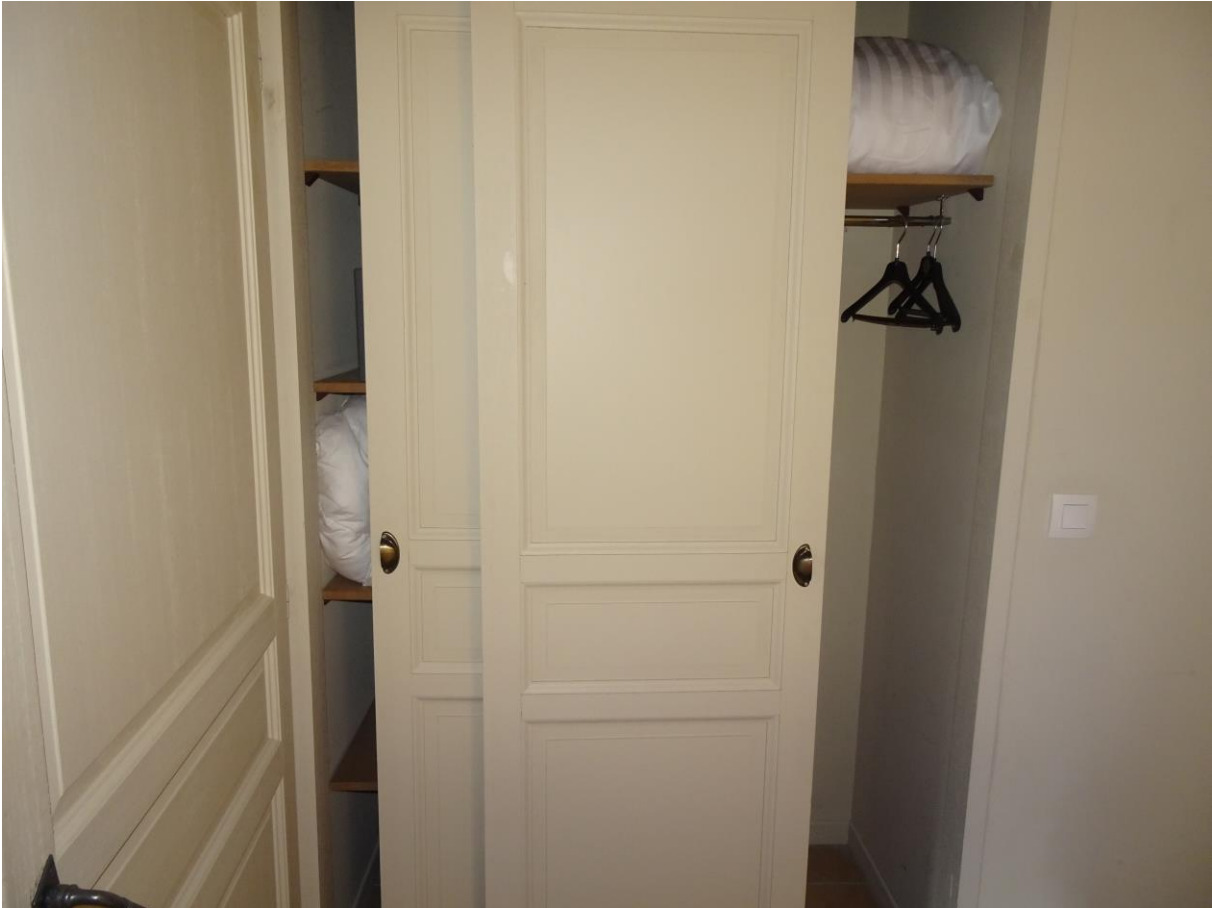
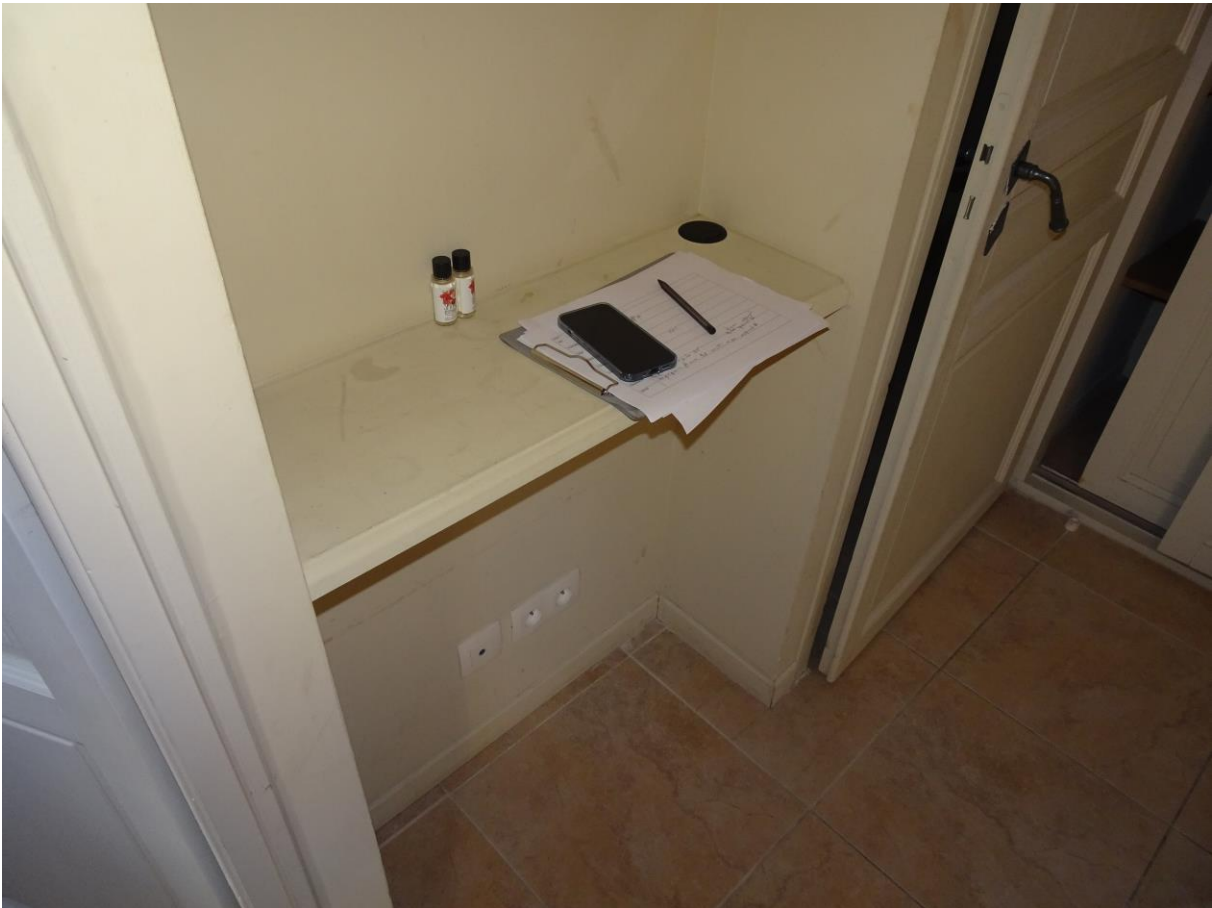
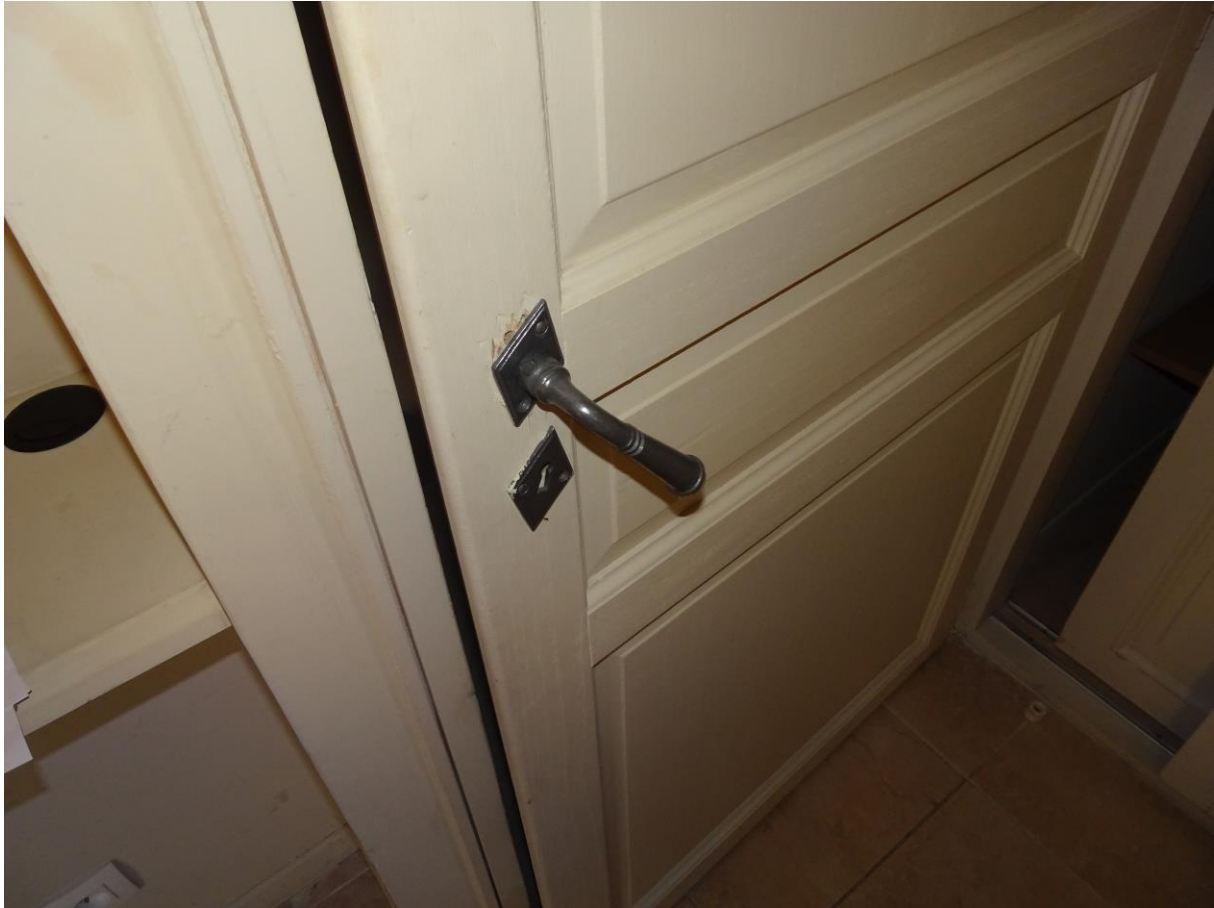
CHAMBRE N°1 :

Les murs et cloisons sont peints et laissés dans un état correct, quelques trous et traces de frottements.

La pièce est dotée d'une menuiserie bois double vitrage laissée dans un état correct pour l'ensemble. Les volets en bois sont dans un mauvais état d'entretien.

La pièce dispose d'un placard encastré, dans un bon état. Présence également d'une tablette en bois, abimée.

La gâche et la poignée de la porte sont abimées.

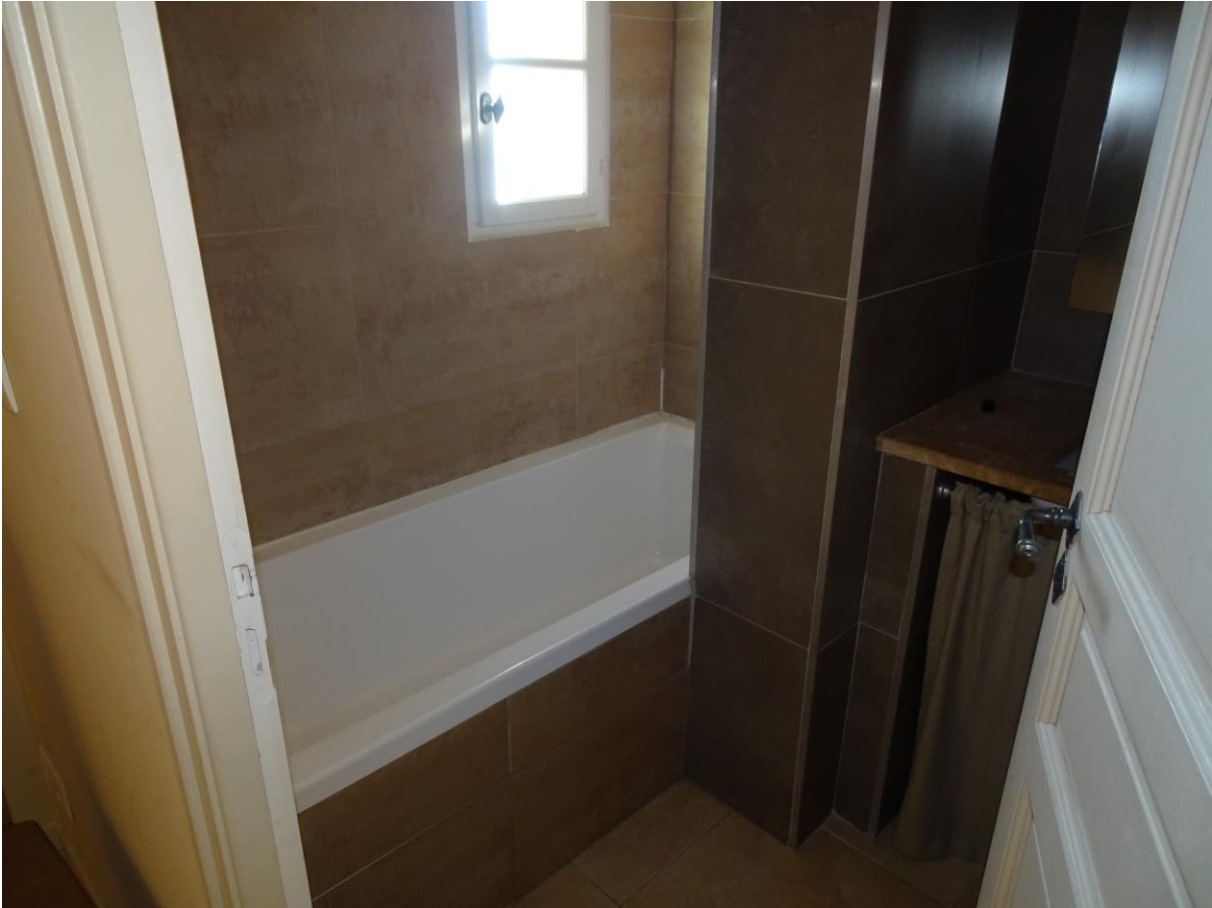
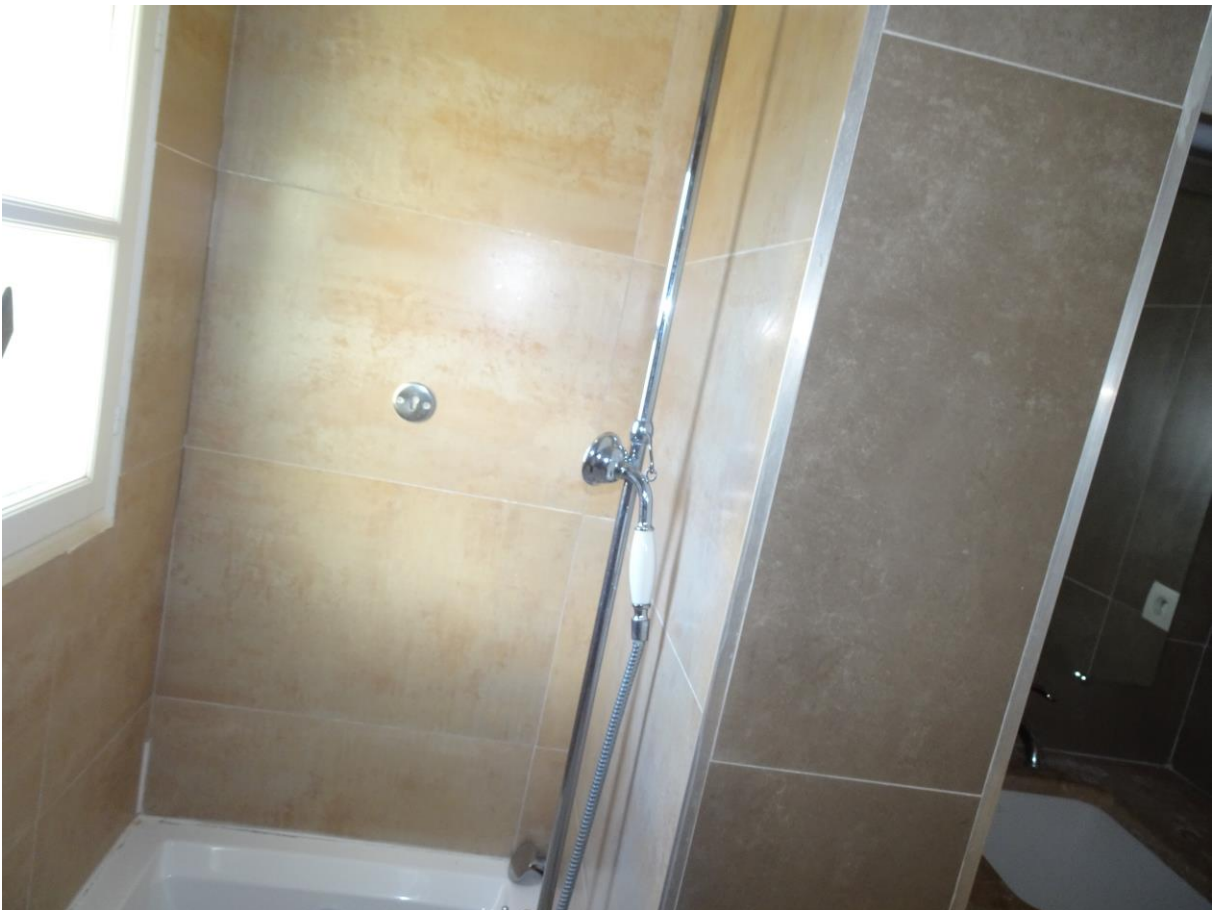
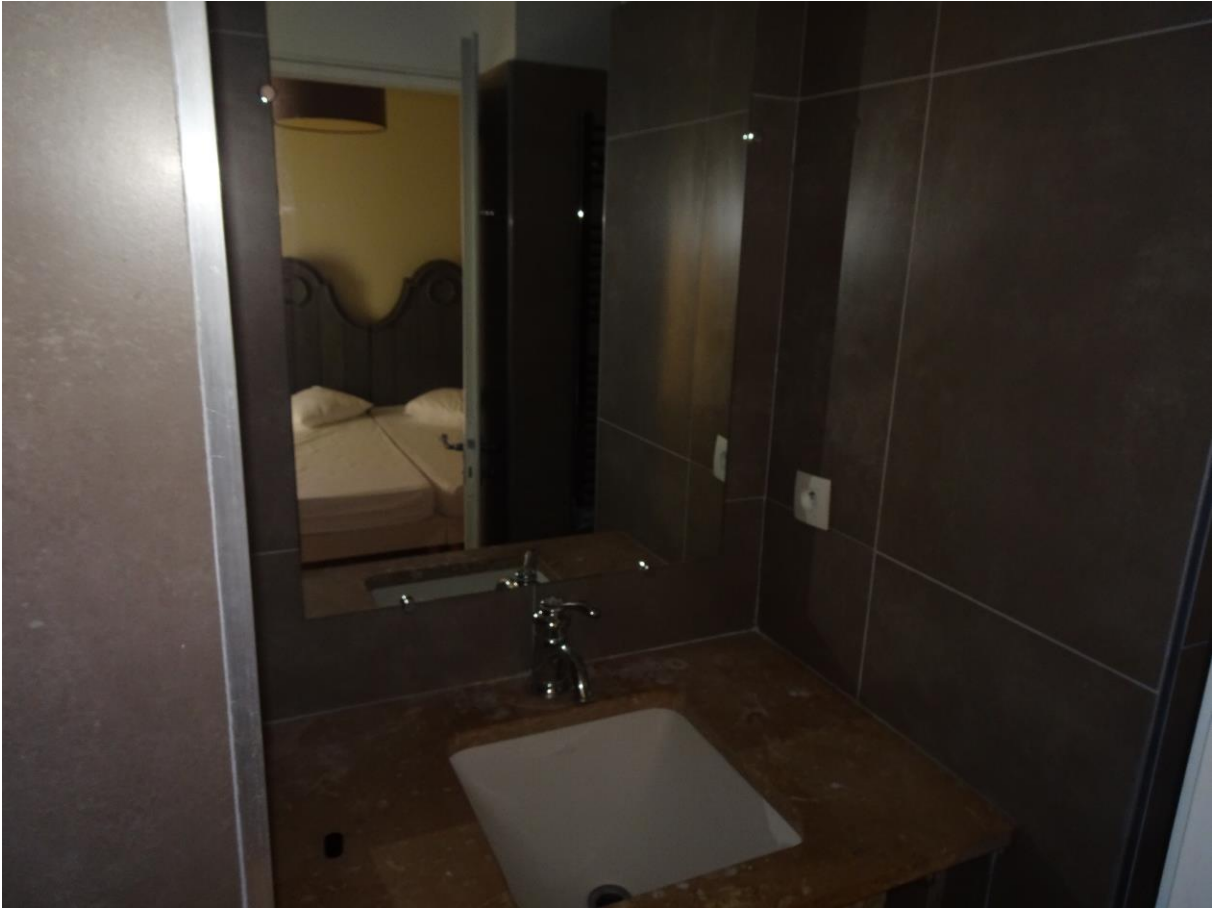
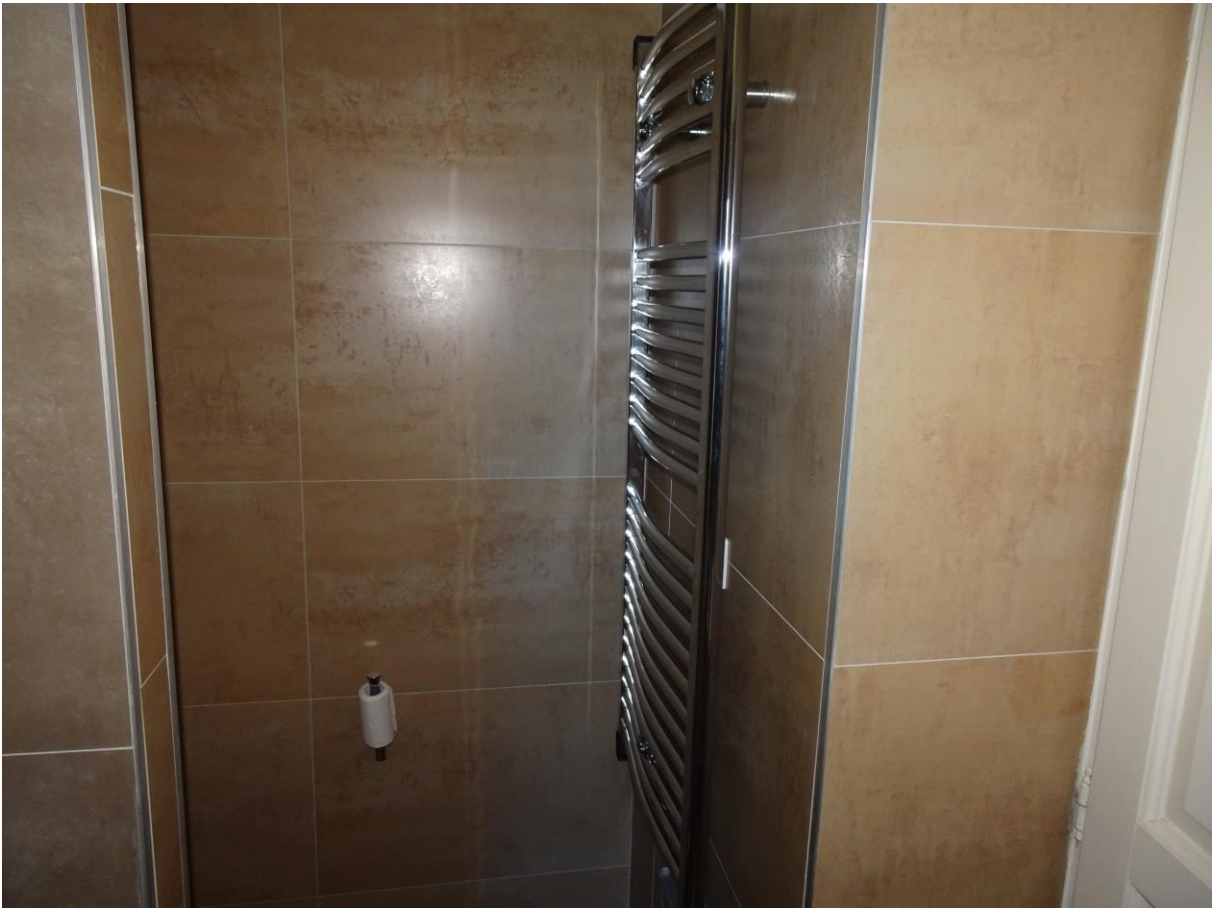
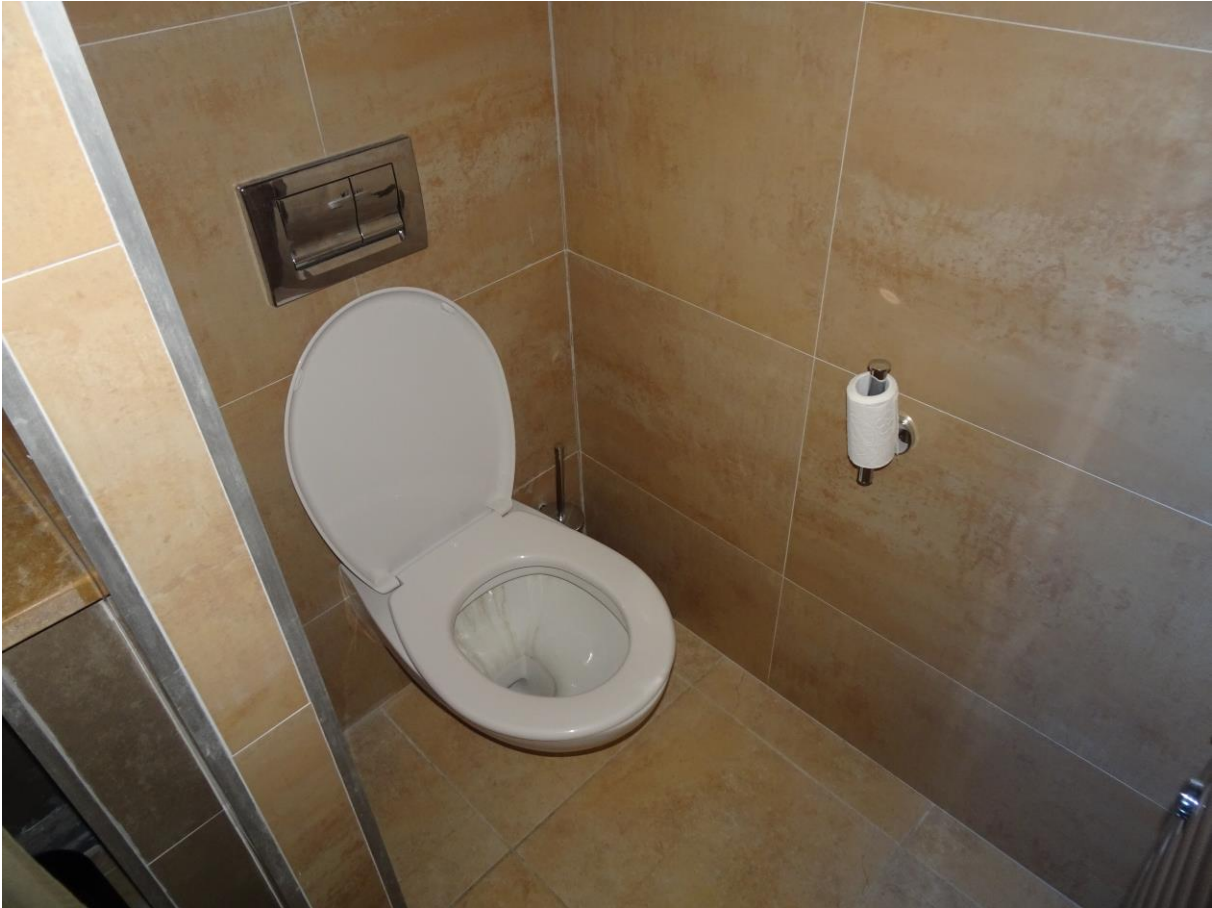
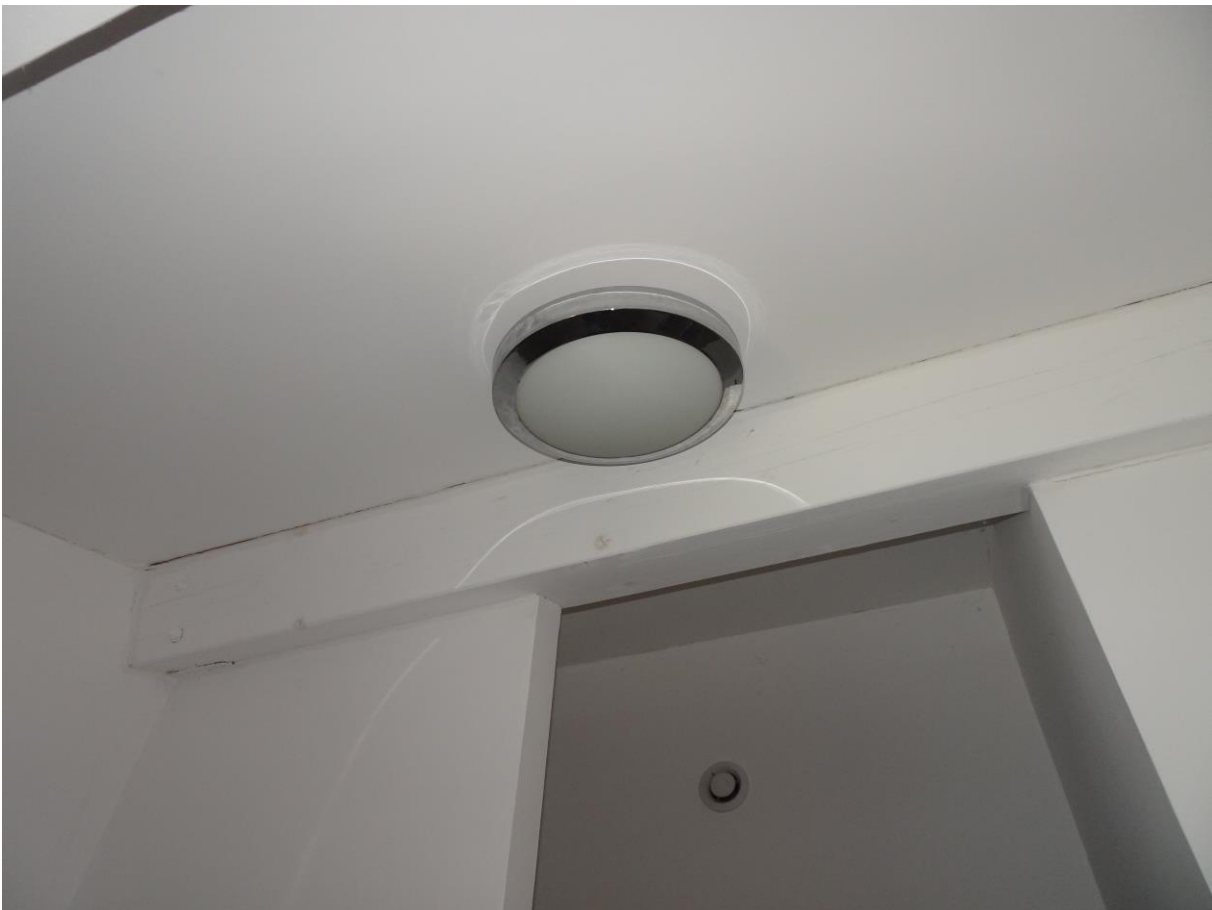
SALLE DE BAIN N°1 :

Elle est accessible directement depuis la chambre. La poignée est mal fixée.

La pièce est équipée d'une baignoire avec système douche, d'une vasque avec mitigeur, d'un W-C suspendu, l'ensemble est dans un très bon état. Quelques traces de calcaire.

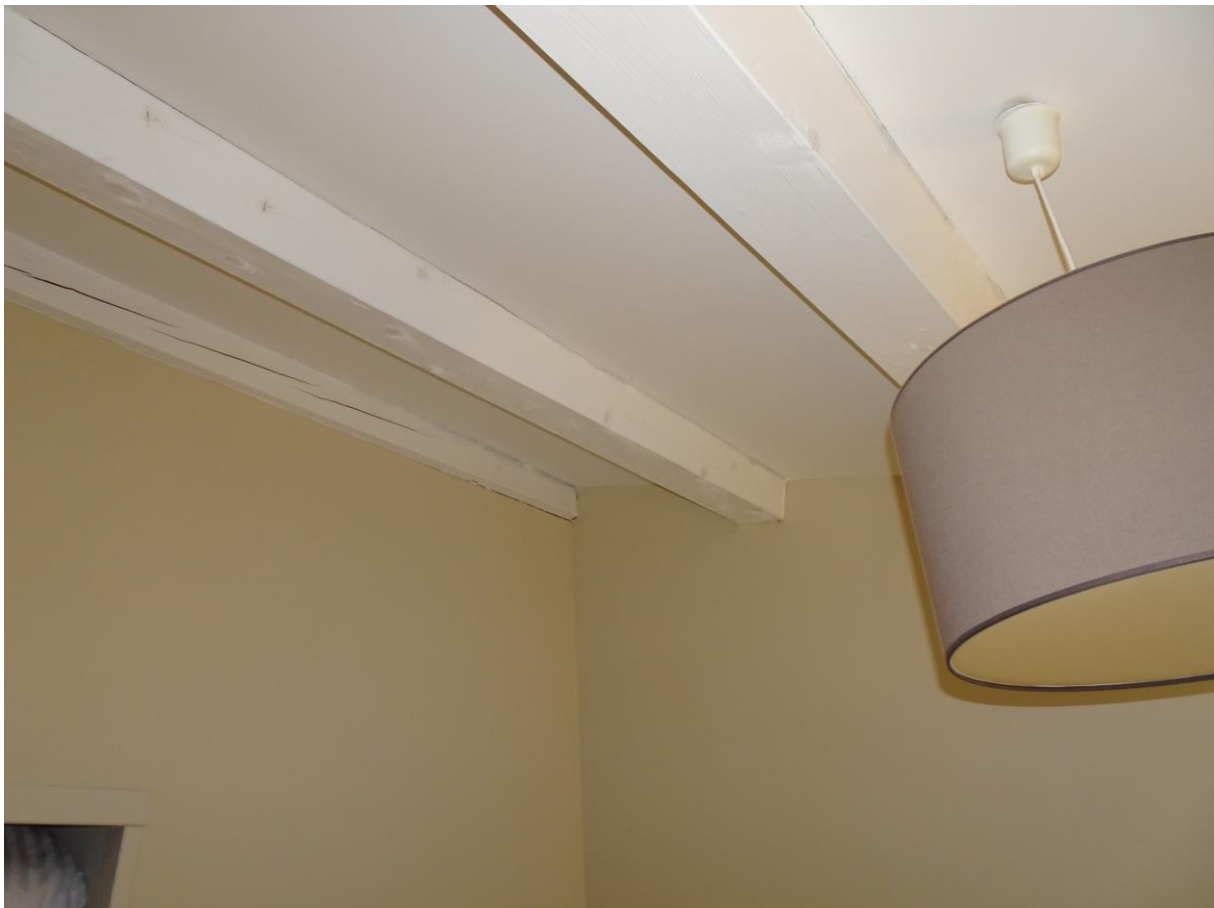
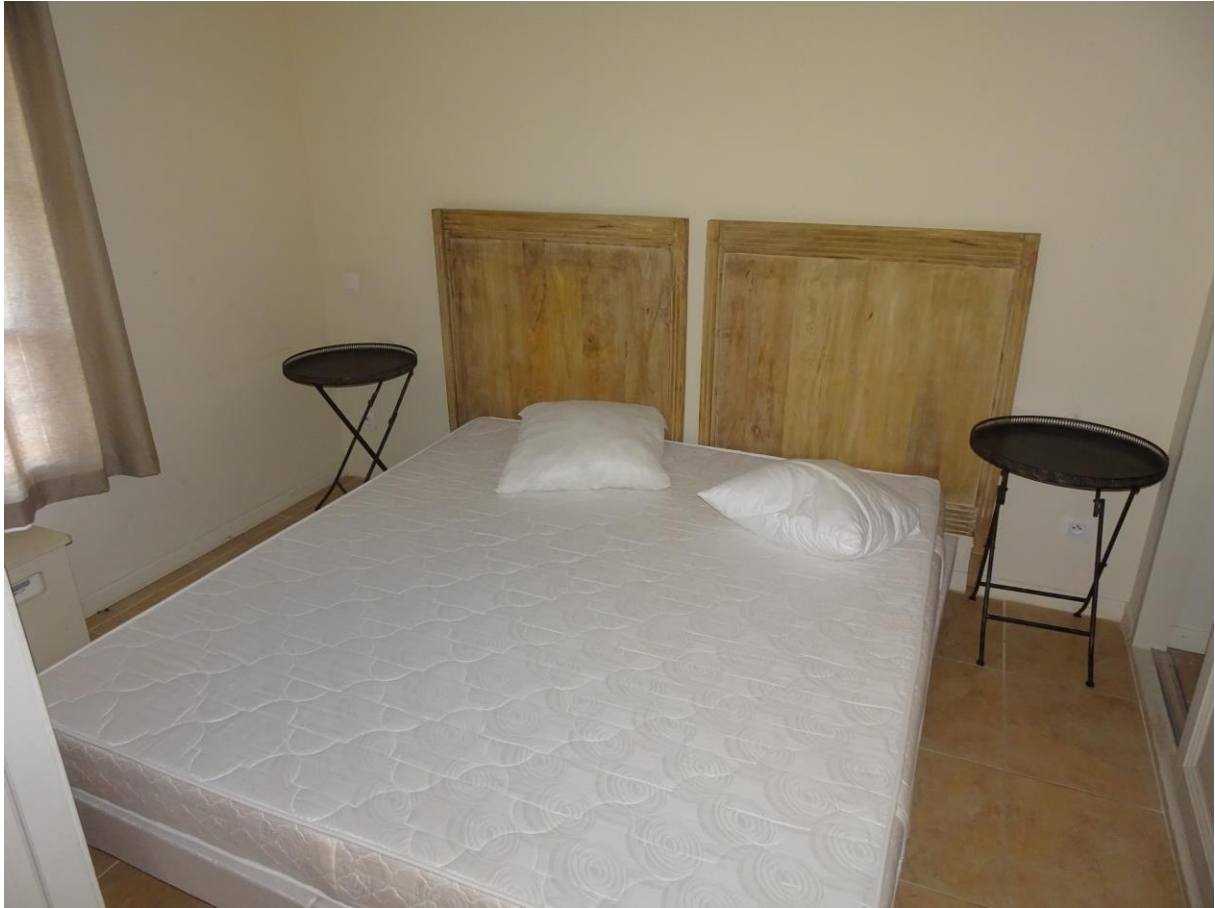
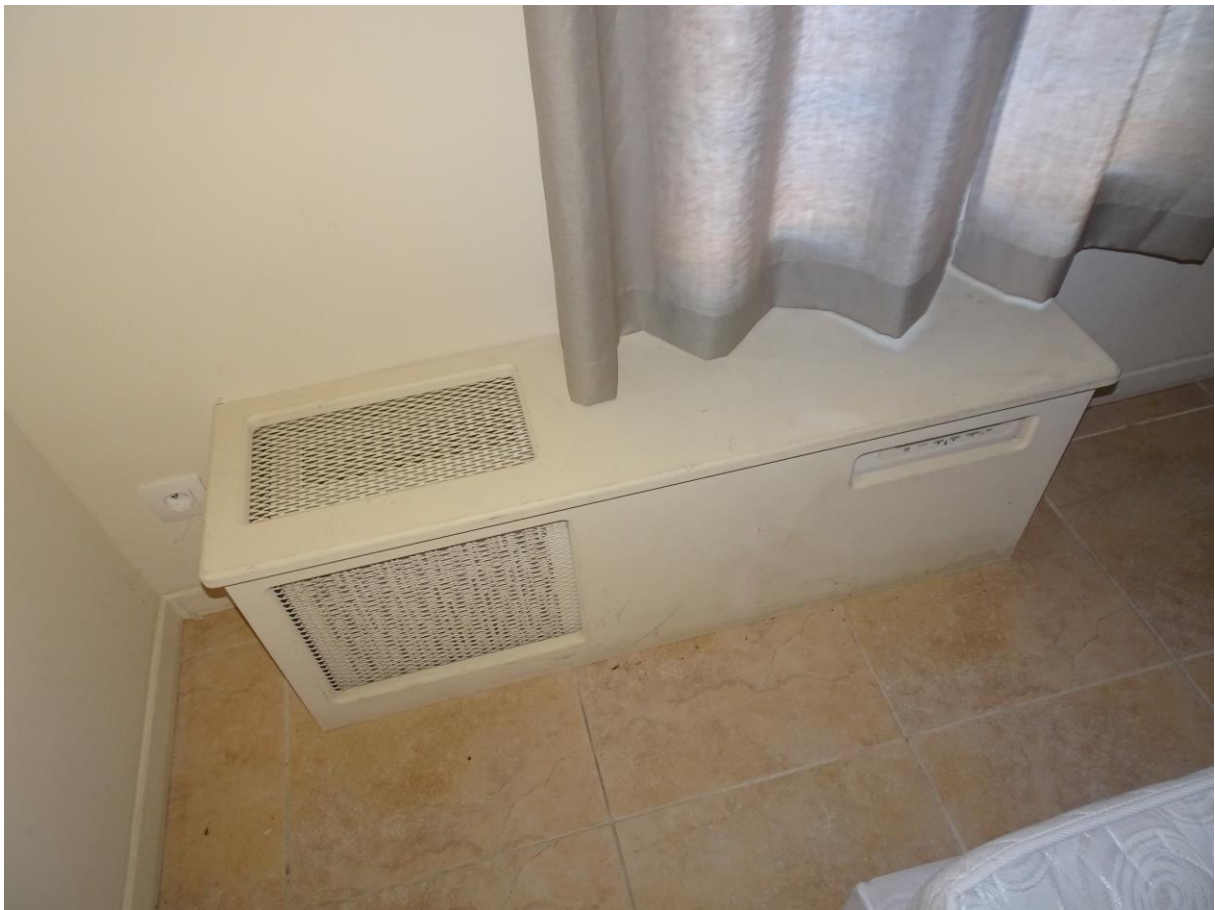
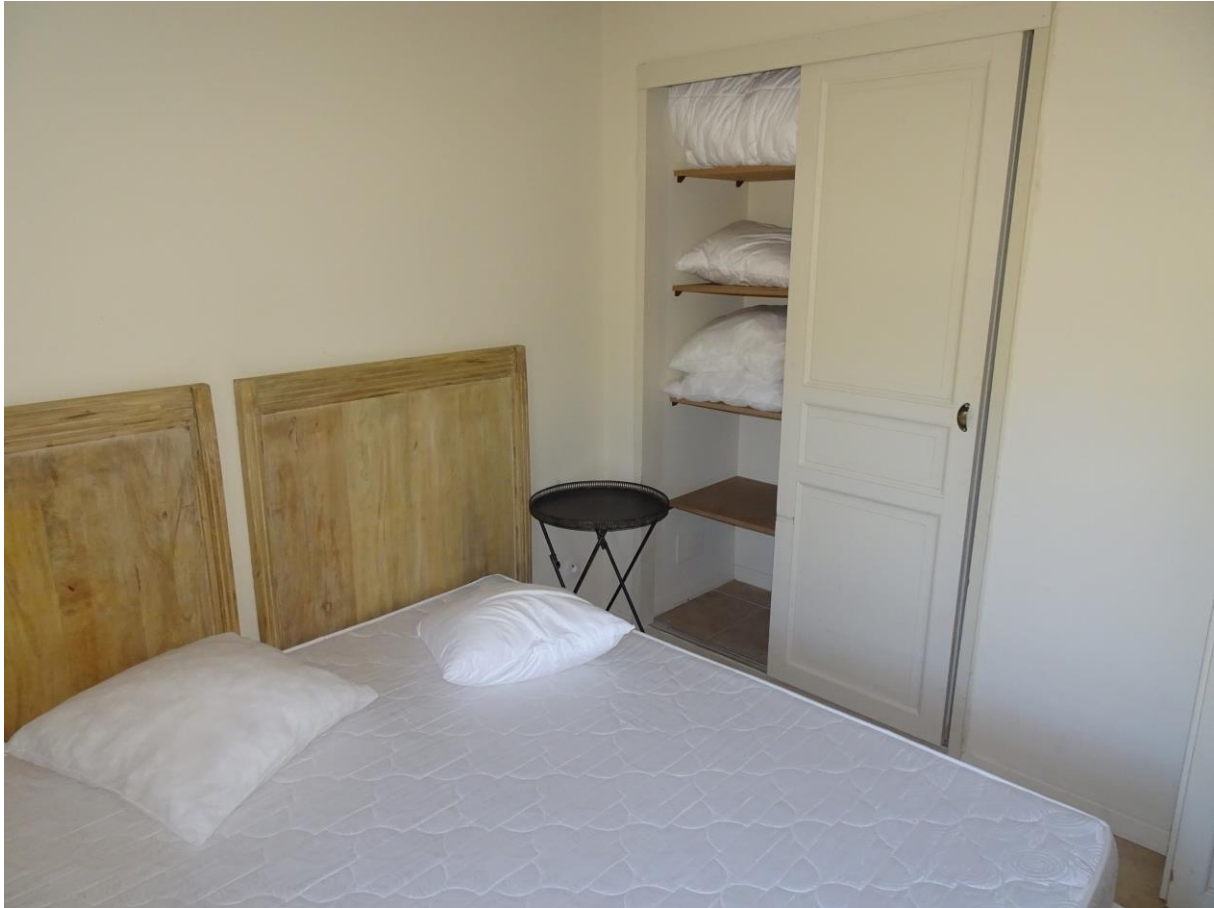
CHAMBRE N°2 :

Les murs et cloisons sont peints et laissés dans un état correct, quelques traces de frottements.

La pièce est dotée d'une menuiserie bois double vitrage laissée dans un état correct pour l'ensemble.
Les volets en bois sont dans un mauvais état d'entretien.

La gâche et la poignée de la porte sont abimées.
