PROCES VERBAL DESCRIPTIF DE BIEN

Me suis transporté ce jour à 10h10 sur la commune de **SAINT LAURENT DE LA CABRERISSE (11) – Les Jardins de Saint Benoit**, à l'effet de procéder à la description exacte et détaillée des biens qui y sont situés et appartenant aux termes du commandement de payer à :

Sur la commune de **ST LAURENT DE LA CABRERISSE (11)**, Résidence avec services para-hôtelier **Les Jardins de Saint Benoit**, le lot 11, l'ensemble figurant au cadastre de ladite commune sous les relations suivantes : Section C n° 2026 pour une contenance de 84 ca.

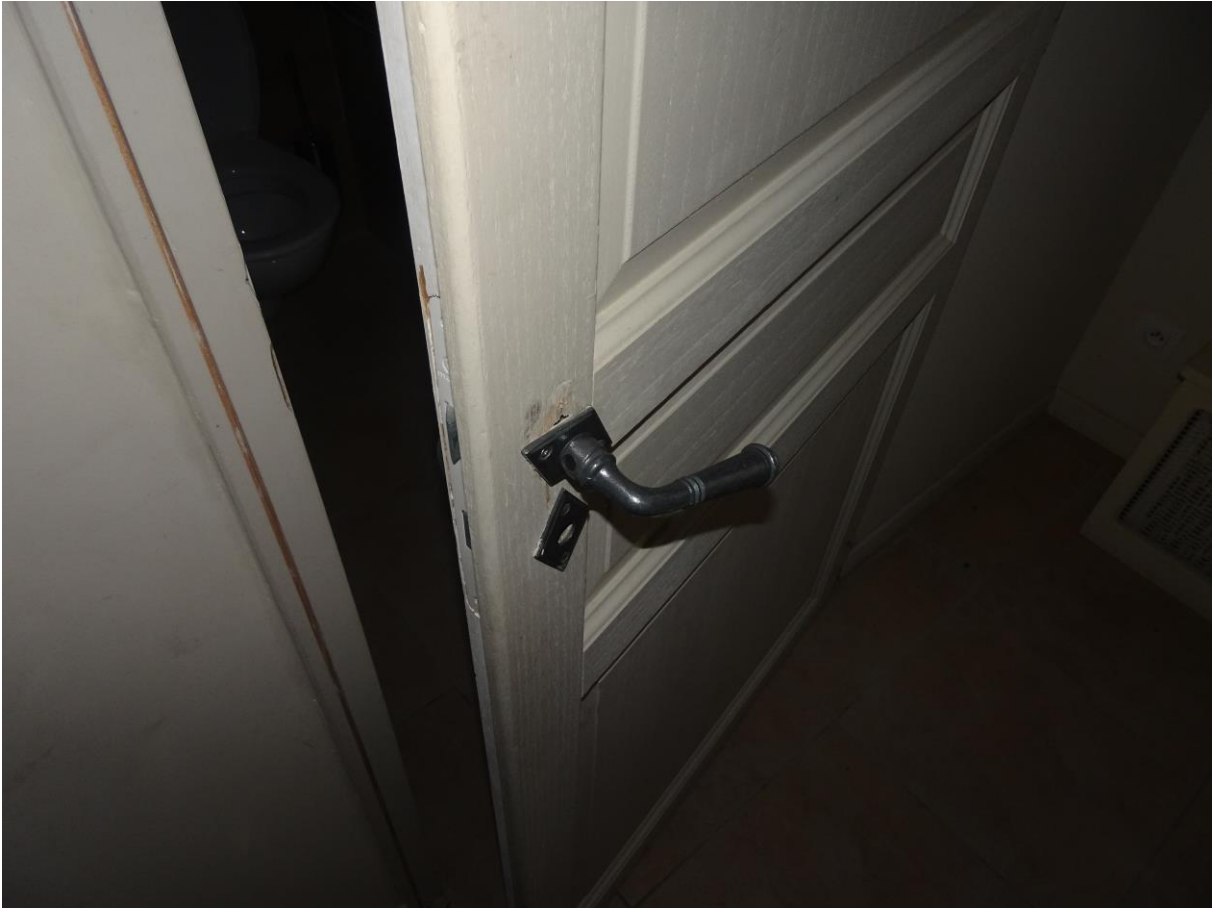
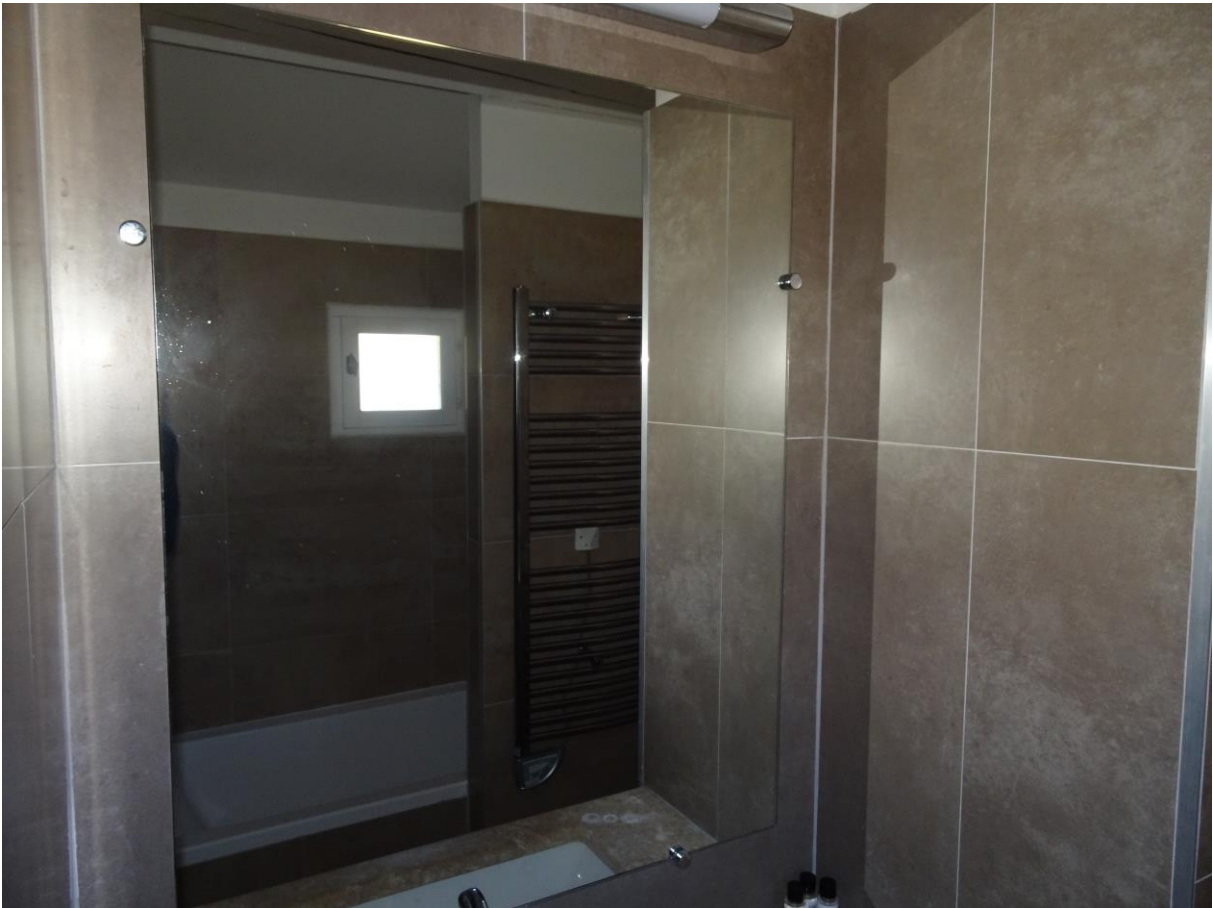
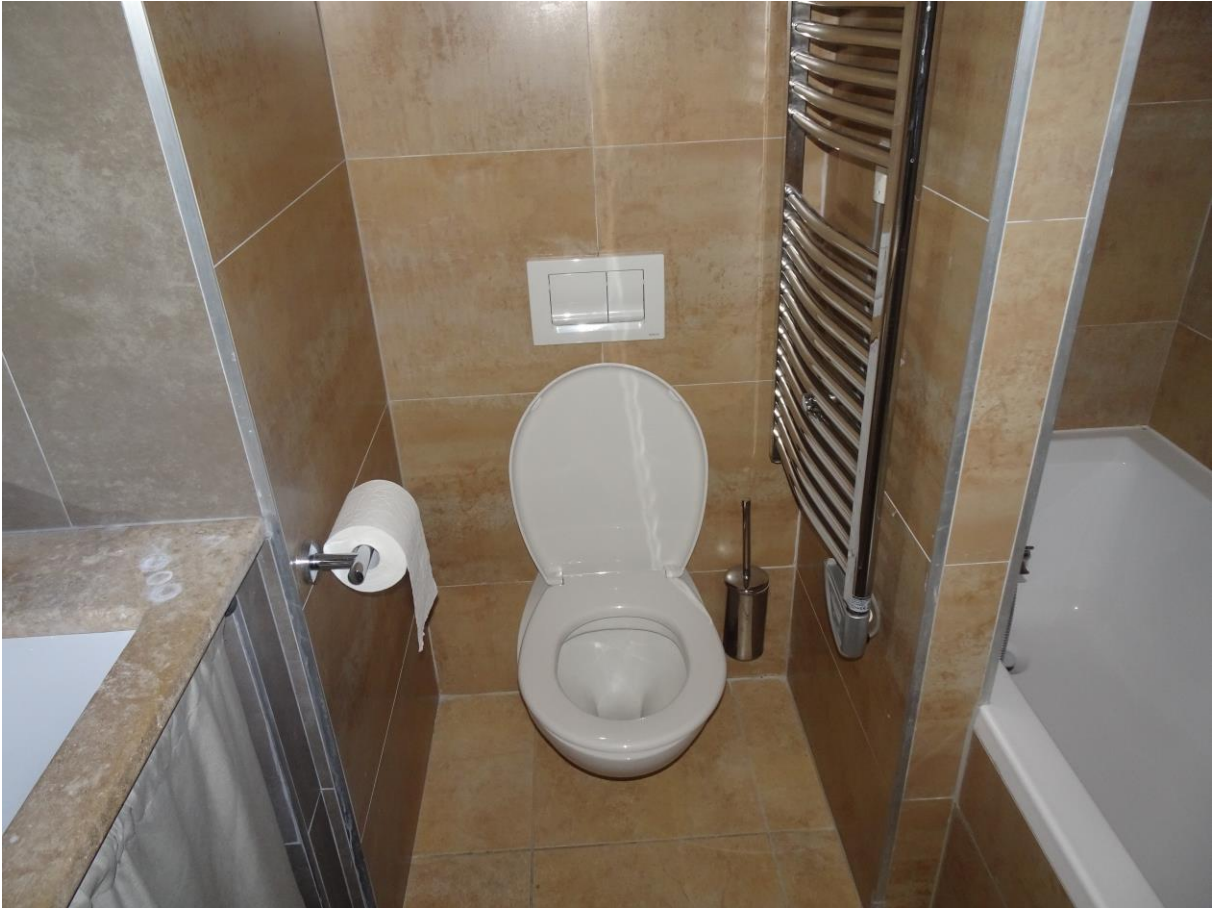
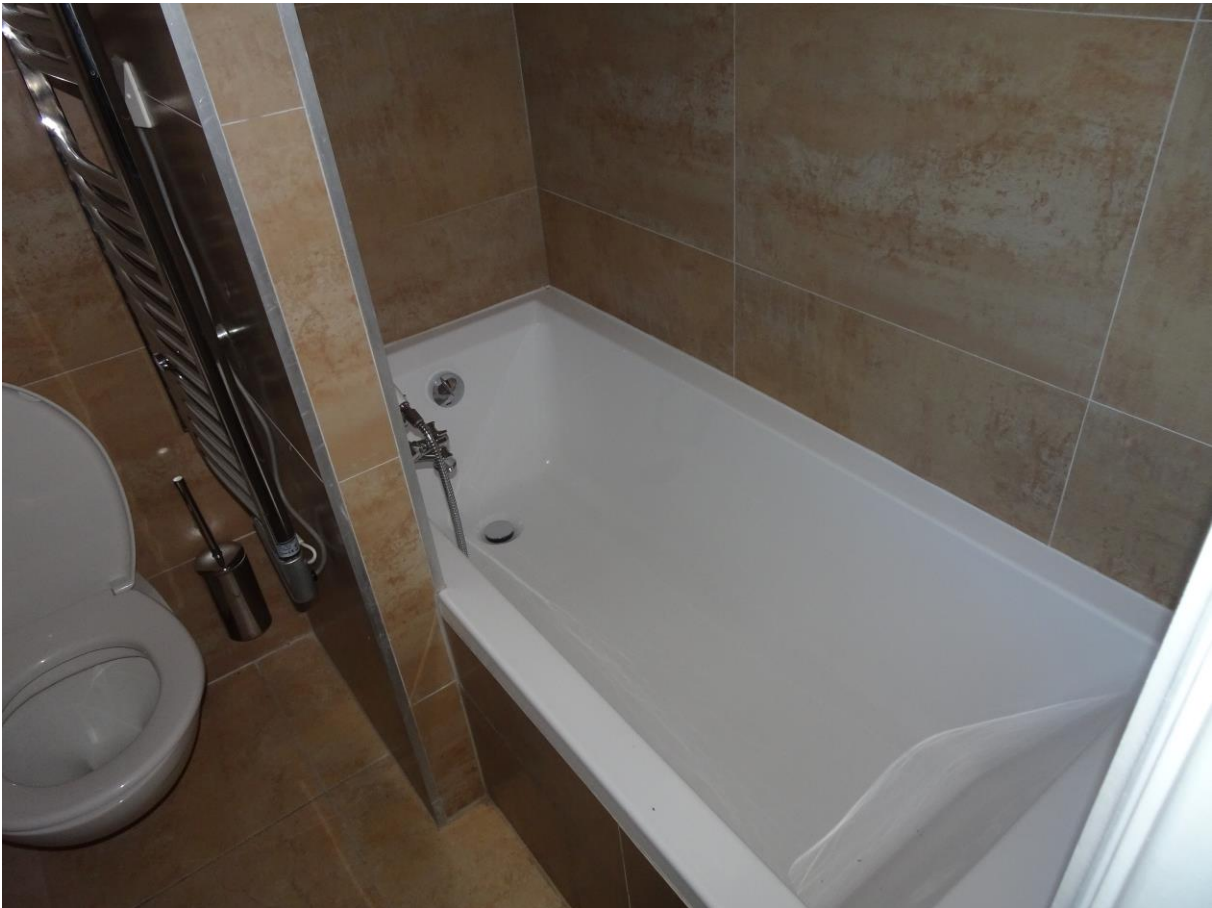
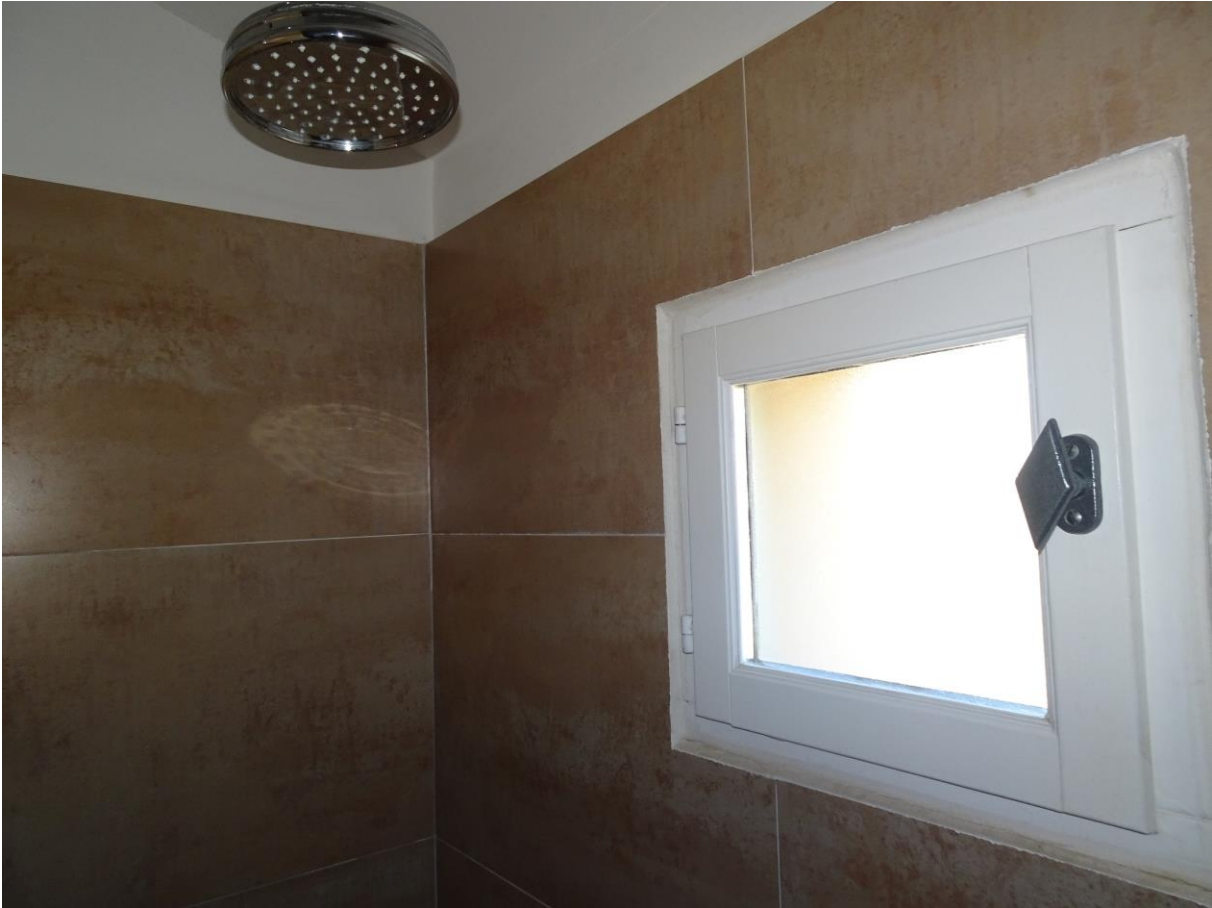
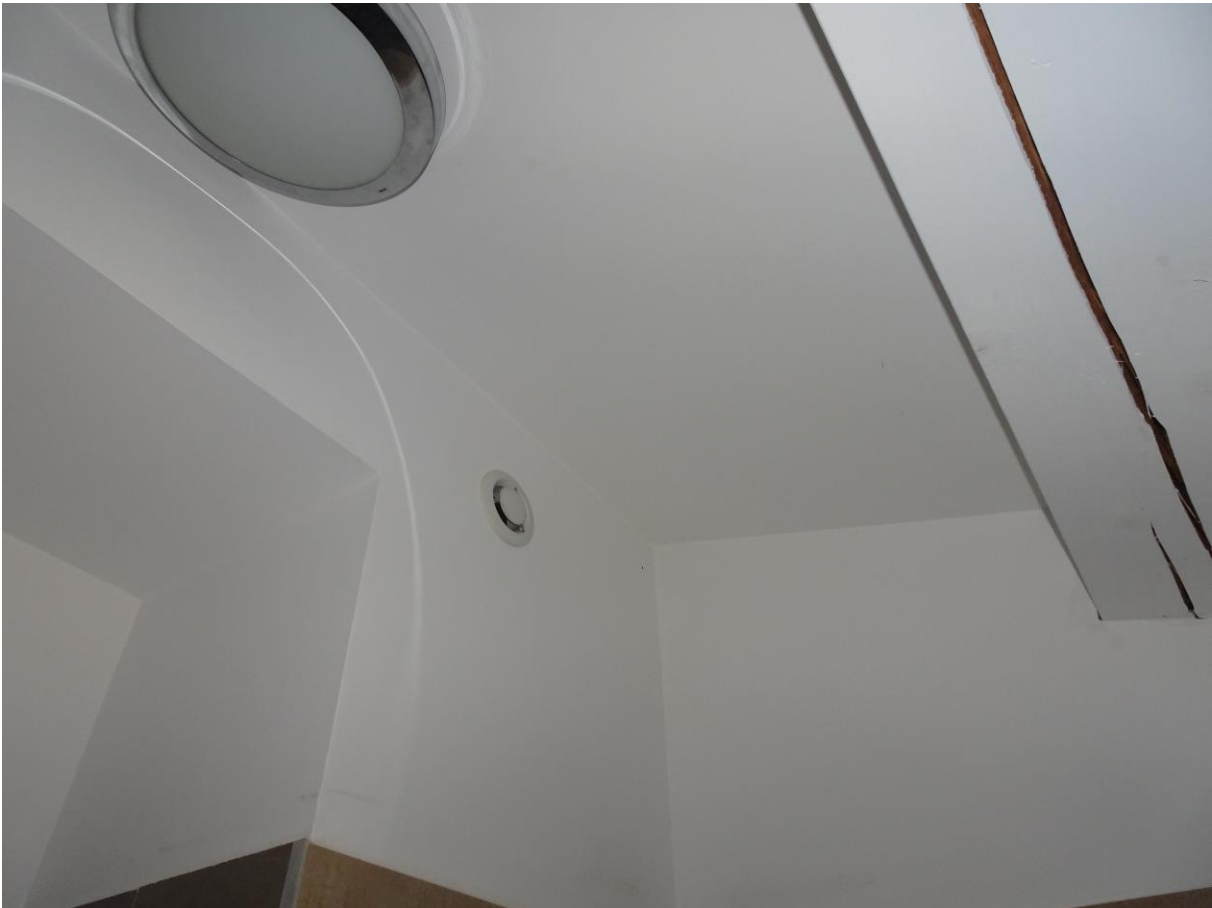
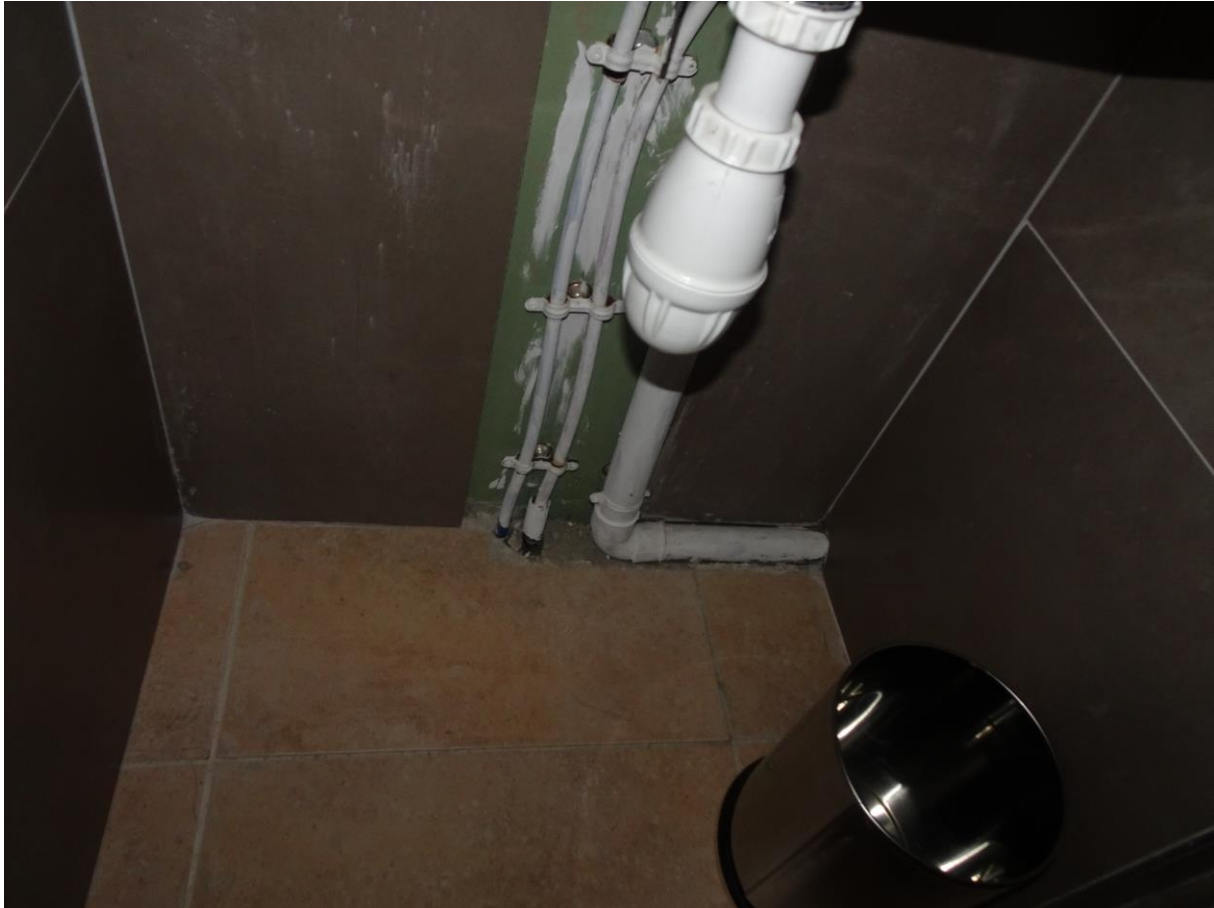
SALLE DE BAIN N°2 :

Elle est accessible directement depuis la chambre. La poignée est mal fixée.

La pièce est équipée d'une baignoire avec système douche, d'une vasque avec mitigeur, d'un W-C suspendu, l'ensemble est dans un très bon état. Quelques traces de calcaire.
