# CAHIER DES CONDITIONS DE VENTE AVOVENTES.fr

Les biens et droits immobiliers ci-après désignés, sis à SETE (HERAULT) 14 rue Commune de Paris, une villa avec abri de garage et terrain attenant, cadastré section AZ n° 153 pour 5 A 53 ca, AZ n° 222 pour 3 a et AZ n° 333 pour 1 a 62 ca

## DOSSIER DE DIAGNOSTIC TECHNIQUE UNIQUE

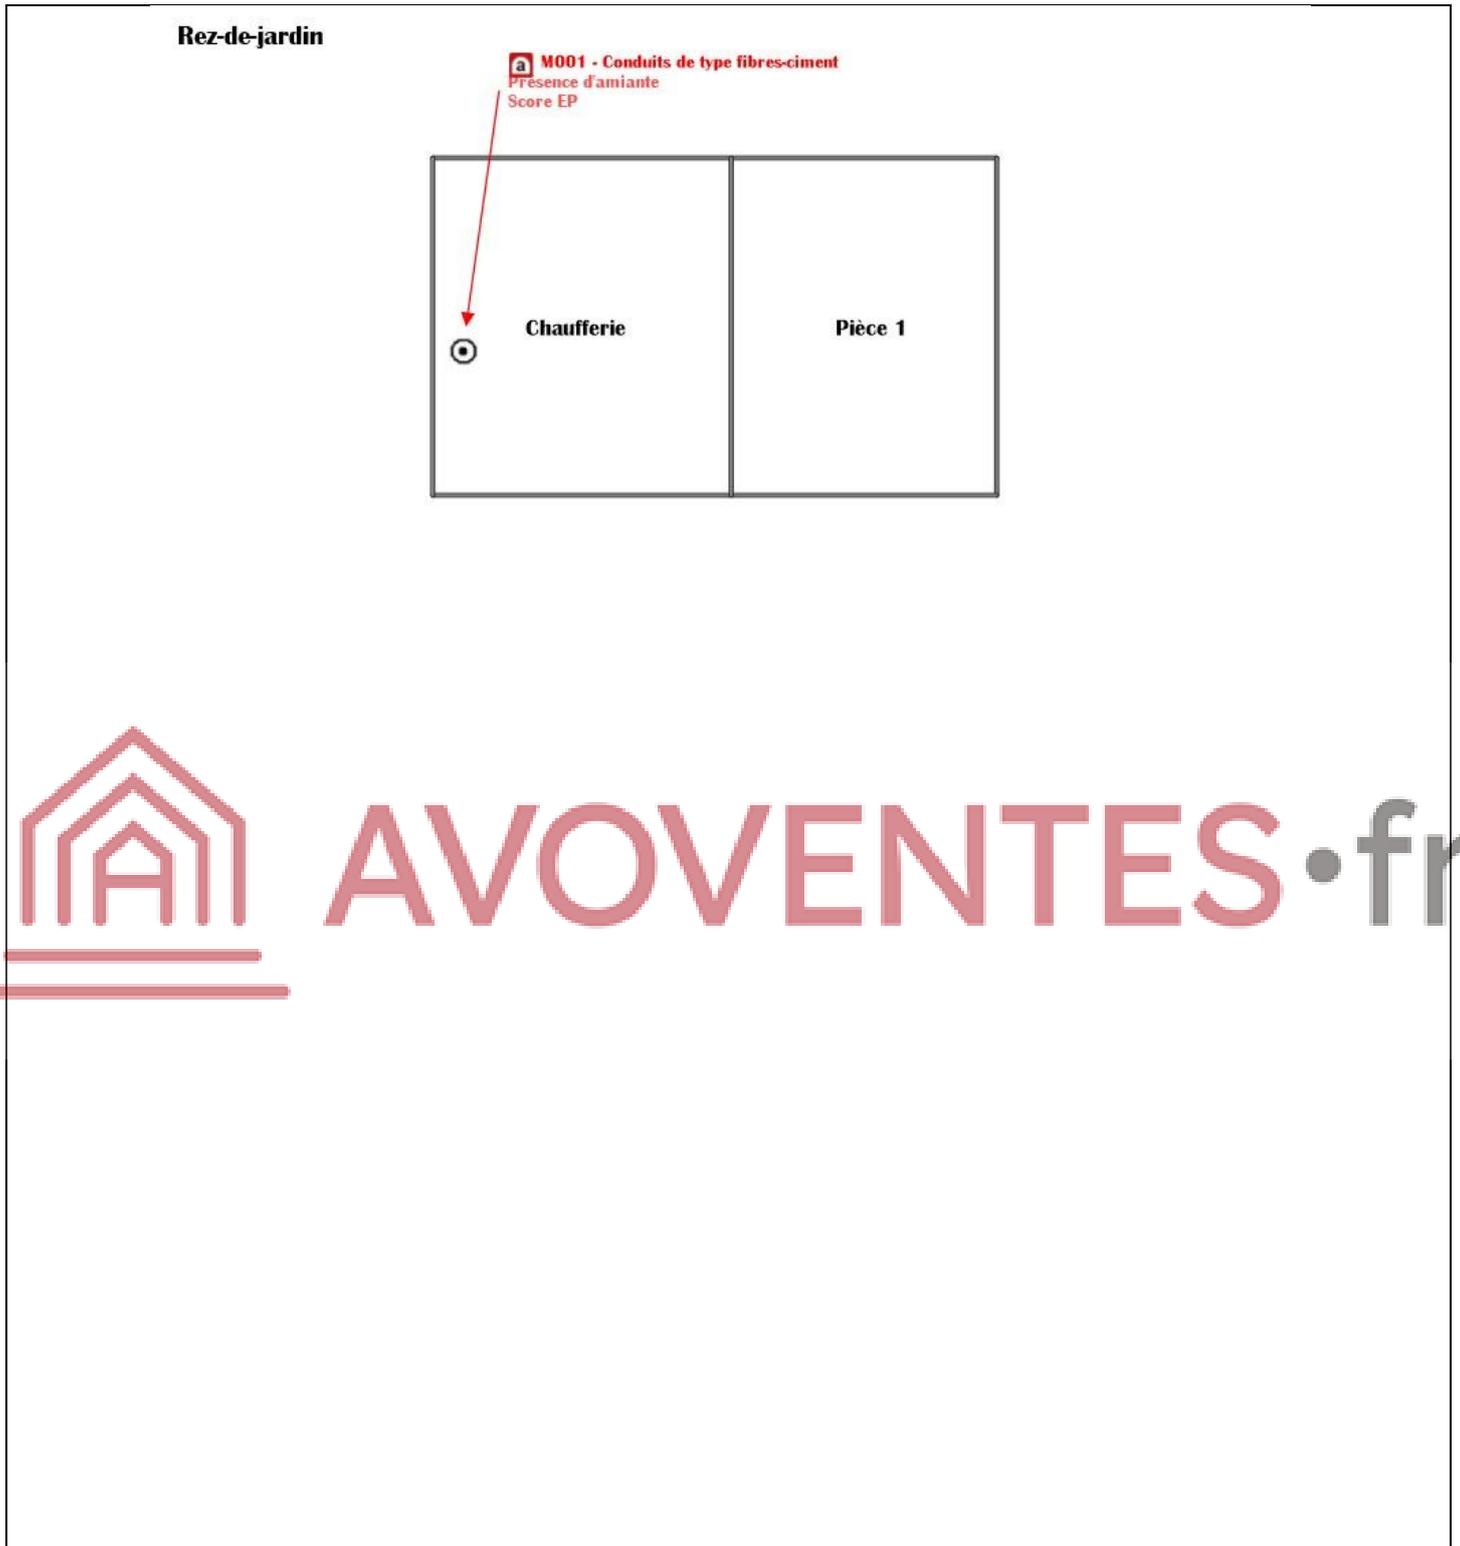
7.1 - Annexe - Schéma de repérage

Localisation	Identifiant + Description	Conclusion (justification)	Etat de conservation** et préconisations*
Rez-de-jardin - Chaufferie	<u>Identifiant:</u> 20063592 ref 37119/M001 <u>Description:</u> Conduits de type fibres-ciment <u>Liste selon annexe.13-9 du CSP :</u> B	Présence d'amiante (sur jugement de l'opérateur)	Matériau dégradé (étendue ponctuelle)  <b>Résultat EP**</b>  <b>Préconisation :</b> Il est recommandé de réaliser une évaluation périodique.
Rez de chaussée - Débarras avec mezzanine	<u>Identifiant:</u> 20063592 ref 37119/M002 <u>Description:</u> Conduits de type Fibres-ciments <u>Liste selon annexe.13-9 du CSP :</u> B	Présence d'amiante (sur jugement de l'opérateur)	Matériau dégradé (étendue ponctuelle)  <b>Résultat EP**</b>  <b>Préconisation :</b> Il est recommandé de réaliser une évaluation périodique.
Combles - Combles aménagés	<u>Identifiant:</u> 20063592 ref 37119/M003 <u>Description:</u> Lucarnes de fenêtres de type Fibres-ciment <u>Liste selon annexe.13-9 du CSP :</u> B	Présence d'amiante (sur jugement de l'opérateur)	Matériau non dégradé  <b>Résultat EP**</b>  <b>Préconisation :</b> Il est recommandé de réaliser une évaluation périodique.

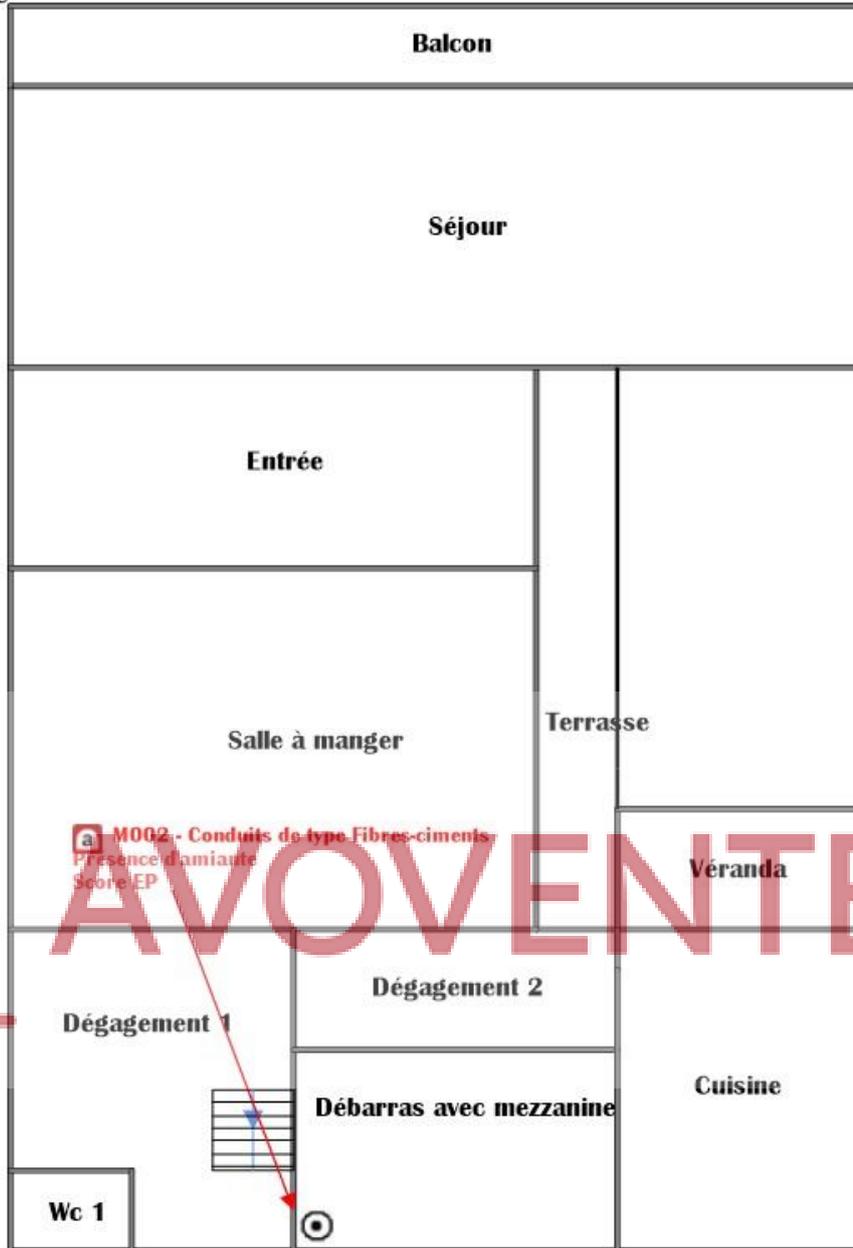
Rez de chaussée

M002 - Conduits de type Fibres-ciments  
Présence d'amiante  
Score EP

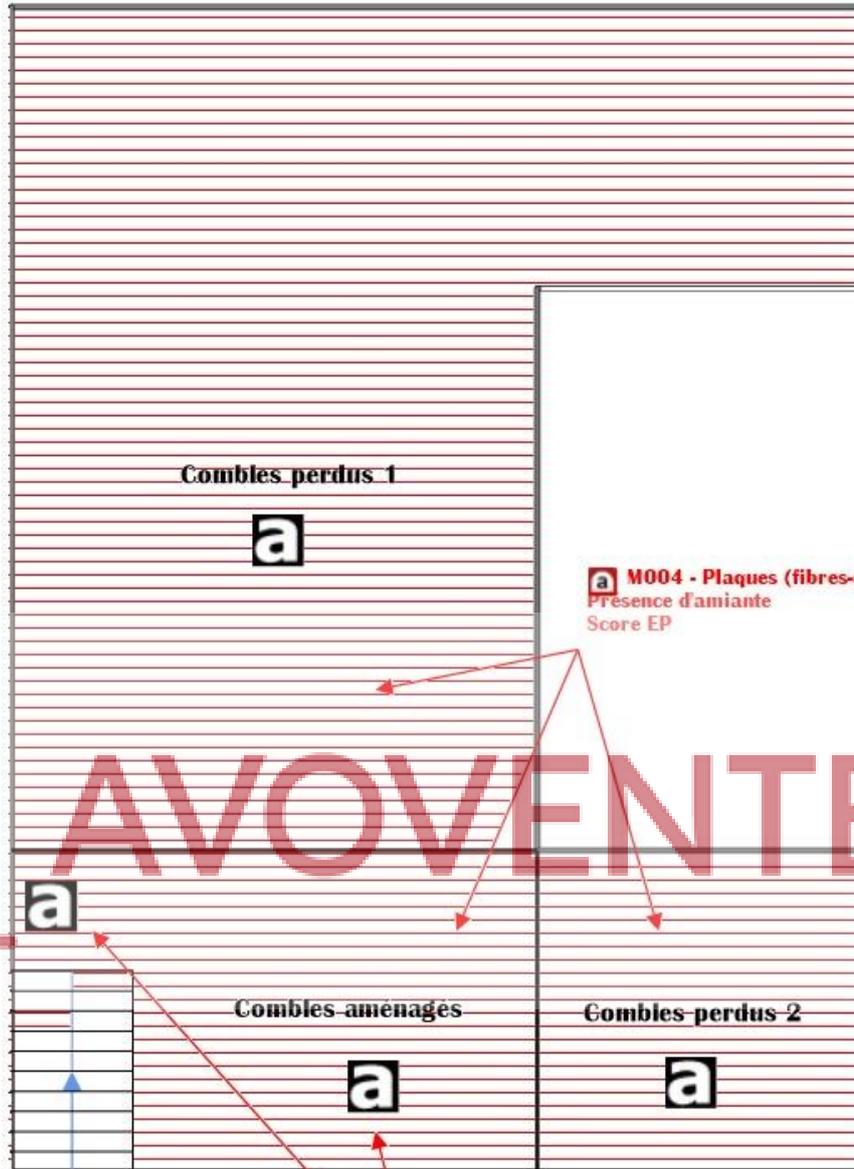
Combles - Combles aménagés; Combles - Combles perdus 1; Combles - Combles perdus 2	<u>Identifiant:</u> 20063592 ref 37119/M004 <u>Description:</u> Plaques (fibres-ciment) sous la couverture <u>Liste selon annexe.13-9 du CSP :</u> B	Présence d'amiante (sur jugement de l'opérateur)	Matériau dégradé (étendue ponctuelle)  <b>Résultat EP**</b>  <b>Préconisation :</b> Il est recommandé de réaliser une évaluation périodique.

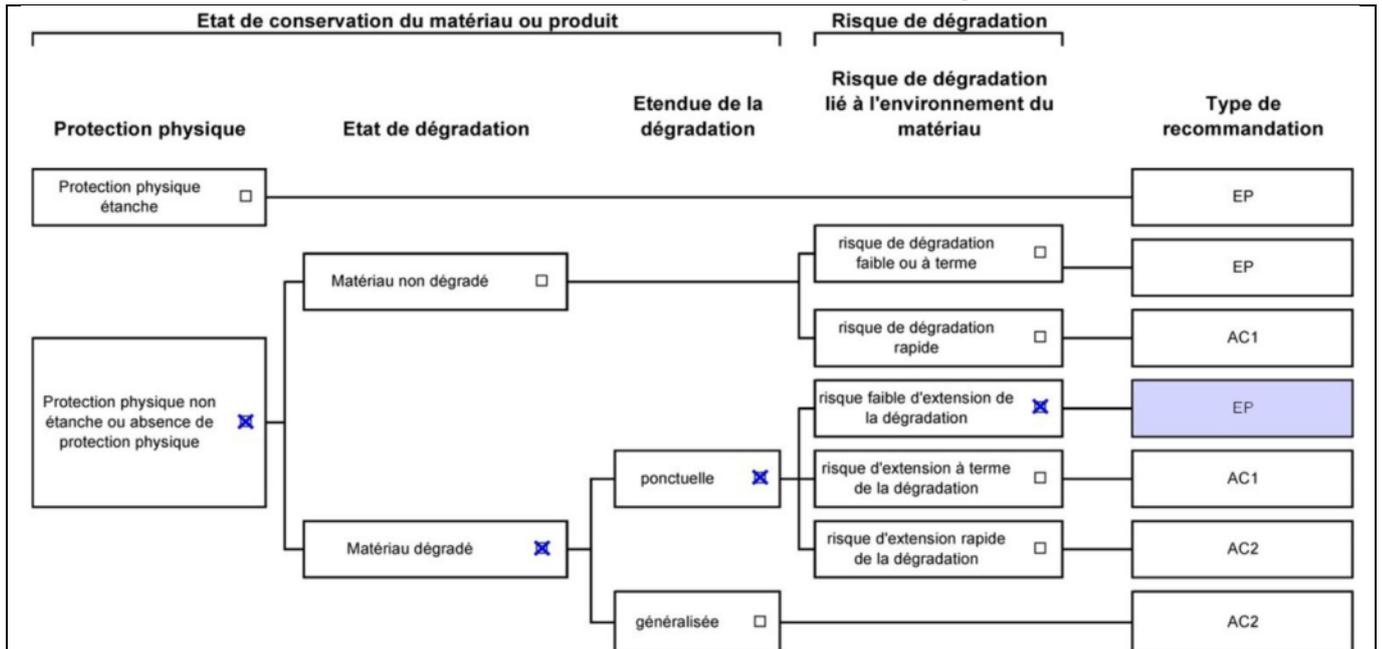
Dossier n° 20063592 ref 37119  
 Date de l'évaluation : 12/06/2020  
 Bâtiment / local ou zone homogène : Rez-de-jardin - Chaufferie  
 Identifiant Matériau : 20063592 ref 37119/M001  
 Matériau : Conduits de type fibres-ciment  
 Résultat EP : Il est recommandé de réaliser une évaluation périodique.

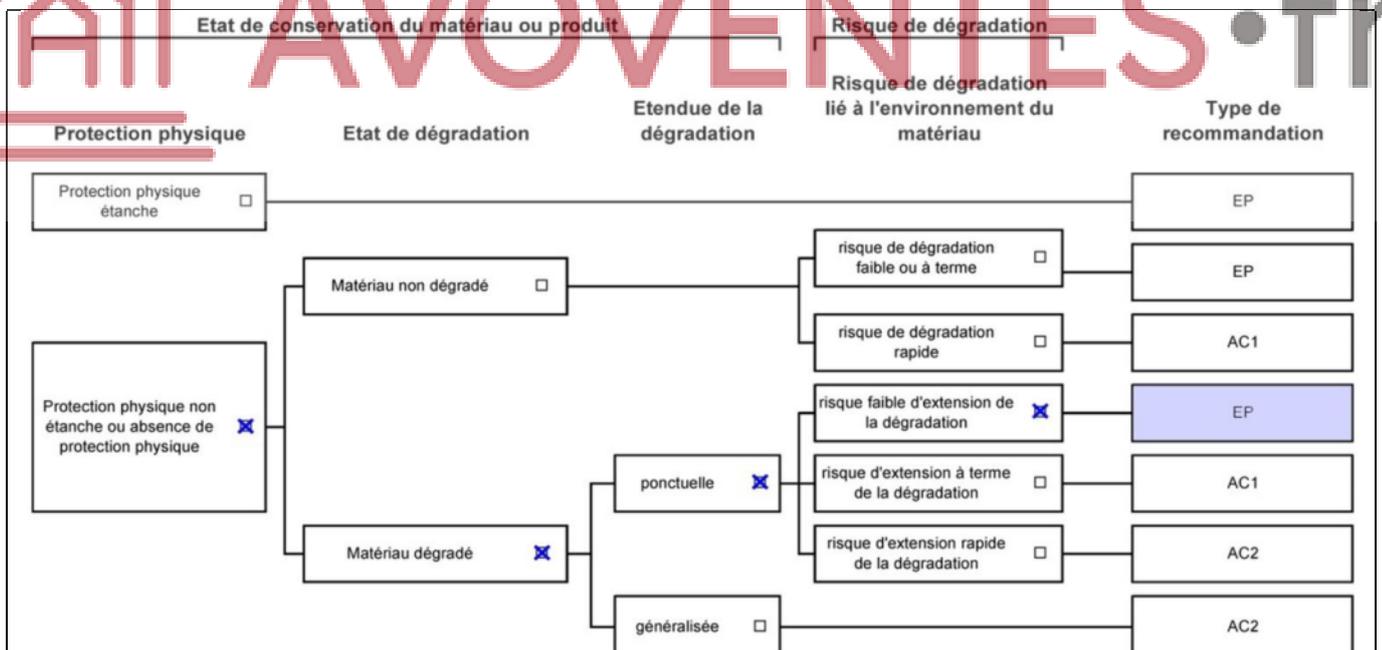
Dossier n° 20063592 ref 37119  
 Date de l'évaluation : 12/06/2020  
 Bâtiment / local ou zone homogène : Rez de chaussée - Débaras avec mezzanine  
 Identifiant Matériau : 20063592 ref 37119/M002  
 Matériau : Conduits de type Fibres-ciments  
 Résultat EP : Il est recommandé de réaliser une évaluation périodique.

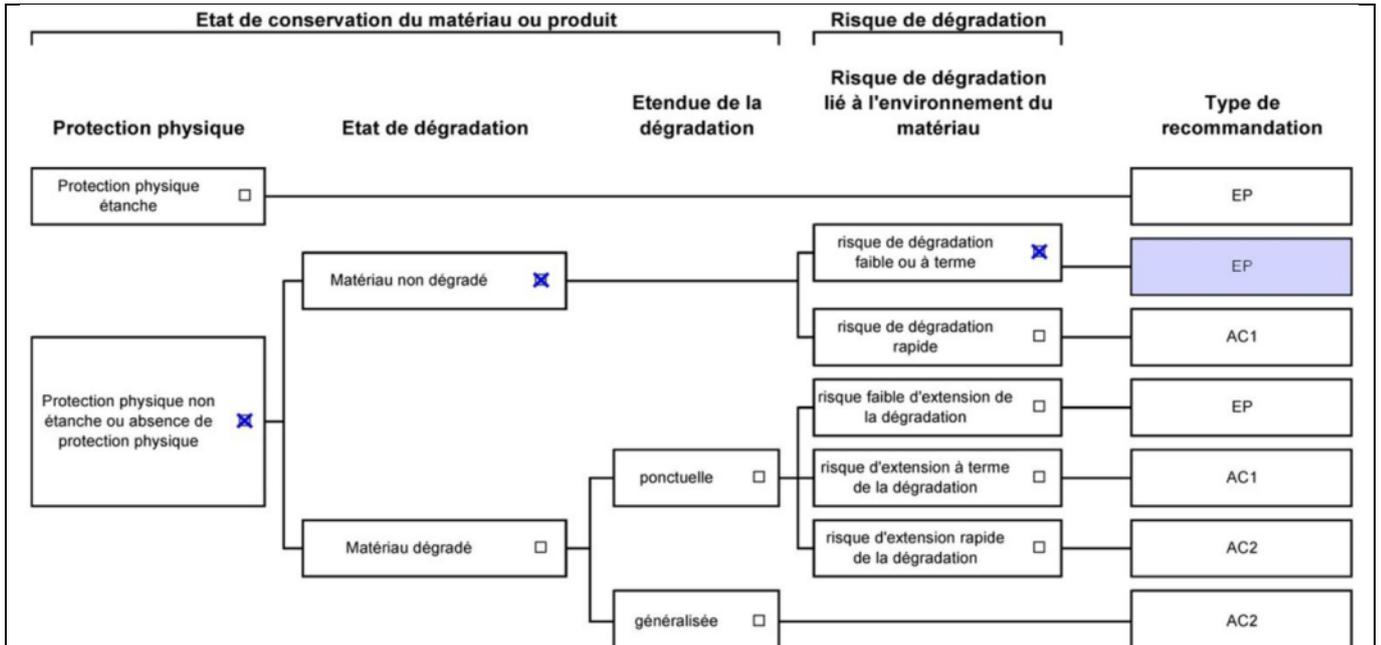
**Dossier n° 20063592 ref 37119**  
**Date de l'évaluation : 12/06/2020**  
**Bâtiment / local ou zone homogène : Combles - Combles aménagés**  
**Identifiant Matériau : 20063592 ref 37119/M003**  
**Matériau : Lucarnes de fenêtres de type Fibres-ciment**  
**Résultat EP : Il est recommandé de réaliser une évaluation périodique.**
