CAHIER DES CONDITIONS DE VENTE

Les biens et droits immobiliers ci-après désignés, sis à LUNEL (HERAULT), 10 avenue de Lattre de Tassigny, un corps d'immeuble comprenant des bâtiments à usage d'habitation avec hangars et garage répartis autour d'une cour centrale, cadastrés section BO n° 238 (anciennement cadastré G n° 1889) pour 4 a 97 ca et section BO n° 237 (anciennement cadastré G n° 1890) pour 10 a 52 ca
PV de cadastre publié le 1er juillet 1987 volume 533 n° 807

Etat des risques et pollutions
aléas naturels, miniers ou technologiques, sismicité, potentiel radon et sols pollués
 En application des articles L 125-5, L 125-6 et L125-7 du Code de l'Environnement

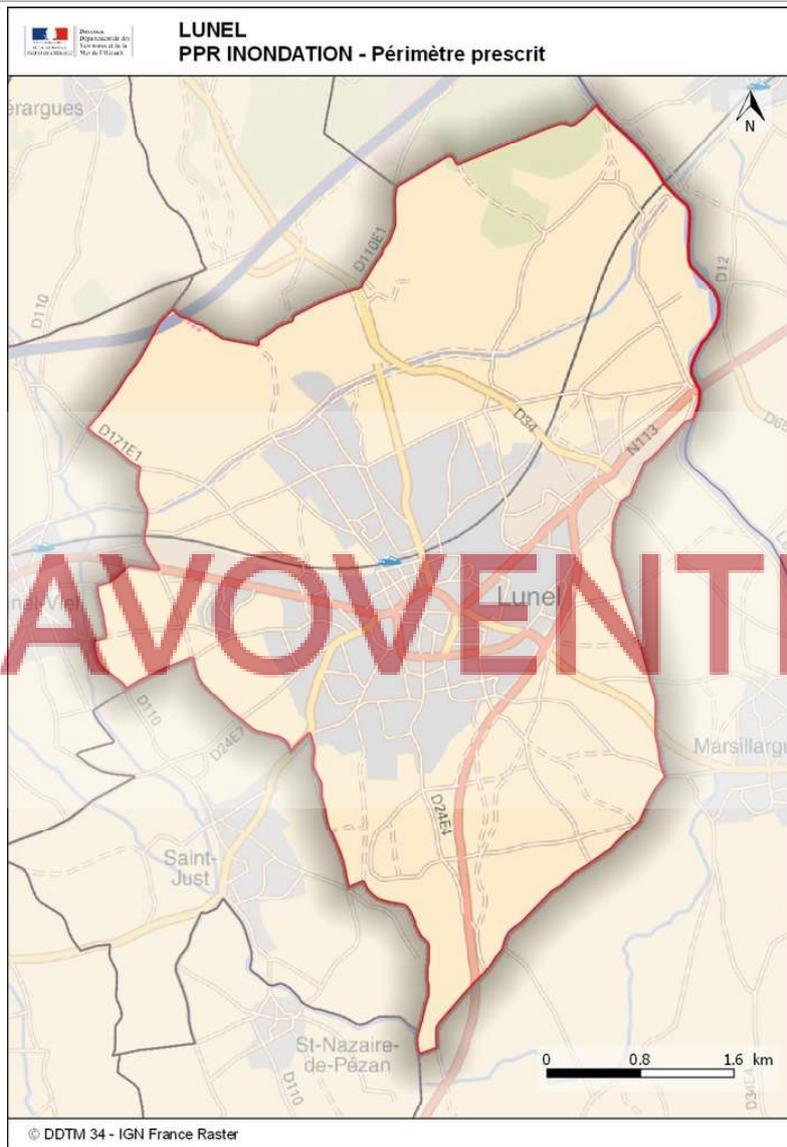
Carte
Multirisques

Inondation par crue Prescrit le 31/08/2006
Inondation par submersion marine Prescrit le 31/08/2006

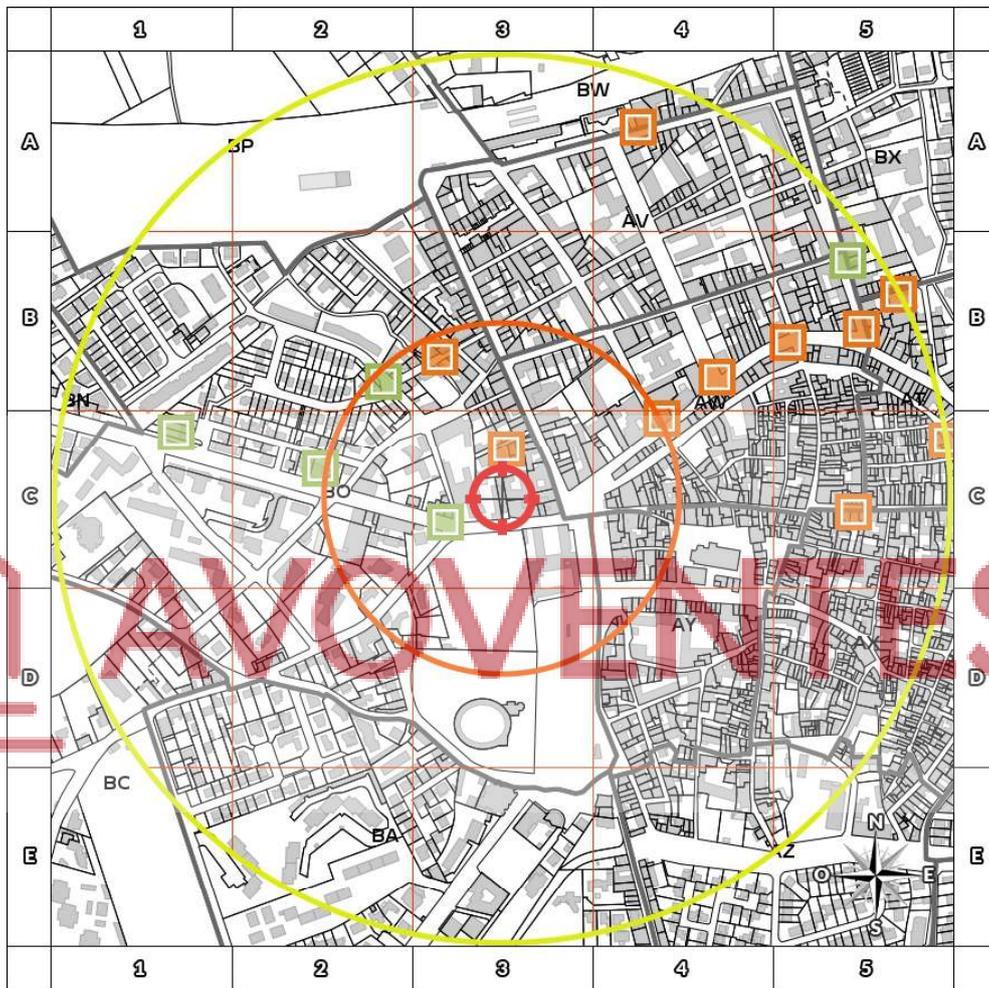
Cartographie des sites
situés à moins de 200m du bien et à moins de 500m du bien

Retrouvez sur cette cartographie un inventaire des sites pollués (ou potentiellement pollués) situés à moins de 500m du bien représentés par les pictos ●, ■, et ■. Chacun de ces pictos est détaillé sur la page suivante grâce à sa lettre et son numéro (A2, B4, ...) qui vous aideront à vous repérer sur la carte.

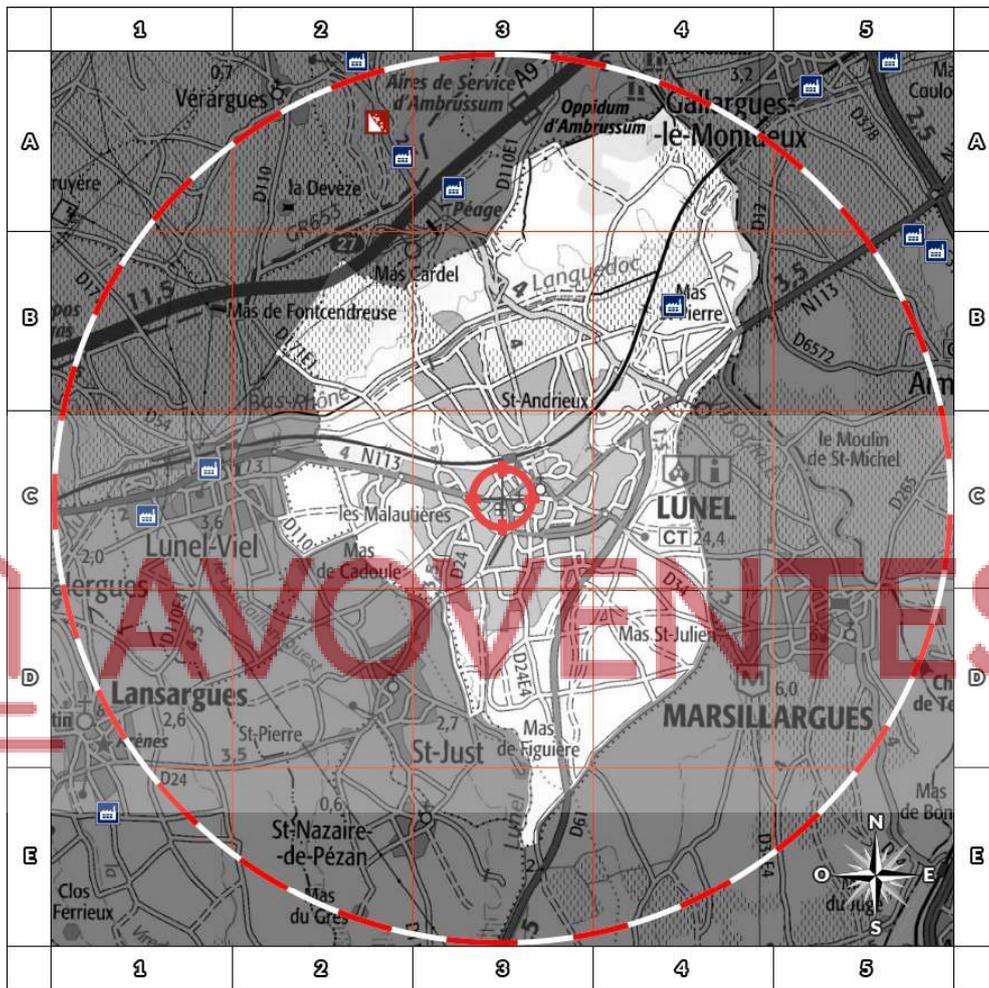
Cartographie des ICPE Commune de LUNEL

Retrouvez sur cette cartographie un inventaire des Installations Classées pour le Protection de l'Environnement situées à moins de 5000m du bien représentées par les pictos et . Chacun de ces pictos est détaillé sur la page suivante grâce à sa lettre et son numéro (A2, B4, ...) qui vous aideront à vous repérer sur la carte.

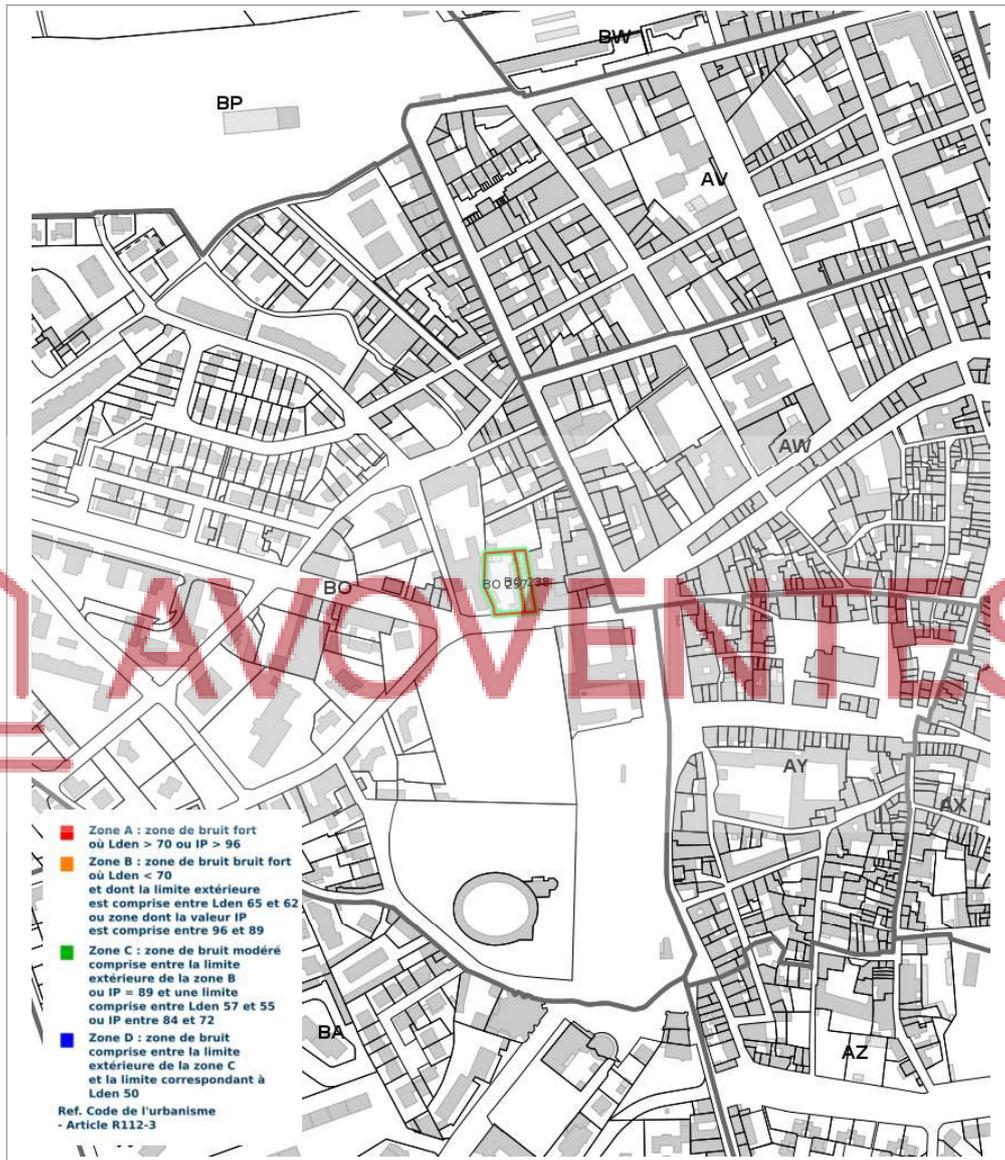
Cartographie du Plan d'Exposition au Bruit

EXPOSITION DE L'IMMEUBLE AU REGARD D'UN OU PLUSIEURS PLANS D'EXPOSITION AU BRUIT	
Non exposé	000 BO 238, 000 BO 237
