PROCES VERBAL DESCRIPTIF

Me suis transporté sur la commune de **MONTPELLIER (Hérault) – 255 Impasse Louis Ferdinand Hérold**, à l'effet de procéder à la description exacte et détaillée des biens qui y sont situés et appartiennent à :

Les biens et droits immobiliers ci-après désignés, sis à MONTPELLIER, 255 Impasse Louis Ferdinand Hérold comprenant une construction à usage d'habitation avec dépendances et terrain attenant et un bâtiment à usage professionnel, le tout cadastré section OC n° 13 ladite parcelle dépendant de la zone industrielle dénommée « Mas d'Astre » formant le lot n° 14

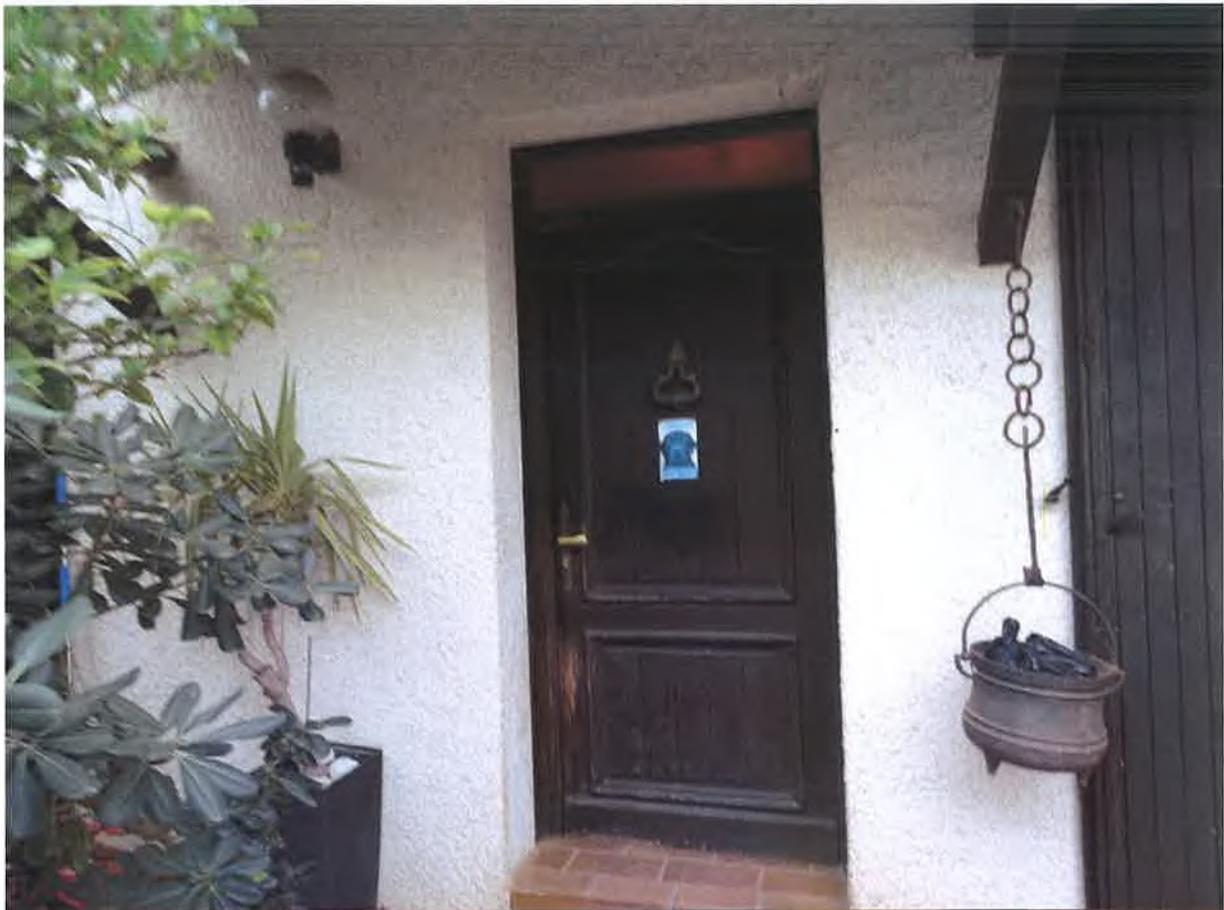
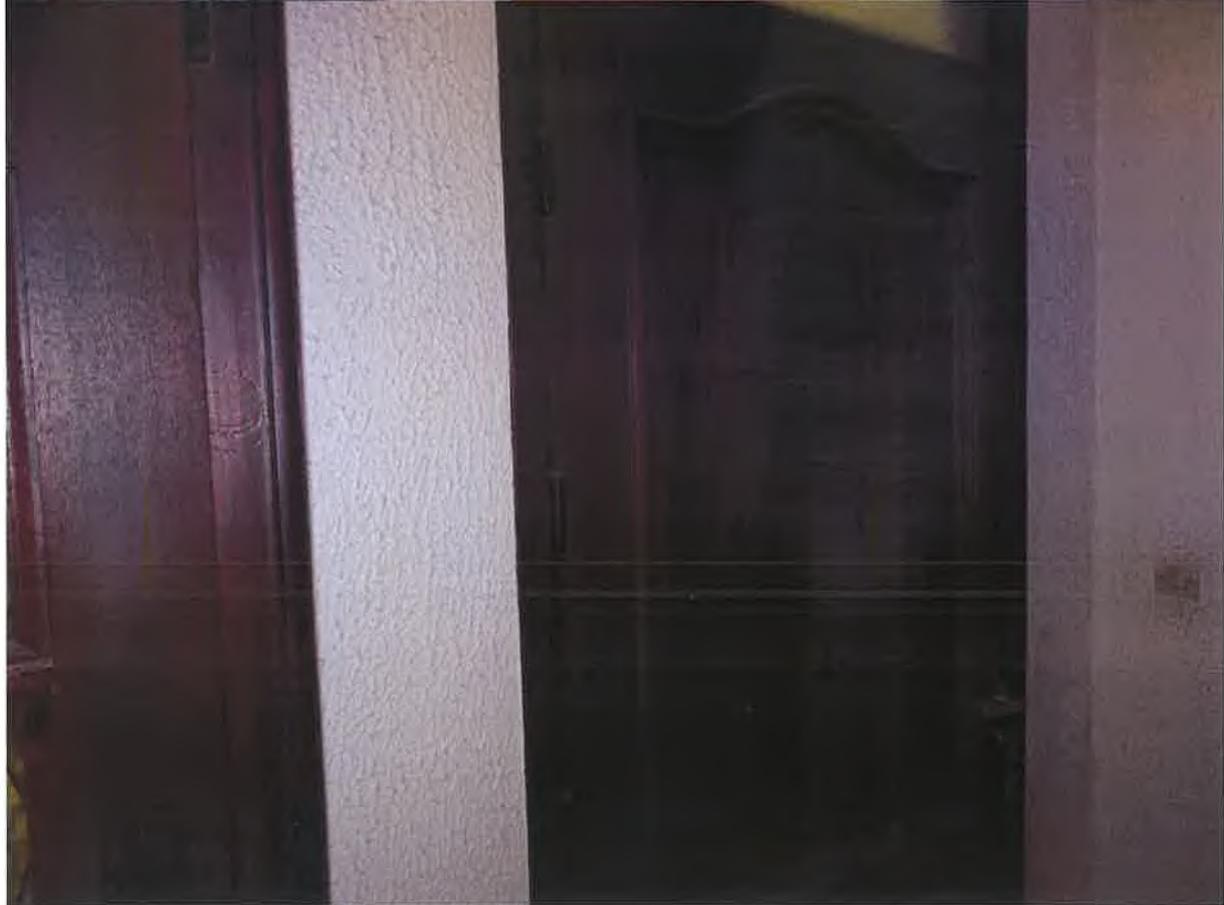
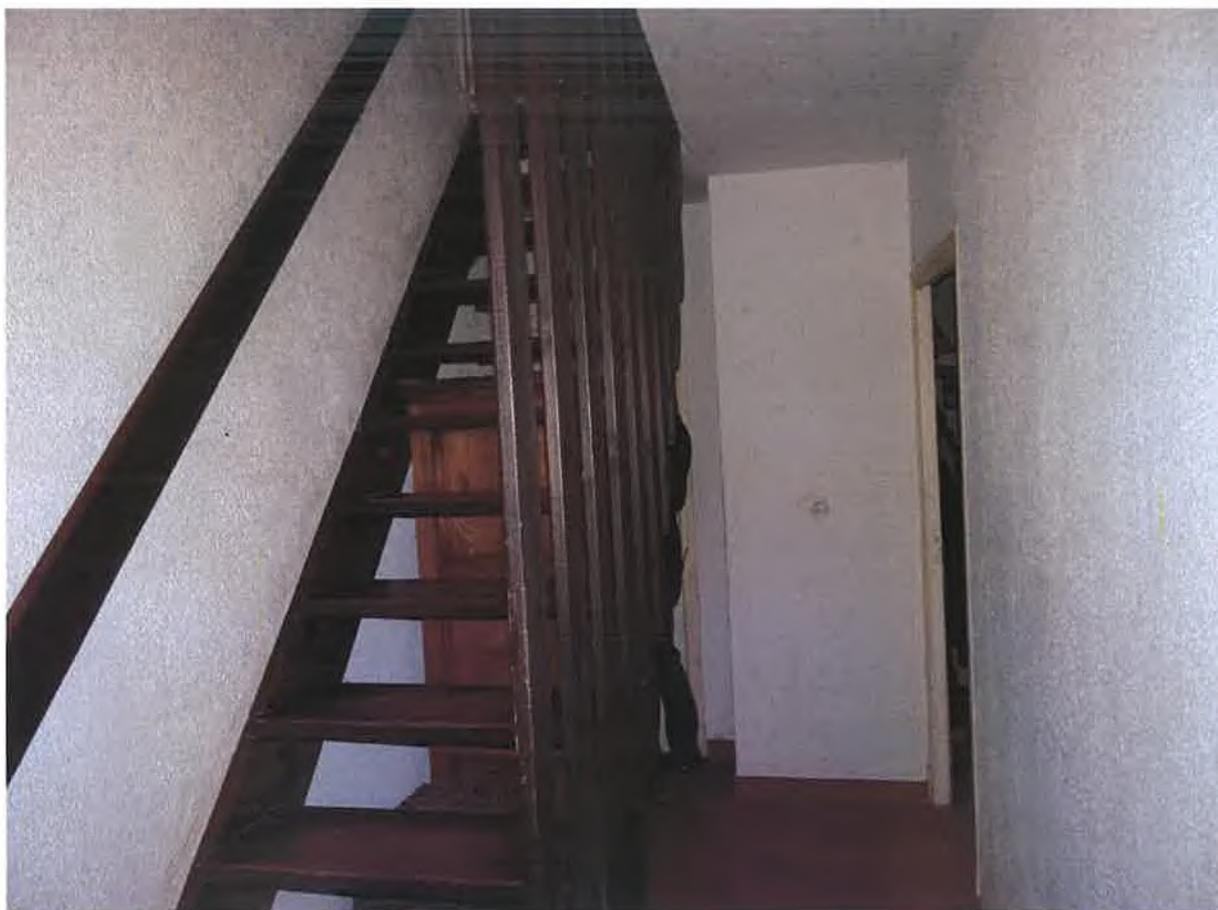
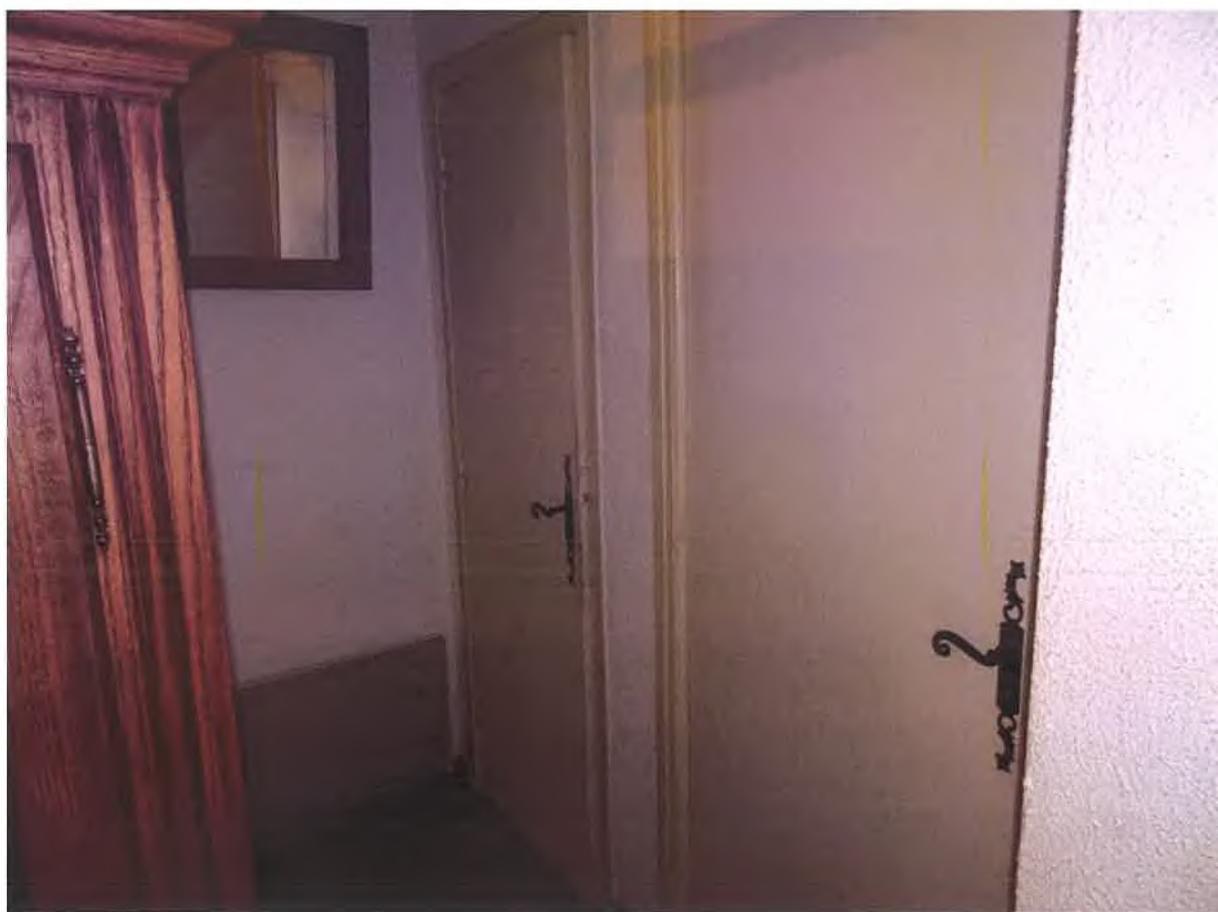
ENTREE / COULOIR DISTRIBUTIF

L'entrée se réalise au moyen d'une porte en bois d'origine, présentant une certaine vétusté mais maintenue en état de fonctionnement.

Le revêtement de sol est constitué d'un carrelage d'origine de couleur foncée, ne supportant aucune détérioration apparente pour les parties visibles.

Cette pièce dispose de murs et cloisons en gouttelettes blanches sans défaut notable.

Un escalier en bois étroit permet l'accès à l'étage.

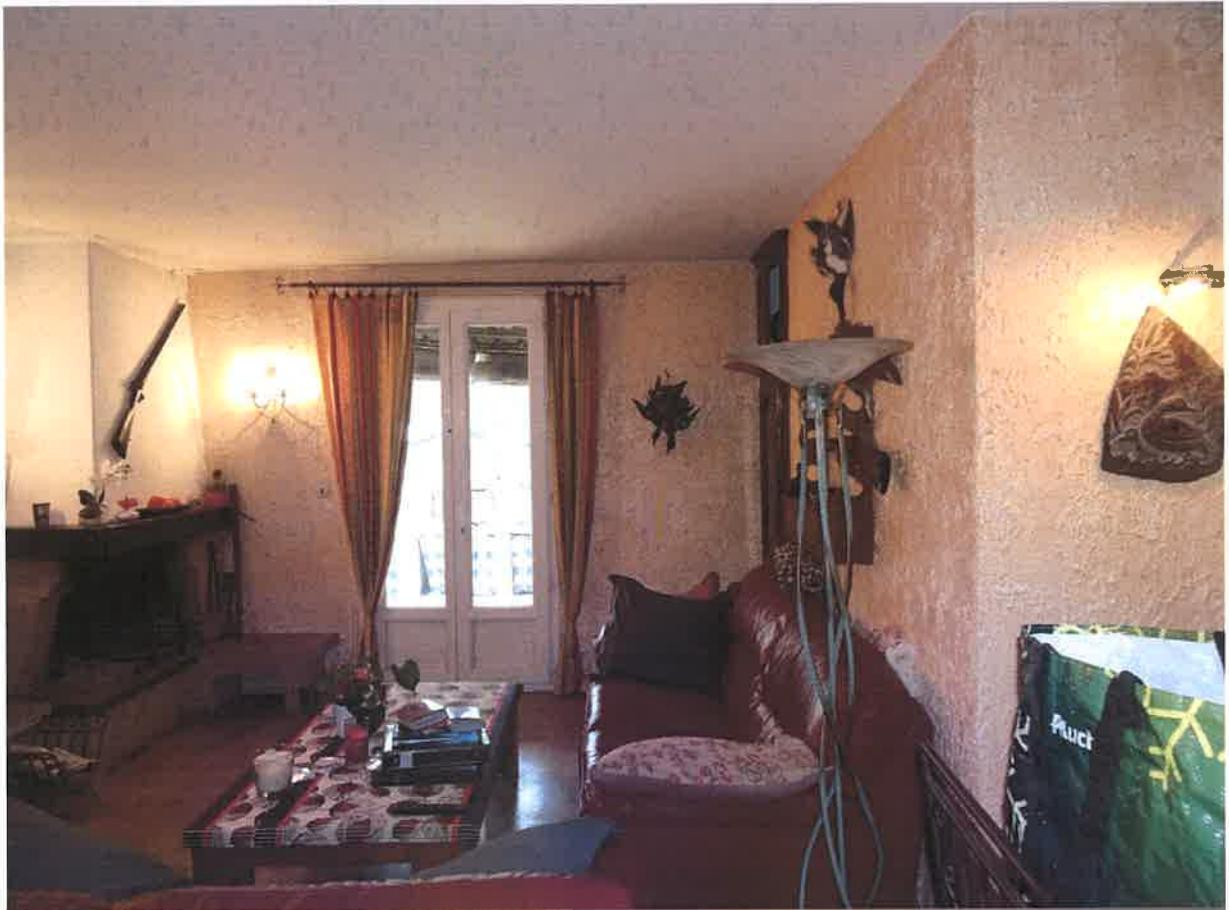
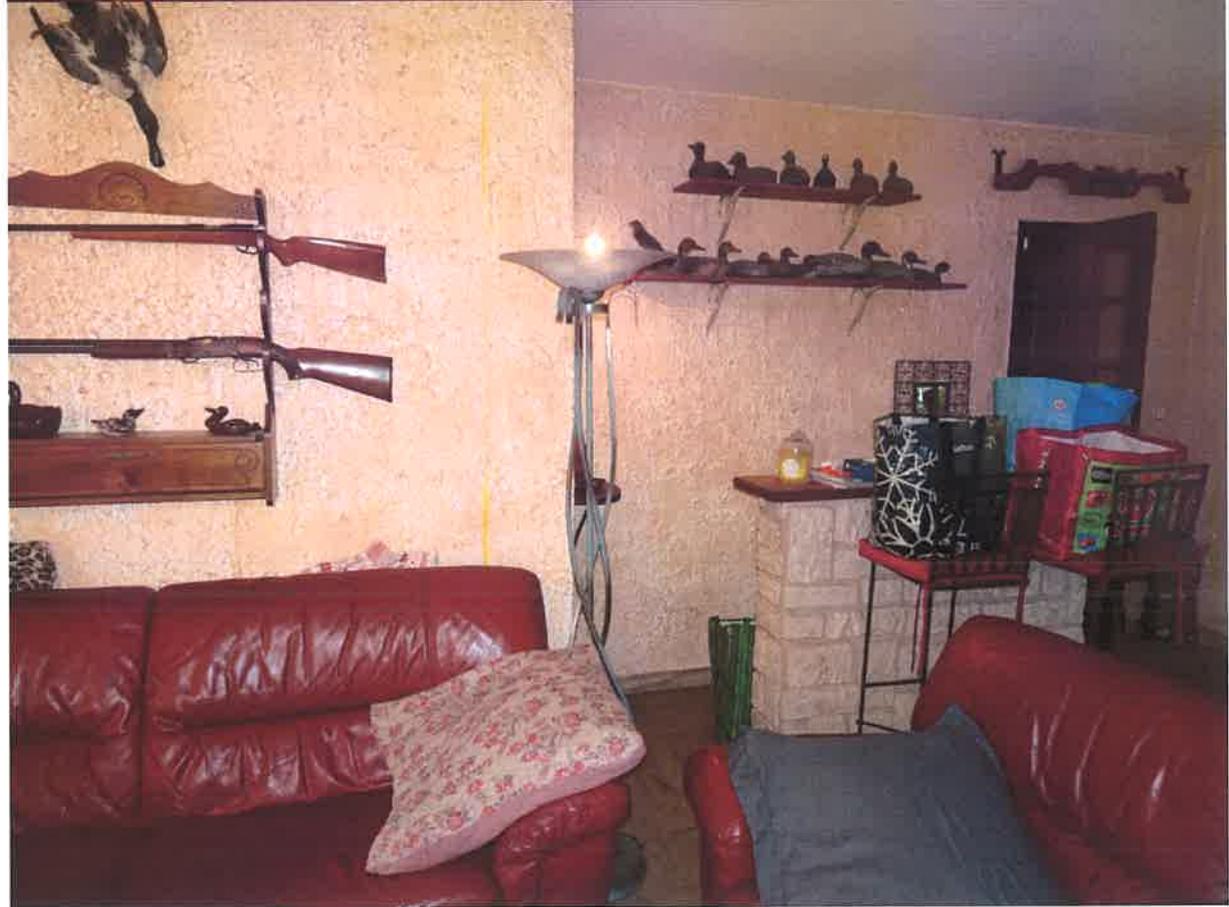
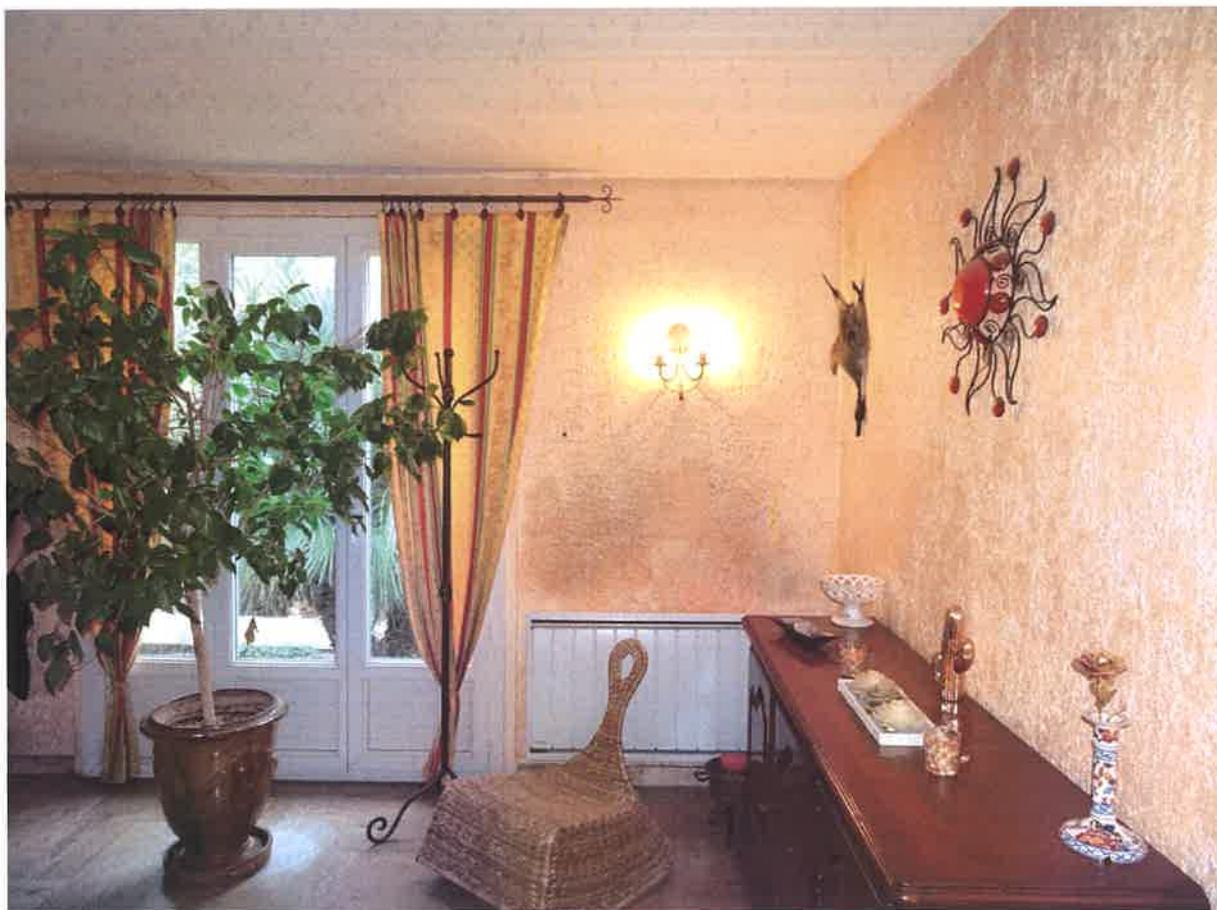
SEJOUR

Le revêtement de sol est constitué d'un revêtement d'origine de couleur claire, ne supportant aucune détérioration apparente pour les parties visibles.

Les murs et cloisons en gouttelettes peintes en orange ne méritent aucune observation particulière.

Le plafond peint en blanc est en très bon état.

Cette pièce dispose d'une double porte fenêtre PVC en état de fonctionnement.

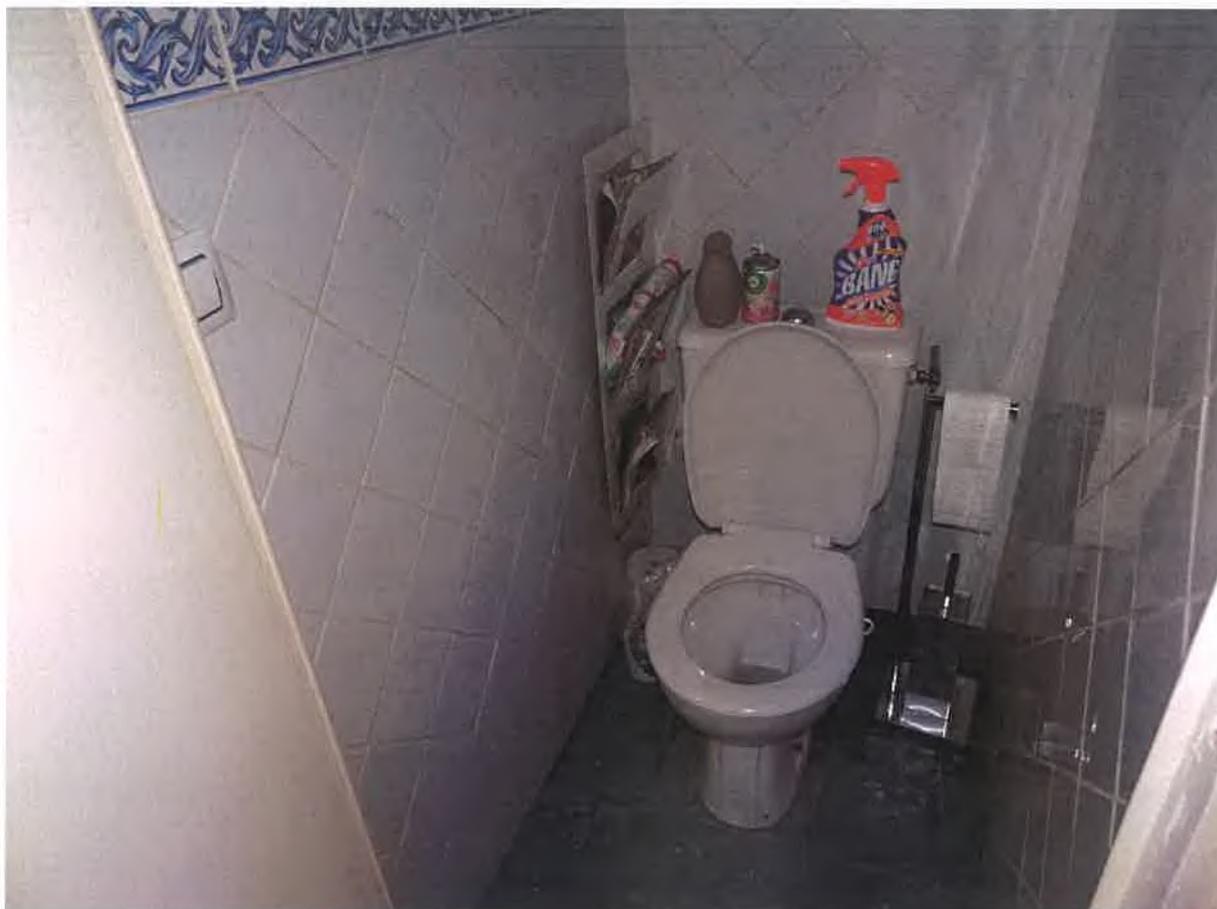
Cette pièce se compose exclusivement d'un WC avec réservoir de chasse maintenu en bon état d'entretien et de fonctionnement.

Les murs et cloisons faïencés sont en bon état.

Le revêtement de sol est constitué d'un carrelage d'origine de couleur foncée, ne supportant aucune détérioration.

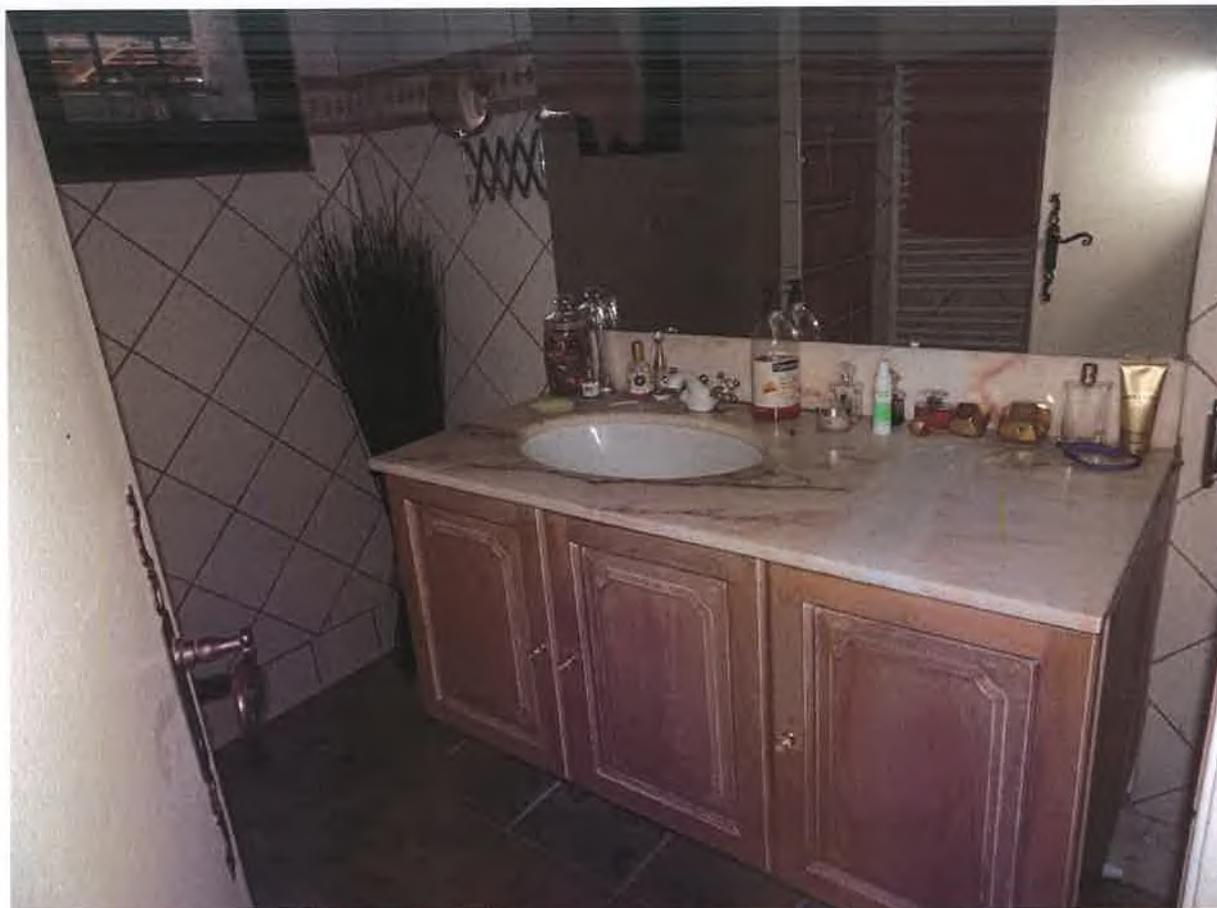
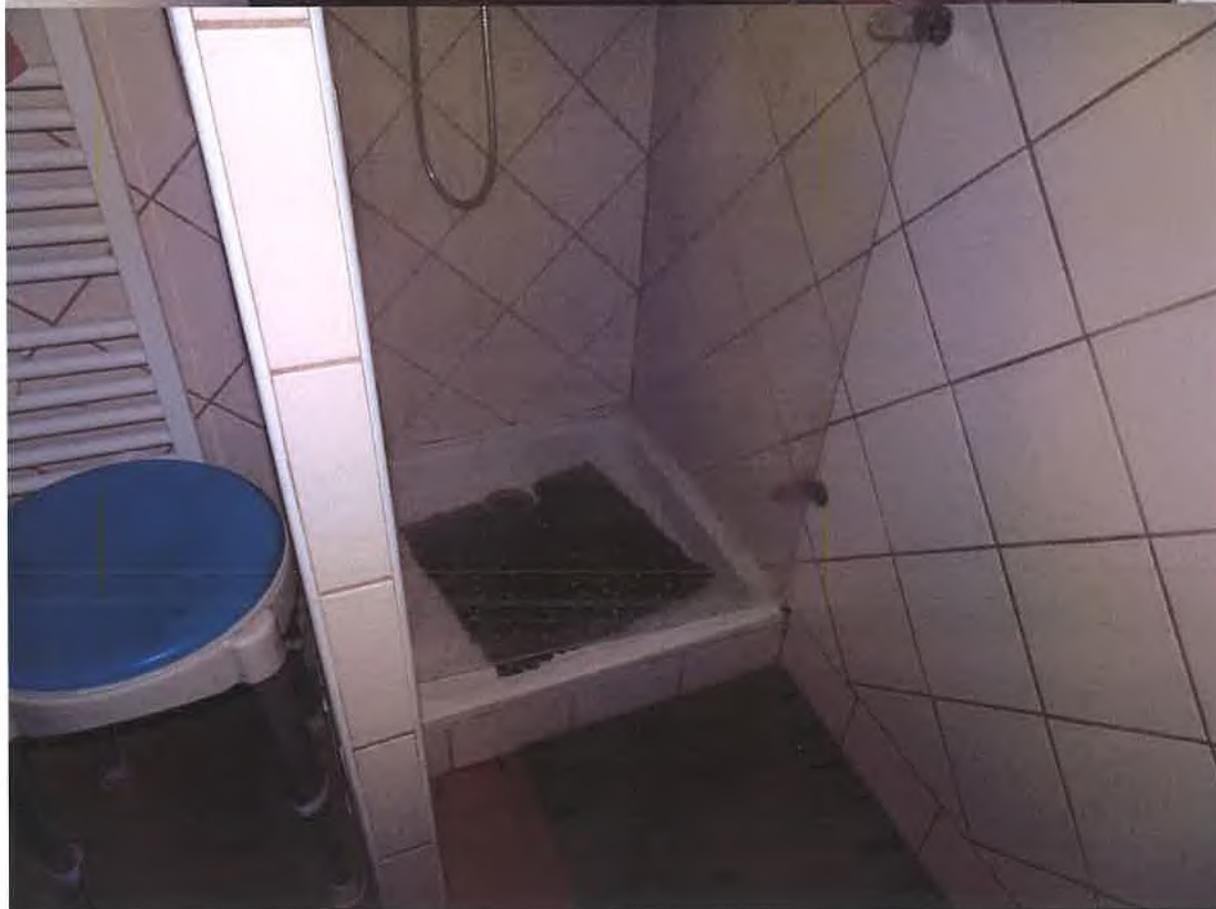
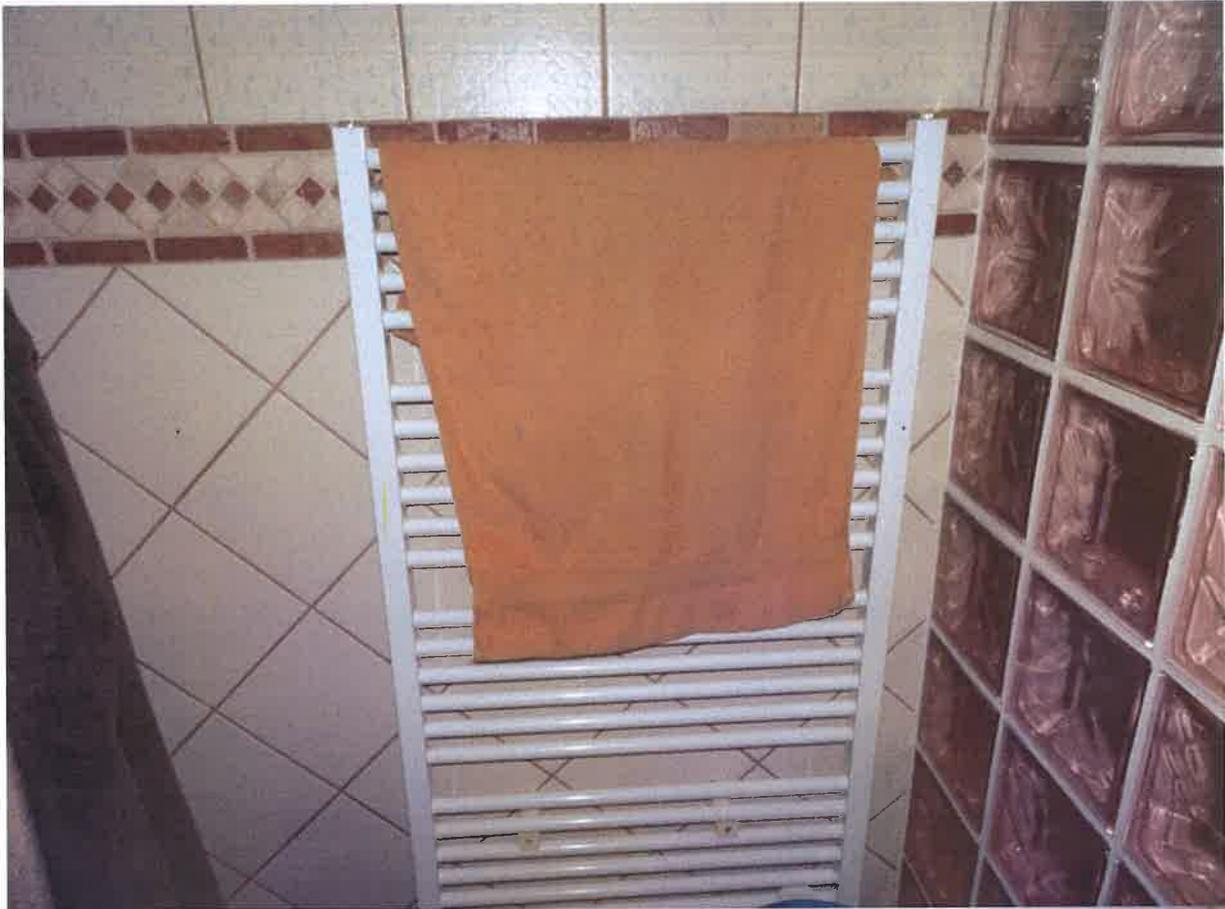
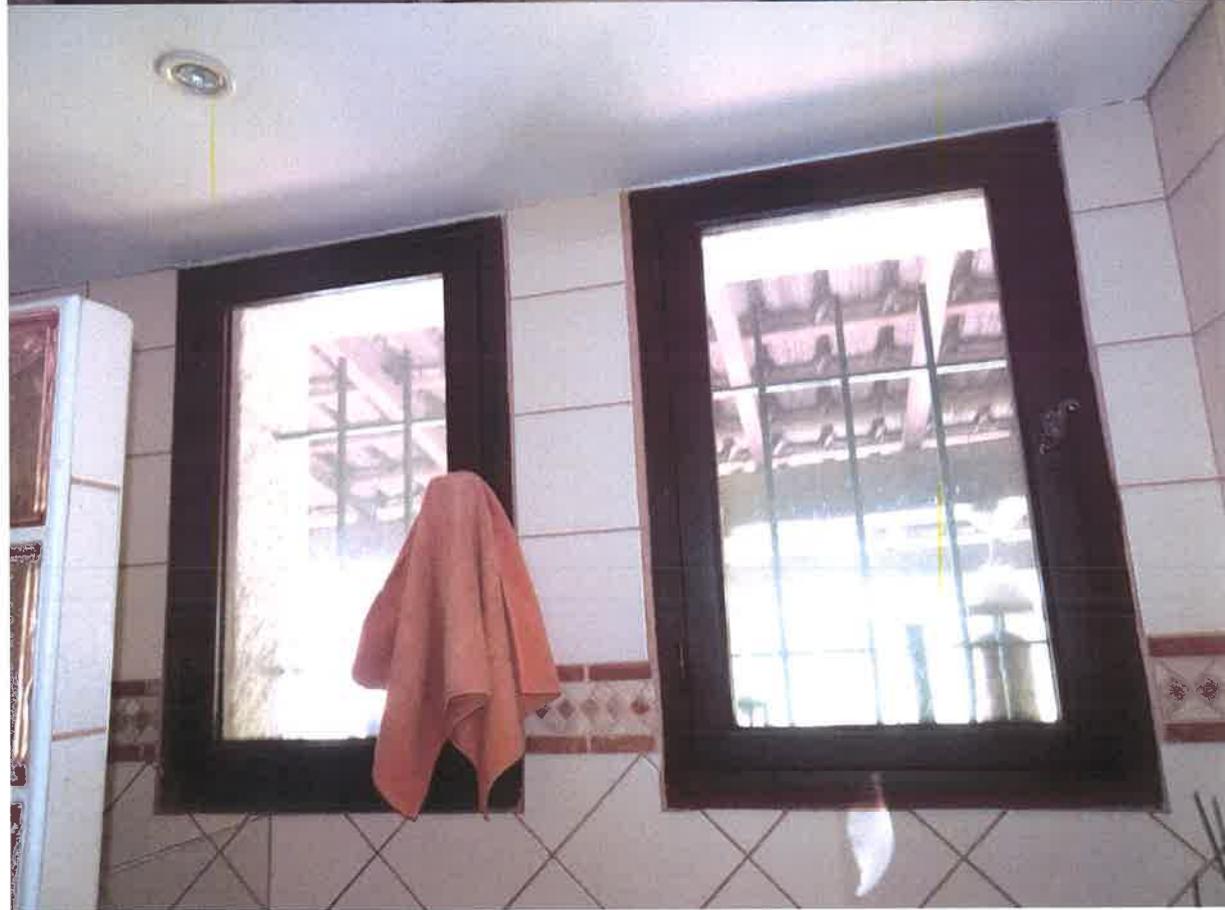
SALLE D'EAU

Le revêtement de sol est constitué d'un carrelage de couleur foncée laissé en bon état.

Les murs faïencés et peints demeurent sans dégradation pour les parties visibles.

Cette salle d'eau se compose d'une vasque sur meuble avec rangements, d'un sèche serviette, d'un bac à douche avec paroi en briques de verre, l'ensemble en bon état d'entretien.

Cet espace bénéficie de deux ouvertures bois double vitrage avec grille de défense.

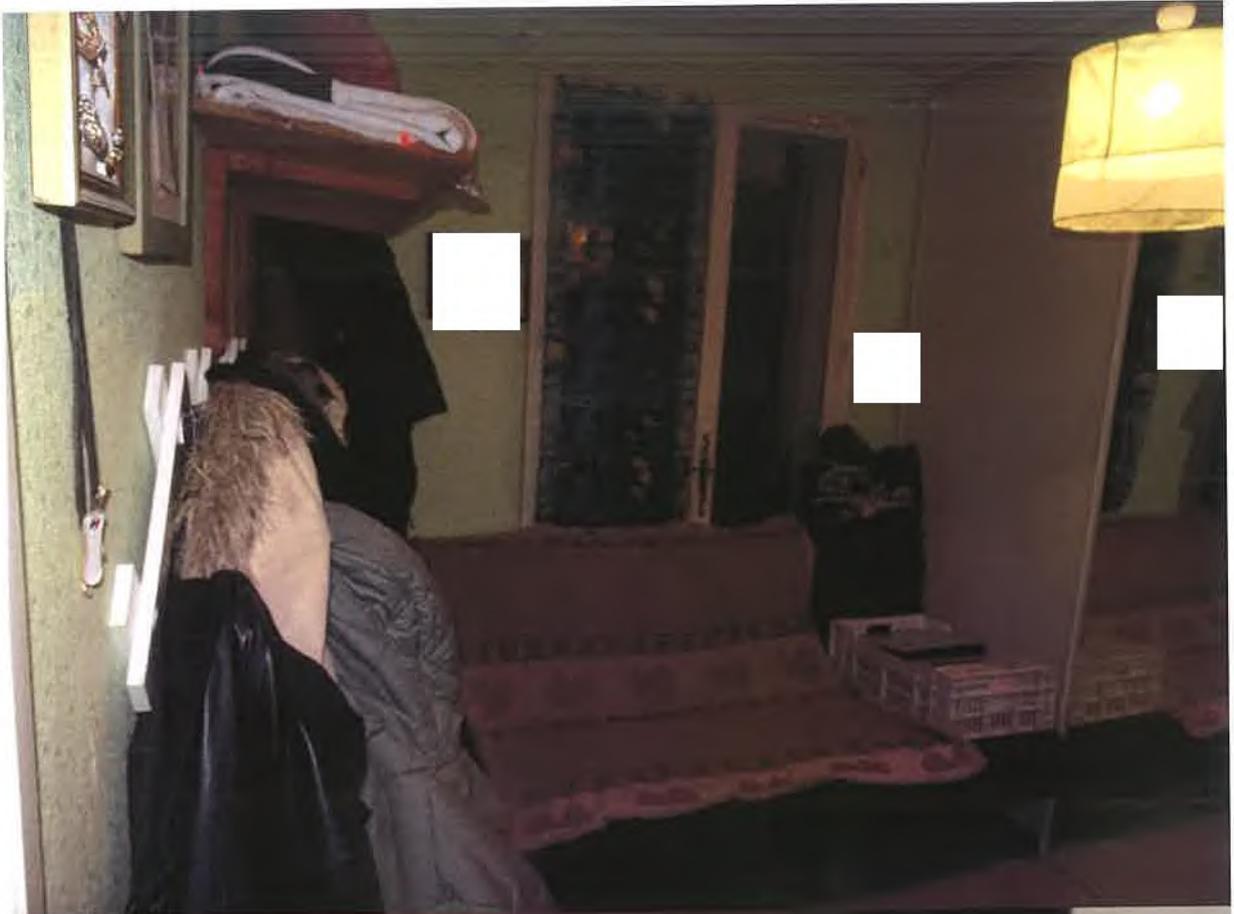
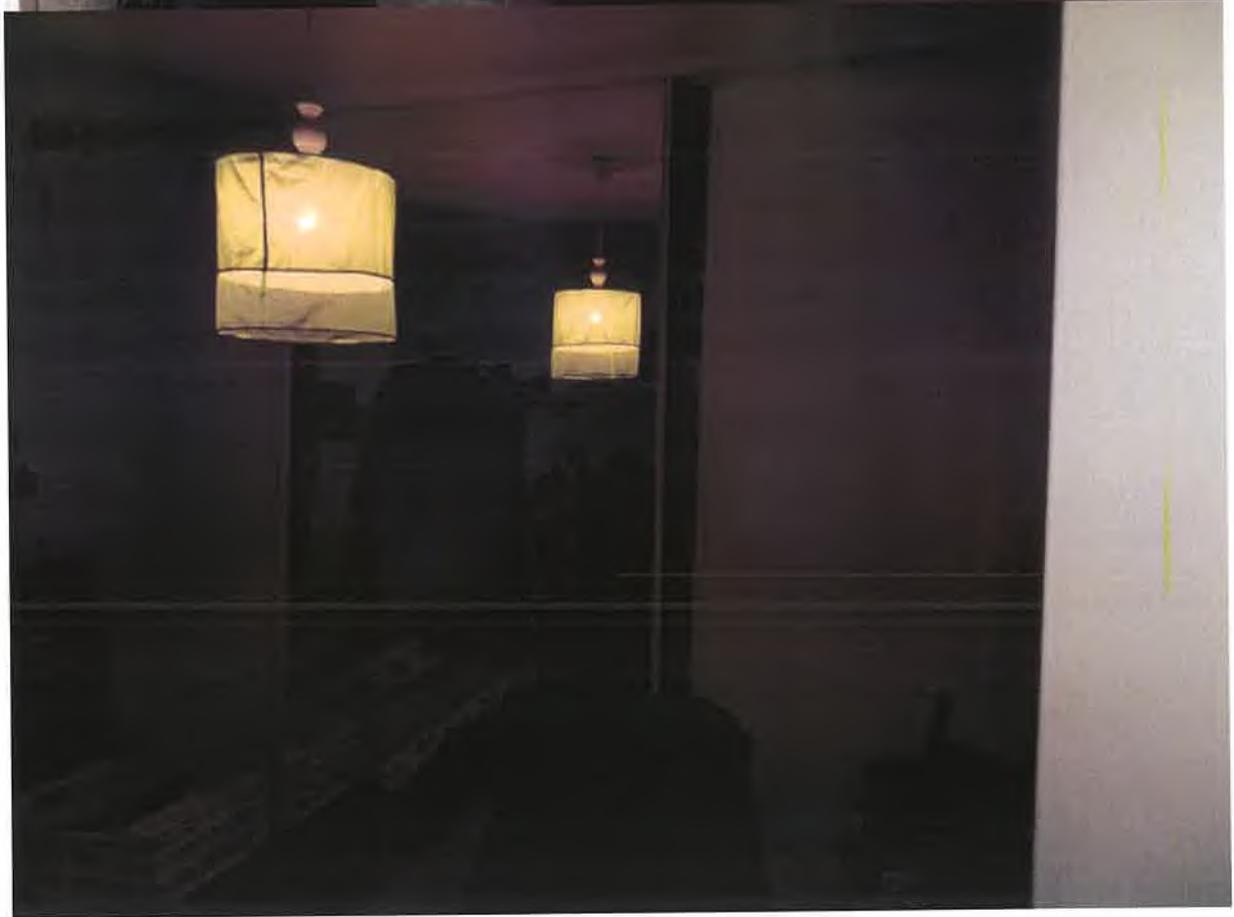
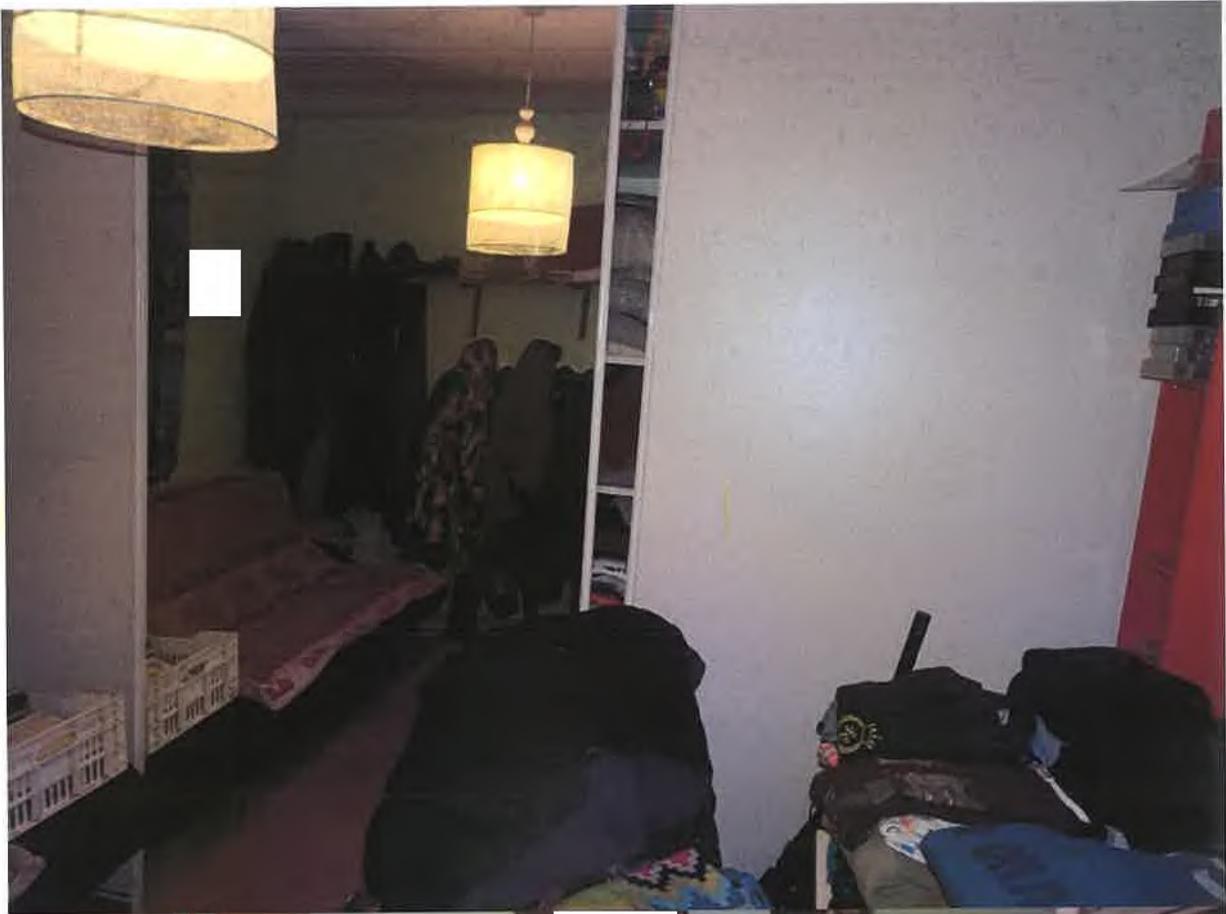
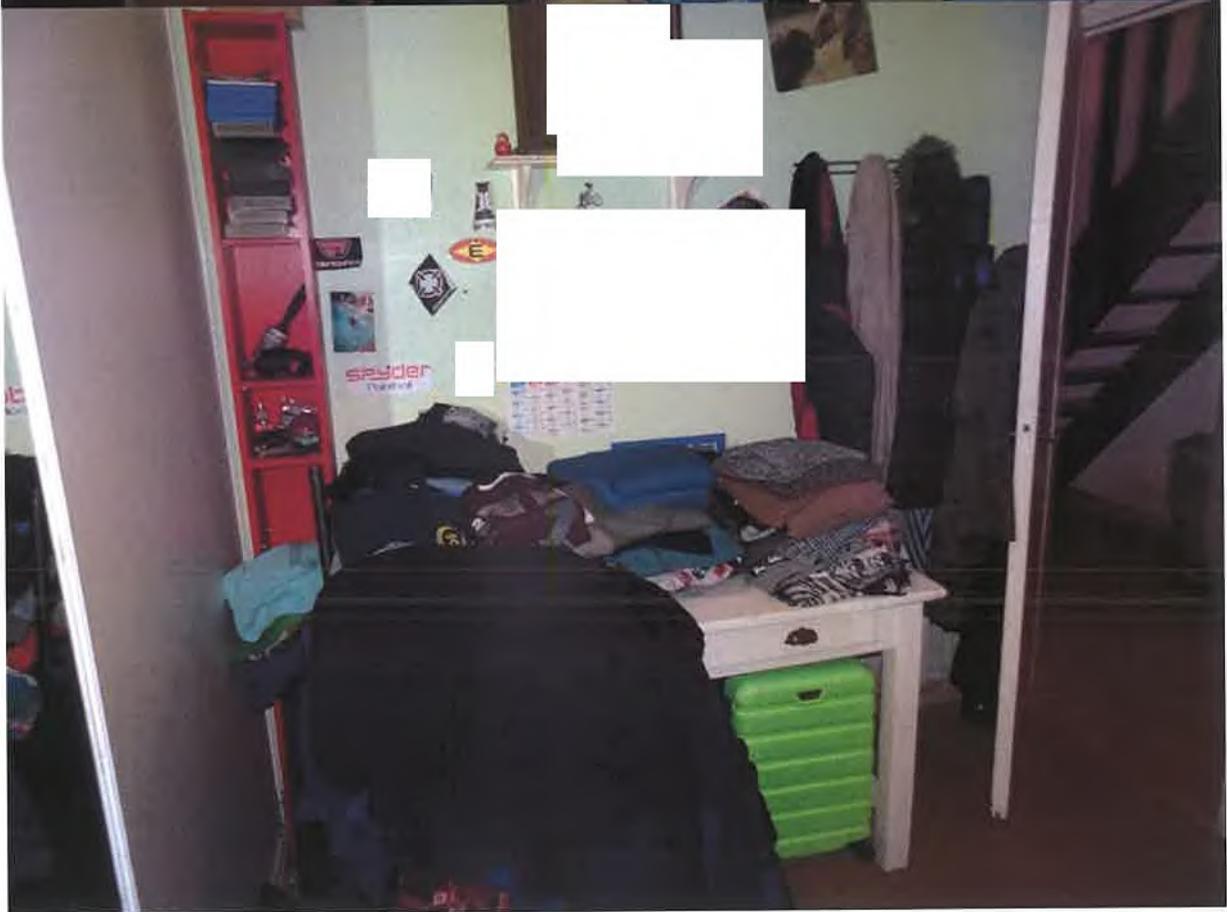
CHAMBRE 1

Le revêtement de sol est constitué d'un carrelage d'origine laissé en bon état pour les parties laissées visibles.

Les murs et cloisons tapissés et peints demeurent exempts de toute dégradation importante susceptible d'être rapportée.

Le plafond ne présente aucun dommage notable.

Cette chambre est agrémentée d'un placard encastré avec portes coulissantes miroir en état de fonctionnement.

Elle bénéficie d'une ouverture bois double vitrage également en état de fonctionnement.
