PROCES VERBAL DESCRIPTIF

Me suis transporté sur la commune de **MONTPELLIER (Hérault) – 255 Impasse Louis Ferdinand Hérold**, à l'effet de procéder à la description exacte et détaillée des biens qui y sont situés et appartiennent à :

Les biens et droits immobiliers ci-après désignés, sis à MONTPELLIER, 255 Impasse Louis Ferdinand Hérold comprenant une construction à usage d'habitation avec dépendances et terrain attenant et un bâtiment à usage professionnel, le tout cadastré section OC n° 13 ladite parcelle dépendant de la zone industrielle dénommée « Mas d'Astre » formant le lot n° 14

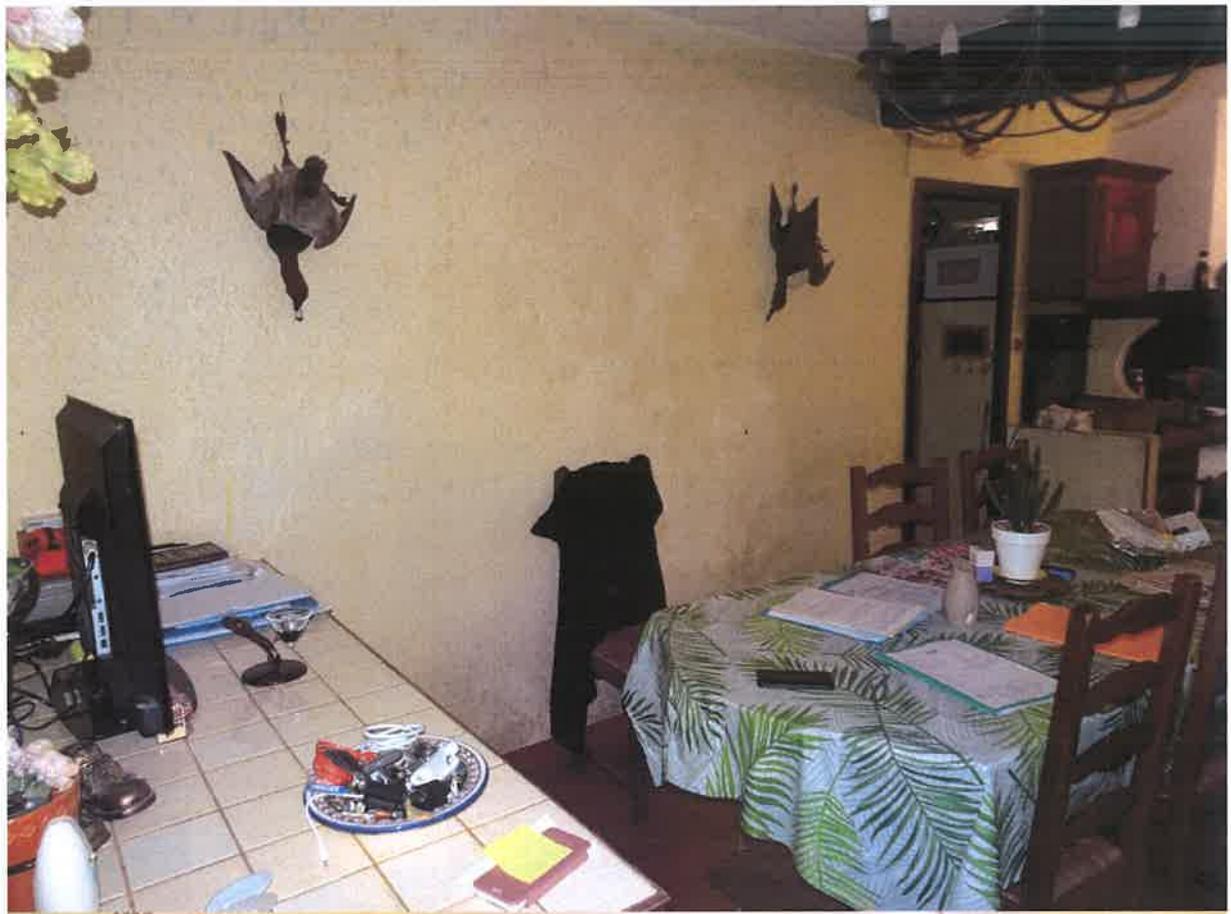
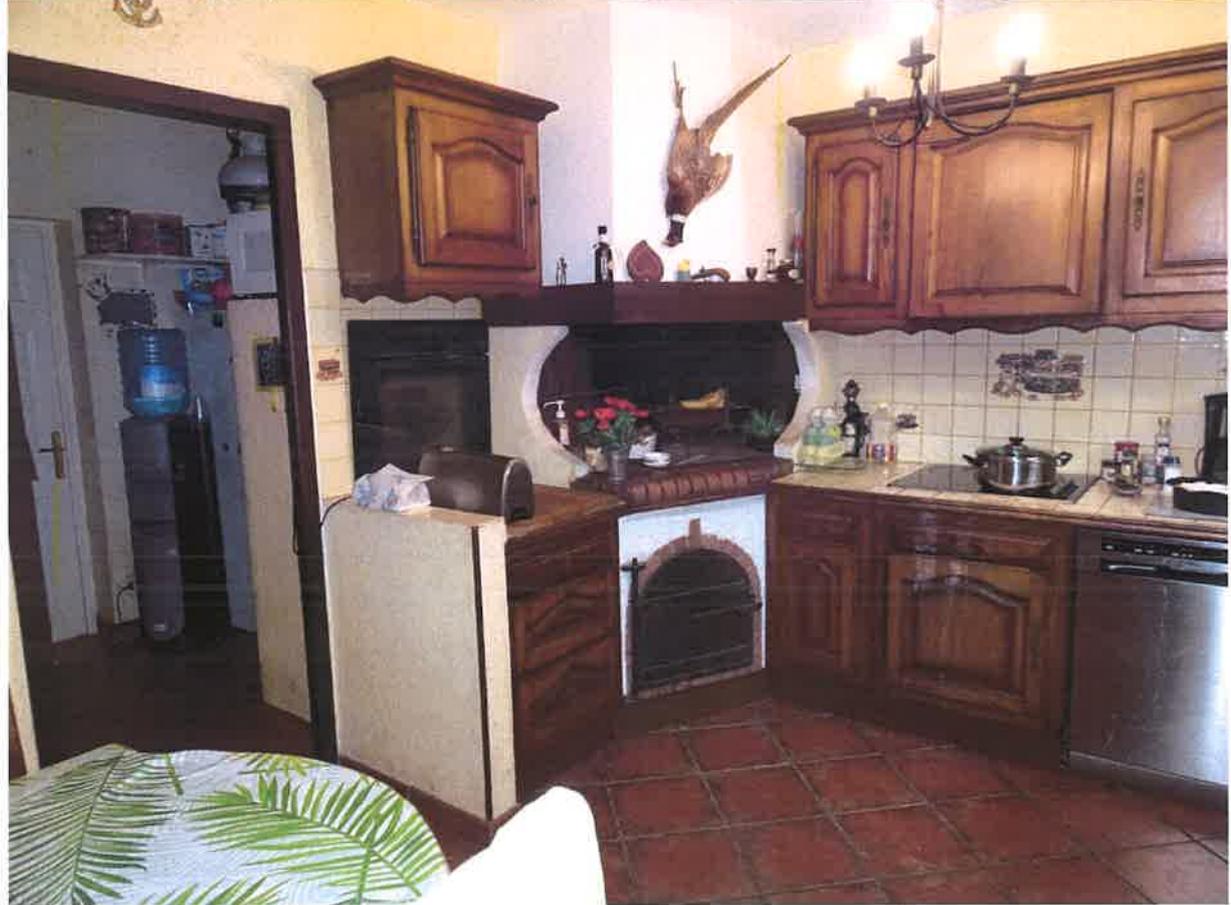
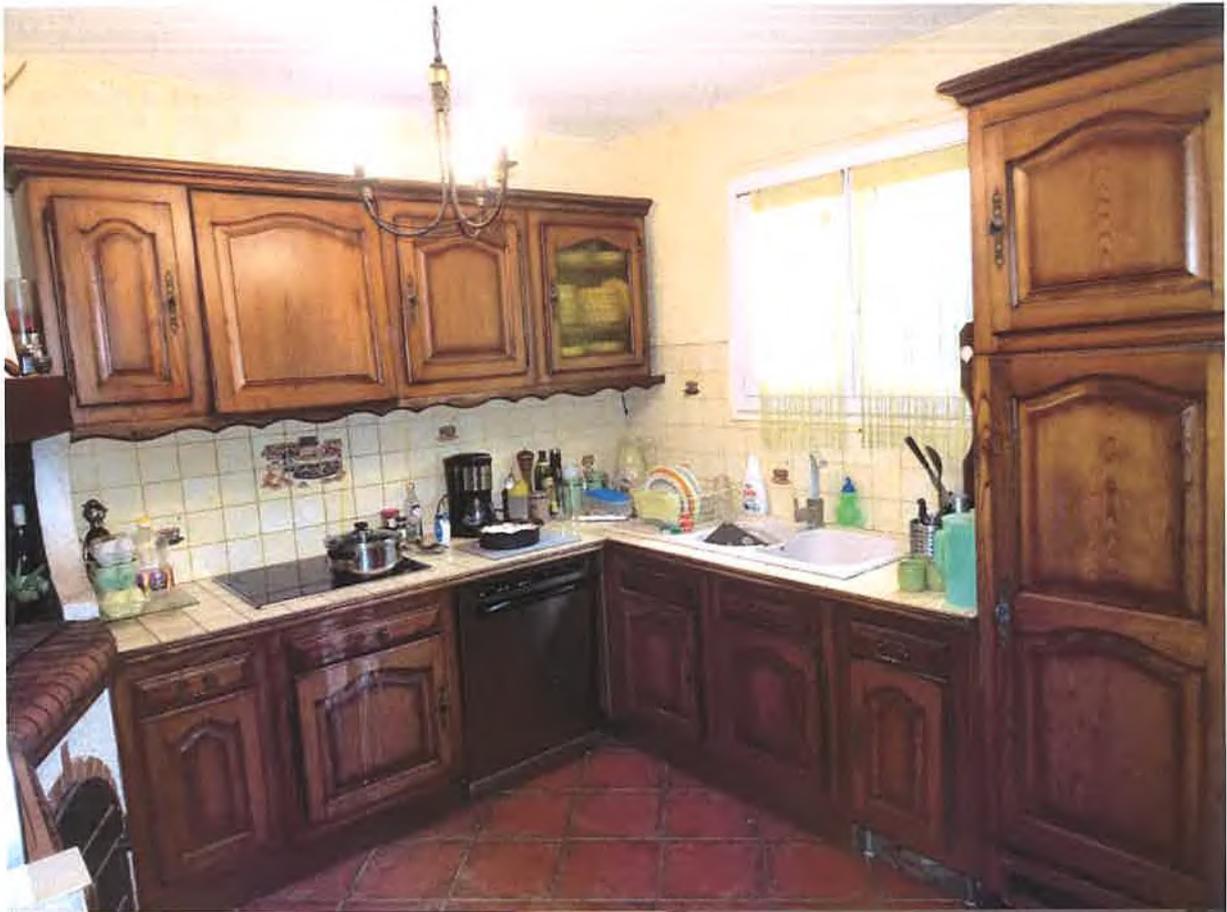
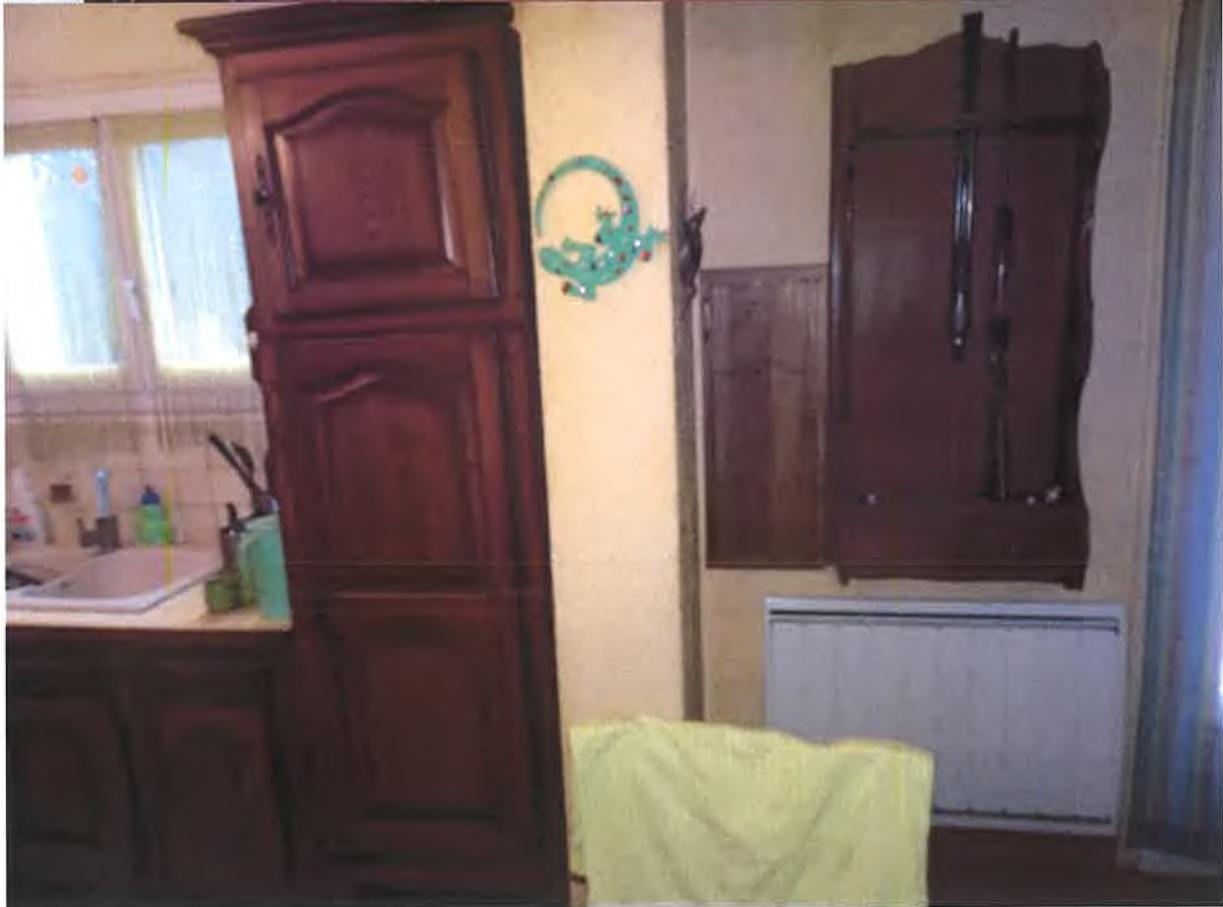
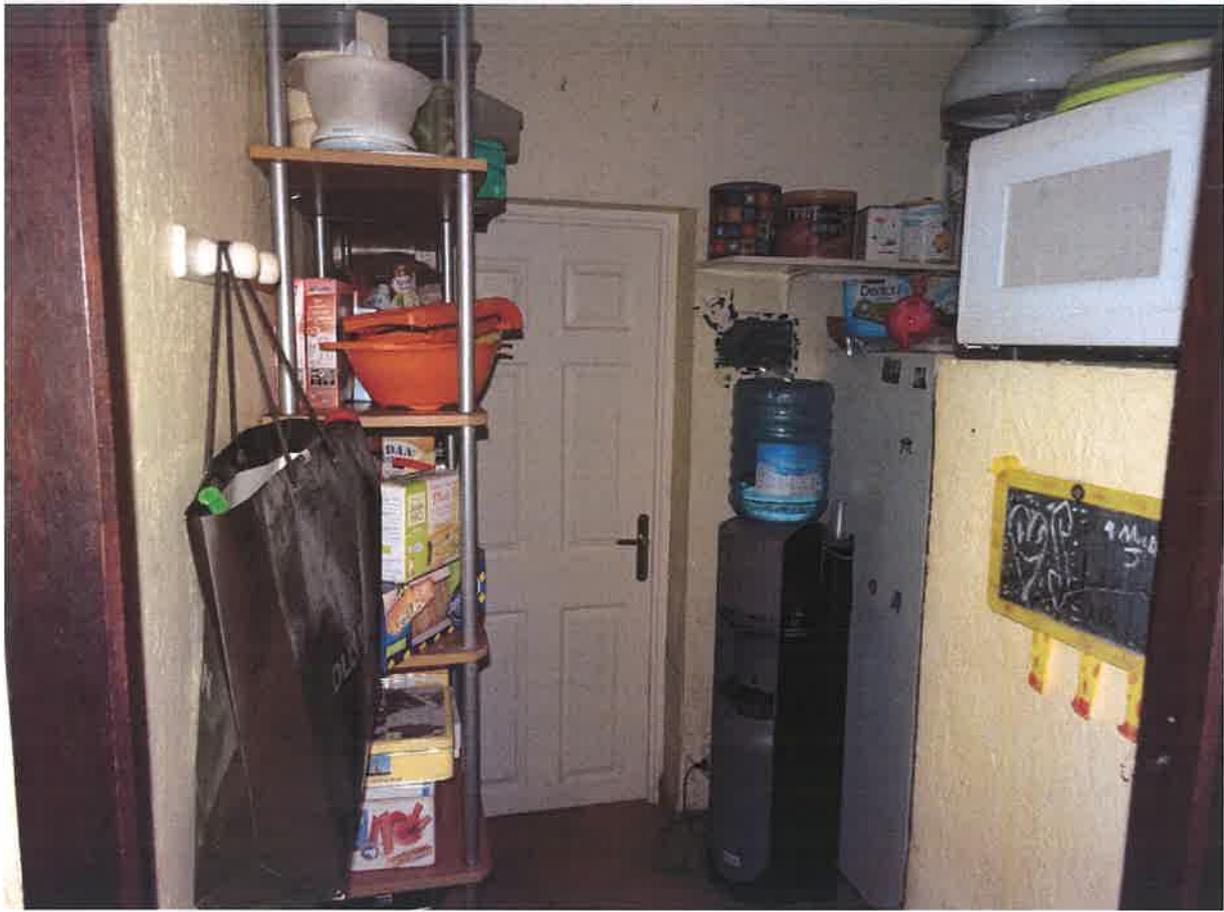
CUISINE INDEPENDANTE

Cette cuisine équipée se compose d'un évier à bacs doubles et robinet mitigeur associé à des placards de rangement en bois et emplacements électroménagers, une plaque électrique, four électrique encastré, et plan de travail, l'ensemble maintenu en très bon état d'entretien et de fonctionnement.

Le revêtement de sol d'origine de couleur foncée ne présente aucune dégradation majeure.

Les murs, peints, demeurent exempts de tout défaut notable.

Une ouverture en PVC double vitrage agrémenté cette cuisine.

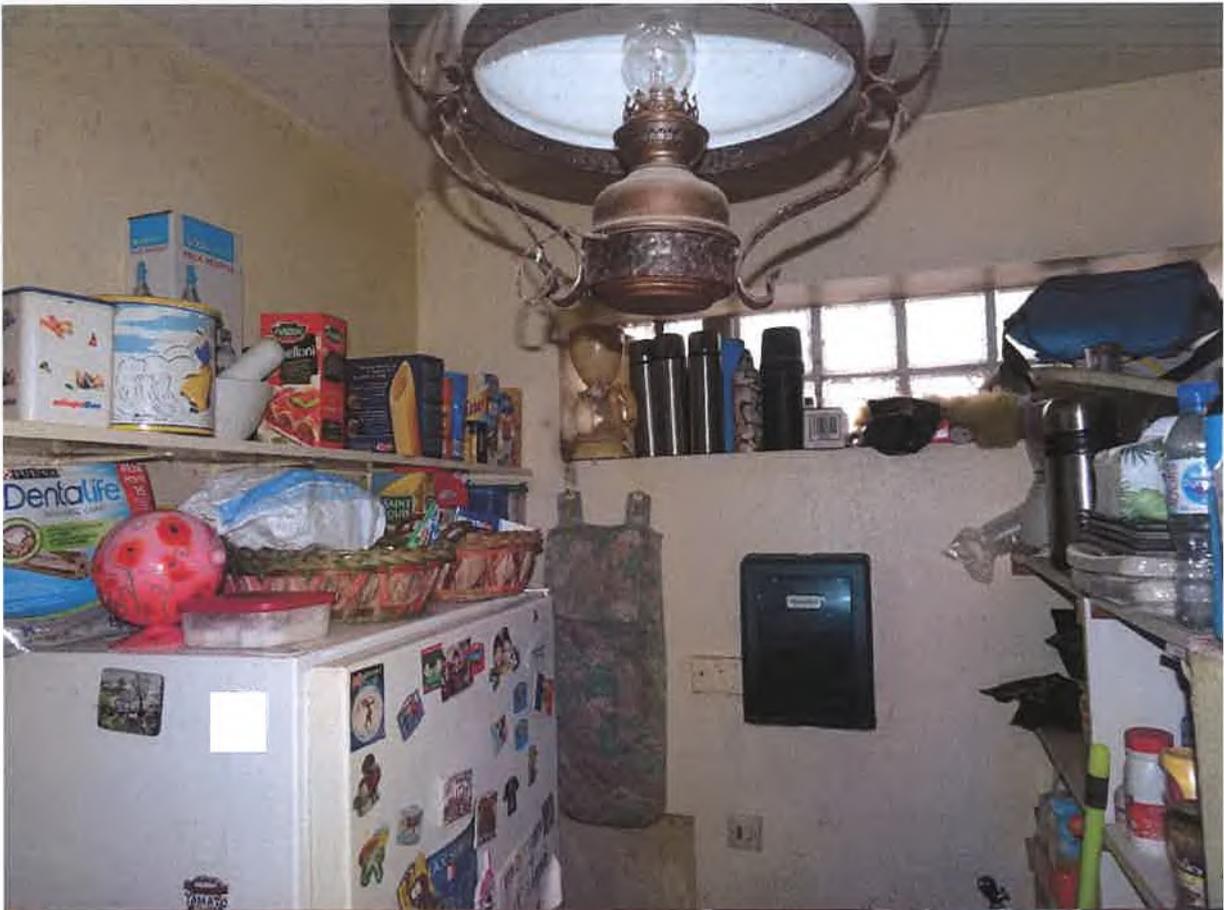
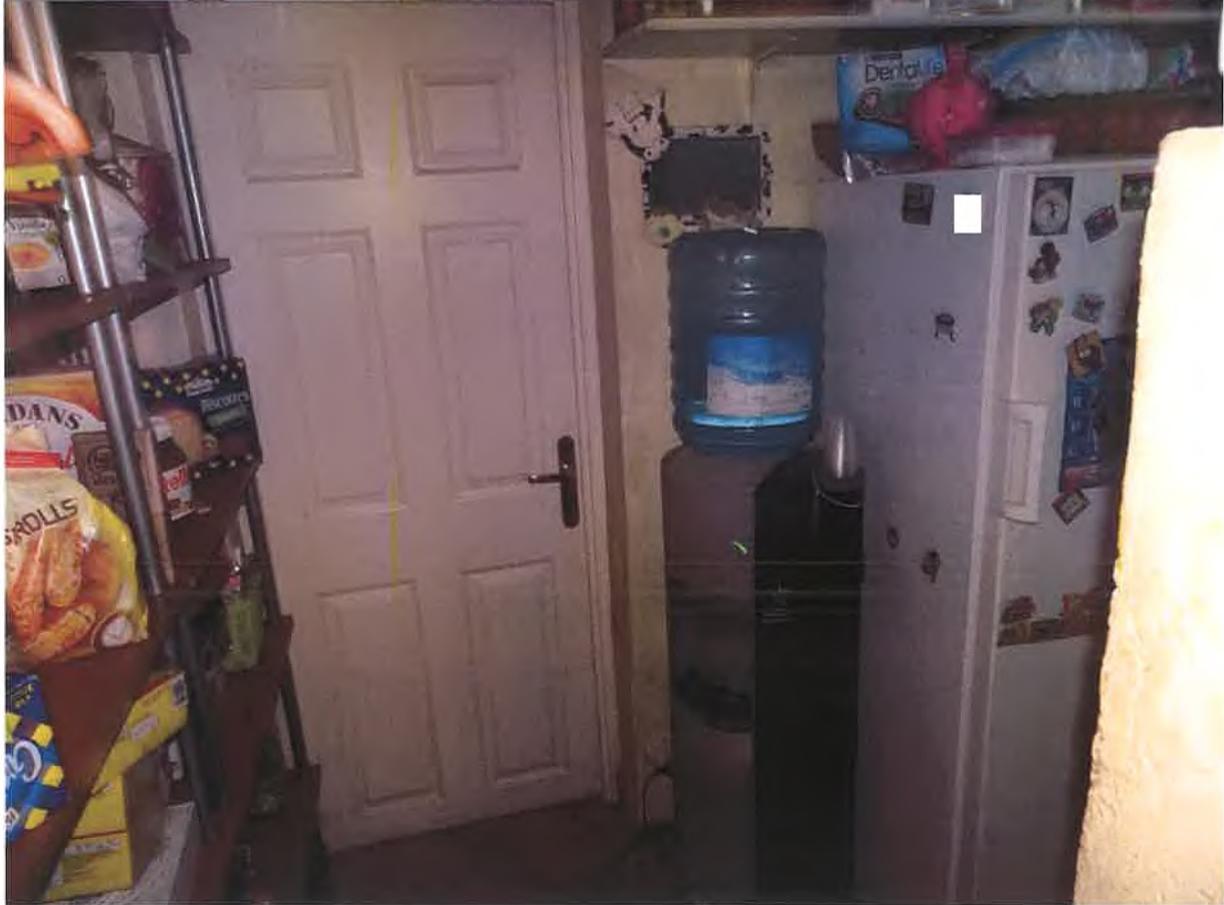
CELLIER

Le revêtement de sol identique à celui de la cuisine ne souffre d'aucune détérioration majeure.

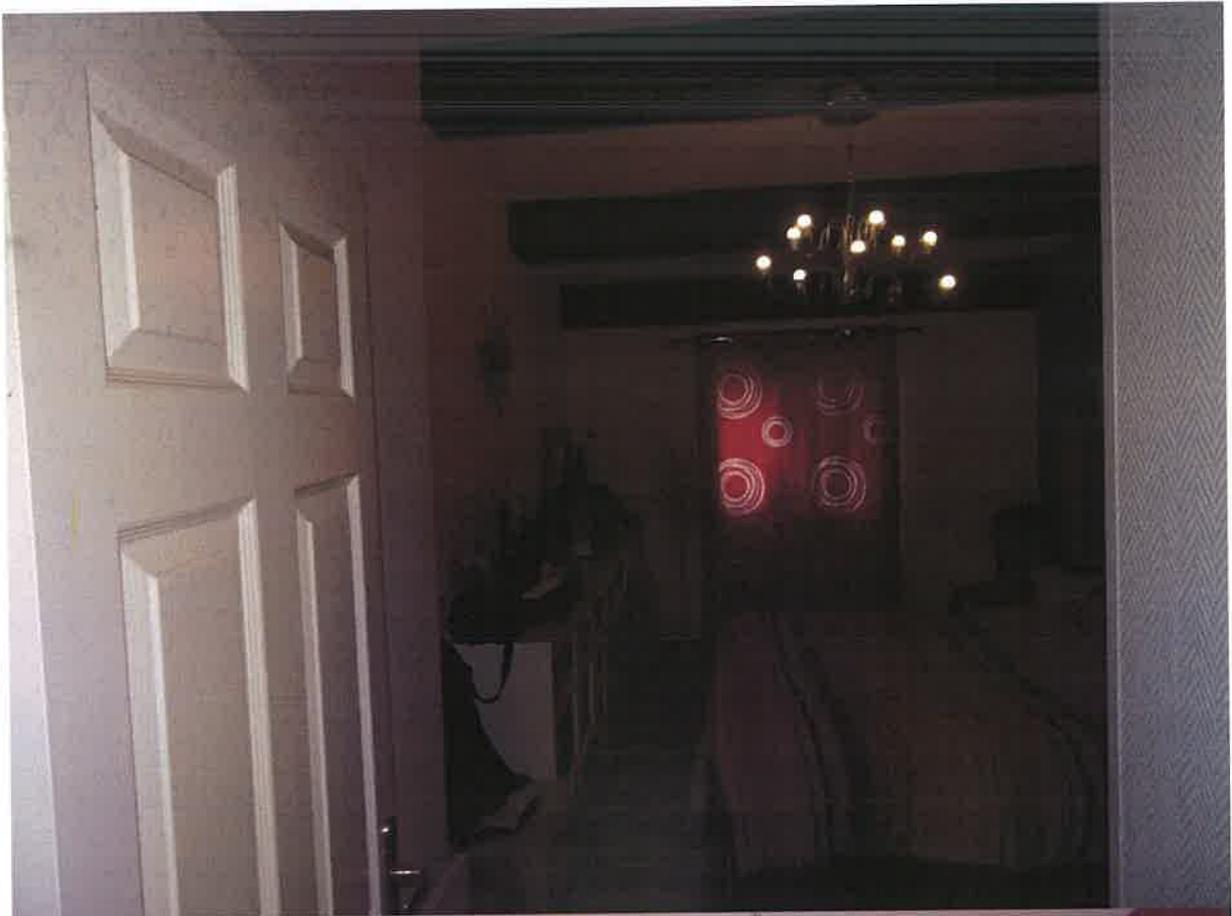
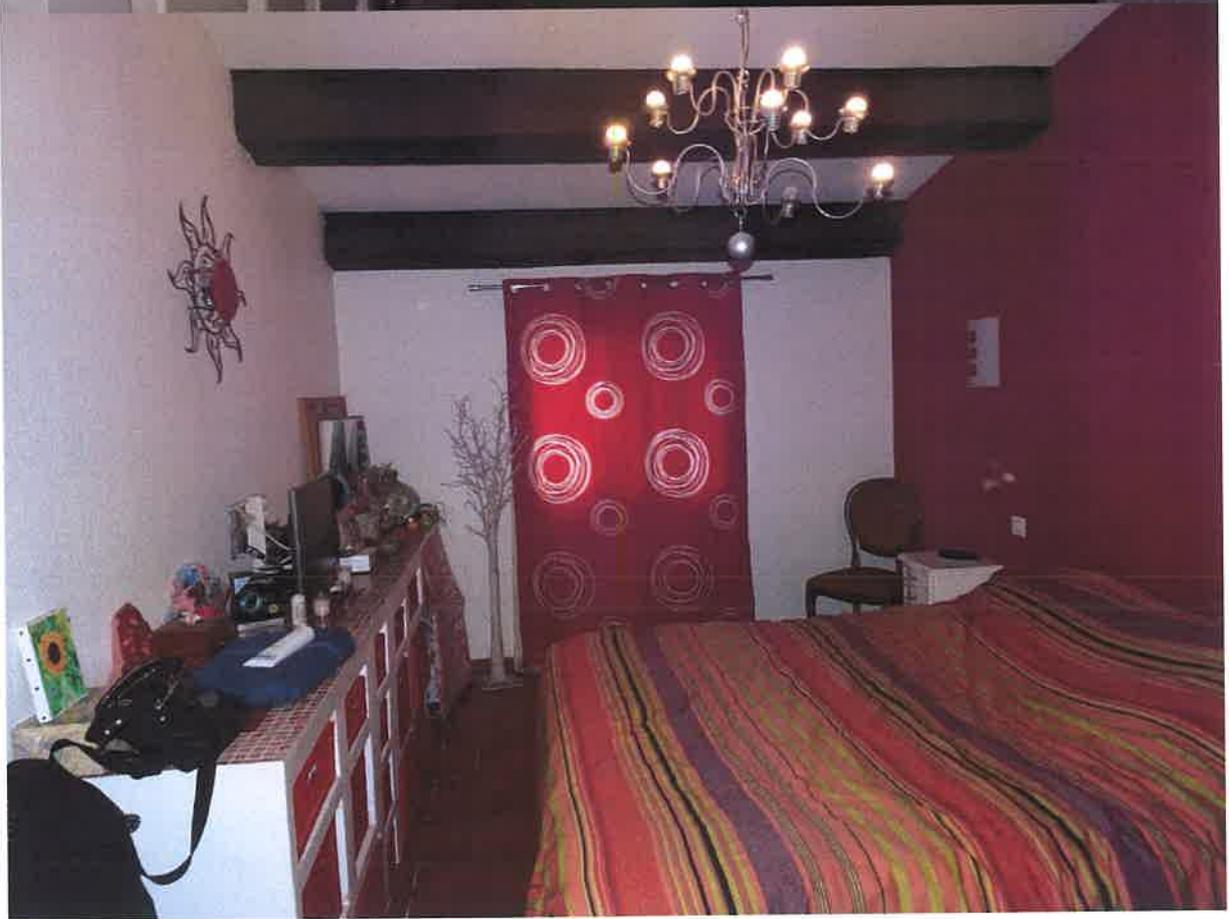
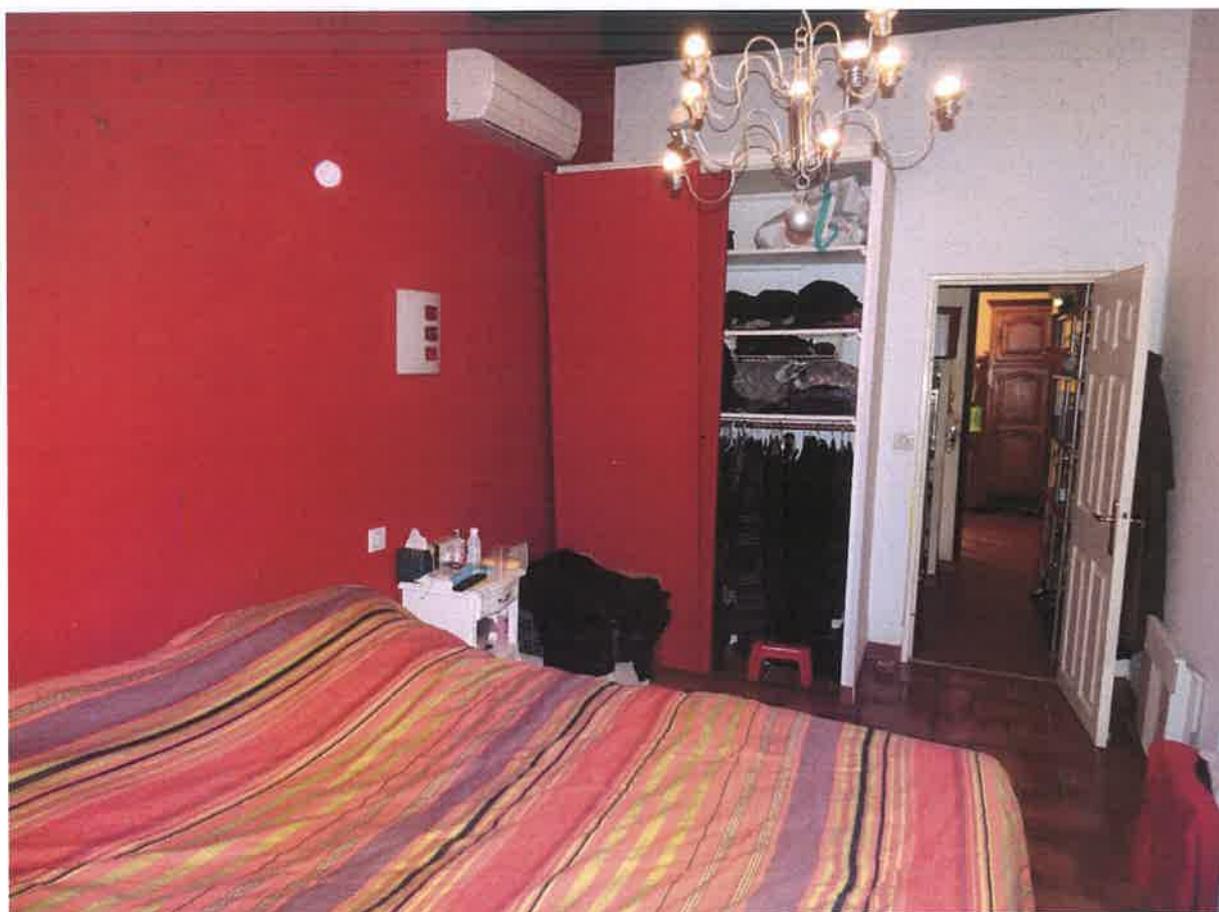
CHAMBRE 2

Le revêtement de sol est constitué d'un carrelage d'origine laissé en bon état pour les parties laissées visibles.

Les murs et cloisons tapissés et peints demeurent exempts de toute dégradation importante susceptible d'être rapportée.

Le plafond avec poutres apparentes ne présente aucun dommage notable.

Elle bénéficie d'une ouverture double vitrage en état de fonctionnement.

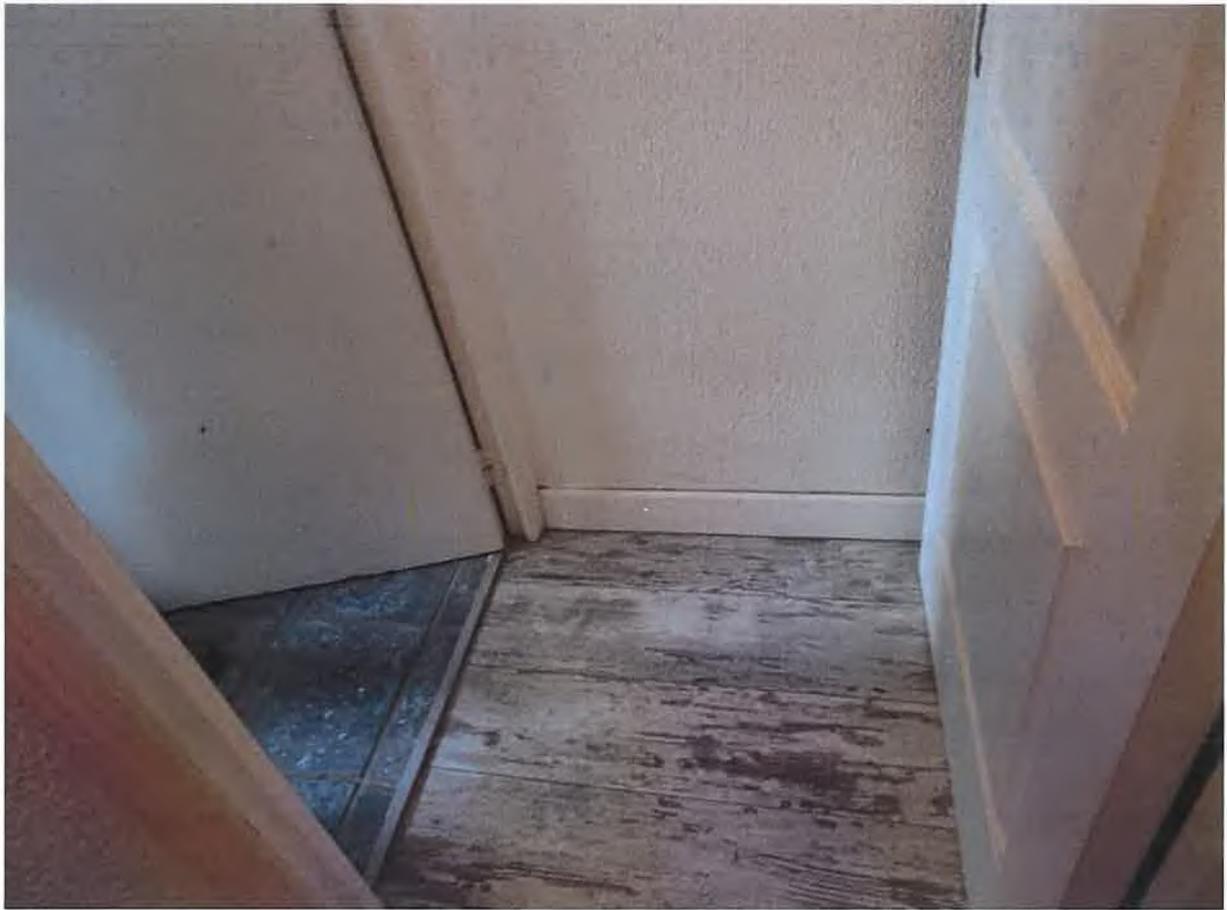
ACCES ETAGE R+1 - PALIER

L'escalier en bois ne présente aucune dégradation majeure.

Les murs et le plafond crépis ne supportent aucune dégradation notable susceptible d'être rapportée.

Le revêtement de sol est constitué d'un linoléum, supportant des détériorations liées à l'usure naturelle du temps.

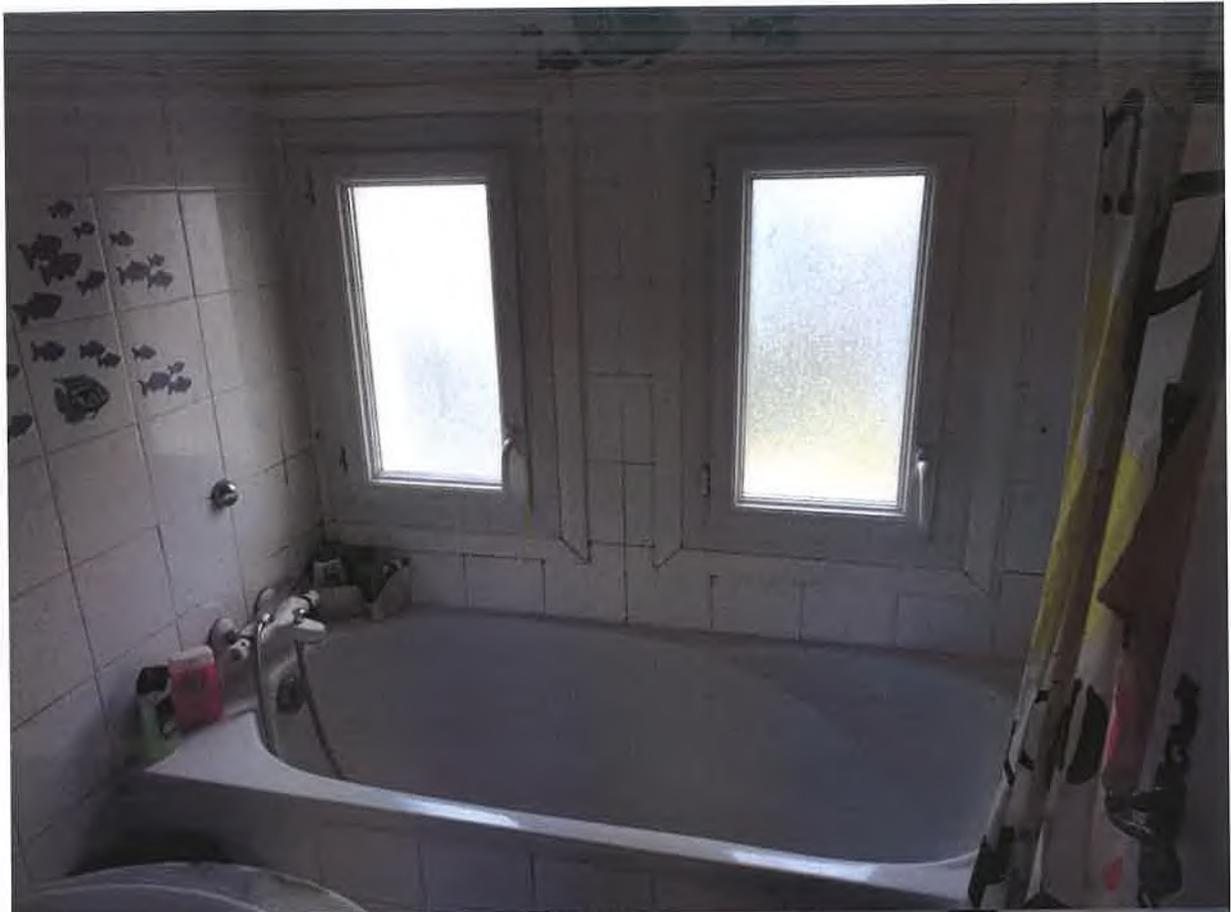
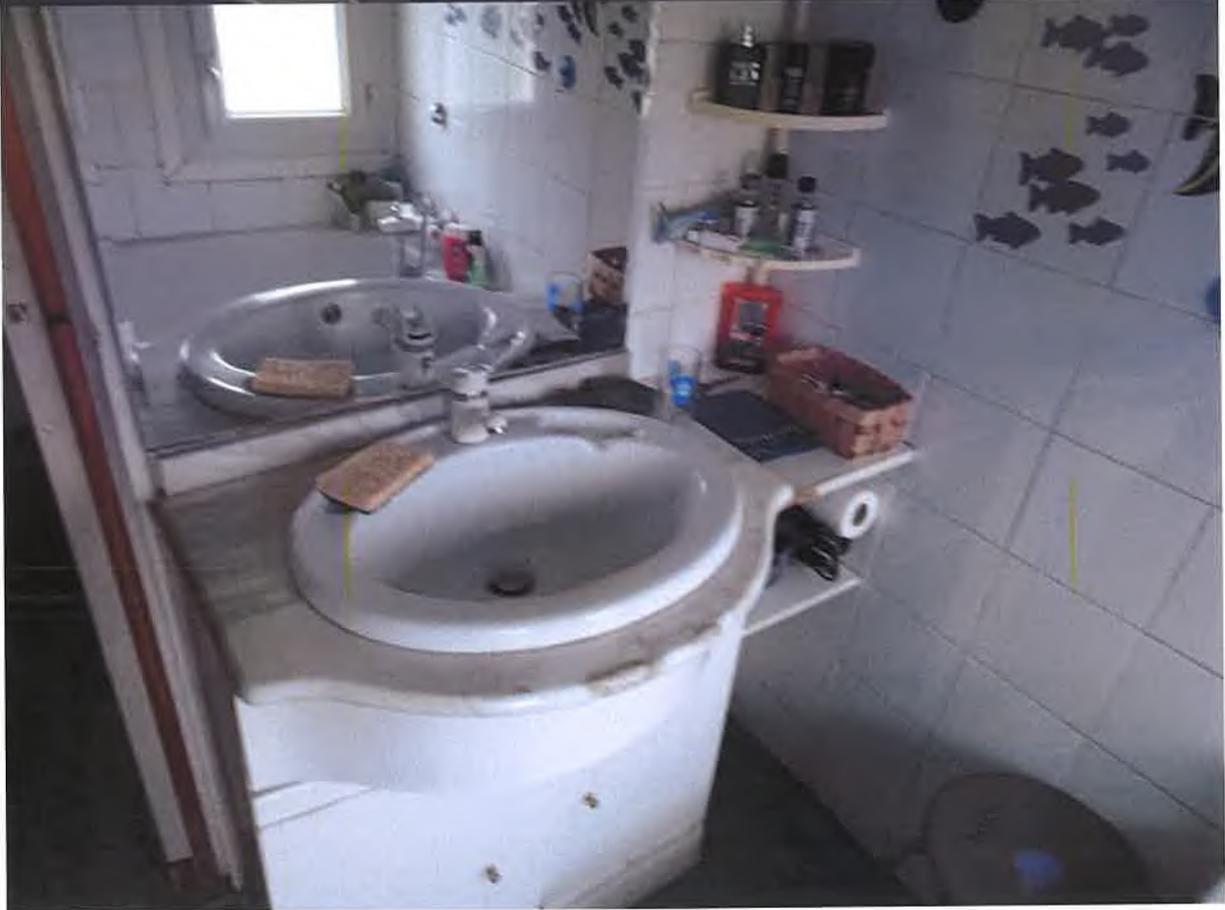
SALLE DE BAIN

Elle se compose d'une baignoire et d'un meuble en bois avec vasque encastrée et robinet mitigeur, l'ensemble demeurant maintenu en état d'entretien et de fonctionnement.

Le revêtement de sol carrelé ne souffre d'aucun dommage significatif susceptible d'être mentionné.

Les murs entièrement faïencés ne supportent aucune détérioration significative.

Le plafond blanc demeure quant à lui sans dégât flagrant.

Cet espace bénéficie de deux ouvertures PVC exemptes de tout défaut notable.

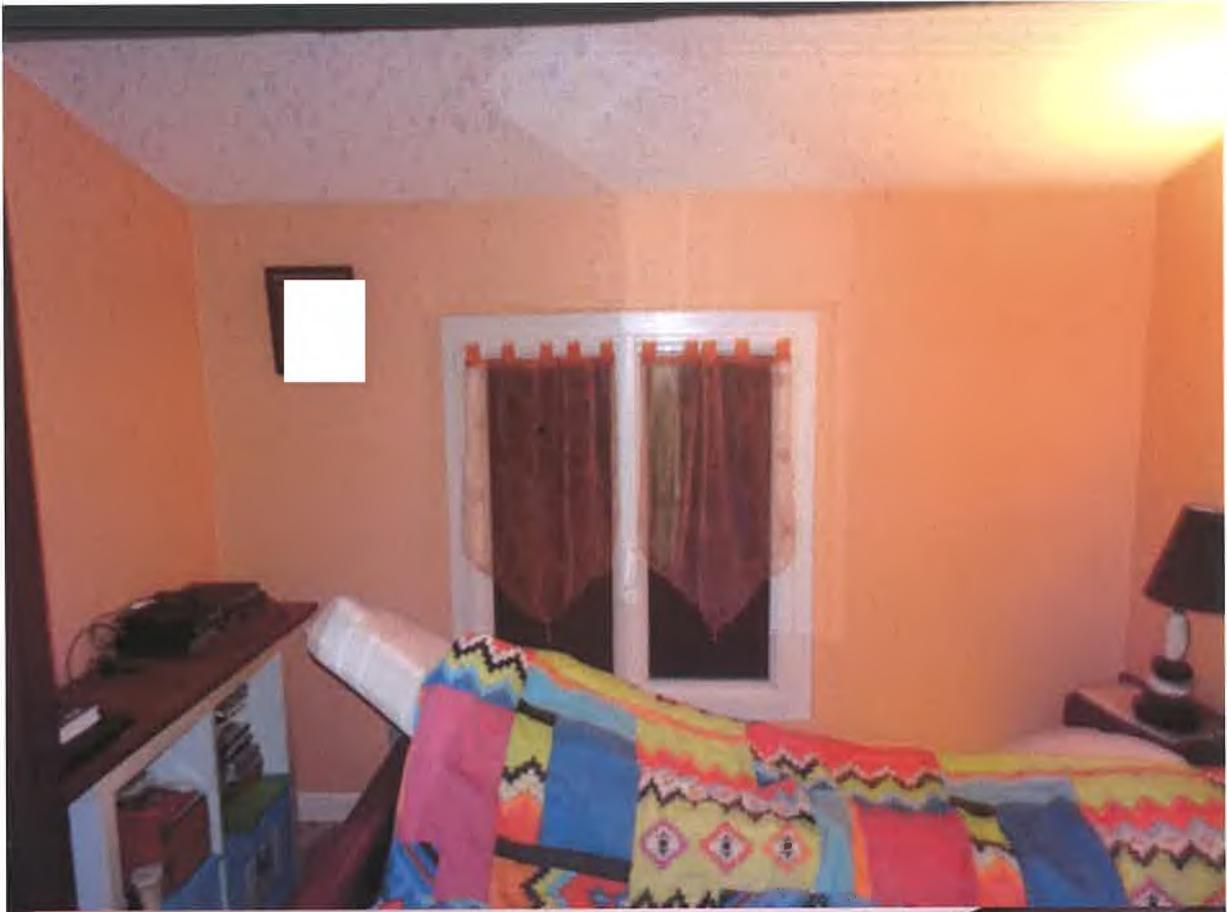
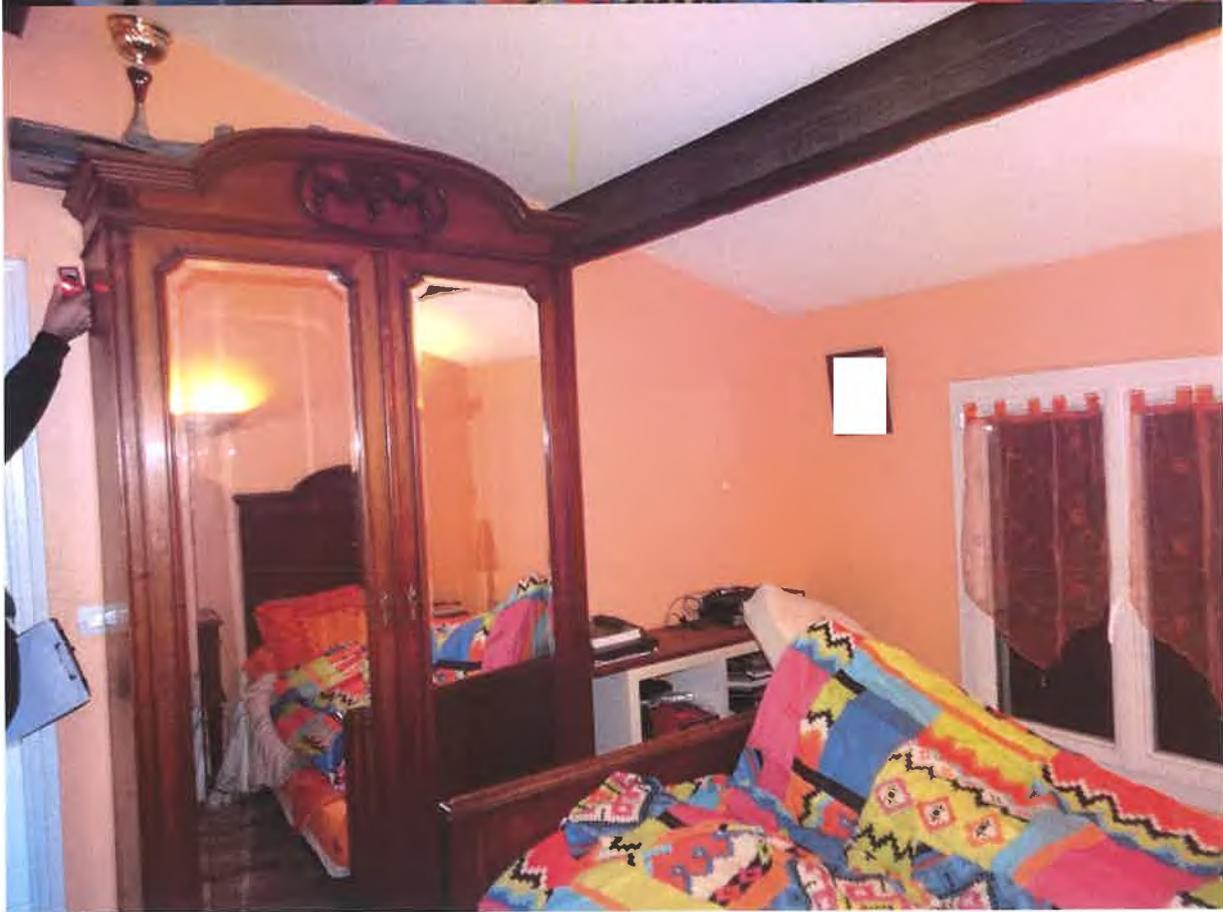
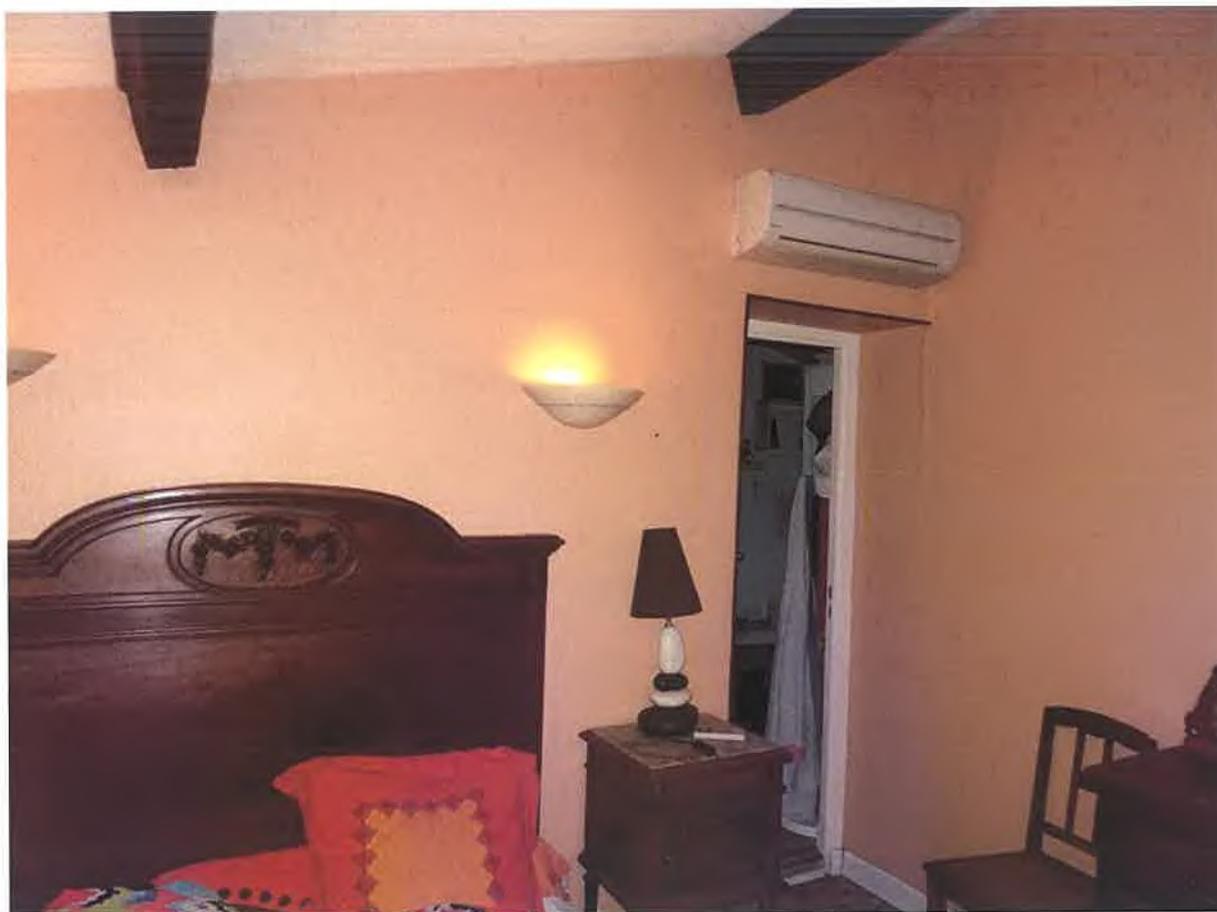
CHAMBRE 3

Le revêtement de sol est constitué d'un linoléum laissé en bon état pour les parties laissées visibles.

Les murs et cloisons peints demeurent exempts de toute dégradation importante susceptible d'être rapportée.

Le plafond mansardé avec poutres apparentes ne présente aucun dommage notable.

Elle bénéficie d'une ouverture double vitrage PVC en état de fonctionnement.

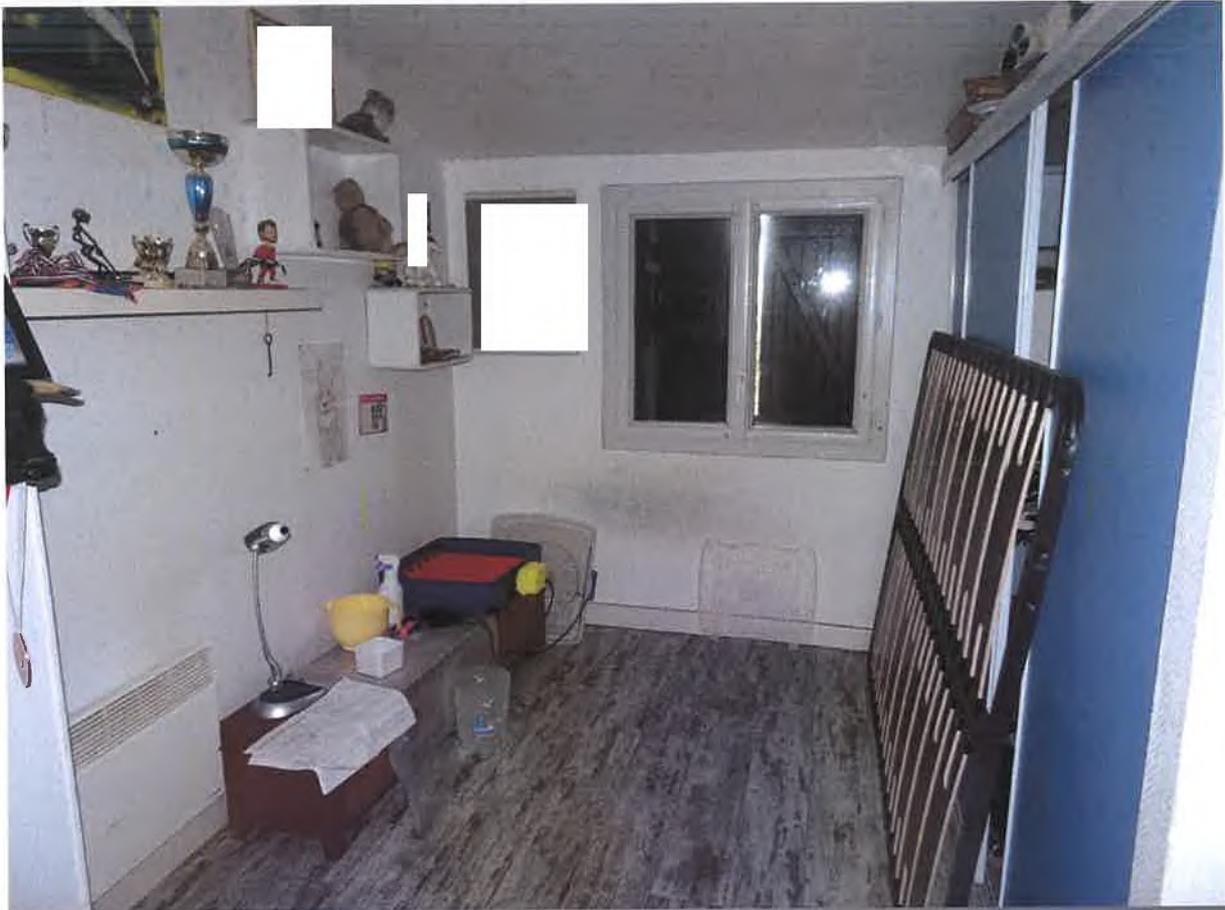
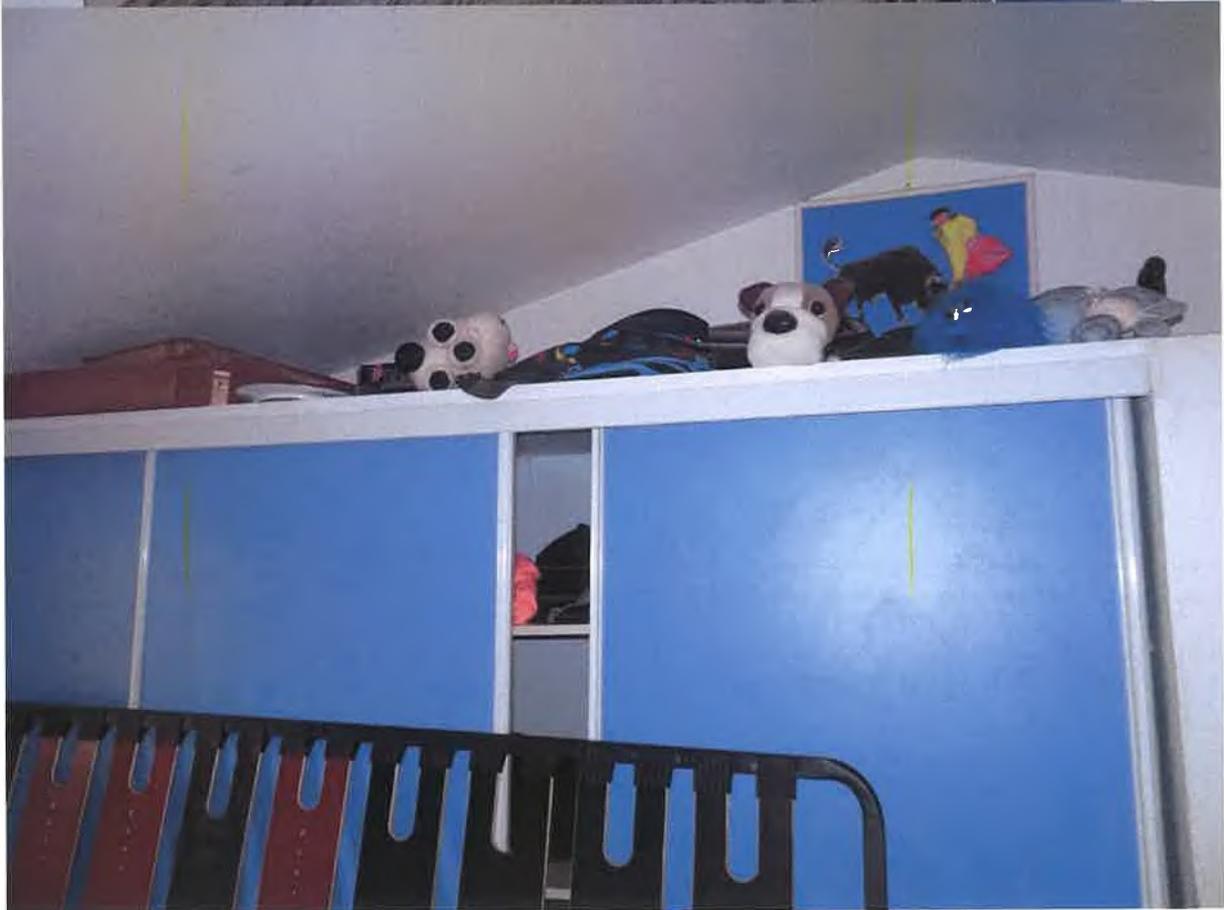
CHAMBRE 4 CONTIGUE

Le revêtement de sol est constitué d'un linoléum laissé en bon état pour les parties laissées visibles.

Les murs et cloisons peints demeurent exempts de toute dégradation importante susceptible d'être rapportée.

Quelques traces noires sont toutefois visibles au niveau de l'allège d'une ouverture.

Le plafond mansardé ne présente aucun dommage notable.

Elle bénéficie de deux ouvertures double vitrage PVC en état de fonctionnement.

Un placard avec portes coulissantes agrémente cette pièce.
