PROCES VERBAL DESCRIPTIF

Me suis transporté sur la commune de **MONTPELLIER (Hérault) – 255 Impasse Louis Ferdinand Hérold**, à l'effet de procéder à la description exacte et détaillée des biens qui y sont situés et appartiennent à :

Les biens et droits immobiliers ci-après désignés, sis à MONTPELLIER, 255 Impasse Louis Ferdinand Hérold comprenant une construction à usage d'habitation avec dépendances et terrain attenant et un bâtiment à usage professionnel, le tout cadastré section OC n° 13 ladite parcelle dépendant de la zone industrielle dénommée « Mas d'Astre » formant le lot n° 14

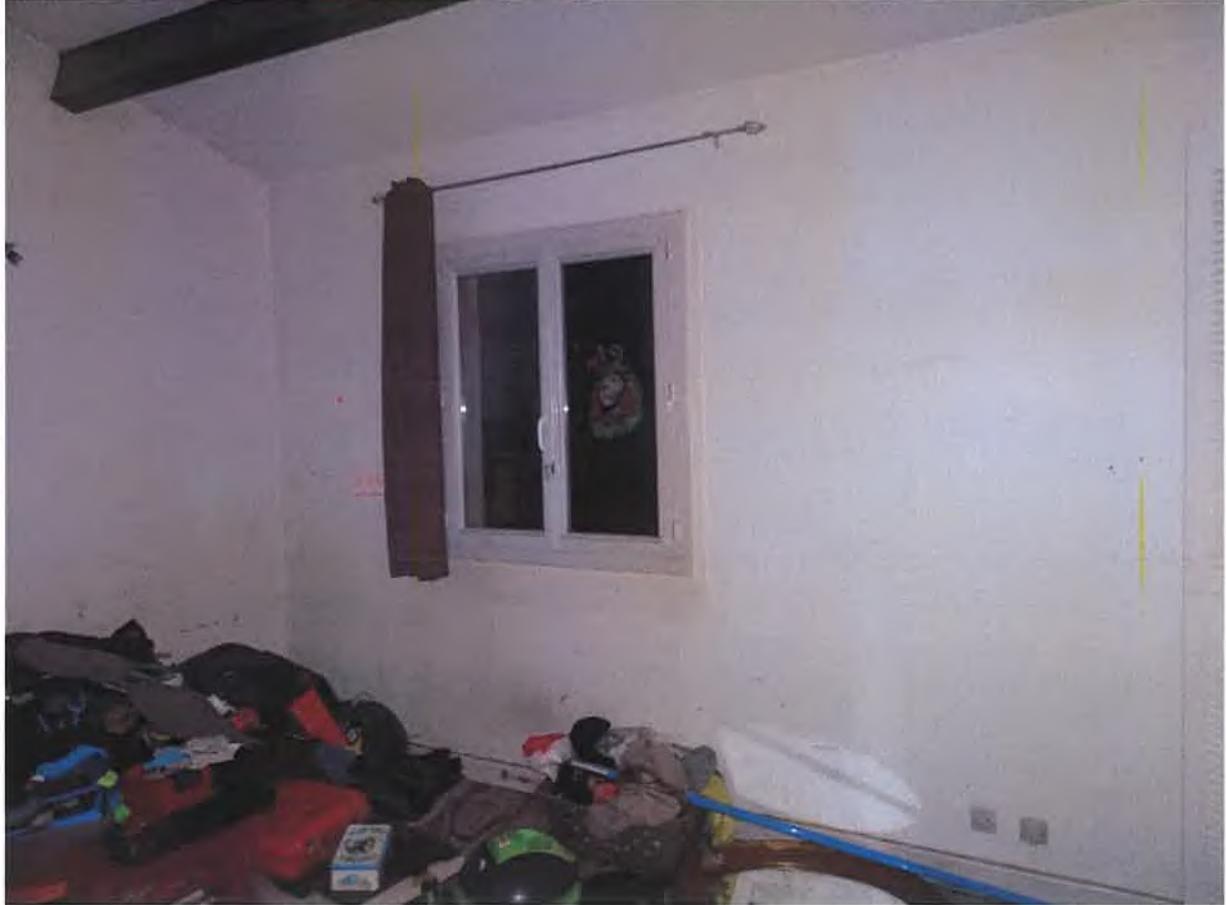
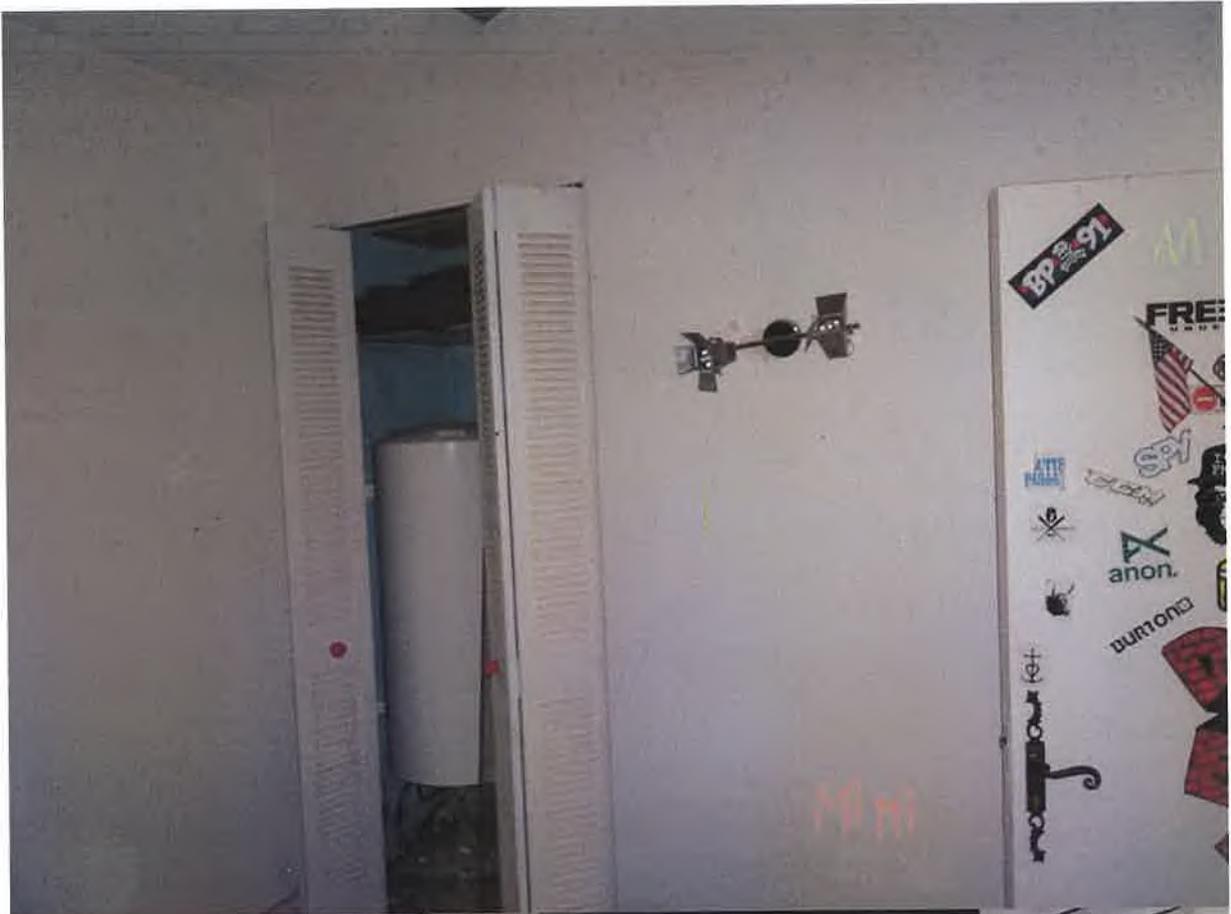
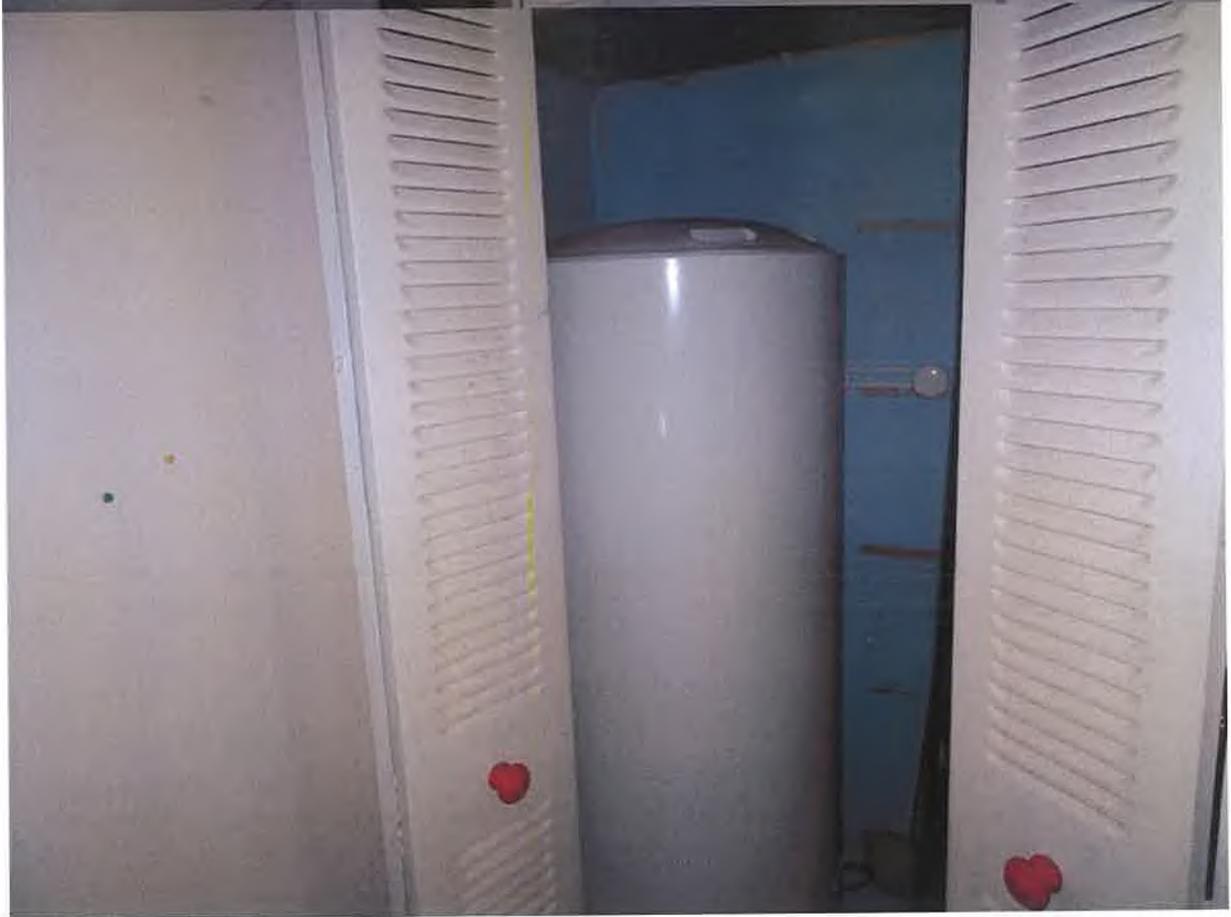
CHAMBRE 5

Le revêtement de sol est constitué d'un linoléum laissé en bon état pour les parties laissées visibles.

Les murs et cloisons tapissés supportent d'importantes traces noirâtres, percements et tâches.

Le plafond mansardé avec poutres apparentes ne présente aucun dommage notable.

Elle bénéficie d'une ouverture double vitrage PVC en état de fonctionnement.

Un placard encastré avec portes pliantes agrémente cet espace.

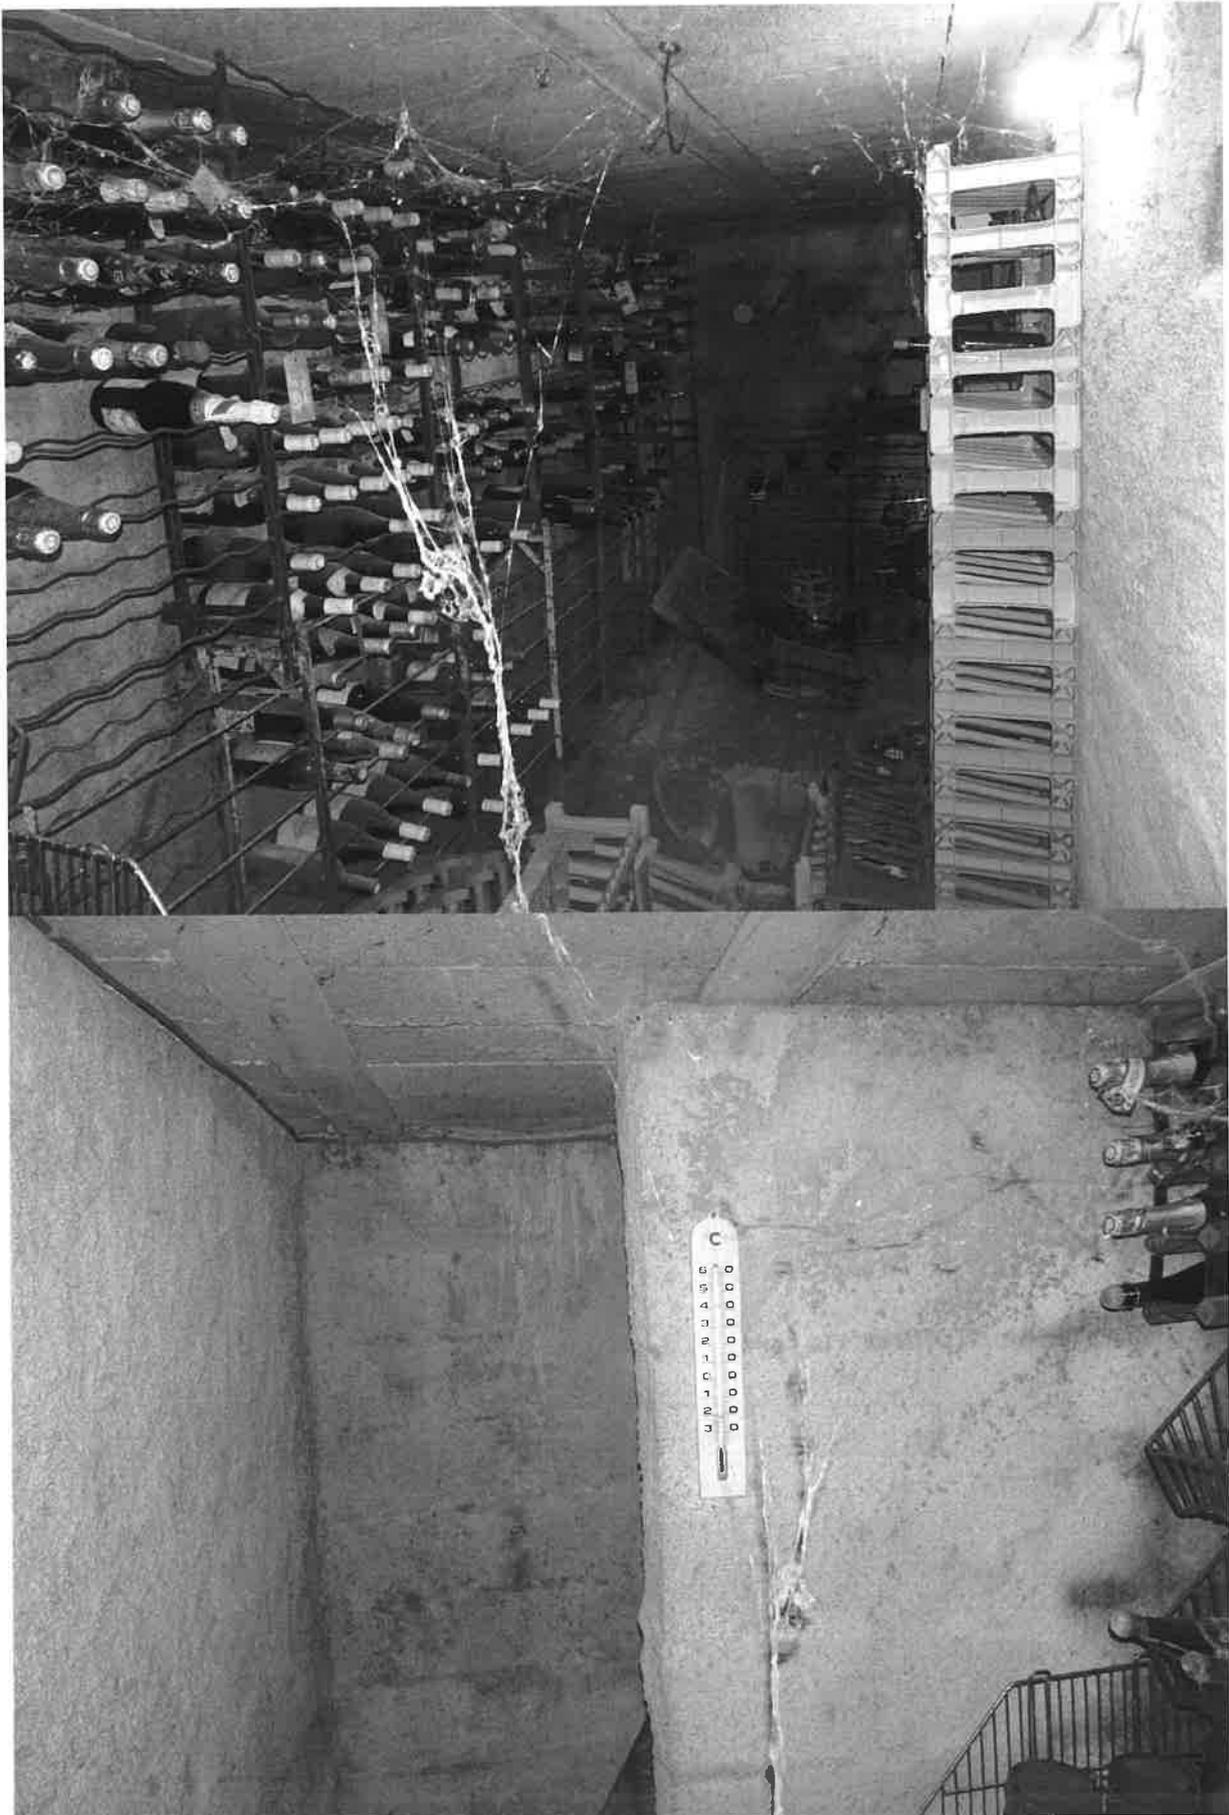
CAVE

Cet espace demeure à l'état brut tant au niveau du revêtement de sol que des murs et du plafond.

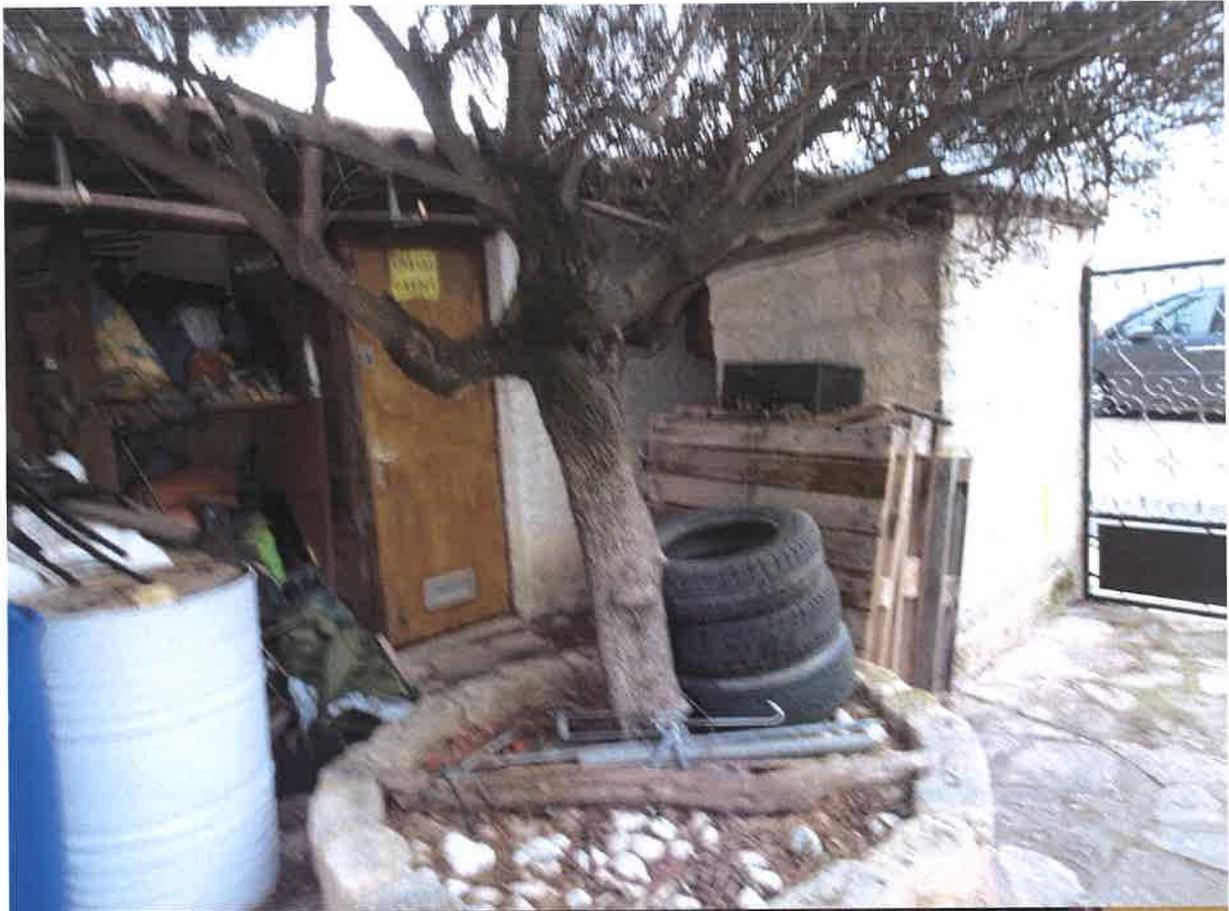
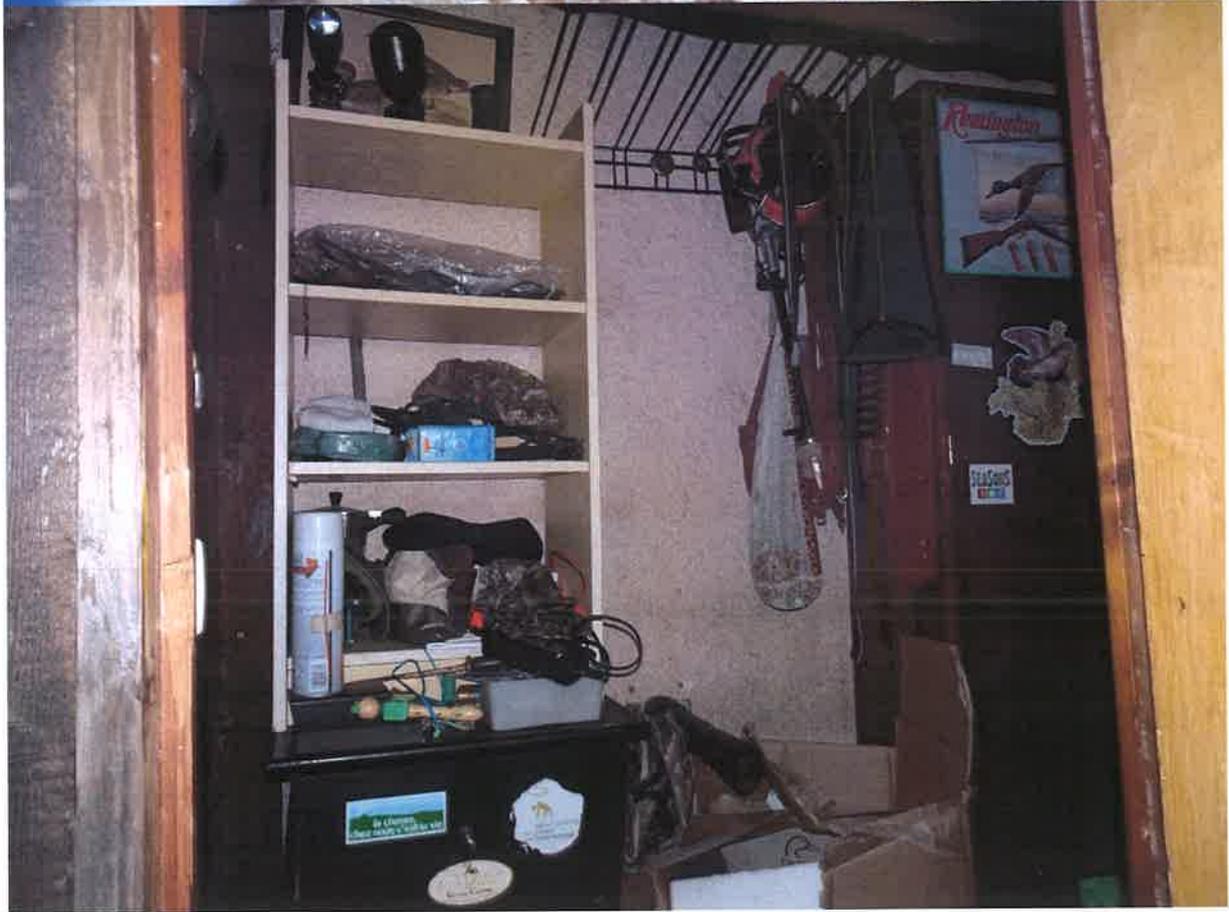
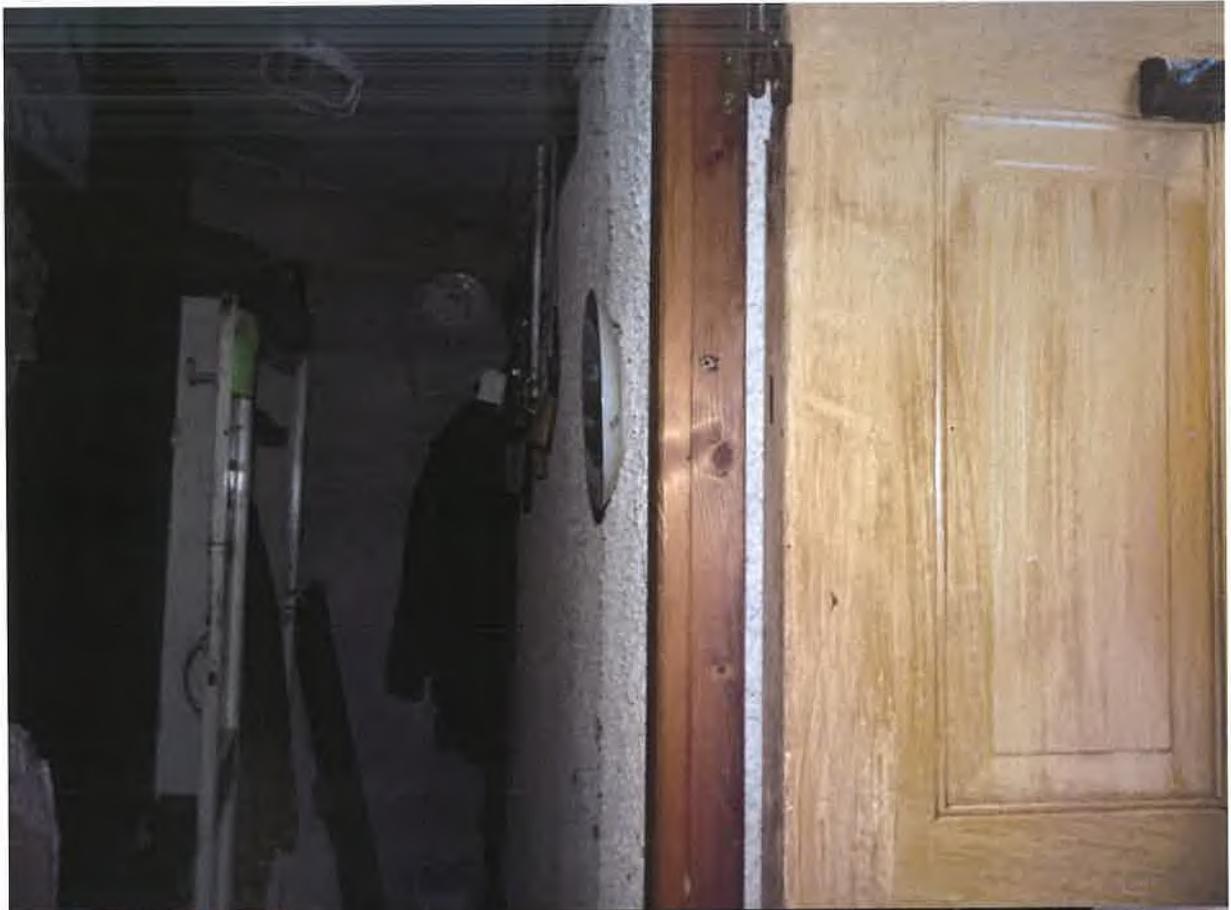
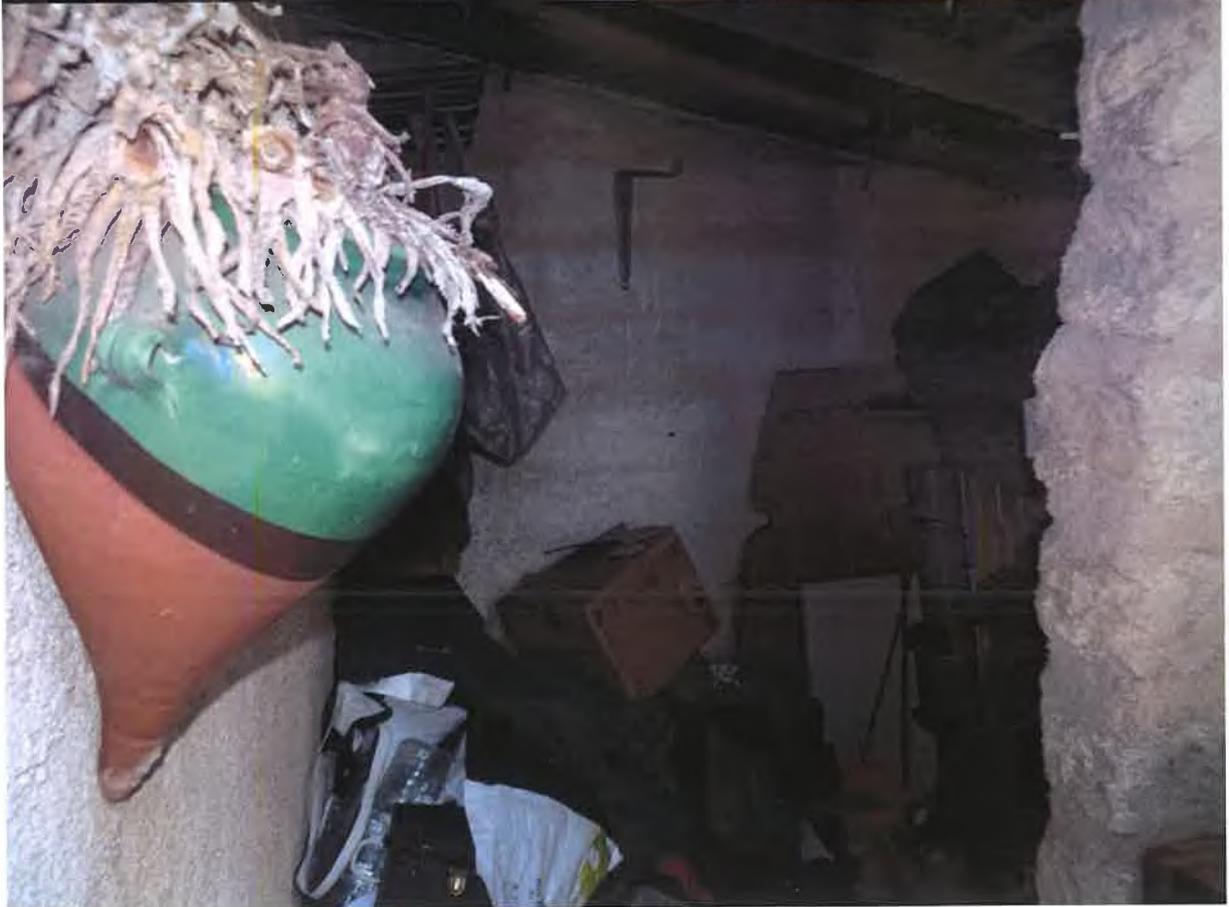
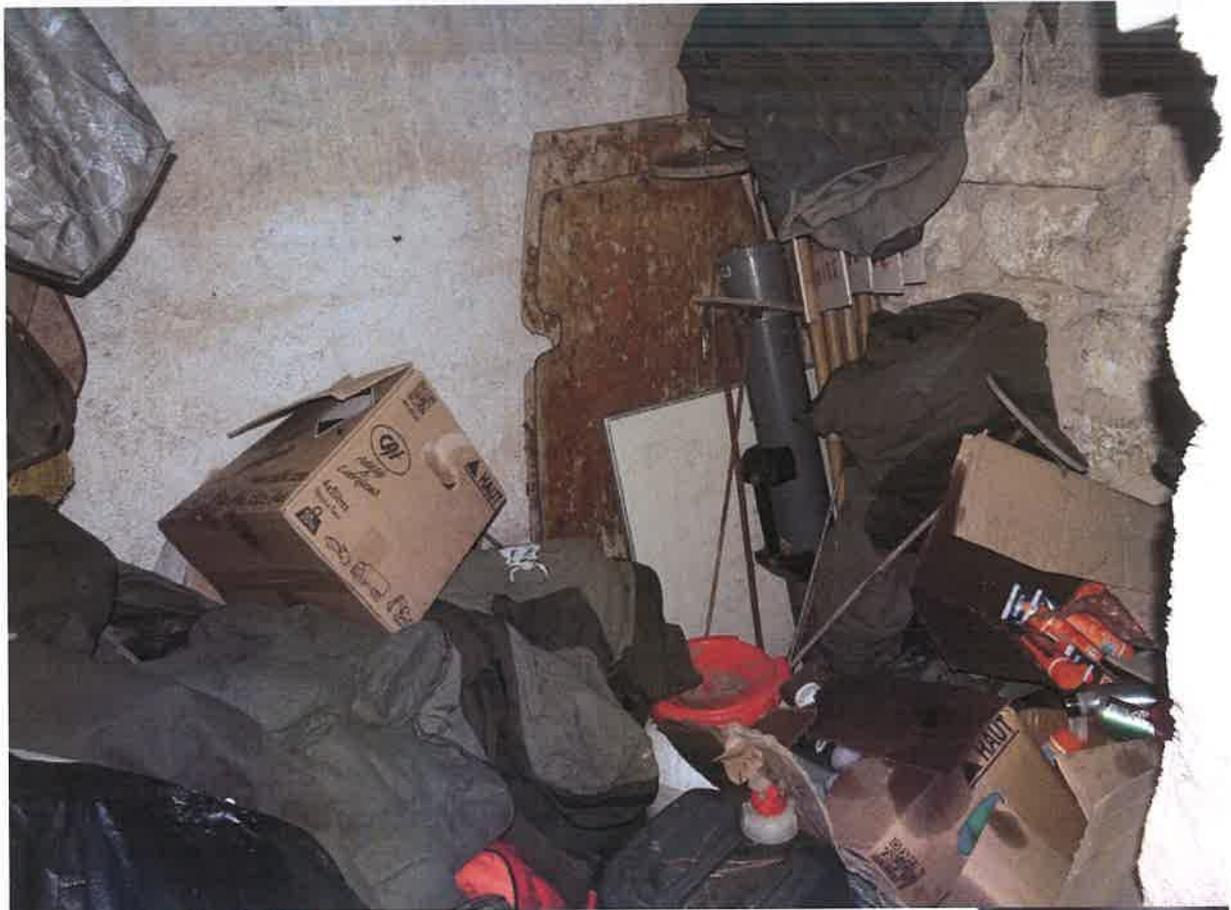
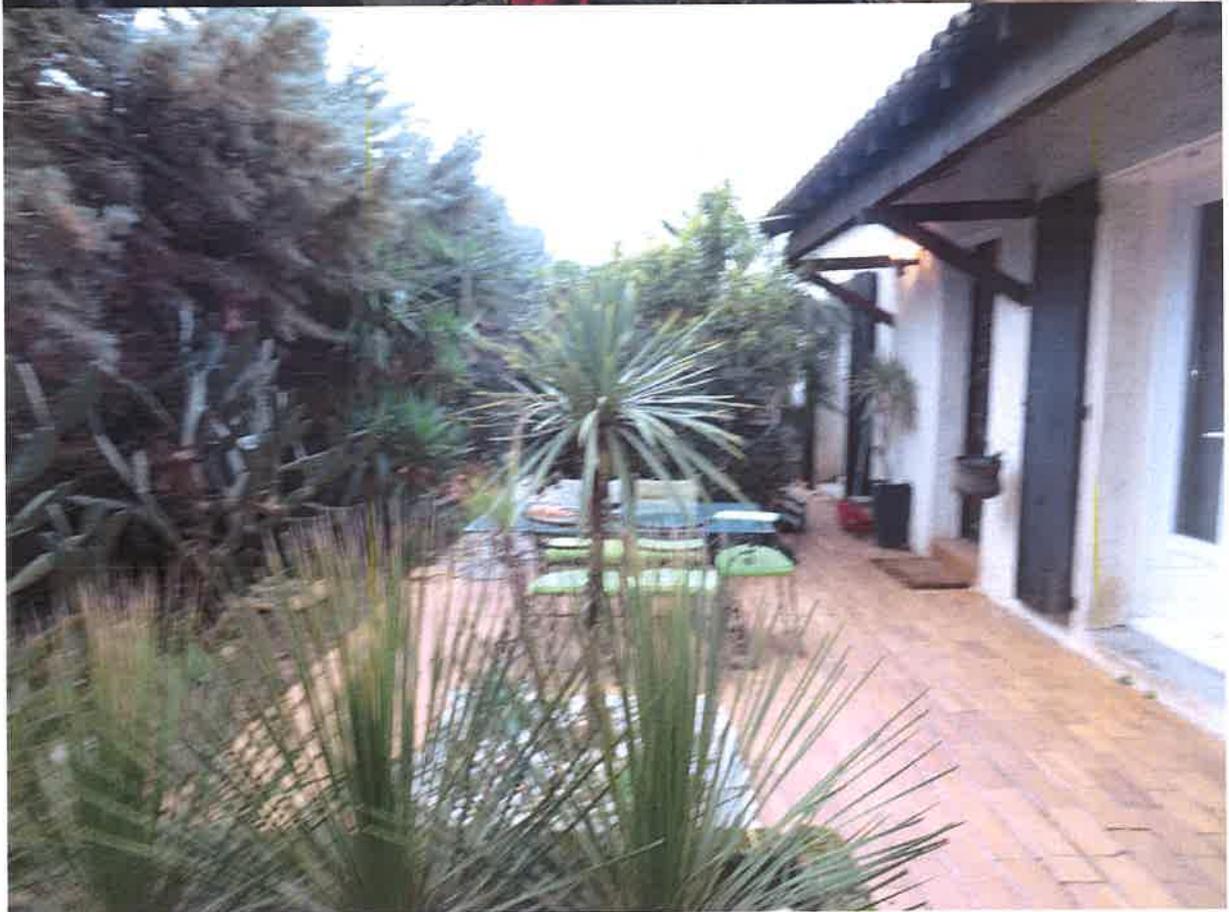
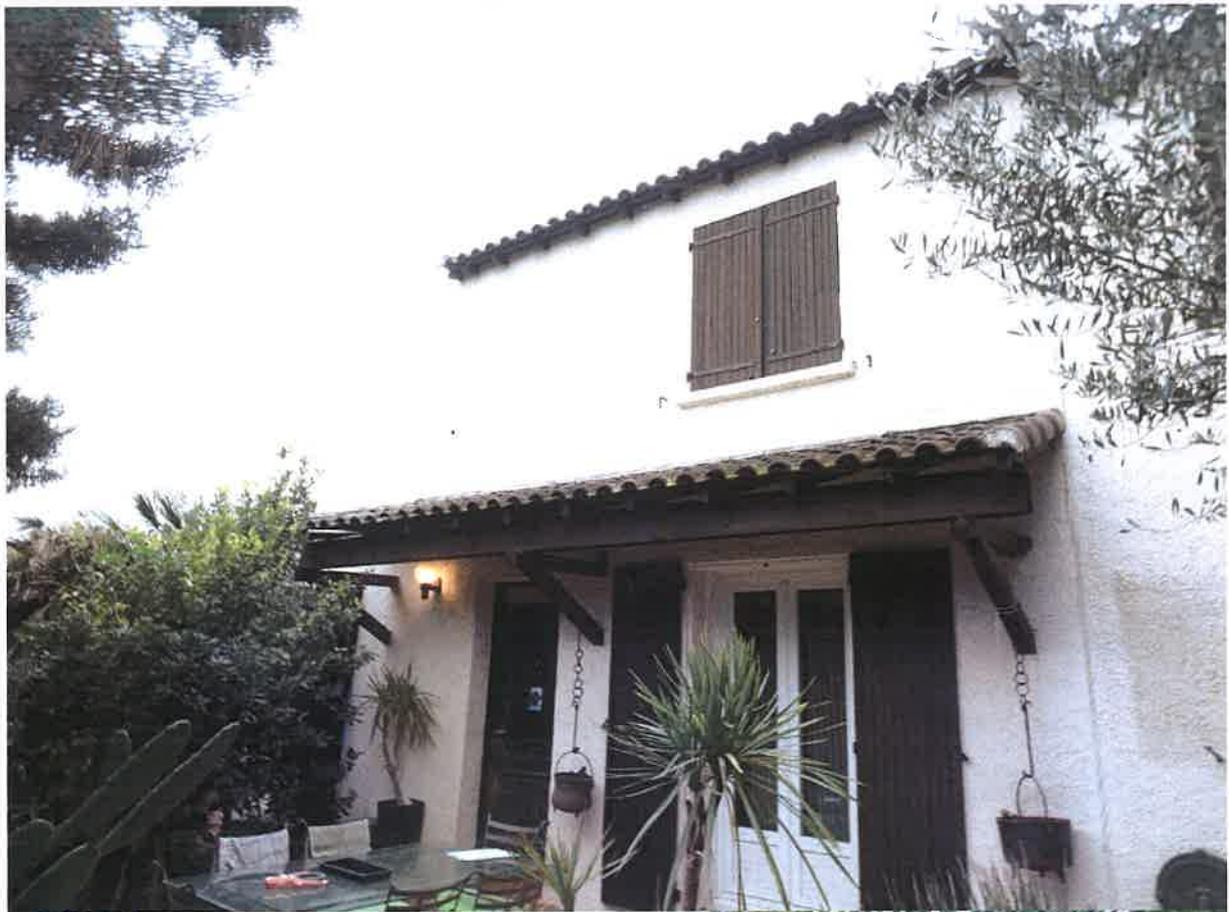
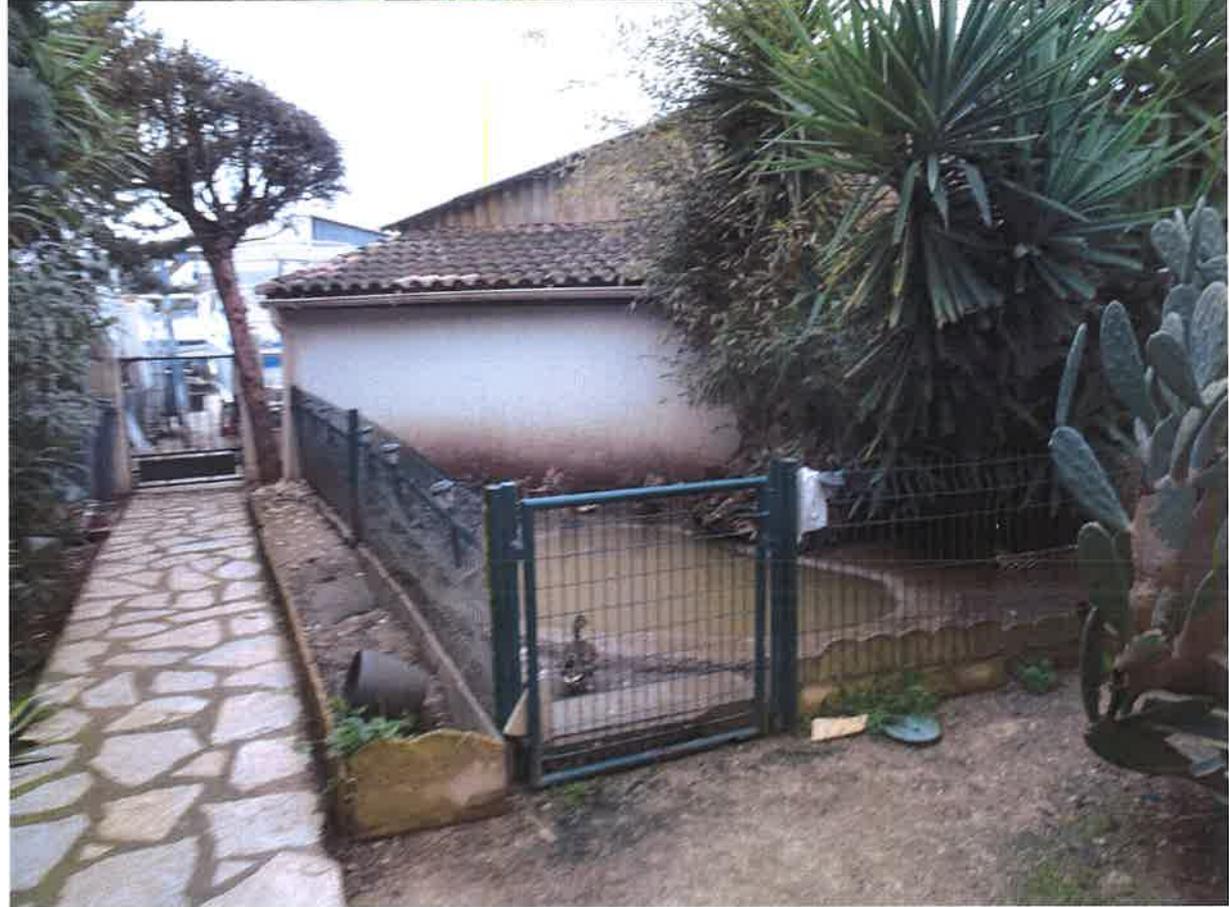
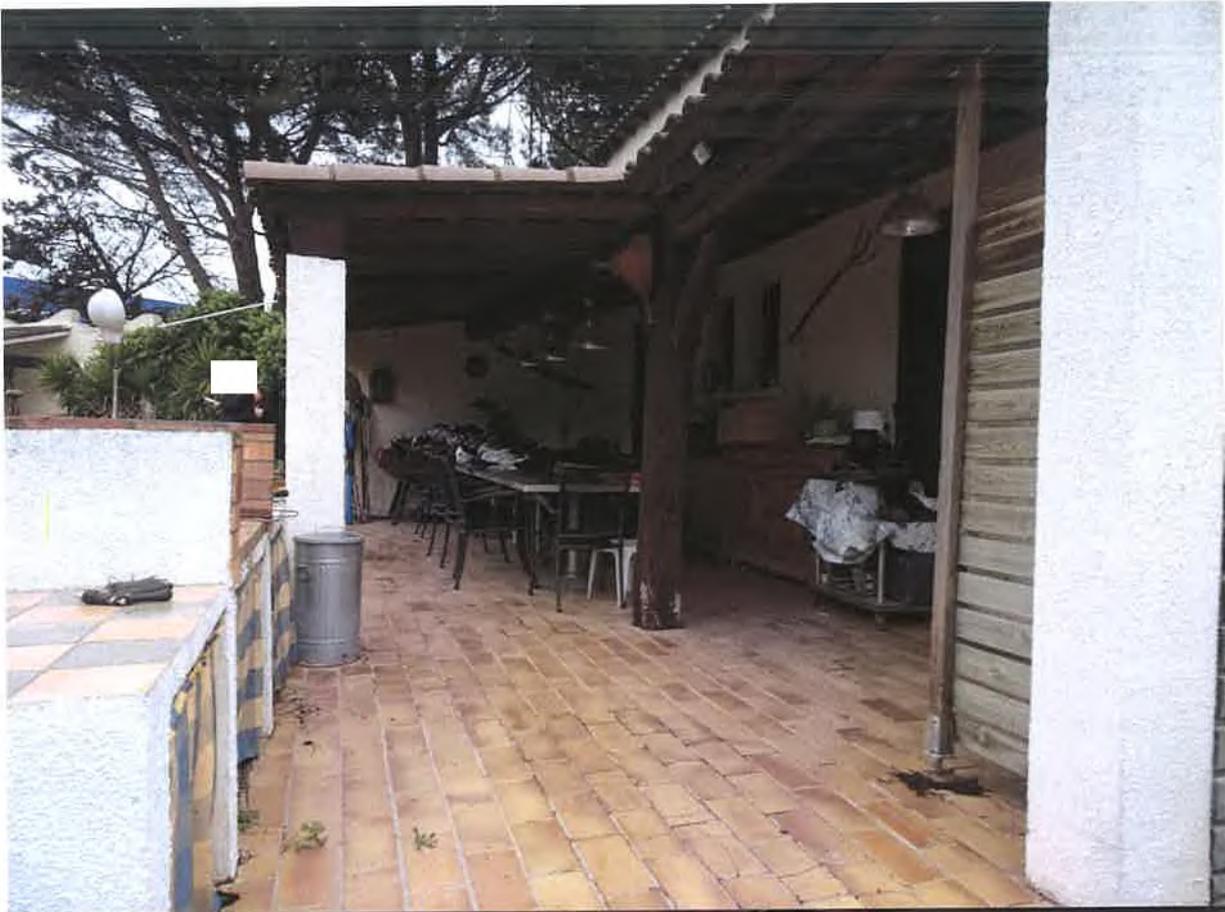
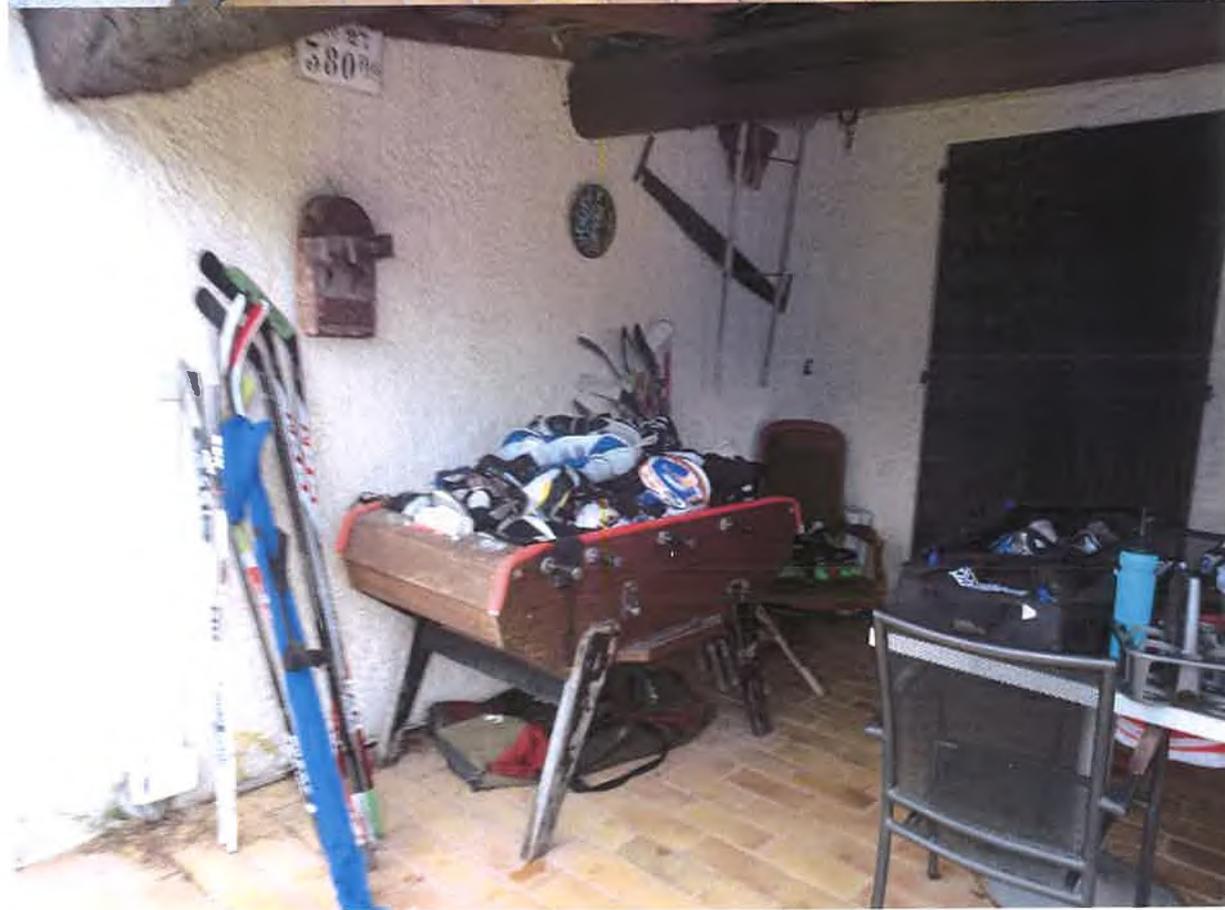
EXTERIEUR

Cet espace est dallé de pierres naturelles dépourvues d'entretien.

La façade crépie de la construction principale ne supporte aucun dommage profond et reste maintenu en bon état malgré une certaine ancienneté.

Cette habitation bénéficie de volets bois d'origine en état de fonctionnement.

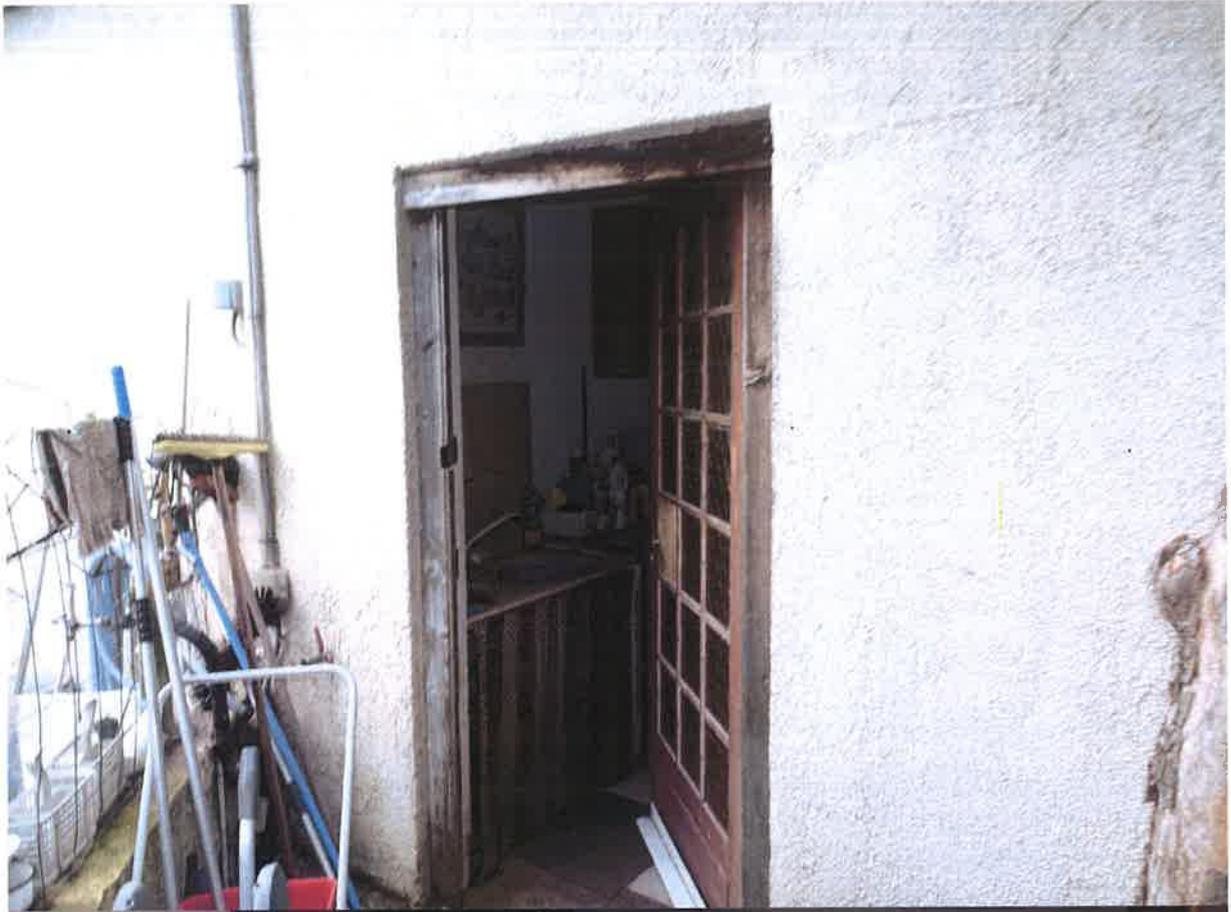
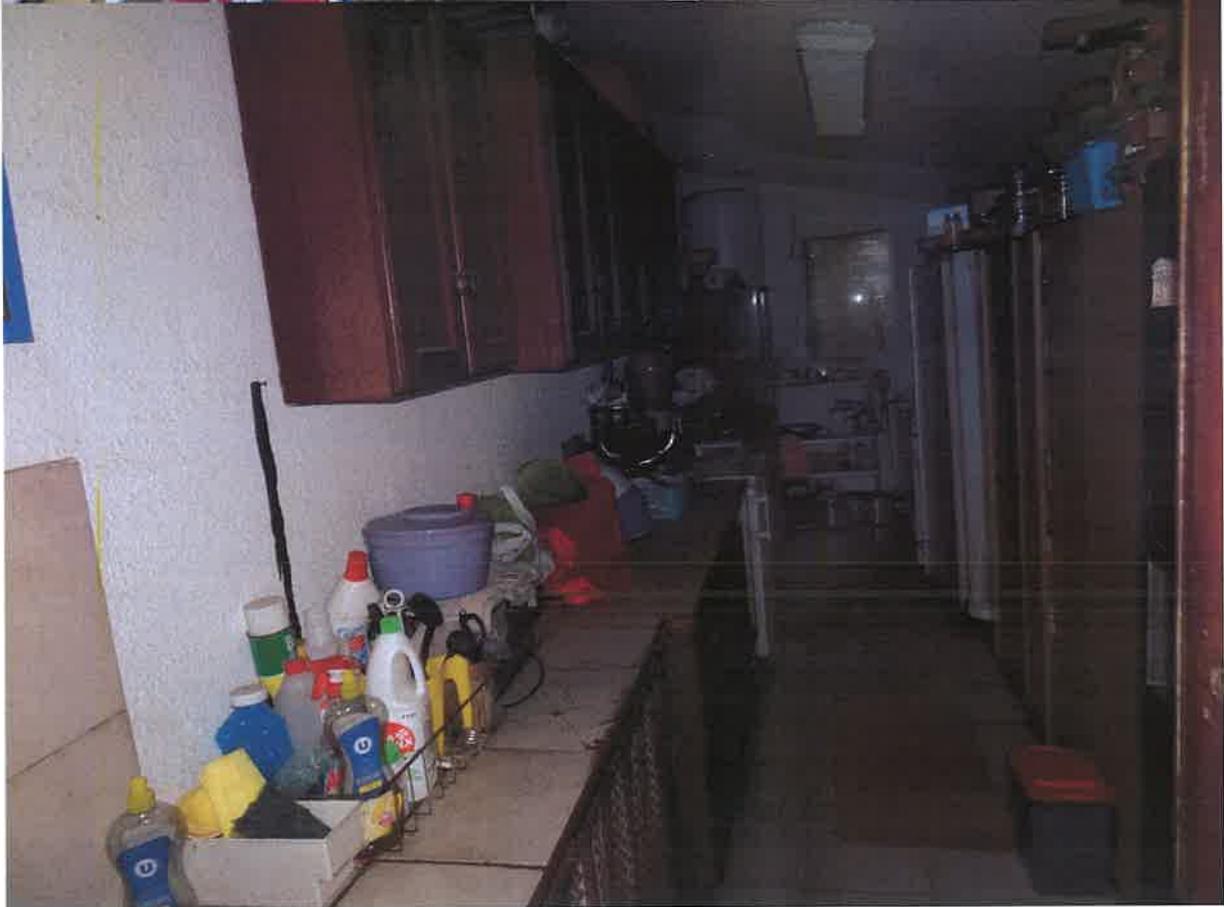
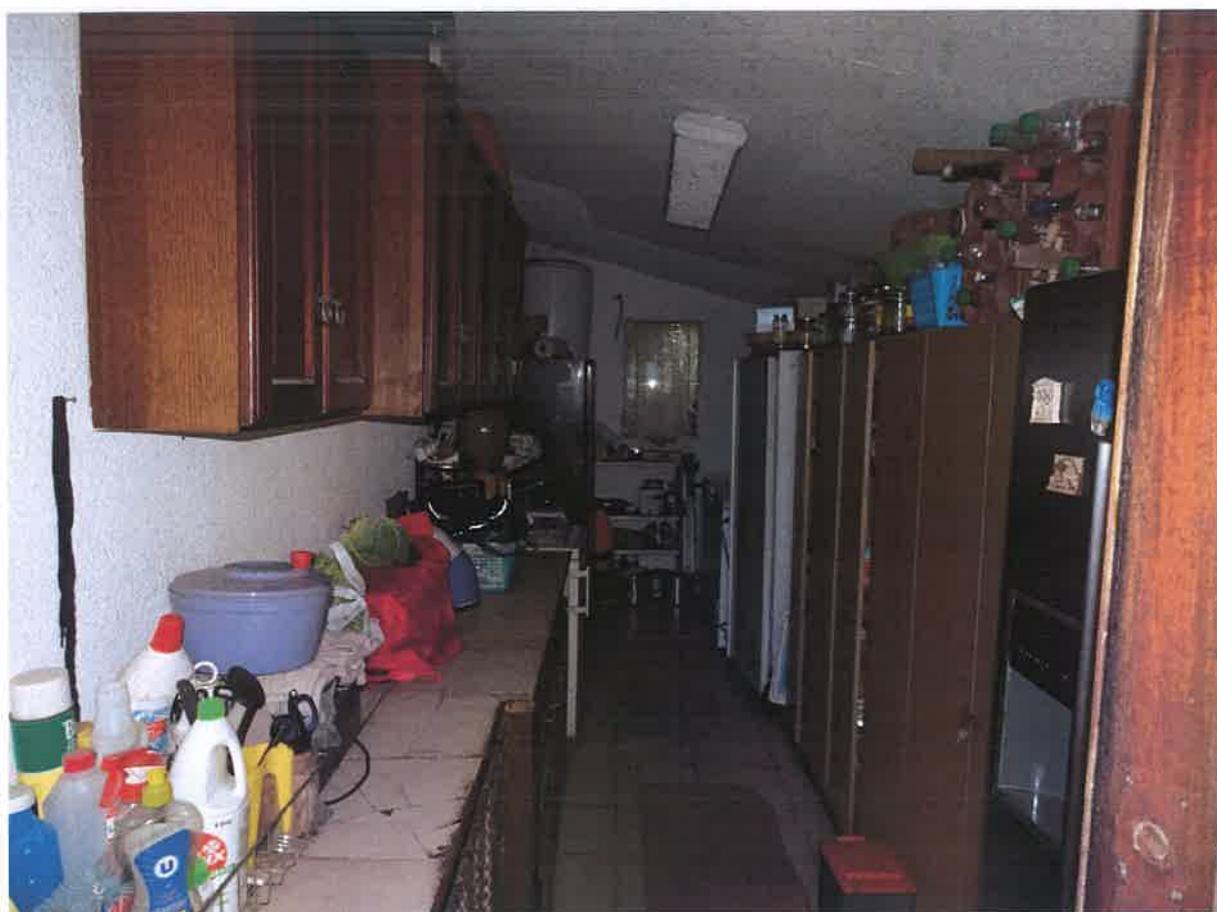
REMISE / CELLIER

Une porte d'entrée en bois avec carreaux permet l'accès à cette remise, laquelle demeure dans un état de fonctionnement malgré une certaine vétusté.

Le revêtement de sol est constitué d'un carrelage laissé en état d'entretien apparent pour les parties laissées visibles.

Le plafond en dalles de polystyrène ne présente aucune dégradation majeure.
