PROCES VERBAL DESCRIPTIF

Me suis transporté sur la commune de **MONTPELLIER (Hérault) – 255 Impasse Louis Ferdinand Hérold**, à l'effet de procéder à la description exacte et détaillée des biens qui y sont situés et appartiennent à :

Les biens et droits immobiliers ci-après désignés, sis à MONTPELLIER, 255 Impasse Louis Ferdinand Hérold comprenant une construction à usage d'habitation avec dépendances et terrain attenant et un bâtiment à usage professionnel, le tout cadastré section OC n° 13 ladite parcelle dépendant de la zone industrielle dénommée « Mas d'Astre » formant le lot n° 14

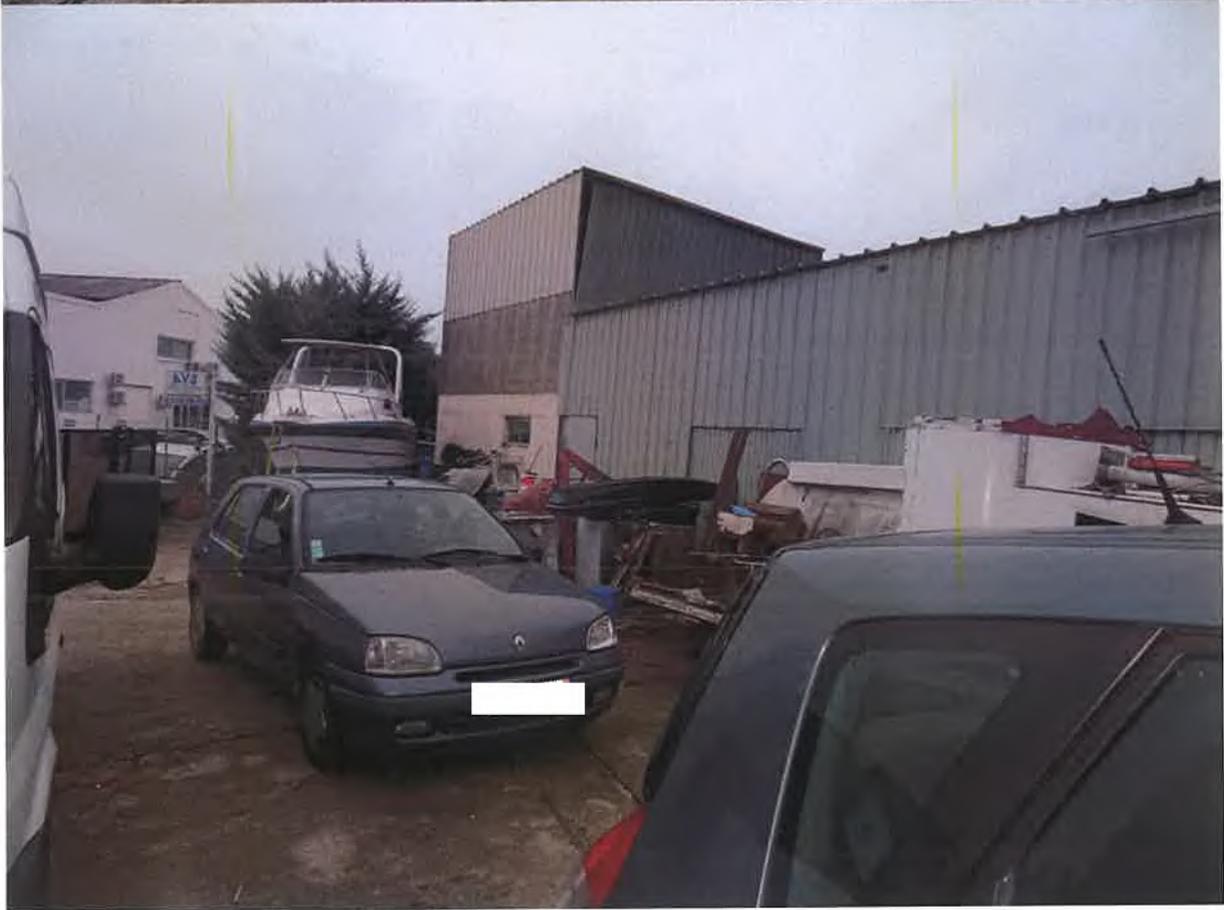
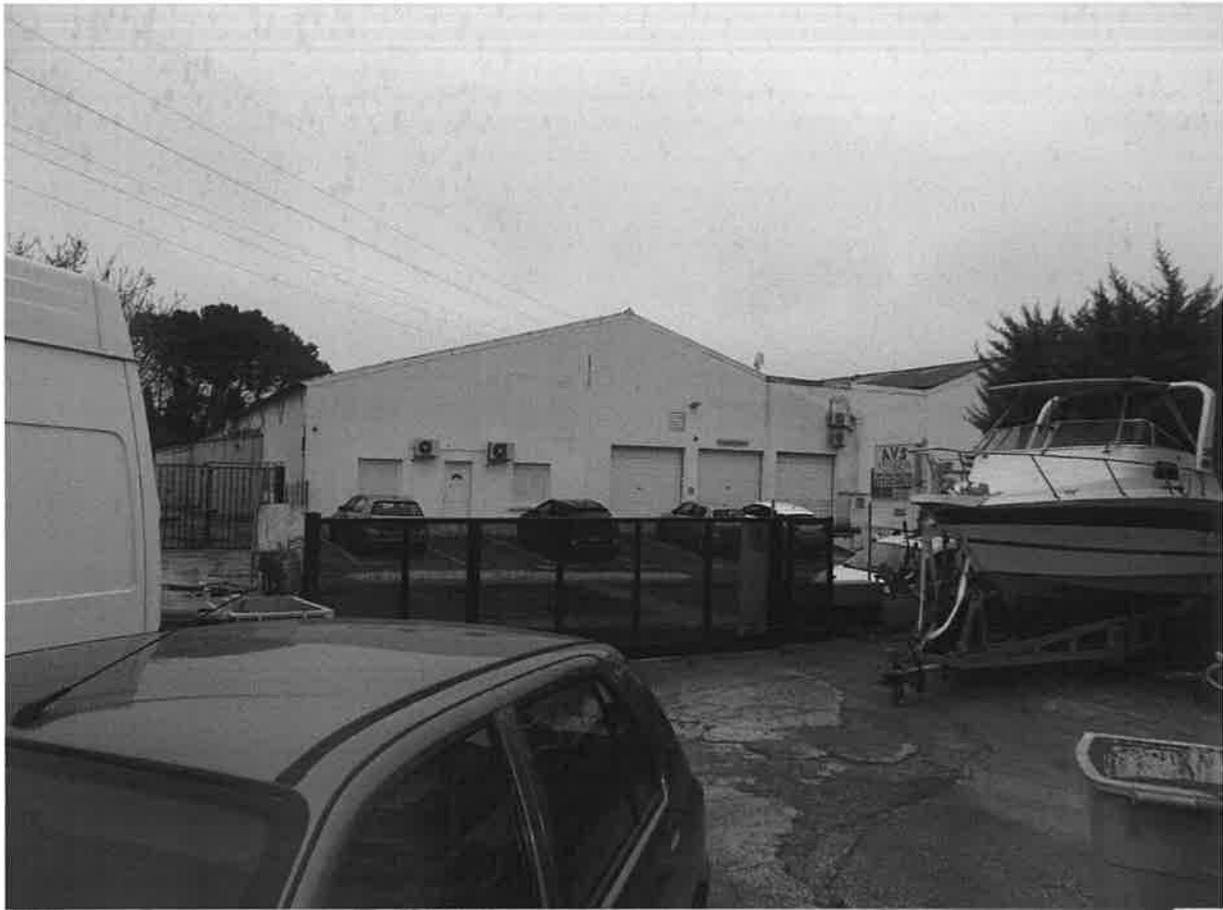
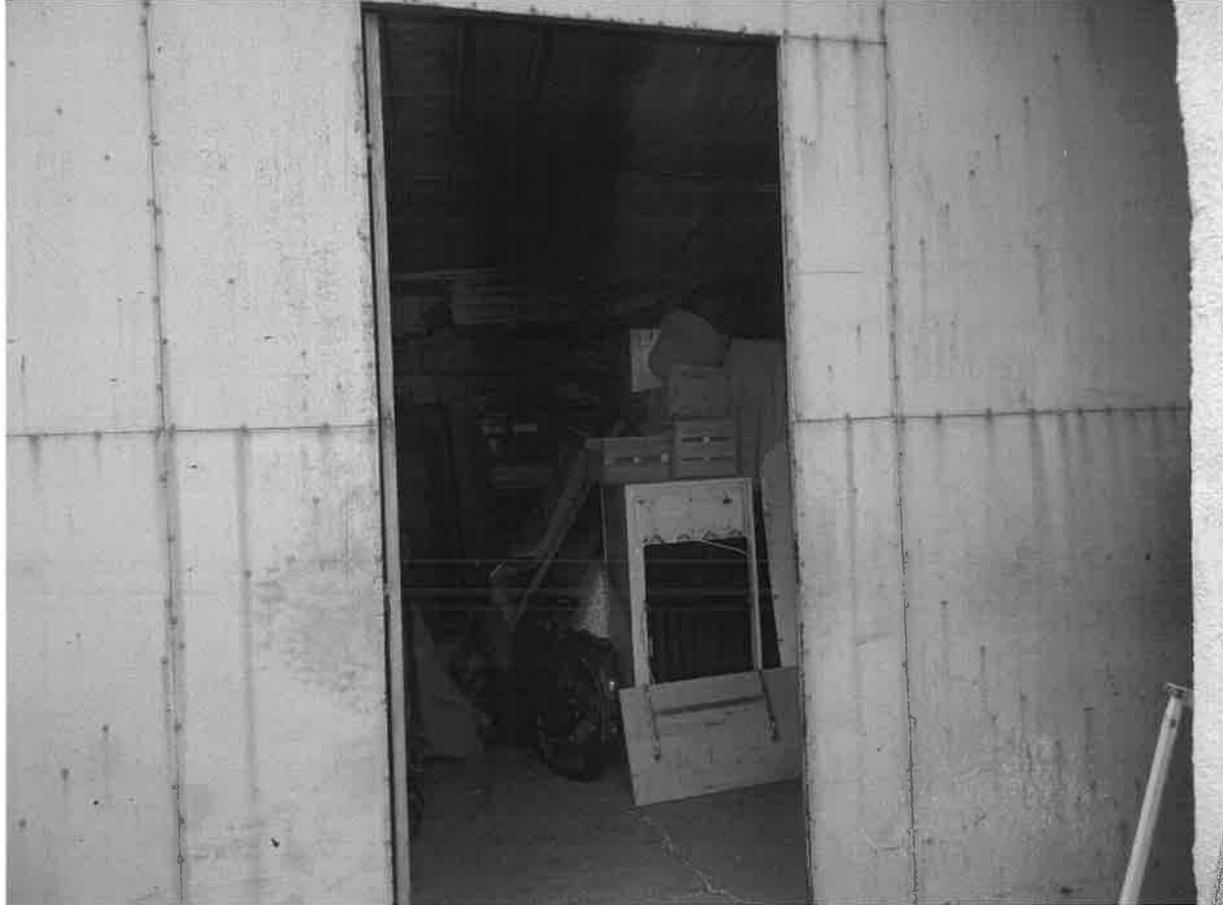
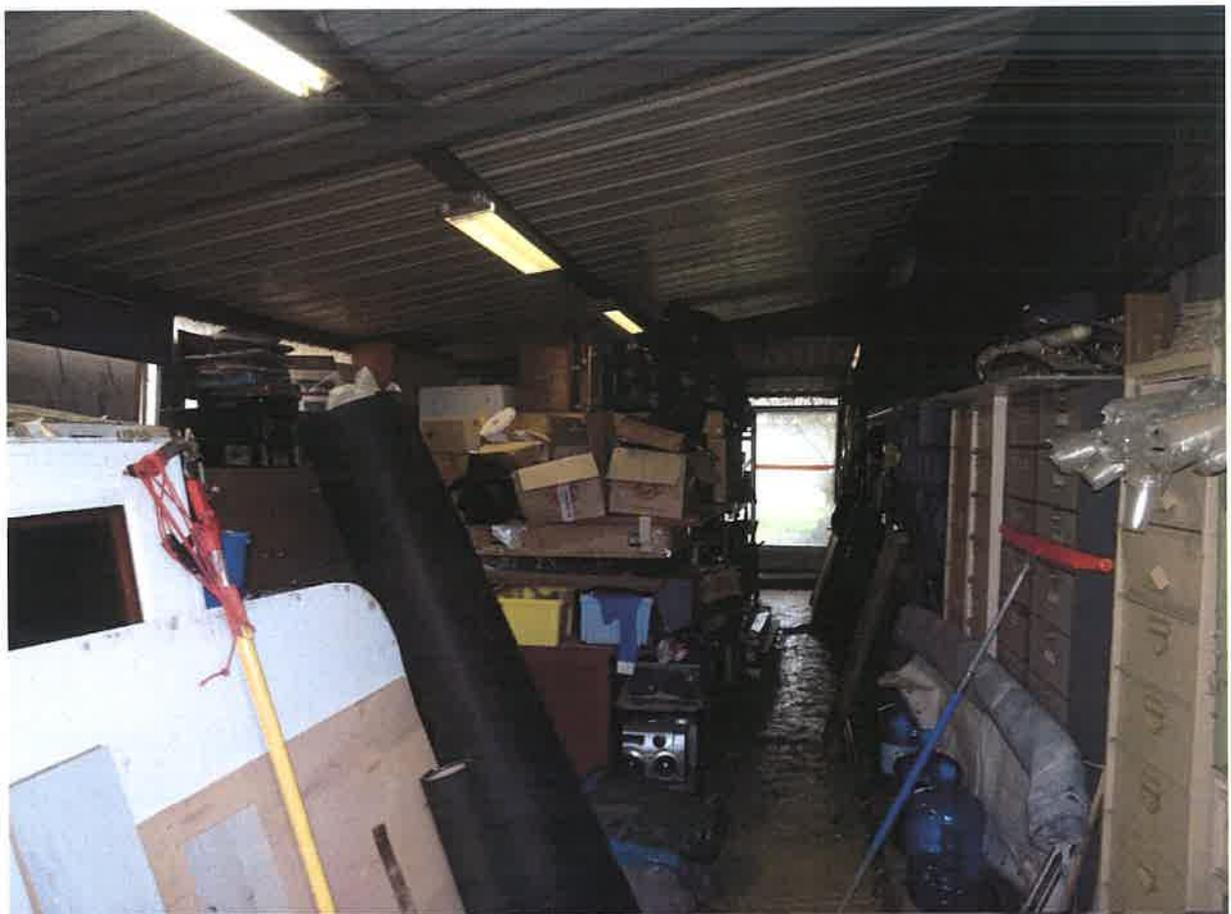
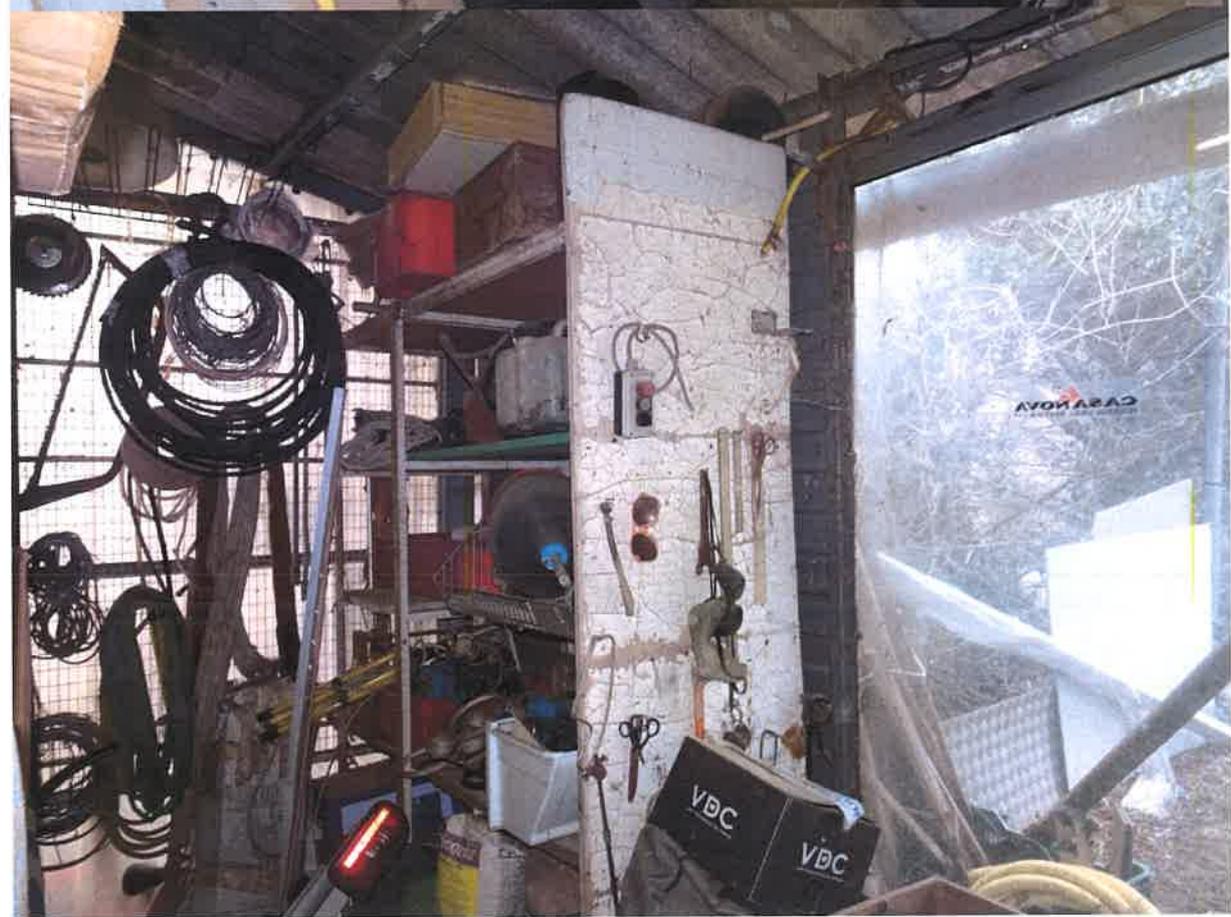
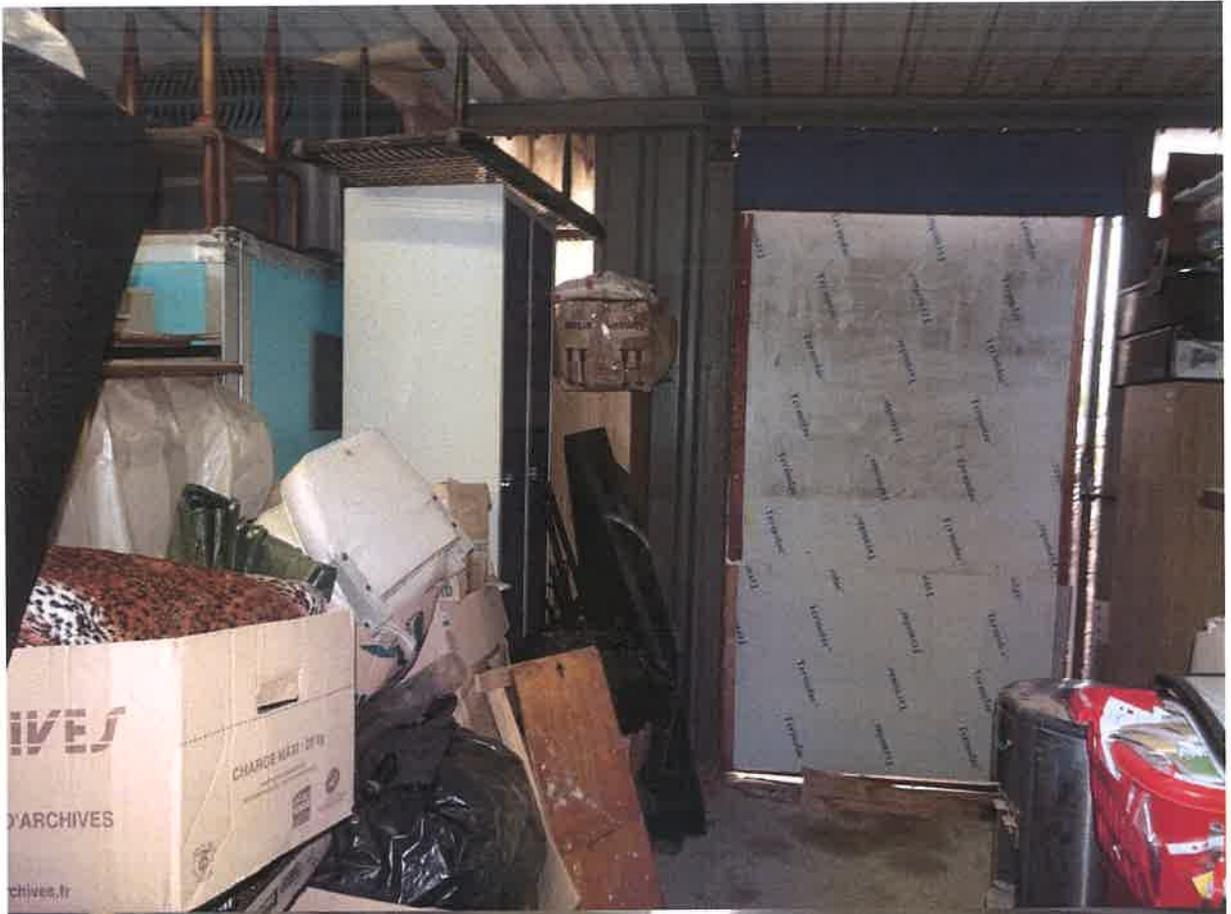
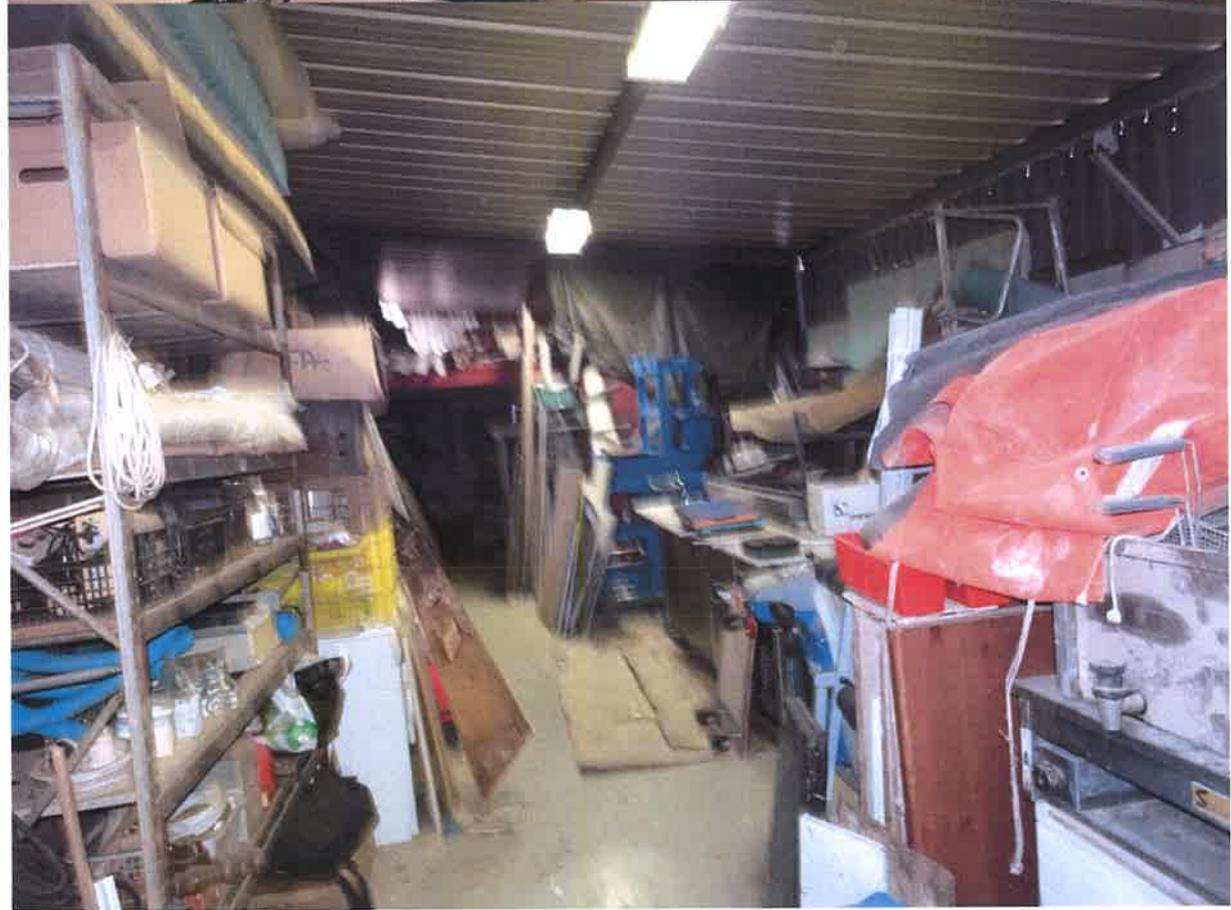
HANGAR

Les limites séparatives sont constituées d'une haie végétale non maîtrisée ainsi qu'un muret crépi surmonté d'un grillage non occultant.

L'esplanade d'accueil en béton supporte une multitude de dégradations (fissures – retrait d'enrobé – pelades).

La façade (crépie et en toles) ne supporte aucun dommage profond.

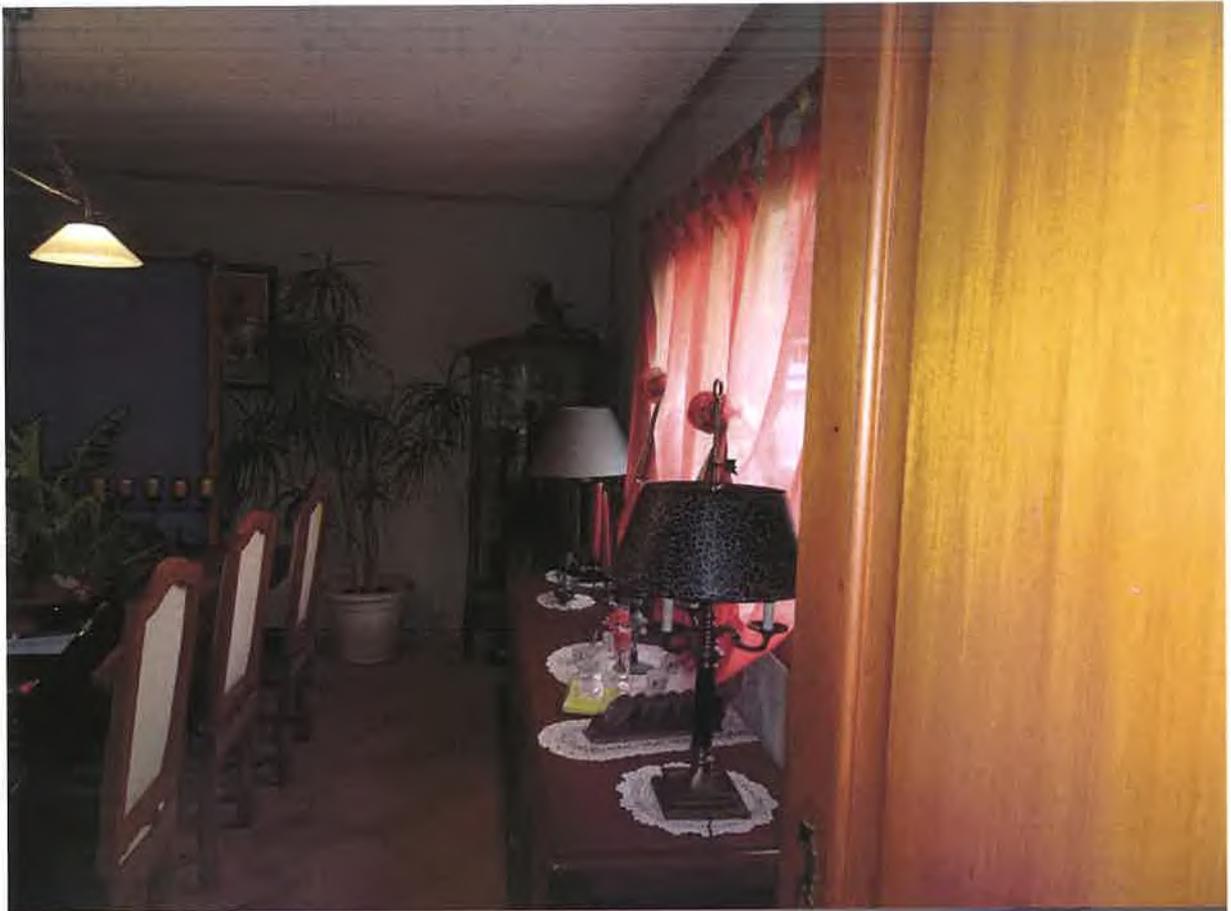
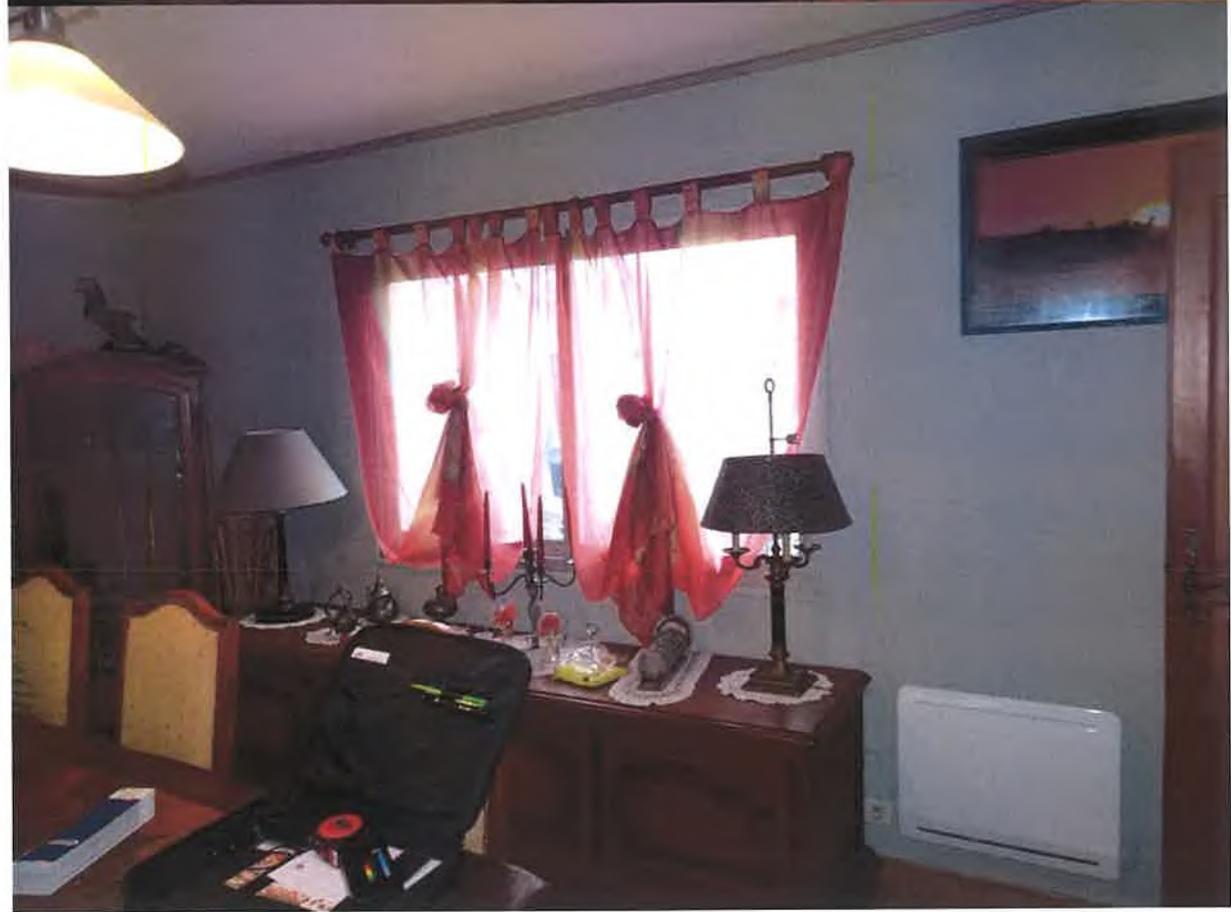
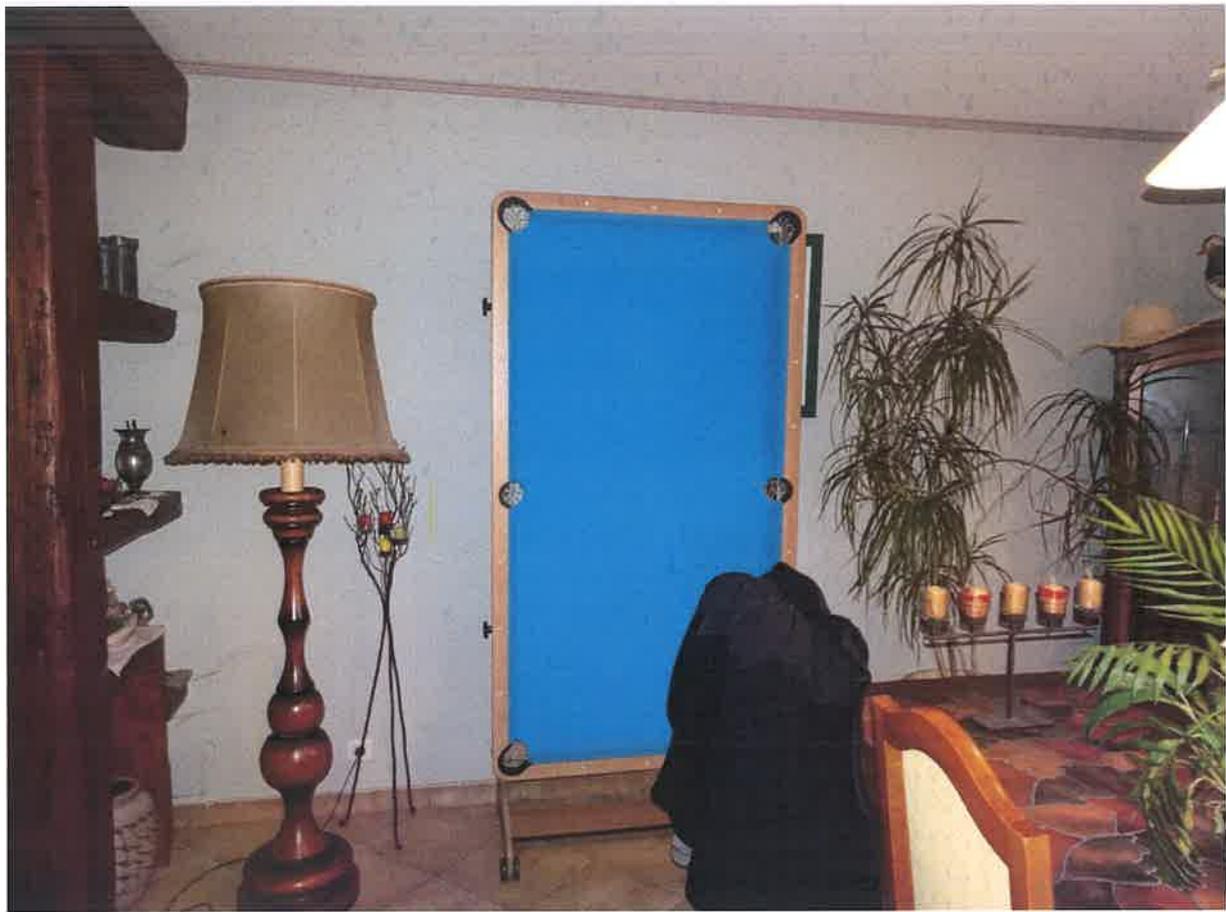
SALLE A MANGER

Le revêtement de sol est constitué d'un carrelage d'origine de couleur foncée, ne supportant aucune détérioration apparente pour les parties visibles.

Cette pièce dispose de murs et cloisons peints sans défaut notable.

Le plafond peint également est exempt de toute dégradation.

L'ouverture en aluminium d'origine coulissante est maintenue en état de fonctionnement.

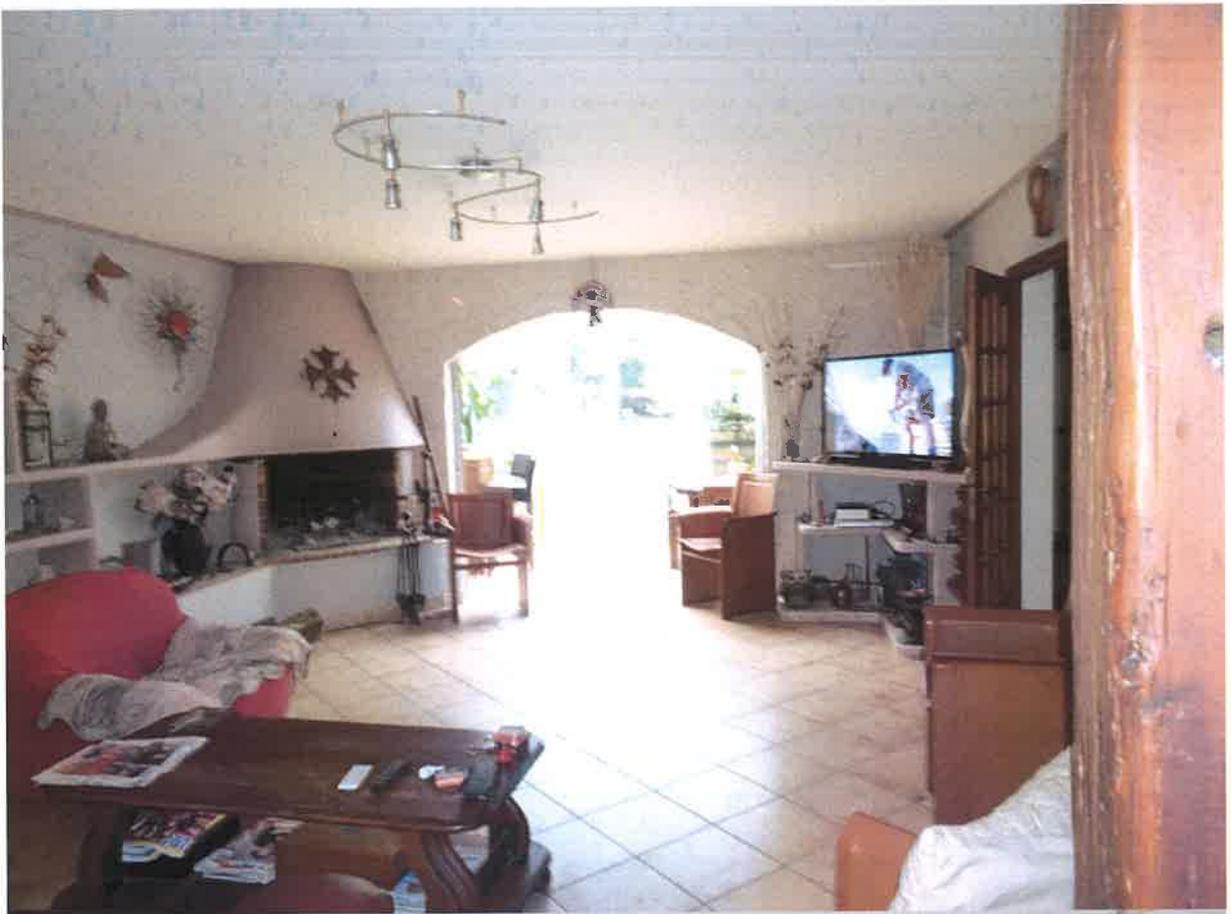
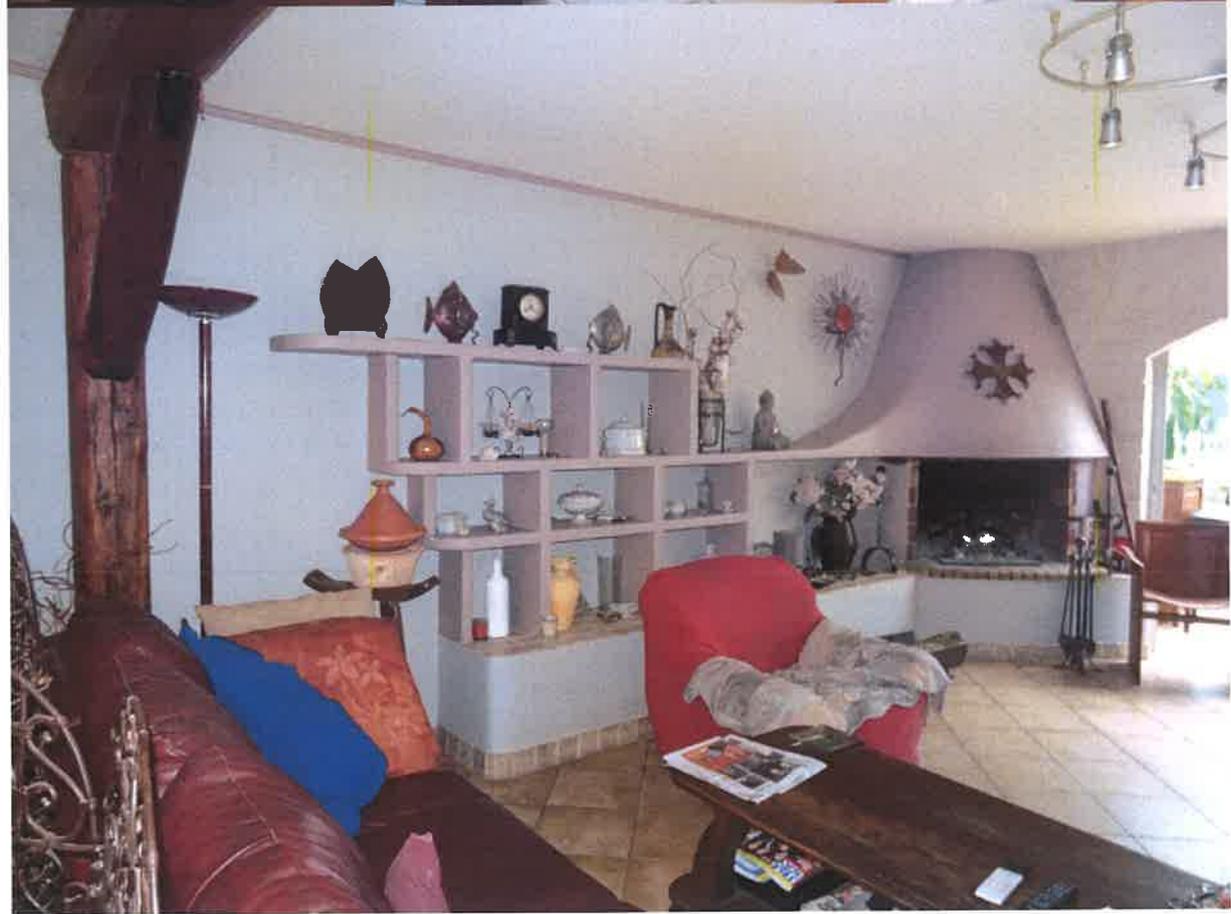
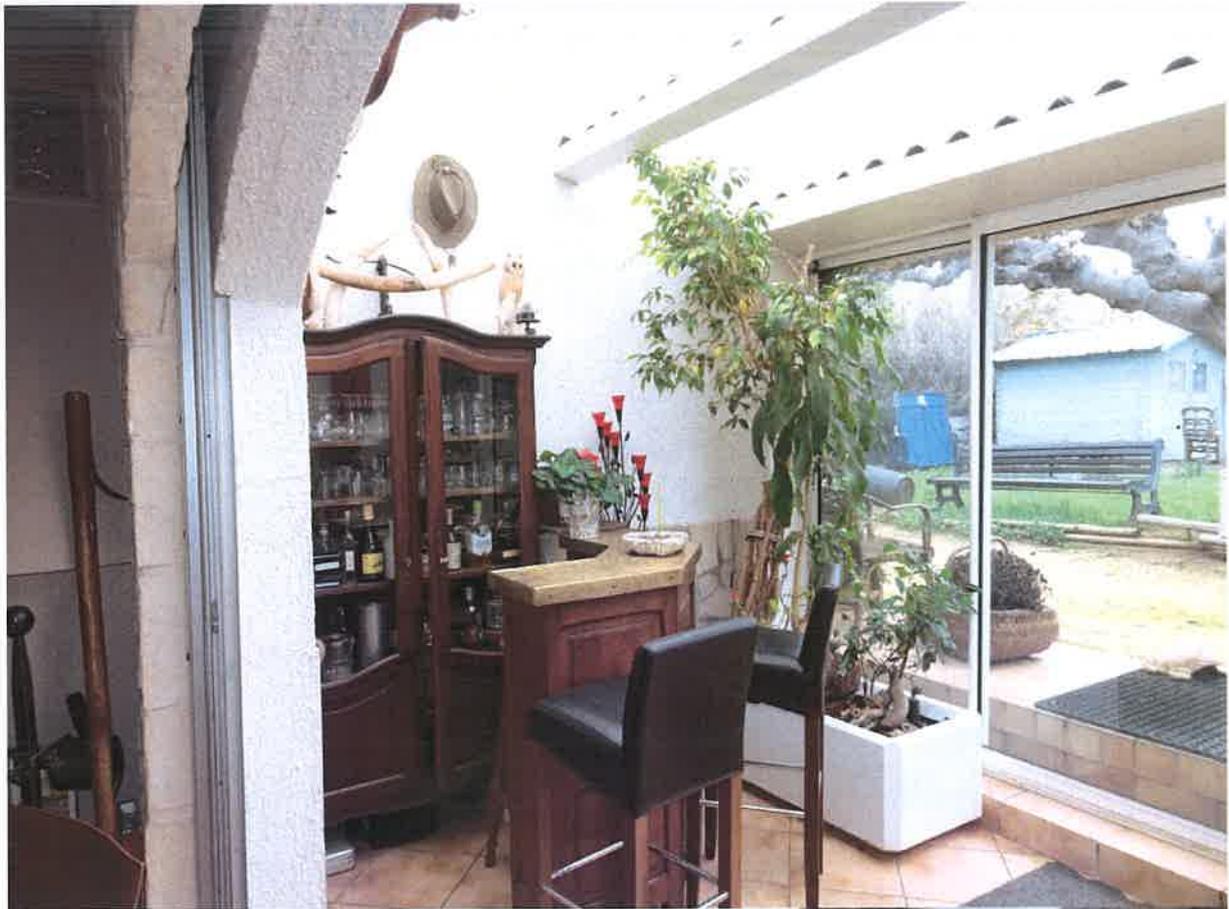
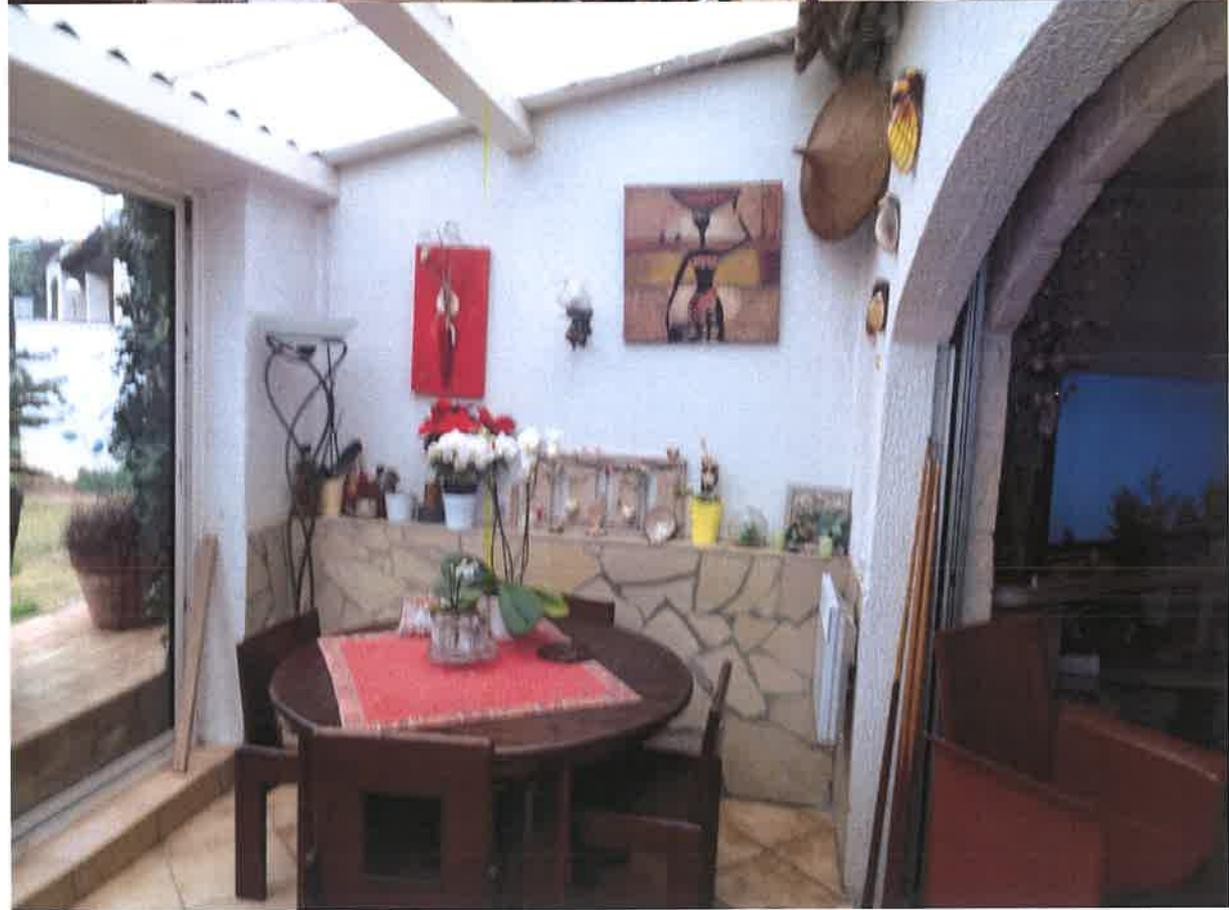
SEJOUR

Le revêtement de sol est constitué d'un carrelage d'origine de couleur foncée, ne supportant aucune détérioration apparente pour les parties visibles.

Cette pièce dispose de murs et cloisons peints et en pierres apparentes sans défaut notable.

Le plafond peint également est exempt de toute dégradation.

La baie vitrée coulissante en aluminium d'origine est maintenue en état de fonctionnement et permet l'accès à une véranda.

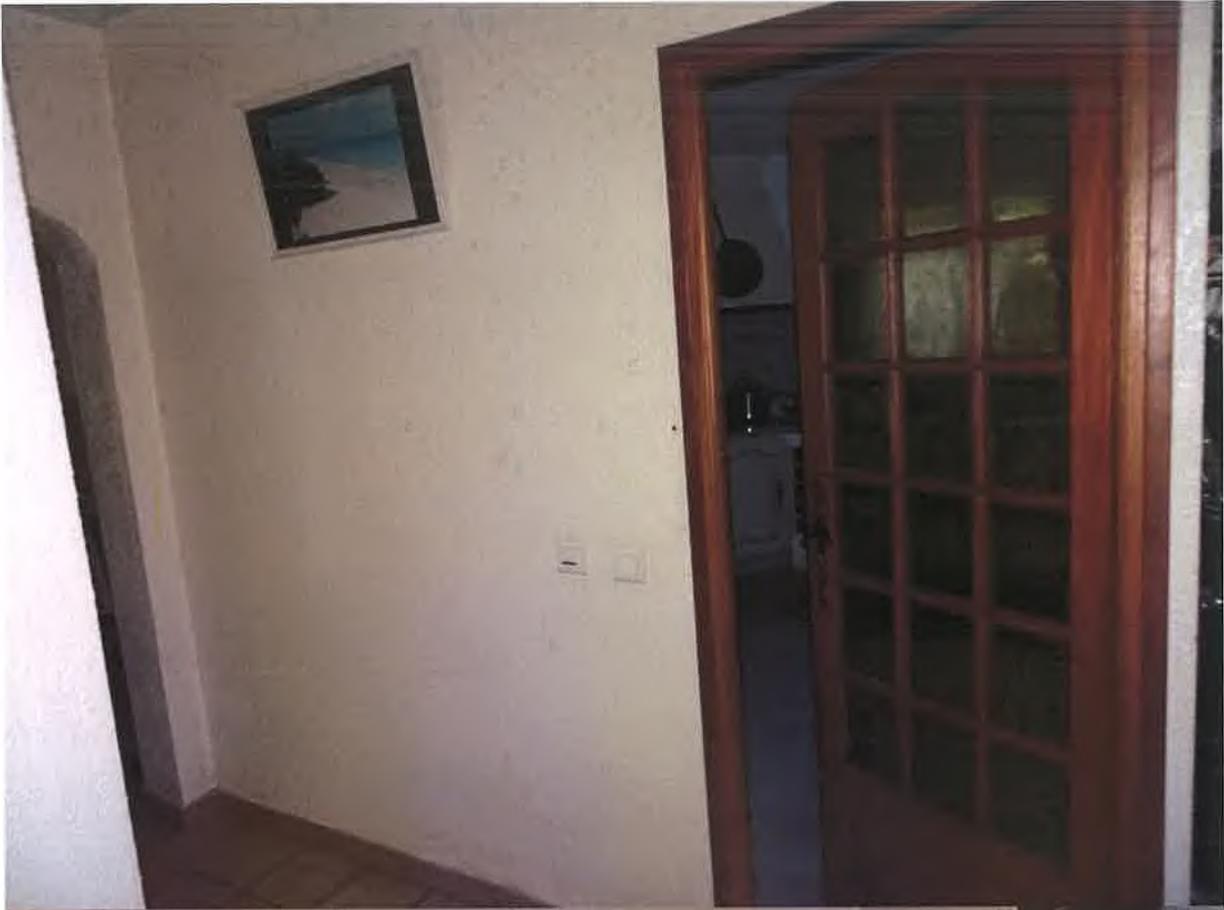
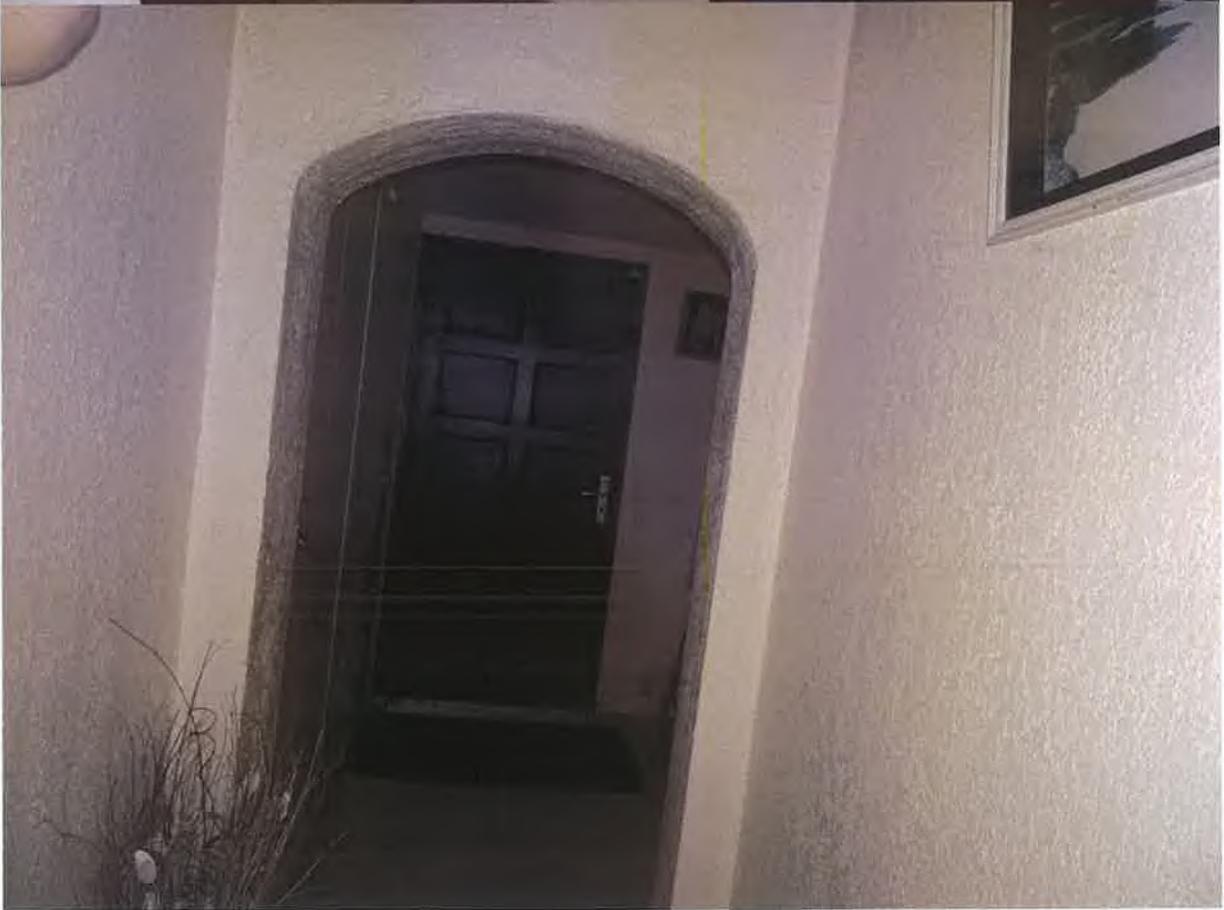
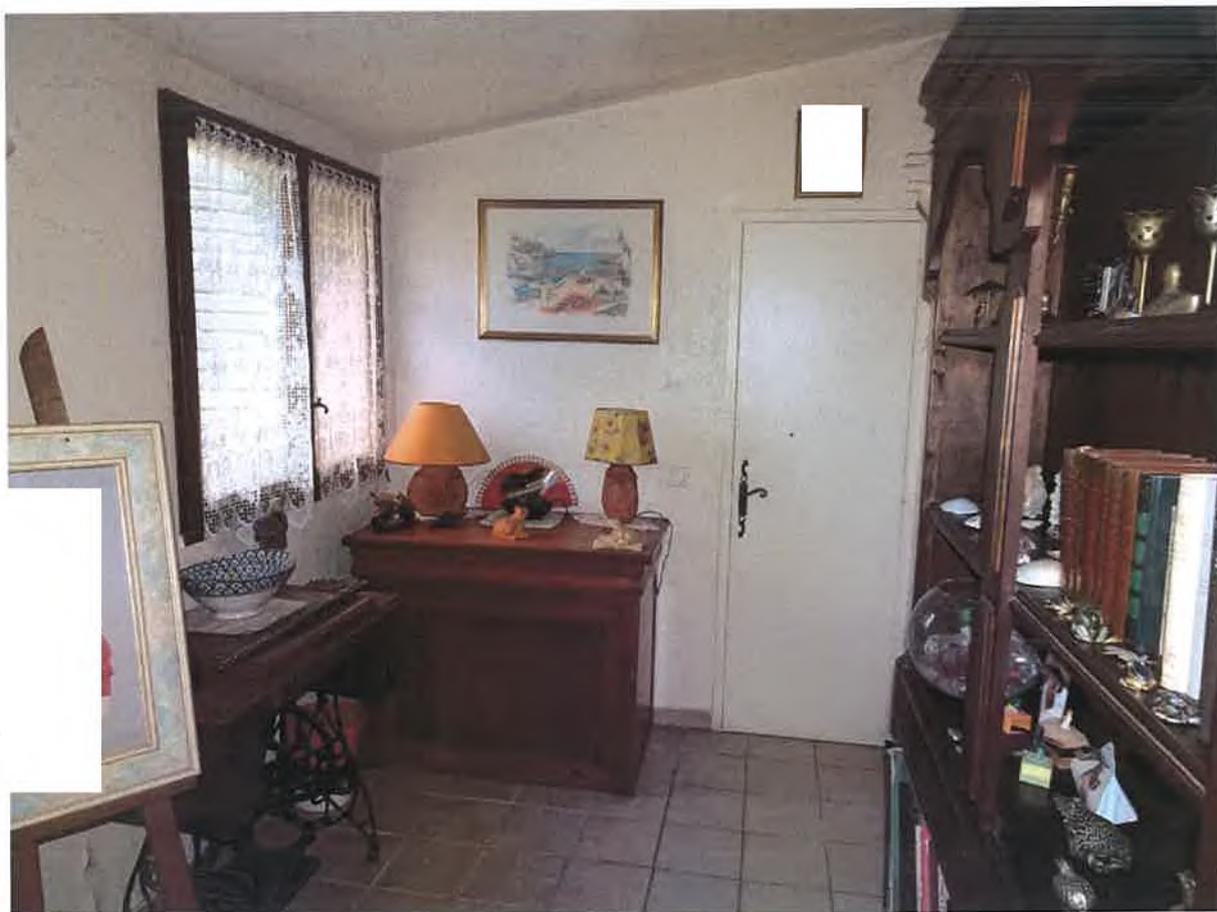
ENTREE / COULOIR DISTRIBUTIF

L'entrée se réalise au moyen d'une porte en bois d'origine, présentant une certaine vétusté mais maintenue en état de fonctionnement.

Le revêtement de sol est constitué d'un carrelage d'origine de couleur claire, ne supportant aucune détérioration apparente pour les parties visibles.

Cette pièce dispose de murs et cloisons crépies sans défaut notable.

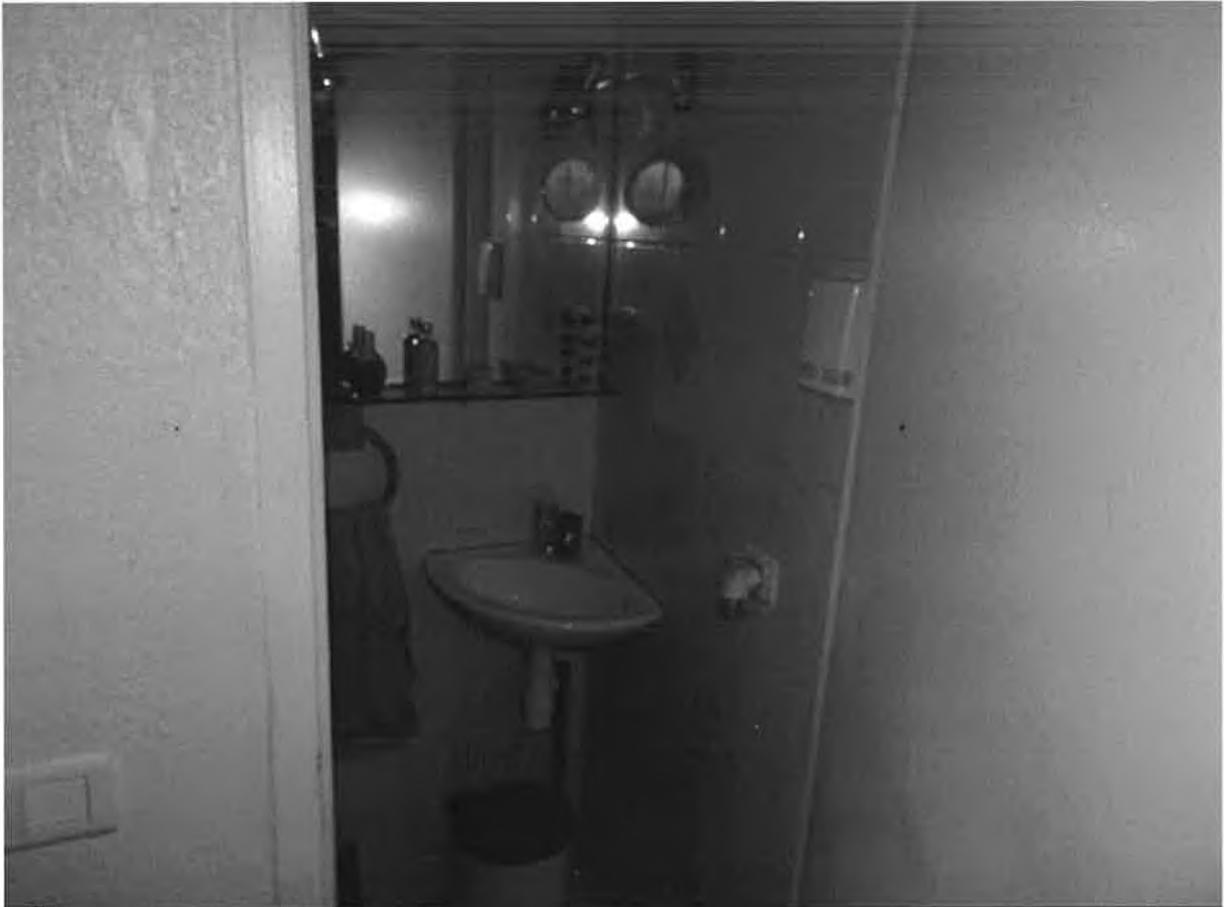
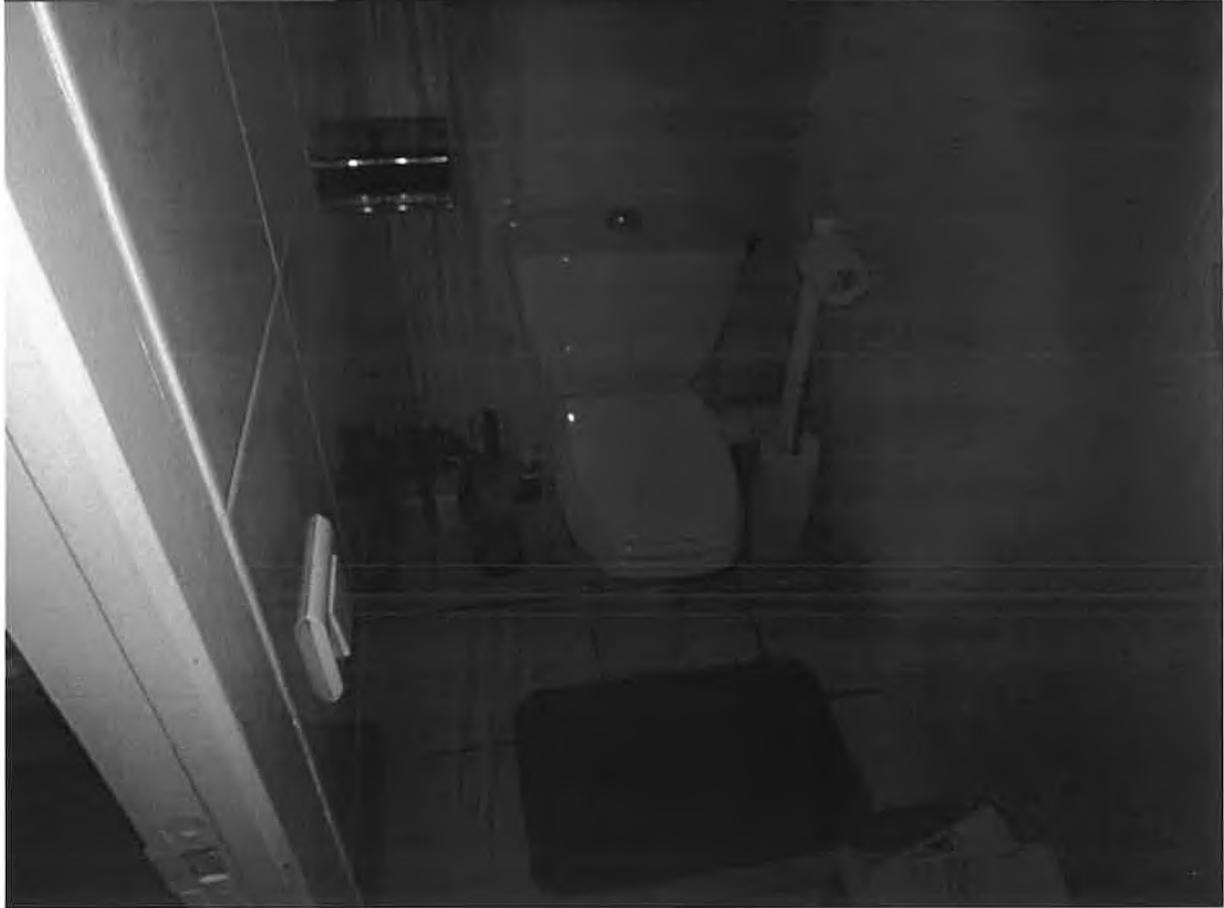
Cette pièce se compose d'un WC avec réservoir de chasse ainsi qu'un lave main, l'ensemble d'origine mais maintenu en bon état d'entretien et de fonctionnement.

Les murs et cloisons faïencés sont en bon état.

Le revêtement de sol est constitué d'un carrelage d'origine de couleur claire, ne supportant aucune détérioration.
