PROCES VERBAL DESCRIPTIF

Me suis transporté sur la commune de **MONTPELLIER (Hérault) – 255 Impasse Louis Ferdinand Hérold**, à l'effet de procéder à la description exacte et détaillée des biens qui y sont situés et appartiennent à :

Les biens et droits immobiliers ci-après désignés, sis à MONTPELLIER, 255 Impasse Louis Ferdinand Hérold comprenant une construction à usage d'habitation avec dépendances et terrain attenant et un bâtiment à usage professionnel, le tout cadastré section OC n° 13 ladite parcelle dépendant de la zone industrielle dénommée « Mas d'Astre » formant le lot n° 14

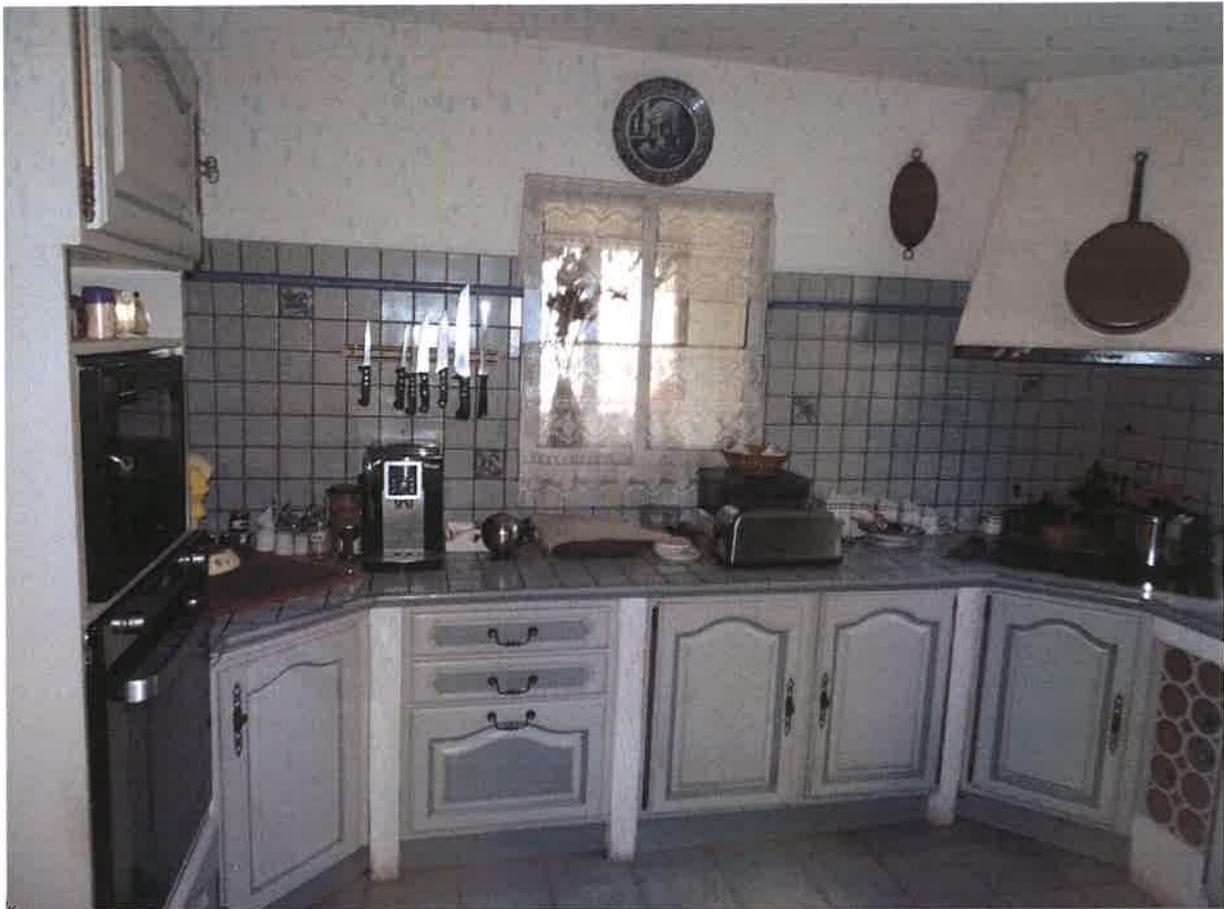
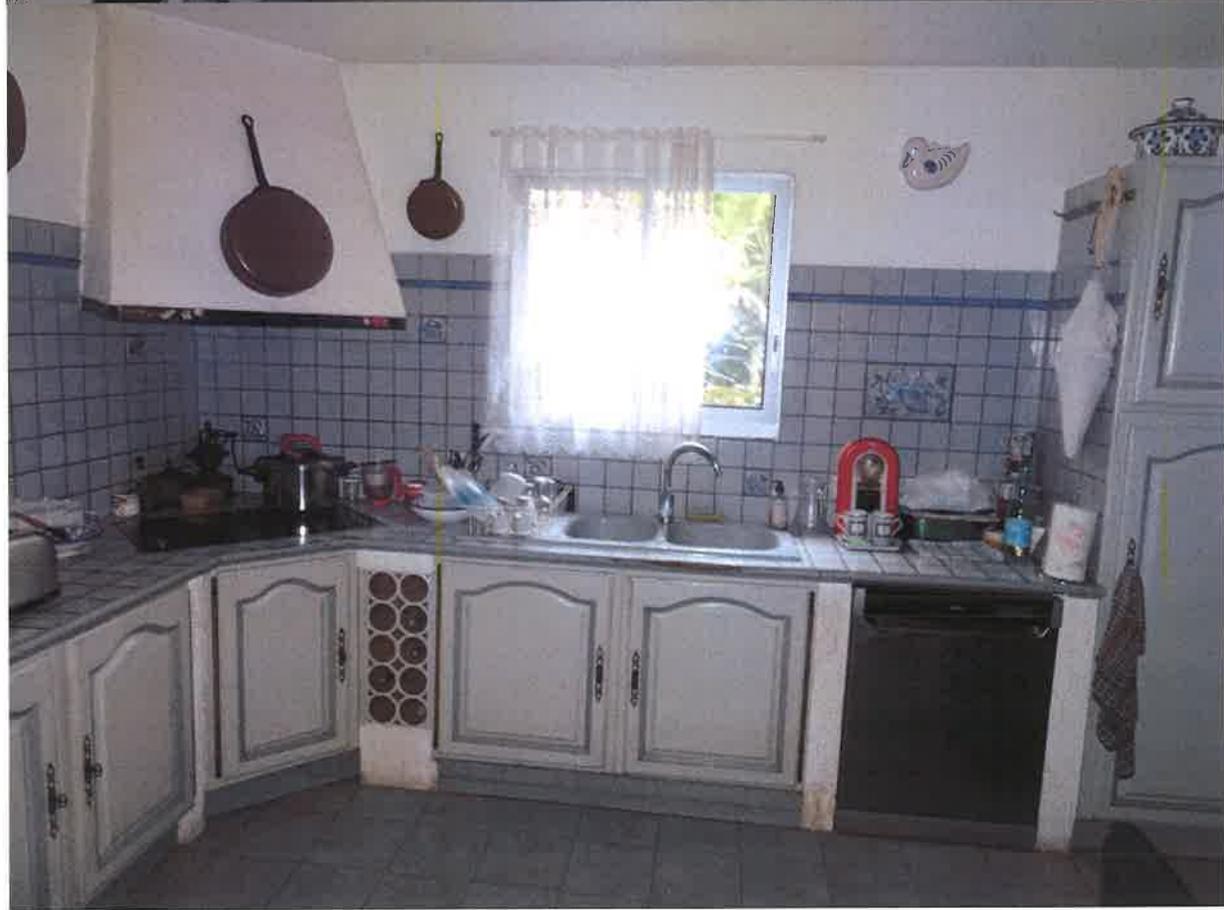
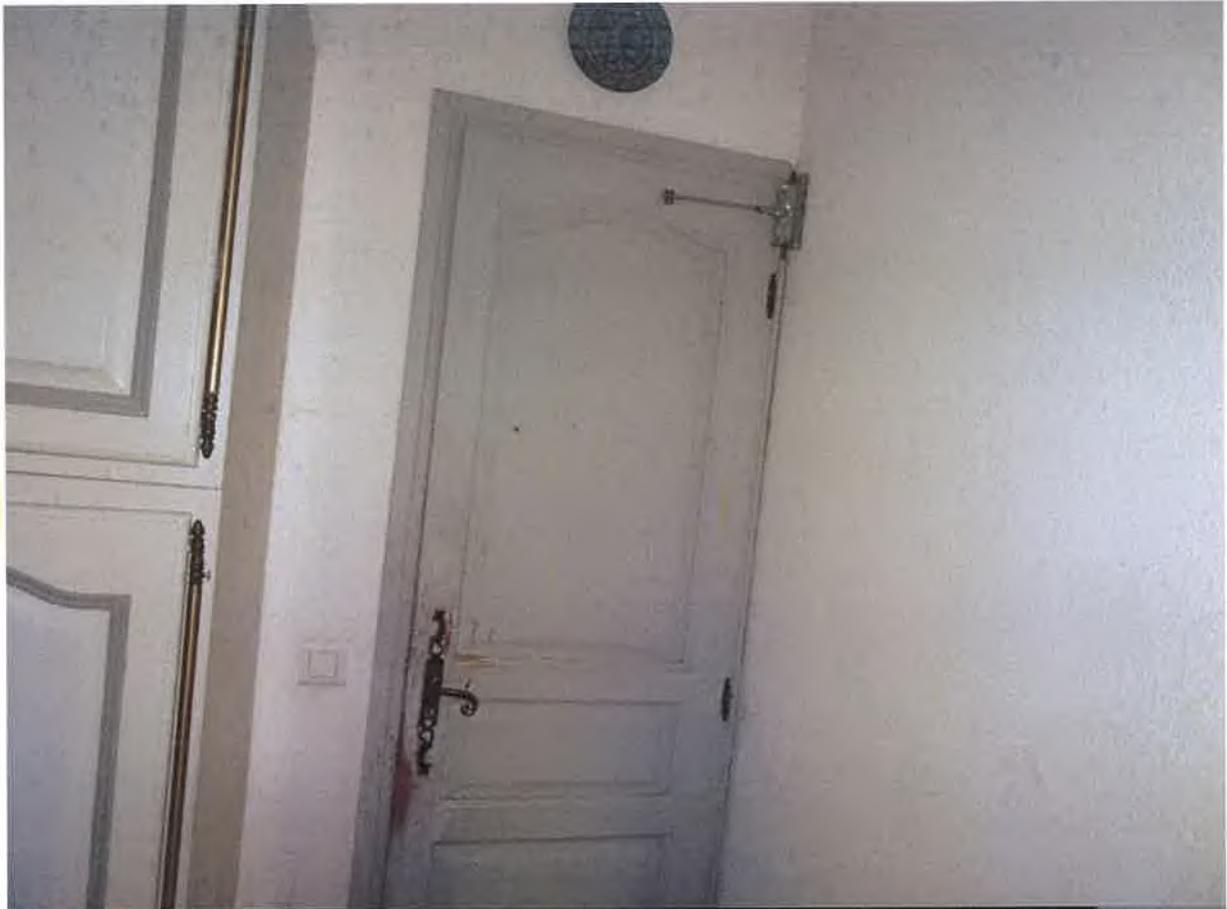
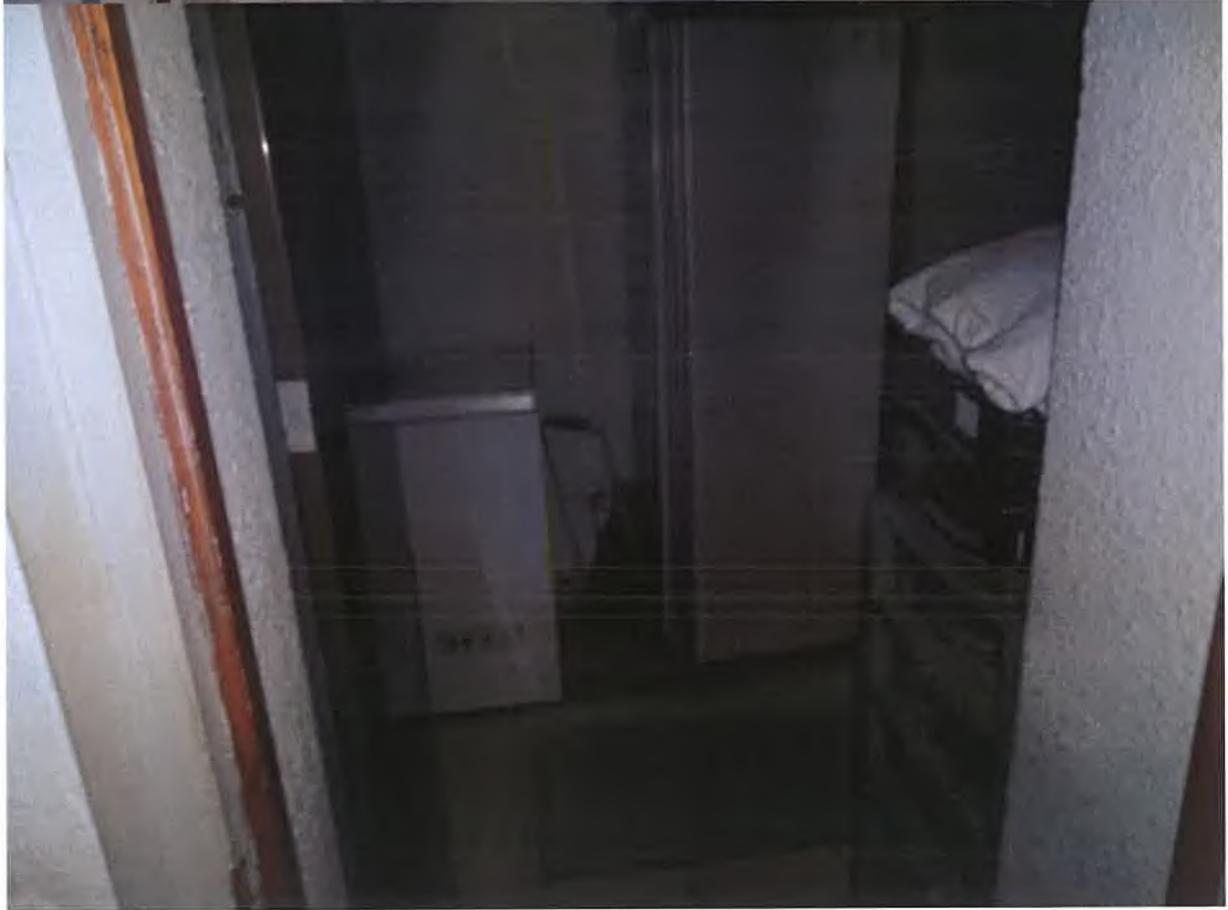
CUISINE INDEPENDANTE

Cette cuisine équipée se compose d'un évier à bacs doubles et robinet mitigeur associé à des placards de rangement en bois et emplacements électroménagers, une plaque électrique, four électrique encastré, et plan de travail, l'ensemble maintenu en très bon état d'entretien et de fonctionnement malgré une certaine ancienneté.

Le revêtement de sol d'origine de couleur claire ne présente aucune dégradation majeure.

Les murs, partiellement faïencés et peints, demeurent exempts de tout défaut notable.

Les ouvertures en aluminium coulissantes sont maintenues en état de fonctionnement.

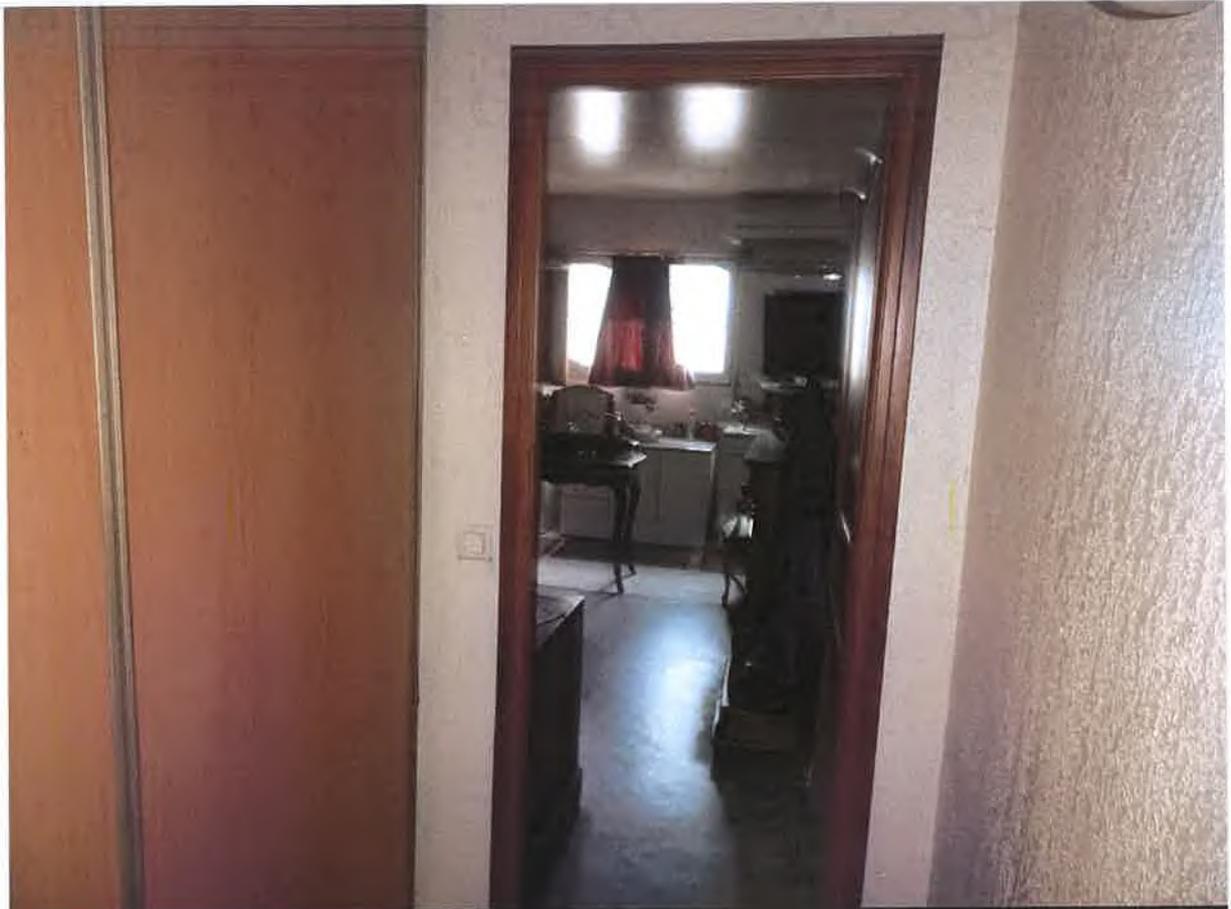
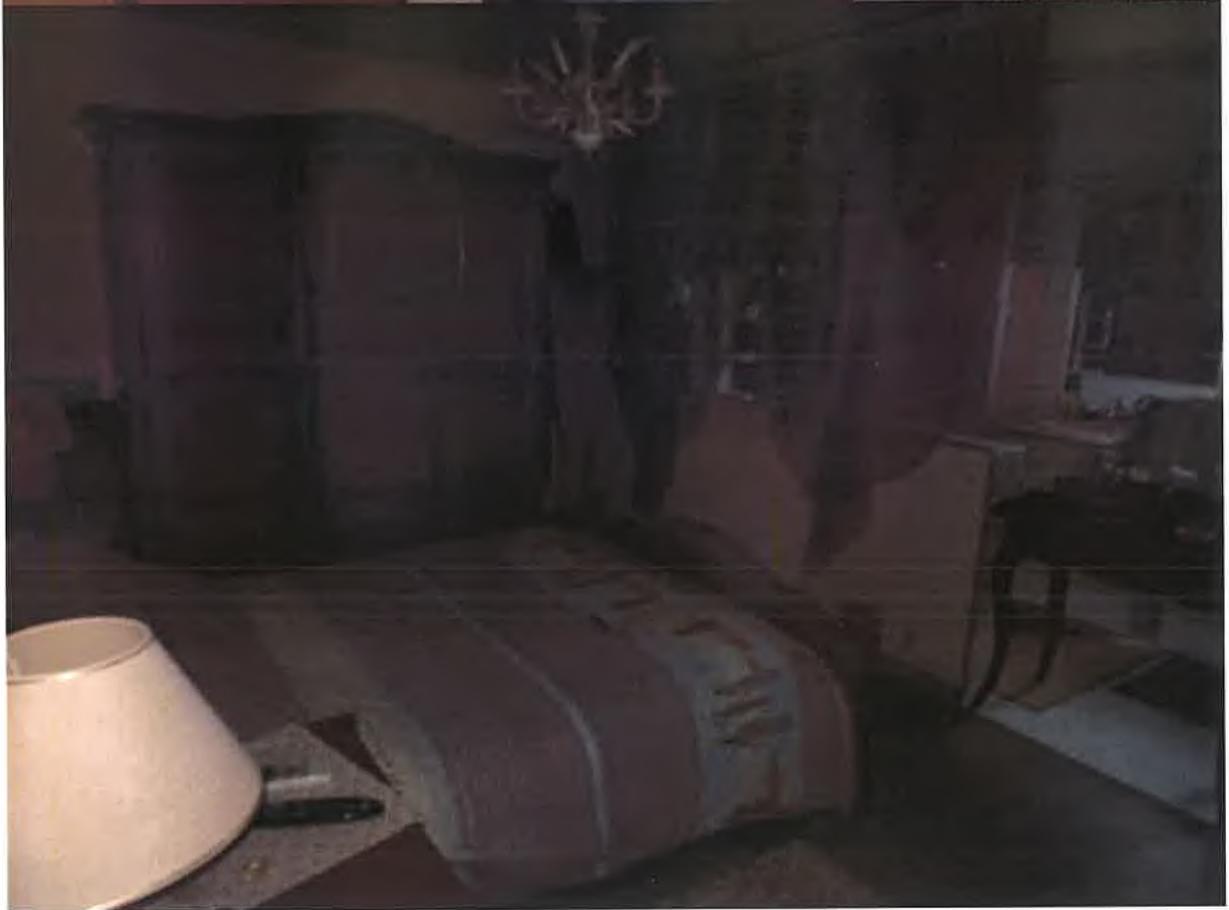
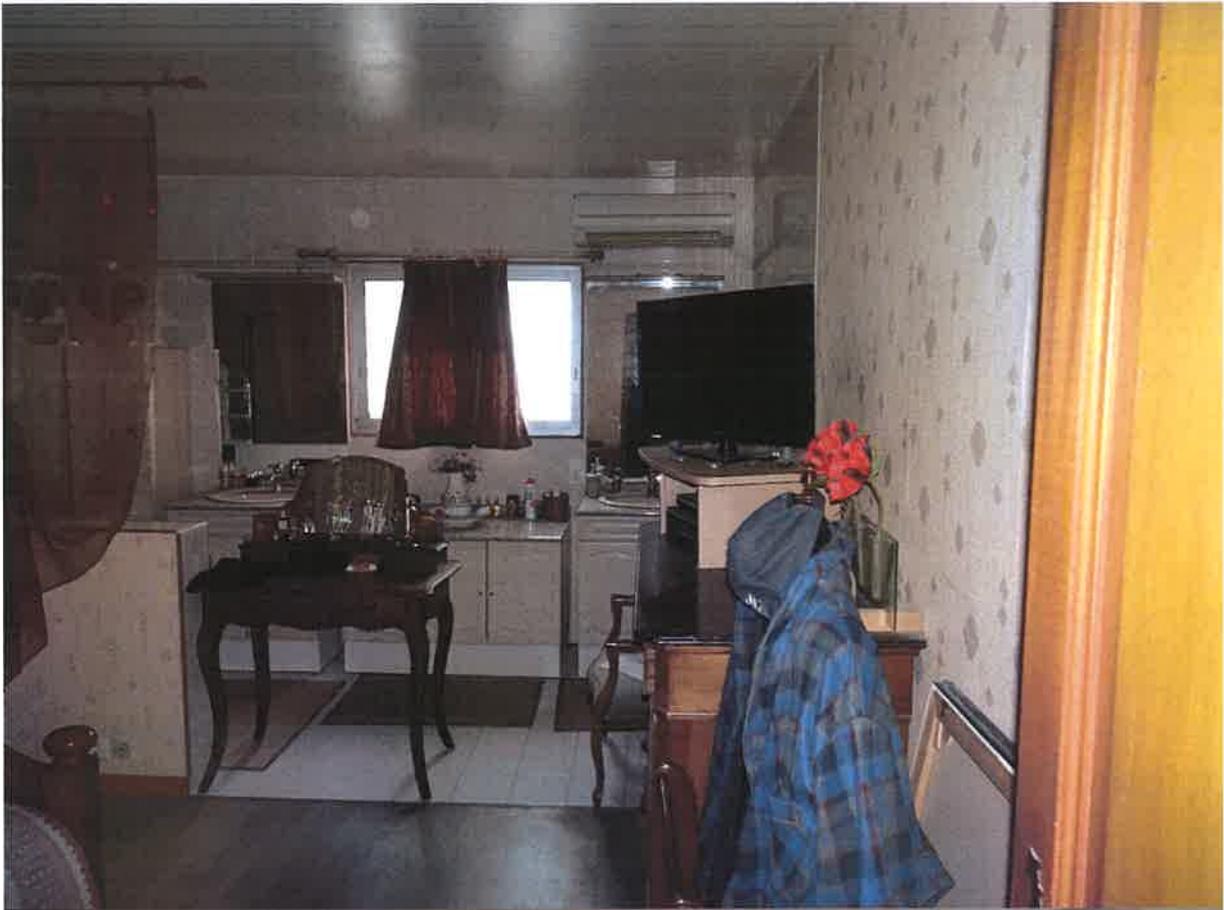
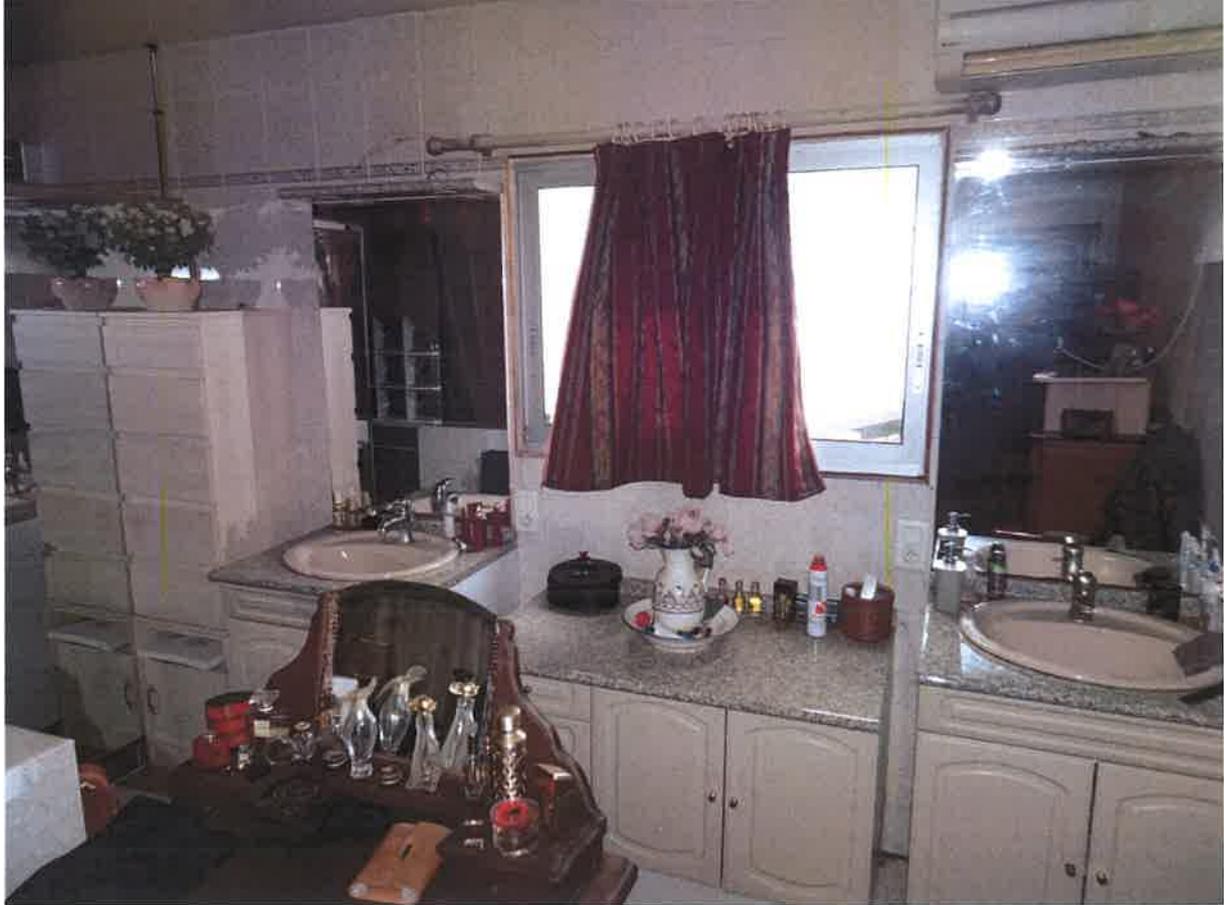
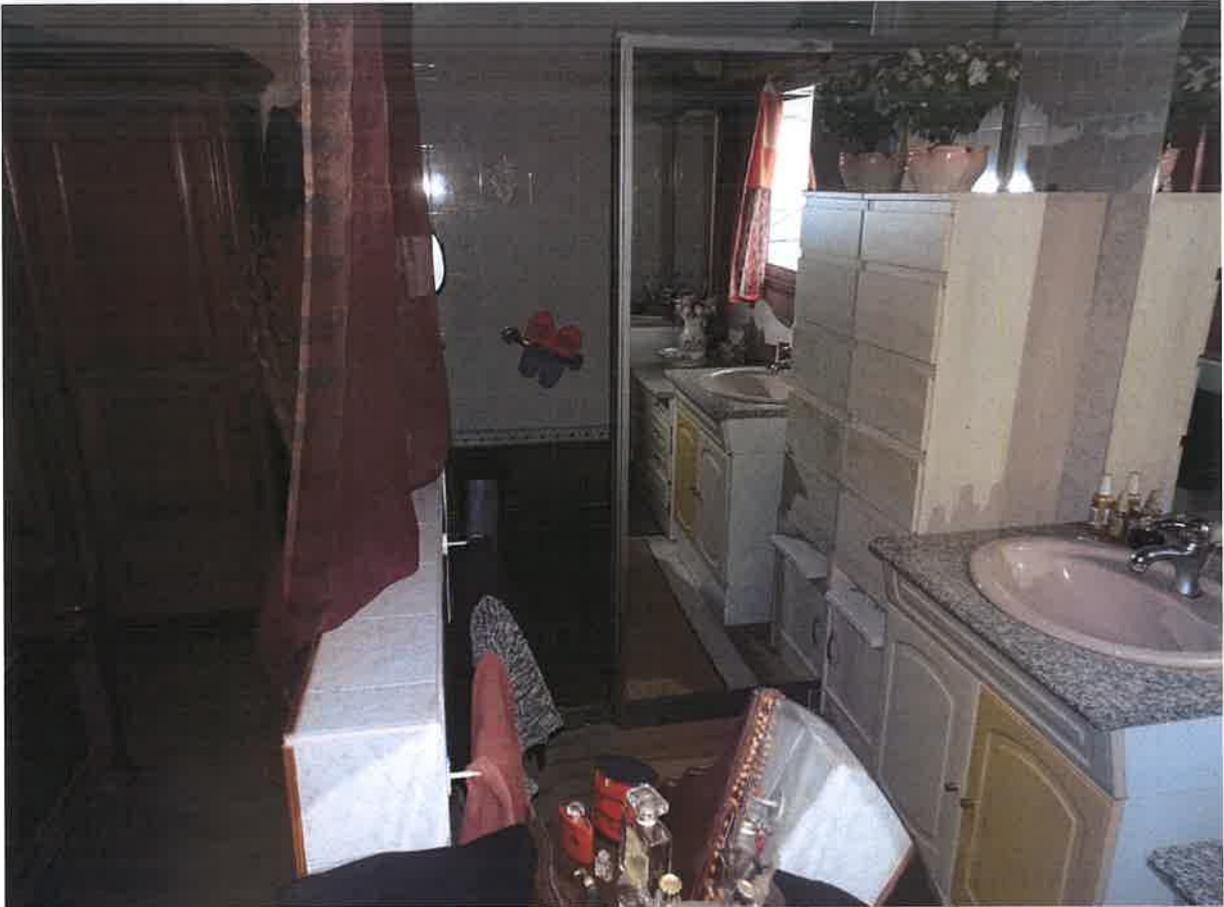
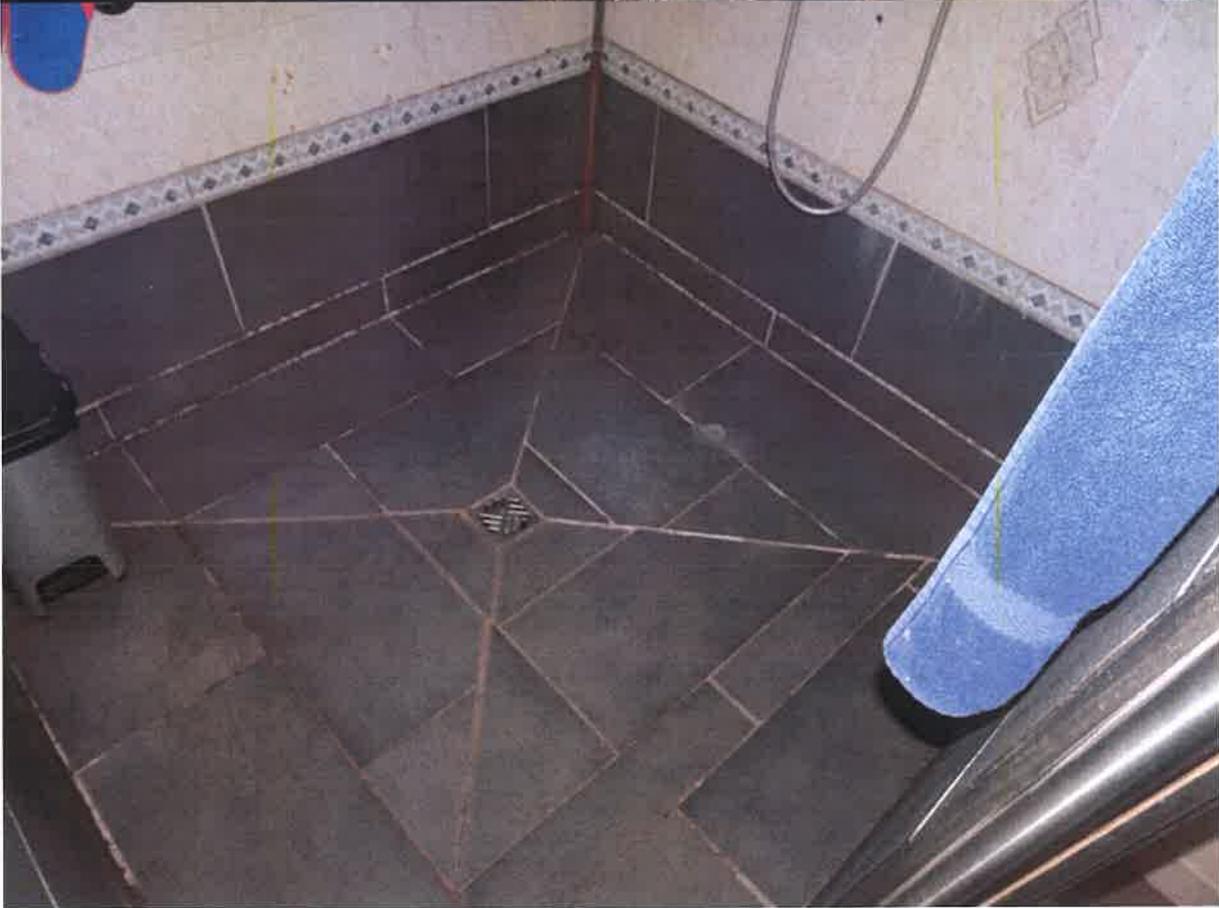
CHAMBRE 1

Le revêtement de sol est constitué d'un linoléum d'origine laissé en bon état pour les parties laissées visibles.

Les murs et cloisons carrelés et tapissés demeurent exempts de toute dégradation importante susceptible d'être rapportée malgré une certaine ancienneté.

Le plafond peint apparentes ne présente aucun dommage notable.

L'ouverture aluminium est en état de fonctionnement.

Cette chambre bénéficie d'une salle d'eau ouverte et composée de meubles avec vasques encastrées et robinet mitigeur, d'une douche à l'italienne entièrement carrelée, l'ensemble maintenu en bon état d'entretien.
