Les biens et droits immobiliers ci-après désignés, dépendant d'un ensemble immobilier dénommé « LA DOLCE CITTA », sis à NARBONNE, rue du Canal, rue du Moulin, rue de la Robine et du Garanière, cadastré section BE n° 287 pour 1 a 95 ca et BE n° 288 pour 24 a 50 carrelage.

Me suis rendue ce jour sur place sur la commune de NARBONNE 11100 (Aude) 9 Rue du Canal – Résidence « La Dolce Citia », Appartement n°33 Bâtiment A, où j'ai procédé aux constatations suivantes ; les diagnostics et différents états prévus par la loi sont réalisés par _____ (CR DIAGNOSTIC IMMOBILIER) à NARBONNE qui m'accompagne.

Appartement situé dans la résidence dénommée « LA DOLCE CITIA », résidence élevée d'un R+4.

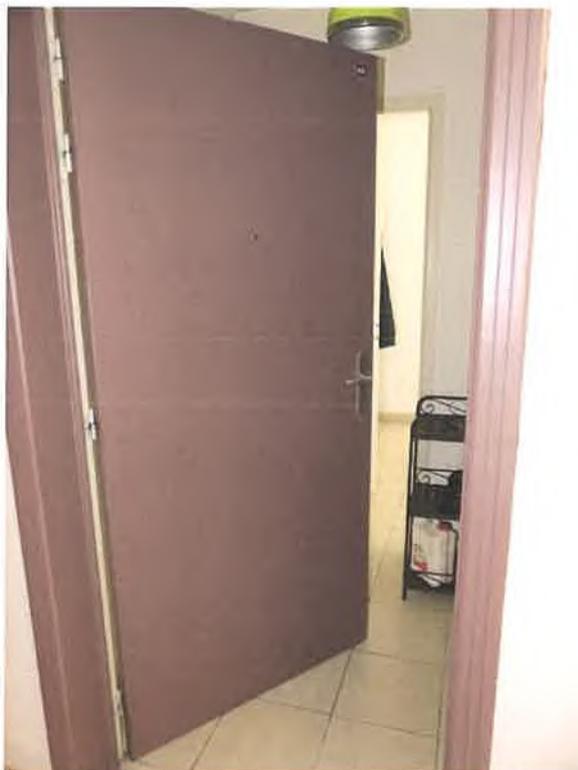
Accès par une porte isoplane en bois peinte ton rose côté extérieur et blanc côté intérieur, en bon état.

Porte d'accès à l'appartement

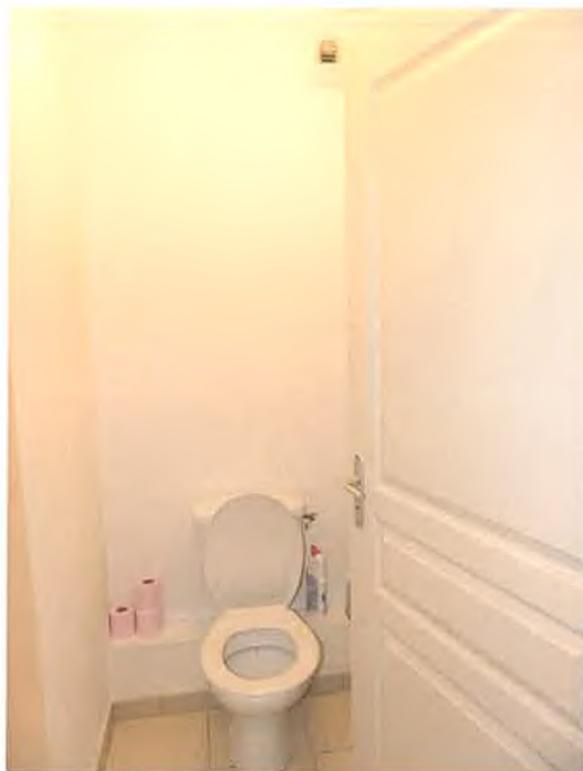
Équipement : un WC avec chasse incorporée, en état d'usage.

Vue générale des WC

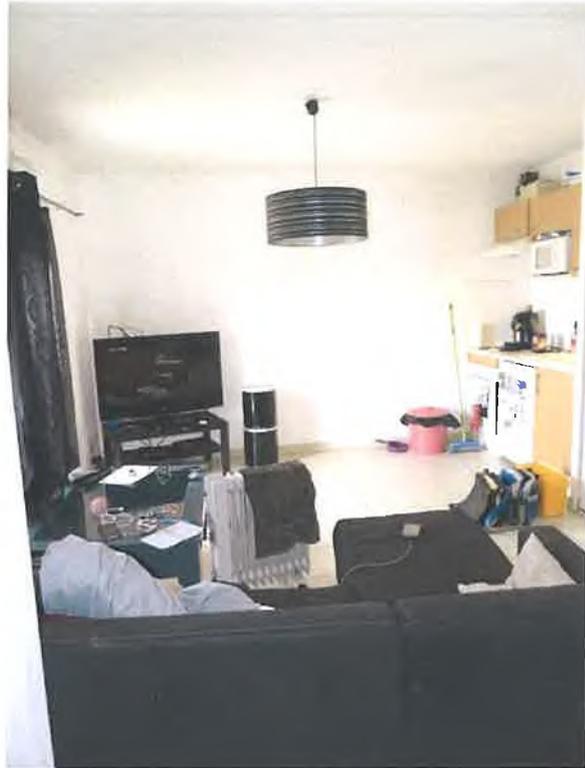
Vue générale de la pièce principale

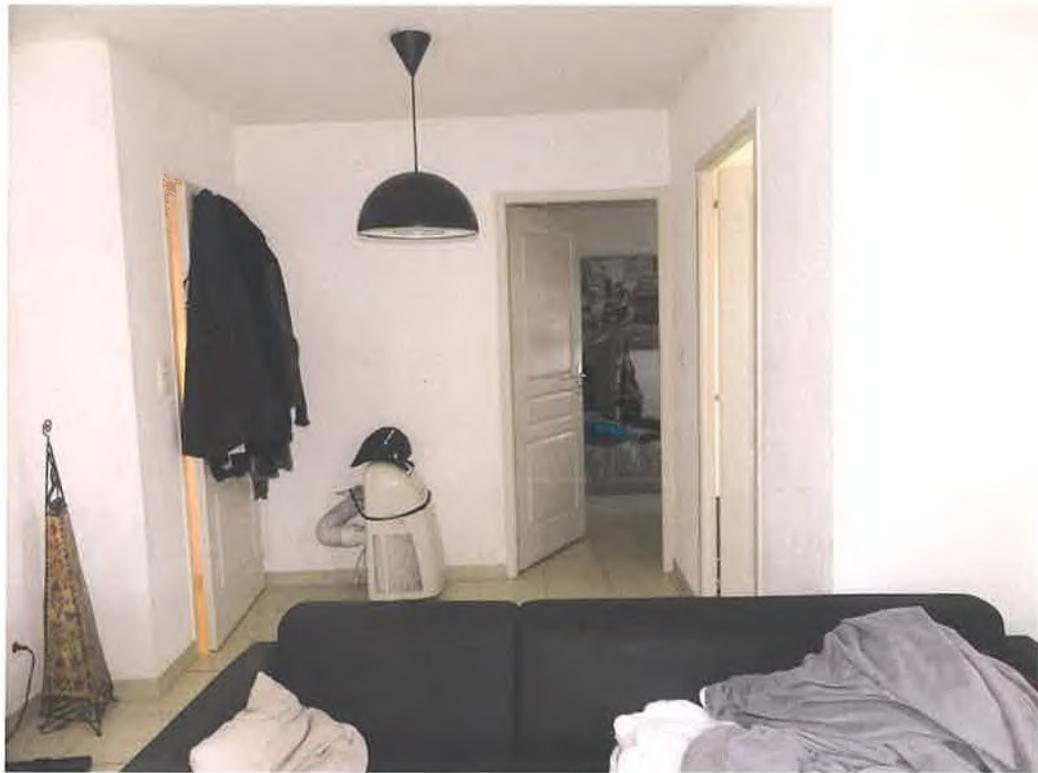
Vue générale du coin séjour

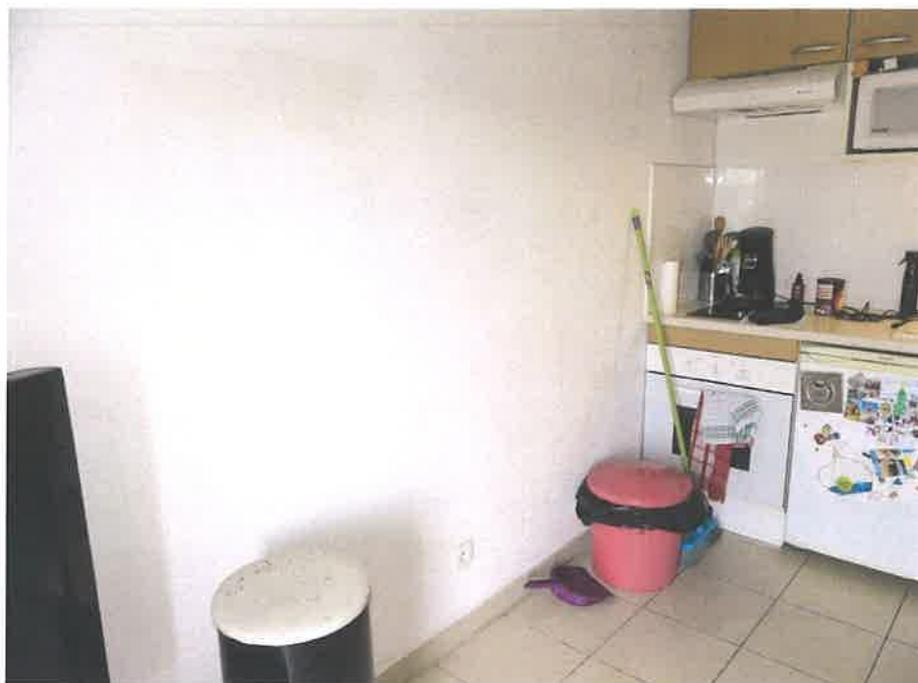
Autre vue

La paroi du coin cuisine comporte un crépi écrasé blanchi qui présente plusieurs chocs ainsi que des traces de salissures et de dé-nuançage.

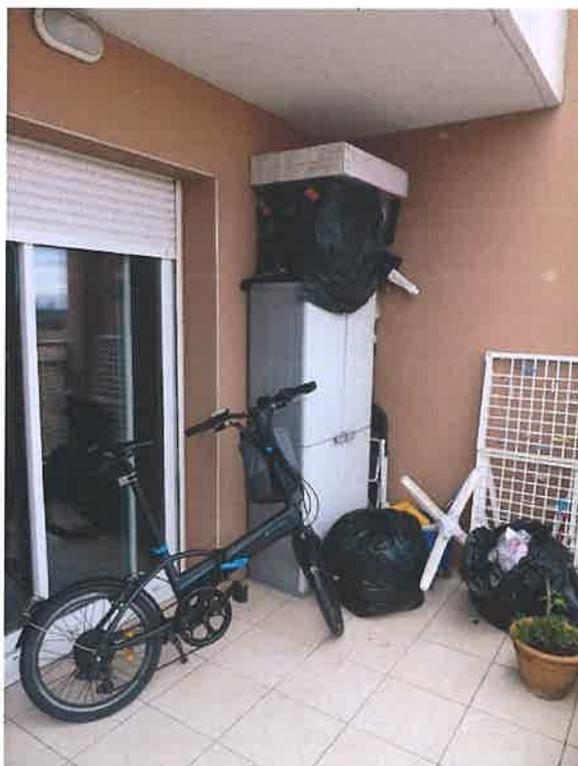
Vue générale du balcon

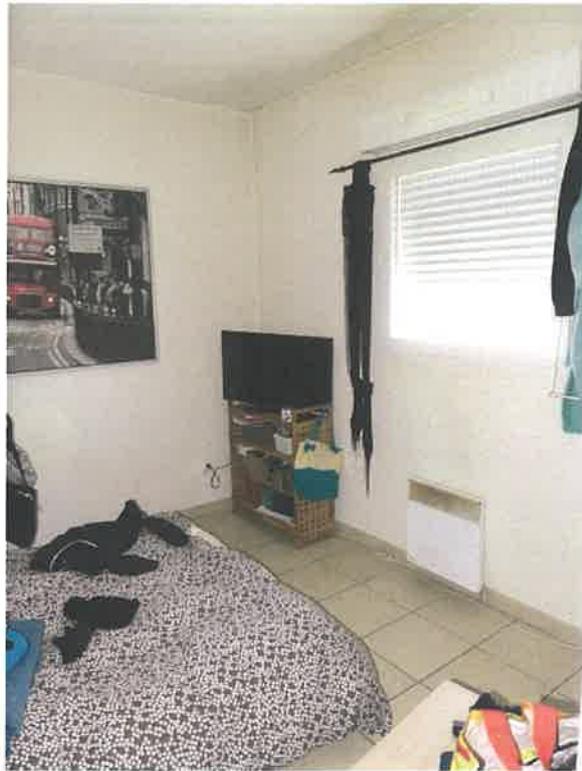
Chambre

Sol : carrelage ton beige, un peu sale.

Sur la paroi de gauche en entrant, présence de traces noirâtres en soubassement.

En allège de l'ouverture, un radiateur électrique avec grilles jaunies.

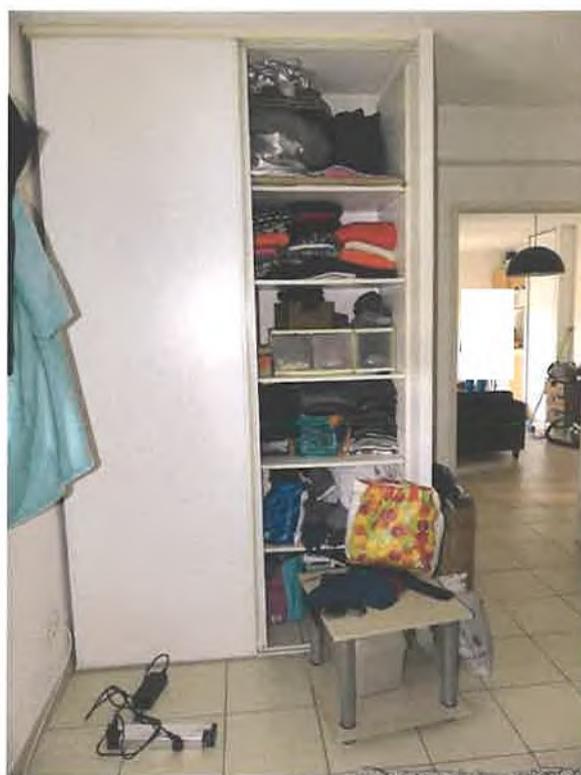
Placard avec portes type KZ

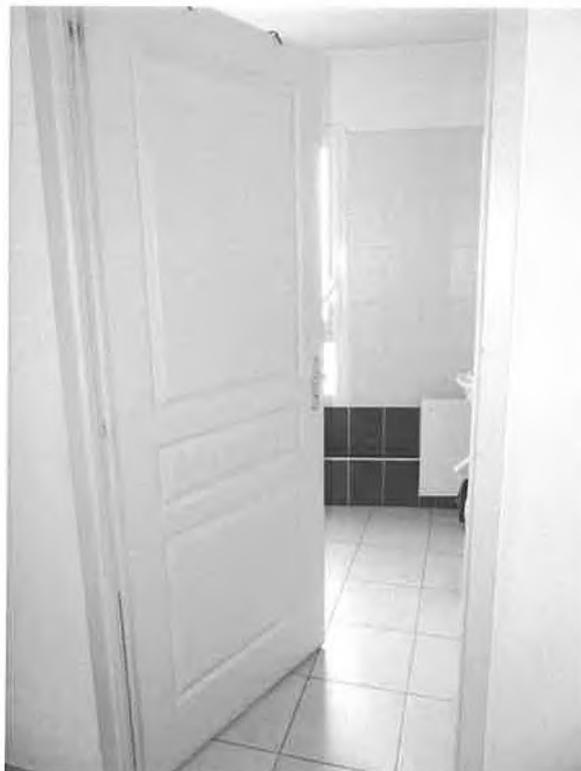
Face à la pièce principale, présence d'une porte bois peinte ton beige avec quelques éraflures noirâtres, donnant côté rue du canal. Accès à la salle de bain.

Accès à la salle de bain

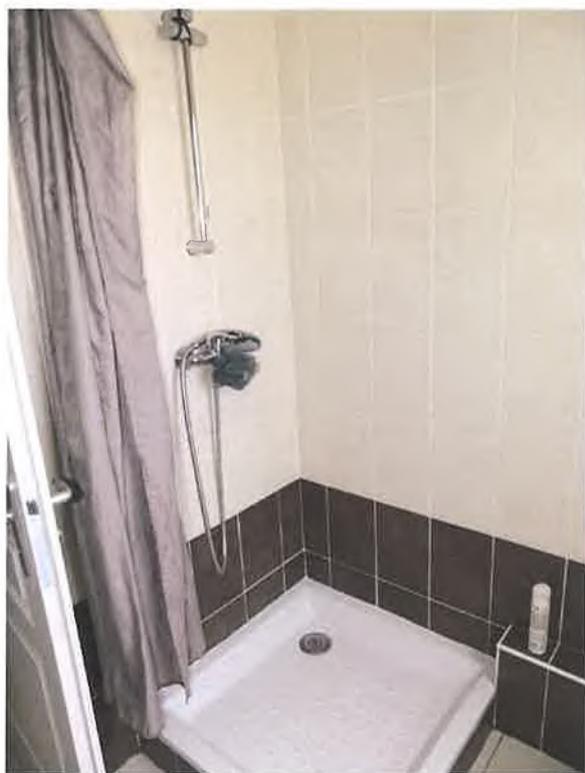
Coin douche

Équipement : un porte serviette sèche-main ; un lavabo posé sur un plan de travail imitation marbre ; un meuble sous ; un robinet mitigeur dont le bout est cassé ; lavabo deux portes blanches ; une glace au-dessus avec deux emplacements lumineux ; un bac de douche avec robinetterie classique ;
