PROCES VERBAL DESCRIPTIF

Me suis transporté sur la commune de **PRADES LE LEZ (Hérault) – 1098 chemin du Nouau**, à l'effet de procéder à la description exacte et détaillée des biens qui y sont situés et appartiennent à :

Le bien immobilier sur la commune de PRADES LE LEZ, 1098 chemin du Nouau, cadastré section AK n°73 pour une superficie de 22a 17ca, consistant en une maison à usage d'habitation.

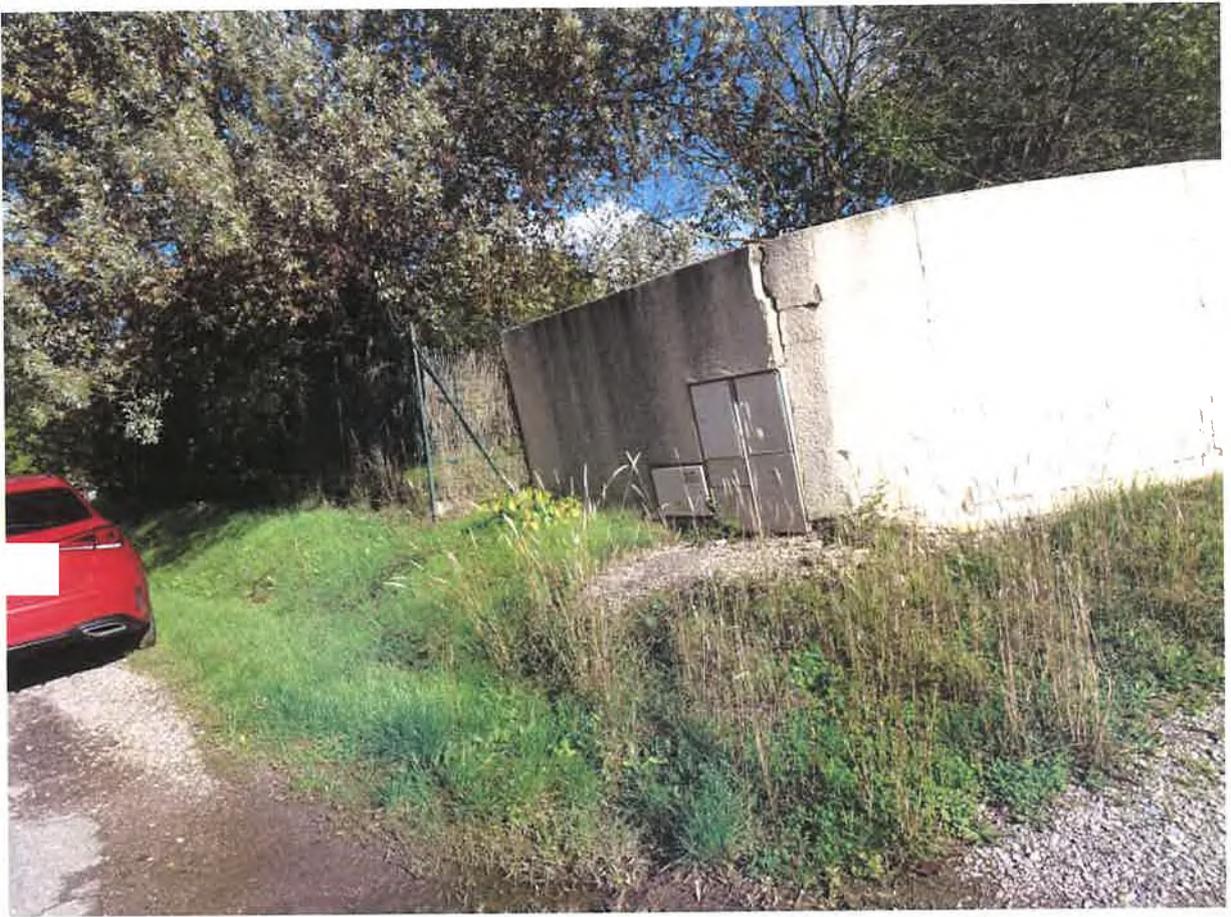
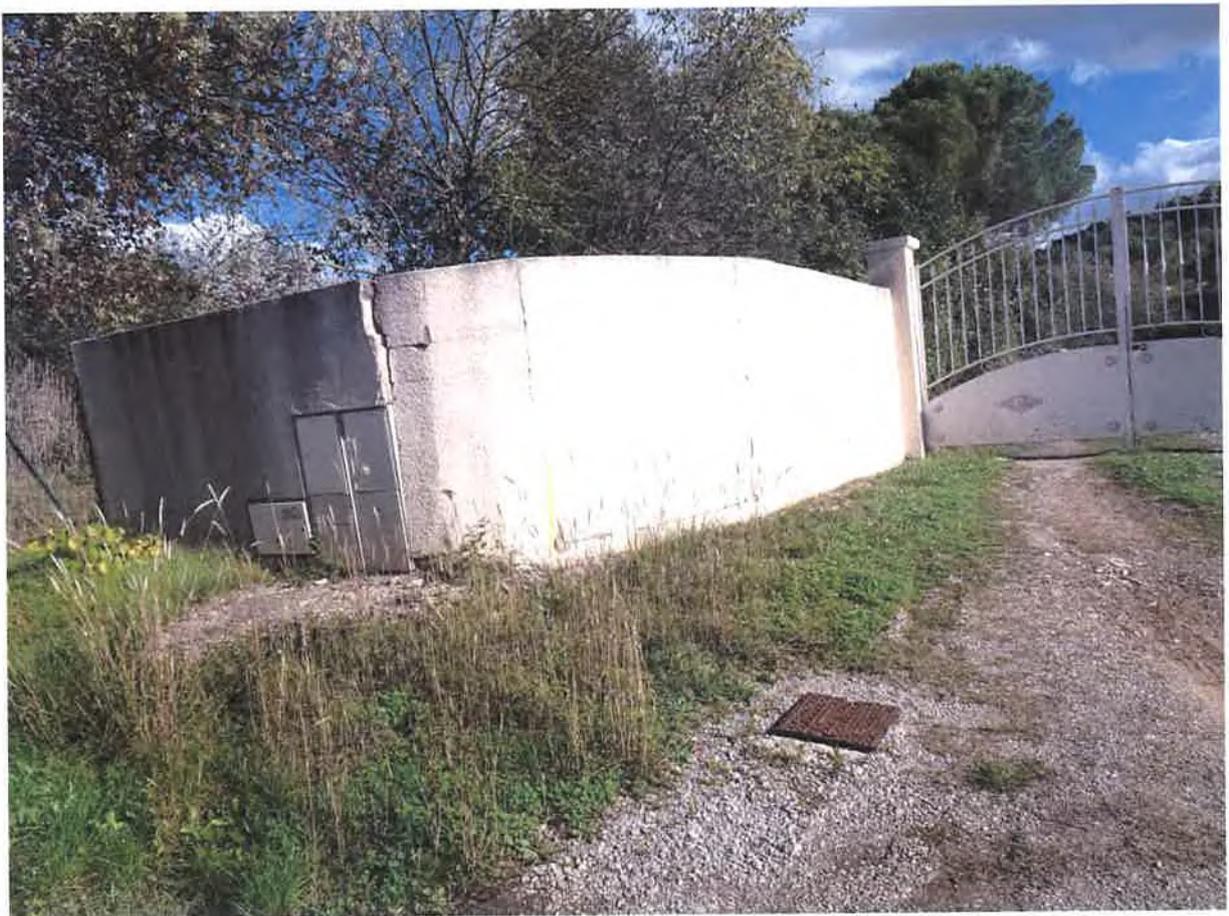
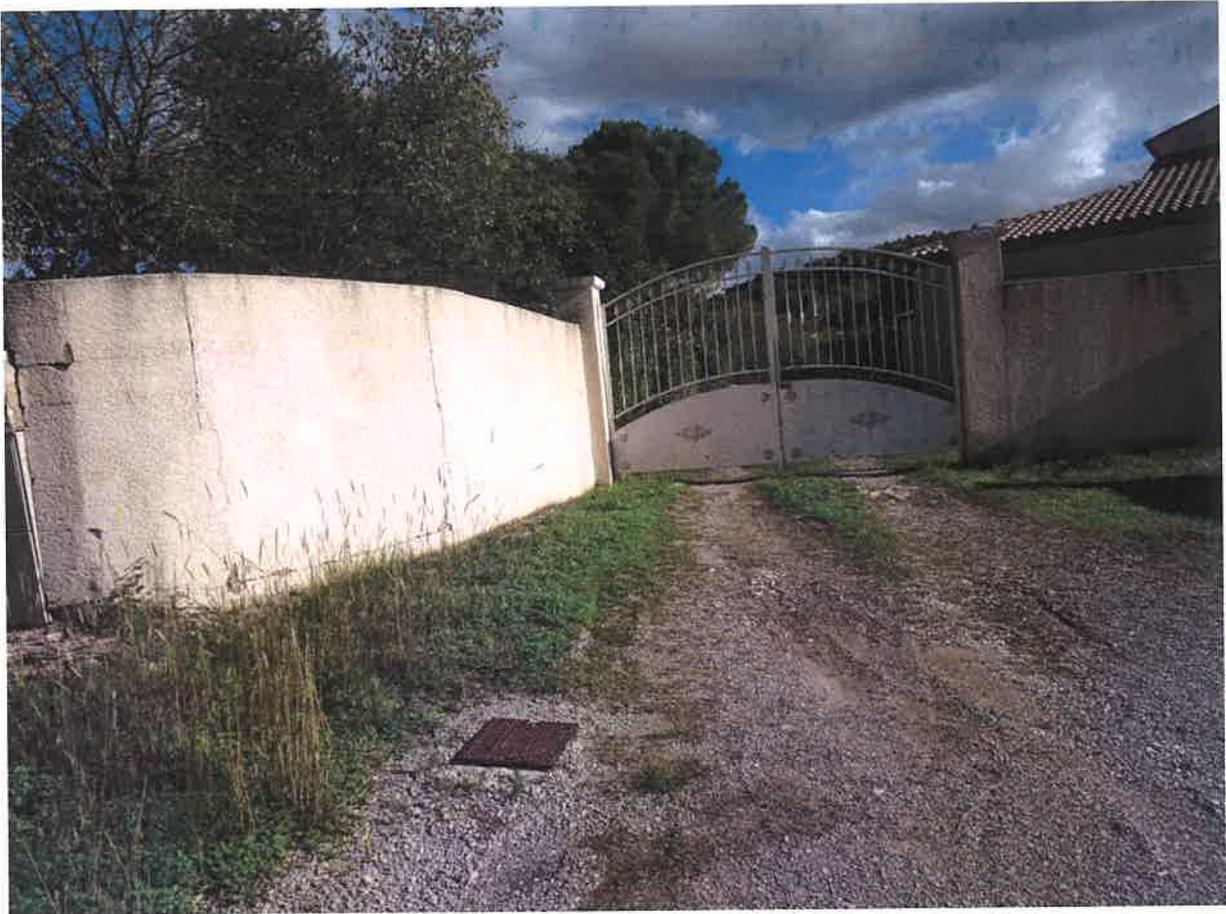
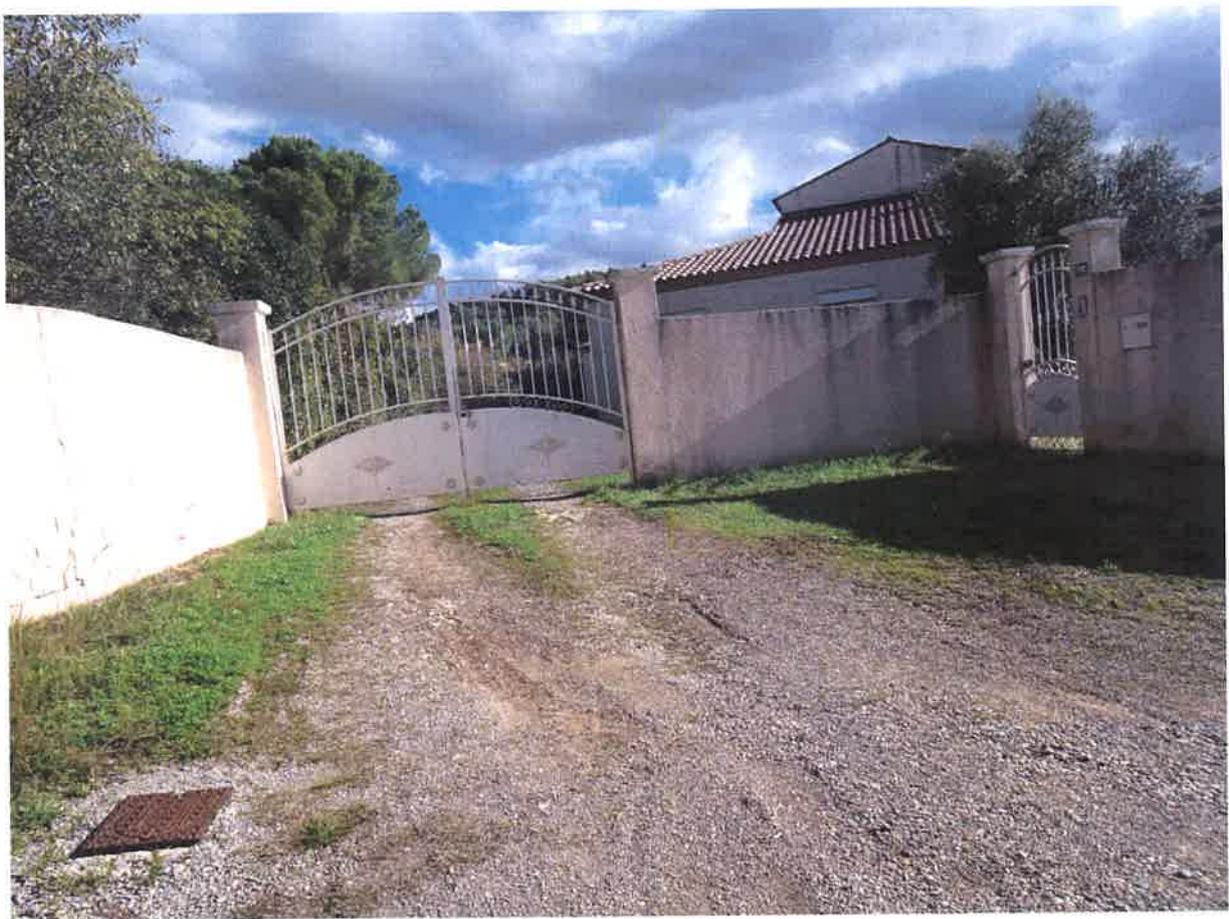
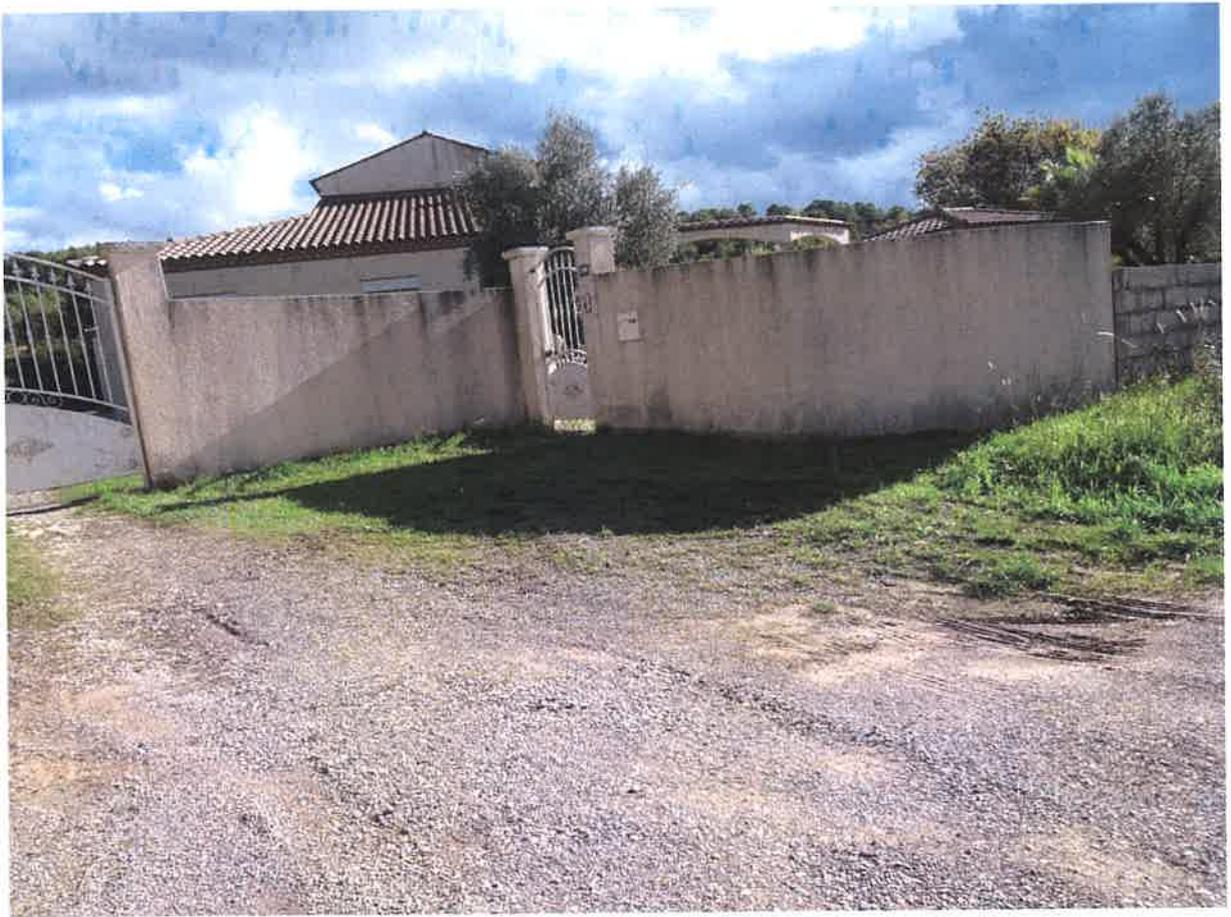
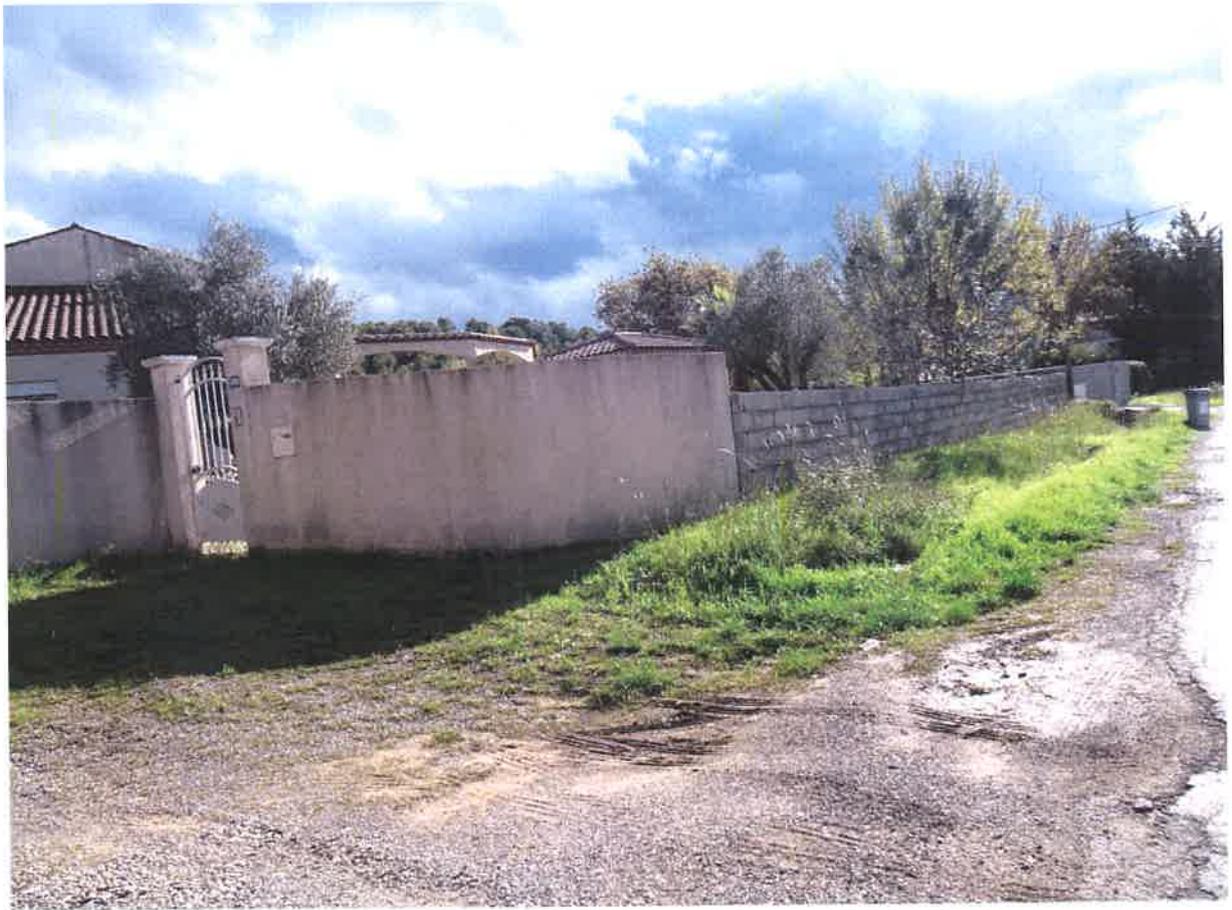
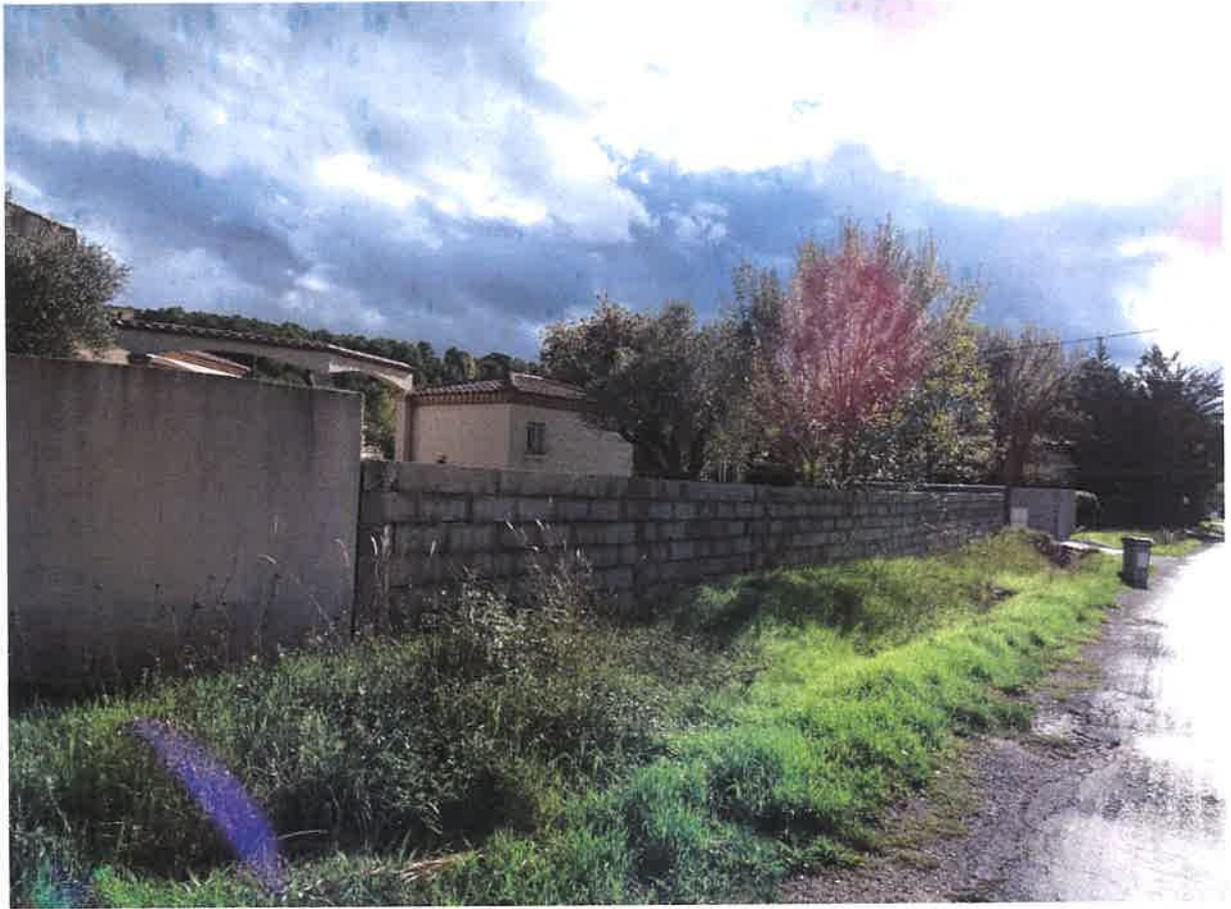
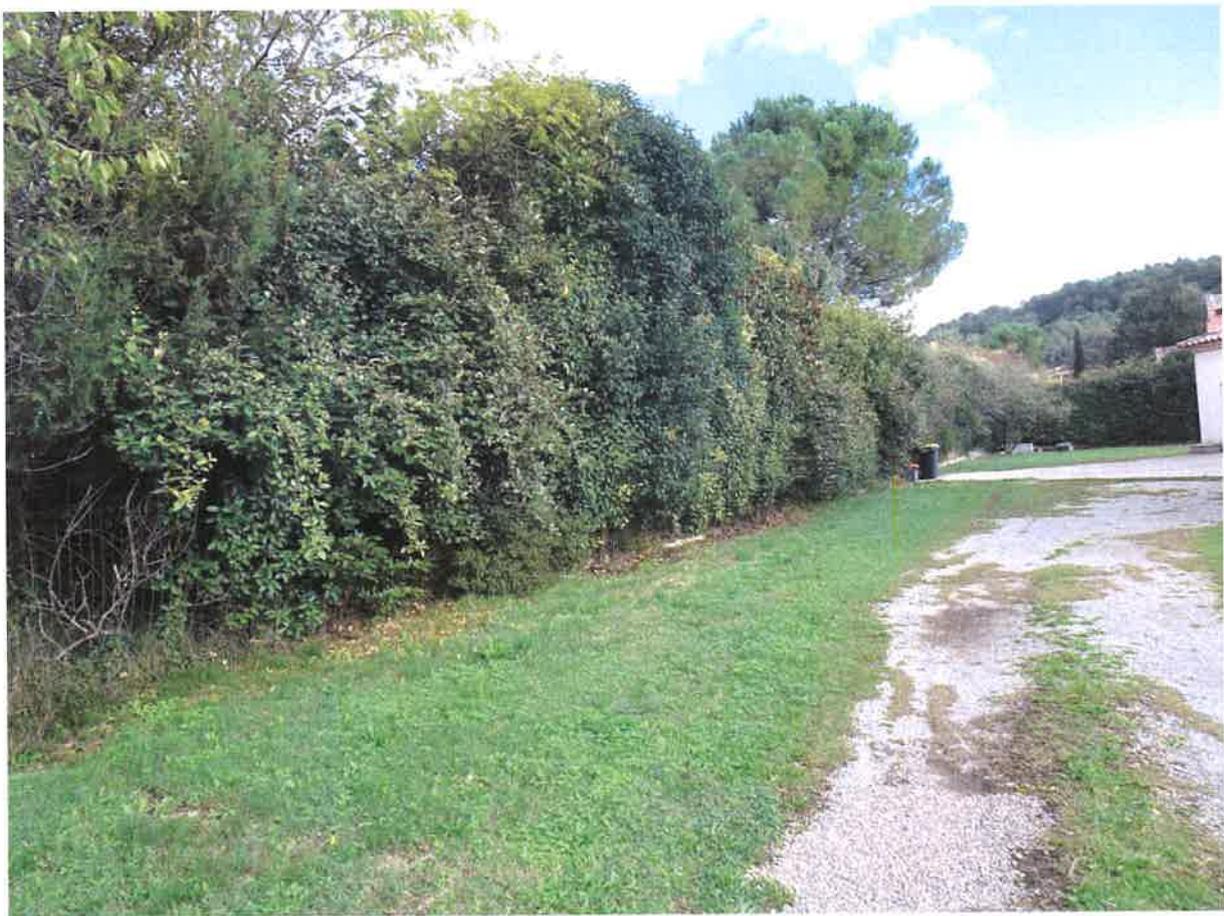
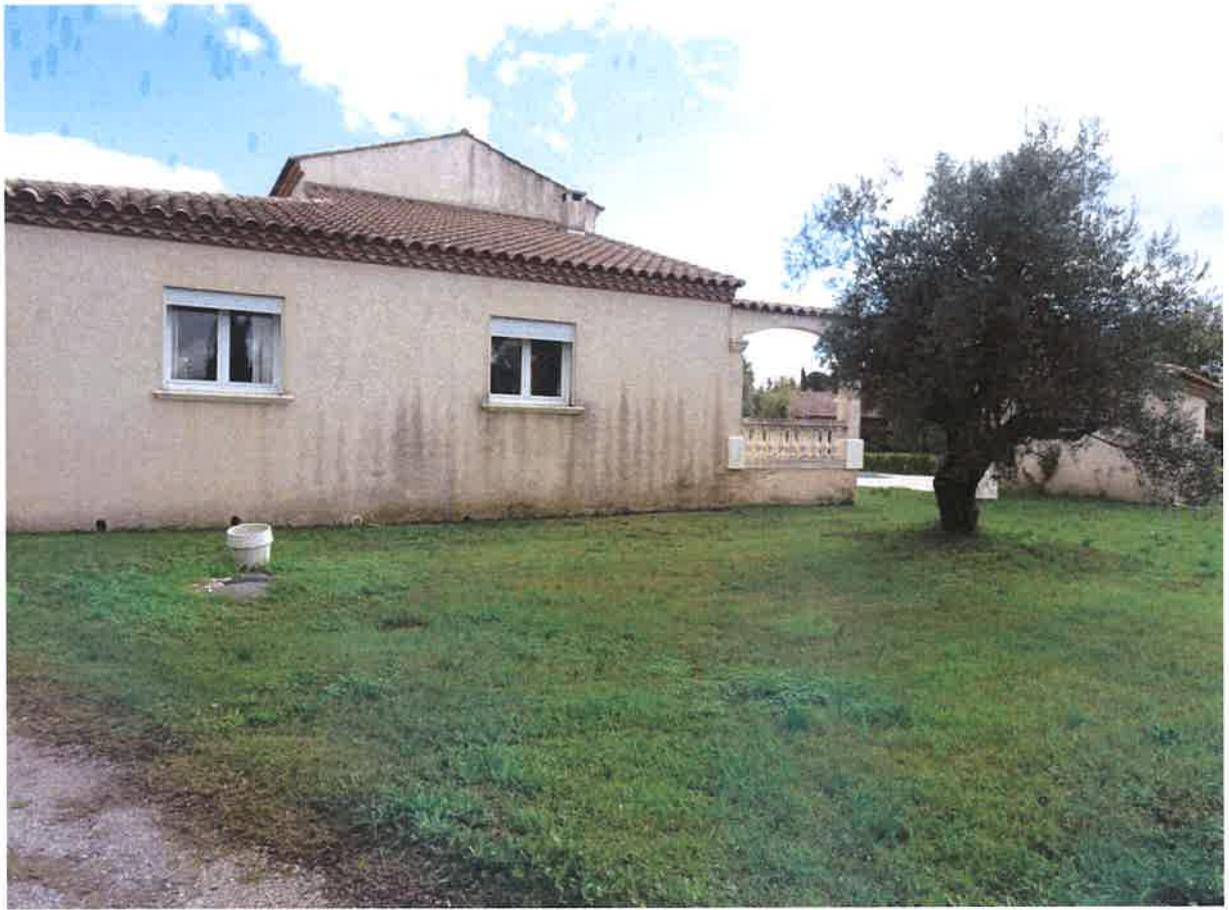
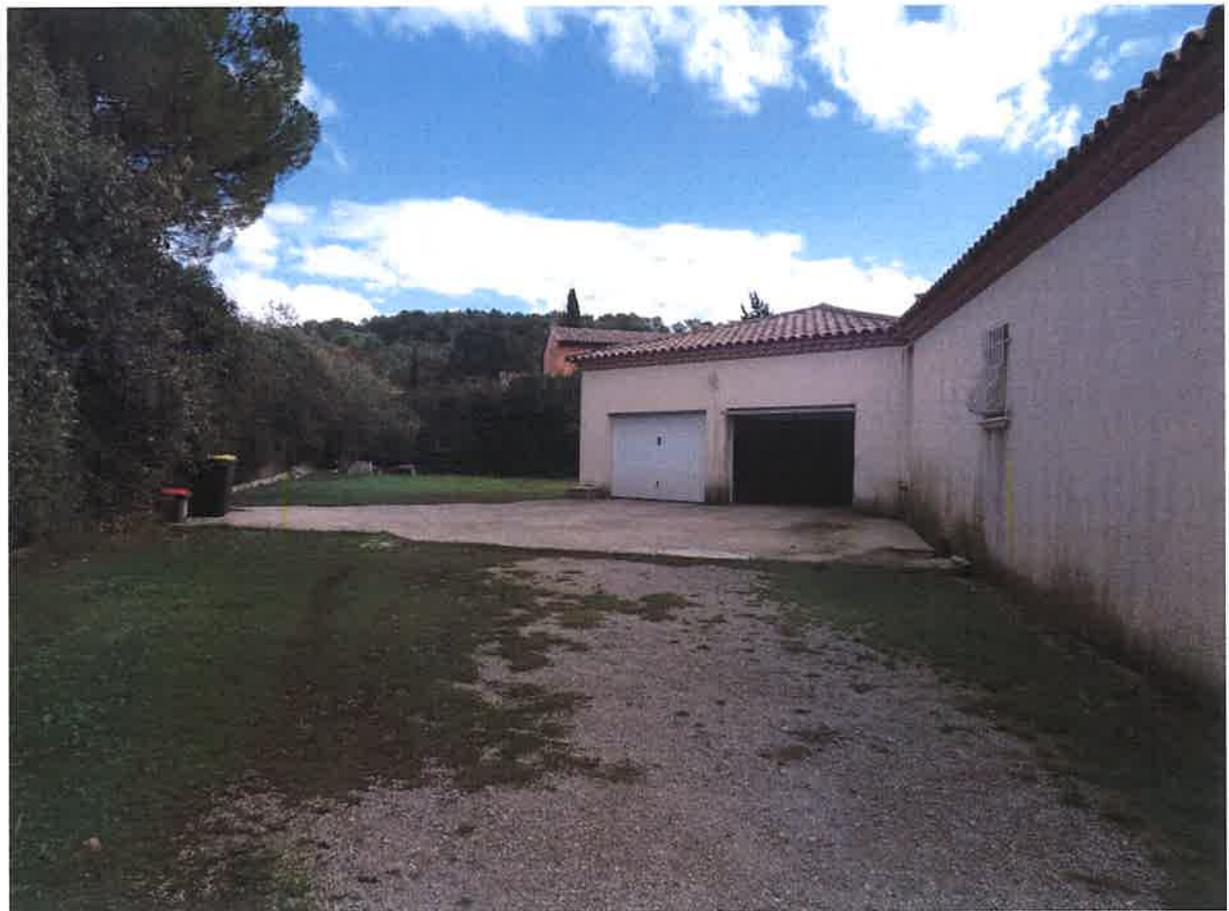
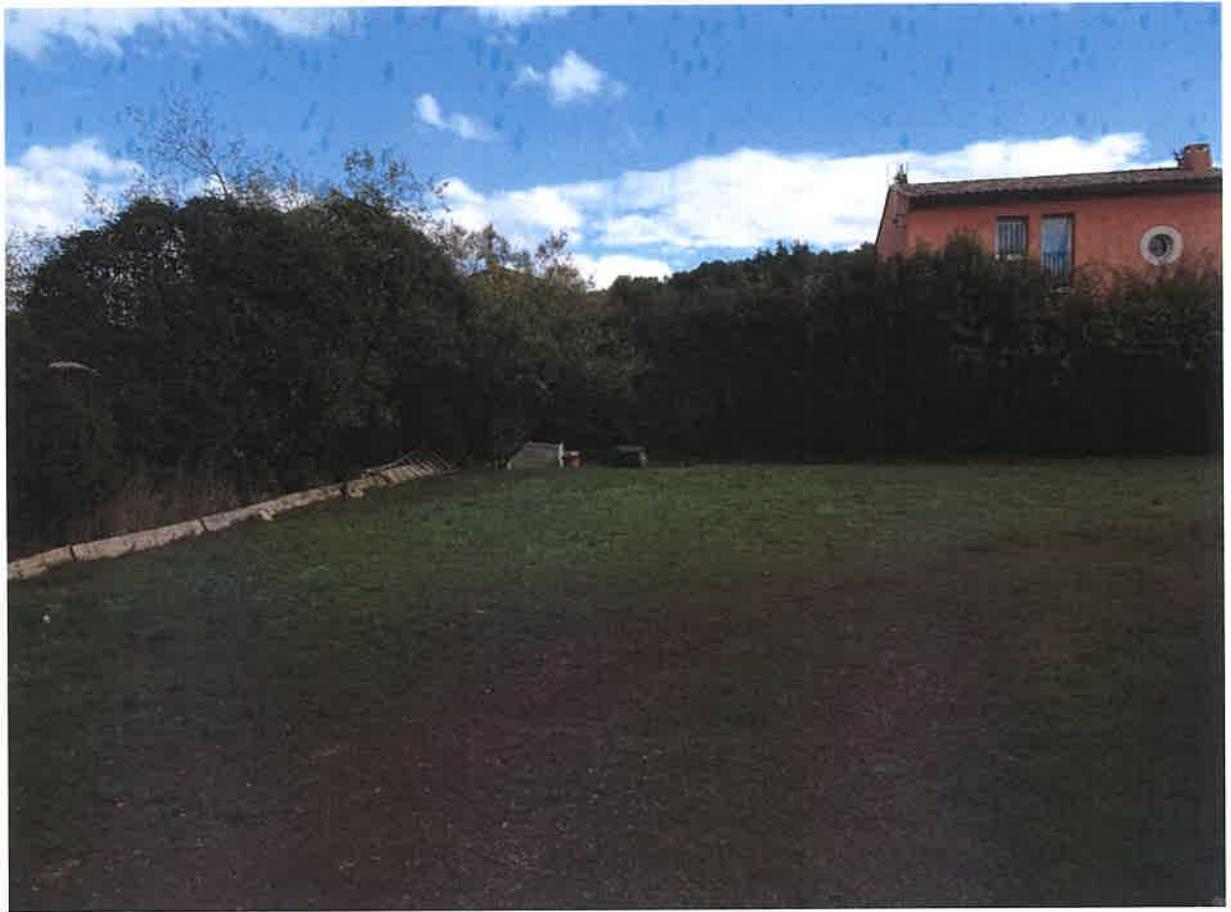
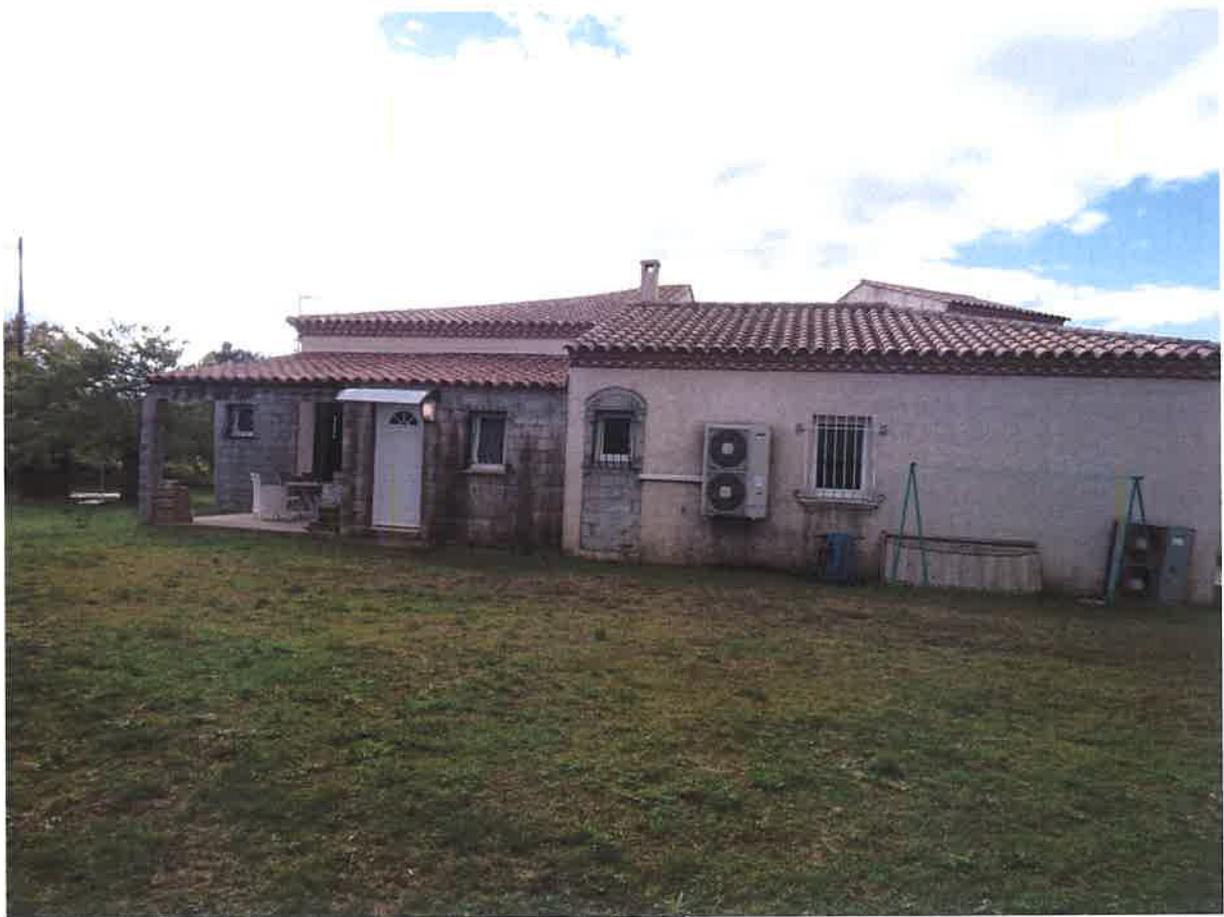
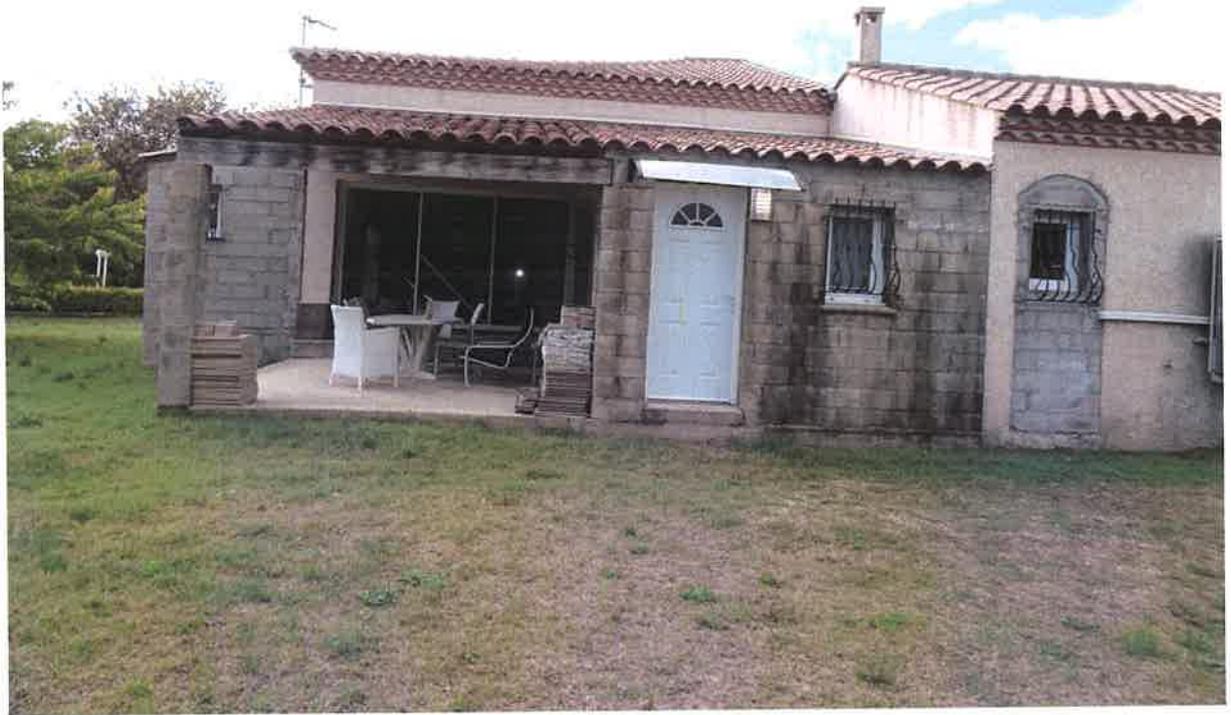
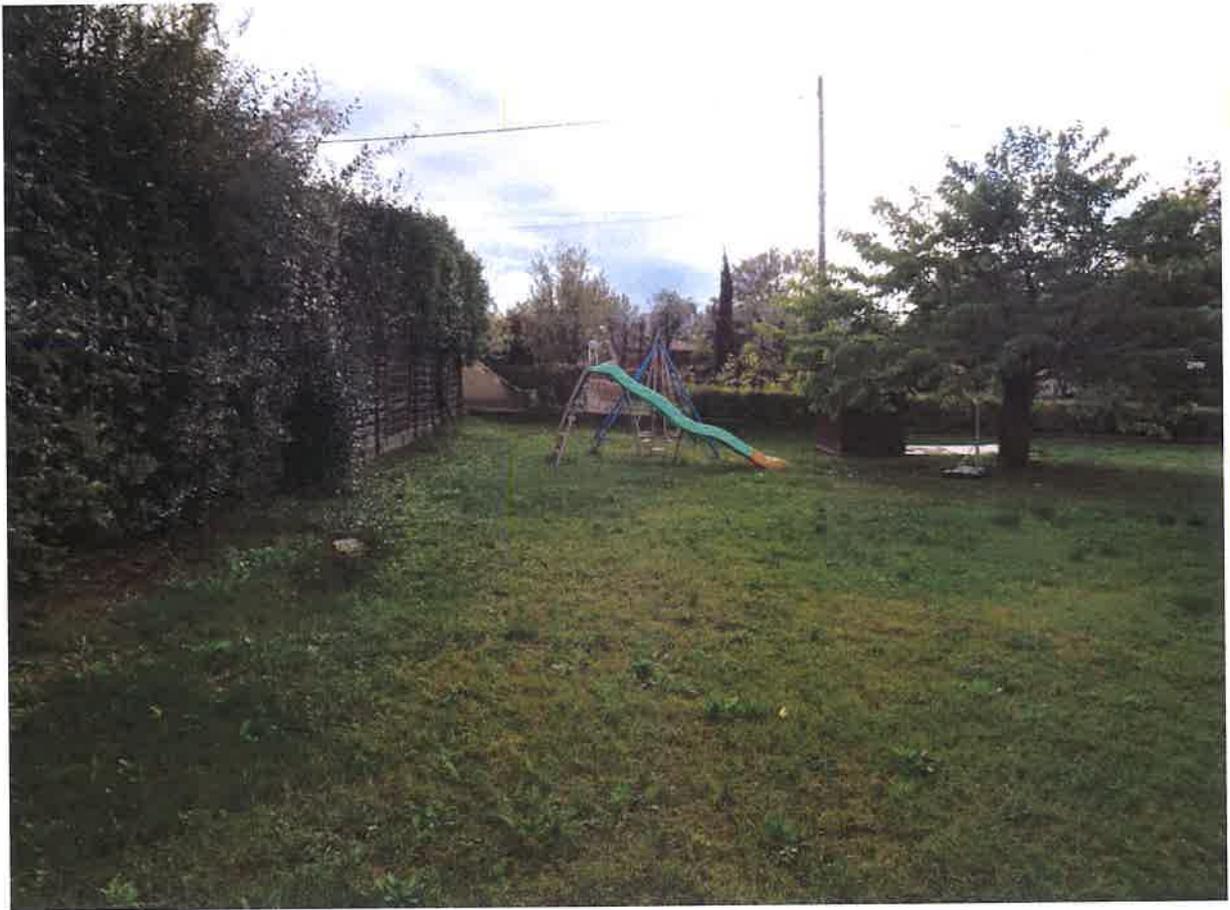
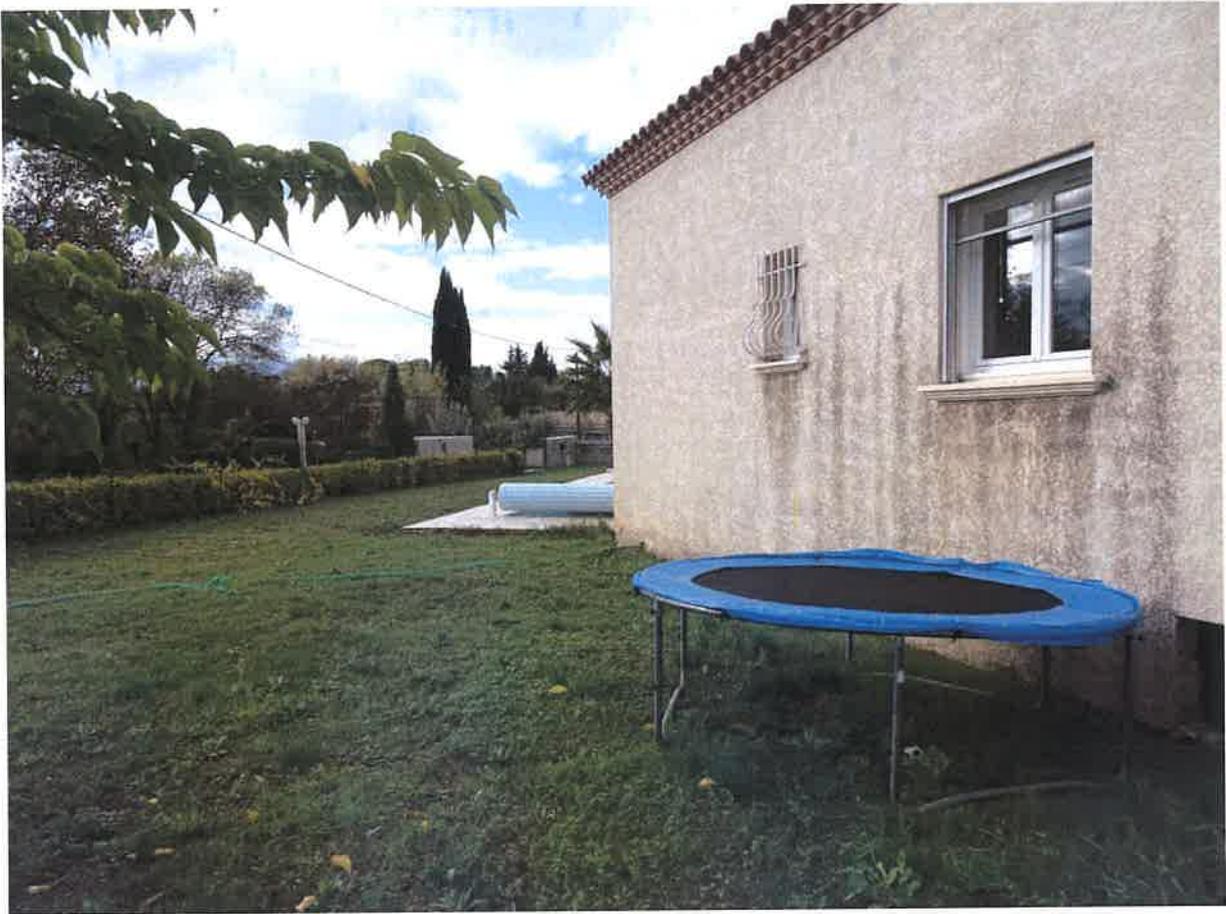
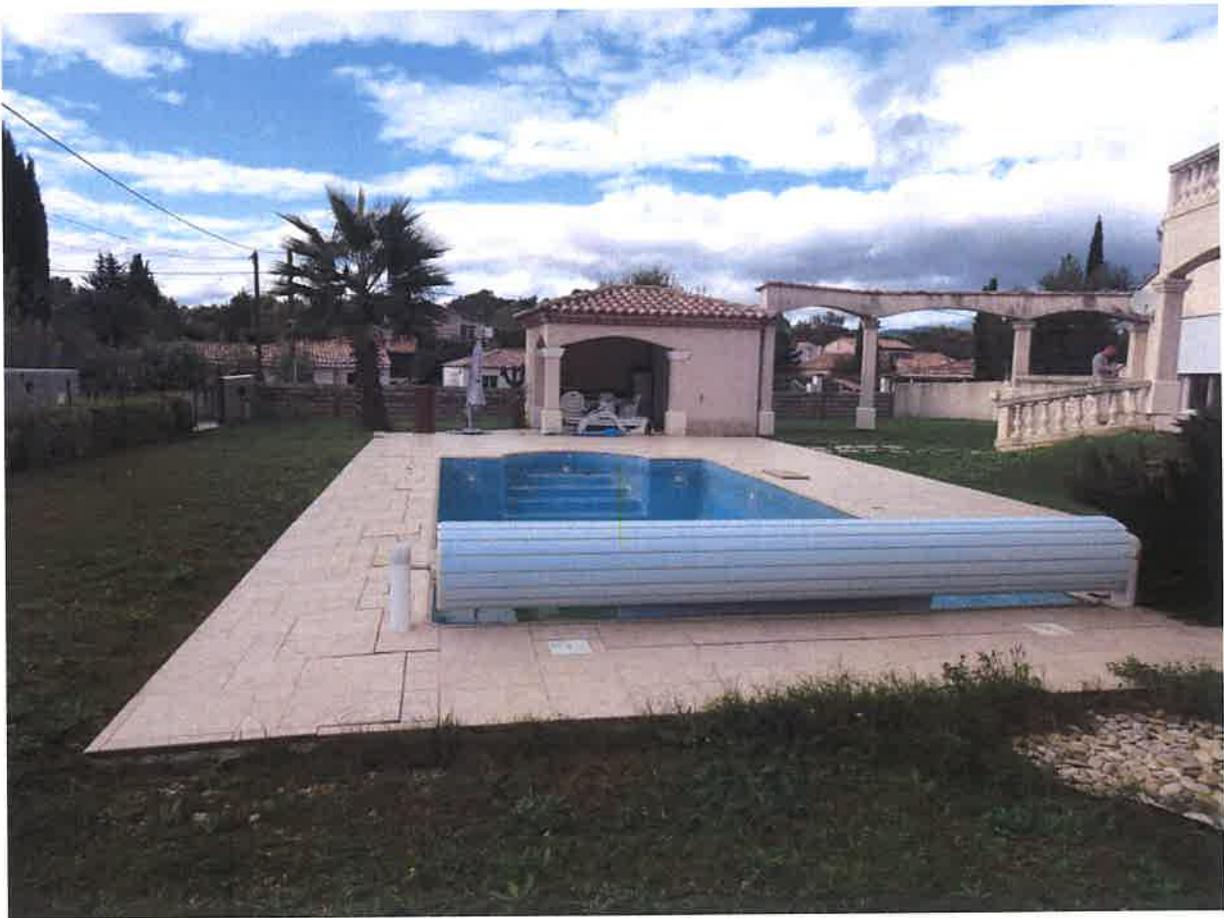
EXTERIEUR

La façade crépie ne souffre d'aucune anomalie structurelle de type fissure ou lézarde.

Je note toutefois des coulées noirâtres par endroits.

La limite séparative constituée d'un enduit à l'avant de la propriété, supporte une succession de fissurations verticales.

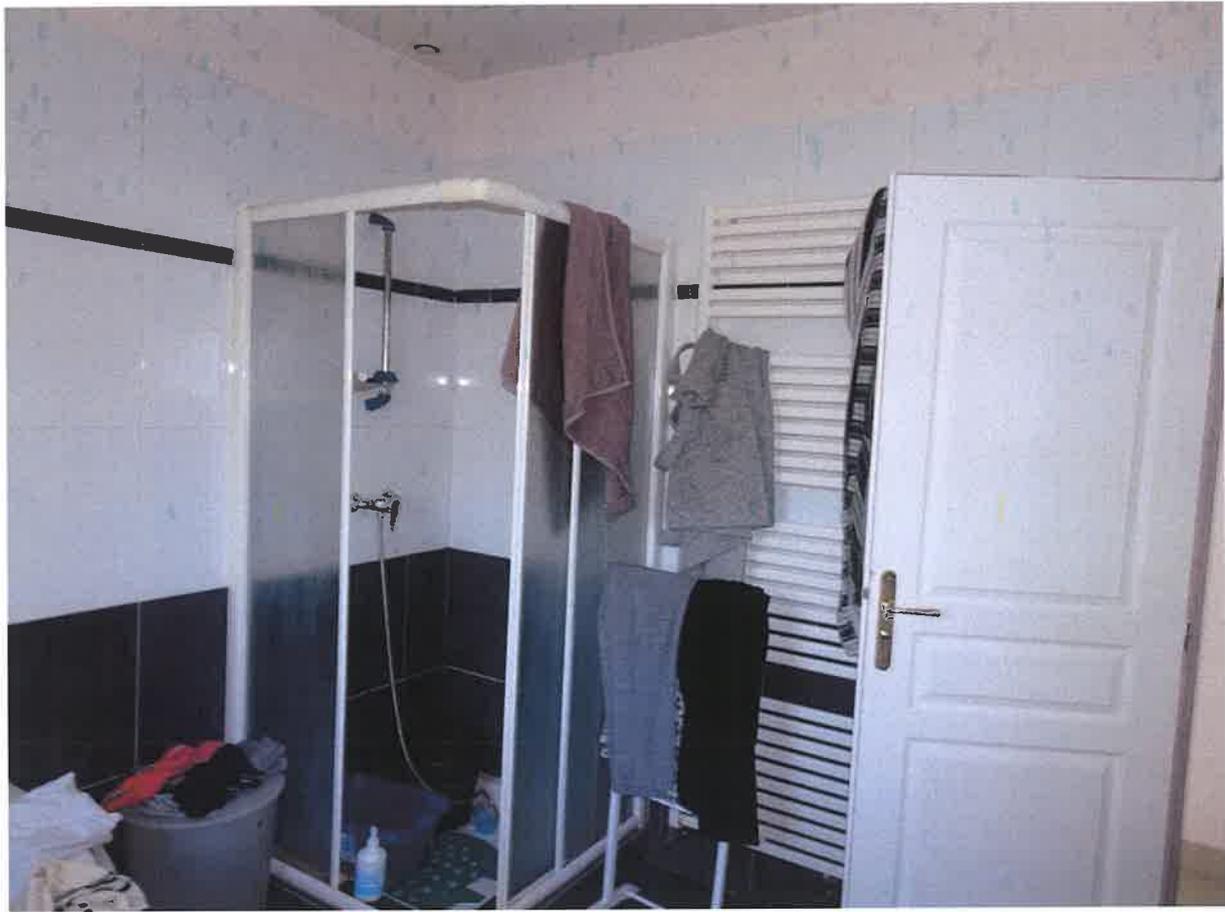
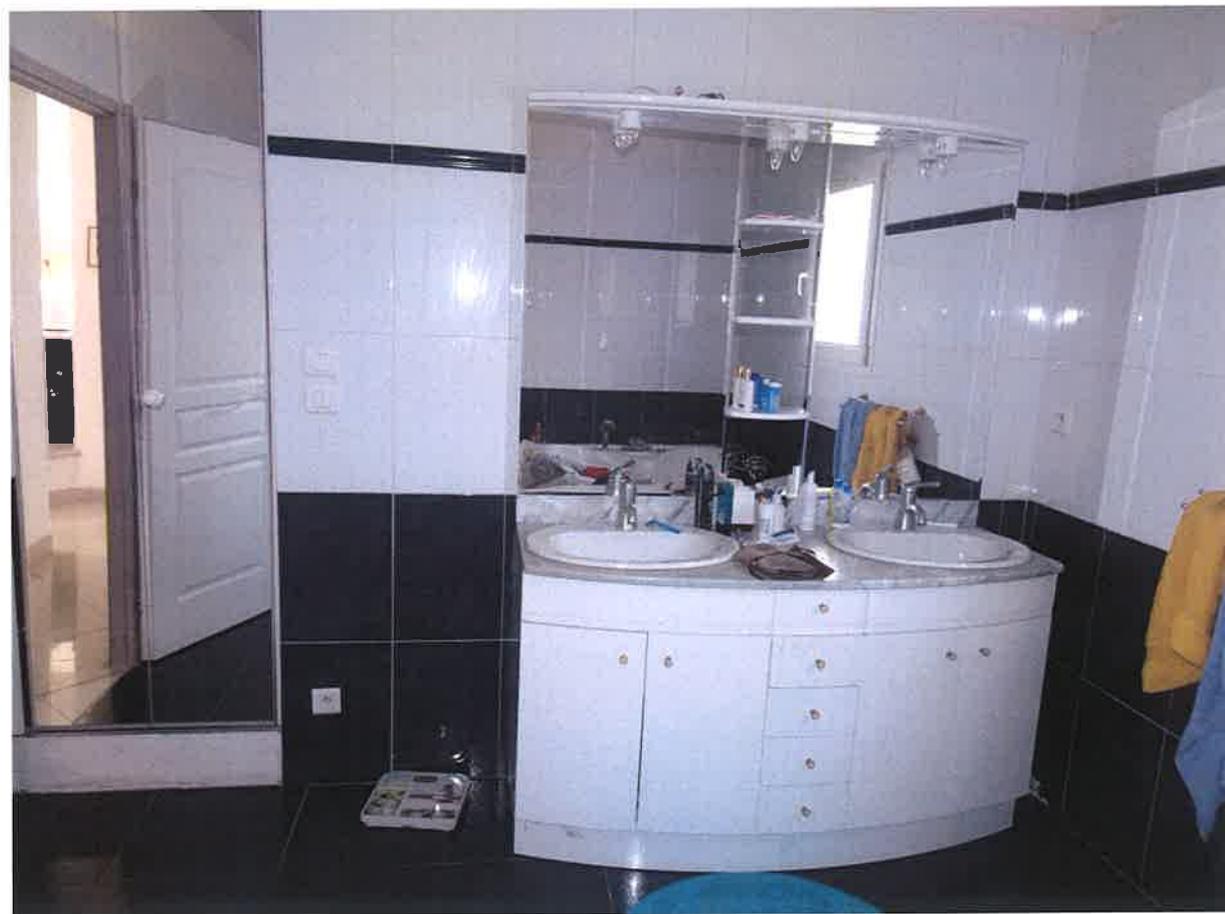
Cette pièce bénéficie d'une ouverture double vitrage PVC maintenue en état de fonctionnement.
