PROCES VERBAL DESCRIPTIF

Me suis transporté sur la commune de **PRADES LE LEZ (Hérault) – 1098 chemin du Nouau**, à l'effet de procéder à la description exacte et détaillée des biens qui y sont situés et appartiennent à :

Le bien immobilier sur la commune de PRADES LE LEZ, 1098 chemin du Nouau, cadastré section AK n°73 pour une superficie de 22a 17ca, consistant en une maison à usage d'habitation.

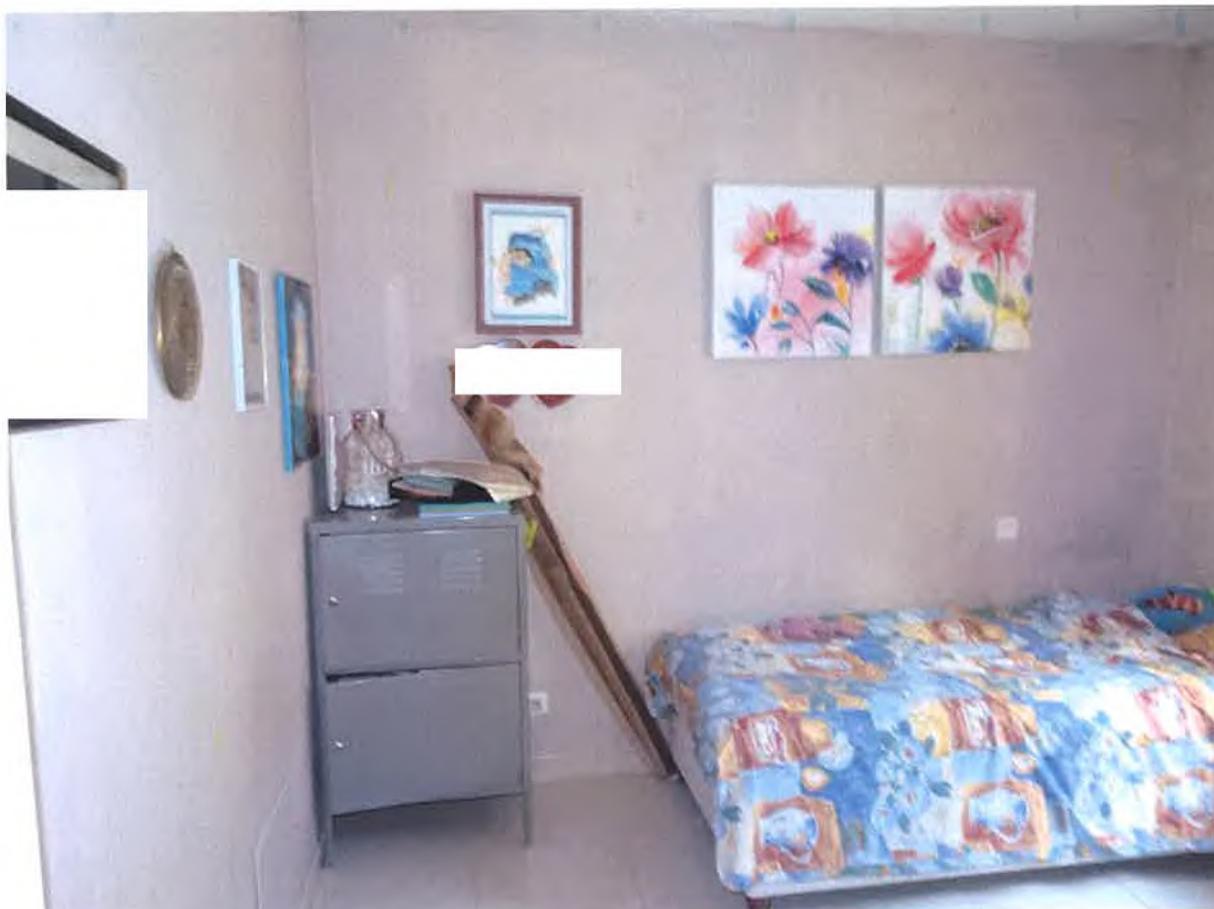
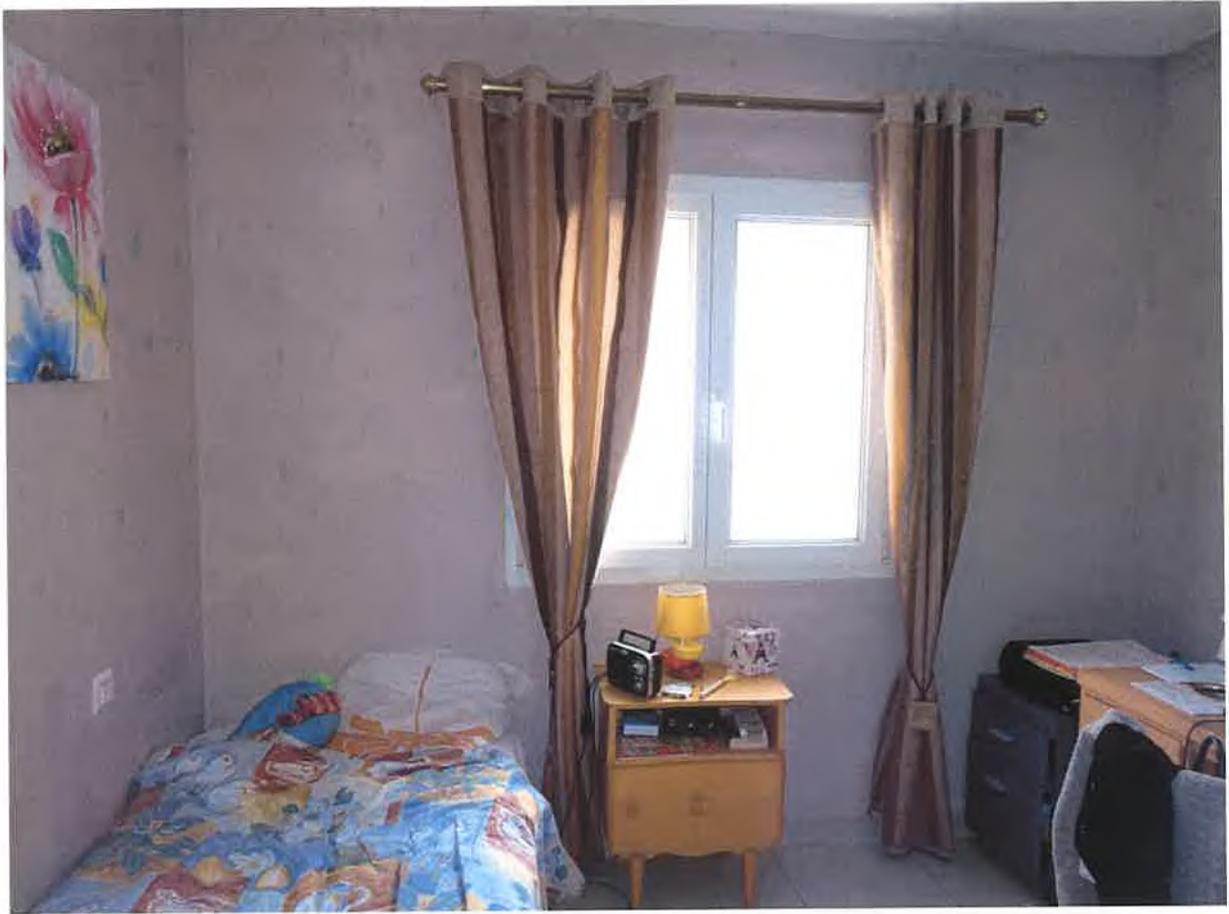
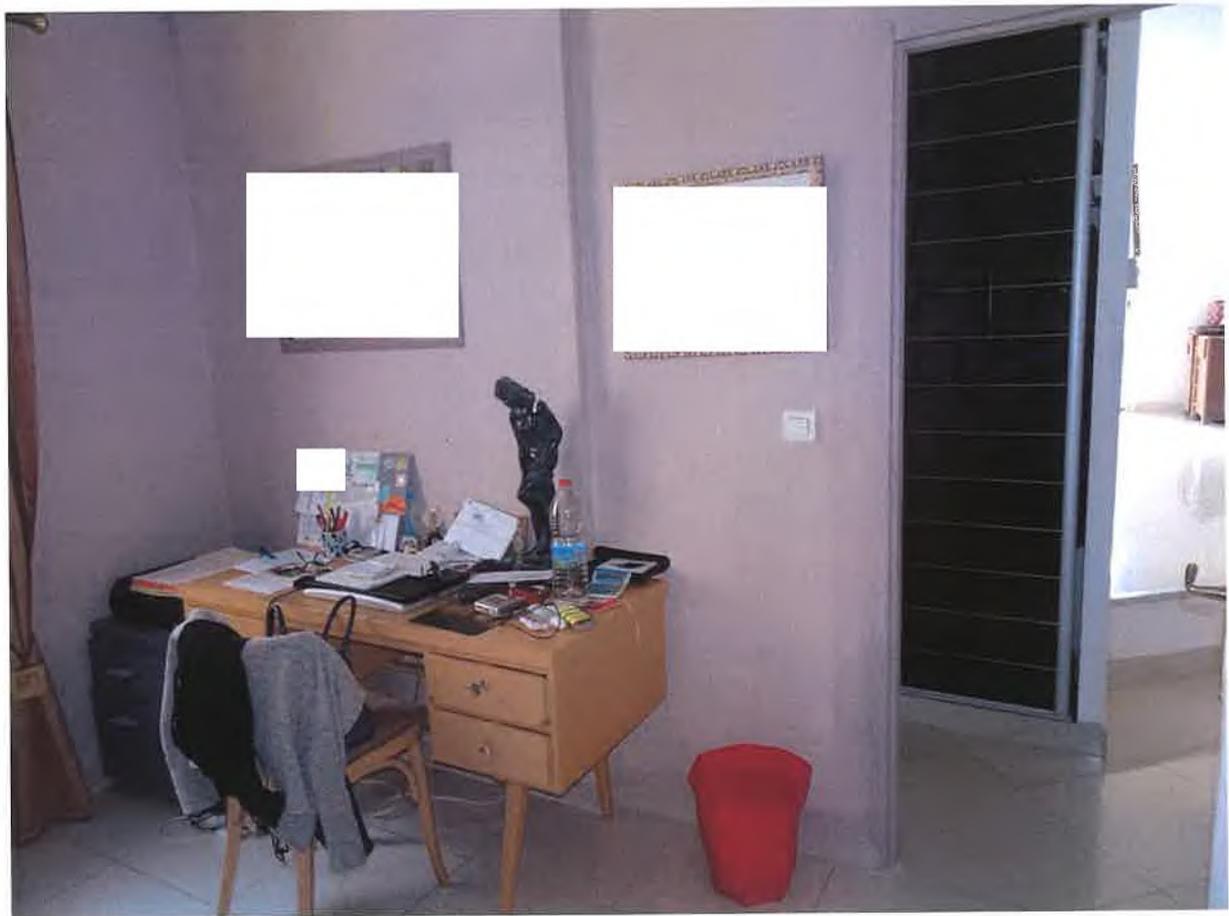
CHAMBRE 2

Le revêtement de sol identique au précédent demeure maintenu en excellent état.

Les murs ainsi que le plafond, peints sont exempts de toute dégradation notable.

Cette chambre bénéficie d'une ouverture PVC double vitrage, associée à des volets roulants encastrés électriques, l'ensemble en parfait état de fonctionnement.

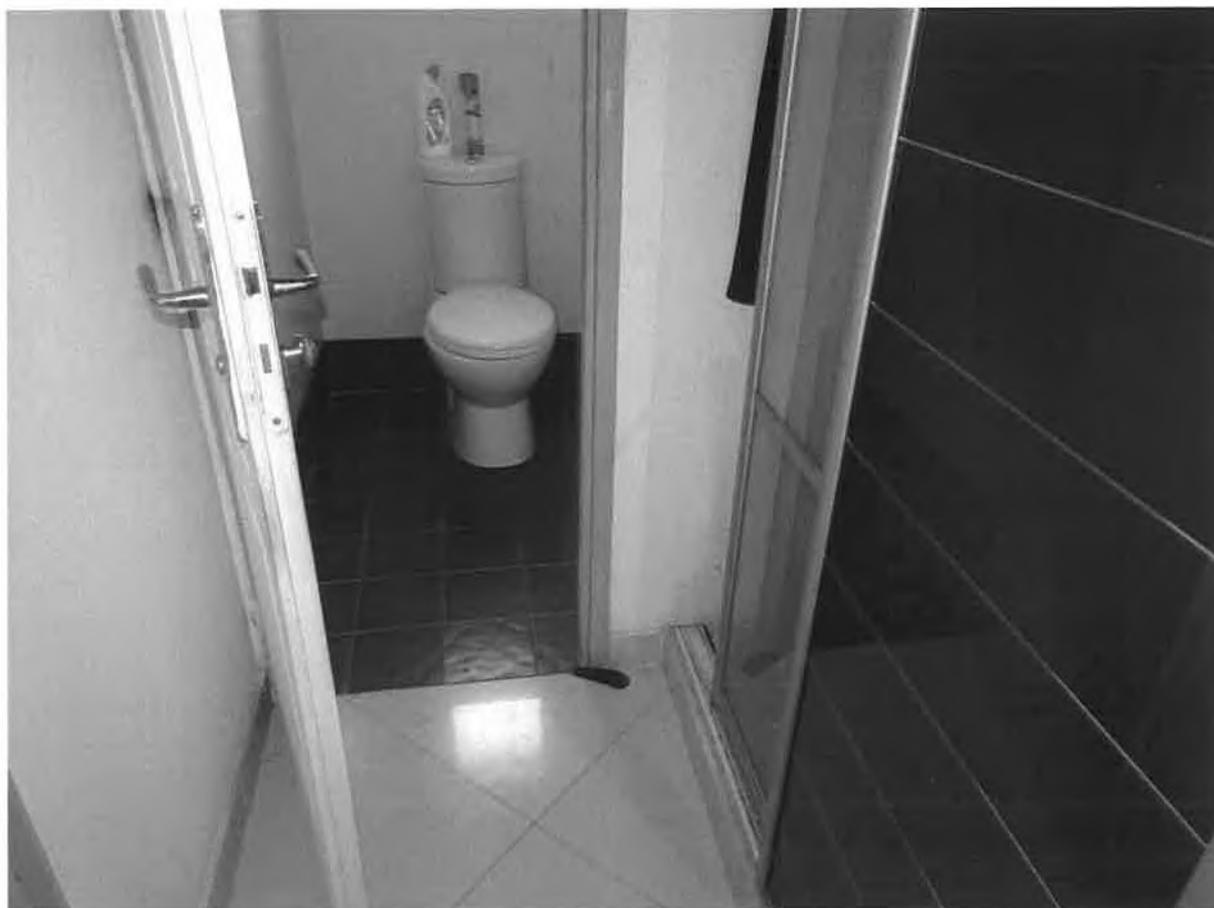
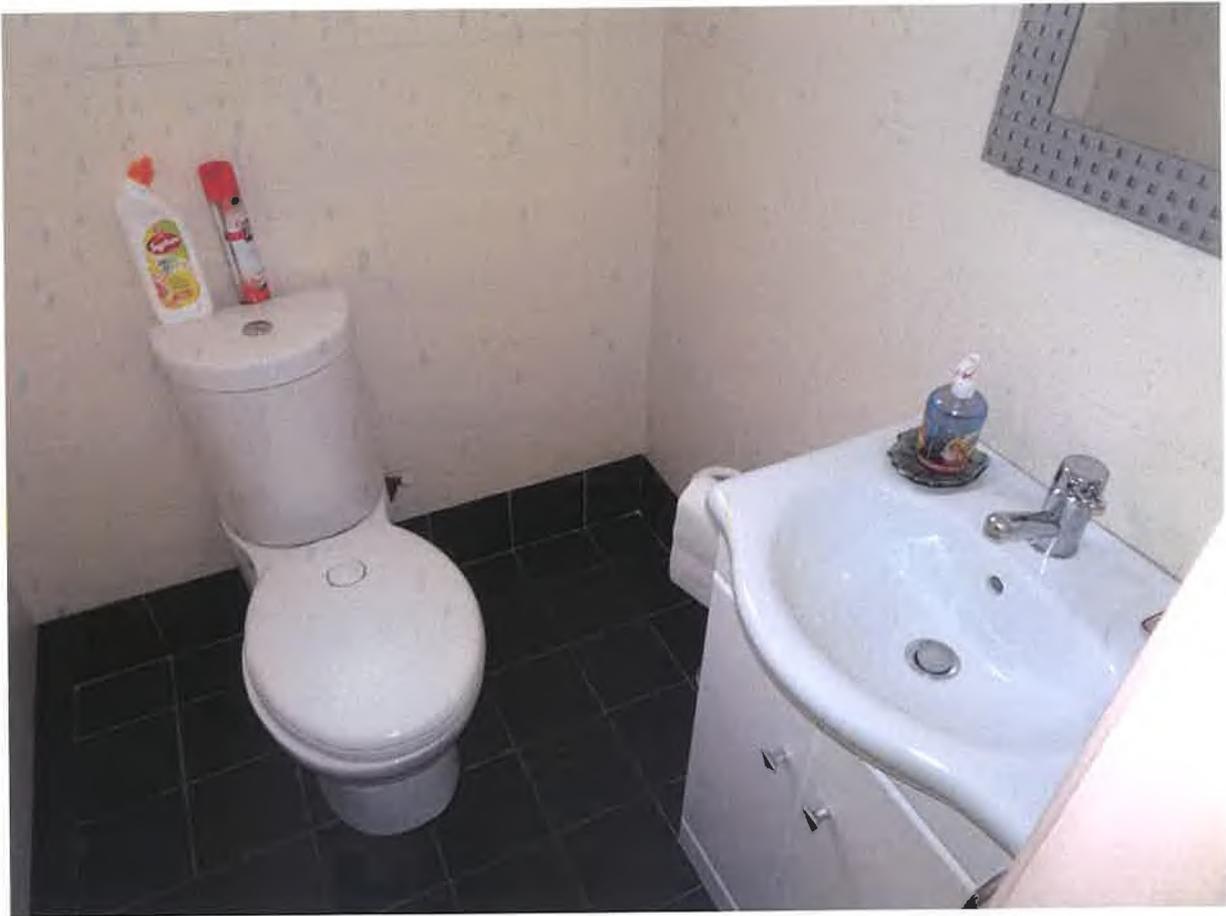
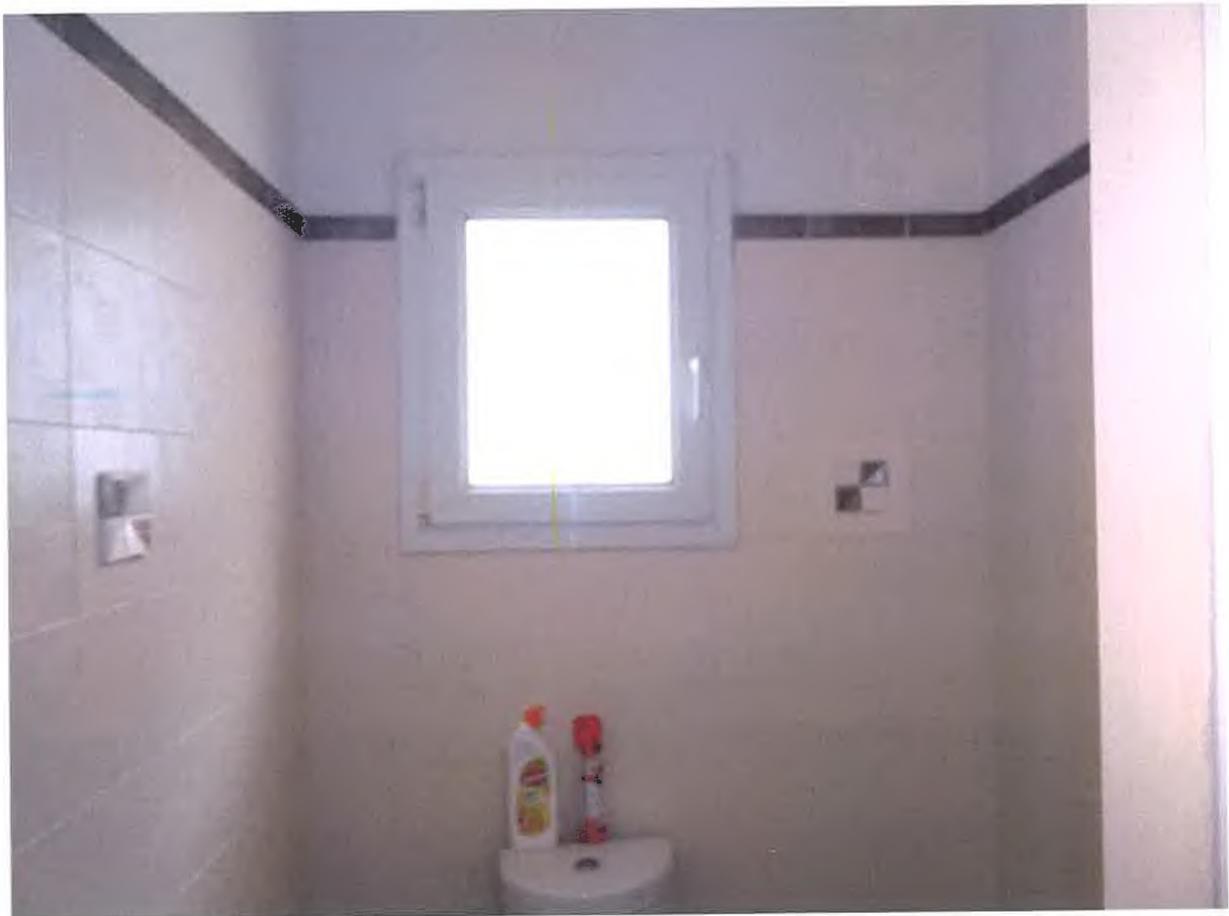
Cet espace se compose d'un WC avec réservoir de chasse ainsi qu'un lave main, l'ensemble maintenu en parfait état d'entretien.

Cette pièce ne bénéficie d'une ouverture PVC en parfait état.

Le revêtement de sol constitué d'un carrelage de couleur foncée demeure en très bon état d'entretien.

Les murs et cloisons partiellement carrelés sont exempts de toute dégradation notable.

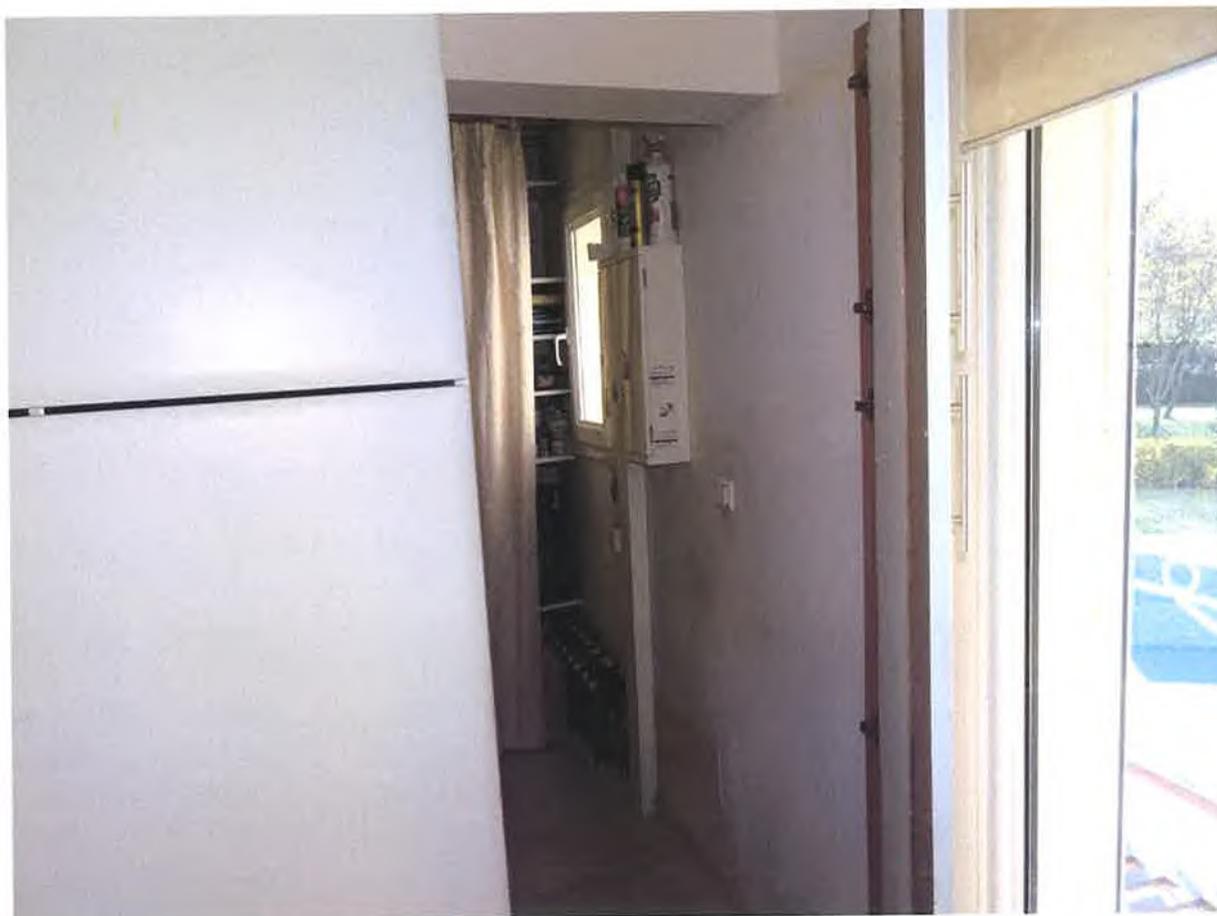
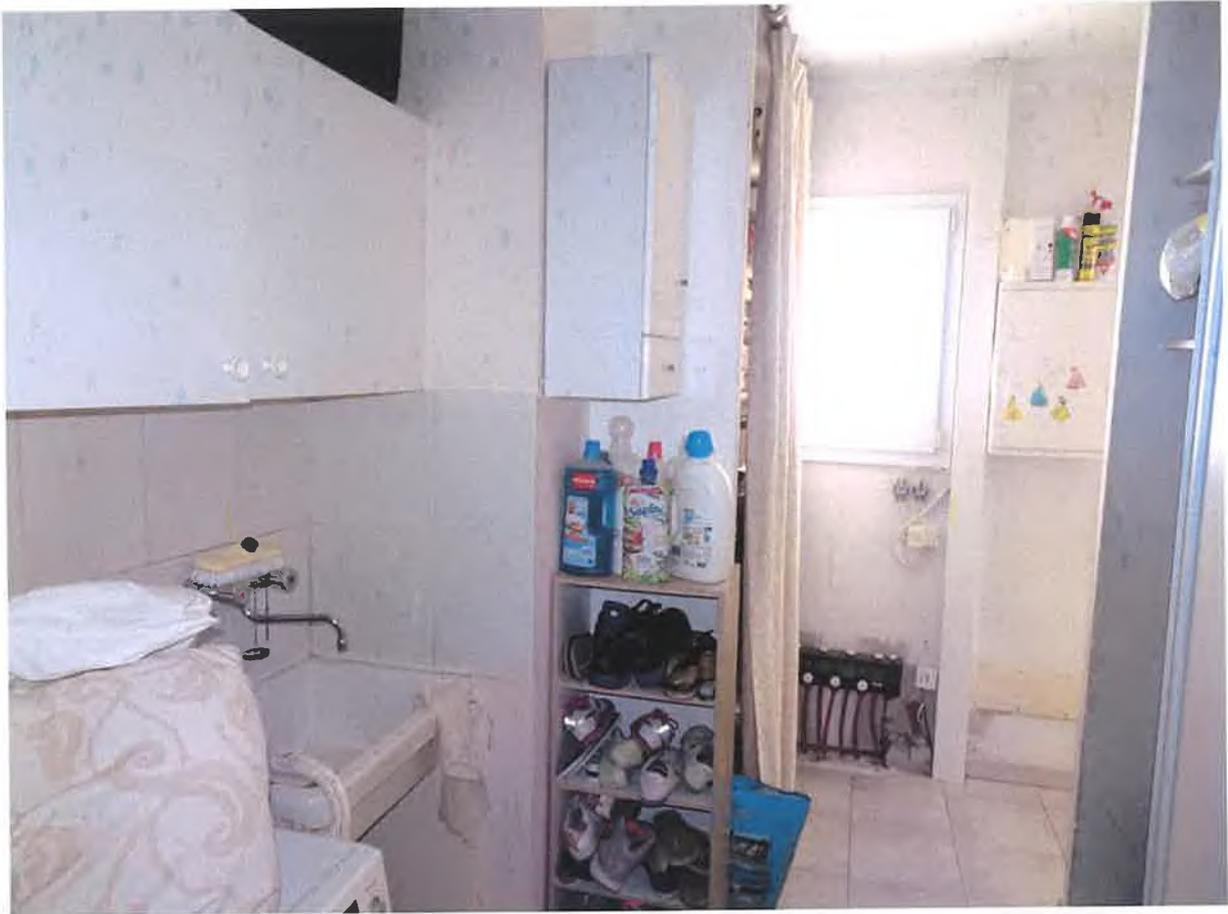
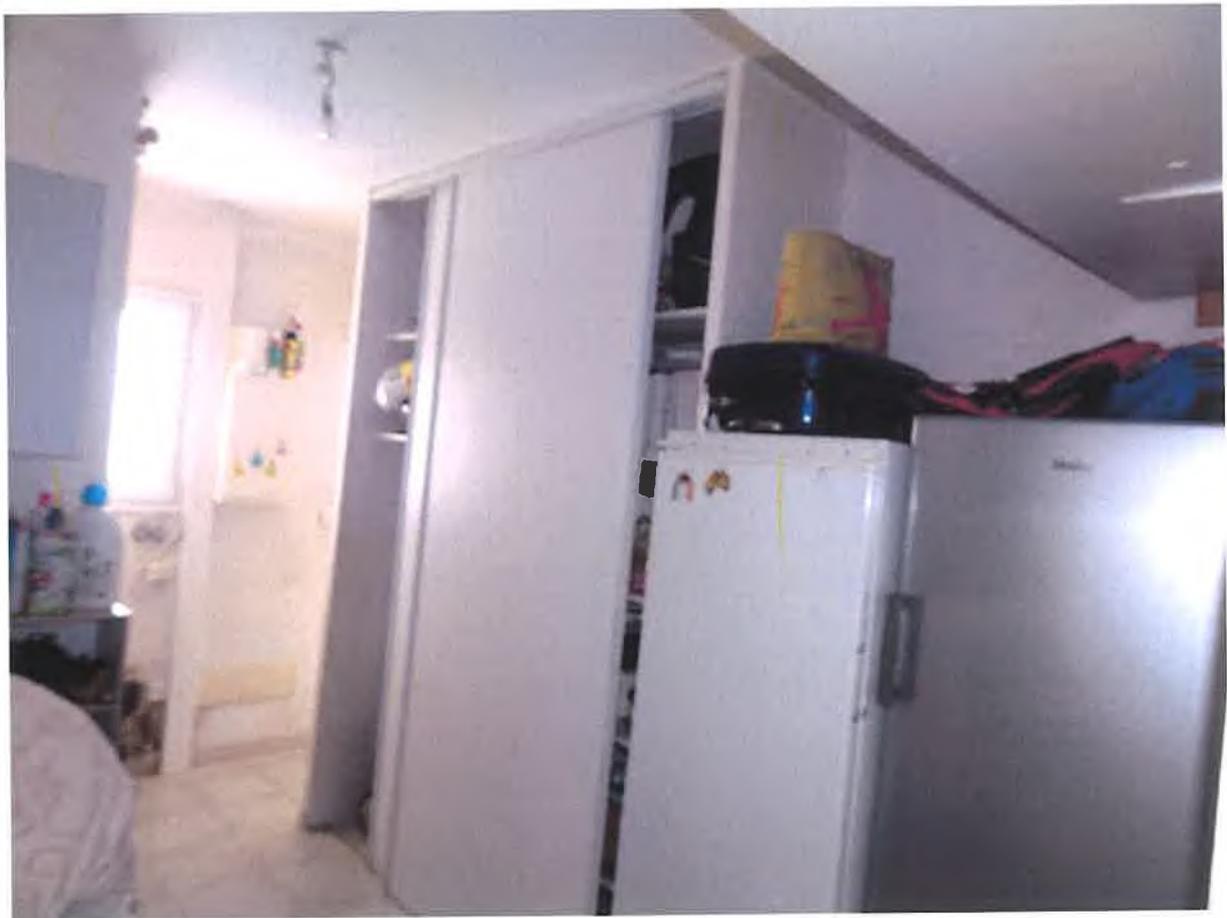
BUANDERIE

Le revêtement de sol constitué d'un carrelage de couleur claire demeure en bon état d'entretien.

Les murs et cloisons partiellement peints sont exempts de toute dégradation notable.

Le plafond peint également ne mérite aucune observation.

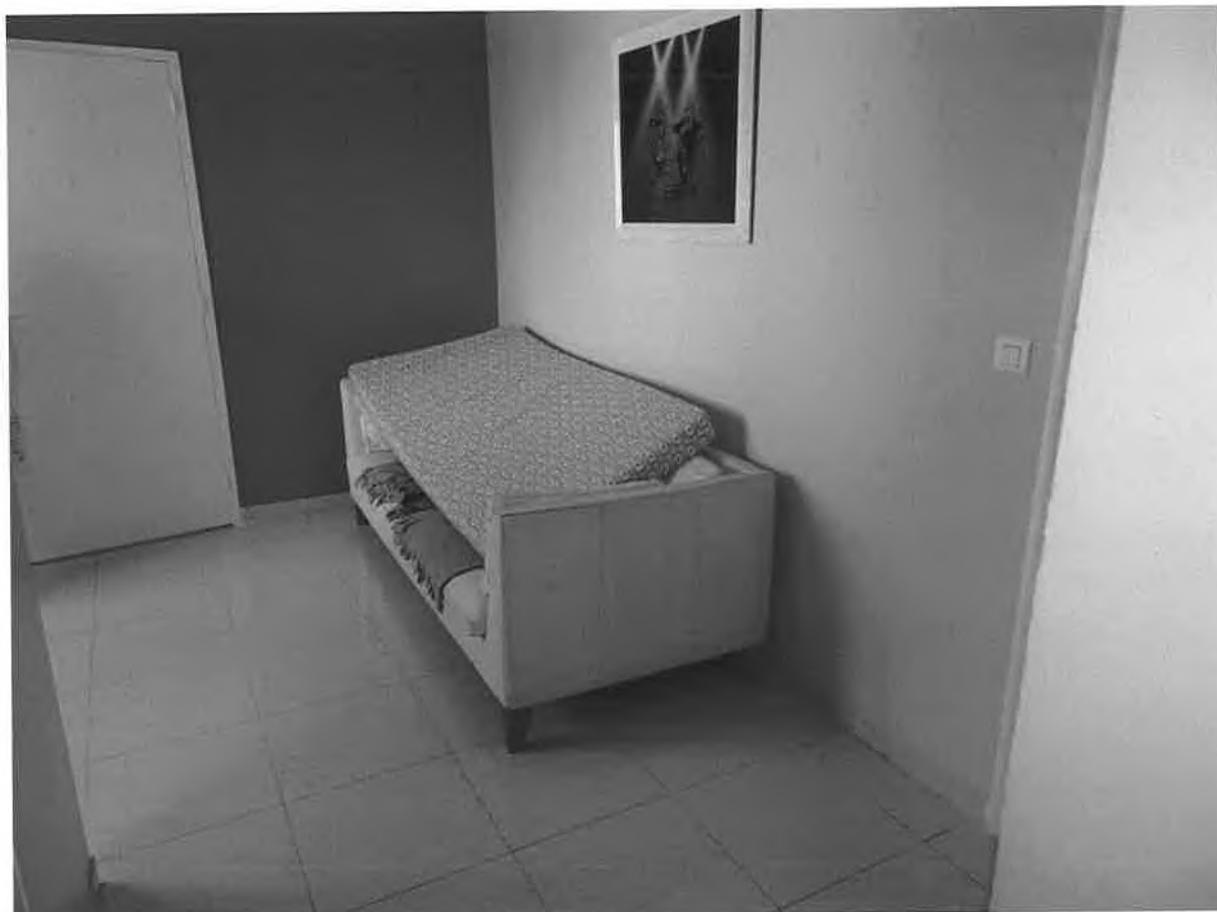
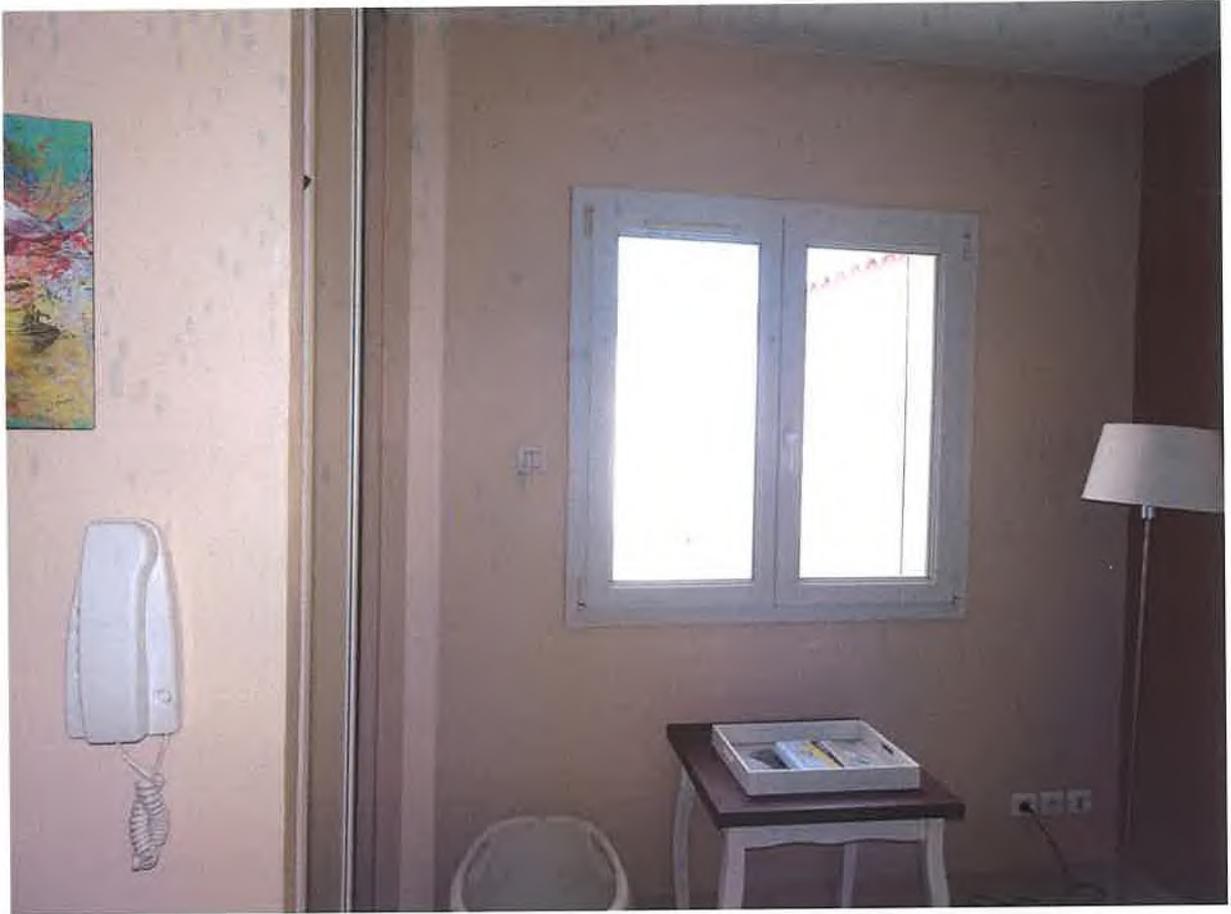
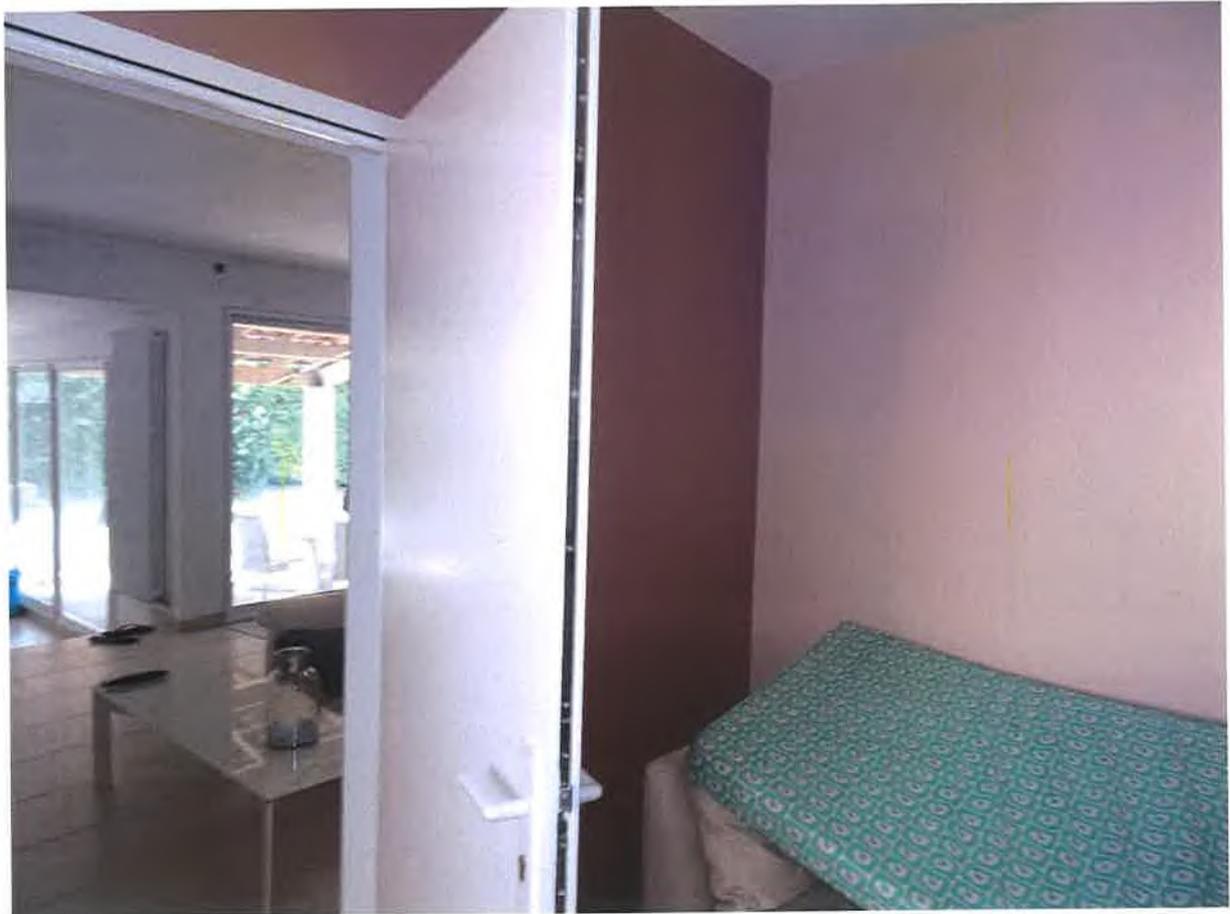
CHAMBRE 3

Les sols constitués de grandes dalles de carrelage demeurent maintenus en excellent état.

Les murs ainsi que le plafond, peints sont exempts de toute dégradation notable.

Cette chambre bénéficie d'une ouverture PVC double vitrage, associée à des volets roulants encastrés électriques, l'ensemble en parfait état de fonctionnement.

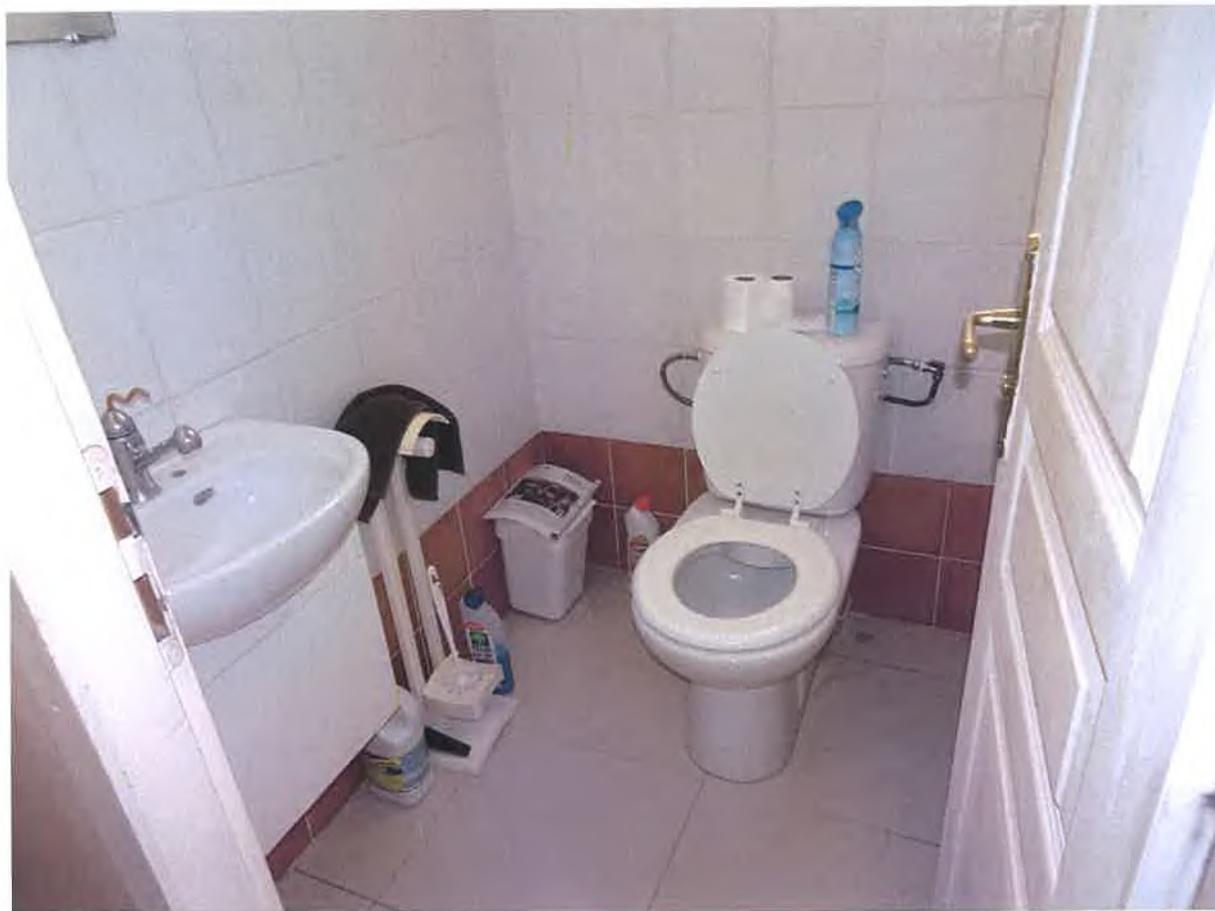
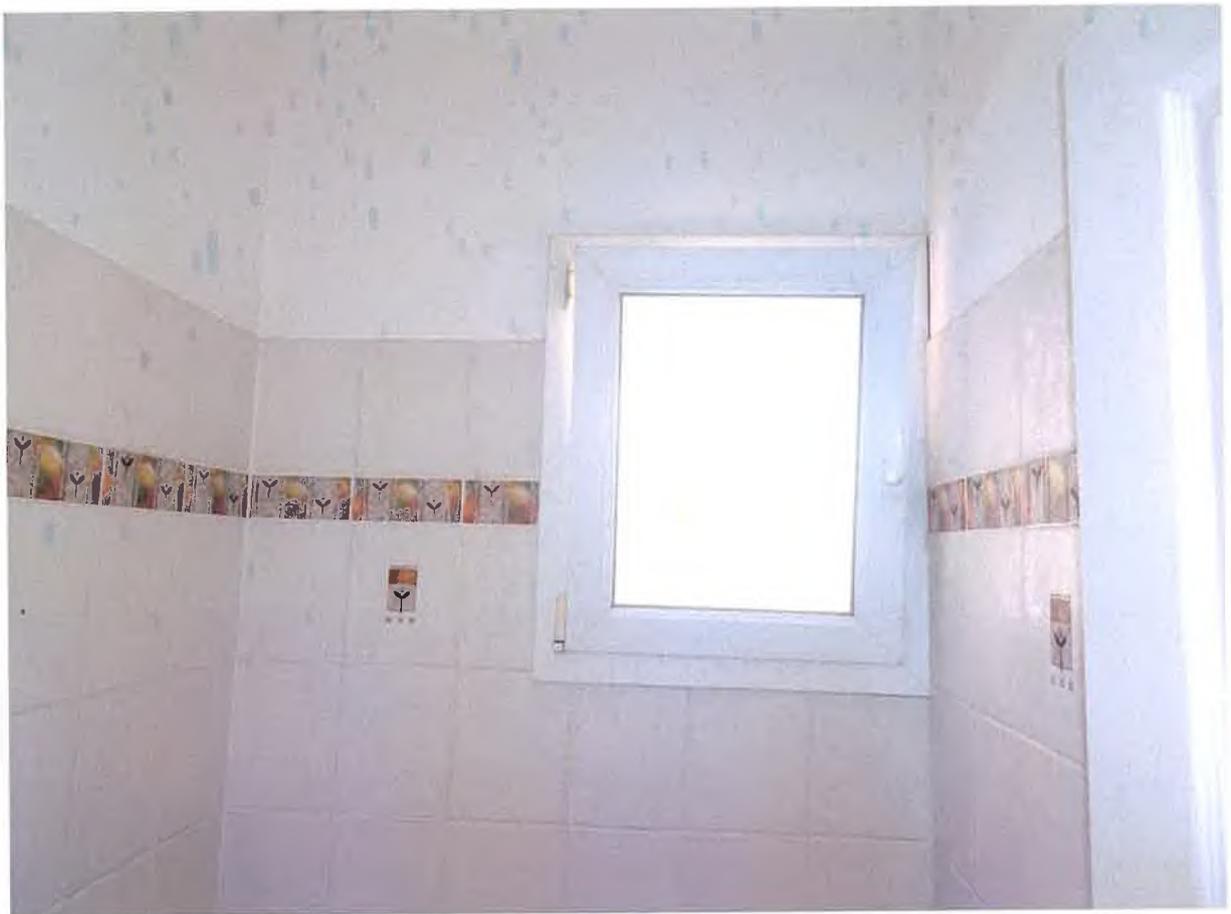
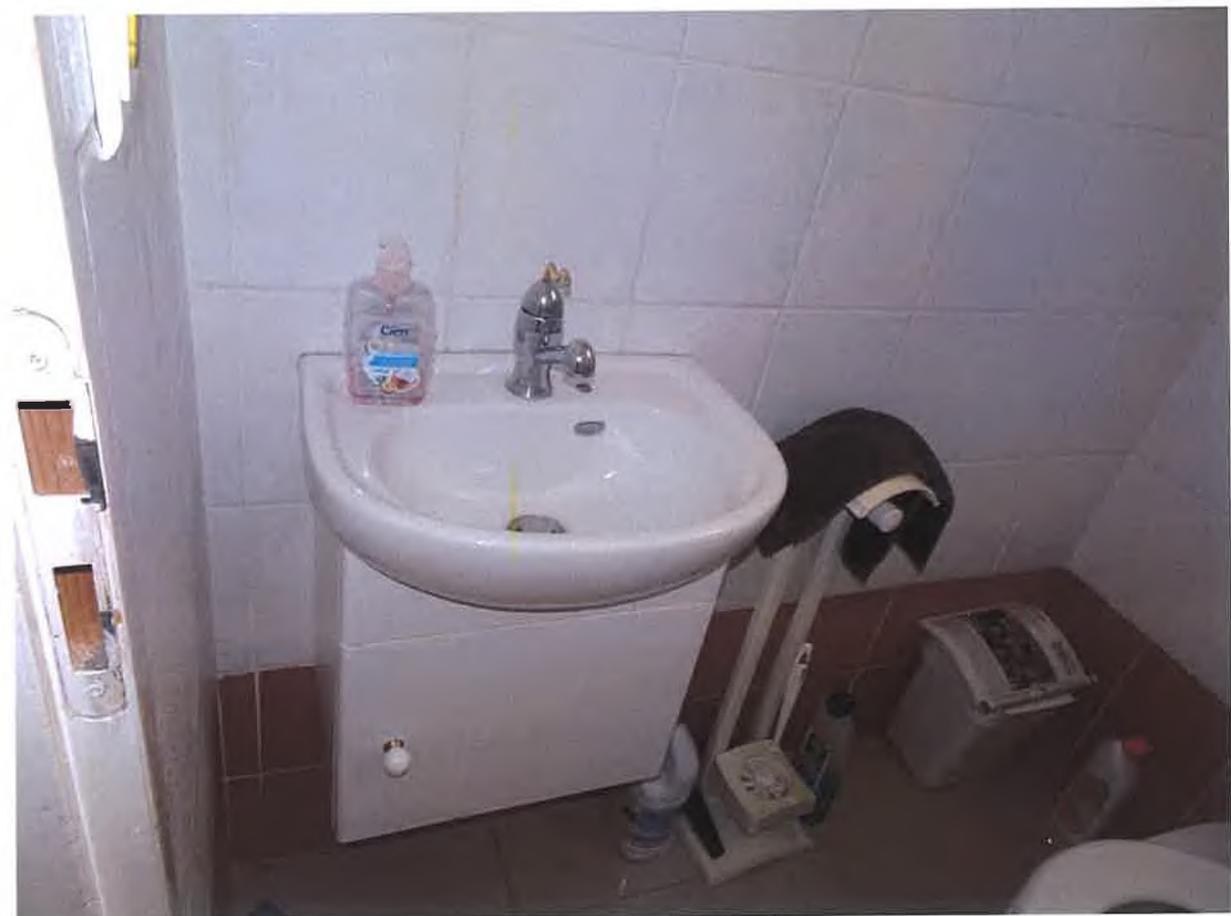
WC ATTENANT

Cet espace se compose d'un WC avec réservoir de chasse ainsi qu'un lave main, l'ensemble maintenu en parfait état d'entretien.

Cette pièce ne bénéficie d'une ouverture PVC en état de fonctionnement.

Le revêtement de sol constitué d'un carrelage de couleur claire demeure en très bon état d'entretien.

Les murs et cloisons partiellement carrelés sont exempts de toute dégradation notable.

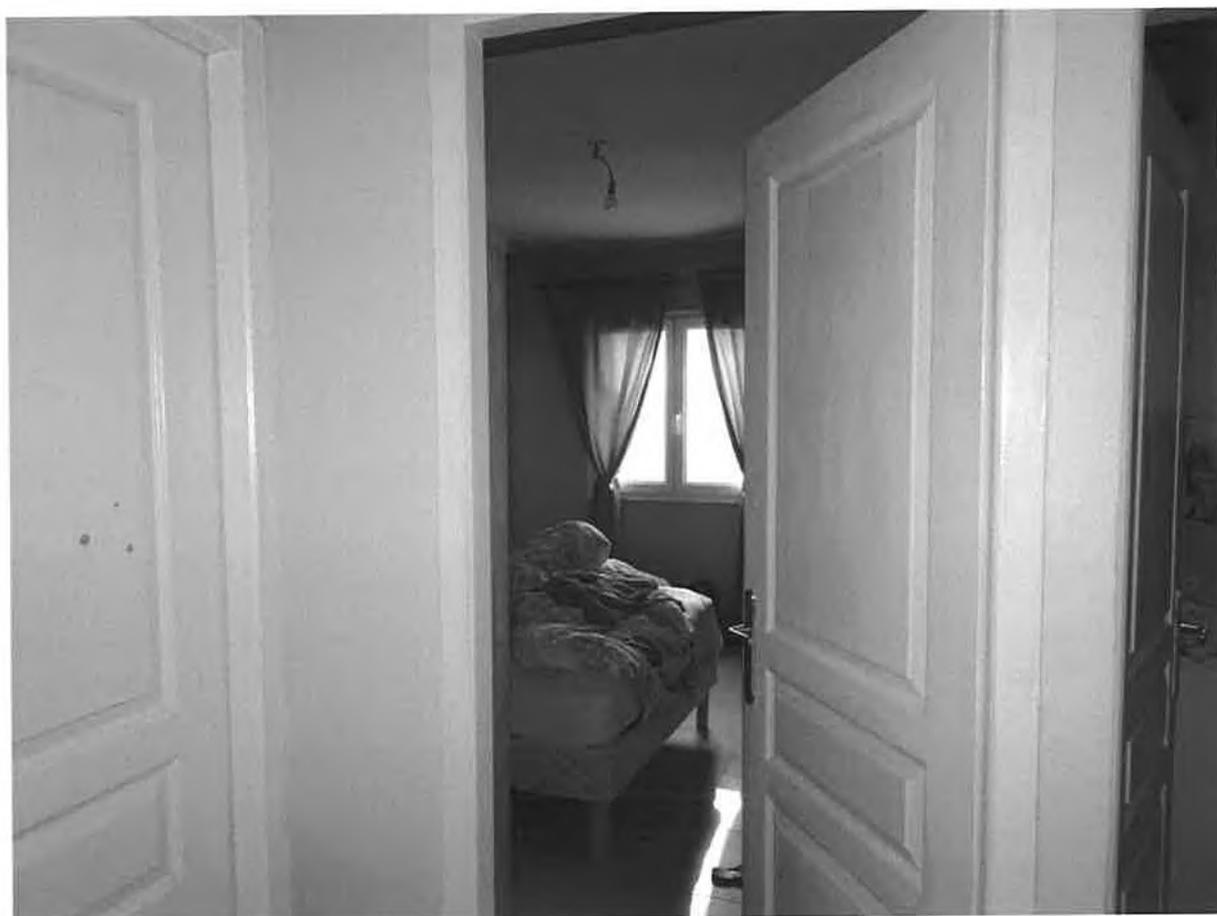
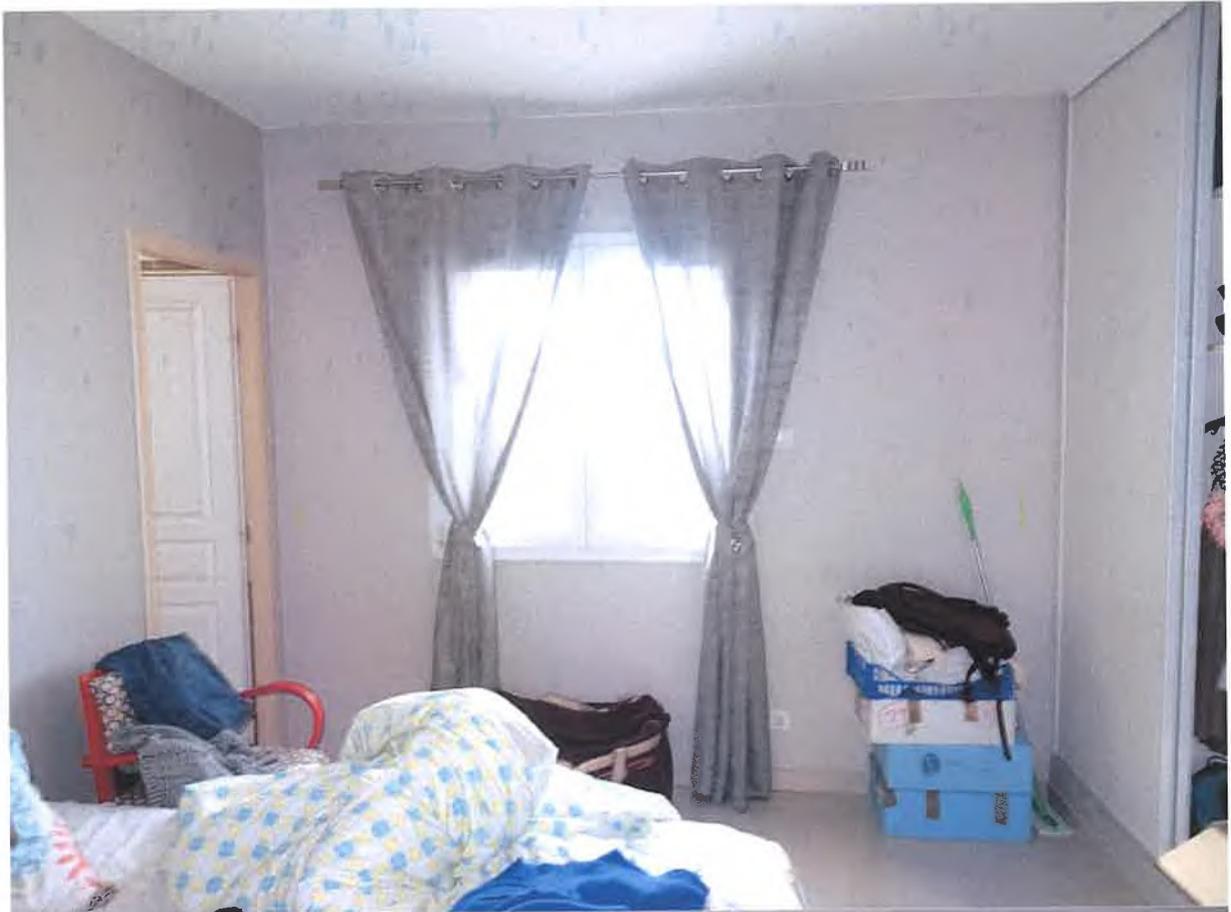
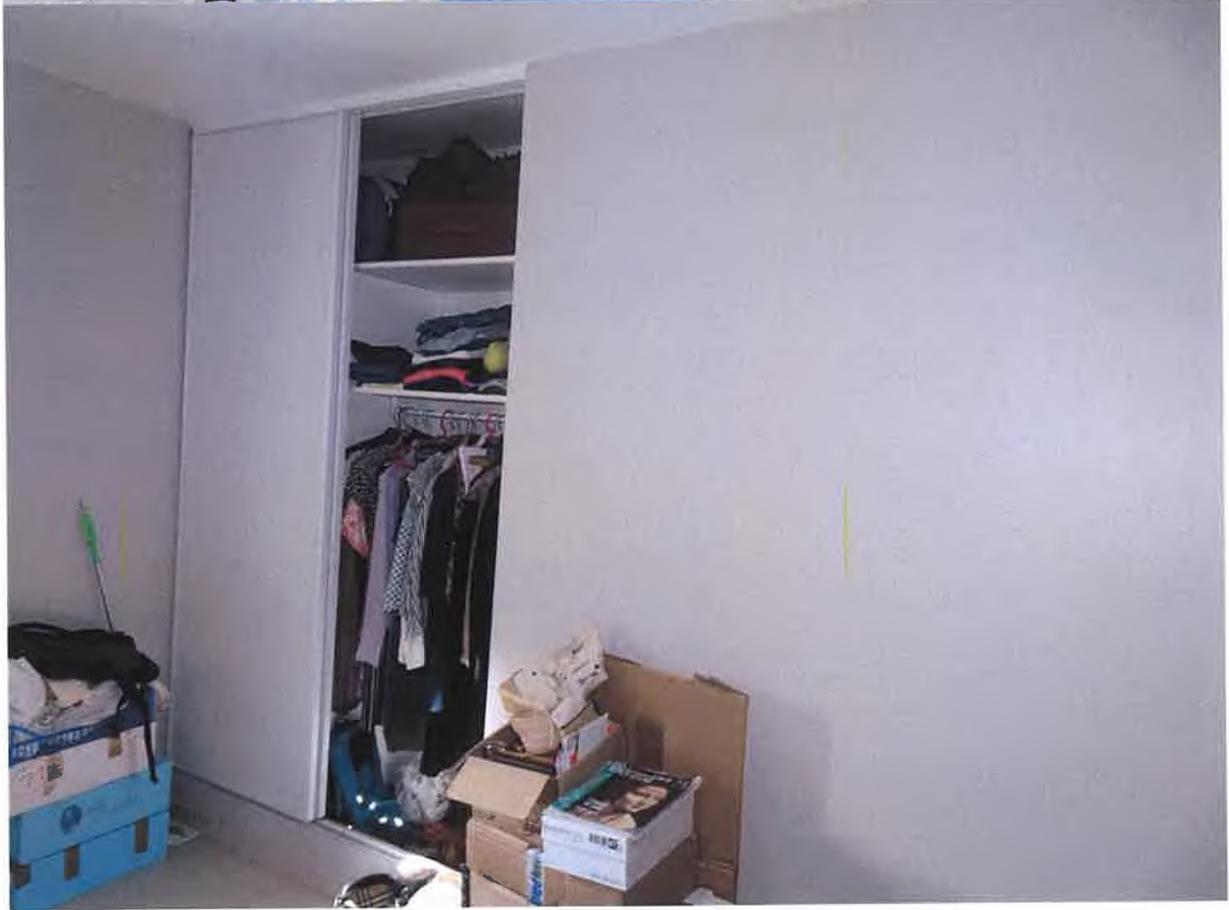
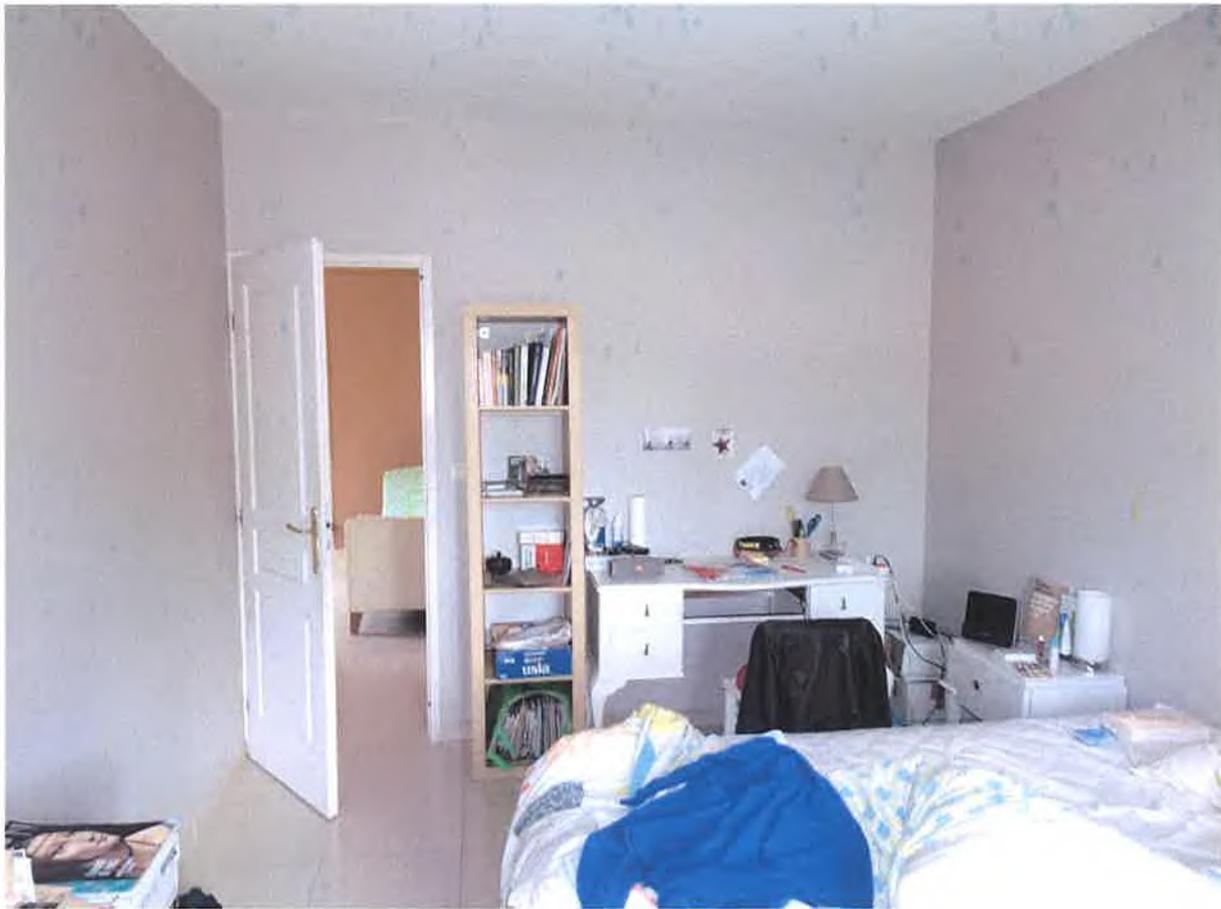
CHAMBRE 5

Le revêtement de sol constitué de grandes dalles de carrelage de couleur claire demeure maintenu en excellent état.

Les murs ainsi que le plafond, peints sont exempts de toute dégradation notable.

Cette chambre bénéficie d'une ouverture PVC double vitrage, associée à des volets roulants encastrés électriques, l'ensemble en parfait état de fonctionnement.
