PROCES VERBAL DESCRIPTIF

Me suis transporté sur la commune de **PRADES LE LEZ (Hérault) – 1098 chemin du Nouau**, à l'effet de procéder à la description exacte et détaillée des biens qui y sont situés et appartiennent à :

Le bien immobilier sur la commune de PRADES LE LEZ, 1098 chemin du Nouau, cadastré section AK n°73 pour une superficie de 22a 17ca, consistant en une maison à usage d'habitation.

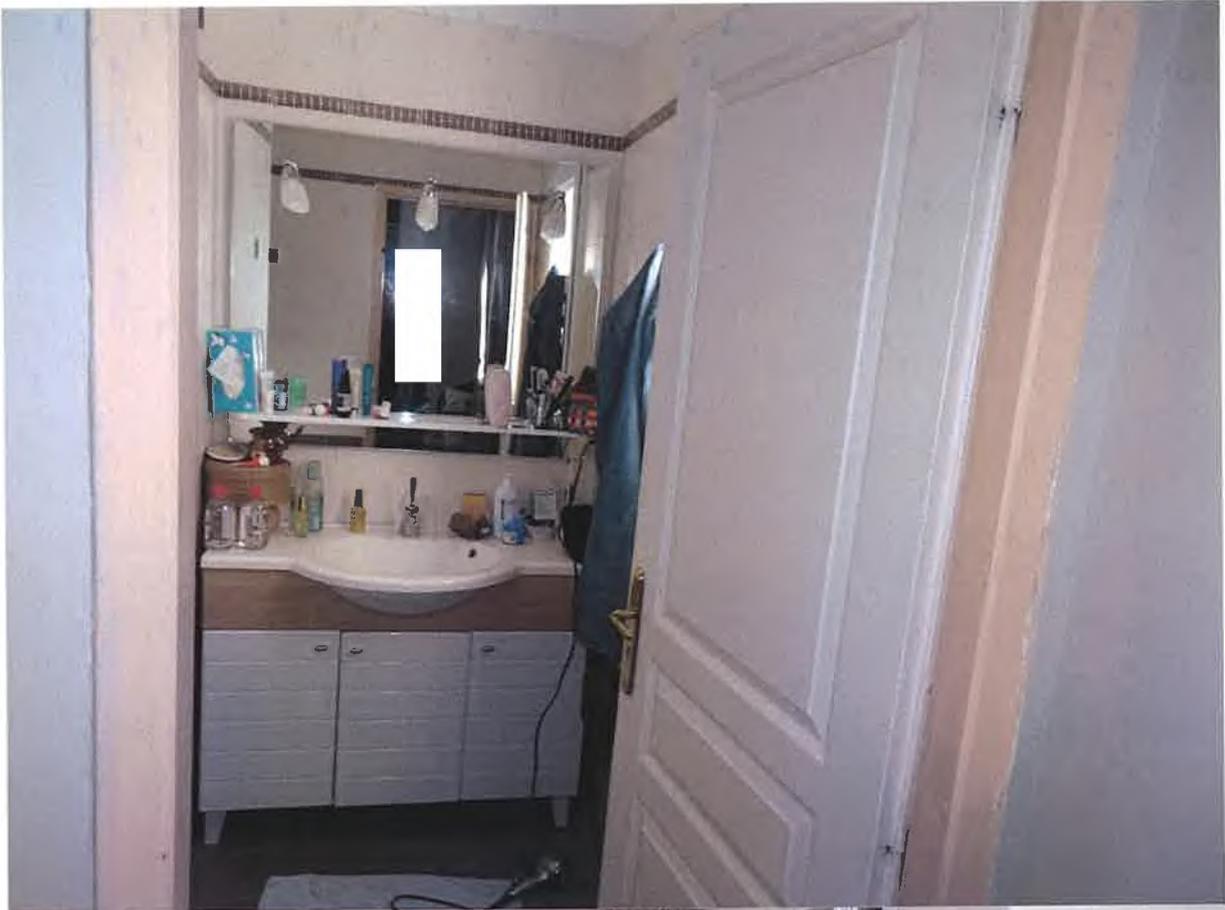
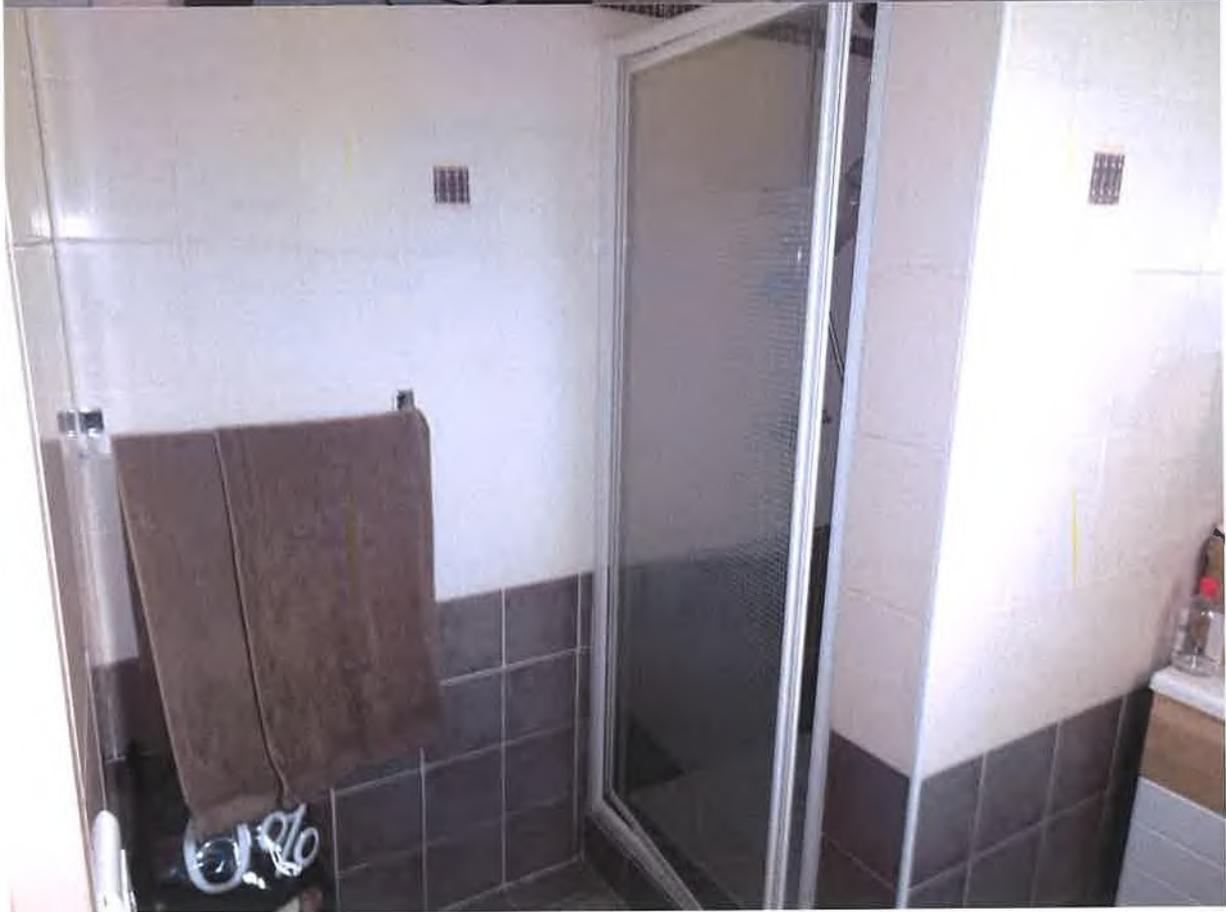
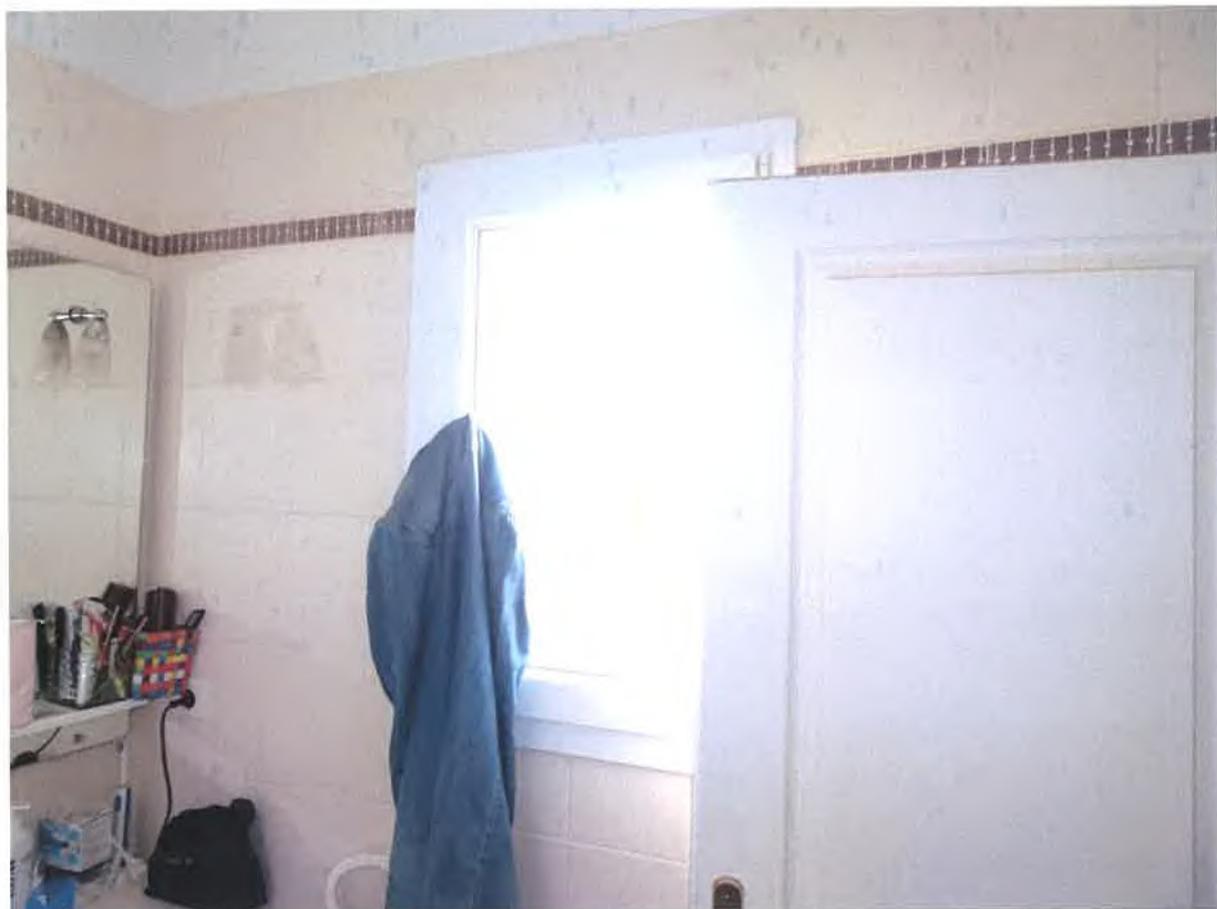
SALLE D'EAU ATTENANTE

Cet espace se compose d'une vasque encastrée et meuble, miroir ainsi qu'une douche maçonnée, l'ensemble maintenu en parfait état d'entretien.

Cette pièce ne bénéficie d'une ouverture PVC en état de fonctionnement.

Le revêtement de sol constitué d'un carrelage de couleur foncée demeure en très bon état d'entretien.

Les murs et cloisons partiellement carrelés sont exempts de toute dégradation notable.

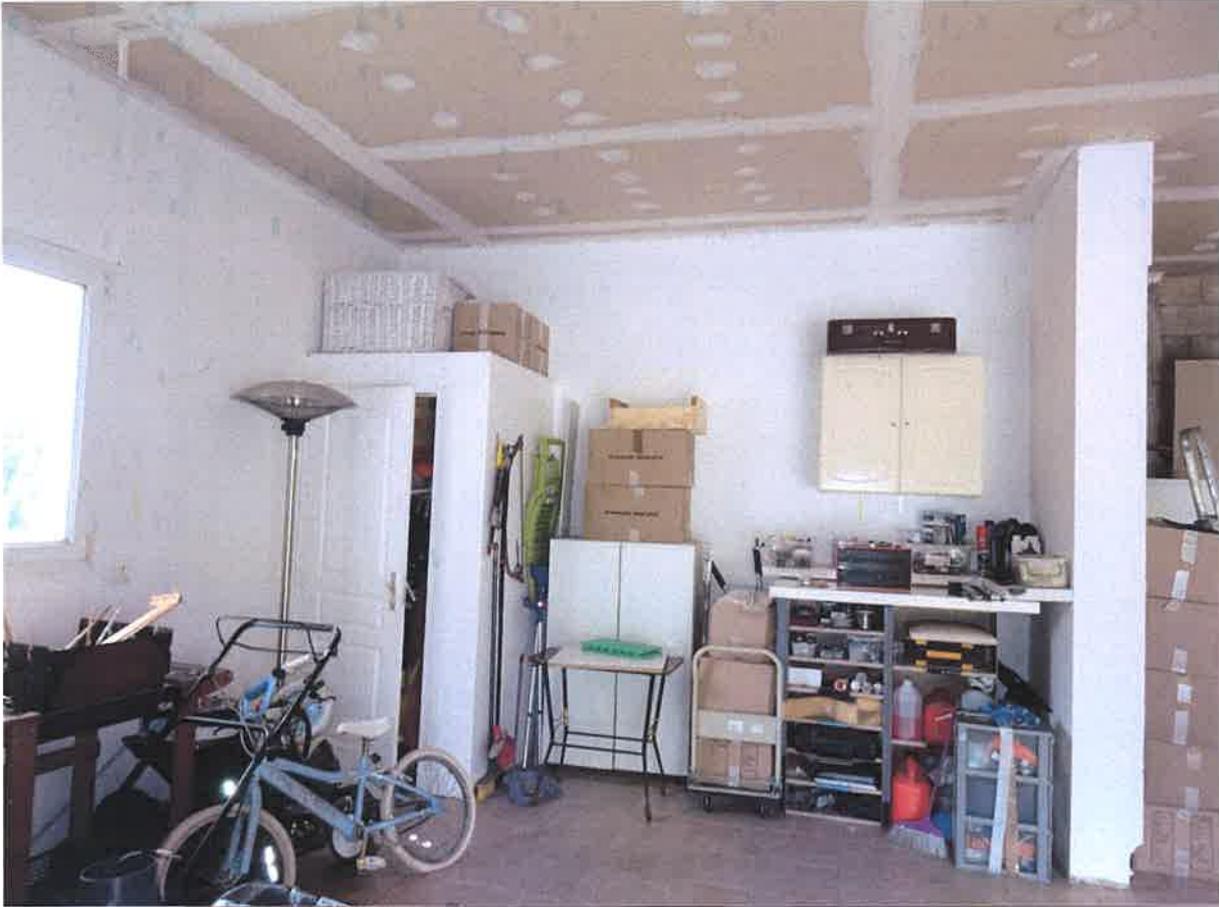
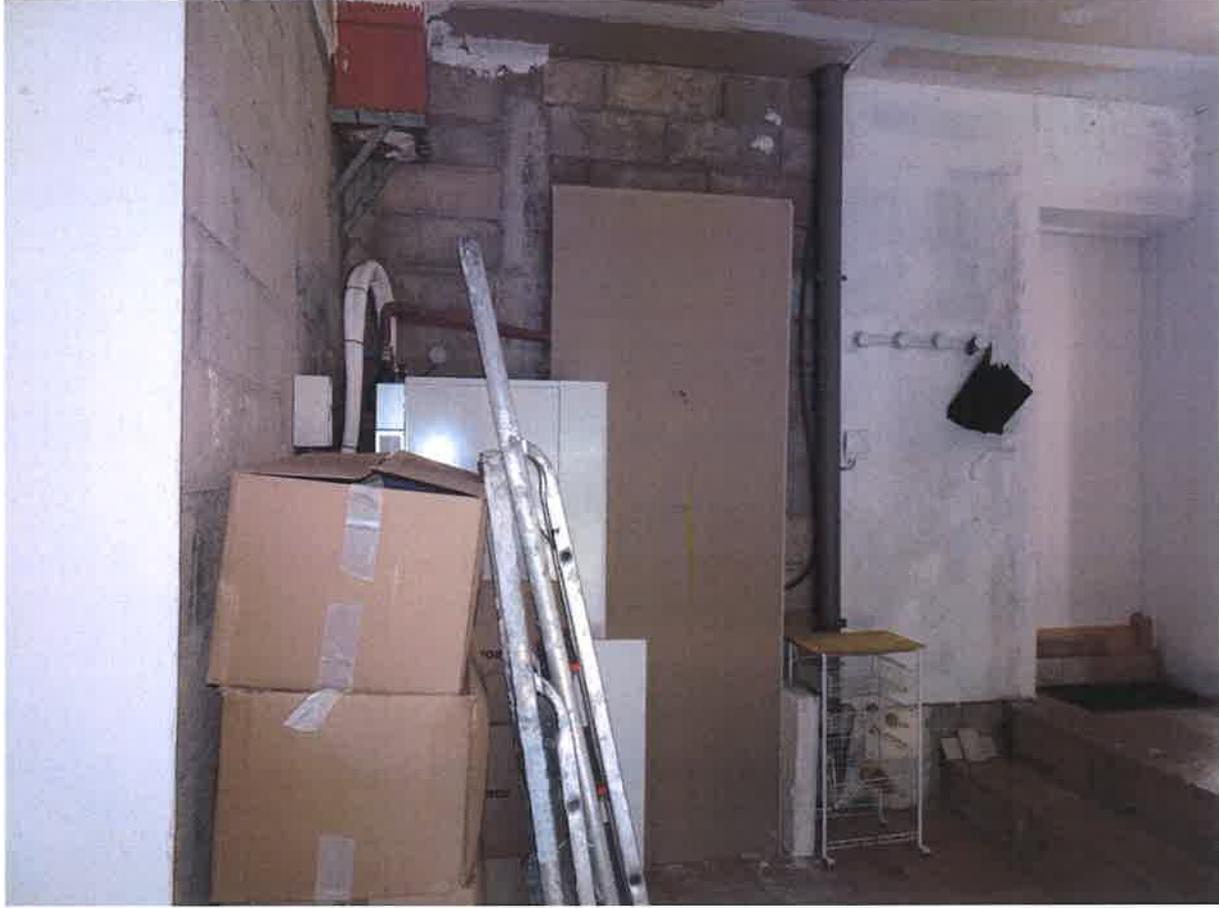
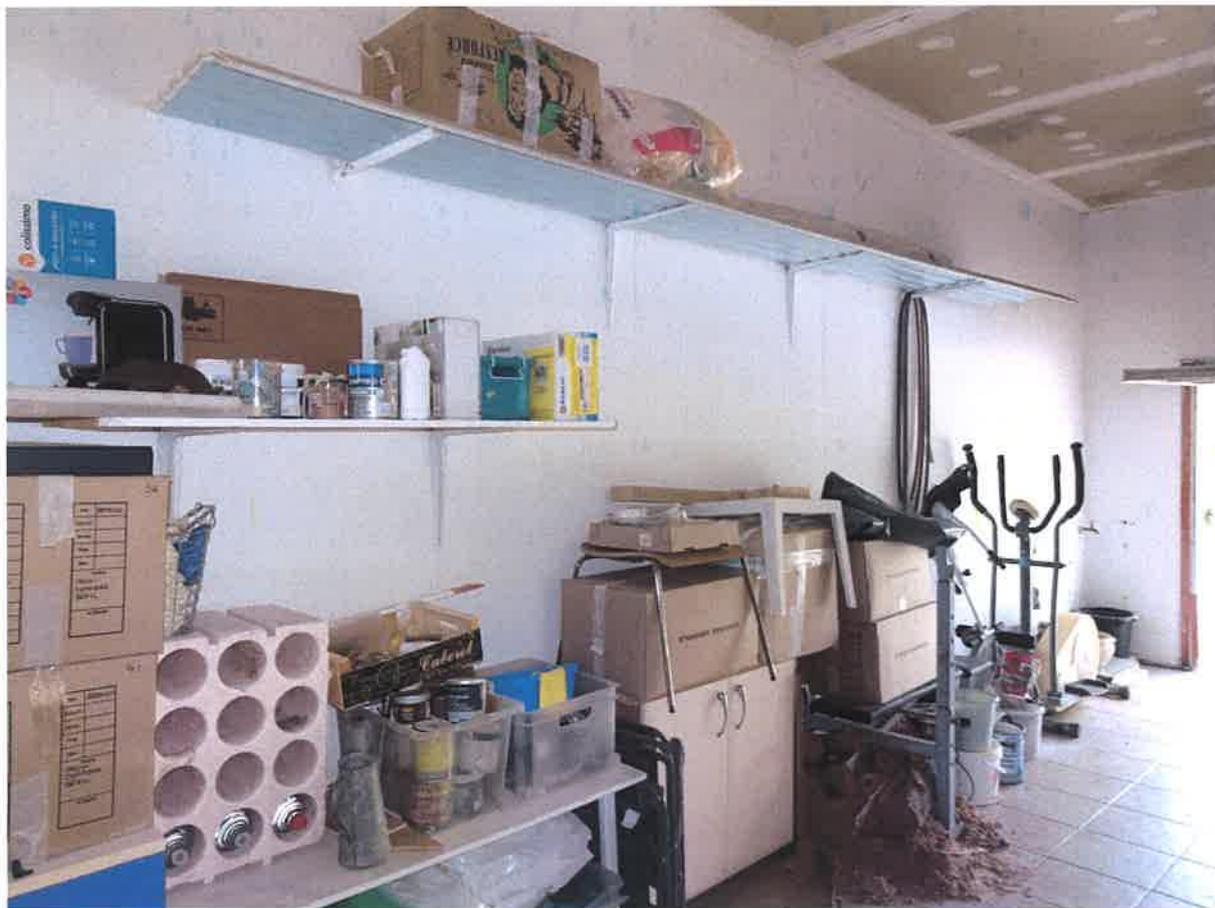
GARAGE

Ce garage est accessible au moyen de deux portes basculantes en parfait état de fonctionnement.

Certains murs demeurent peints, d'autres pans restent à l'état brut.

Le plafond bénéficie de placoplâtre laissé à l'état brut.

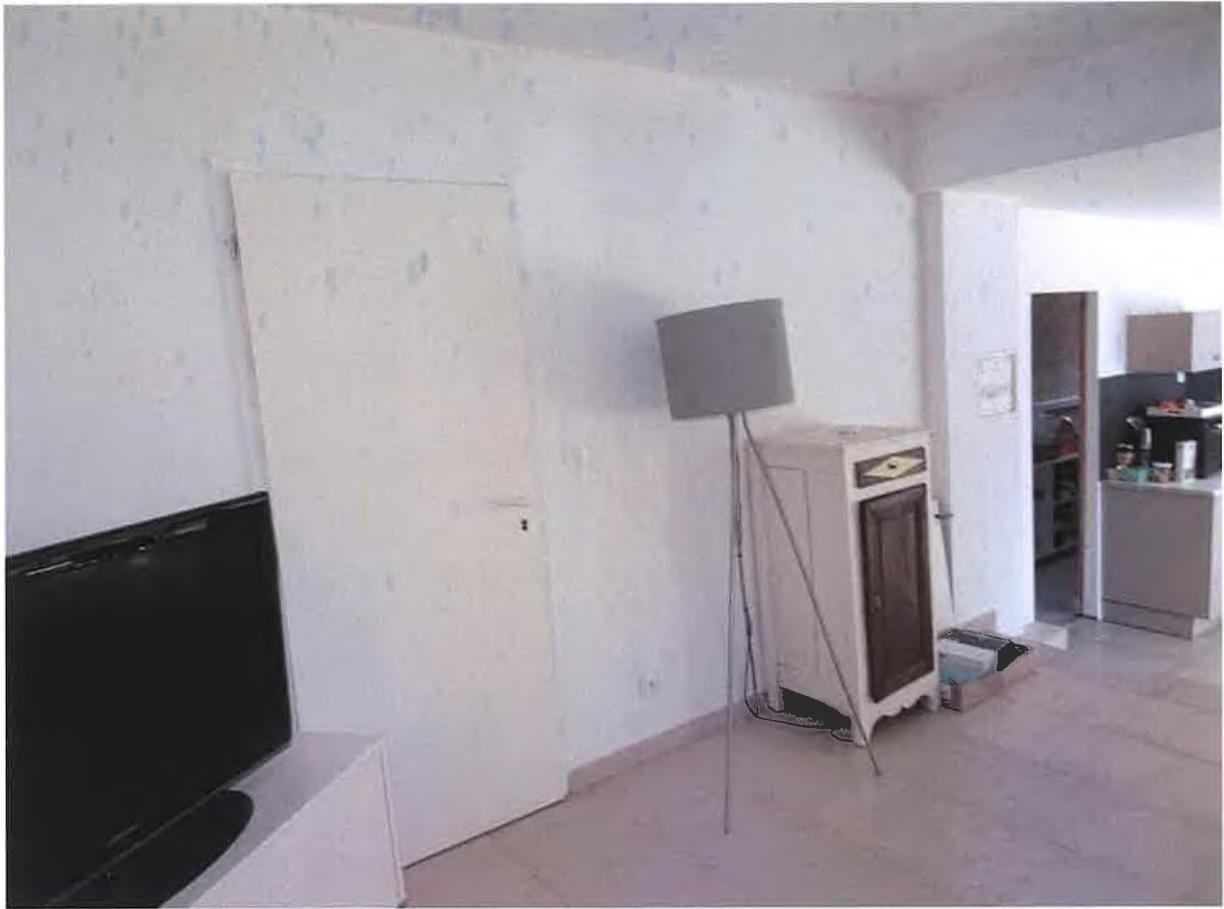
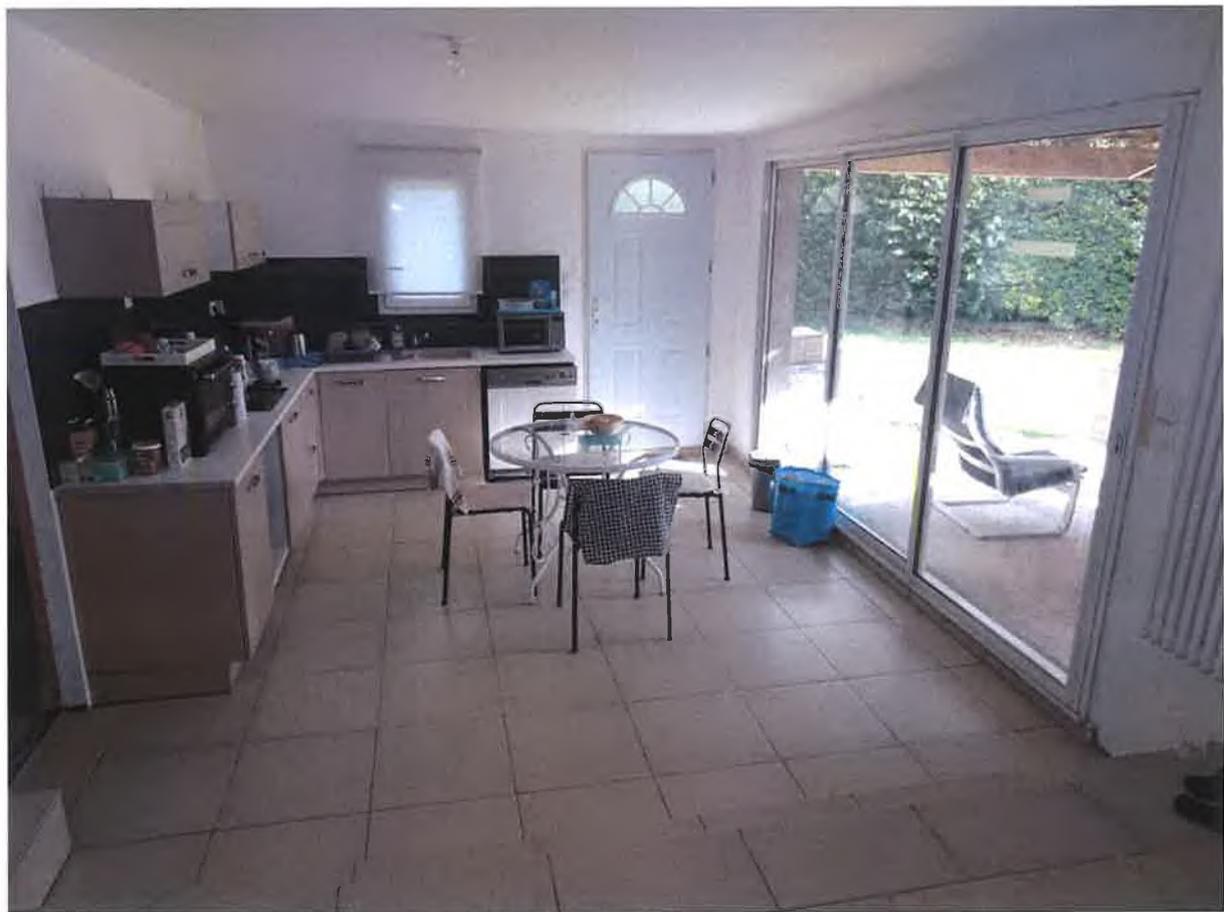
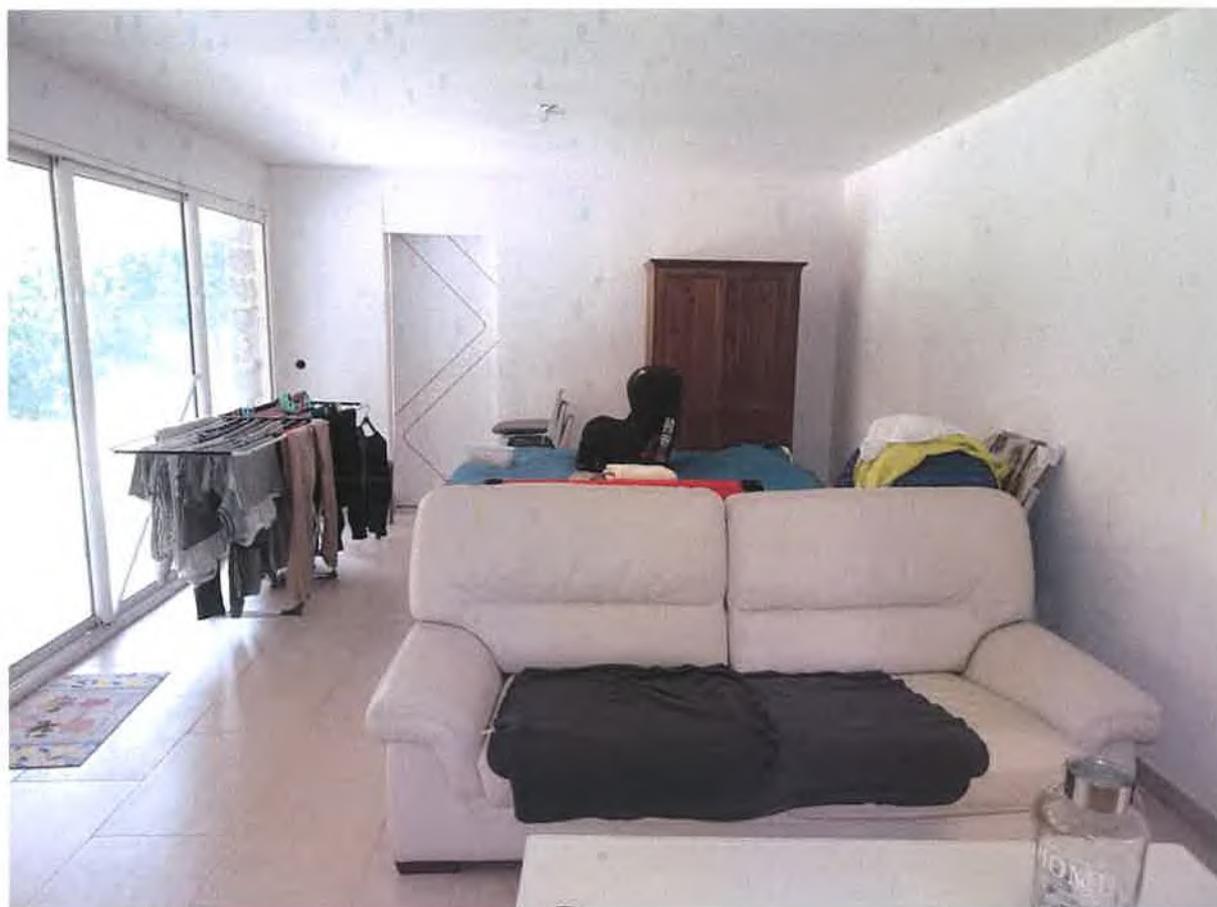
PIECE PRINCIPALE

Le revêtement de sol, constitué d'un carrelage de couleur claire, les murs ainsi que le plafond peint demeurent en très bon état d'entretien.

Cet espace bénéficie de baies vitrées coulissantes en PVC double vitrage avec volets roulants encastrés, l'ensemble maintenu en parfait état de fonctionnement.

Cette cuisine se compose d'un évier en grès double bac, d'une plaque gaz quatre feux, de meubles hauts et bas avec emplacement électroménager, l'ensemble laissé en très bon état d'entretien.

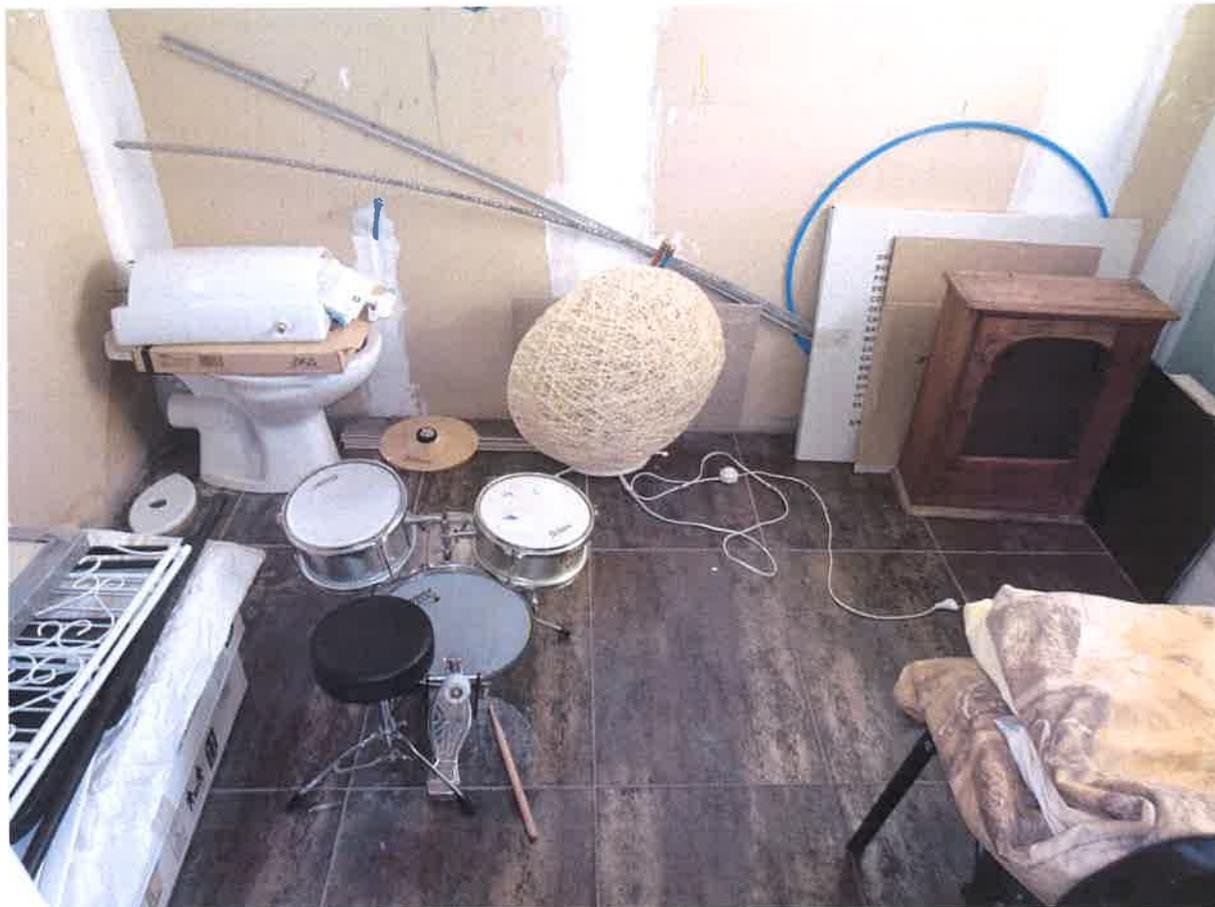
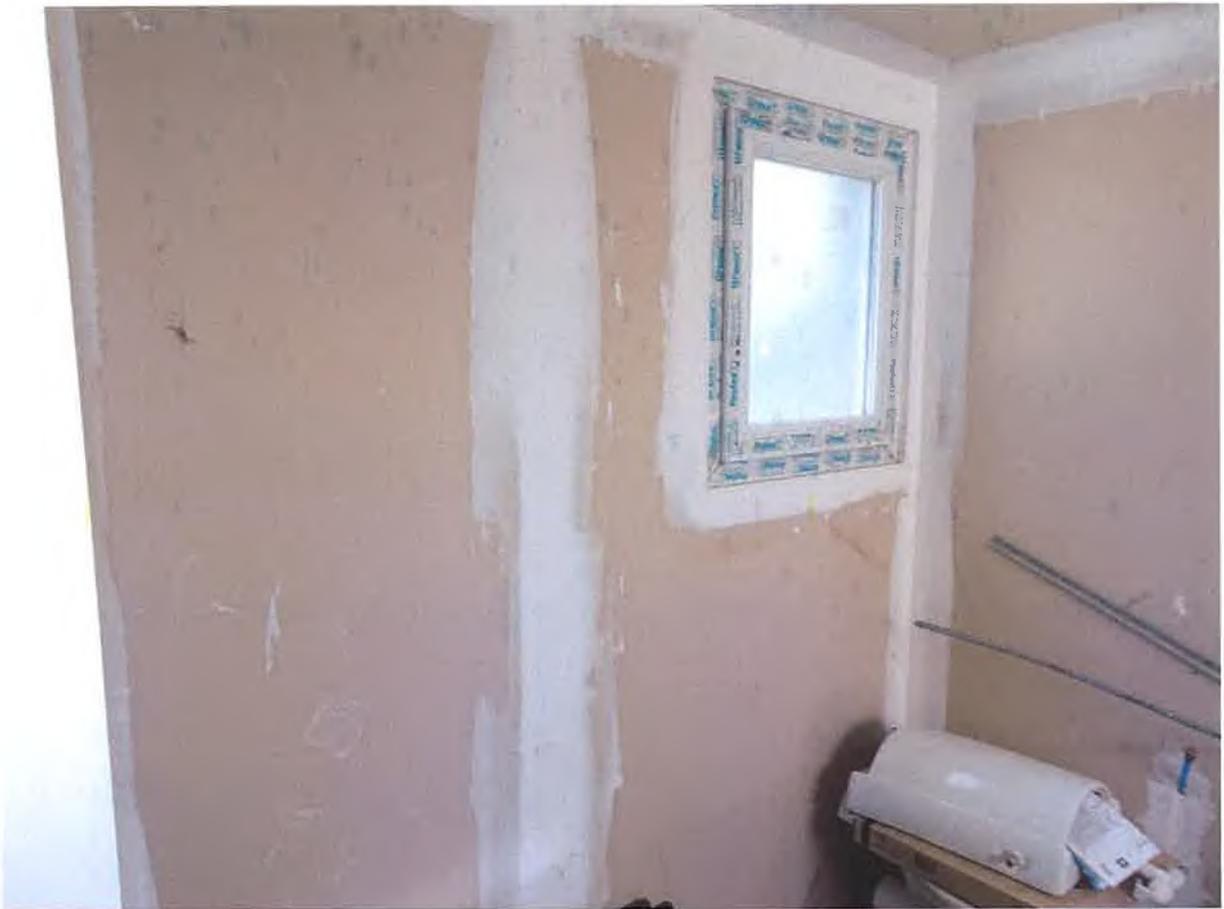
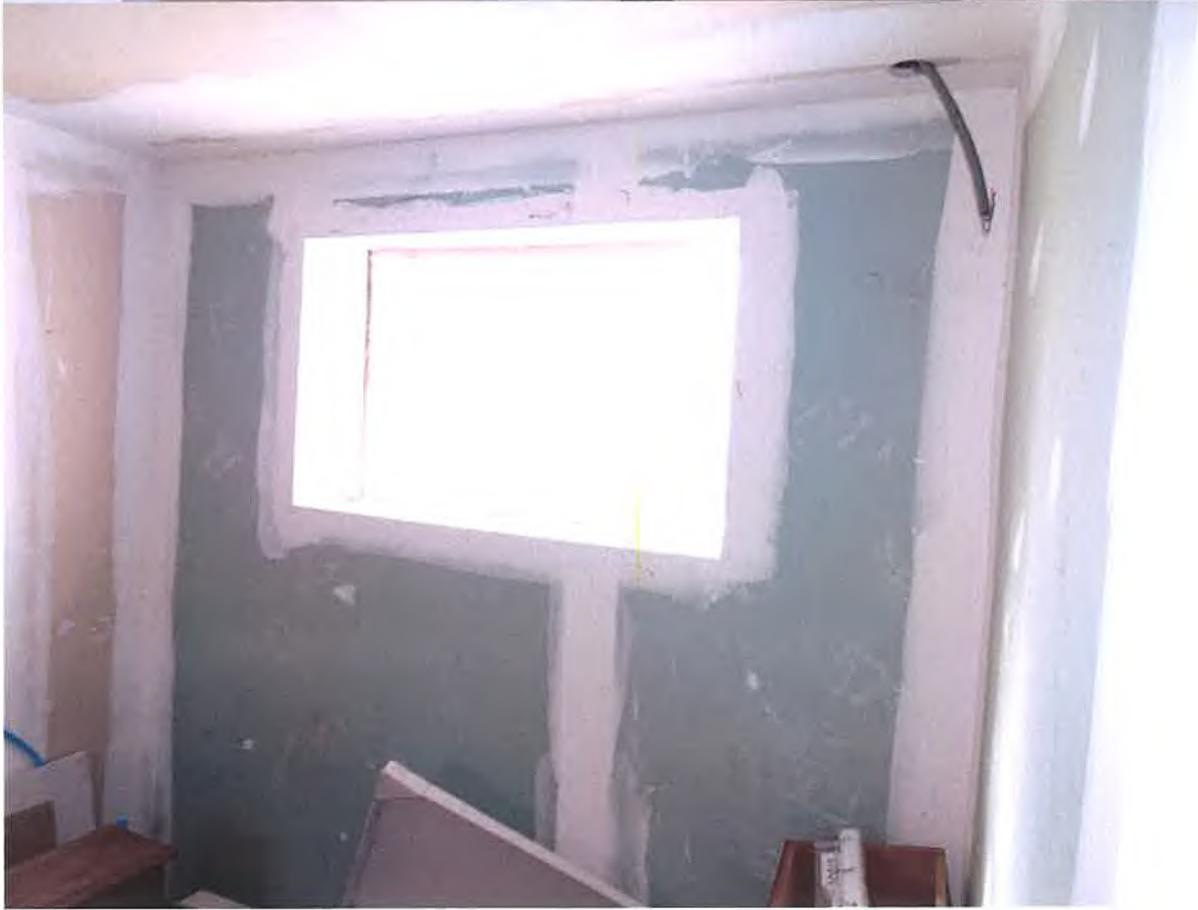
PIECE EN TRAVAUX

Cet espace est en cours d'achèvement.

Il bénéficie d'une ouverture PVC double vitrage à l'état neuf ainsi que d'une ouverture en briques de verre.

Le carrelage de couleur foncée est également à l'état neuf.

Les murs et cloisons demeurent couverts de placoplâtre laissé à l'état brut.
