# PROCES VERBAL

# PROCES VERBAL DESCRIPTIF

Me suis transporté sur la commune de **MONTPELLIER (34) – 136 rue l'Aiguelongue**, à l'effet de procéder à la description exacte et détaillée des biens en indivision qui y sont situés et appartiennent à :

## APPARTEMENT N°87 – 2<sup>ème</sup> ETAGE

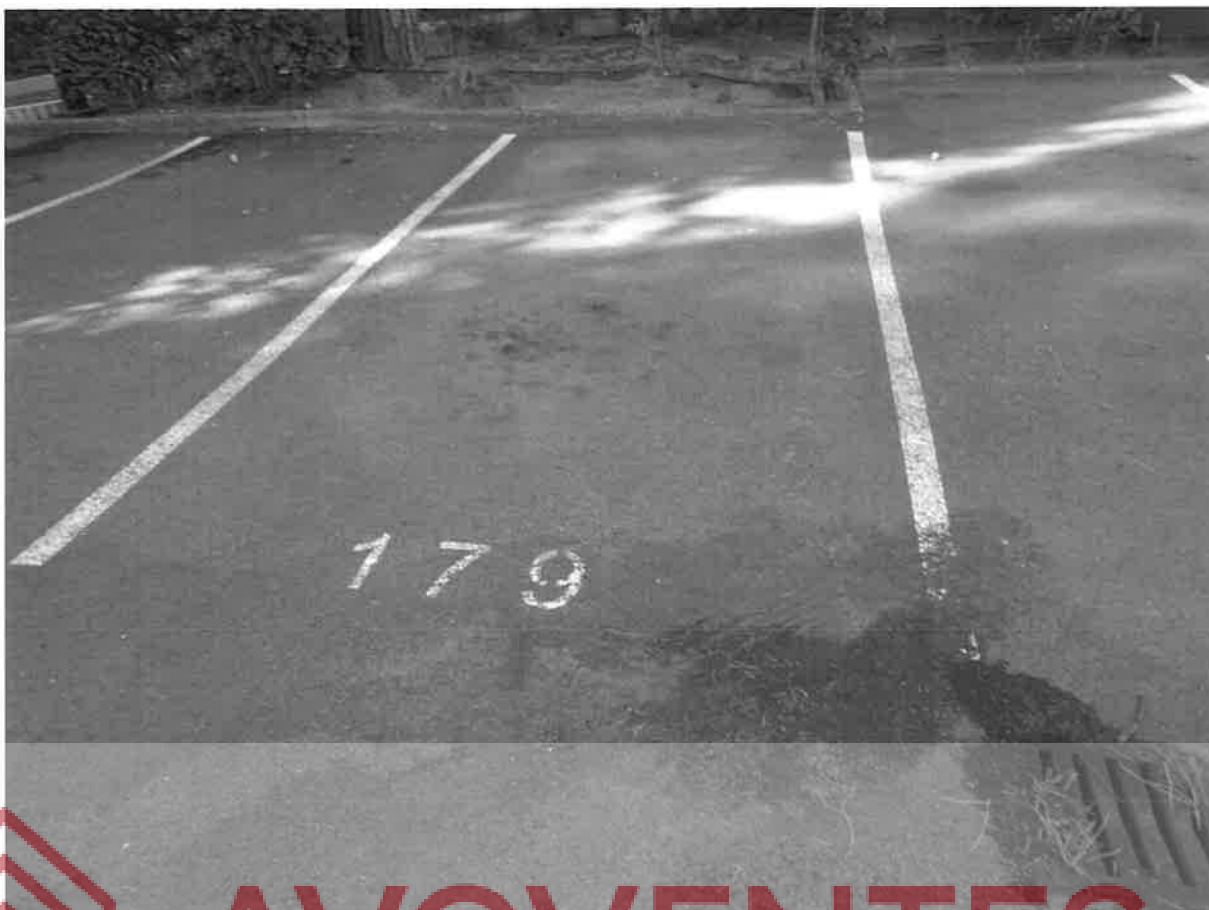
## EMPLACEMENT DE STATIONNEMENT

Un emplacement de stationnement dans l'enceinte de la résidence est assigné à l'appartement.
