# PROCES VERBAL DESCRIPTIF

Me suis transporté sur la commune de <u>LATTES (Hérault) – Lieudit Plaine du Mas de Gau</u>, à l'effet de procéder à la description exacte et détaillée des biens qui y sont situés et appartiennent à :

Les biens et droits immobiliers ci-après désignés, sis à SAINT MATHIEU DE TREVIERS, 7 rue Camille Saint Saëns, une maison d'habitation de type villa élevée sur vide sanitaire d'un rez-de-chaussée composée d'une entrée, séjour avec coin cuisine, quatre chambres, salle de bain, WC, dégagement, cadastrée section AN n°102 pour 3 a 68 ca.

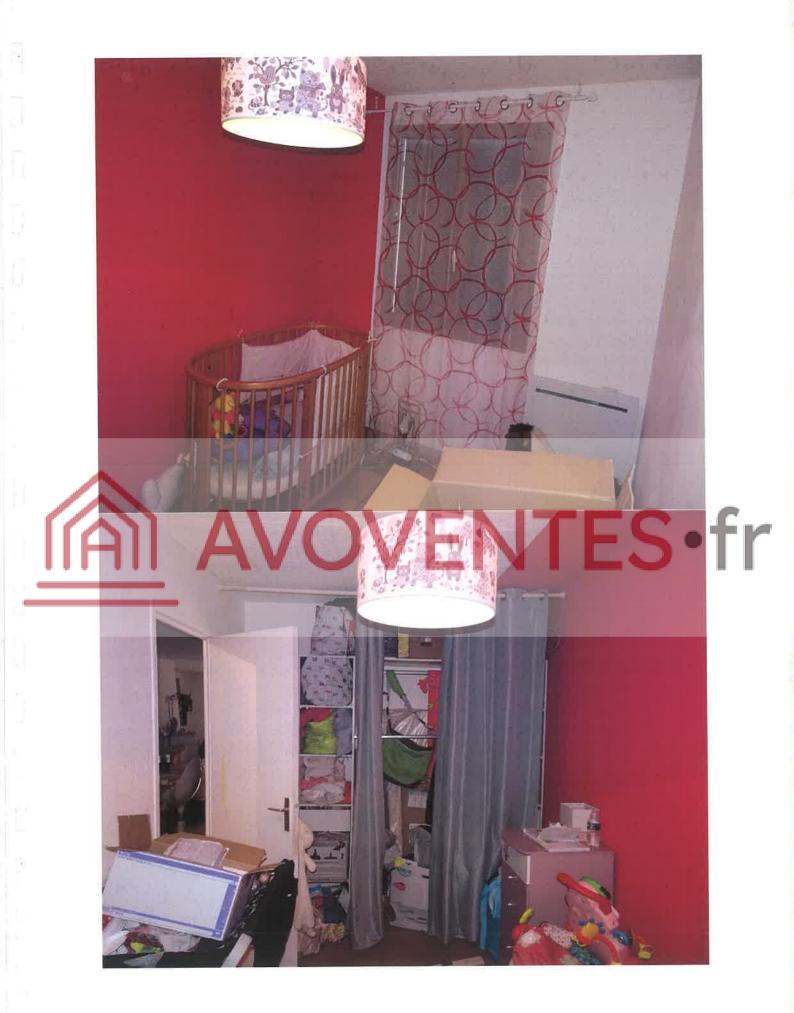
**CHAMBRE N°1**

Le revêtement de sol est constitué d'un carrelage de couleur foncé maintenu en bon état pour les parties laissées visibles.

Les cloisons peintes ne présentent aucune détérioration flagrante. Les dalles du plafond ne souffrent d'aucune dégradation visible.

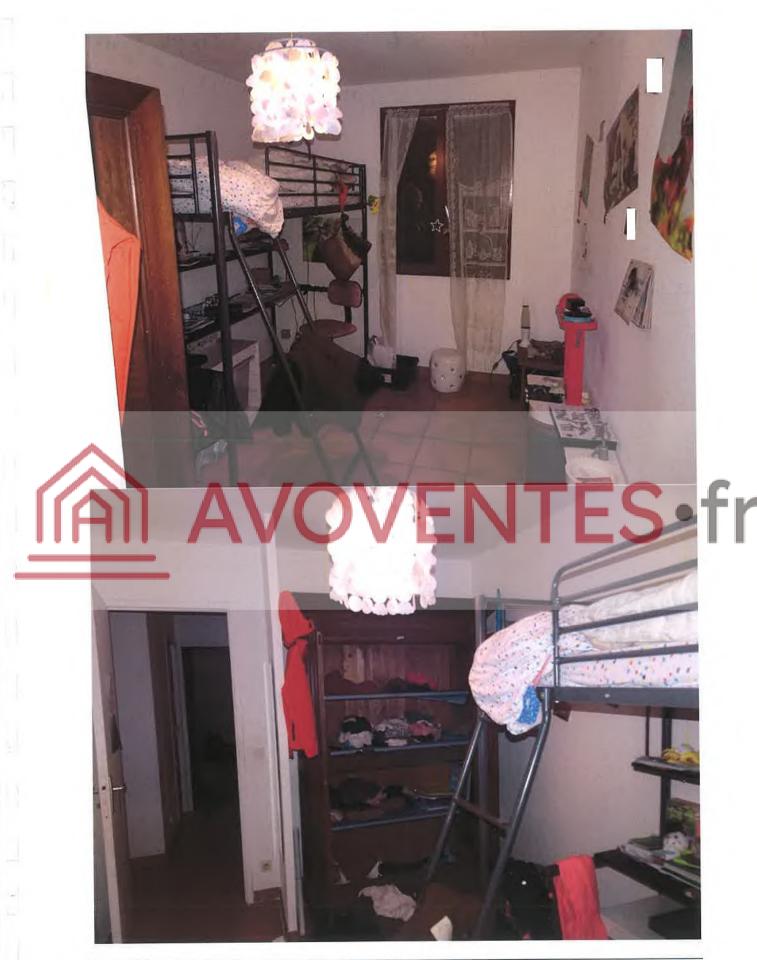
Le revêtement de sol est constitué d'un carrelage identique aux autres pièces maintenu en bon état pour les parties laissées visibles.

Les cloisons ainsi que le plafond peints ne présentent aucune détérioration flagrante.

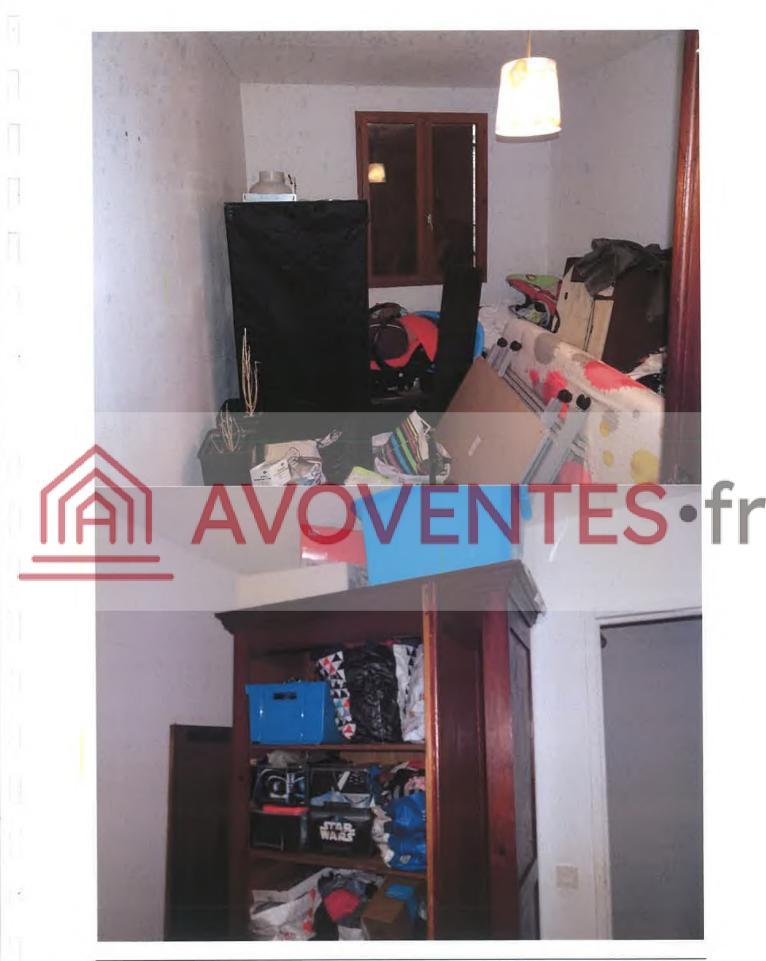
**CHAMBRE N°3**

Le revêtement de sol est constitué d'un carrelage identique aux autres pièces maintenu en bon état pour les parties laissées visibles.

Les cloisons ainsi que le plafond peints ne présentent aucune détérioration flagrante.
