PROCES VERBAL

PROCES VERBAL DE DESCRIPTION

L'AN DEUX MILLE VINGT ET LE NEUF SEPTEMBRE

Les biens et droits immobiliers ci-après désignés, sis à LATTES (HERAULT) chemin de saint Hubert, une maison d'habitation avec jardin attenante cadastrée section BW n°87 pour 13a31ca.

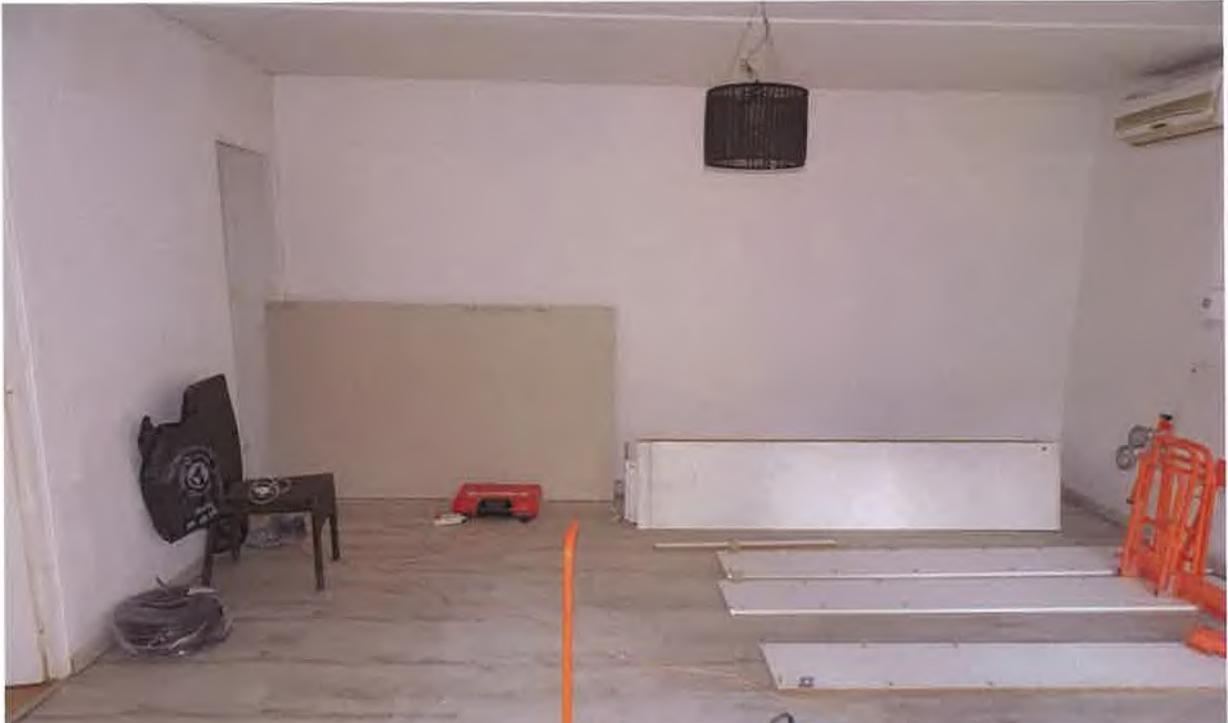
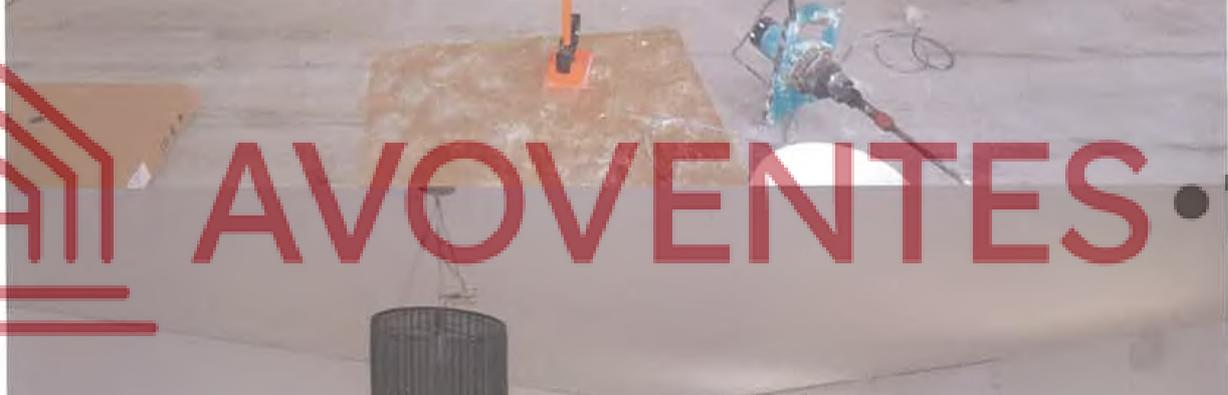
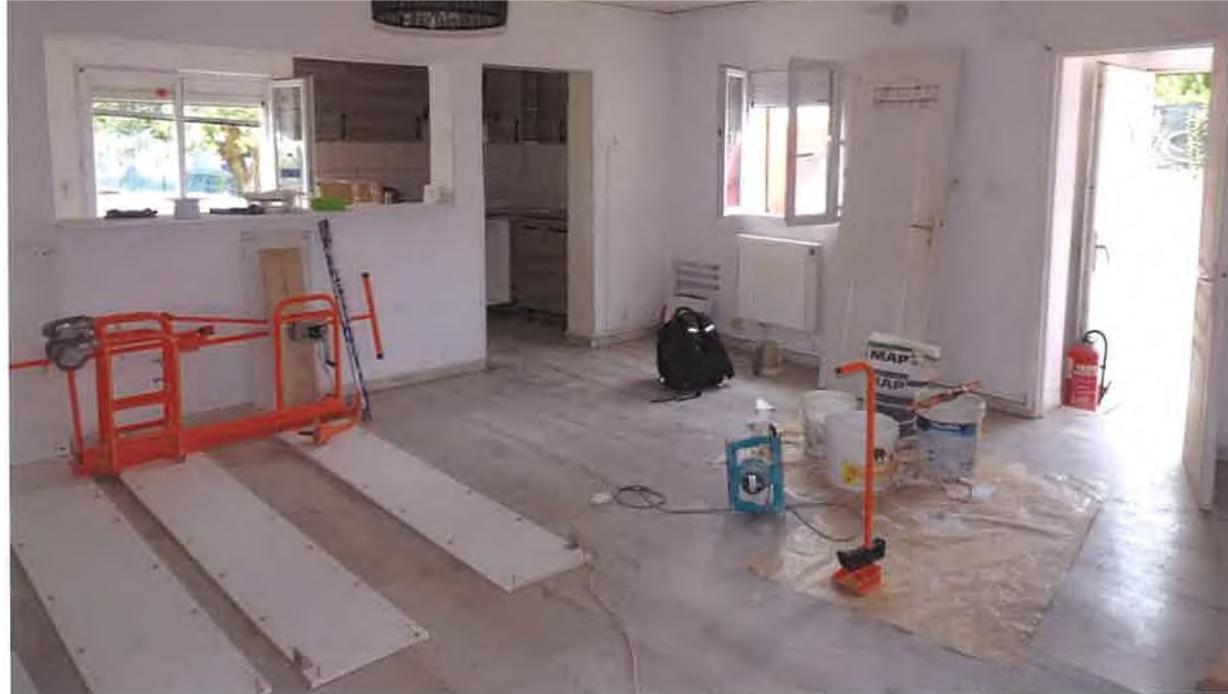
SEJOUR

La pièce est aussi en cours de rénovation les murs et plafond sont peints en blanc et le sol est recouvert de parquet flottant ton clair la pièce est ajourée par une fenêtre et un accès ouvert sur la cuisine.

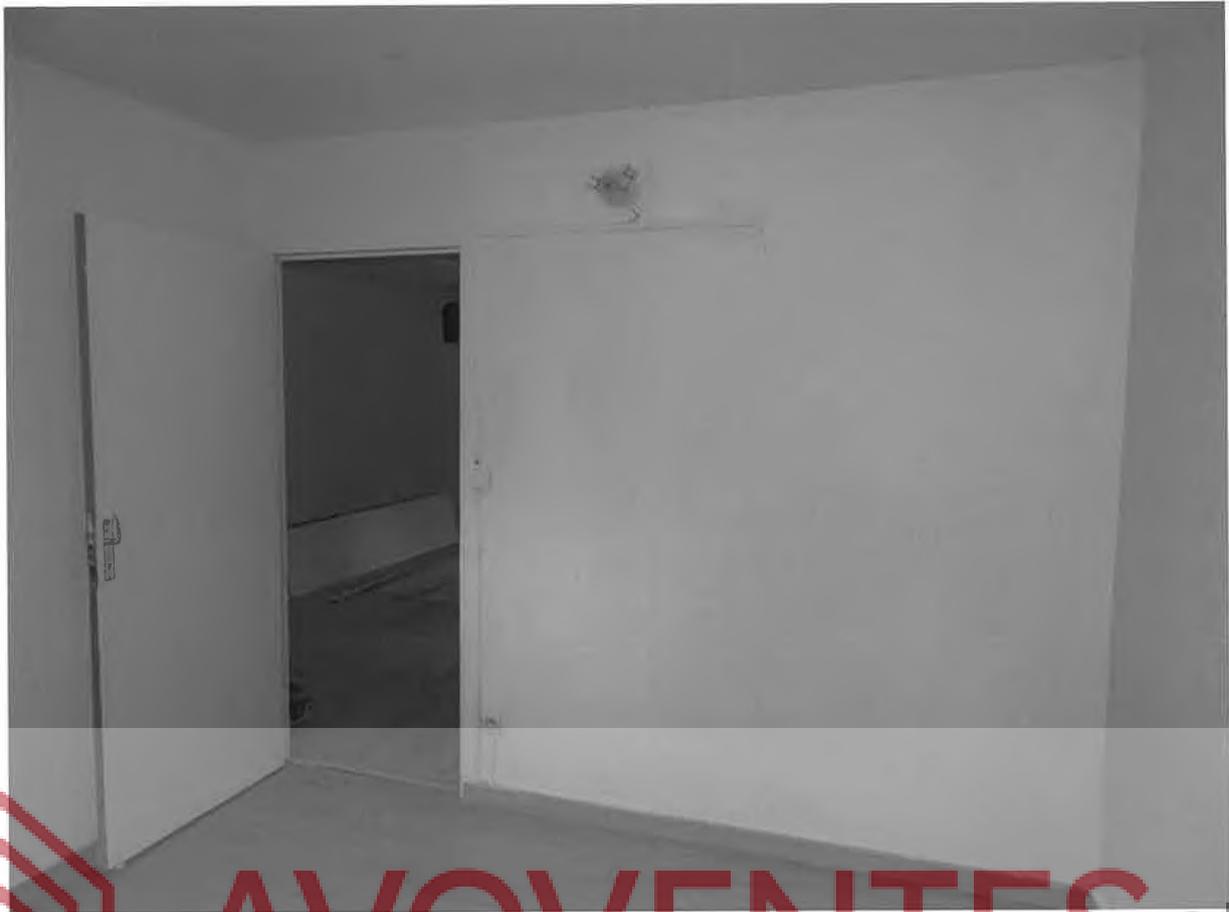
CHAMBRE 2

Le revêtement de sol en parquet flottant ne supporte aucune dégradation majeure nécessitant d'être rapportée.

Les murs et cloisons peints en blanc demeurent en excellent état.

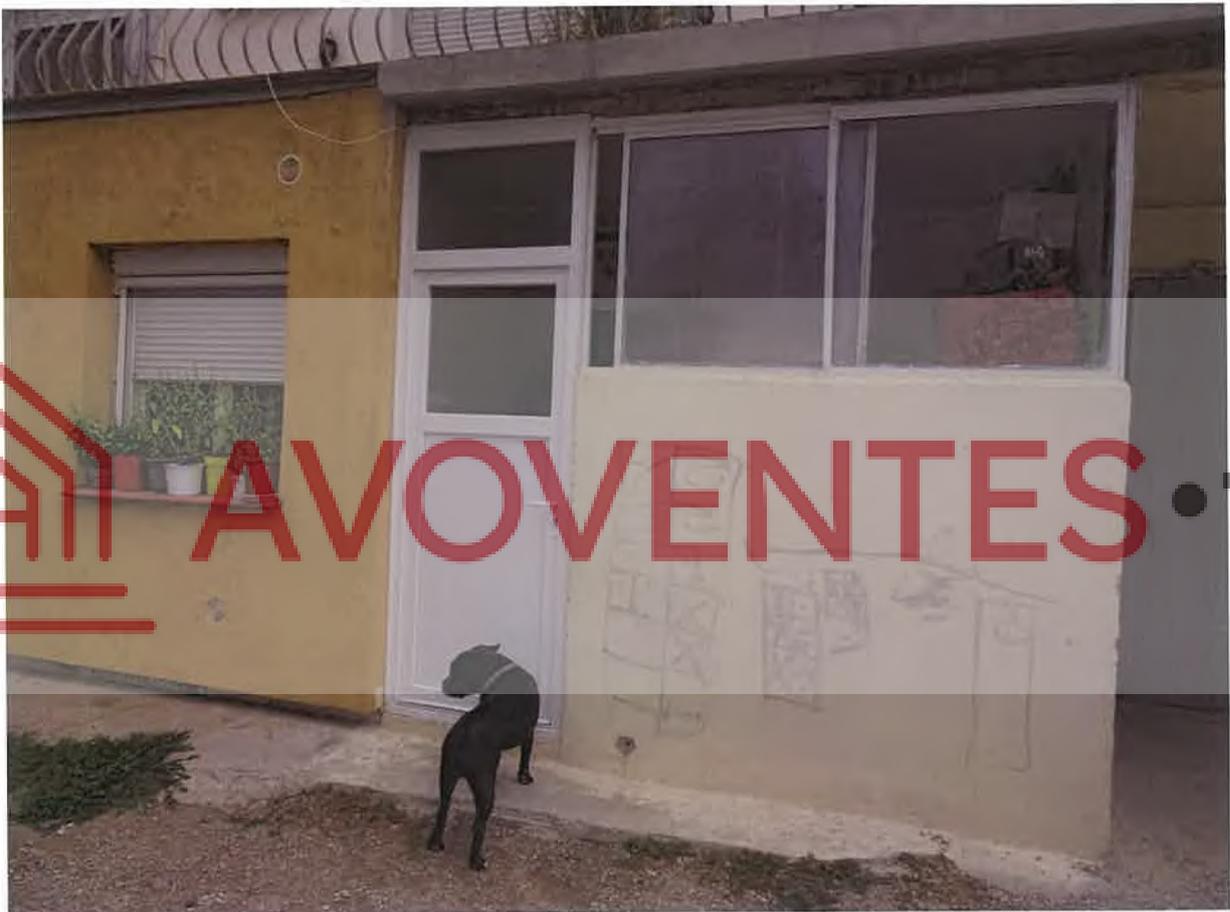
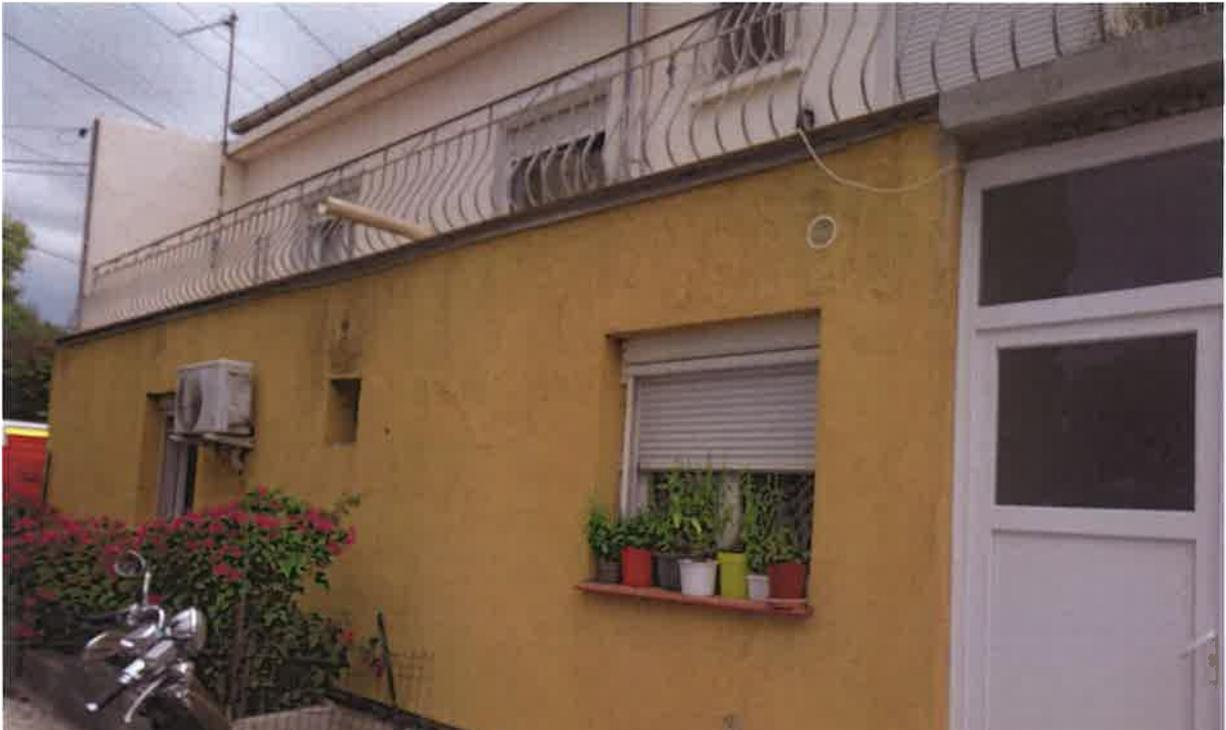
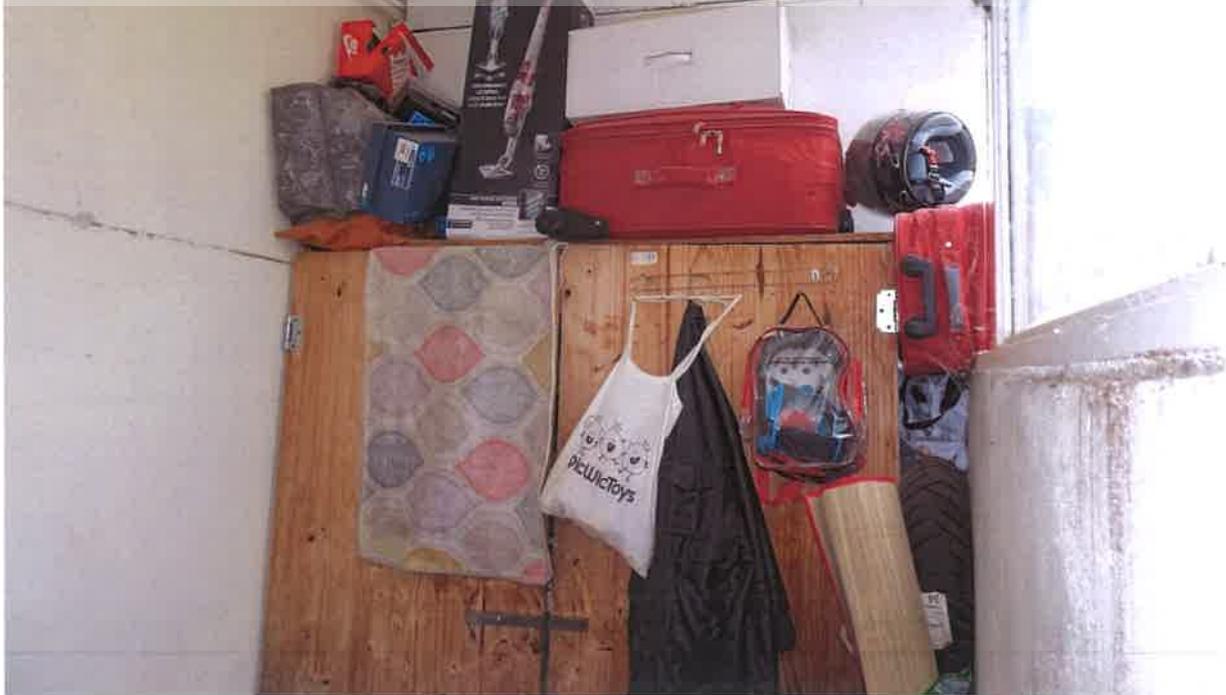
APPARTEMENT LOUE EN PARTIE CENTRALE DU RDC

L'entrée se fait par une porte en PVC ajourée en partie haute accompagnée d'une vitre fixe en partie haute, celle-ci donne sur une partie « séchoir » qui sert de vestibule à l'entrée réelle.

Une seconde porte d'entrée en PVC ajourée en partie haute est située entre le séchoir et la pièce à vivre

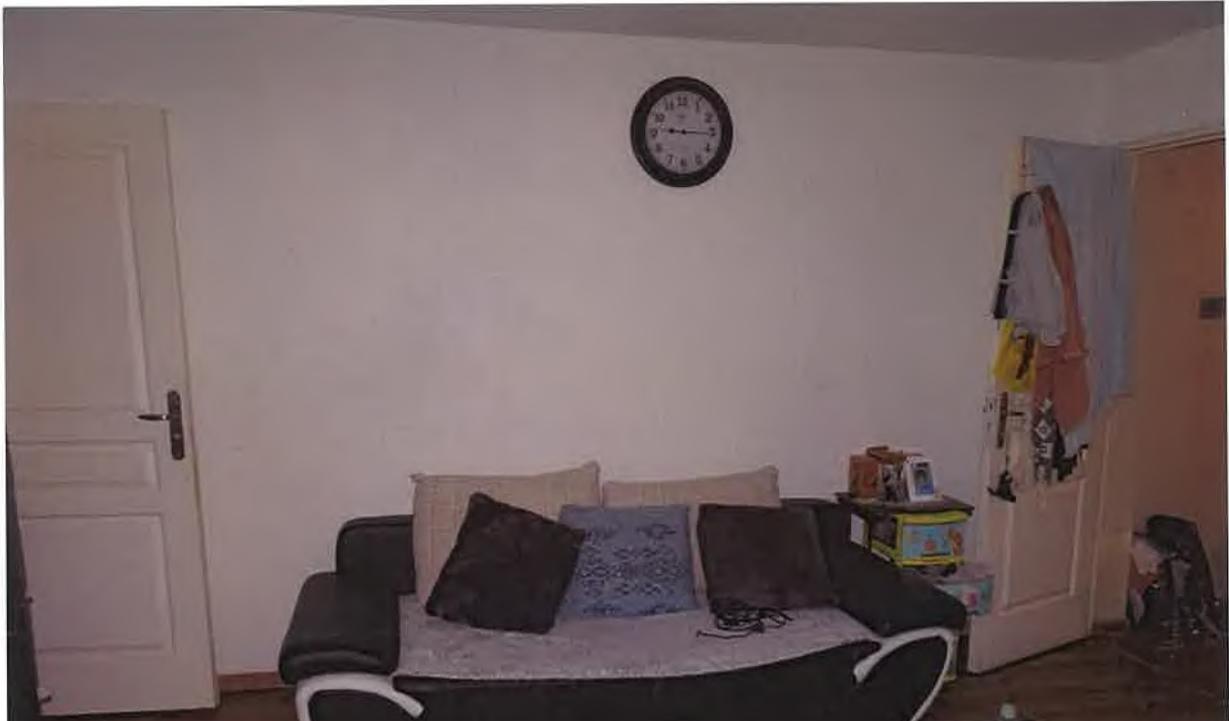
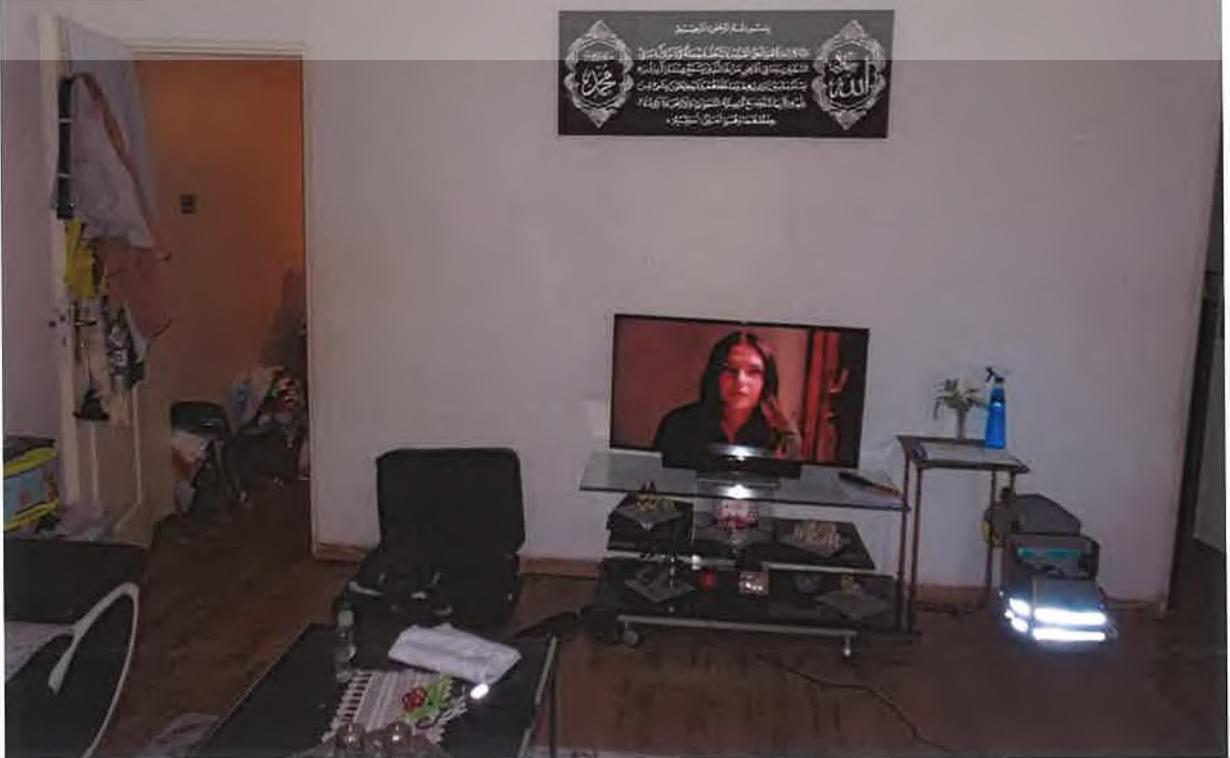
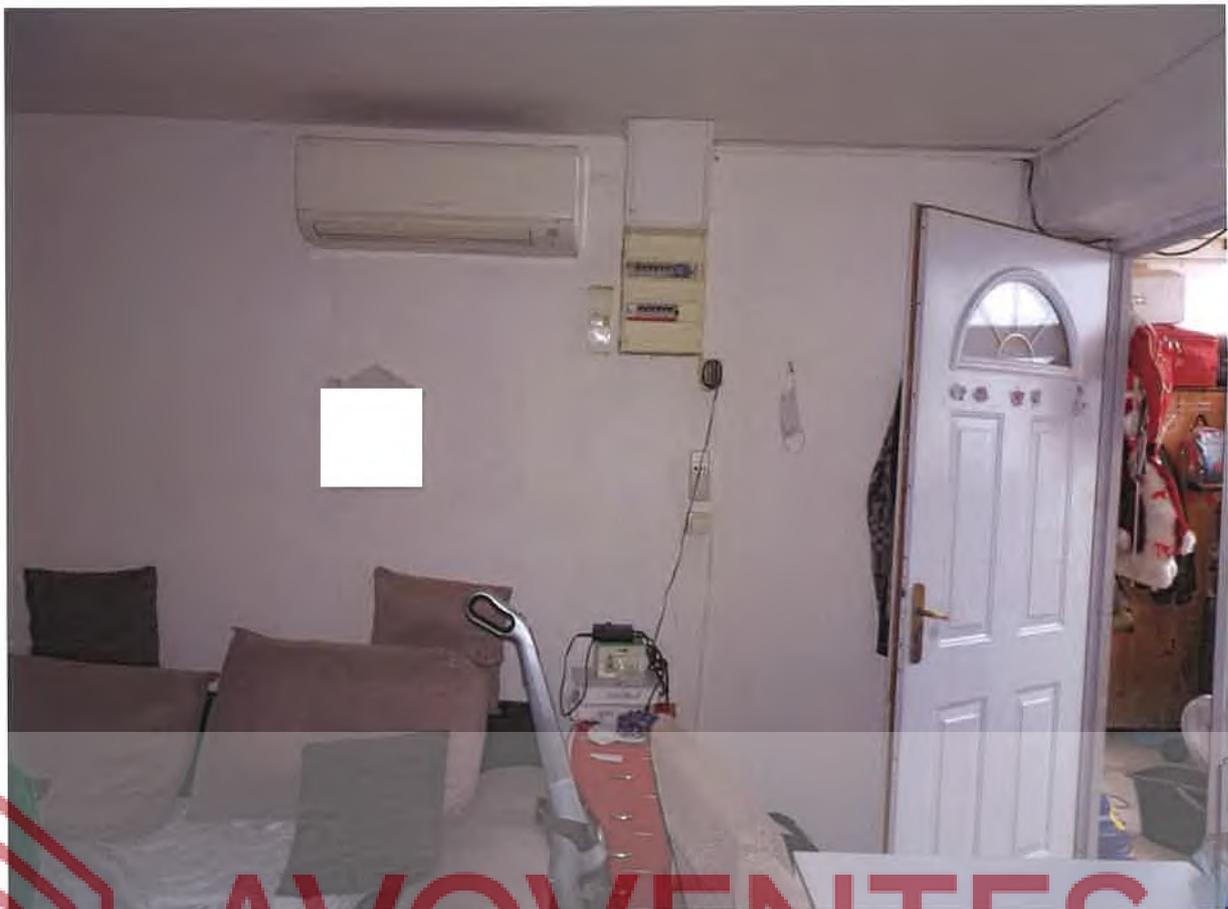
SEJOUR

La pièce ne comporte pas d'autre ouverture que celle offerte par la cuisine et la partie ajourée de la porte.

Les murs et plafond sont peints en blanc et le sol est recouvert de parquet flottant.

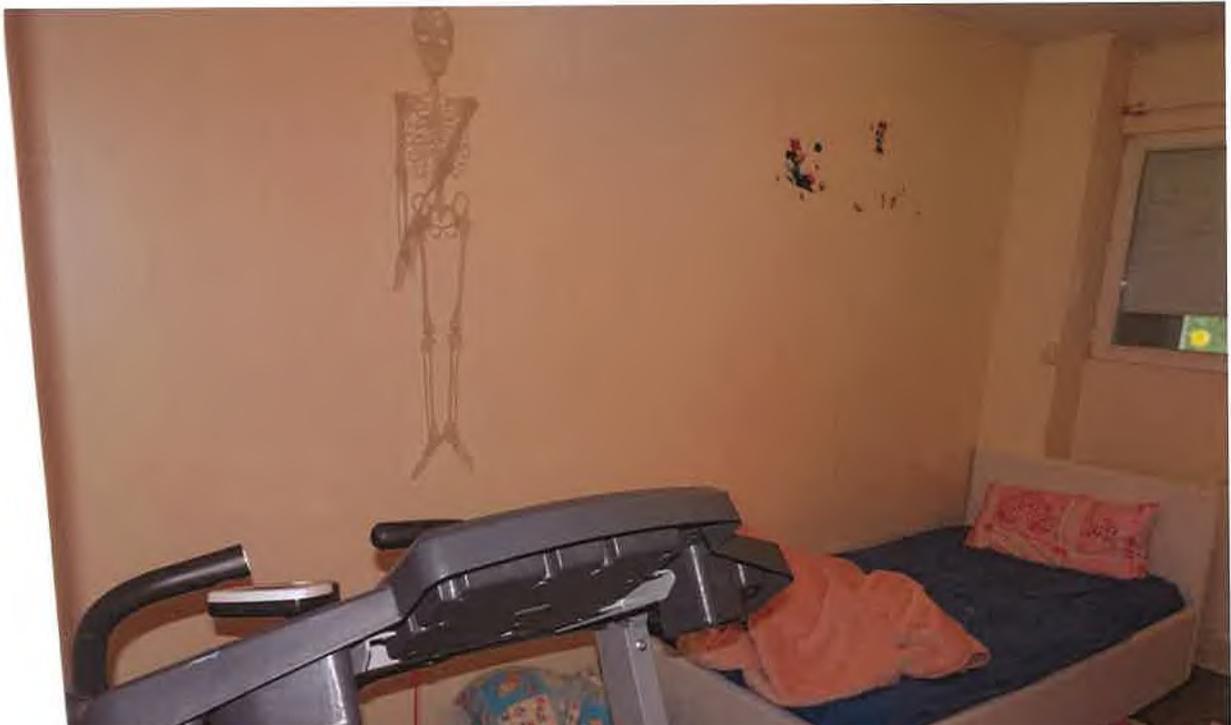
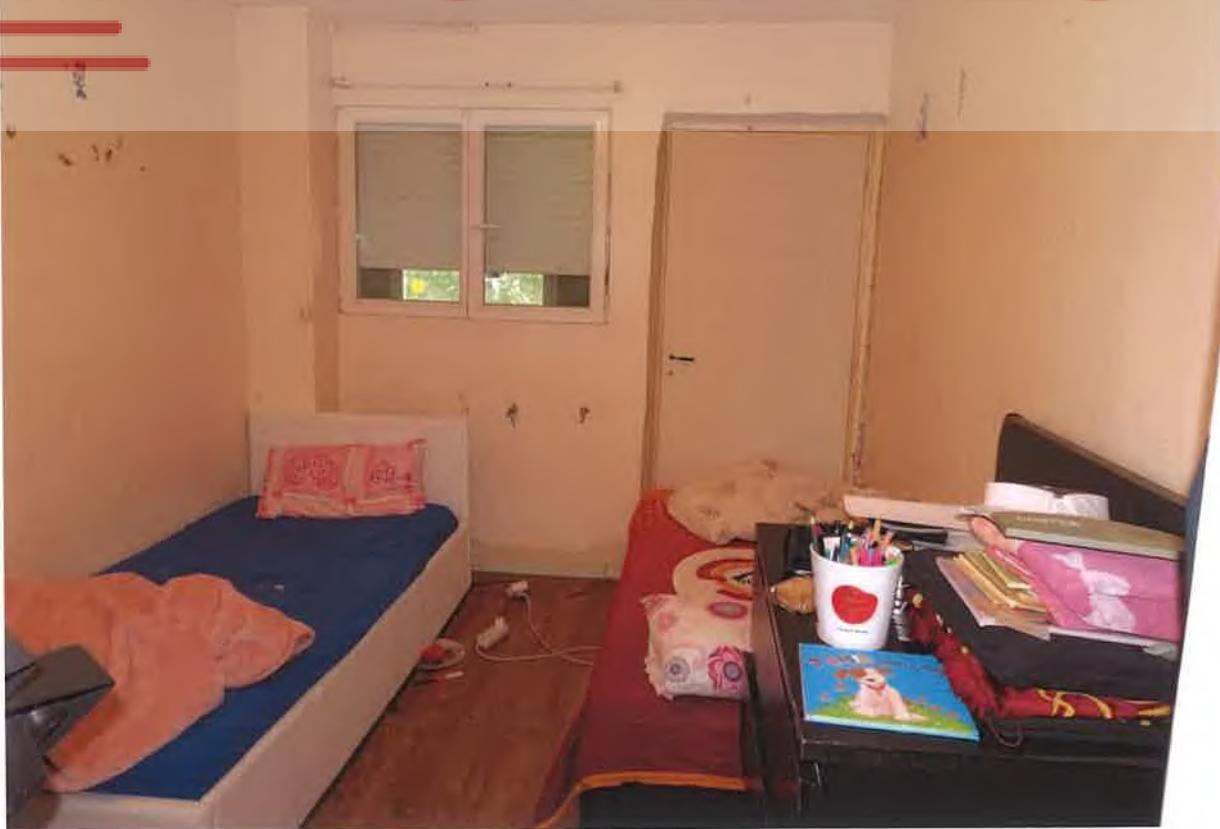
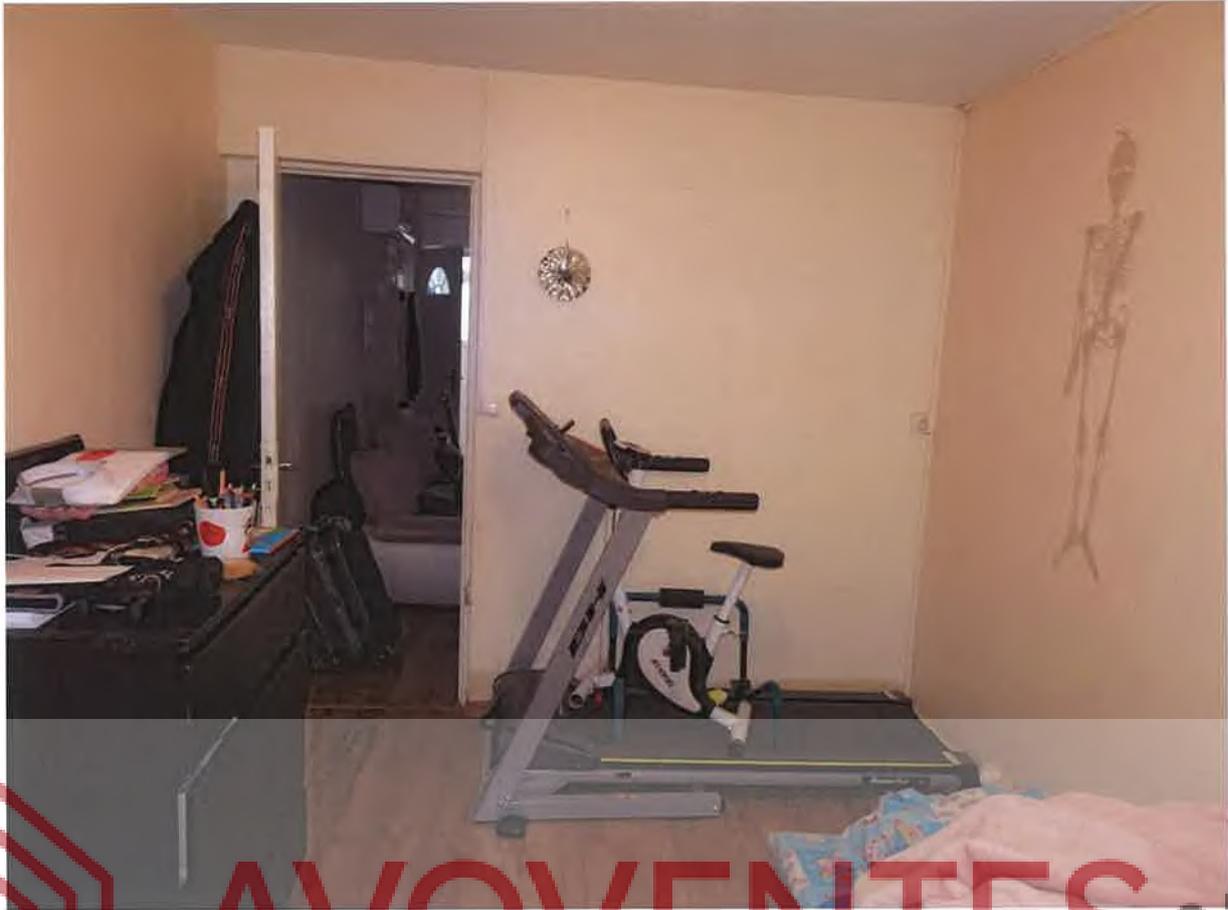
CHAMBRE 2

Le revêtement de sol en parquet flottant ne supporte aucune dégradation majeure nécessitant d'être rapportée.

Les murs et cloisons peints et demeurent en bon état.

Il existe une porte condamnée qui donne sur l'agrandissement réalisé sur l'arrière de la maison.

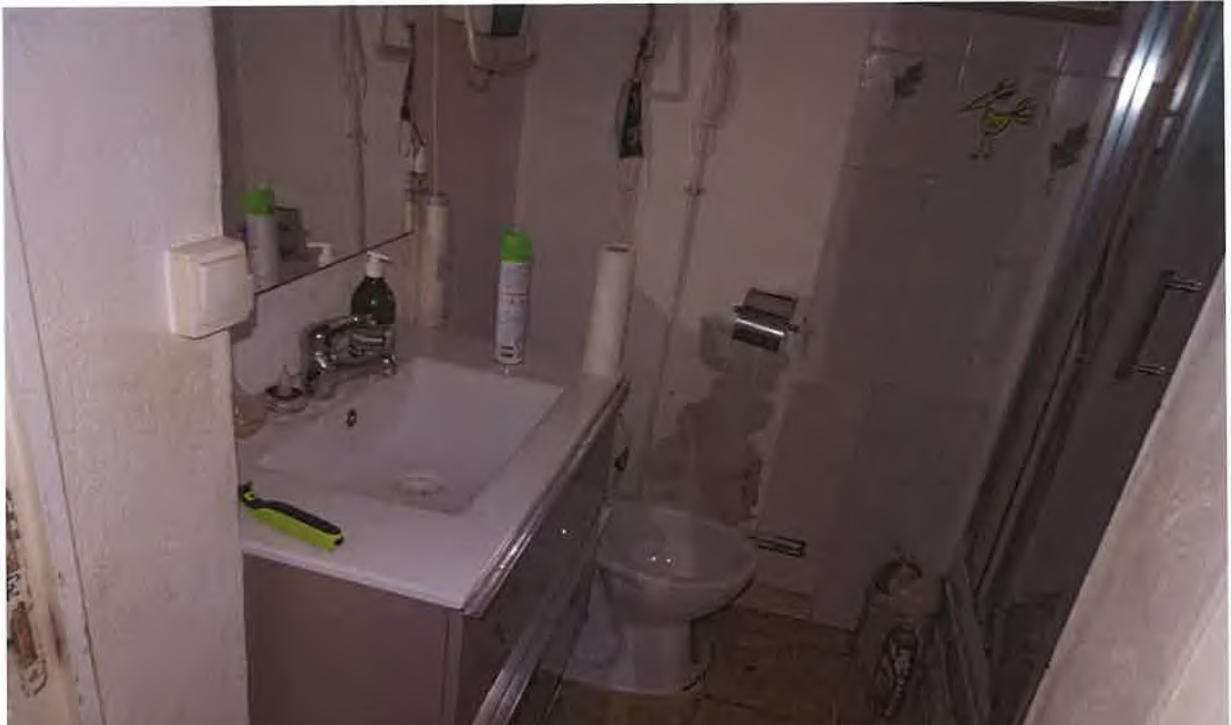
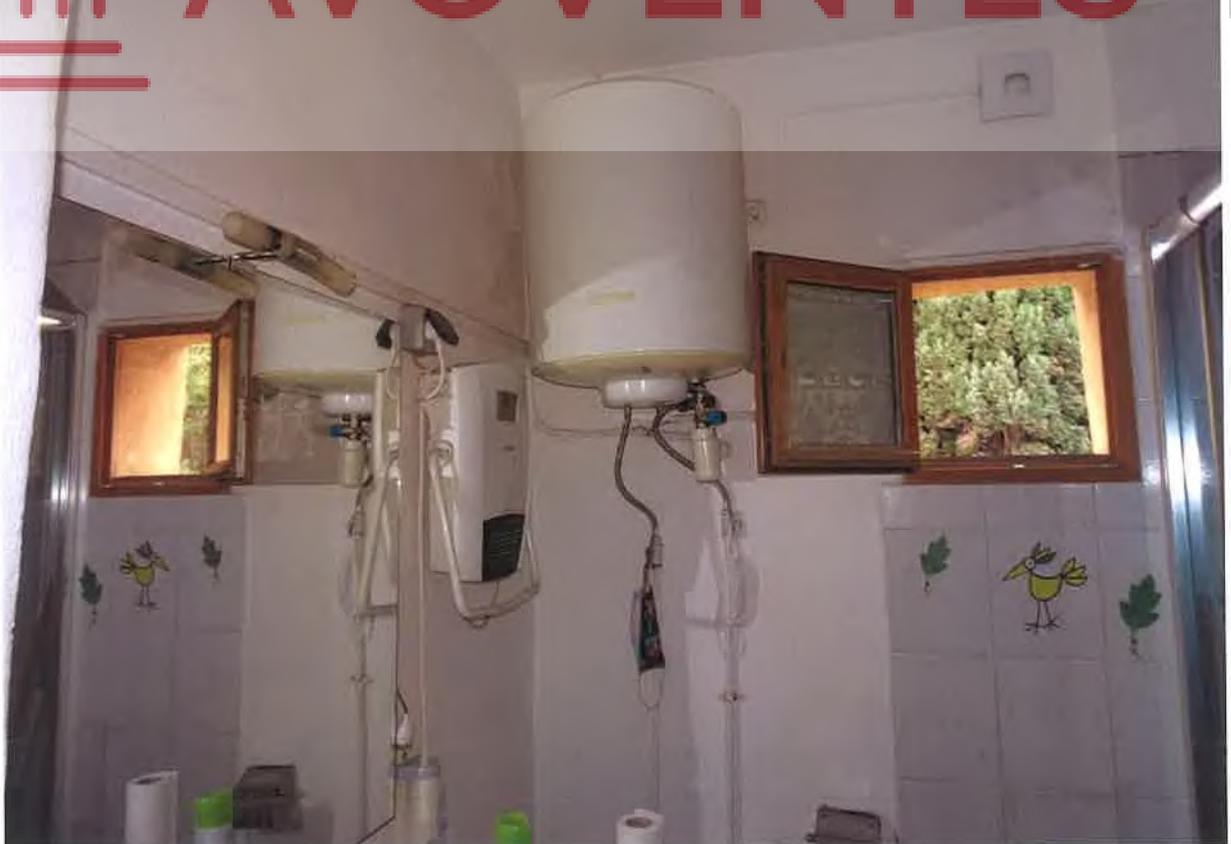
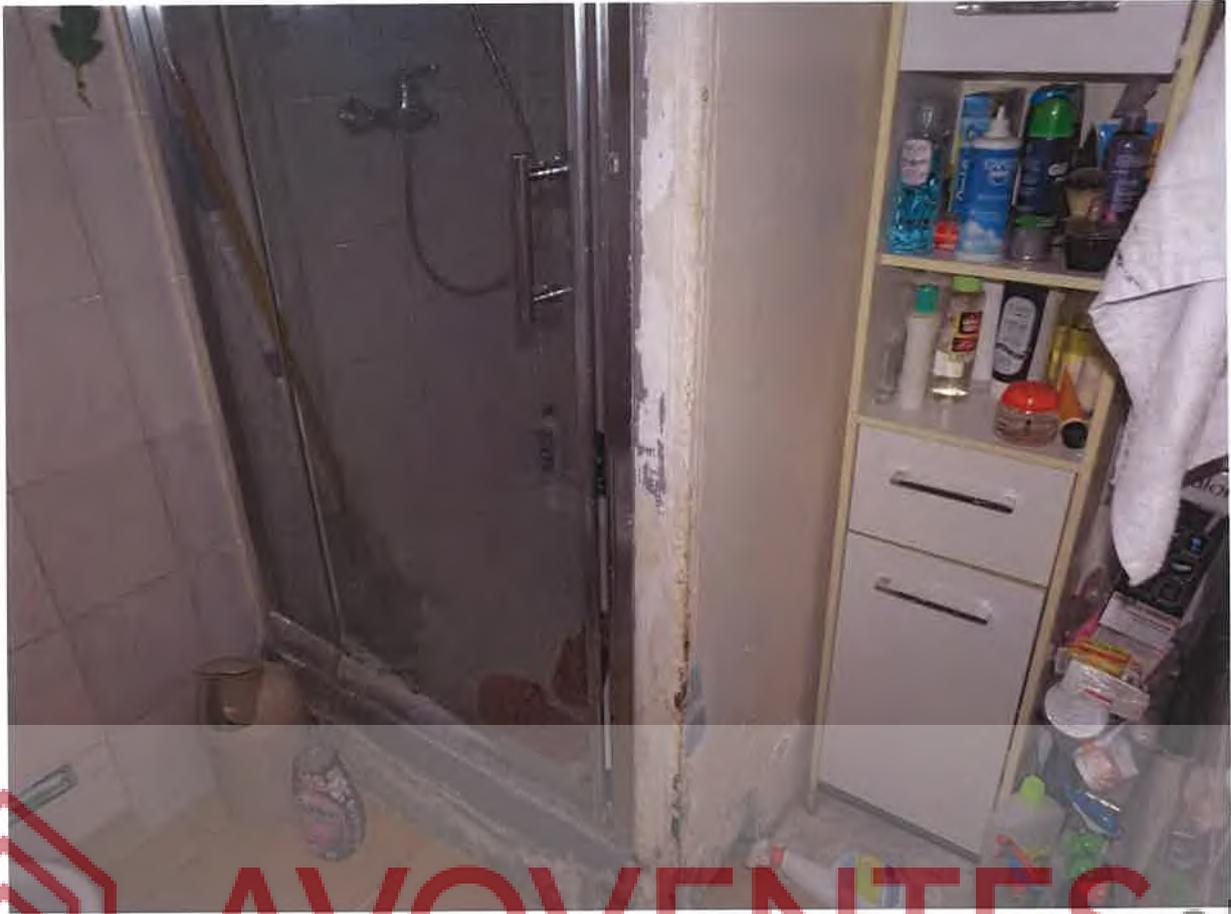
SALLE D'EAU

Une salle d'eau équipée d'une petite fenêtre, d'une cabine de douche, d'un lavabo une vasque intégrée dans un meuble surmonté d'un miroir et d'un WC.

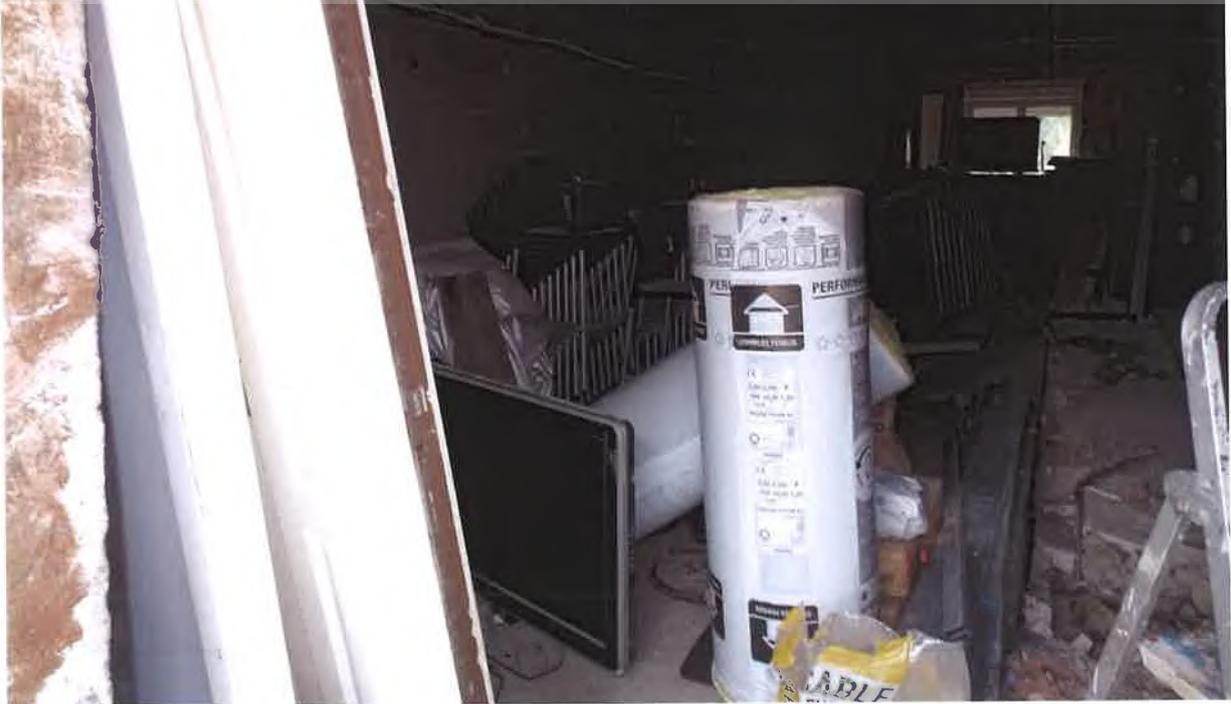
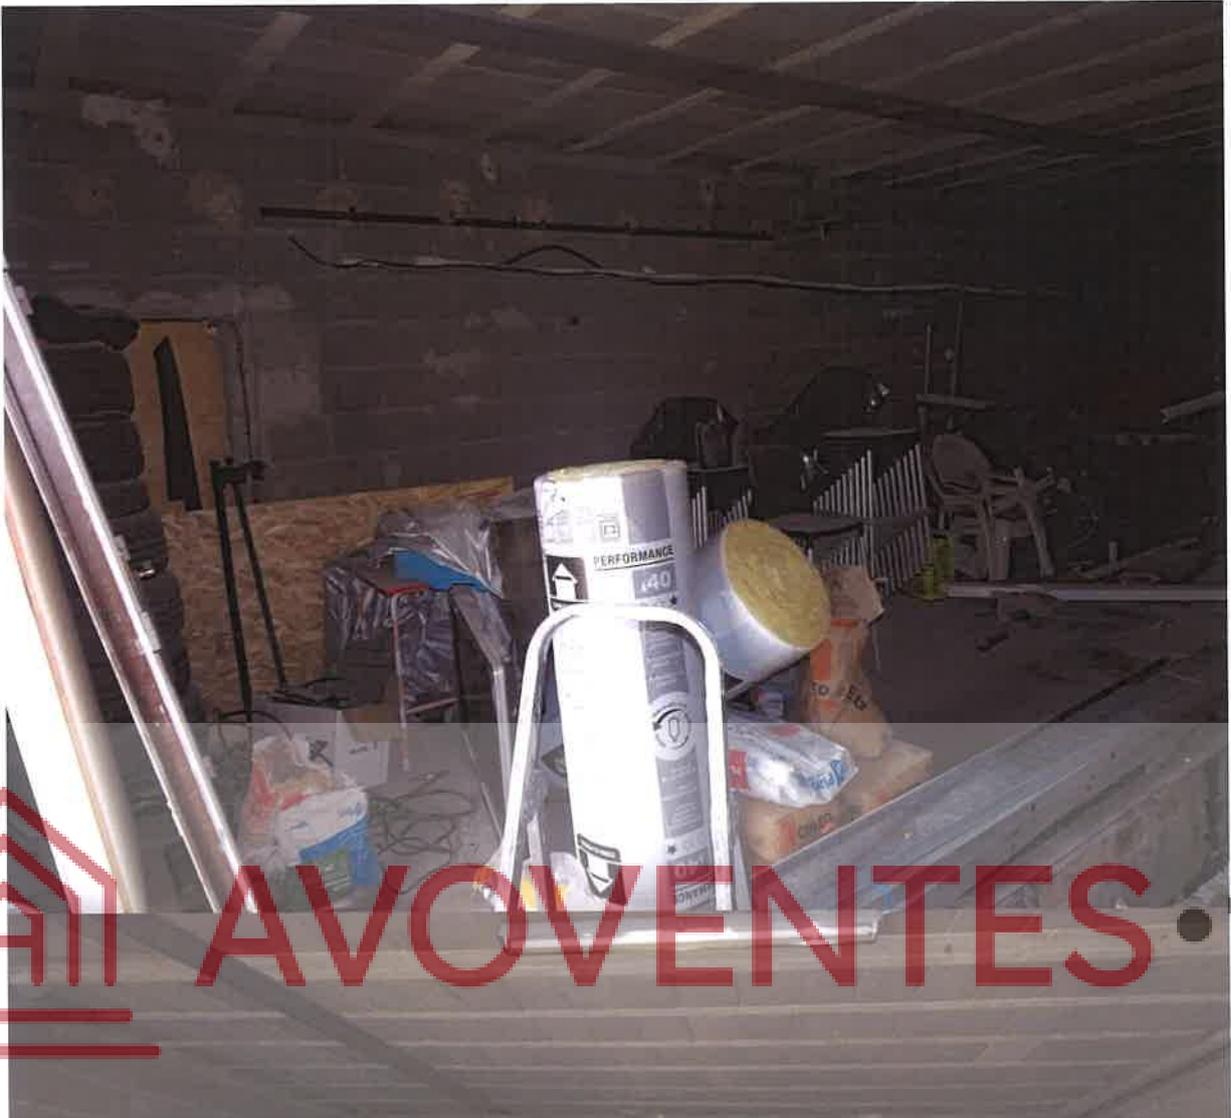
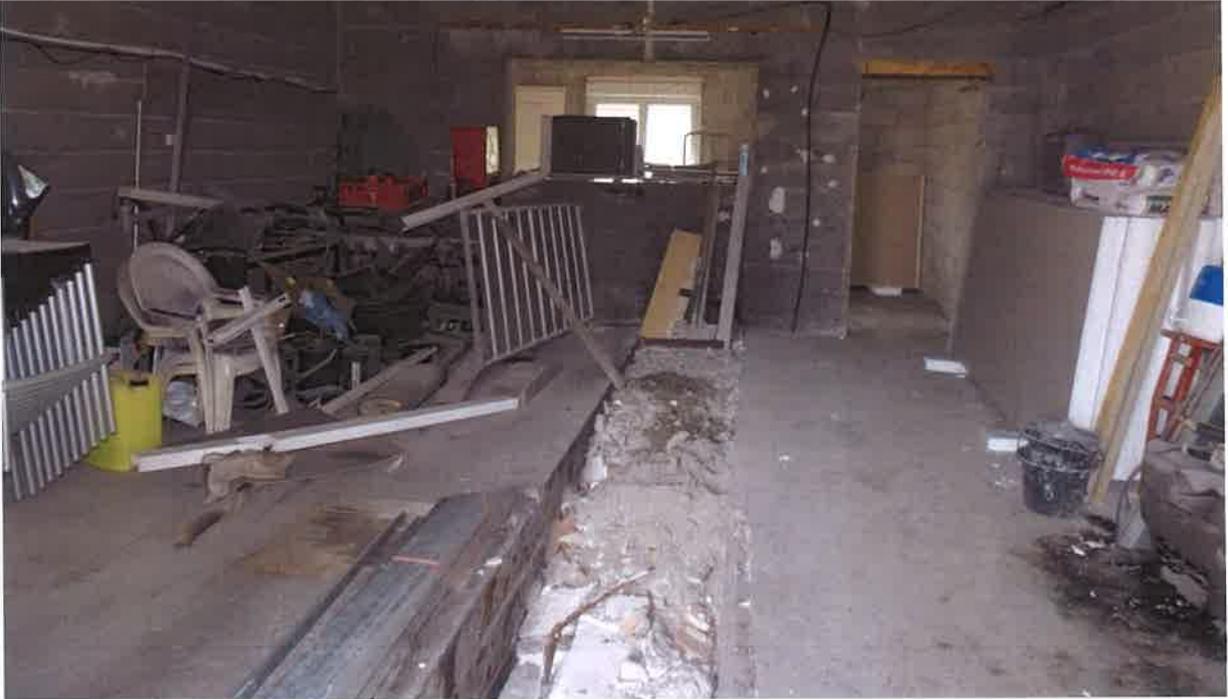
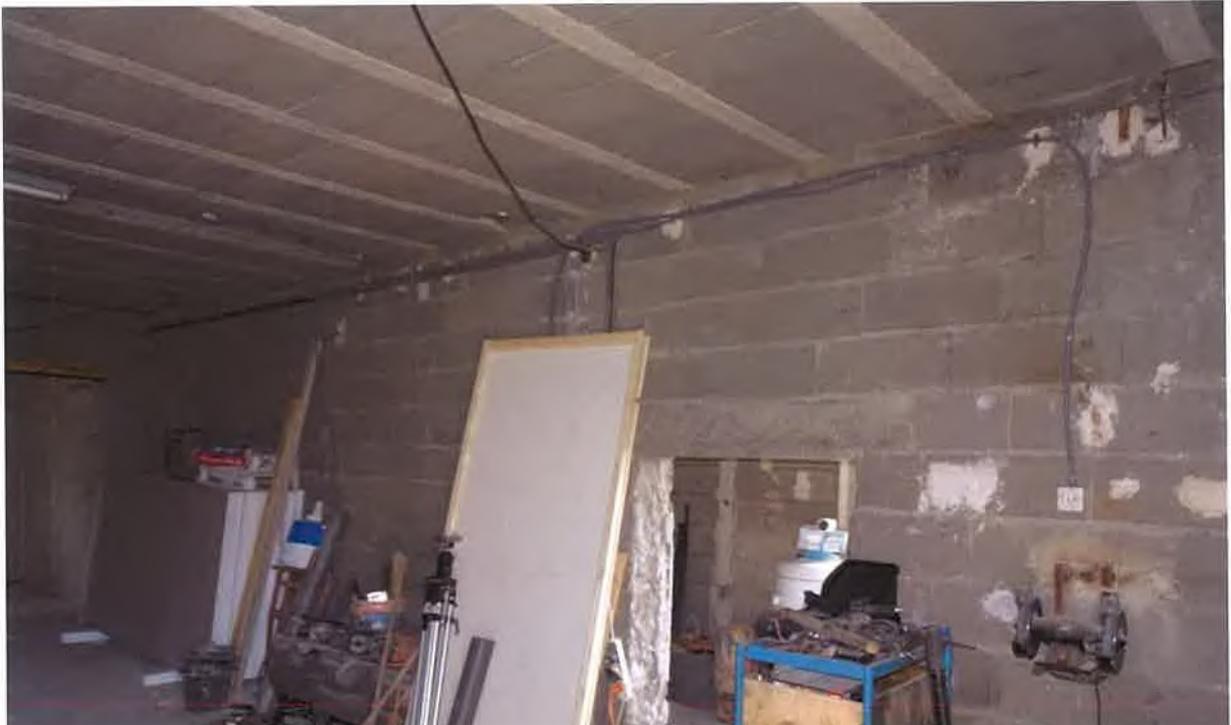
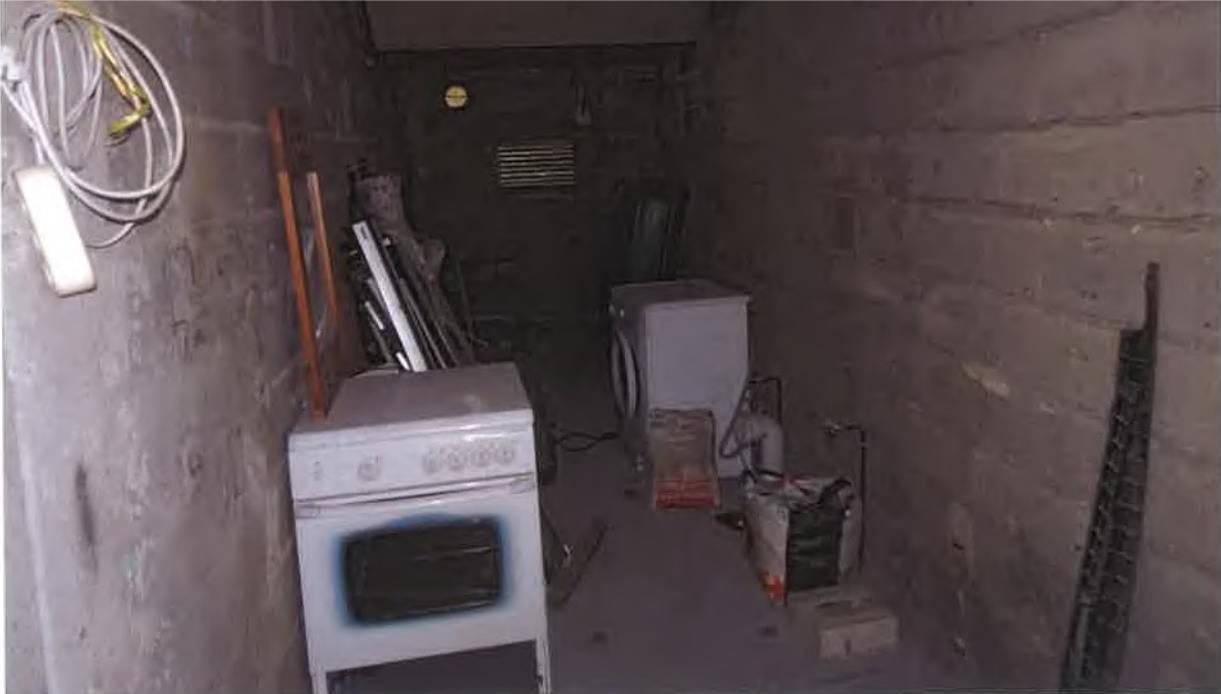
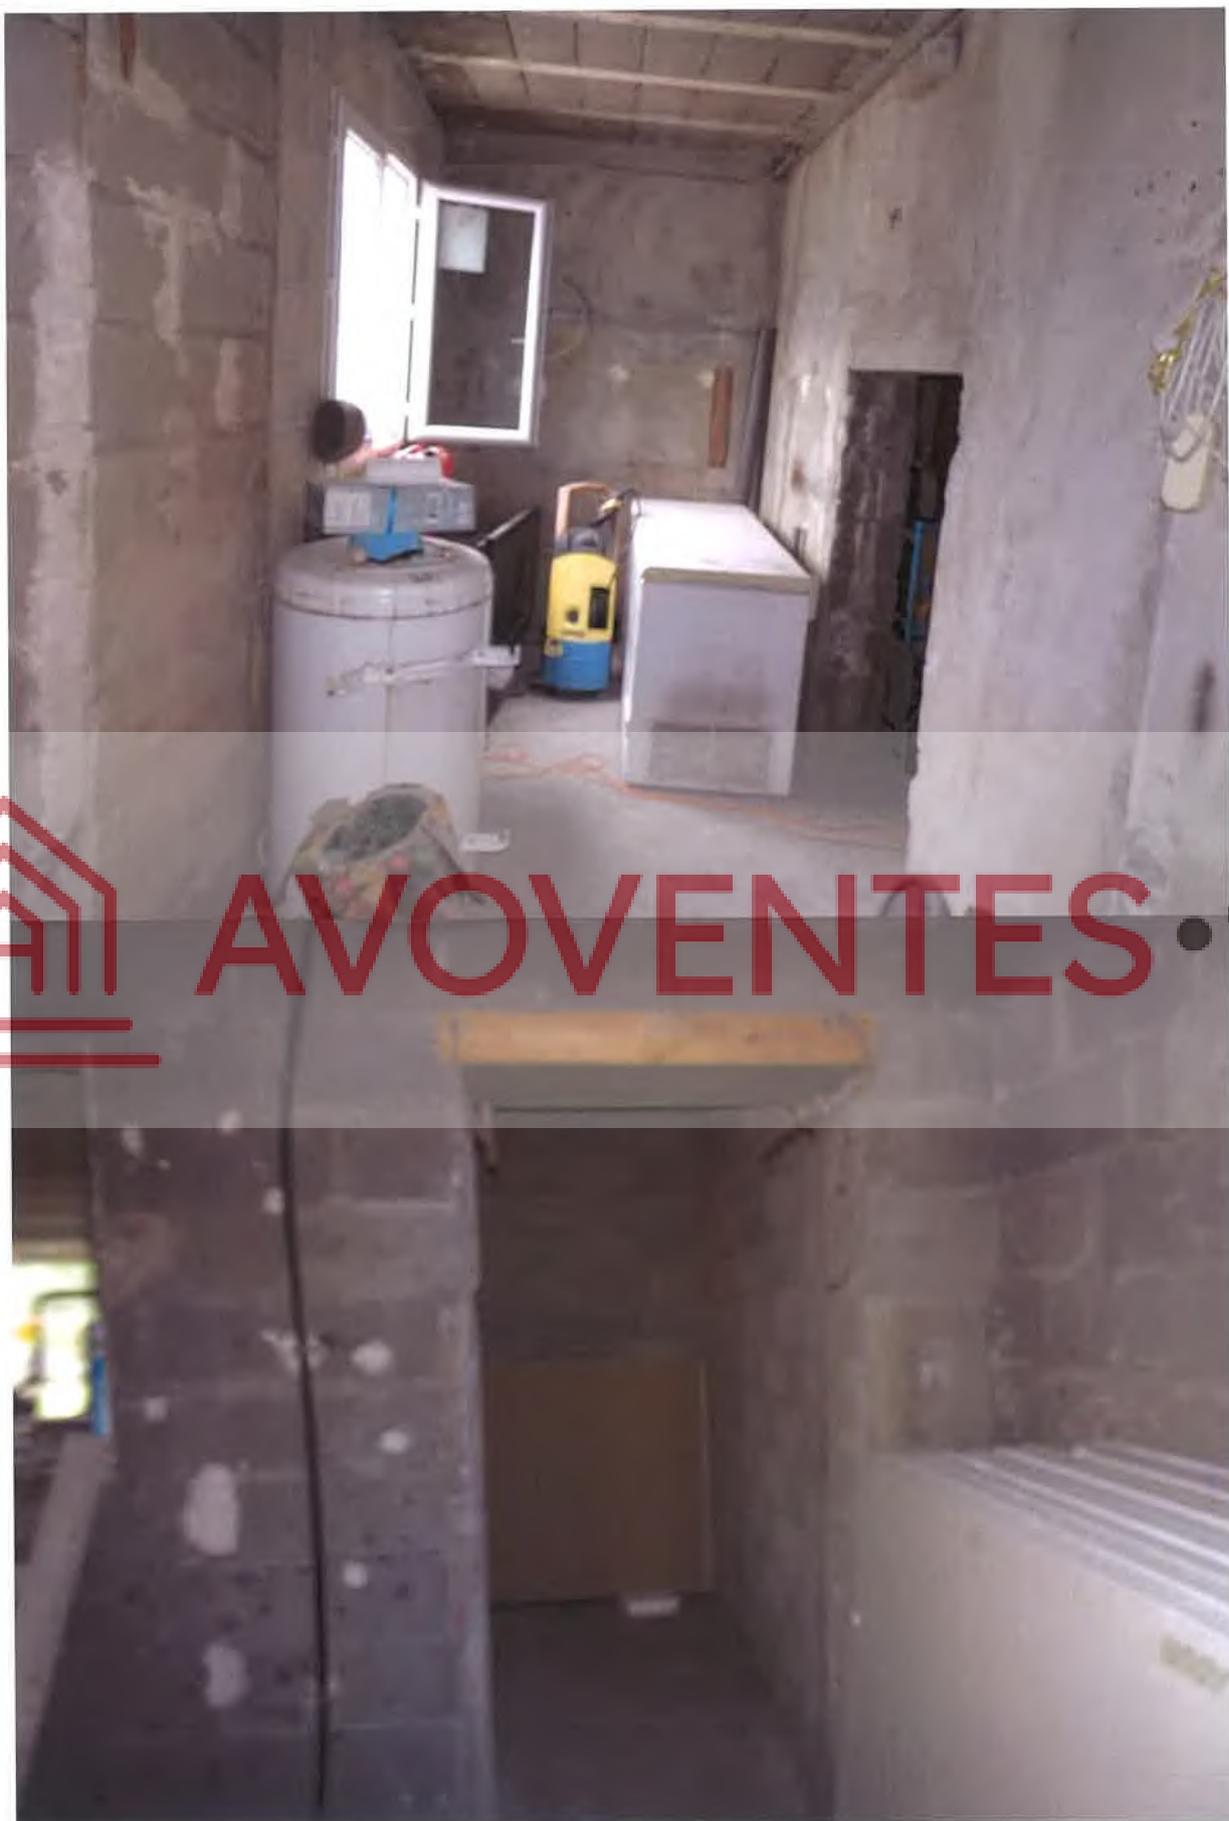
GARAGE EN TRAVAUX

Cet espace est en cours d'aménagement, le sol est constitué d'un béton laissé brut, les murs sont en parpaings laissés bruts.

La pièce est ajourée par deux fenêtres PVC 2 vantaux avec volets roulants intégrés sur le mur nord.
