PROCES VERBAL

PROCES VERBAL DE DESCRIPTION

L'AN DEUX MILLE VINGT ET LE NEUF SEPTEMBRE

Les biens et droits immobiliers ci-après désignés, sis à LATTES (HERAULT) chemin de saint Hubert, une maison d'habitation avec jardin attenante cadastrée section BW n°87 pour 13a31ca.

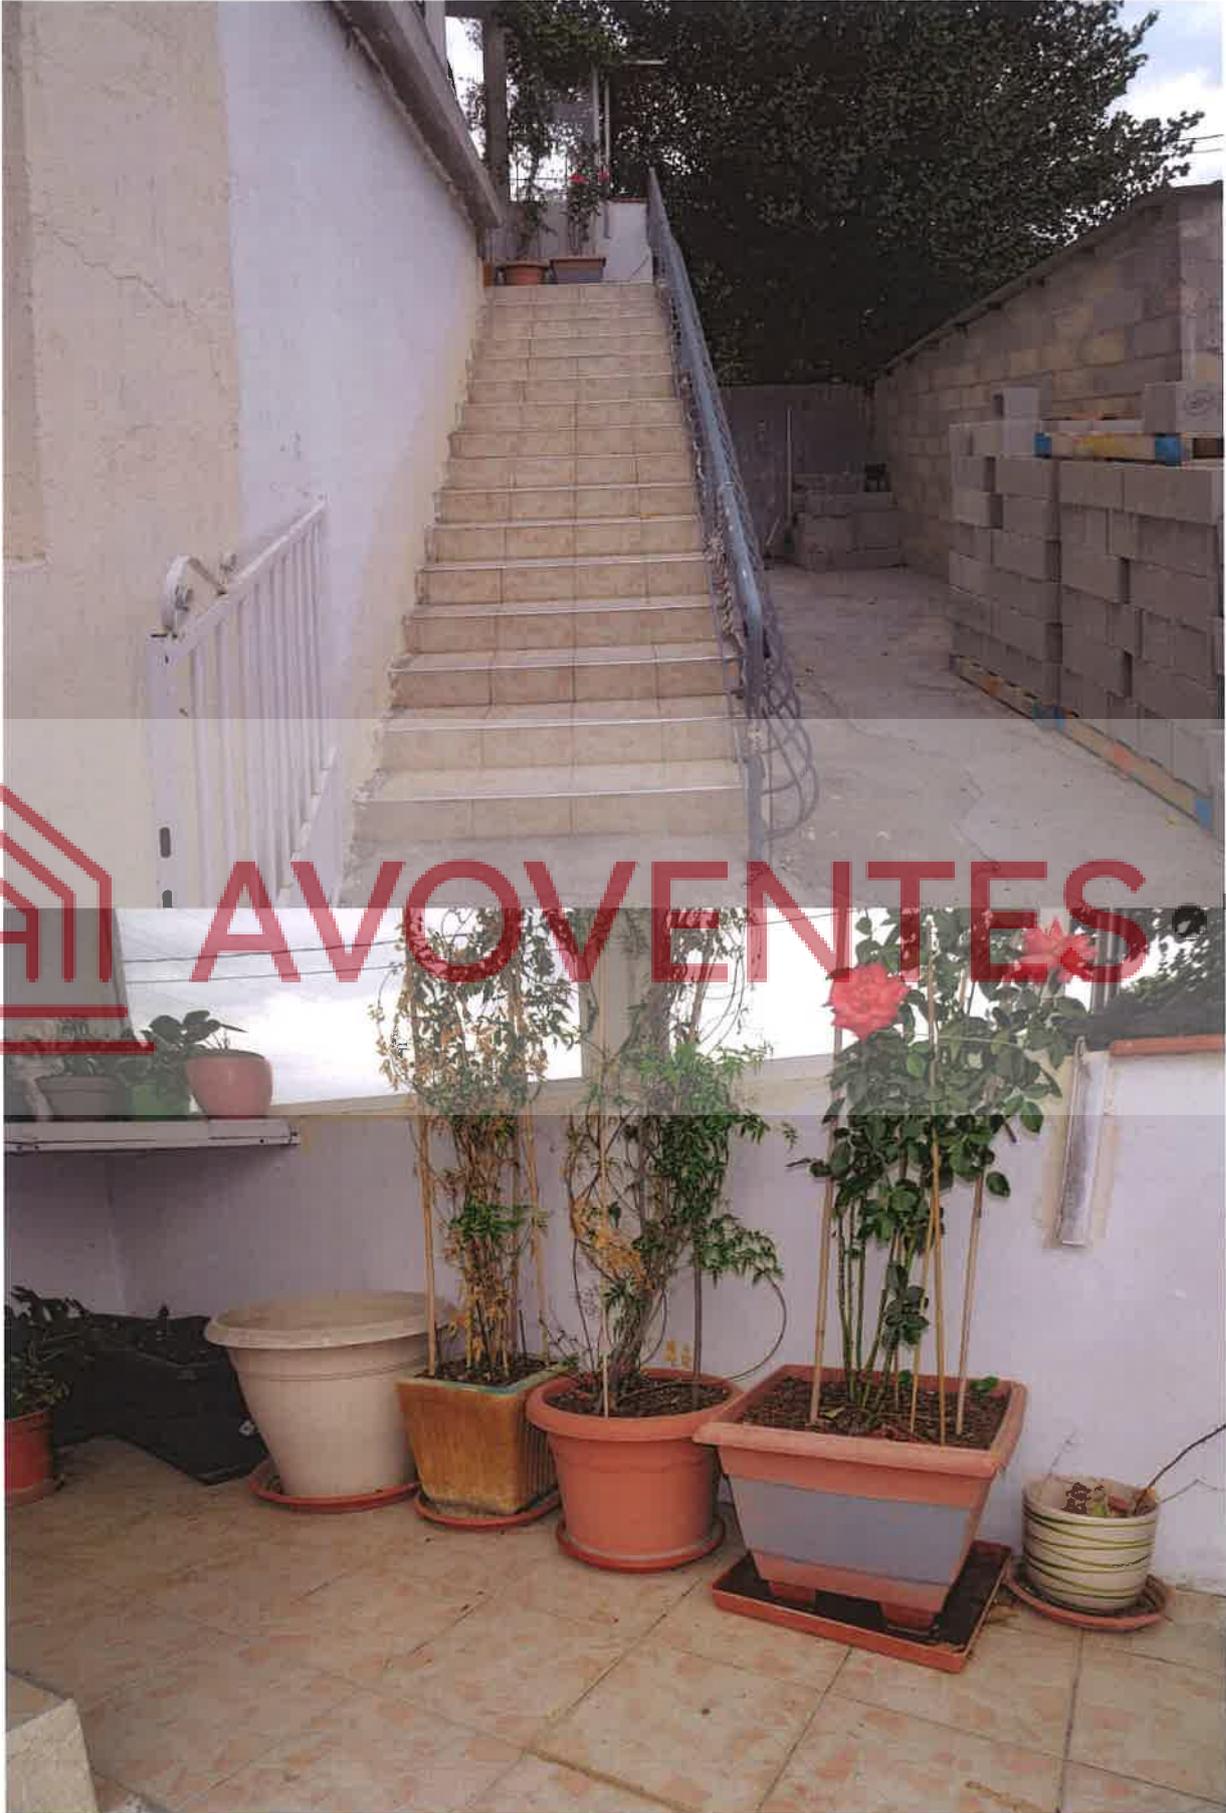
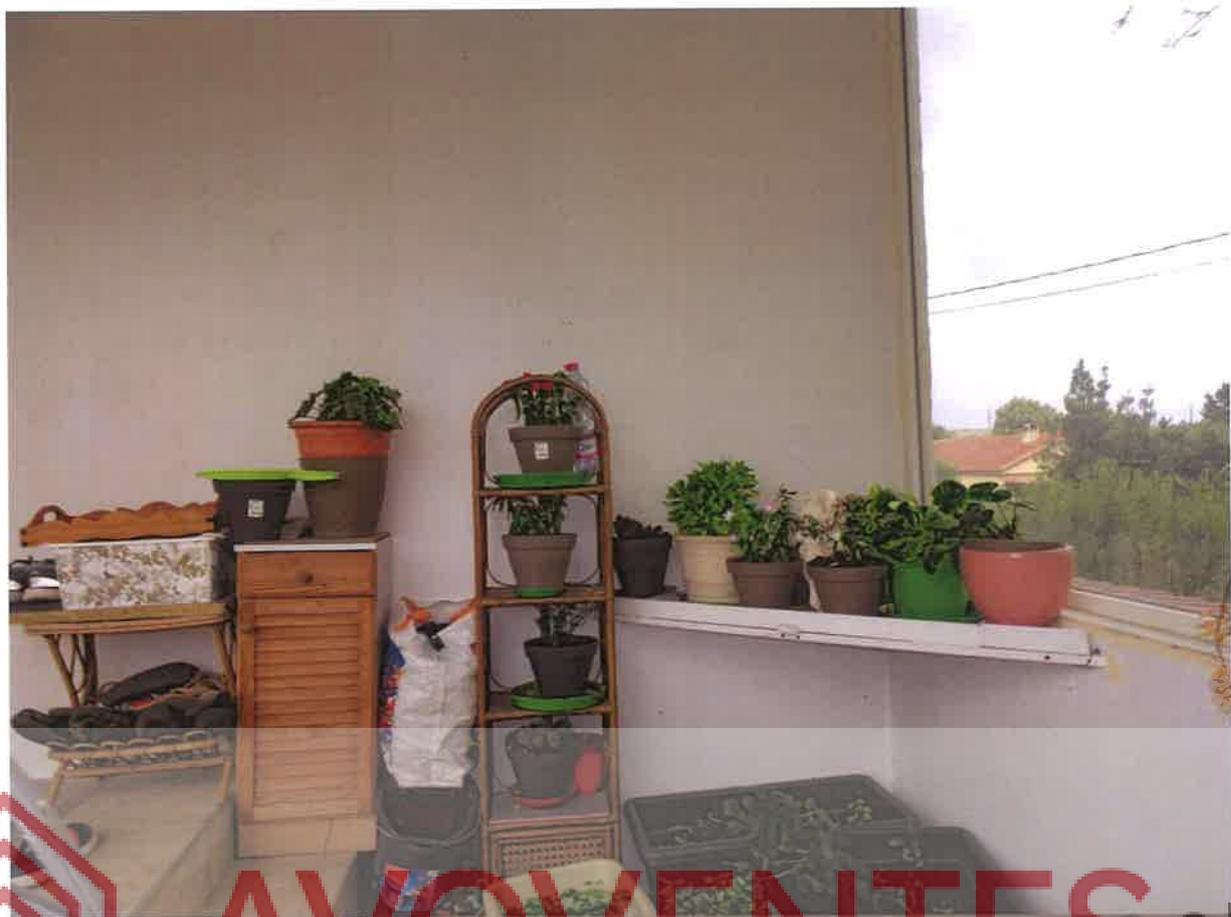
ETAGE OCCUPE PAR LES PROPRIETAIRES

On accède à l'étage par le biais d'un escalier extérieur carrelé équipé d'un garde-corps en fer forgé qui mène à une terrasse couverte sur deux côtés de l'appartement.

L'entrée se fait par une porte blindée en métal qui donne accès sur la cuisine.

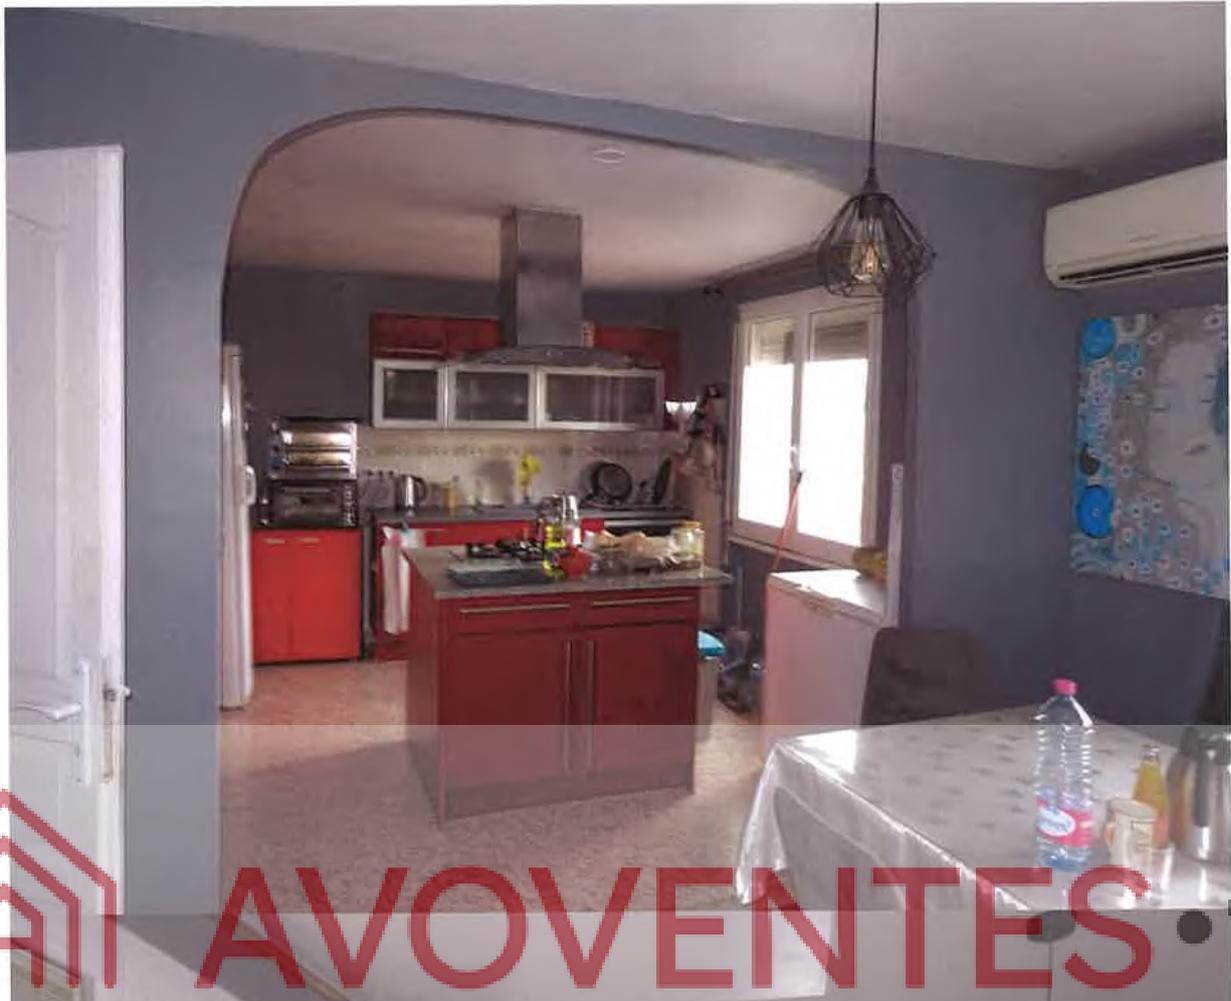
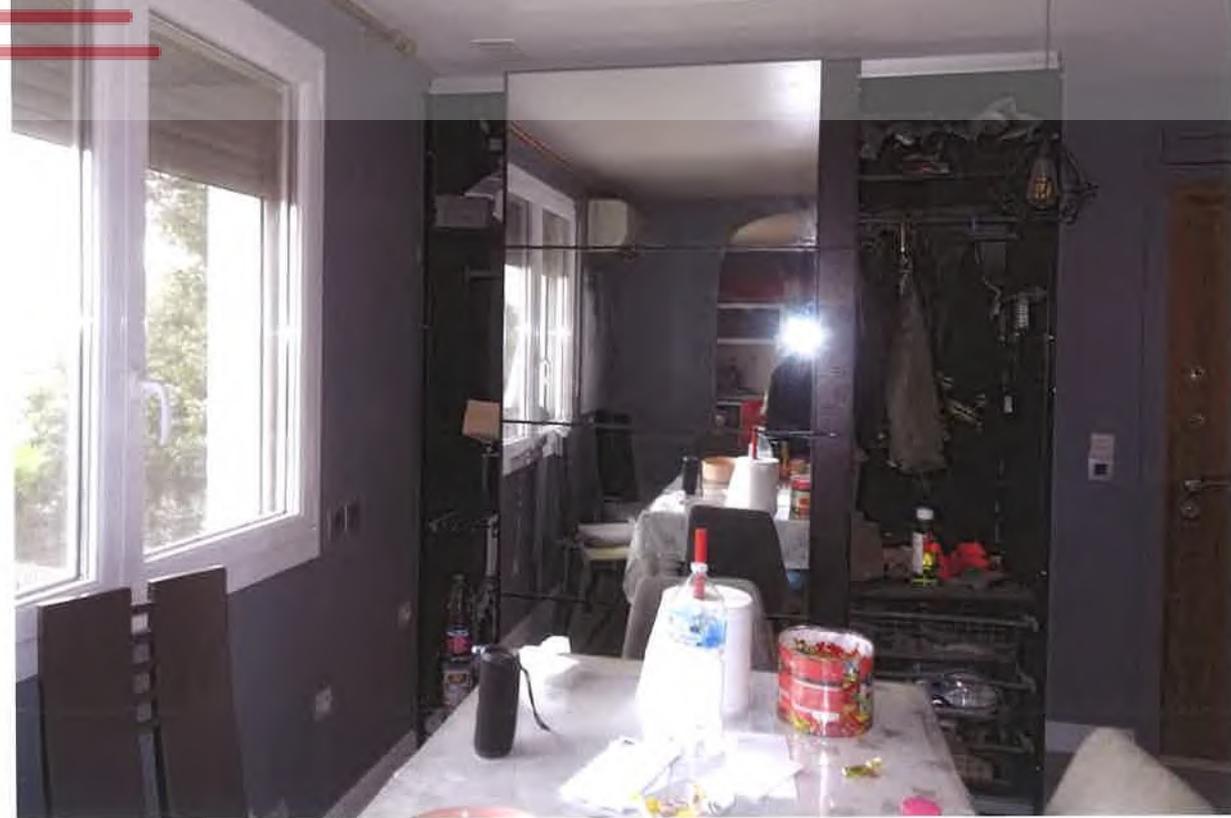
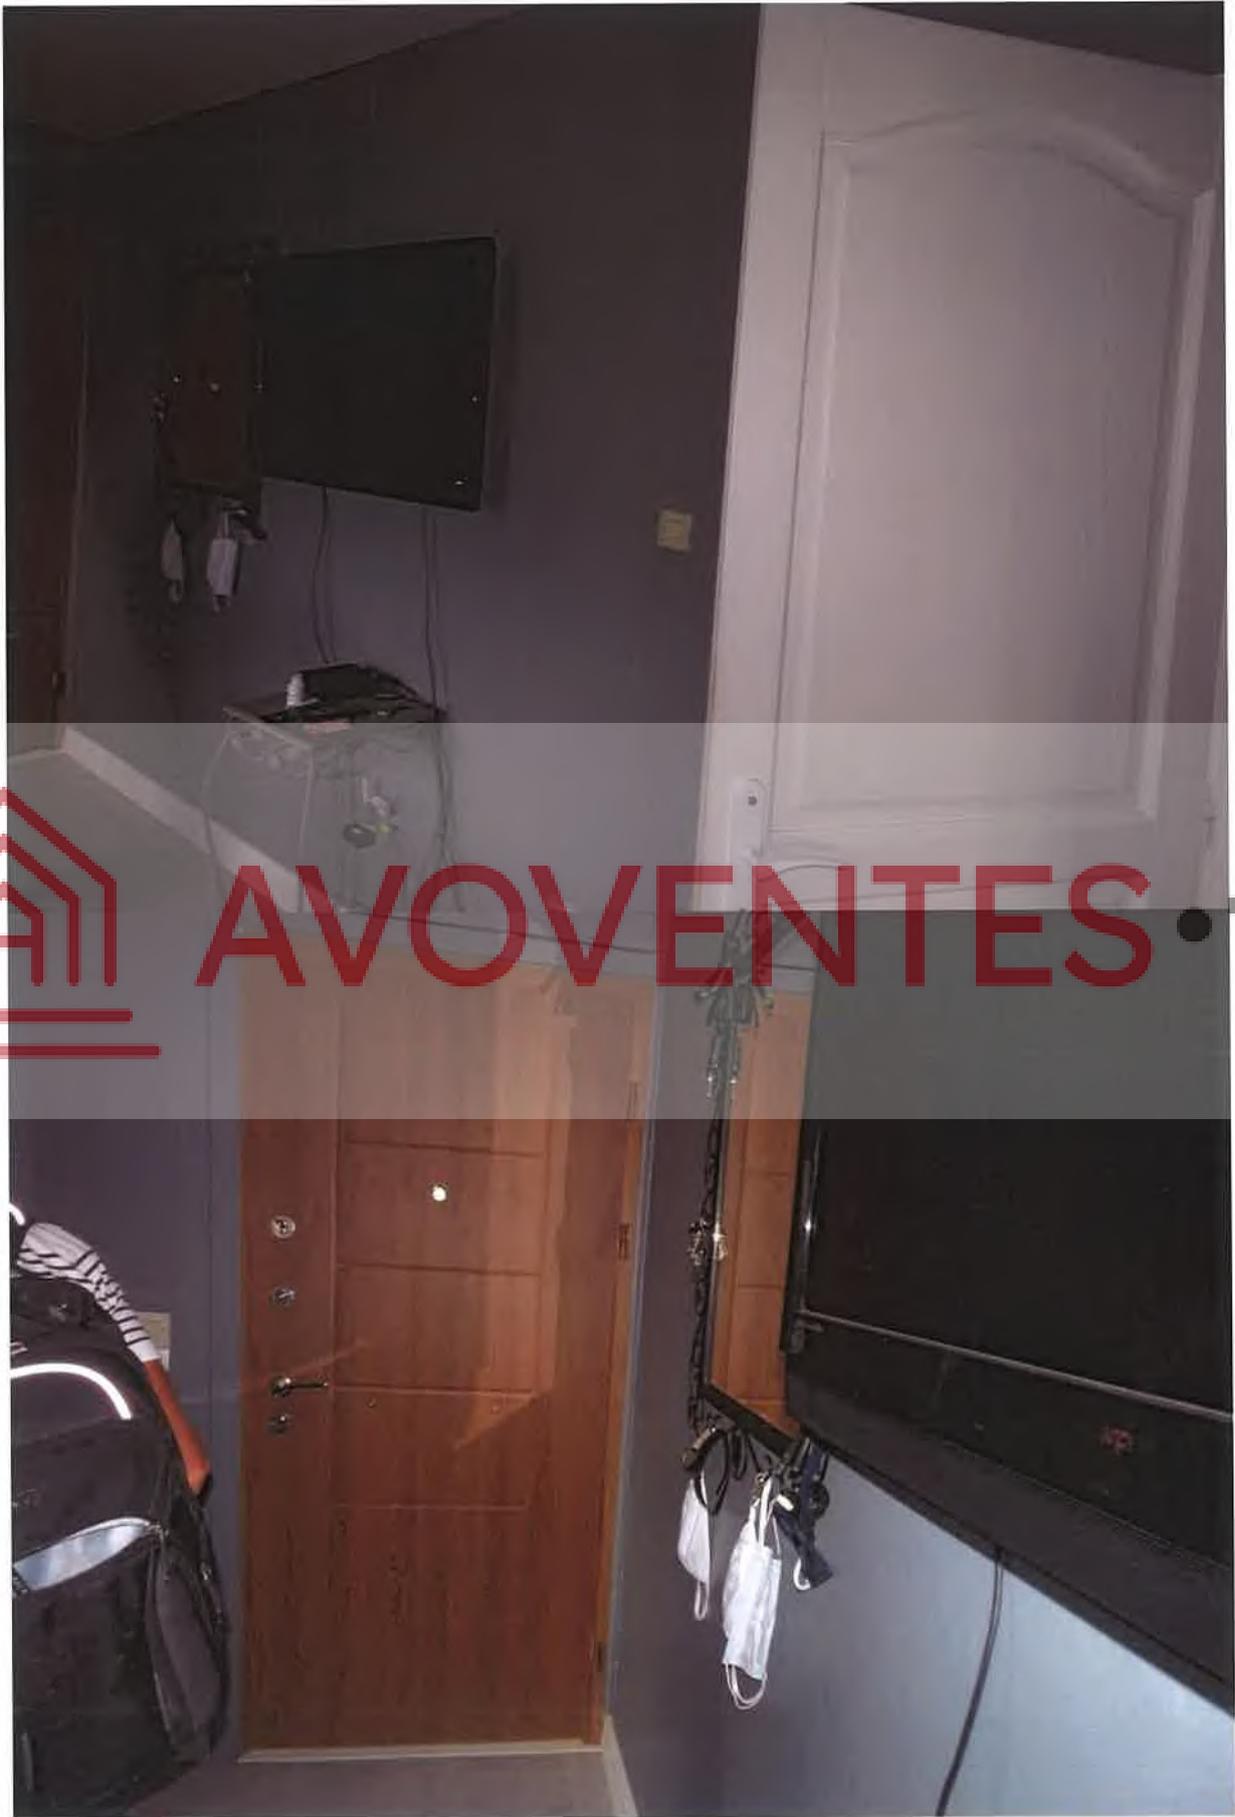
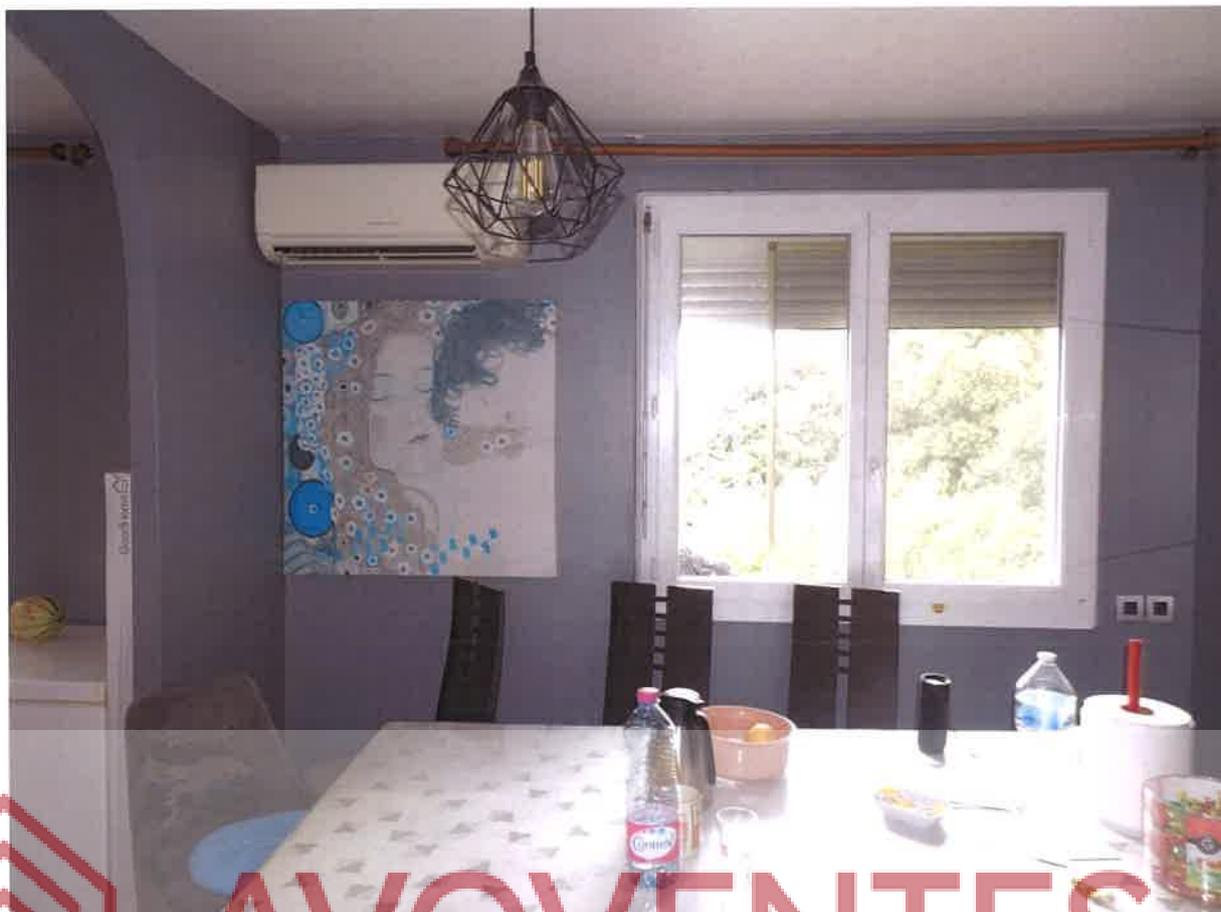
CUISINE

La cuisine est équipée de meubles hauts et bas, d'un îlot central équipé d'une plaque 4 feux au gaz surplombé d'une hotte aspirante en inox, d'un évier en résine avec mitigeur.

La pièce est ajourée par une fenêtre PVC 2 vantaux équipée d'un volet roulant mécanique

Le sol est recouvert de carrelage, les murs sont peints et faïencés jusqu'à mi-hauteur au niveau de la partie eau.

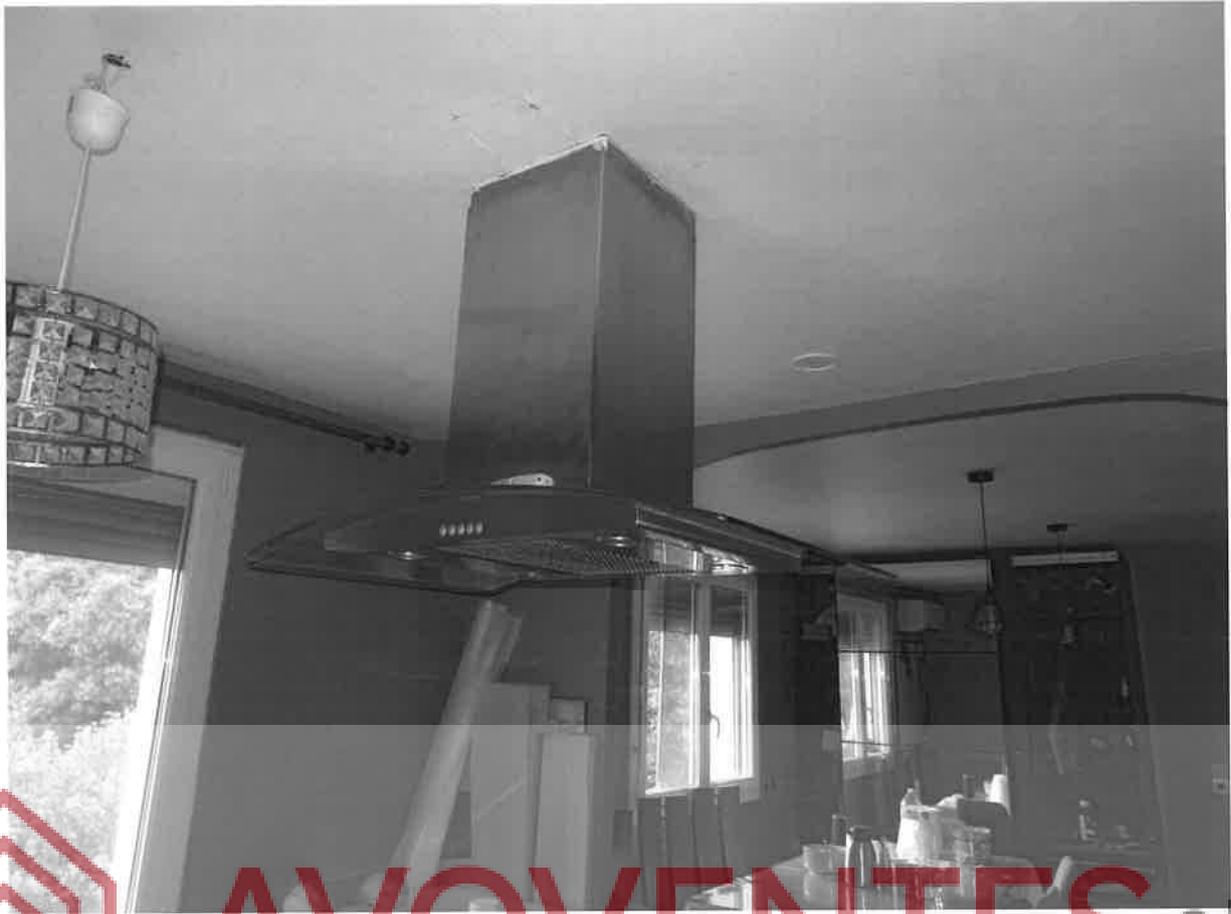
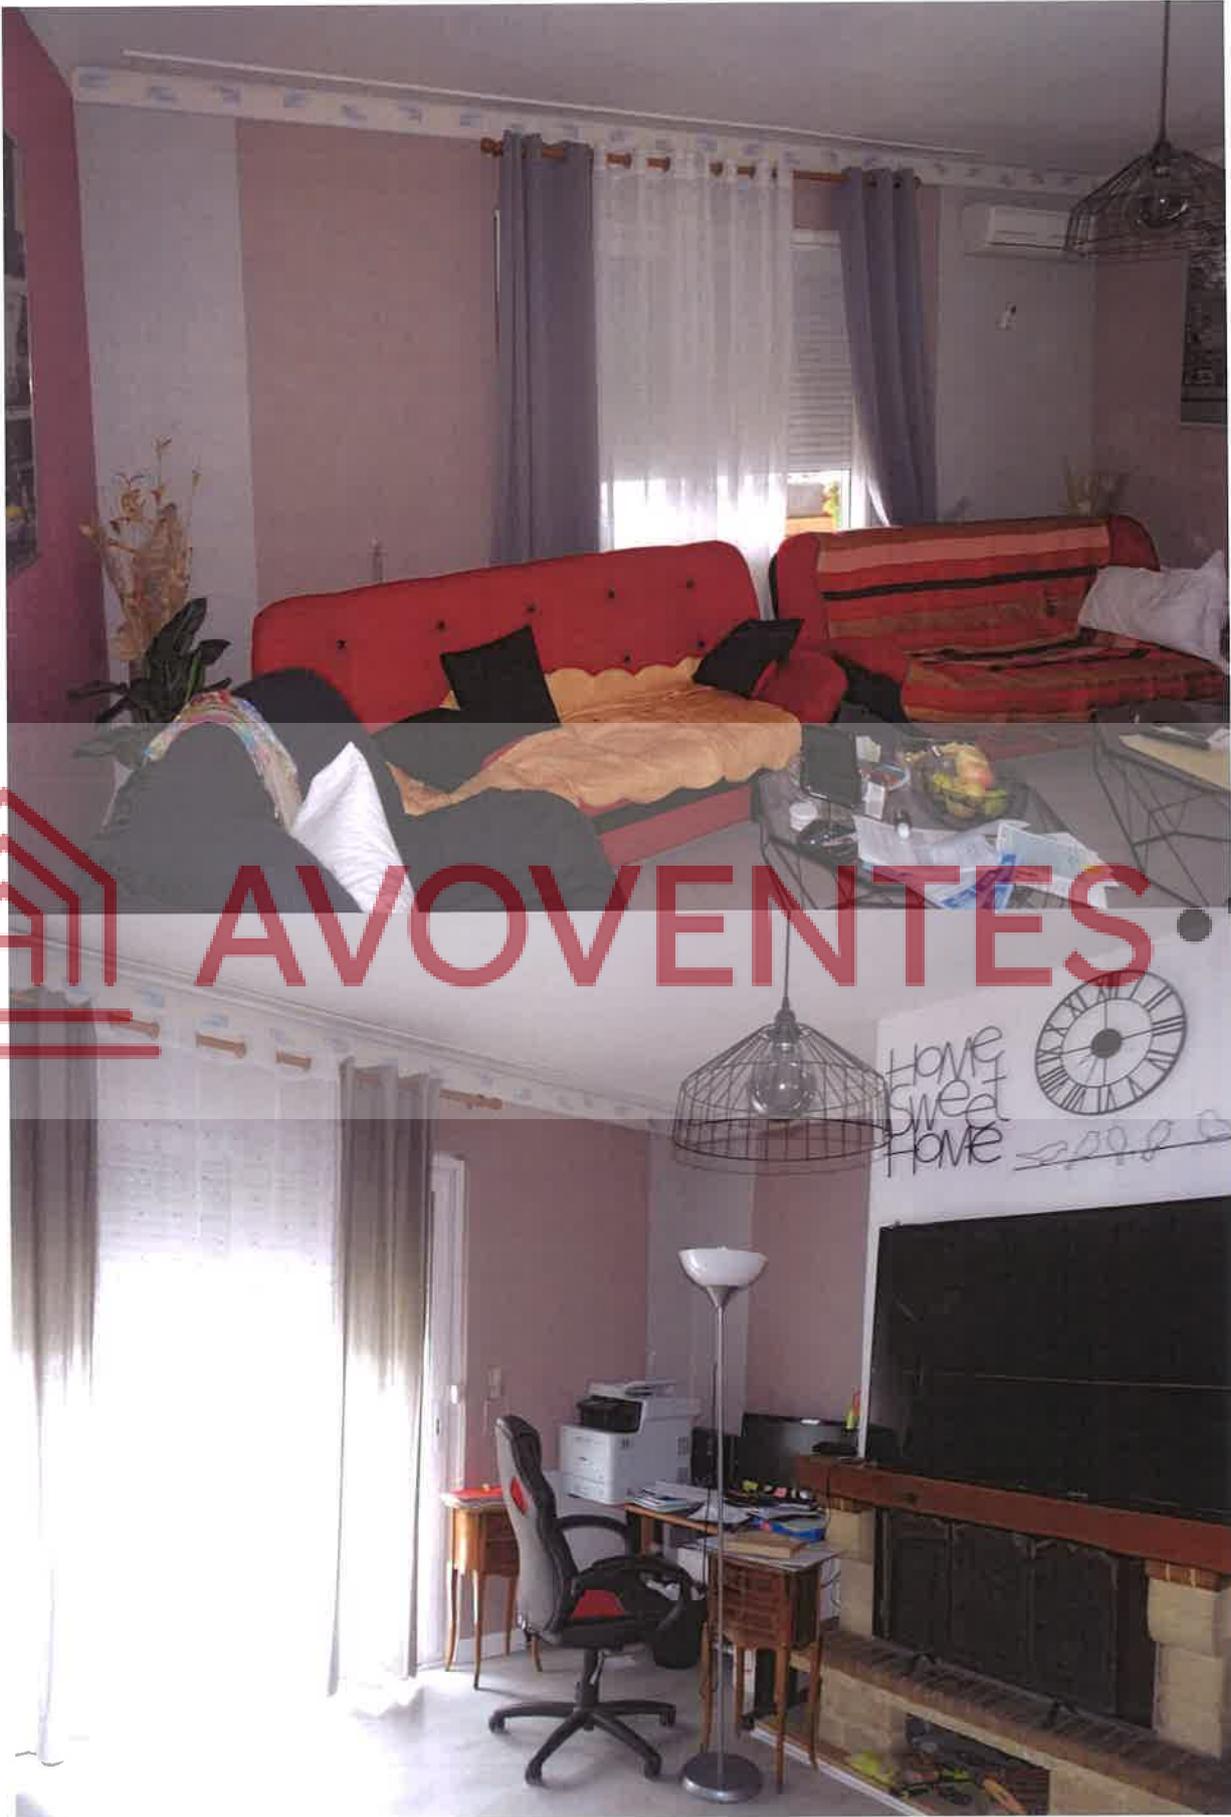
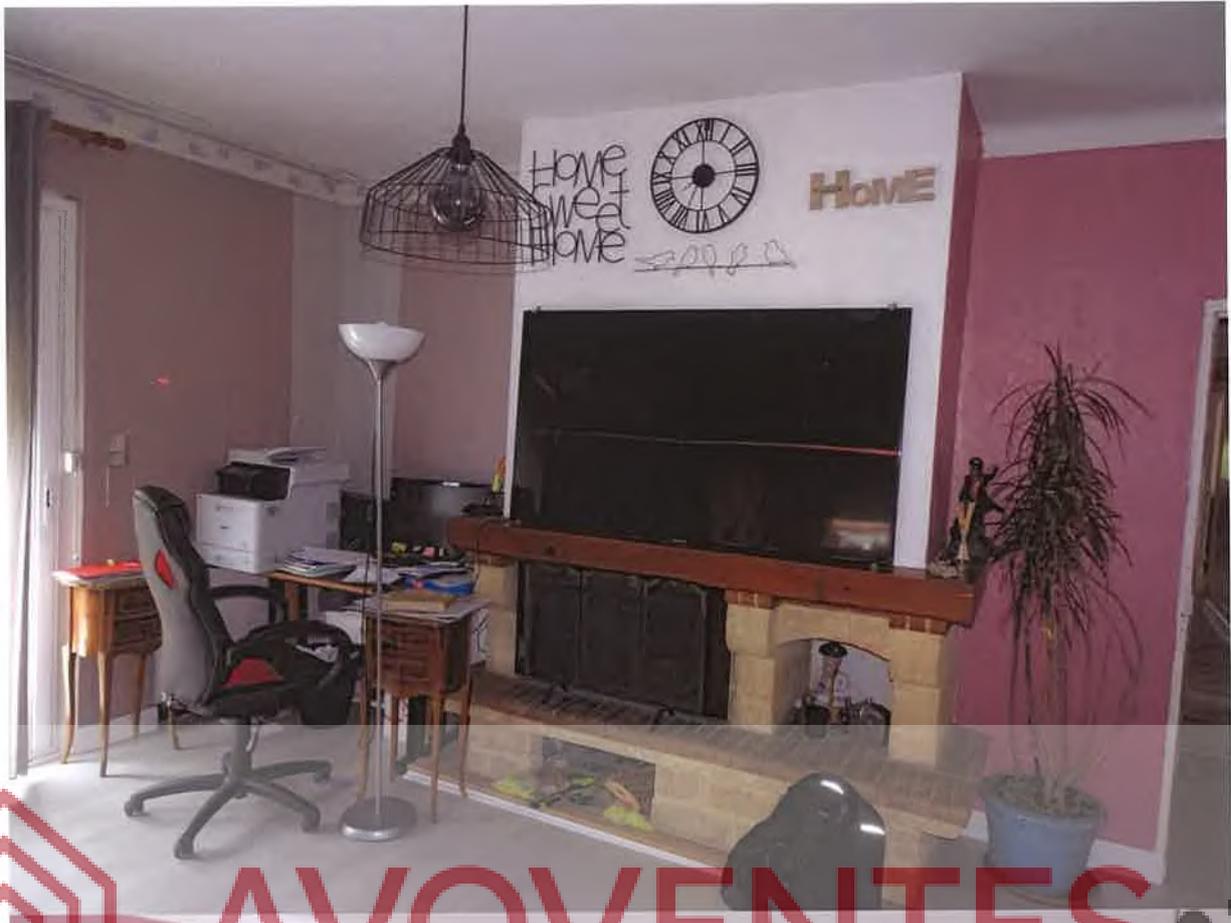
SEJOUR

La pièce est ajourée par deux baies vitrées deux vantaux équipée d'un volet roulant électrique.

Les murs et plafond sont recouverts de peinture et le sol est recouvert de parquet flottant.

La pièce est équipée d'une cheminée a foyer fermé.

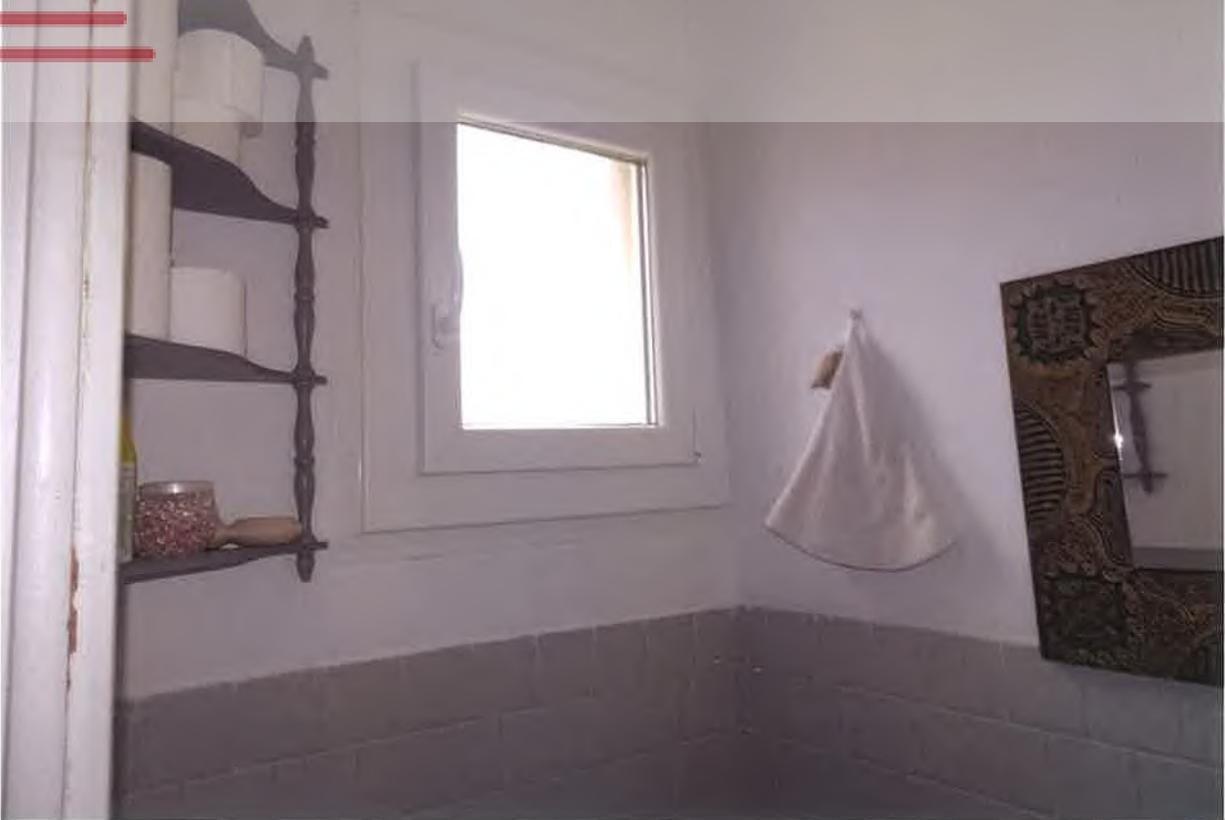
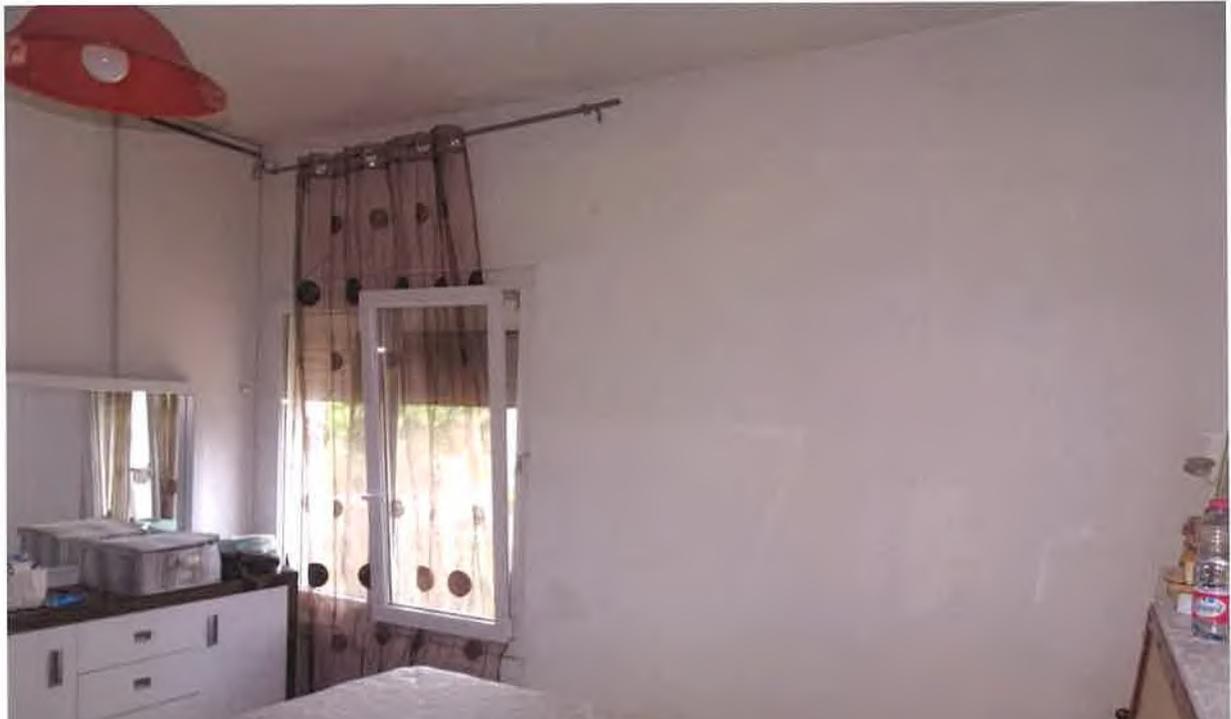
SUITE PARENTALE

Le revêtement de sol carrelé ne supporte aucune dégradation majeure nécessitant d'être rapportée.

Les murs et cloisons peints demeurent en excellent état.

Cet espace bénéficie d'une ouverture PVC deux vantaux avec un volet électrique.

La partie salle de bain est équipée d'une baignoire, d'un meuble lavabo intégrant deux vasques et surmontés de deux miroirs.

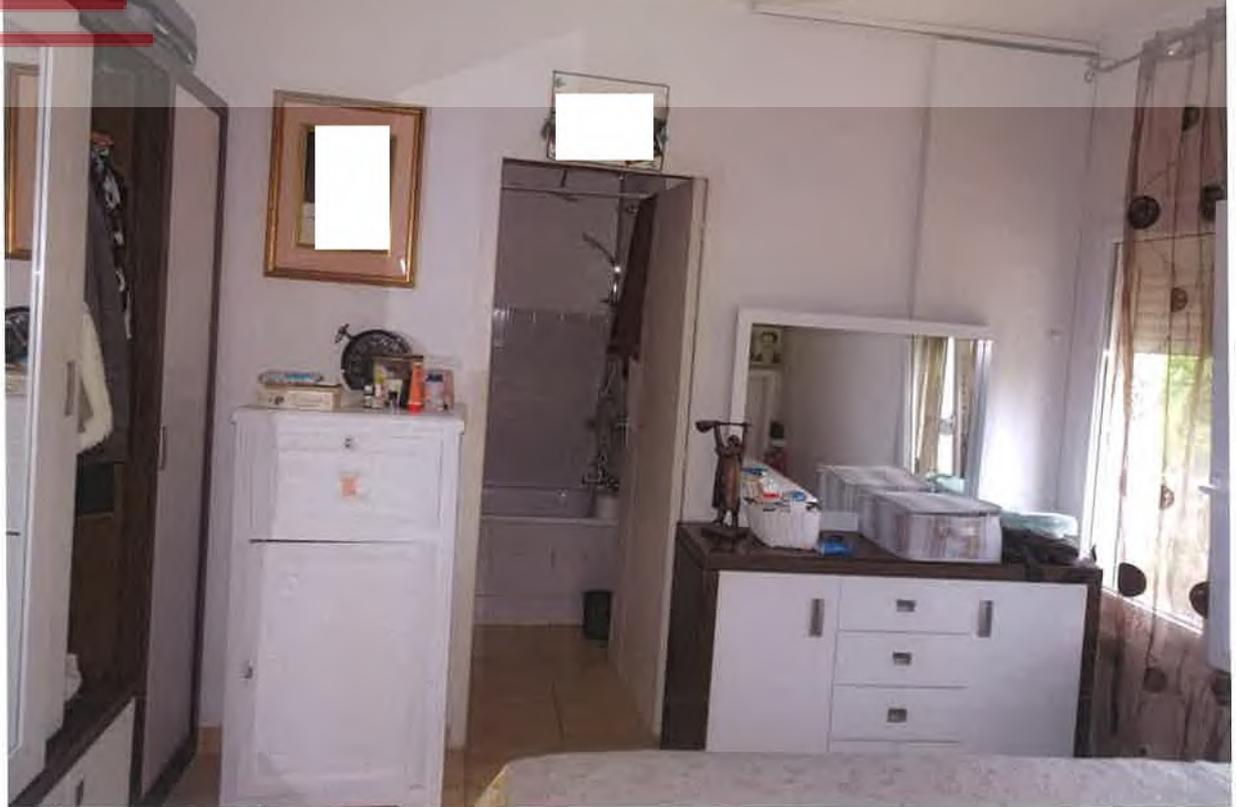
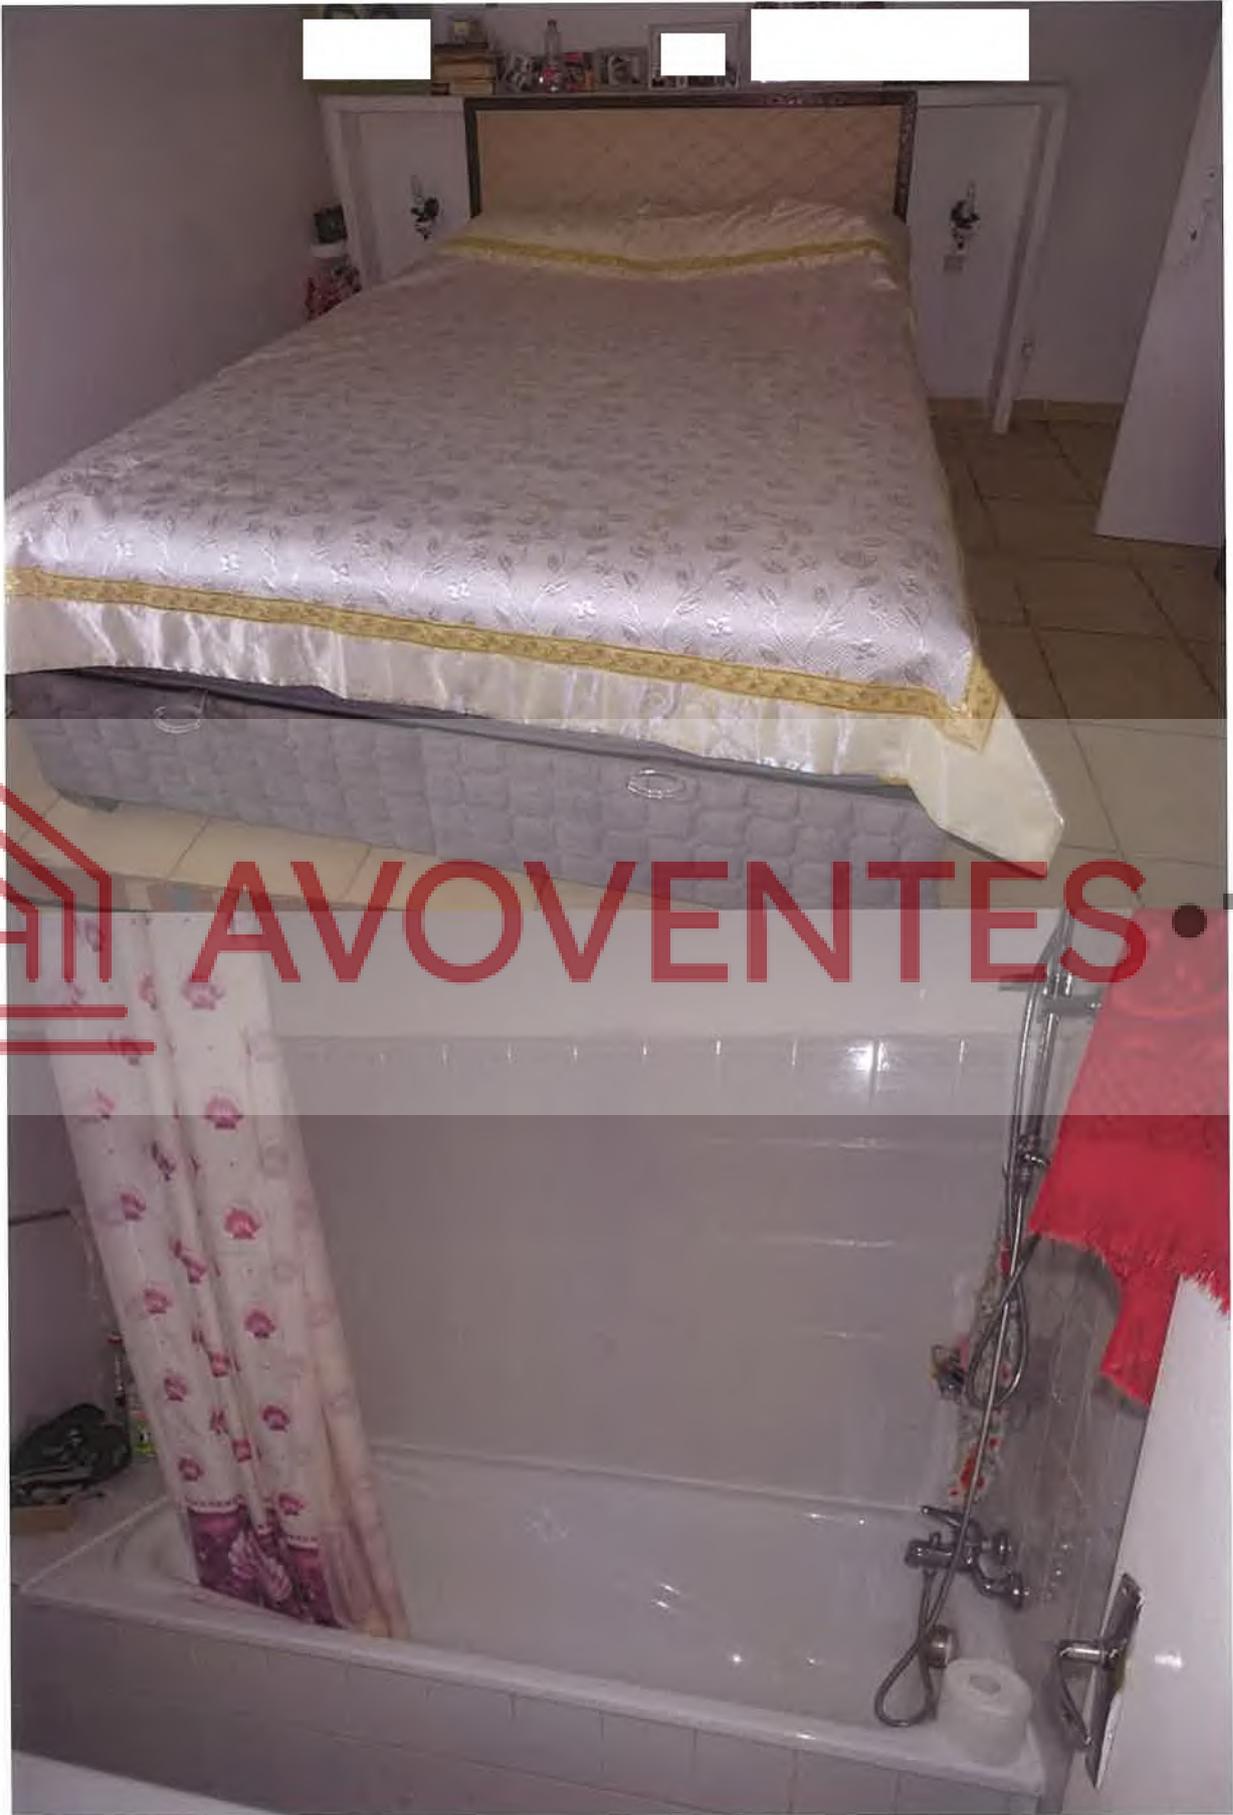
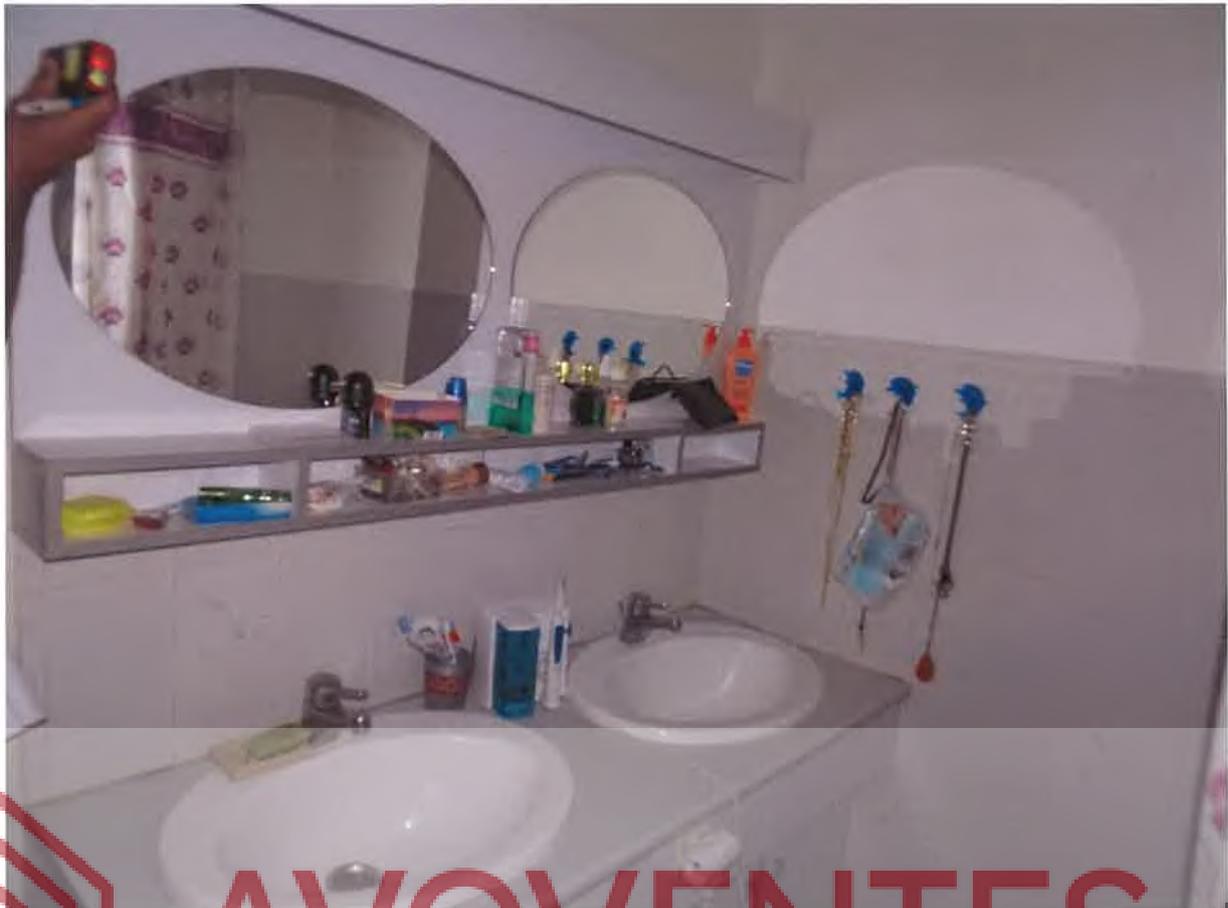
CHAMBRE 2

Le revêtement de sol carrelé ne supporte aucune dégradation majeure nécessitant d'être rapportée.

Les murs et cloisons peints demeurent en excellent état.

Cet espace bénéficie d'une ouverture PVC un ventail avec un volet électrique.

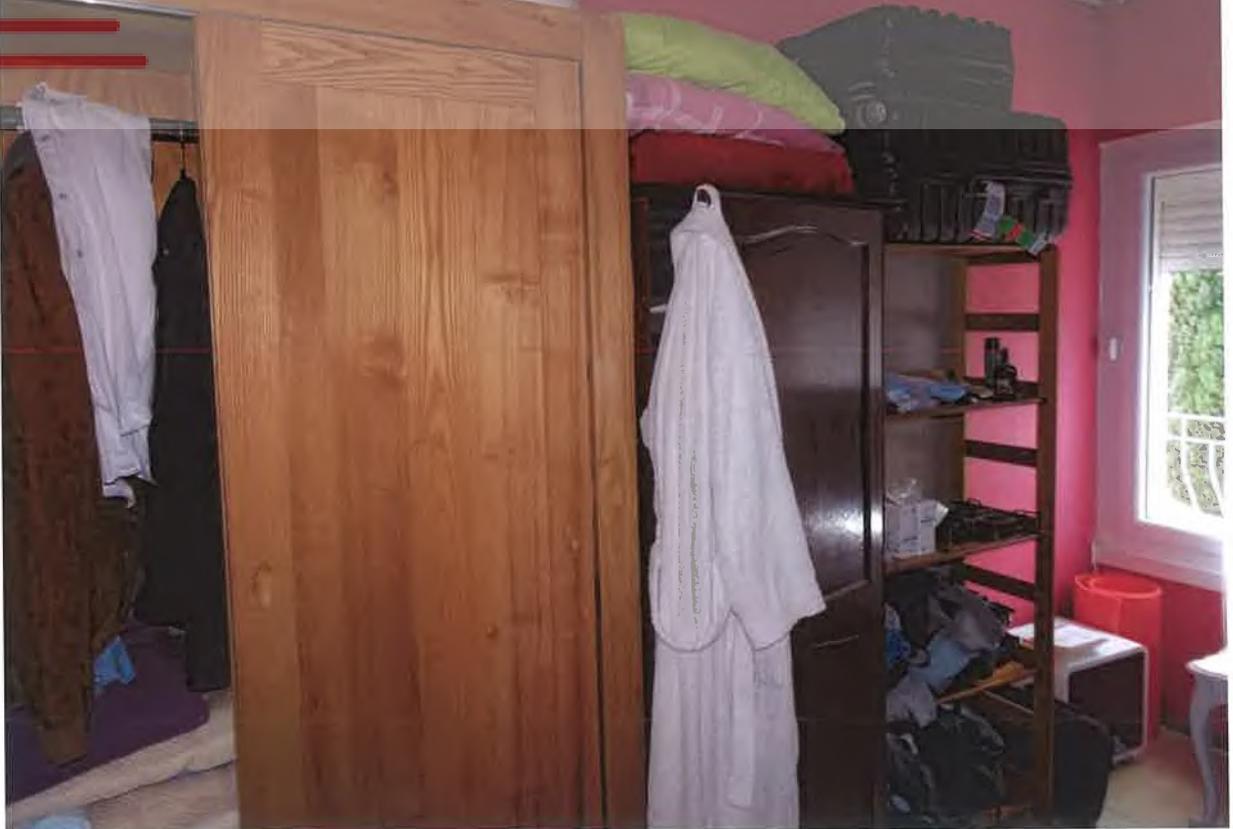
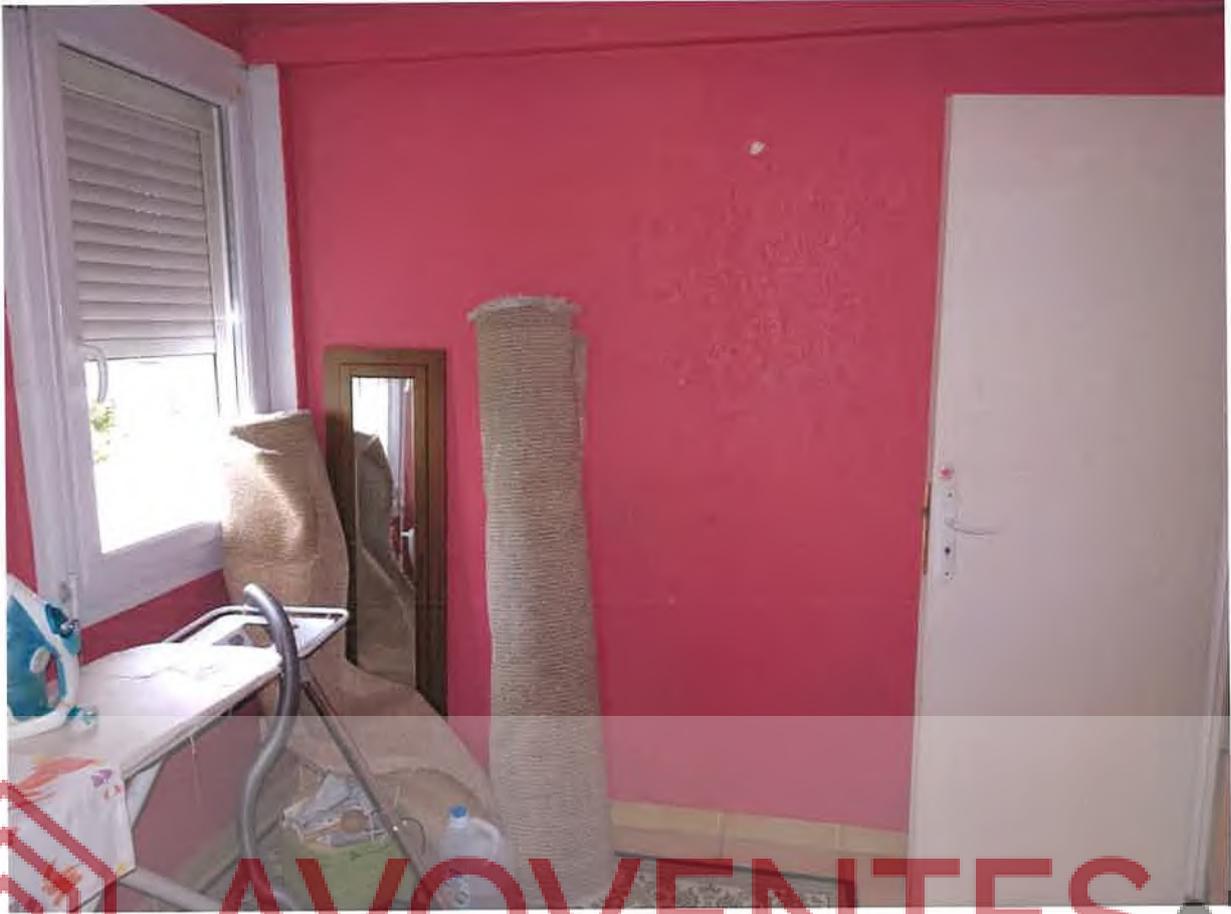
CHAMBRE 3

Le revêtement de sol en parquet flottant ne supporte aucune dégradation majeure nécessitant d'être rapportée.

Les murs et cloisons peints demeurent en excellent état.

Cet espace bénéficie d'une ouverture PVC deux vantaux avec un volet électrique.
