PROCES VERBAL

PROCES VERBAL DE DESCRIPTION

L'AN DEUX MILLE VINGT ET LE NEUF SEPTEMBRE

Les biens et droits immobiliers ci-après désignés, sis à LATTES (HERAULT) chemin de saint Hubert, une maison d'habitation avec jardin attenante cadastrée section BW n°87 pour 13a31ca.

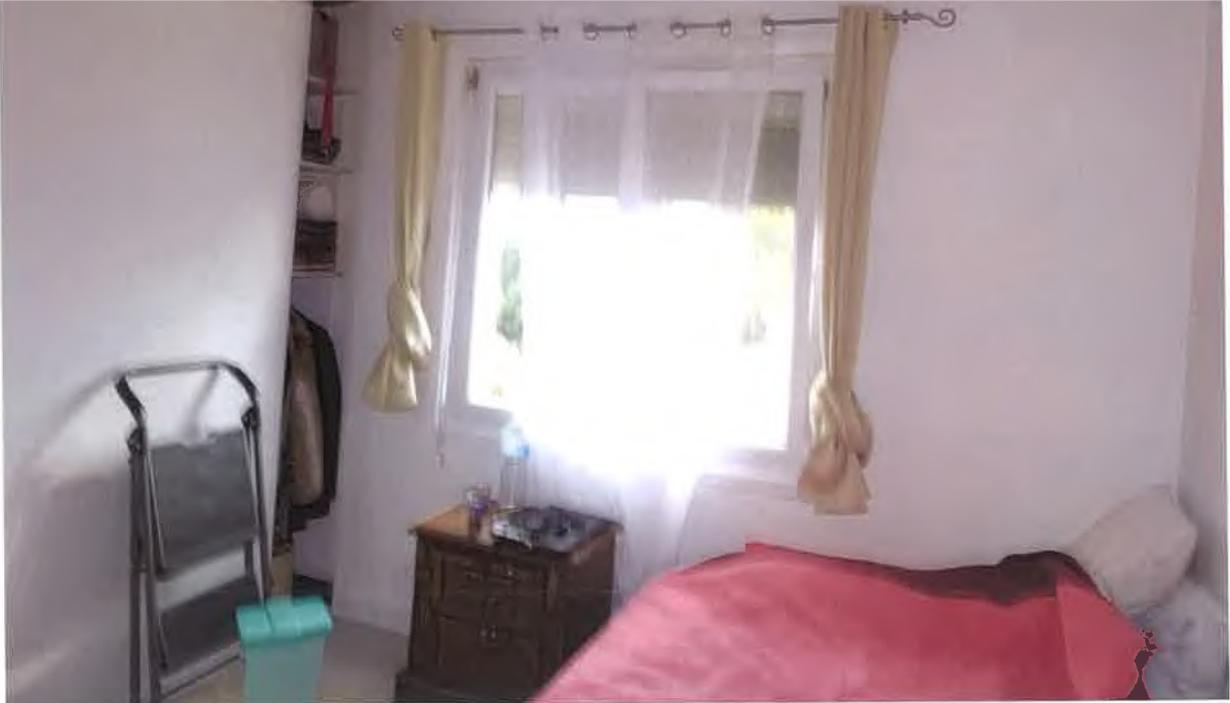
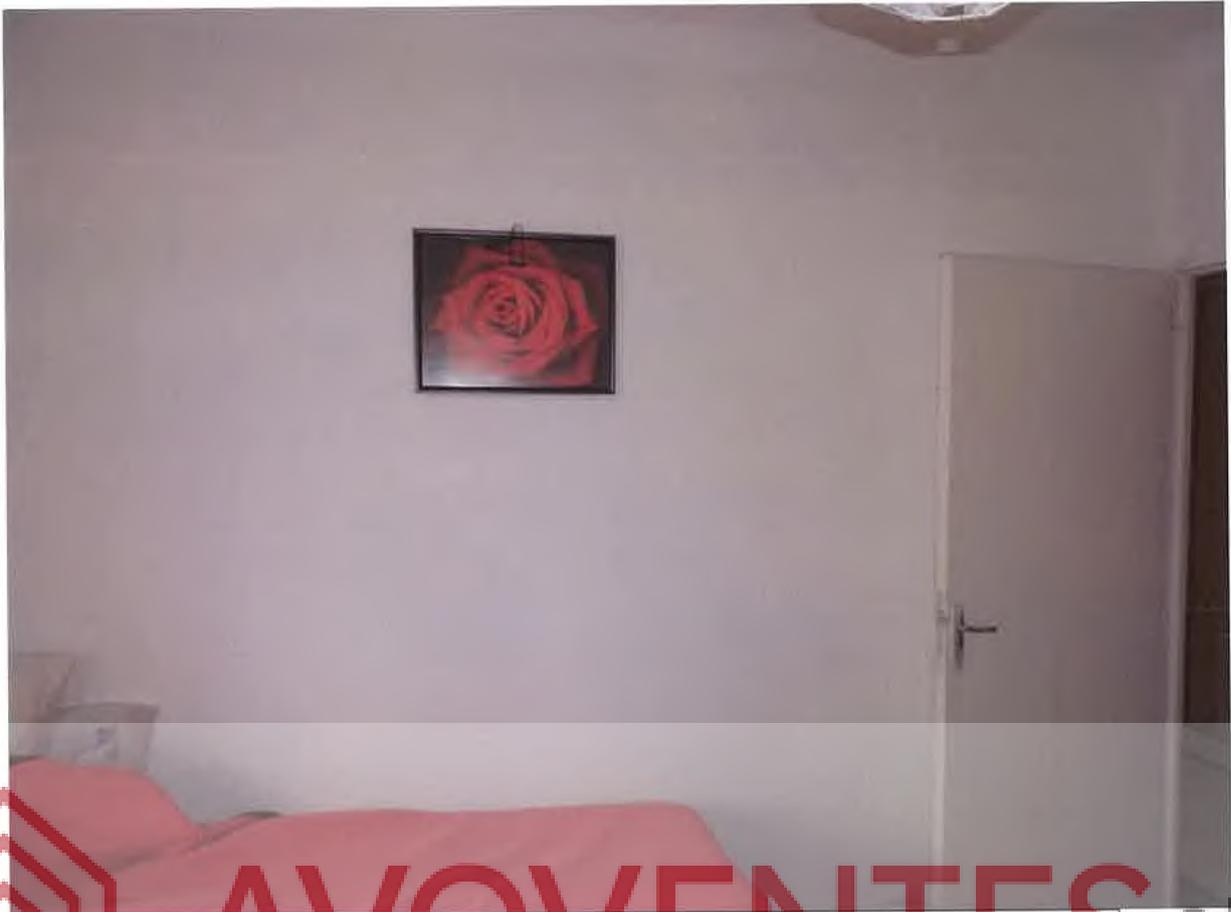
CHAMBRE 4

Le revêtement de sol en parquet flottant ne supporte aucune dégradation majeure nécessitant d'être rapportée.

Les murs et cloisons peints demeurent en excellent état.

Cet espace bénéficie d'une ouverture PVC deux vantaux avec un volet électrique.

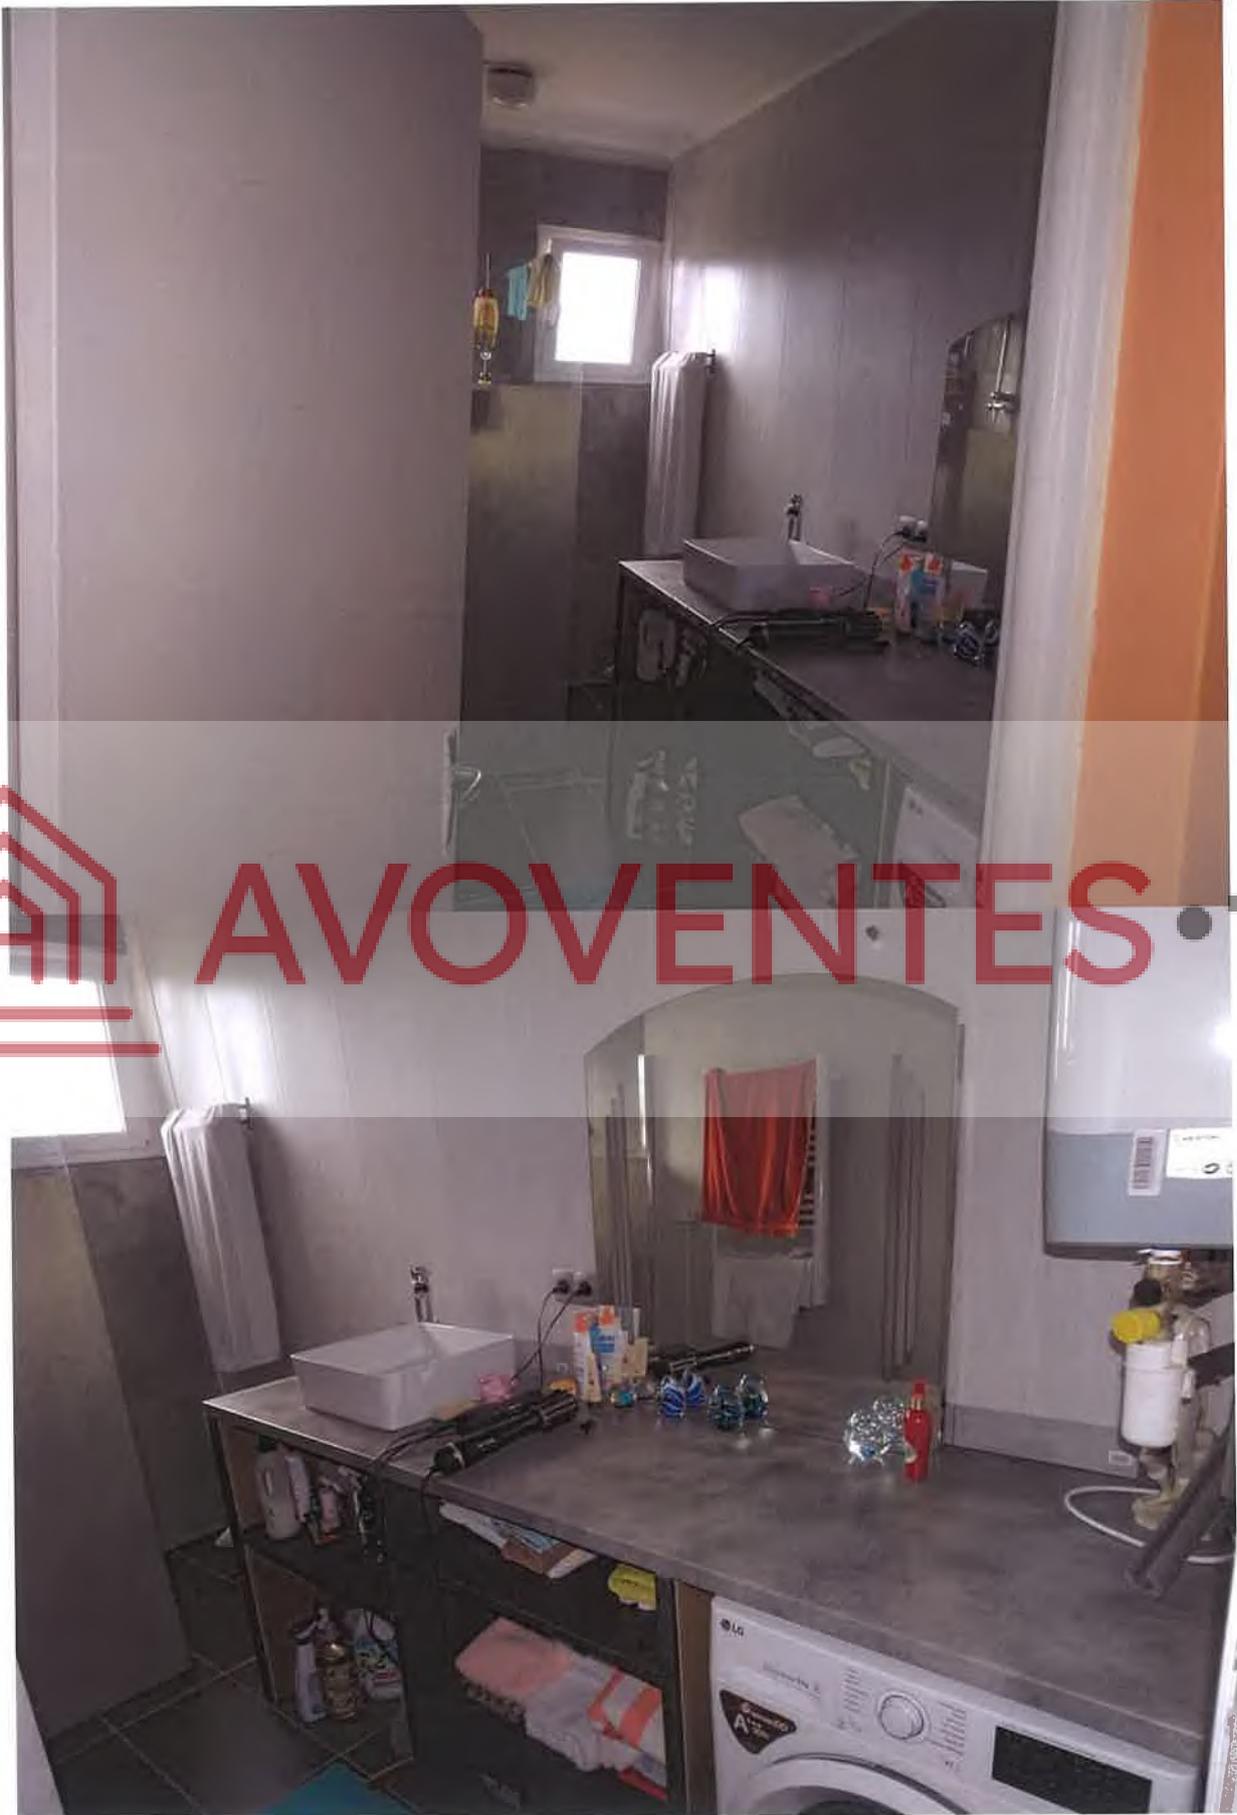
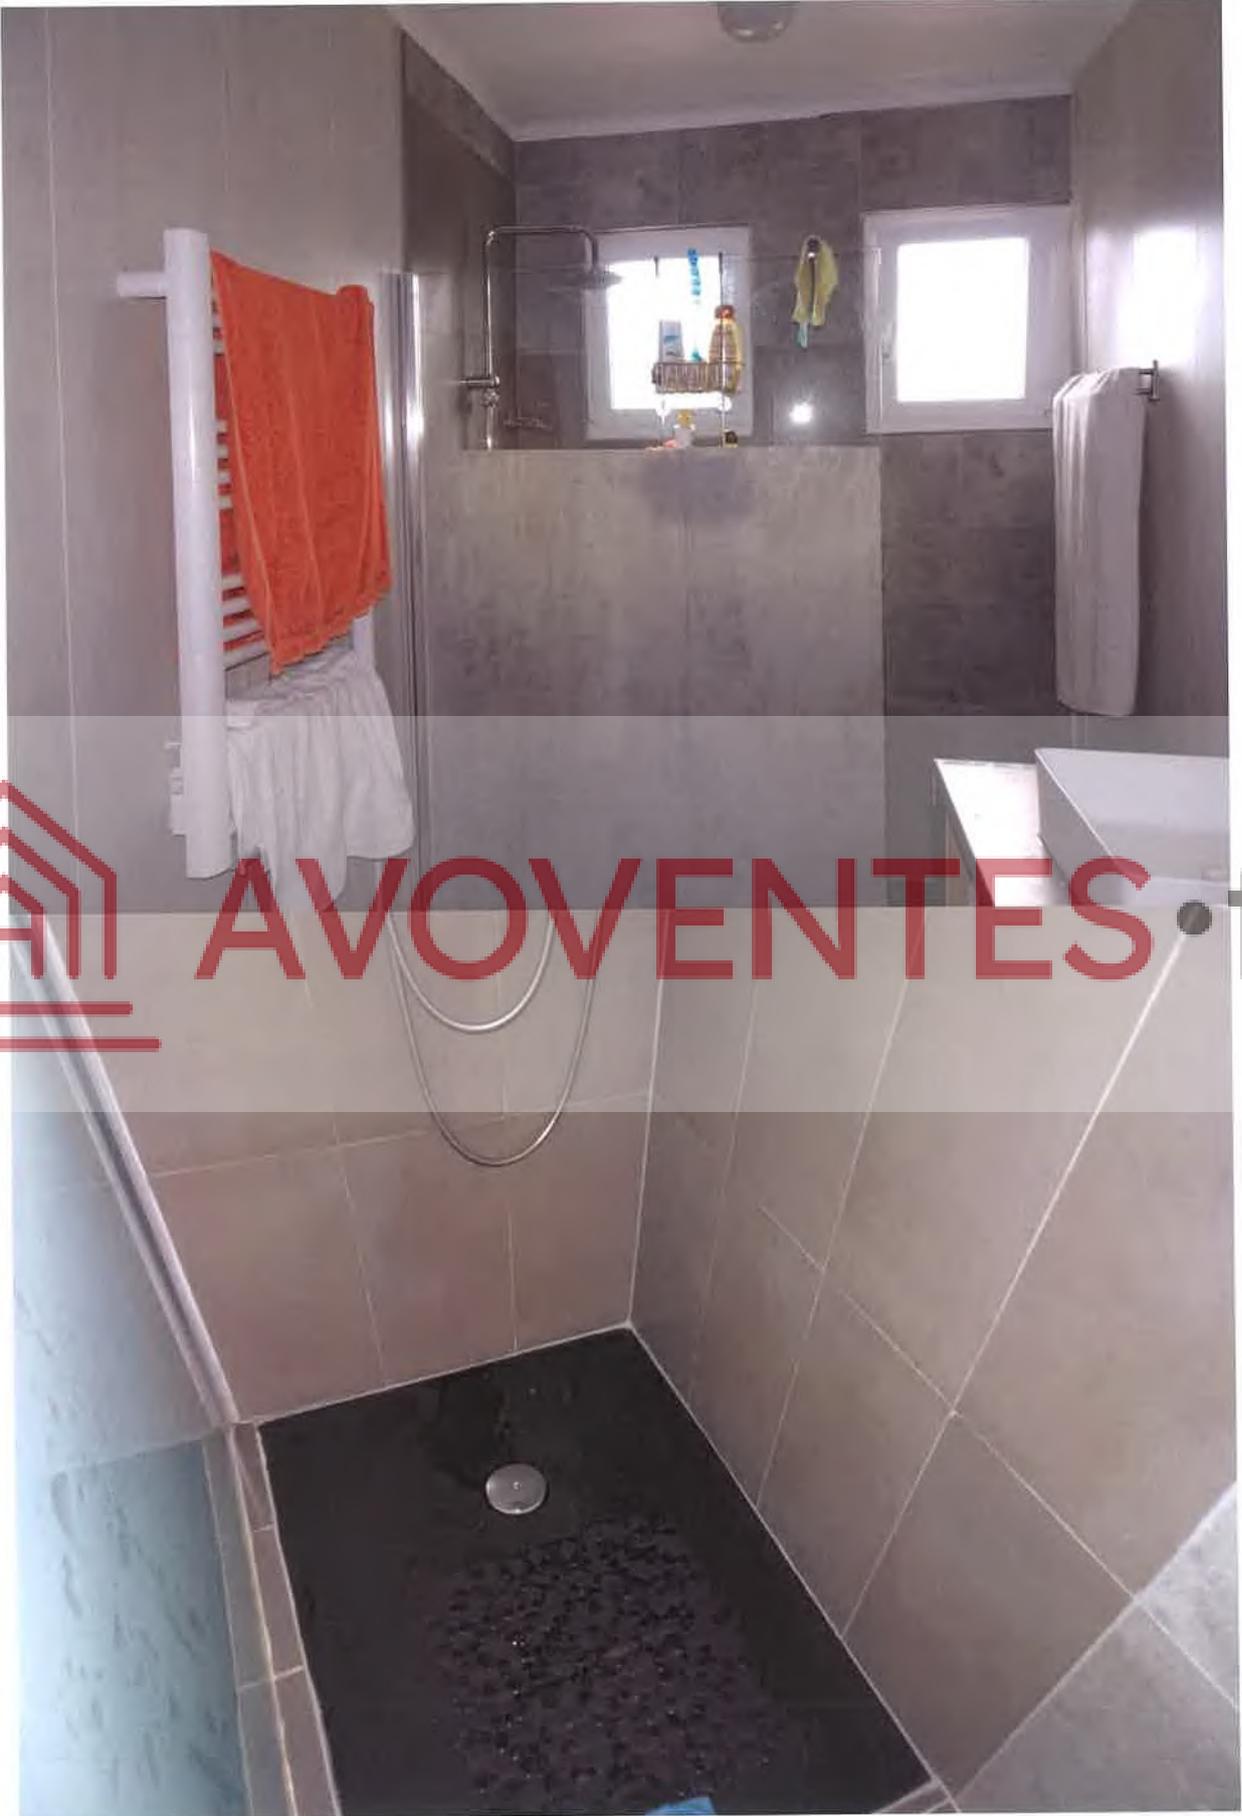
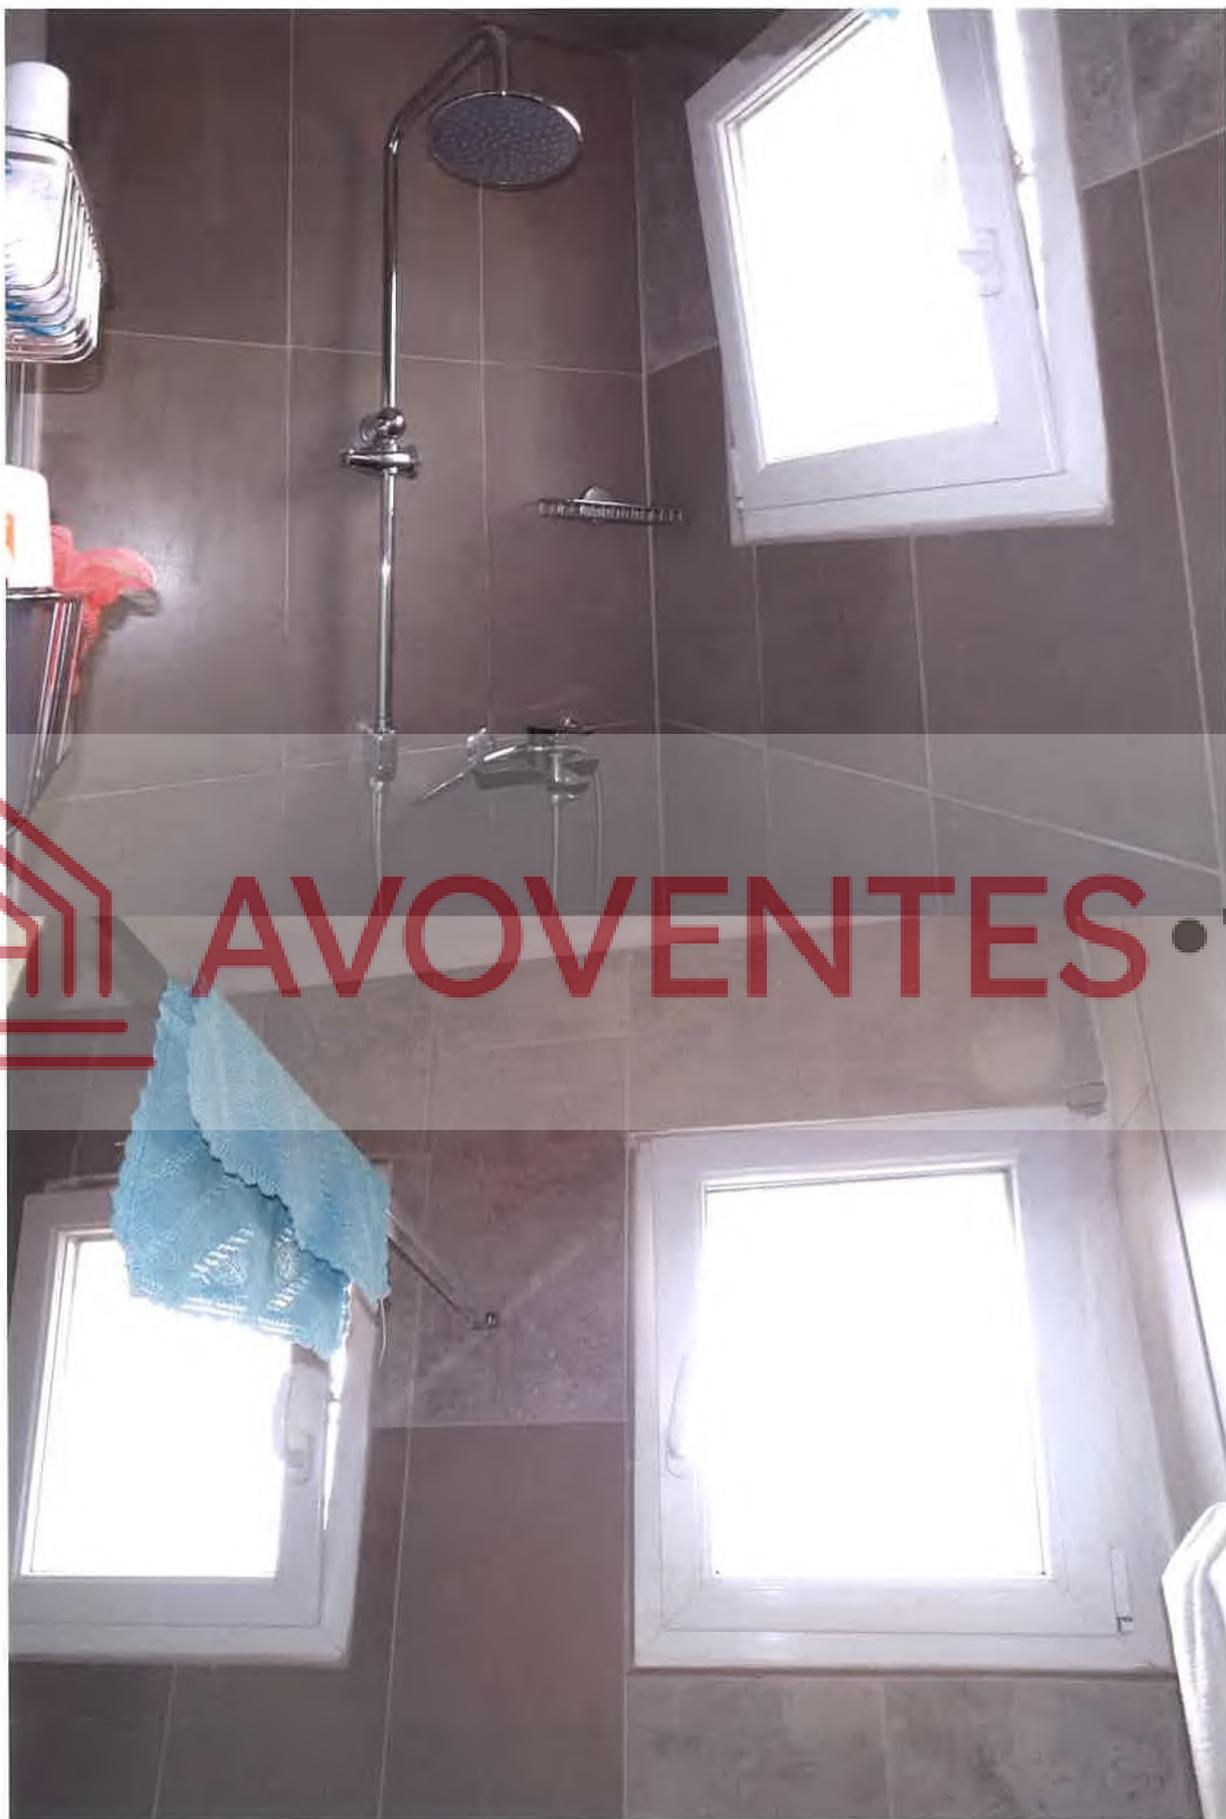
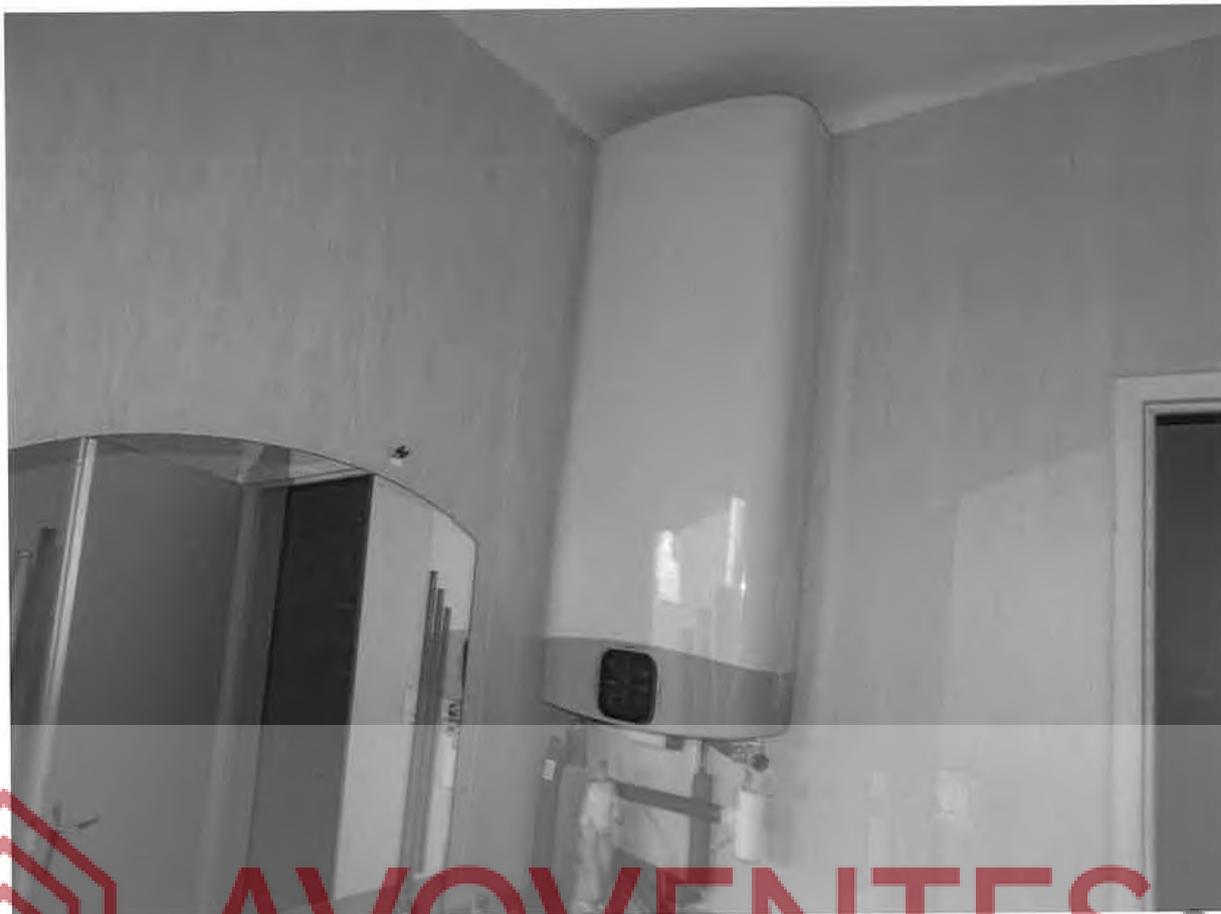
SALLE D'EAU

Une salle d'eau équipée d'une petite fenêtre située au-dessus de la douche, les murs sont recouverts d'un lambris PVC, le sol est carrelé, la pièce est équipée d'une douche italienne et d'un lavabo intégré dans un meuble et surmonté d'un miroir.
