# PROCES VERBAL DESCRIPTIF

Me suis transporté sur la commune de MONTPELLIER (Hérault) – 41 Avenue du Docteur Fourcade, à l'effet de procéder à la description exacte et détaillée des biens qui y sont situés et appartiennent à :

Les biens et droits immobiliers ci-après désignés, sis à MONTPELLIER (HERAULT), 41 avenue du Docteur Fourcade, une maison d'habitation de plain pied avec deux abris de jardin, un atelier et un jardin attenant composée d'un séjour avec cuisine, d'un salon, de trois chambres et d'une salle de bain, cadastrée section DO n°51 pour 20a 92 ca.

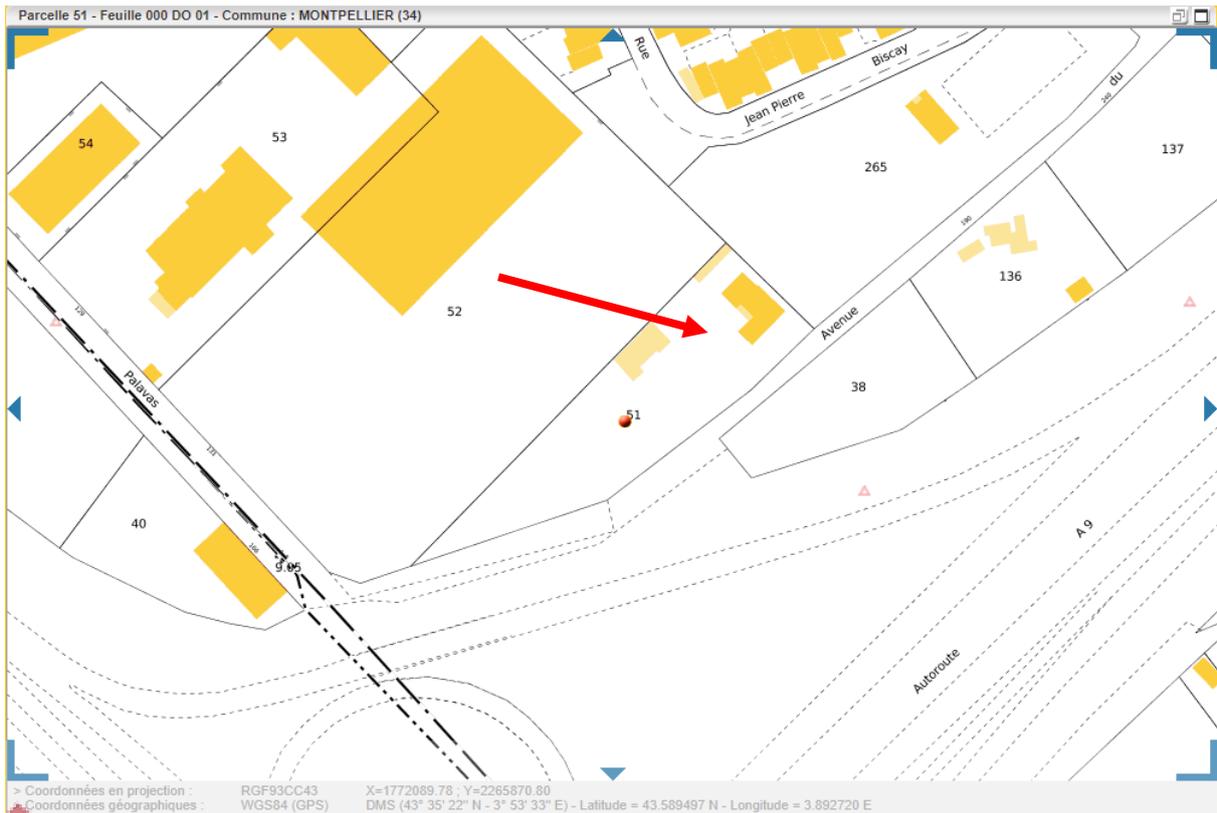
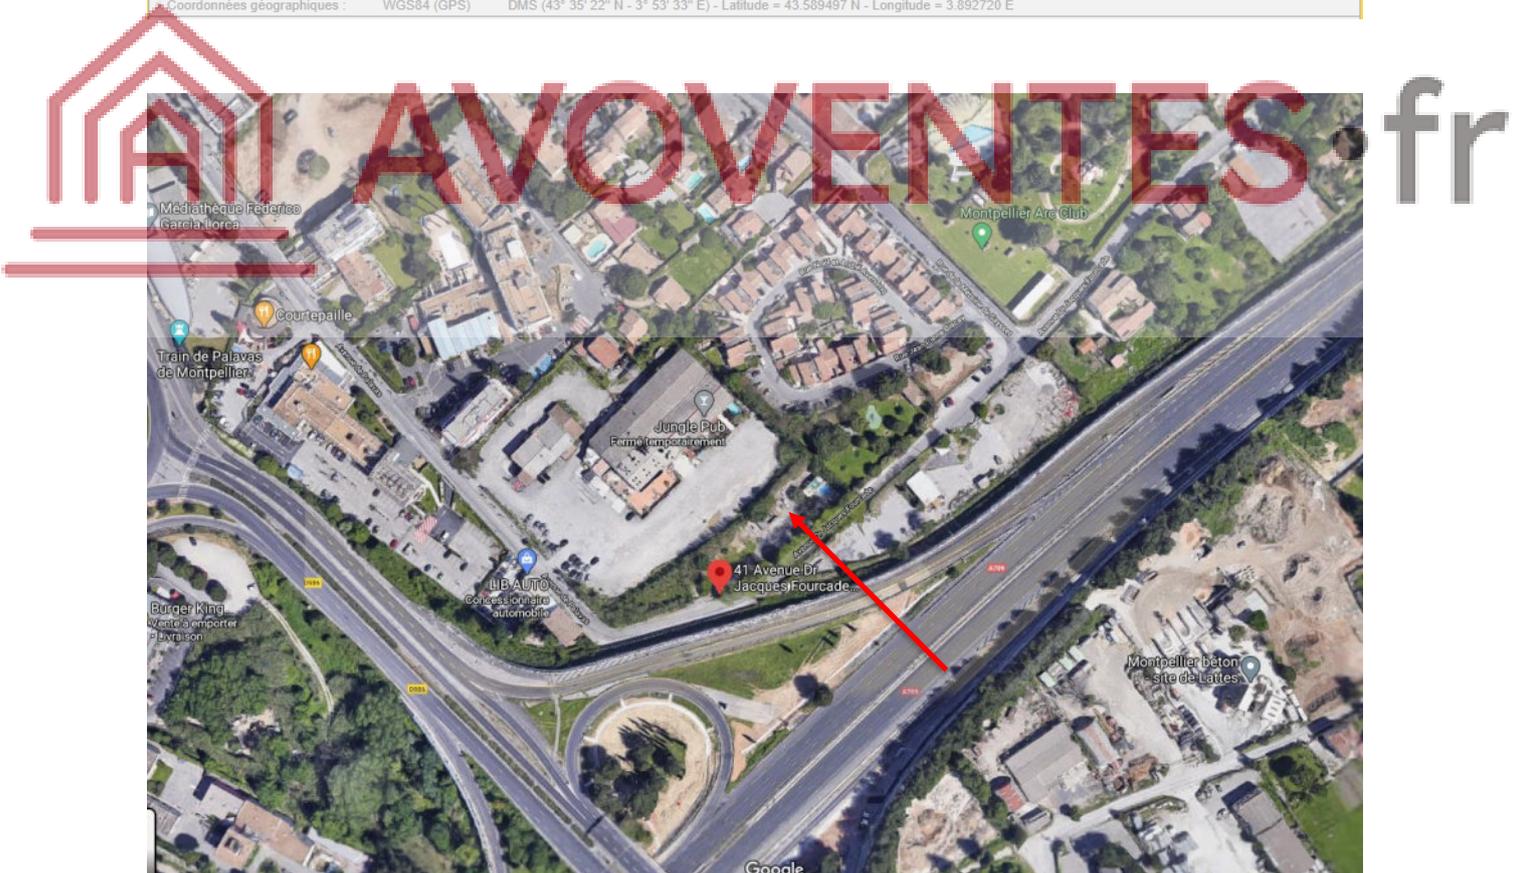
**EXTERIEUR**

L'entrée sur la propriété se fait au moyen d'un portail non automatisé et en mauvais état.

La parcelle n'est pas entretenue.

La maison, de plain pied, dispose d'un toit plat présentant d'importants défauts d'étanchéité.

La façade de la maison entièrement crépie supporte des traces d'écoulement noirâtres liées au défaut d'entretien de la couverture.
